## KOSIARKA BIJAKOWA MŁOTKOWA TRX EFG 105

| Numer zlecenia: | 74/20/08/2026/CarArena STANDARD |

Celem niniejszej wyceny jest określenie wartości rynkowej przedmiotu wyceny dla potrzeb jego sprzedaży w drodze aukcji na zlecenie i potrzeby zlecniodawcy.

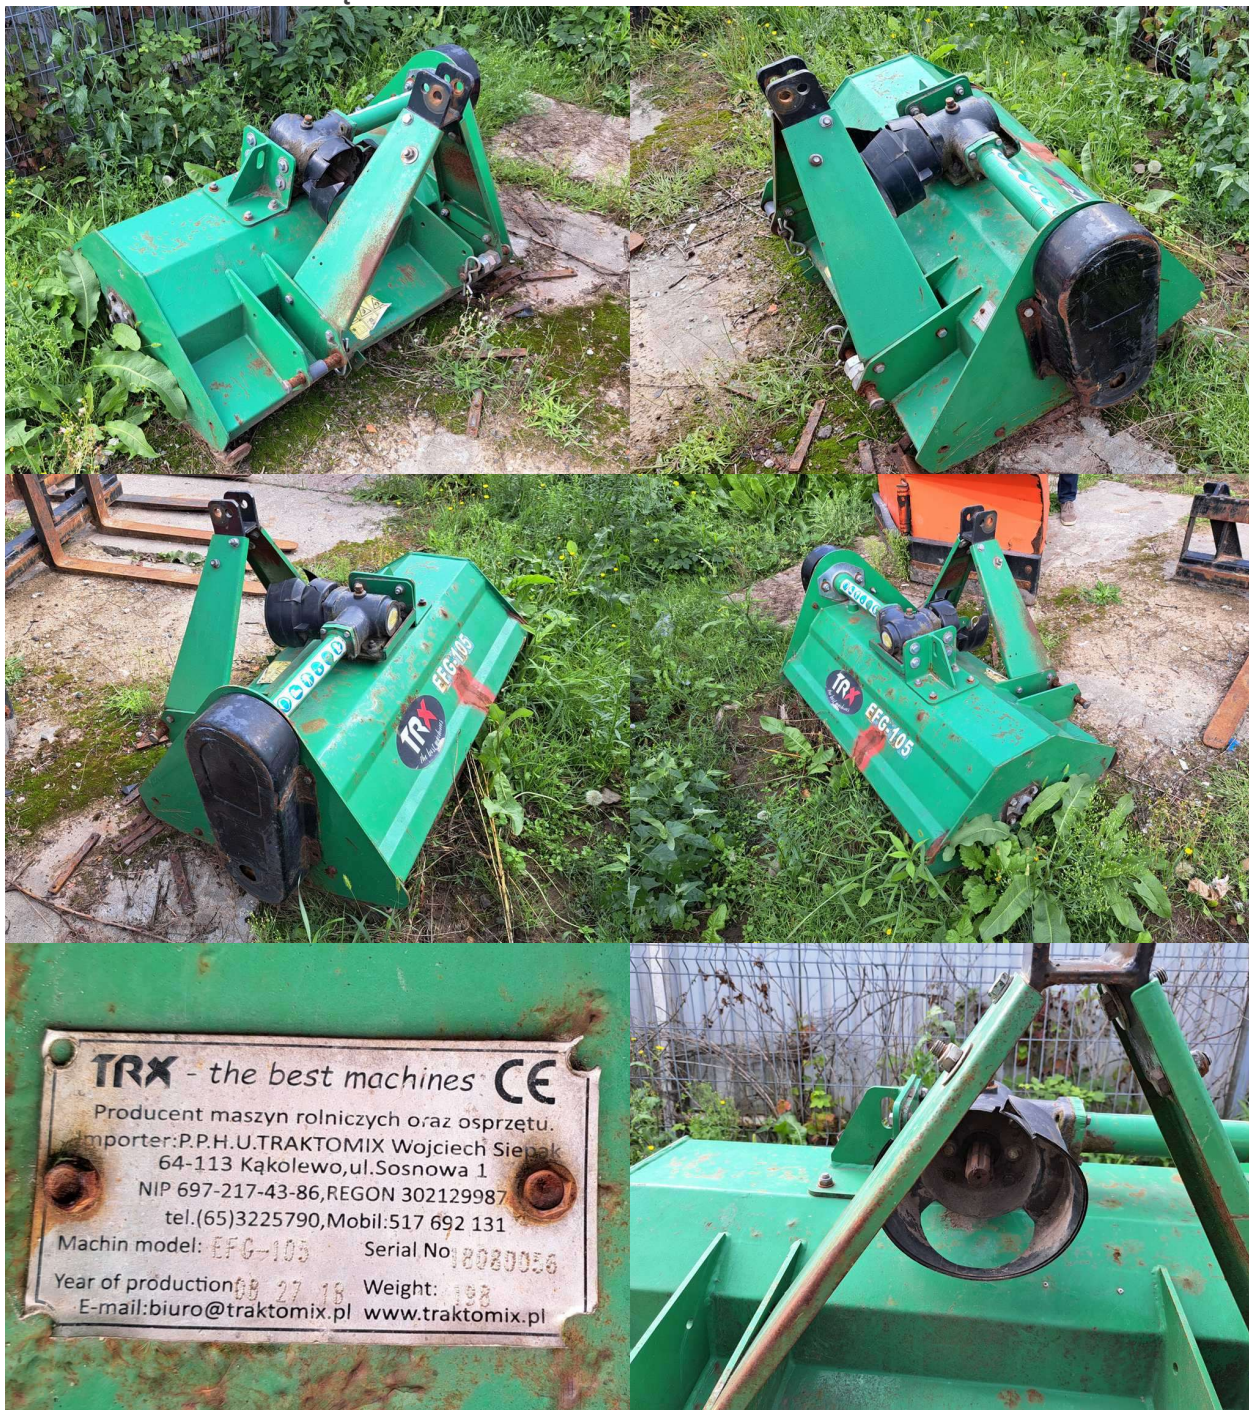
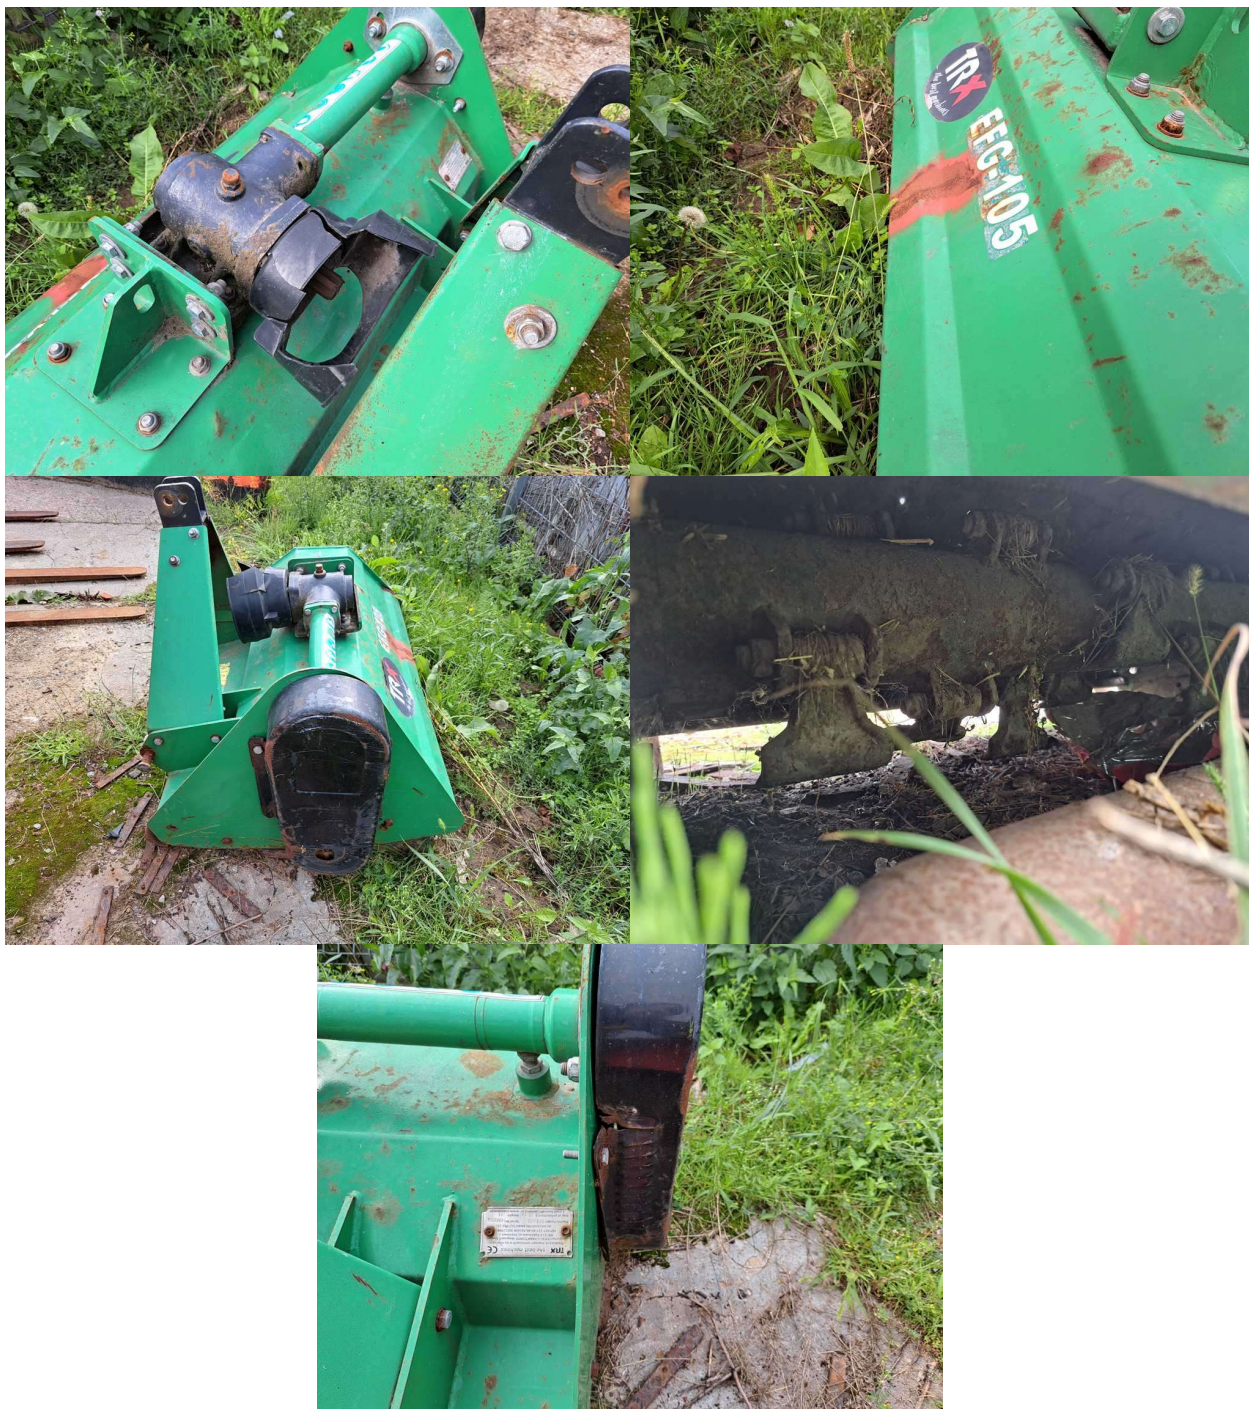
Stan wizualny urządzenia oceniono jako przeciętny. Stwierdzono zarysowania oraz ogniska korozji. Obudowa wału odbioru mocy jest pęknięta. Obudowa napędu posiada wgniecenia, zarysowania, pęknięcia oraz ślady korozji. Na osłonie przedniej widoczne są ślady wcześniejszych napraw. Pozostałe odstępstwa od stanu normatywnego zobrazowano w dokumentacji fotograficznej.

Stan wizualny urządzenia oceniono jako przeciętny. Z uwagi na brak możliwości sprawdzenia urządzenia w działaniu zaleca się przeprowadzenie szczegółowej weryfikacji technicznej przed ponownym rozpoczęciem eksploatacji.
