## DŹWIGNIK KANAŁOWY PNEUMATYCZNO-HYDRAULICZNY ESKAPOL DKPH 1200S

| Numer zlecenia: | 76/20/08/2026/CarArena STANDARD |
| Nr fabryczny: | 00387 |

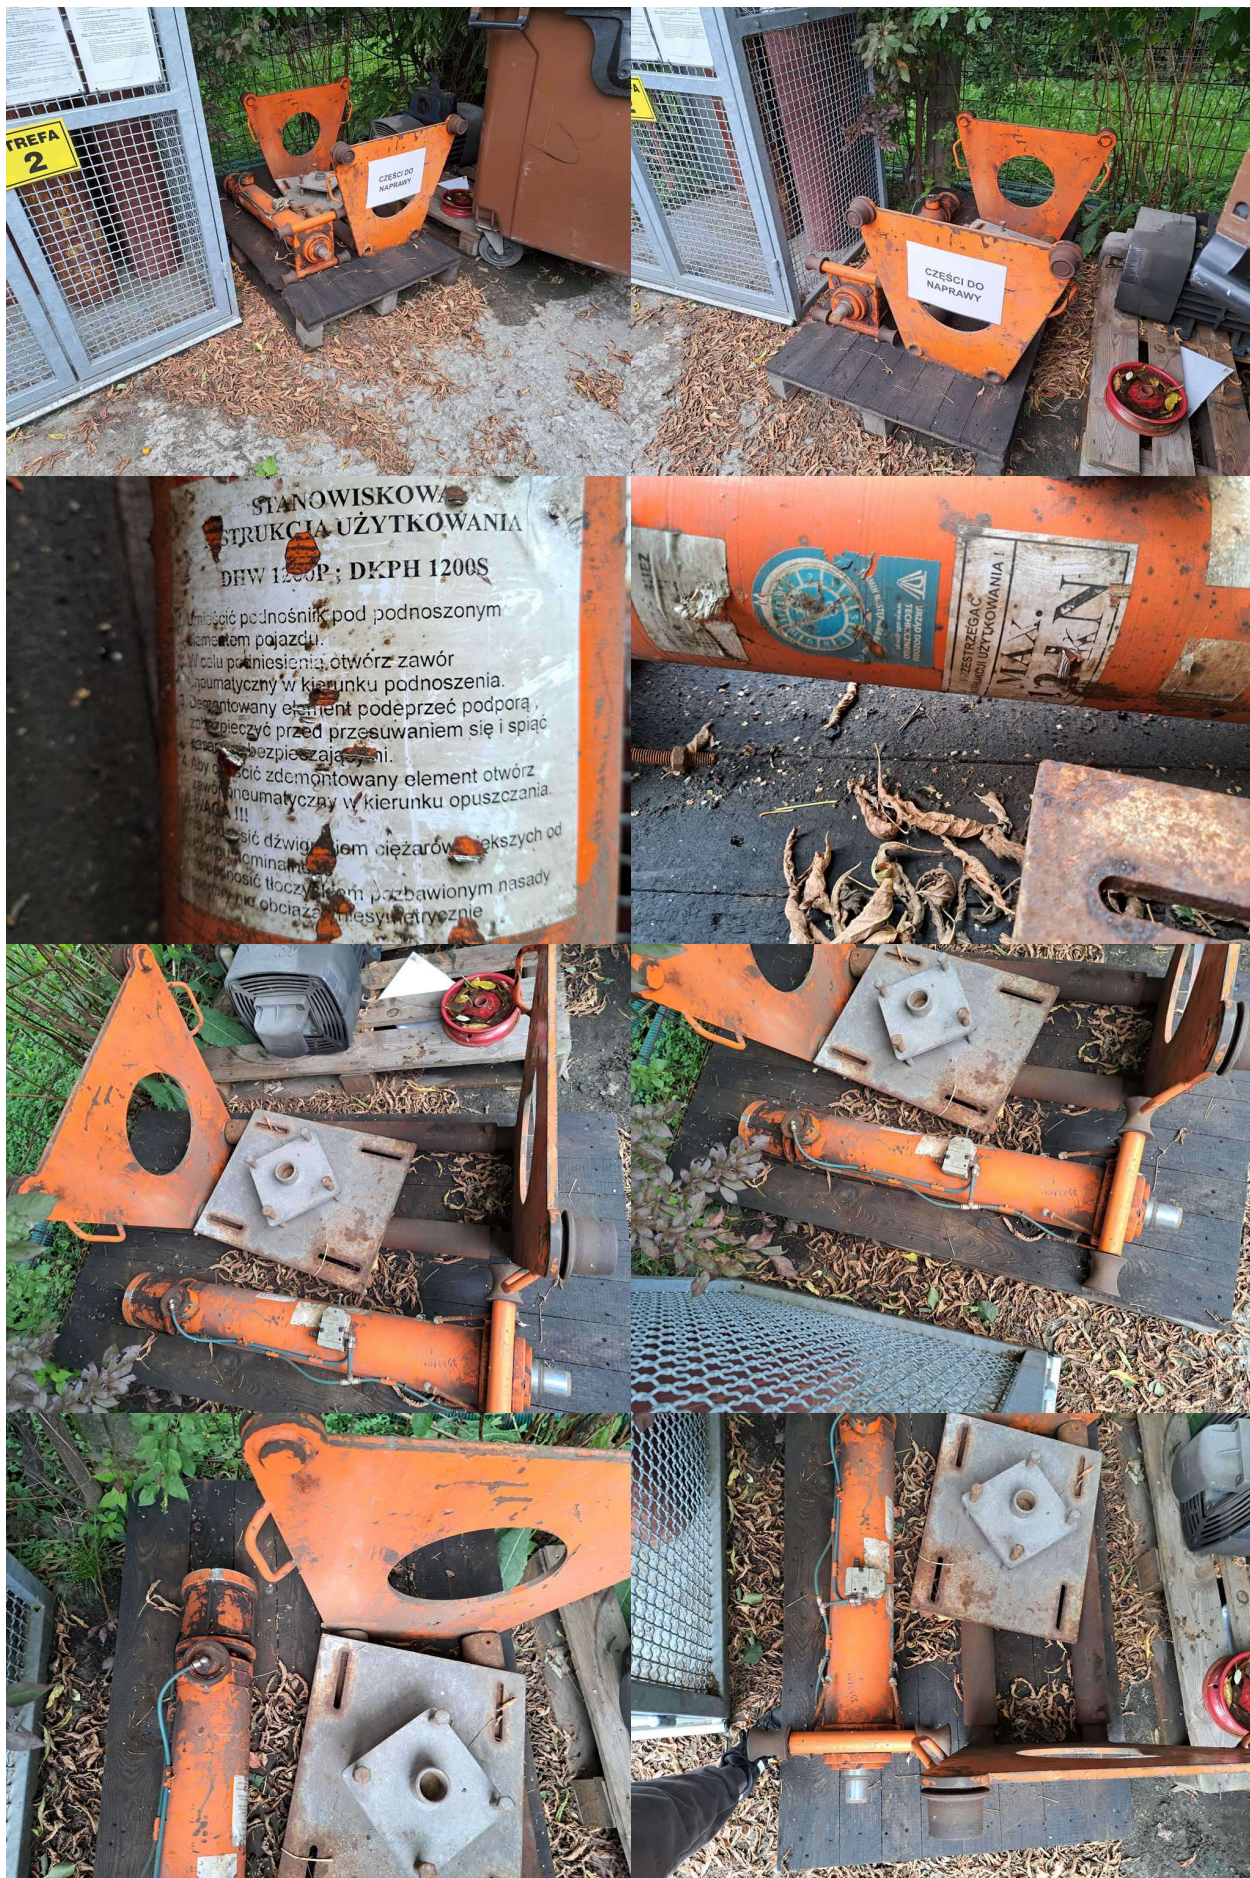
Stwierdzono typowe ślady eksploatacji w postaci zarysowań, licznych ubytków powłoki lakierniczej oraz ognisk korozji. Pozostałe odstępstwa od stanu normatywnego zobrazowano w dokumentacji fotograficznej.
