## Raport z oględzin pojazdu

| Numer raportu | 219627/6/26-11401 | Data raportu | 24-06-2026 |

| Marka, model | HYUNDAI i30 Wagon 20-24 |
| Numer rejestracyjny | WJ9246L |

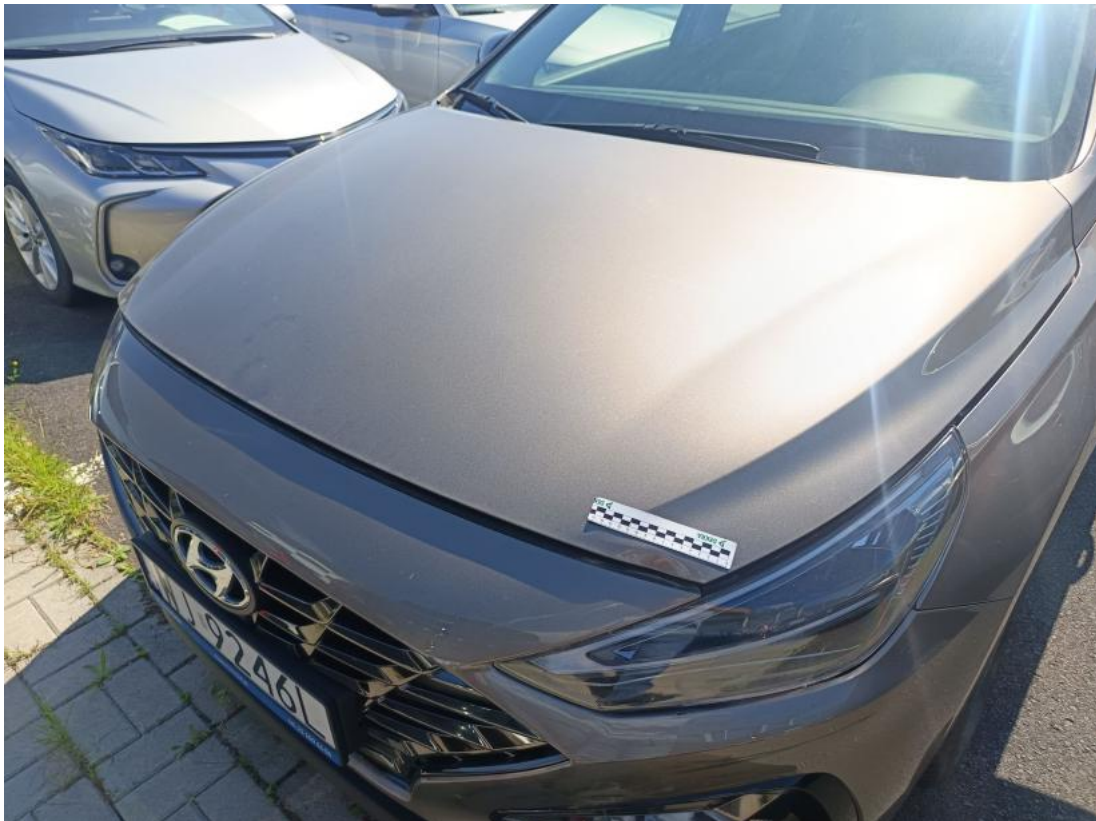
**Fot. 39**

Pokrywa komory silnika - zdjęcie poglądowe 1

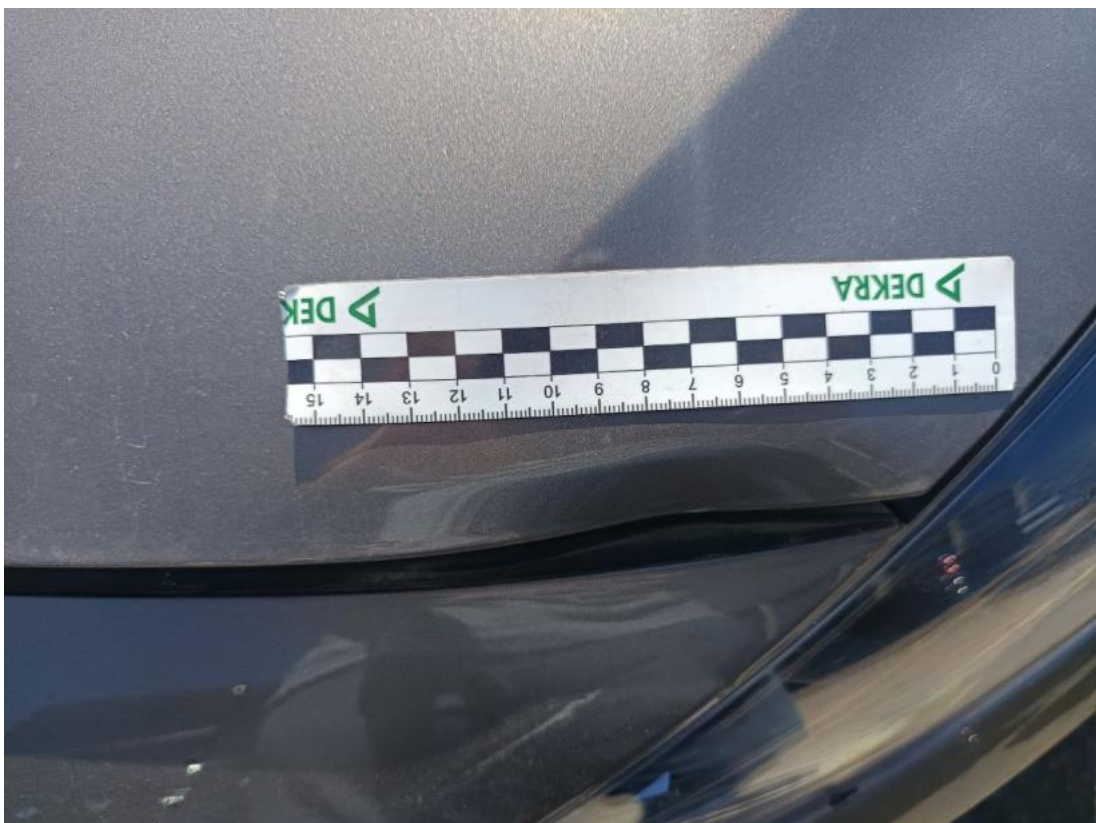
**Fot. 40**

| Poz. | Nazwa pozycji | Opis uszkodzeń | Kwalifik. | Naprawa [rbg] |
|---|---|---|---|---|
| 4 | Pokrywa przednia | wgniecenie/odkształcenie | NA | 1.2 |

Pokrywa komory silnika - Wgniecenie/odkształcenie 1

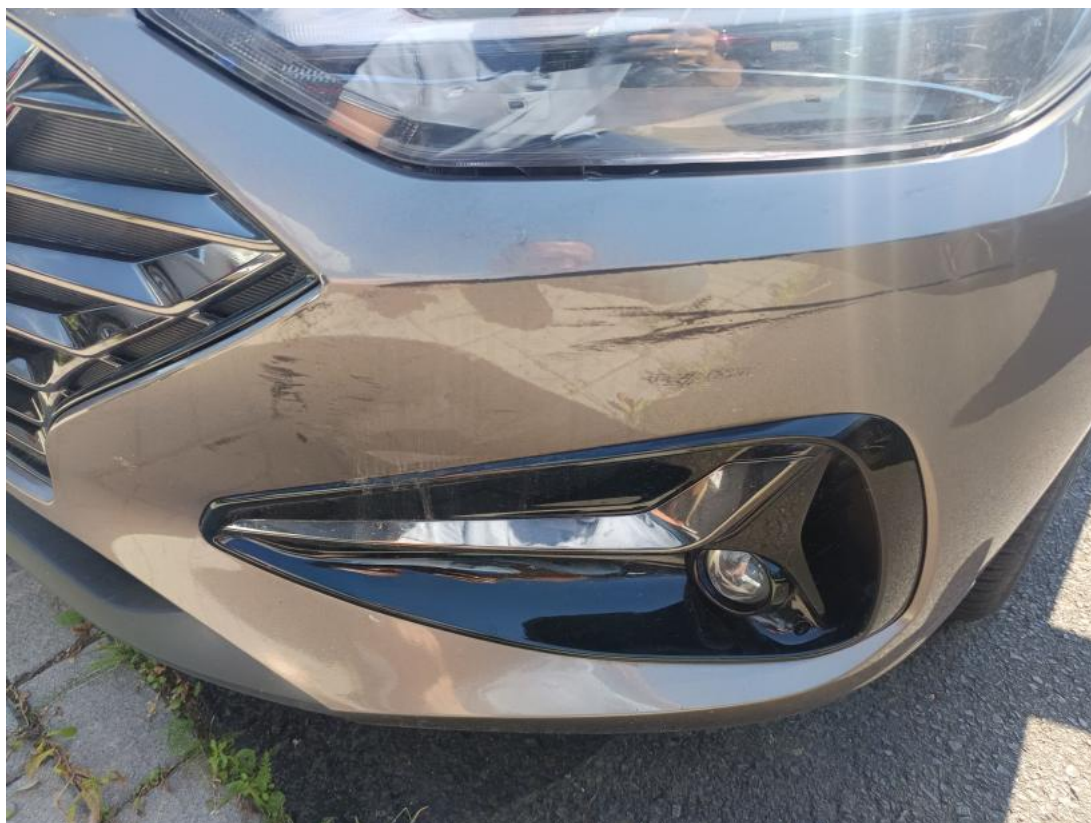
**Fot. 41**

Zderzak - zdjęcie pogładowe 1

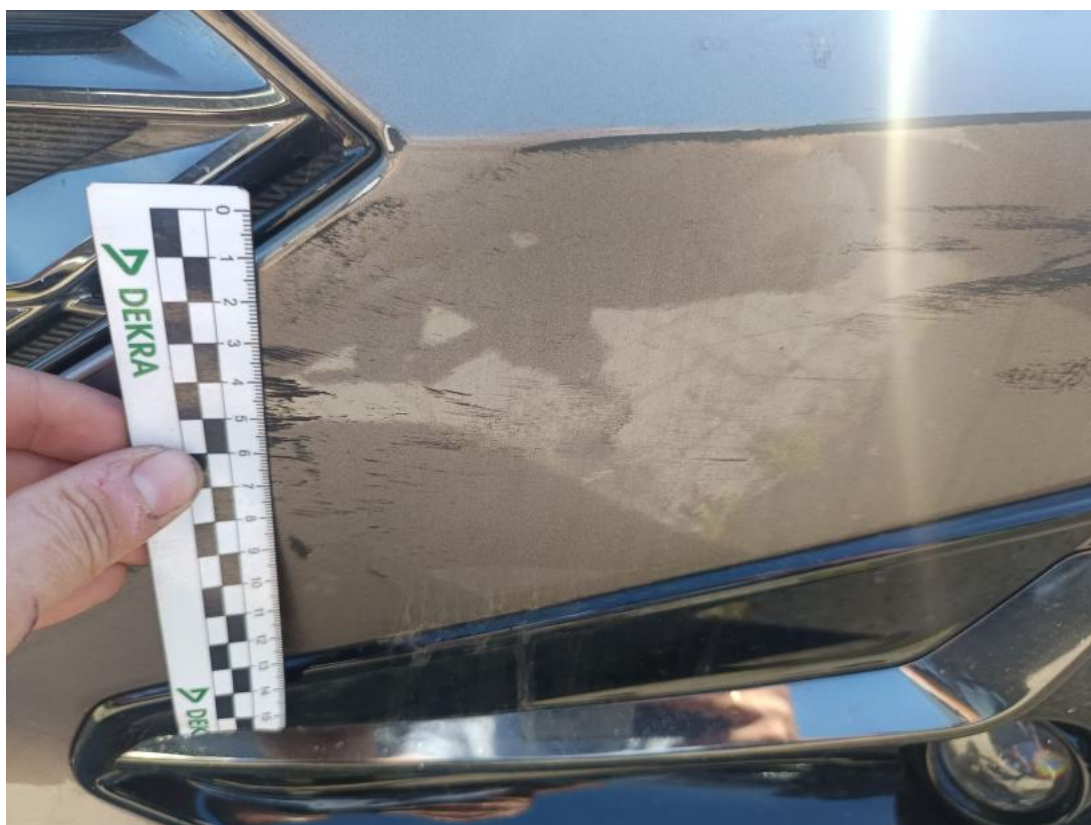
**Fot. 42**

| Poz. | Nazwa pozycji | Opis uszkodzeń | Kwalifik. | Naprawa [rbg] |
|---|---|---|---|---|
| 2 | Okładzina zderzaka przedniego | rysa/odprysk | NA | 1 |

Zderzak - Rysa/odprysk 1

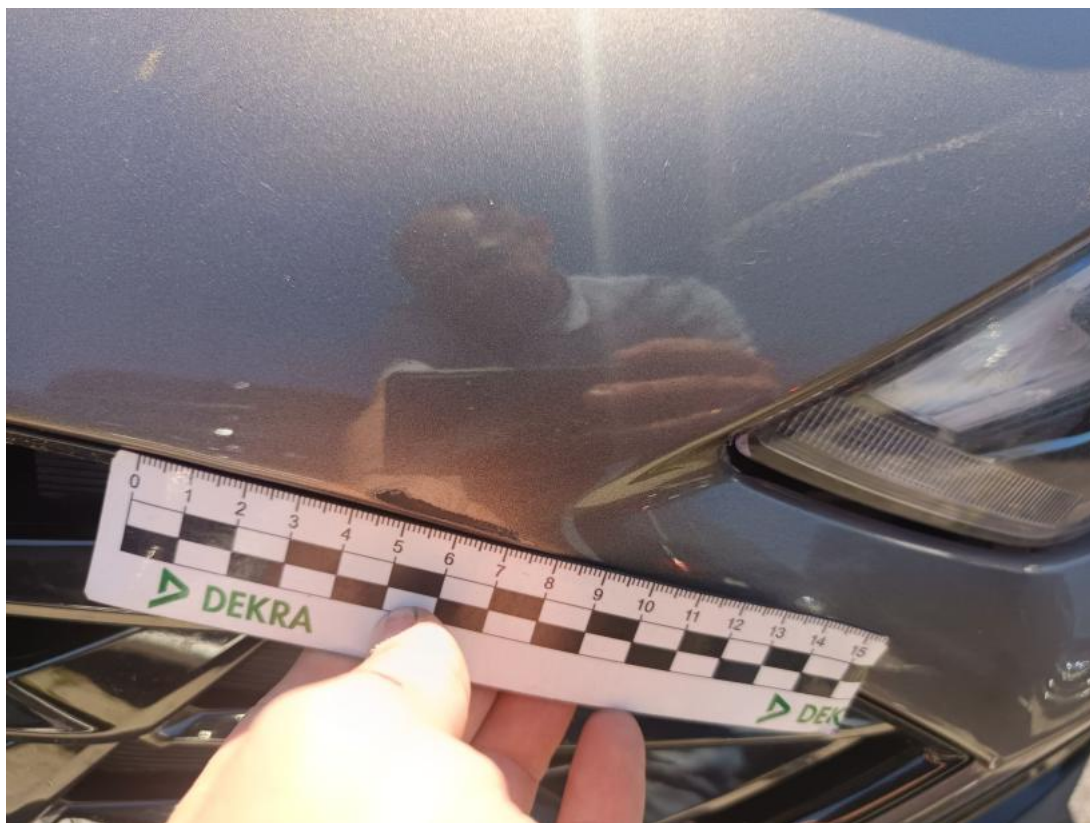
**Fot. 43**

Zderzak() - Rysa/odprysk 3

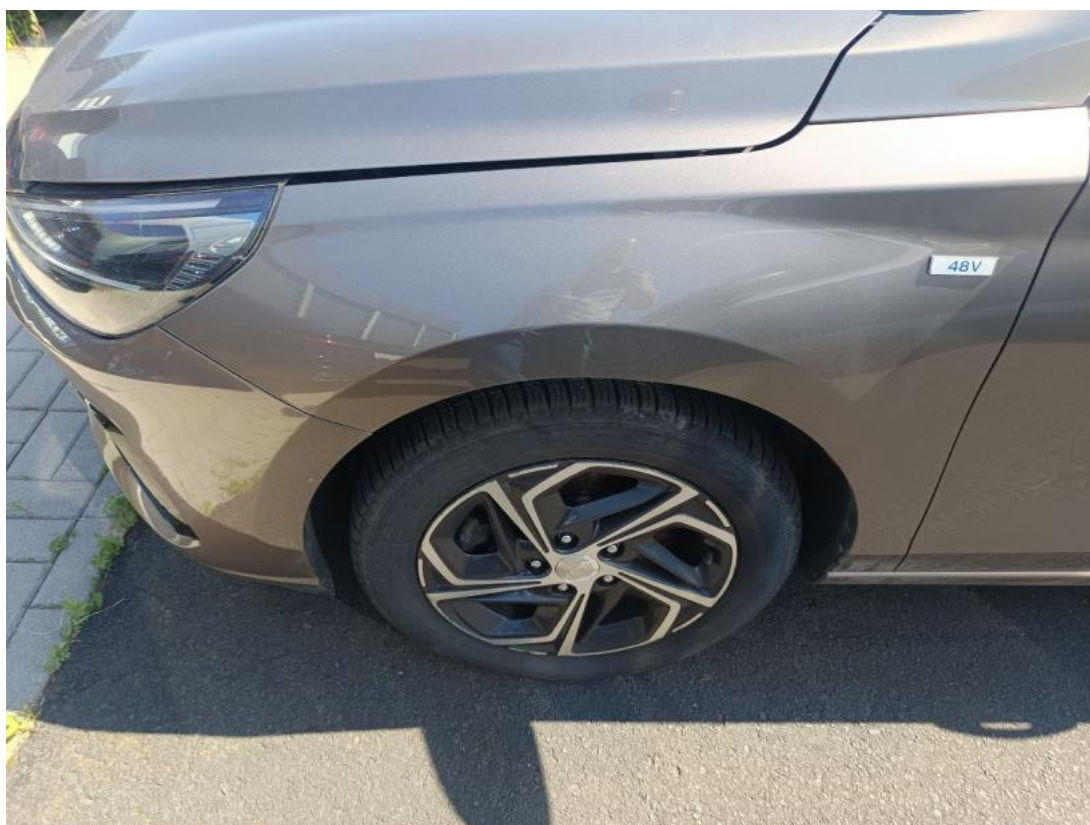
**Fot. 44**

Błotnik przedni L - zdjęcie poglądowe 1

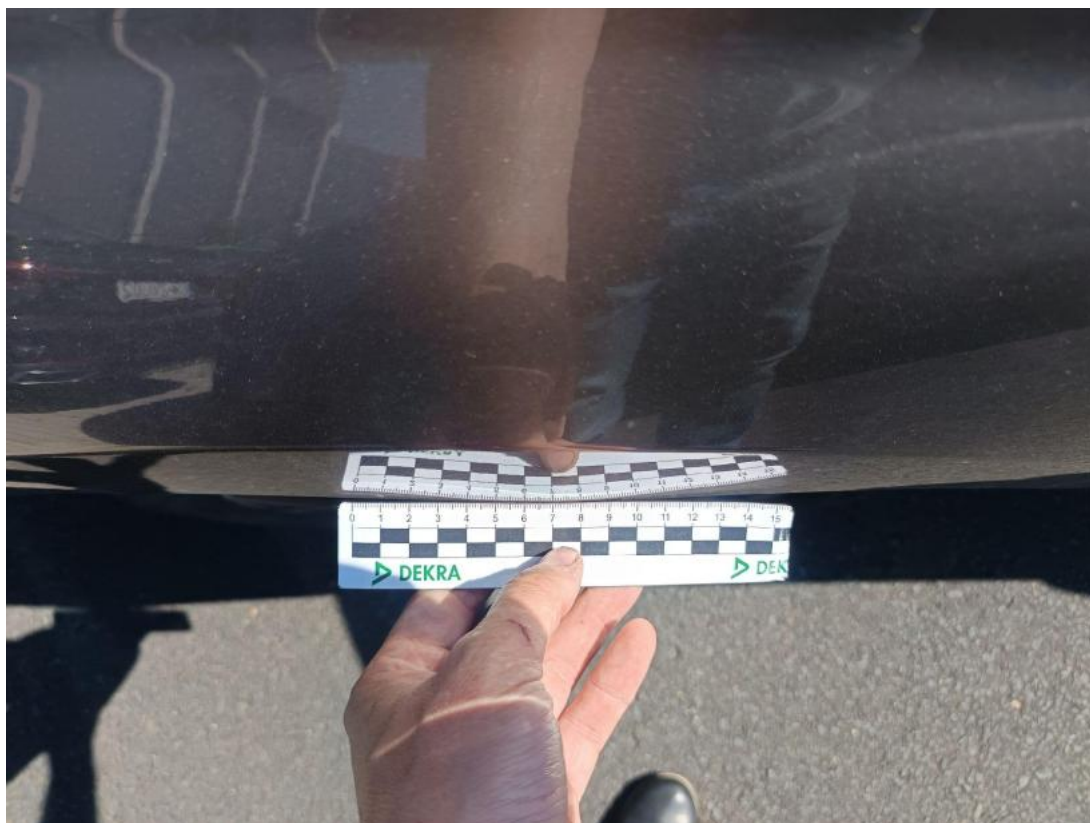
**Fot. 45**

| Poz. | Nazwa pozycji | Opis uszkodzeń | Kwalifik. | Naprawa [rbg] |
|---|---|---|---|---|
| 3 | Błotnik przedni L | wgniecenie/odkształcenie | NA | 0.7 |

Błotnik przedni L - Wgniecenie/odkształcenie 1

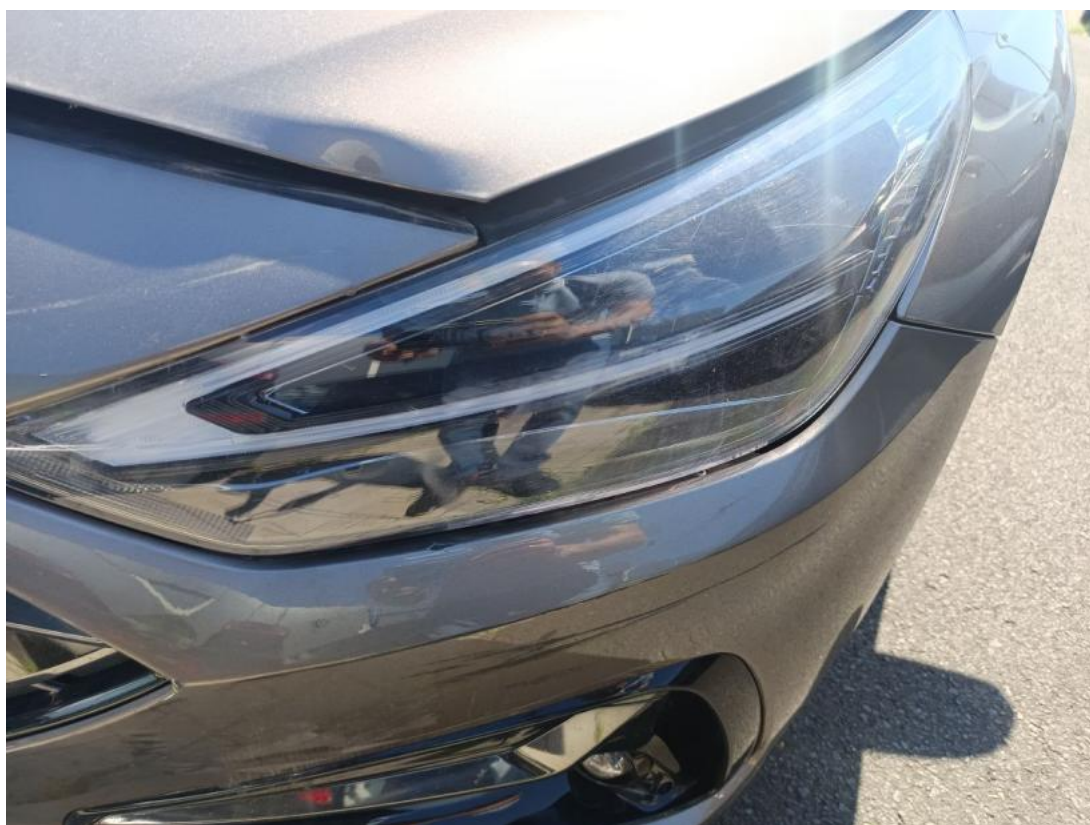
**Fot. 46**

Reflektor L - zdjęcie poglądowe 1

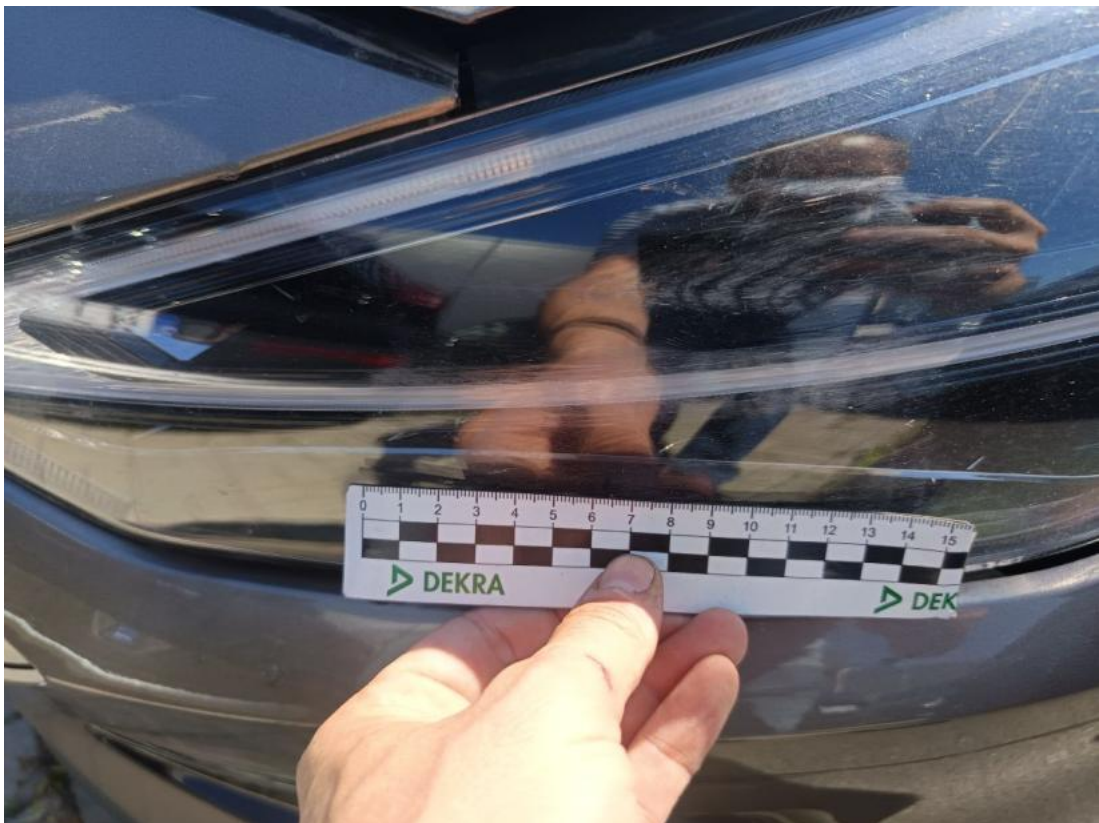
**Fot. 47**

| Poz. | Nazwa pozycji | Opis uszkodzeń | Kwalifik. | Naprawa [rbg] |
|---|---|---|---|---|
| 1 | Reflektor LED z kierunkowskazem kpl. L | zarysowanie | WY | 0.8 |

Reflektor L - Rysa/odprysk 1
