## Raport z oględzin pojazdu

| Numer raportu | 440881/8/26-9544 | Data raportu | 25-08-2026 |

| Marka, model | SUZUKI Swift 20-24 |
| Numer rejestracyjny | WJ4860L |

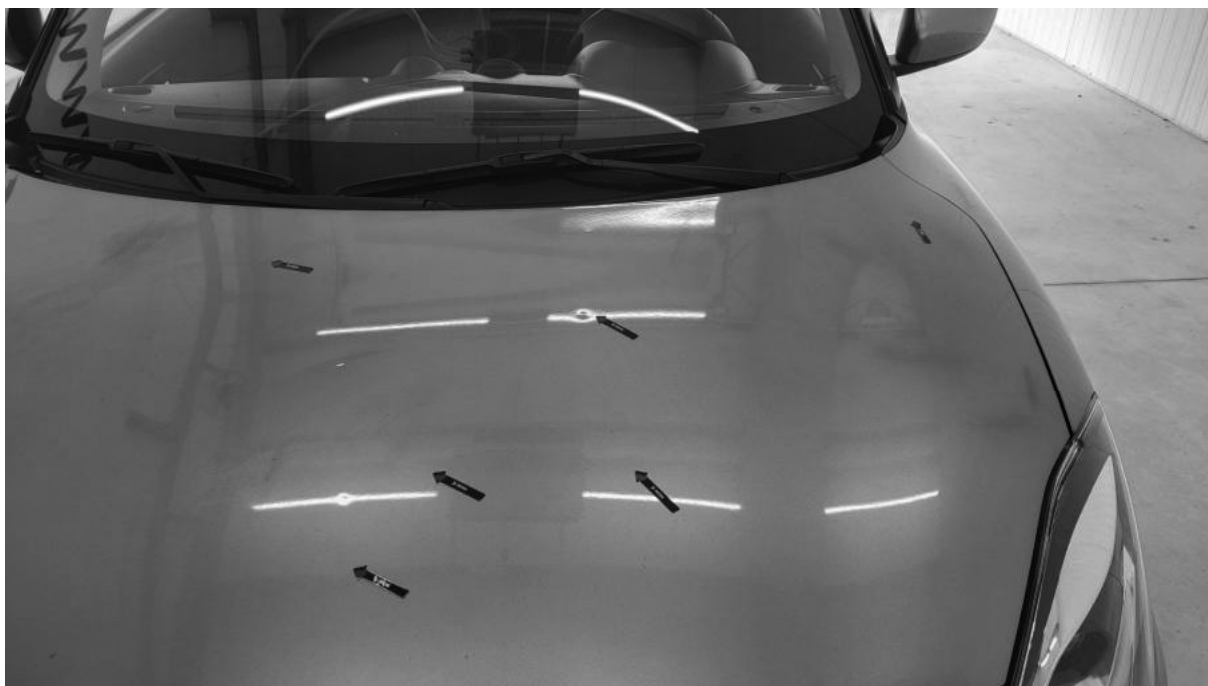
**Fot. 41**

| Poz. | Nazwa pozycji | Opis uszkodzeń | Kwalifik. | Naprawa [rbg] |
|---|---|---|---|---|
| 1 | Pokrywa przednia | wgniecenie, ślady korozji, zarysowanie | NA | 1 |

Pokrywa komory silnika - Wgniecenie/odkształcenie 1

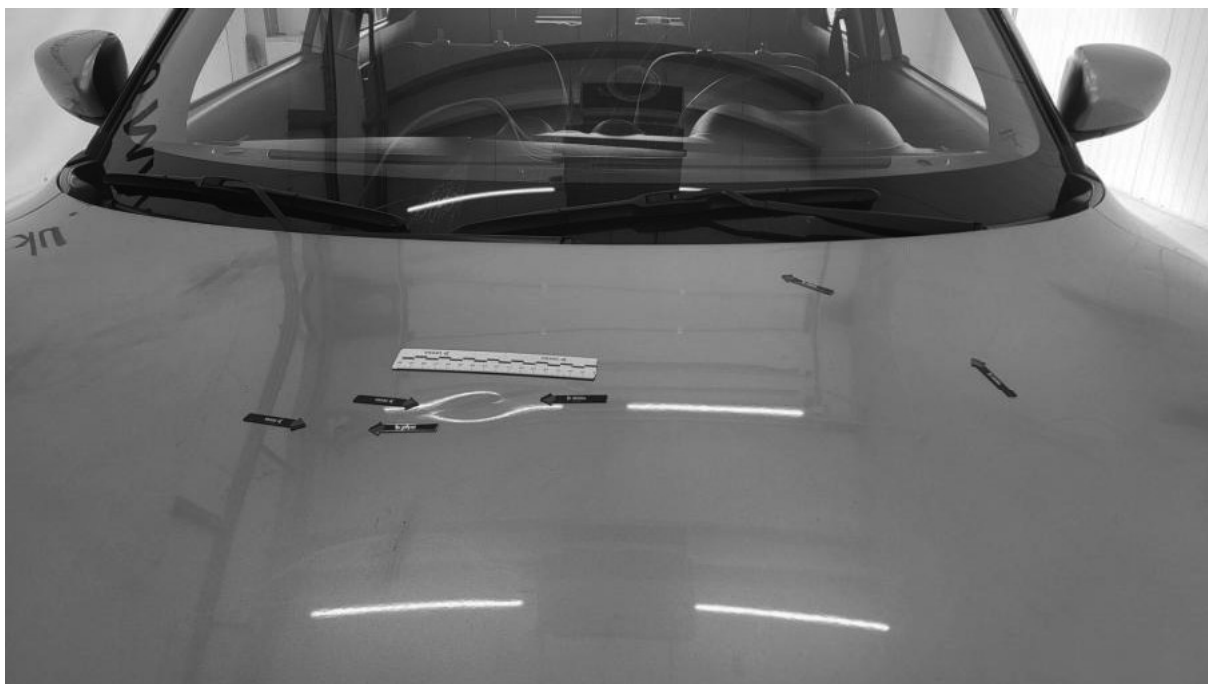
**Fot. 42**

Pokrywa komory silnika - Wgniecenie/odkształcenie 2

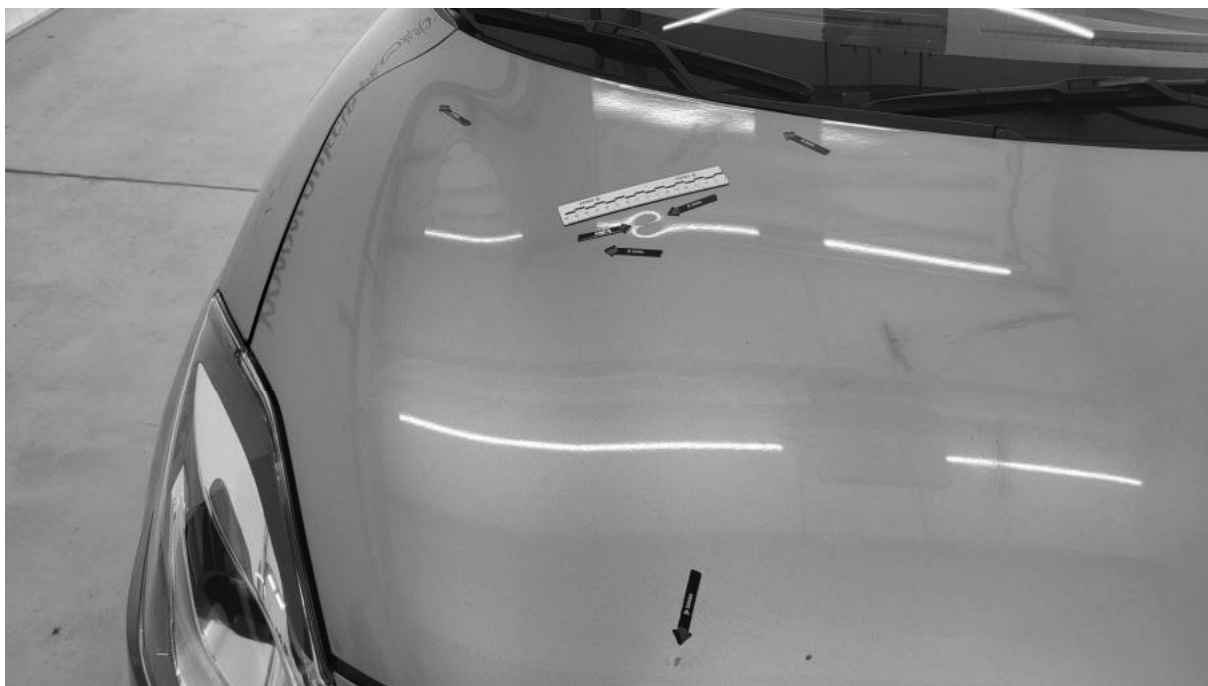
**Fot. 43**

Pokrywa komory silnika() - Wgniecenie/odkształcenie 3

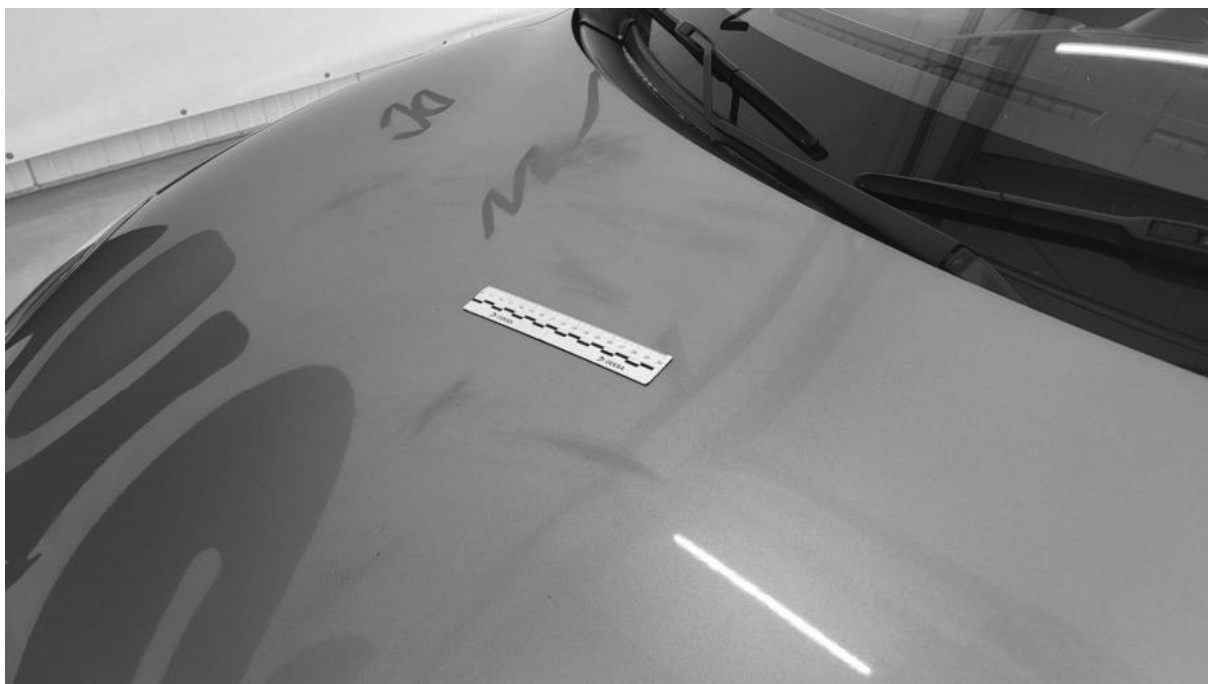
**Fot. 44**

Pokrywa komory silnika - Inne 1

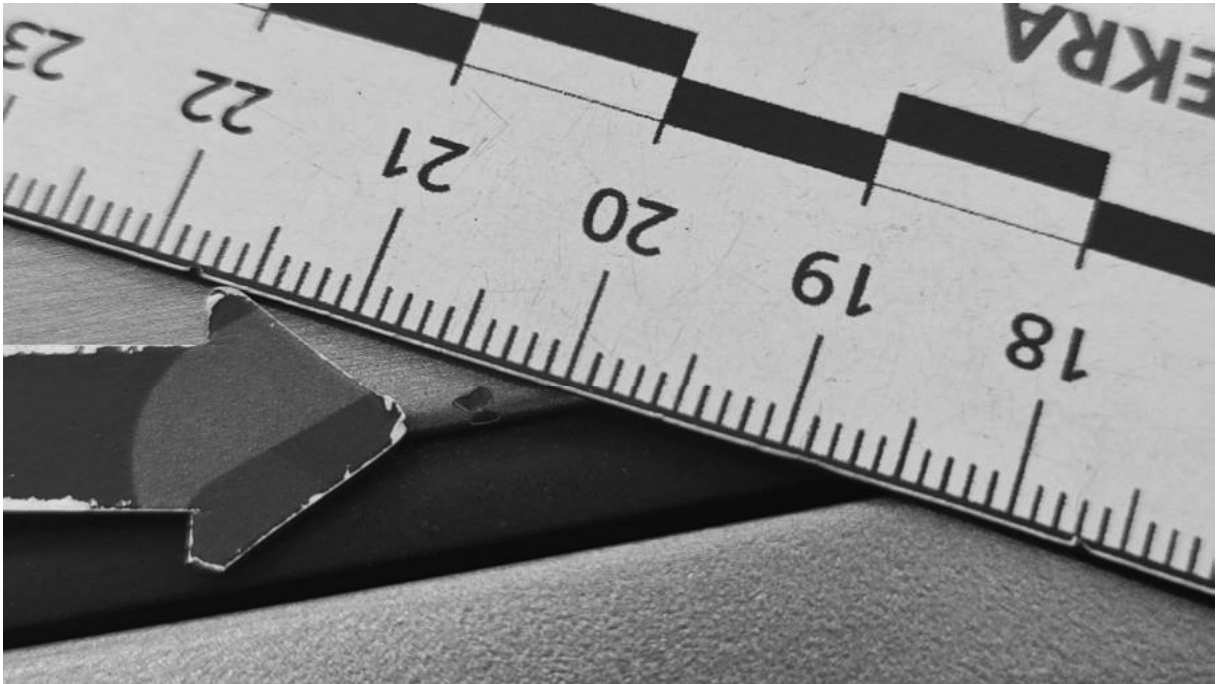
**Fot. 45**

Pokrywa komory silnika - Inne 2

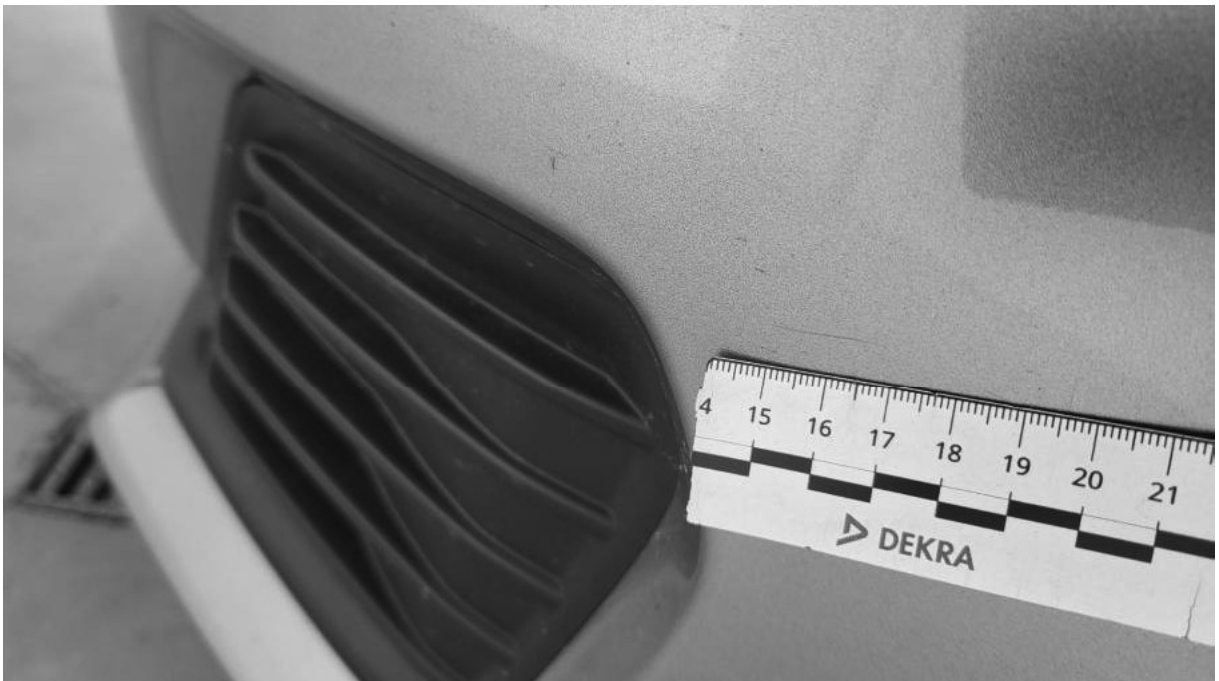
**Fot. 46**

| Poz. | Nazwa pozycji | Opis uszkodzeń | Kwalifik. | Naprawa [rbg] |
|---|---|---|---|---|
| 8 | Okładzina zderzaka przedniego | rysa/odprysk | | |

Zderzak - Rysa/odprysk 1

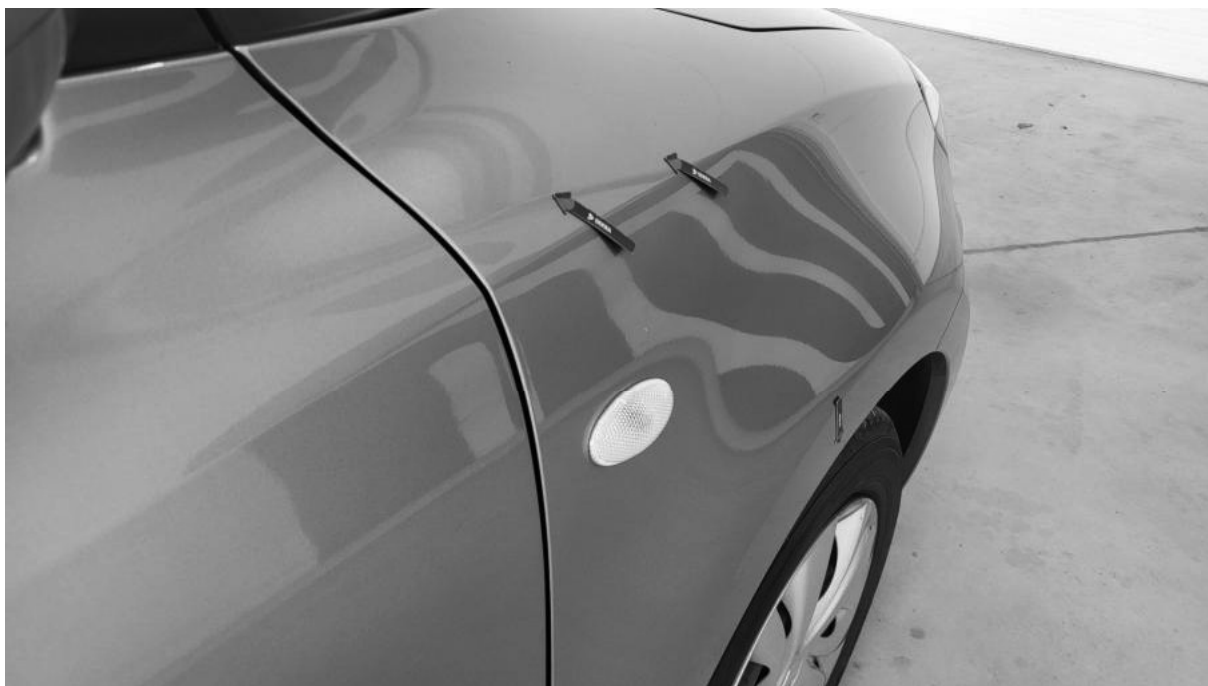
**Fot. 47**

| Poz. | Nazwa pozycji | Opis uszkodzeń | Kwalifik. | Naprawa [rbg] |
|---|---|---|---|---|
| 10 | Błotnik przedni R | wgniecenie | | |

Błotnik przedni P - Wgniecenie/odkształcenie 1

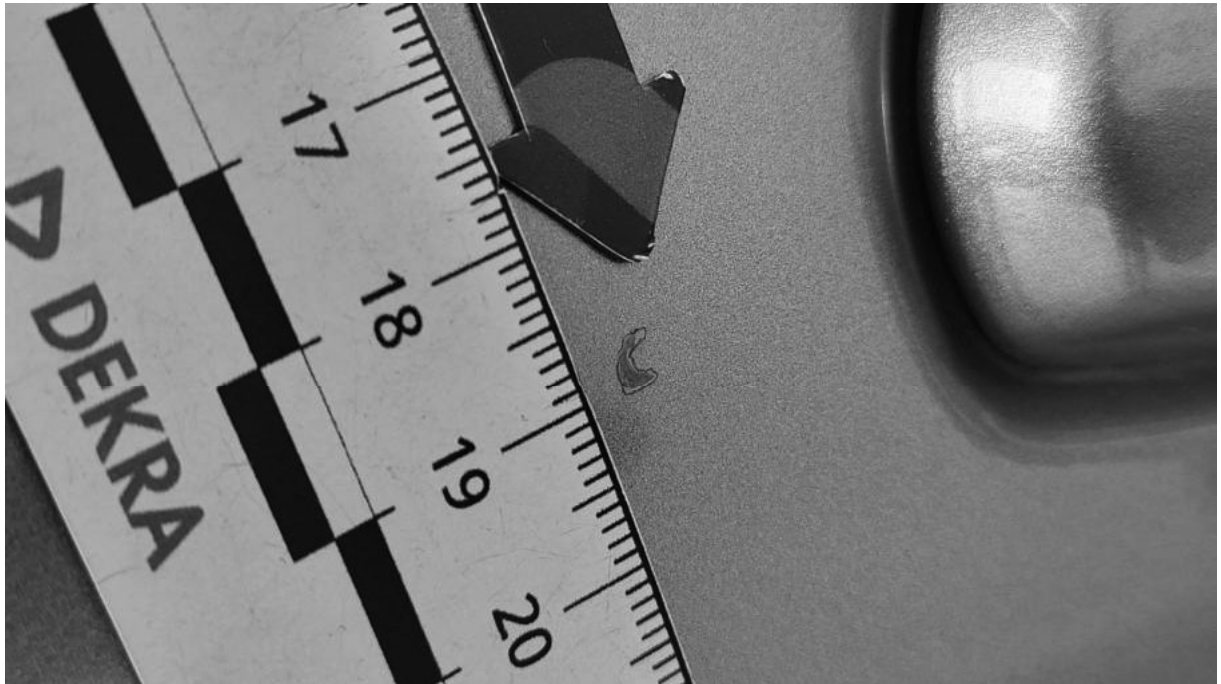
**Fot. 49**

| Poz. | Nazwa pozycji | Opis uszkodzeń | Kwalifik. | Naprawa [rbg] |
|---|---|---|---|---|
| 3 | Drzwi przednie (nieuzbrojone) R | ślady korozji | NA | 0.5 |

Drzwi przednie P - Inne 1

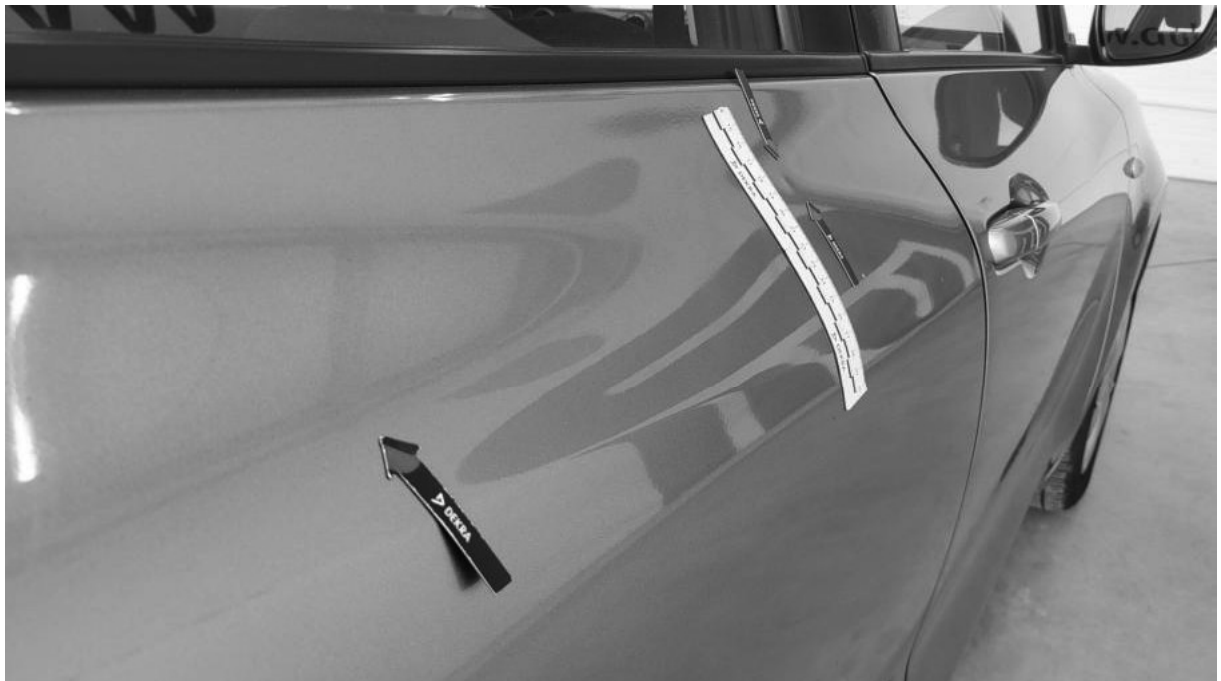
**Fot. 50**

| Poz. | Nazwa pozycji | Opis uszkodzeń | Kwalifik. | Naprawa [rbg] |
|---|---|---|---|---|
| 14 | Drzwi tylne (nieuzbrojone) R | wgniecenie | | |

Drzwi tylne P - Wgniecenie/odkształcenie 1

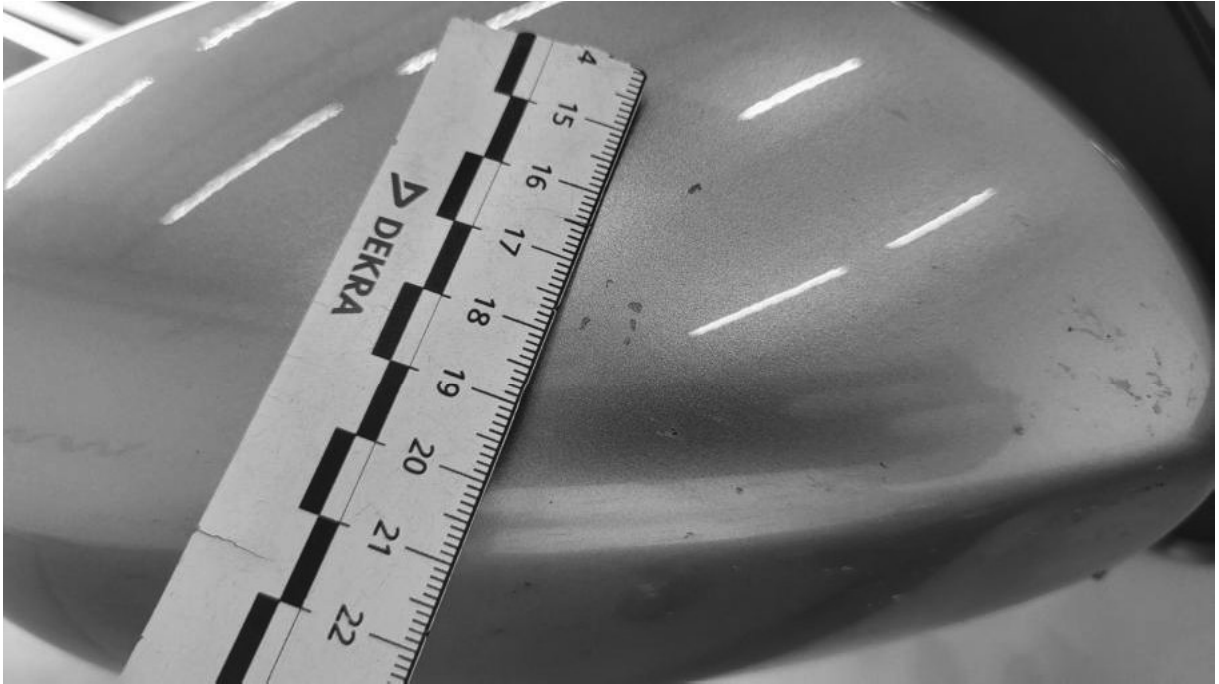
**Fot. 51**

| Poz. | Nazwa pozycji | Opis uszkodzeń | Kwalifik. | Naprawa [rbg] |
|---|---|---|---|---|
| 13 | Oslona lusterka zewnętrznego R | zarysowanie | | |

Lusterko zew P - Rysa/odprysk 1

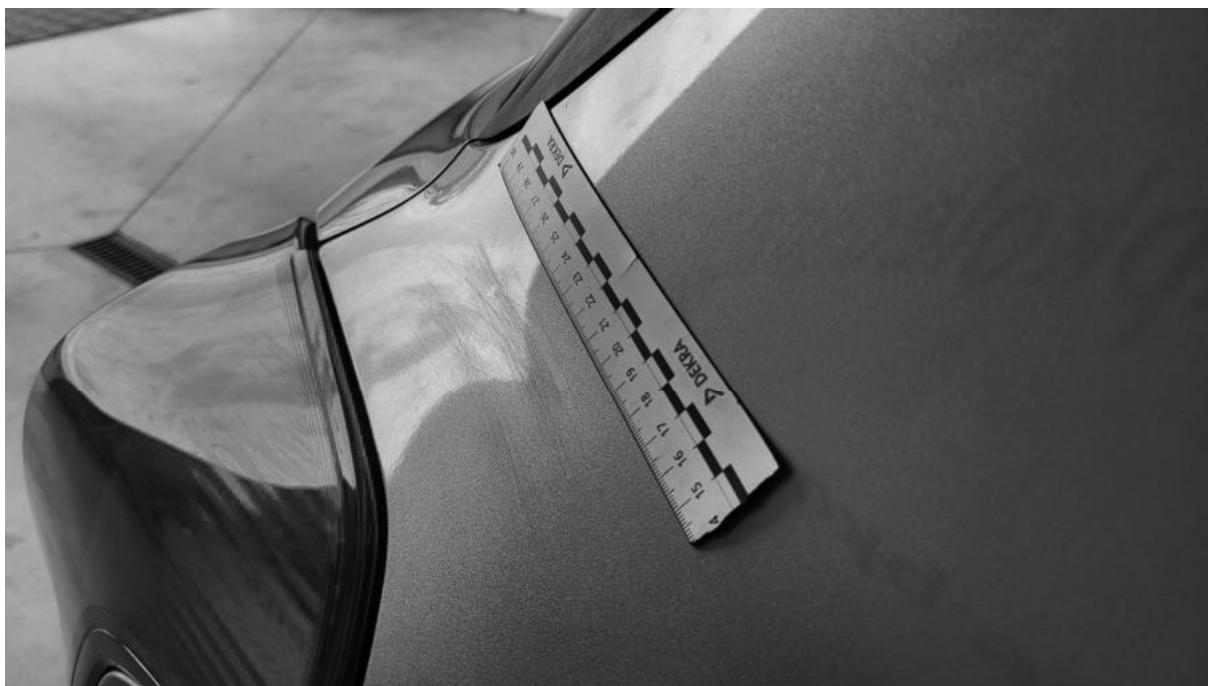
**Fot. 53**

| Poz. | Nazwa pozycji | Opis uszkodzeń | Kwalifik. | Naprawa [rbg] |
|---|---|---|---|---|
| 7 | Błotnik tylny R | wgniecenie | NA | 0.6 |

Błotnik tylny P / Ściana boczna P - Rysa/odprysk 1

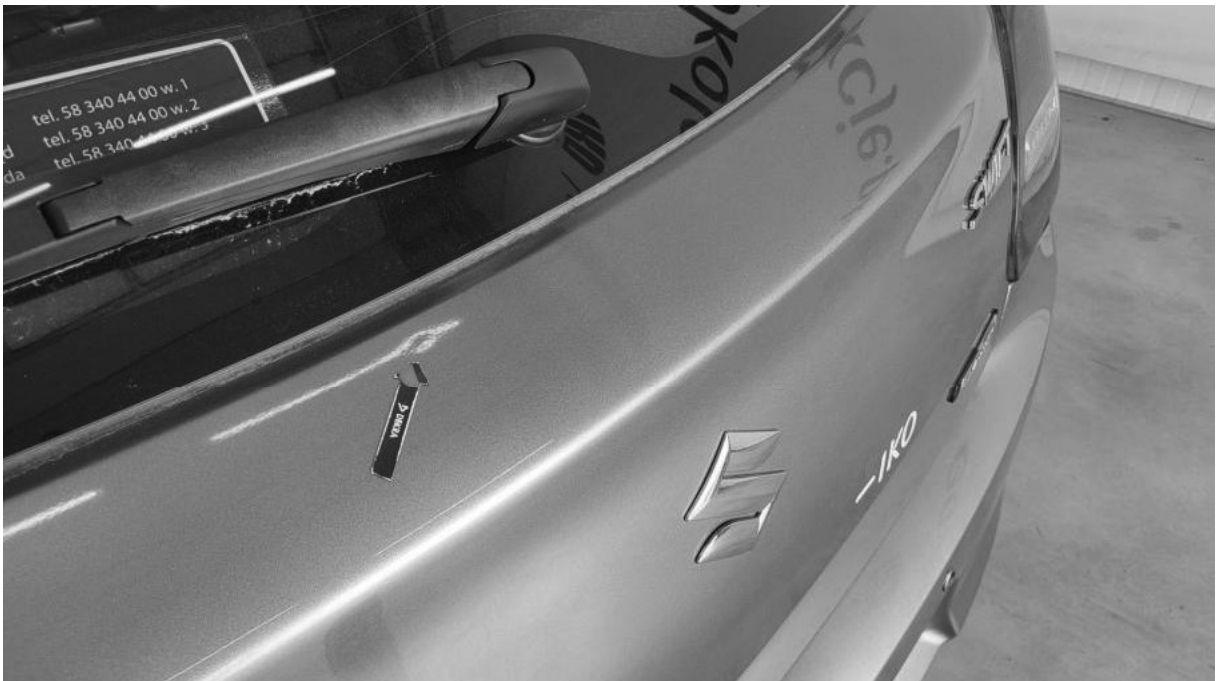
**Fot. 56**

| Poz. | Nazwa pozycji | Opis uszkodzeń | Kwalifik. | Naprawa [rbg] |
|---|---|---|---|---|
| 16 | Pokrywa tylna | grafika reklamowa, , wgniecenie | | |

Pokrywy bagażnika - Wgniecenie/odkształcenie 1

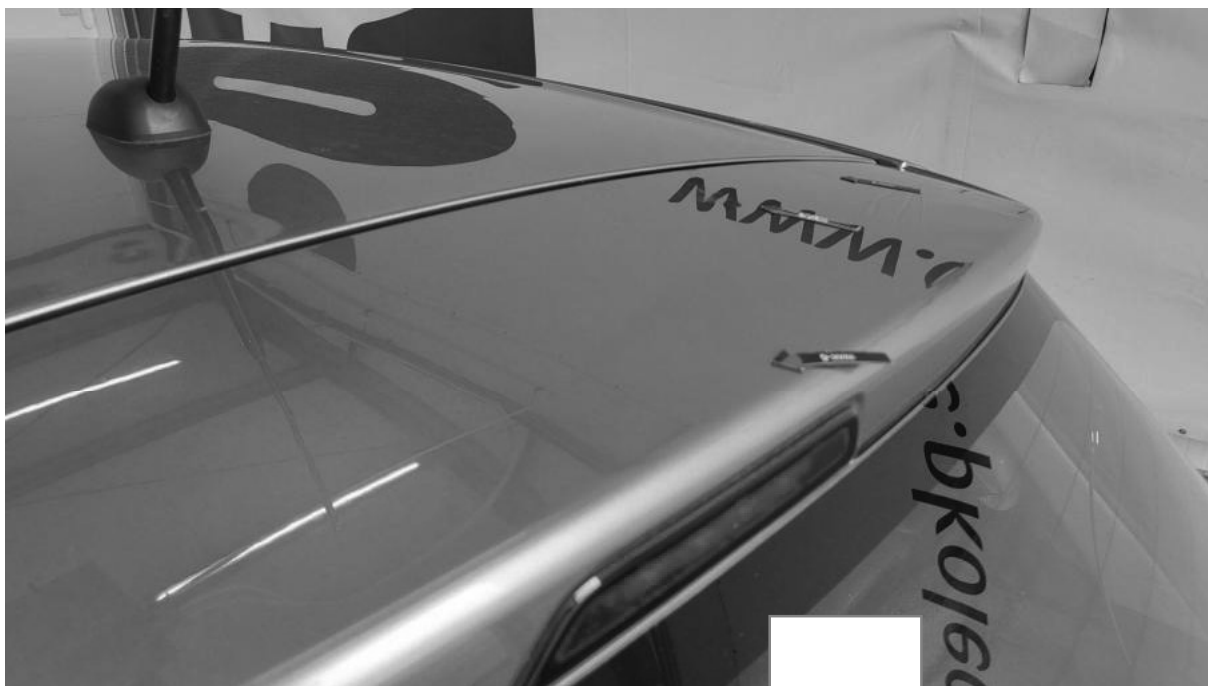
**Fot. 57**

Pokrywy bagażnika - Wgniecenie/odkształcenie 2

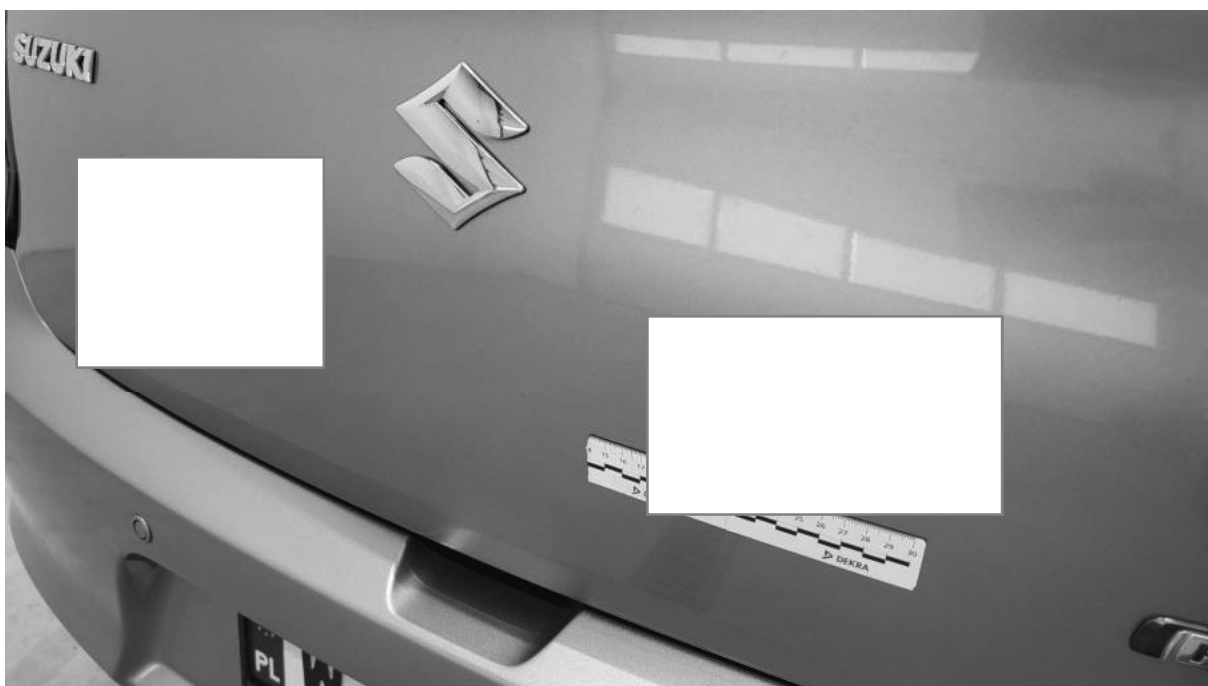
**Fot. 58**

Pokrywy bagażnika - Inne 1

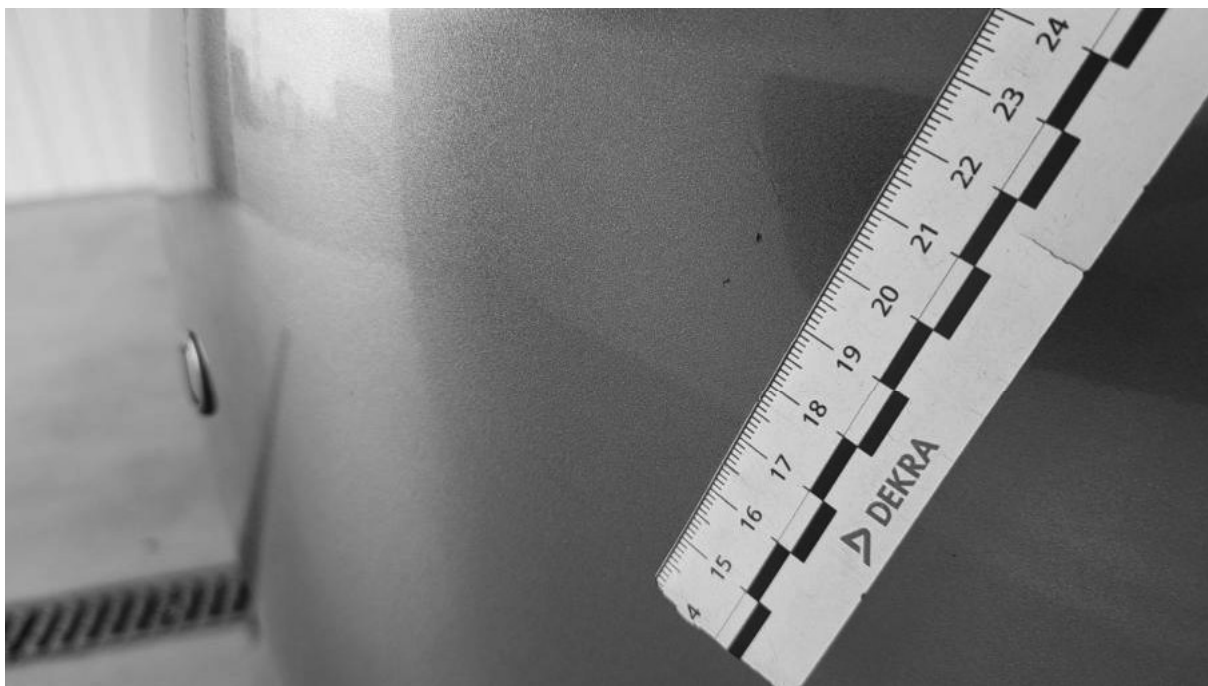
**Fot. 59**

| Poz. | Nazwa pozycji | Opis uszkodzeń | Kwalifik. | Naprawa [rbg] |
|---|---|---|---|---|
| 5 | Okładzina zderzaka tylnego | zarysowanie | NA | 0.5 |

Zderzak tylny - Rysa/odprysk 1

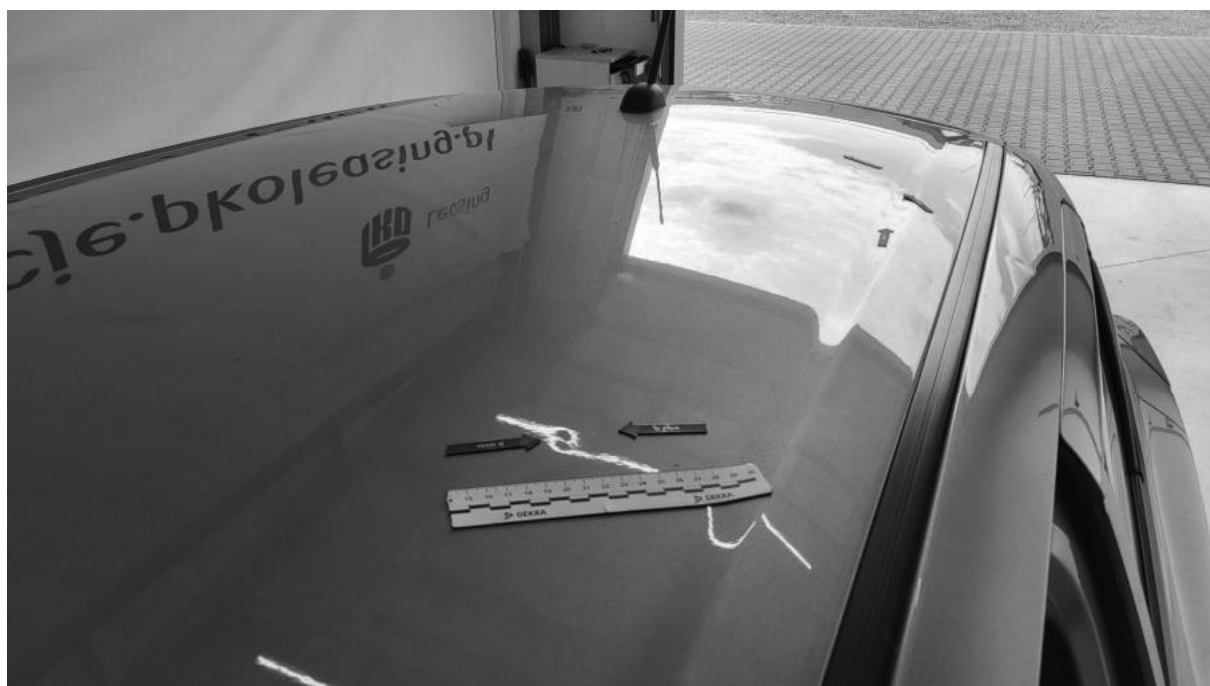
**Fot. 61**

| Poz. | Nazwa pozycji | Opis uszkodzeń | Kwalifik. | Naprawa [rbg] |
|---|---|---|---|---|
| 2 | Dach | substancja, wgniecenie | NA | 1 |

Dach - Wgniecenie/odkształcenie 1

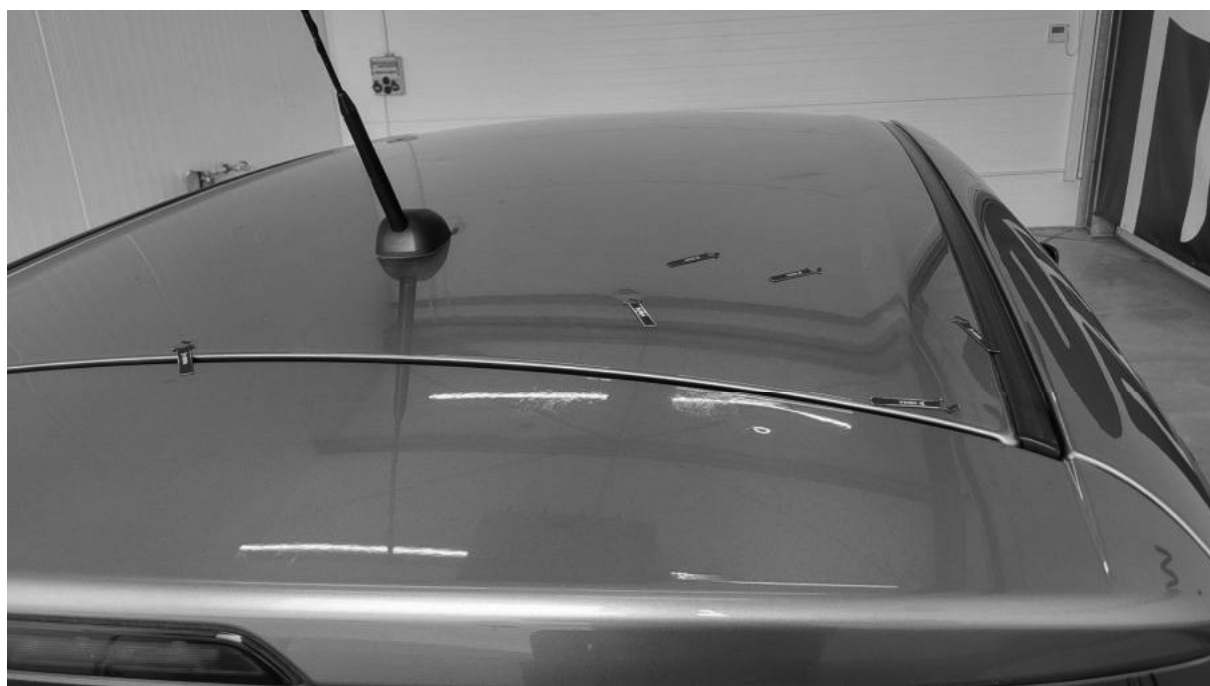
**Fot. 62**

Dach - Wgniecenie/odkształcenie 2

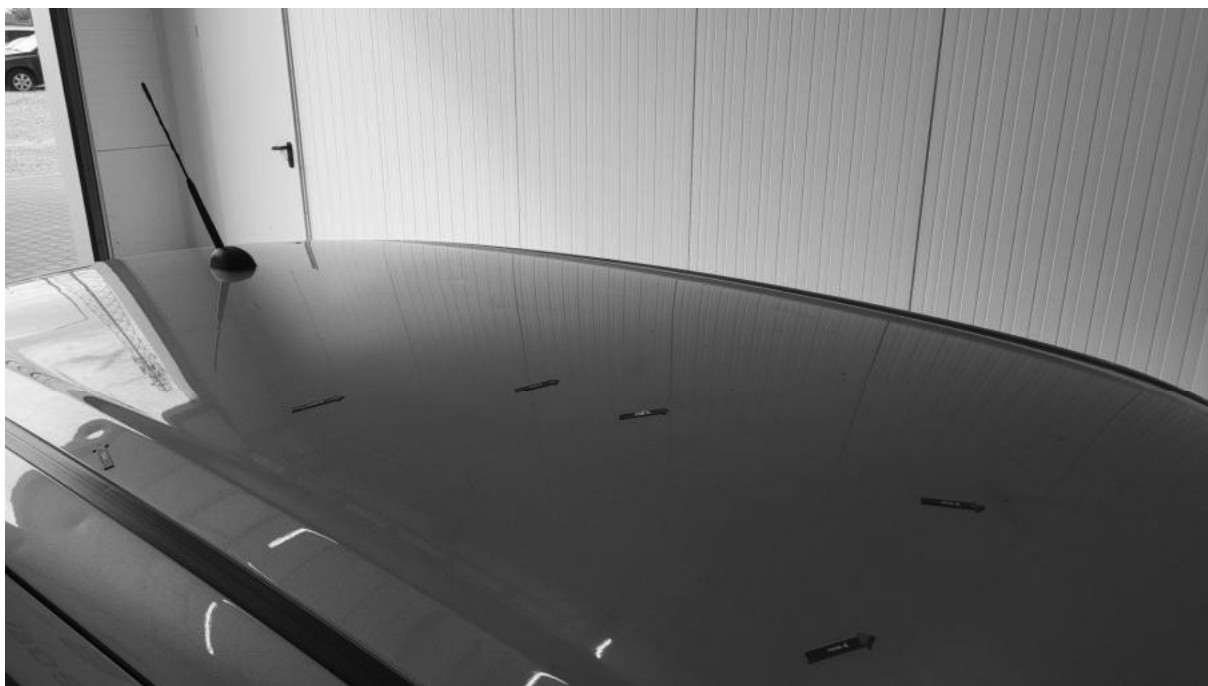
**Fot. 63**

Dach() - Wgniecenie/odkształcenie 3

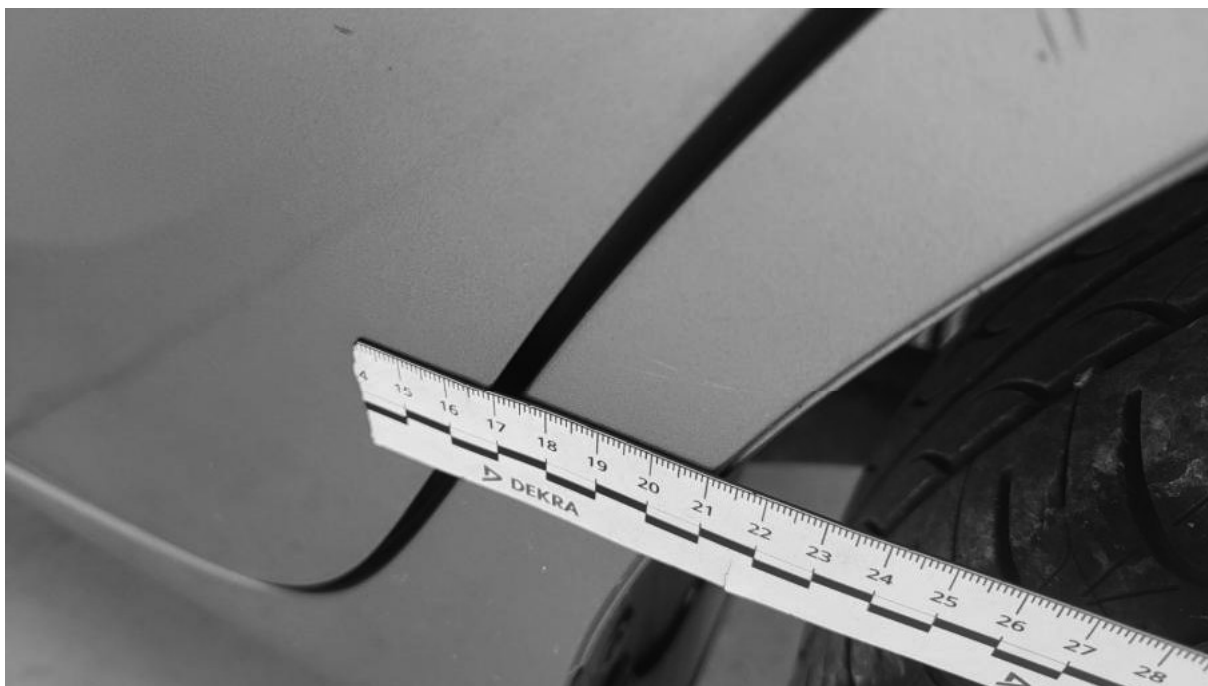
**Fot. 65**

| Poz. | Nazwa pozycji | Opis uszkodzeń | Kwalifik. | Naprawa [rbg] |
|---|---|---|---|---|
| 6 | Błotnik tylny L | wgniecenie, zarysowanie | NA | 1 |

Błotnik tylny L / Ściana boczna L - Rysa/odprysk 1

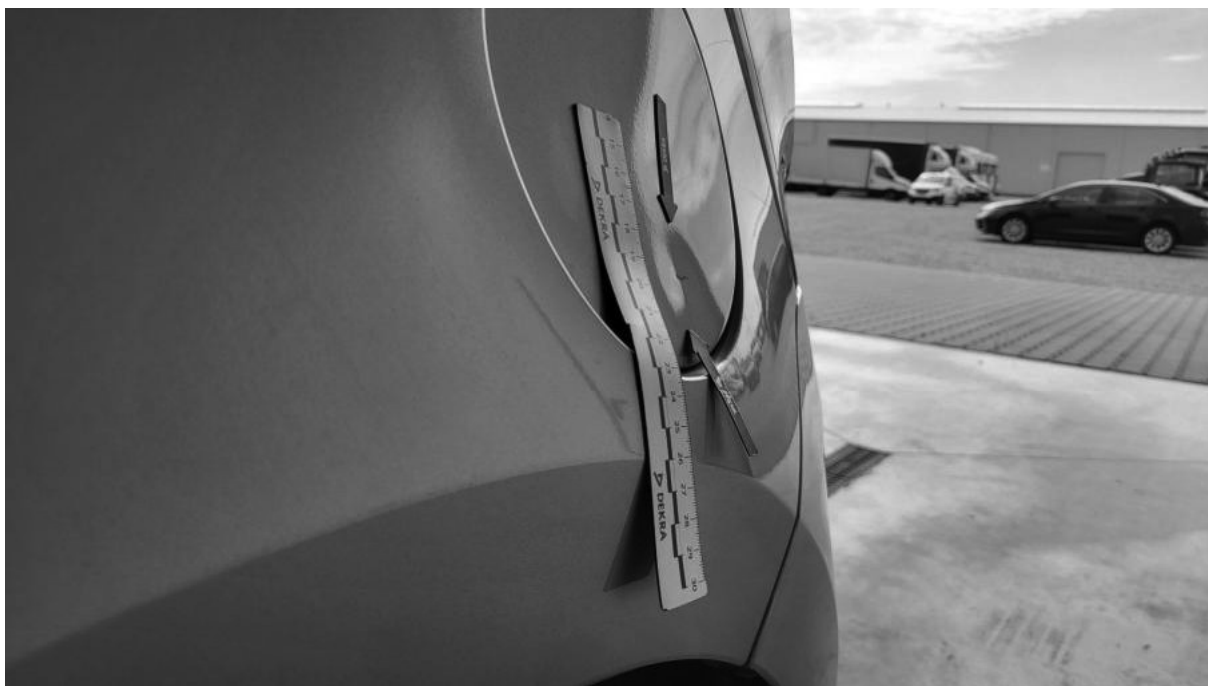
**Fot. 67**

Błotnik tylny L / Ściana boczna L - Wgniecenie/odkształcenie 2

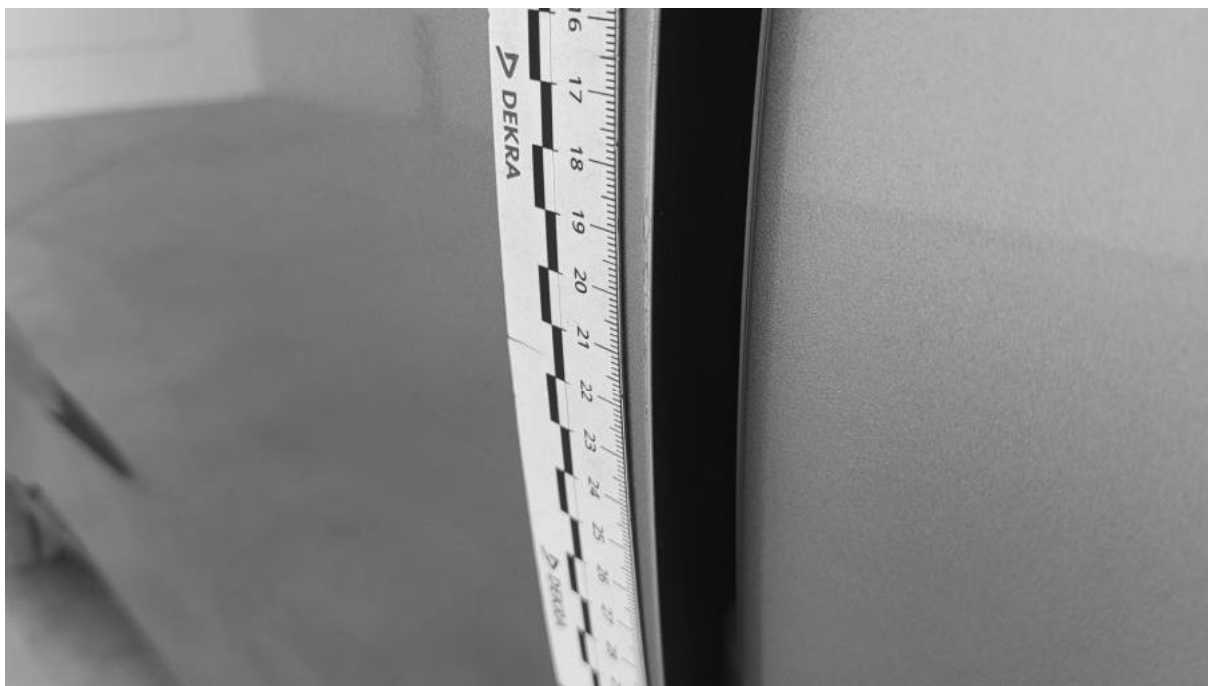
**Fot. 69**

| Poz. | Nazwa pozycji | Opis uszkodzeń | Kwalifik. | Naprawa [rbg] |
|---|---|---|---|---|
| 11 | Drzwi przednie (nieuzbrojone) L | rysa/odprysk, wgniecenie | | |

Drzwi przed L - Rysa/odprysk 1

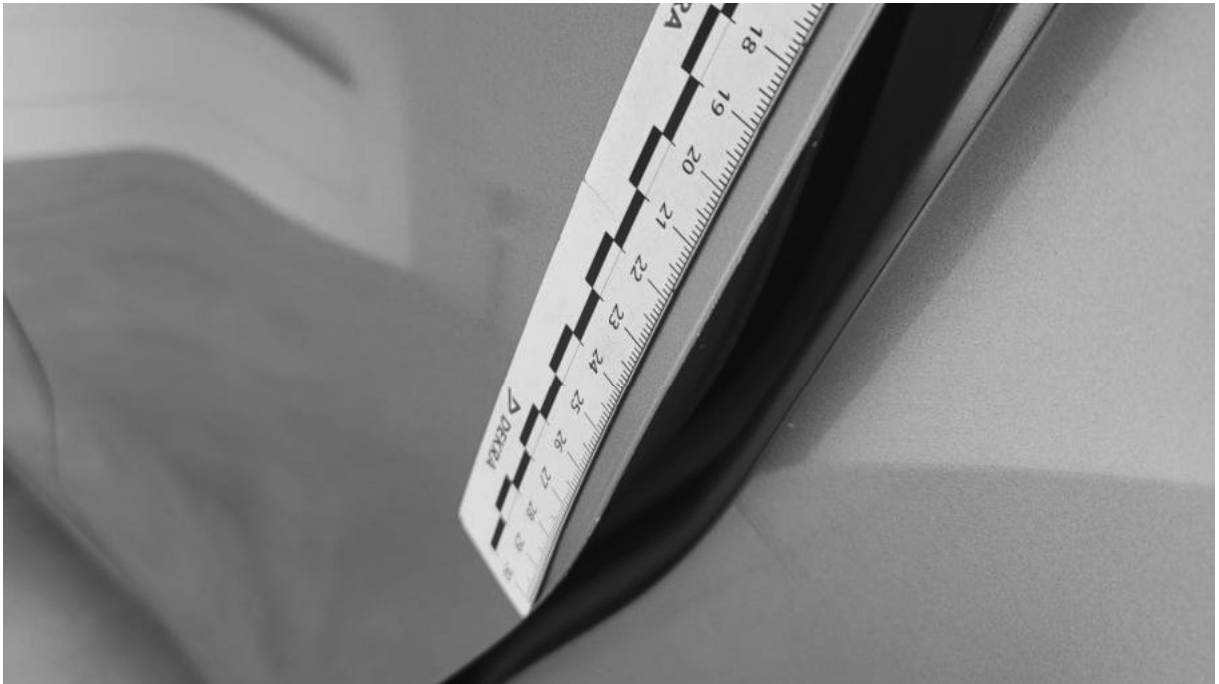
**Fot. 71**

| Poz. | Nazwa pozycji | Opis uszkodzeń | Kwalifik. | Naprawa [rbg] |
|---|---|---|---|---|
| 4 | Drzwi tylne (nieuzbrojone) L | zarysowanie, wgniecenie | NA | 0.5 |

Drzwi tylne L - Rysa/odprysk 1

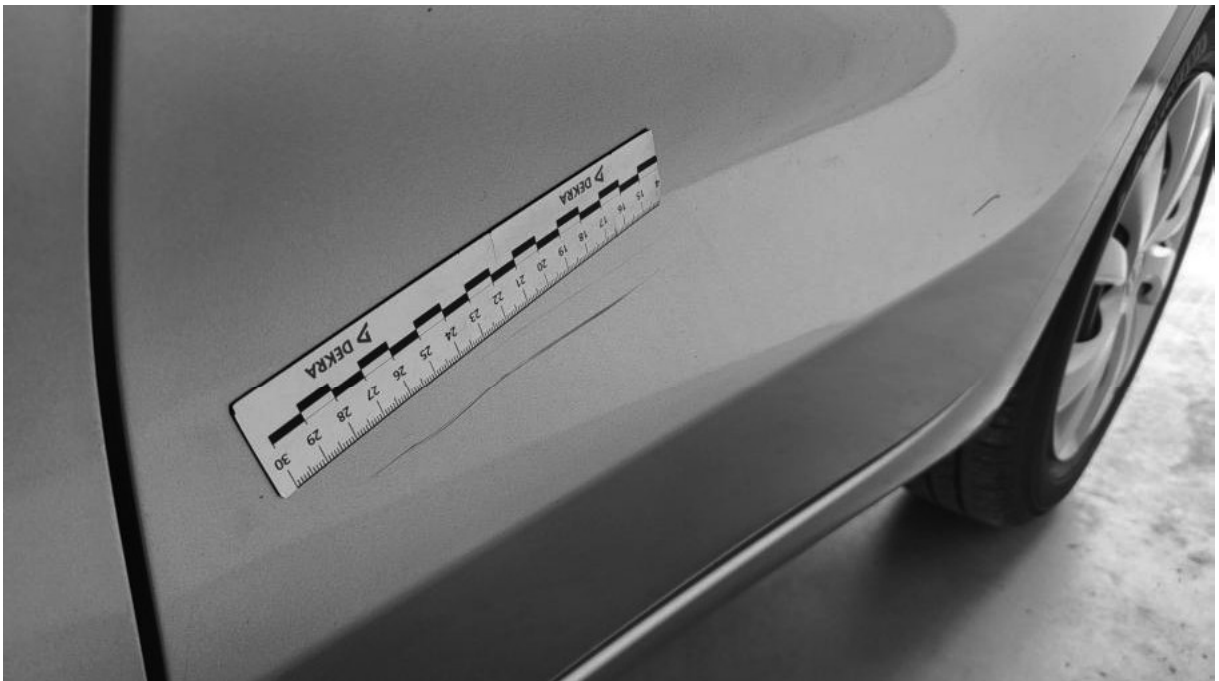
**Fot. 72**

Drzwi tylne L - Rysa/odprysk 2

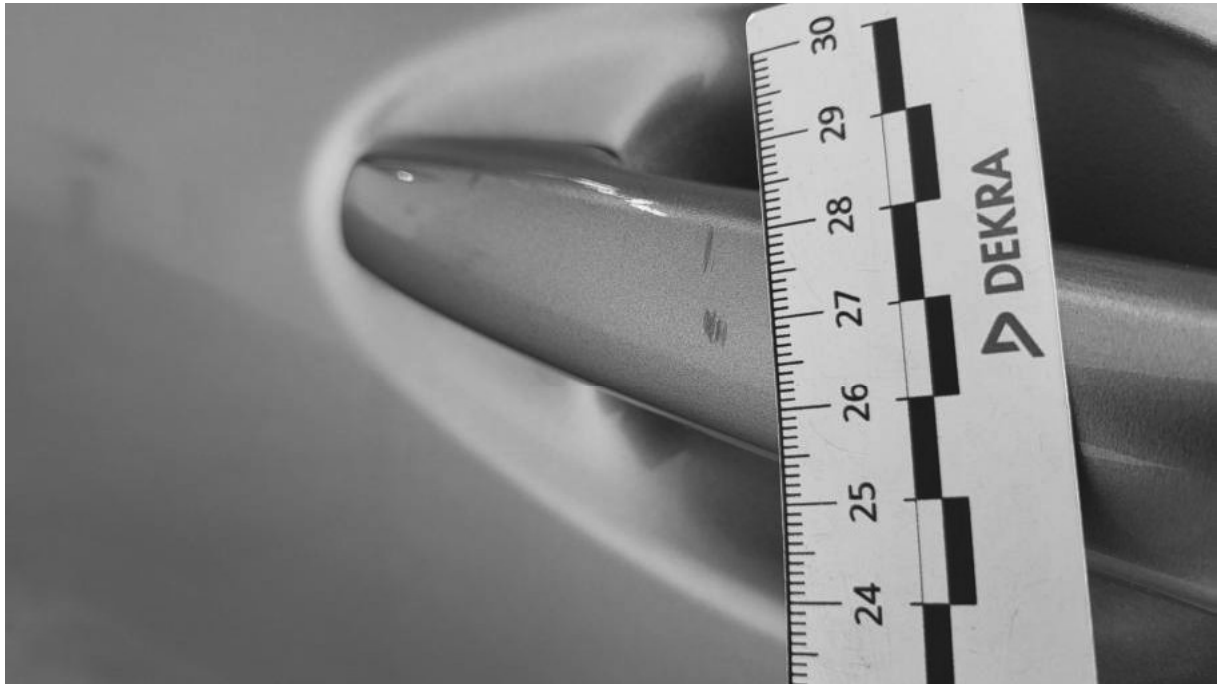
**Fot. 75**

| Poz. | Nazwa pozycji | Opis uszkodzeń | Kwalifik. | Naprawa [rbg] |
|---|---|---|---|---|
| 12 | Klamka zewnętrzna drzwi przednich L | rysa/odprysk | | |

Kłamka drzwi prz L - Rysa/odprysk 1

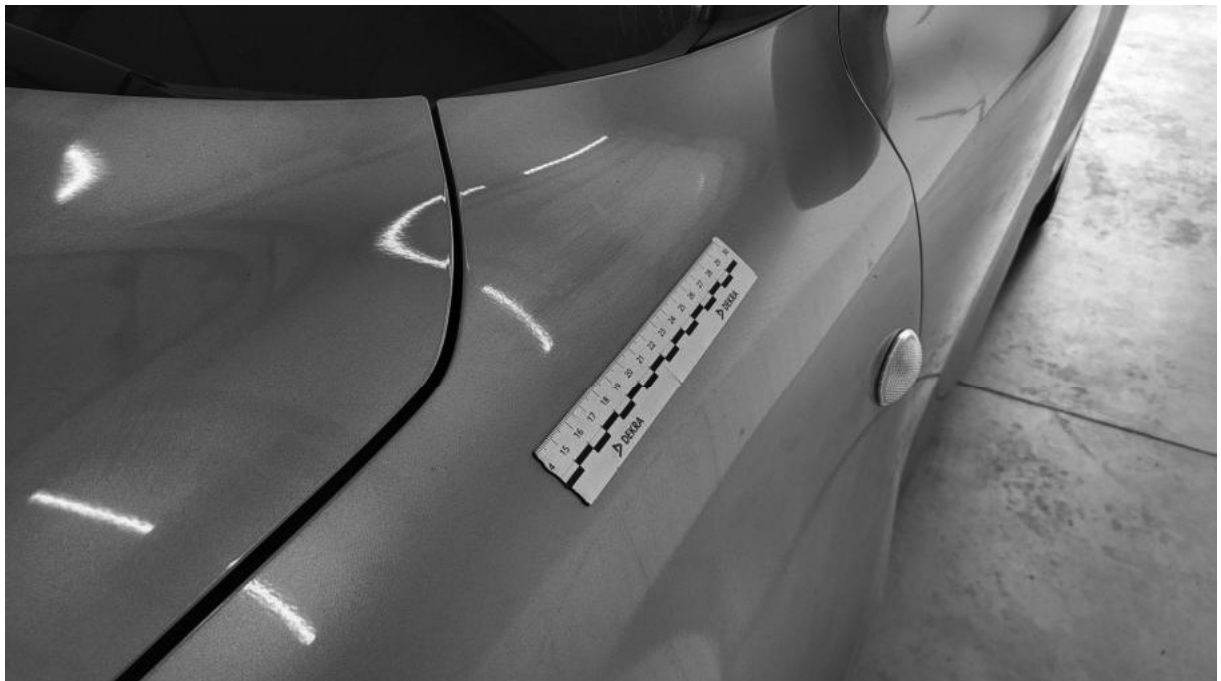
**Fot. 76**

| Poz. | Nazwa pozycji | Opis uszkodzeń | Kwalifik. | Naprawa [rbg] |
|---|---|---|---|---|
| 9 | Błotnik przedni L | zarysowanie | | |

Łótnik przedni L - Rysa/odprysk 1

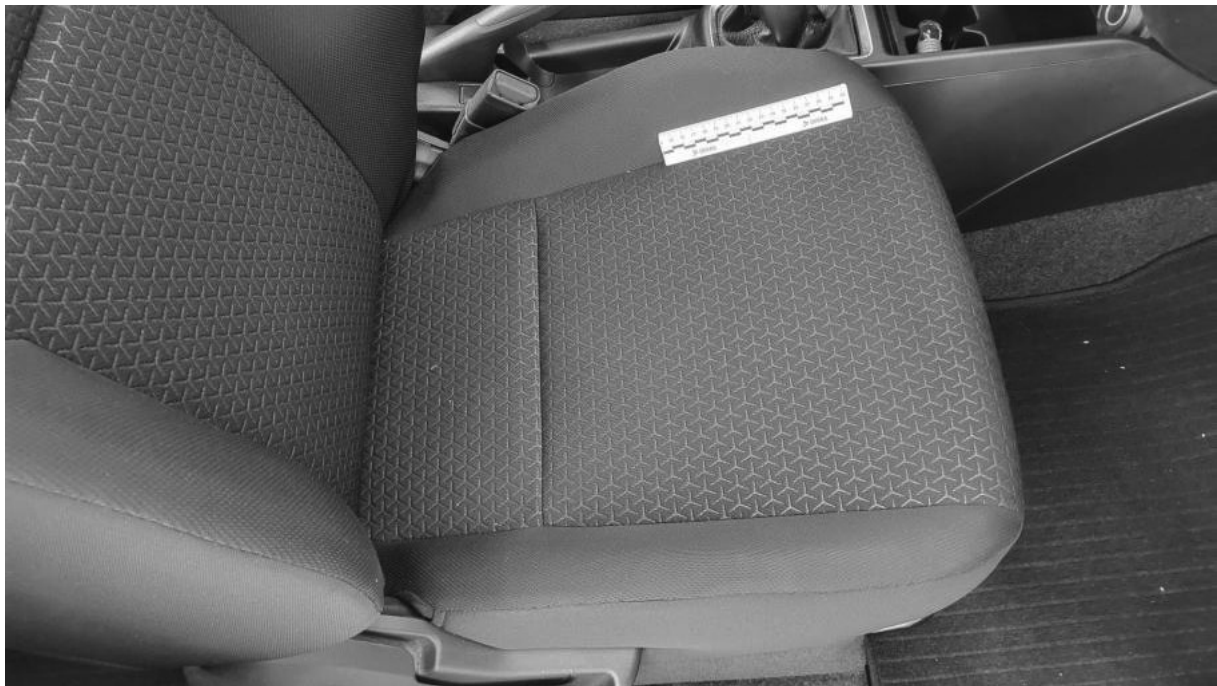
**Fot. 77**

Fotel prz. praw. - Inne 1
