## Raport z oględzin pojazdu

| Numer raportu | 08168/11/25-15201 | Data raportu | 04-11-2025 |

| Marka, model | VOLVO XC40 22- |
| Numer rejestracyjny | WD8375S |

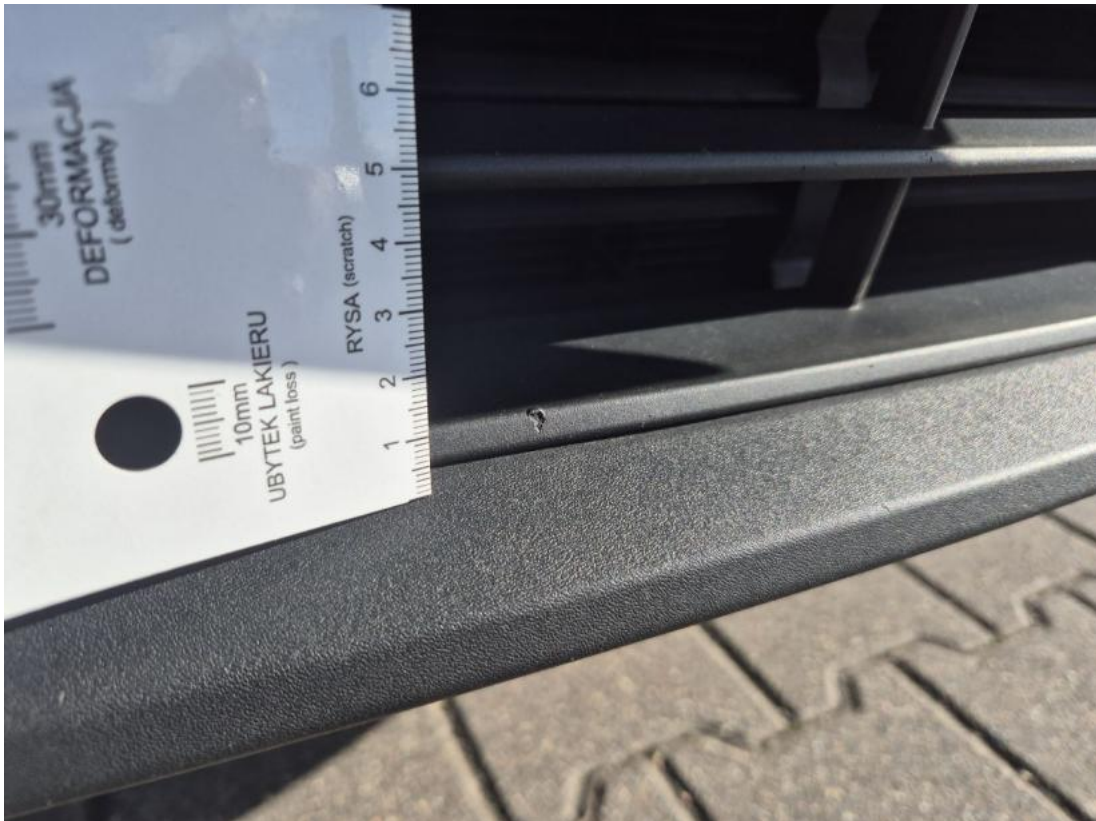
**Fot. 37**

| Poz. | Nazwa pozycji | Opis uszkodzeń | Kwalifik. | Naprawa [rbg] |
|---|---|---|---|---|
| 14 | Krata wlotu powietrza | rysa/odprysk | | |

Krata zderzaka prz. - Rysa/odprysk 1

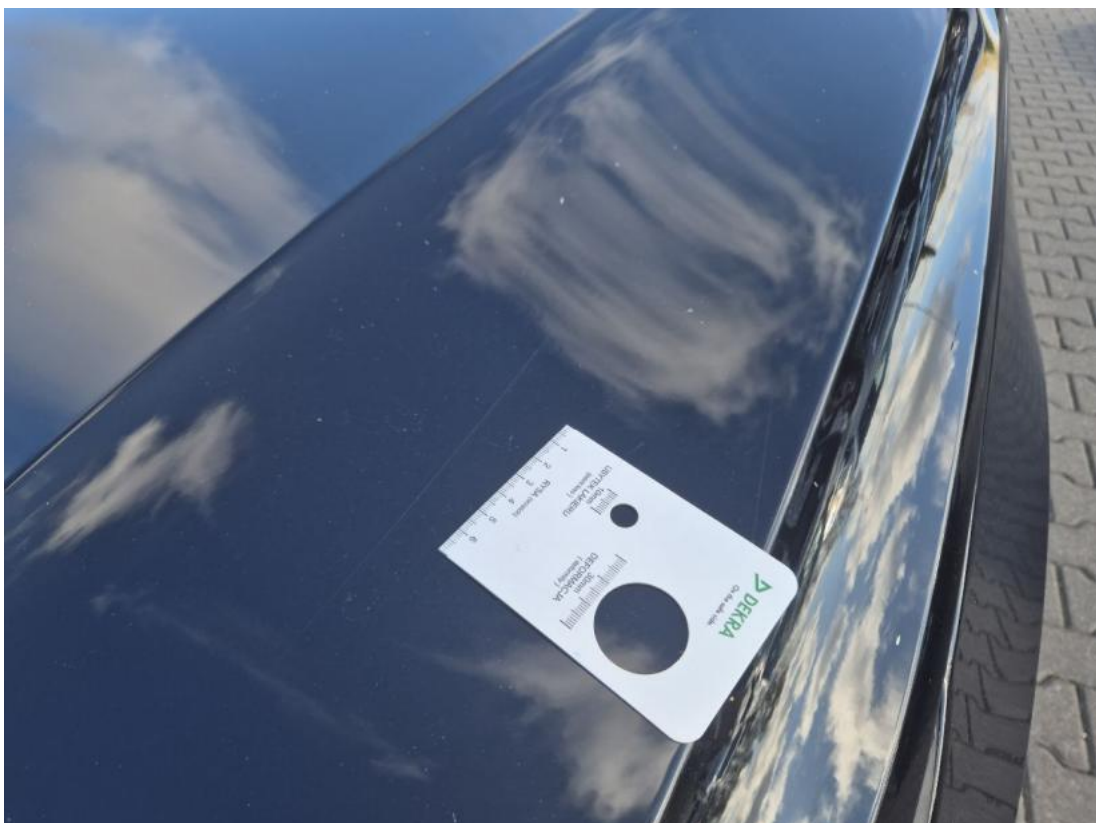
**Fot. 38**

| Poz. | Nazwa pozycji | Opis uszkodzeń | Kwalifik. | Naprawa [rbg] |
|---|---|---|---|---|
| 15 | Pokrywa przednia | odpryski lakieru | | |

Pokrywa komory silnika - Rysa/odprysk 1

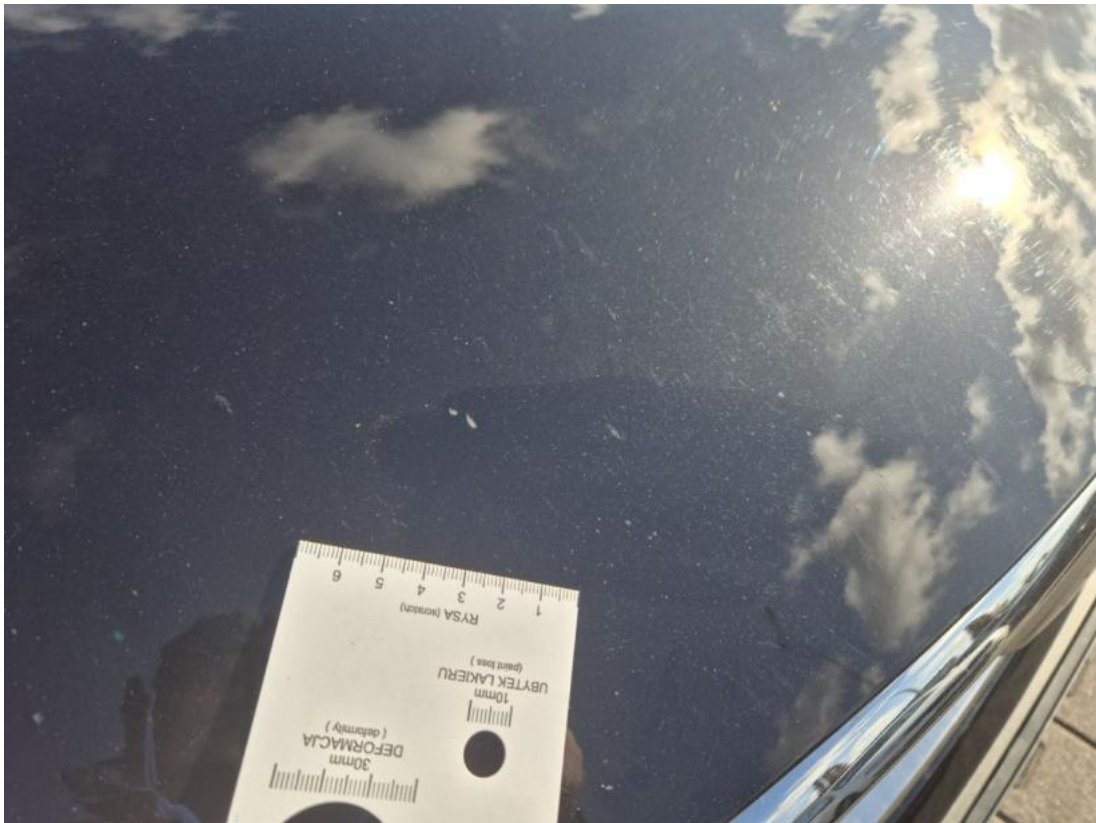
**Fot. 39**

Pokrywa komory silnika - Rysa/odprysk 2

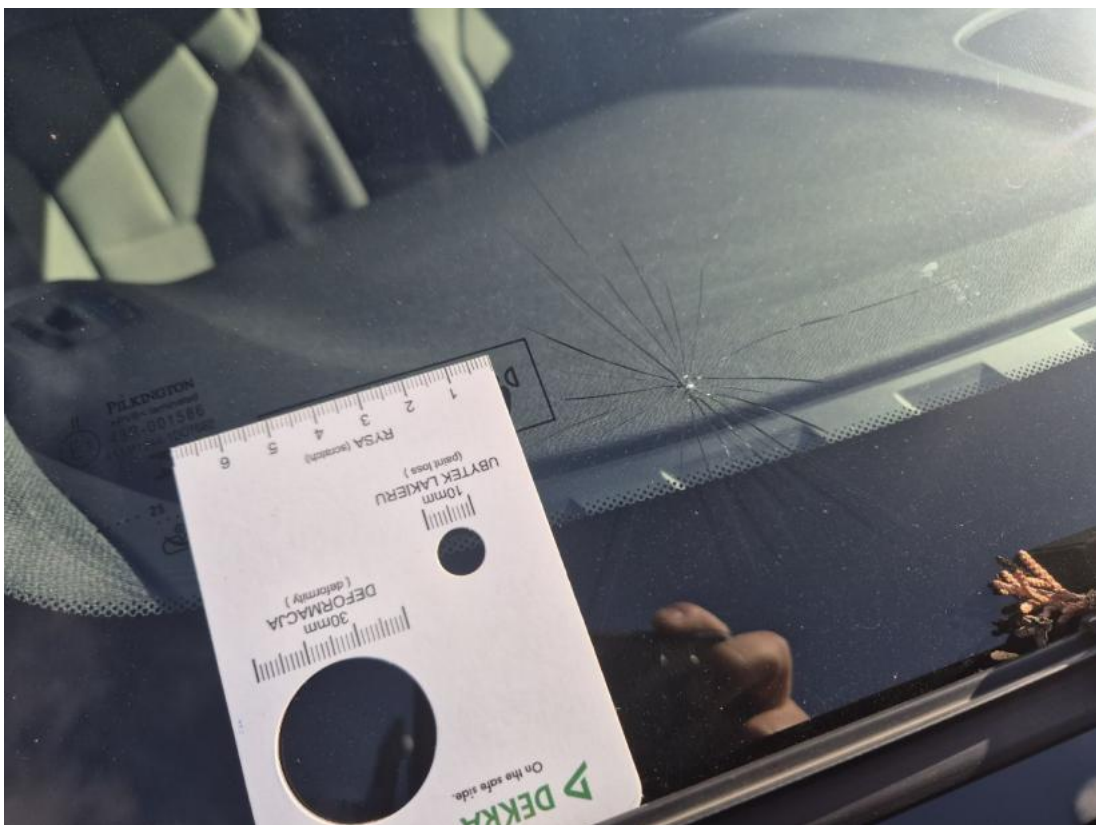
**Fot. 40**

| Poz. | Nazwa pozycji | Opis uszkodzeń | Kwalifik. | Naprawa [rbg] |
|---|---|---|---|---|
| 1 | Szyba przednia barwiona | pęknięcie | WY | 2.3 |

Szyba czołowa - Pęknięcie/rozerwanie 1

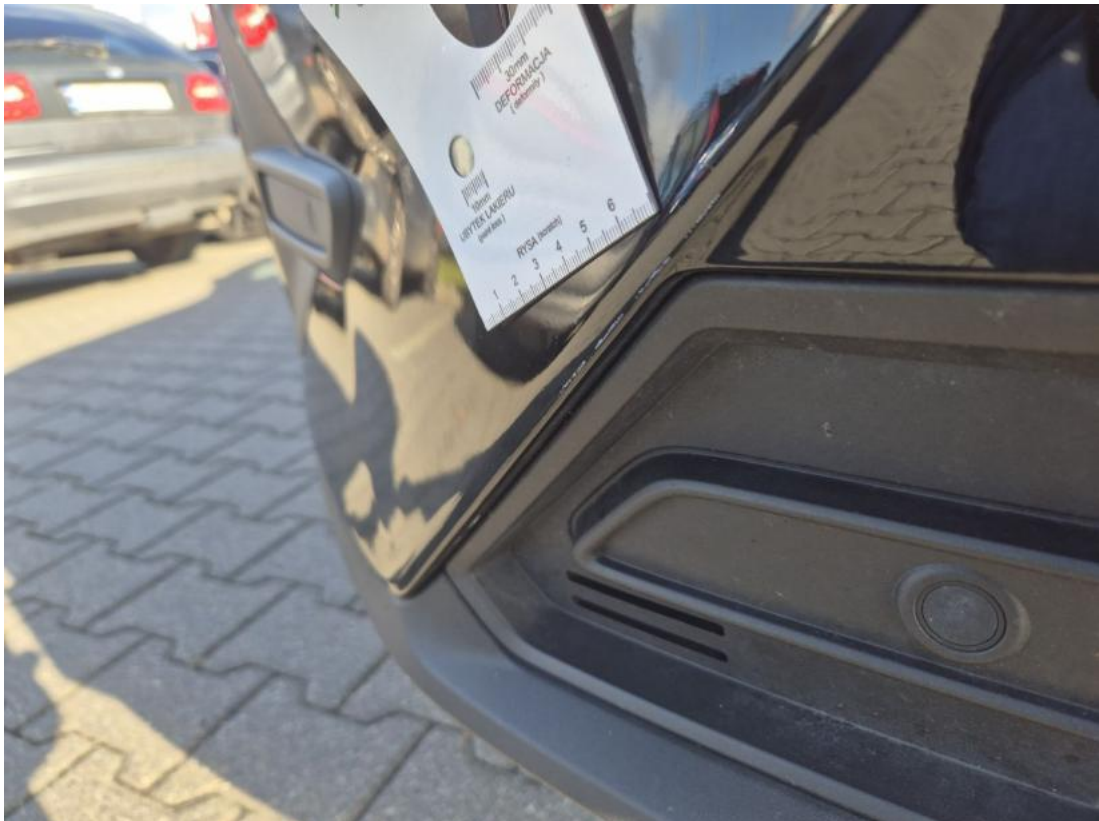
**Fot. 41**

| Poz. | Nazwa pozycji | Opis uszkodzeń | Kwalifik. | Naprawa [rbg] |
|---|---|---|---|---|
| 13 | Nakładka zderzaka przedniego, góra | zarysowanie | | |

Zderzak - Rysa/odprysk 1

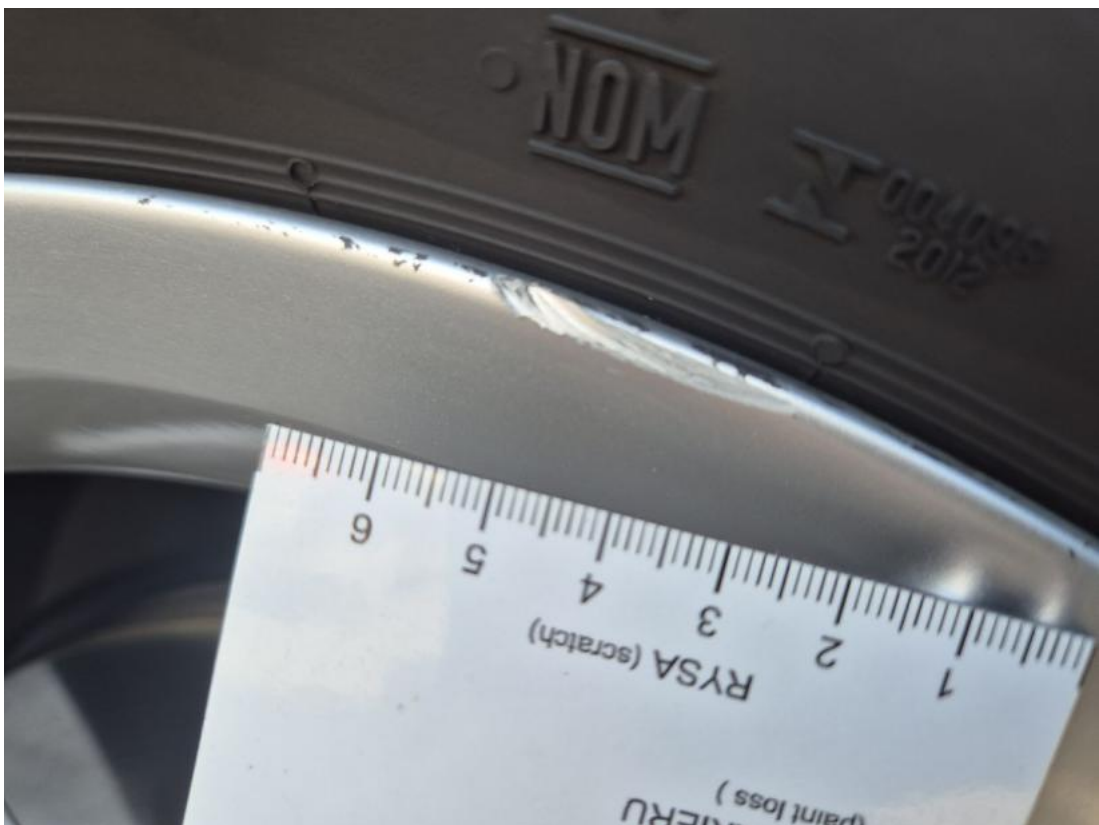
**Fot. 42**

| Poz. | Nazwa pozycji | Opis uszkodzeń | Kwalifik. | Naprawa [rbg] |
|---|---|---|---|---|
| 8 | Tarcza koła aluminiowa przód R | zarysowanie | WY | 0.4 |

Felga aluminiowa przednia P - Rysa/odprysk 1

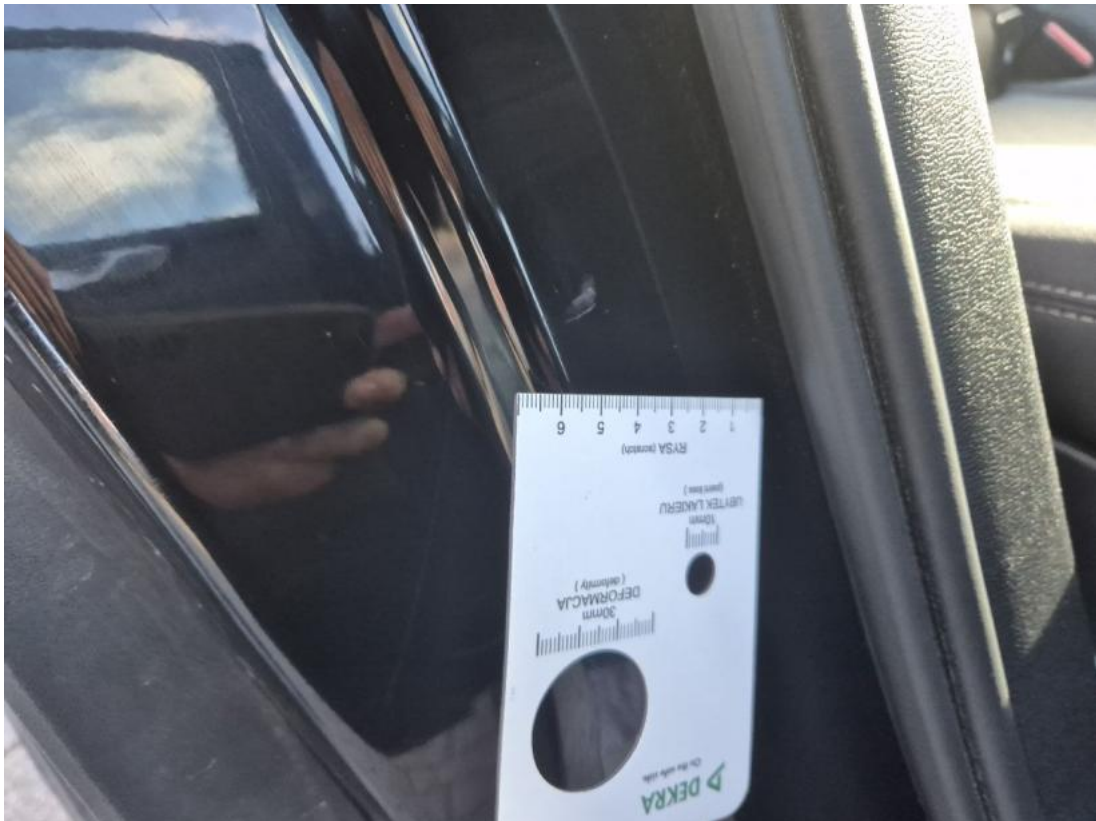
**Fot. 45**

| Poz. | Nazwa pozycji | Opis uszkodzeń | Kwalifik. | Naprawa [rbg] |
|---|---|---|---|---|
| 9 | Błotnik tylny R | zarysowanie, wgniecenie | NA | 1.5 |

Błotnik tylny P / Ściana boczna P - Rysa/odprysk 1

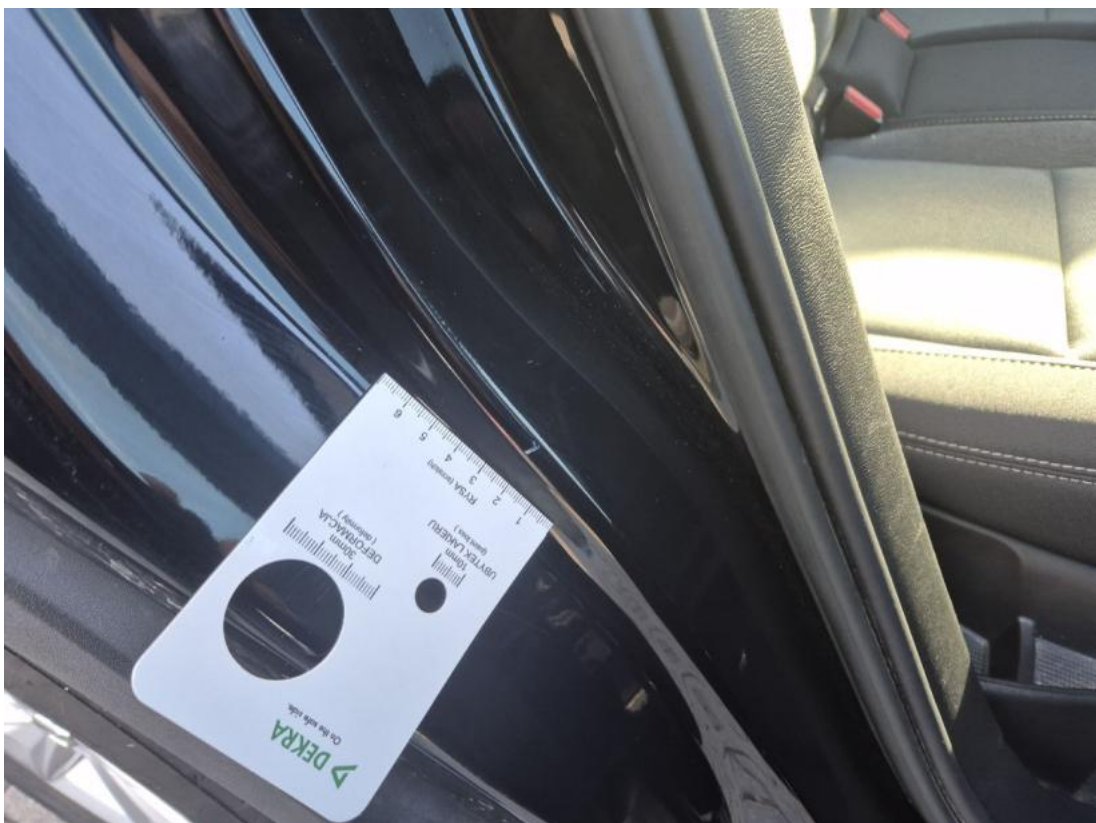
**Fot. 46**

Błotnik tylny P / Ściana boczna P - Rysa/odprysk 2

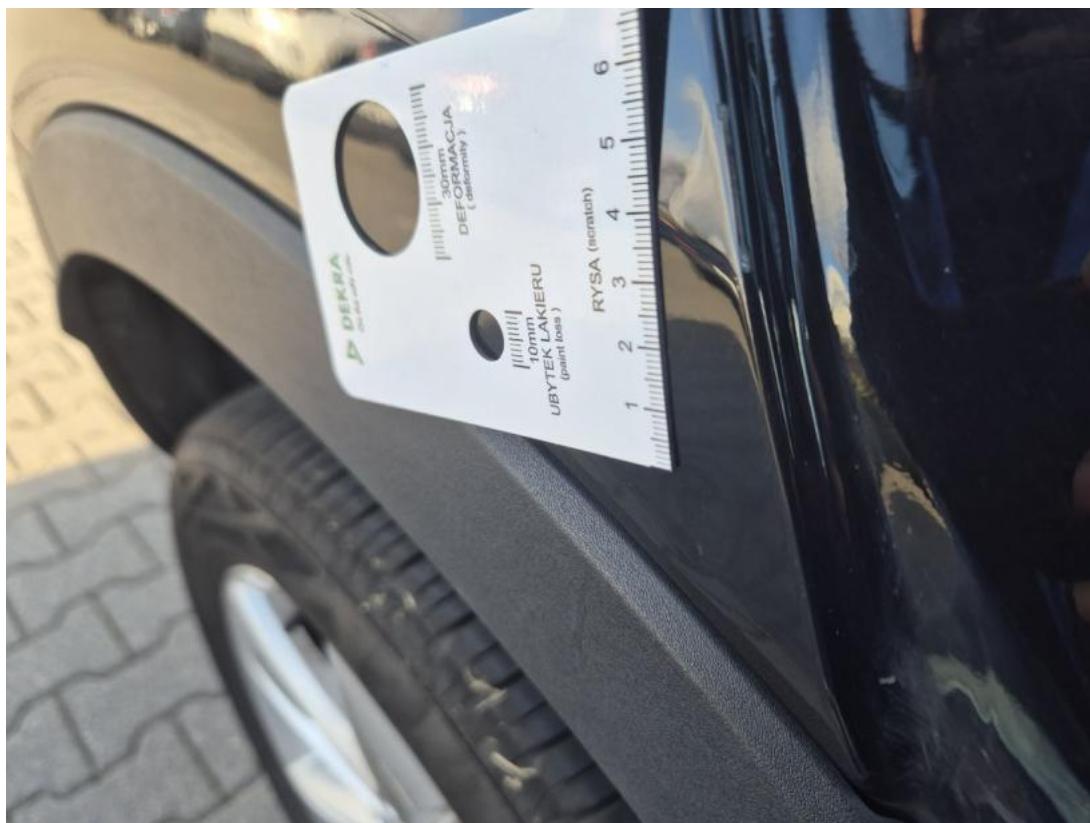
**Fot. 47**

Błotnik tylny P / Ściana boczna P() - Rysa/odprysk 3

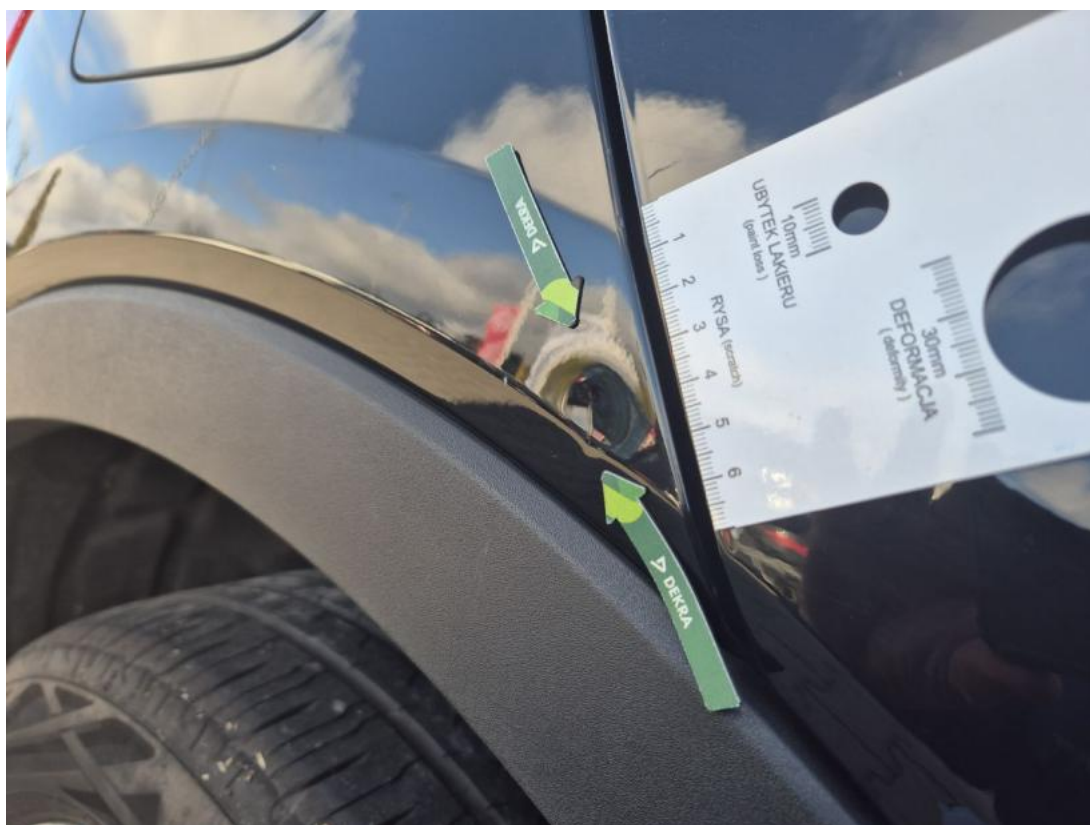
**Fot. 48**

Błotnik tylny P / Ściana boczna P - Wgniecenie/odkształcenie 1

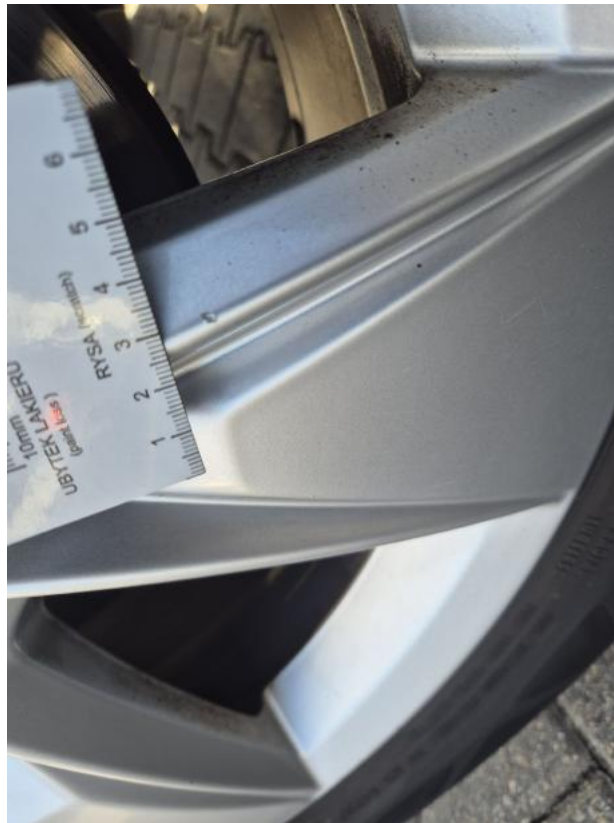
**Fot. 49**

| Poz. | Nazwa pozycji | Opis uszkodzeń | Kwalifik. | Naprawa [rbg] |
|---|---|---|---|---|
| 22 | Tarcza koła aluminiowa tył R | rysa/odprysk | | |

Felga aluminiowa tylna P - Rysa/odprysk 1

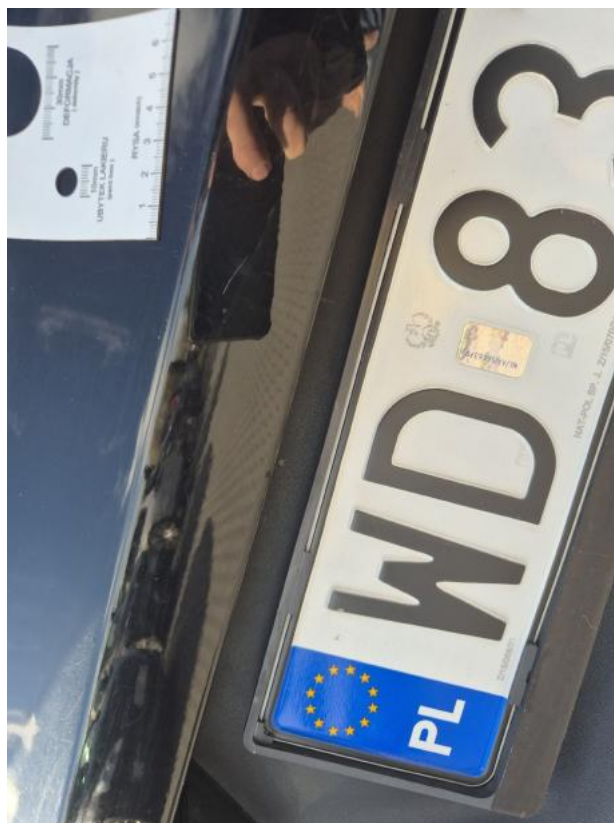
**Fot. 50**

| Poz. | Nazwa pozycji | Opis uszkodzeń | Kwalifik. | Naprawa [rbg] |
|---|---|---|---|---|
| 21 | Pokrywa tylna | zarysowanie | | |

Pokrywy bagażnika - Rysa/odprysk 1

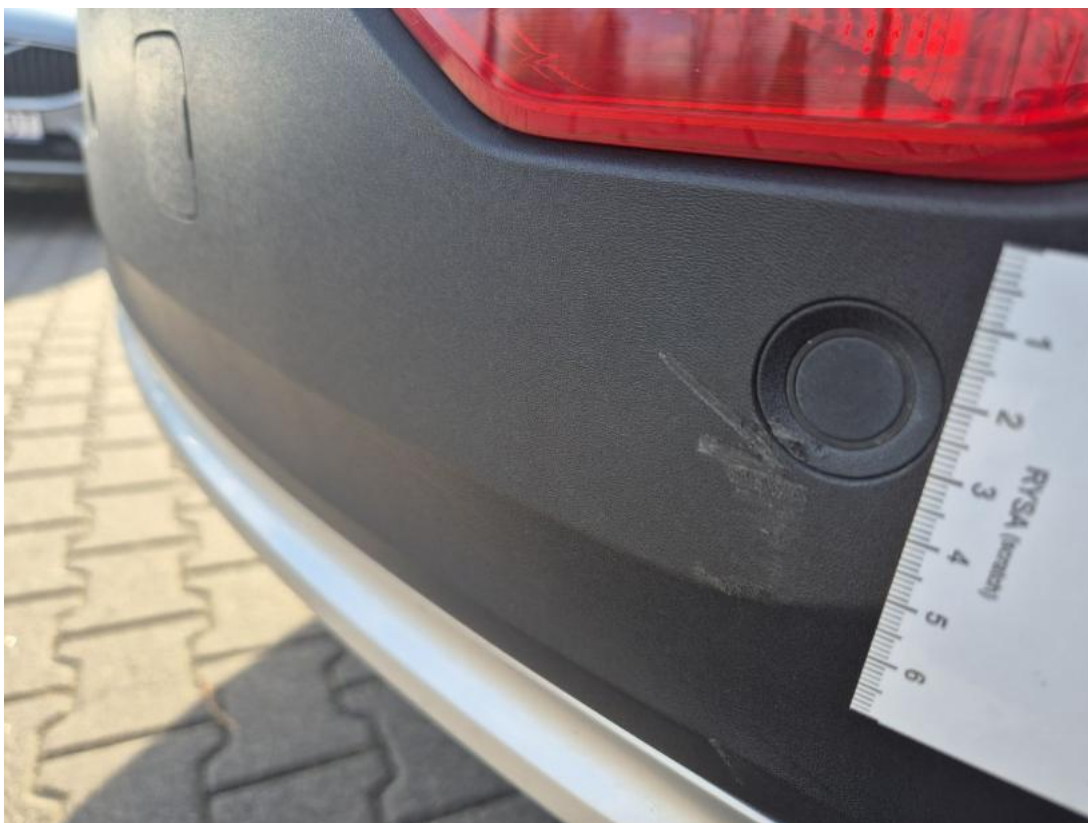
**Fot. 51**

| Poz. | Nazwa pozycji | Opis uszkodzeń | Kwalifik. | Naprawa [rbg] |
|---|---|---|---|---|
| 19 | Nakładka zderzaka tylnego, dół | zarysowanie | | |

Zderzak tylny - Rysa/odprysk 1

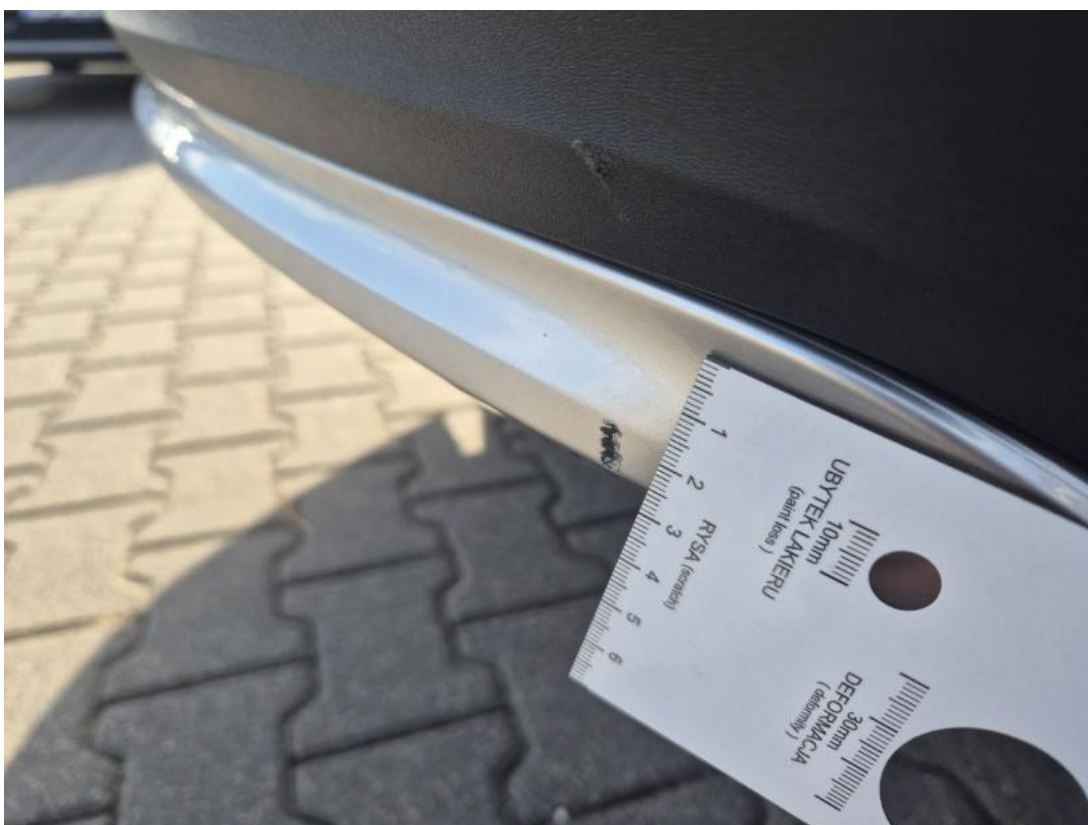
**Fot. 52**

| Poz. | Nazwa pozycji | Opis uszkodzeń | Kwalifik. | Naprawa [rbg] |
|---|---|---|---|---|
| 20 | Spojler zderzaka tylnego | zarysowanie | | |

Zderzak tylny - Rysa/odprysk 2

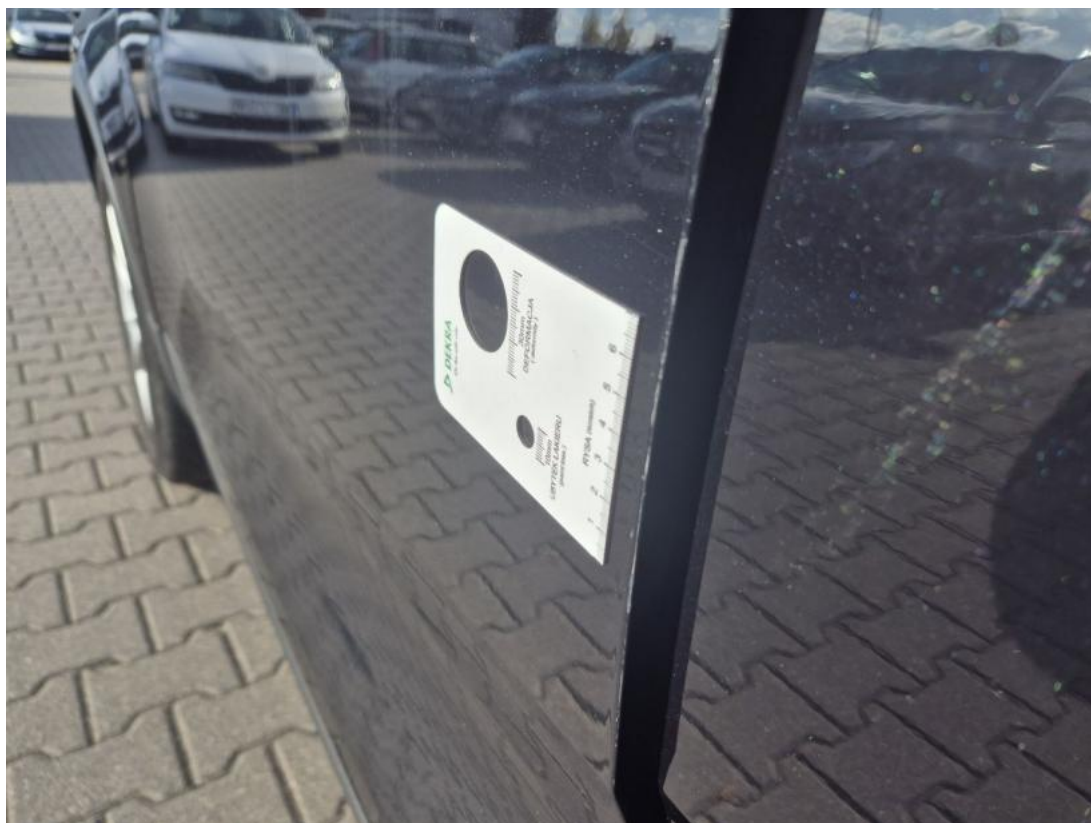
**Fot. 53**

| Poz. | Nazwa pozycji | Opis uszkodzeń | Kwalifik. | Naprawa [rbg] |
|---|---|---|---|---|
| 16 | Poszycie drzwi przednich L | odpryski lakieru | | |

Drzwi przed L - Rysa/odprysk 1

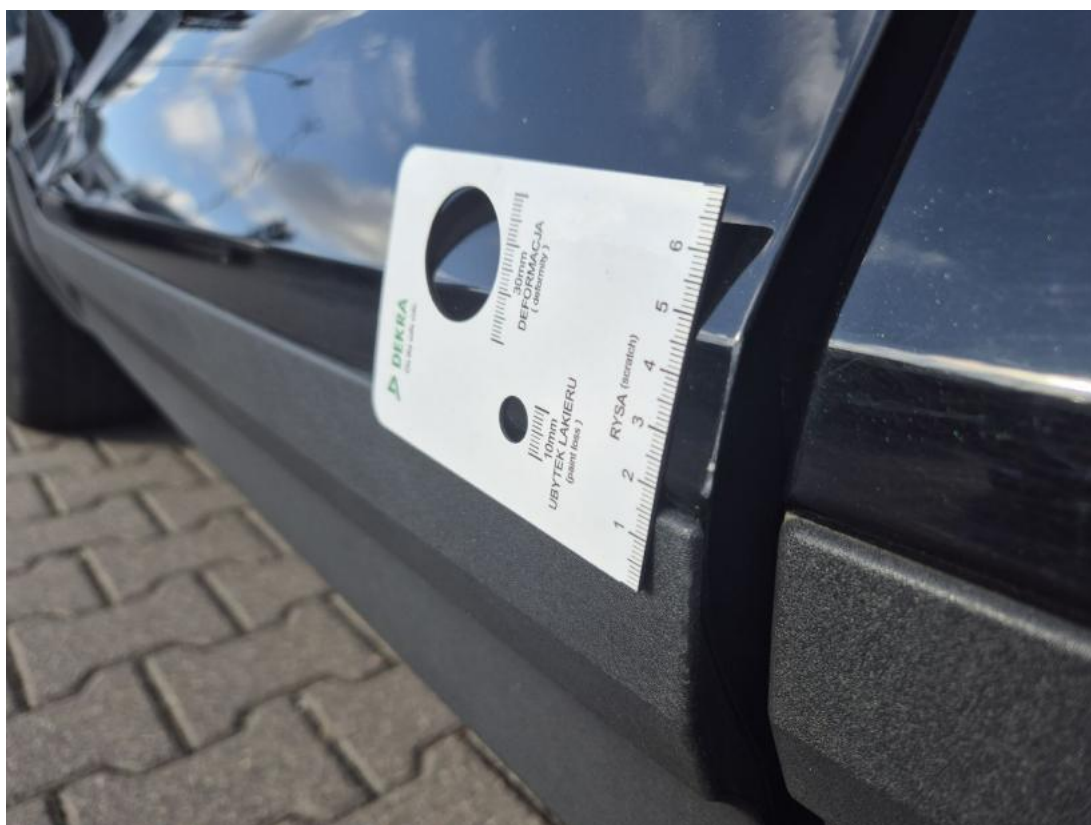
**Fot. 54**

Drzwi przed L - Rysa/odprysk 2

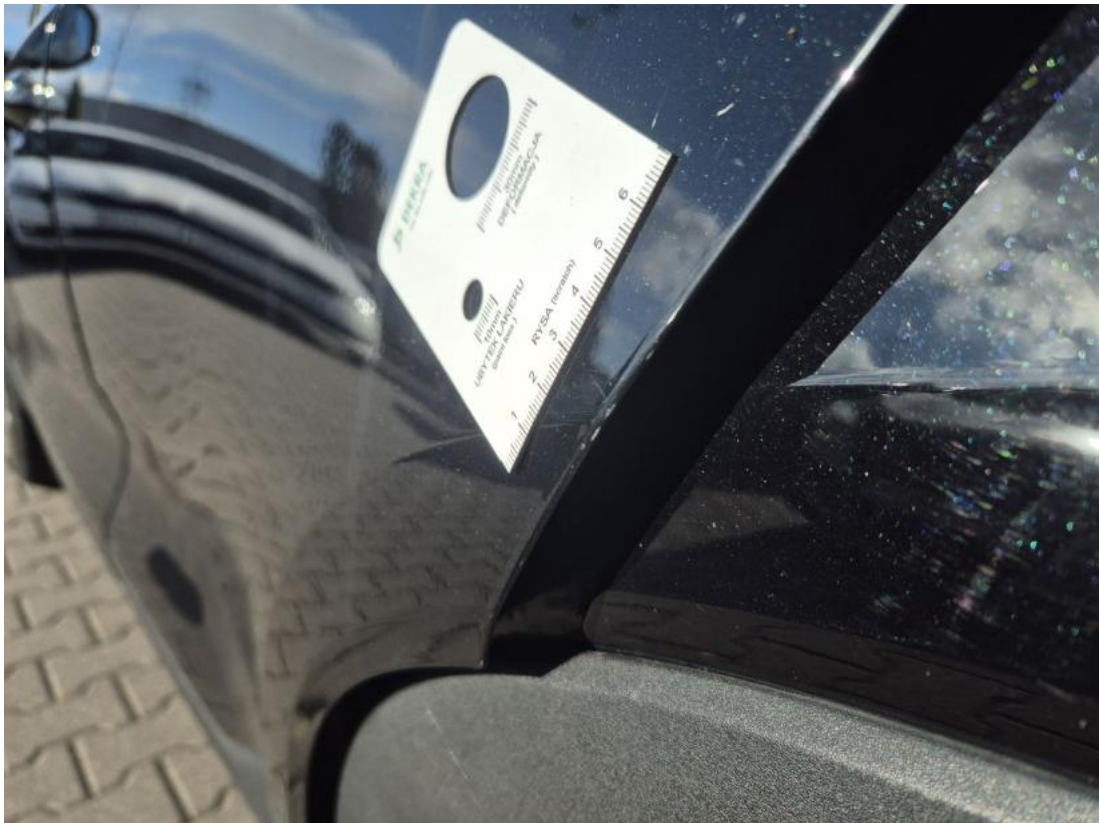
**Fot. 55**

| Poz. | Nazwa pozycji | Opis uszkodzeń | Kwalifik. | Naprawa [rbg] |
|---|---|---|---|---|
| 17 | Poszycie drzwi tylnych L | odpryski lakieru, zarysowanie | | |

Drzwi tylne L - Rysa/odprysk 1

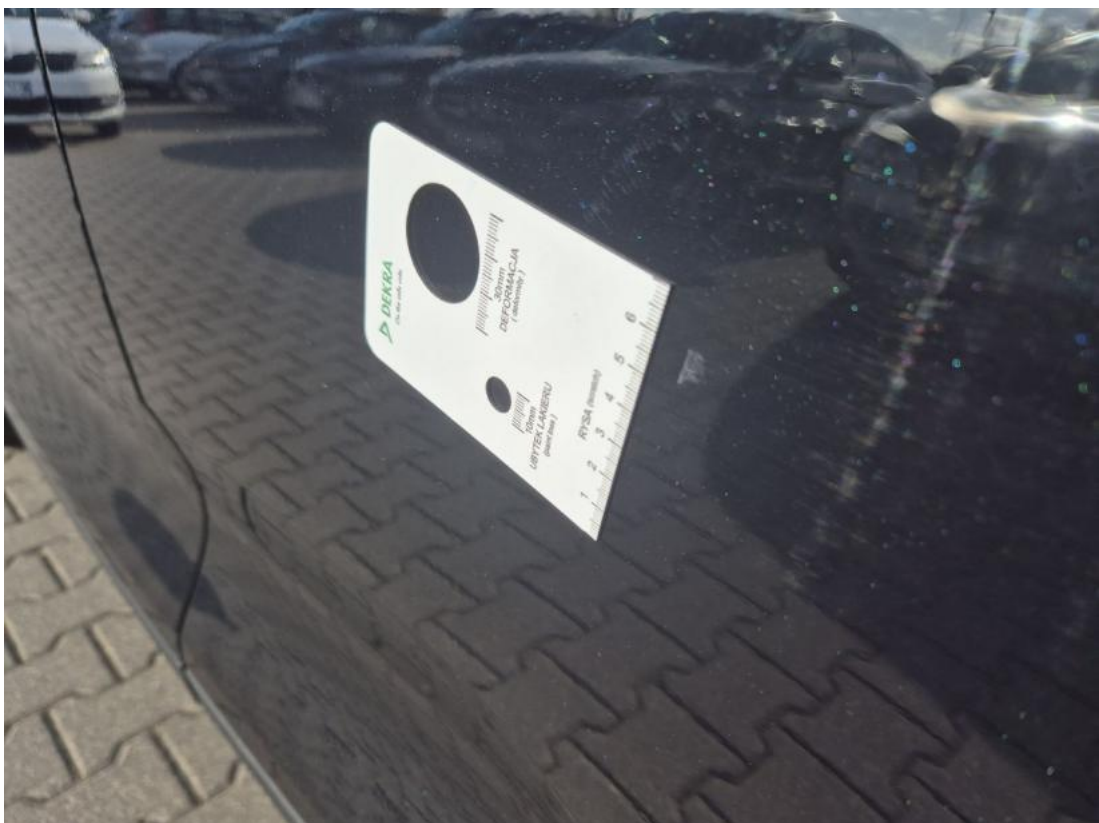
**Fot. 56**

Drzwi tylne L - Rysa/odprysk 2

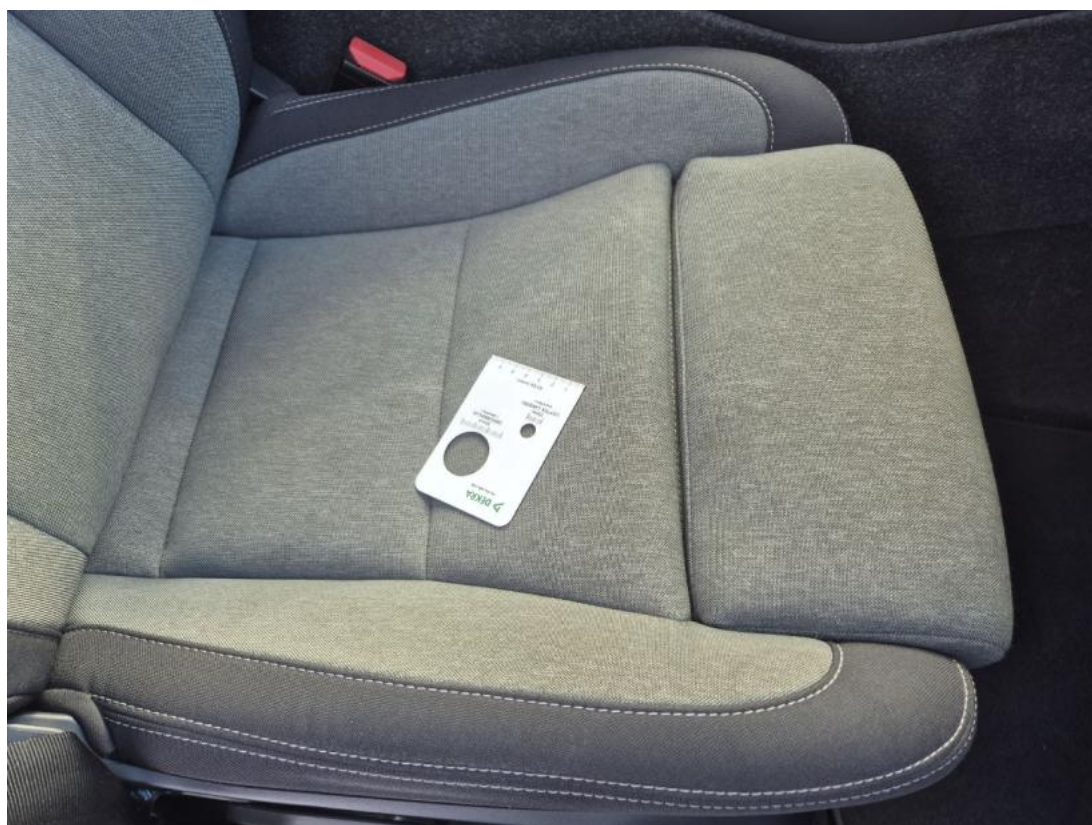
| Poz. | Nazwa pozycji | Opis uszkodzeń | Kwalifik. | Naprawa [rbg] |
|---|---|---|---|---|
| 11 | Tapicerka siedziska 1.rząd R | zabrudzenie | NA | |

Fotel prz. praw. - Inne 1

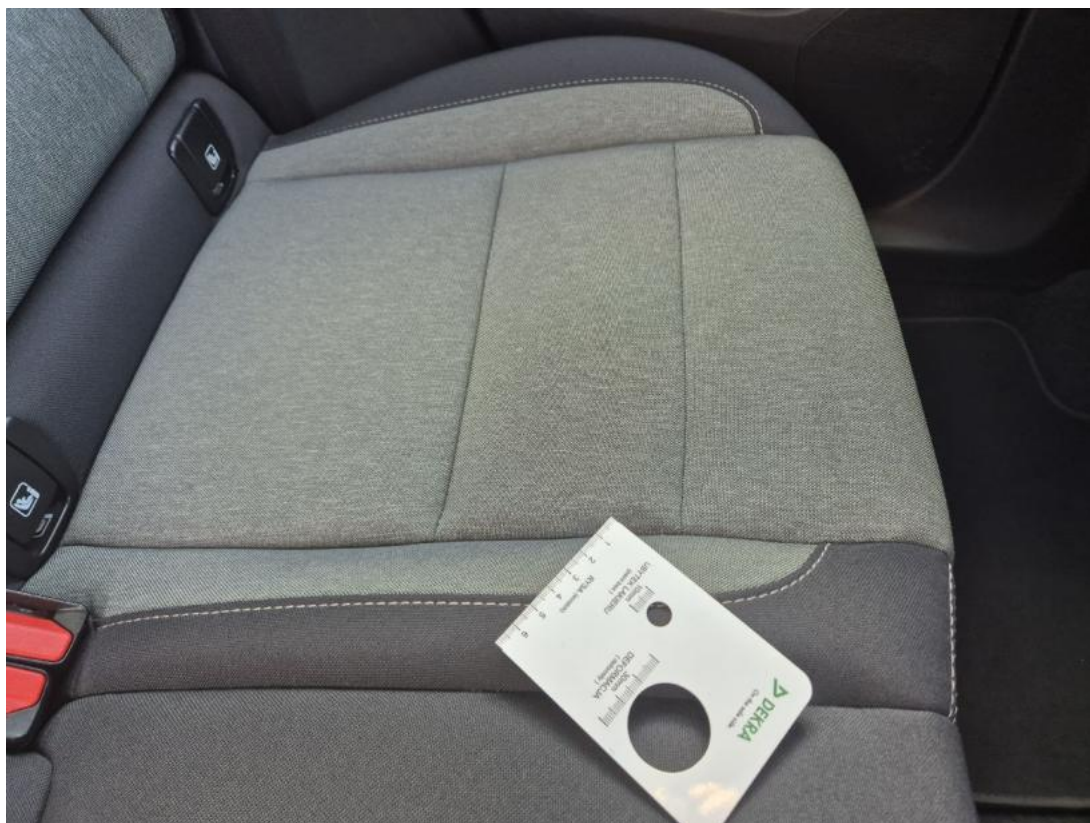
**Fot. 59**

| Poz. | Nazwa pozycji | Opis uszkodzeń | Kwalifik. | Naprawa [rbg] |
|---|---|---|---|---|
| 12 | Tapicerka siedziska 2.rząd | zabrudzenie | NA | |

Kanapa tyl. - Inne 1
