## Raport z oględzin pojazdu

| Numer raportu | 217762/1/26-11401 | Data raportu | 14-01-2026 |

| Marka, model | MAZDA CX-60 22- |
| Numer rejestracyjny | GD1Y773 |

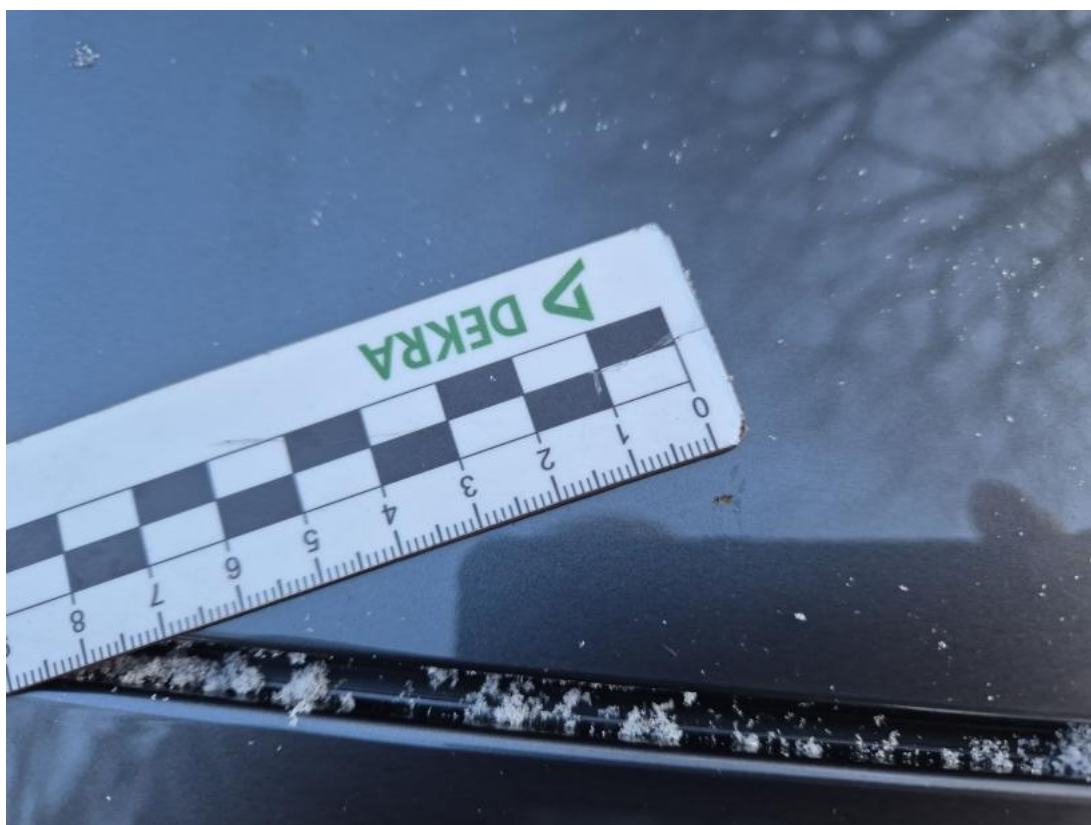
| Poz. | Nazwa pozycji | Opis uszkodzeń | Kwalifik. | Naprawa [rbg] |
|---|---|---|---|---|
| 2 | Pokrywa przednia | rysa/odprysk, ślady korozji | NA | 0.5 |

**Fot. 30**  
Pokrywa komory silnika - Rysa/odprysk 1

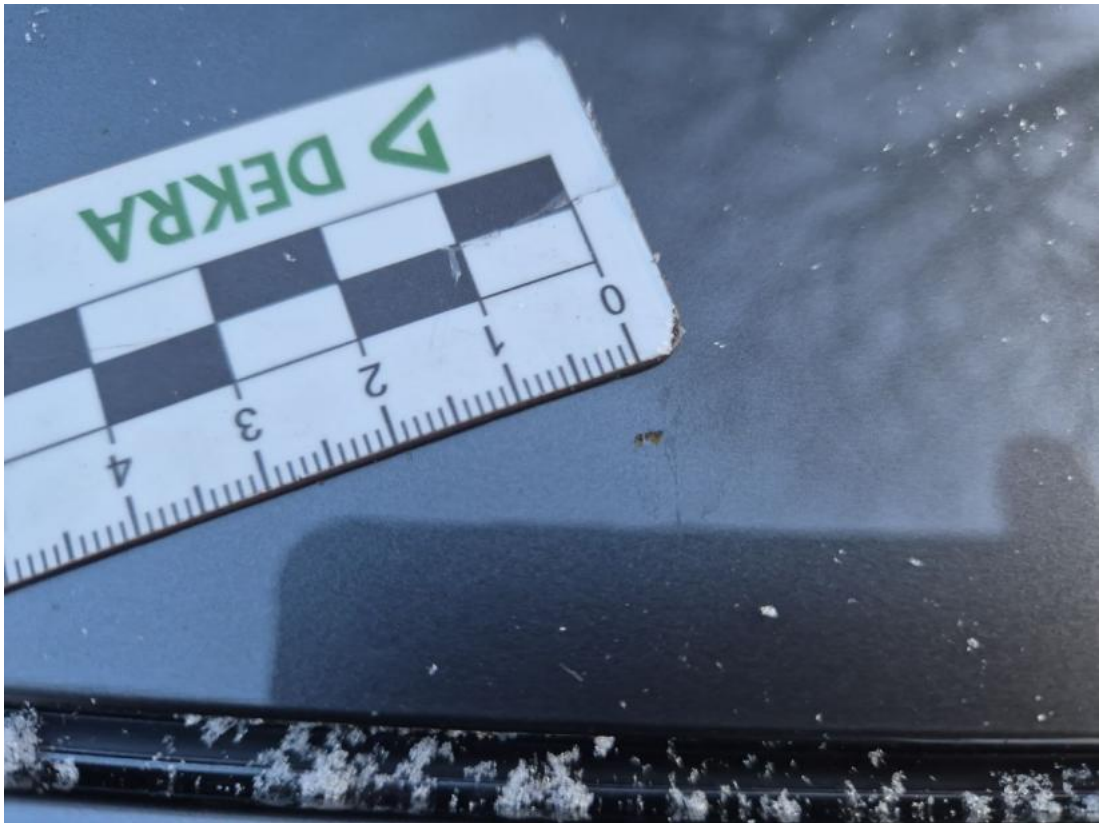
**Fot. 31**

Pokrywa komory silnika - Inne 1

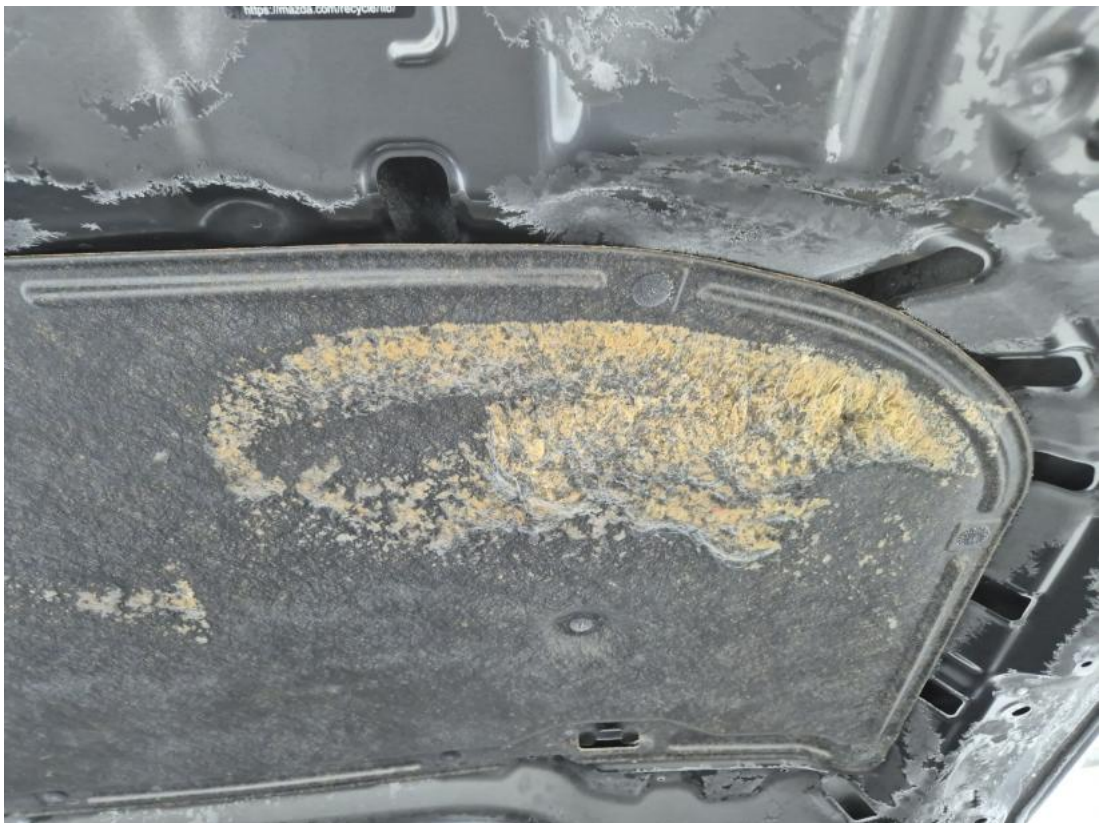
**Fot. 32**

| Poz. | Nazwa pozycji | Opis uszkodzeń | Kwalifik. | Naprawa [rbg] |
|---|---|---|---|---|
| 1 | Wykładzina tłumiąca pokrywy przedniej | ubytki materiału | WY | 0.2 |

Wykładzina pokrywy komory silnika - Pęknięcie/rozerwanie 1

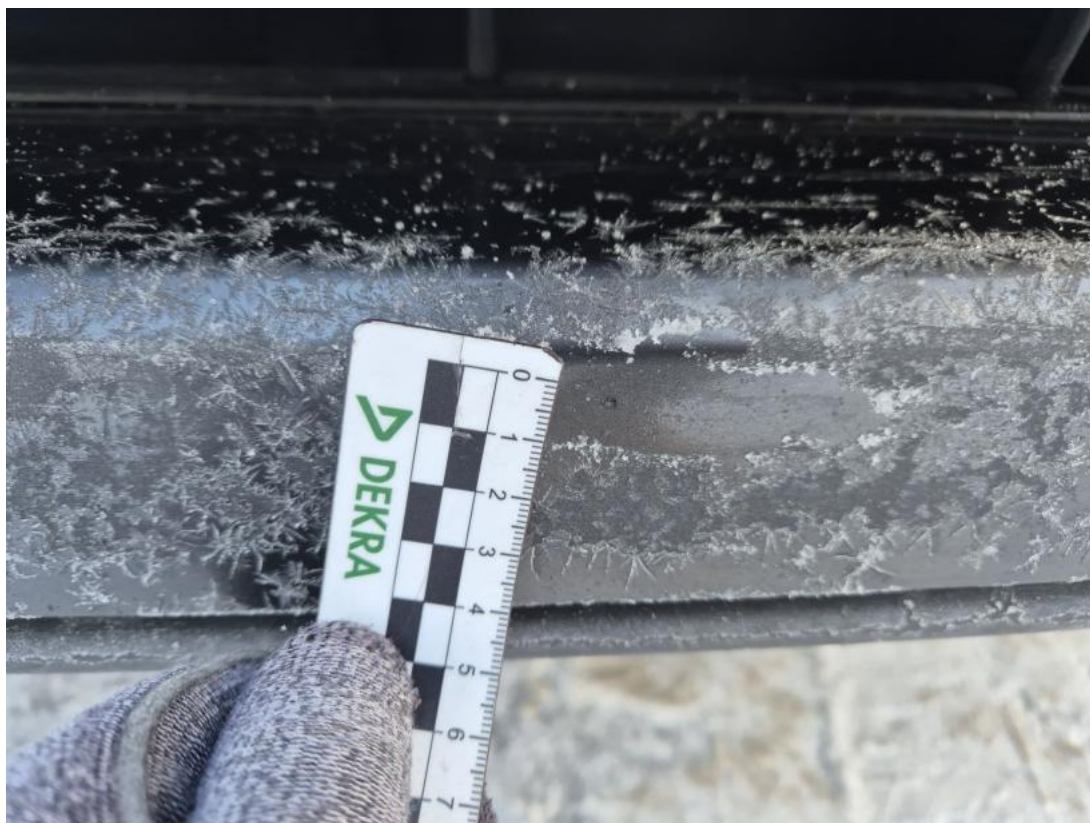
**Fot. 33**

| Poz. | Nazwa pozycji | Opis uszkodzeń | Kwalifik. | Naprawa [rbg] |
|---|---|---|---|---|
| 4 | Okładzina zderzaka przedniego | rysa/odprysk | | |

Zderzak - Rysa/odprysk 1

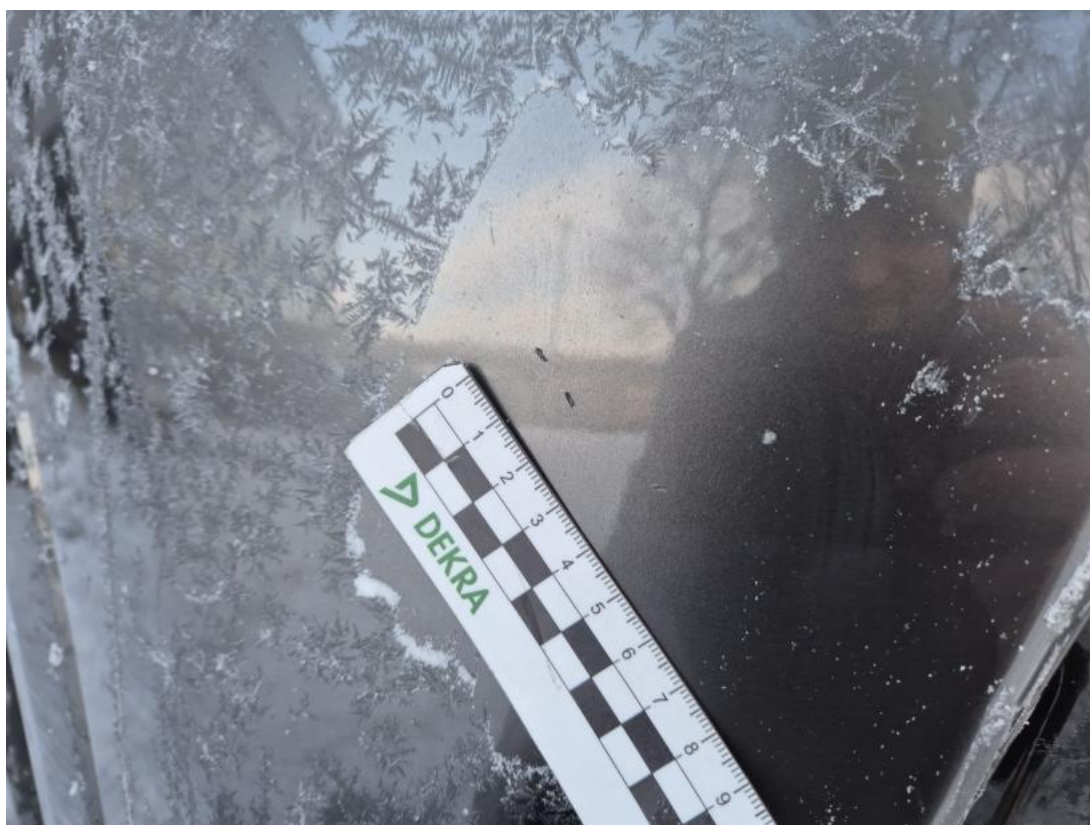
**Fot. 34**

Zderzak - Rysa/odprysk 2

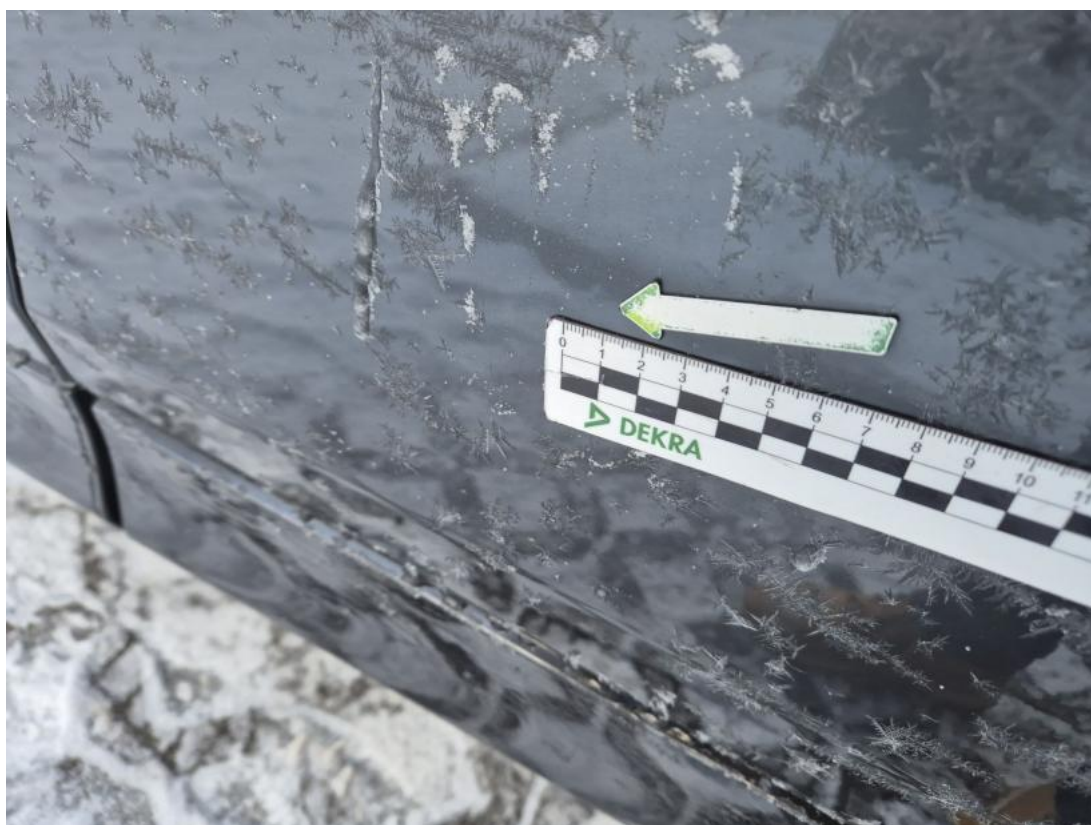
**Fot. 35**

| Poz. | Nazwa pozycji | Opis uszkodzeń | Kwalifik. | Naprawa [rbg] |
|---|---|---|---|---|
| 5 | Drzwi tylne (nieuzbrojone) L | wgniecenie/odkształcenie | | |

Drzwi tylne L - Wgniecenie/odkształcenie 1

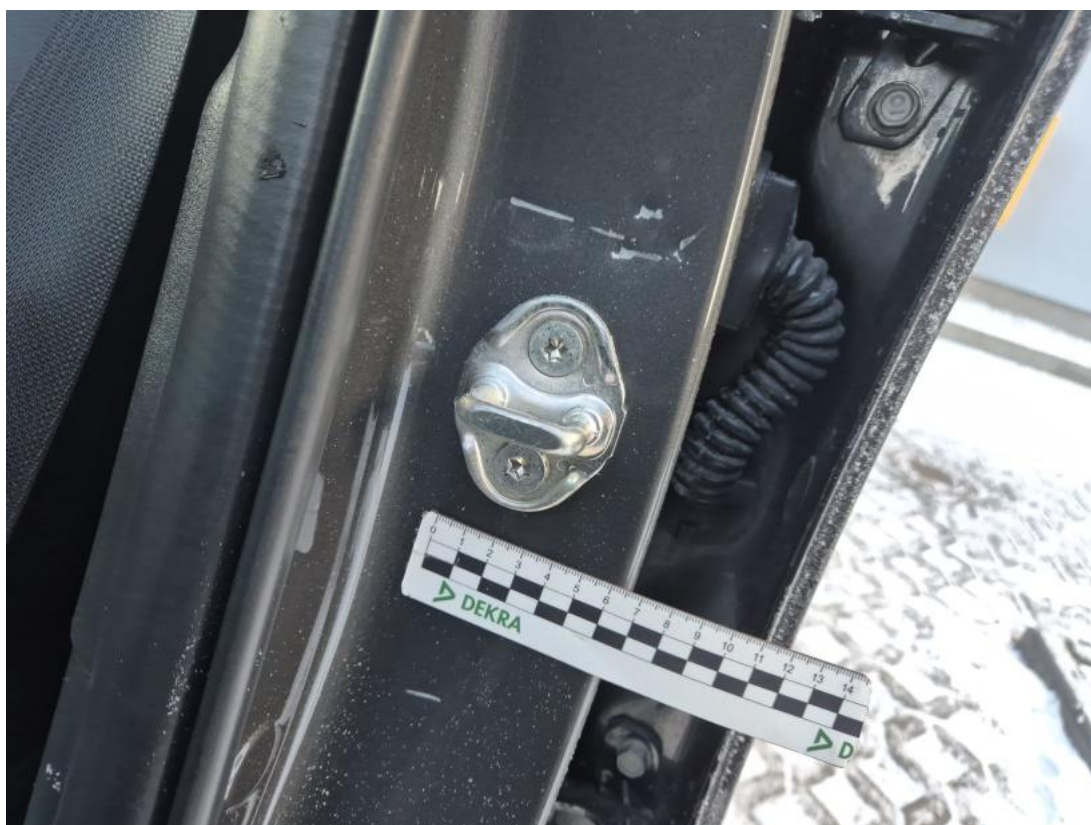
**Fot. 36**

| Poz. | Nazwa pozycji | Opis uszkodzeń | Kwalifik. | Naprawa [rbg] |
|---|---|---|---|---|
| 3 | Rama drzwi, przód L | rysa/odprysk, wgniecenie/odkształcenie | NA | 0.5 |

Słupek środkowy L - Rysa/odprysk 1

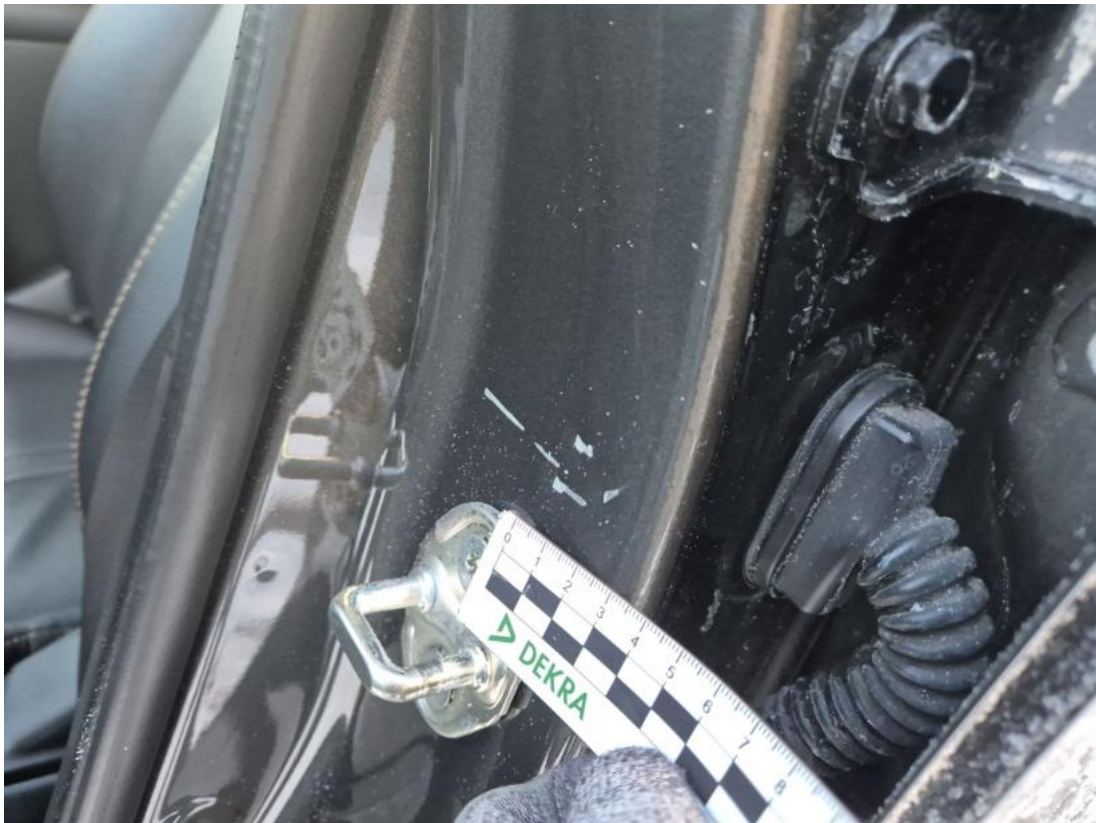
**Fot. 37**

Słupek środkowy L - Wgniecenie/odkształcenie 1

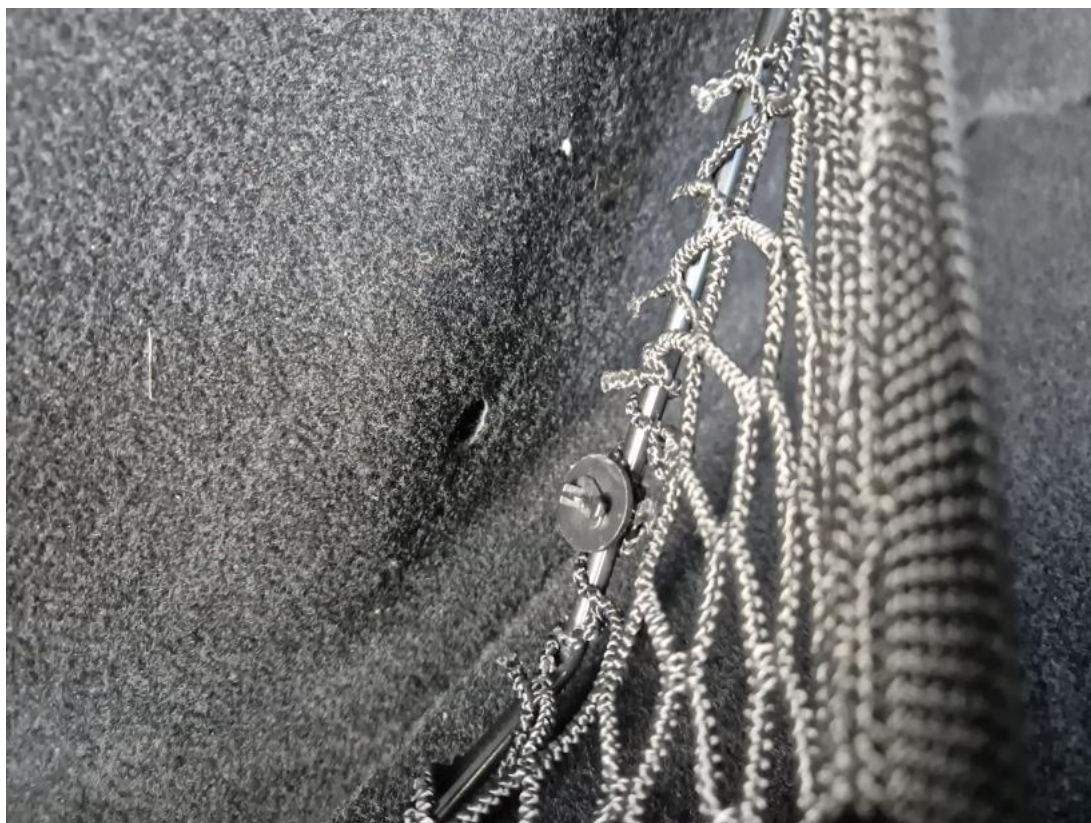
**Fot. 39**

Wykładzina przestrzeni bagażowej - Pęknięcie/rozerwanie 1
