## Raport z oględzin pojazdu

| Numer raportu | 217780/1/26-11401 | Data raportu | 15-01-2026 |

| Marka, model | VOLVO V90 Cross Country 20-24 |
| Numer rejestracyjny | WD5939U |

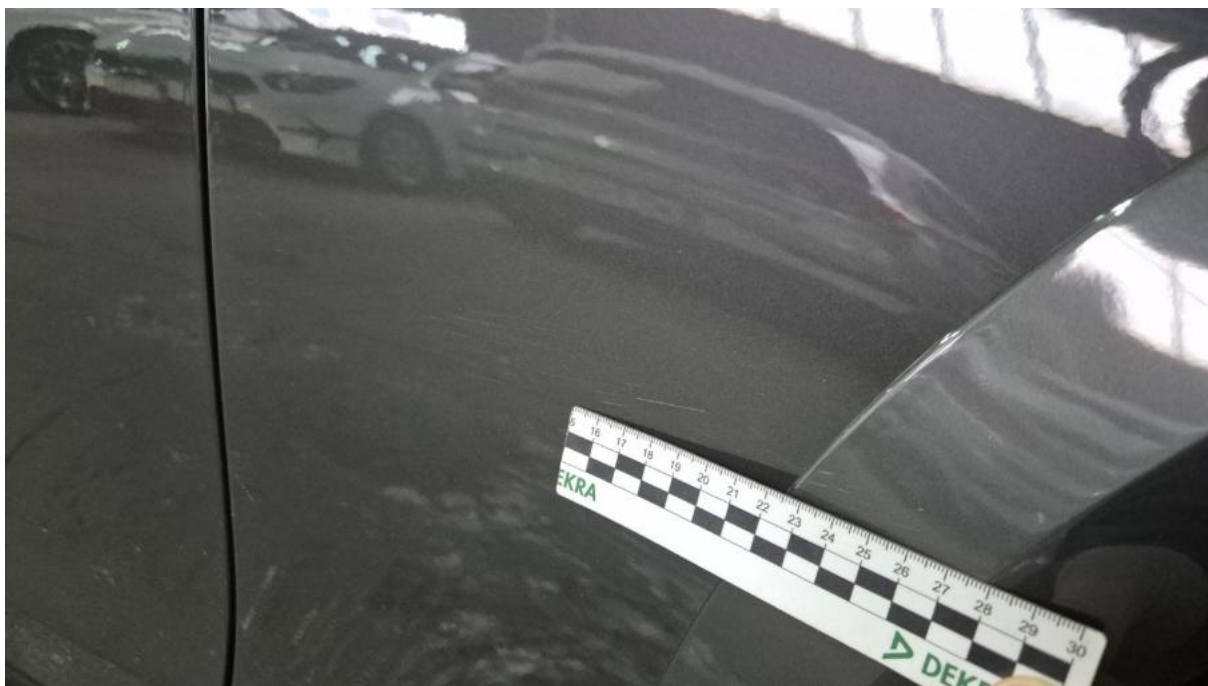
**Fot. 37**

| Poz. | Nazwa pozycji | Opis uszkodzeń | Kwalifik. | Naprawa [rbg] |
|---|---|---|---|---|
| 3 | Łotnik przedni R | rysa/odprysk | | |

Błotnik przedni P - Rysa/odprysk 1

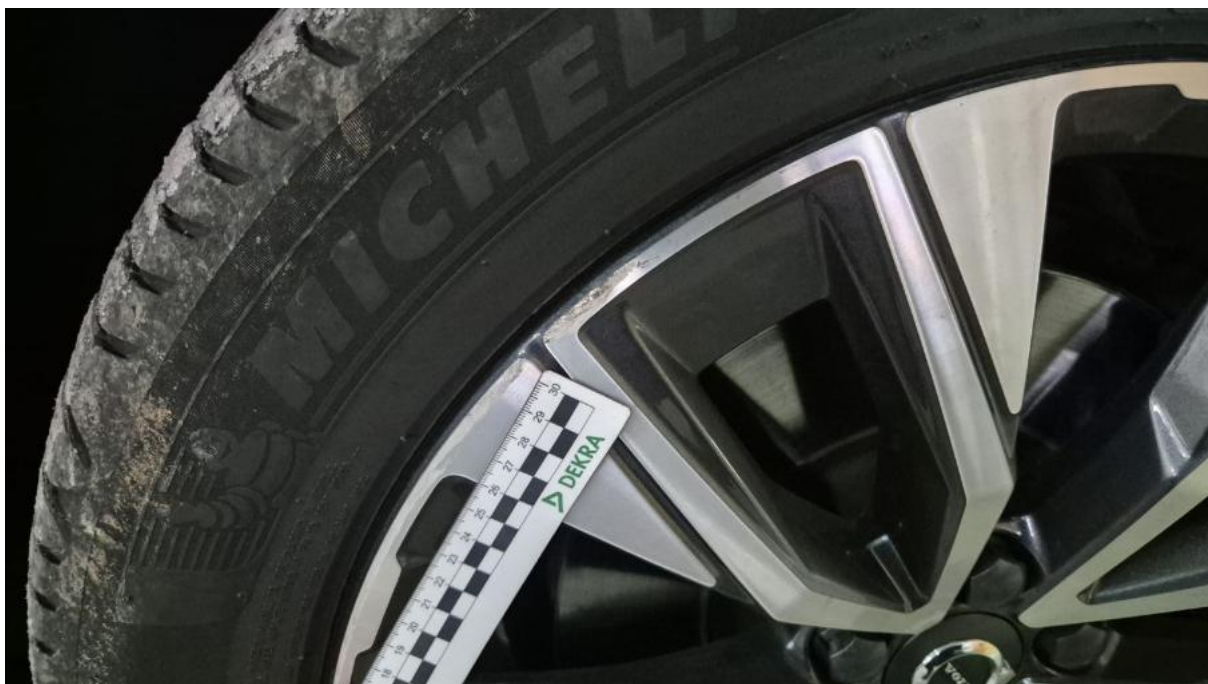
**Fot. 38**

| Poz. | Nazwa pozycji | Opis uszkodzeń | Kwalifik. | Naprawa [rbg] |
|---|---|---|---|---|
| 1 | Tarcza koła aluminiowa przód R | rysa/odprysk, ubytki materiału | NA | 2 |

Felga aluminiowa przednia P - Rysa/odprysk 1

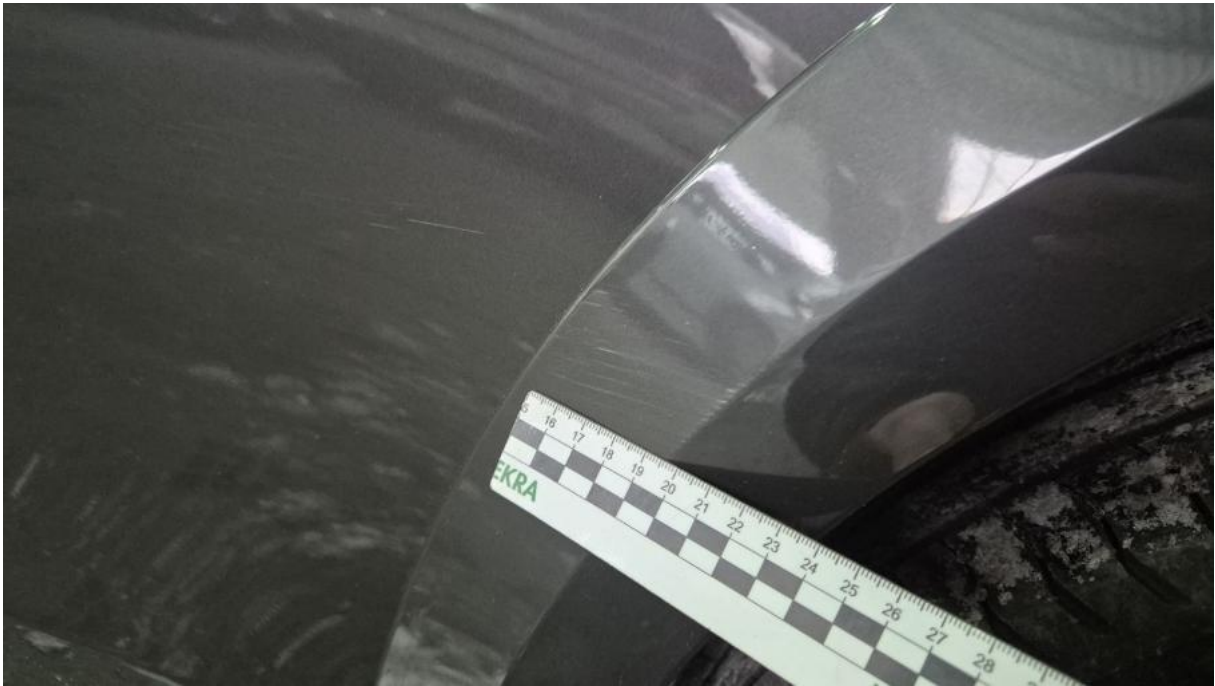
**Fot. 39**

| Poz. | Nazwa pozycji | Opis uszkodzeń | Kwalifik. | Naprawa [rbg] |
|---|---|---|---|---|
| 4 | Listwa ochronna rantu łotnika R | rysa/odprysk | | |

Listwa błotnika przedniego P - Rysa/odprysk 1

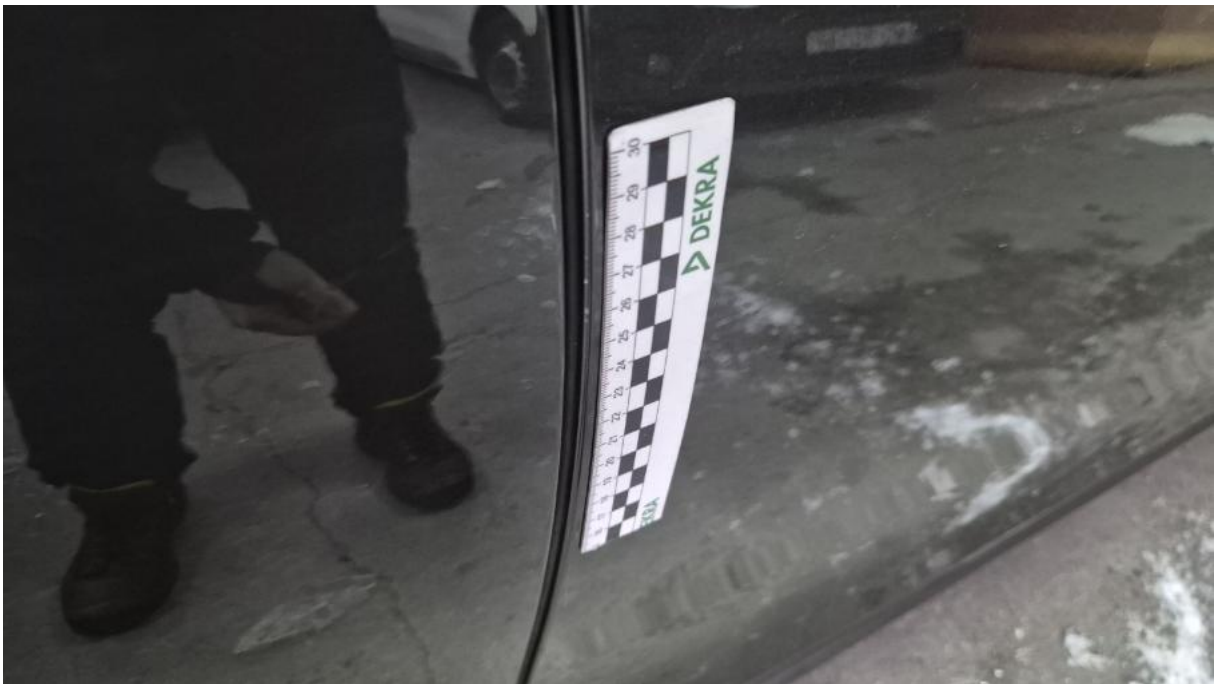
**Fot. 40**

Drzwi przednie P - Rysa/odprysk 1

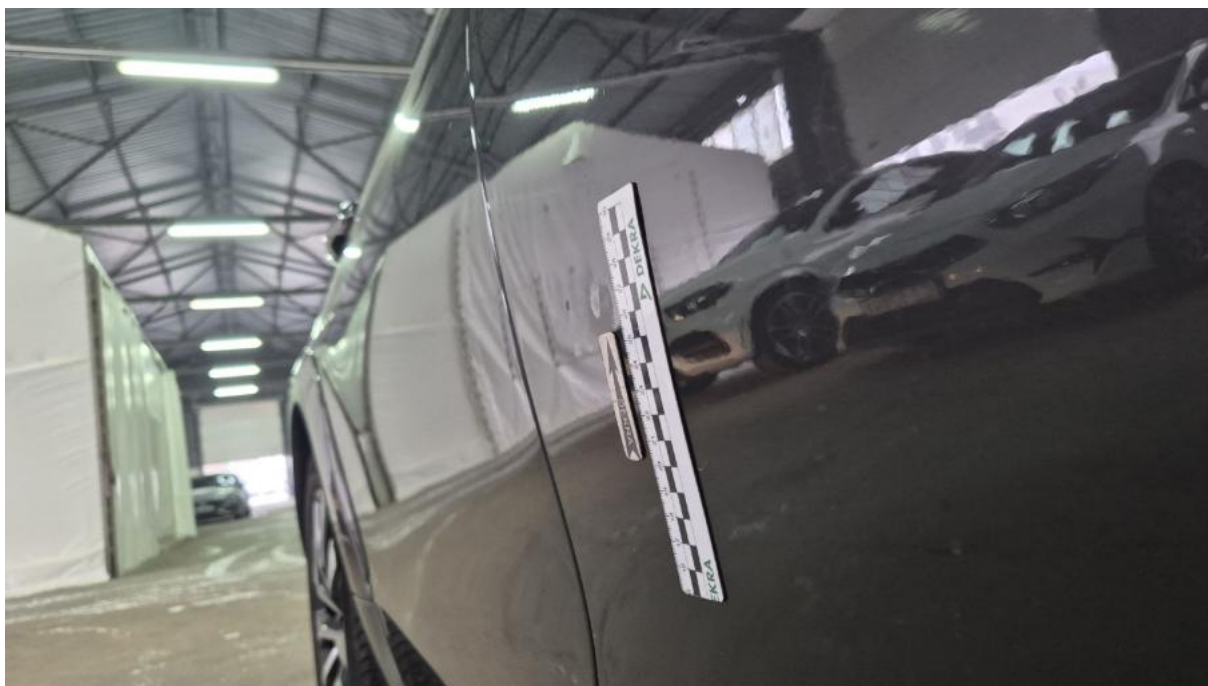
**Fot. 41**

| Poz. | Nazwa pozycji | Opis uszkodzeń | Kwalifik. | Naprawa [rbg] |
|---|---|---|---|---|
| 6 | Drzwi przednie (nieuzbrojone) R | rysa/odprysk, wgniecenie/odkształcenie | | |

Drzwi przednie P - Wgniecenie/odkształcenie 1

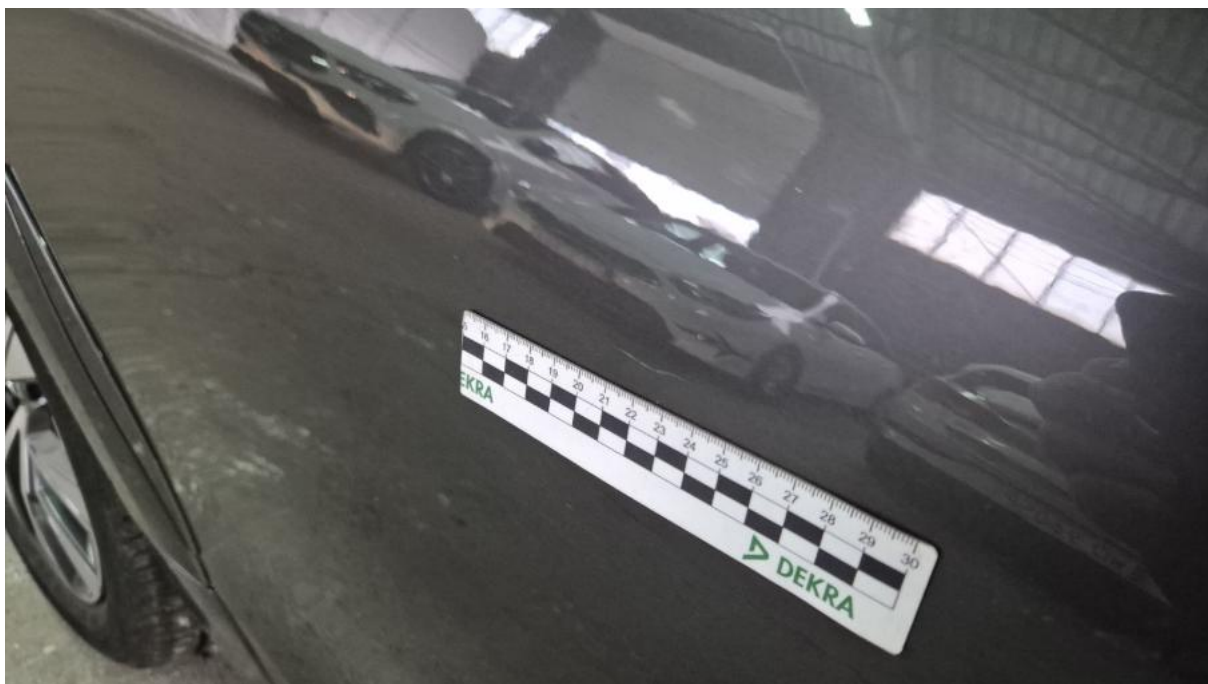
**Fot. 42**

| Poz. | Nazwa pozycji | Opis uszkodzeń | Kwalifik. | Naprawa [rbg] |
|---|---|---|---|---|
| 7 | Drzwi tylne (nieuzbrojone) R | rysa/odprysk | | |

Drzwi tylne P - Rysa/odprysk 1

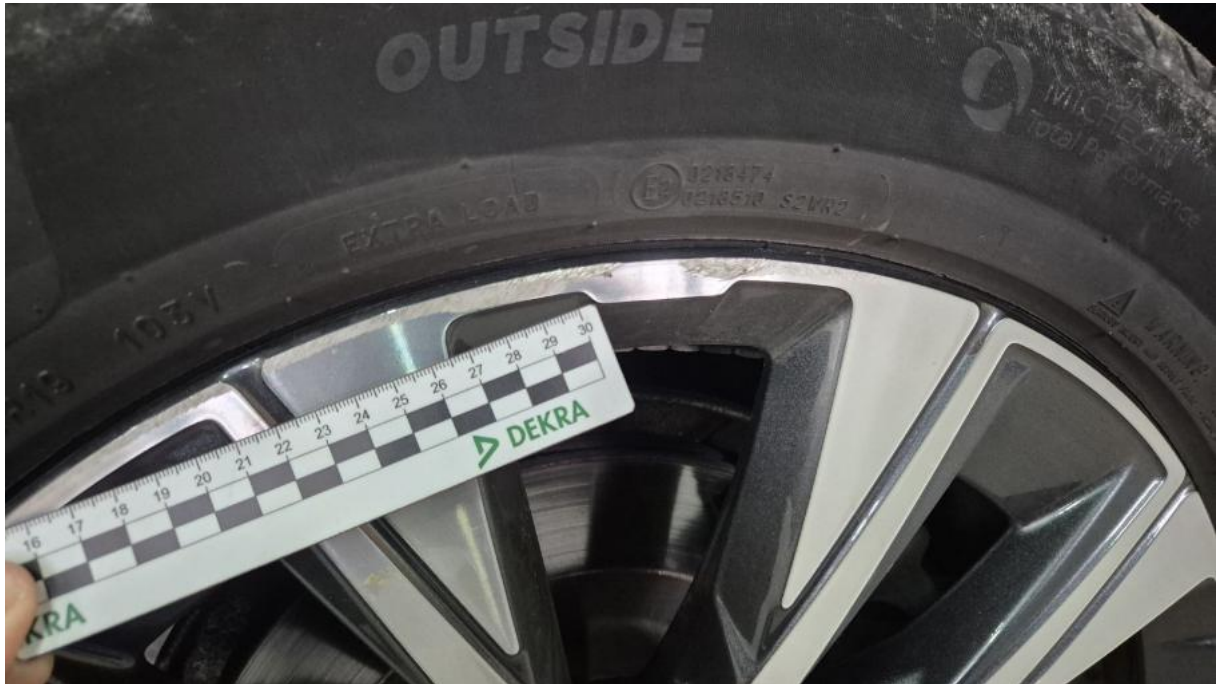
**Fot. 43**

| Poz. | Nazwa pozycji | Opis uszkodzeń | Kwalifik. | Naprawa [rbg] |
|---|---|---|---|---|
| 2 | Tarcza koła aluminiowa tył R | rysa/odprysk, ubytki materiału | NA | 2 |

Felga aluminiowa tylna P - Rysa/odprysk 1

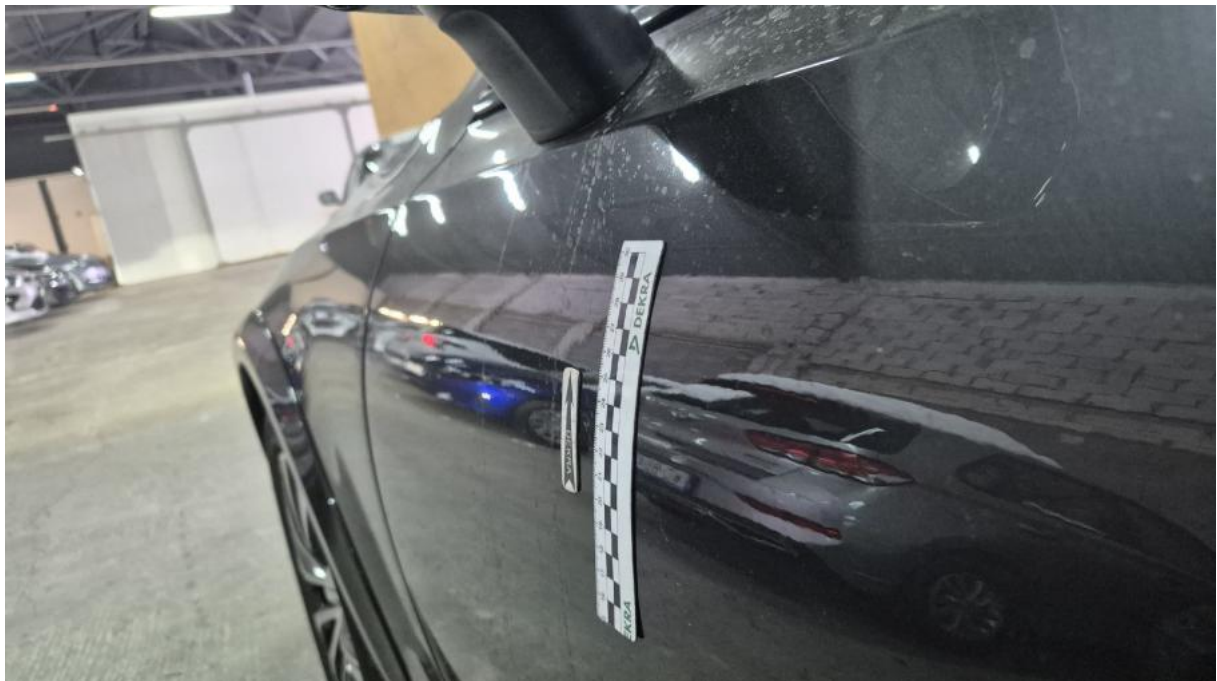
**Fot. 44**

| Poz. | Nazwa pozycji | Opis uszkodzeń | Kwalifik. | Naprawa [rbg] |
|---|---|---|---|---|
| 5 | Drzwi przednie (nieuzbrojone) L | wgniecenie/odkształcenie | | |

Drzwi przed L - Wgniecenie/odkształcenie 1
