## Raport z oględzin pojazdu

| Numer raportu | 13206/8/26-15201 | Data raportu | 20-08-2026 |

| Marka, model | FORD Transit Custom 2.0 Eco... |
| Numer rejestracyjny | WJ8116K |

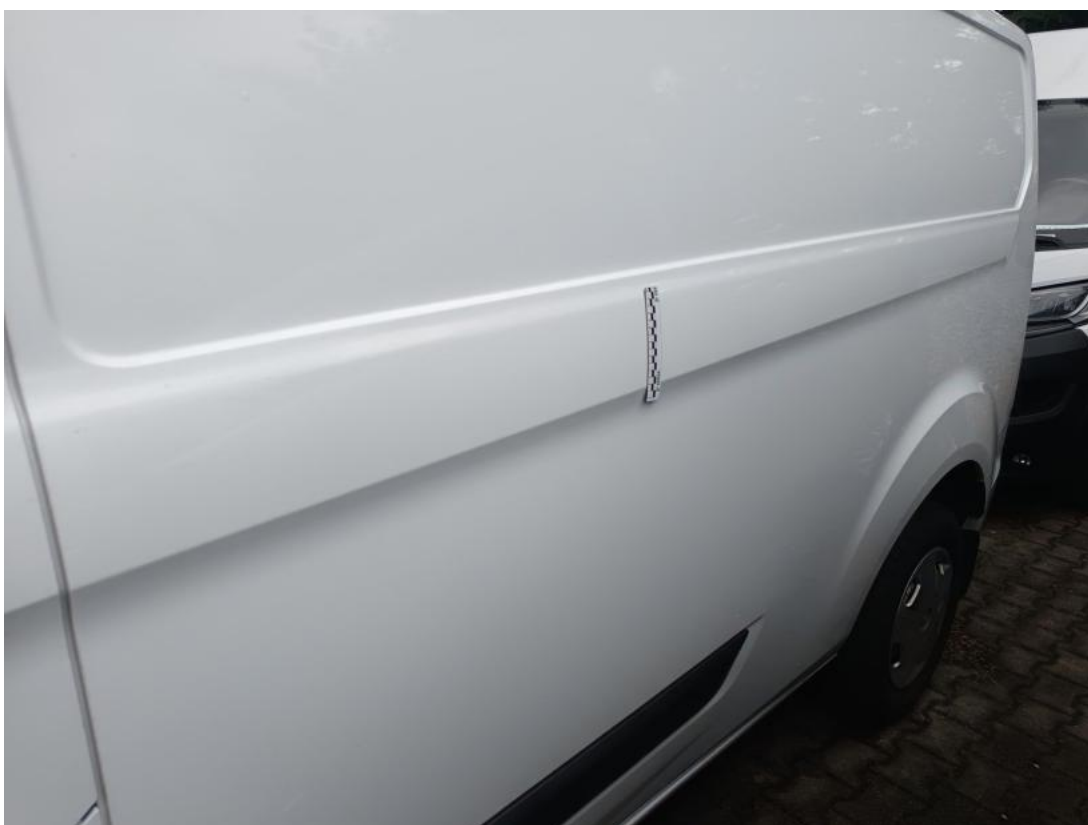
**Fot. 38**  
Błotnik tylny L / Ściana boczna L - zdjęcie pogładowe 1

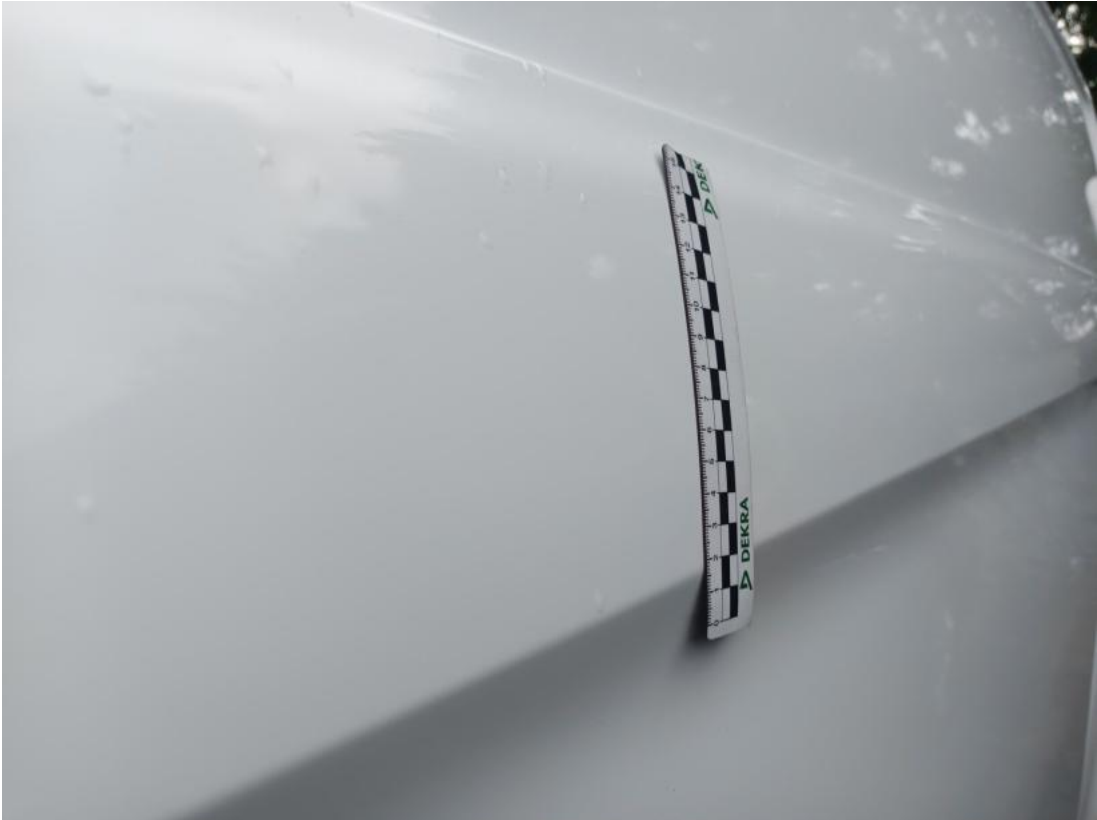
**Fot. 39**

| Poz. | Nazwa pozycji | Opis uszkodzeń | Kwalifik. | Naprawa [rbg] |
|---|---|---|---|---|
| 1 | Błotnik tylny L | wgniecenie | | |

Błotnik tylny L / Ściana boczna L - Wgniecenie/odkształcenie 1
