## Raport z oględzin pojazdu

| Numer raportu | 08610/12/25-15201 | Data raportu | 04-12-2025 |

| Marka, model | MERCEDES-BENZ A Klasa [...] |
| Typ, wersja | A 180 Style 7G-DCT |

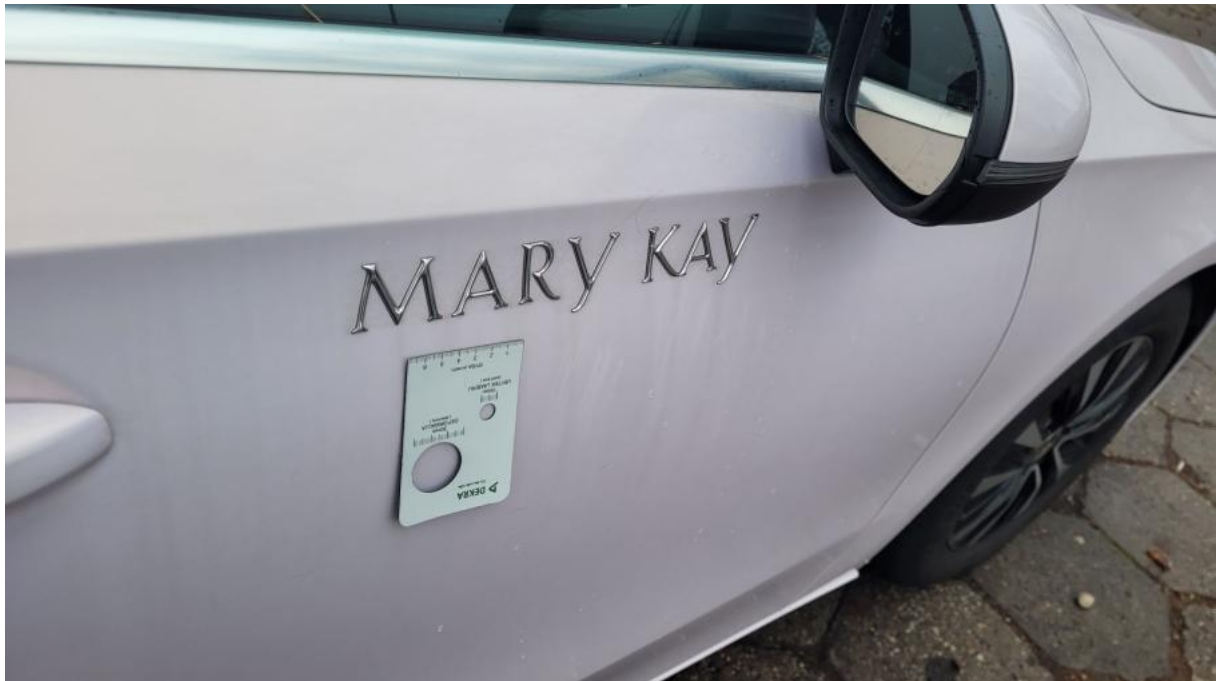
**Fot. 33**

| Poz. | Nazwa pozycji | Opis uszkodzeń | Kwalifik. | Naprawa [rbg] |
|---|---|---|---|---|
| 2 | Drzwi przednie (nieuzbrojone) R | nieoryginalna naklejka | NA | |

Drzwi przednie P - Inne 1

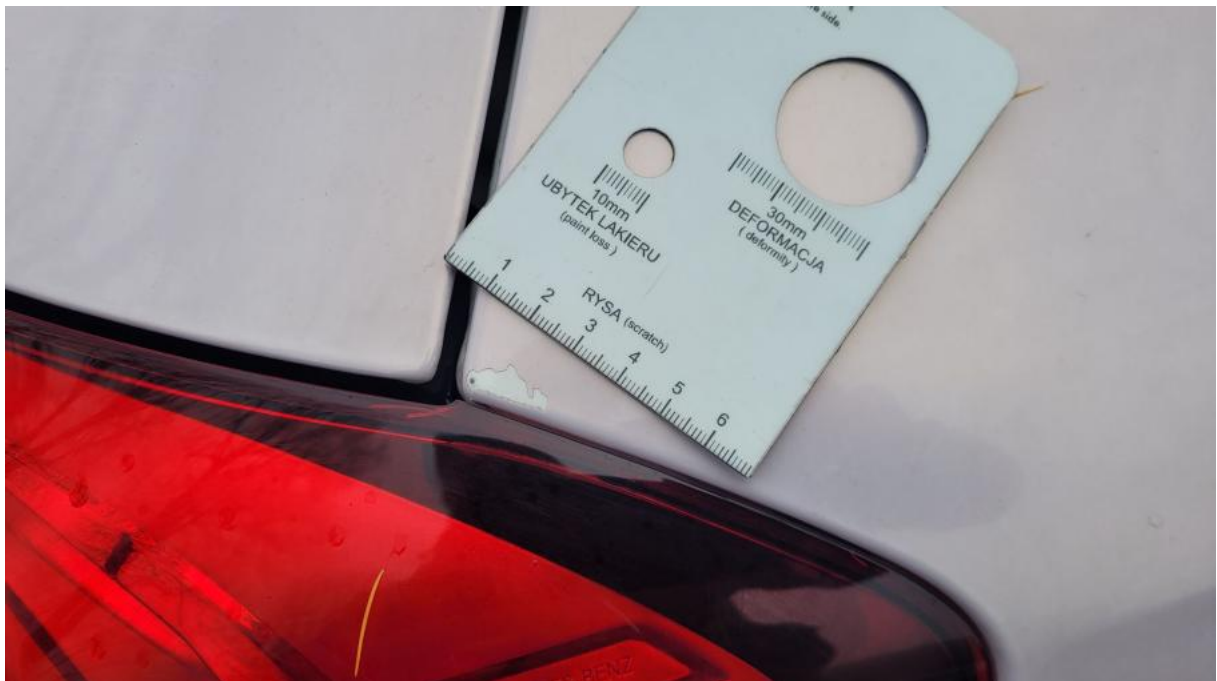
**Fot. 34**

| Poz. | Nazwa pozycji | Opis uszkodzeń | Kwalifik. | Naprawa [rbg] |
|---|---|---|---|---|
| 3 | Błotnik tylny R | odpryski lakieru | NA | |

Światłotnik tylny P / Ściana boczna P - Inne 1

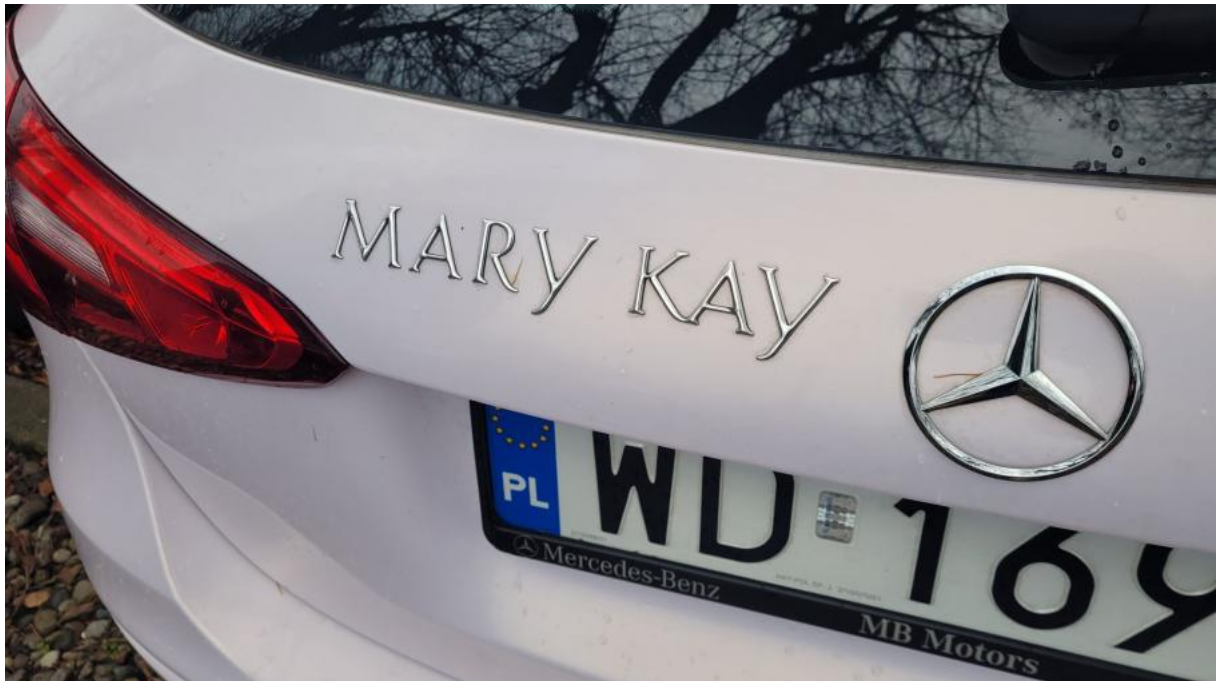
**Fot. 35**

| Poz. | Nazwa pozycji | Opis uszkodzeń | Kwalifik. | Naprawa [rbg] |
|---|---|---|---|---|
| 4 | Pokrywa tylna | nieoryginalna naklejka | NA | |

Pokrywy bagażnika - Inne 1

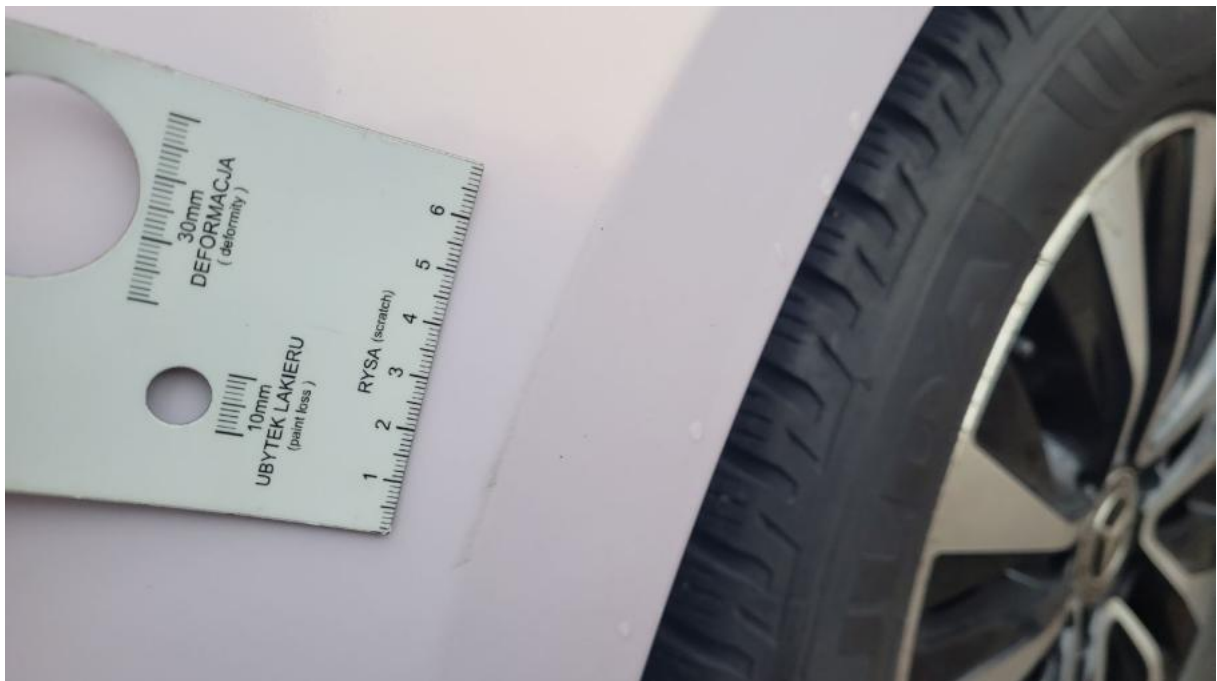
**Fot. 36**

| Poz. | Nazwa pozycji | Opis uszkodzeń | Kwalifik. | Naprawa [rbg] |
|---|---|---|---|---|
| 6 | Okładzina zderzaka tylnego | zarysowanie | | |

Zderzak tylny - Rysa/odprysk 1

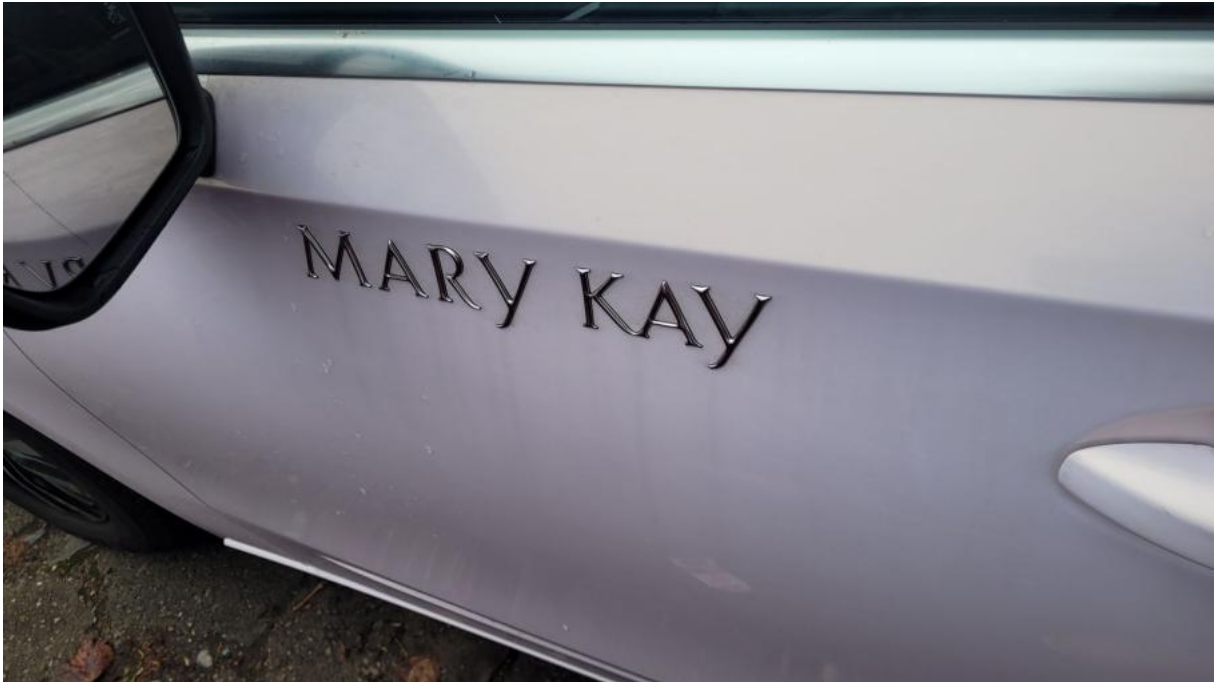
**Fot. 37**

| Poz. | Nazwa pozycji | Opis uszkodzeń | Kwalifik. | Naprawa [rbg] |
|---|---|---|---|---|
| 1 | Drzwi przednie (nieuzbrojone) L | nieoryginalna naklejka | NA | |

Drzwi przed L - Inne 1

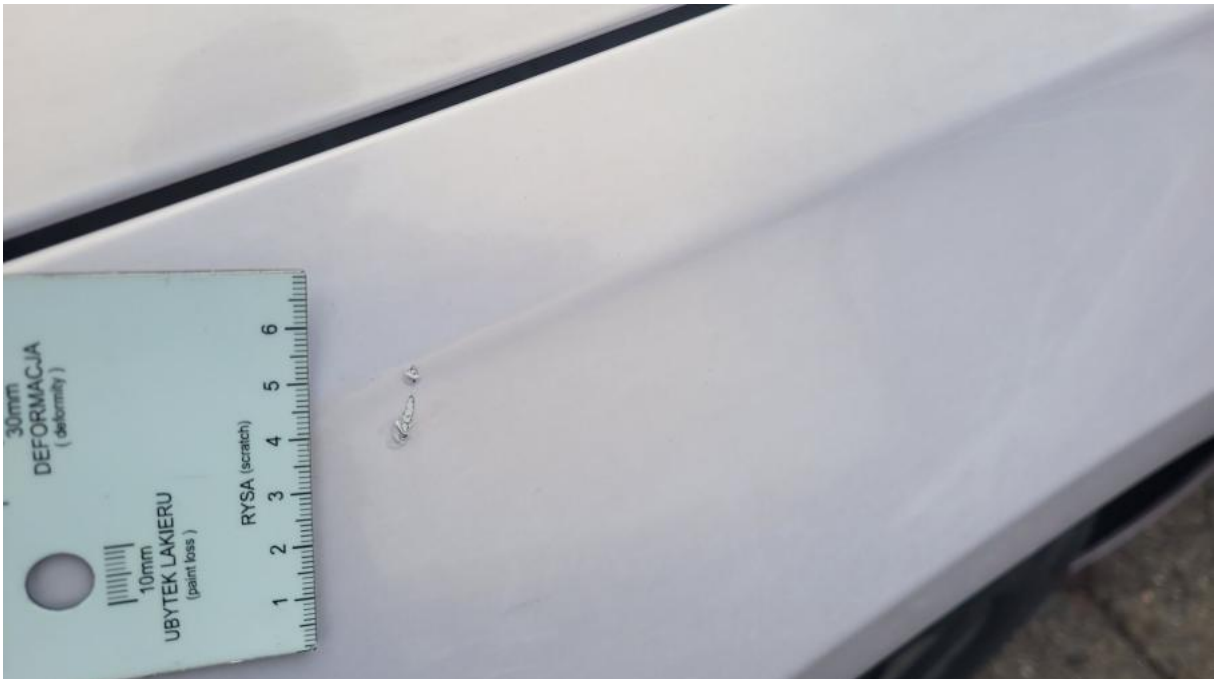
**Fot. 38**

| Poz. | Nazwa pozycji | Opis uszkodzeń | Kwalifik. | Naprawa [rbg] |
|---|---|---|---|---|
| 5 | Błotnik przedni L | zarysowanie | | |

Błotnik przedni L - Rysa/odprysk 1
