## Raport z oględzin pojazdu

| Numer raportu | 217959/1/26-11401 | Data raportu | 26-01-2026 |

| Marka, model | VOLVO XC90 19-24 |
| Numer rejestracyjny | CB557NF |

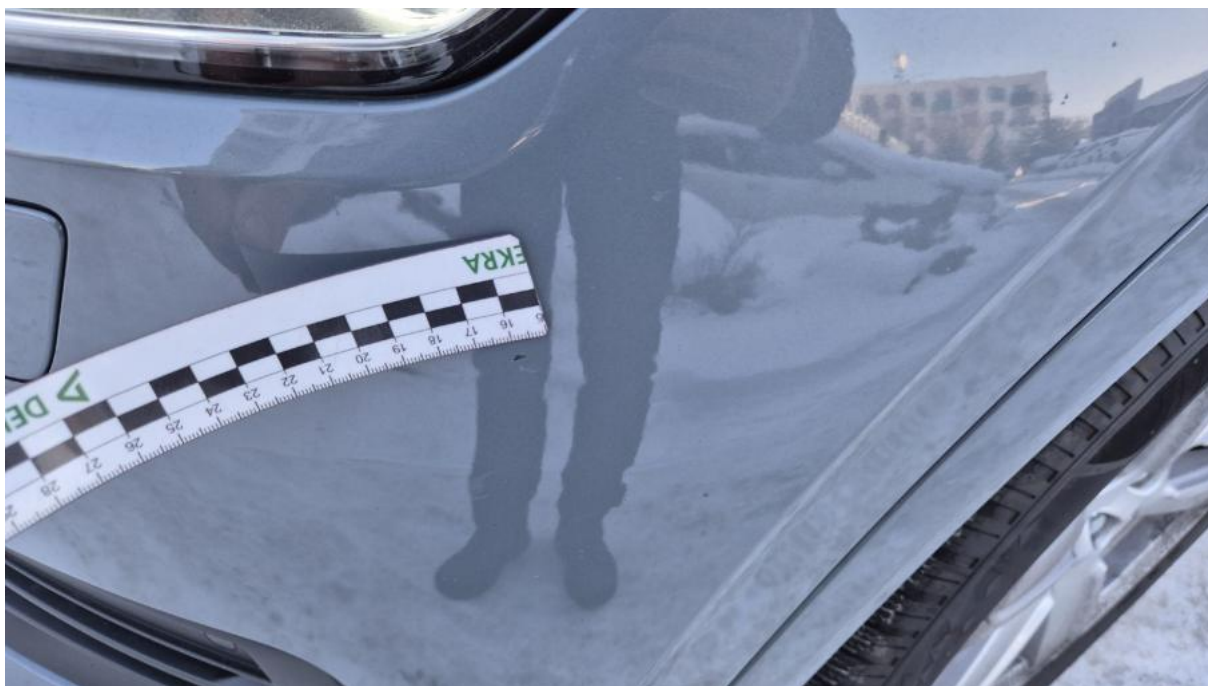
**Fot. 37**

| Poz. | Nazwa pozycji | Opis uszkodzeń | Kwalifik. | Naprawa [rbg] |
|---|---|---|---|---|
| 1 | Okladzina zderzaka przedniego | rysa/odprysk | | |

Zderzak - Rysa/odprysk 1

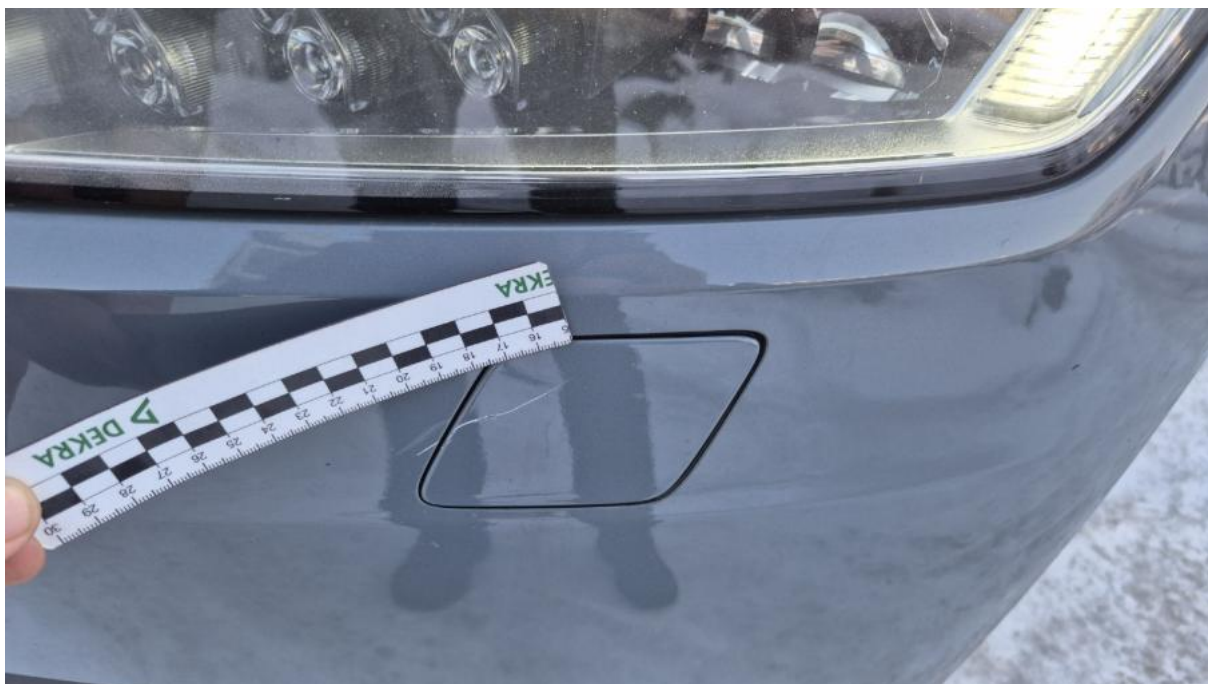
**Fot. 38**

Zderzak - Rysa/odprysk 2

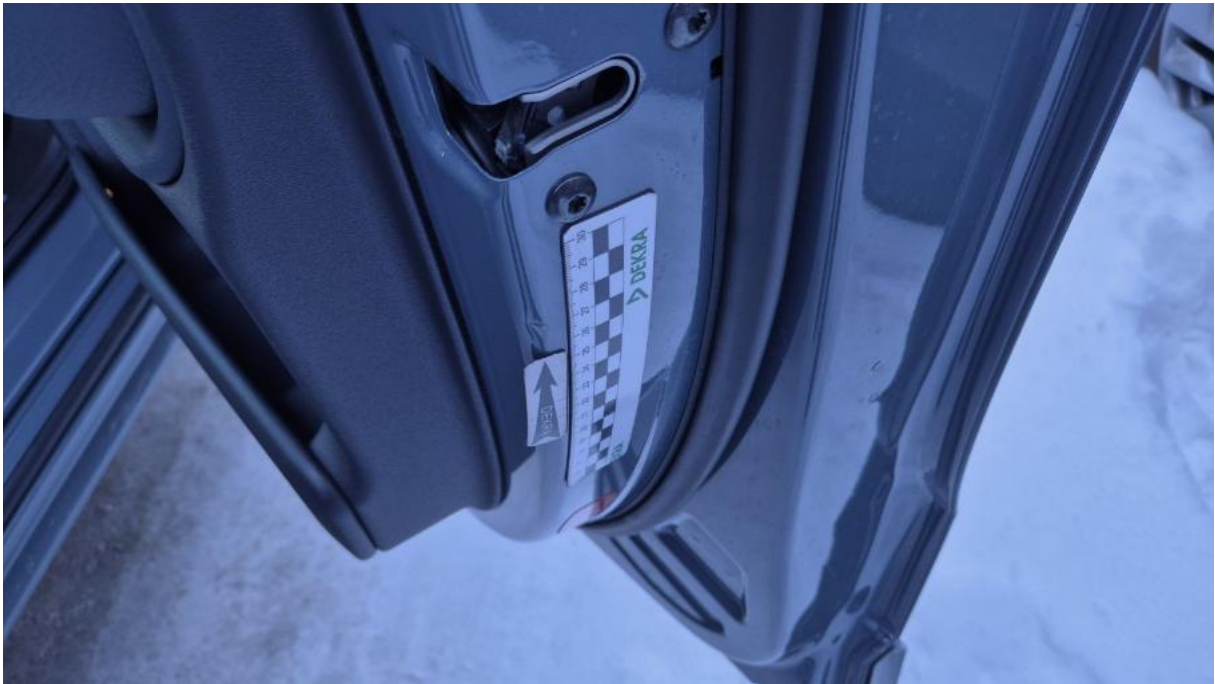
**Fot. 39**

| Poz. | Nazwa pozycji | Opis uszkodzeń | Kwalifik. | Naprawa [rbg] |
|---|---|---|---|---|
| 5 | Drzwi przednie (nieuzbrojone) R | wgniecenie/odkształcenie | | |

Drzwi przednie P - Wgniecenie/odkształcenie 1

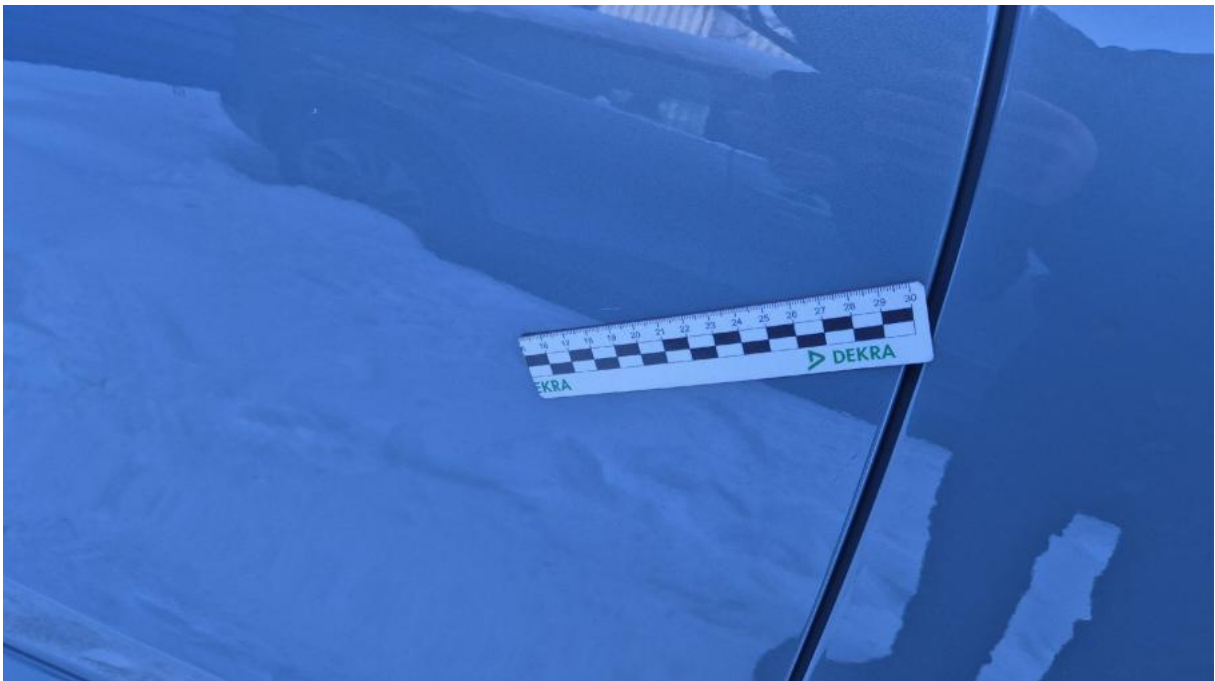
**Fot. 40**

| Poz. | Nazwa pozycji | Opis uszkodzeń | Kwalifik. | Naprawa [rbg] |
|---|---|---|---|---|
| 7 | Drzwi tylne (nieuzbrojone) R | rysa/odprysk, wgniecenie/odkształcenie | | |

Drzwi tylne P - Rysa/odprysk 1

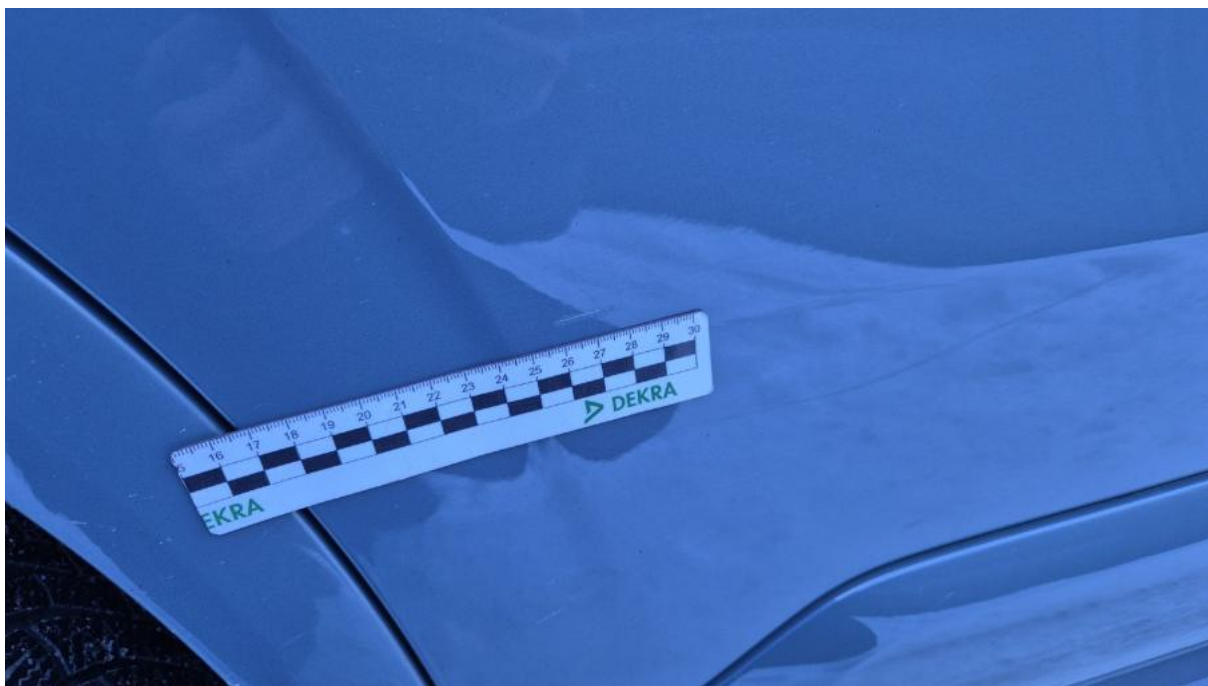
**Fot. 41**

Drzwi tylne P - Rysa/odprysk 2

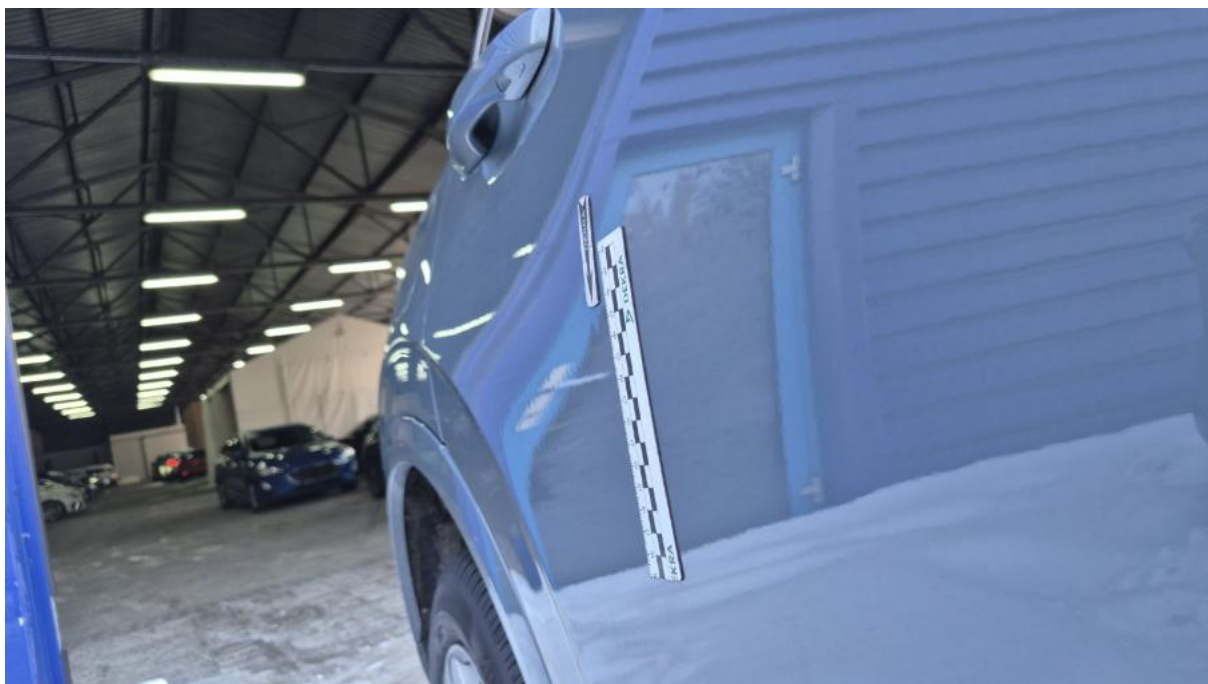
**Fot. 42**

Drzwi tylne P - Wgniecenie/odkształcenie 1

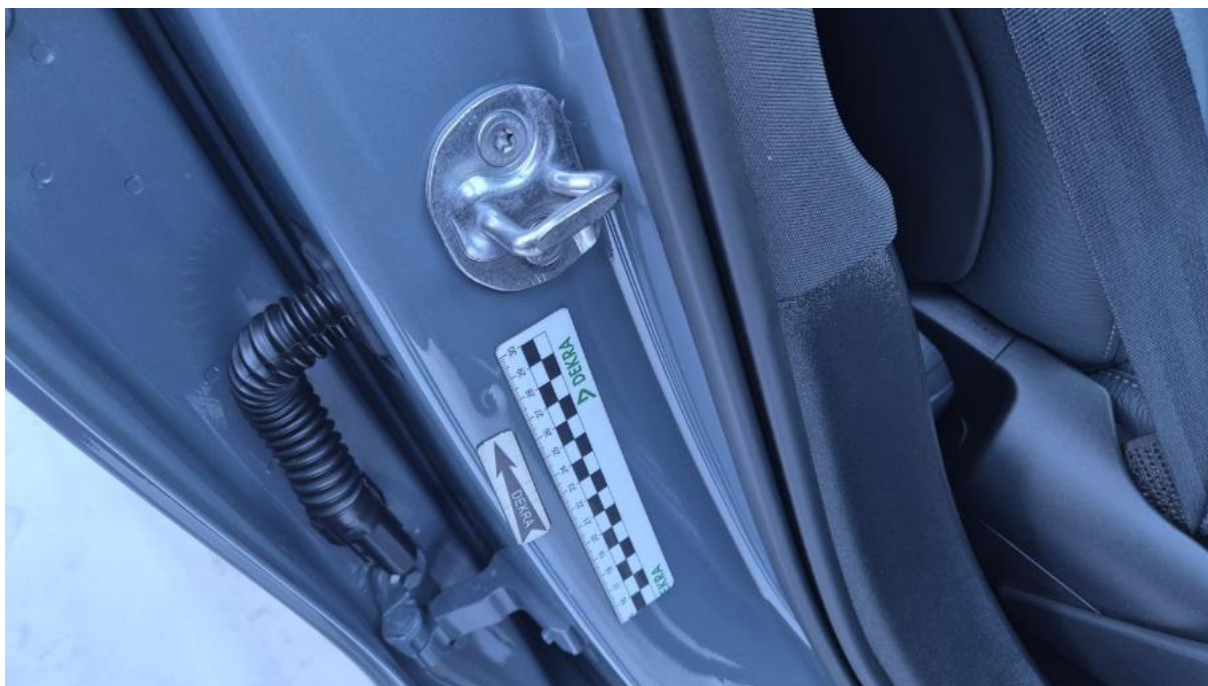
**Fot. 43**

| Poz. | Nazwa pozycji | Opis uszkodzeń | Kwalifik. | Naprawa [rbg] |
|---|---|---|---|---|
| 8 | Rama drzwi, przód R | rysa/odprysk, wgniecenie/odkształcenie | | |

Słupek środkowy P - Wgniecenie/odkształcenie 1

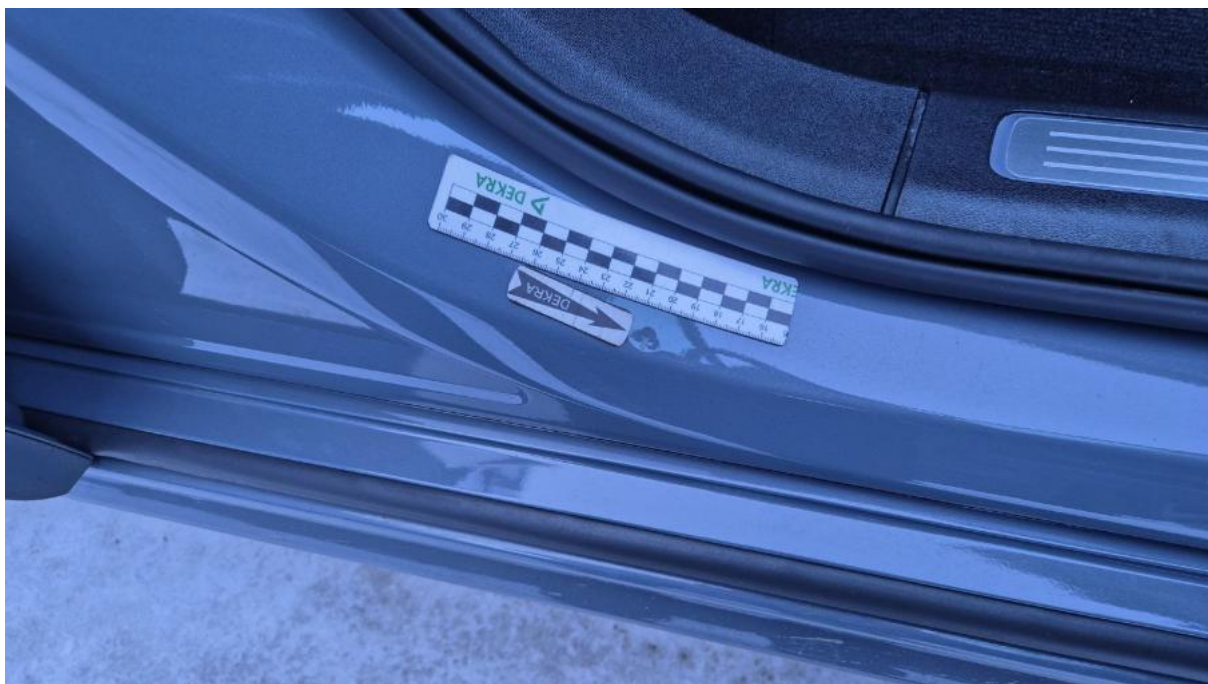
**Fot. 44**

Słupek środkowy P - Wgniecenie/odkształcenie 2

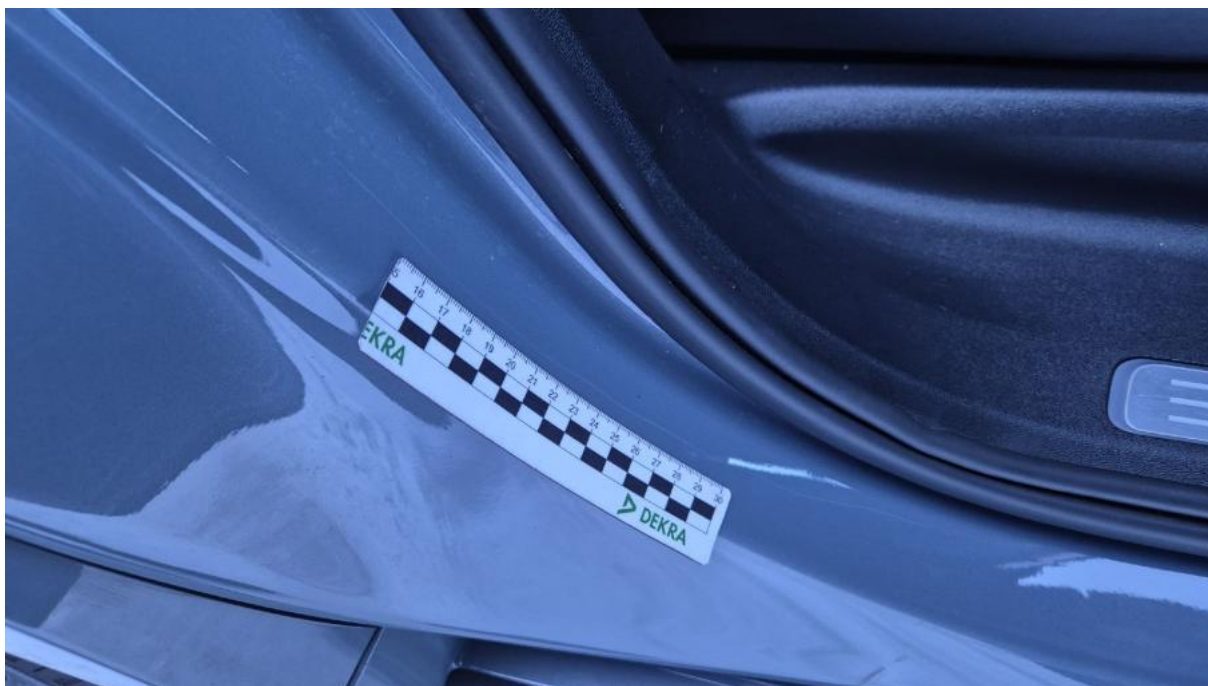
**Fot. 45**

| Poz. | Nazwa pozycji | Opis uszkodzeń | Kwalifik. | Naprawa [rbg] |
|---|---|---|---|---|
| 10 | Błotnik tylny R | rysa/odprysk | | |

Błotnik tylny P / Ściana boczna P - Rysa/odprysk 1

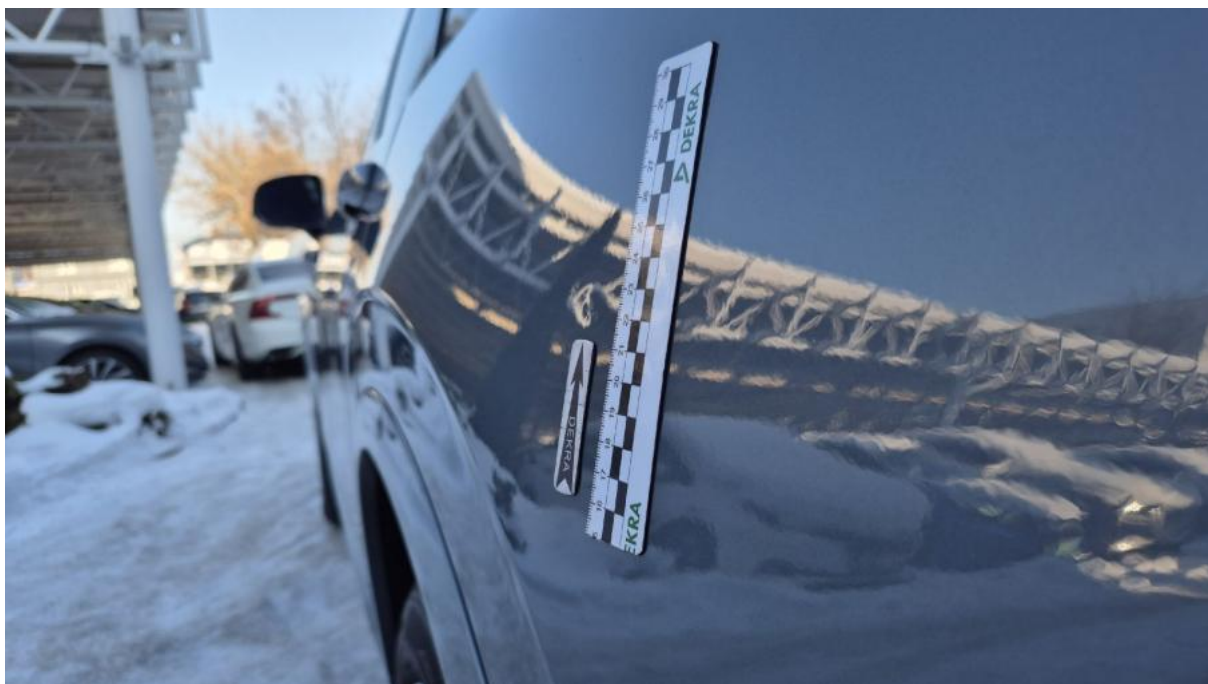
**Fot. 46**

| Poz. | Nazwa pozycji | Opis uszkodzeń | Kwalifik. | Naprawa [rbg] |
|---|---|---|---|---|
| 9 | Błotnik tylny L | wgniecenie/odkształcenie | | |

Błotnik tylny L / Ściana boczna L - Wgniecenie/odkształcenie 1

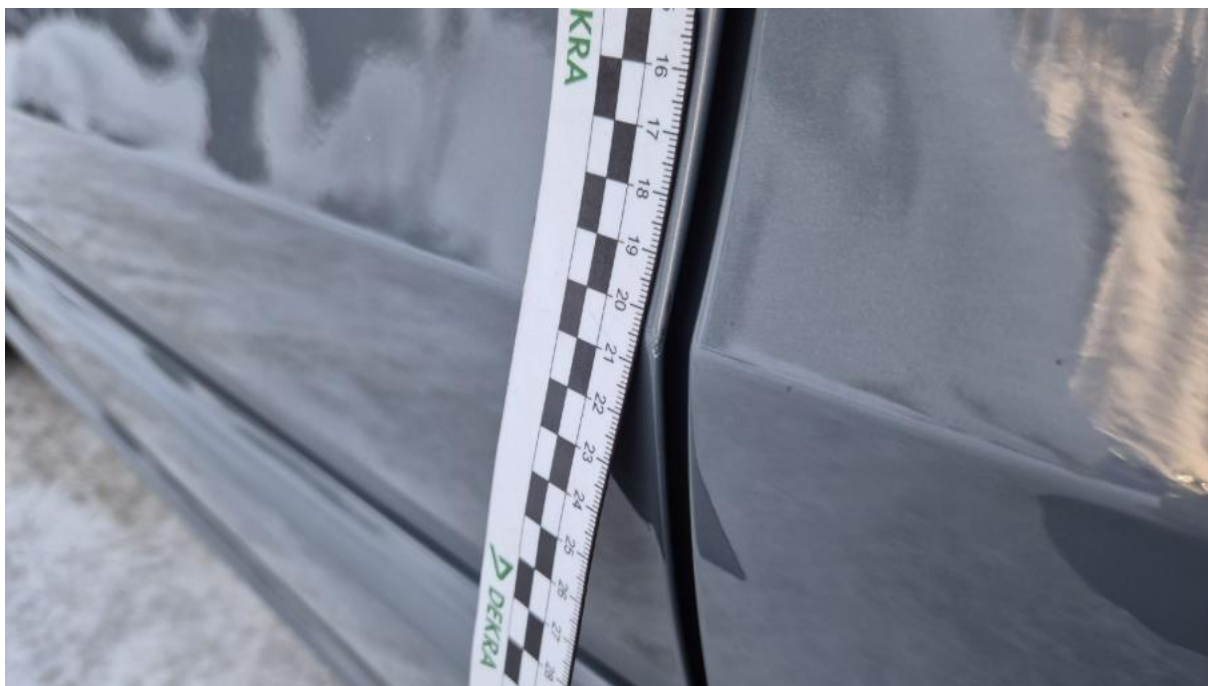
**Fot. 47**

| Poz. | Nazwa pozycji | Opis uszkodzeń | Kwalifik. | Naprawa [rbg] |
|---|---|---|---|---|
| 4 | Drzwi przednie (nieuzbrojone) L | rysa/odprysk | | |

Drzwi przed L - Rysa/odprysk 1

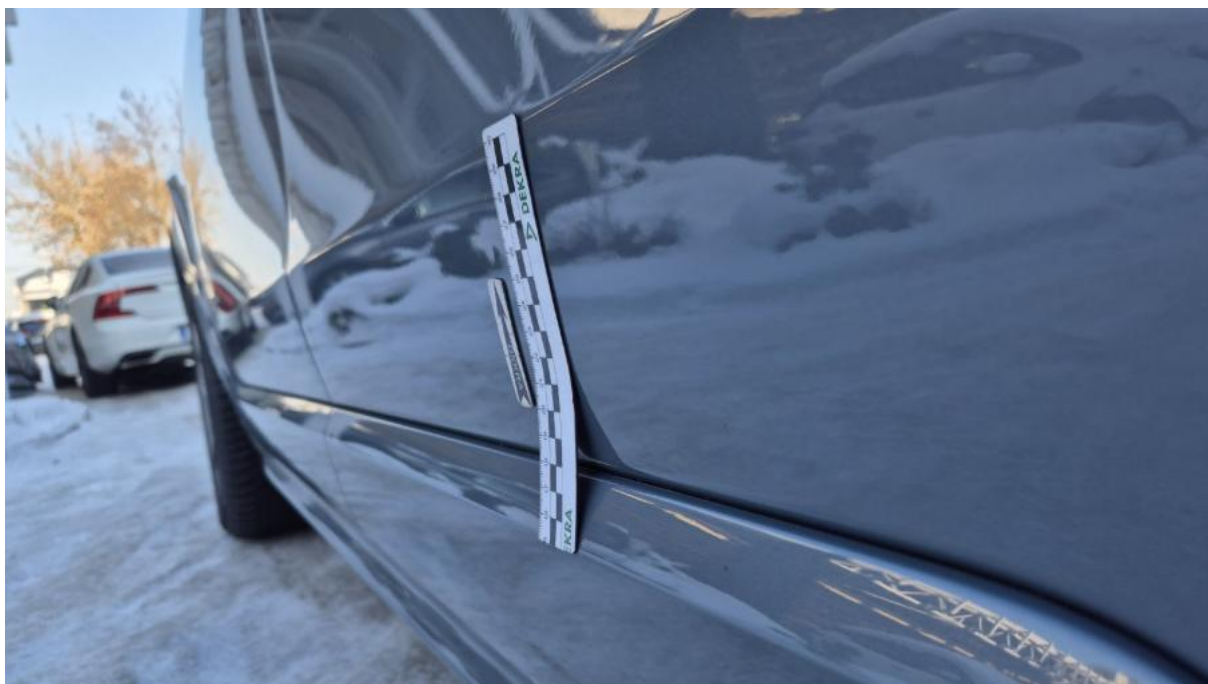
**Fot. 48**

| Poz. | Nazwa pozycji | Opis uszkodzeń | Kwalifik. | Naprawa [rbg] |
|---|---|---|---|---|
| 6 | Drzwi tylne (nieuzbrojone) L | wgniecenie/odkształcenie | | |

Drzwi tylne L - Wgniecenie/odkształcenie 1

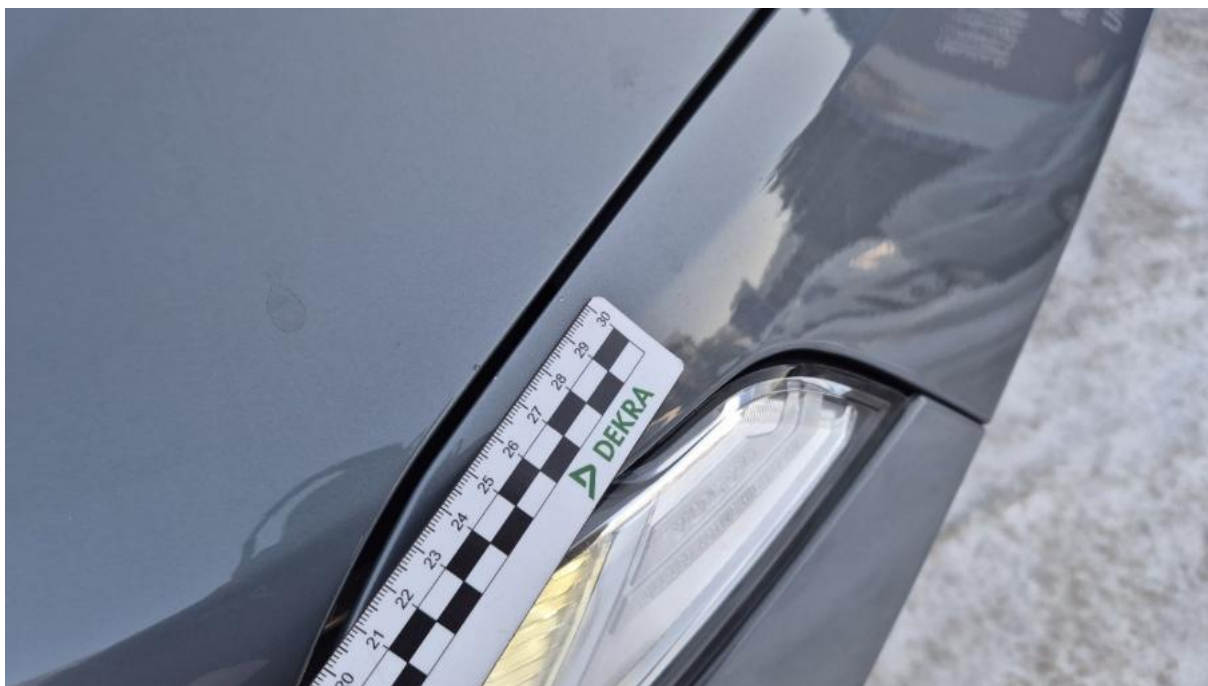
**Fot. 49**

| Poz. | Nazwa pozycji | Opis uszkodzeń | Kwalifik. | Naprawa [rbg] |
|---|---|---|---|---|
| 2 | Błotnik przedni L | rysa/odprysk | | |

Błotnik przedni L - Rysa/odprysk 1

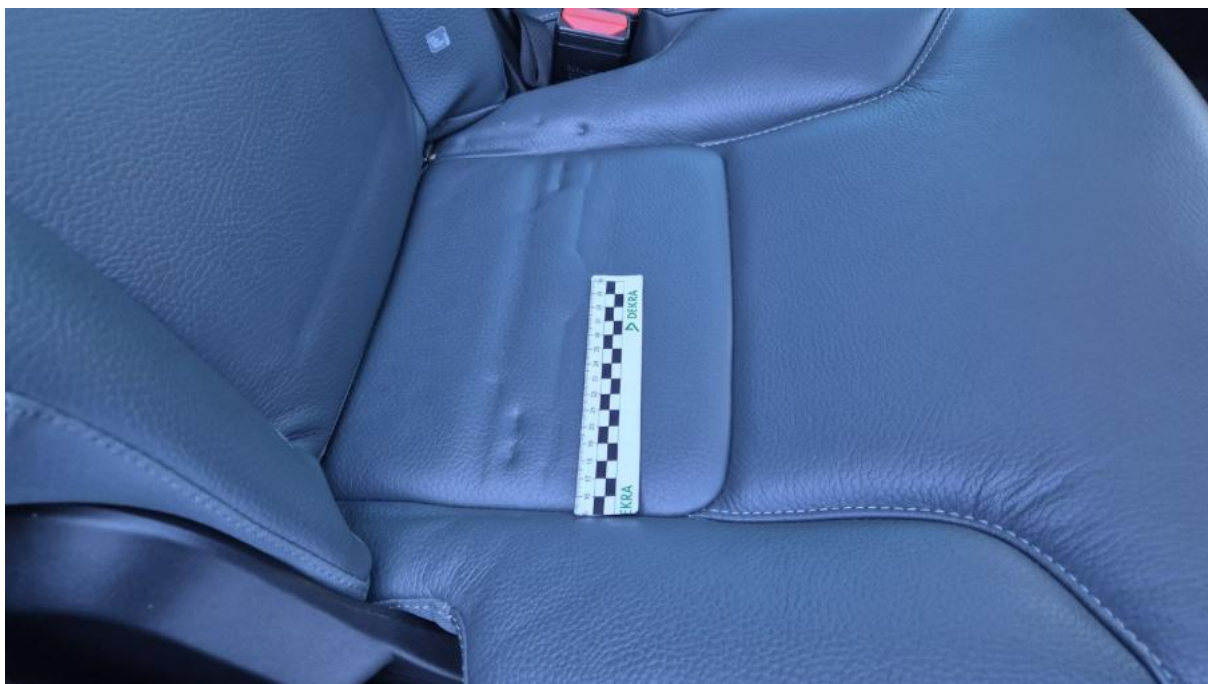
**Fot. 50**

| Poz. | Nazwa pozycji | Opis uszkodzeń | Kwalifik. | Naprawa [rbg] |
|---|---|---|---|---|
| 11 | Tapicerka siedziska 2.rząd R | wgniecenie/odkształcenie | | |

Kanapa tyl. - Wgniecenie/odkształcenie 1
