## Raport z oględzin pojazdu

| Numer raportu | 09934/2/26-15201 | Data raportu | 20-02-2026 |

| Marka, model | VOLKSWAGEN Caddy Cargo ... |
| Numer rejestracyjny | GD8G725 |

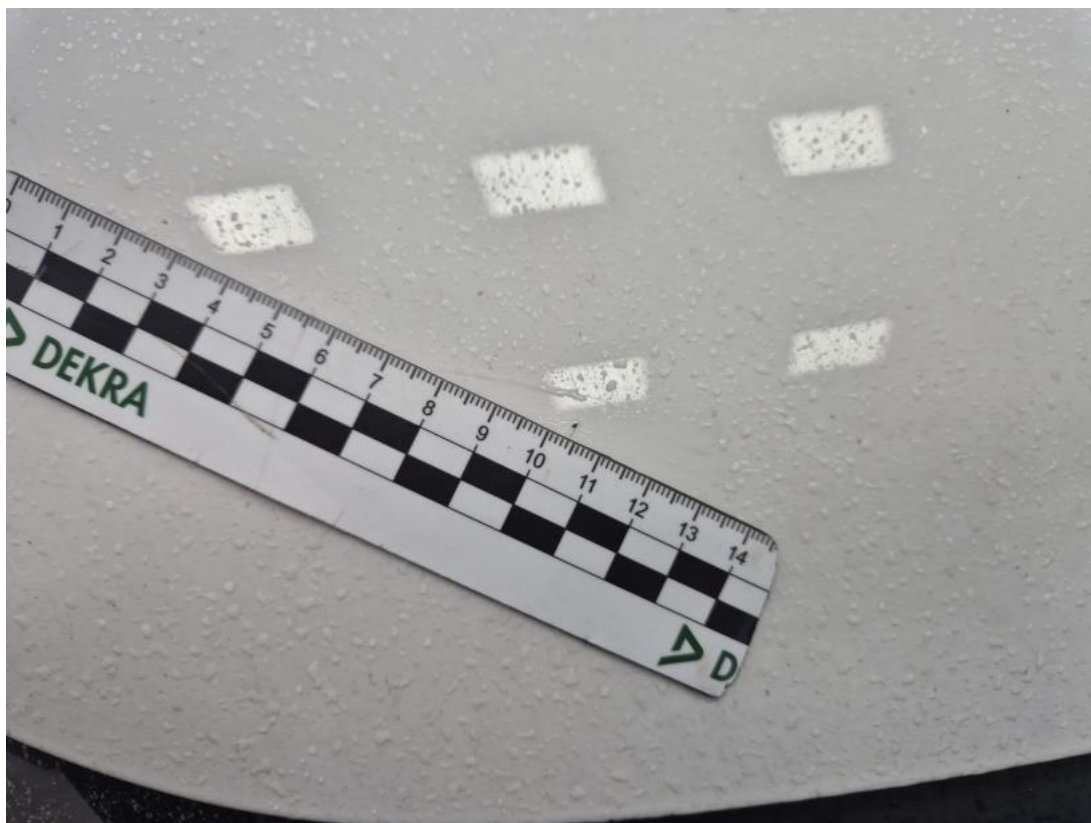
**Fot. 31**

| Poz. | Nazwa pozycji | Opis uszkodzeń | Kwalifik. | Naprawa [rbg] |
|---|---|---|---|---|
| 4 | Pokrywa przednia | odpryski lakieru | | |

Pokrywa komory silnika - Rysa/odprysk 1

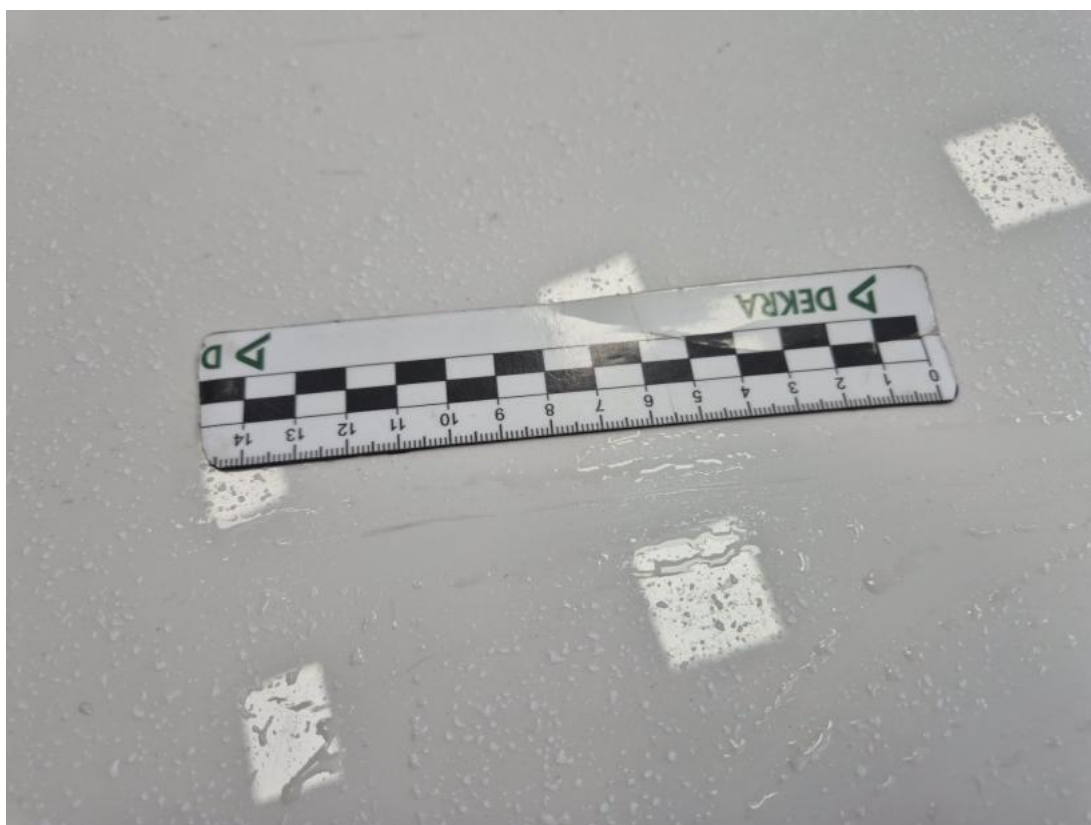
**Fot. 32**

Pokrywa komory silnika - Rysa/odprysk 2

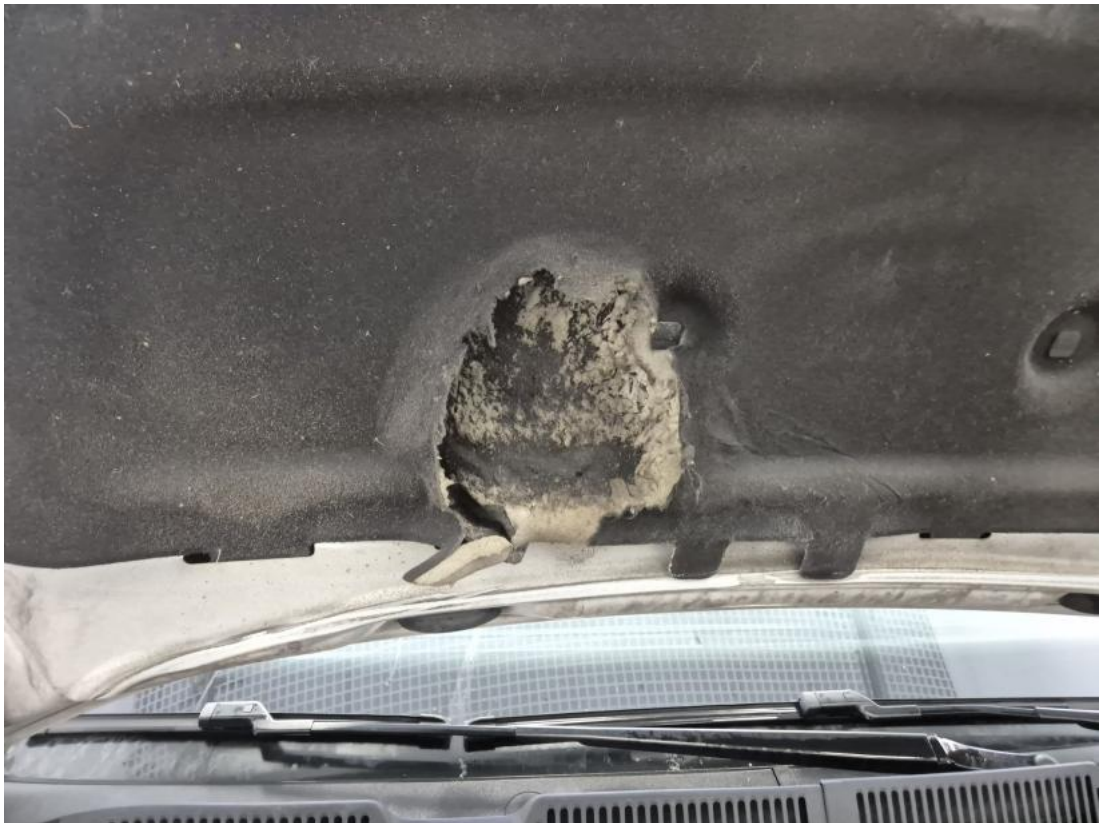
**Fot. 33**

| Poz. | Nazwa pozycji | Opis uszkodzeń | Kwalifik. | Naprawa [rbg] |
|---|---|---|---|---|
| 1 | Wykładzina tłumiąca pokrywy przedniej | pęknięcie/rozerwanie | WY | 0.3 |

Wykładzina pokrywy komory silnika - Pęknięcie/rozerwanie 1

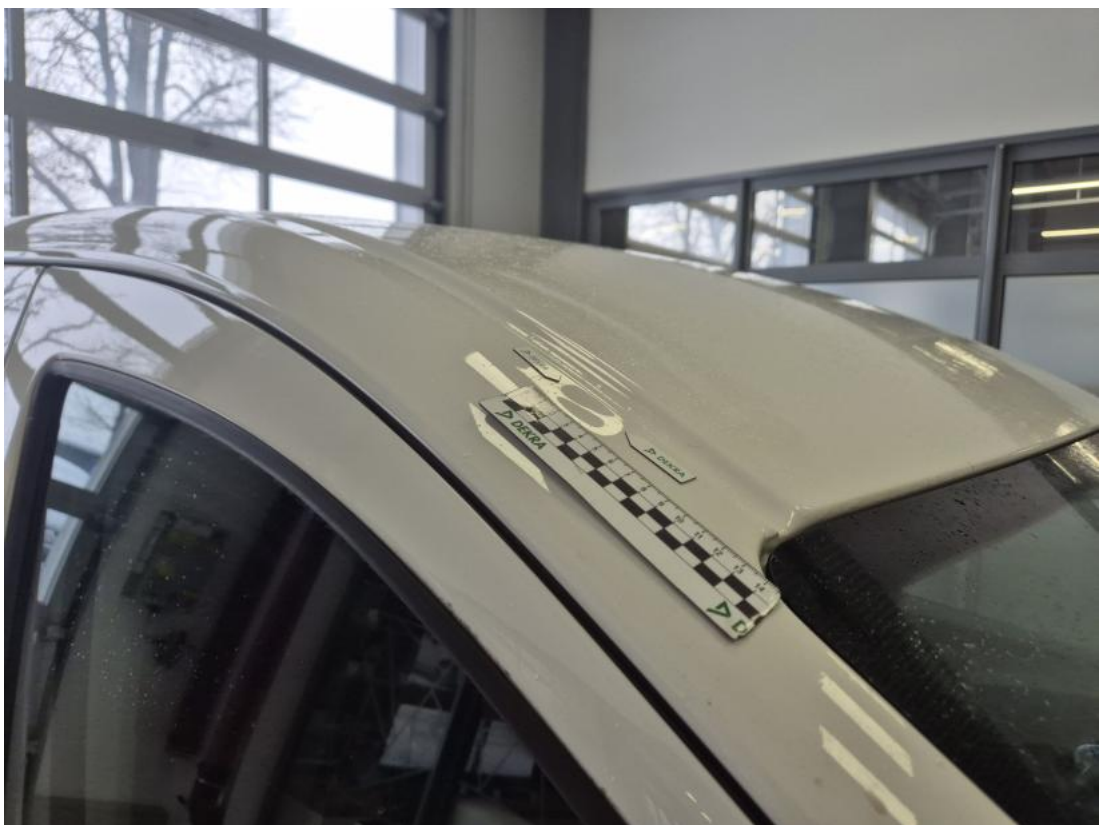
**Fot. 34**

| Poz. | Nazwa pozycji | Opis uszkodzeń | Kwalifik. | Naprawa [rbg] |
|---|---|---|---|---|
| 2 | Słupki przedni (A) z progiem R | wgniecenie | NA | 1.5 |

Słupek przedni P - Wgniecenie/odkształcenie 1

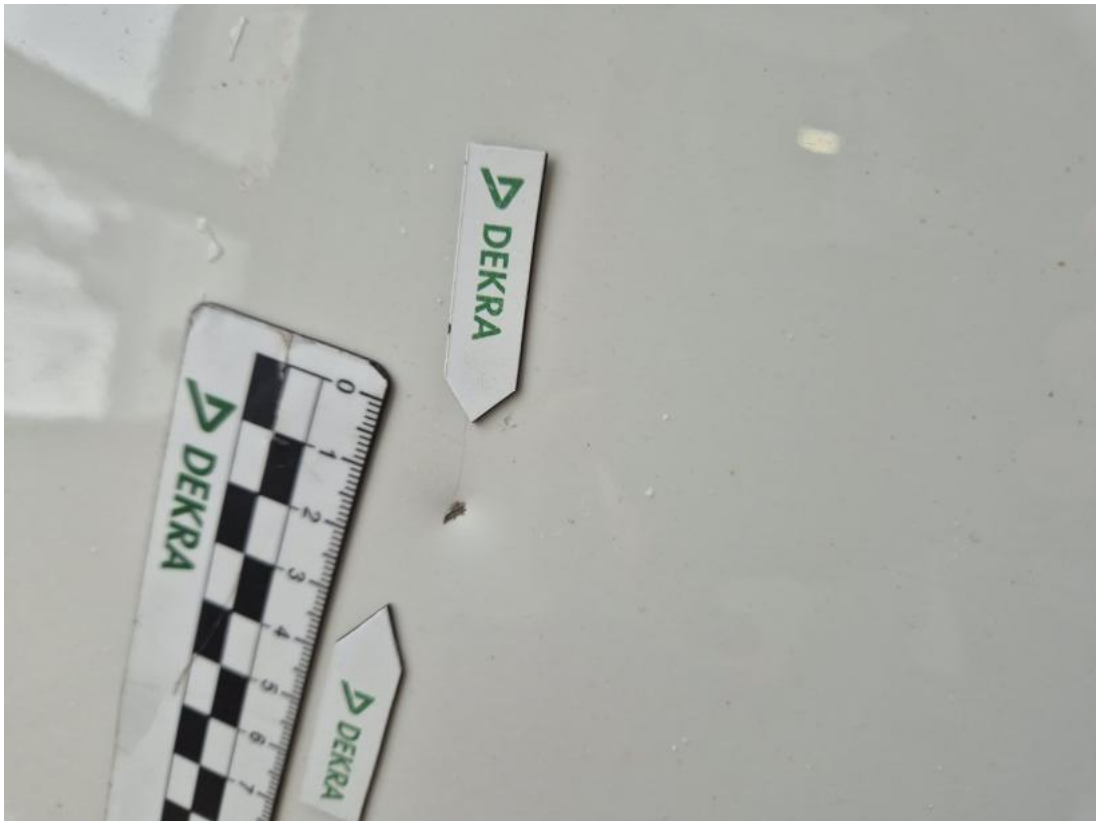
**Fot. 35**

Błotnik tylny P / Ściana boczna P - Rysa/odprysk 1

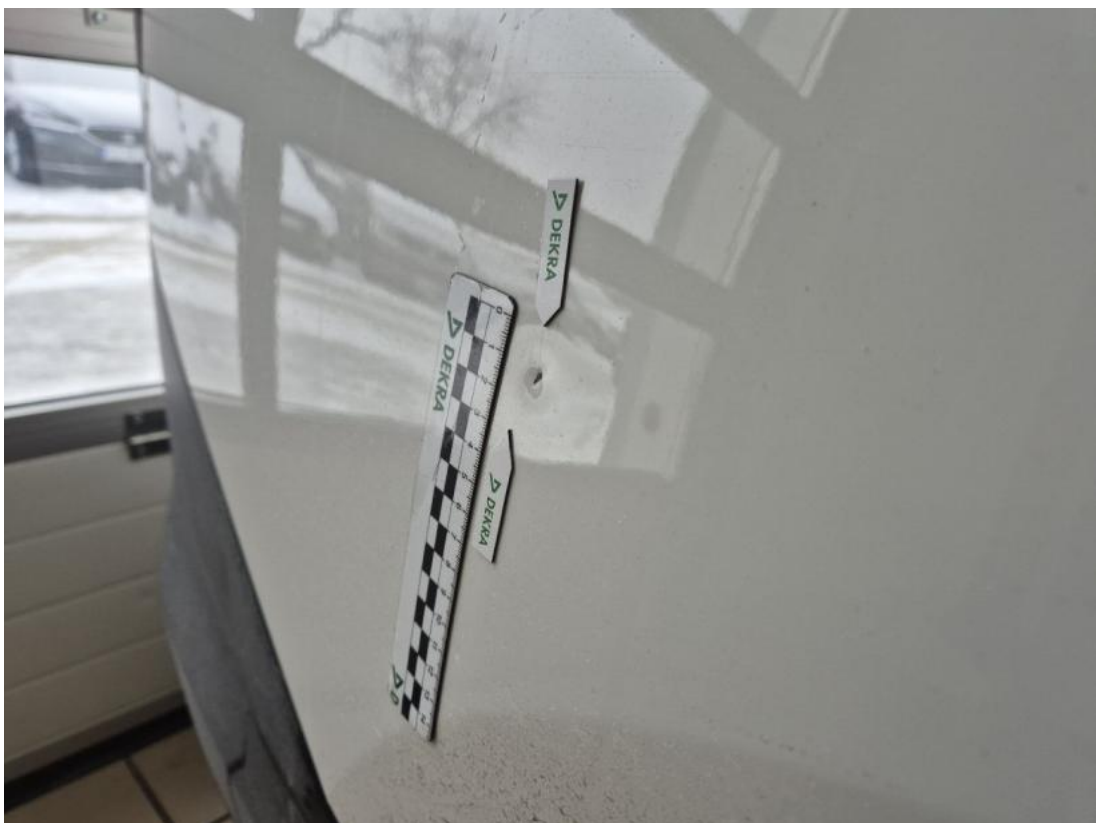
**Fot. 36**

| Poz. | Nazwa pozycji | Opis uszkodzeń | Kwalifik. | Naprawa [rbg] |
|---|---|---|---|---|
| 3 | Tyłny panel boczny z ramą drzwi R | wgniecenie, wgniecenie | NA | 2 |

Błotnik tylny P / Ściana boczna P - Wgniecenie/odkształcenie 1

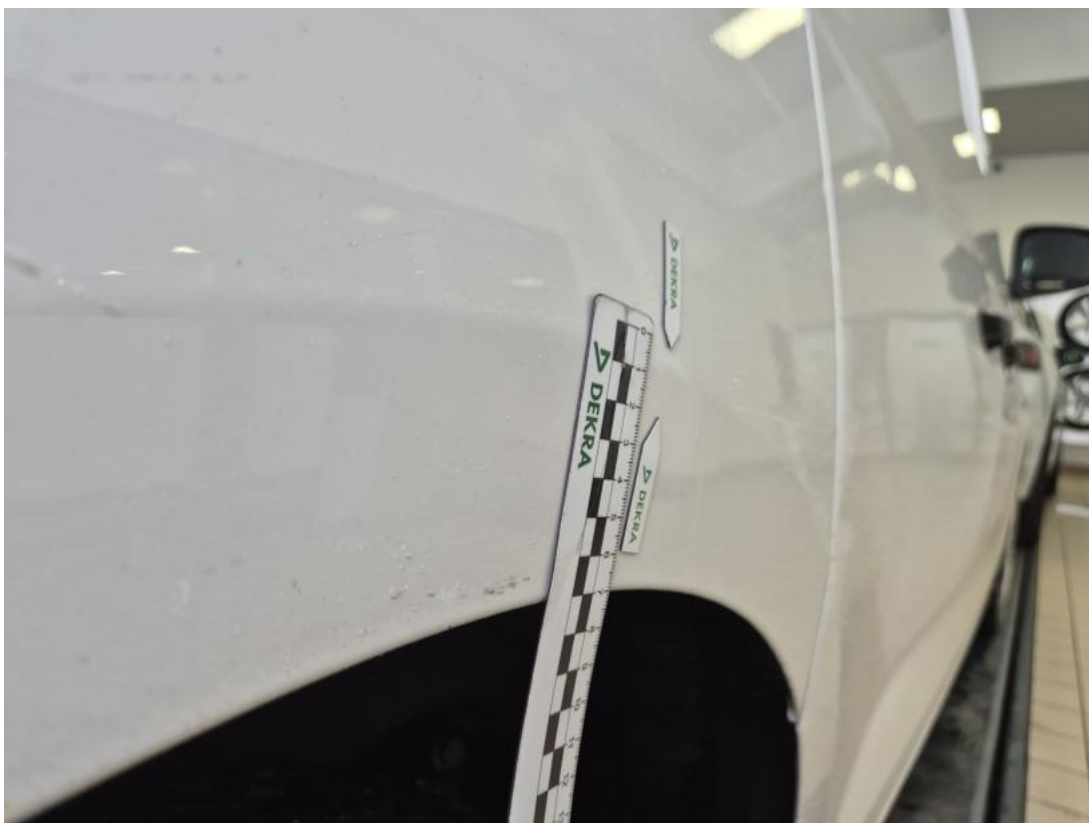
**Fot. 37**

Błotnik tylny P / Ściana boczna P - Wgniecenie/odkształcenie 2

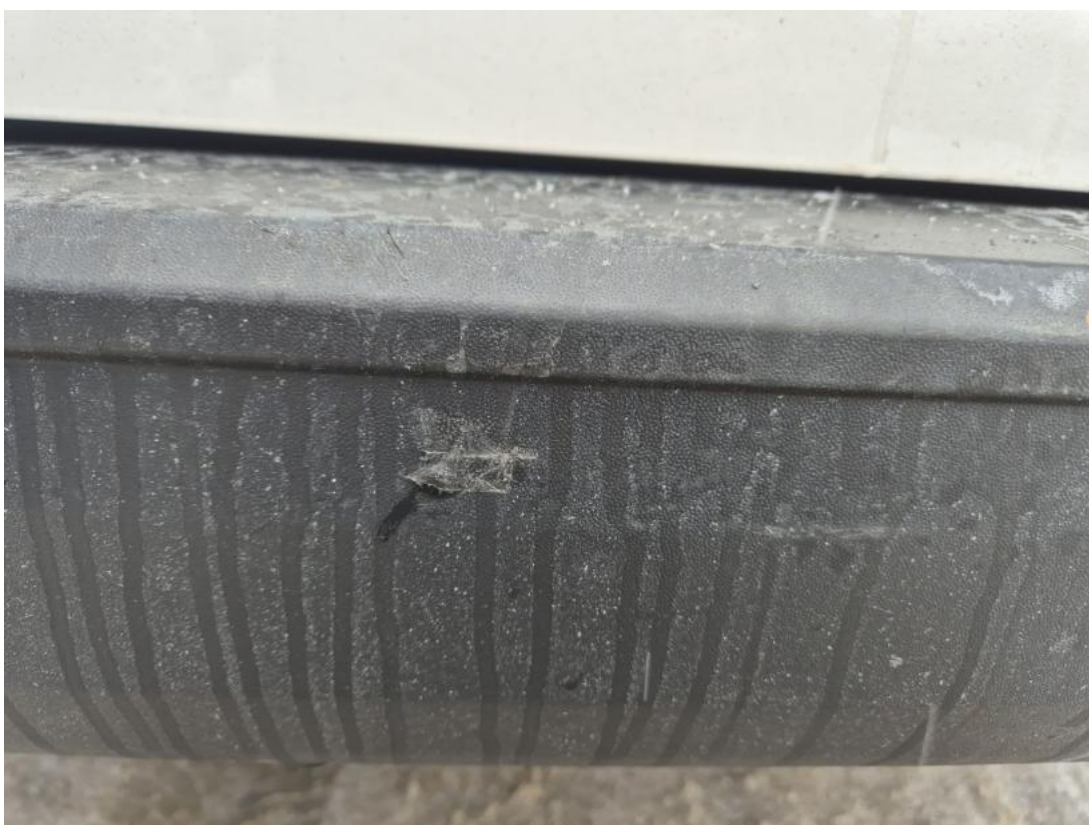
**Fot. 38**

| Poz. | Nazwa pozycji | Opis uszkodzeń | Kwalifik. | Naprawa [rbg] |
|---|---|---|---|---|
| 5 | Okładzina zderzaka tylnego | zarysowanie | | |

Zderzak tylny - Rysa/odprysk 1

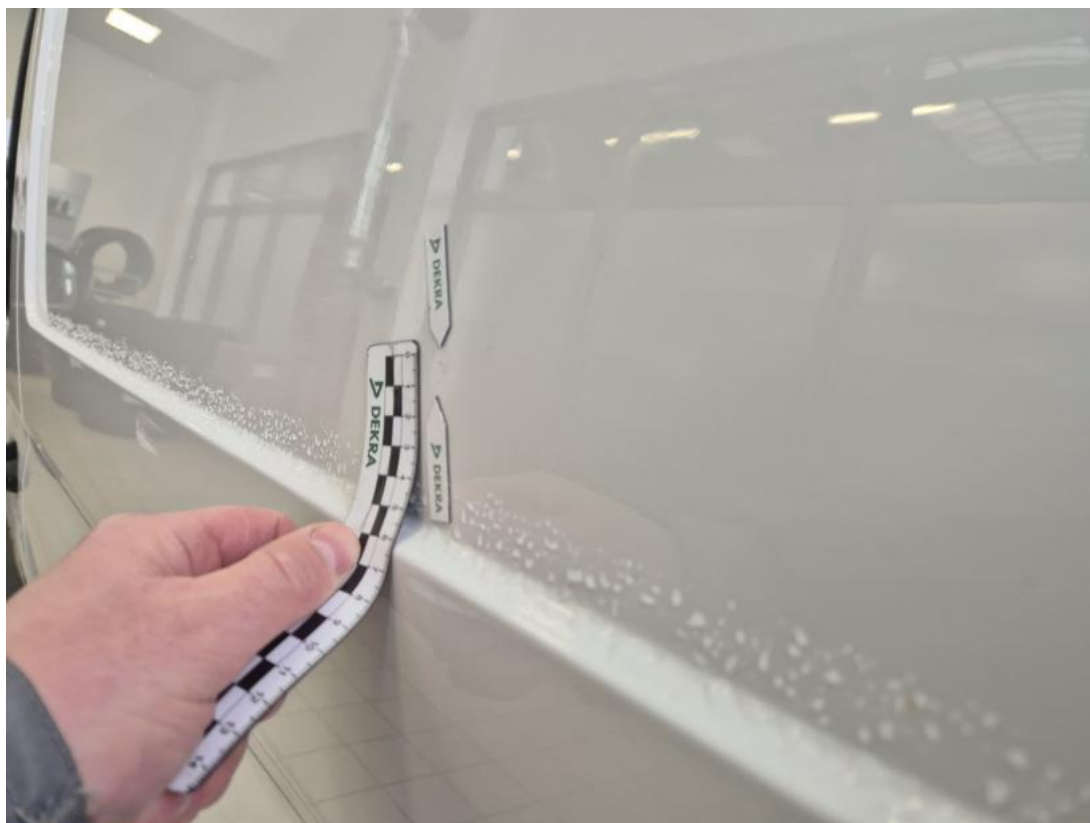
**Fot. 39**

| Poz. | Nazwa pozycji | Opis uszkodzeń | Kwalifik. | Naprawa [rbg] |
|---|---|---|---|---|
| 6 | Światnik tylny L | wgniecenie | | |

Błotnik tylny L / Ściana boczna L - Wgniecenie/odkształcenie 1
