## Raport z oględzin pojazdu

| Numer raportu | 218292/2/26-11401 | Data raportu | 25-02-2026 |

| Numer identyfikacyjny (VIN) | <b>WAUZZZF48PA027623</b> |
| Marka, model | AUDI A4 Allroad [8W] 19-24 |

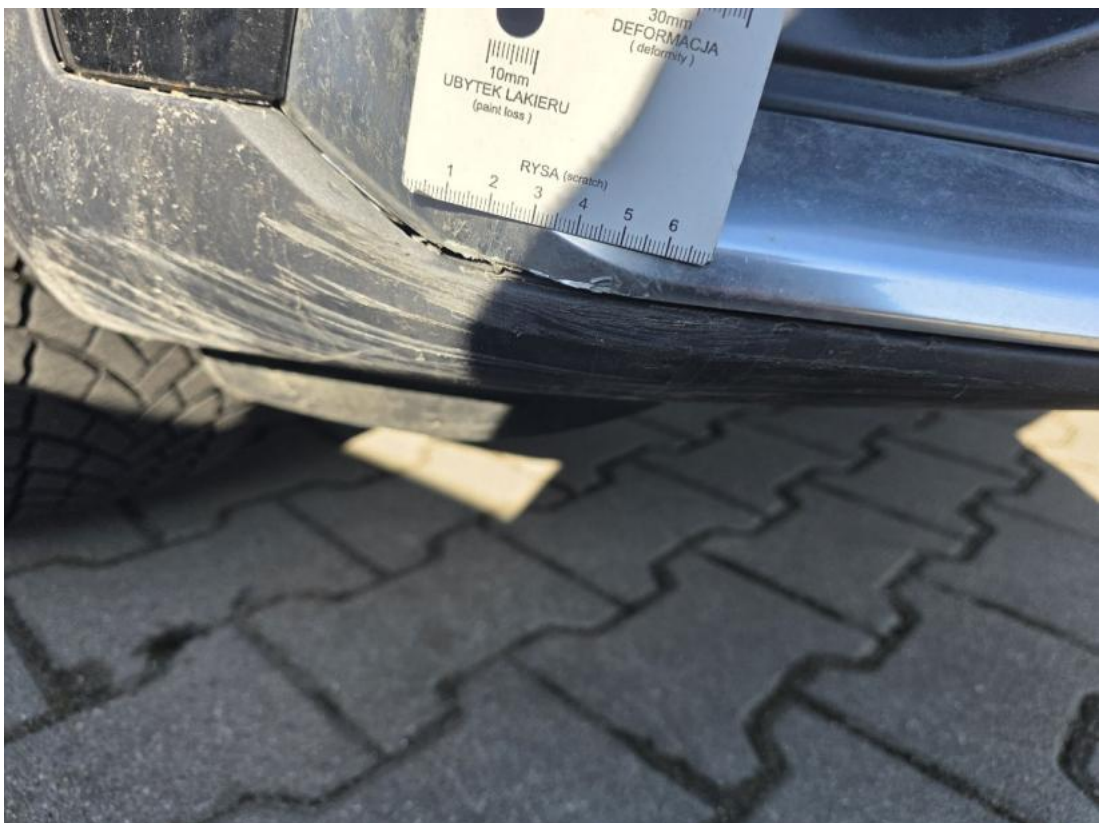
**Fot. 34**

Kratka/zaślepka halogenu P - Wgniecenie/odkształcenie 1

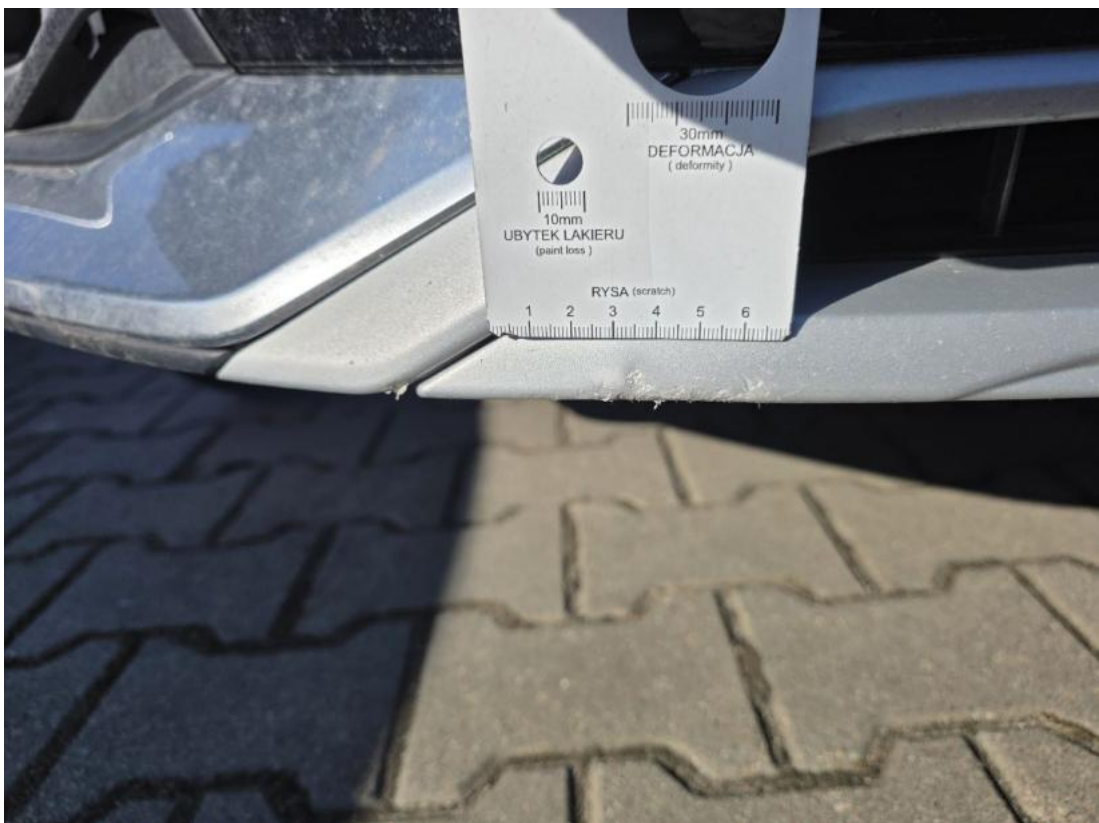
**Fot. 36**

| Poz. | Nazwa pozycji | Opis uszkodzeń | Kwalifik. | Naprawa [rbg] |
|---|---|---|---|---|
| 4 | Spoiler czołowy cz. dolna | rysa/odprysk, wgniecenie/odkształcenie | NA | 1 |

Zderzak przedni cz dolna - Wgniecenie/odkształcenie 1

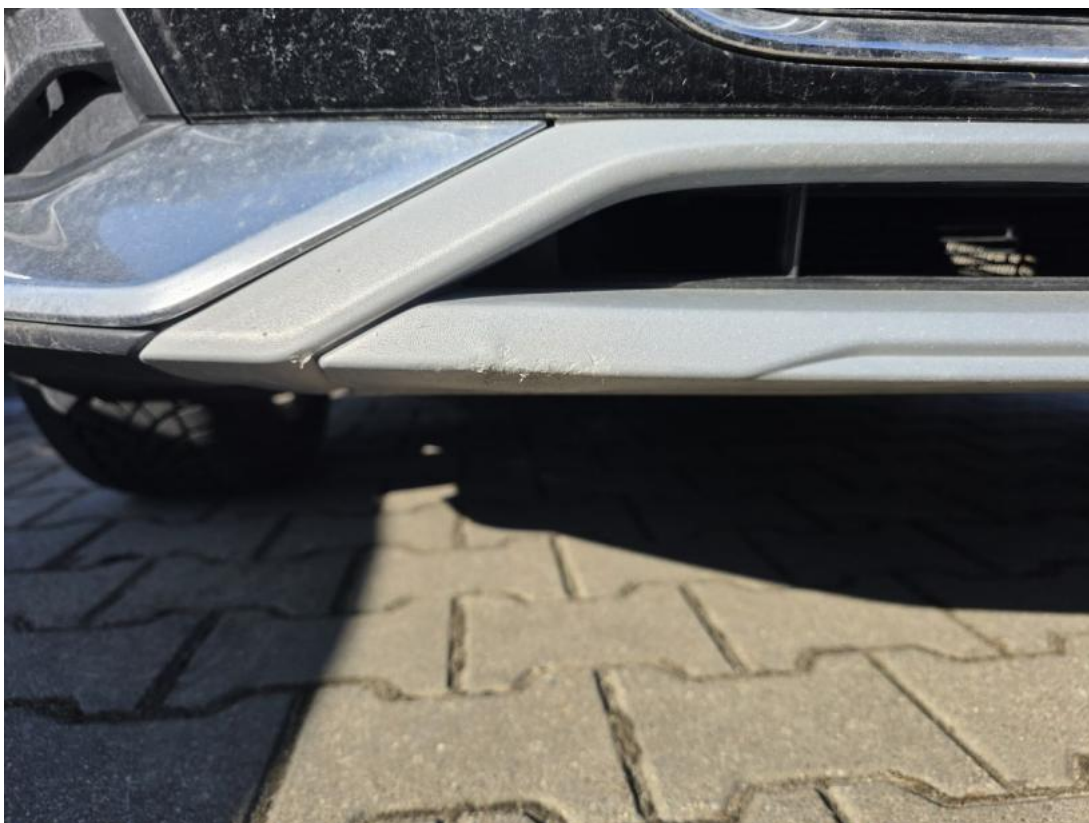
**Fot. 37**

Zderzak przedni cz dolna - Wgniecenie/odkształcenie 2

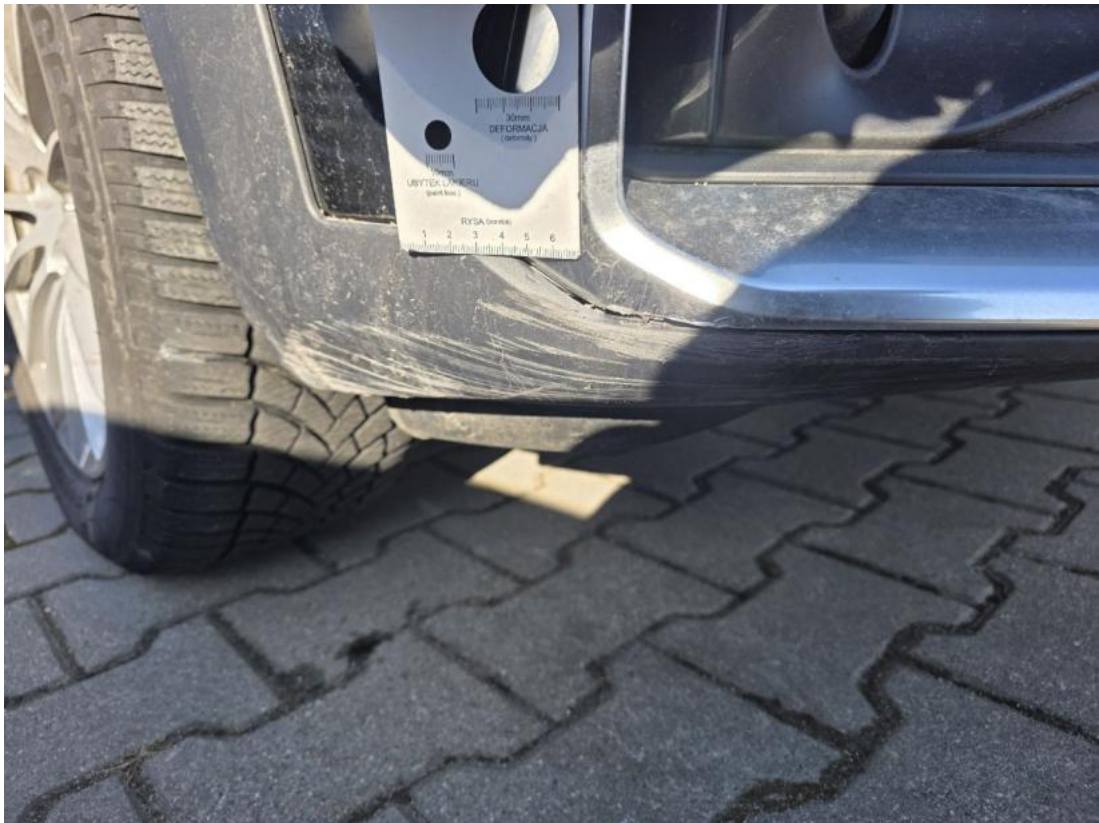
**Fot. 39**

| Poz. | Nazwa pozycji | Opis uszkodzeń | Kwalifik. | Naprawa [rbg] |
|---|---|---|---|---|
| 2 | Spojler czołowy, boczny R | zarysowanie, wgniecenie/odkształcenie, ubytki materiału | WY | |

Zderzak przedni cz P - Wgniecenie/odkształcenie 1

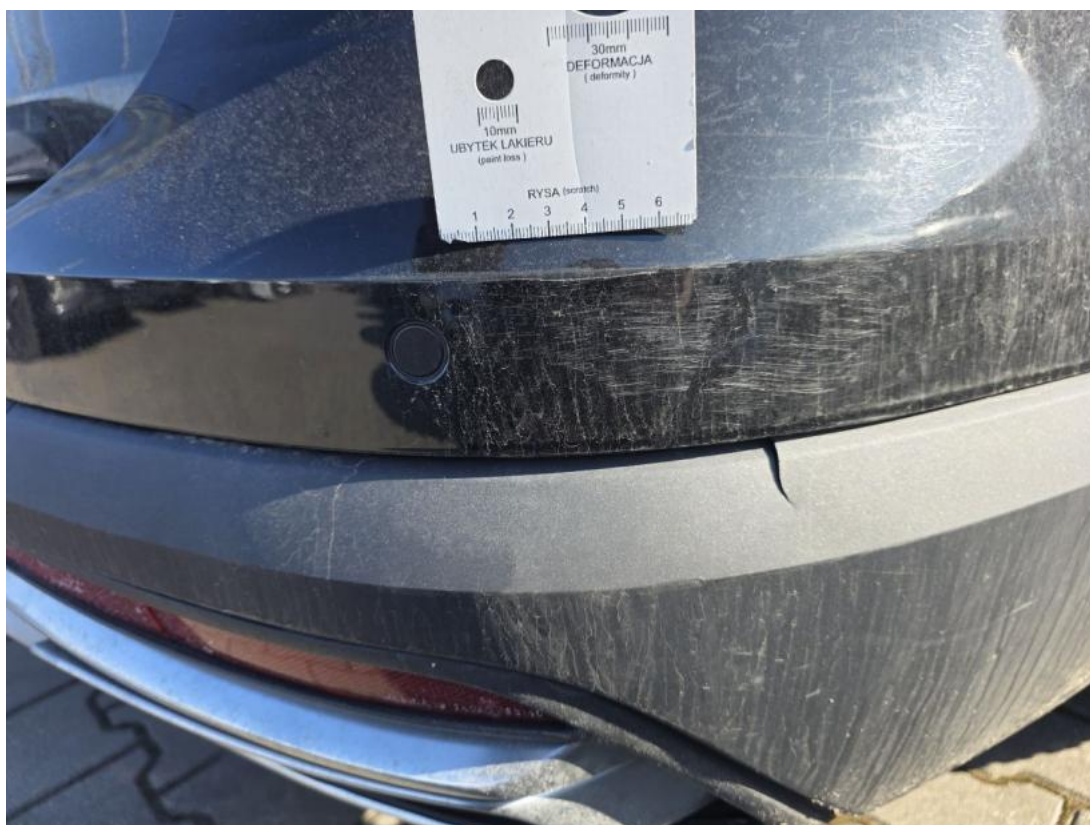
**Fot. 41**

| Poz. | Nazwa pozycji | Opis uszkodzeń | Kwalifik. | Naprawa [rbg] |
|---|---|---|---|---|
| 6 | Nakładka zderzaka tylnego, góra | rysa/odprysk | NA | 0.8 |

Zderzak tylny - Rysa/odprysk 1

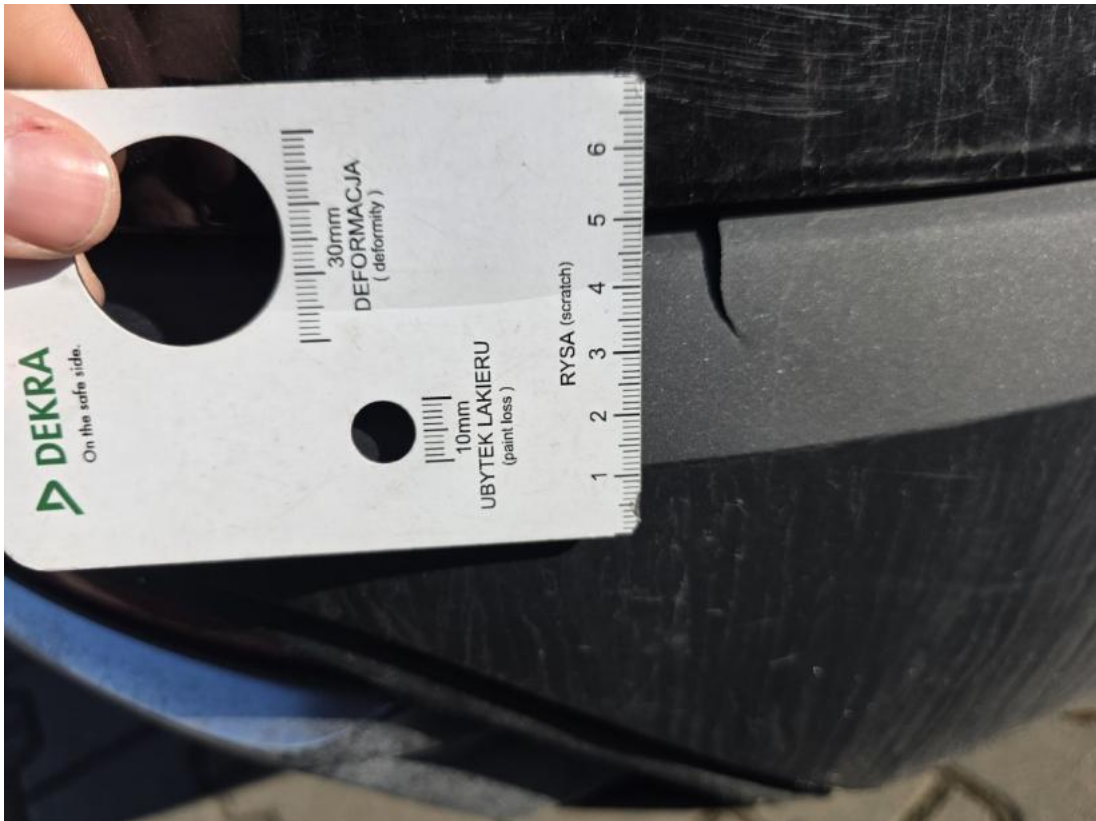
**Fot. 43**

| Poz. | Nazwa pozycji | Opis uszkodzeń | Kwalifik. | Naprawa [rbg] |
|---|---|---|---|---|
| 3 | Nakładka zderzaka tylnego, dół | pęknięcie | WY | 1.3 |

Zderzak tylny cz dolna - Wgniecenie/odkształcenie 1

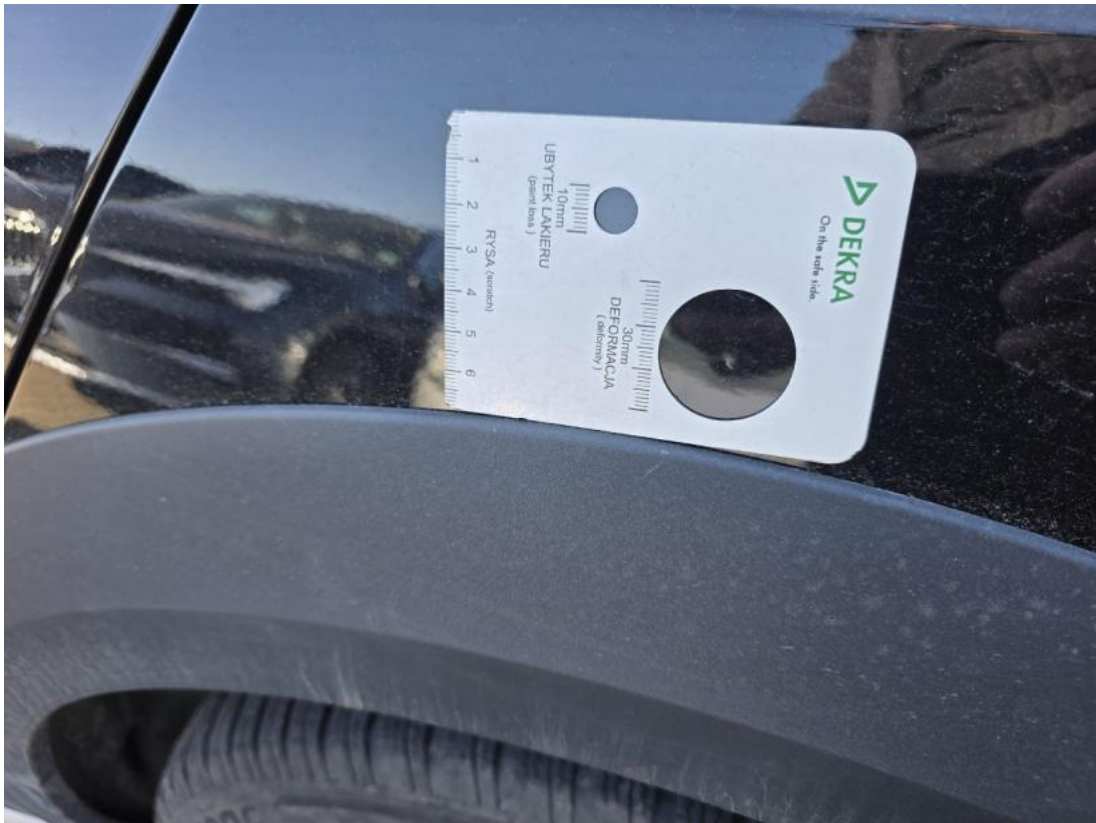
**Fot. 45**

| Poz. | Nazwa pozycji | Opis uszkodzeń | Kwalifik. | Naprawa [rbg] |
|---|---|---|---|---|
| 7 | Światnik tylny L | wgniecenie/odkształcenie | | |

Błotnik tylny L / Ściana boczna L - Wgniecenie/odkształcenie 1

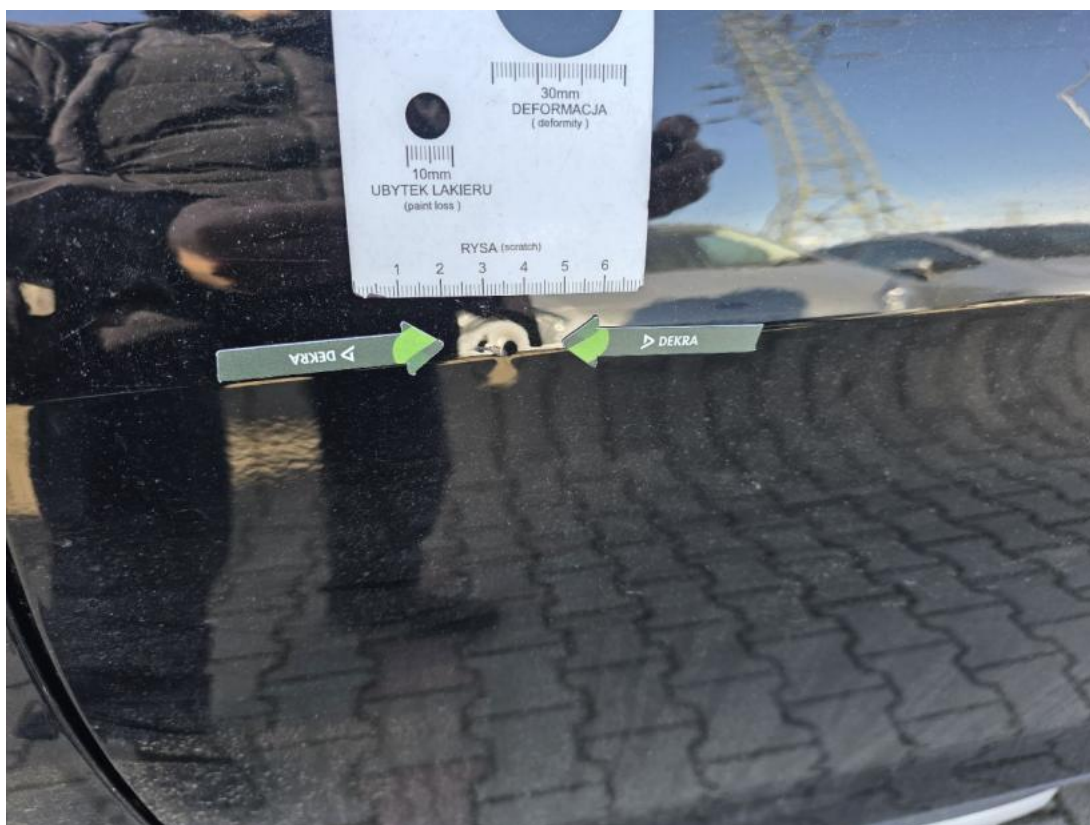
**Fot. 47**

| Poz. | Nazwa pozycji | Opis uszkodzeń | Kwalifik. | Naprawa [rbg] |
|---|---|---|---|---|
| 5 | Drzwi tylne (nieuzbrojone) L | rysa/odprysk, wgniecenie/odkształcenie | NA | 0.7 |

Drzwi tylne L - Wgniecenie/odkształcenie 1

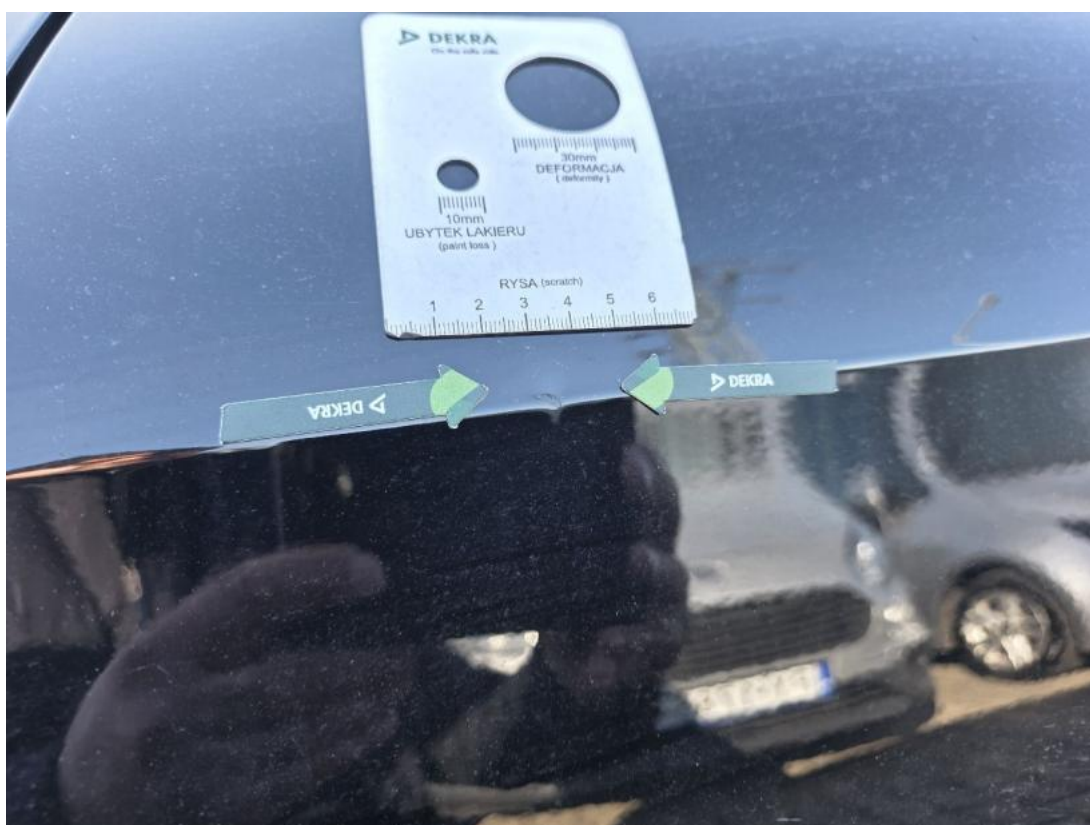
**Fot. 48**

Drzwi tylne L - Wgniecenie/odkształcenie 2

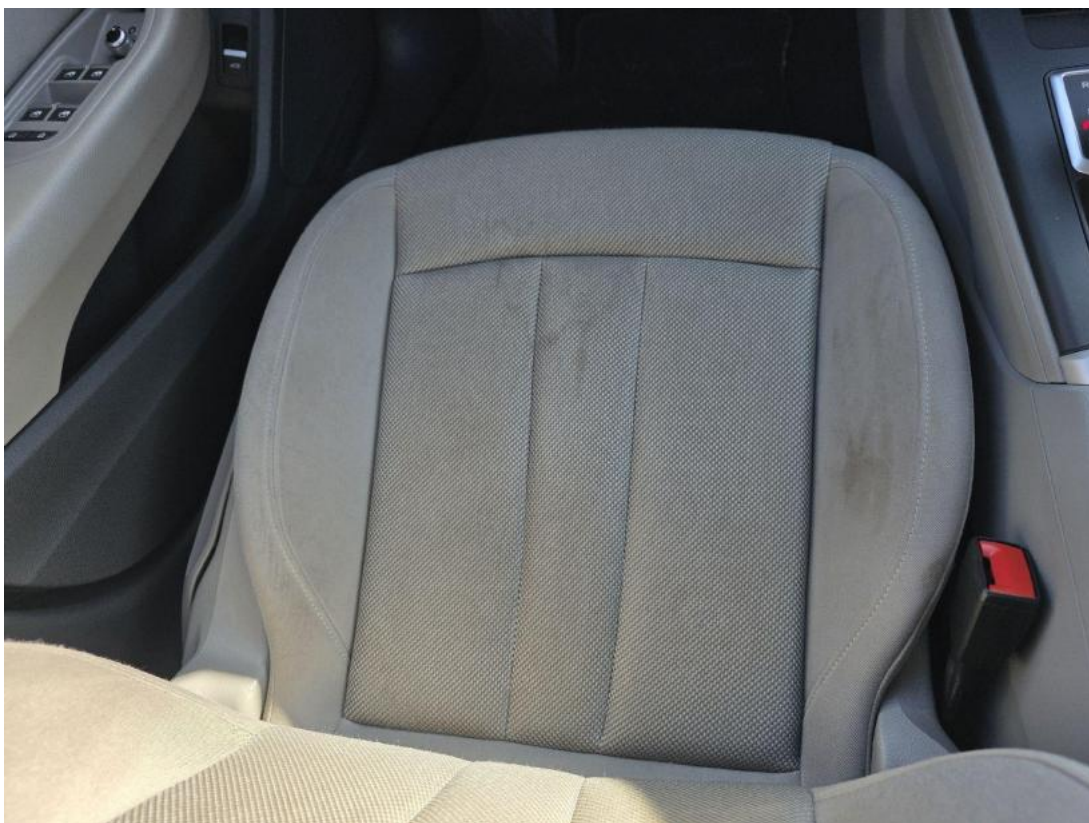
**Fot. 49**

Fotel prz. lew. - Inne 1

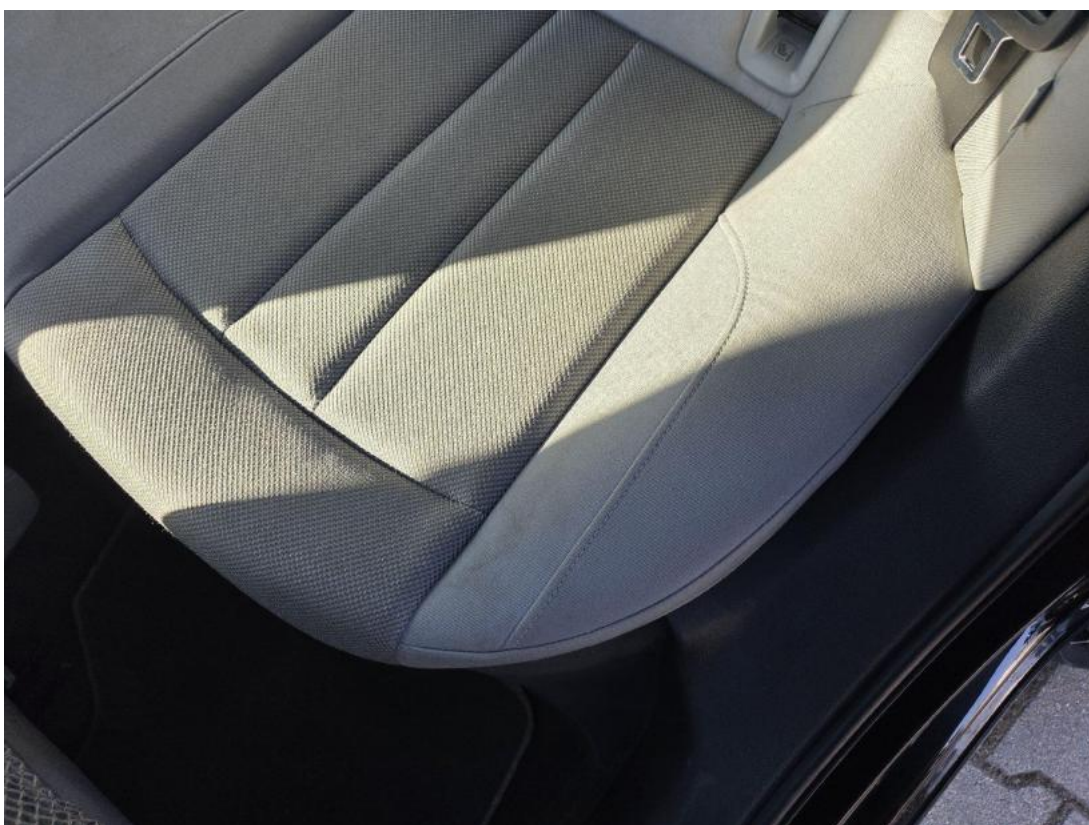
**Fot. 50**

Kanapa tyl. - Inne 1

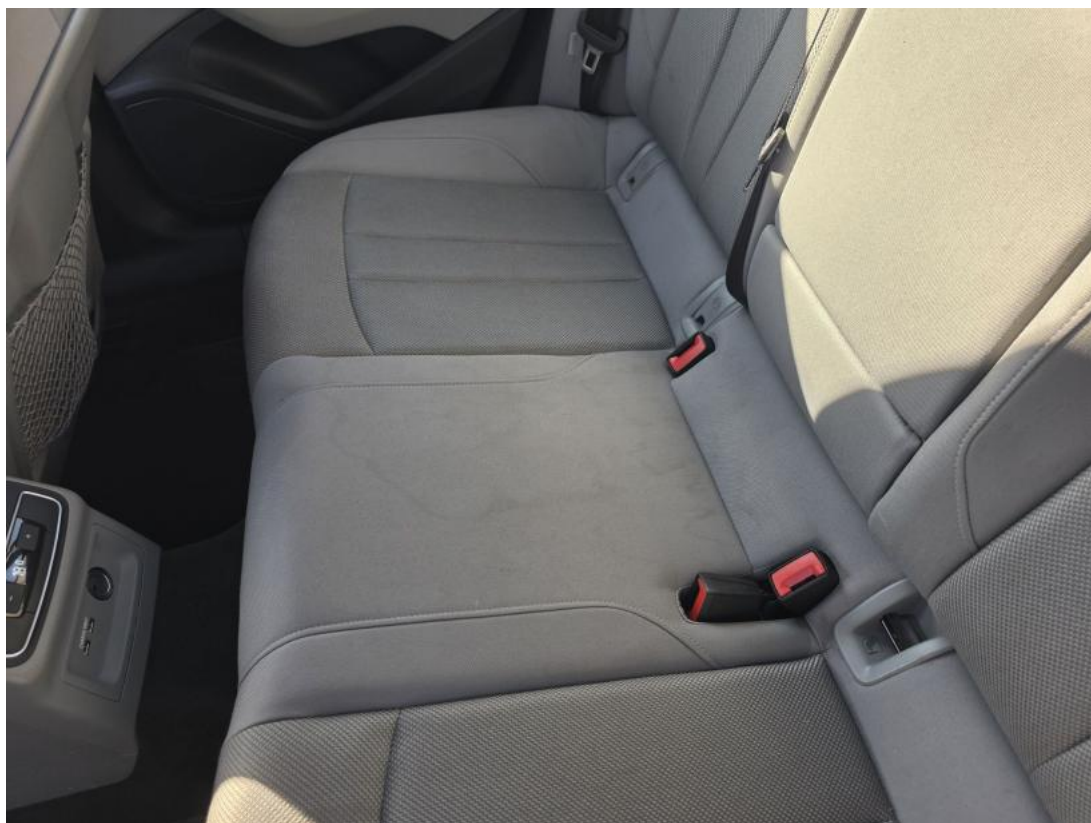
**Fot. 51**

Kanapa tyl. - Inne 2
