## Raport z oględzin pojazdu

| Numer raportu | 217639/12/25-11401 | Data raportu | 30-12-2025 |

| Marka, model | NISSAN Qashqai 21-24 |
| Numer rejestracyjny | GD297YF |

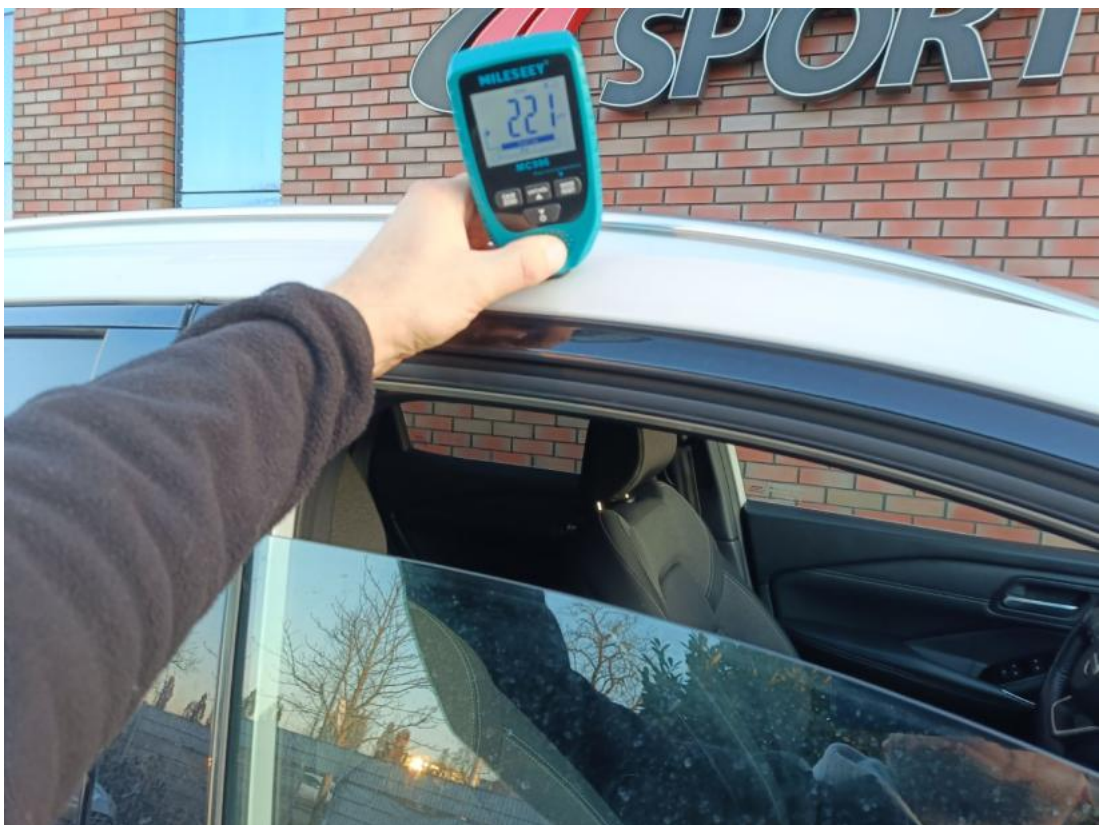
**Fot. 50**

wzmocnienie prawe ramy poszycia dachu z grubością powłoki lakierowej do 240 mikrometrów, wzmacnienie lewe ramy poszycia dachu z powłoką lakierową normatywną to jest do około 100 mikrometrów

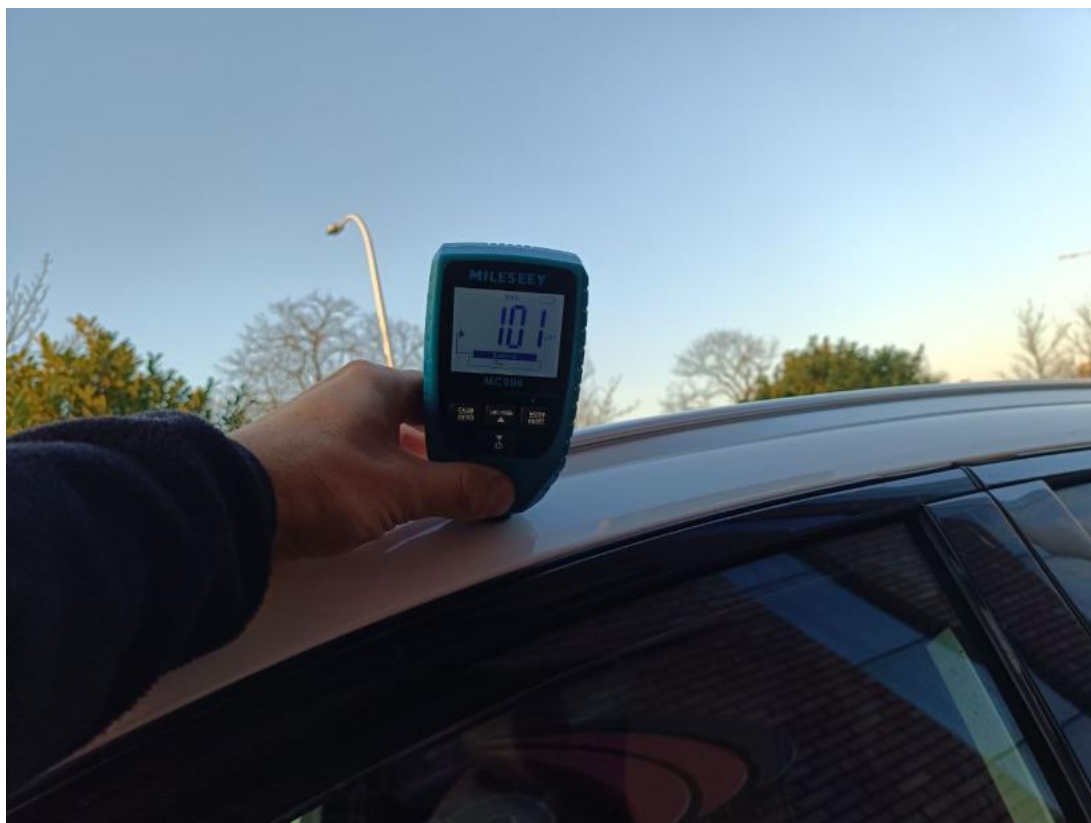
**Fot. 51**

wzmocnienie lewe, ten sam punkt mniej więcej

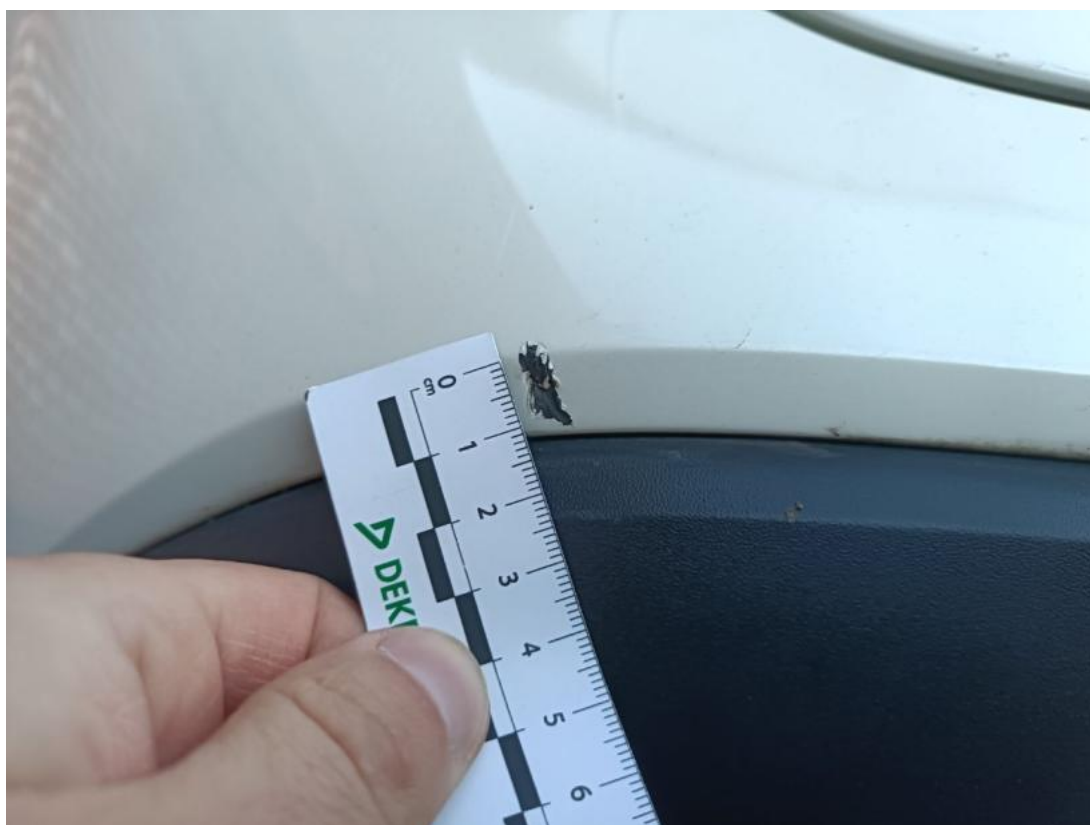
**Fot. 54**

| Poz. | Nazwa pozycji | Opis uszkodzeń | Kwalifik. | Naprawa [rbg] |
|---|---|---|---|---|
| 4 | Nakładka zderzaka tylnego, góra | rysa/odprysk, ubytki materiału | NA | 0.8 |

Zderzak tylny - Rysa/odprysk 1

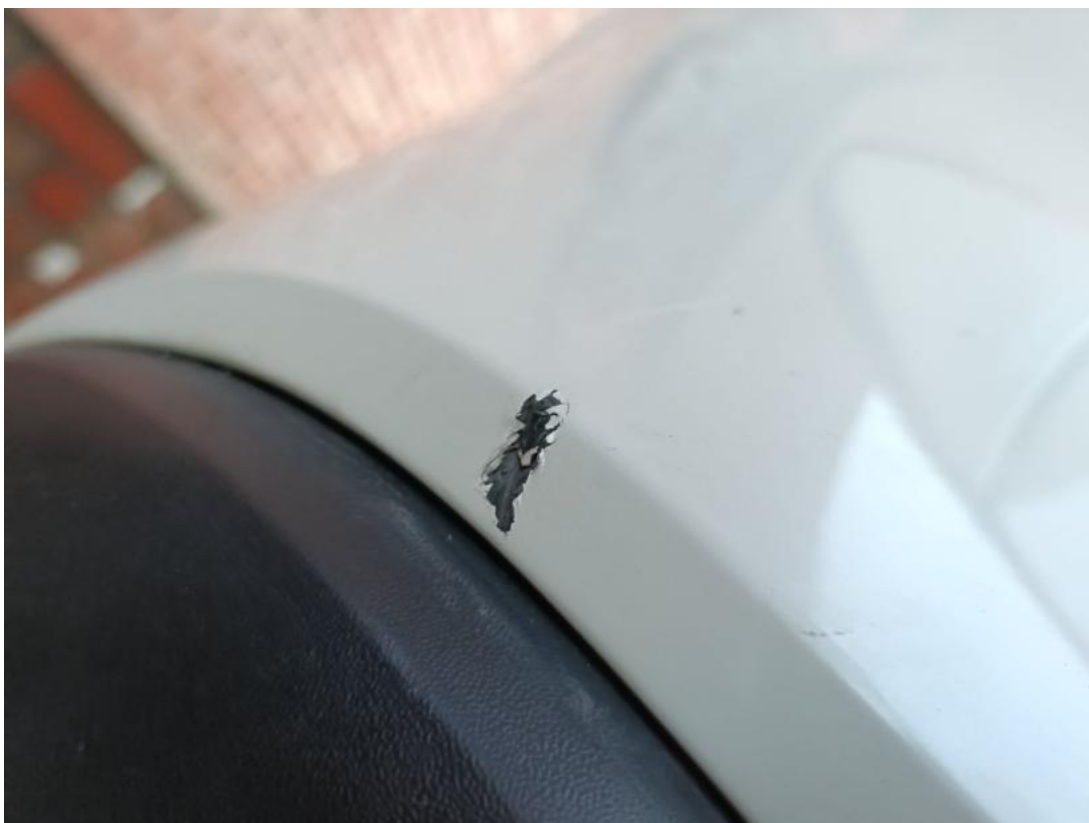
**Fot. 55**

Zderzak tylny - Rysa/odprysk 2

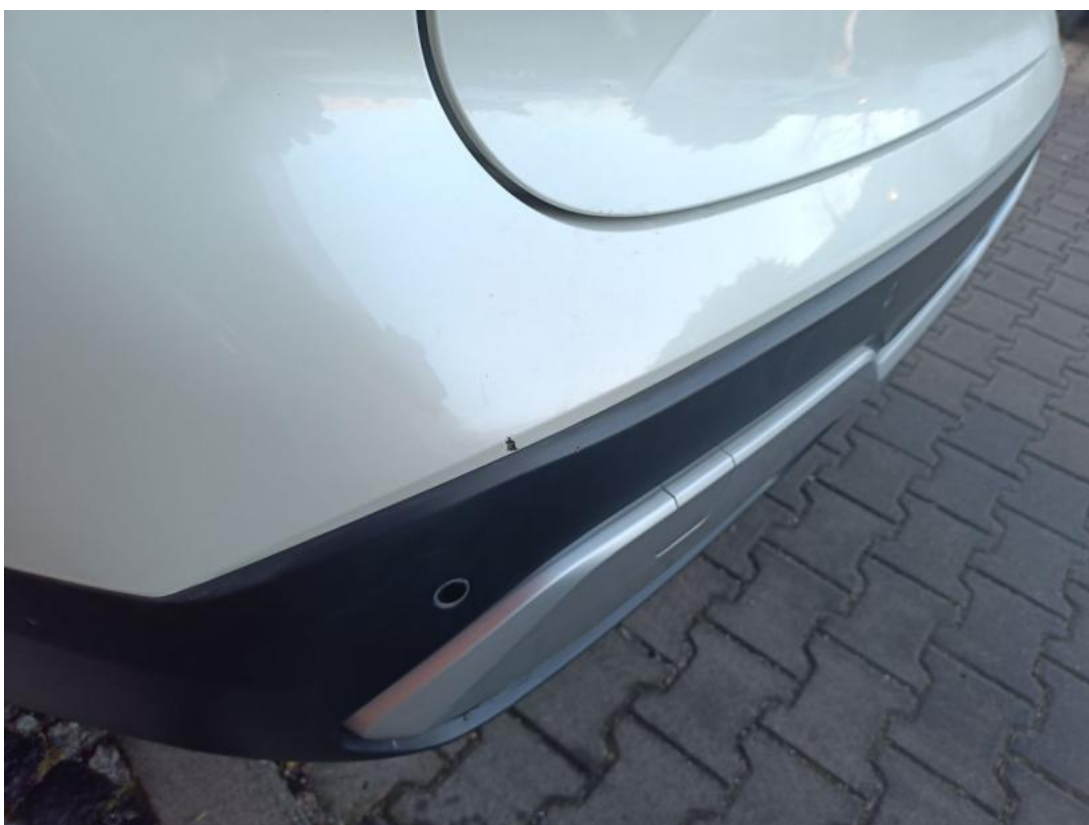
**Fot. 56**

Zderzak tylny() - Rysa/odprysk 3

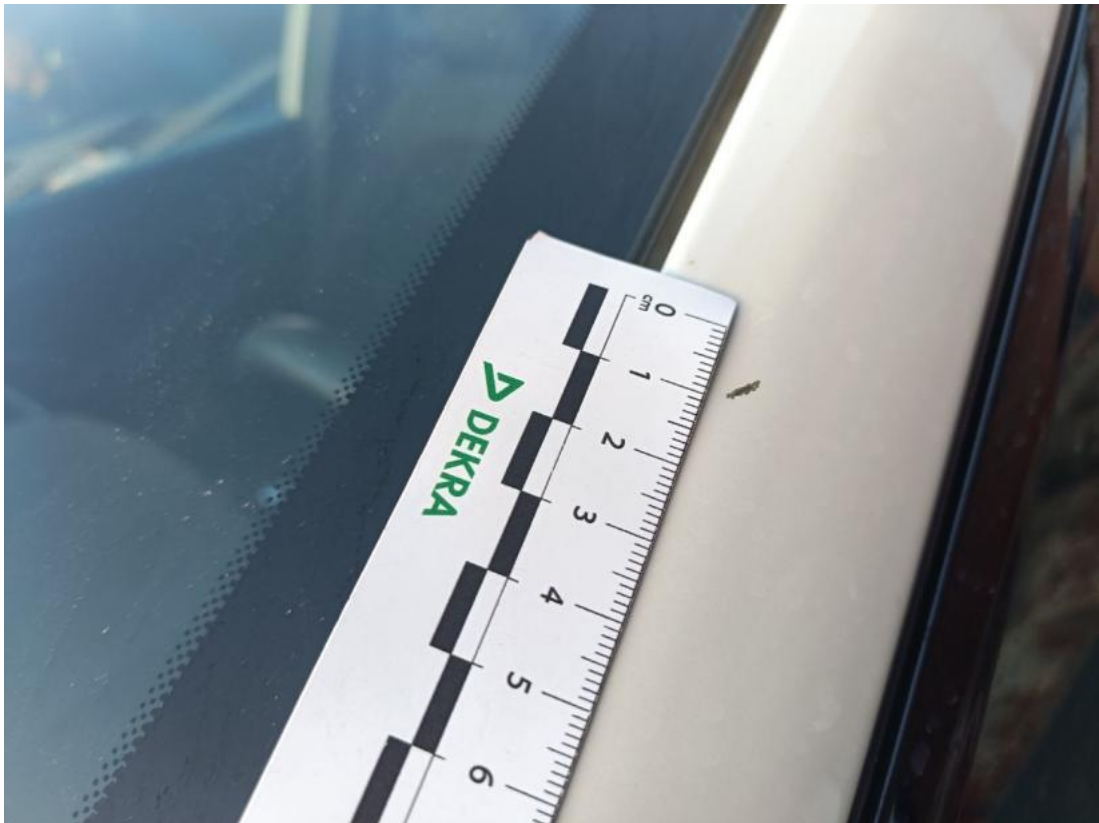
**Fot. 59**

| Poz. | Nazwa pozycji | Opis uszkodzeń | Kwalifik. | Naprawa [rbg] |
|---|---|---|---|---|
| 3 | Rama drzwi, przód L | rysa/odprysk | NA | 0.5 |

Słupek przedni L - Rysa/odprysk 1

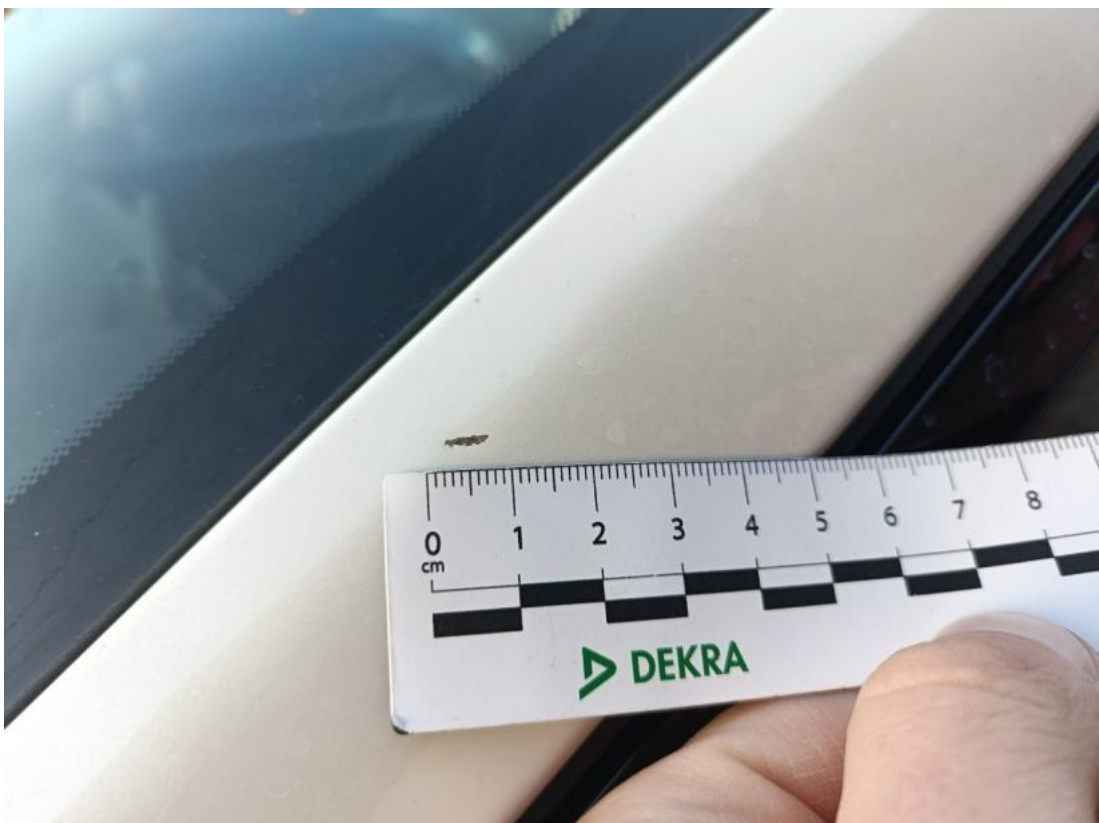
**Fot. 60**

Słupek przedni L - Rysa/odprysk 2

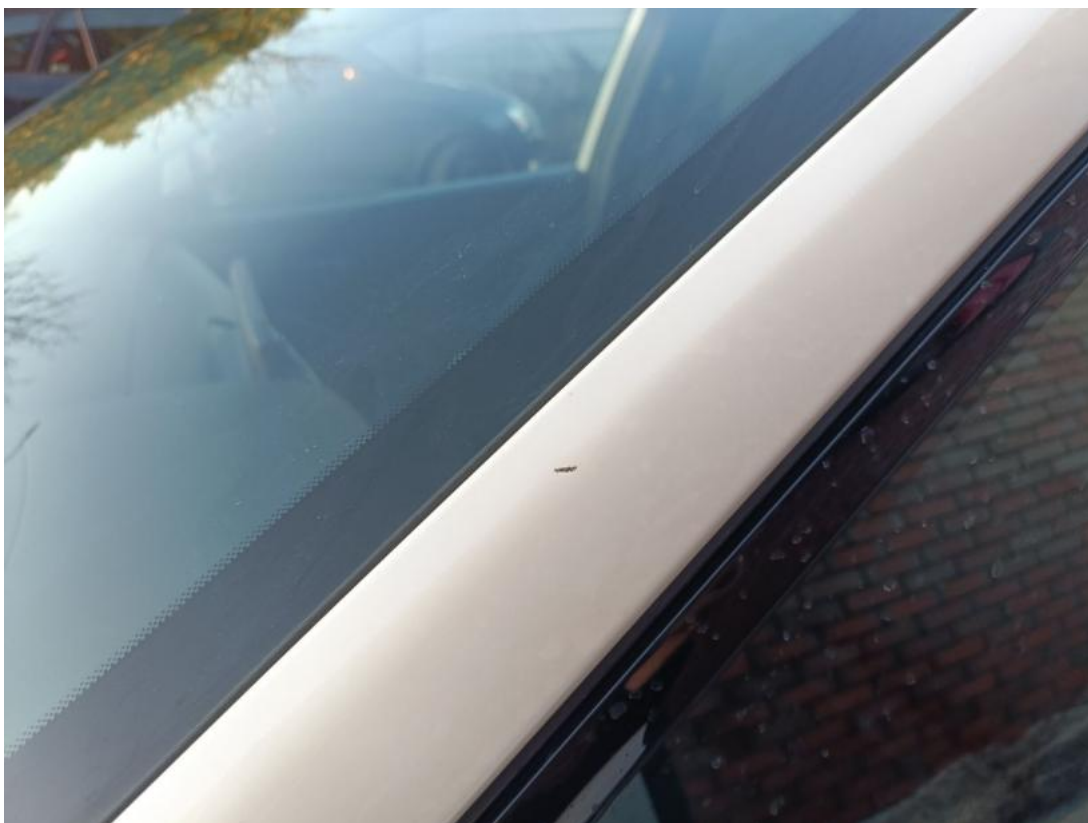
**Fot. 61**

Słupek przedni L() - Rysa/odprysk 3

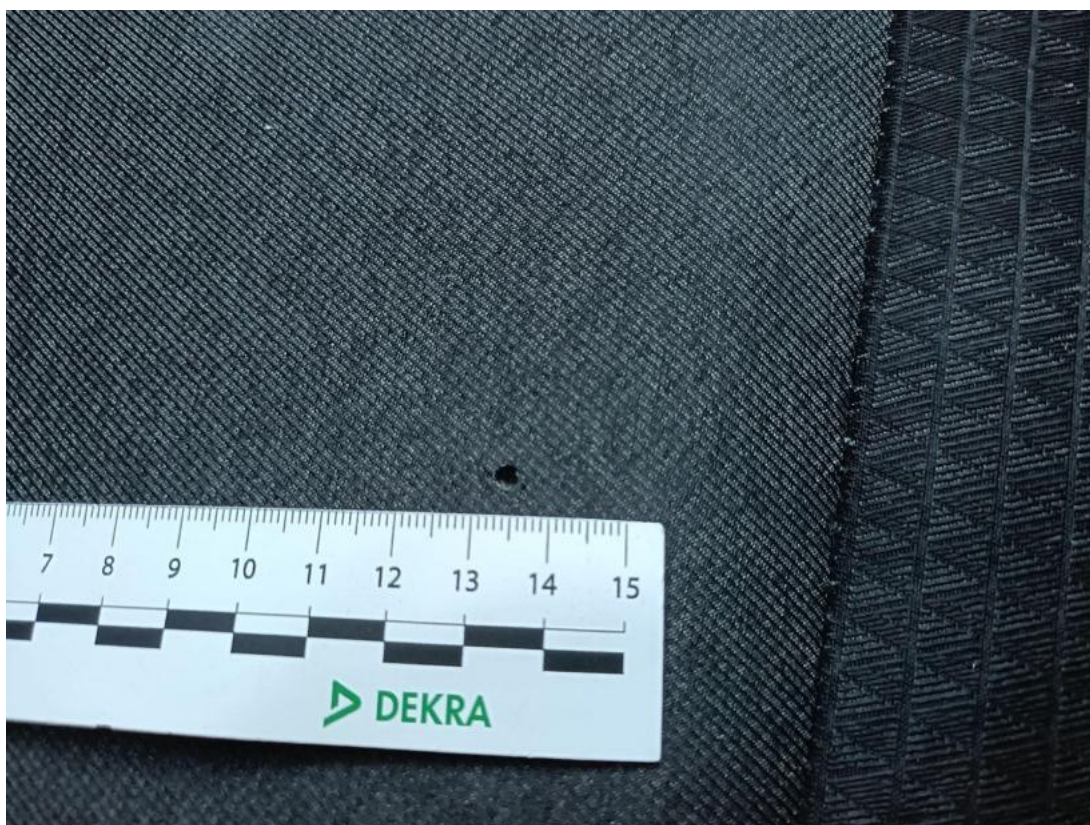
**Fot. 64**

| Poz. | Nazwa pozycji | Opis uszkodzeń | Kwalifik. | Naprawa [rbg] |
|---|---|---|---|---|
| 2 | Tapicerka siedziska 1.rząd L | przepalenie | WY | 1.3 |

Fotel prz. lew. - Inne 1

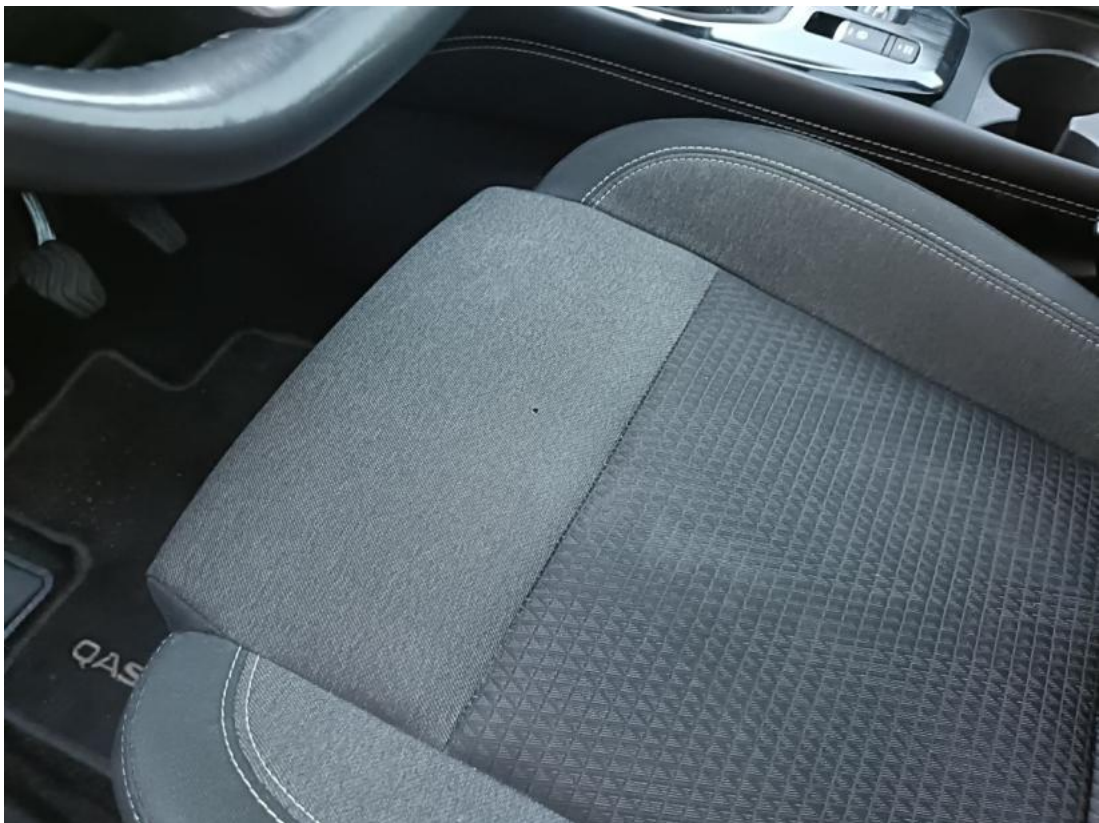
**Fot. 65**

Fotel prz. lew. - Inne 2
