## Raport z oględzin pojazdu

| Numer raportu | 09267/1/26-15201 | Data raportu | 14-01-2026 |

| Marka, model | VOLVO XC40 22- |
| Numer rejestracyjny | WD0198R |

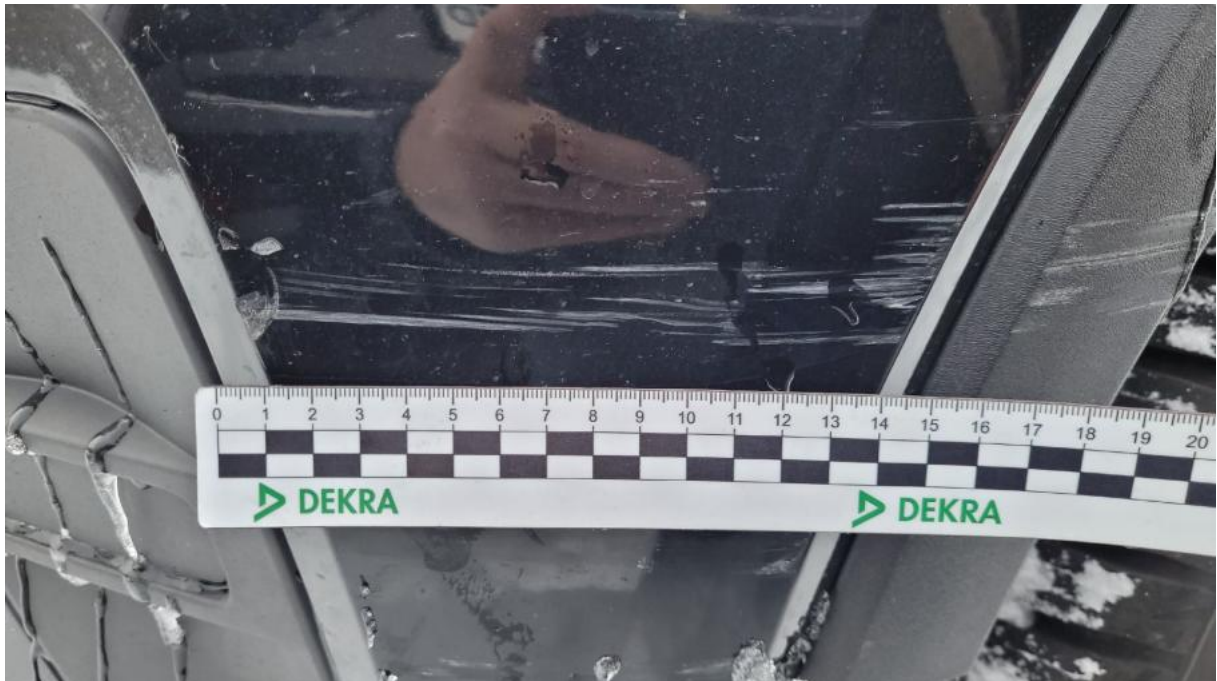
**Fot. 39**

| Poz. | Nazwa pozycji | Opis uszkodzeń | Kwalifik. | Naprawa [rbg] |
|---|---|---|---|---|
| 2 | Nakładka zderzaka przedniego, góra | zarysowanie | NA | |

Zderzak przedni cz L - Rysa/odprysk 1

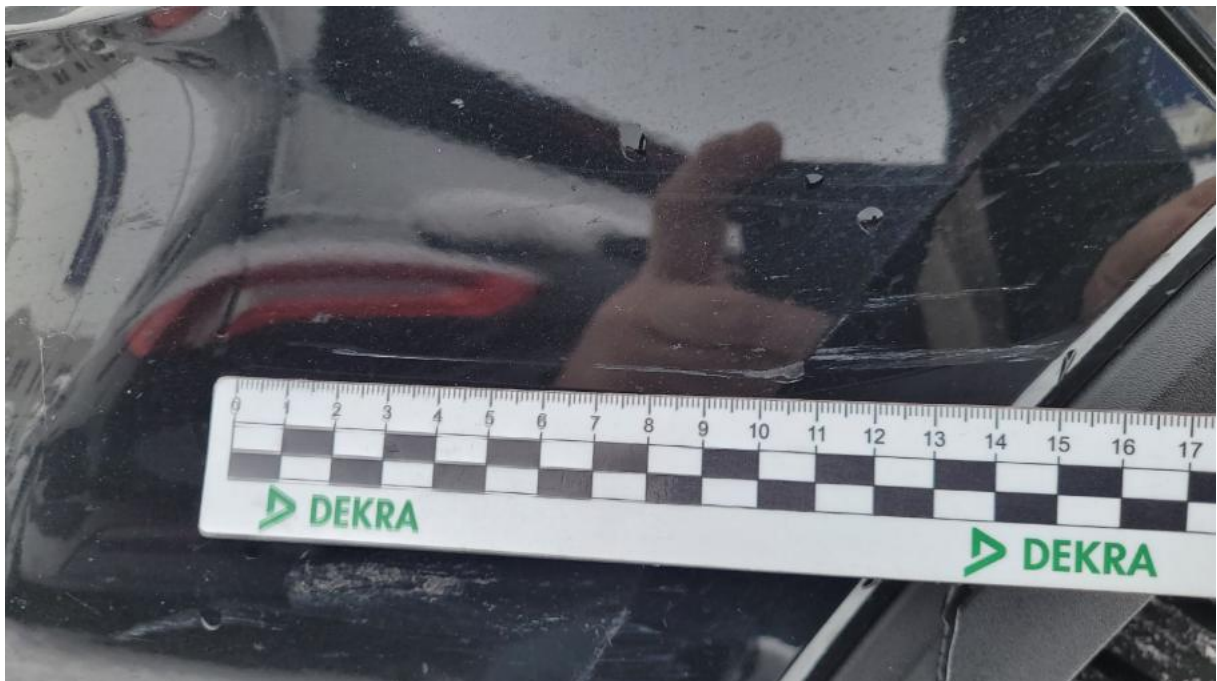
**Fot. 40**

Zderzak przedni cz L - Rysa/odprysk 2

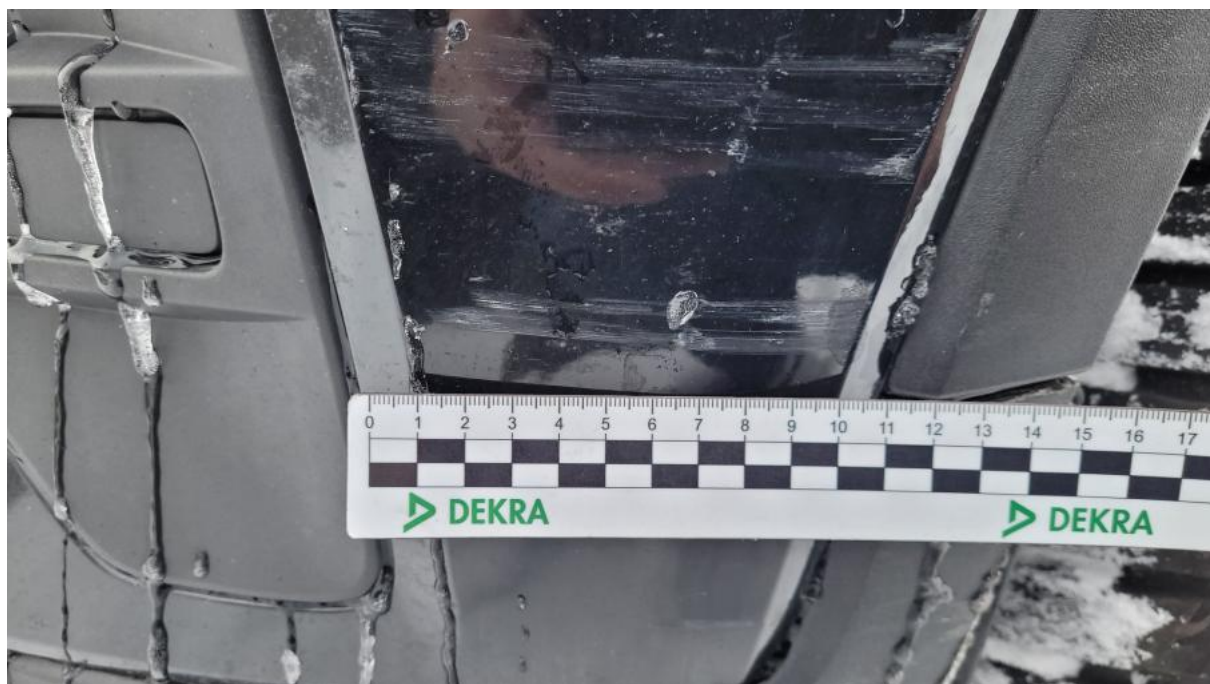
**Fot. 41**

Zderzak przedni cz L() - Rysa/odprysk 3

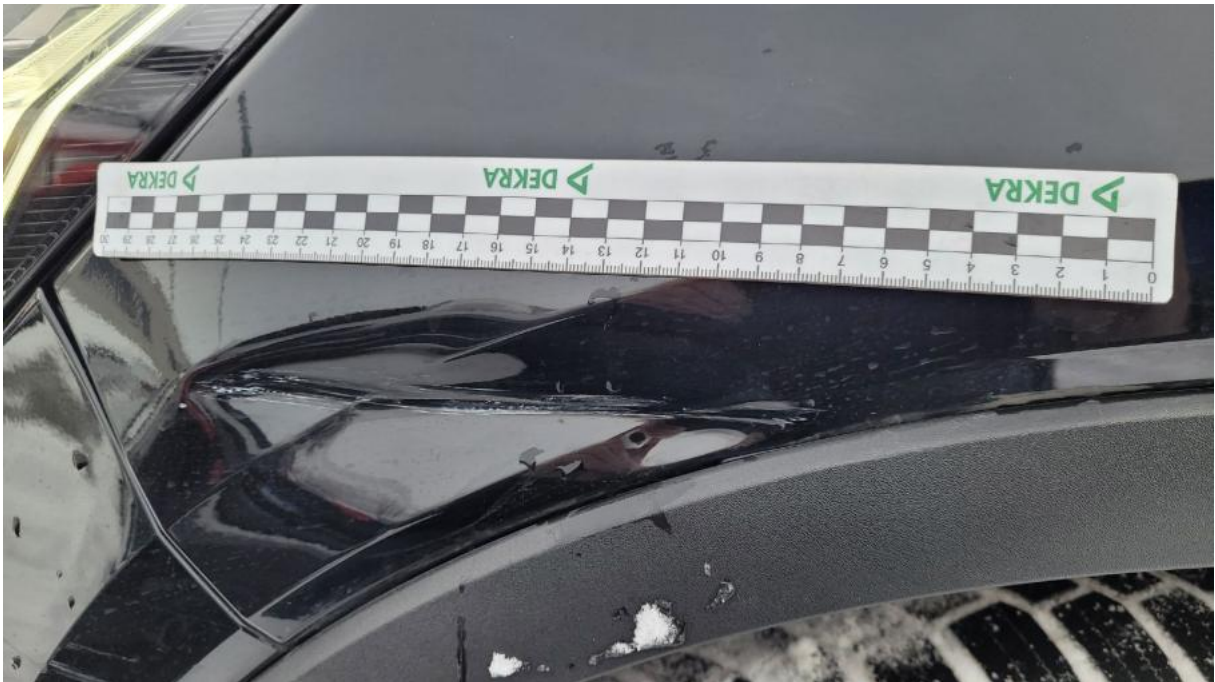
**Fot. 44**

| Poz. | Nazwa pozycji | Opis uszkodzeń | Kwalifik. | Naprawa [rbg] |
|---|---|---|---|---|
| 3 | Błotnik przedni L | wgniecenie | NA | 2.5 |

Błotnik przedni L - Wgniecenie/odkształcenie 1

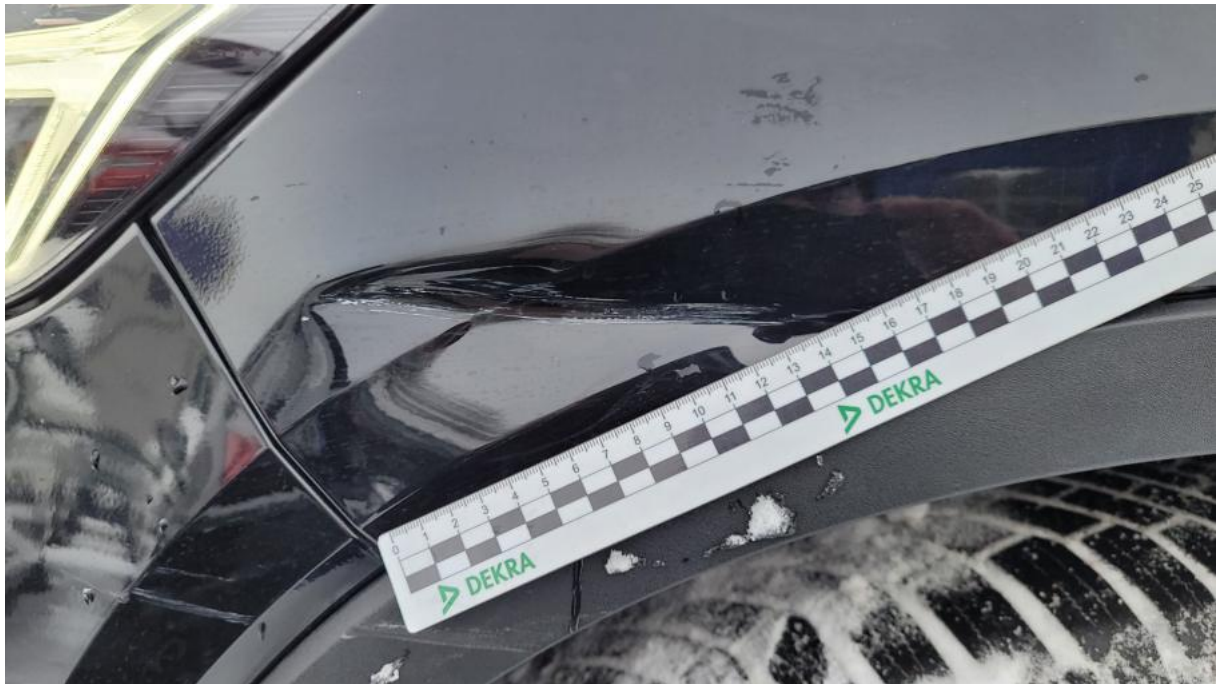
**Fot. 45**

Błotnik przedni L - Wgniecenie/odkształcenie 2

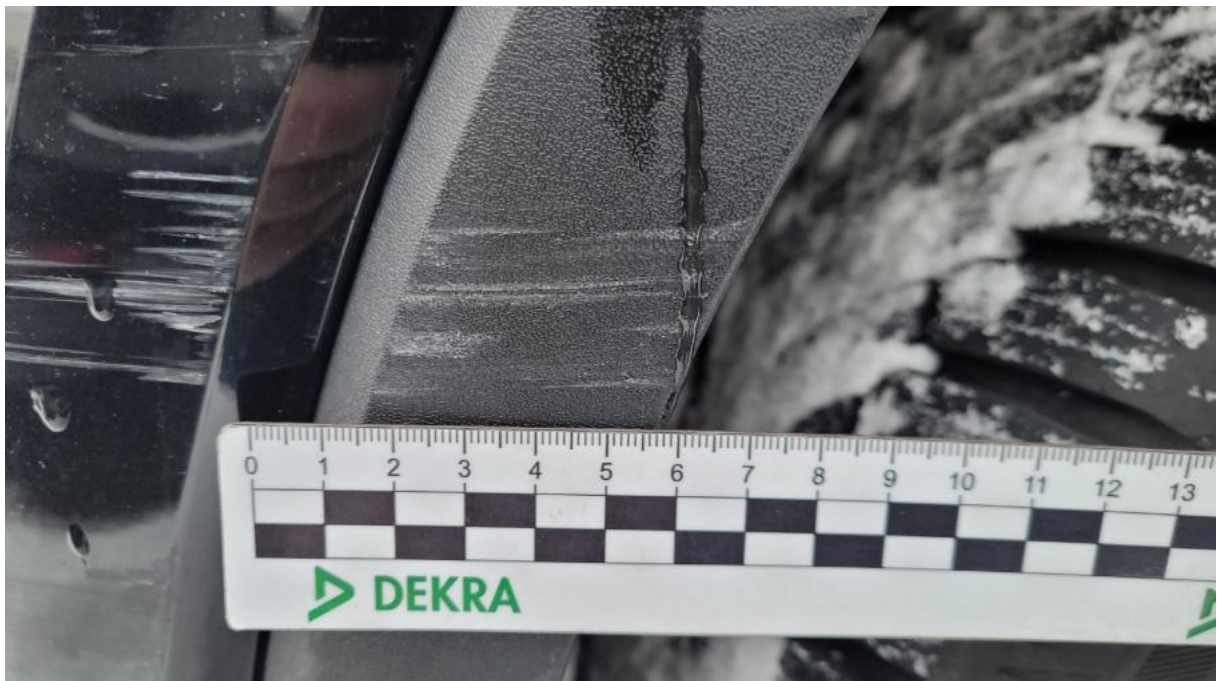
**Fot. 48**

| Poz. | Nazwa pozycji | Opis uszkodzeń | Kwalifik. | Naprawa [rbg] |
|---|---|---|---|---|
| 1 | Listwa ochronna rantu błotnika L | zarysowanie | WY | 0.3 |

Listwa błotnika przedniego L - Rysa/odprysk 1

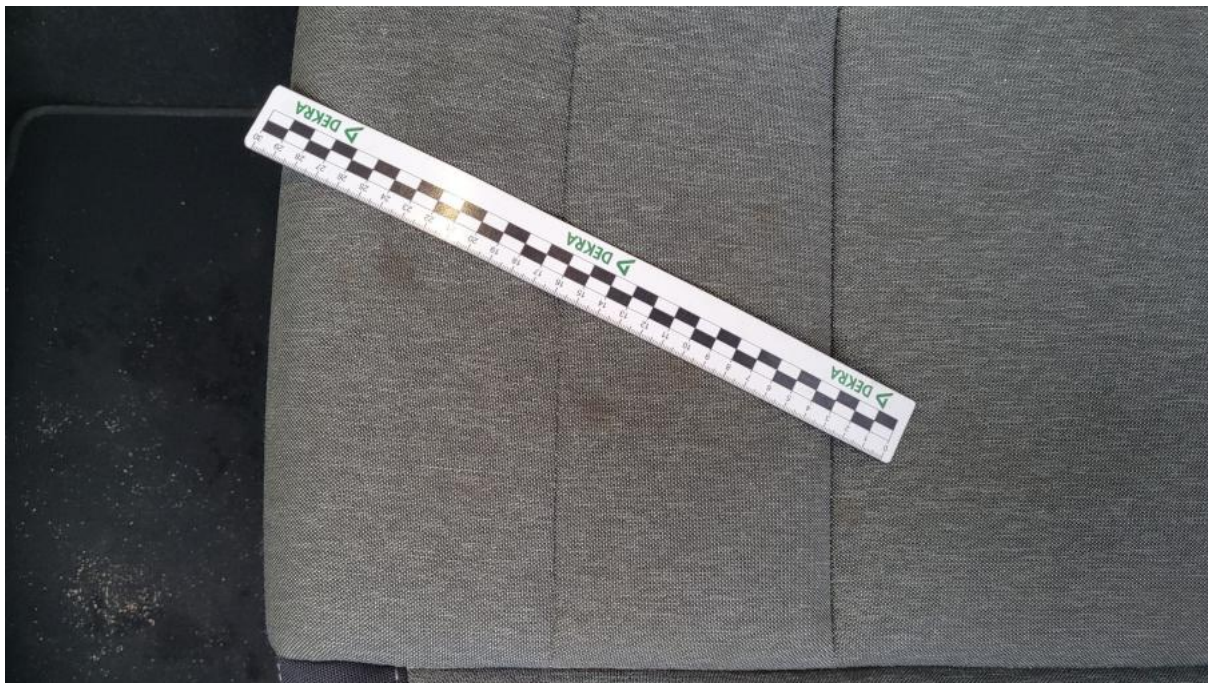
**Fot. 51**

| Poz. | Nazwa pozycji | Opis uszkodzeń | Kwalifik. | Naprawa [rbg] |
|---|---|---|---|---|
| 4 | Tapicerka siedziska 2.rząd | zabrudzenie | NA | |

Kanapa tyl. - Inne 1

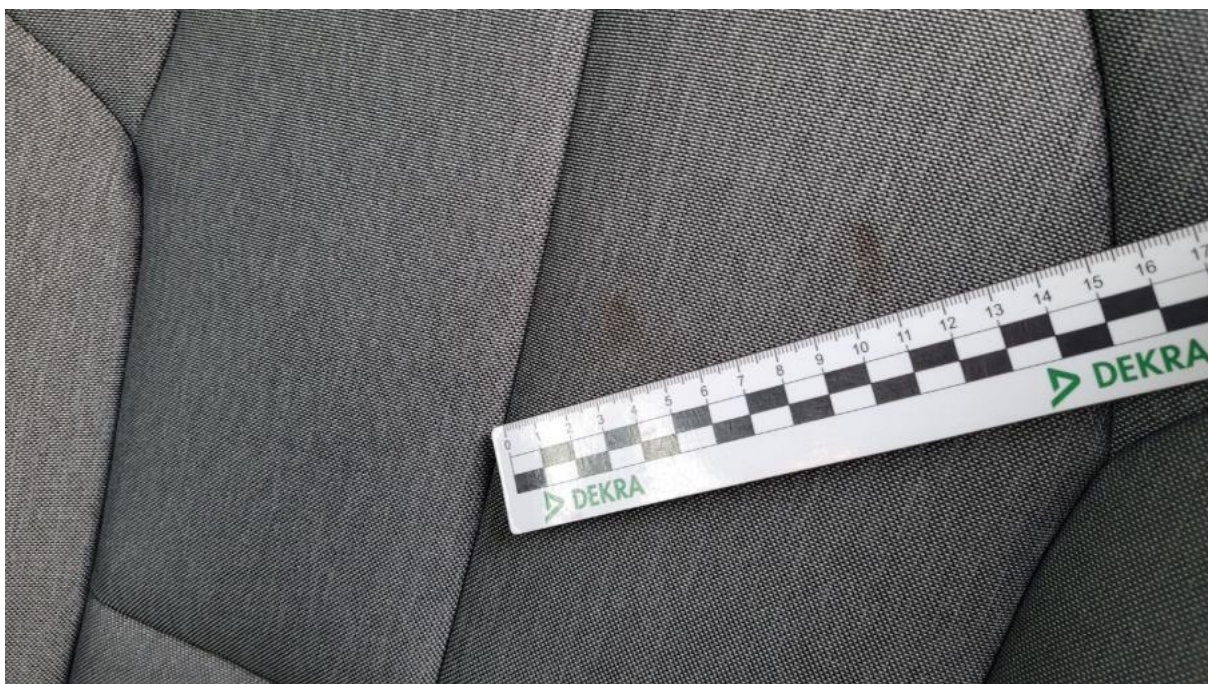
**Fot. 52**

Kanapa tyl. - Inne 2

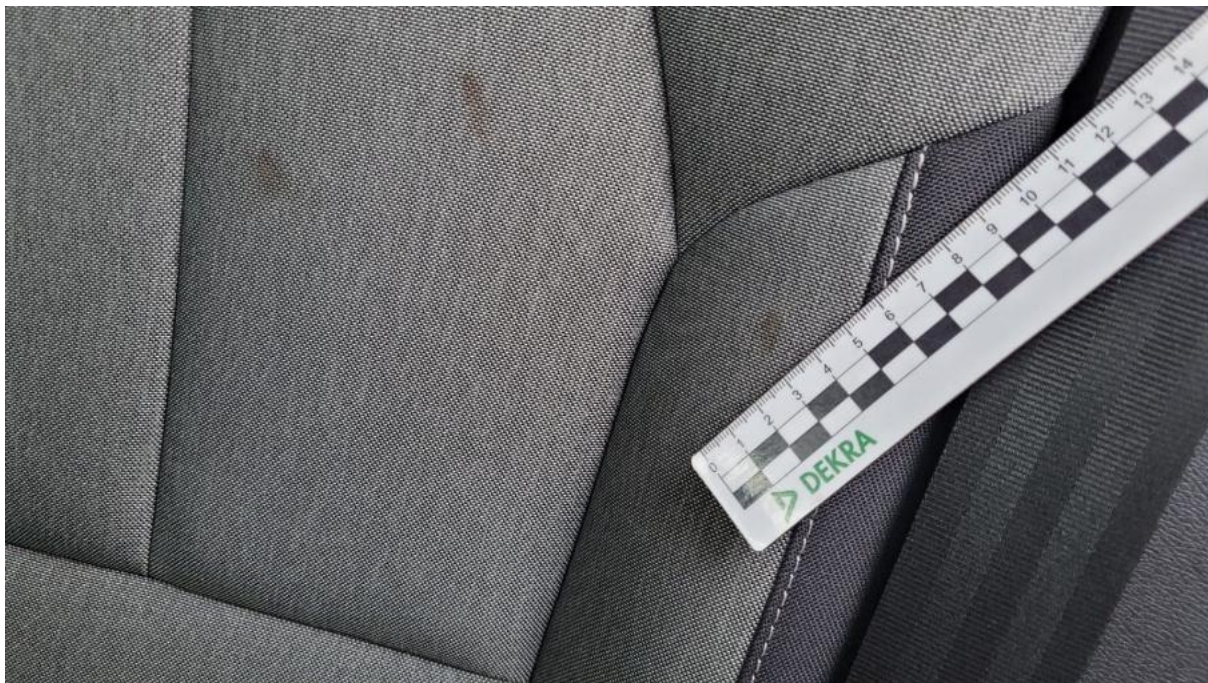
**Fot. 53**

Kanapa tyl.() - Inne 3
