## Raport z oględzin pojazdu

| Numer raportu | 08938/12/25-15201 | Data raportu | 23-12-2025 |

| Marka, model | OPEL Astra VI Hatchback 21- |
| Numer rejestracyjny | WD0294R |

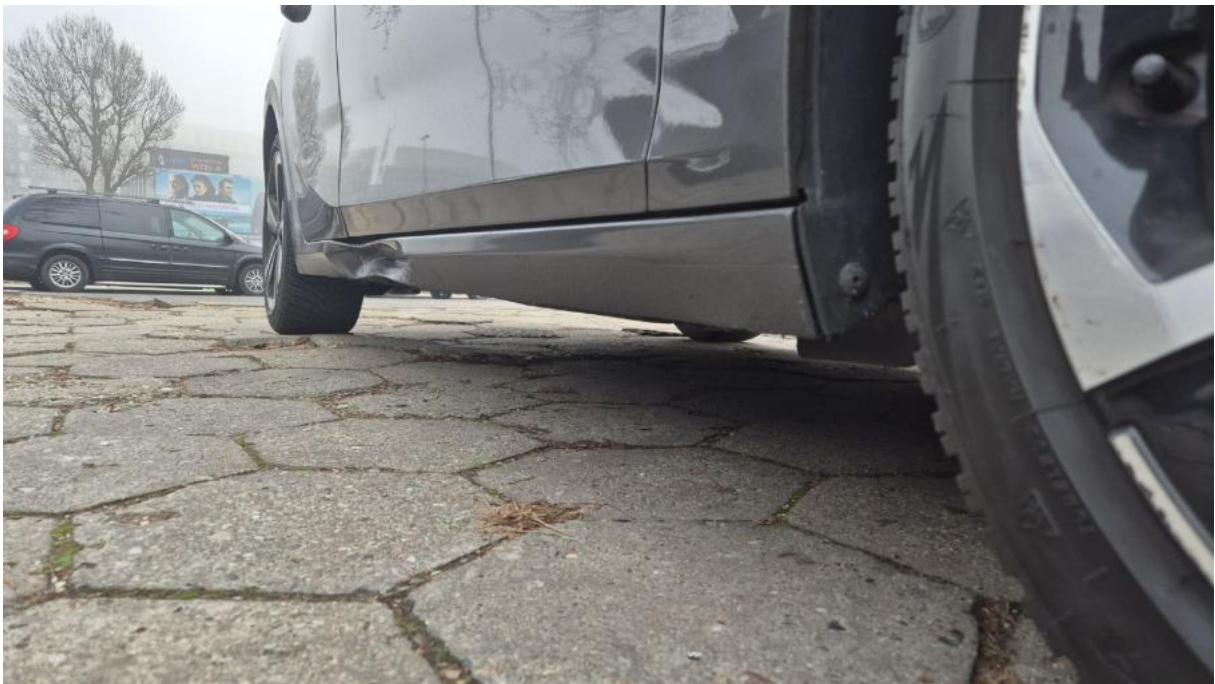
**Fot. 4**

| Poz. | Nazwa części | Przedział grubości powłoki lakierowej [ $\mu\text{m}$ ] |
|---|---|---|
| 1 | Próg prawy | 150 - 1000 |

Próg prawy (widok od przodu)

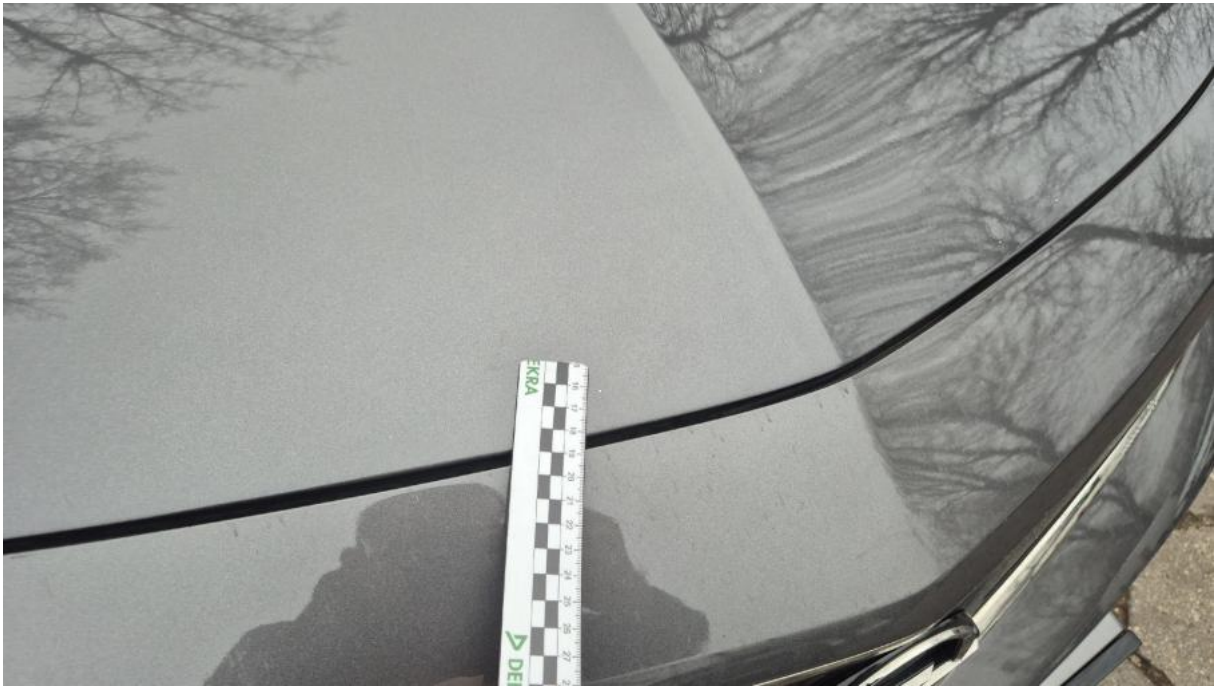
**Fot. 37**

| Poz. | Nazwa pozycji | Opis uszkodzeń | Kwalifik. | Naprawa [rbg] |
|---|---|---|---|---|
| 14 | Pokrywa przednia | odpryski lakieru | | |

Pokrywa komory silnika - Rysa/odprysk 1

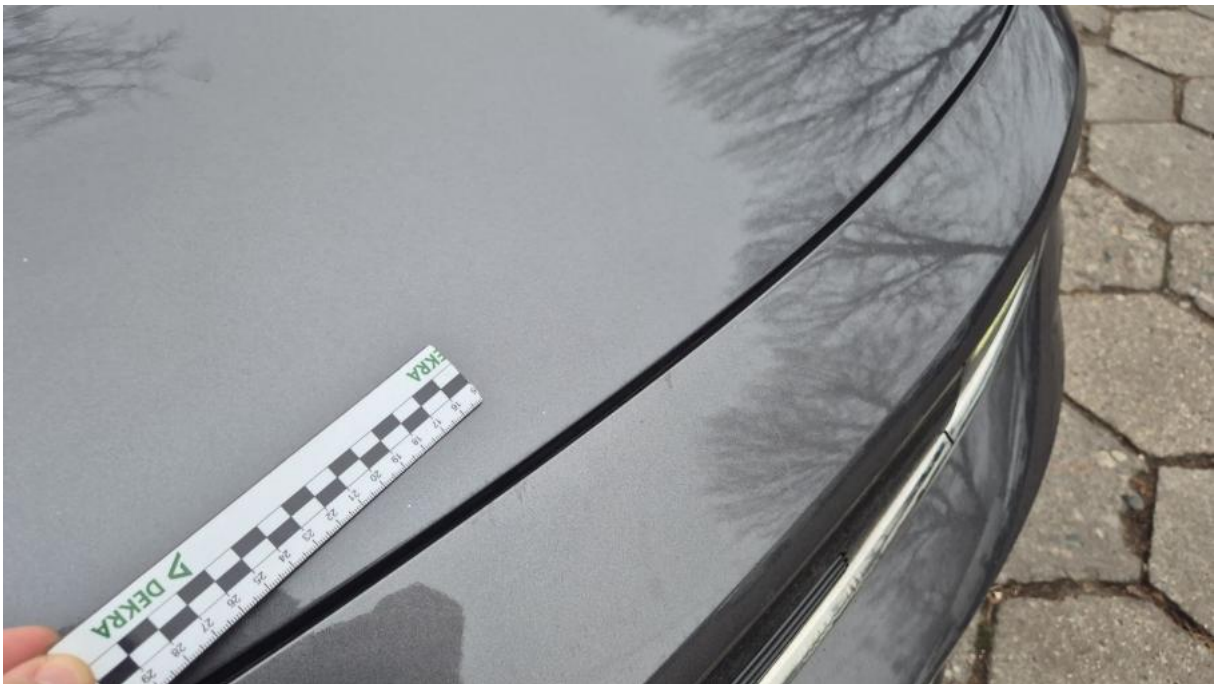
**Fot. 38**

Pokrywa komory silnika - Rysa/odprysk 2

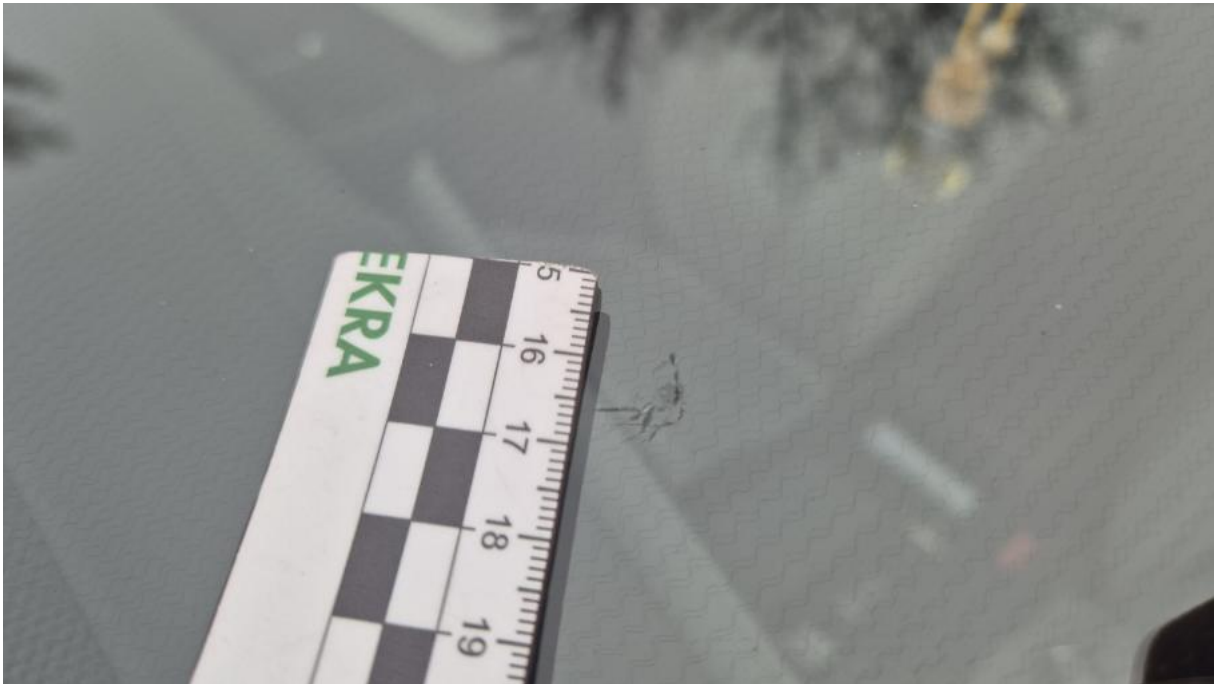
**Fot. 41**

| Poz. | Nazwa pozycji | Opis uszkodzeń | Kwalifik. | Naprawa [rbg] |
|---|---|---|---|---|
| 1 | Szyba czołowa, barwiona, ogrzewana | pęknięcie | WY | 1.5 |

Szyba czołowa - Pęknięcie/rozerwanie 1

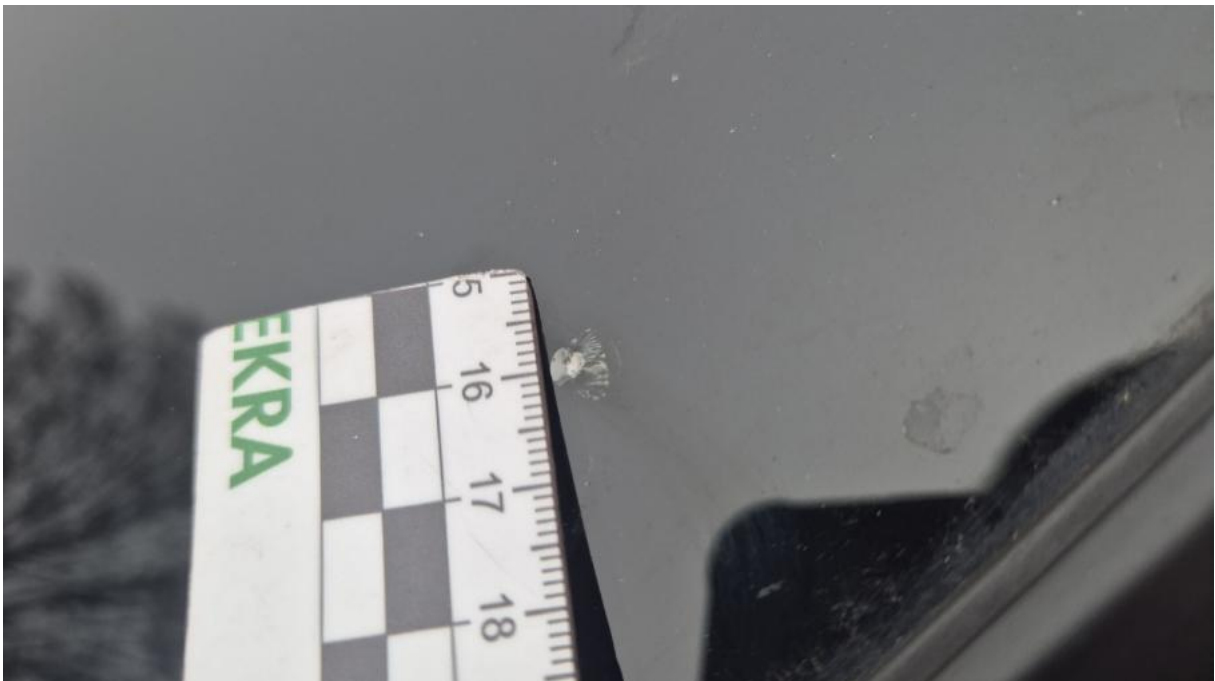
**Fot. 42**

Szyba czołowa - Pęknięcie/rozerwanie 2

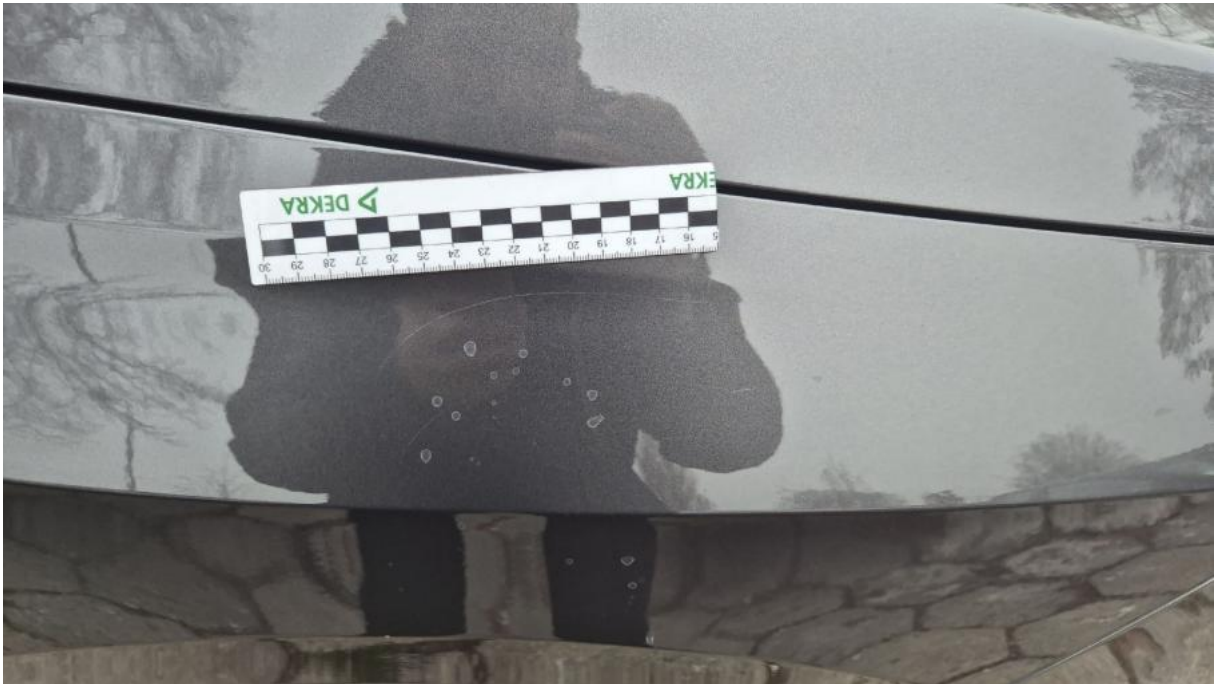
**Fot. 43**

| Poz. | Nazwa pozycji | Opis uszkodzeń | Kwalifik. | Naprawa [rbg] |
|---|---|---|---|---|
| 13 | Błotnik przedni R | odpryski lakieru, zarysowanie | | |

Błotnik przedni P - Rysa/odprysk 1

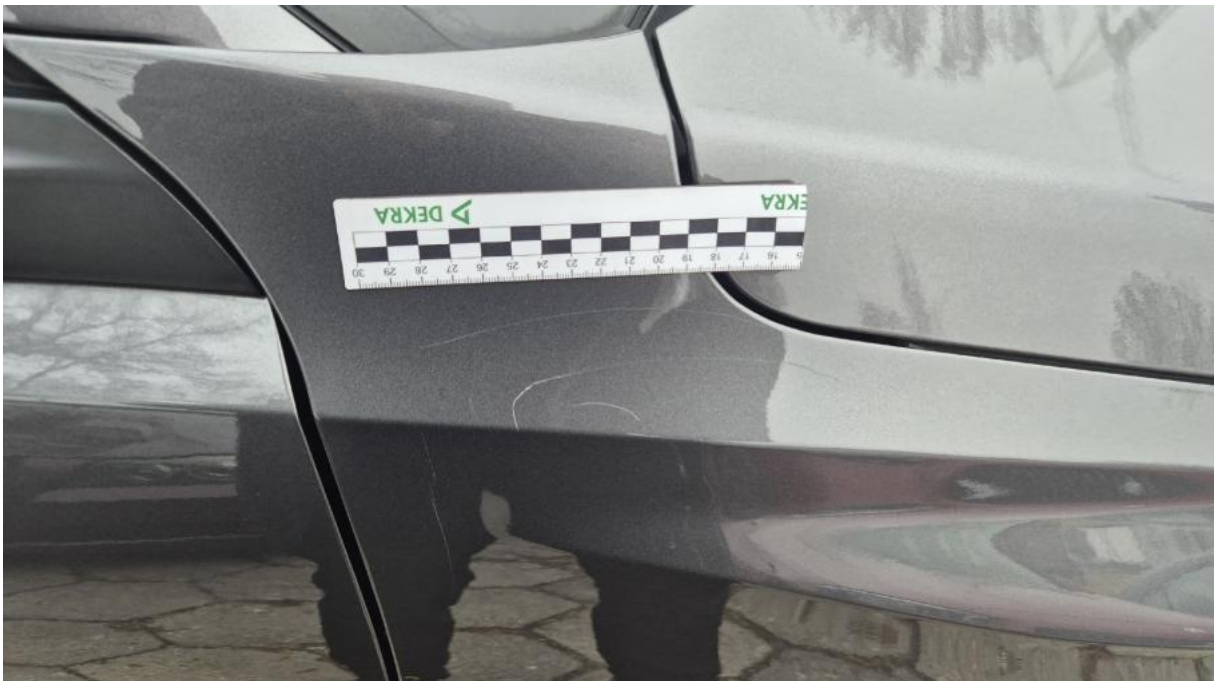
**Fot. 44**

Błotnik przedni P - Rysa/odprysk 2

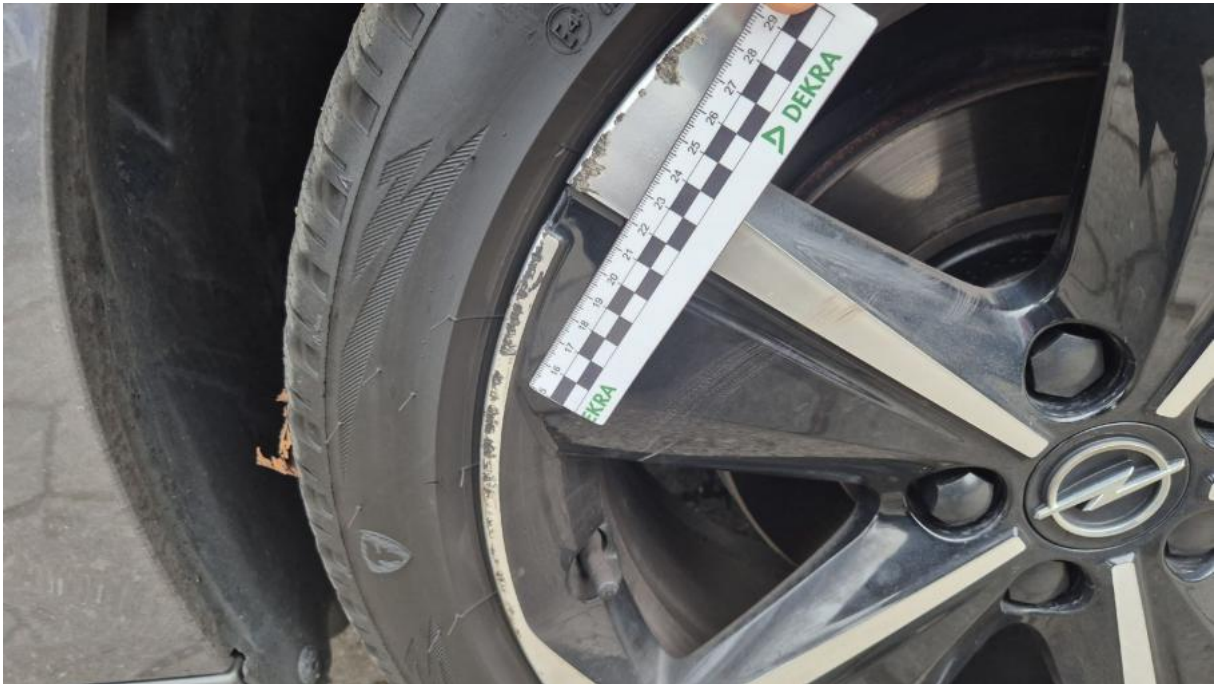
**Fot. 45**

| Poz. | Nazwa pozycji | Opis uszkodzeń | Kwalifik. | Naprawa [rbg] |
|---|---|---|---|---|
| 9 | Tarcza koła aluminiowa przód R | zarysowanie | WY | |

Felga aluminiowa przednia P - Rysa/odprysk 1

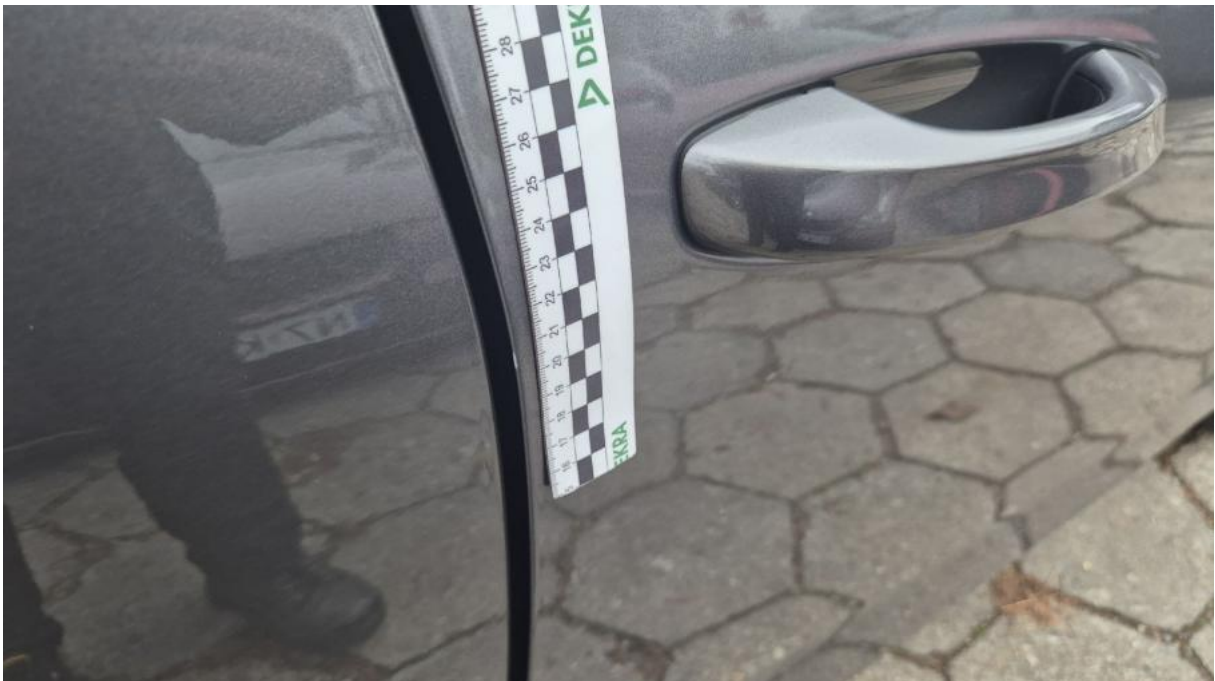
**Fot. 46**

| Poz. | Nazwa pozycji | Opis uszkodzeń | Kwalifik. | Naprawa [rbg] |
|---|---|---|---|---|
| 16 | Drzwi przednie (nieuzbrojone) R | odpryski lakieru | | |

Drzwi przednie P - Rysa/odprysk 1

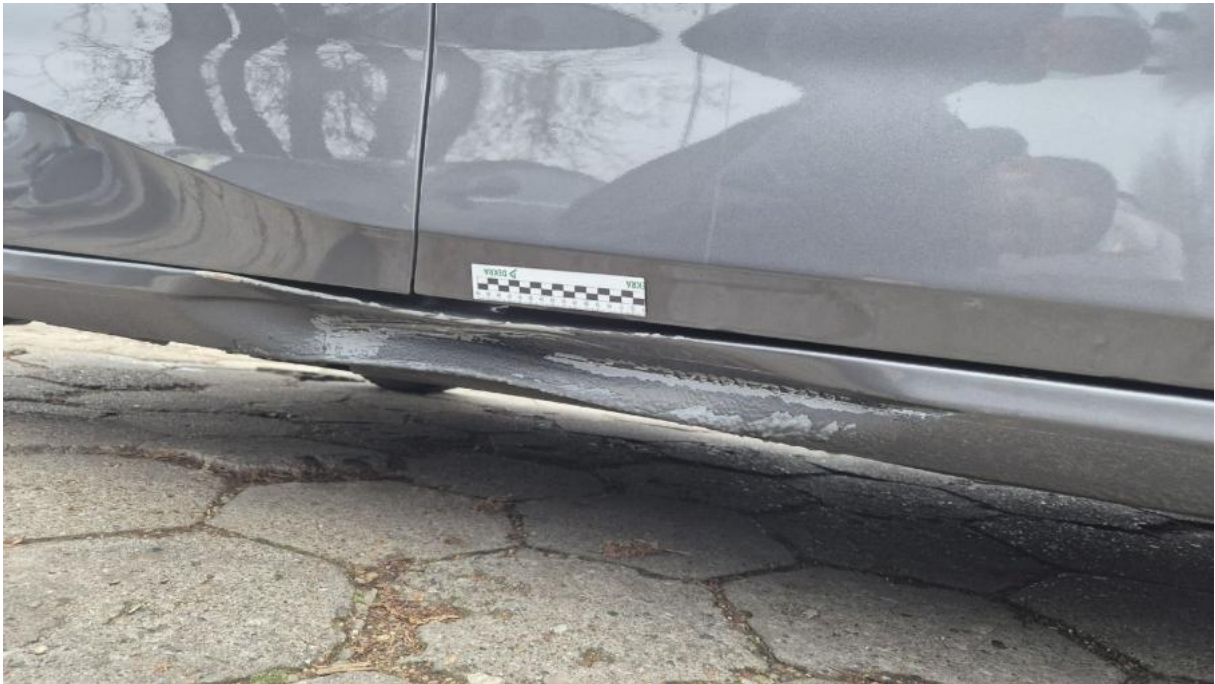
**Fot. 47**

| Poz. | Nazwa pozycji | Opis uszkodzeń | Kwalifik. | Naprawa [rbg] |
|---|---|---|---|---|
| 7 | Próg R | wgniecenie/odkształcenie | WY | 12.1 |

Próg P - Wgniecenie/odkształcenie 1

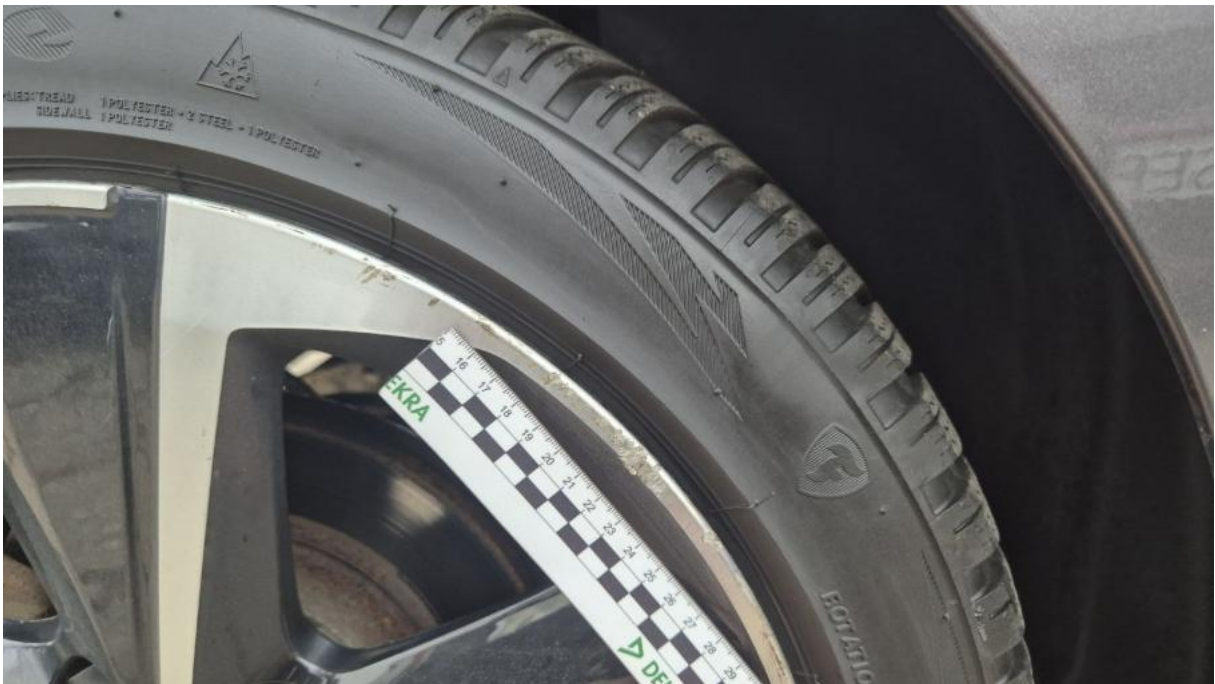
**Fot. 48**

| Poz. | Nazwa pozycji | Opis uszkodzeń | Kwalifik. | Naprawa [rbg] |
|---|---|---|---|---|
| 21 | Tarcza koła aluminiowa tył R | zarysowanie | | |

Felga aluminiowa tylna P - Rysa/odprysk 1

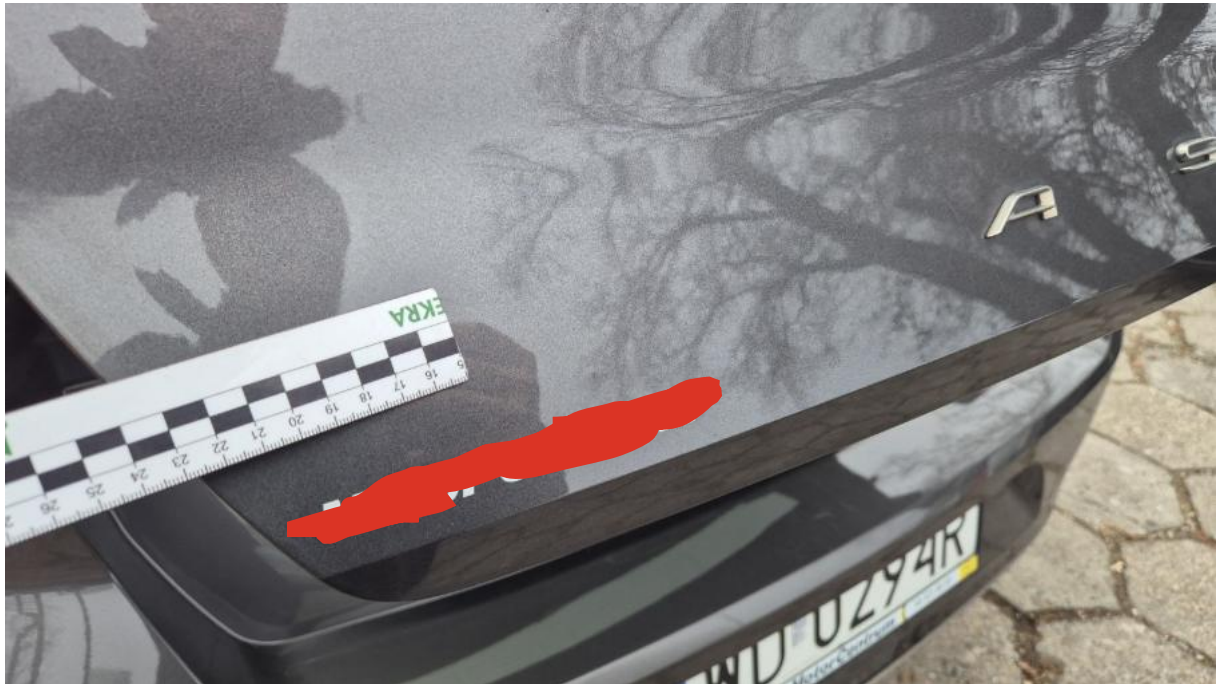
**Fot. 49**

| Poz. | Nazwa pozycji | Opis uszkodzeń | Kwalifik. | Naprawa [rbg] |
|---|---|---|---|---|
| 11 | Pokrywa tylna | nieoryginalna naklejka | NA | |

Pokrywy bagażnika - Inne 1

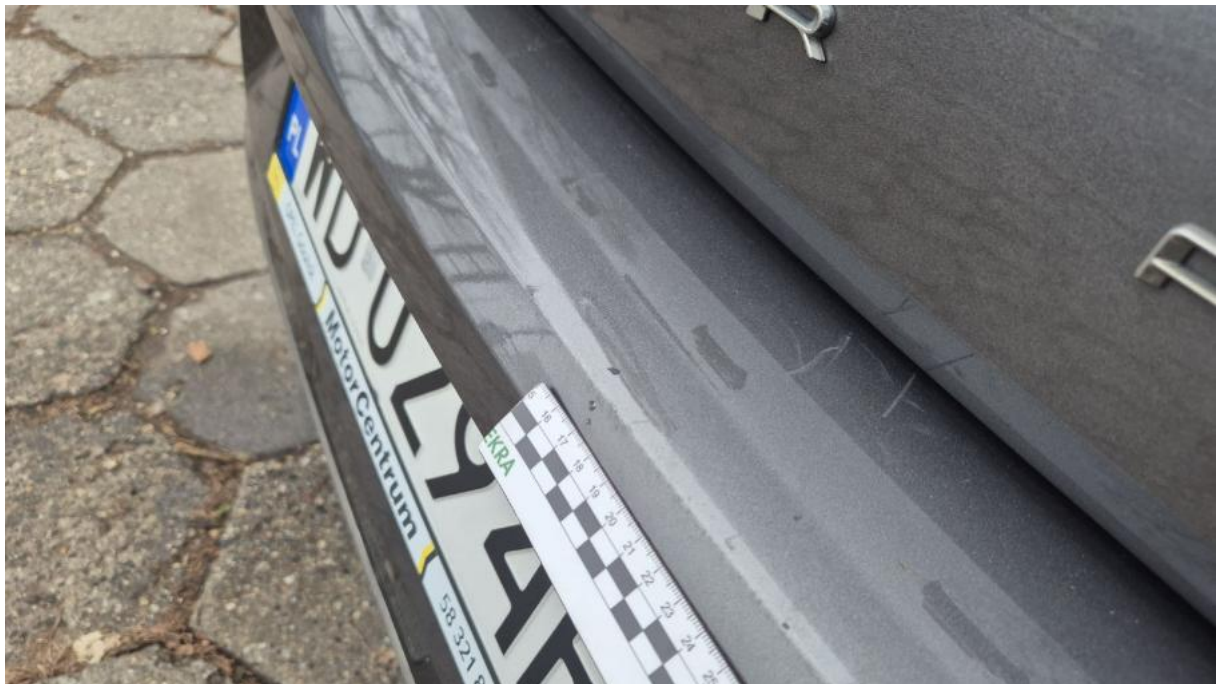
**Fot. 50**

| Poz. | Nazwa pozycji | Opis uszkodzeń | Kwalifik. | Naprawa [rbg] |
|---|---|---|---|---|
| 19 | Okładzina zderzaka tylnego | odpryski lakieru, zarysowanie | | |

Zderzak tylny - Rysa/odprysk 1

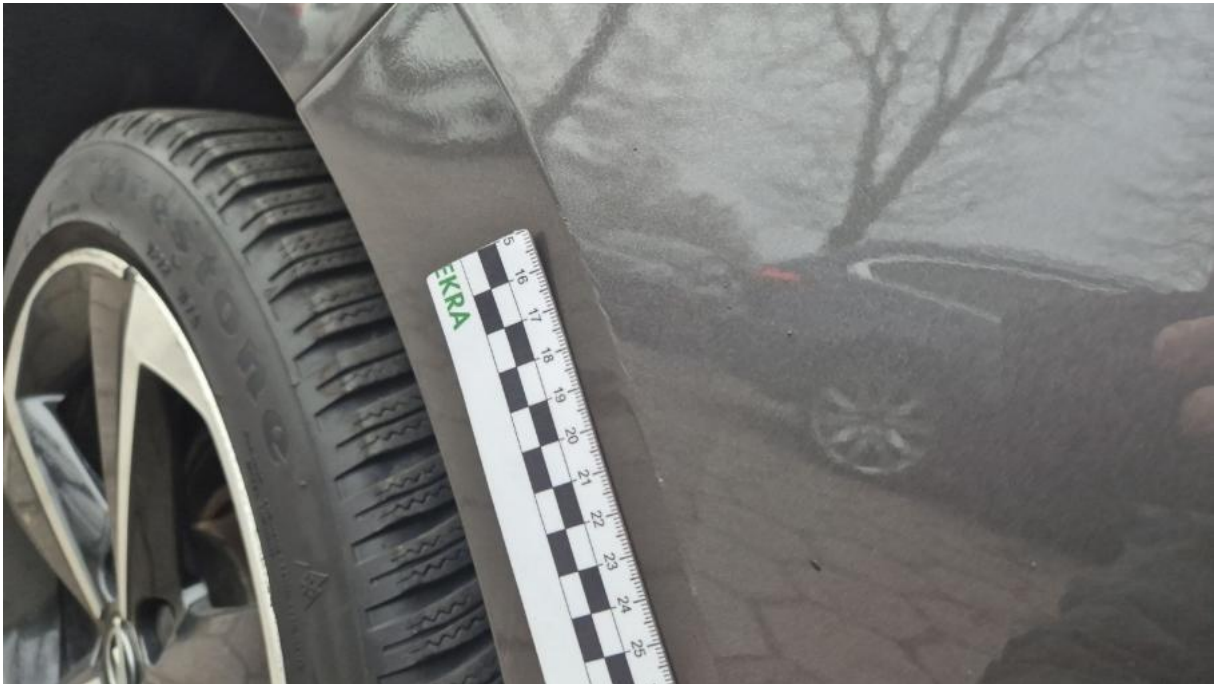
**Fot. 51**

Zderzak tylny - Rysa/odprysk 2

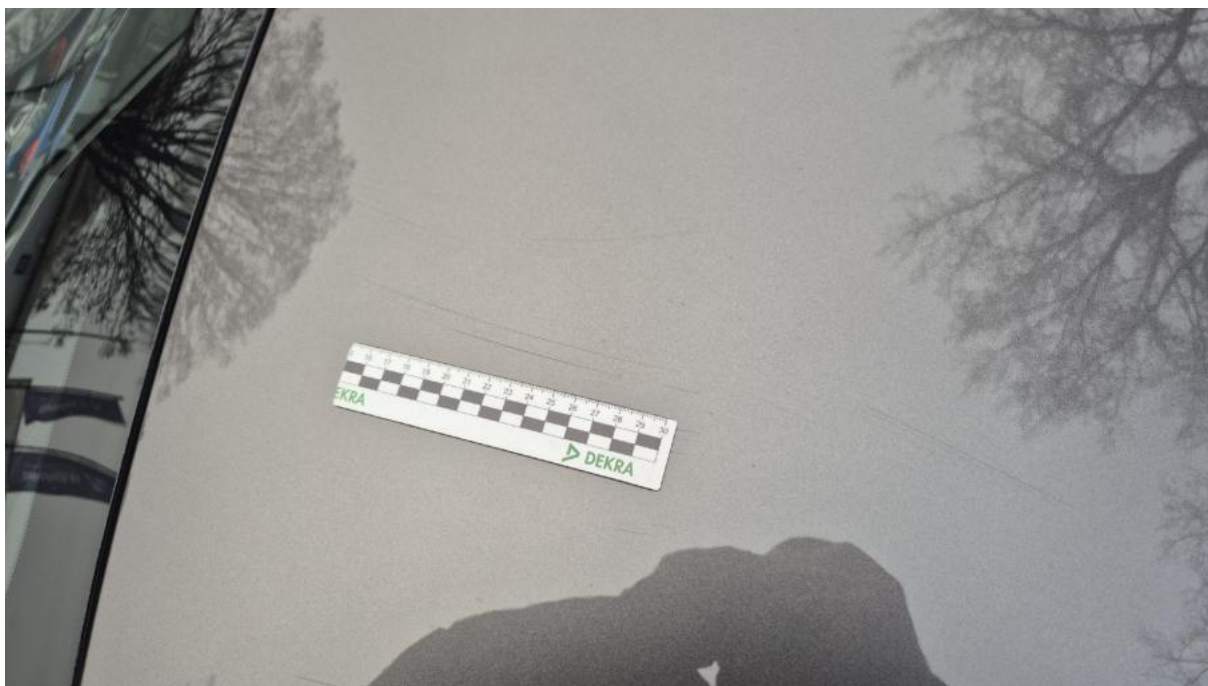
**Fot. 53**

| Poz. | Nazwa pozycji | Opis uszkodzeń | Kwalifik. | Naprawa [rbg] |
|---|---|---|---|---|
| 10 | Dach | liczne, zarysowanie | NA | |

Dach - Rysa/odprysk 1

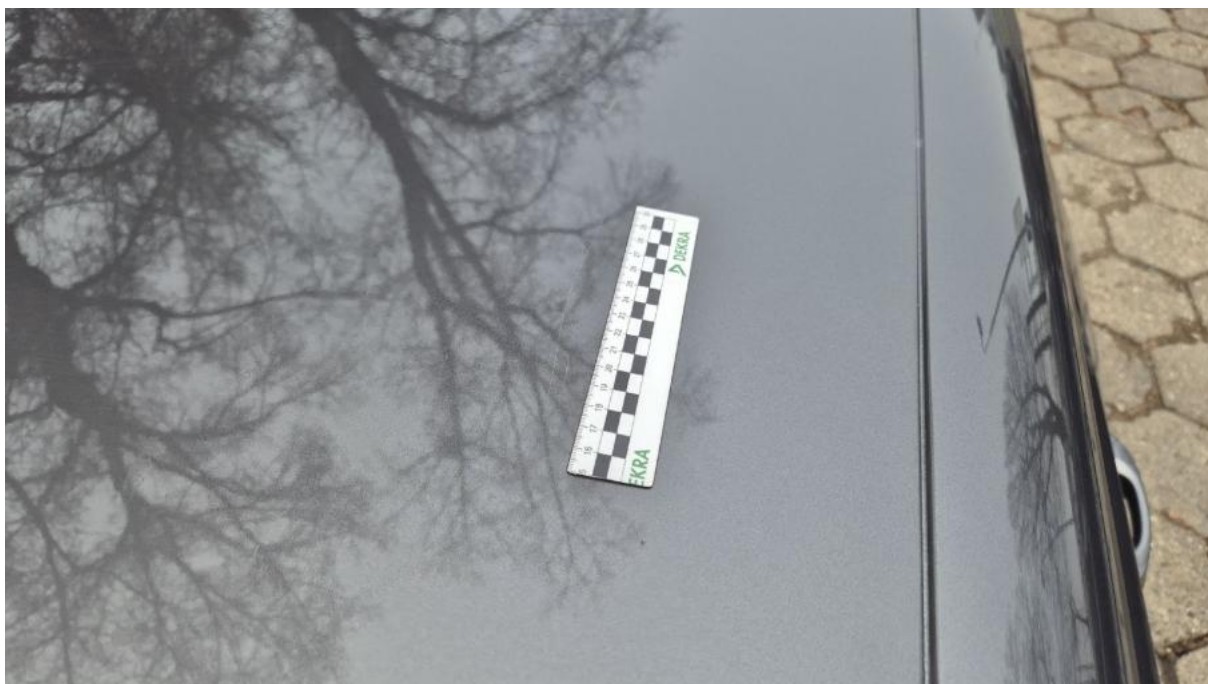
**Fot. 54**

Dach - Rysa/odprysk 2

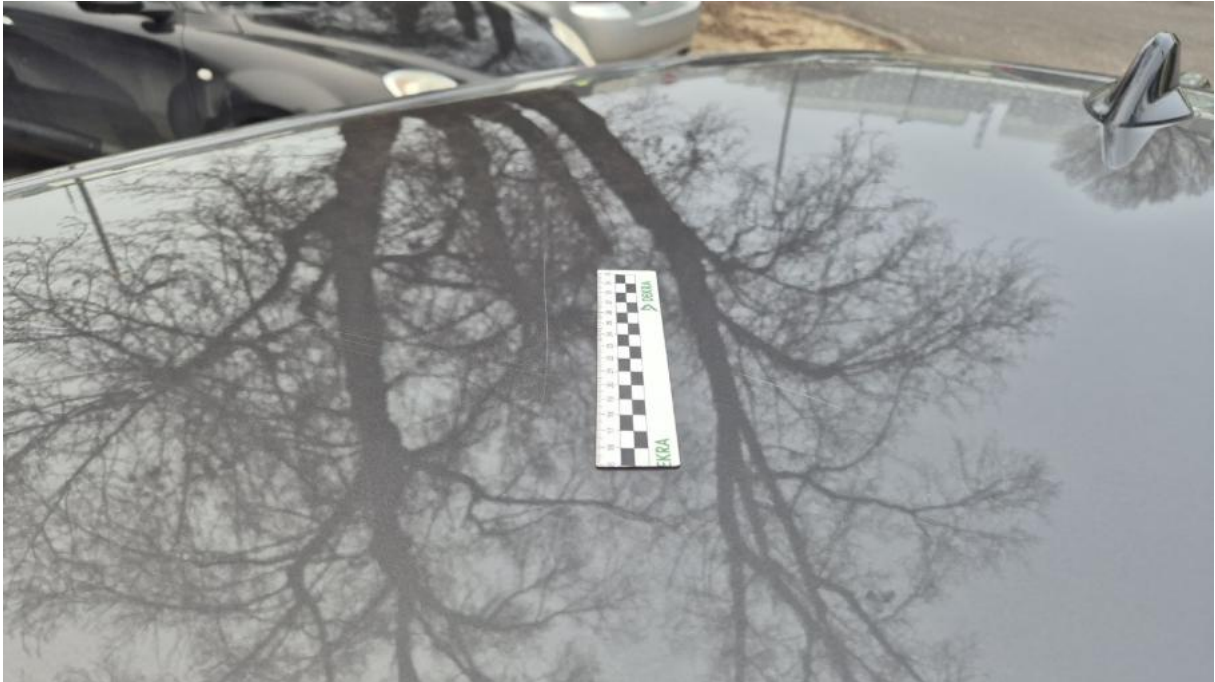
**Fot. 55**

Dach() - Rysa/odprysk 3

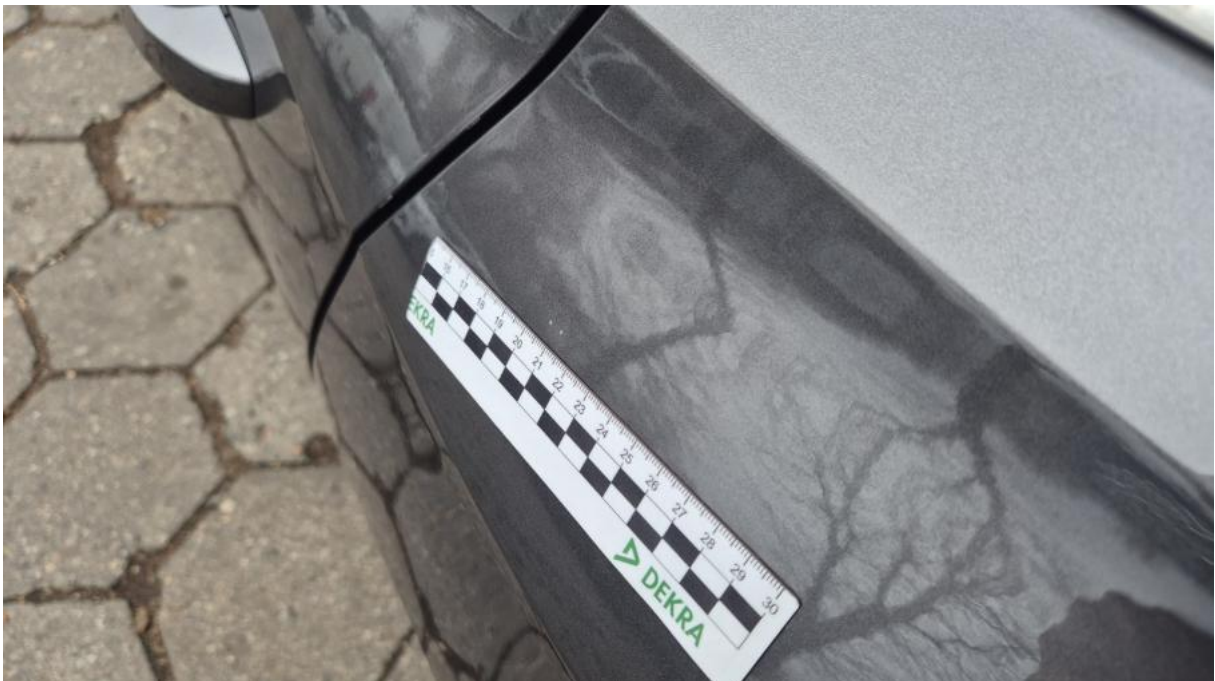
**Fot. 56**

| Poz. | Nazwa pozycji | Opis uszkodzeń | Kwalifik. | Naprawa [rbg] |
|---|---|---|---|---|
| 20 | Błotnik tylny L | zarysowanie | | |

Łotnik tylny L / Ściana boczna L - Rysa/odprysk 1

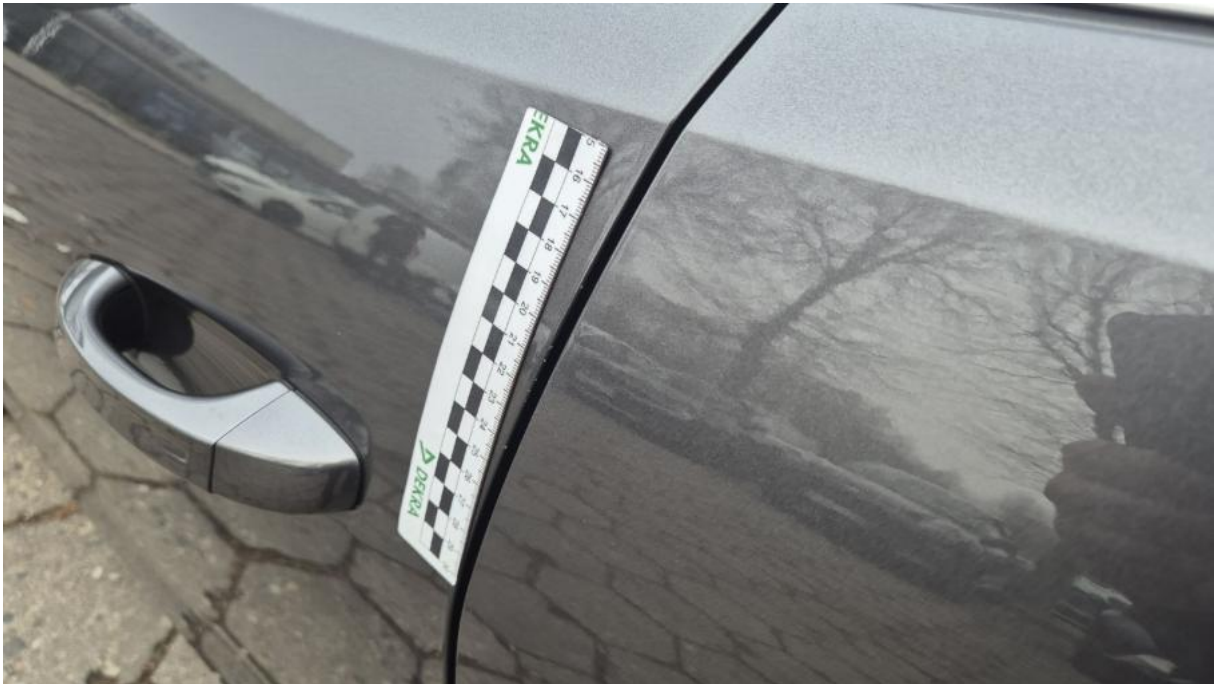
**Fot. 57**

| Poz. | Nazwa pozycji | Opis uszkodzeń | Kwalifik. | Naprawa [rbg] |
|---|---|---|---|---|
| 15 | Drzwi przednie (nieuzbrojone) L | odpryski lakieru | | |

Drzwi przed L - Rysa/odprysk 1

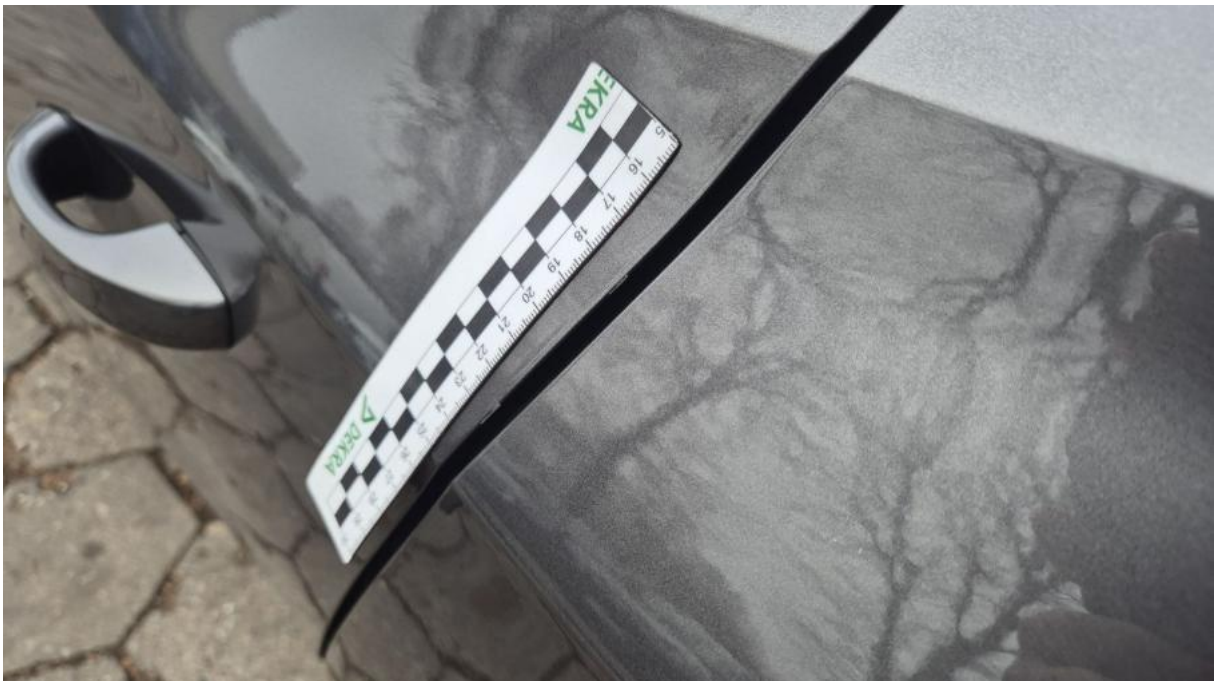
**Fot. 58**

Drzwi tylne L - Rysa/odprysk 1

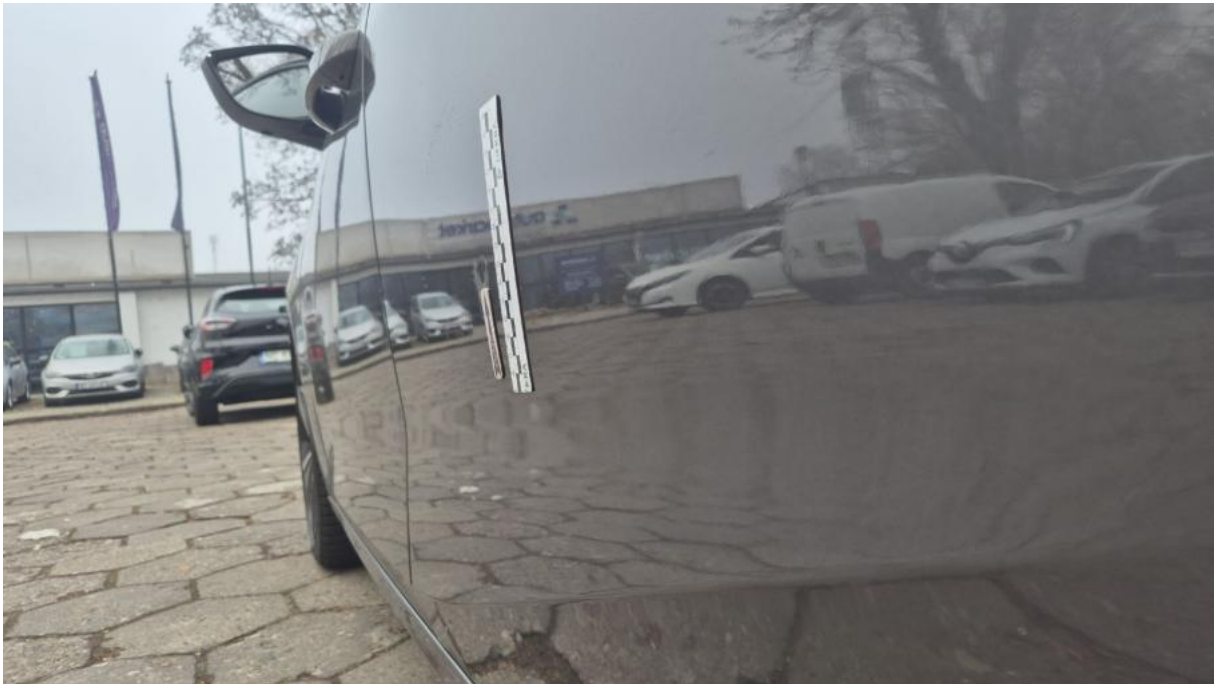
**Fot. 59**

| Poz. | Nazwa pozycji | Opis uszkodzeń | Kwalifik. | Naprawa [rbg] |
|---|---|---|---|---|
| 17 | Drzwi tylne (nieuzbrojone) L | wgniecenie, wgniecenie, wgniecenie | | |

Drzwi tylne L - Wgniecenie/odkształcenie 1

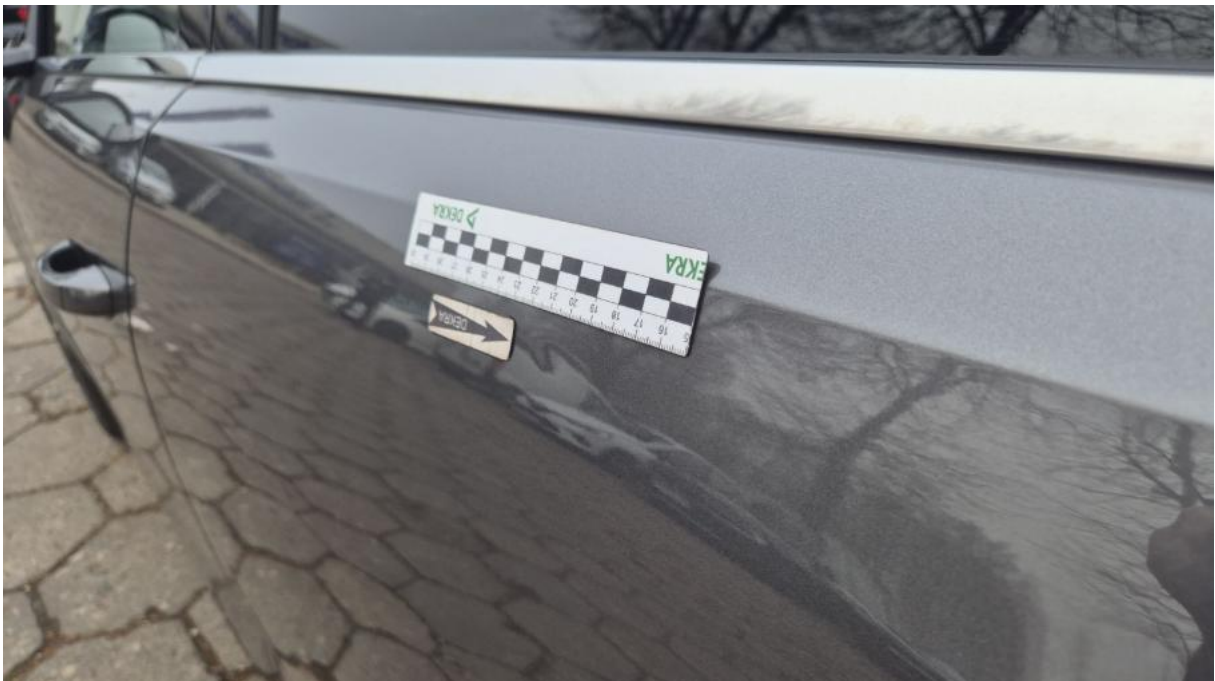
**Fot. 60**

Drzwi tylne L - Wgniecenie/odkształcenie 2

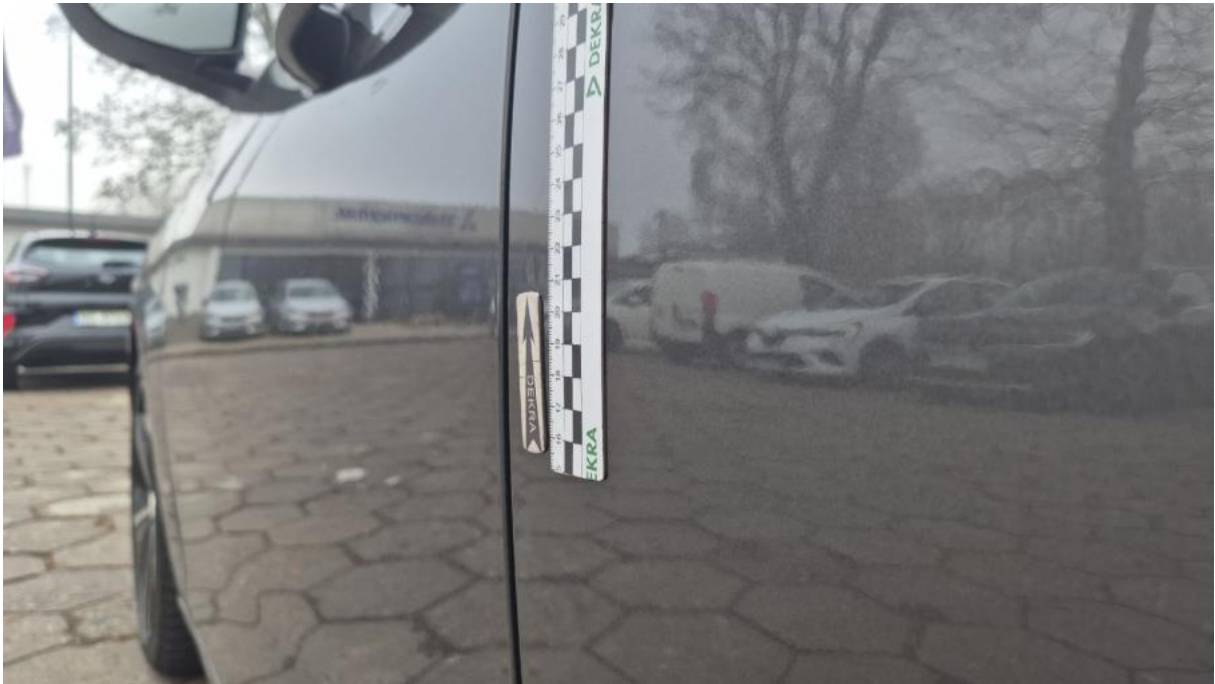
**Fot. 61**

Drzwi tylne L() - Wgniecenie/odkształcenie 3

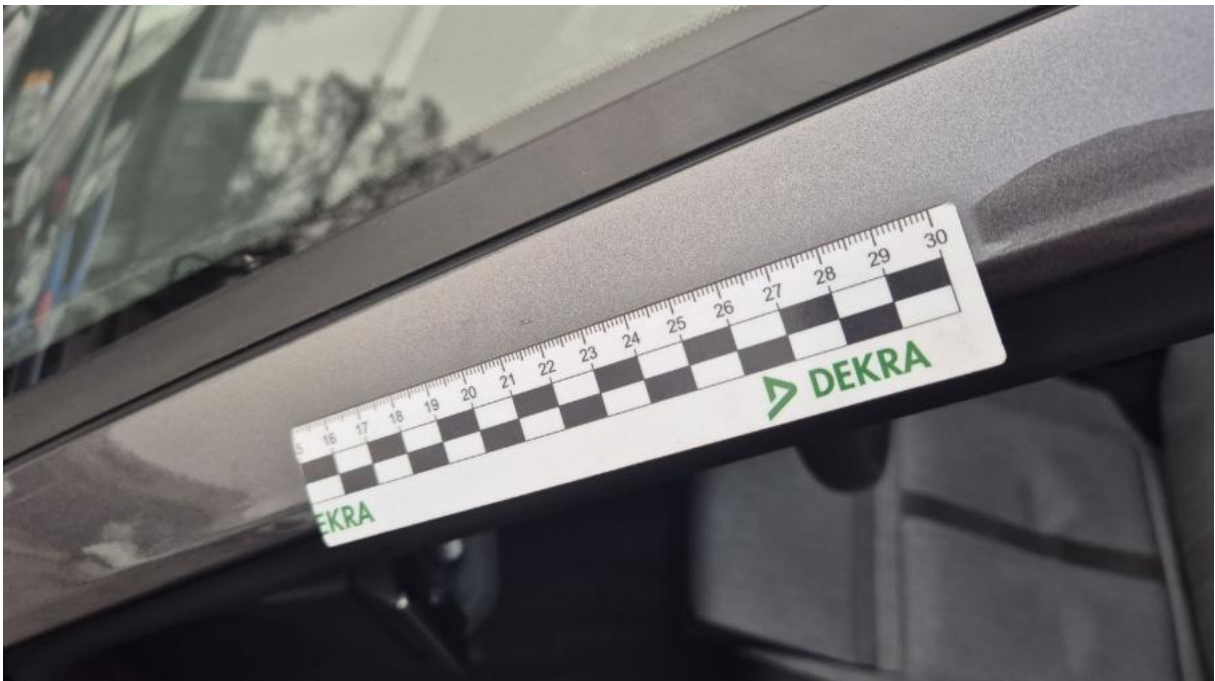
**Fot. 62**

Słupek przedni L - Rysa/odprysk 1

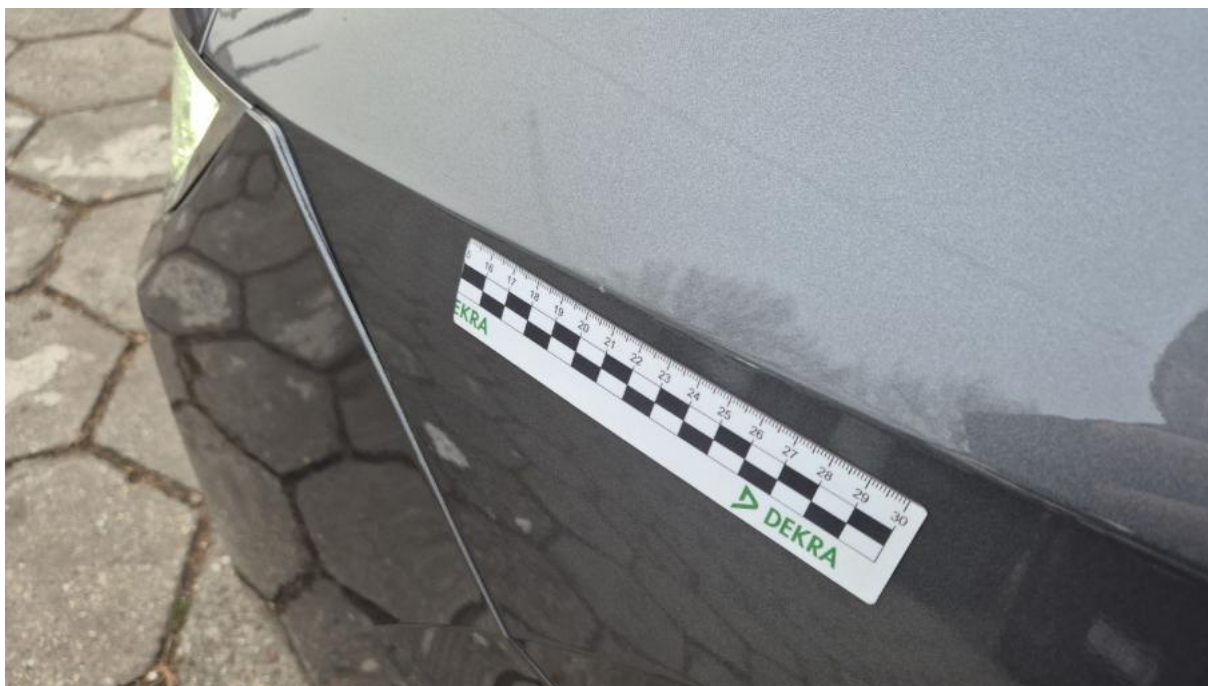
**Fot. 63**

| Poz. | Nazwa pozycji | Opis uszkodzeń | Kwalifik. | Naprawa [rbg] |
|---|---|---|---|---|
| 12 | Błotnik przedni L | odpryski lakieru | | |

Błotnik przedni L - Rysa/odprysk 1

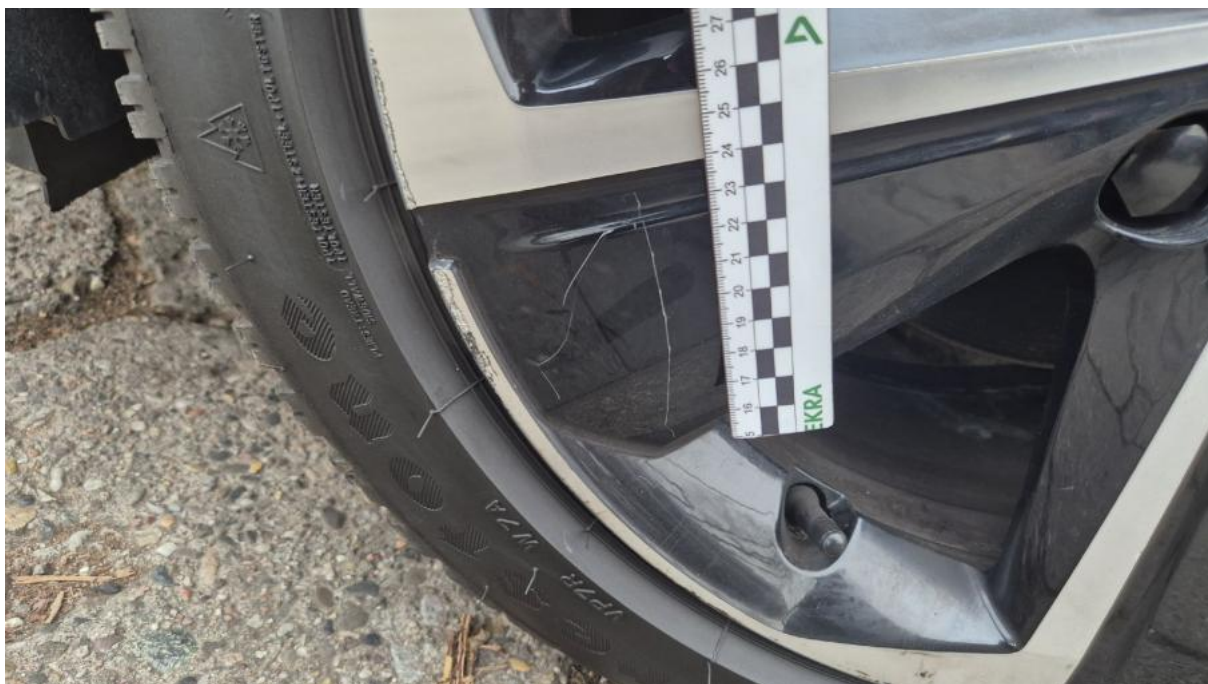
**Fot. 64**

| Poz. | Nazwa pozycji | Opis uszkodzeń | Kwalifik. | Naprawa [rbg] |
|---|---|---|---|---|
| 8 | Tarcza koła aluminiowa przód L | zarysowanie | WY | |

Felga Aluminiowa przednia L - Rysa/odprysk 1
