## Raport z oględzin pojazdu

| Numer raportu | 08938/12/25-15201 | Data raportu | 23-12-2025 |

| Marka, model | OPEL Astra VI Hatchback 21- |
| Numer rejestracyjny | WD0294R |

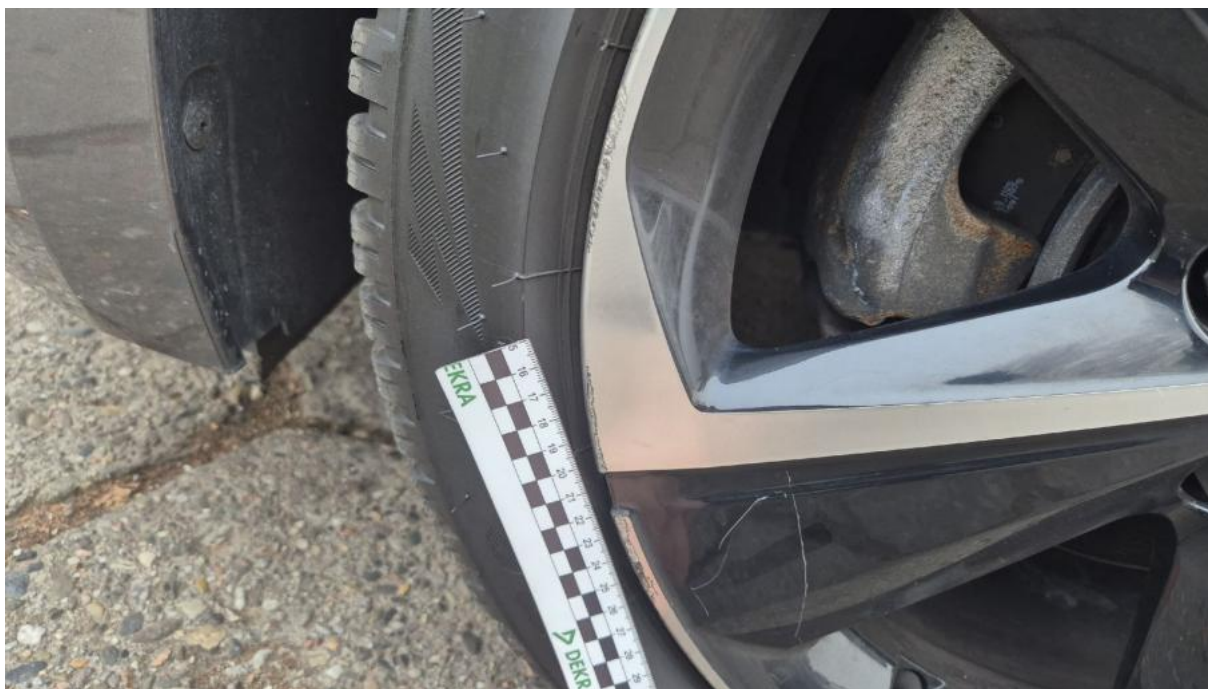
**Fot. 65**

| Poz. | Nazwa pozycji | Opis uszkodzeń | Kwalifik. | Naprawa [rbg] |
|---|---|---|---|---|
| 8 | Tarcza koła aluminiowa przód L | zarysowanie | WY | |

Felga Aluminiowa przednia L - Rysa/odprysk 2
