## Raport z oględzin pojazdu

| Numer raportu | 415483/12/25-9570 | Data raportu | 03-12-2025 |

| Marka, model | VOLKSWAGEN Tiguan 20-24 |
| Numer rejestracyjny | WD9478S |

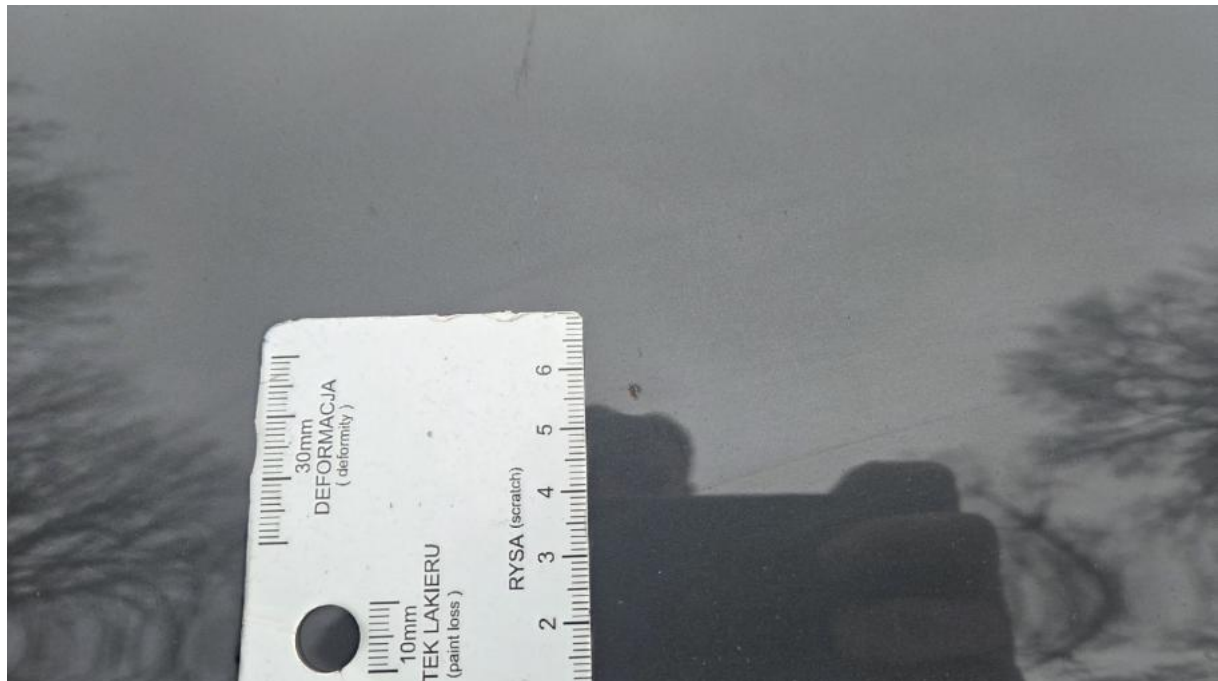
**Fot. 32**

| Poz. | Nazwa pozycji | Opis uszkodzeń | Kwalifik. | Naprawa [rbg] |
|---|---|---|---|---|
| 3 | Pokrywa przednia | rysa/odprysk, wgniecenie/odkształcenie, ślady korozji | NA | 1 |

Pokrywa komory silnika - Rysa/odprysk 1

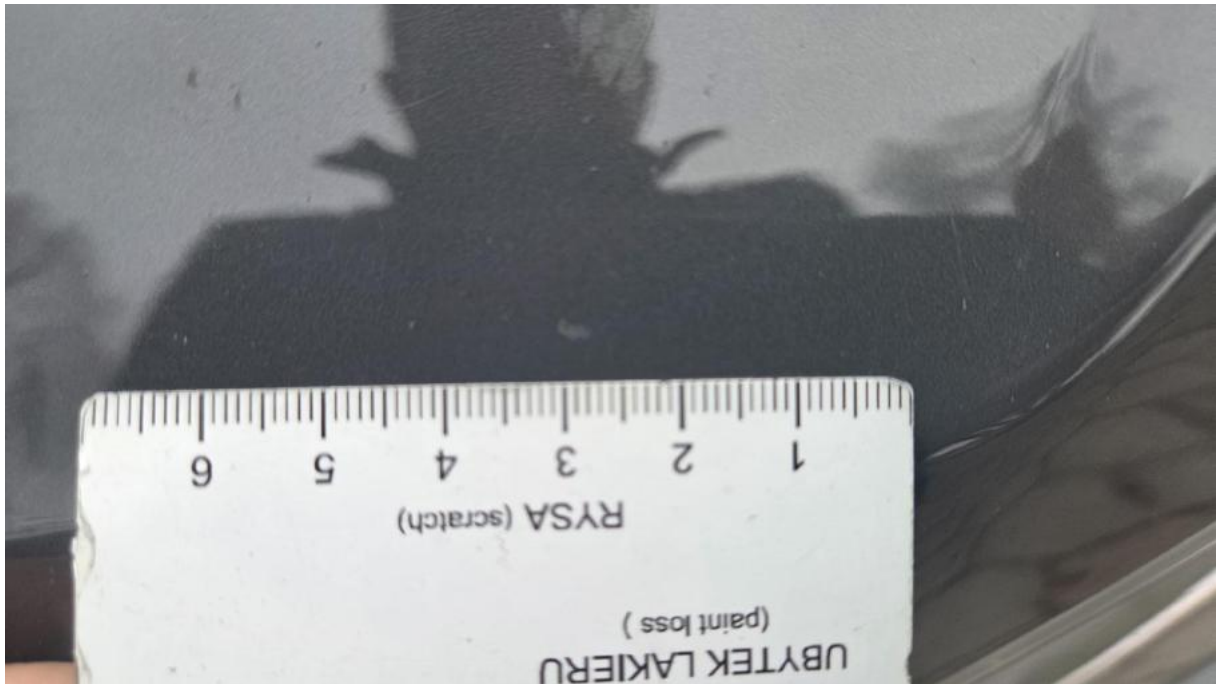
**Fot. 33**

Pokrywa komory silnika - Rysa/odprysk 2

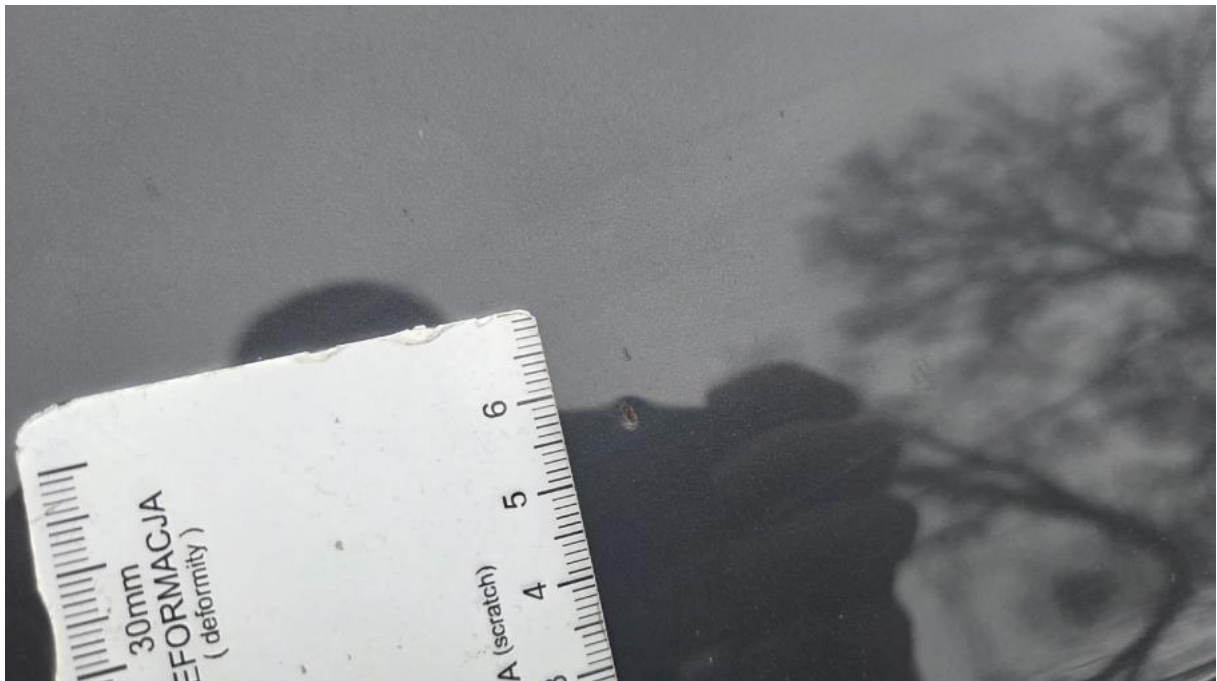
**Fot. 34**

Pokrywa komory silnika - Wgniecenie/odkształcenie 1

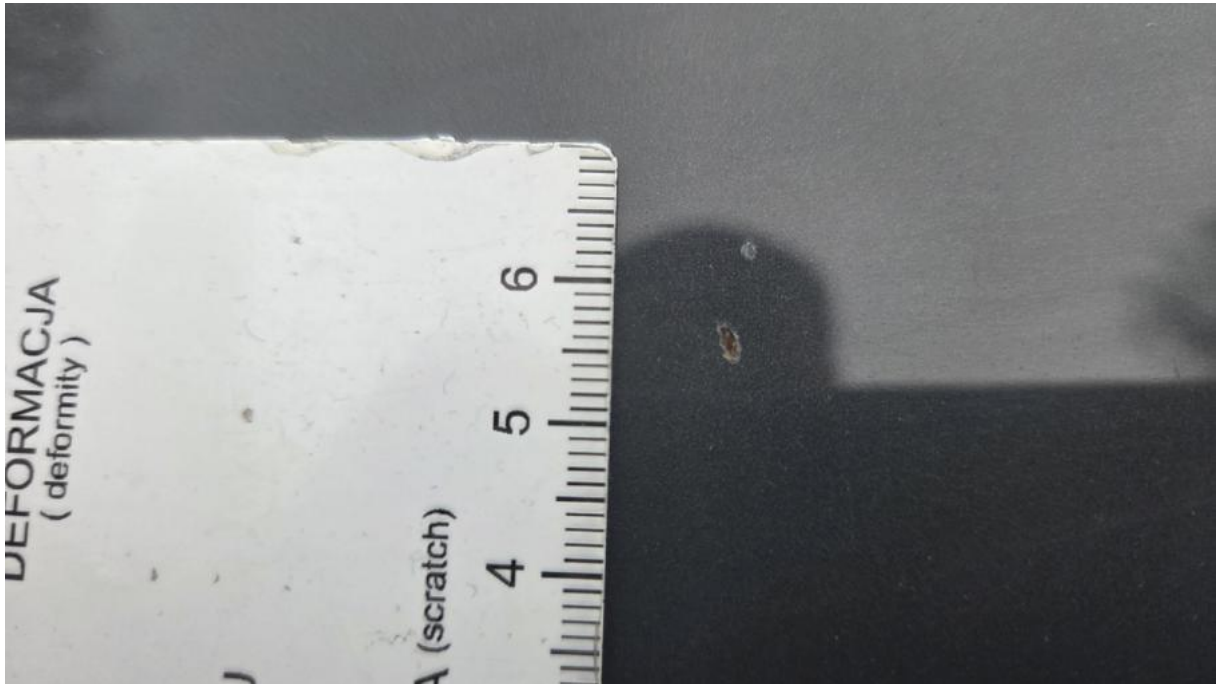
**Fot. 35**

Pokrywa komory silnika - Inne 1

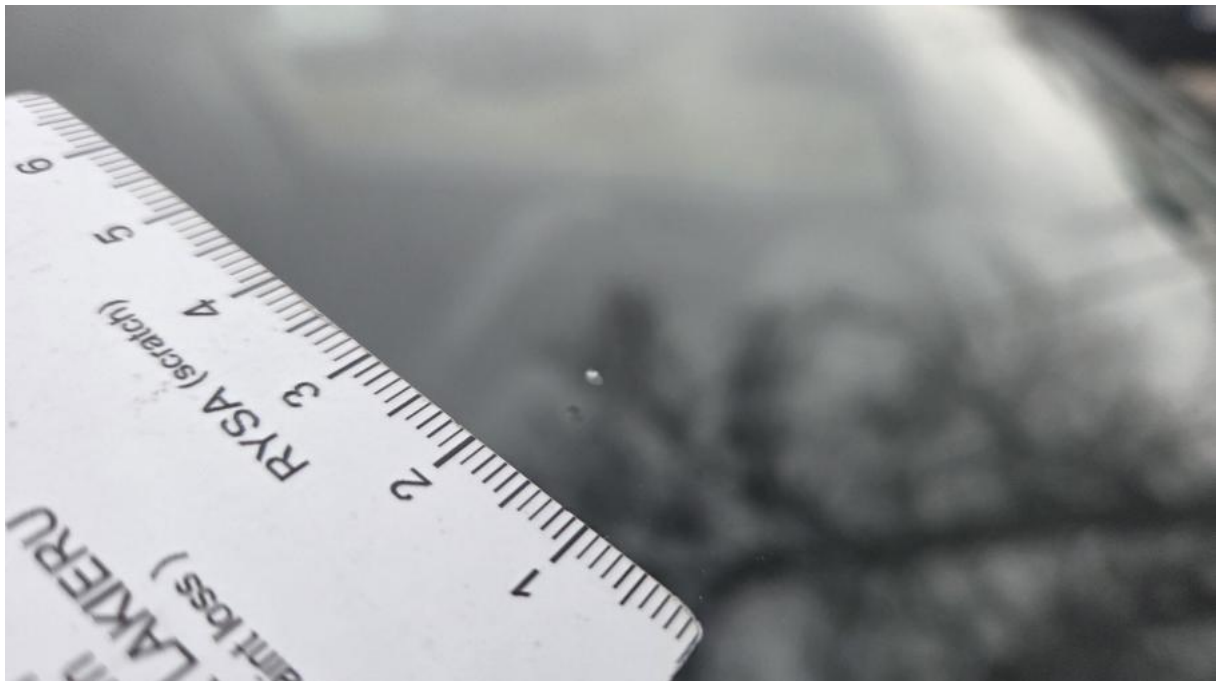
**Fot. 36**

| Poz. | Nazwa pozycji | Opis uszkodzeń | Kwalifik. | Naprawa [rbg] |
|---|---|---|---|---|
| 9 | Szyba przednia atermiczna, barwiona | rysa/odprysk | | |

Szyba czołowa - Rysa/odprysk 1

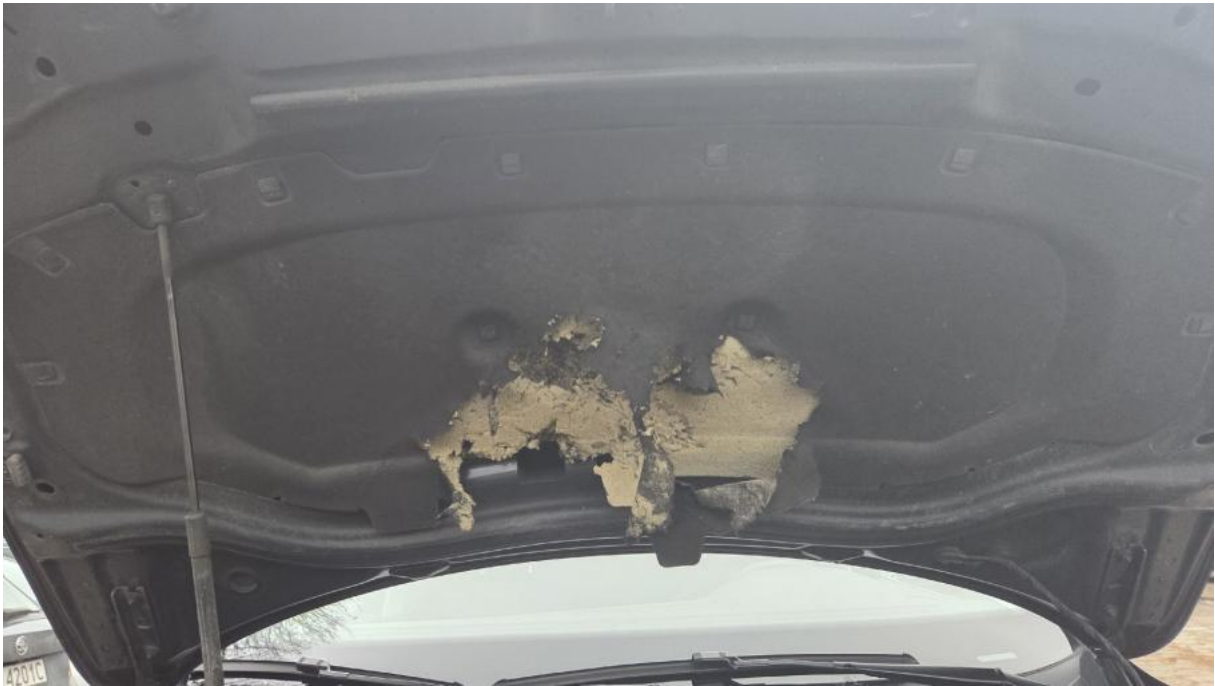
**Fot. 37**

| Poz. | Nazwa pozycji | Opis uszkodzeń | Kwalifik. | Naprawa [rbg] |
|---|---|---|---|---|
| 1 | Wykładzina tłumiąca pokrywy przedniej | pęknięcie/rozerwanie | WY | 0.2 |

Wykładzina pokrywy komory silnika - Pęknięcie/rozerwanie 1

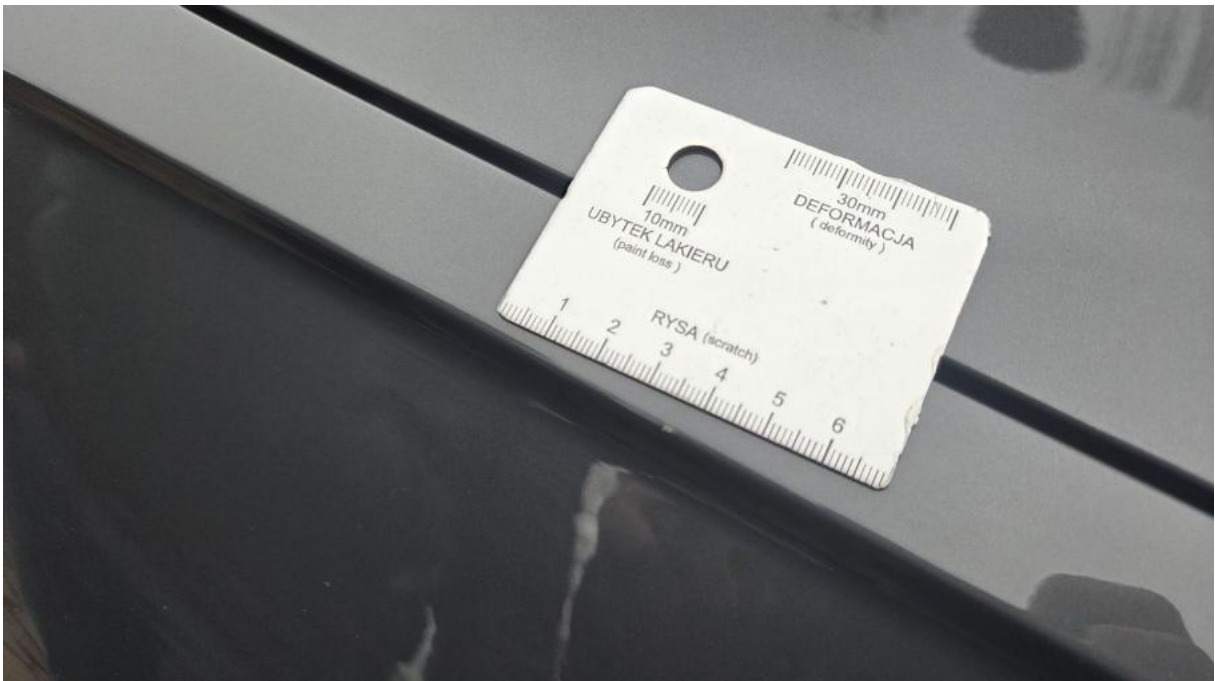
**Fot. 38**

| Poz. | Nazwa pozycji | Opis uszkodzeń | Kwalifik. | Naprawa [rbg] |
|---|---|---|---|---|
| 8 | Blotnik przedni R | rysa/odprysk | | |

Błotnik przedni P - Rysa/odprysk 1

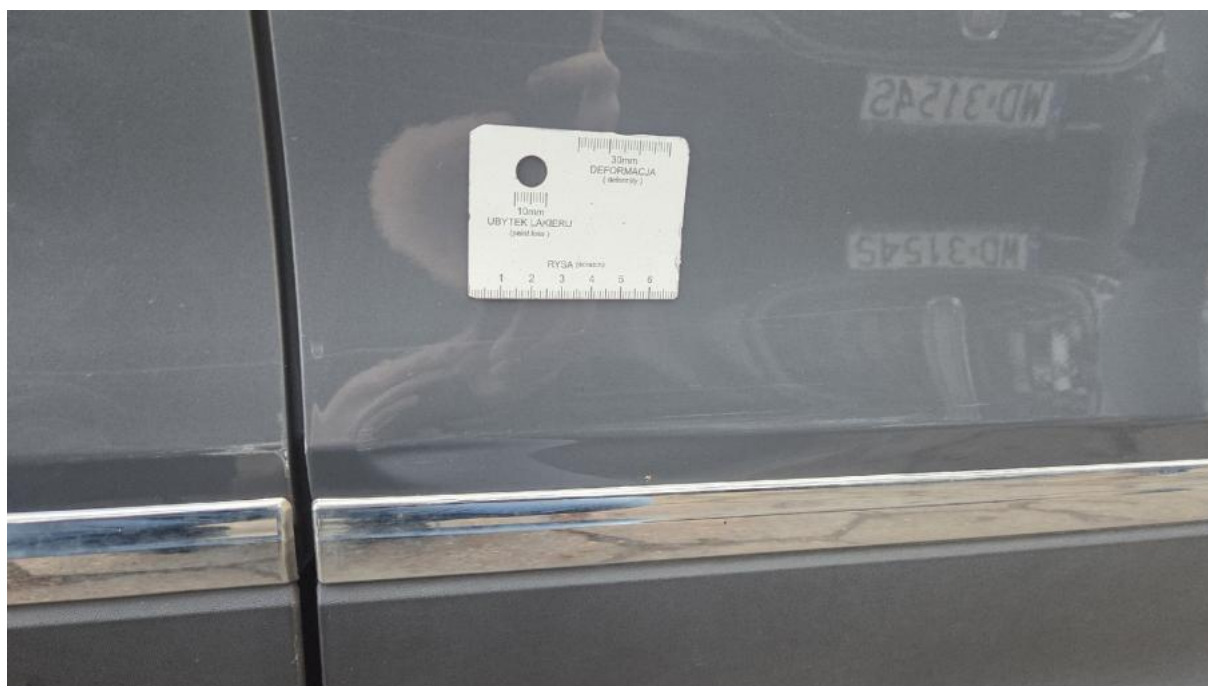
**Fot. 41**

| Poz. | Nazwa pozycji | Opis uszkodzeń | Kwalifik. | Naprawa [rbg] |
|---|---|---|---|---|
| 5 | Drzwi przednie (nieuzbrojone) R | wgniecenie/odkształcenie, rysa/odprysk | NA | 2 |

Drzwi przednie P - Rysa/odprysk 1

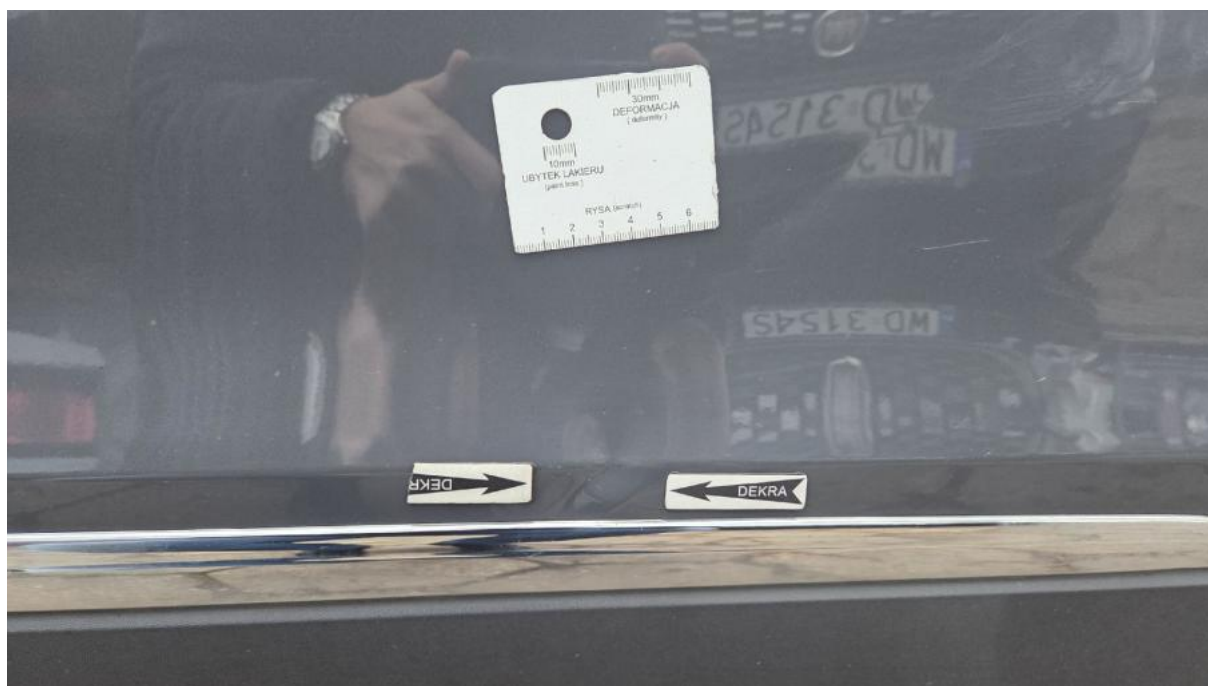
**Fot. 42**

Drzwi przednie P - Wgniecenie/odkształcenie 1

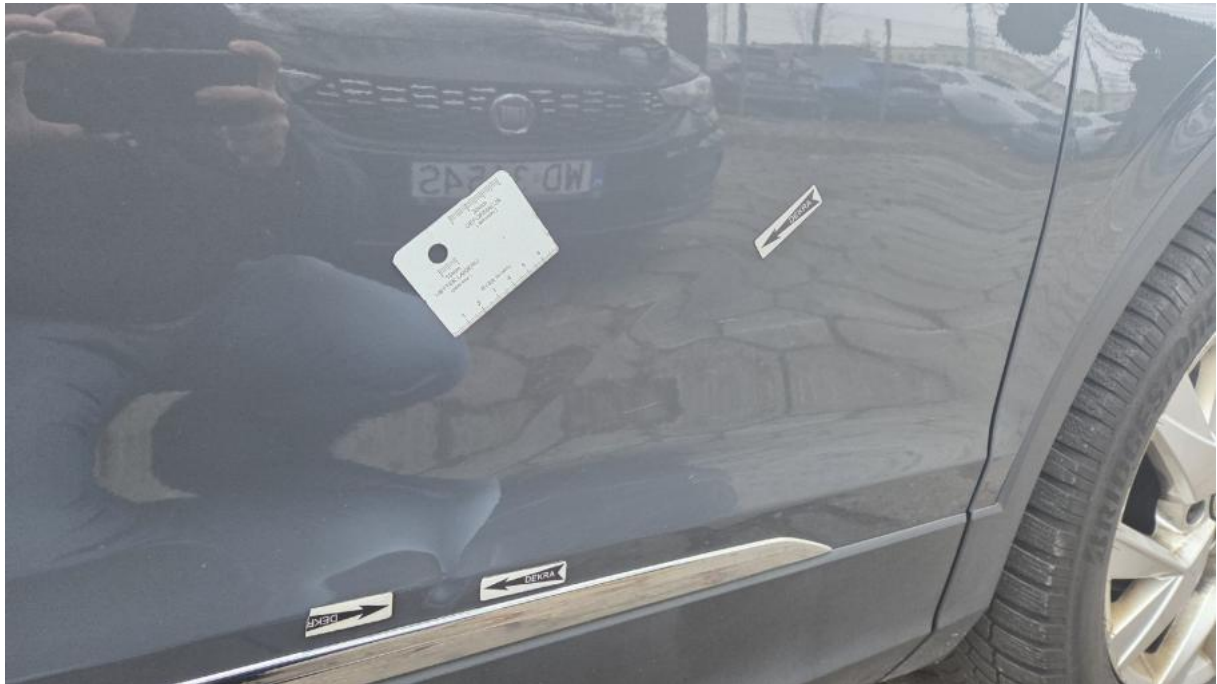
**Fot. 43**

Drzwi przednie P - Wgniecenie/odkształcenie 2

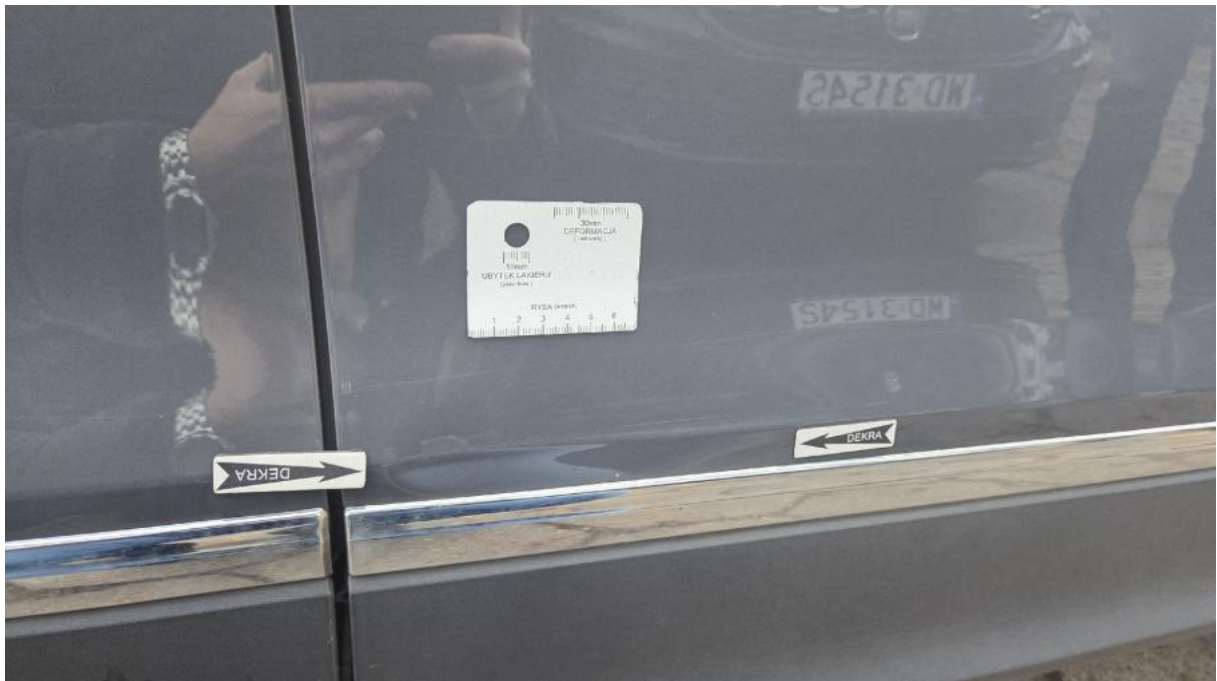
**Fot. 44**

Drzwi przednie P() - Wgniecenie/odkształcenie 3

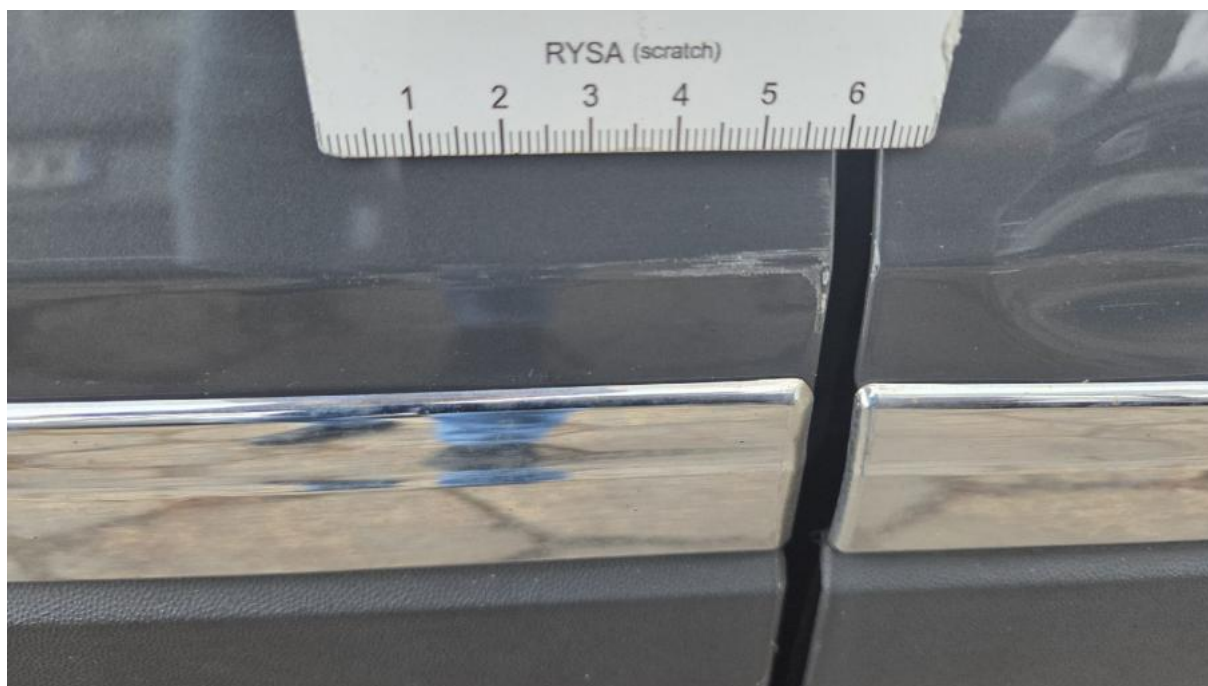
**Fot. 45**

| Poz. | Nazwa pozycji | Opis uszkodzeń | Kwalifik. | Naprawa [rbg] |
|---|---|---|---|---|
| 6 | Drzwi tylne (nieuzbrojone) R | rysa/odprysk | NA | 0.5 |

Drzwi tylne P - Rysa/odprysk 1

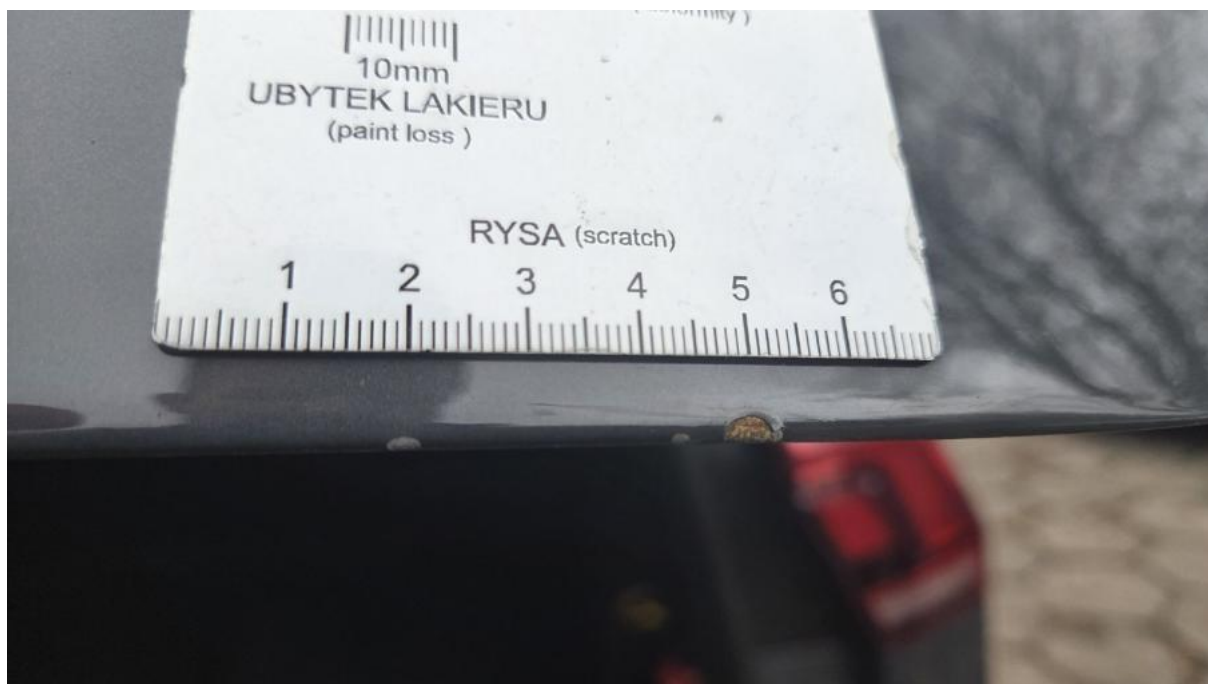
**Fot. 46**

| Poz. | Nazwa pozycji | Opis uszkodzeń | Kwalifik. | Naprawa [rbg] |
|---|---|---|---|---|
| 7 | Pokrywa tylna | wgniecenie/odkształcenie, rysa/odprysk, ślady korozji | NA | 1.5 |

Pokrywy bagażnika - Rysa/odprysk 1

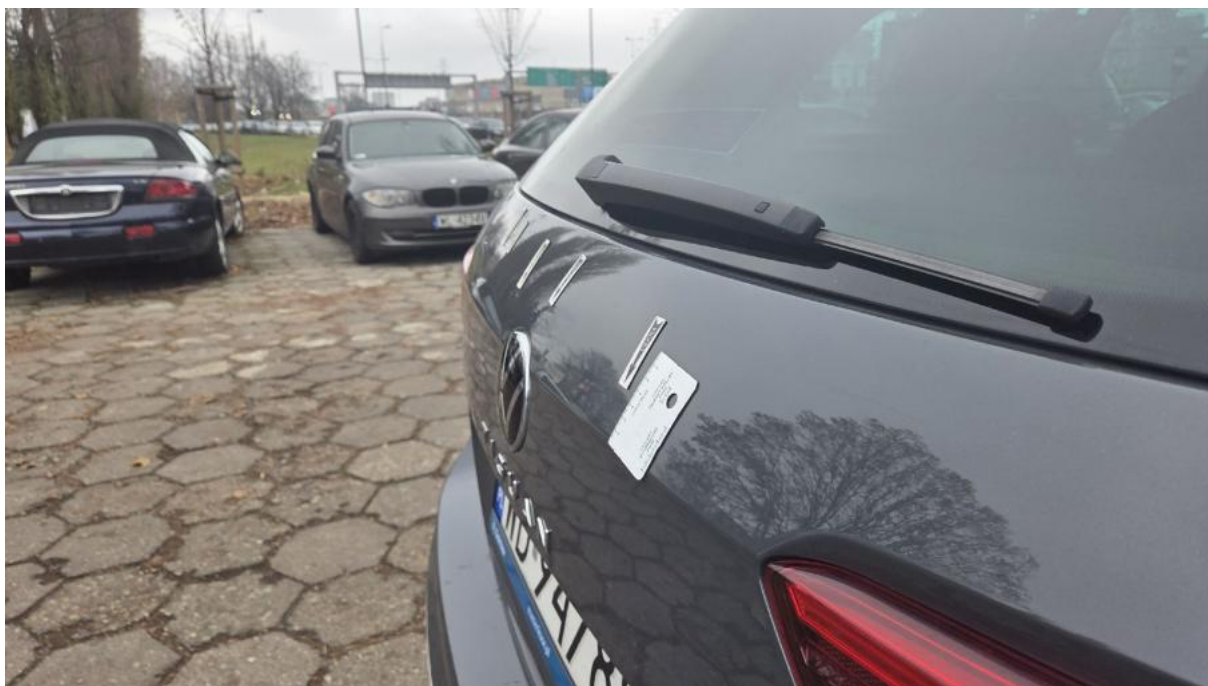
**Fot. 47**

Pokrywy bagażnika - Wgniecenie/odkształcenie 1

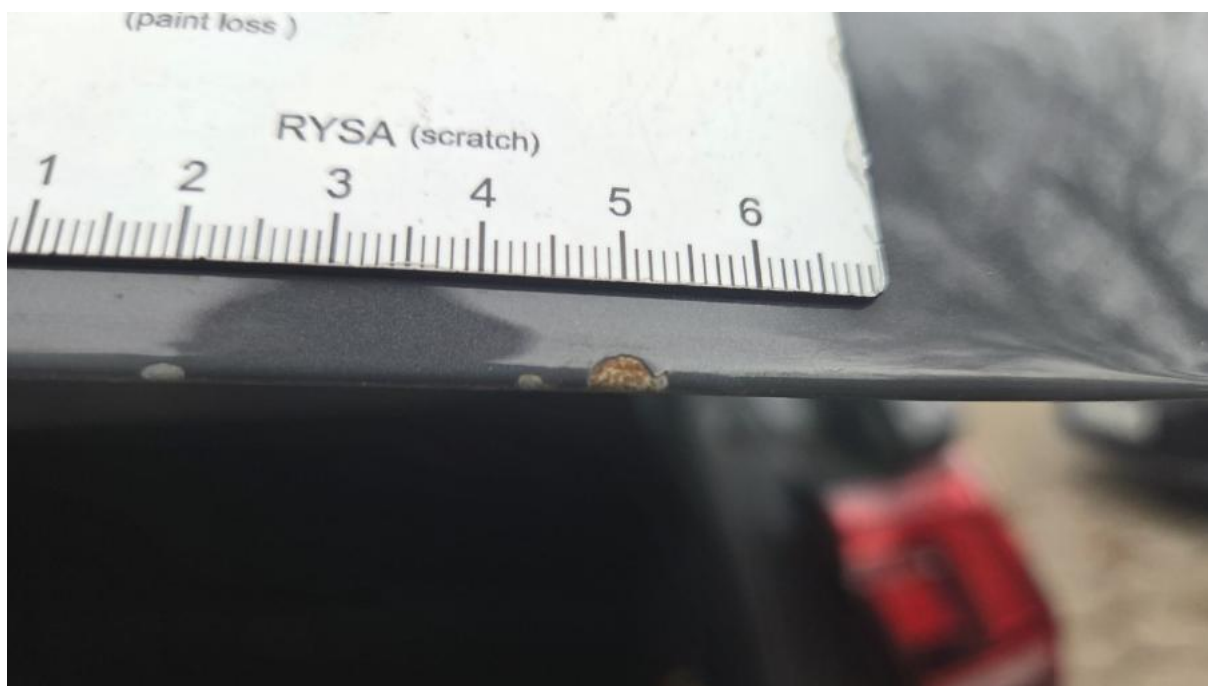
**Fot. 48**

Pokrywy bagażnika - Inne 1

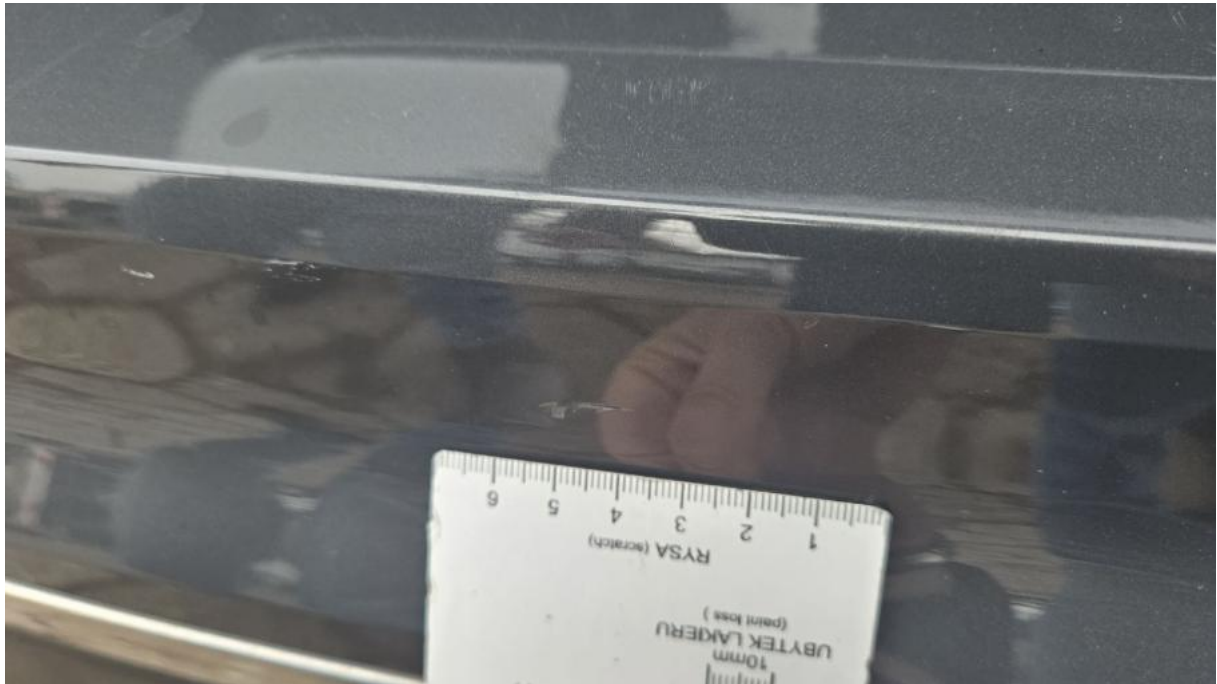
**Fot. 49**

| Poz. | Nazwa pozycji | Opis uszkodzeń | Kwalifik. | Naprawa [rbg] |
|---|---|---|---|---|
| 10 | Nakładka zderzaka tylnego, góra | rysa/odprysk | | |

Zderzak tylny - Rysa/odprysk 1

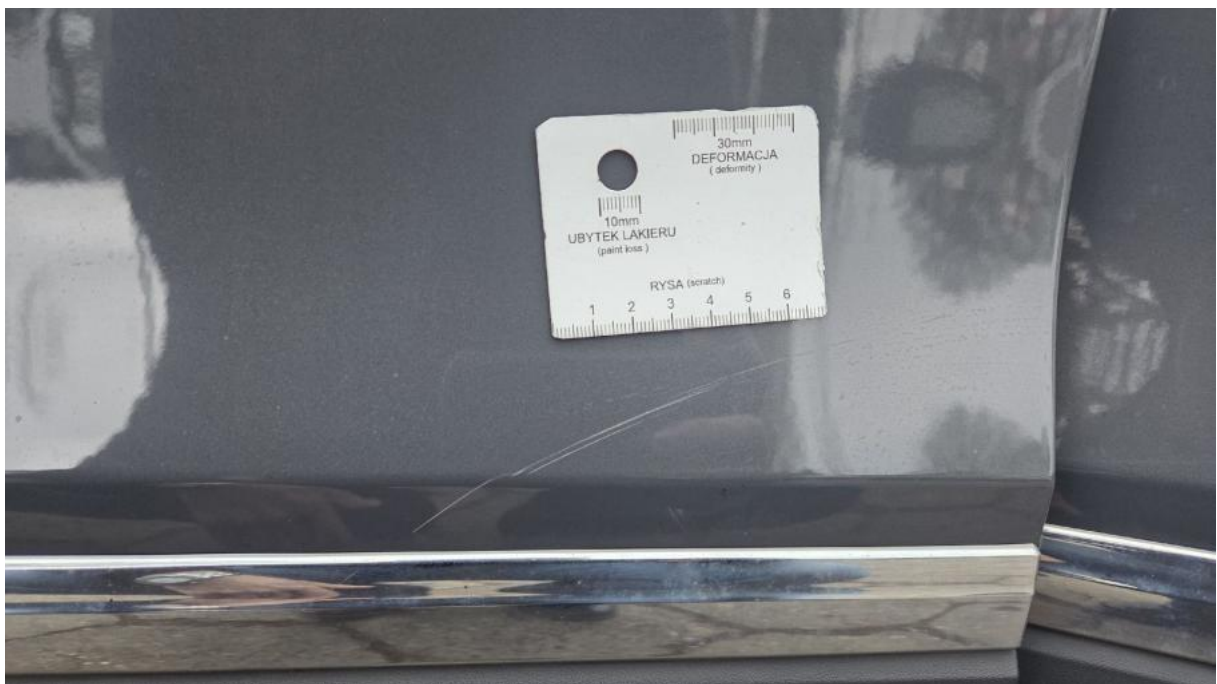
**Fot. 50**

| Poz. | Nazwa pozycji | Opis uszkodzeń | Kwalifik. | Naprawa [rbg] |
|---|---|---|---|---|
| 4 | Drzwi przednie (nieuzbrojone) L | zarysowanie | NA | 1 |

Drzwi przed L - Rysa/odprysk 1

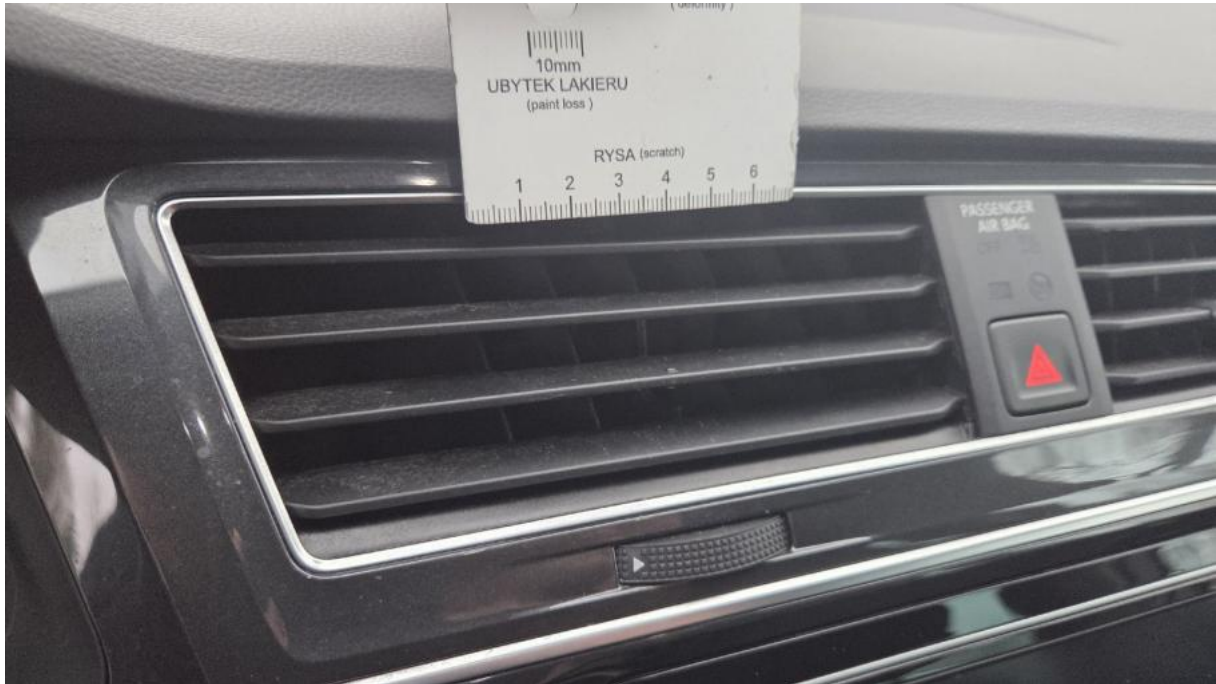
**Fot. 51**

Dysze nawiewu deski rozdzielczej - Pęknięcie/rozerwanie 1
