## Raport z oględzin pojazdu

| Numer raportu | 217300/12/25-11401 | Data raportu | 02-12-2025 |

| Marka, model | KIA Ceed Kombi 21- |
| Numer rejestracyjny | CT709AG |

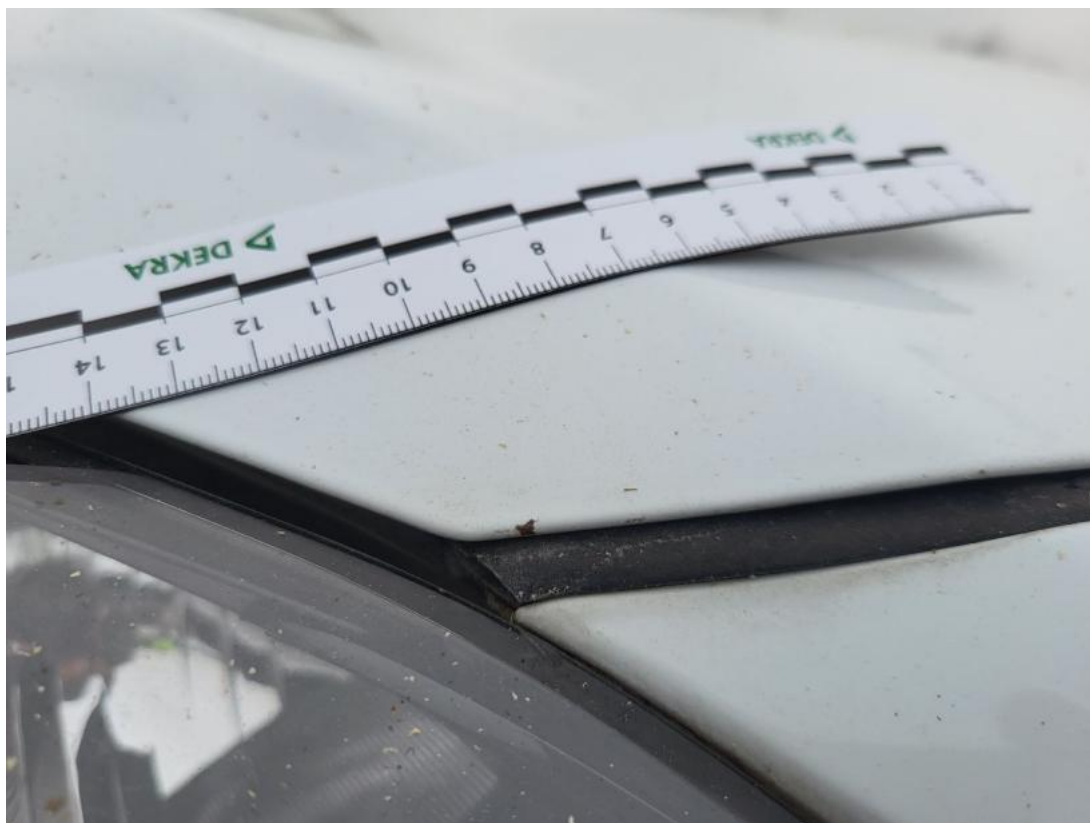
**Fot. 39**

| 6 | Pokrywa przednia | rysa/odprysk | | |

Pokrywa komory silnika - Rysa/odprysk 1

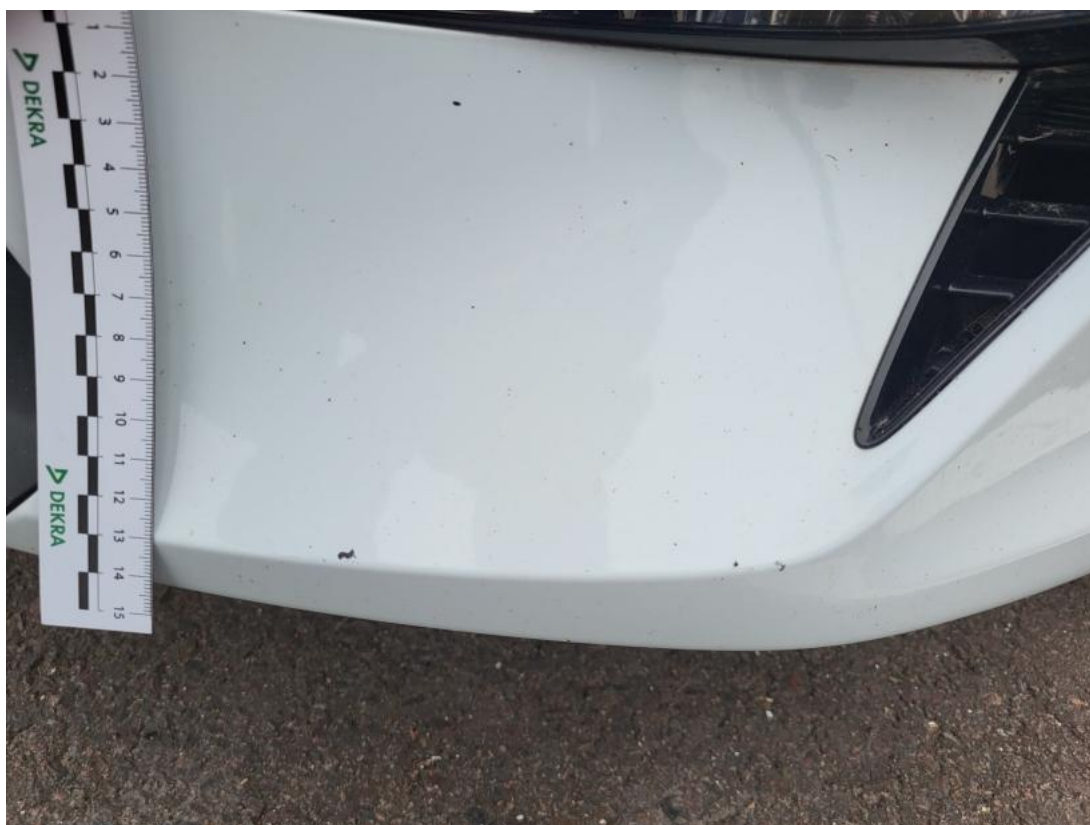
**Fot. 40**

| 5 | Okladzina zderzaka przedniego | rysa/odprysk | | |

Zderzak - Rysa/odprysk 1

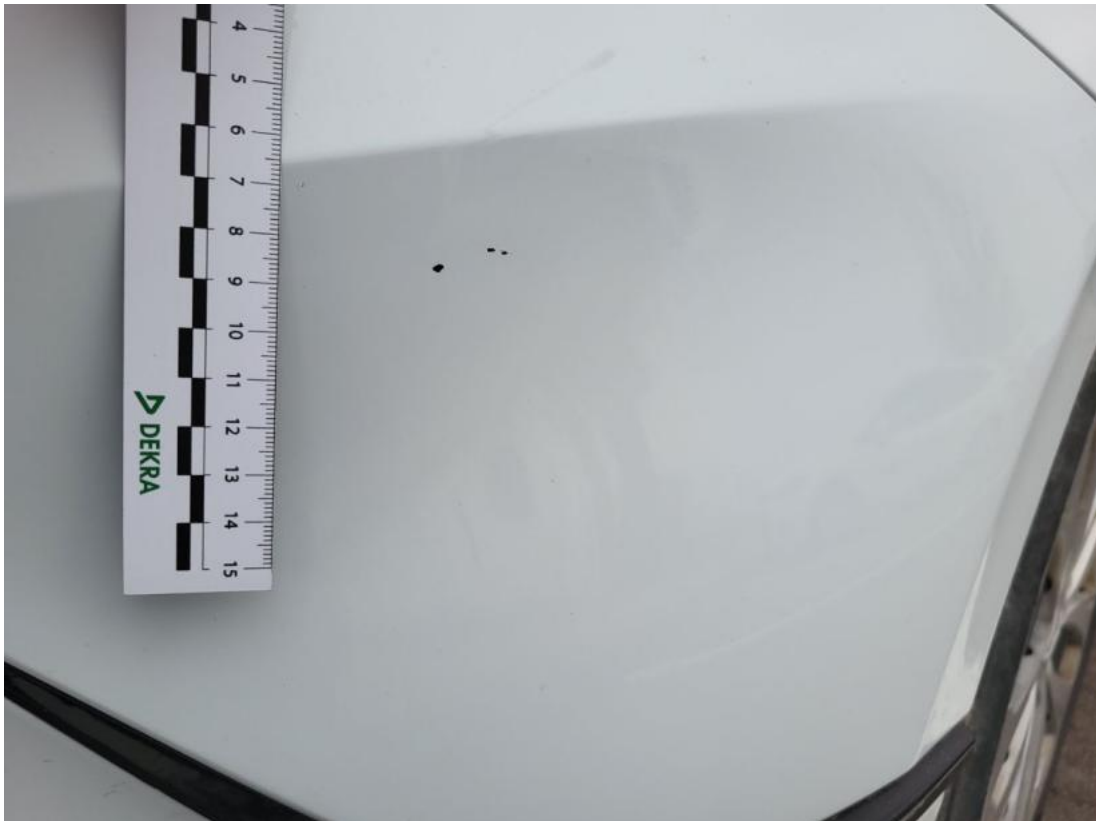
**Fot. 41**

Zderzak - Rysa/odprysk 2

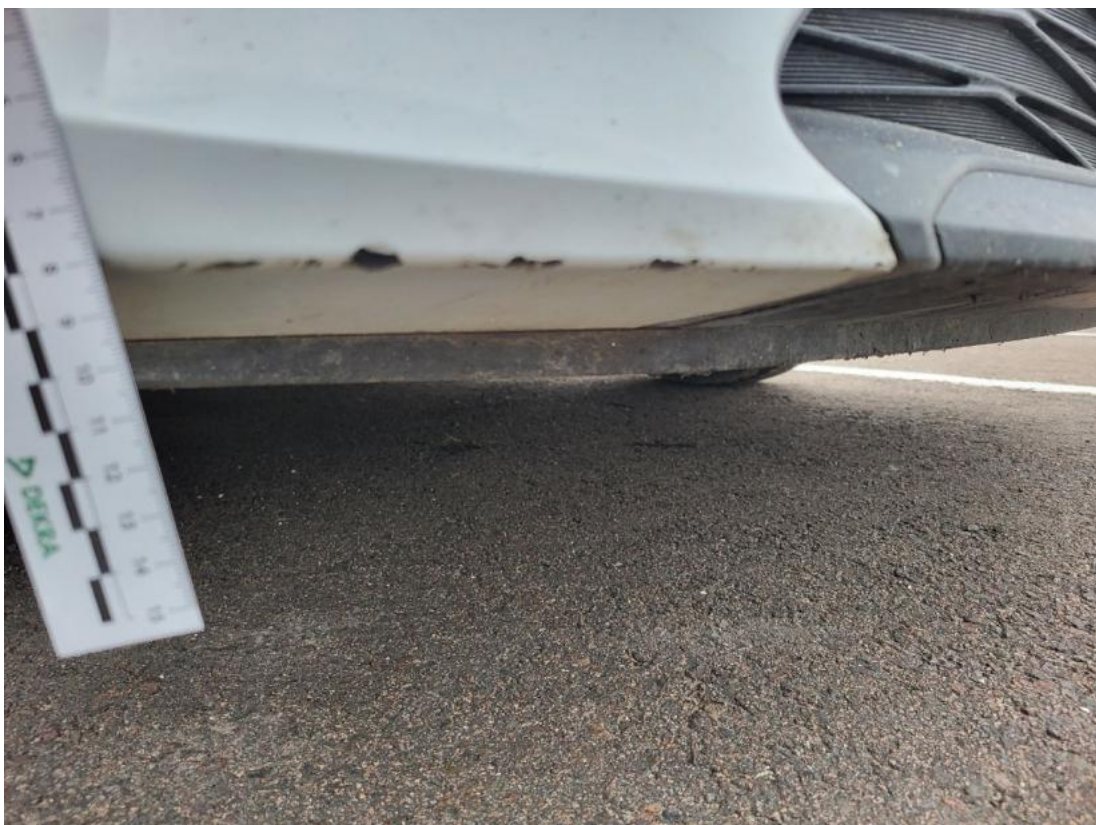
**Fot. 42**

Zderzak() - Rysa/odprysk 3

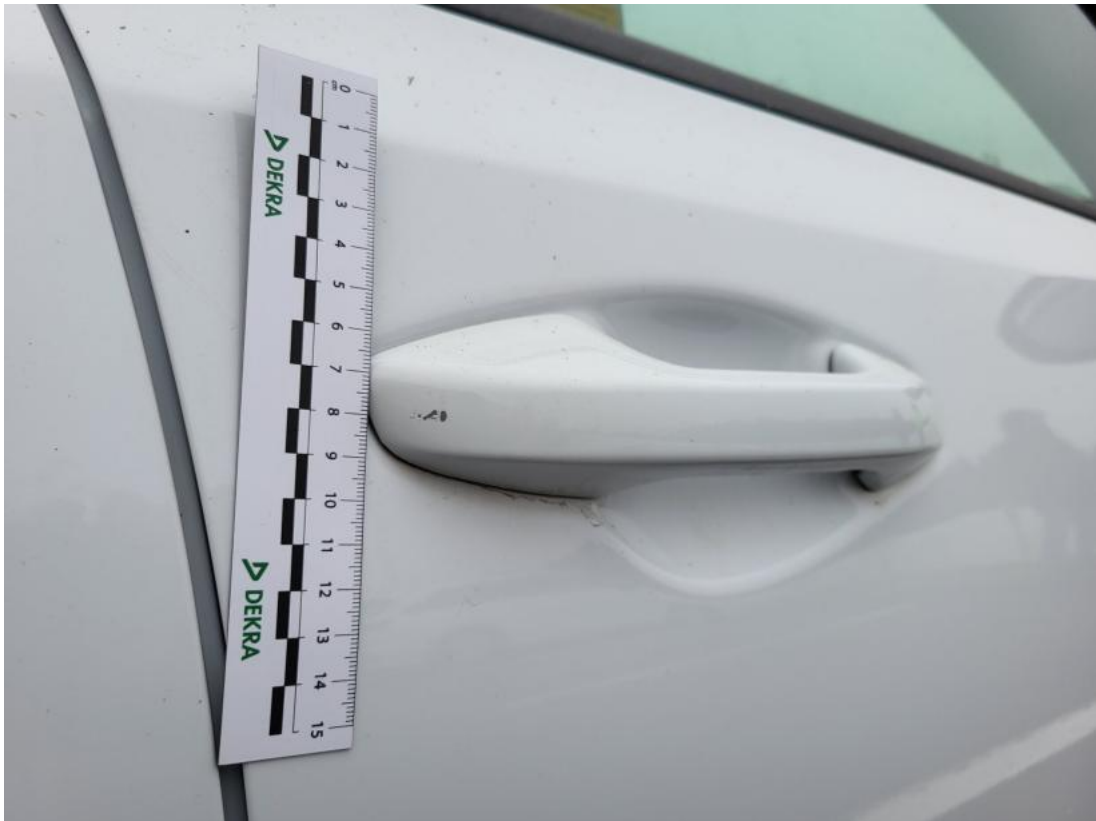
**Fot. 43**

| 7 | Klamka zewnętrzna drzwi przednich R | rysa/odprysk | | |

Klamka drzwi prz P - Rysa/odprysk 1

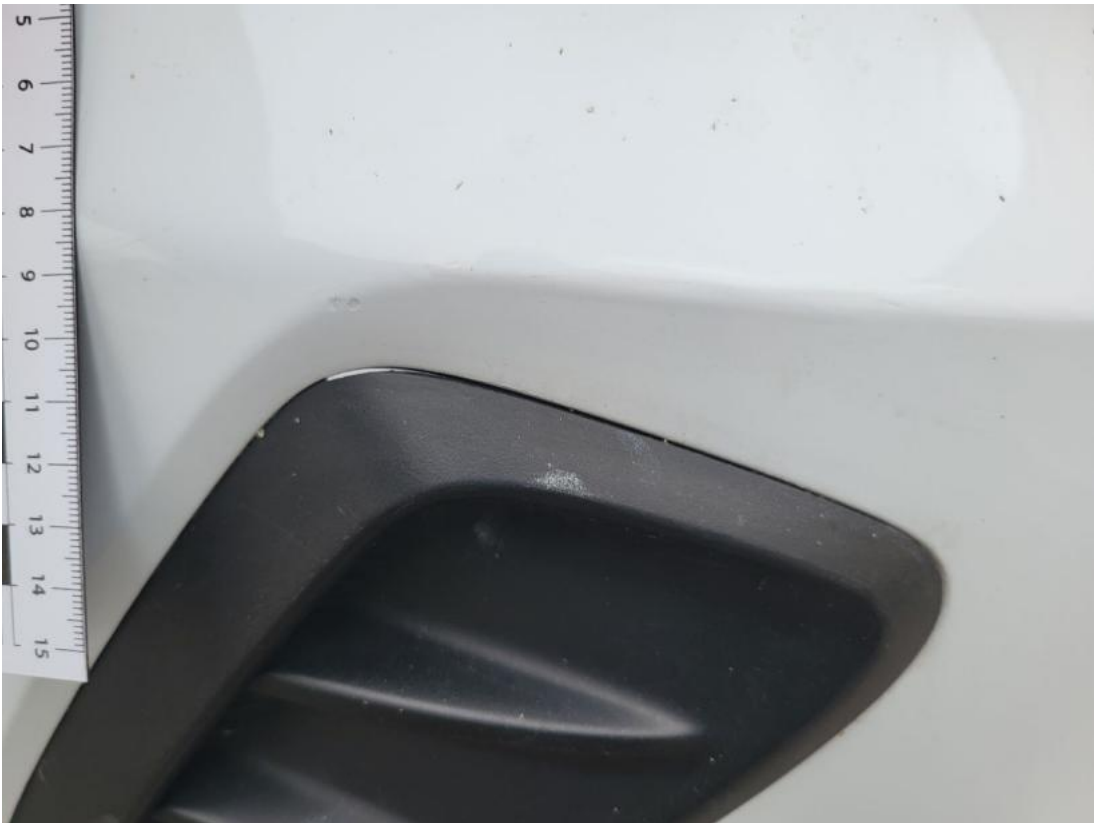
**Fot. 45**

| 3 | Okladzina zderzaka tylnego | wady lak., rysa/odprysk, wgniecenie/odkształcenie | NA | 1.2 |

Zderzak tylny - Rysa/odprysk 1

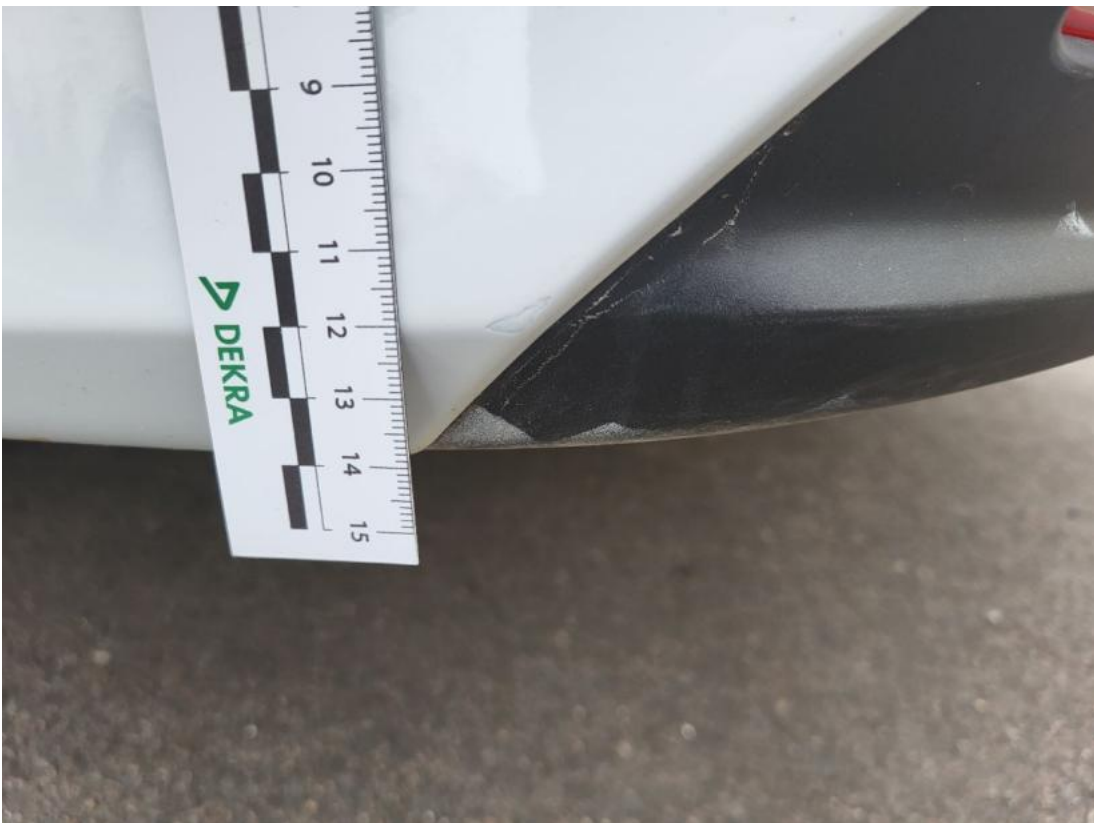
**Fot. 46**

Zderzak tylny - Rysa/odprysk 2

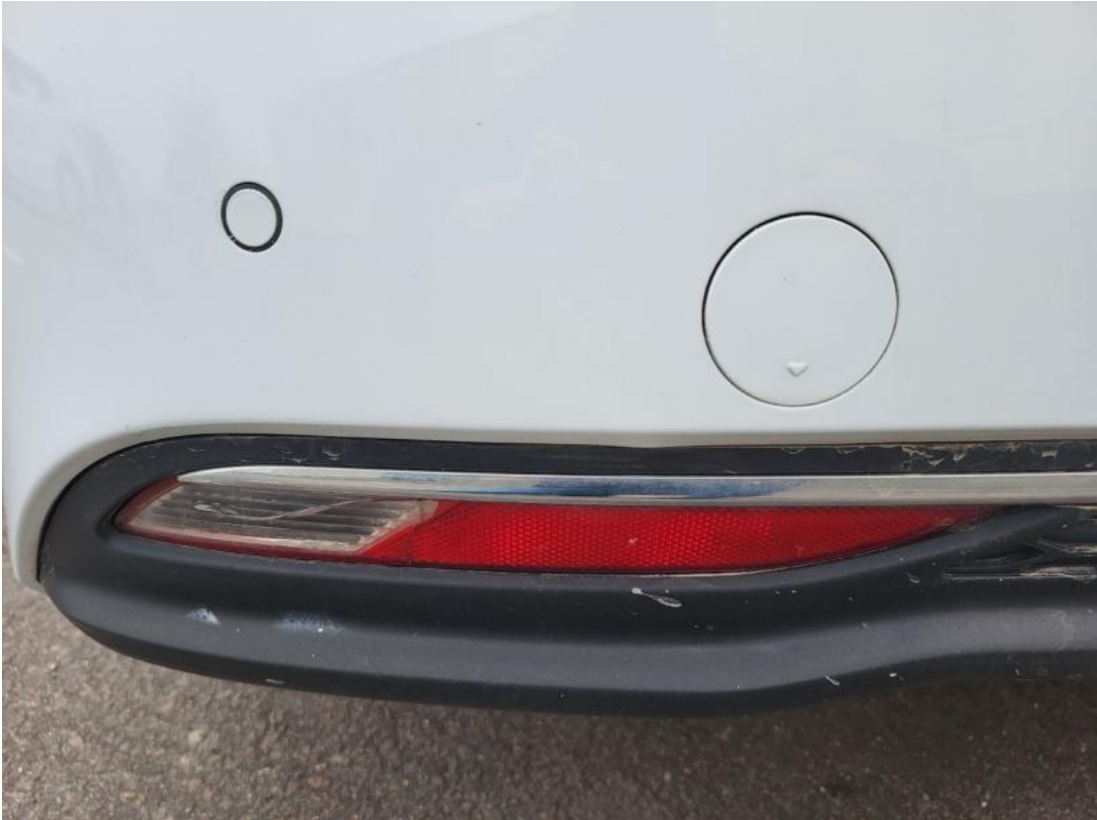
**Fot. 47**

Zderzak tylny - Wgniecenie/odkształcenie 1

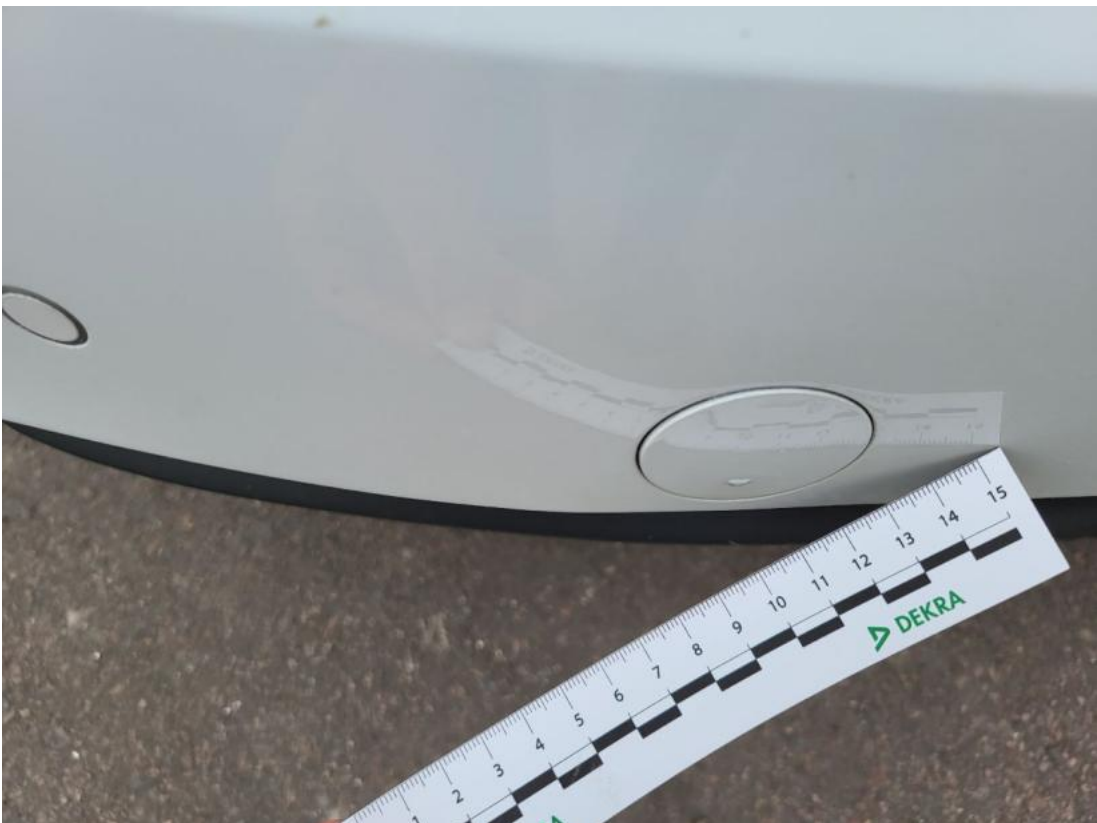
**Fot. 48**

Zderzak tylny - Wgniecenie/odkształcenie 2

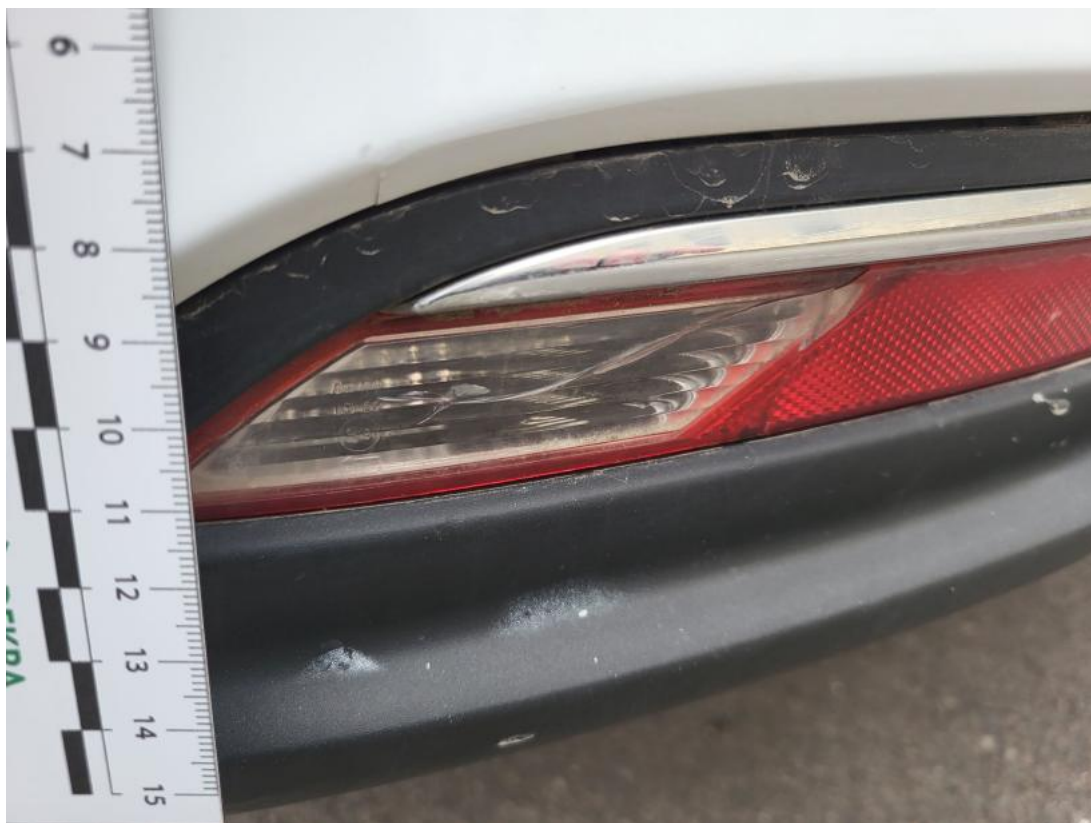
**Fot. 49**

Zderzak tylny - Pęknięcie/rozerwanie 1

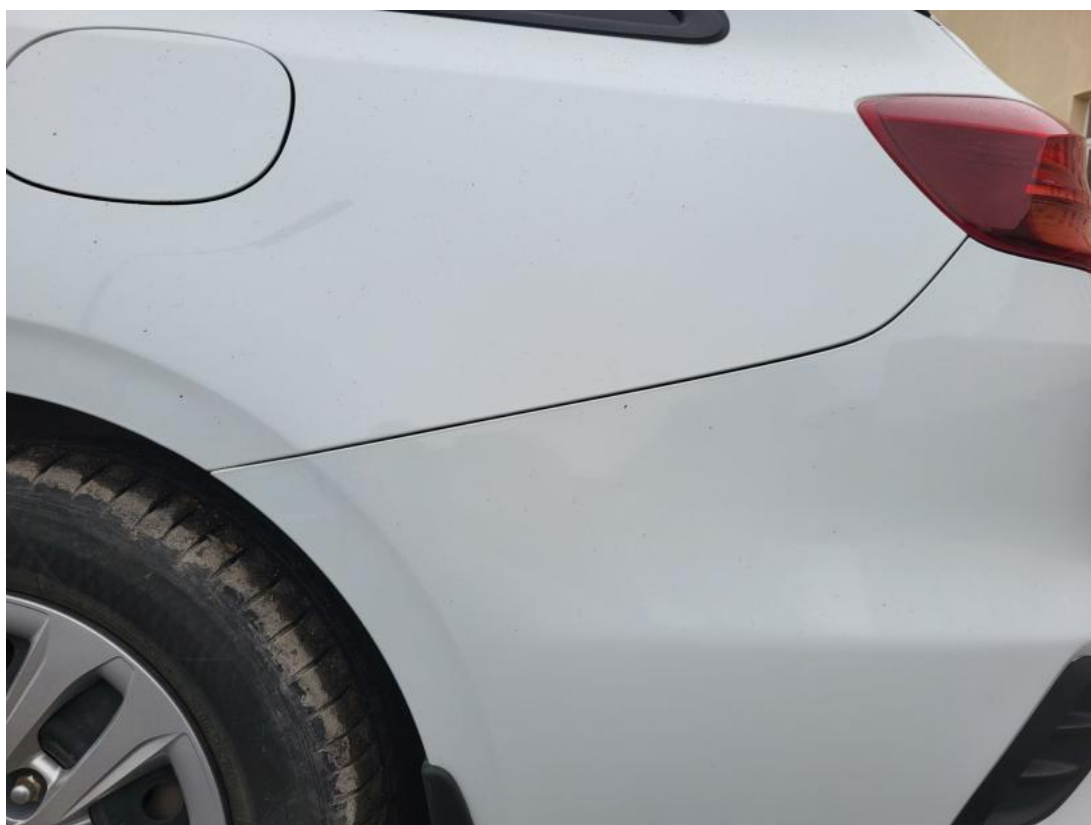
**Fot. 50**

Zderzak tylny - Inne 1

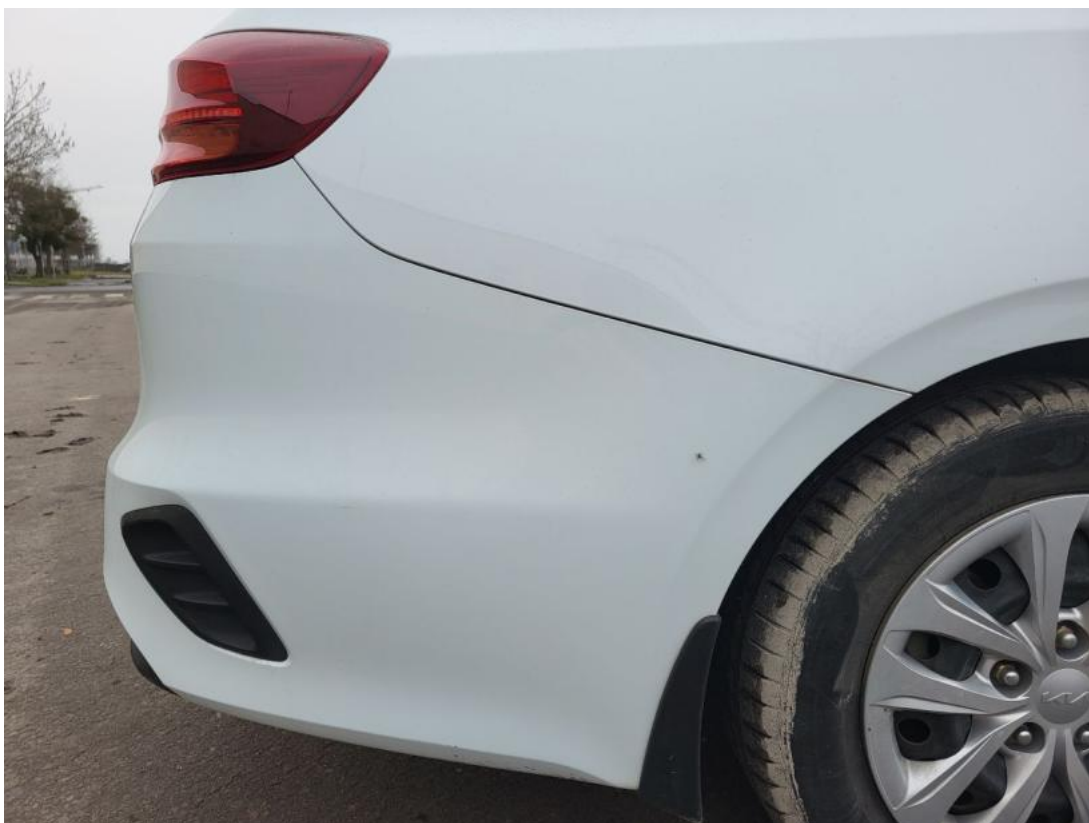
**Fot. 51**

Zderzak tylny - Inne 2

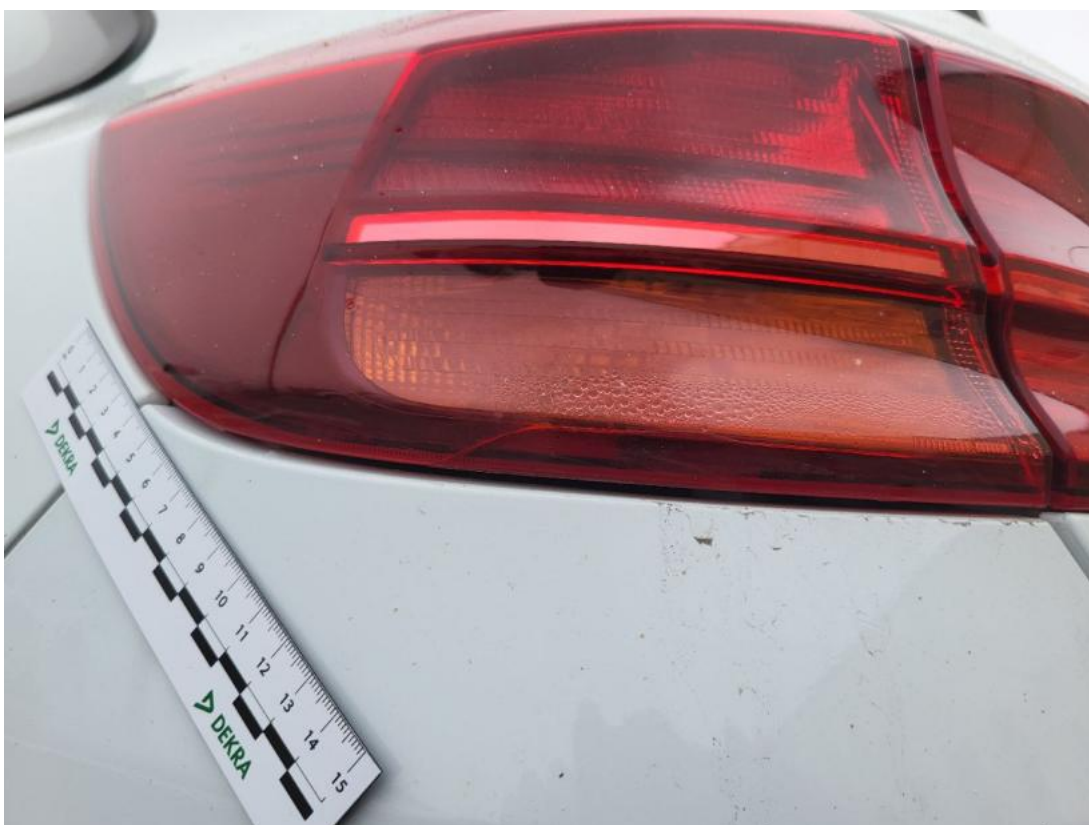
**Fot. 52**

| Poz. | Nazwa pozycji | Opis uszkodzeń | Kwalifik. | Naprawa [rbg] |
|---|---|---|---|---|
| 1 | Lampa tylna zewnętrzna kpl. L | pęknięcie | WY | |

Lampa tylna zew L - Pęknięcie/rozerwanie 1

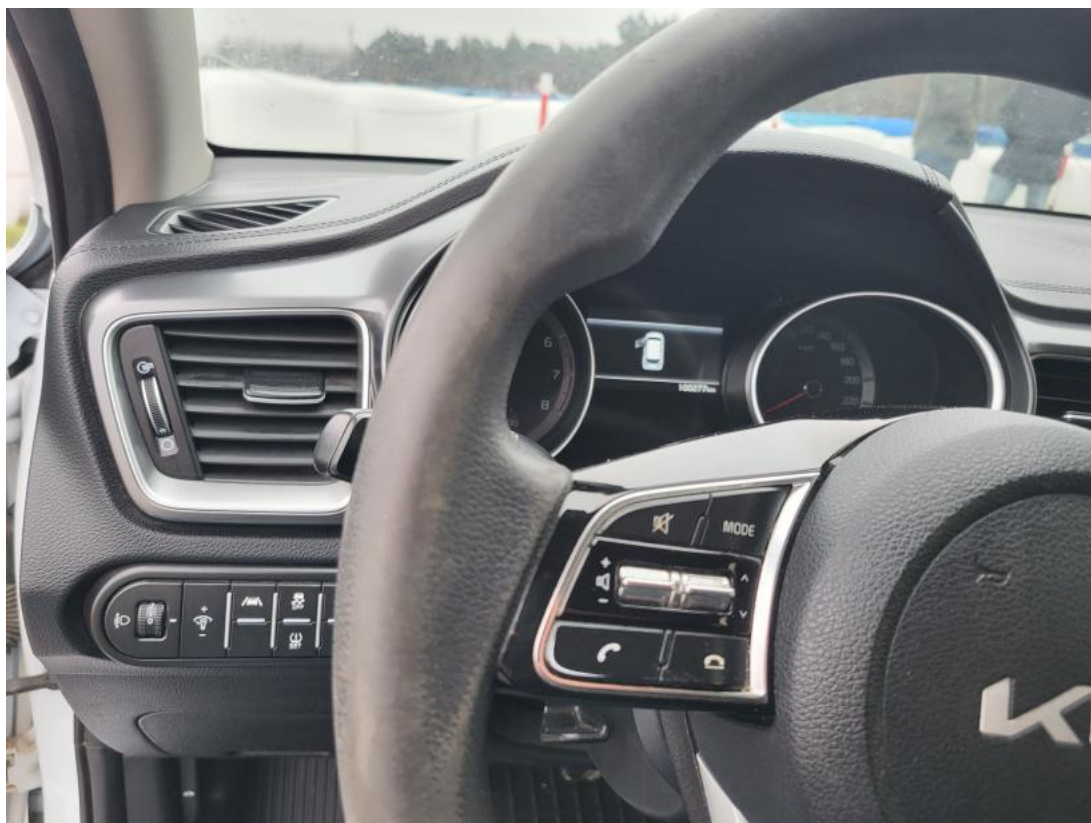
**Fot. 53**

| 8 | Kierownica przystosowana do Airbag | ubytki materiału | | |

Koło kierownicy - Rysa/odprysk 1

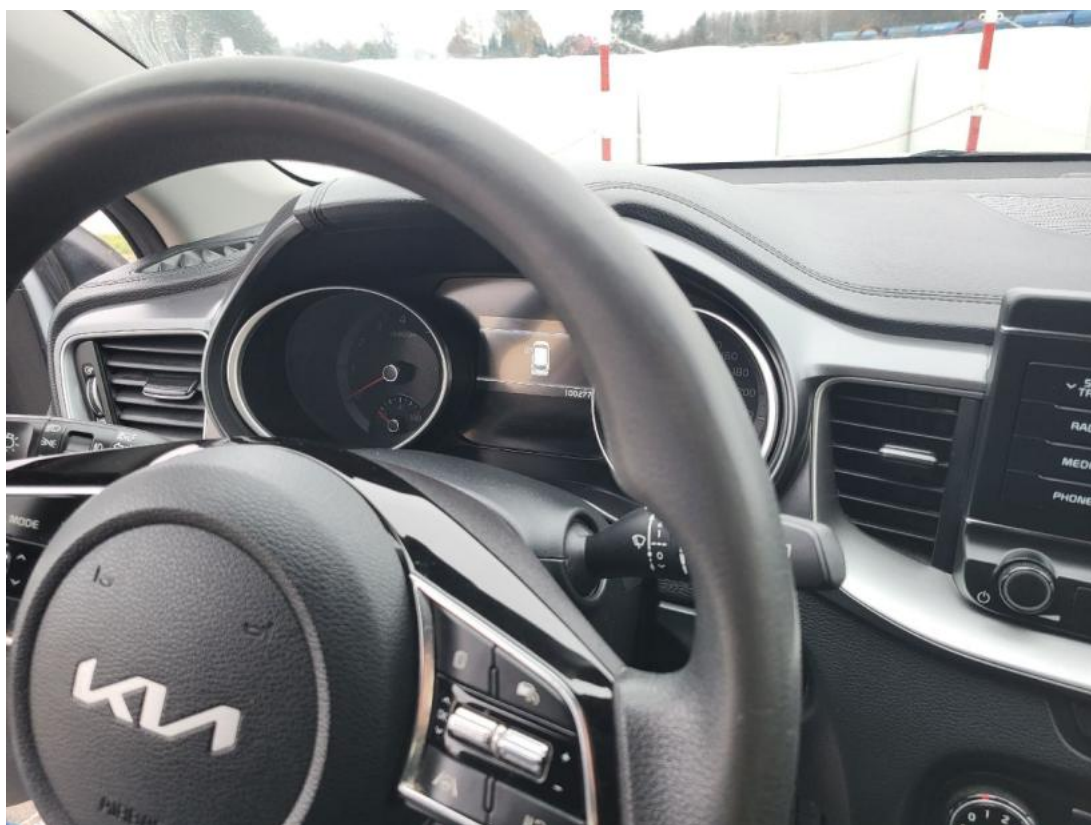
**Fot. 54**

Koło kierownicy - Rysa/odprysk 2

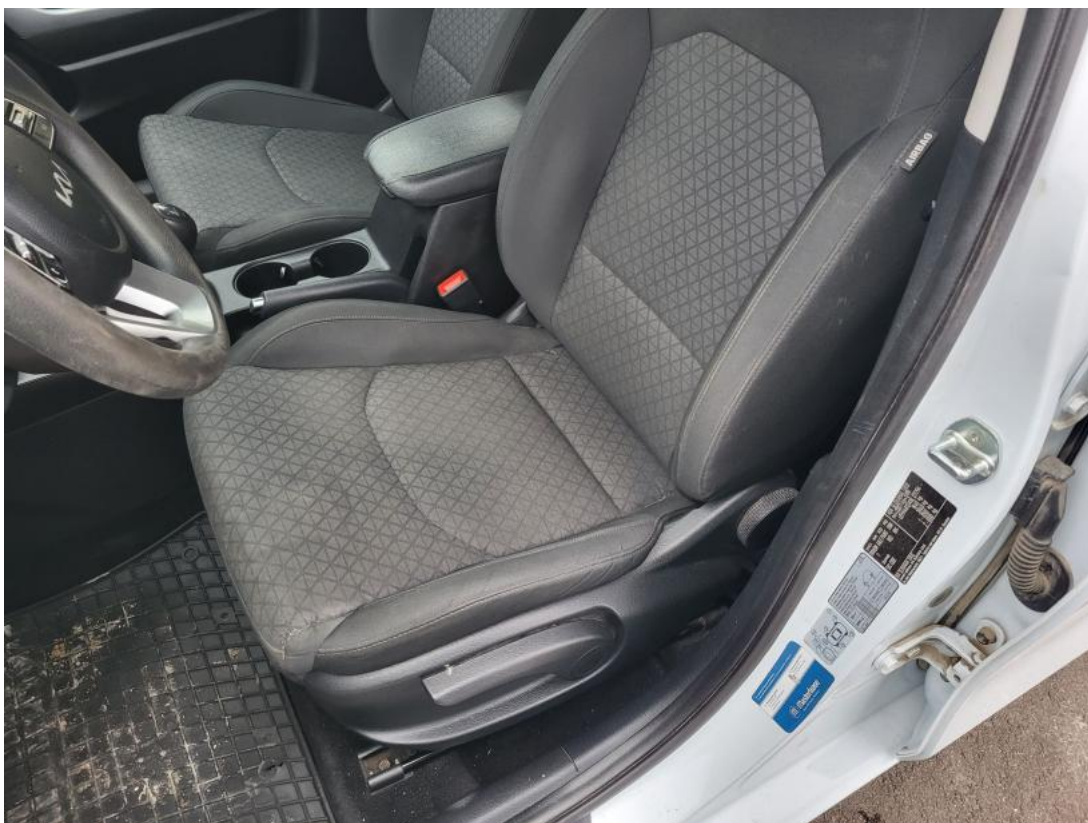
**Fot. 55**

Fotel prz. lew. - Inne 1

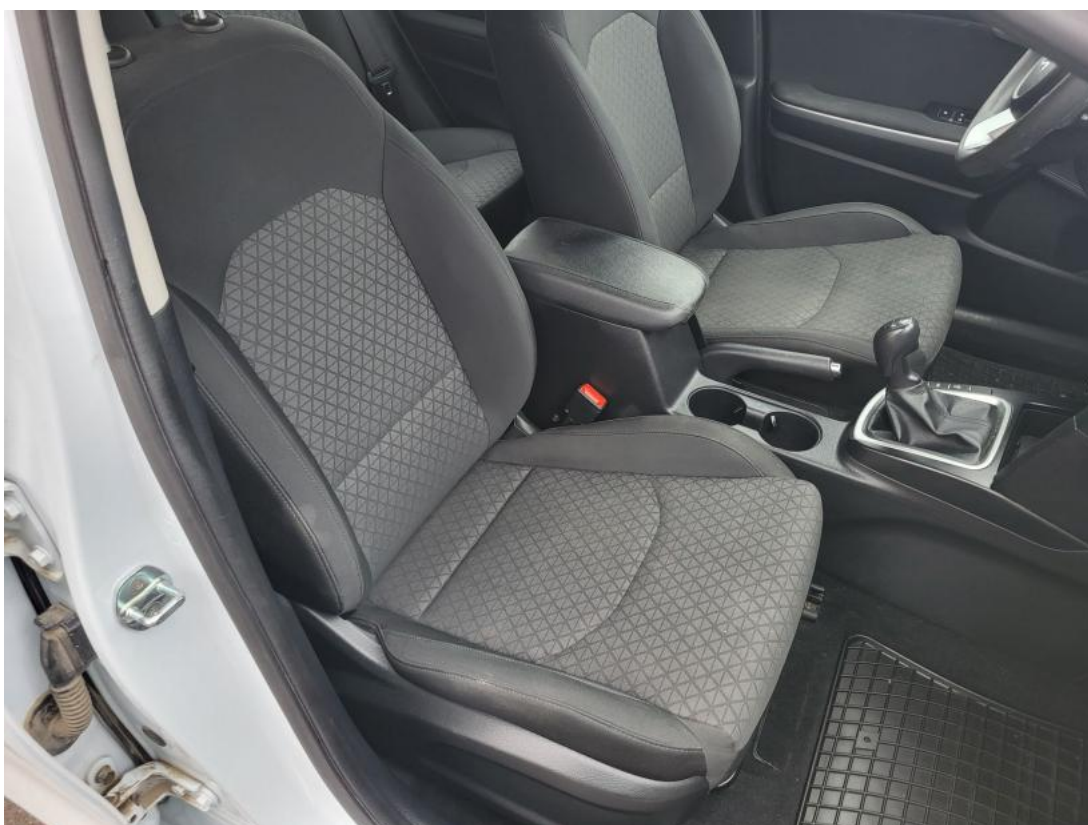
**Fot. 56**

Fotel prz. praw. - Inne 1

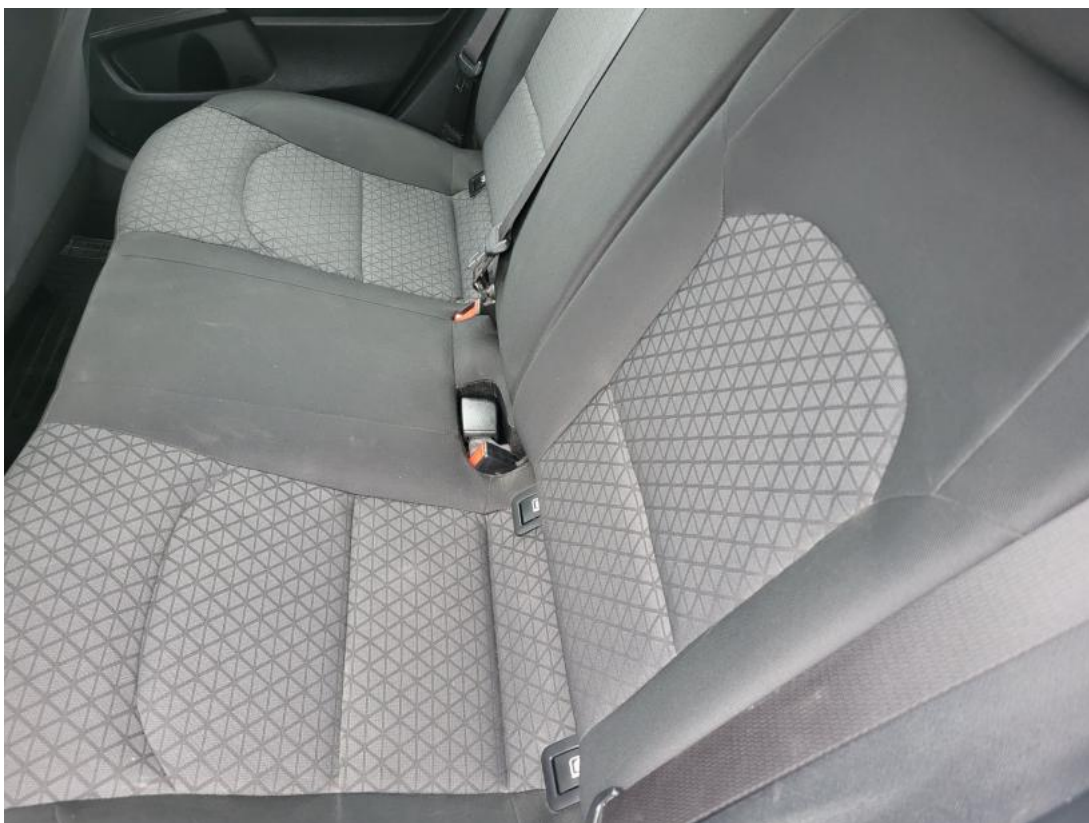
**Fot. 57**

Kanapa tyl. - Inne 1

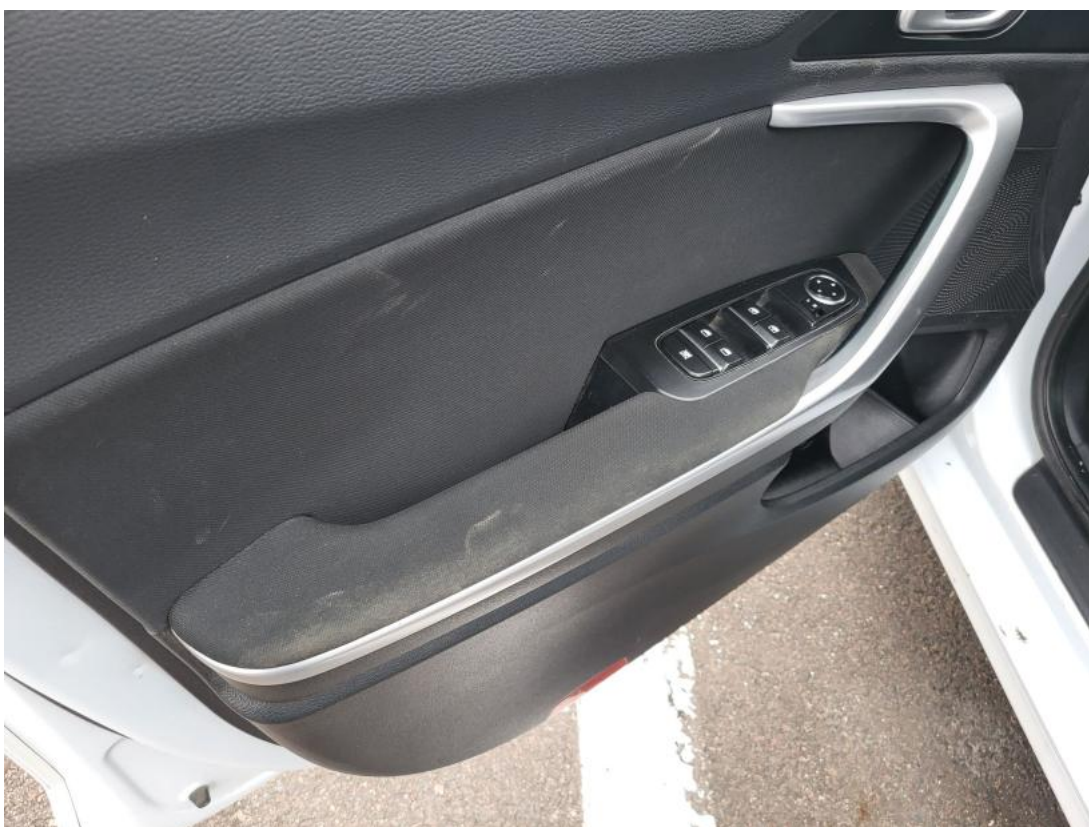
**Fot. 58**

Tapicerka drzwi przednich L - Inne 1

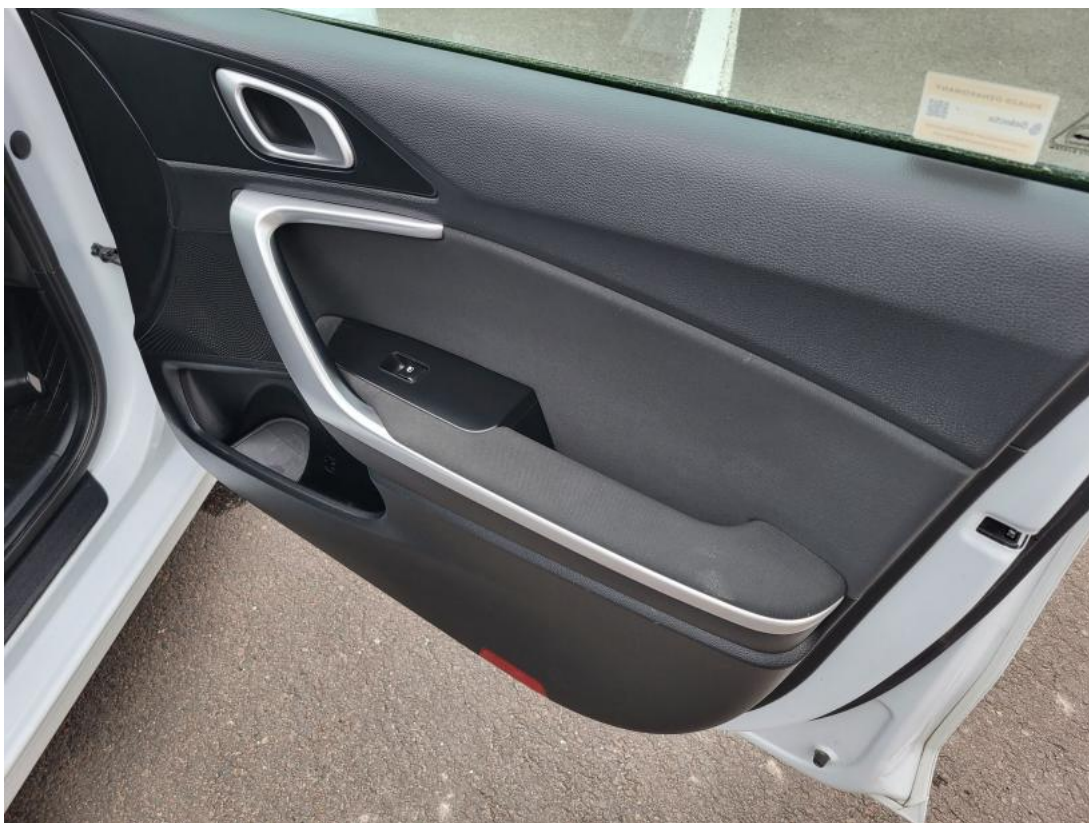
**Fot. 59**

Tapicerka drzwi przednich P - Inne 1

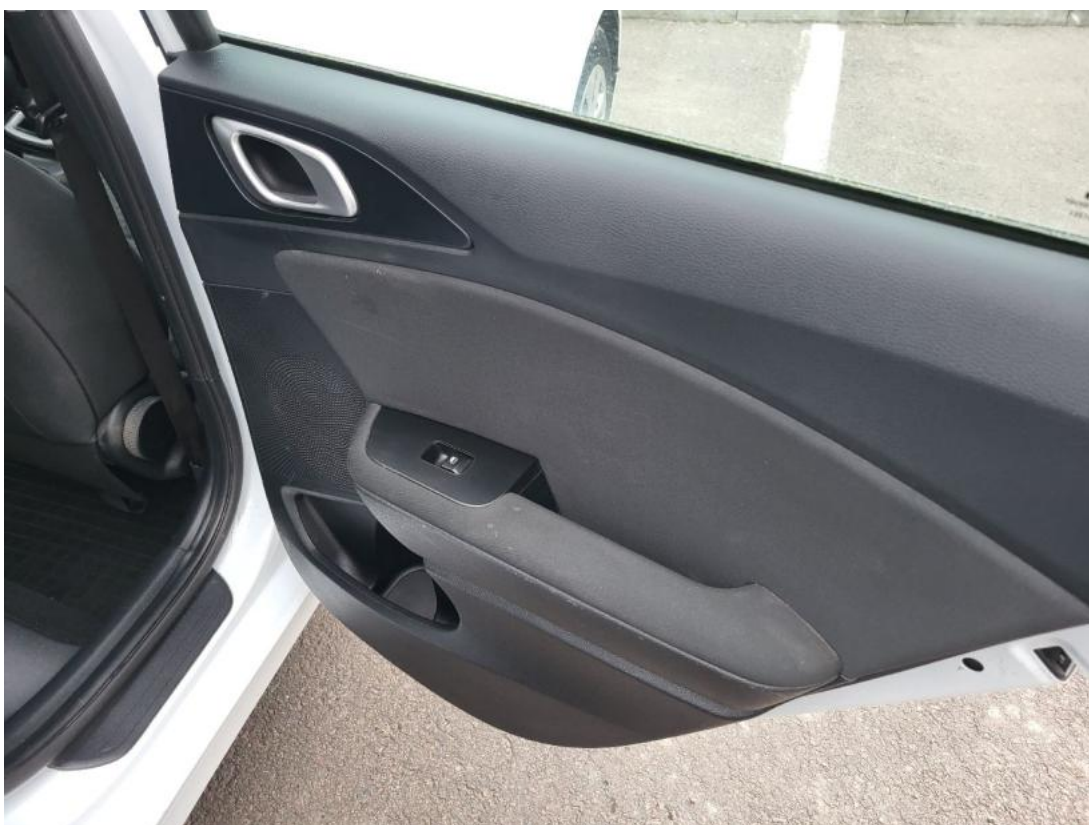
**Fot. 60**

Tapicerka drzwi tylnych P - Inne 1

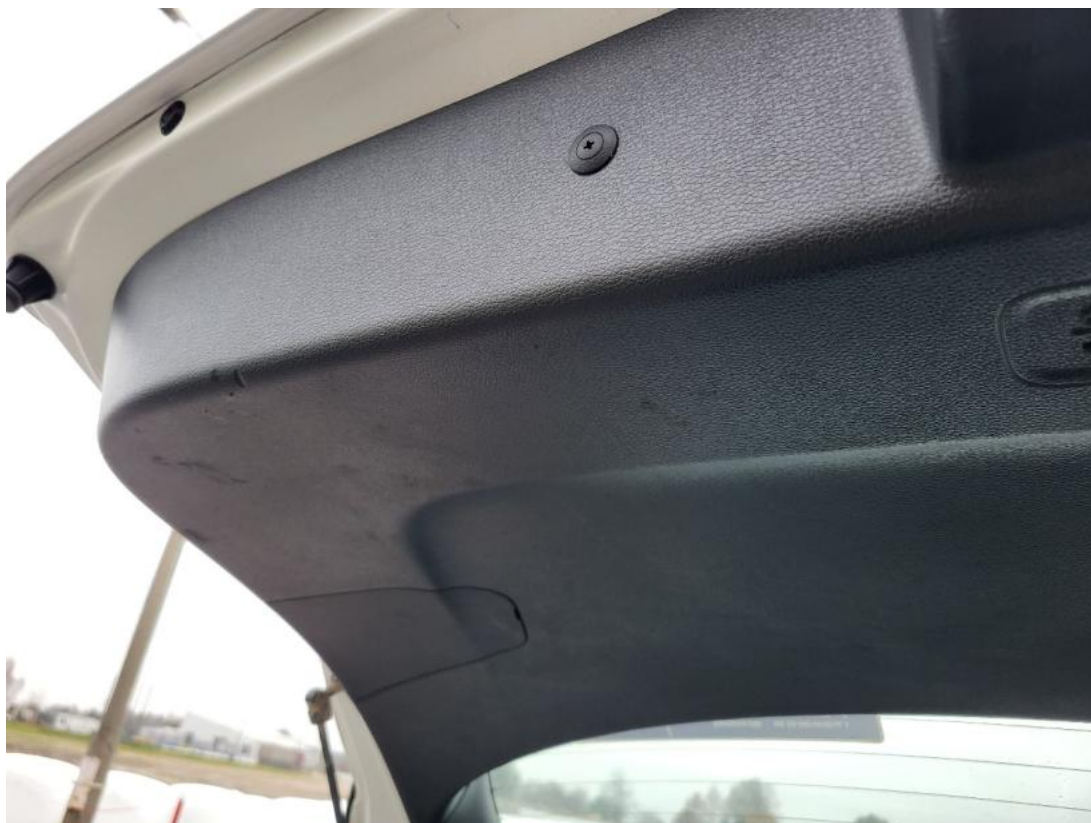
**Fot. 61**

| 9 | Nakładka pokrywy tylnej dół | zarysowanie | | |

Wykładzina pokrywy tylnej - Rysa/odprysk 1
