## Raport z oględzin pojazdu

| Numer raportu | 220013/7/26-11401 | Data raportu | 22-07-2026 |

| Marka, model | BMW Seria 5 Touring [G31] 17... |
| Typ, wersja | 520d xDrive M Sport sport-aut |

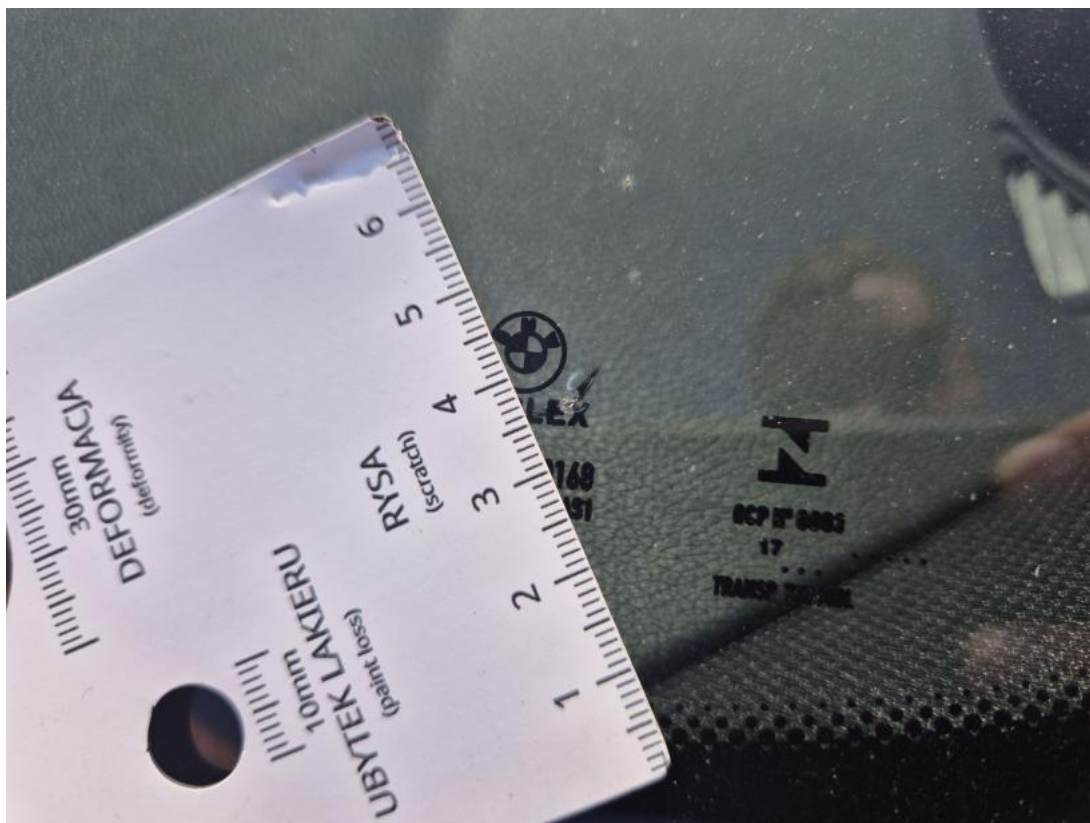
**Fot. 41**

| Poz. | Nazwa pozycji | Opis uszkodzeń | Kwalifik. | Naprawa [rbg] |
|---|---|---|---|---|
| 8 | Szyba przednia barwiona | rysa/odprysk | | |

Szyba czołowa - Rysa/odprysk 1

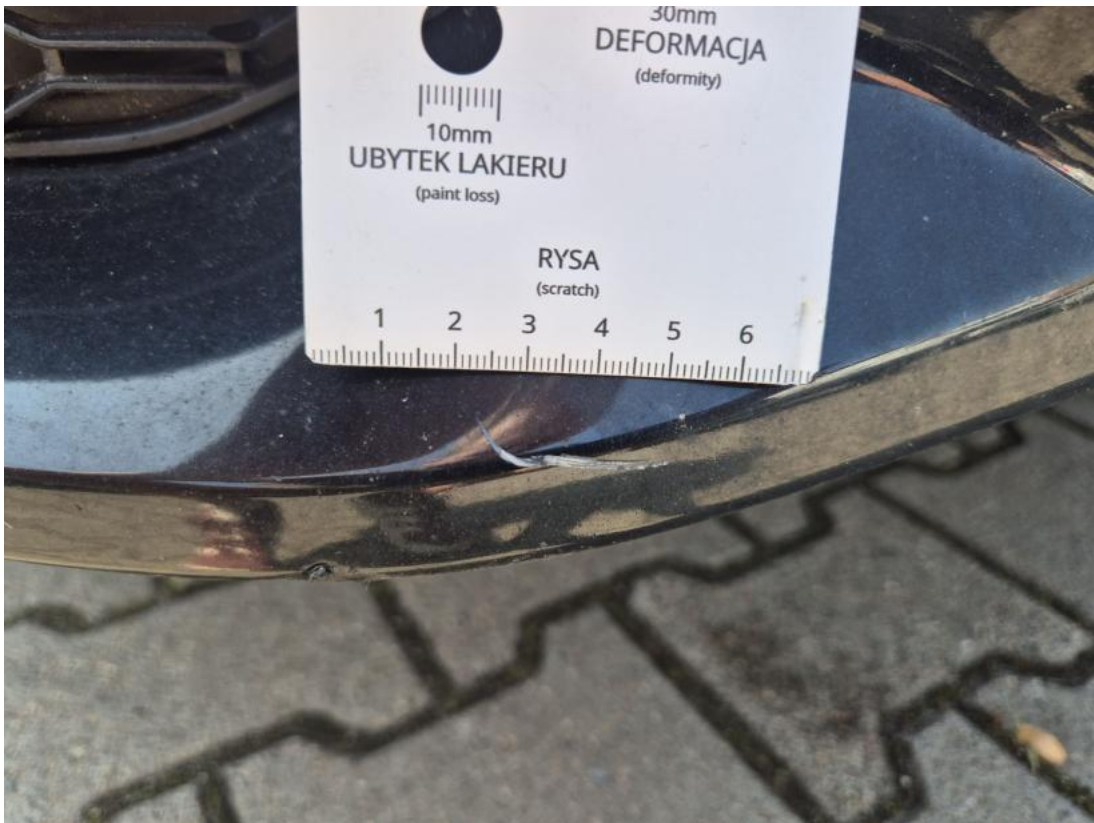
**Fot. 43**

| Poz. | Nazwa pozycji | Opis uszkodzeń | Kwalifik. | Naprawa [rbg] |
|---|---|---|---|---|
| 6 | Okładzina zderzaka przedniego | rysa/odprysk | | |

Zderzak - Rysa/odprysk 1

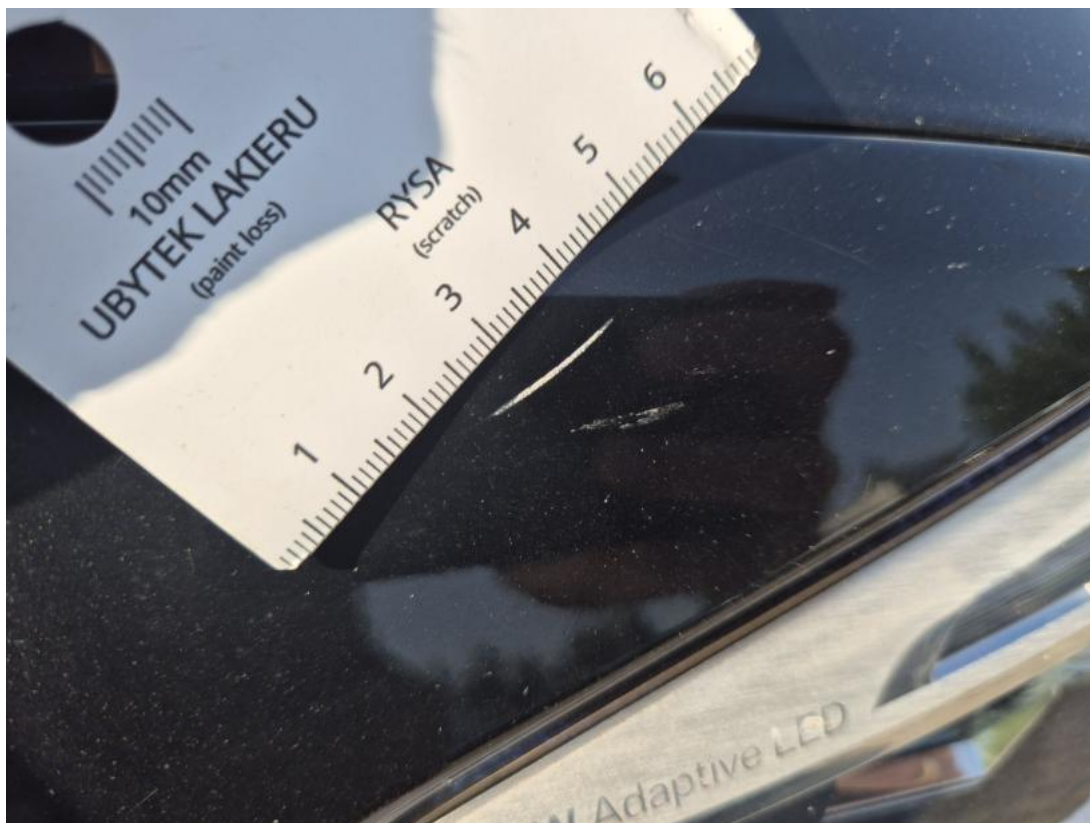
**Fot. 45**

| Poz. | Nazwa pozycji | Opis uszkodzeń | Kwalifik. | Naprawa [rbg] |
|---|---|---|---|---|
| 7 | Błotnik przedni R | rysa/odprysk | | |

Błotnik przedni P - Rysa/odprysk 1

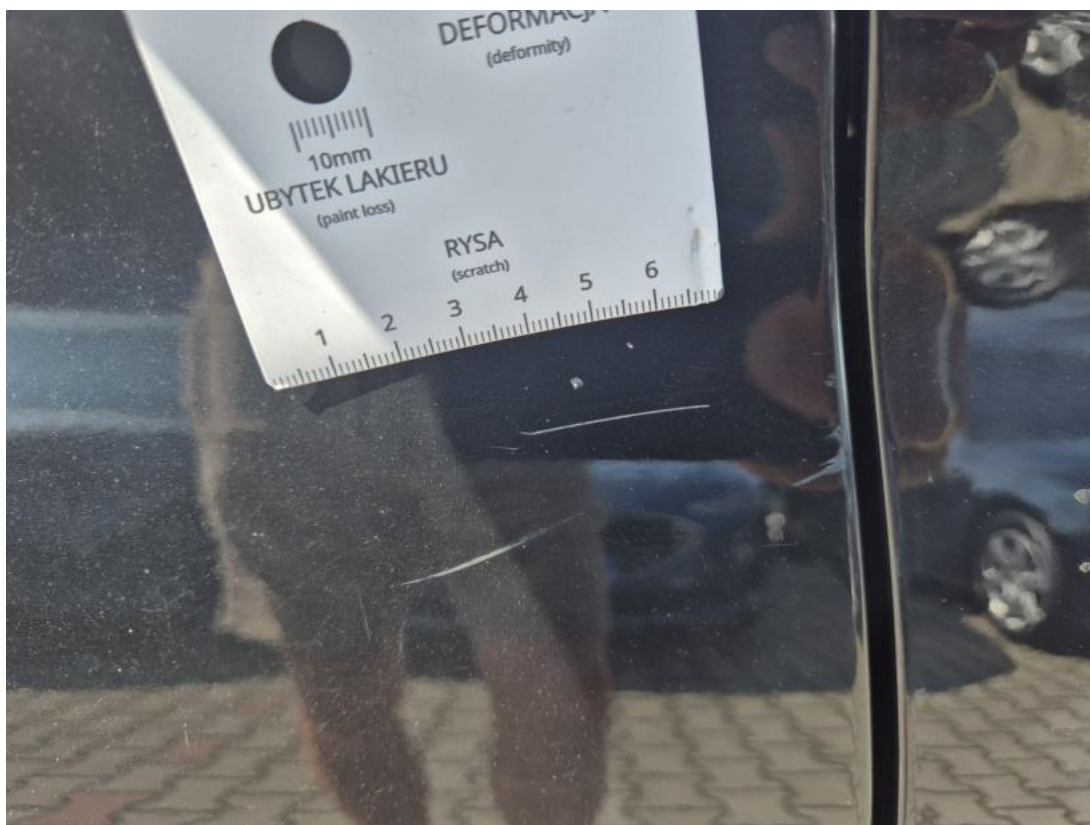
**Fot. 47**

| Poz. | Nazwa pozycji | Opis uszkodzeń | Kwalifik. | Naprawa [rbg] |
|---|---|---|---|---|
| 9 | Drzwi tylne (nieuzbrojone) R | rysa/odprysk | | |

Drzwi tylne P - Rysa/odprysk 1

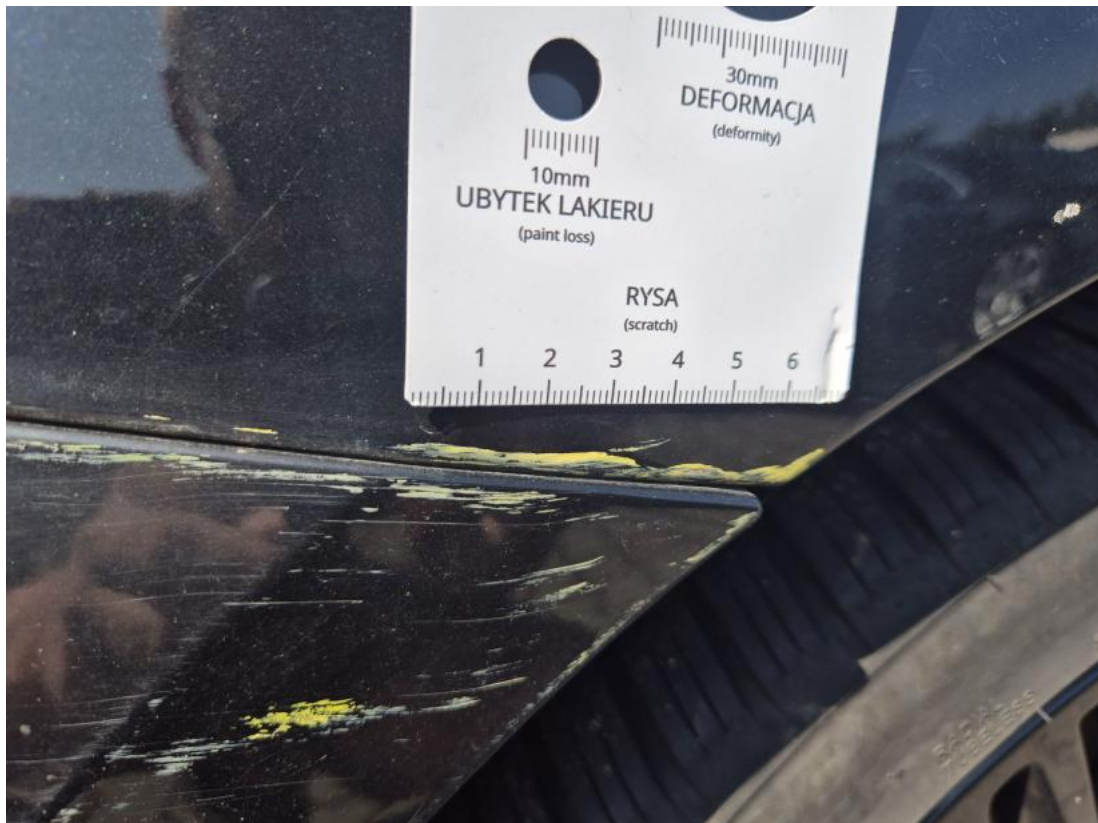
**Fot. 49**

| Poz. | Nazwa pozycji | Opis uszkodzeń | Kwalifik. | Naprawa [rbg] |
|---|---|---|---|---|
| 10 | Błotnik tylny R | zabrudzenie | | |

Błotnik tylny P / Ściana boczna P - Rysa/odprysk 1

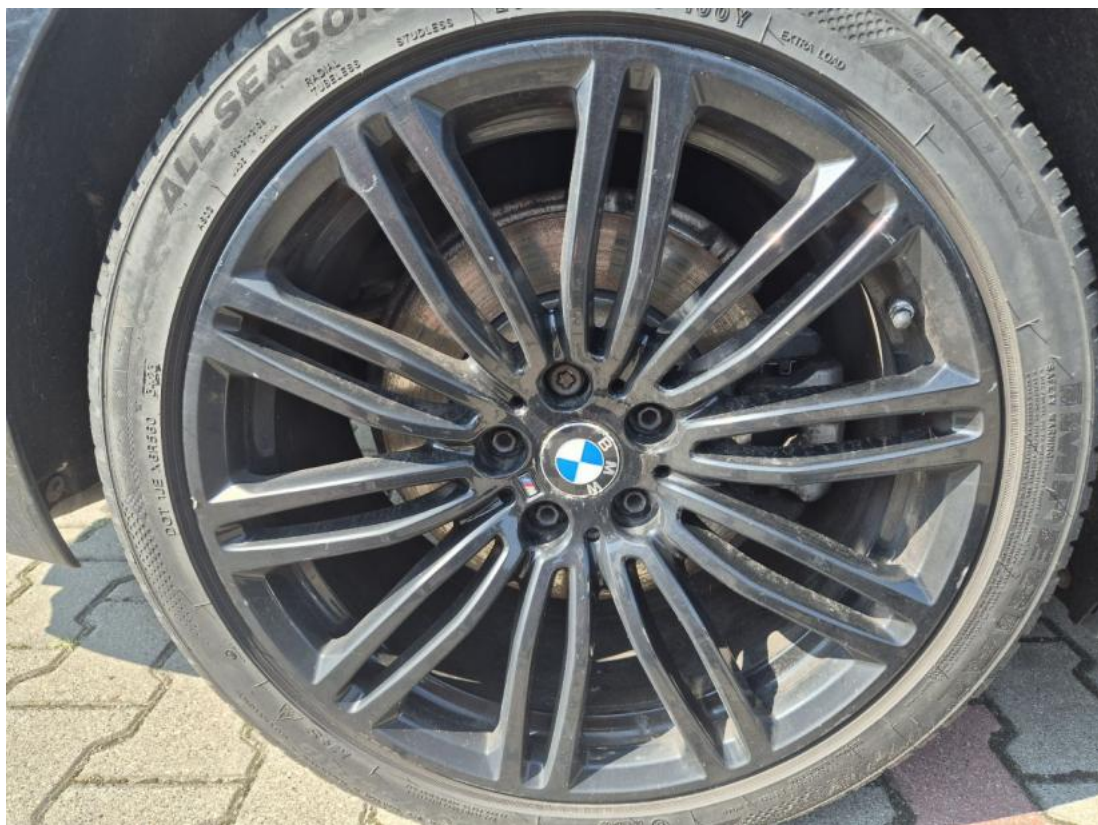
**Fot. 50**

| Poz. | Nazwa pozycji | Opis uszkodzeń | Kwalifik. | Naprawa [rbg] |
|---|---|---|---|---|
| 5 | Tarcza koła aluminiowa tył R | rysa/odprysk, ubytki materiału | NA | 2 |

30mm  
DEFORMACIA  
(deformity)

10mm  
UBYTEK LAKIERU  
(paint loss)

RYSA  
(scratch)

Felga aluminiowa tylna P - Rysa/odprysk 1

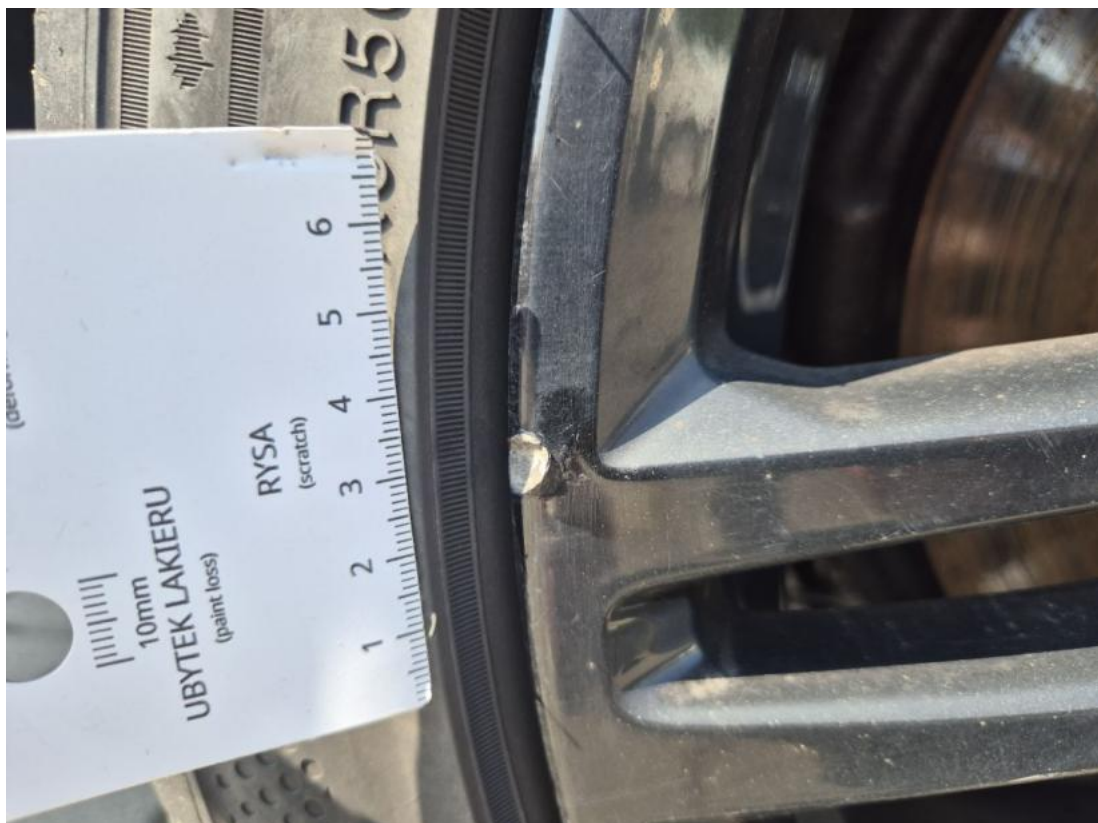
Felga aluminiowa tylna P - Rysa/odprysk 2

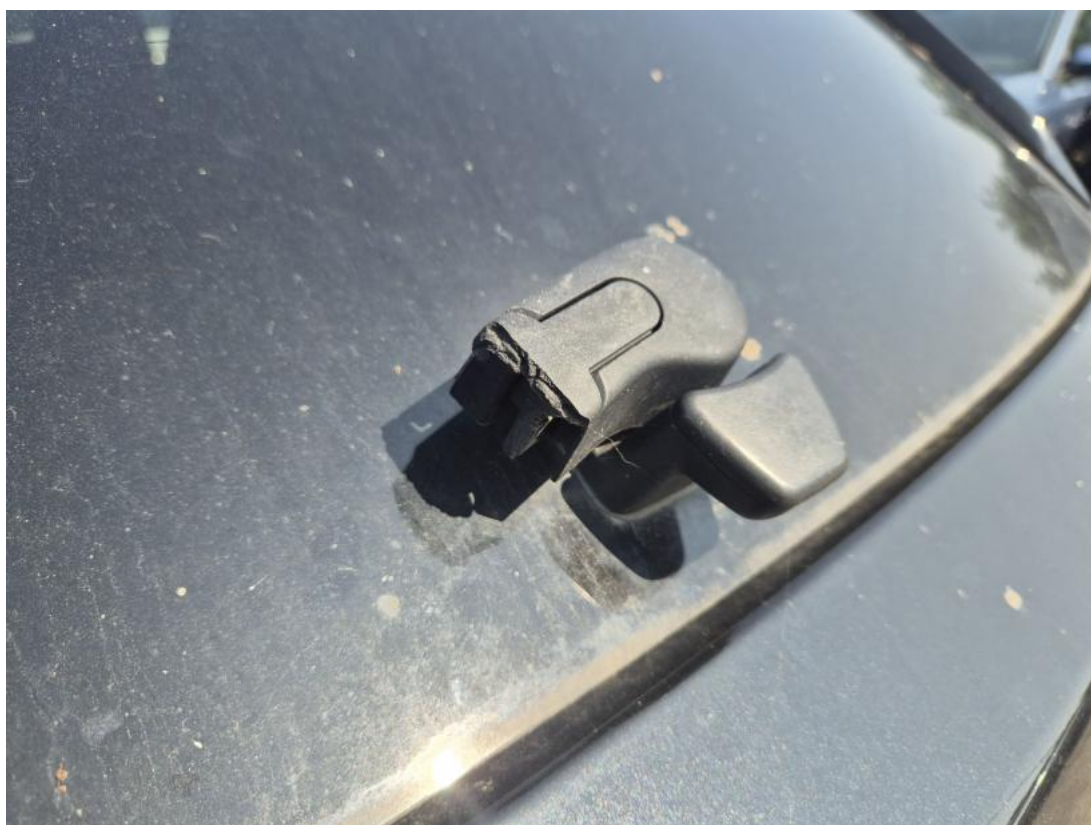
**Fot. 54**

| Poz. | Nazwa pozycji | Opis uszkodzeń | Kwalifik. | Naprawa [rbg] |
|---|---|---|---|---|
| 1 | Pióro wycieraczki , tył | brak | WY | |
| 2 | Ramię wycieraczki, tył | połamane | WY | 0.1 |

Pióro wycieraczki szyby tyl - Pęknięcie/rozerwanie 1

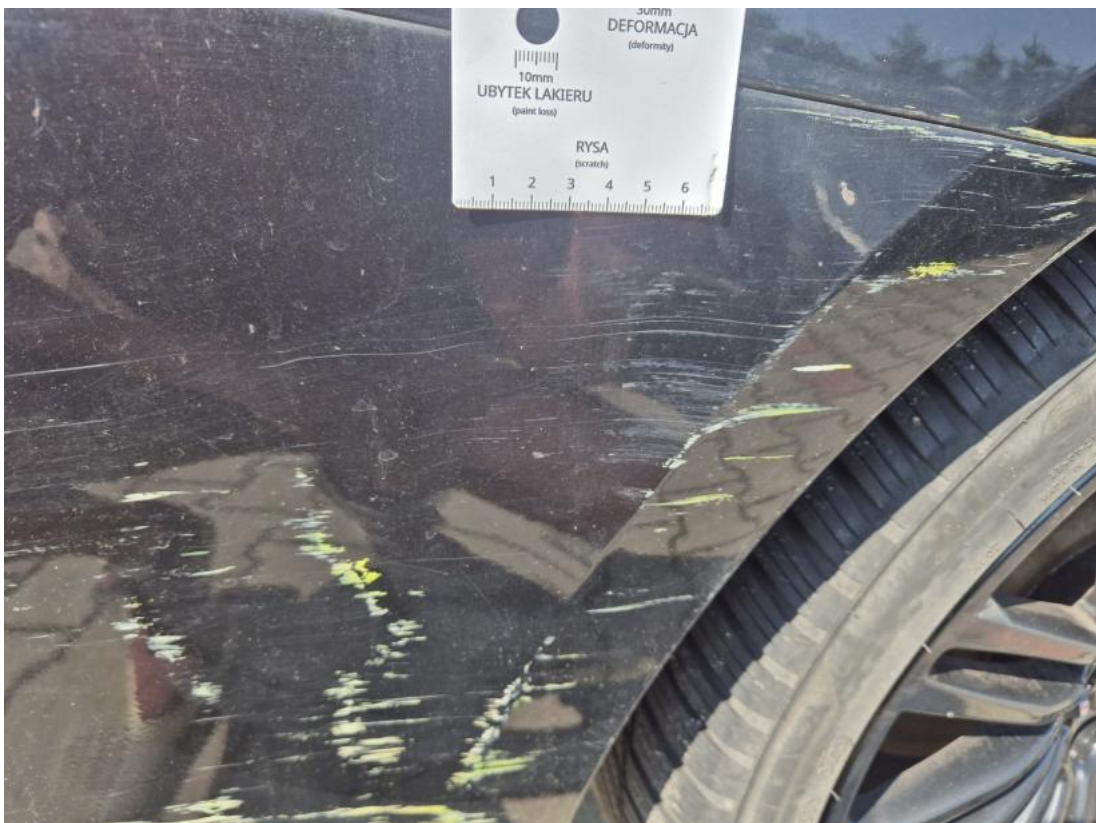
**Fot. 56**

| Poz. | Nazwa pozycji | Opis uszkodzeń | Kwalifik. | Naprawa [rbg] |
|---|---|---|---|---|
| 4 | Okładzina zderzaka tylnego | rysa/odprysk | NA | 0.8 |

Zderzak tylny - Rysa/odprysk 1

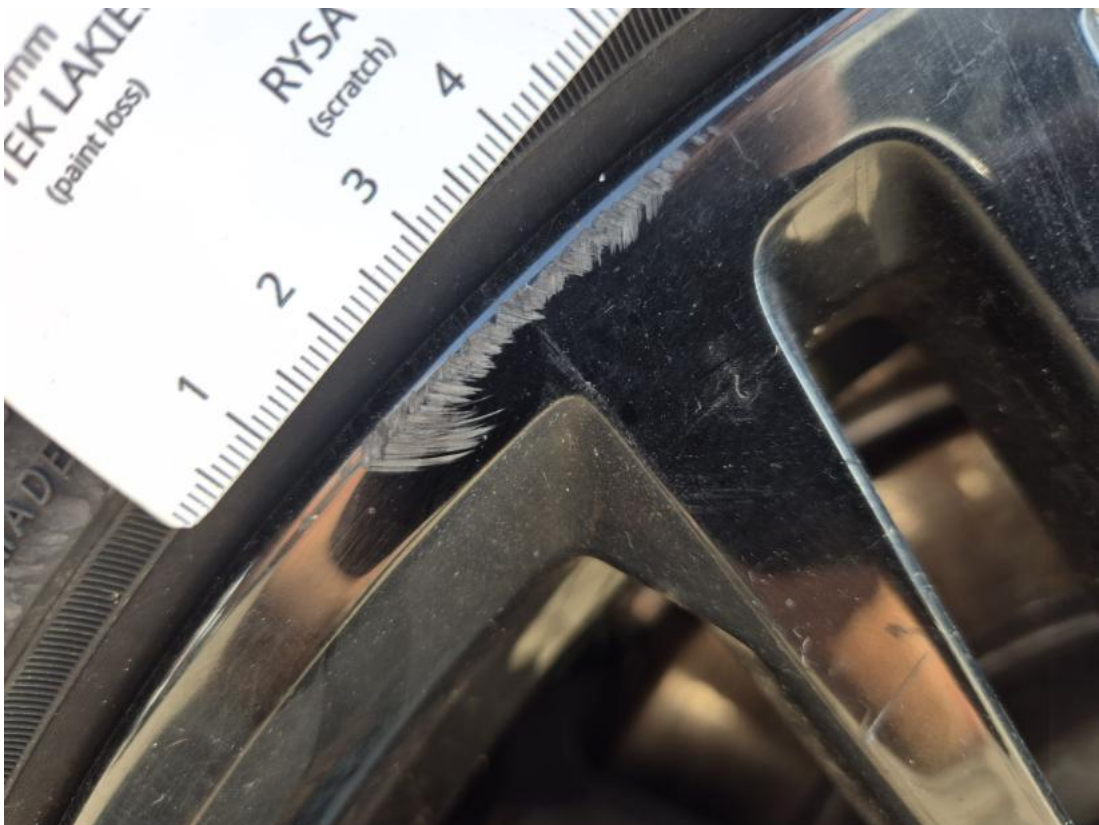
**Fot. 58**

| Poz. | Nazwa pozycji | Opis uszkodzeń | Kwalifik. | Naprawa [rbg] |
|---|---|---|---|---|
| 11 | Tarcza koła aluminiowa tył L | rysa/odprysk | | |

Felga aluminiowa tylna L - Rysa/odprysk 1

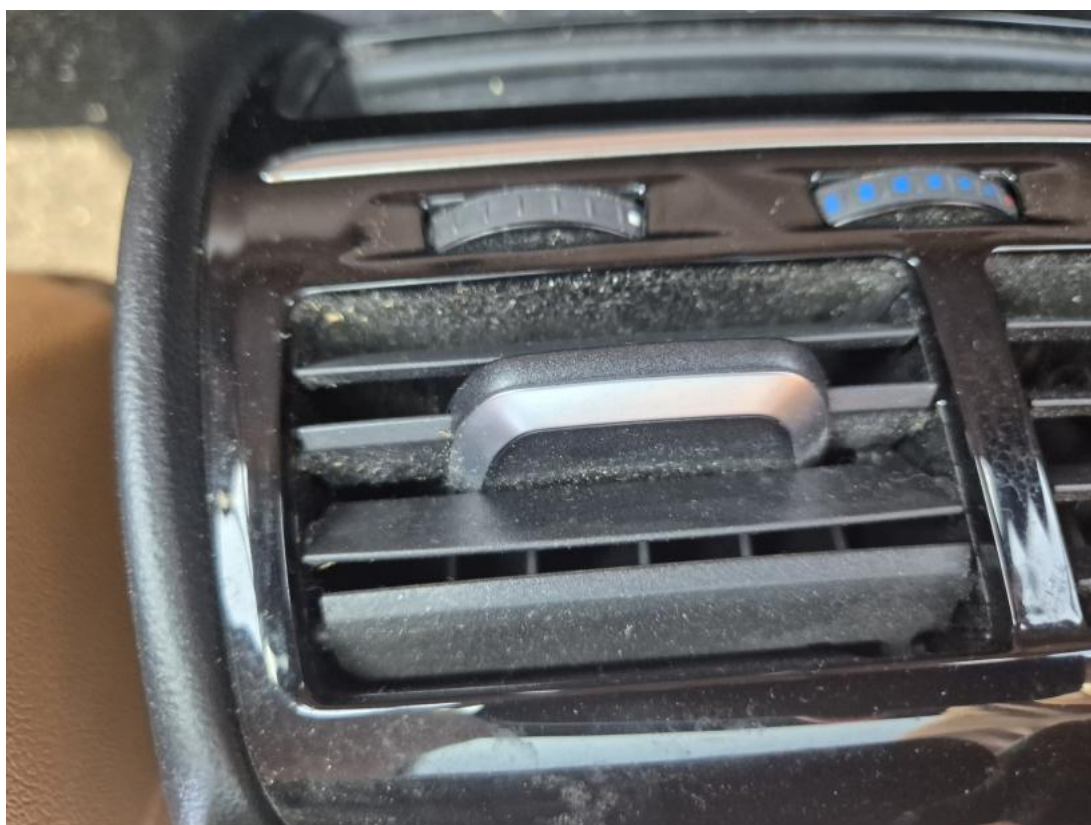
**Fot. 60**

| Poz. | Nazwa pozycji | Opis uszkodzeń | Kwalifik. | Naprawa [rbg] |
|---|---|---|---|---|
| 3 | Nakładka konsoli środkowej tył | uszkodzone sterowanie powietrza | WY | 0.3 |

Dysze nawiewu deski rozdzielczej - Pęknięcie/rozerwanie 1
