## Raport z oględzin pojazdu

| Numer raportu | 220209/8/26-11401 | Data raportu | 25-08-2026 |

| Marka, model | HYUNDAI Santa Fe 18-20 |
| Numer rejestracyjny | PO8KE60 |

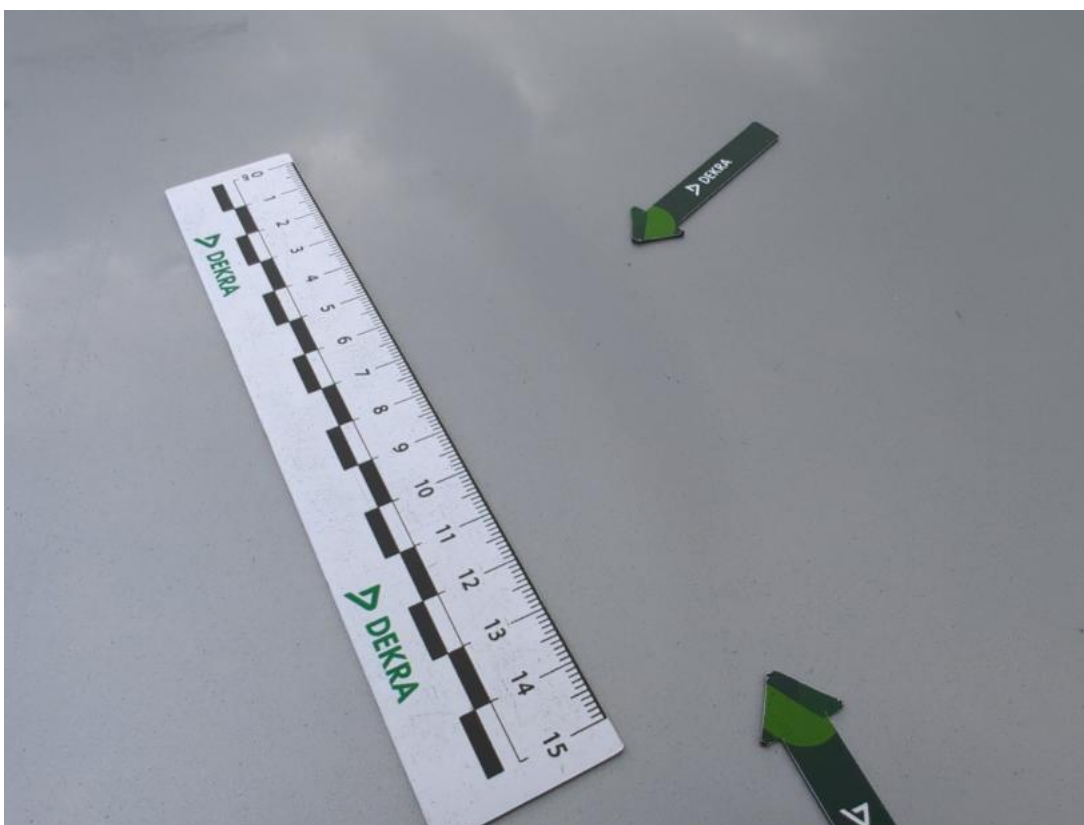
**Fot. 40**

Pokrywa komory silnika - Rysa/odprysk 1

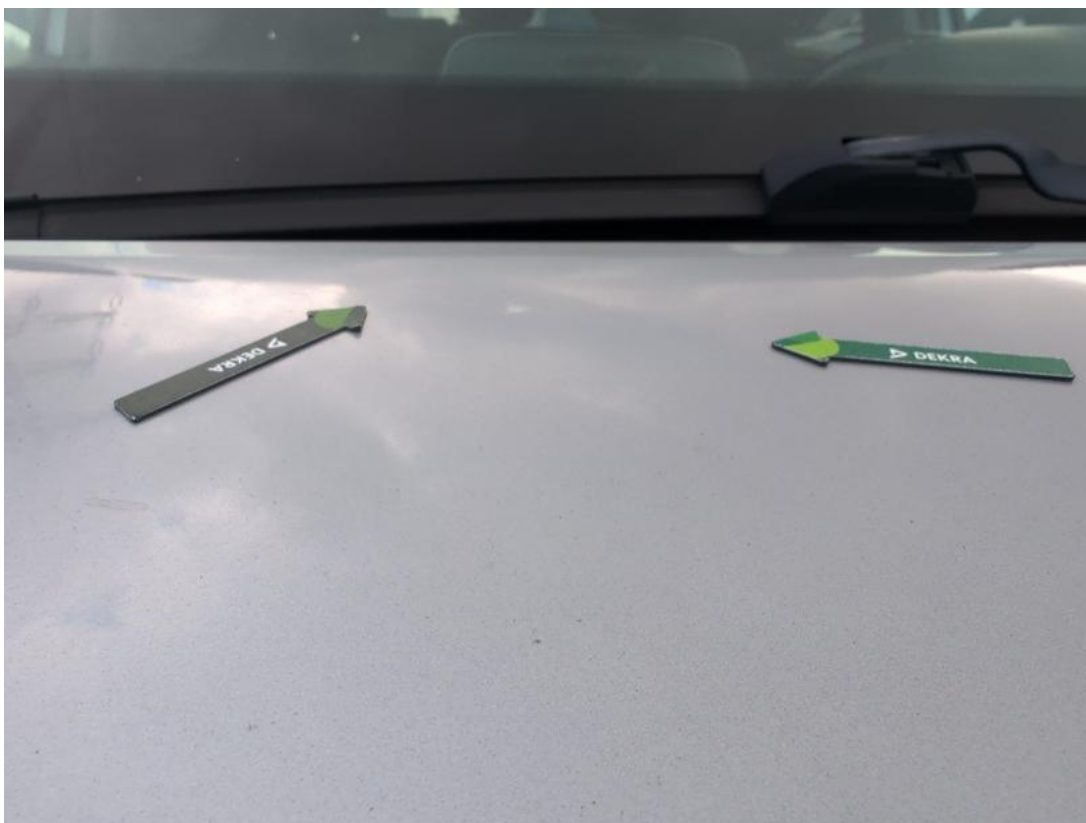
**Fot. 41**

Pokrywa komory silnika - Rysa/odprysk 2

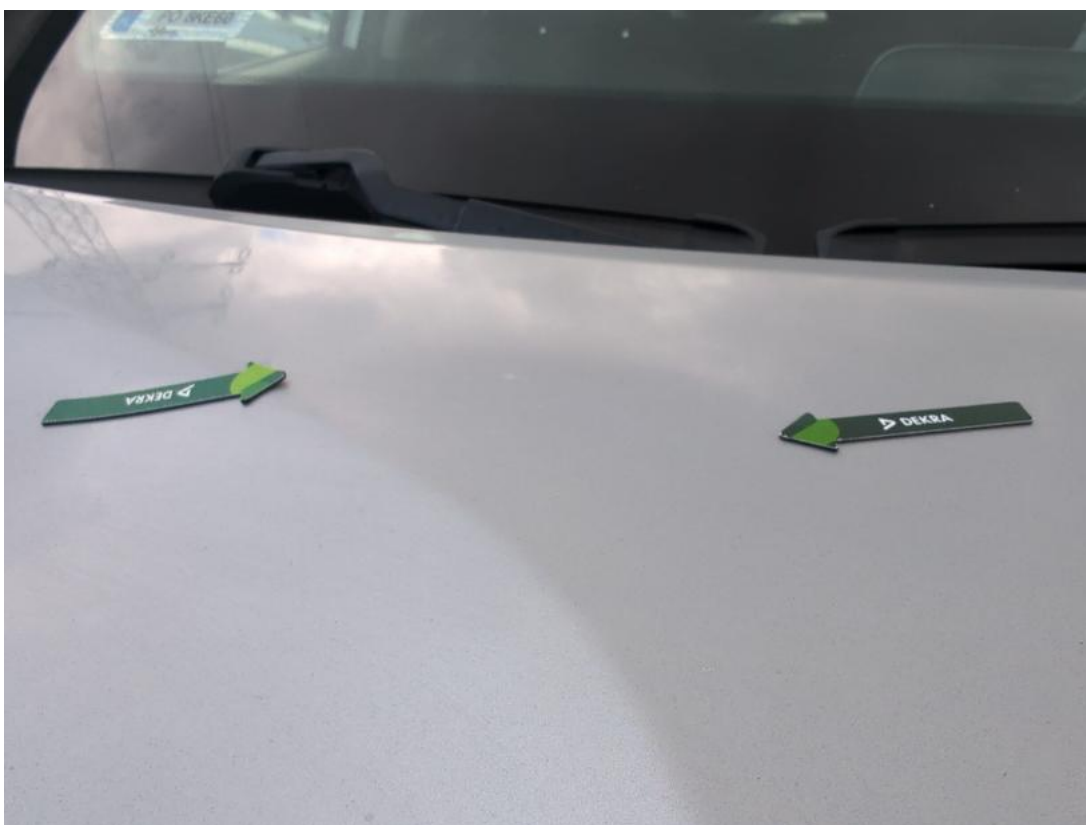
**Fot. 42**

Pokrywa komory silnika() - Rysa/odprysk 3

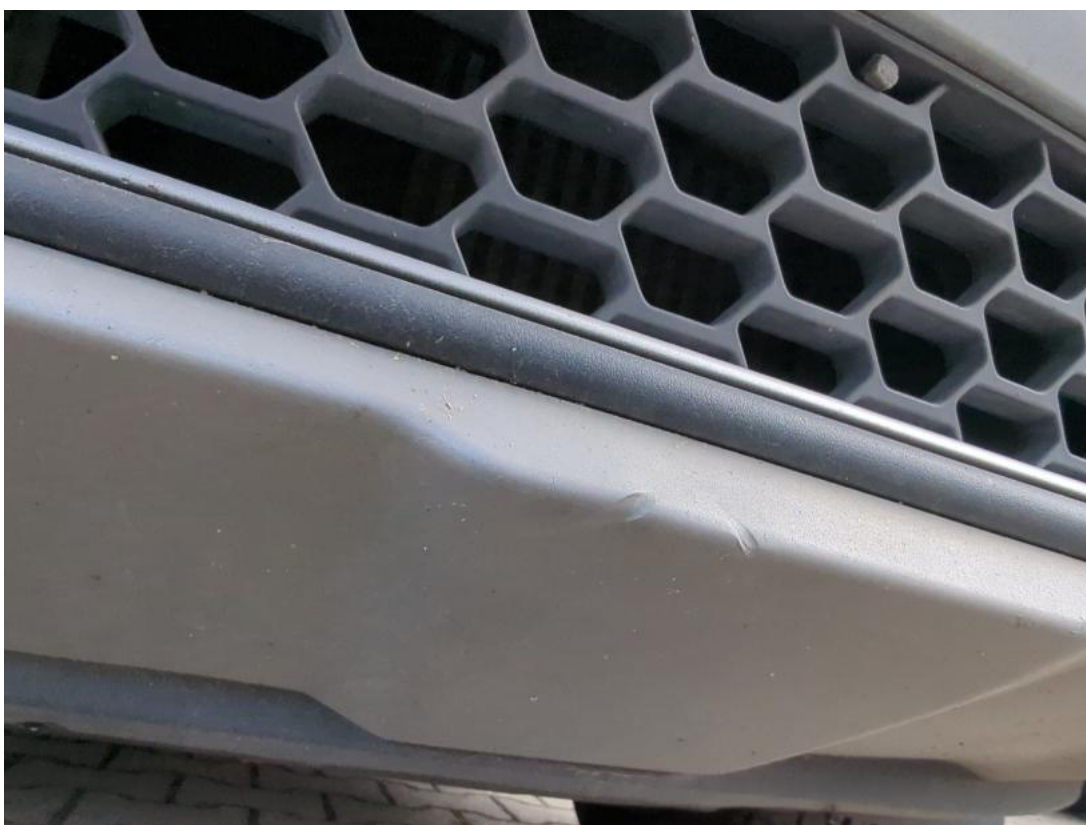
**Fot. 44**

| Poz. | Nazwa pozycji | Opis uszkodzeń | Kwalifik. | Naprawa [rbg] |
|---|---|---|---|---|
| 9 | Okładzina zderzaka przedniego | rysa/odprysk | | |

Zderzak - Rysa/odprysk 2

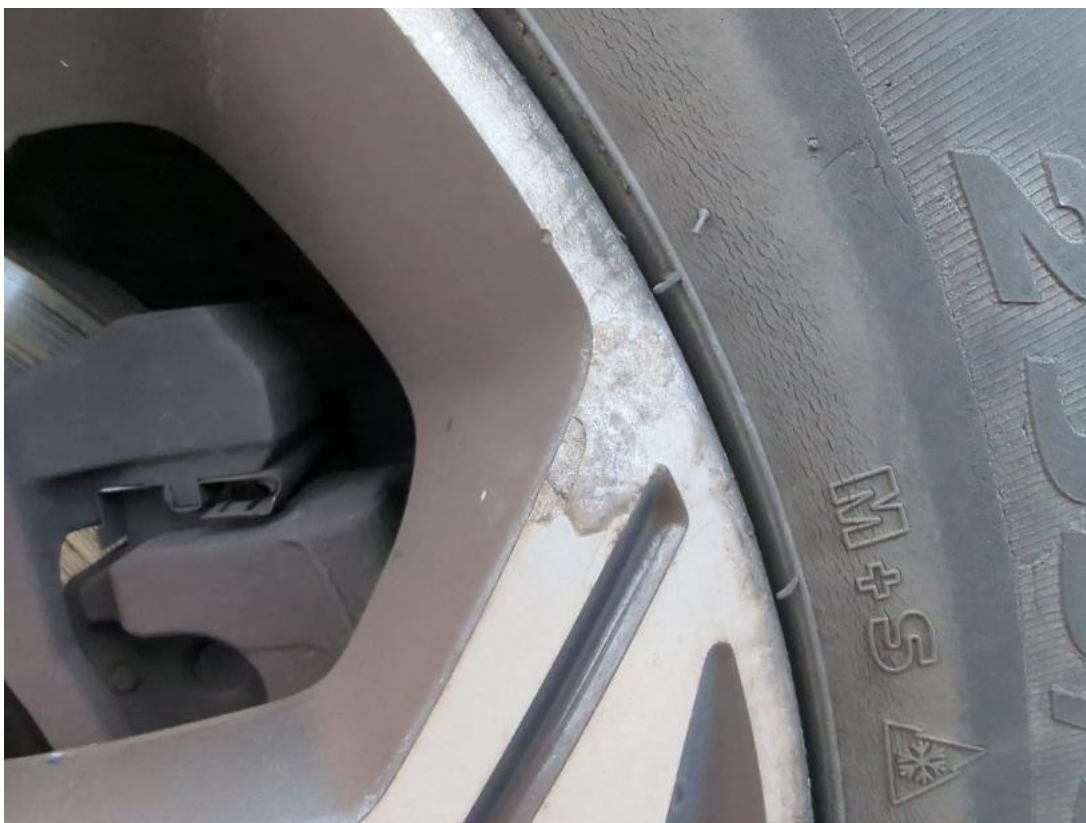
**Fot. 45**

| Poz. | Nazwa pozycji | Opis uszkodzeń | Kwalifik. | Naprawa [rbg] |
|---|---|---|---|---|
| 17 | Felgi alu | utlenienie, , rysa/odprysk | | |

Felga aluminiowa przednia P - Rysa/odprysk 1

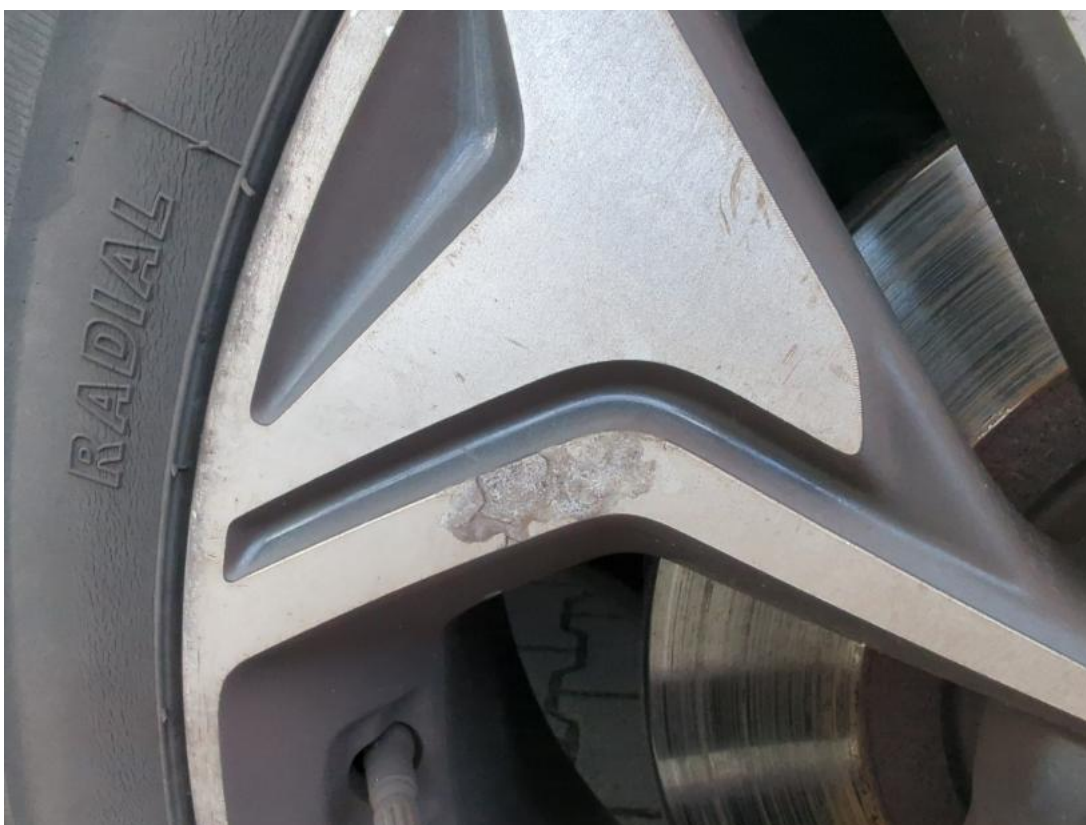
**Fot. 46**

Felga aluminiowa przednia P - Rysa/odprysk 2

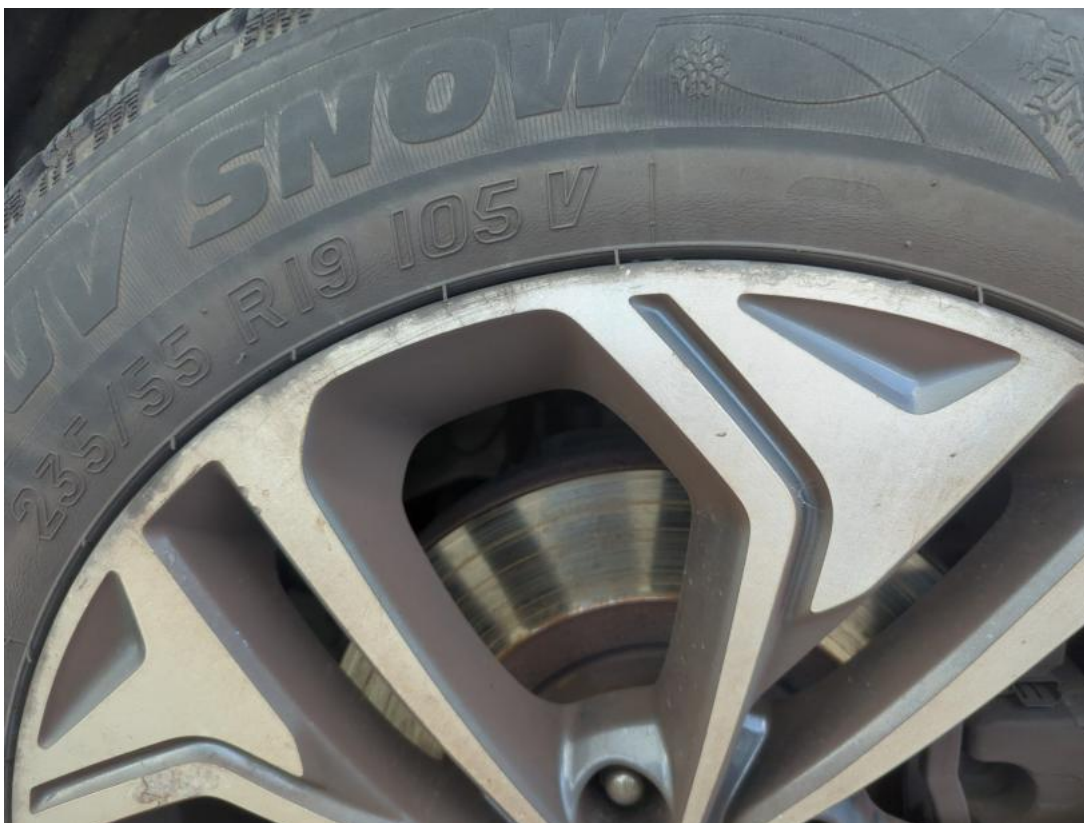
**Fot. 47**

Felga aluminiowa przednia P() - Rysa/odprysk 3

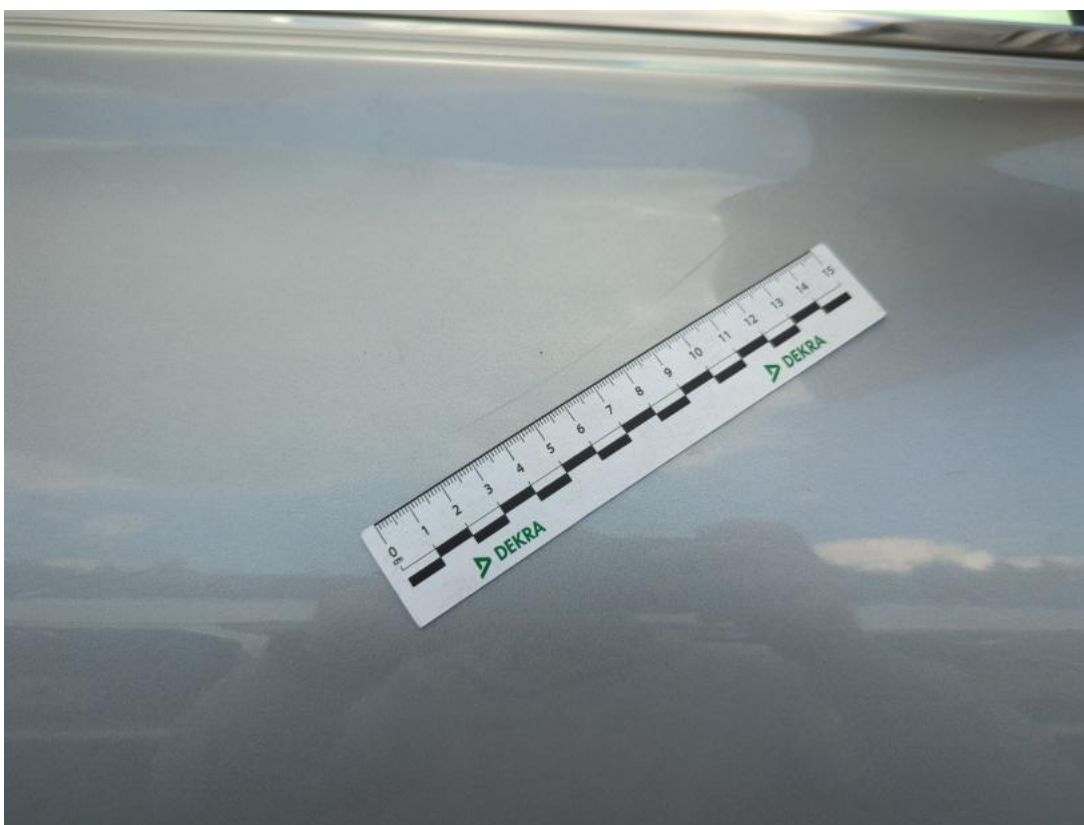
**Fot. 48**

| Poz. | Nazwa pozycji | Opis uszkodzeń | Kwalifik. | Naprawa [rbg] |
|---|---|---|---|---|
| 12 | Drzwi przednie (nieuzbrojone) R | rysa/odprysk | | |

Drzwi przednie P - Rysa/odprysk 1

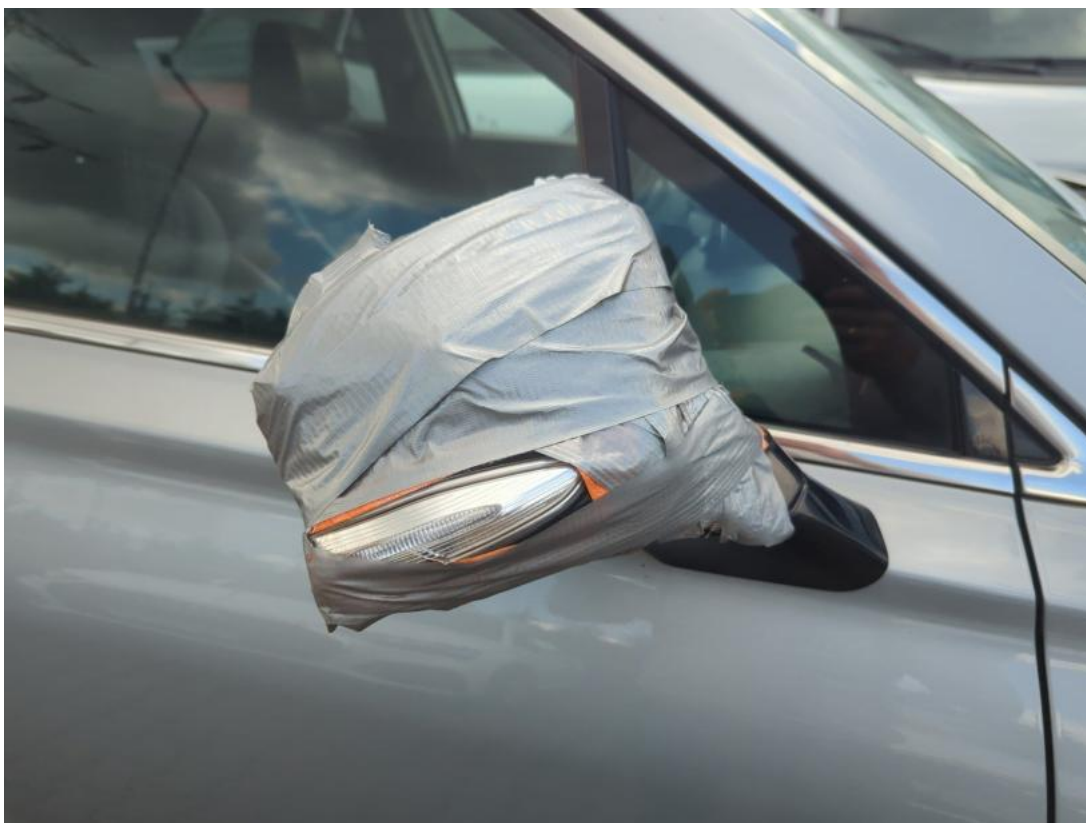
**Fot. 49**

| Poz. | Nazwa pozycji | Opis uszkodzeń | Kwalifik. | Naprawa [rbg] |
|---|---|---|---|---|
| 1 | Lusterko zewn.sterow.elekt. R | połamane | WY | 1.3 |

Lusterko zew P - Pęknięcie/rozerwanie 1

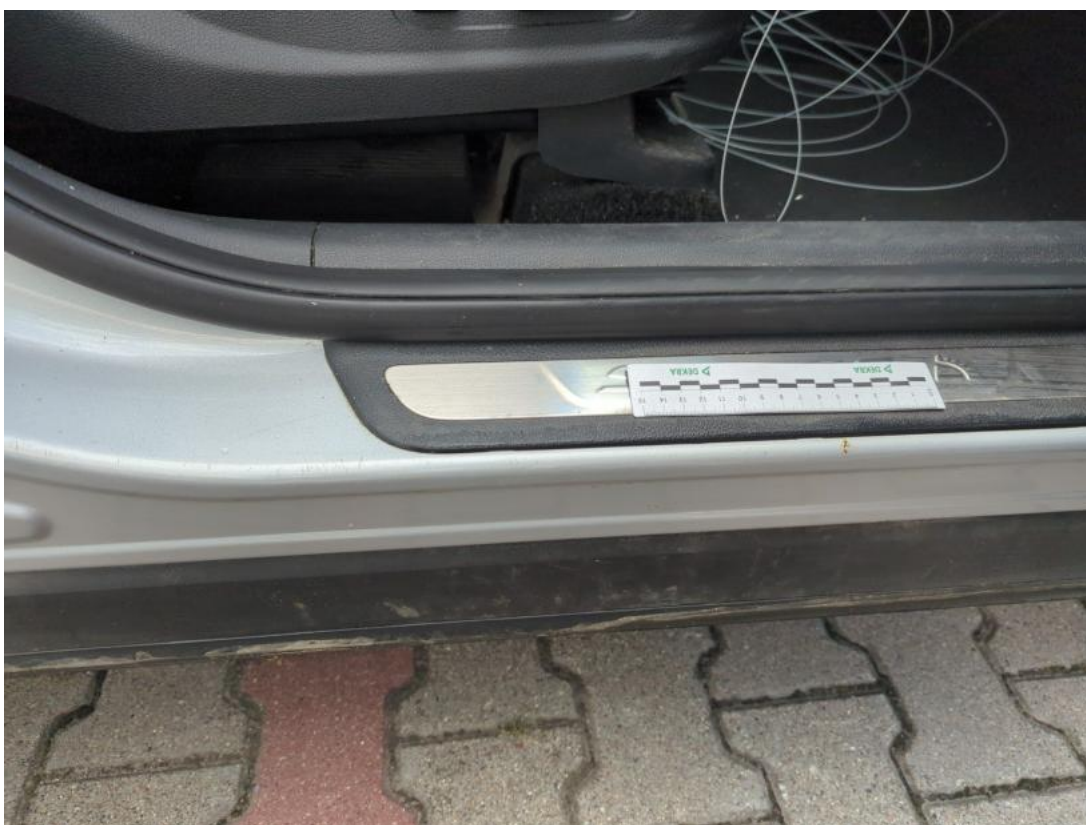
**Fot. 50**

| Poz. | Nazwa pozycji | Opis uszkodzeń | Kwalifik. | Naprawa [rbg] |
|---|---|---|---|---|
| 5 | Próg R | rysa/odprysk, ślady korozji | NA | 0.5 |

Próg P - Rysa/odprysk 1

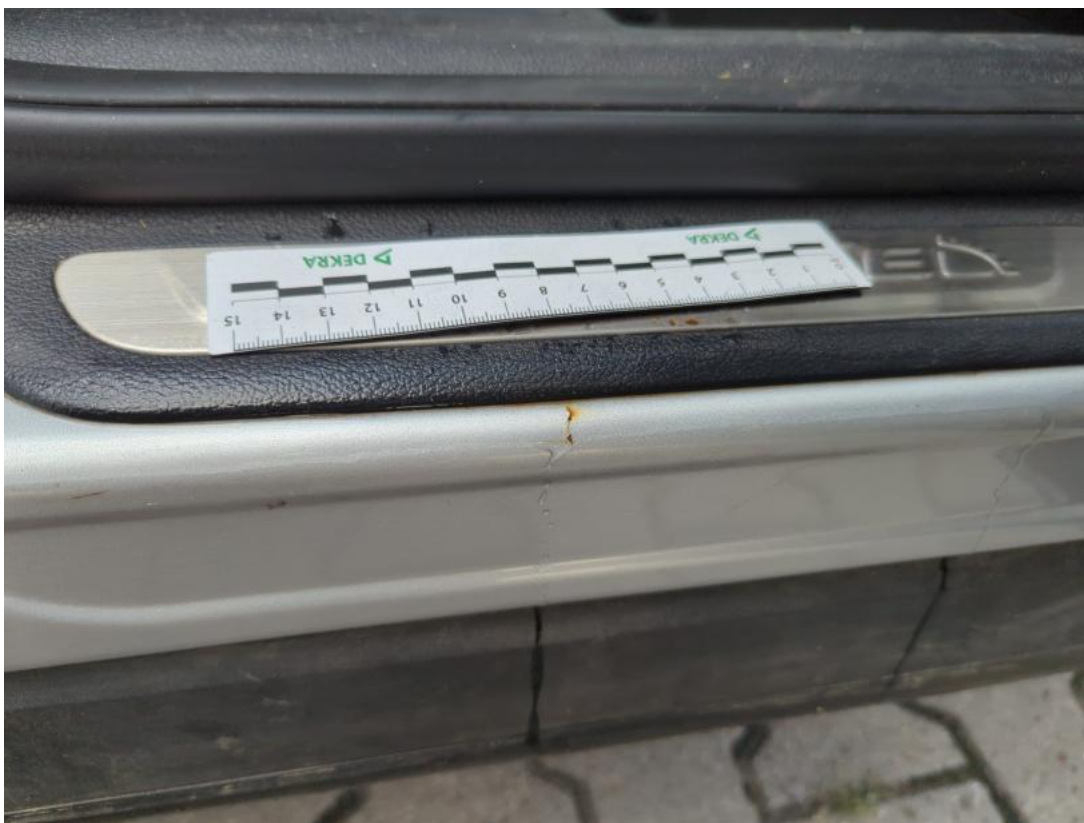
**Fot. 51**

Próg P - Rysa/odprysk 2

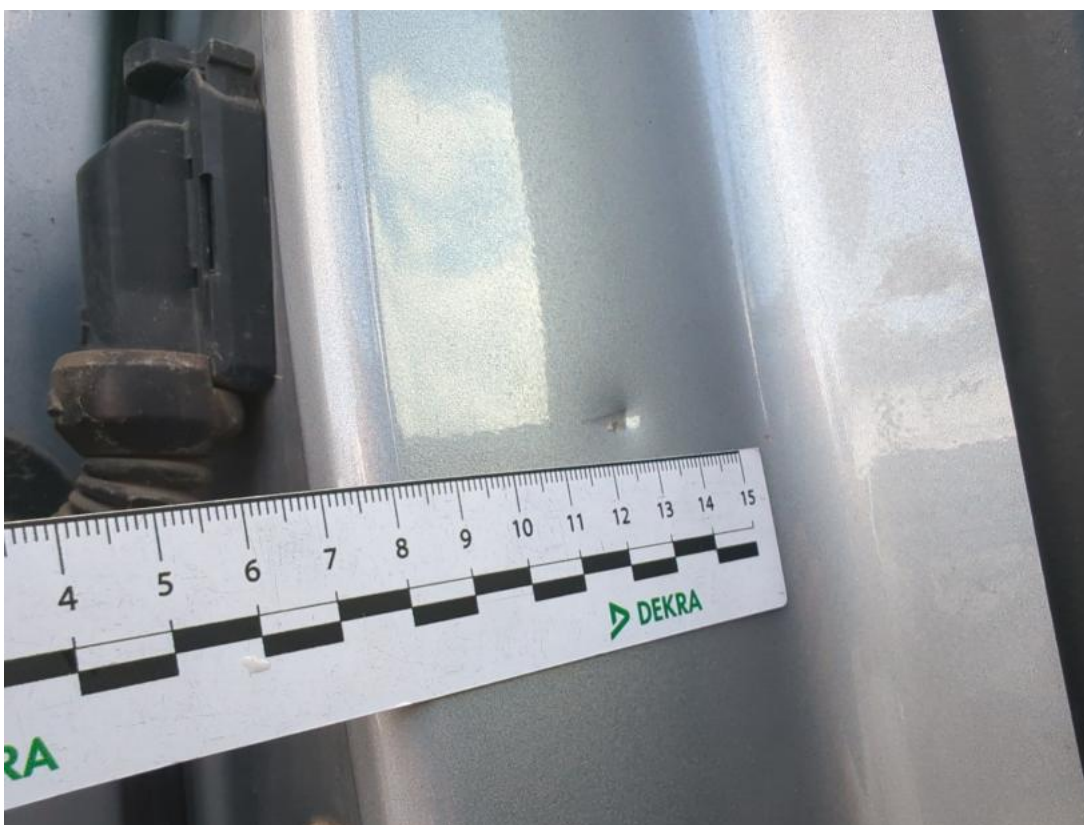
**Fot. 52**

| Poz. | Nazwa pozycji | Opis uszkodzeń | Kwalifik. | Naprawa [rbg] |
|---|---|---|---|---|
| 3 | Rama drzwi.przód R | rysa/odprysk, wgniecenie/odkształcenie | NA | 0.5 |

Słupek środkowy P - Wgniecenie/odkształcenie 1

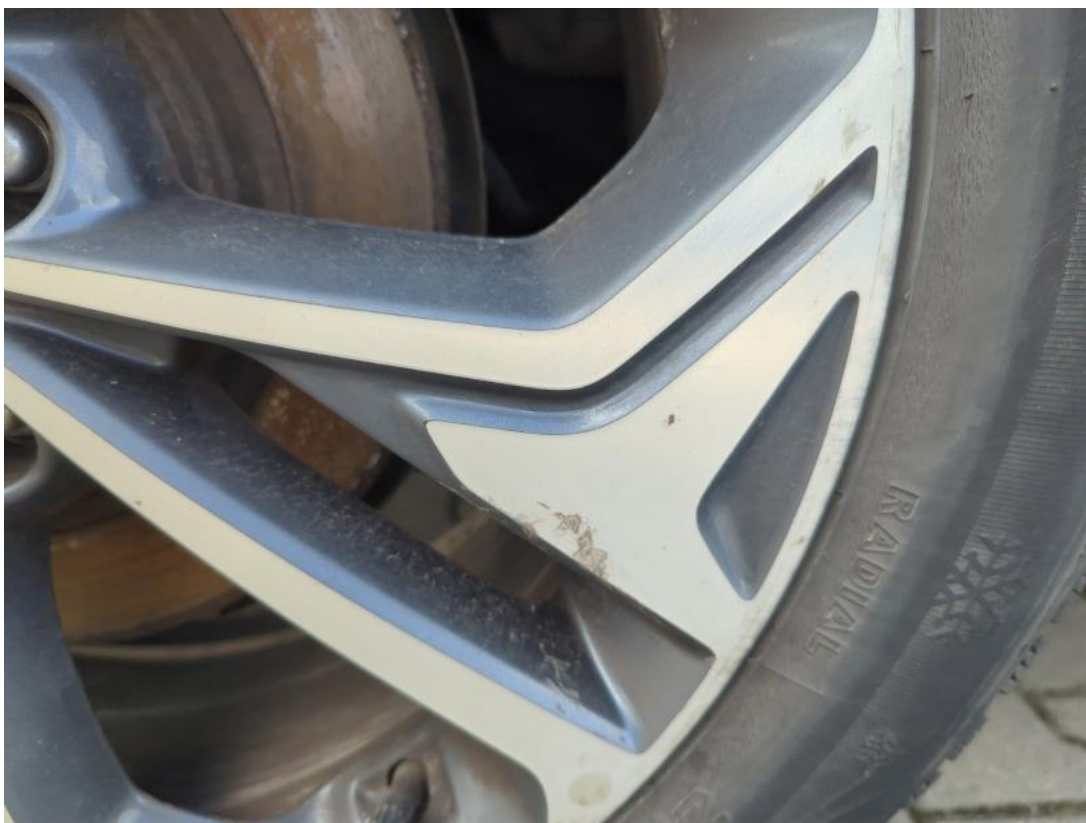
**Fot. 53**

Felga aluminiowa tylna P - Rysa/odprysk 1

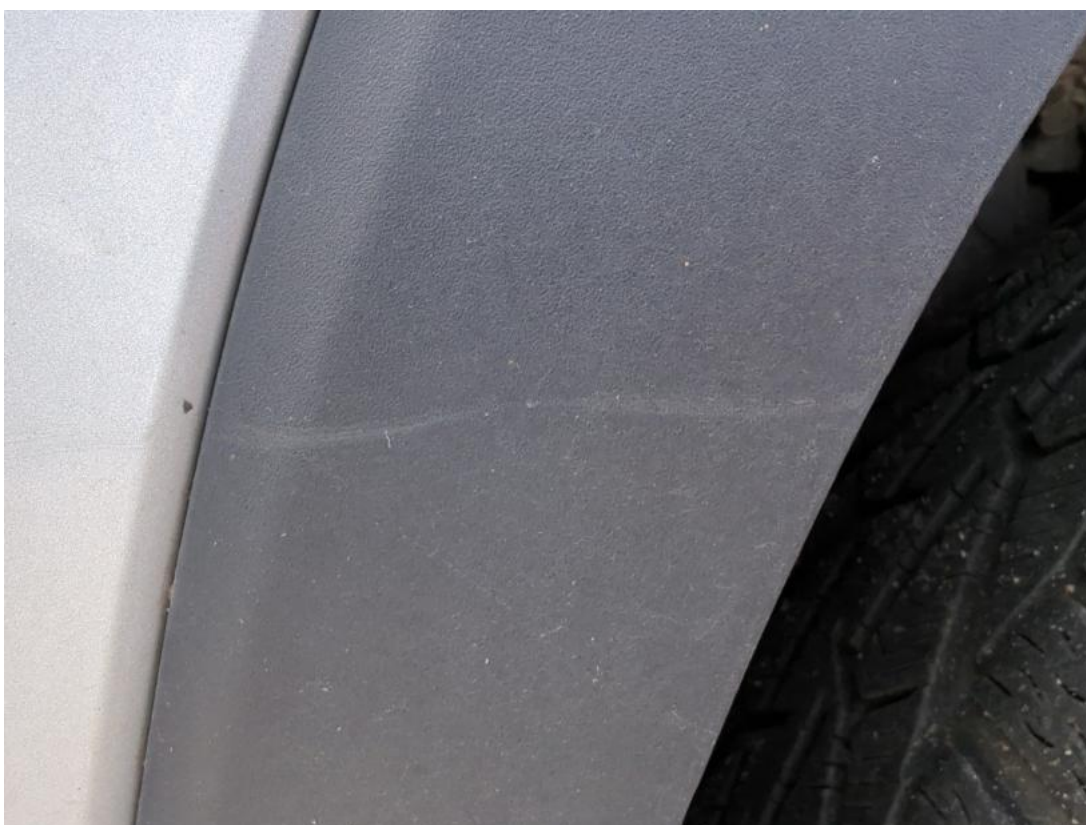
**Fot. 54**

Listwa krawędzi błotnika tyl P - Rysa/odprysk 1

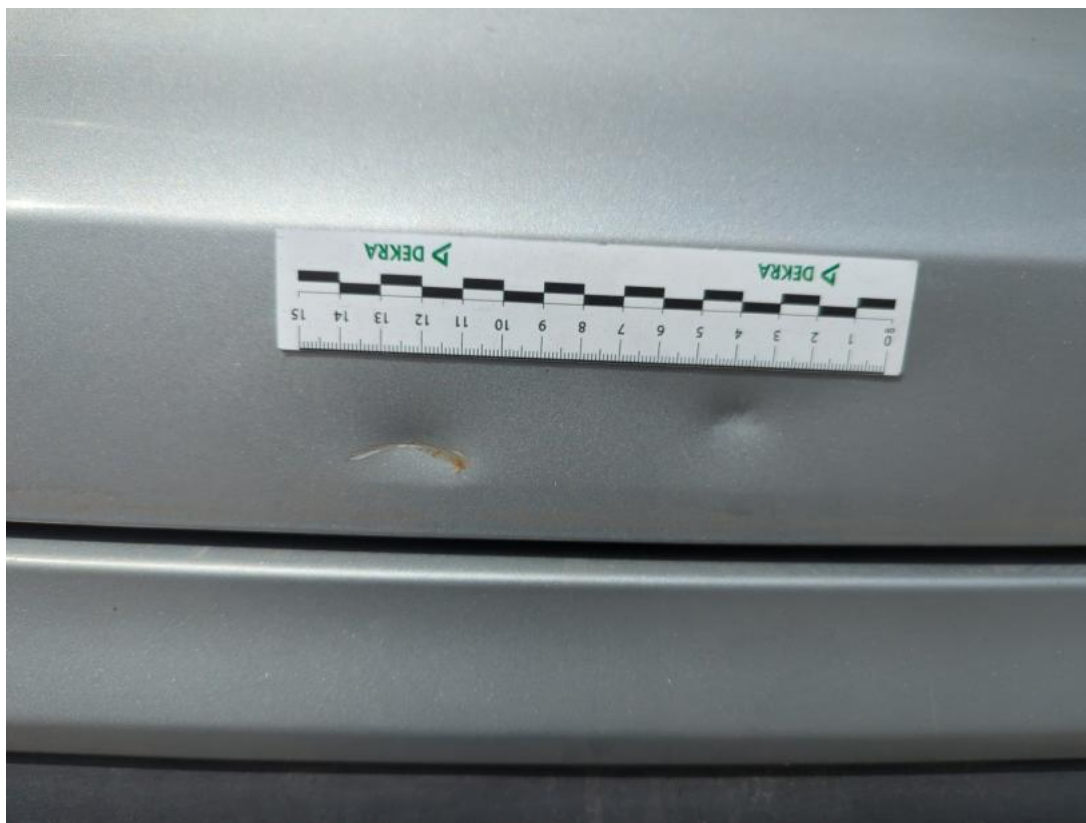
**Fot. 55**

| Poz. | Nazwa pozycji | Opis uszkodzeń | Kwalifik. | Naprawa [rbg] |
|---|---|---|---|---|
| 8 | Pokrywa tylna | rysa/odprysk, wgniecenie/odkształcenie | NA | 1.2 |

Pokrywy bagażnika - Wgniecenie/odkształcenie 1

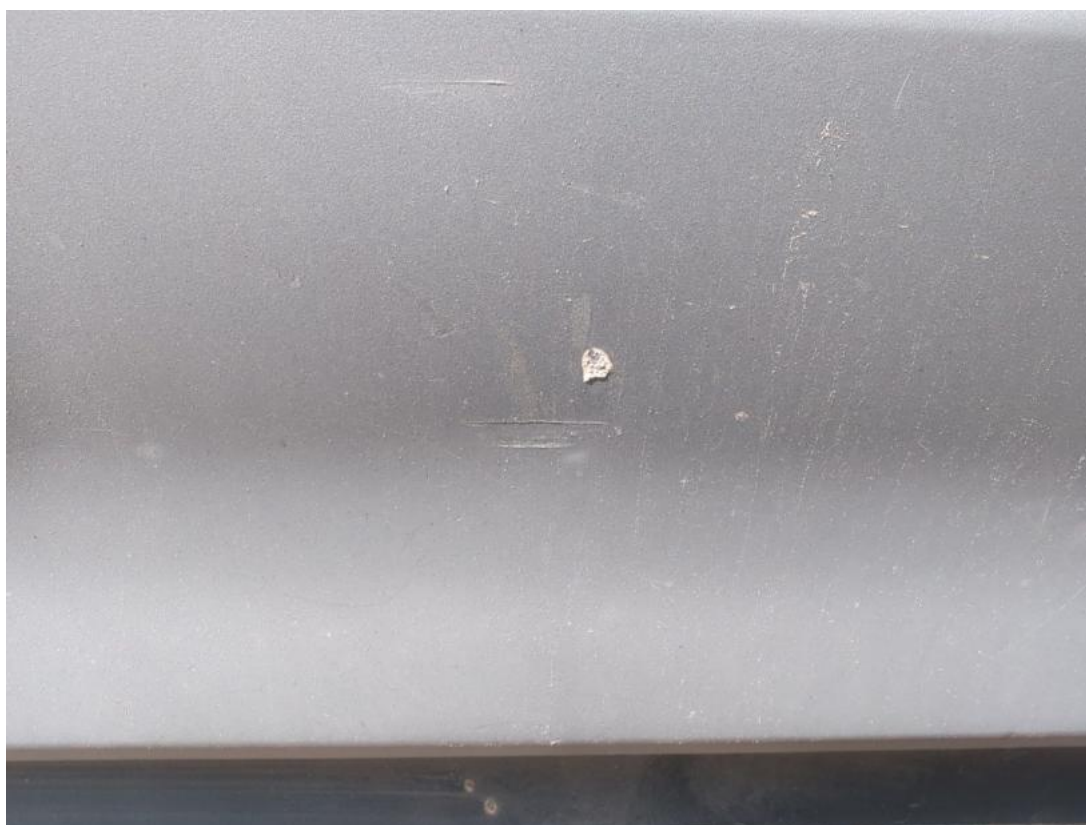
**Fot. 56**

| Poz. | Nazwa pozycji | Opis uszkodzeń | Kwalifik. | Naprawa [rbg] |
|---|---|---|---|---|
| 6 | Nakładka zderzaka tylnego, góra | rysa/odprysk | NA | 0.8 |

Zderzak tylny - Rysa/odprysk 1

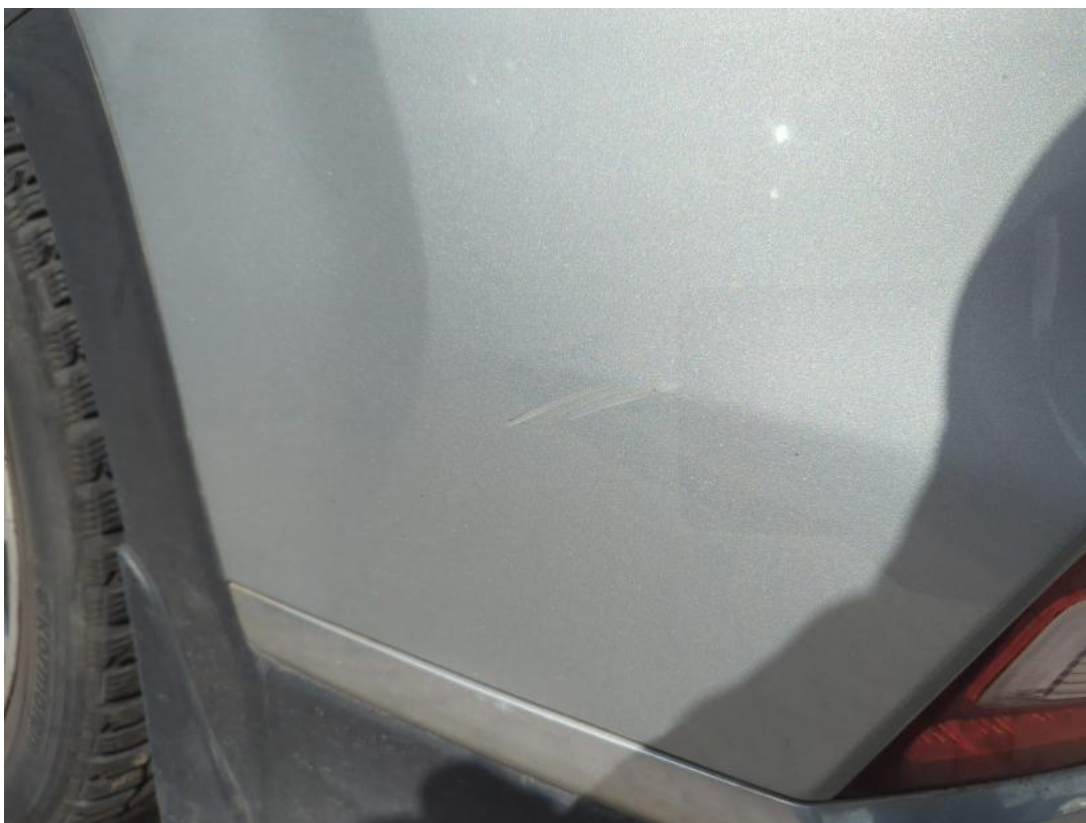
**Fot. 57**

Zderzak tylny - Rysa/odprysk 2

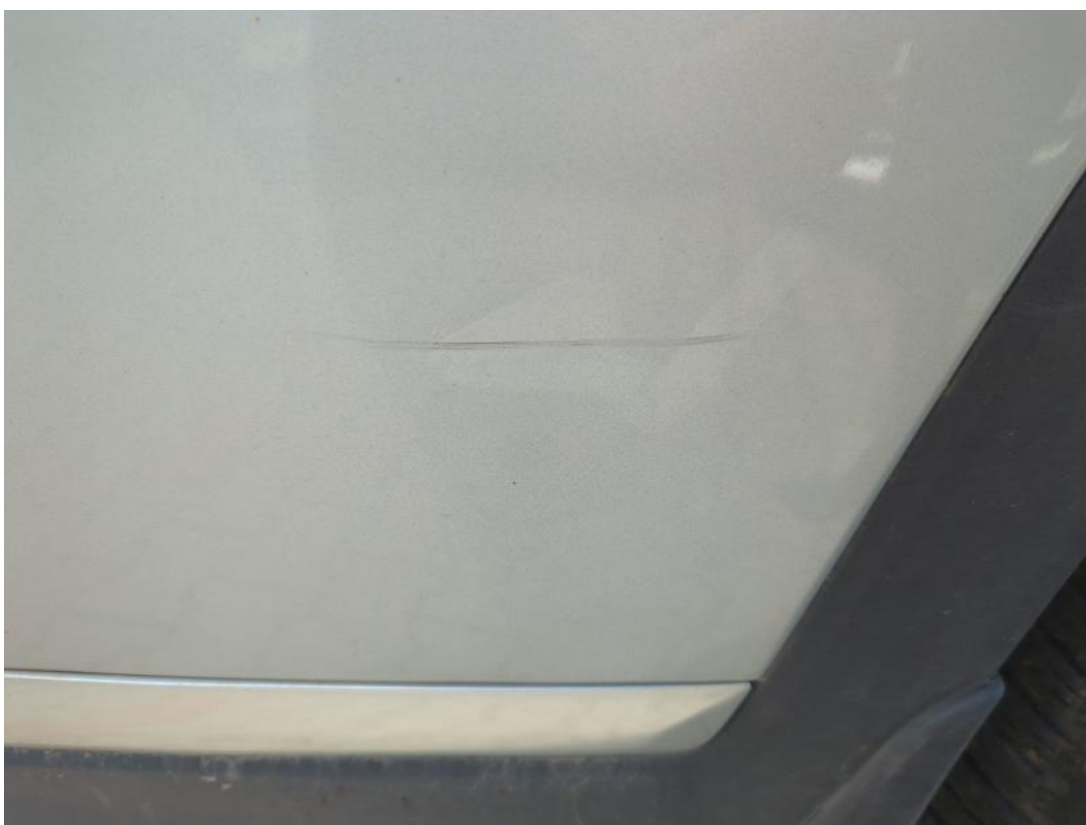
**Fot. 58**

Zderzak tylny() - Rysa/odprysk 3

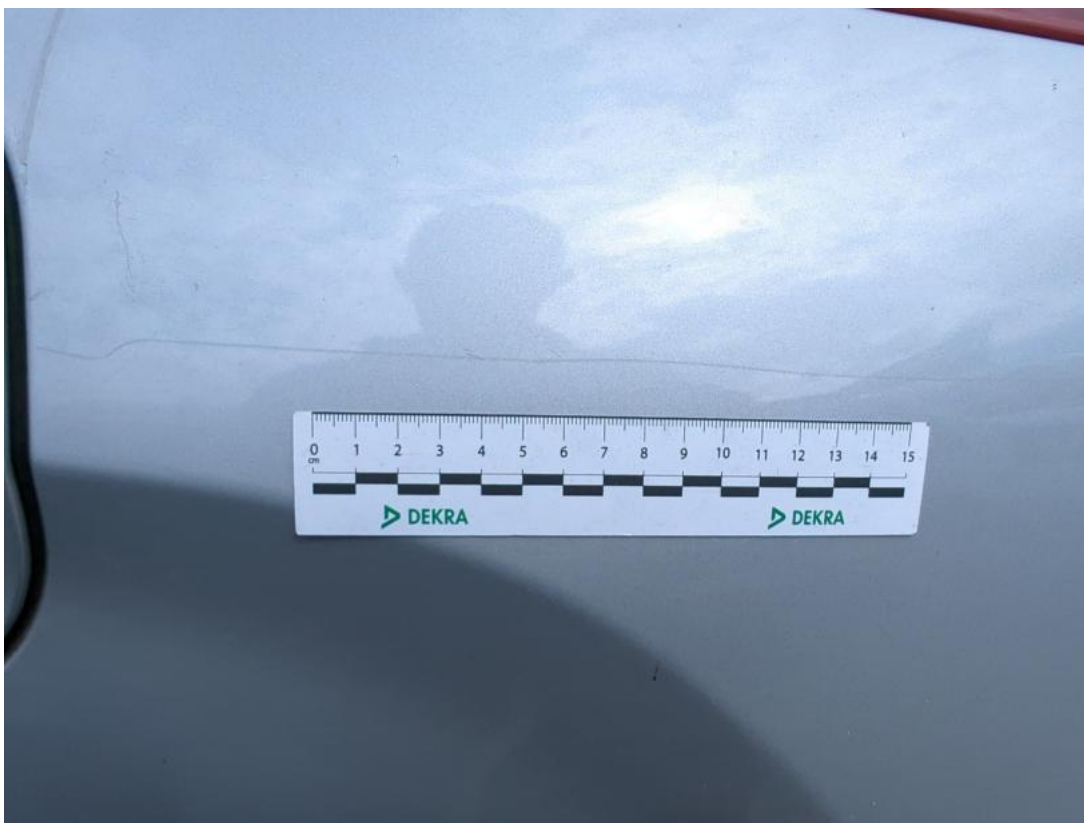
**Fot. 59**

| Poz. | Nazwa pozycji | Opis uszkodzeń | Kwalifik. | Naprawa [rbg] |
|---|---|---|---|---|
| 7 | Błotnik tylny L | rysa/odprysk | NA | 0.5 |

Błotnik tylny L / Ściana boczna L - Rysa/odprysk 1

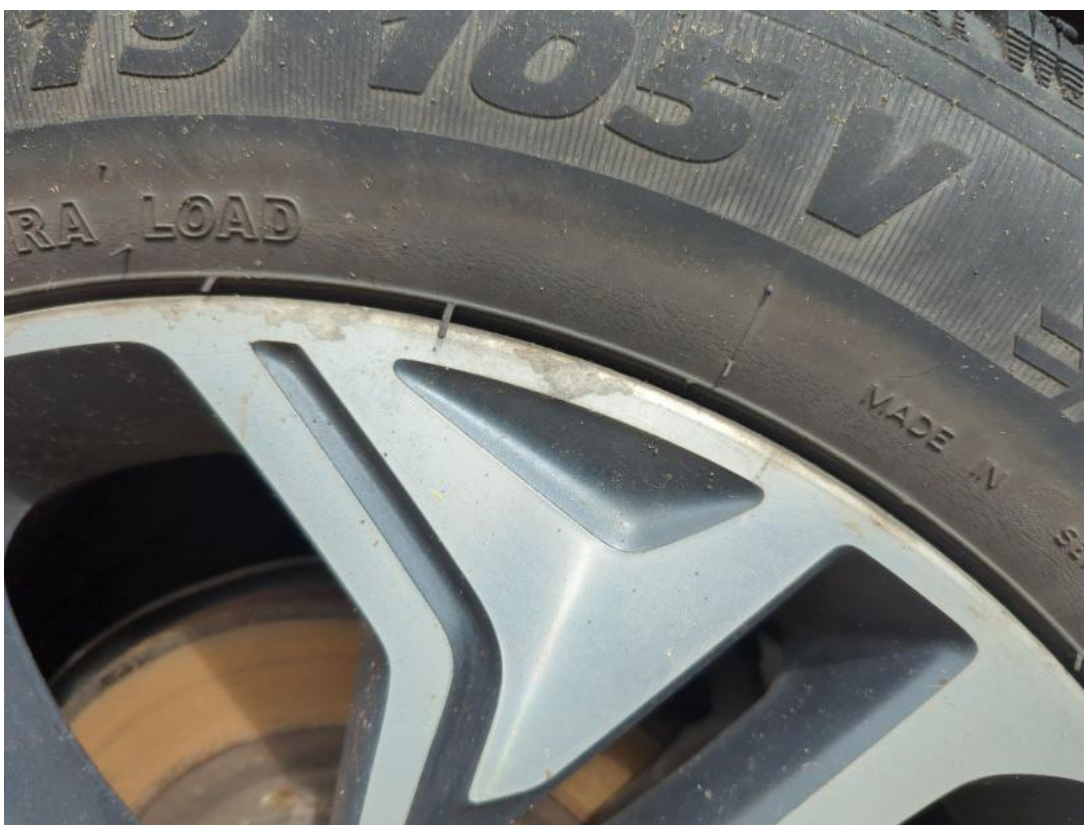
**Fot. 60**

Felga aluminiowa tylna L - Rysa/odprysk 1

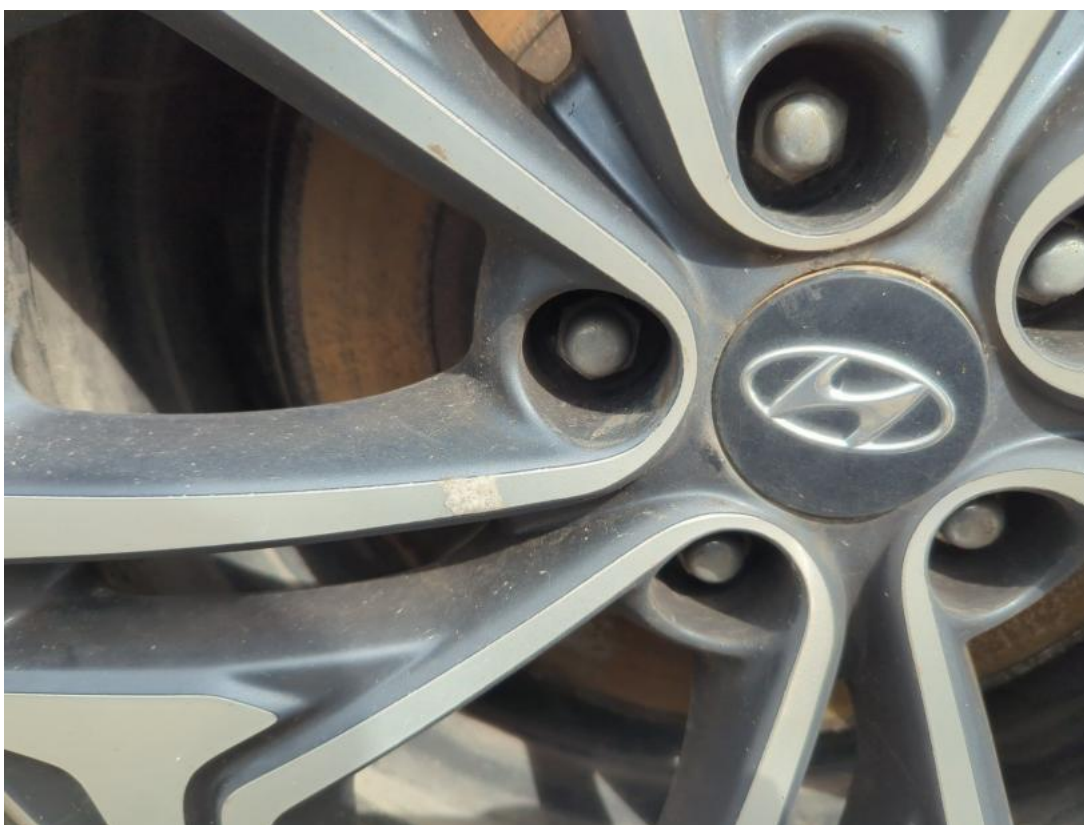
**Fot. 62**

Felga aluminiowa tylna L() - Rysa/odprysk 3

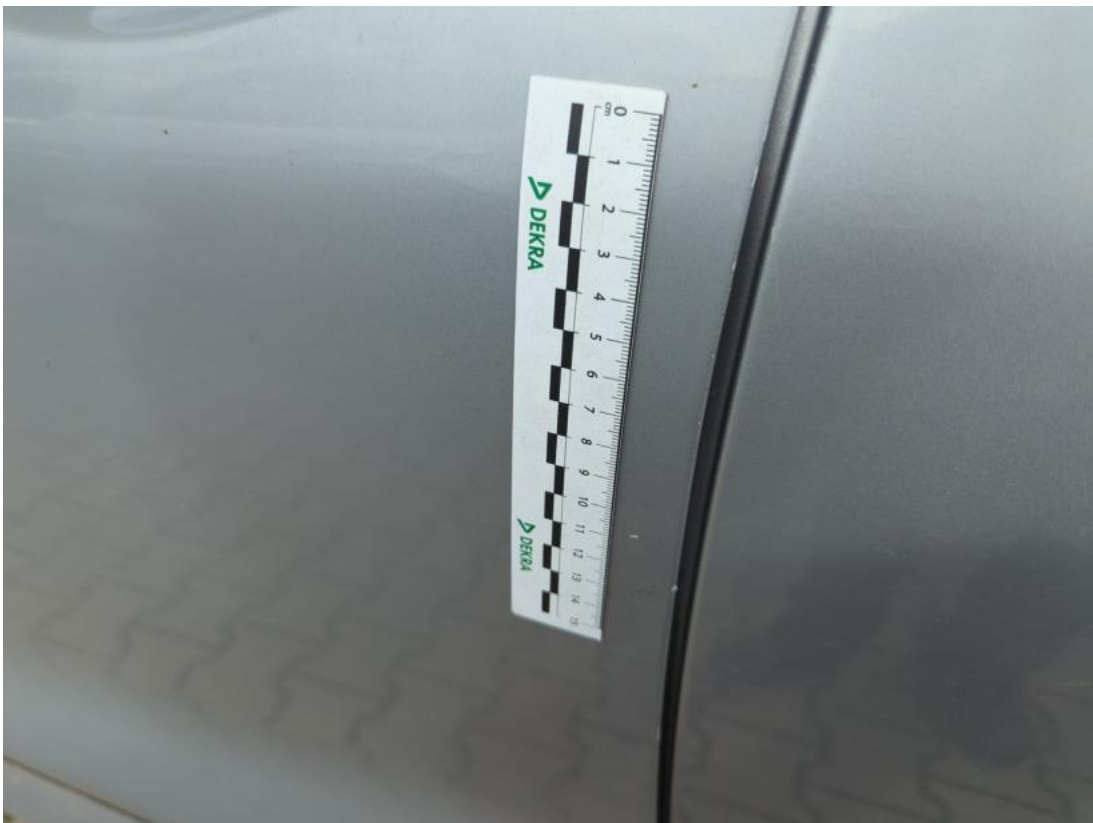
**Fot. 64**

| Poz. | Nazwa pozycji | Opis uszkodzeń | Kwalifik. | Naprawa [rbg] |
|---|---|---|---|---|
| 2 | Drzwi przednie (nieuzbrojone) L | rysa/odprysk | NA | 0.5 |

Drzwi przed L - Rysa/odprysk 1

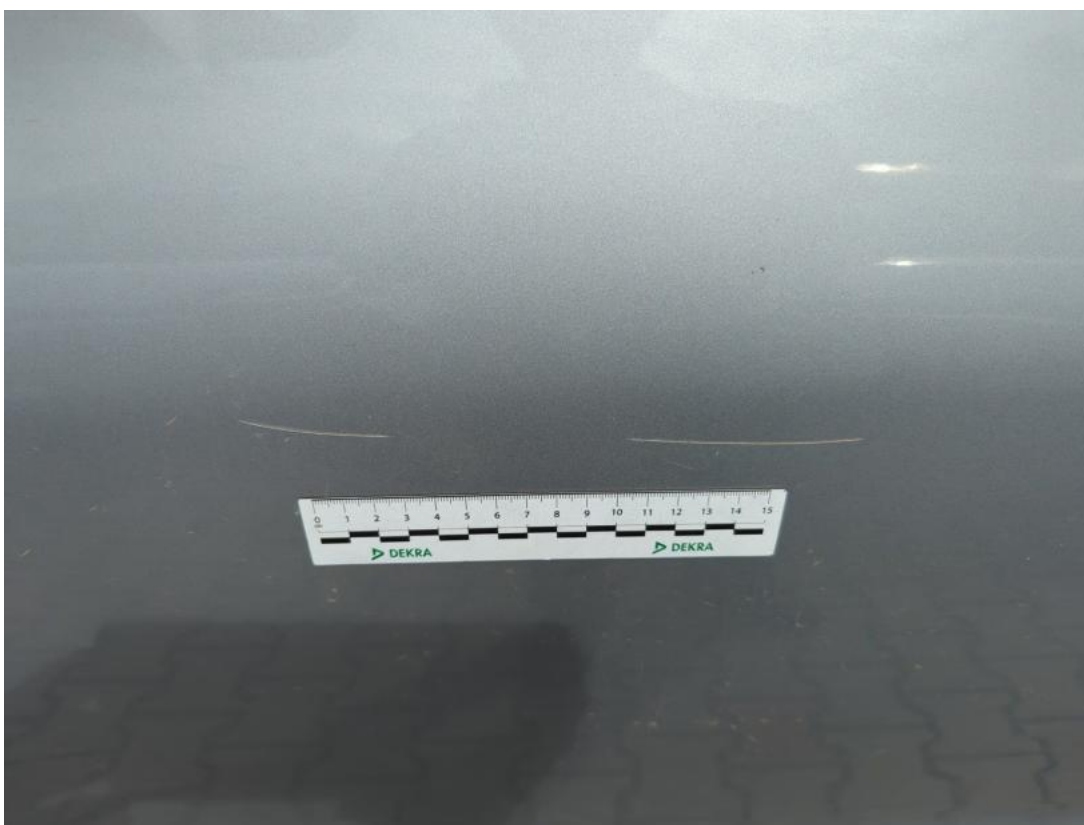
**Fot. 66**

Drzwi przed L() - Rysa/odprysk 3

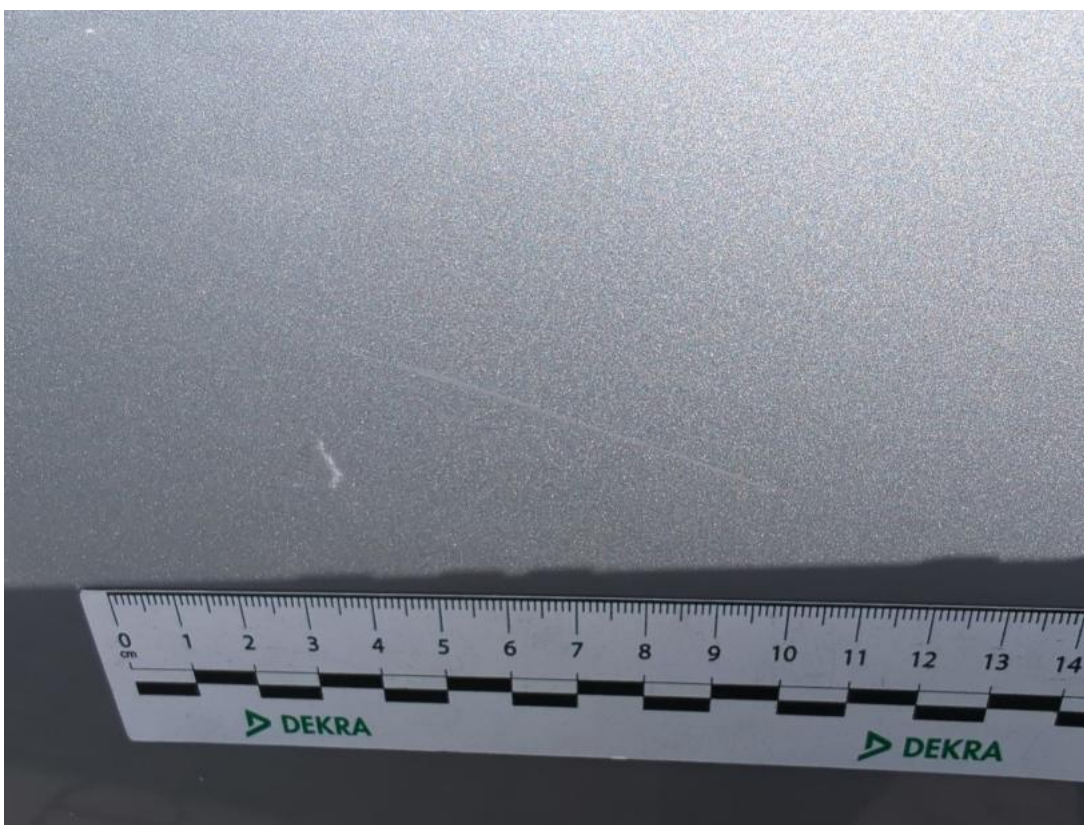
**Fot. 68**

| Poz. | Nazwa pozycji | Opis uszkodzeń | Kwalifik. | Naprawa [rbg] |
|---|---|---|---|---|
| 13 | Drzwi tylne (nieuzbrojone) L | rysa/odprysk | | |

Drzwi tylne L - Rysa/odprysk 2

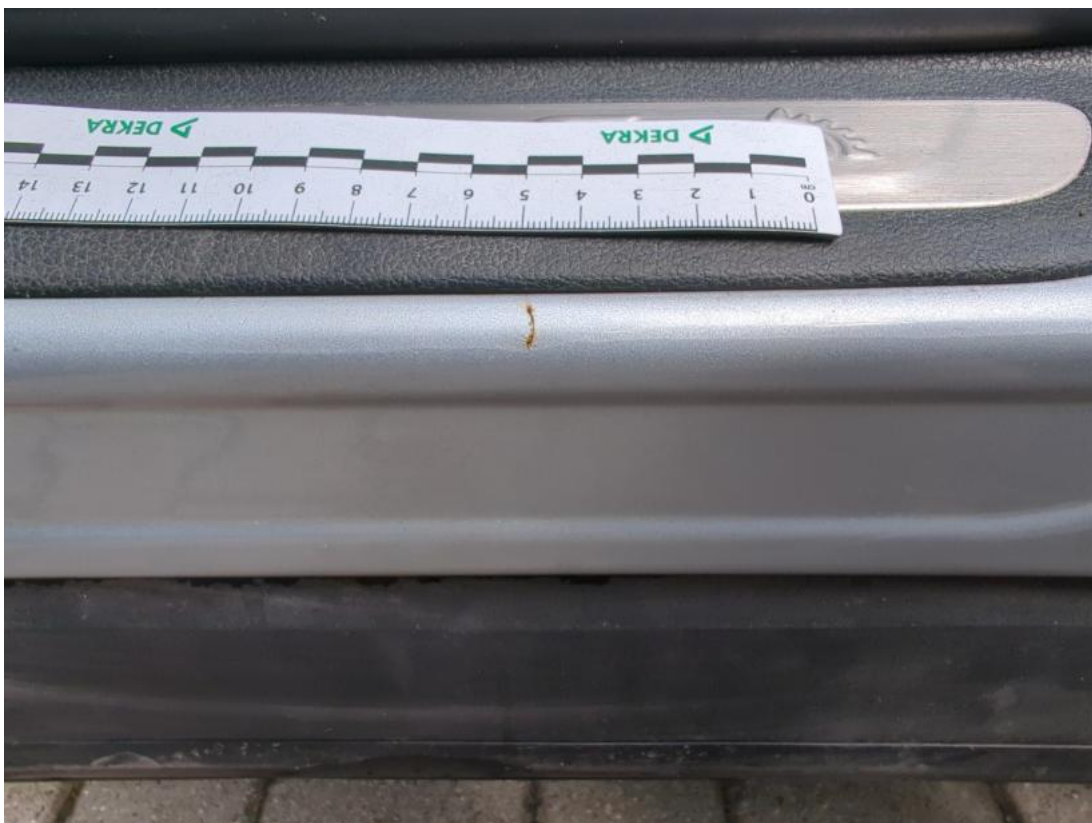
**Fot. 72**

| Poz. | Nazwa pozycji | Opis uszkodzeń | Kwalifik. | Naprawa [rbg] |
|---|---|---|---|---|
| 4 | Próg L | rysa/odprysk, ślady korozji, wgniecenie/odkształcenie | NA | 1 |

Próg L - Rysa/odprysk 1
