## Raport z oględzin pojazdu

| Numer raportu | 220209/8/26-11401 | Data raportu | 25-08-2026 |

| Marka, model | HYUNDAI Santa Fe 18-20 |
| Numer rejestracyjny | PO8KE60 |

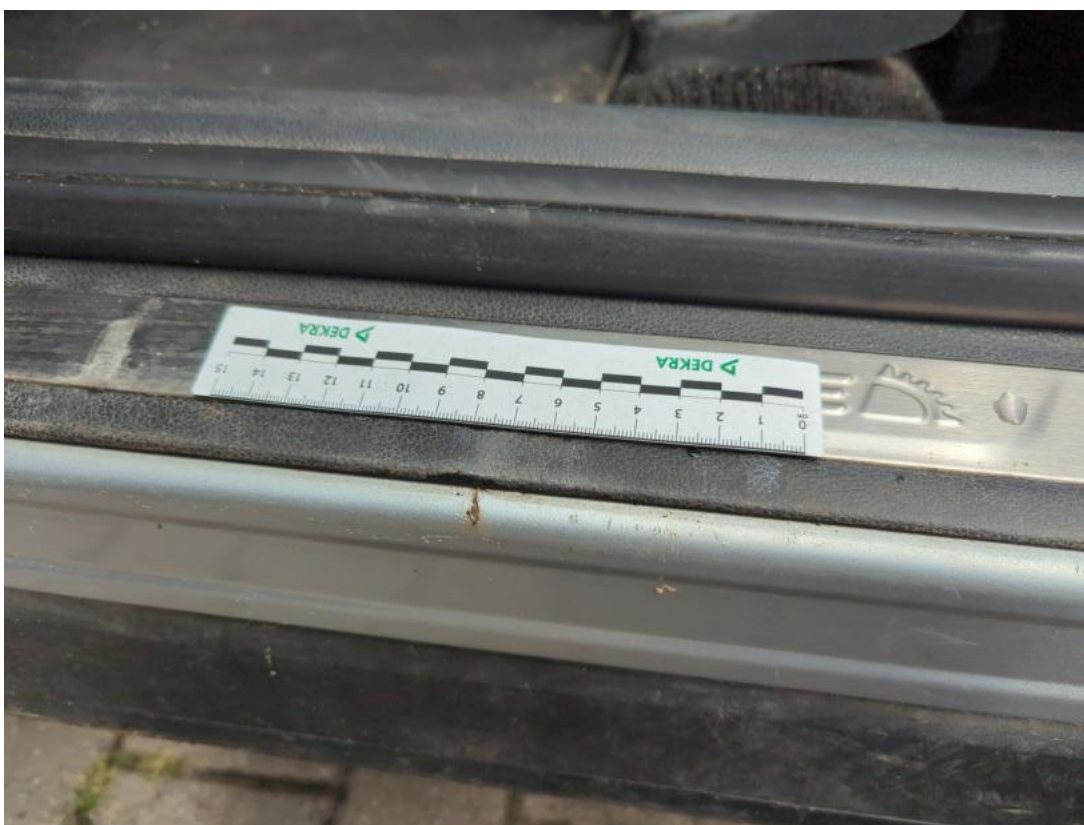
**Fot. 74**

| Poz. | Nazwa pozycji | Opis uszkodzeń | Kwalifik. | Naprawa [rbg] |
|---|---|---|---|---|
| 4 | Próg L | rysa/odprysk, ślady korozji, wgniecenie/odkształcenie | NA | 1 |

Próg L() - Rysa/odprysk 3

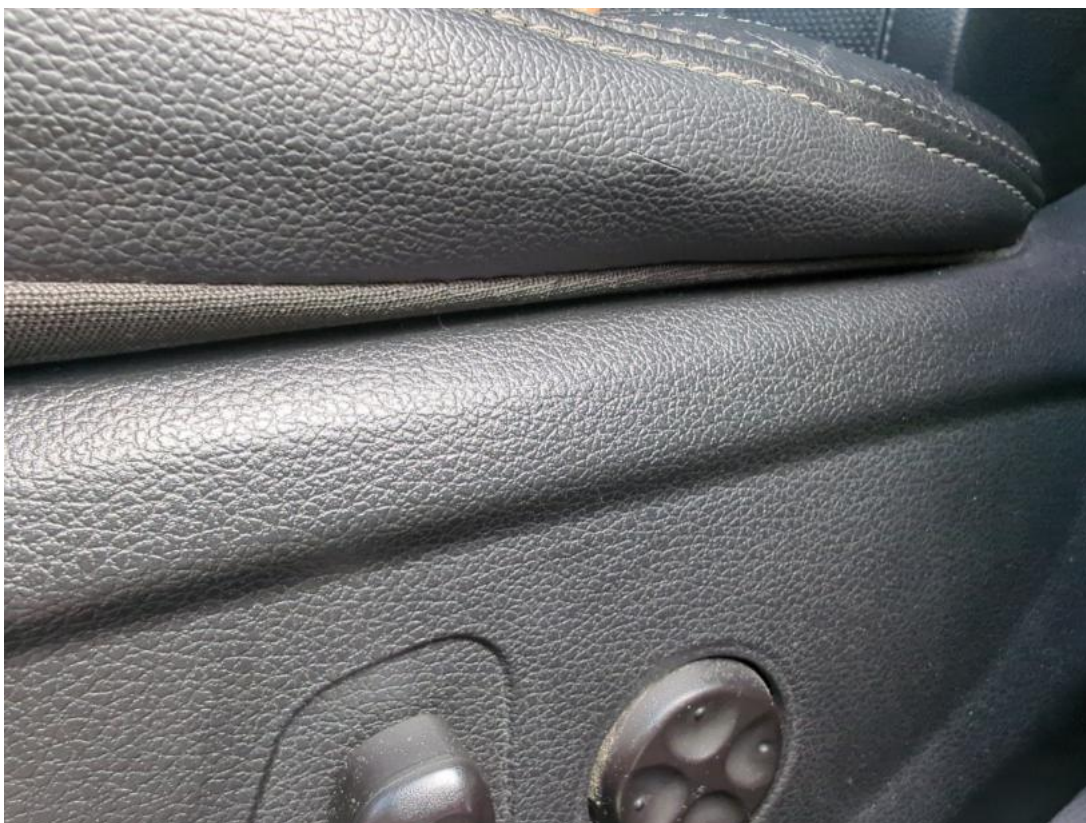
**Fot. 75**

| Poz. | Nazwa pozycji | Opis uszkodzeń | Kwalifik. | Naprawa [rbg] |
|---|---|---|---|---|
| 16 | Tapicerka siedziska 1.rząd L | pęknięcie | | |

Fotel prz. lew. - Pęknięcie/rozerwanie 1

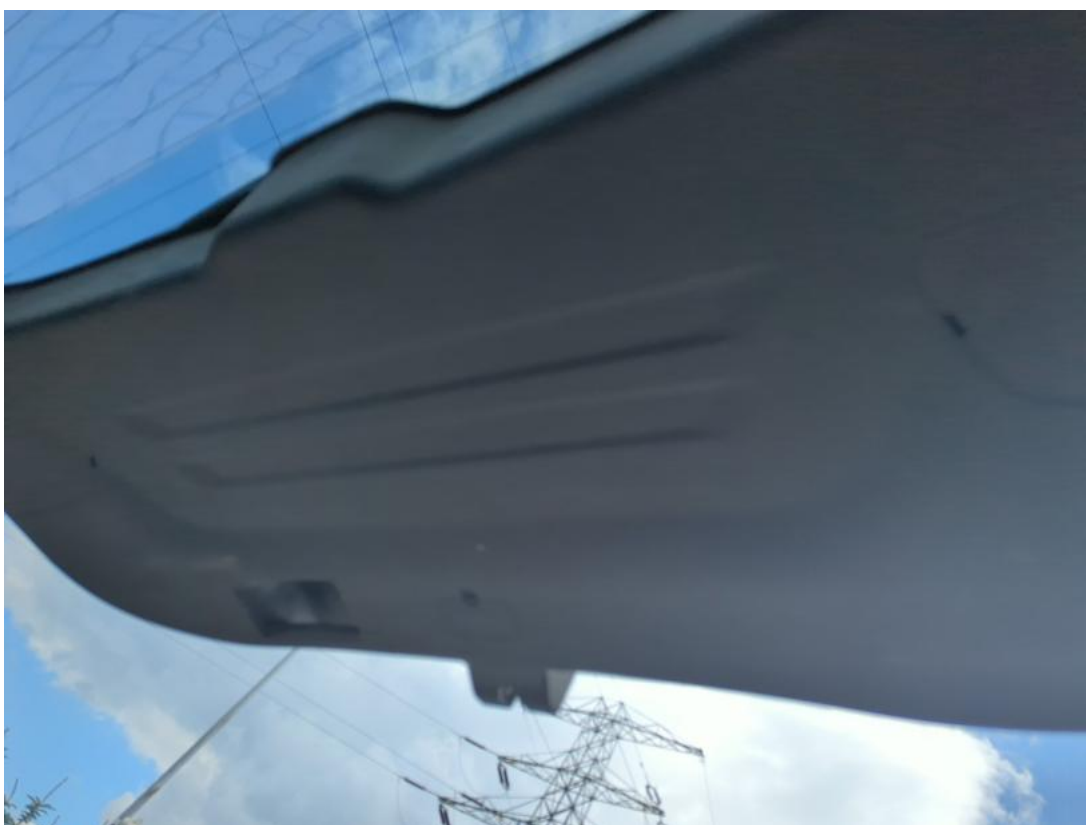
**Fot. 76**

| Poz. | Nazwa pozycji | Opis uszkodzeń | Kwalifik. | Naprawa [rbg] |
|---|---|---|---|---|
| 15 | Nakładka pokrywy tylnej dół | zarysowanie | | |

Wykładzina pokrywy tylnej - Rysa/odprysk 1
