## Raport z oględzin pojazdu

| Numer raportu | 13438/9/26-15201 | Data raportu | 02-09-2026 |

| Numer identyfikacyjny (VIN) | <b>WBACV410509C40709</b> |
| Marka, model | BMW X5 [G05] 18-23 |

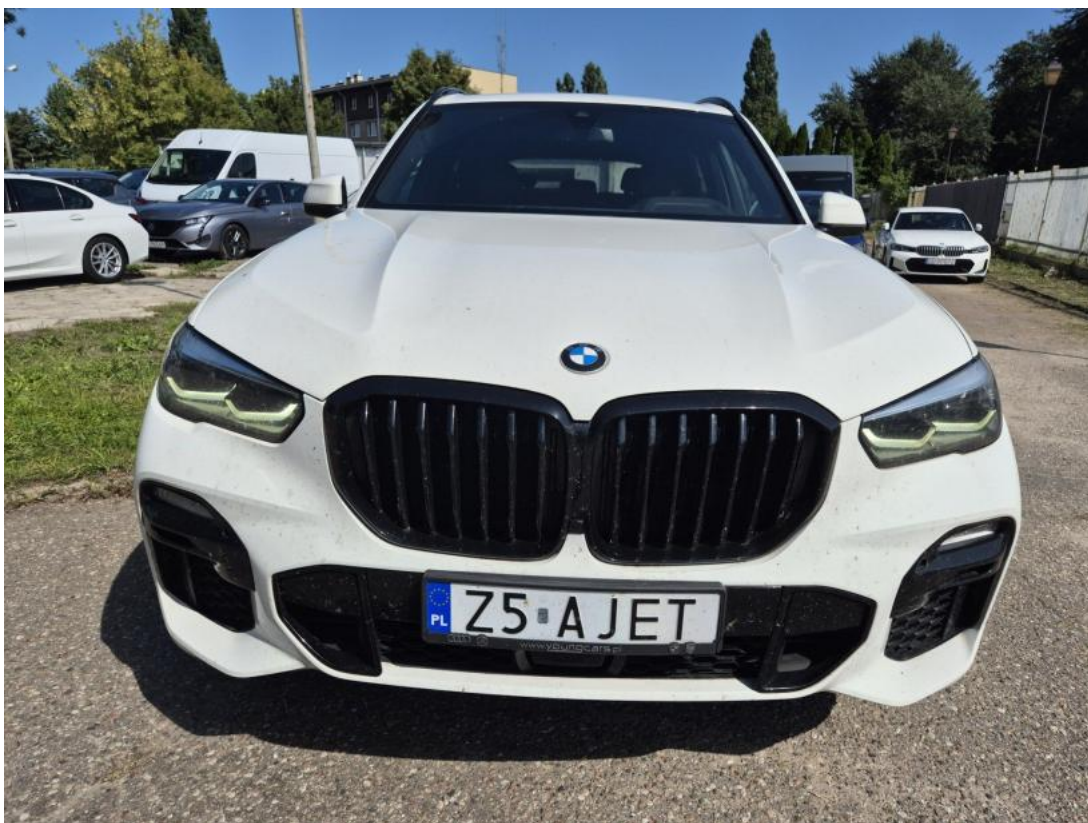
**Fot. 2**

| Poz. | Nazwa pozycji | Opis uszkodzeń | Kwalifik. | Naprawa [rbg] |
|---|---|---|---|---|
| 1 | Okladzina zderzaka przedniego | odpryski lakieru | | |

Przód

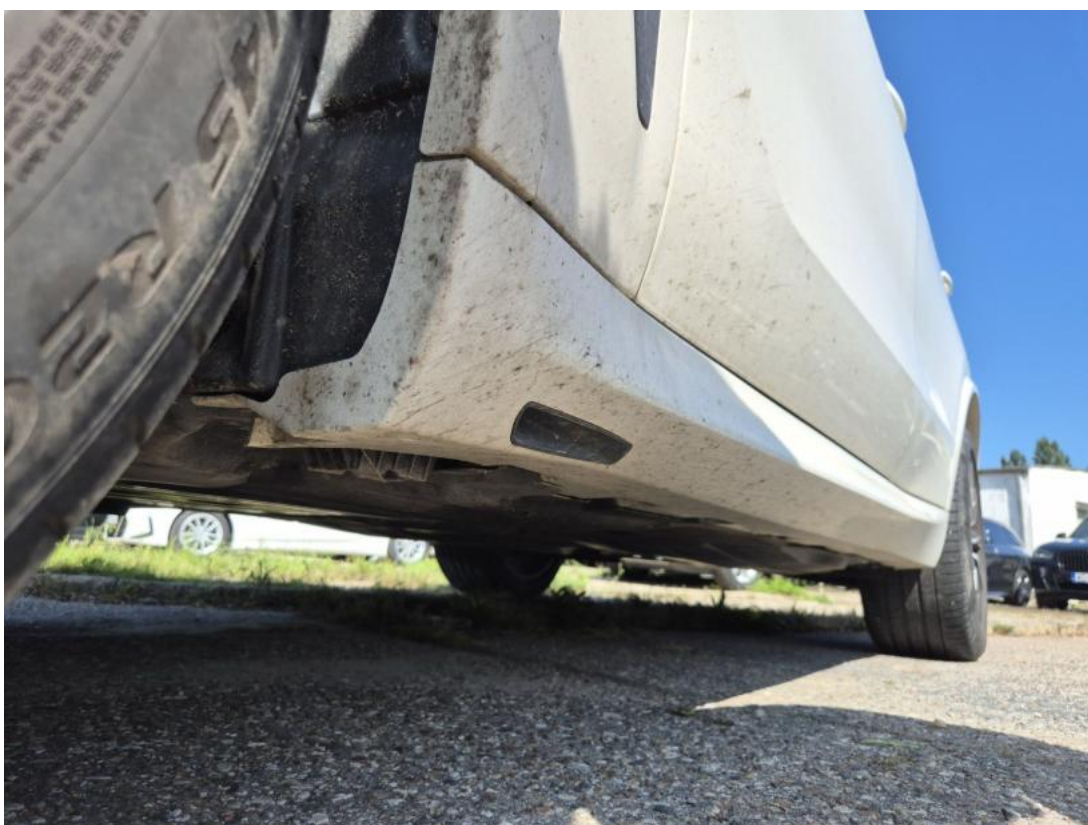
**Fot. 12**

| Poz. | Nazwa pozycji | Opis uszkodzeń | Kwalifik. | Naprawa [rbg] |
|---|---|---|---|---|
| 2 | Nakładka progu zewn. L | zarysowanie | | |

Próg lewy (widok od przodu)

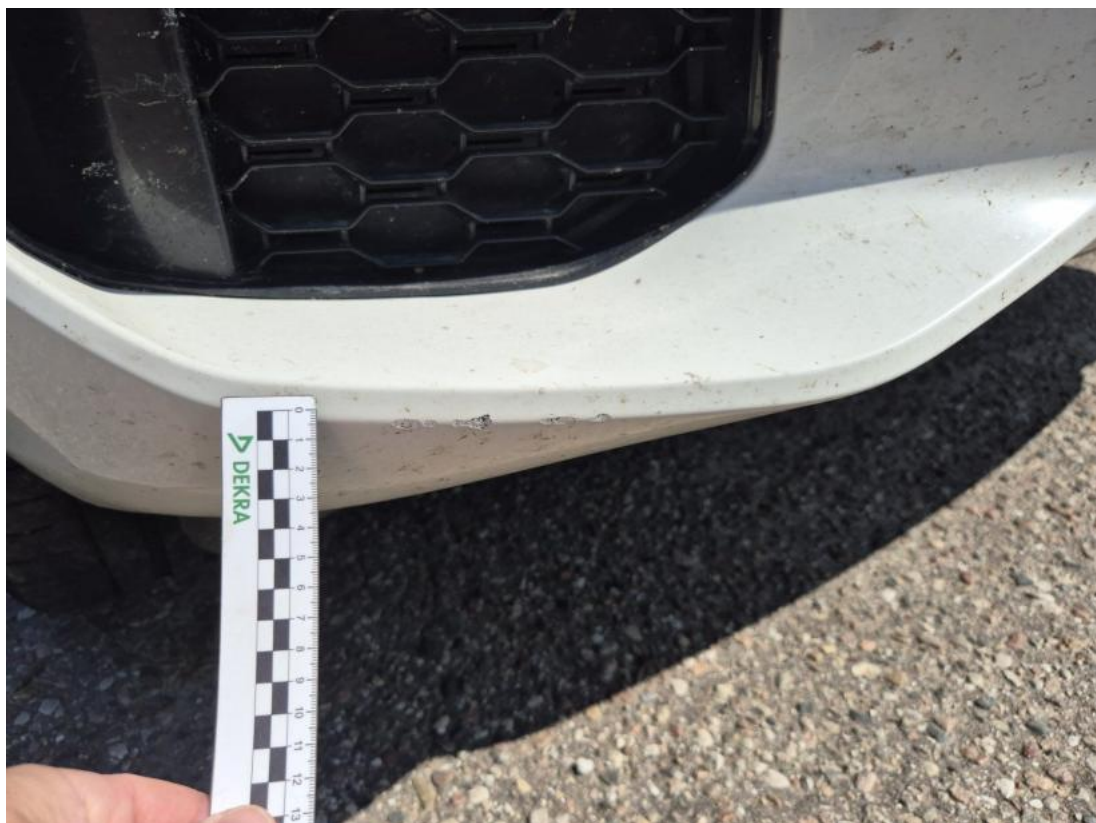
**Fot. 38**

Zderzak - Rysa/odprysk 1

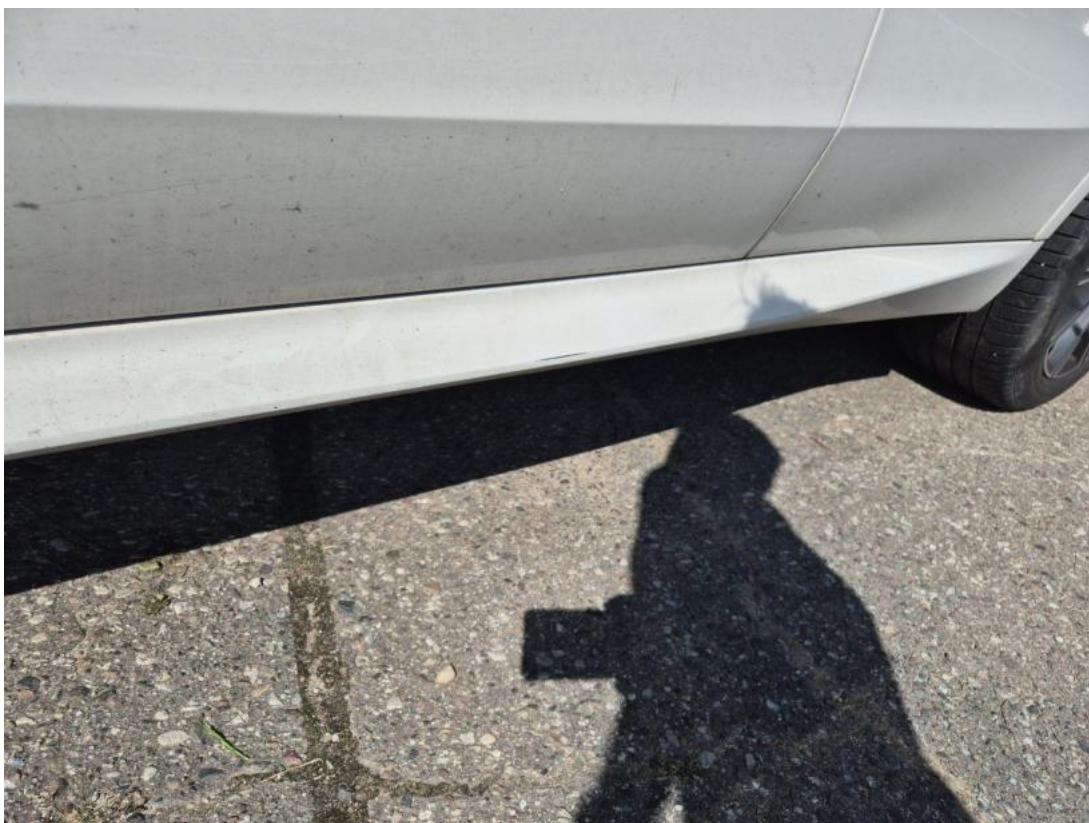
**Fot. 39**

Próg L - zdjęcie poglądowe 1

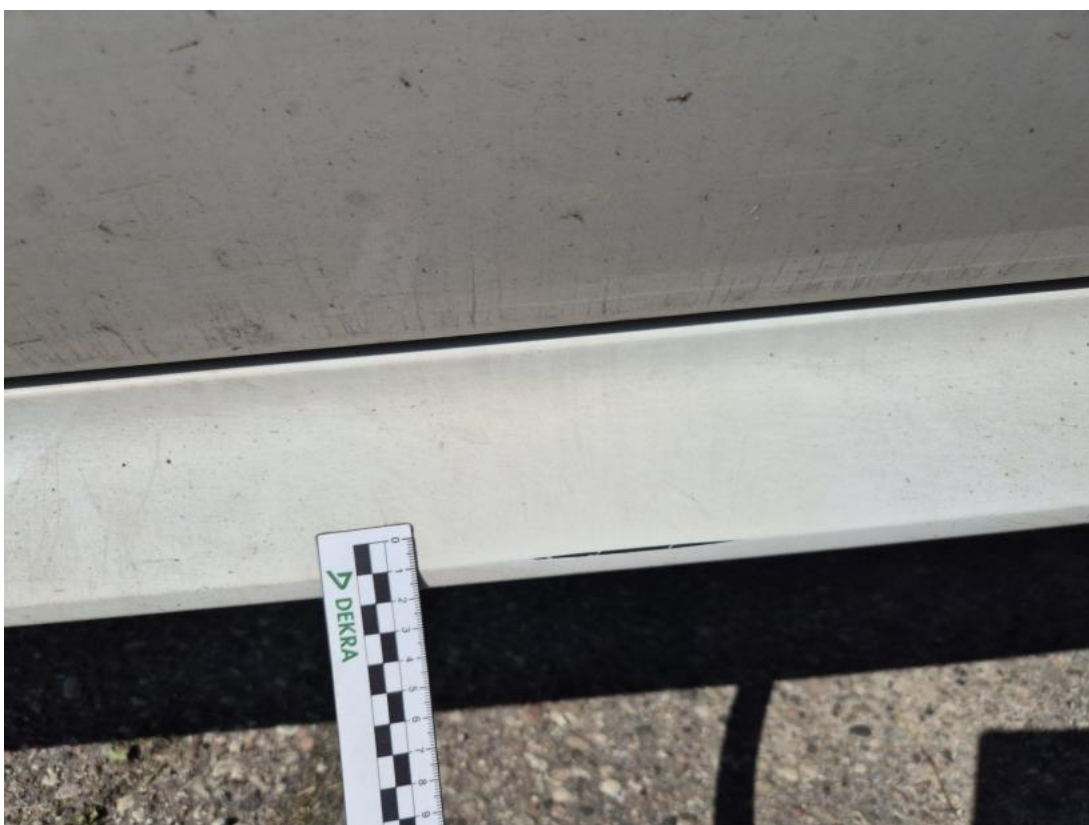
**Fot. 40**

Próg L - Rysa/odprysk 1
