## Raport z oględzin pojazdu

| Numer raportu | 12009/6/26-15201 | Data raportu | 18-06-2026 |

| Marka, model | SUZUKI Swift 20-24 |
| Numer rejestracyjny | WD7322P |

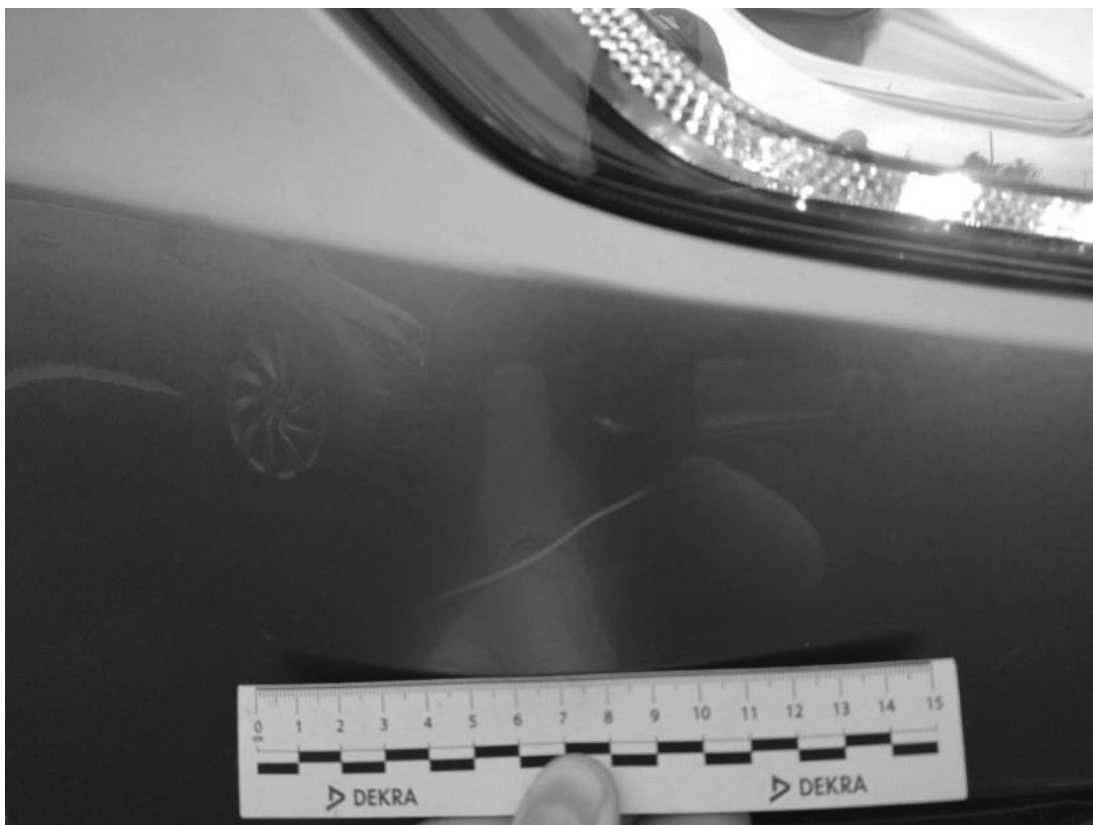
**Fot. 39**

| Poz. | Nazwa pozycji | Opis uszkodzeń | Kwalifik. | Naprawa [rbg] |
|---|---|---|---|---|
| 1 | Okladzina zderzaka przedniego | zarysowanie | NA | |

Zderzak - Rysa/odprysk 1

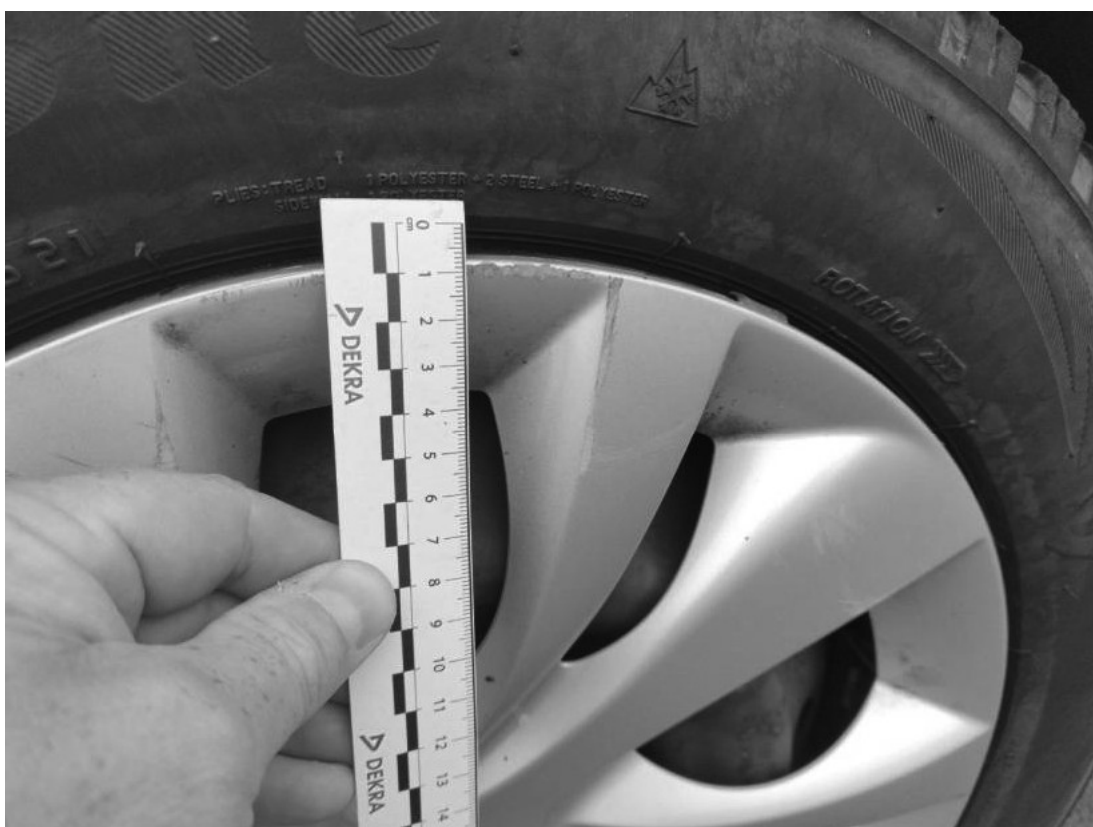
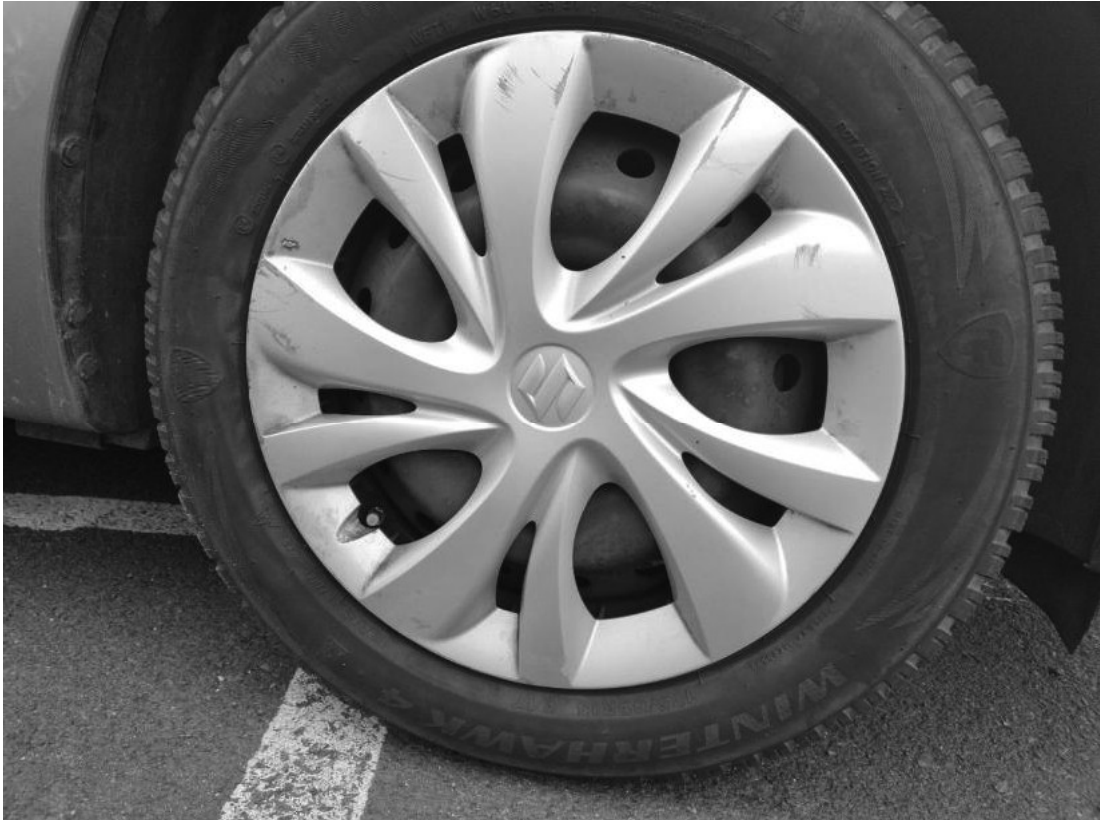
| Poz. | Nazwa pozycji | Opis uszkodzeń | Kwalifik. | Naprawa [rbg] |
|---|---|---|---|---|
| 10 | Kolpak koła przód R | zarysowanie | | |

Kołpak przedni P - Rysa/odprysk 1

Kołpak przedni P - Rysa/odprysk 2

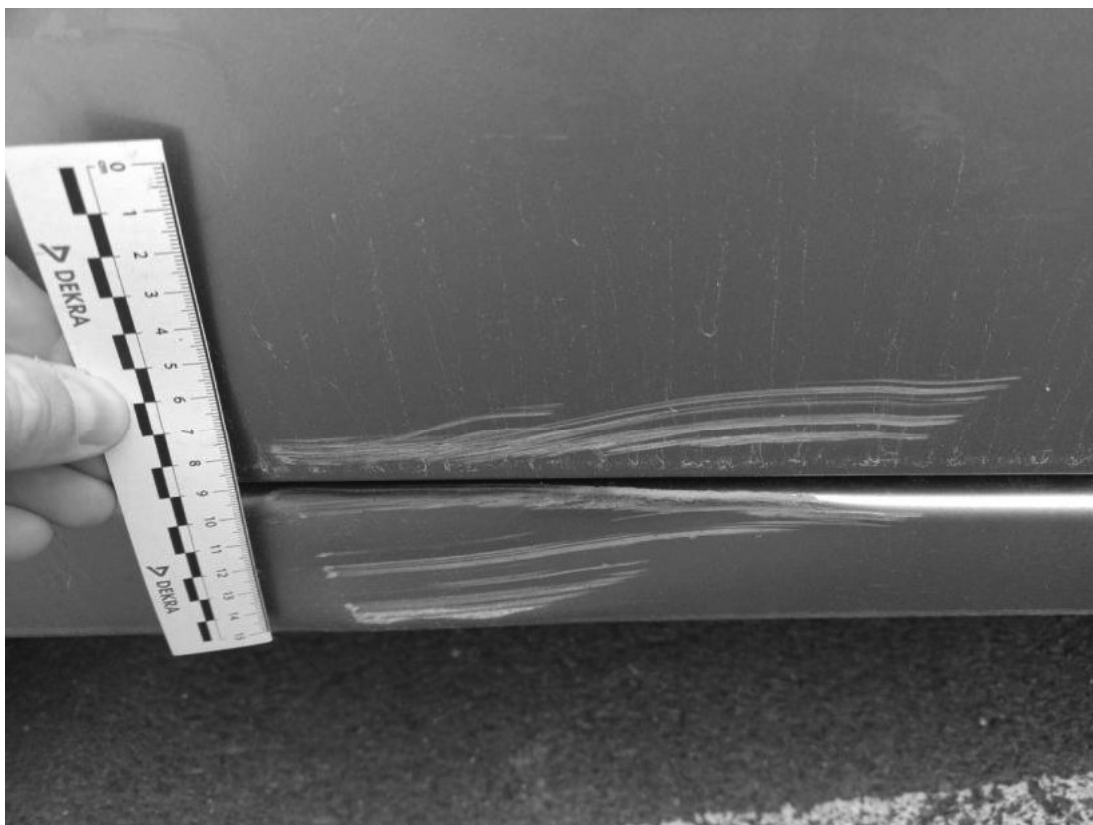
**Fot. 45**

| Poz. | Nazwa pozycji | Opis uszkodzeń | Kwalifik. | Naprawa [rbg] |
|---|---|---|---|---|
| 3 | Drzwi tylne (nieuzbrojone) R | zarysowanie, wgniecenie | NA | 1,8 |

Drzwi tylne P - Wgniecenie/odkształcenie 1

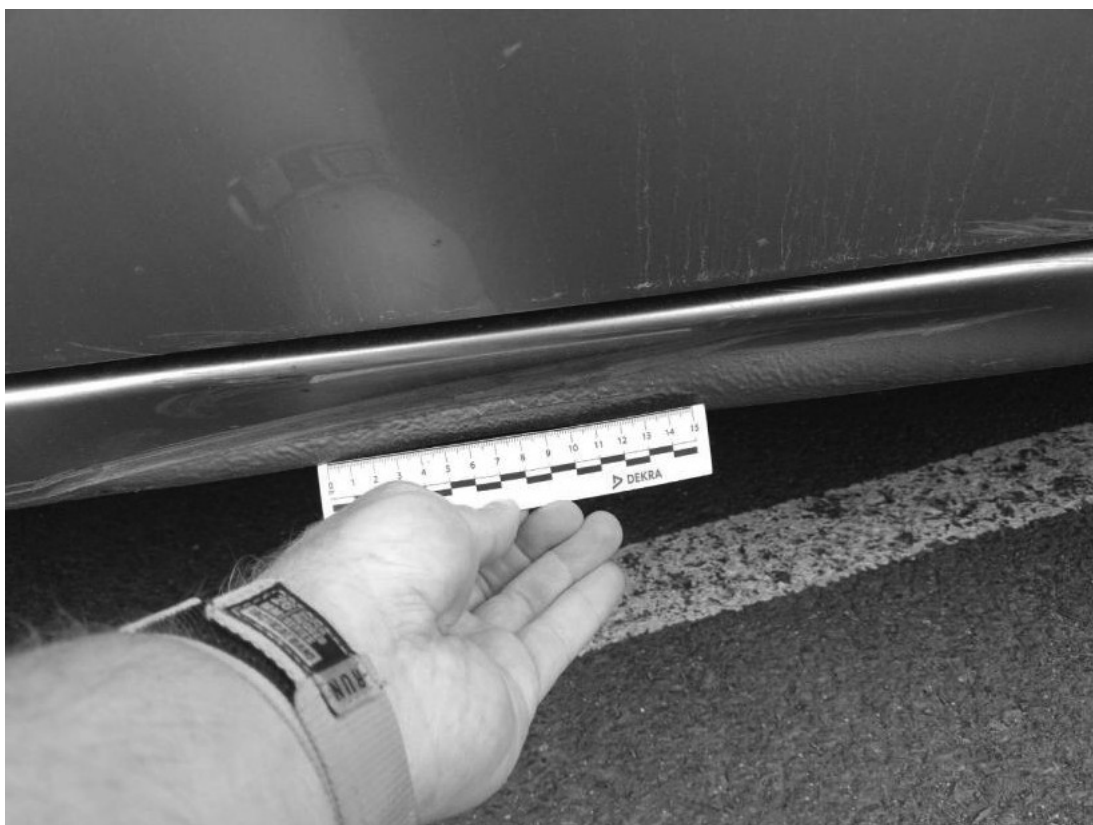
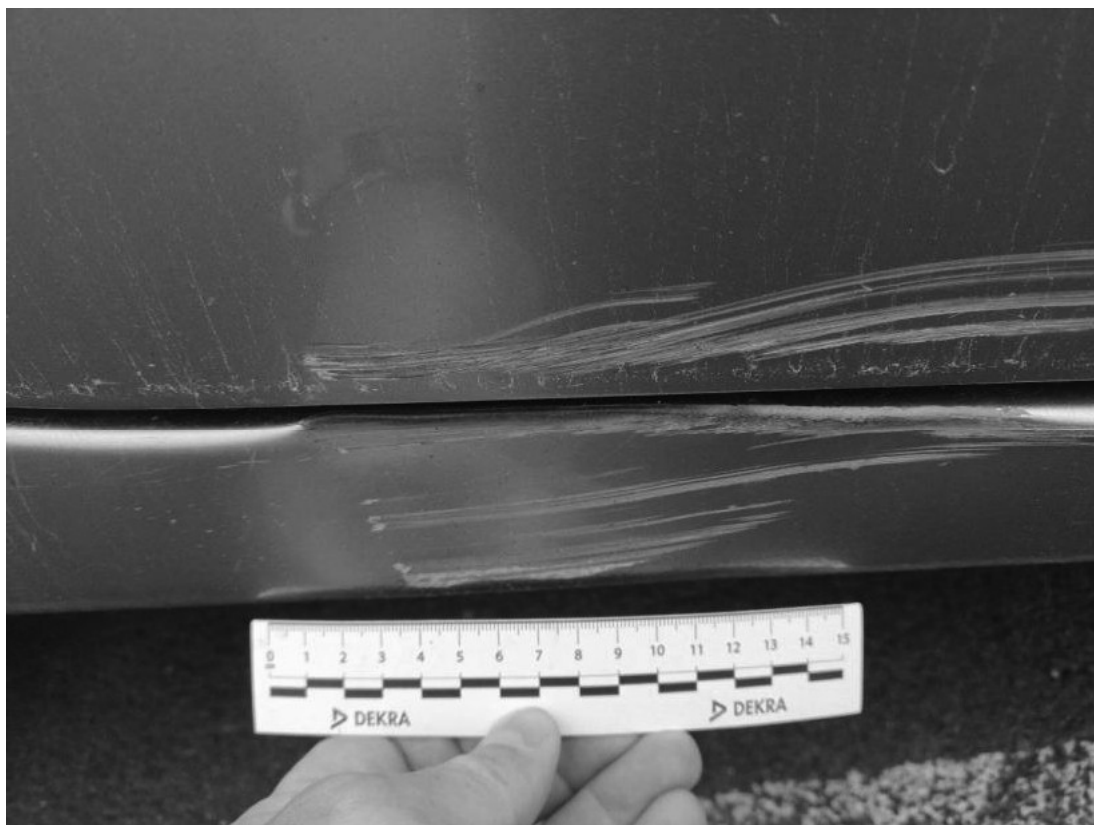
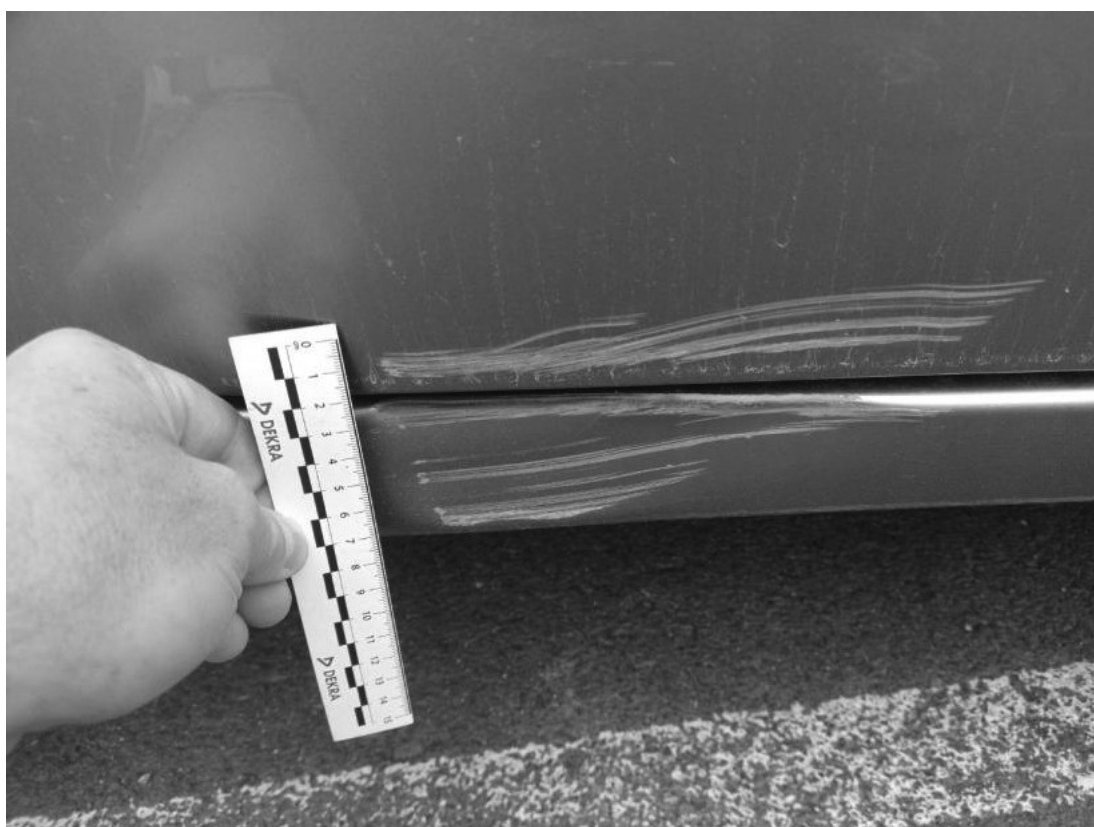
| Poz. | Nazwa pozycji | Opis uszkodzeń | Kwalifik. | Naprawa [rbg] |
|---|---|---|---|---|
| 4 | Próg R | wgniecenie, zarysowanie | NA | 3 |

Próg P - Wgniecenie/odkształcenie 1

Próg P - Wgniecenie/odkształcenie 2

Próg P() - Wgniecenie/odkształcenie 3

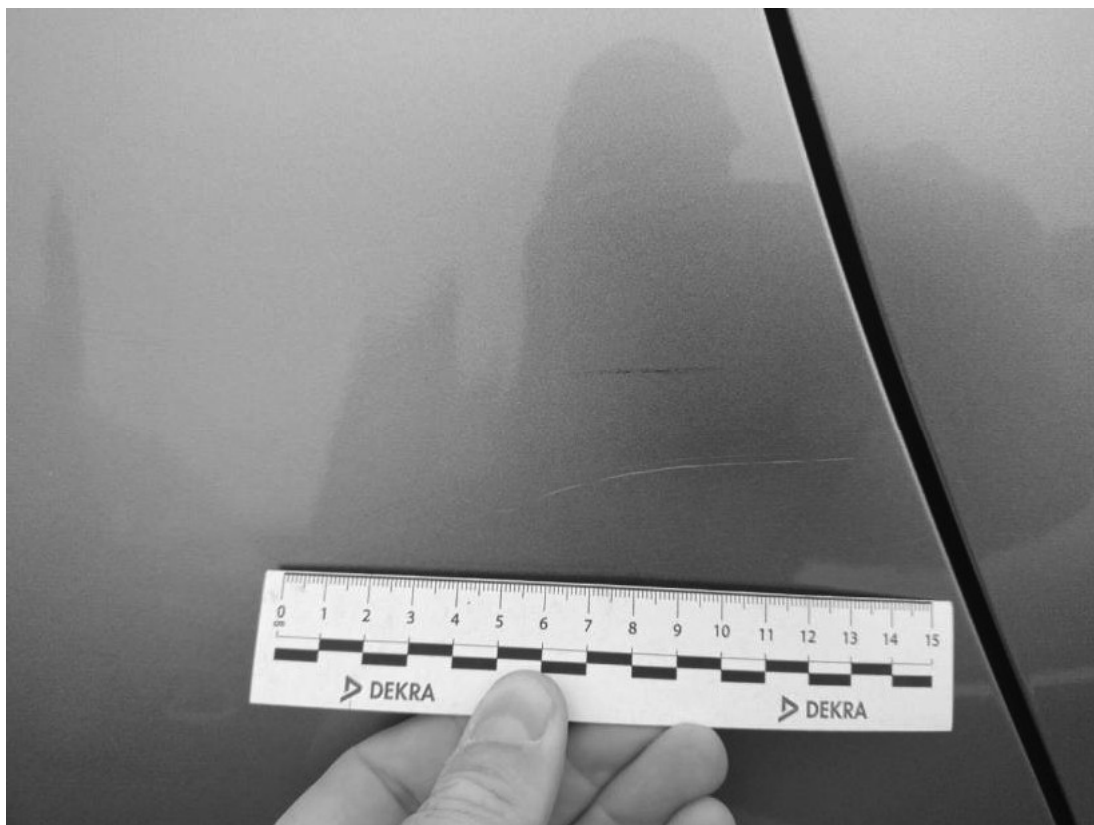
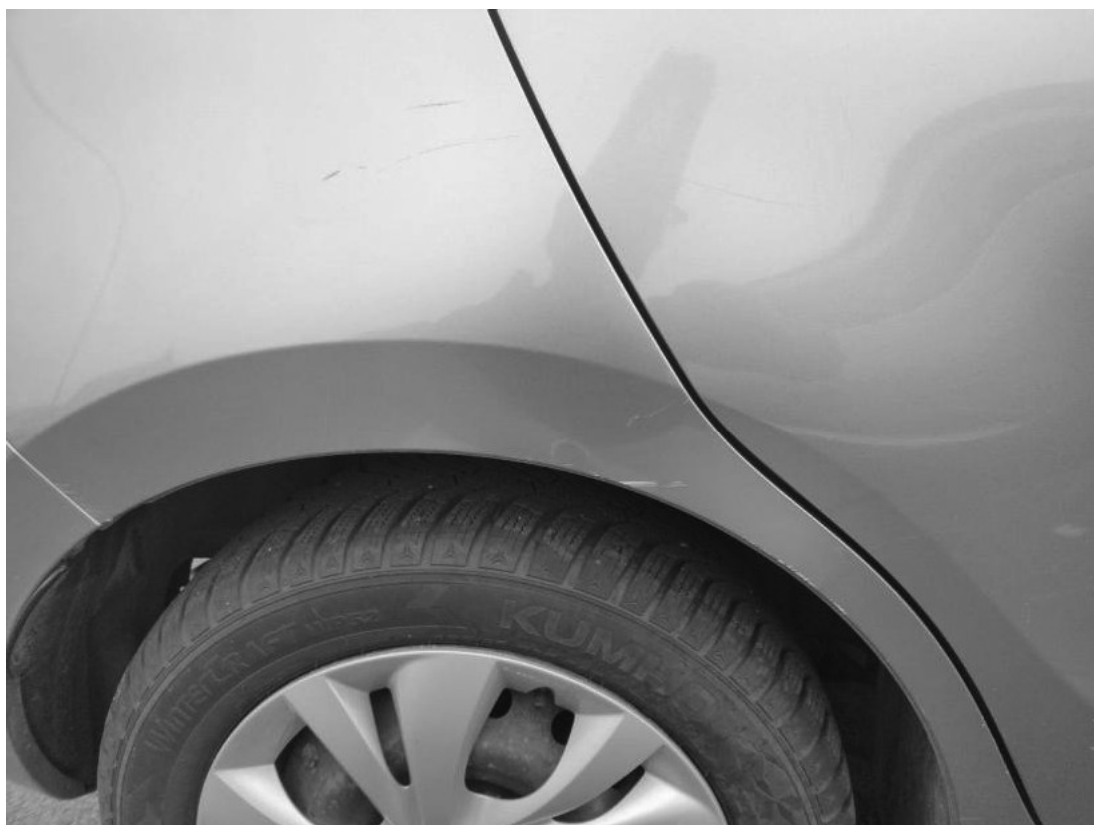
| Poz. | Nazwa pozycji | Opis uszkodzeń | Kwalifik. | Naprawa [rbg] |
|---|---|---|---|---|
| 7 | Błotnik tylny R | zarysowanie | NA | |

Błotnik tylny P / Ściana boczna P - Rysa/odprysk 1

Błotnik tylny P / Ściana boczna P - Rysa/odprysk 2

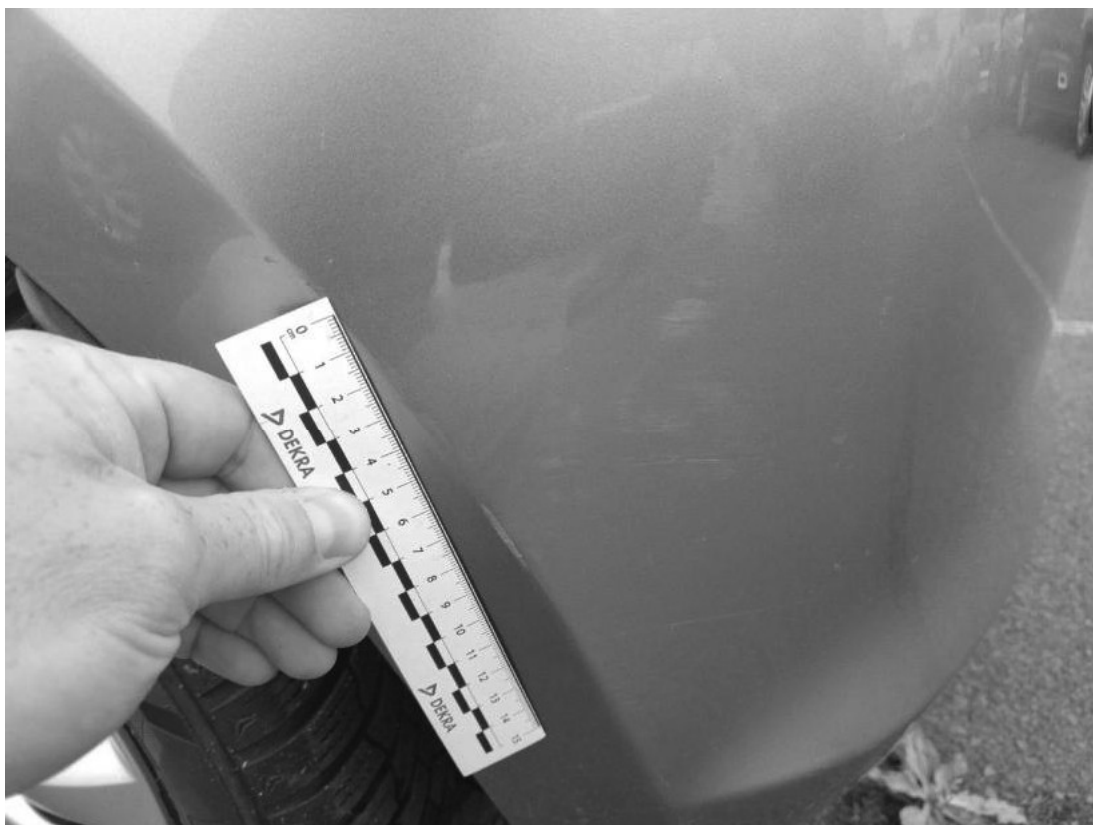
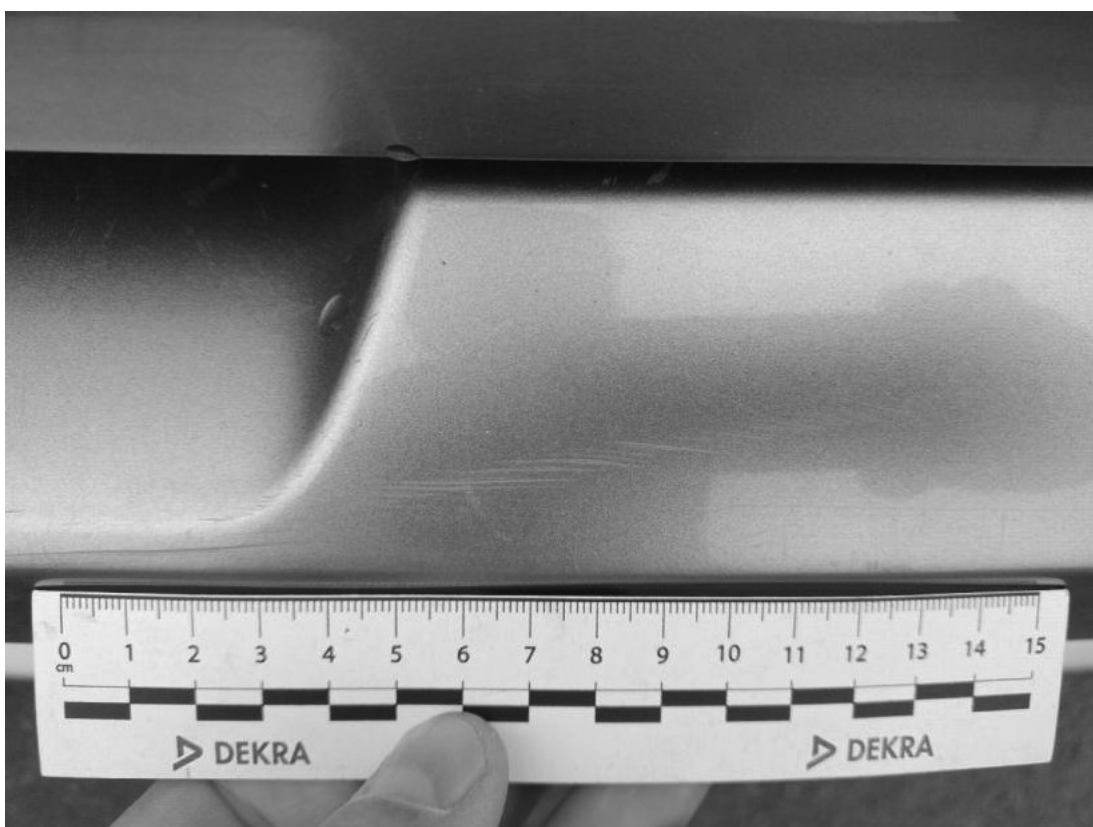
| Poz. | Nazwa pozycji | Opis uszkodzeń | Kwalifik. | Naprawa [rbg] |
|---|---|---|---|---|
| 5 | Okladzina zderzaka tylnego | zarysowanie | NA | |

Zderzak tylny - Rysa/odprysk 1

Zderzak tylny - Rysa/odprysk 2

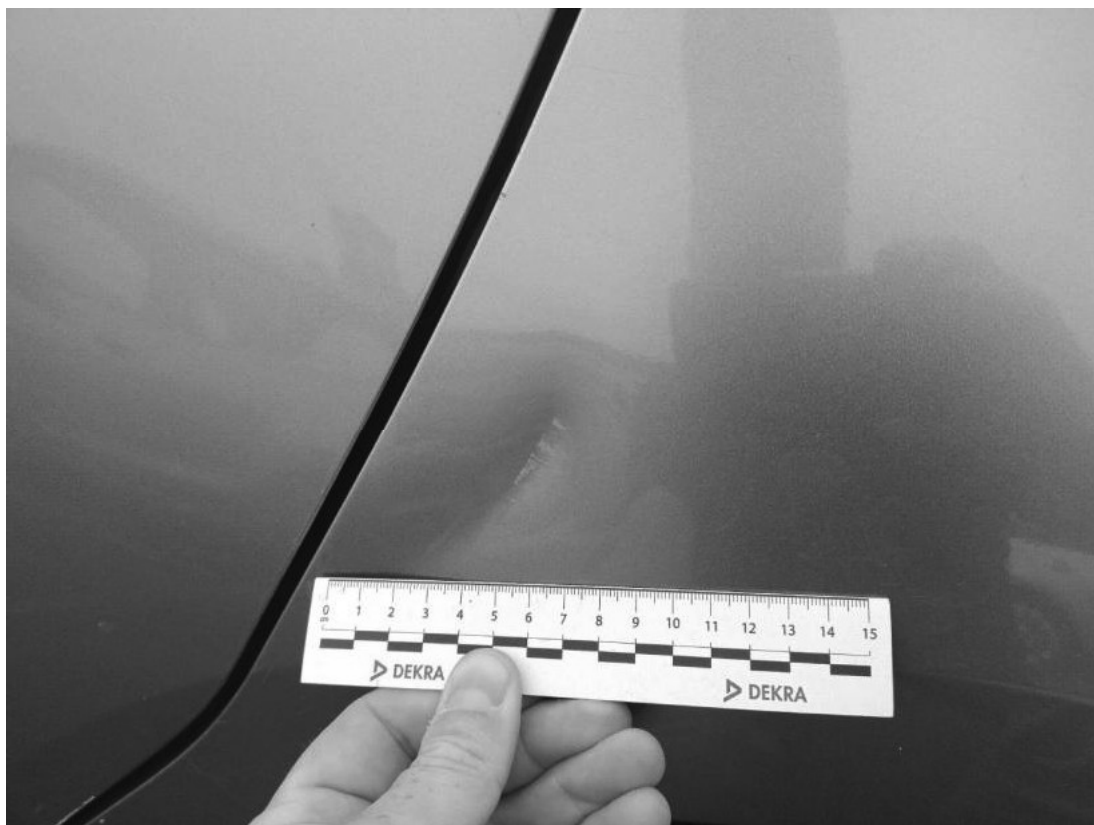
**Fot. 61**

| Poz. | Nazwa pozycji | Opis uszkodzeń | Kwalifik. | Naprawa [rbg] |
|---|---|---|---|---|
| 6 | Błotnik tylny L | wgniecenie, zarysowanie | NA | 1,8 |

Błotnik tylny L / Ściana boczna L - Wgniecenie/odkształcenie 1

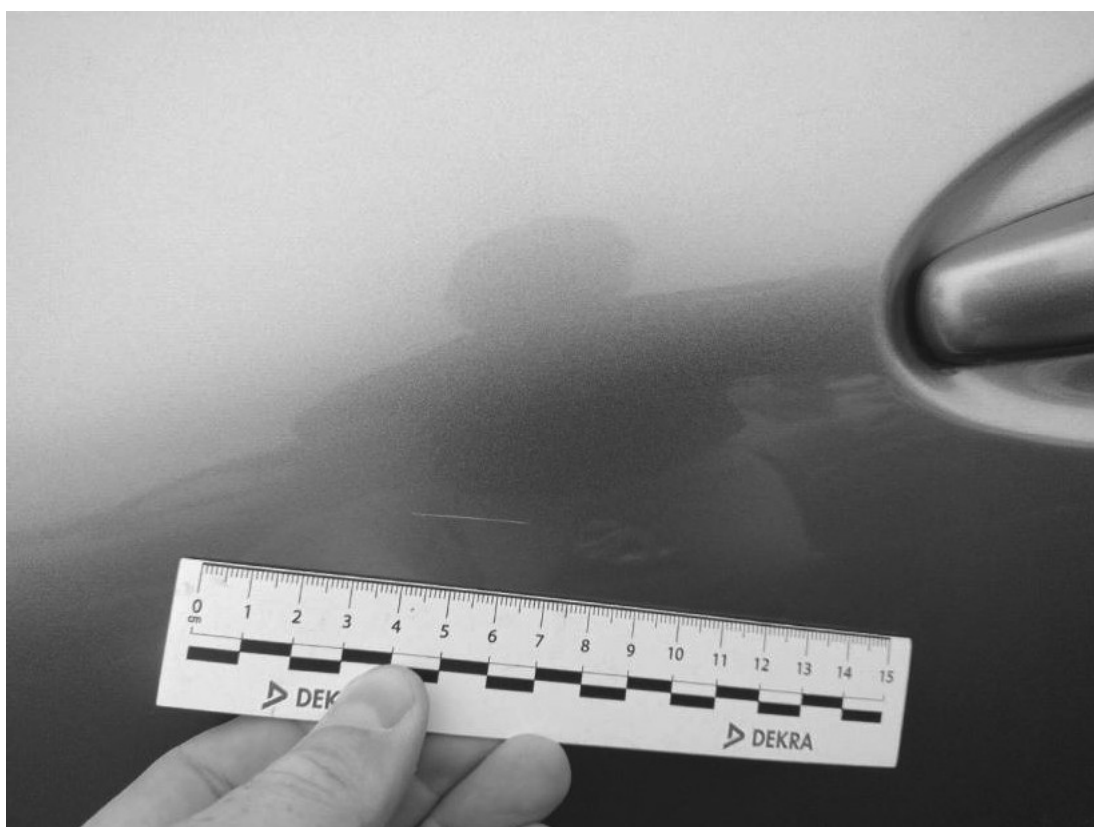
**Fot. 62**

| Poz. | Nazwa pozycji | Opis uszkodzeń | Kwalifik. | Naprawa [rbg] |
|---|---|---|---|---|
| 9 | Drzwi przednie (nieuzbrojone) L | zarysowanie | | |

Drzwi przed L - Rysa/odprysk 1

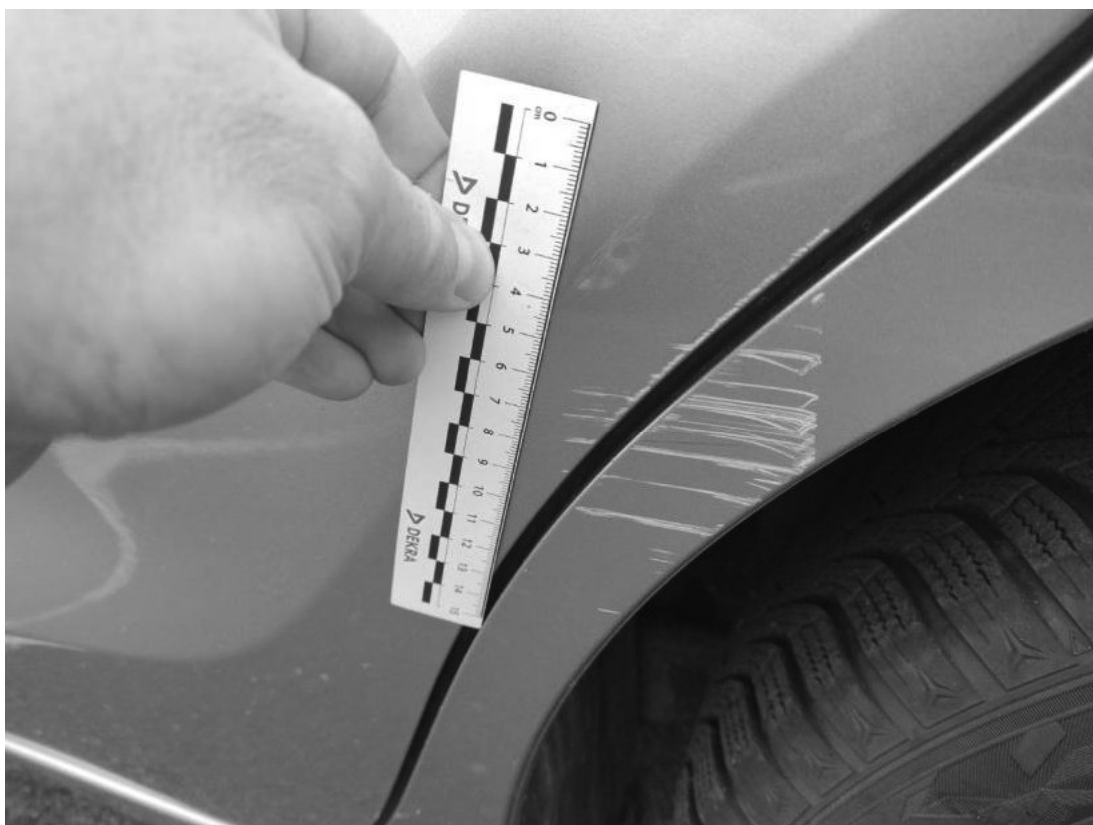
**Fot. 64**

| Poz. | Nazwa pozycji | Opis uszkodzeń | Kwalifik. | Naprawa [rbg] |
|---|---|---|---|---|
| 2 | Drzwi tylne (nieuzbrojone) L | zarysowanie | NA | |

Drzwi tylne L - Rysa/odprysk 1

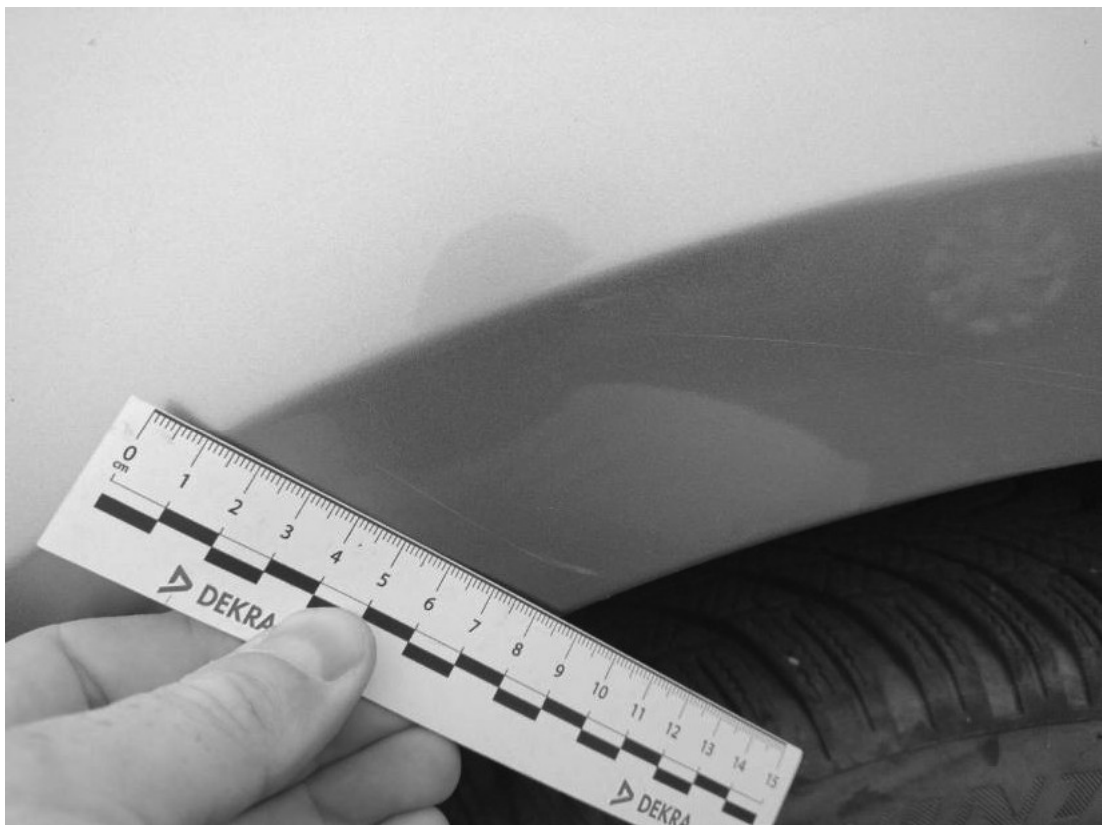
**Fot. 66**

| Poz. | Nazwa pozycji | Opis uszkodzeń | Kwalifik. | Naprawa [rbg] |
|---|---|---|---|---|
| 8 | Błotnik przedni L | zarysowanie | | |

Błotnik przedni L - Rysa/odprysk 1
