## Raport z oględzin pojazdu

| Numer raportu | 13370/8/26-15201 | Data raportu | 31-08-2026 |

| Numer identyfikacyjny (VIN) | WVWZZZCDZNW520314 |
| Marka, model | VOLKSWAGEN Golf VIII Varia... |

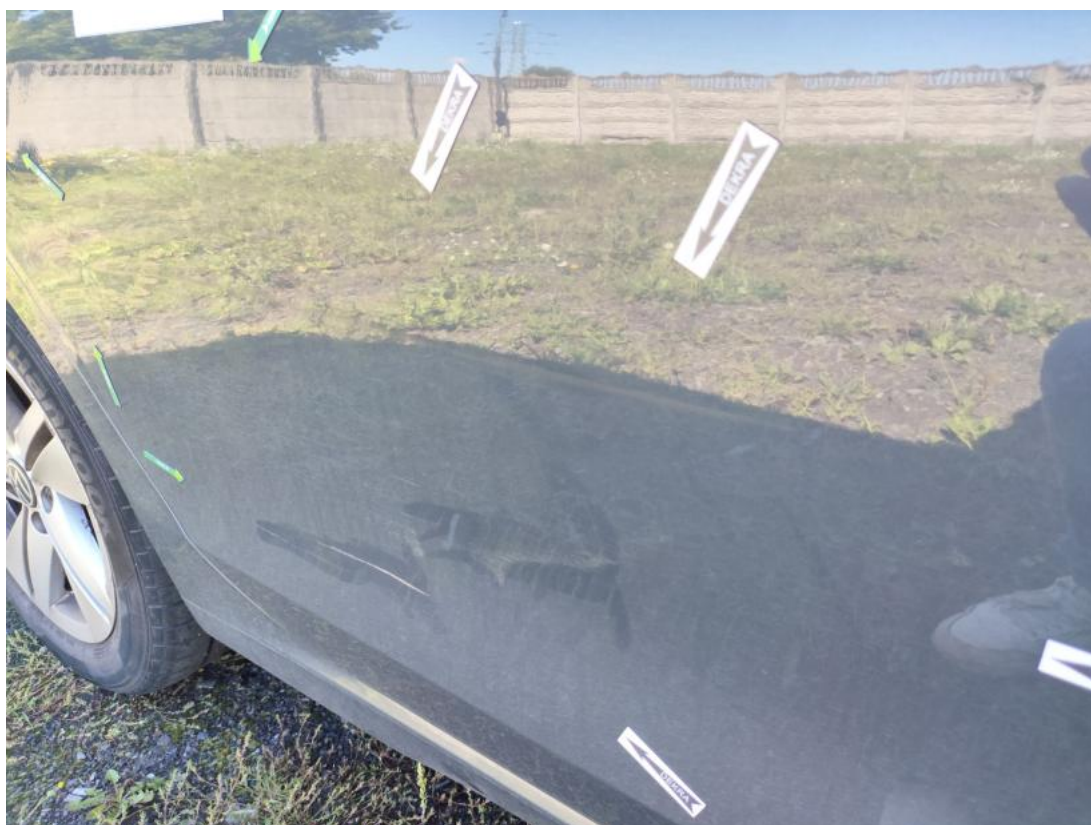
**Fot. 40**

| Poz. | Nazwa pozycji | Opis uszkodzeń | Kwalifik. | Naprawa [rbg] |
|---|---|---|---|---|
| 3 | Drzwi tylne (nieuzbrojone) R | liczne, wgniecenie | NA | |

Drzwi tylne P - Wgniecenie/odkształcenie 1

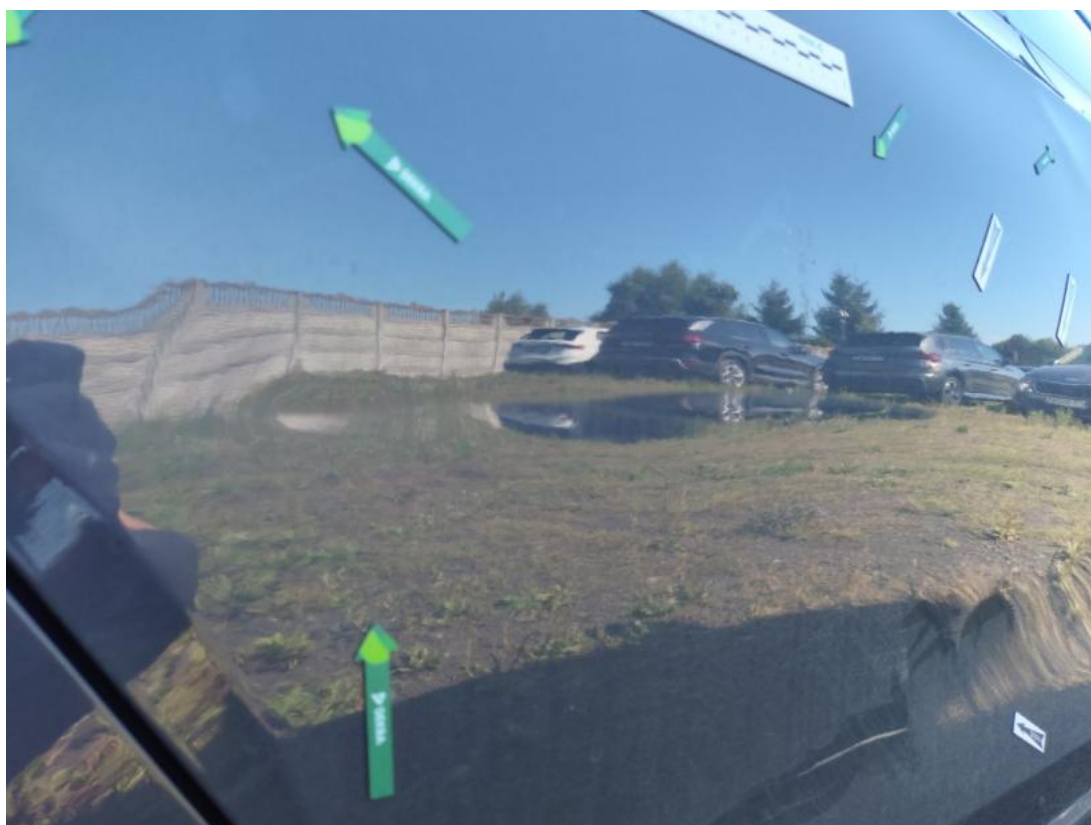
**Fot. 41**

Drzwi tylne P - Wgniecenie/odkształcenie 2

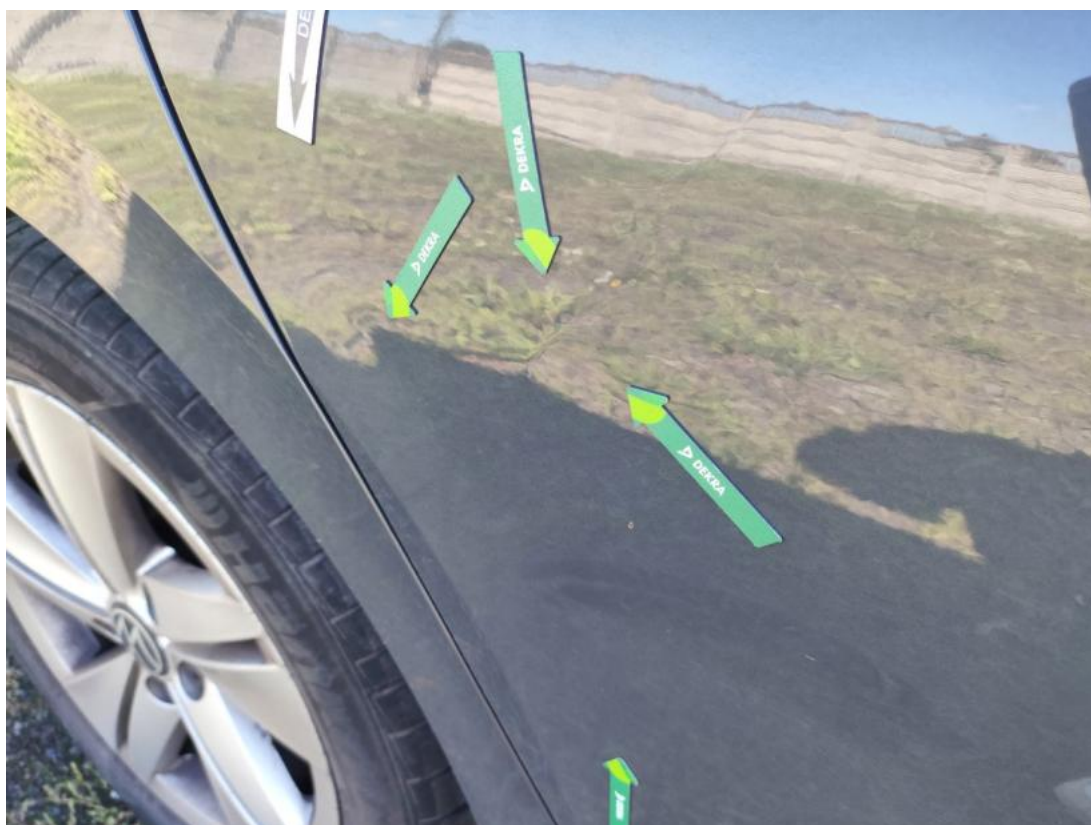
**Fot. 42**

Drzwi tylne P() - Wgniecenie/odkształcenie 3

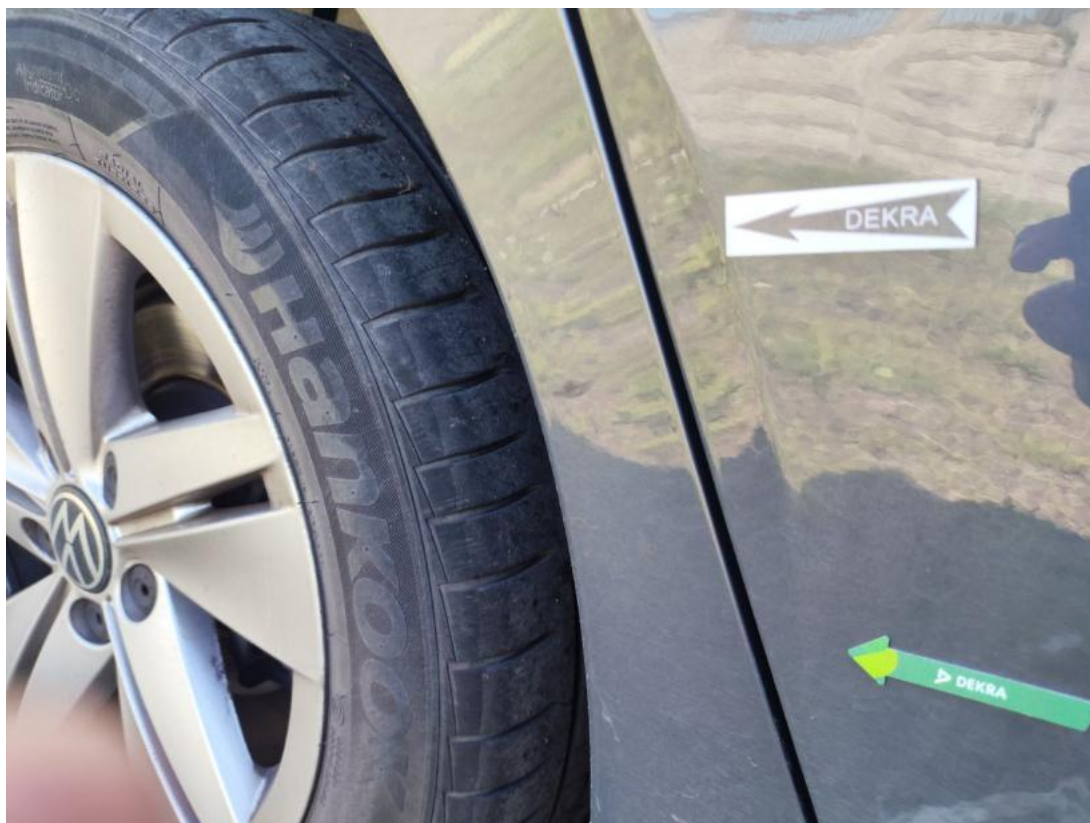
**Fot. 45**

| Poz. | Nazwa pozycji | Opis uszkodzeń | Kwalifik. | Naprawa [rbg] |
|---|---|---|---|---|
| 4 | Błotnik tylny R | liczne, wgniecenie | NA | 2.5 |

Błotnik tylny P / Ściana boczna P - Rysa/odprysk 1

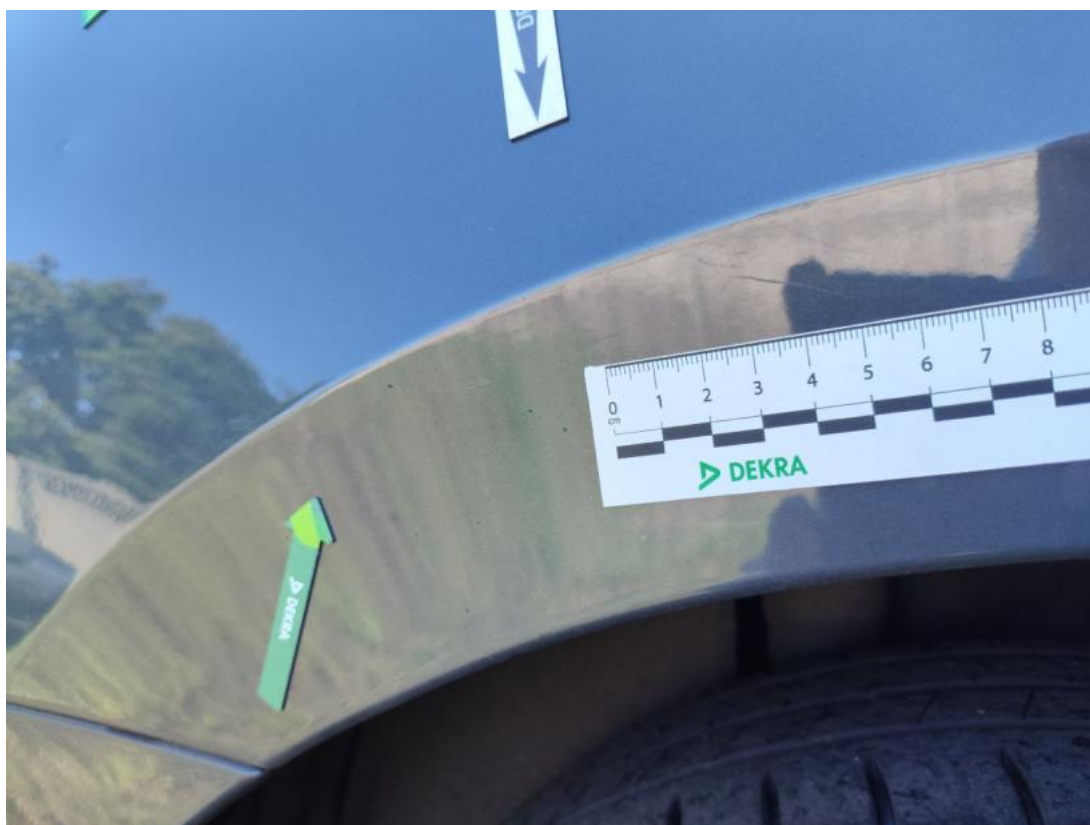
**Fot. 46**

Błotnik tylny P / Ściana boczna P - Rysa/odprysk 2

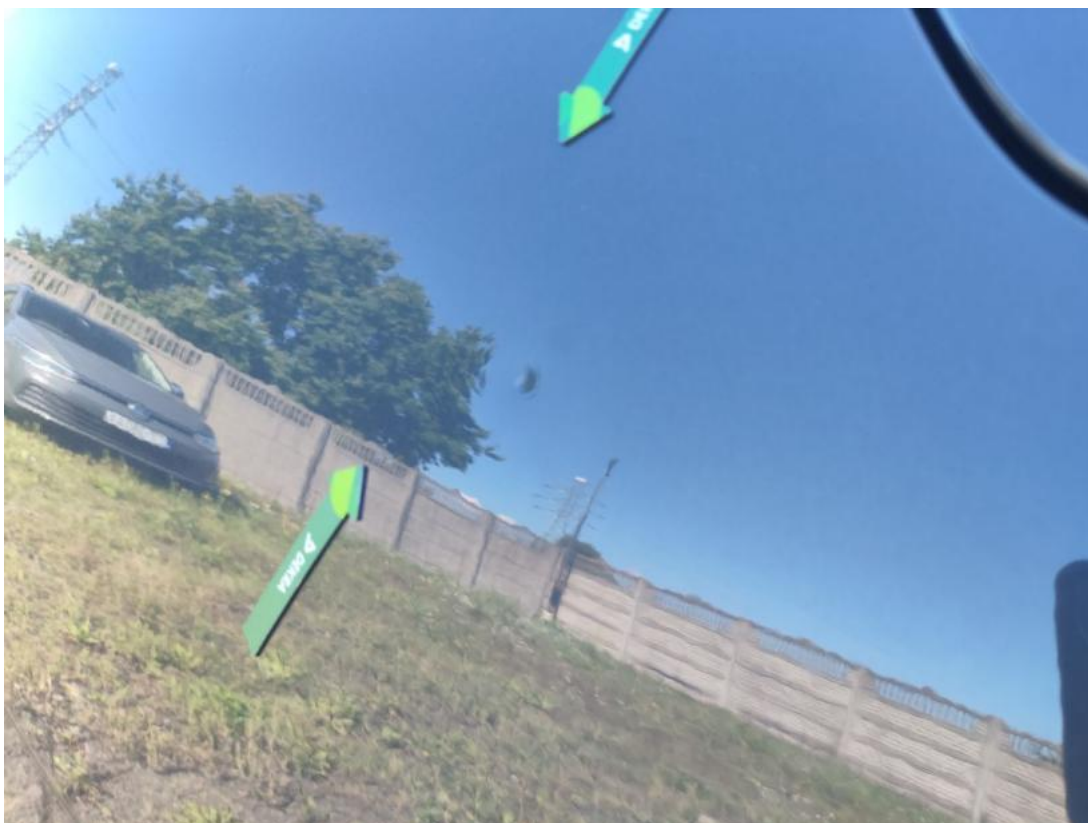
**Fot. 47**

Błotnik tylny P / Ściana boczna P() - Rysa/odprysk 3

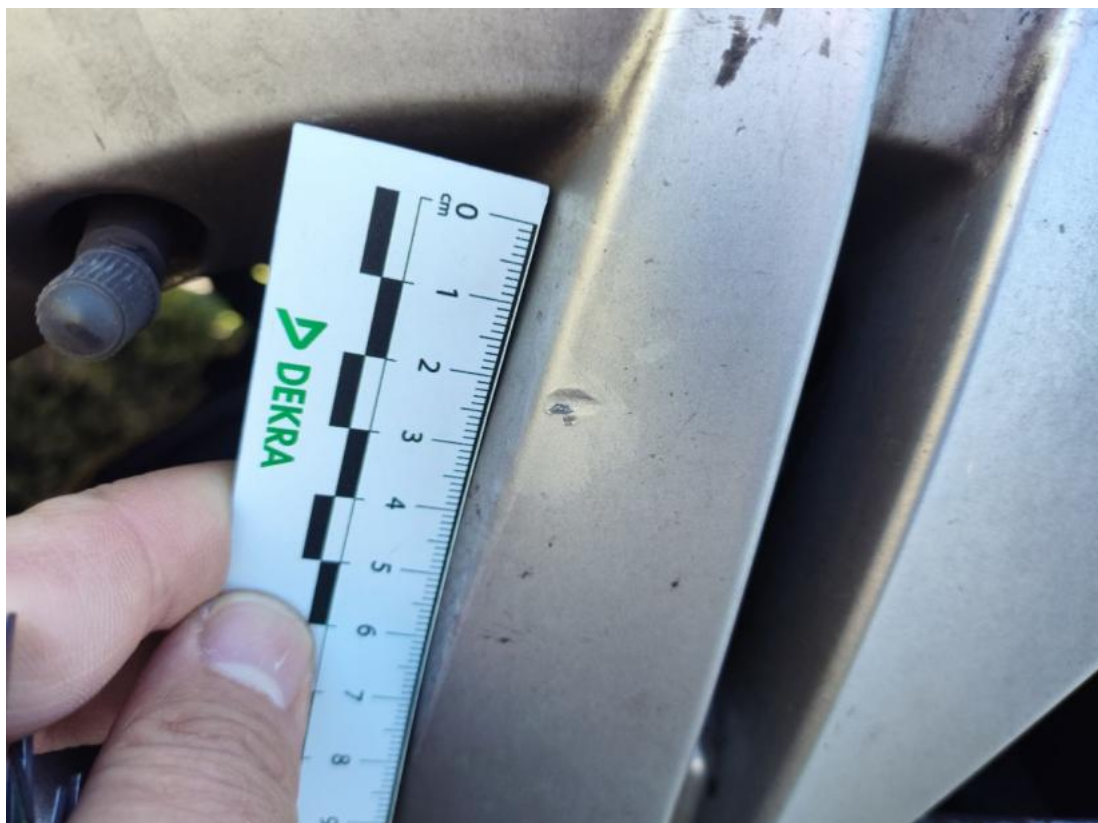
**Fot. 50**

| Poz. | Nazwa pozycji | Opis uszkodzeń | Kwalifik. | Naprawa [rbg] |
|---|---|---|---|---|
| 8 | Tarcza koła aluminiowa tył R | zarysowanie | | |

Felga aluminiowa tylna P - Rysa/odprysk 1

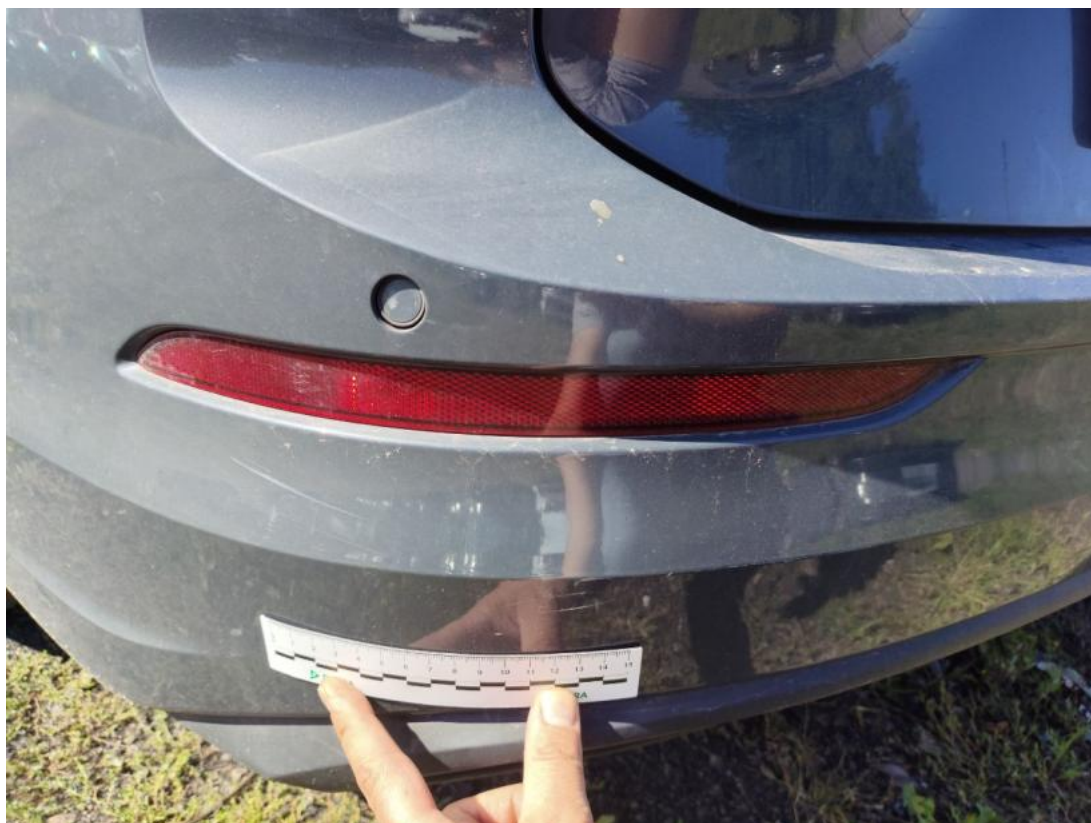
**Fot. 53**

| Poz. | Nazwa pozycji | Opis uszkodzeń | Kwalifik. | Naprawa [rbg] |
|---|---|---|---|---|
| 5 | Okładzina zderzaka tylnego | zarysowanie | | |

Zderzak tylny cz górna - Pęknięcie/rozerwanie 1

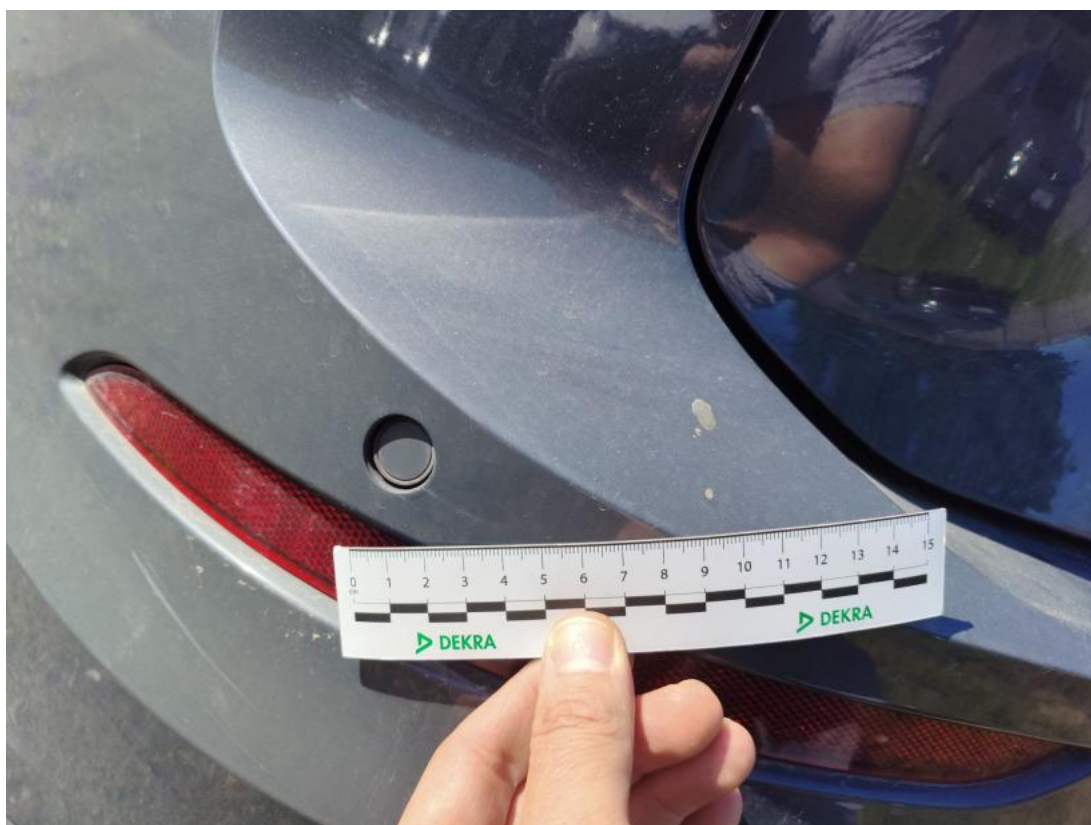
**Fot. 54**

Zderzak tylny cz górna - Pęknięcie/rozerwanie 2

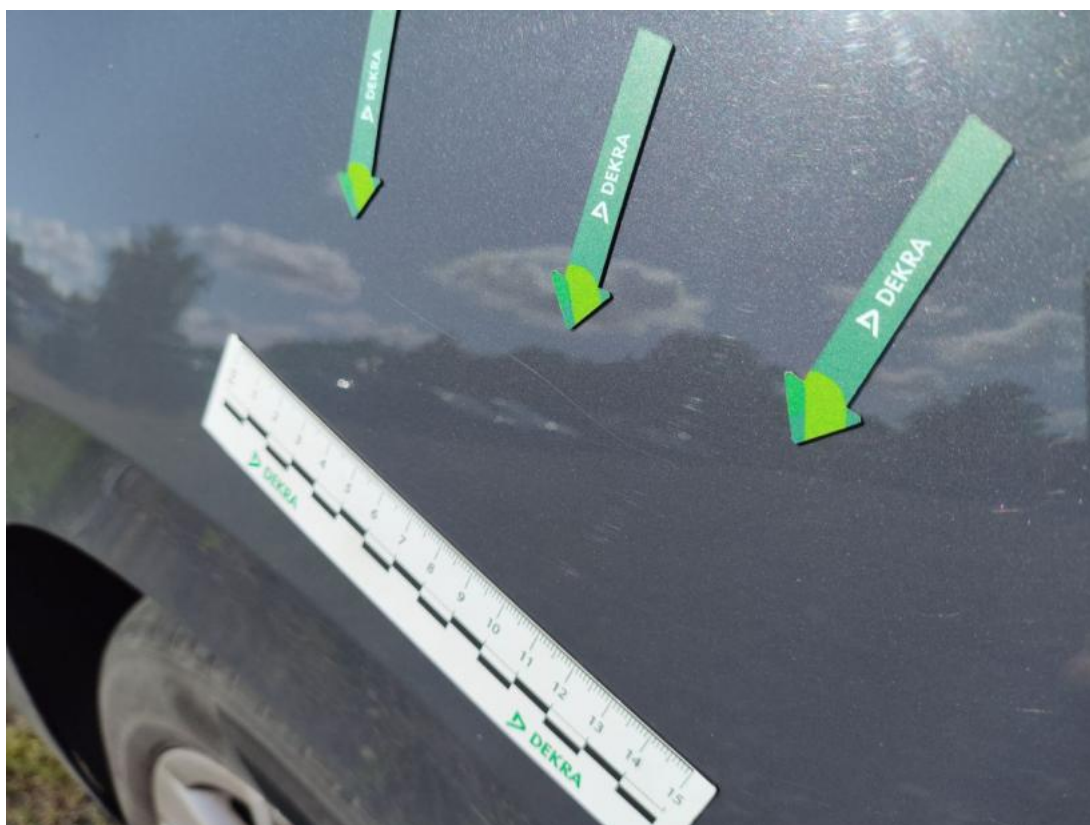
**Fot. 57**

| Poz. | Nazwa pozycji | Opis uszkodzeń | Kwalifik. | Naprawa [rbg] |
|---|---|---|---|---|
| 6 | Błotnik tylny L | zarysowanie | | |

Błotnik tylny L / Ściana boczna L - Rysa/odprysk 1

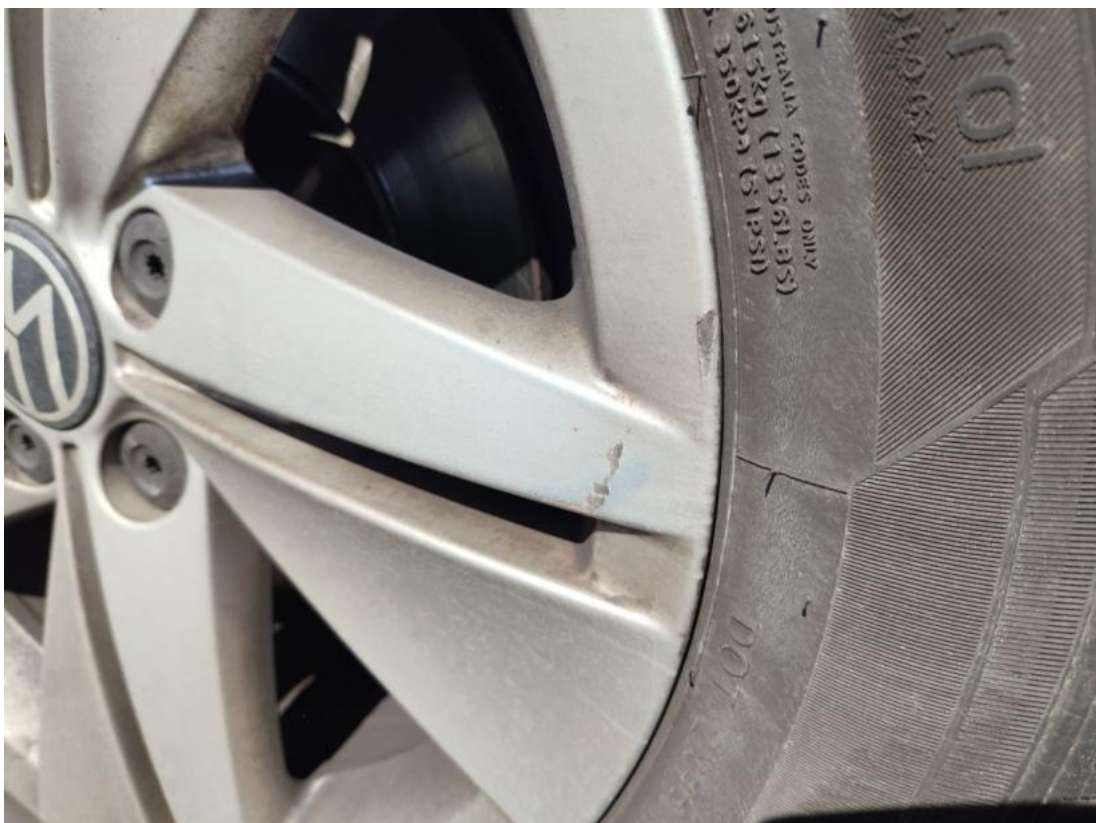
**Fot. 60**

| Poz. | Nazwa pozycji | Opis uszkodzeń | Kwalifik. | Naprawa [rbg] |
|---|---|---|---|---|
| 7 | Tarcza koła aluminiowa tył L | zarysowanie | | |

Felga aluminiowa tylna L - Rysa/odprysk 1
