## Raport z oględzin pojazdu

| Numer raportu | 13216/8/26-15201 | Data raportu | 20-08-2026 |

| Marka, model | OPEL Movano CDTI Euro 6 21... |
| Numer rejestracyjny | DW6VY94 |

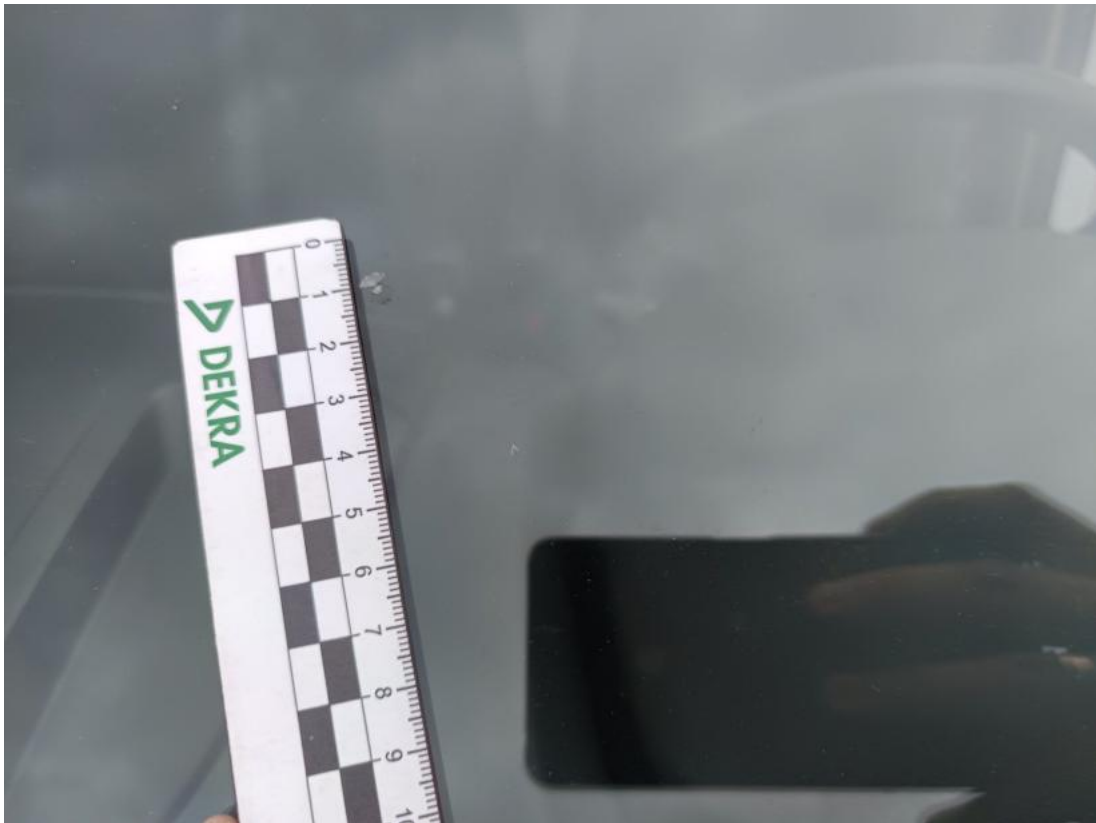
**Fot. 39**

| 2 | Szyba przednia barwiona | pęknięcie | WY | 2.7 |

Szyba czołowa atermiczna - Pęknięcie/rozerwanie 1

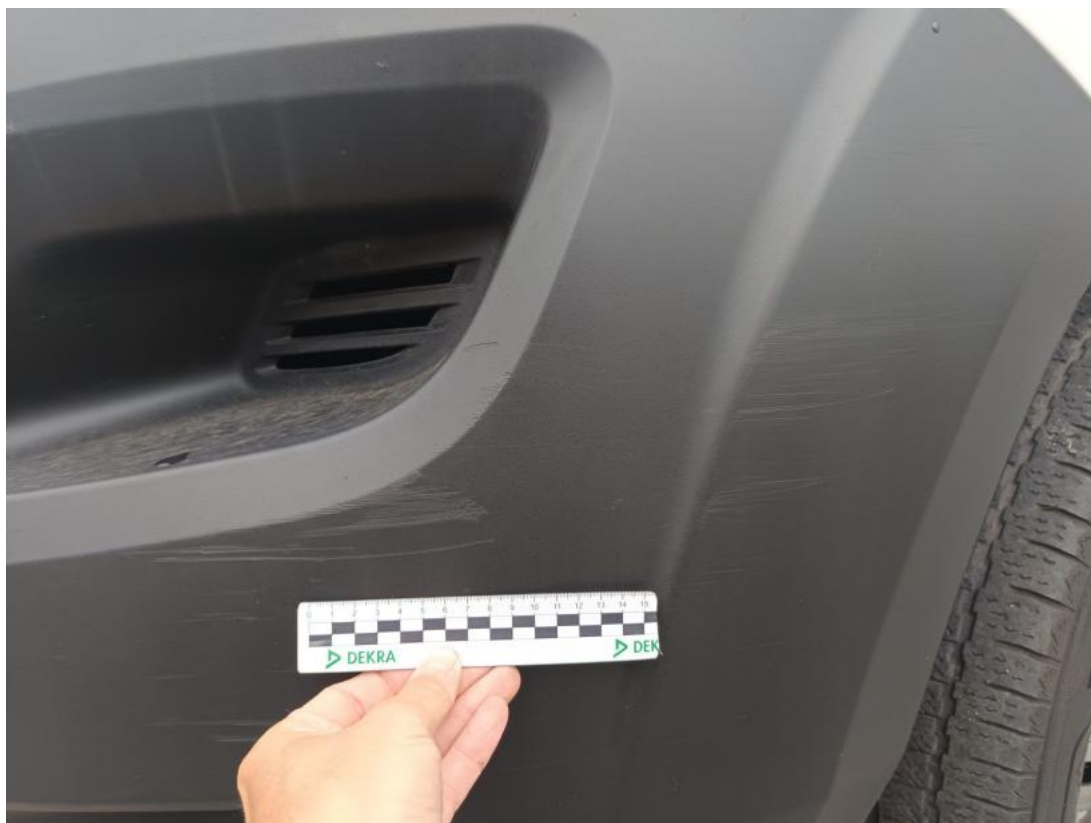
**Fot. 41**

| 17 | Zderzak, róg L | zarysowanie | | |

Zderzak przedni cz L - Rysa/odprysk 1

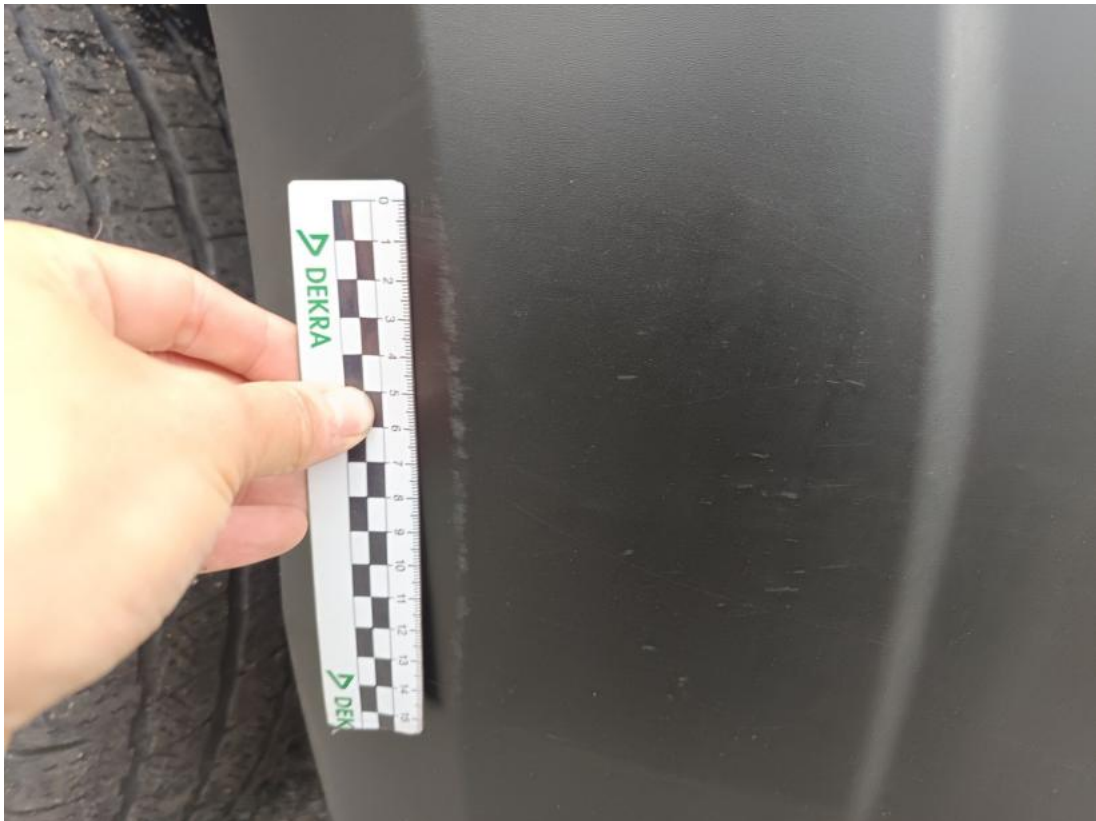
**Fot. 43**

| 1 | Róg zderzaka boczny R | zarysowanie | WY | 1.1 |

Zderzak przedni cz P - Rysa/odprysk 1

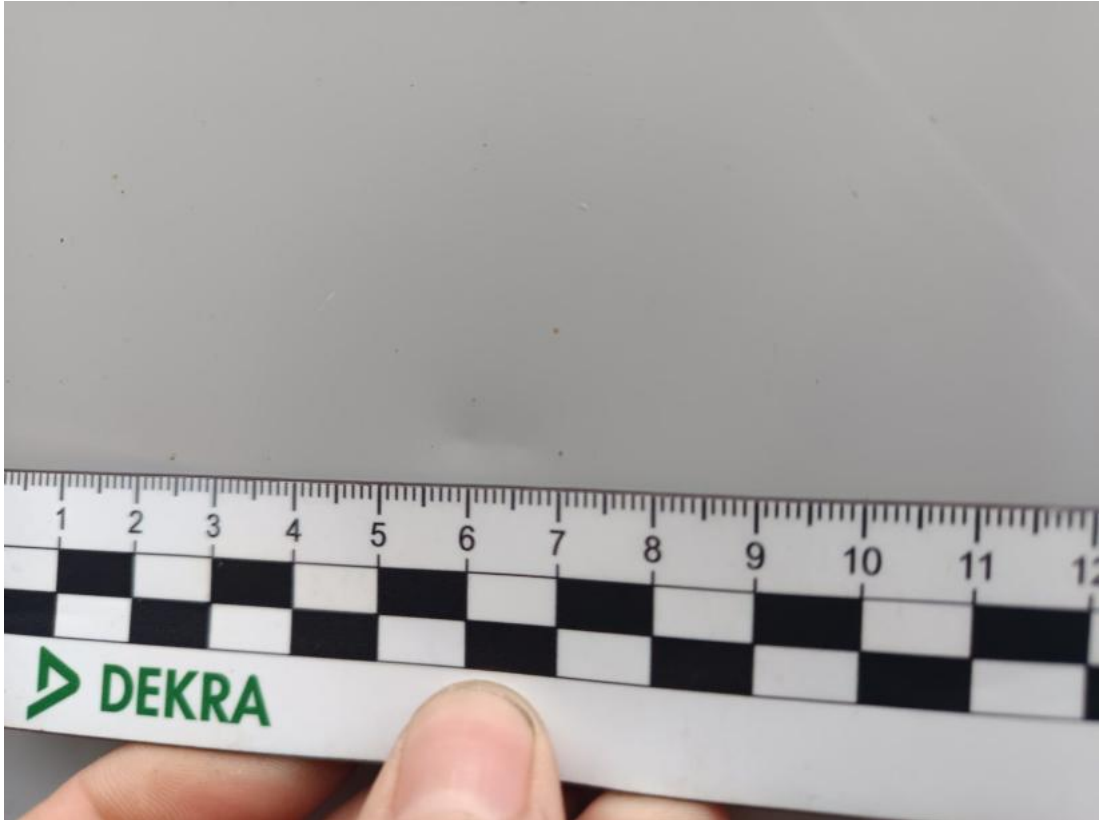
**Fot. 45**

| 15 | Drzwi przednie (nieuzbrojone) R | zarysowanie, wgniecenie | | |

Drzwi przednie P - Wgniecenie/odkształcenie 1

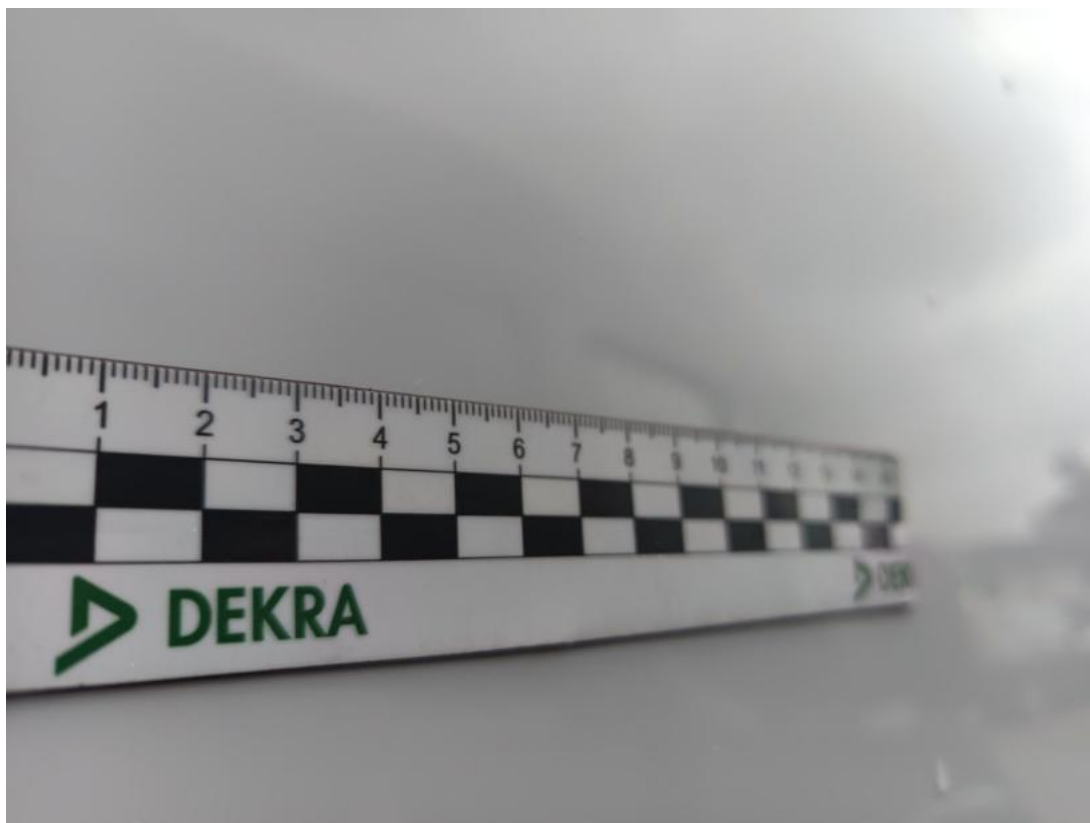
**Fot. 47**

| 16 | Drzwi części ład.przesuwne R | zarysowanie, wgniecenie | | |

Drzwi tylne P - Wgniecenie/odkształcenie 1

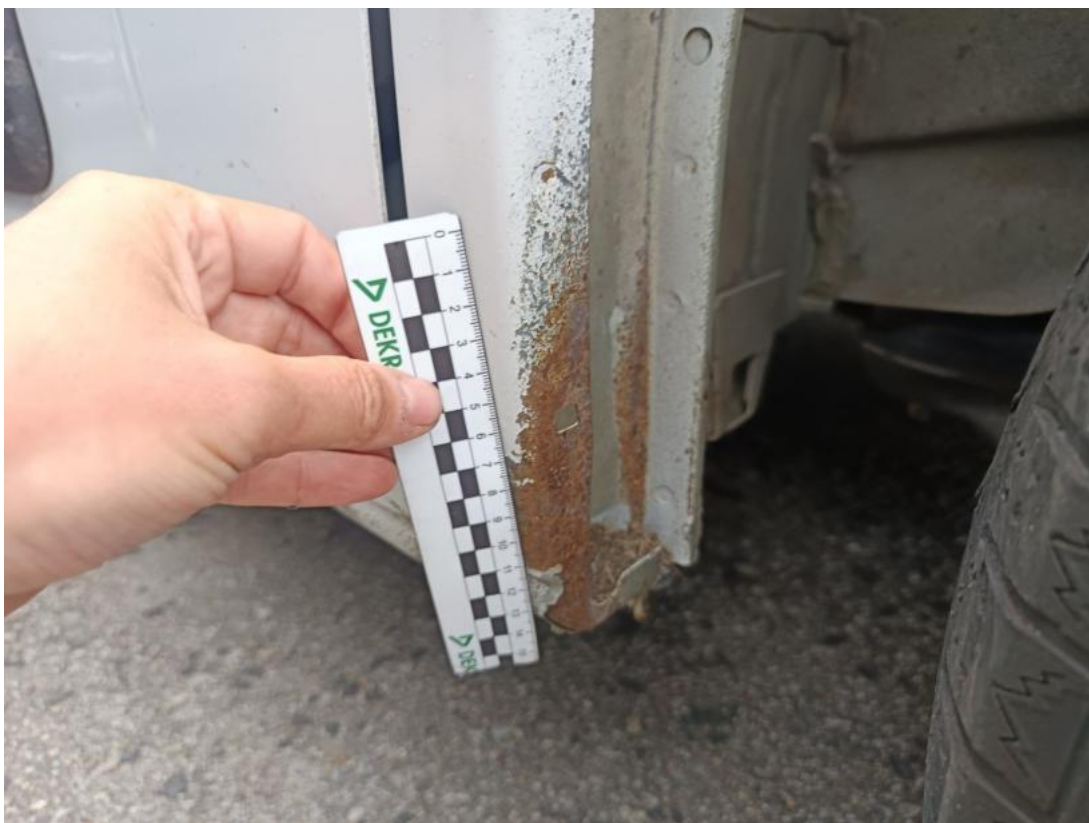
**Fot. 49**

Próg P - Inne 1

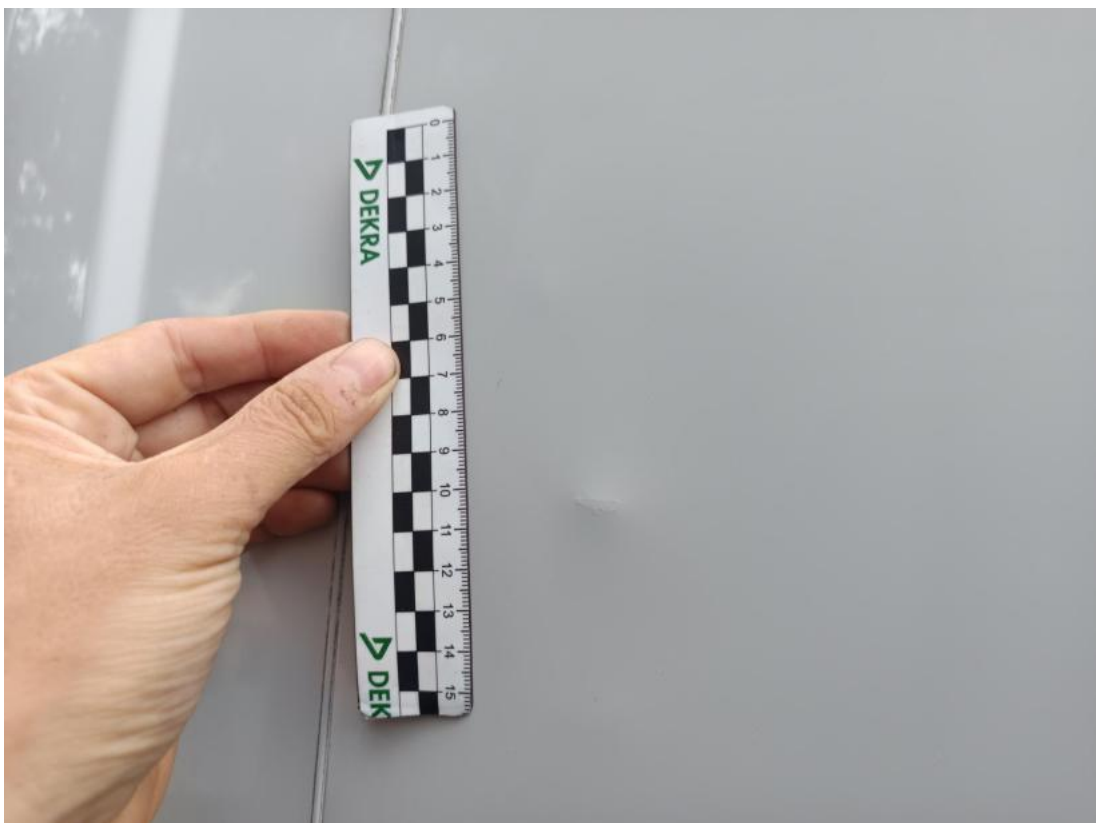
**Fot. 52**

| 11 | Łotnik tylny R | liczne, wgniecenie | NA | 2.5 |

Błotnik tylny P / Ściana boczna P - Wgniecenie/odkształcenie 1

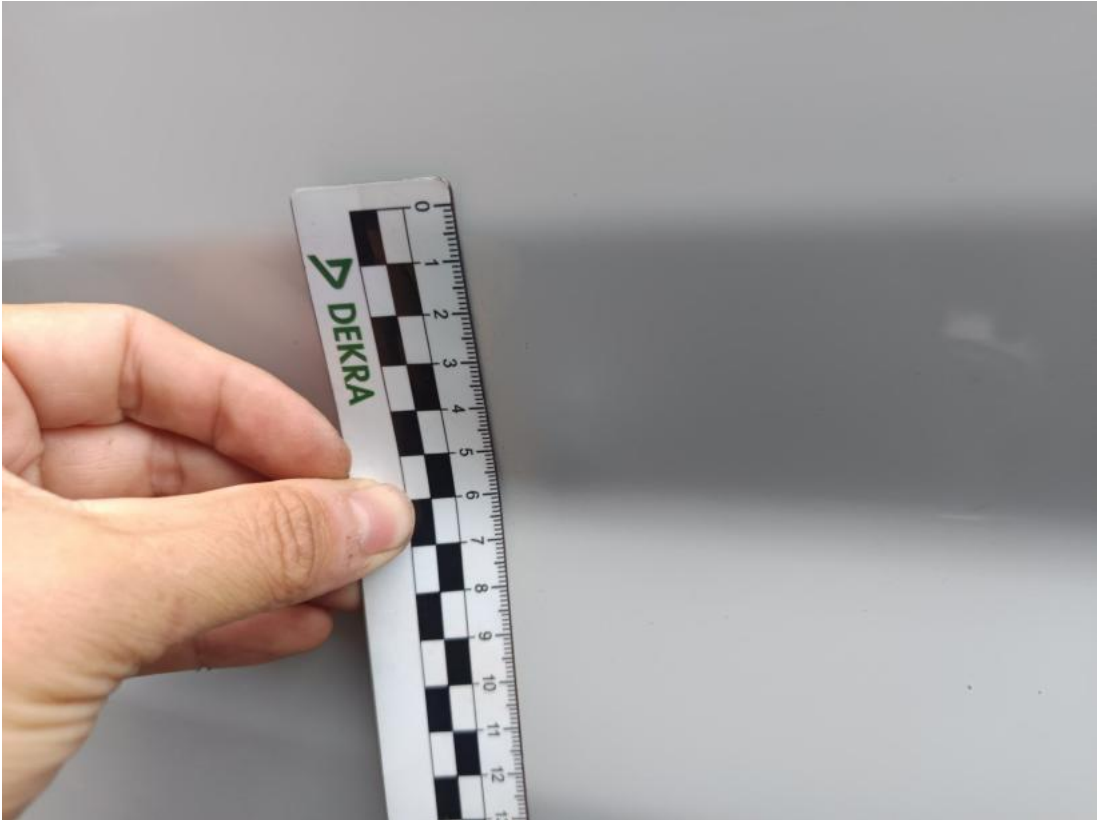
**Fot. 53**

Błotnik tylny P / Ściana boczna P - Wgniecenie/odkształcenie 2

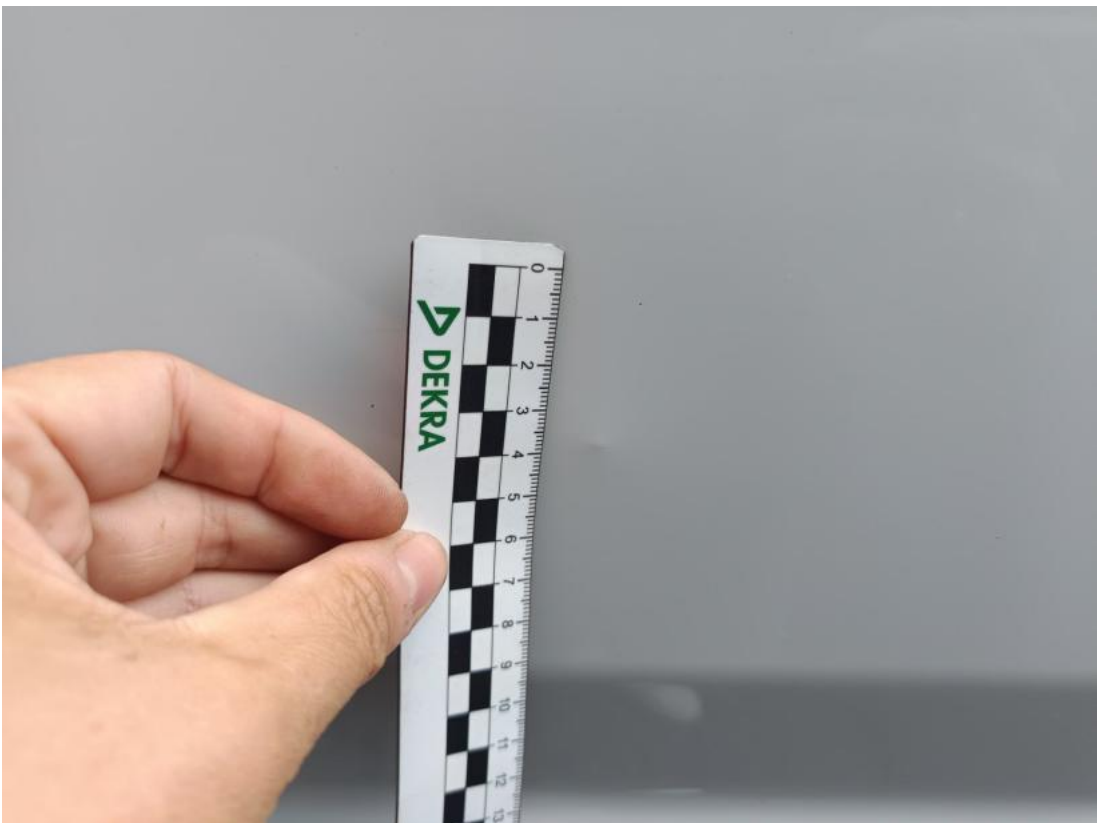
**Fot. 54**

Błotnik tylny P / Ściana boczna P() - Wgniecenie/odkształcenie 3

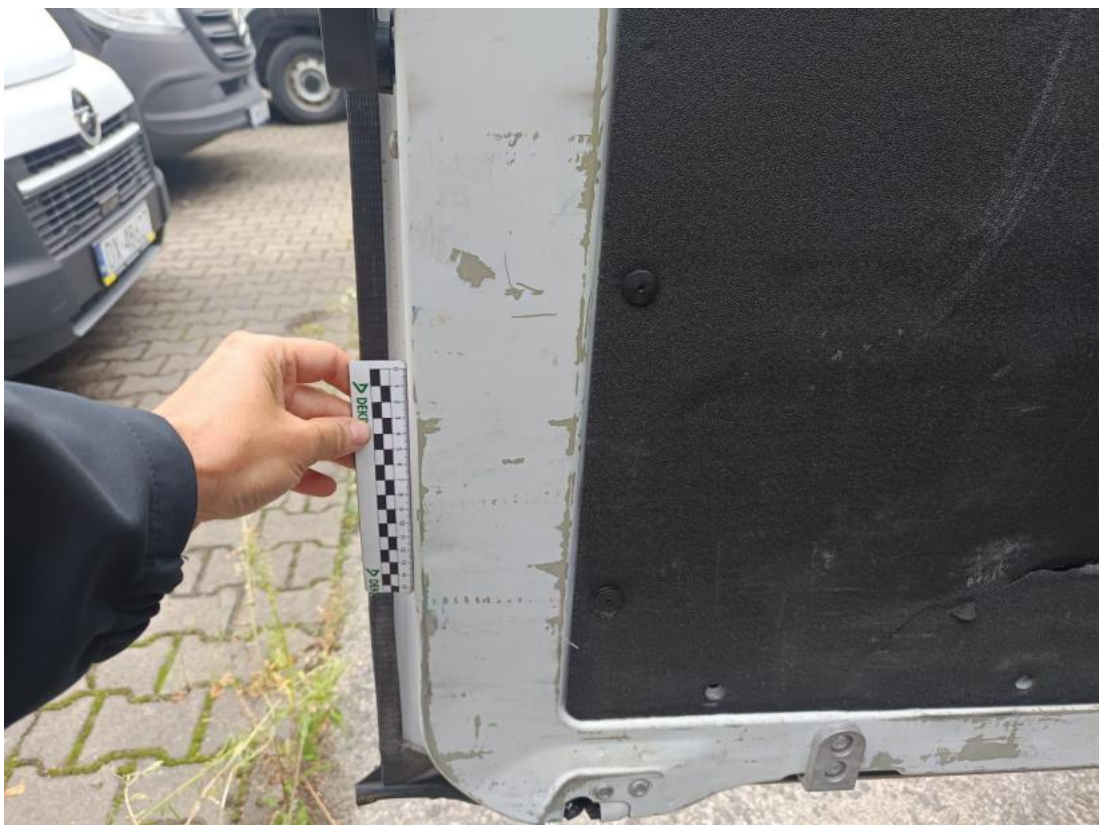
**Fot. 56**

Pokrywy bagażnika - Rysa/odprysk 1

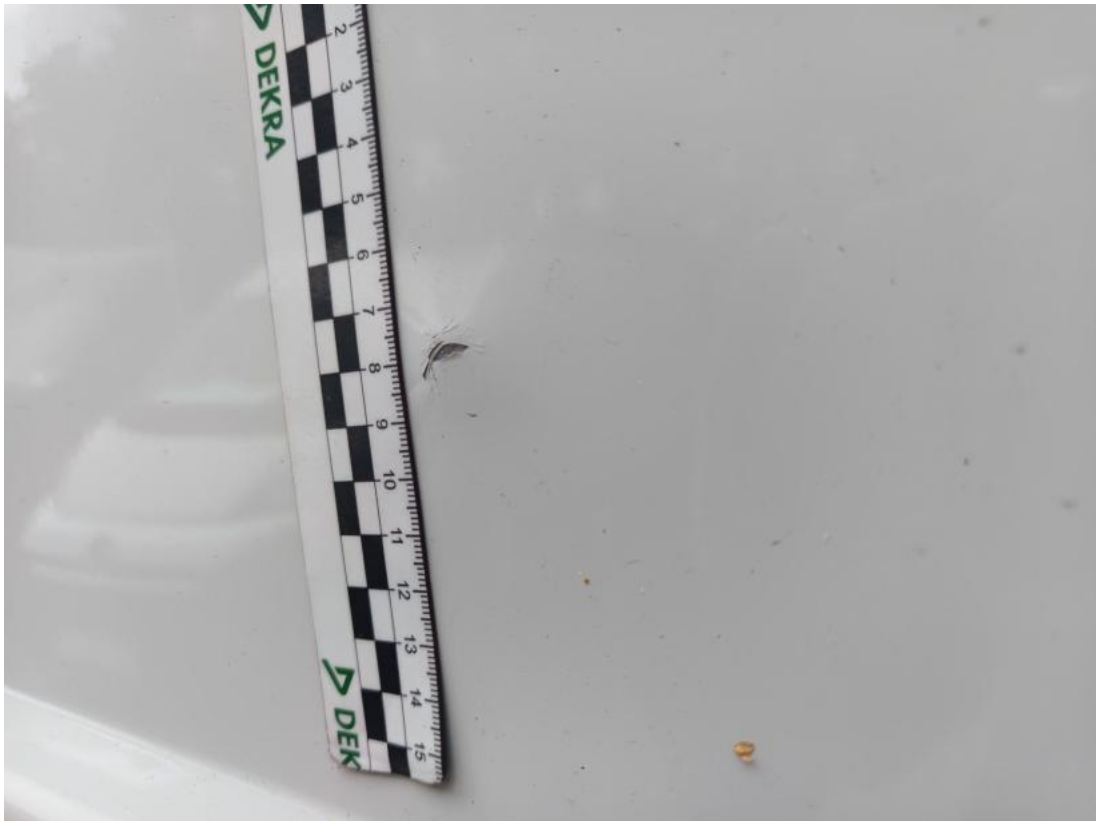
**Fot. 57**

| 13 | Drzwi tylne, skrzydło lewe L | wgniecenie, zarysowanie | NA | 1.2 |

Pokrywy bagażnika - Wgniecenie/odkształcenie 1

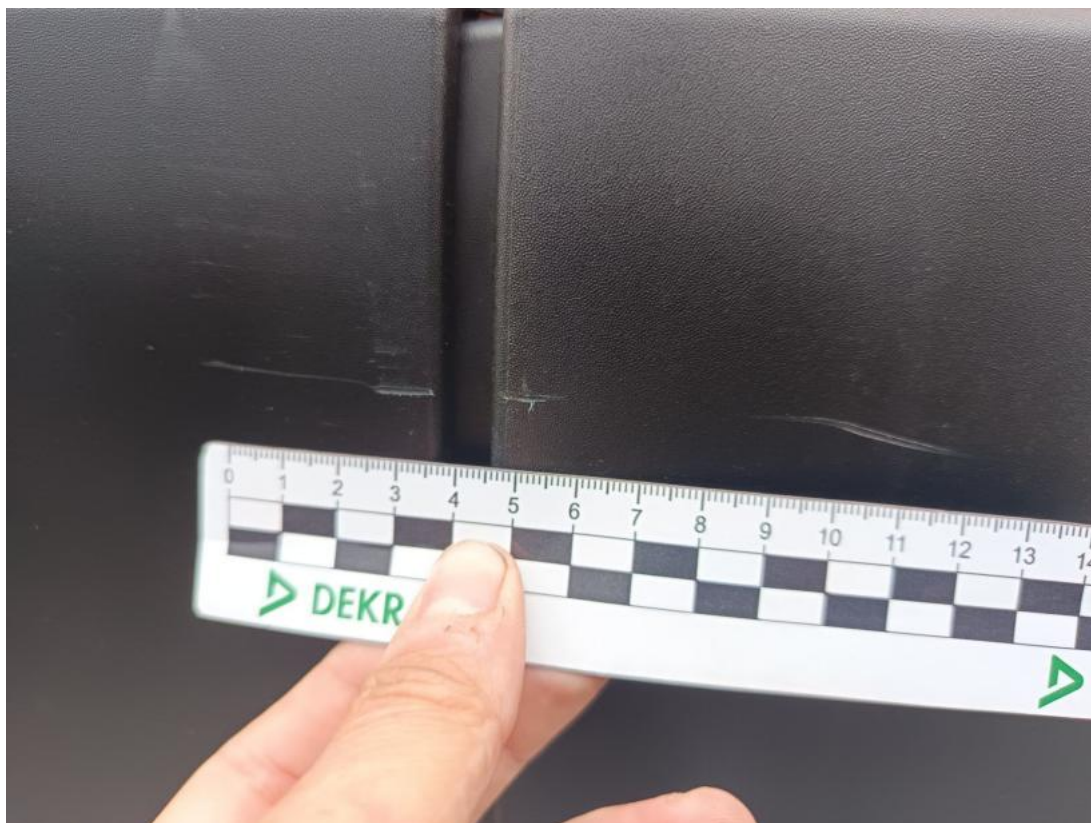
**Fot. 59**

| 12 | Narożnik L | zarysowanie | NA | |

Zderzak tylny cz L - Rysa/odprysk 1

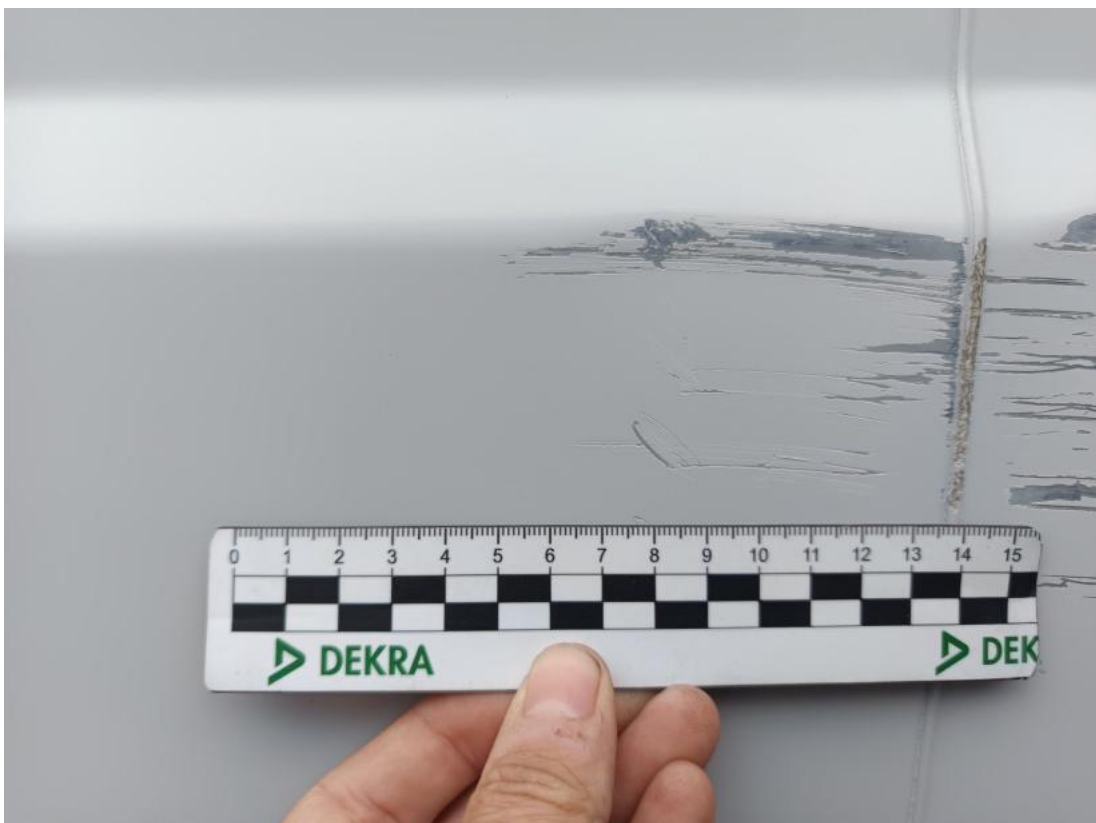
**Fot. 62**

| 10 | Łotnik tylny L | liczne, wgniecenie, zarysowanie | NA | 3 |

Błotnik tylny L / Ściana boczna L - Rysa/odprysk 1

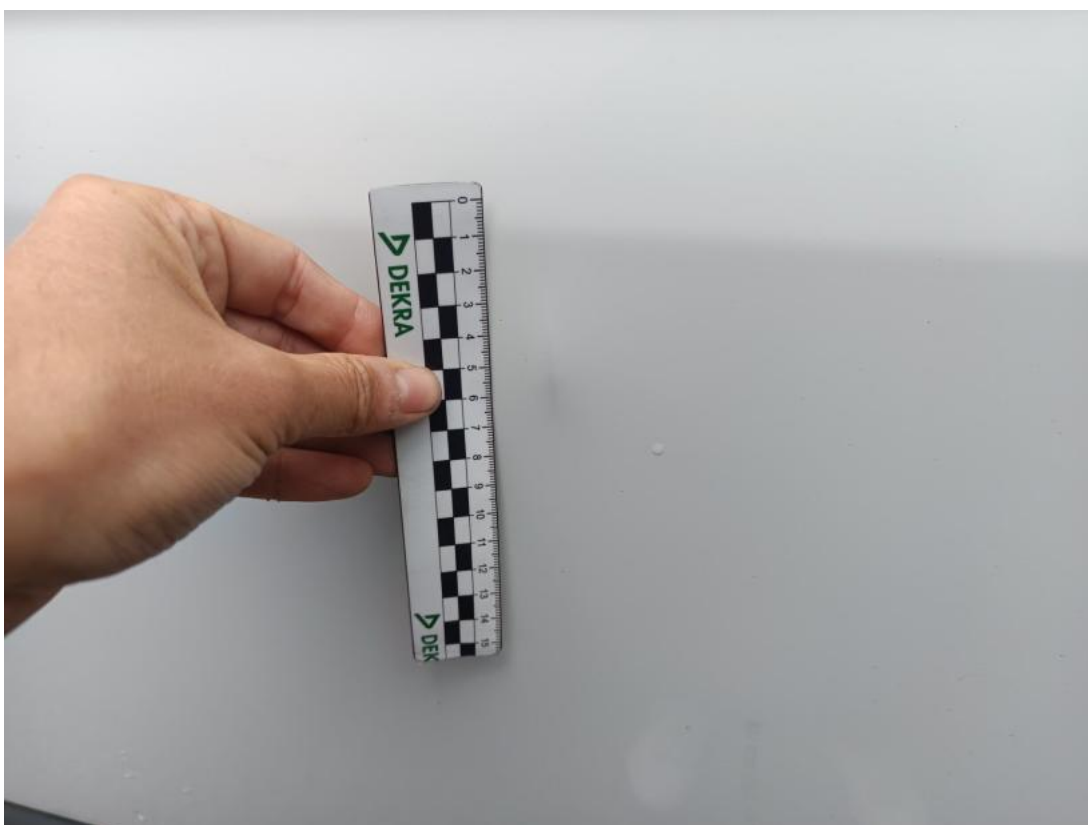
**Fot. 64**

Błotnik tylny L / Ściana boczna L() - Rysa/odprysk 3

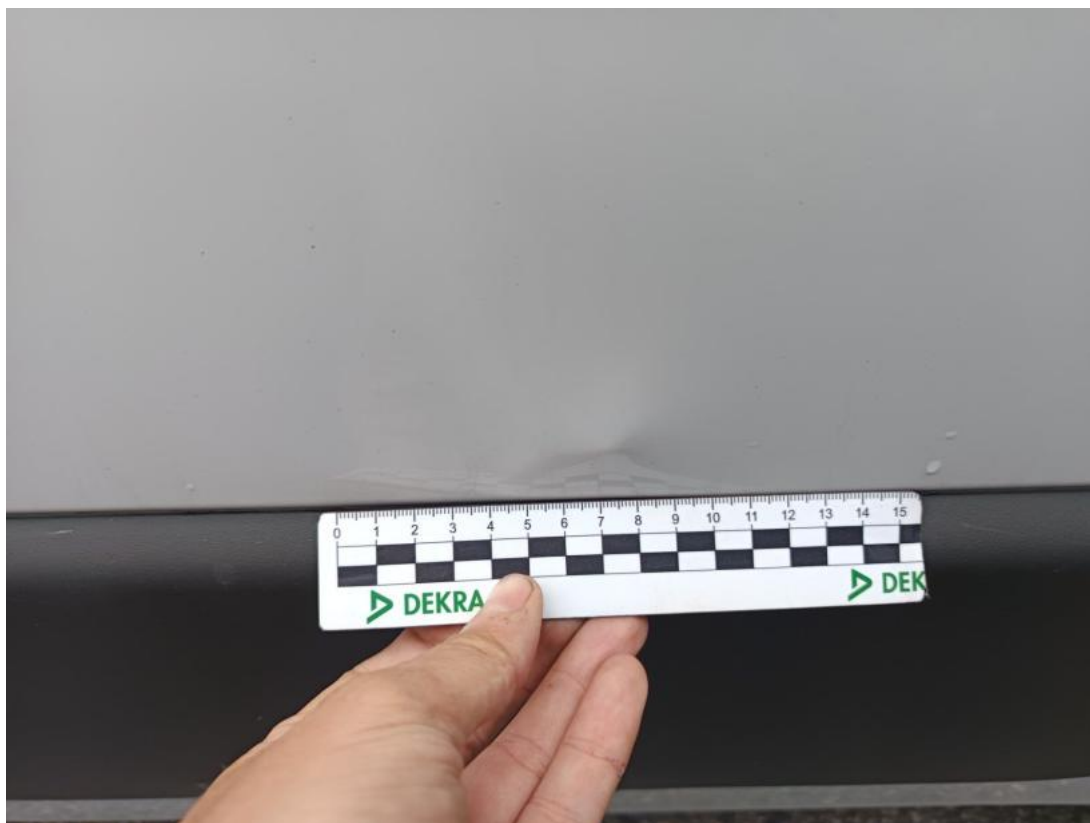
**Fot. 65**

Błotnik tylny L / Ściana boczna L - Wgniecenie/odkształcenie 1

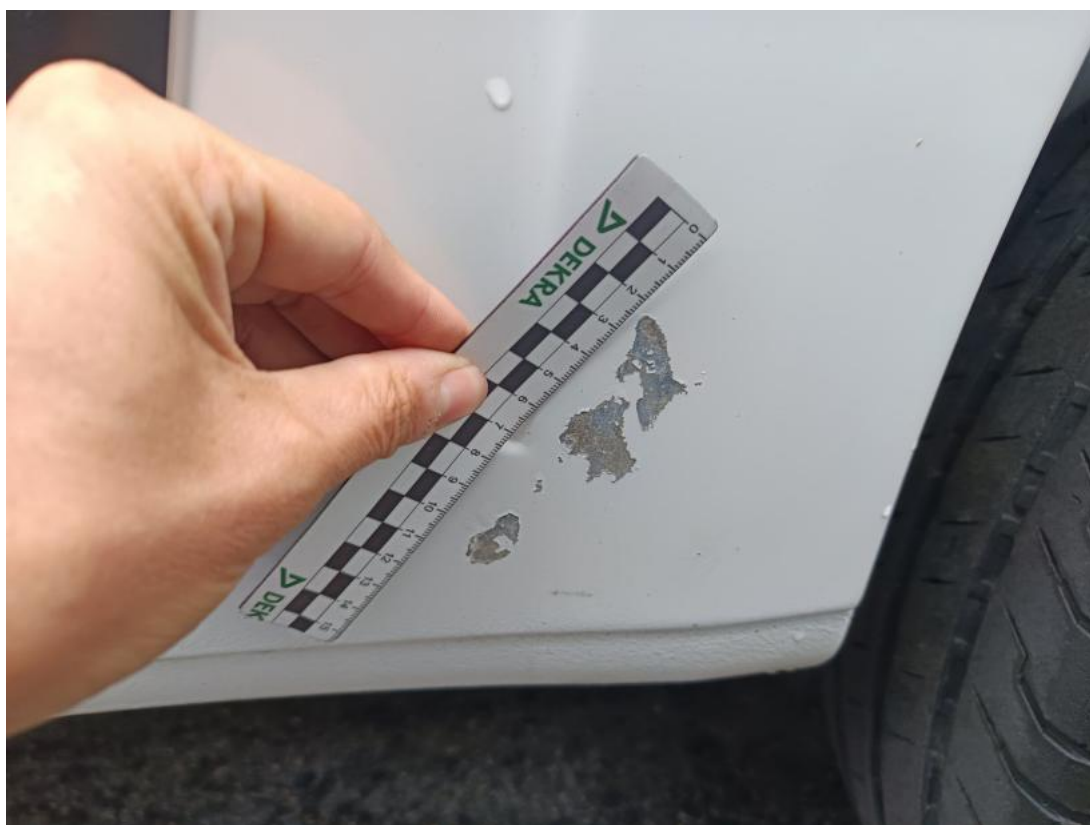
**Fot. 66**

Błotnik tylny L / Ściana boczna L - Wgniecenie/odkształcenie 2

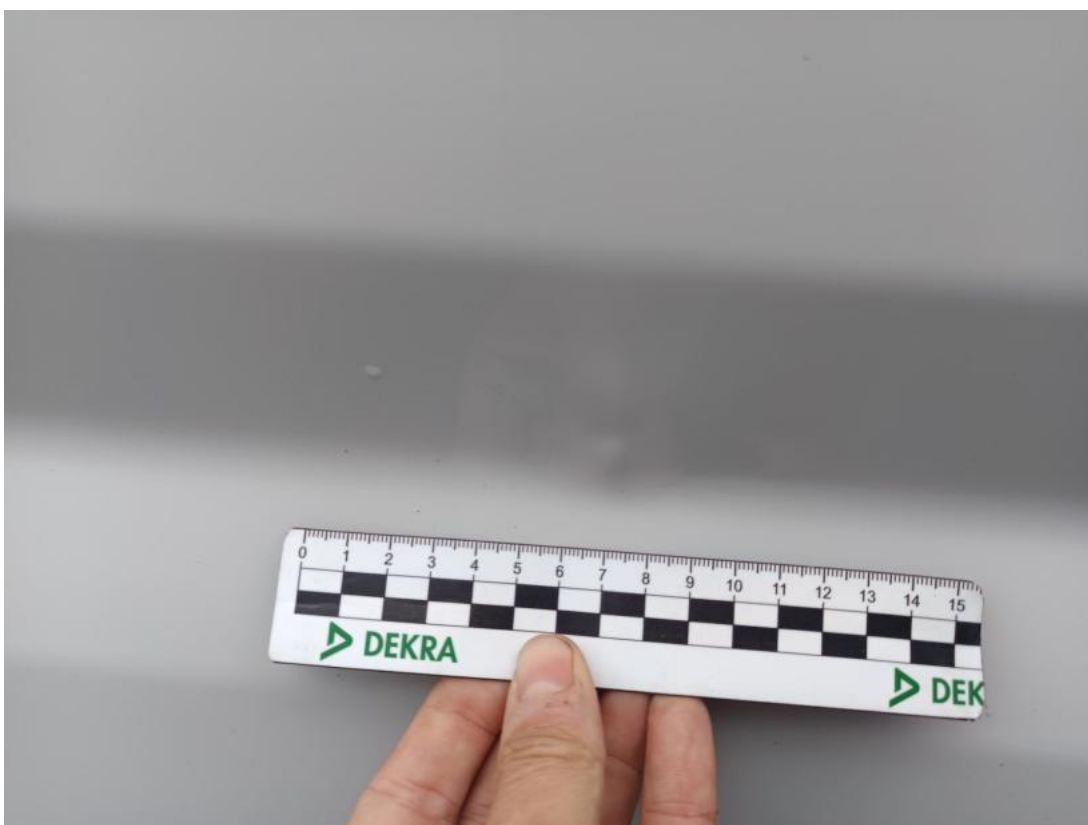
**Fot. 68**

Błotnik tylny L / Ściana boczna L - Inne 1

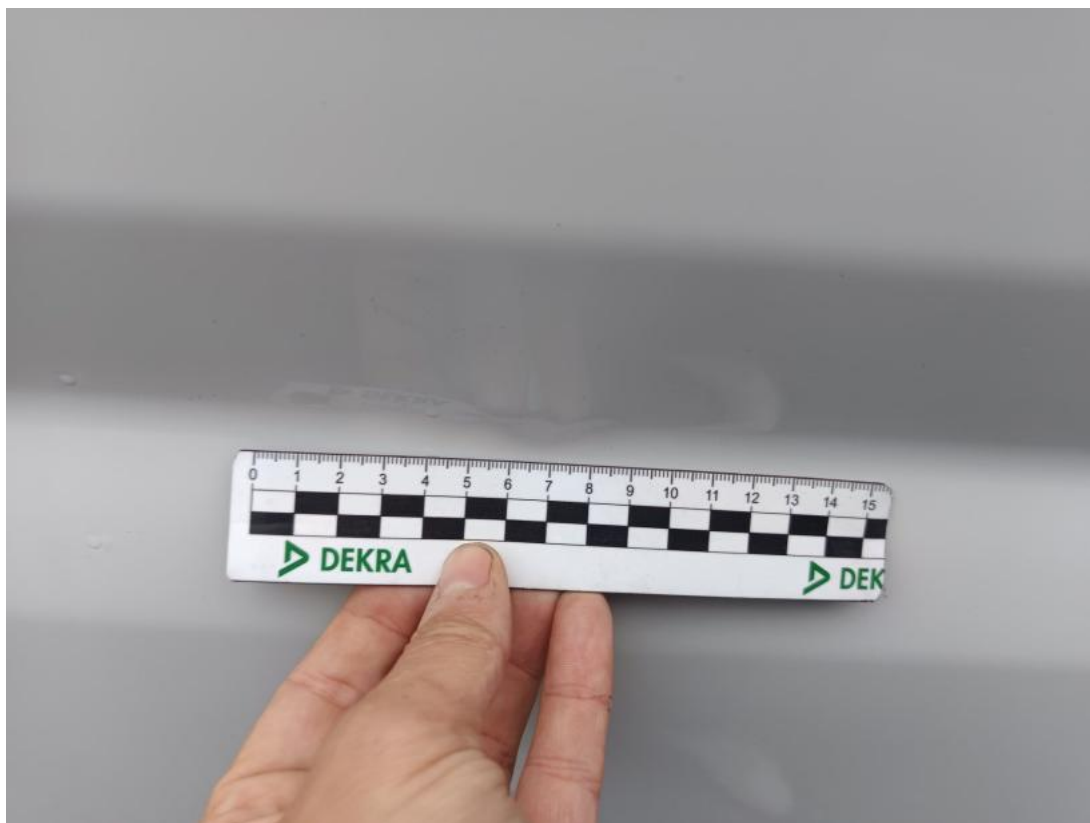
**Fot. 69**

Błotnik tylny L / Ściana boczna L - Inne 2

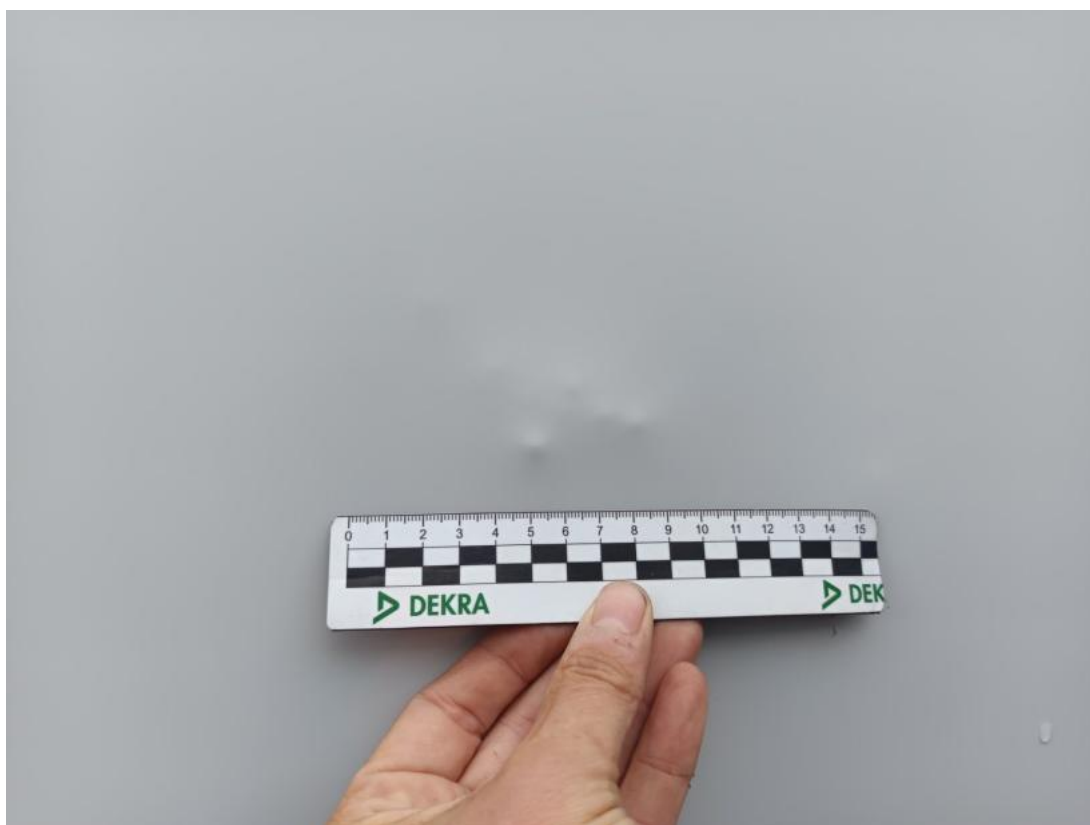
**Fot. 70**

Błotnik tylny L / Ściana boczna L() - Inne 3

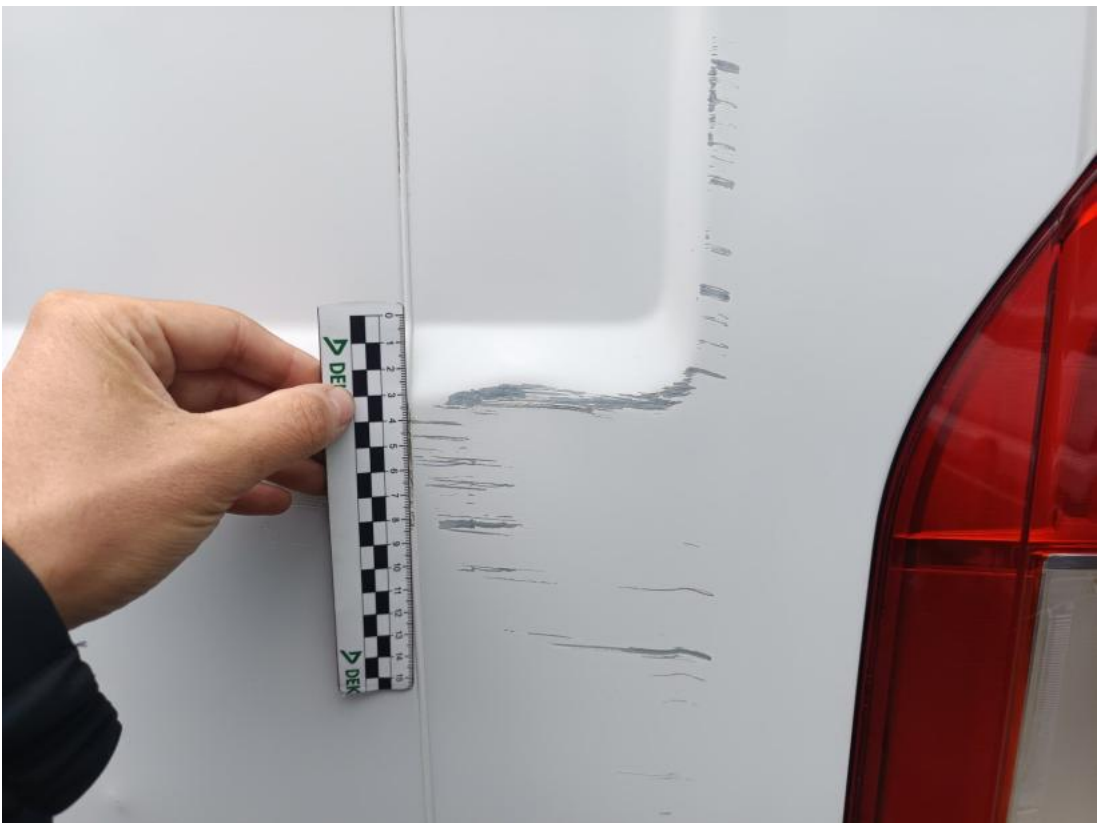
**Fot. 72**

Słupek tylny lewy - Rysa/odprysk 1

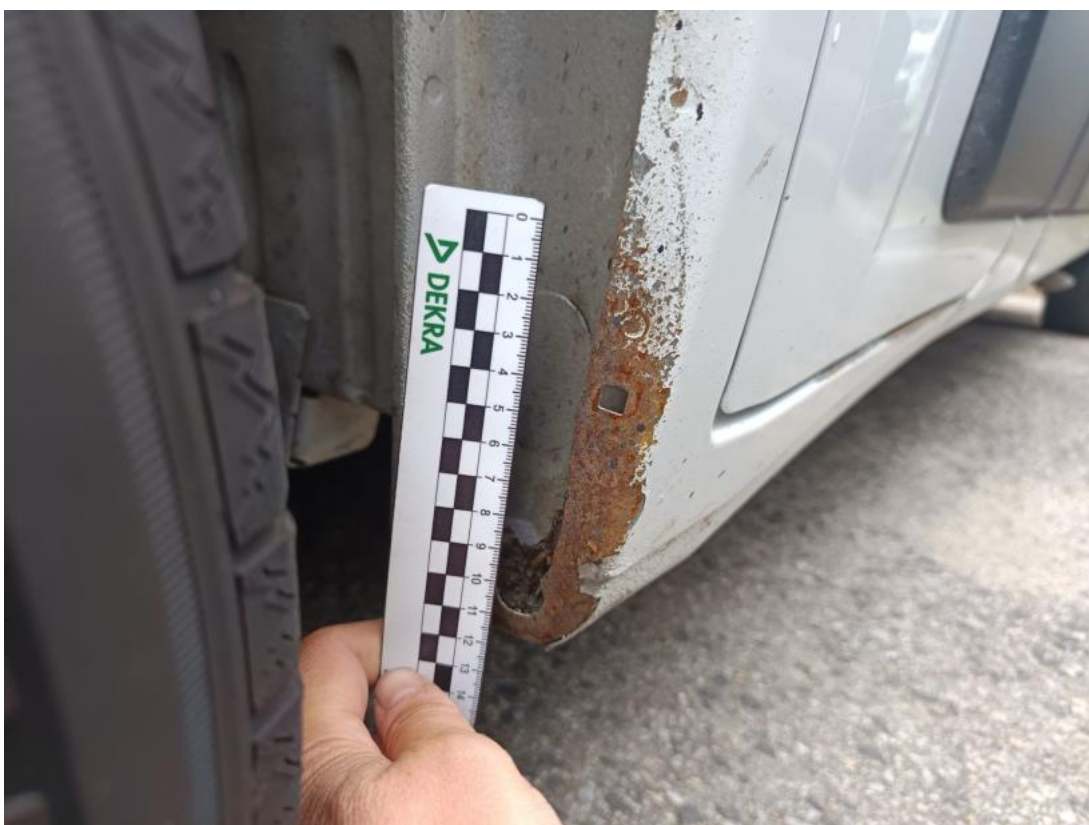
**Fot. 74**

Próg L - Rysa/odprysk 1

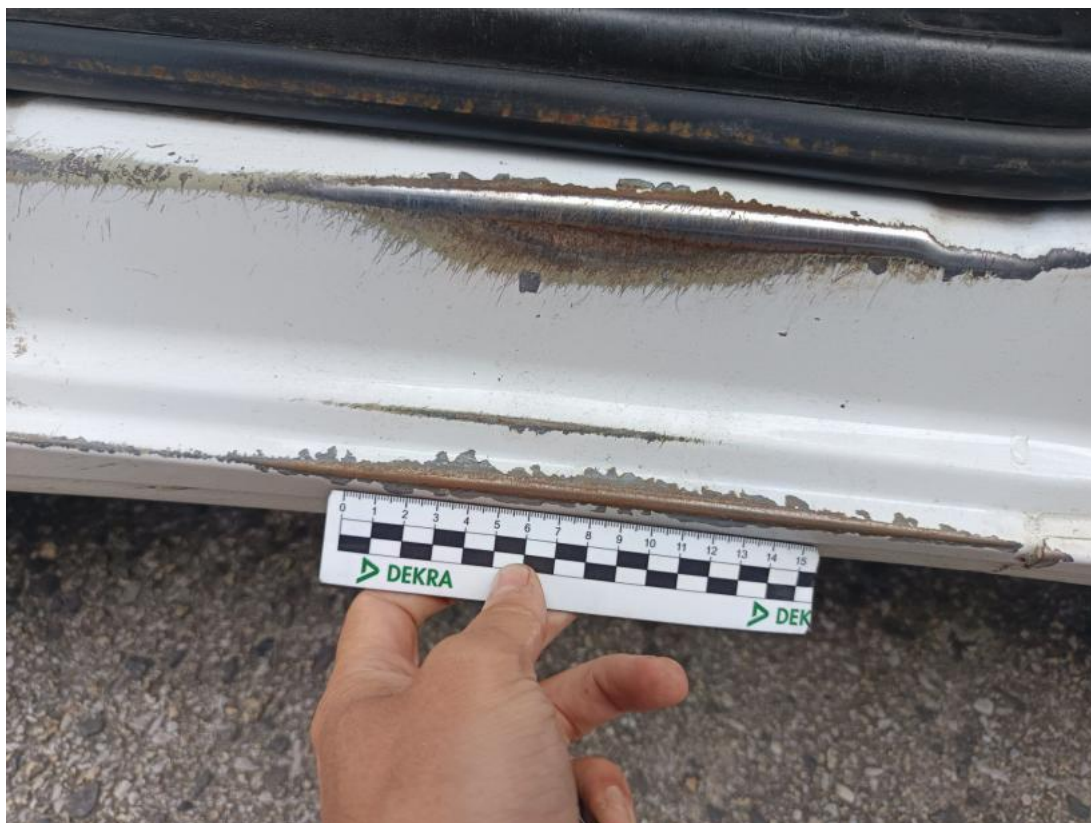
**Fot. 75**

Próg L() - Rysa/odprysk 3

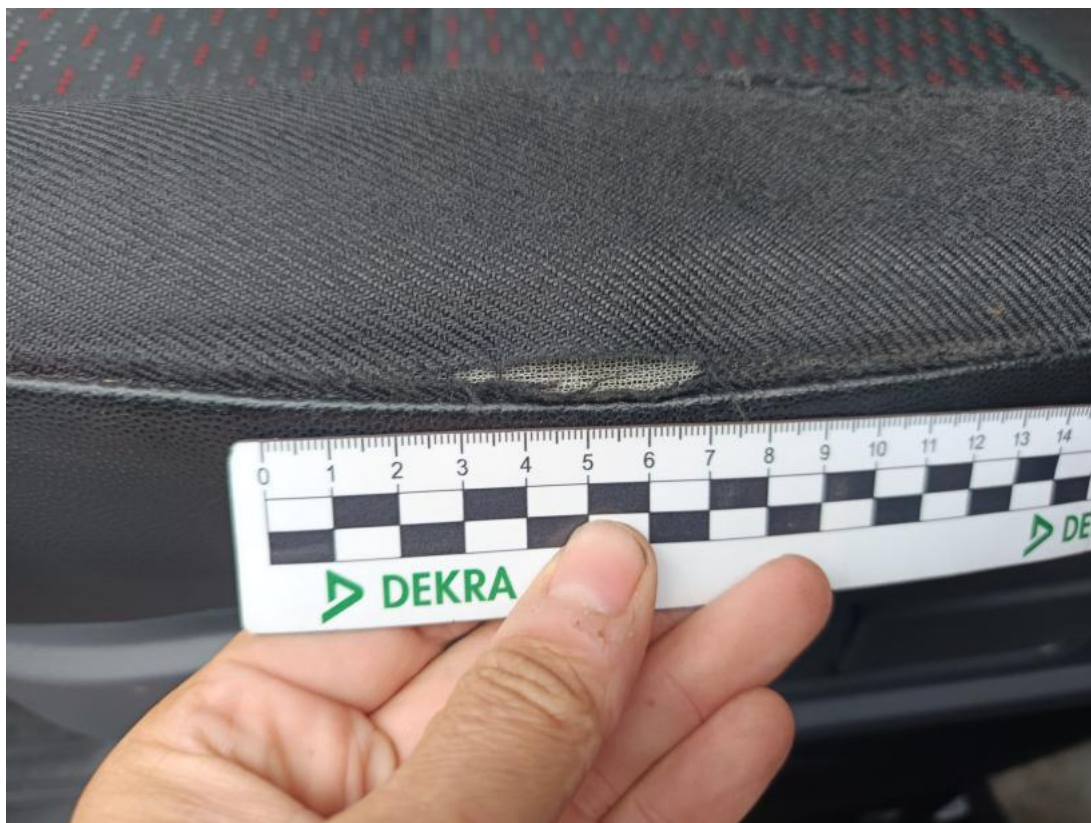
**Fot. 77**

| 7 | Tapicerka siedziska 1.rząd L | pęknięcie/rozerwanie | WY | 1 |

Fotel prz. lew. - Inne 1

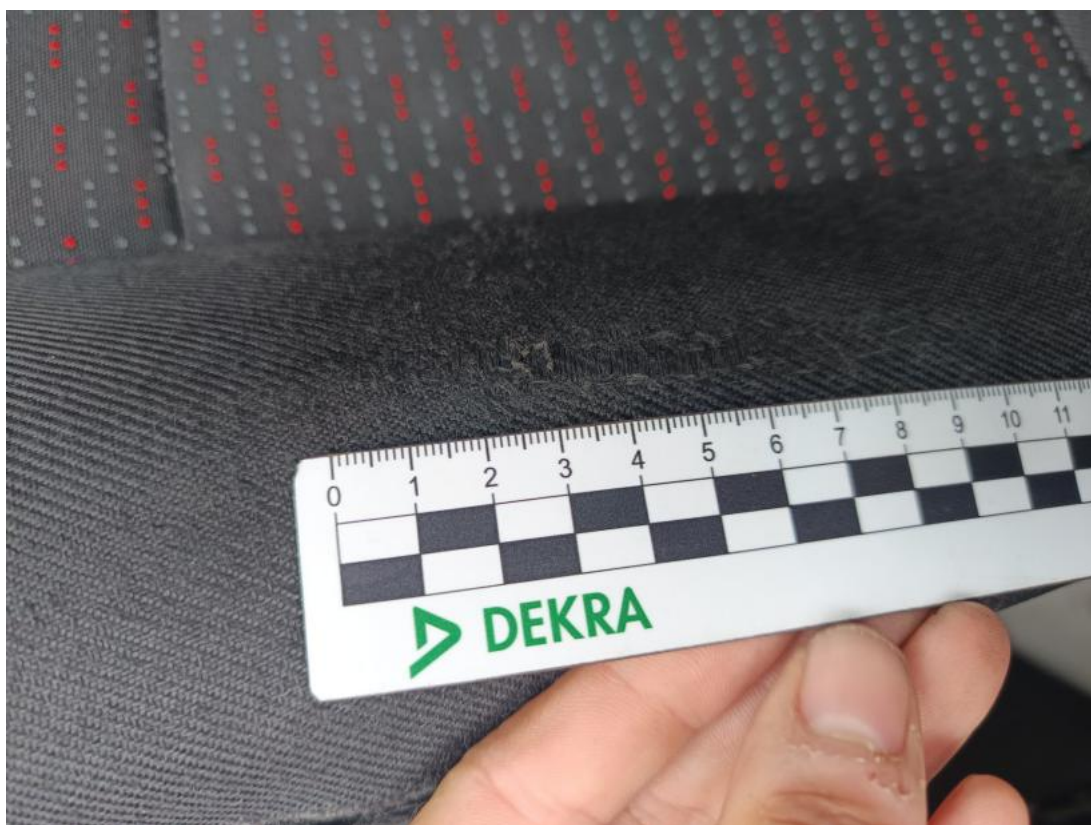
**Fot. 78**

Fotel prz. lew.() - Inne 3

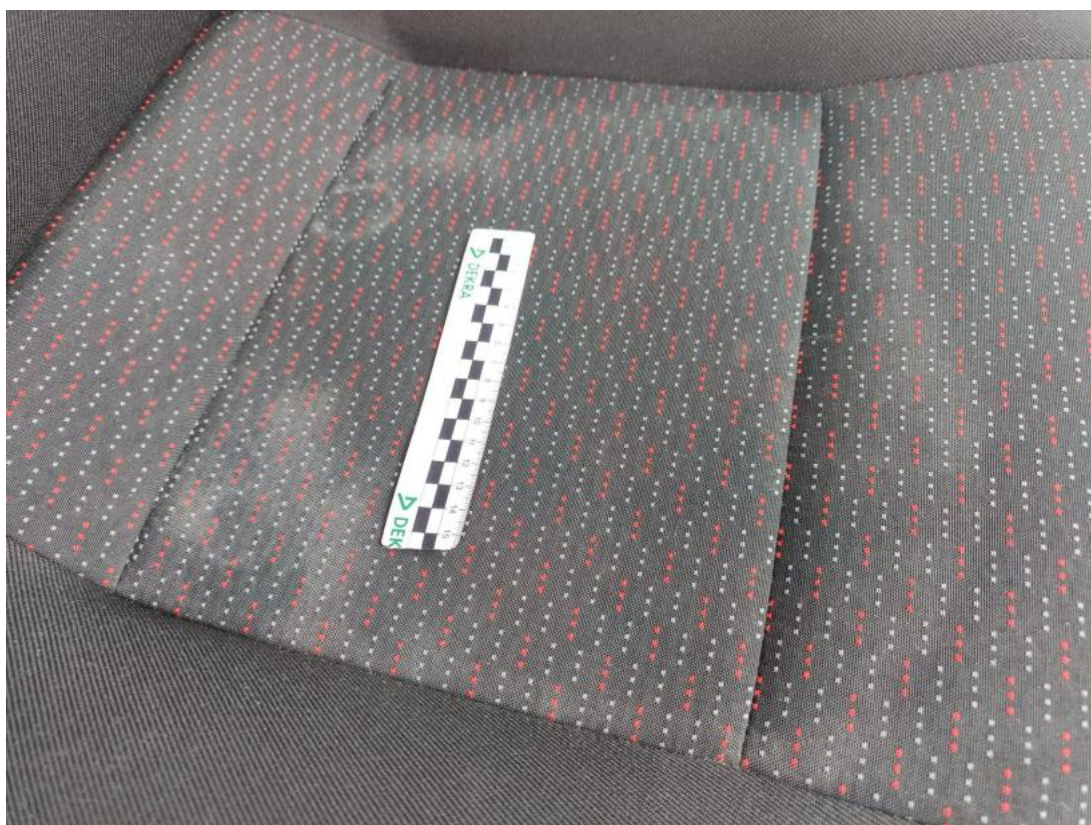
**Fot. 80**

| 14 | Tapicerka siedziska 1.rząd R | zabrudzenie | NA | |

Fotel prz. praw. - Inne 1
