## Raport z oględzin pojazdu

| Numer raportu | 13216/8/26-15201 | Data raportu | 20-08-2026 |

| Marka, model | OPEL Movano CDTI Euro 6 21... |
| Numer rejestracyjny | DW6VY94 |

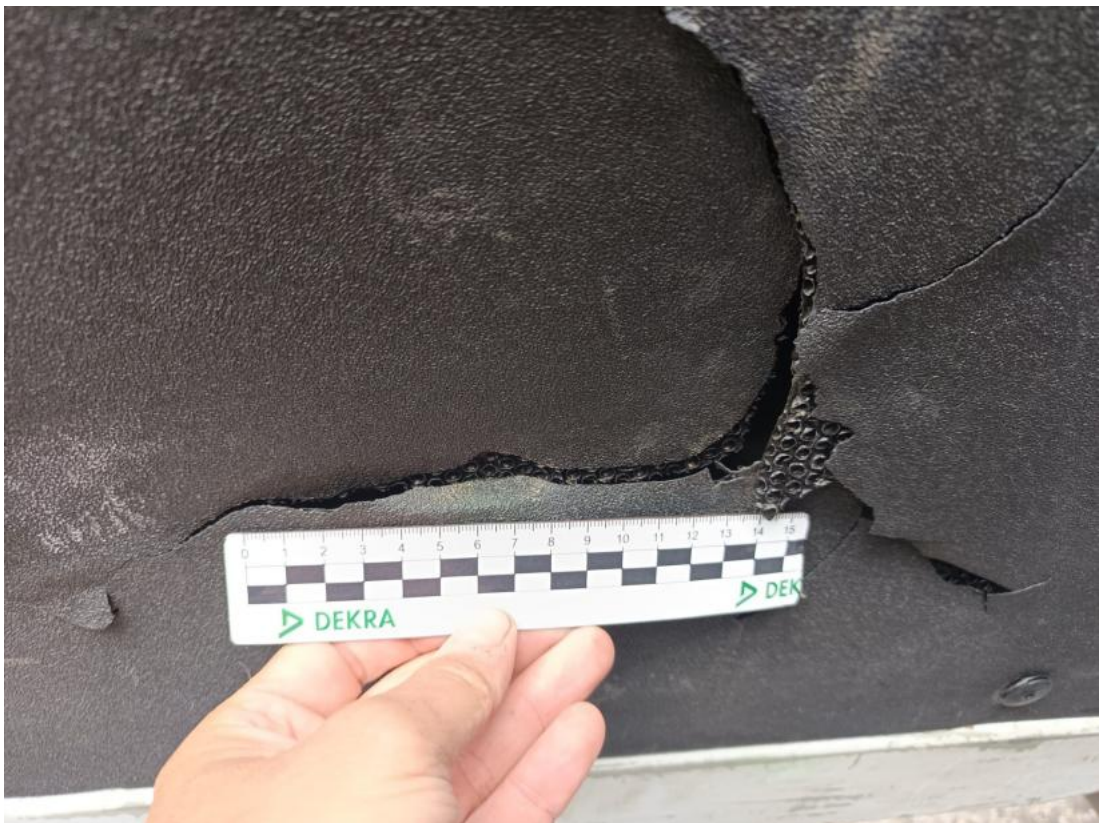
**Fot. 82**

| 6 | Nakładka pokrywy tylnej dół L | pęknięcie | WY | 0.4 |

Wykładzina pokrywy tylnej - Pęknięcie/rozerwanie 1
