## Raport z oględzin pojazdu

| Numer raportu | 13308/8/26-15201 | Data raportu | 26-08-2026 |

| Marka, model | OPEL Insignia B Sports Tourer... |
| Numer rejestracyjny | PY57784 |

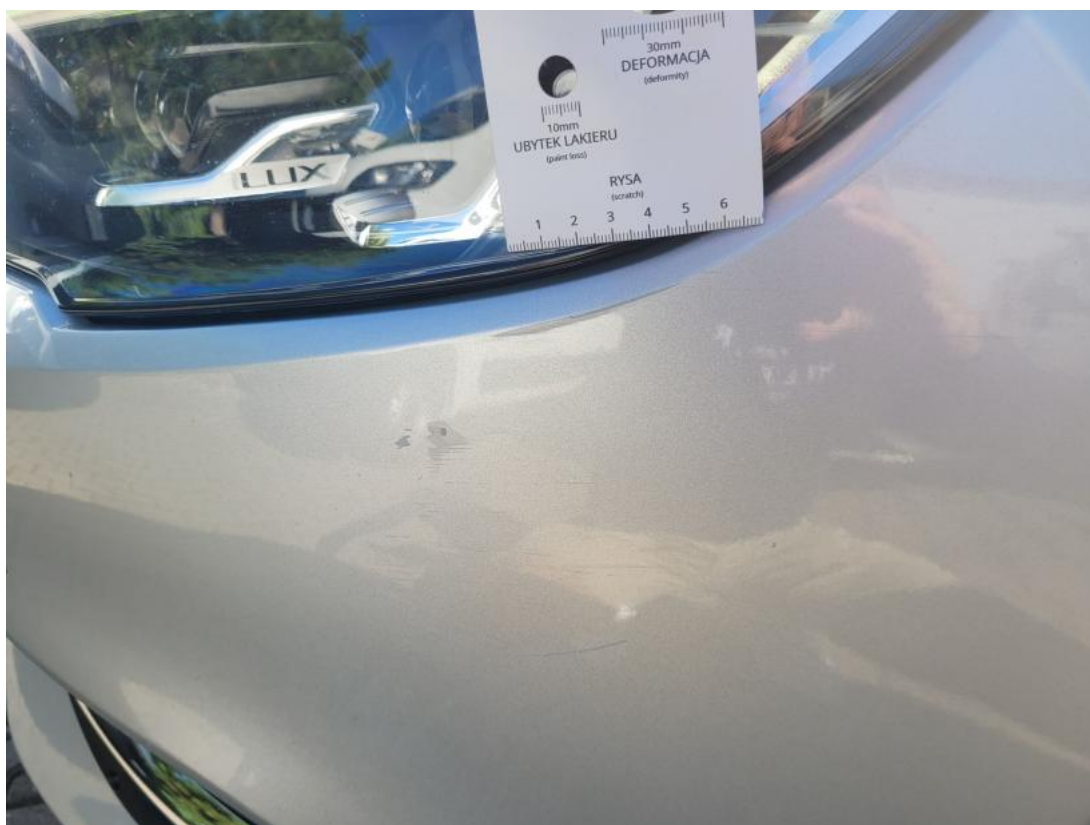
**Fot. 40**

| Poz. | Nazwa pozycji | Opis uszkodzeń | Kwalifik. | Naprawa [rbg] |
|---|---|---|---|---|
| 6 | Okładzina zderzaka przedniego | zarysowanie | | |

Zderzak - Rysa/odprysk 1

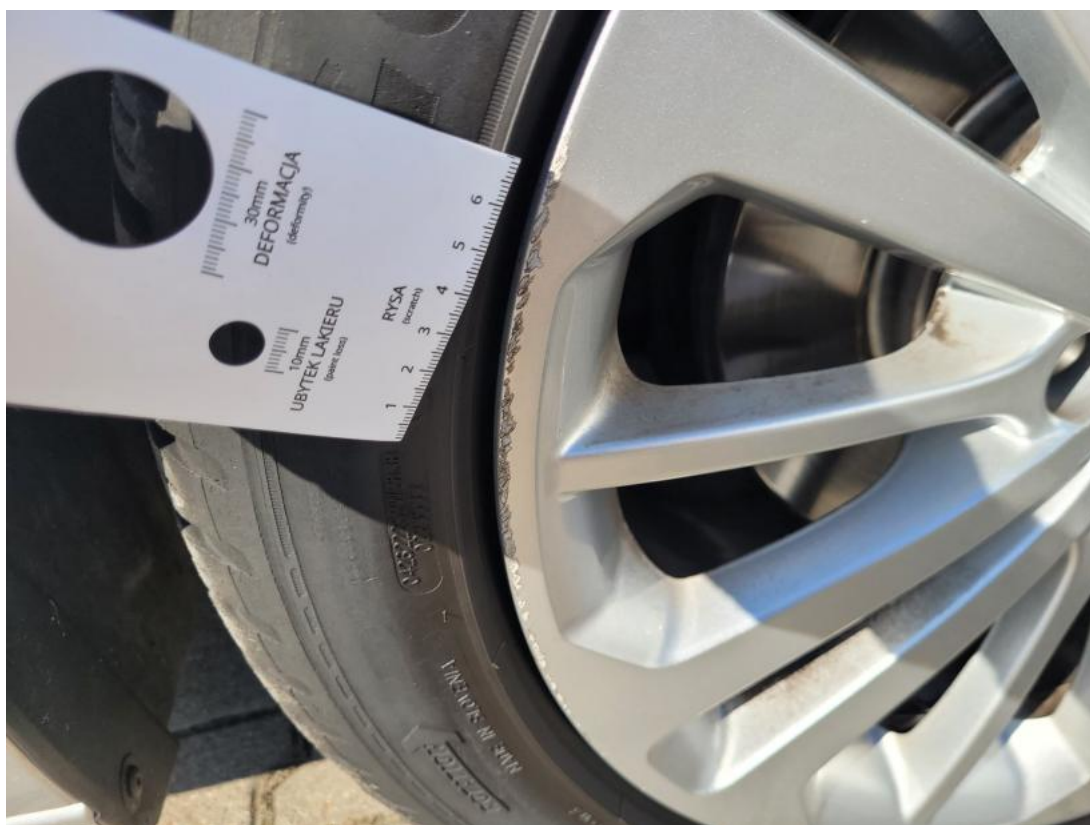
**Fot. 42**

| Poz. | Nazwa pozycji | Opis uszkodzeń | Kwalifik. | Naprawa [rbg] |
|---|---|---|---|---|
| 1 | Tarcza koła aluminiowa przód R | zarysowanie | WY | 0.4 |

Felga aluminiowa przednia P - Rysa/odprysk 1

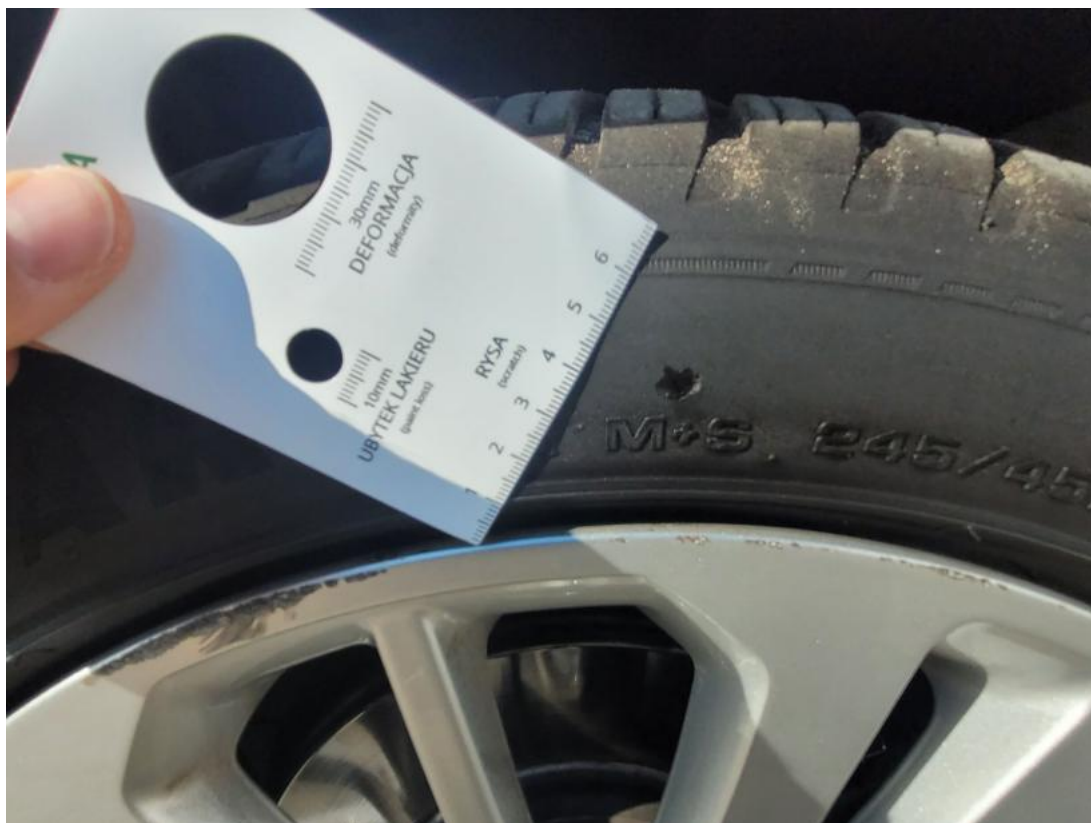
**Fot. 43**

| Poz. | Nazwa pozycji | Opis uszkodzeń | Kwalifik. | Naprawa [rbg] |
|---|---|---|---|---|
| 4 | Opona 245 / 45 / R / 18Y 0.0mm VR | pęknięcie/rozerwanie | WY | |

Opona przednia P - Pęknięcie/rozerwanie 1

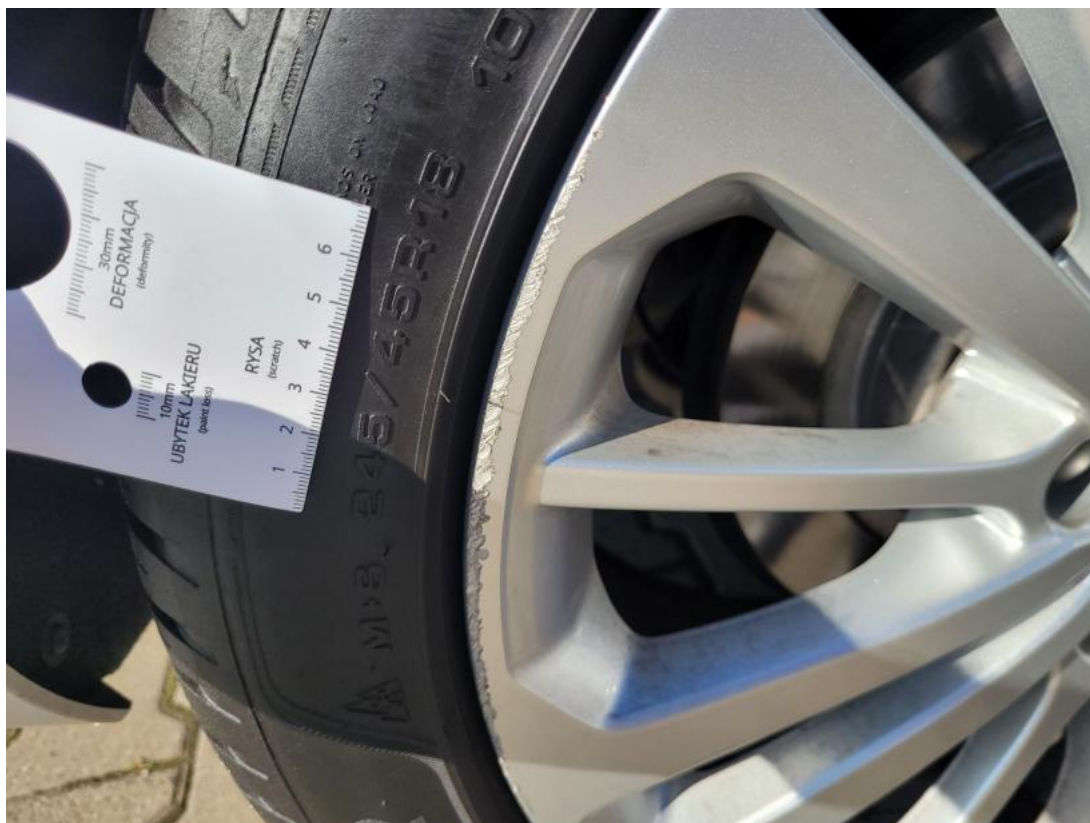
**Fot. 45**

| Poz. | Nazwa pozycji | Opis uszkodzeń | Kwalifik. | Naprawa [rbg] |
|---|---|---|---|---|
| 2 | Tarcza koła aluminiowa tył R | zarysowanie | WY | |

Felga aluminiowa tylna P - Rysa/odprysk 1

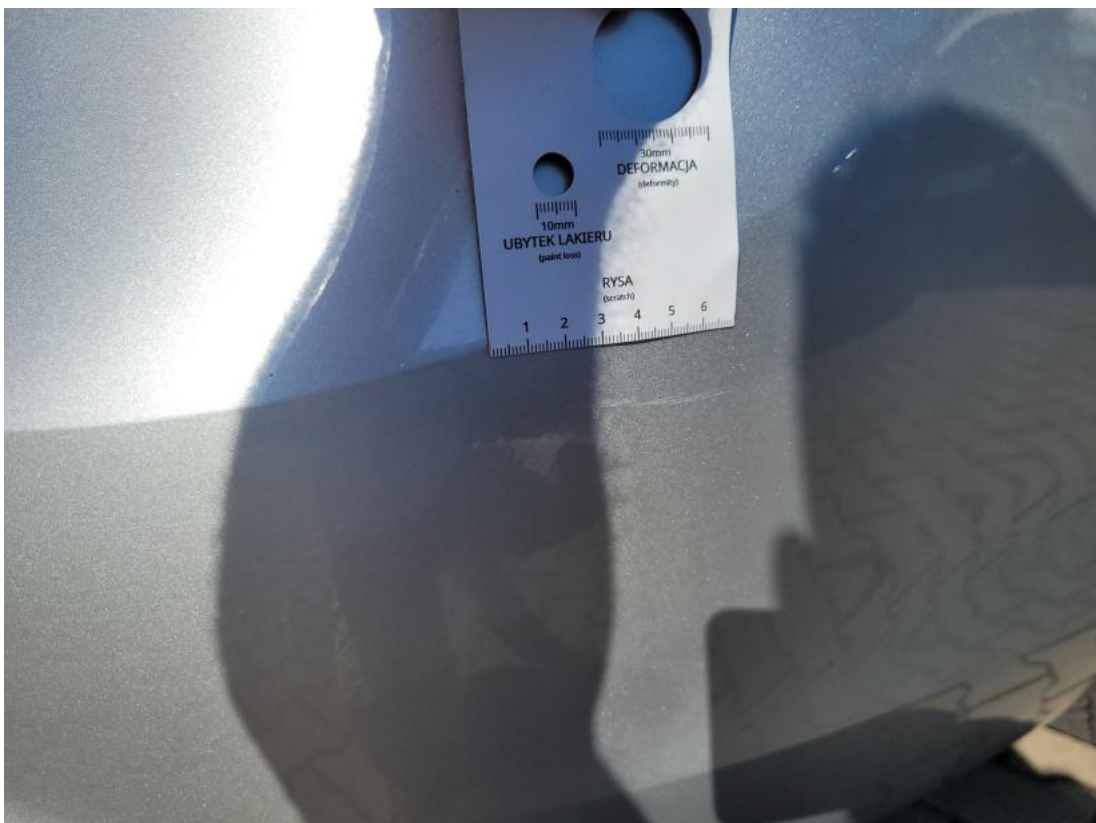
**Fot. 48**

| Poz. | Nazwa pozycji | Opis uszkodzeń | Kwalifik. | Naprawa [rbg] |
|---|---|---|---|---|
| 8 | Okładzina zderzaka tylnego | zarysowanie | | |

Zderzak tylny - Rysa/odprysk 1

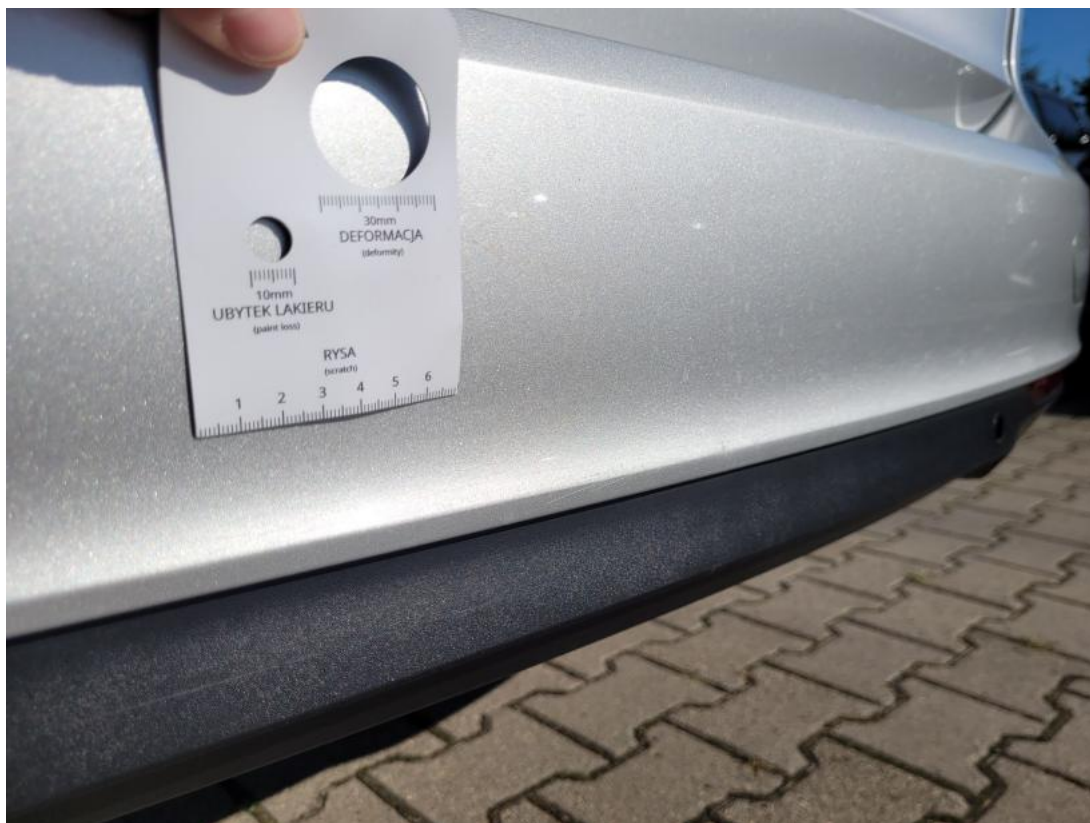
**Fot. 49**

Zderzak tylny - Rysa/odprysk 2

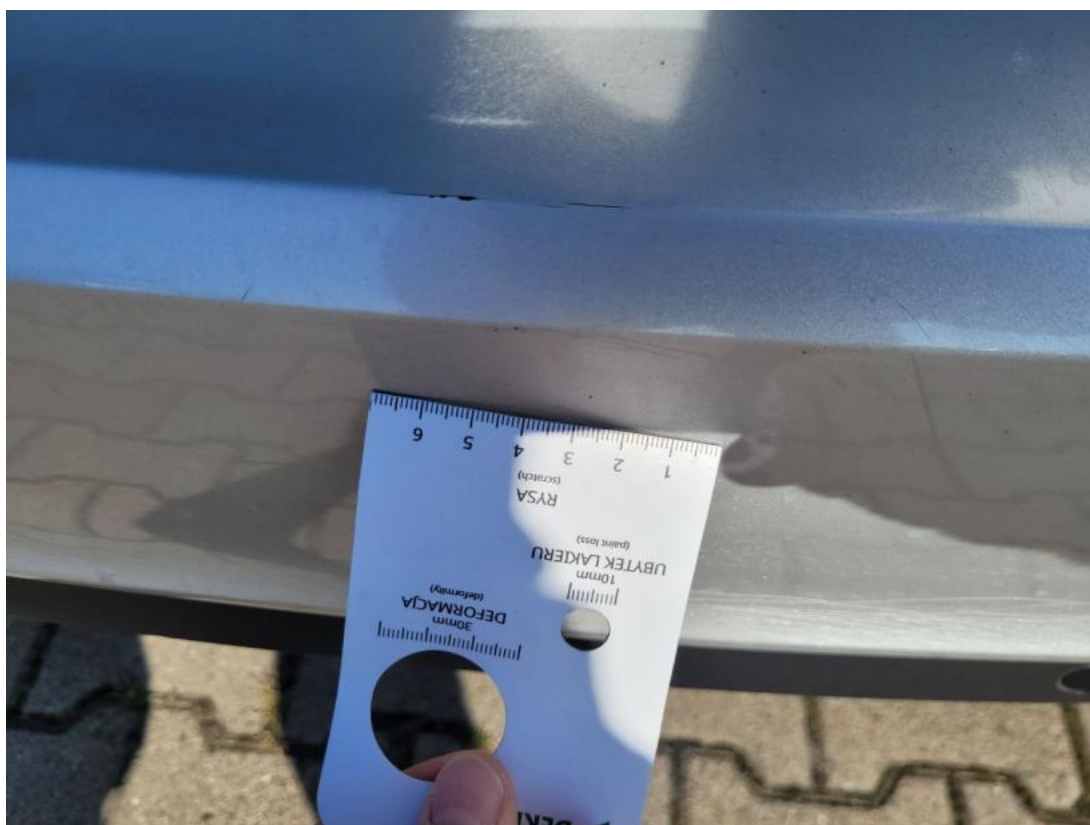
**Fot. 50**

Zderzak tylny() - Rysa/odprysk 3

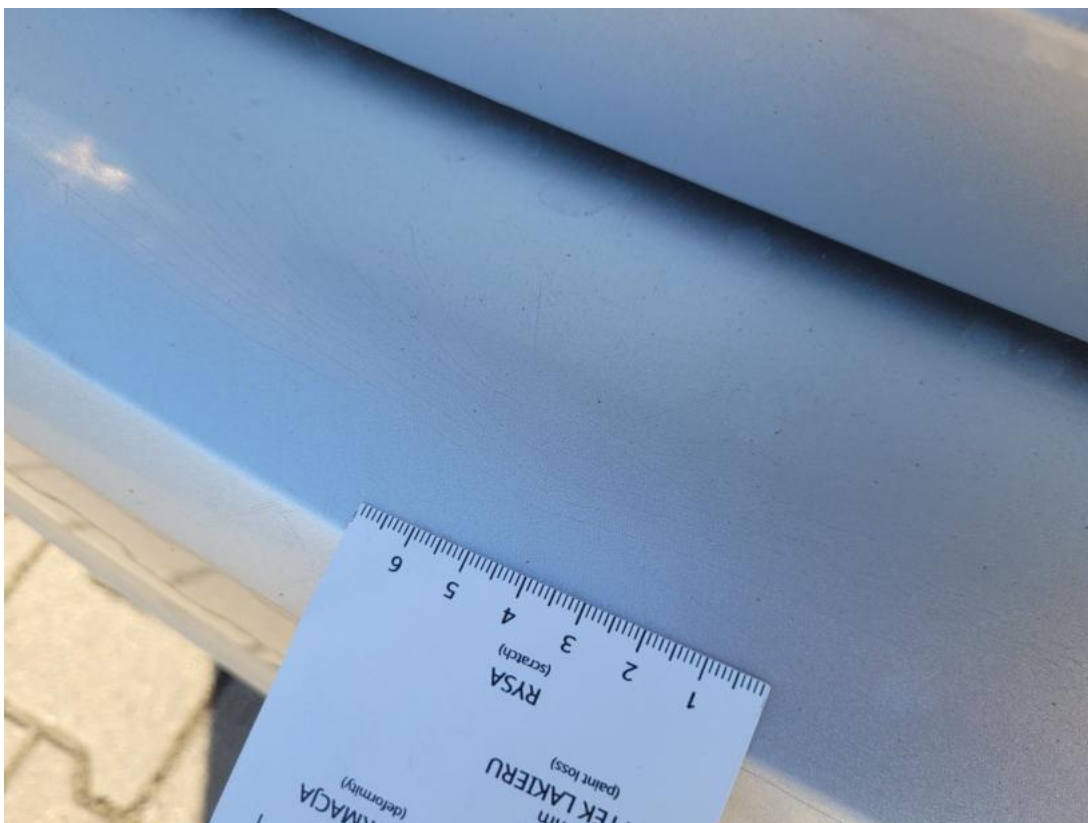
**Fot. 51**

Zderzak tylny - Inne 1

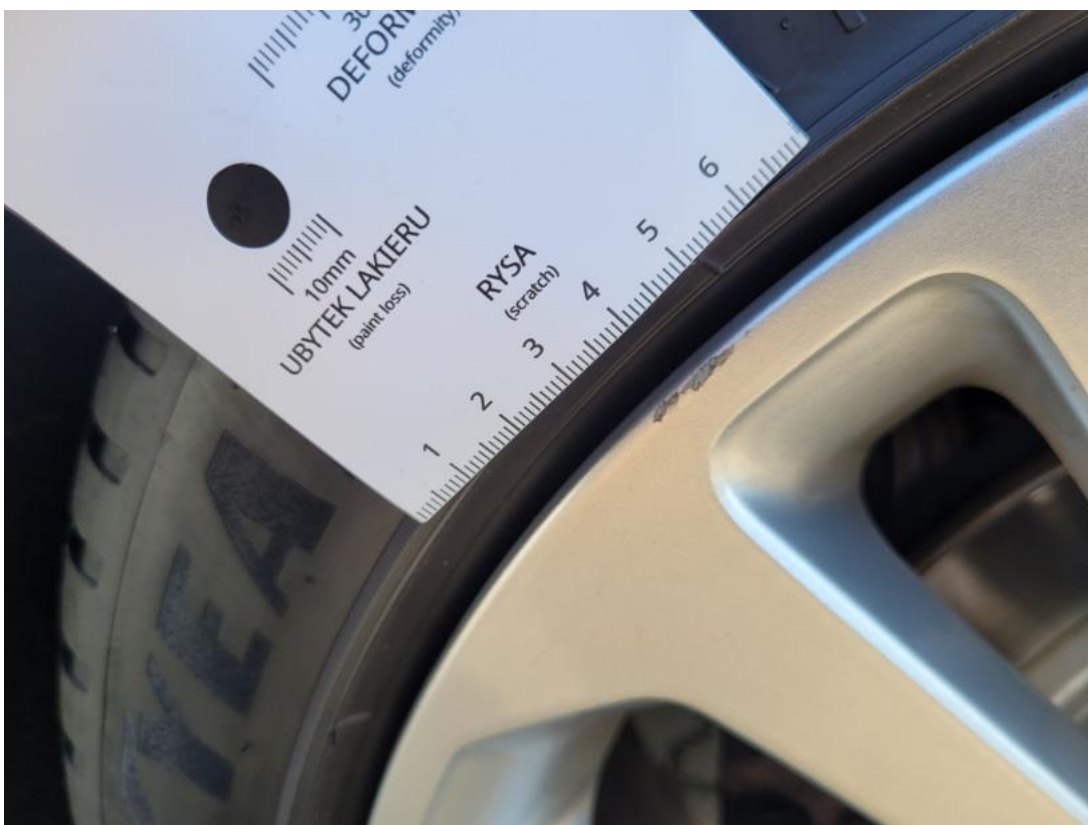
**Fot. 52**

| Poz. | Nazwa pozycji | Opis uszkodzeń | Kwalifik. | Naprawa [rbg] |
|---|---|---|---|---|
| 5 | Tarcza koła aluminiowa tył L | zarysowanie | | |

Felga aluminiowa tylna L - Rysa/odprysk 1

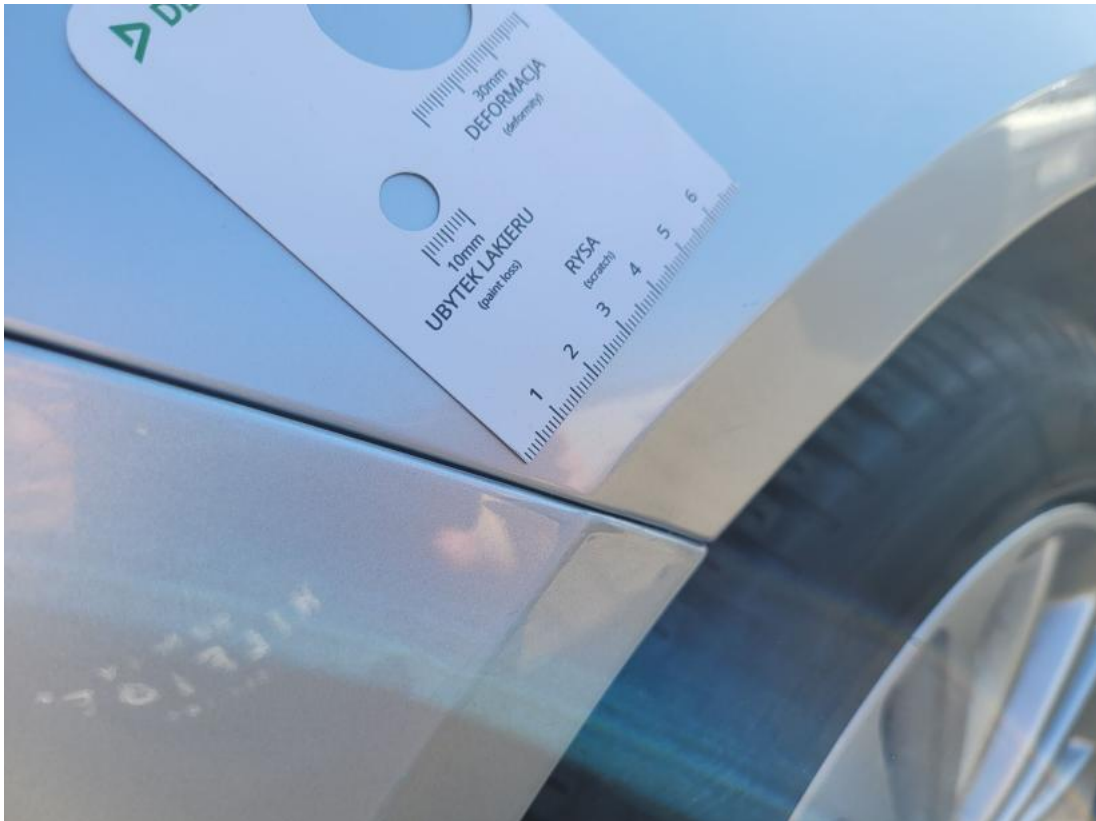
**Fot. 53**

| Poz. | Nazwa pozycji | Opis uszkodzeń | Kwalifik. | Naprawa [rbg] |
|---|---|---|---|---|
| 7 | Błotnik przedni L | zarysowanie | | |

Błotnik przedni L - Rysa/odprysk 1

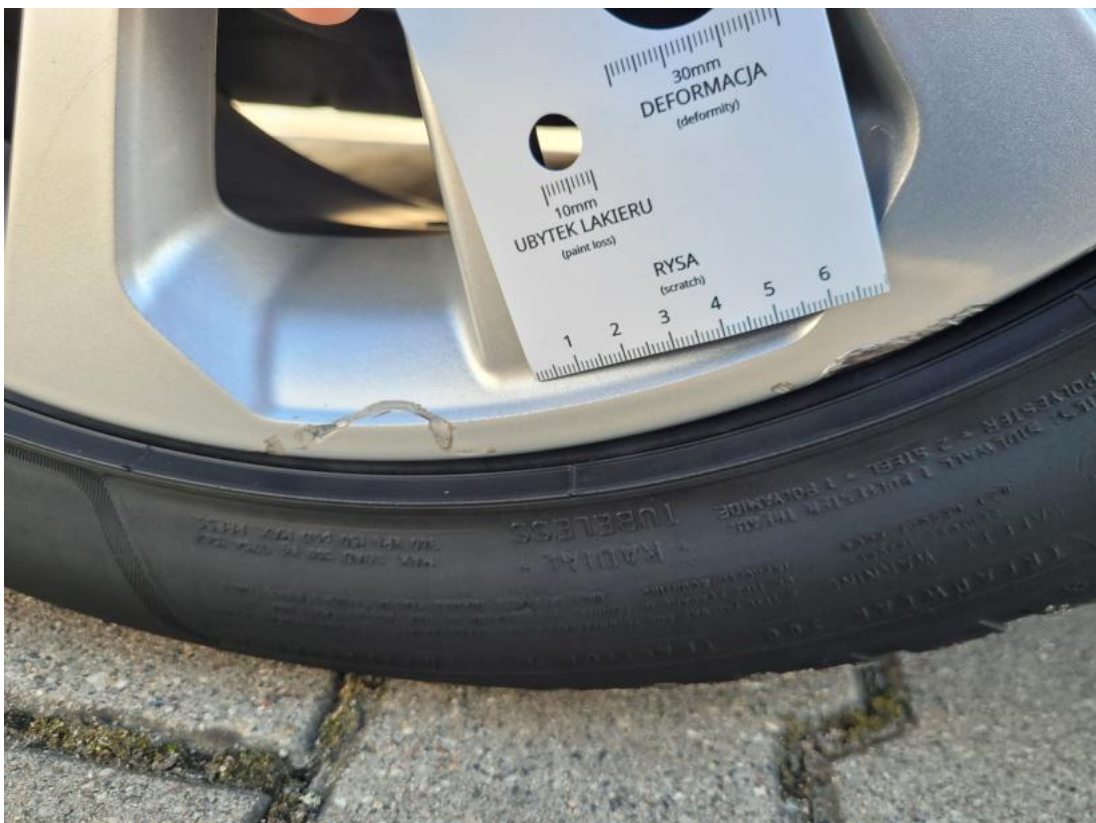
**Fot. 54**

| Poz. | Nazwa pozycji | Opis uszkodzeń | Kwalifik. | Naprawa [rbg] |
|---|---|---|---|---|
| 9 | Tarcza koła aluminiowa przód L | zarysowanie | | |

Felga Aluminiowa przednia L - Rysa/odprysk 1

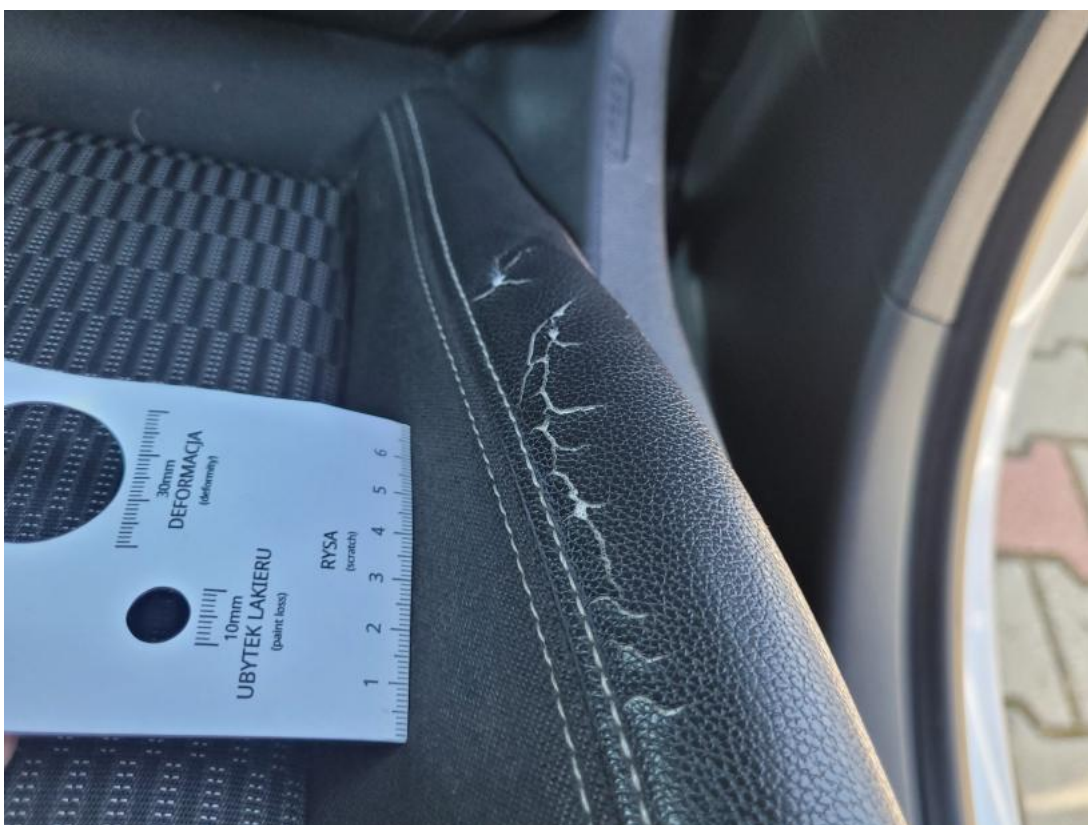
**Fot. 56**

| Poz. | Nazwa pozycji | Opis uszkodzeń | Kwalifik. | Naprawa [rbg] |
|---|---|---|---|---|
| 3 | Tapicerka siedziska 1.rząd L | pęknięcie/rozerwanie | WY | 0.7 |

Fotel prz. lew. - Inne 1
