## Raport z oględzin pojazdu

| Numer raportu | 13254/8/26-15201 | Data raportu | 24-08-2026 |

| Marka, model | TOYOTA Corolla 16-19 |
| Numer rejestracyjny | GD7P572 |

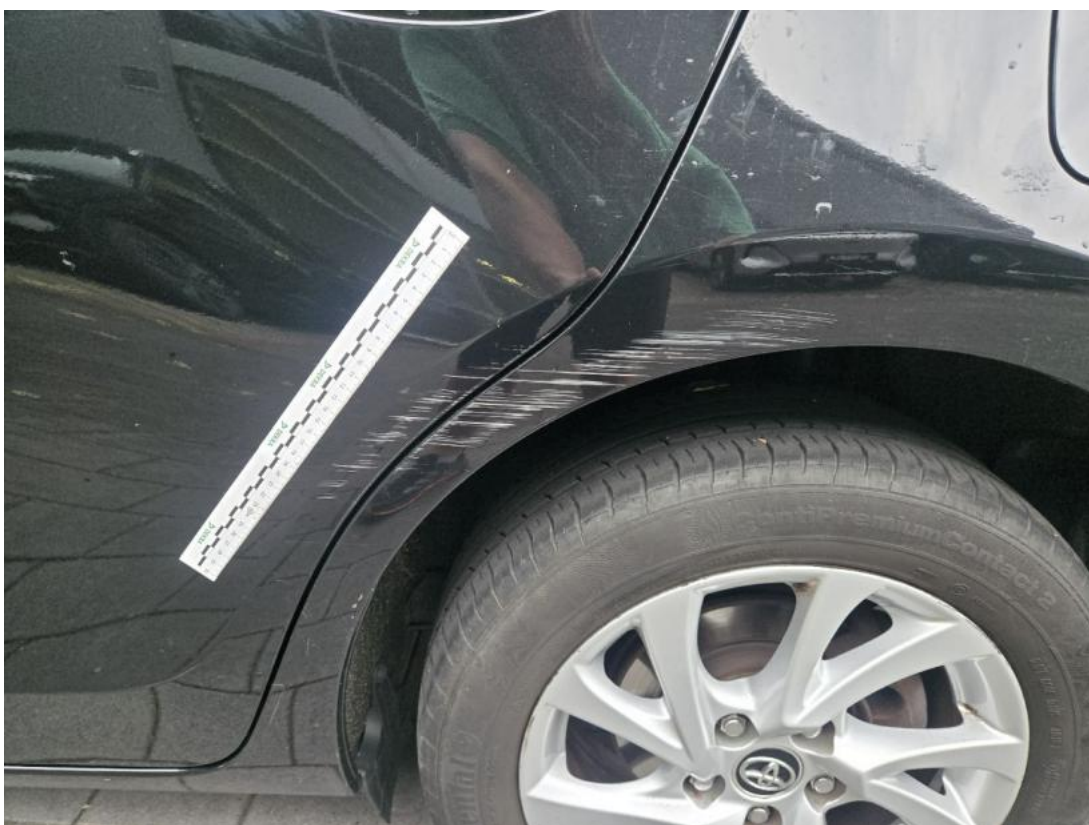
**Fot. 36**  
Błotnik tylny L / Ściana boczna L - zdjęcie poglądowe 1

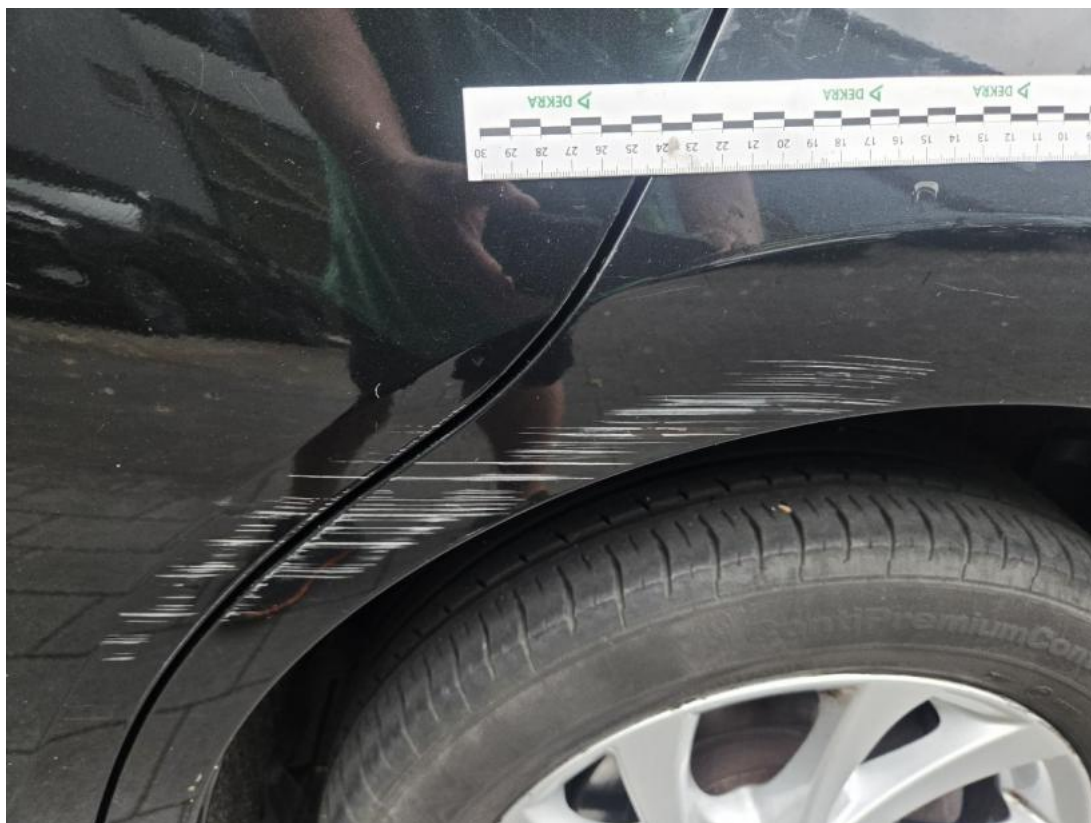
**Fot. 37**

Błotnik tylny L / Ściana boczna L - zdjęcie pogładowe 2

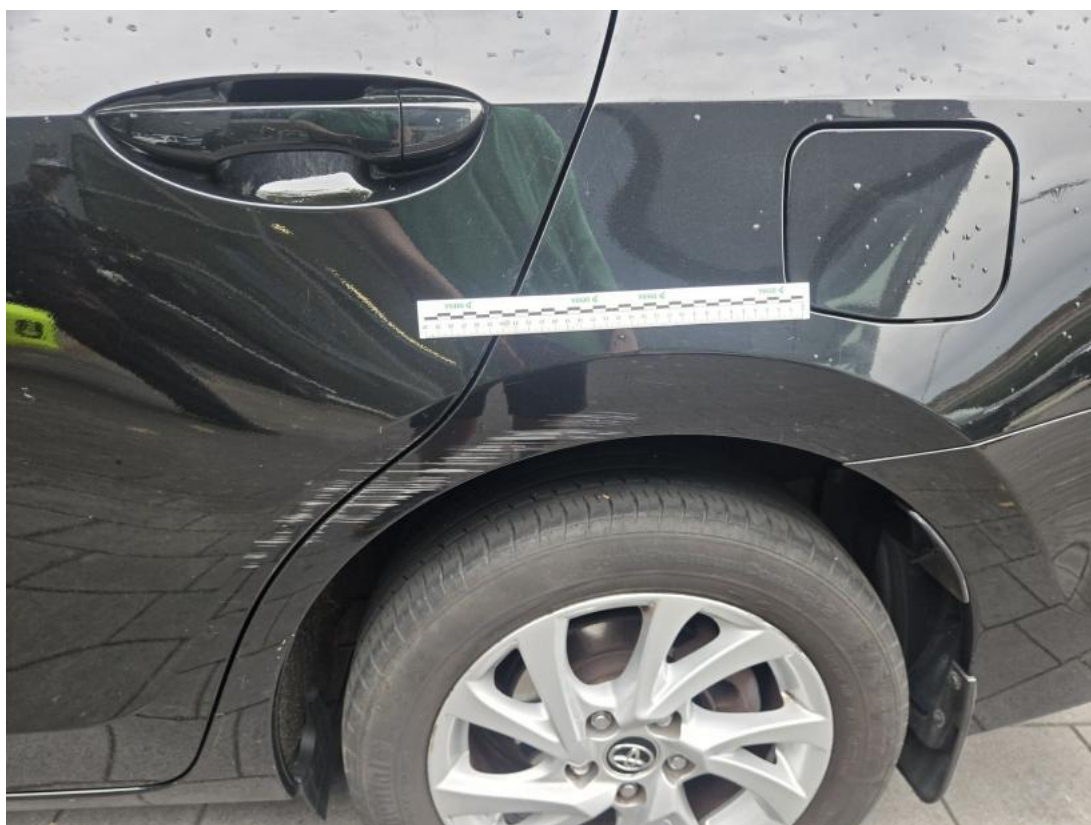
**Fot. 38**

| Poz. | Nazwa pozycji | Opis uszkodzeń | Kwalifik. | Naprawa [rbg] |
|---|---|---|---|---|
| 2 | Łotnik tylny L | zarysowanie | NA | |

Błotnik tylny L / Ściana boczna L - Rysa/odprysk 1

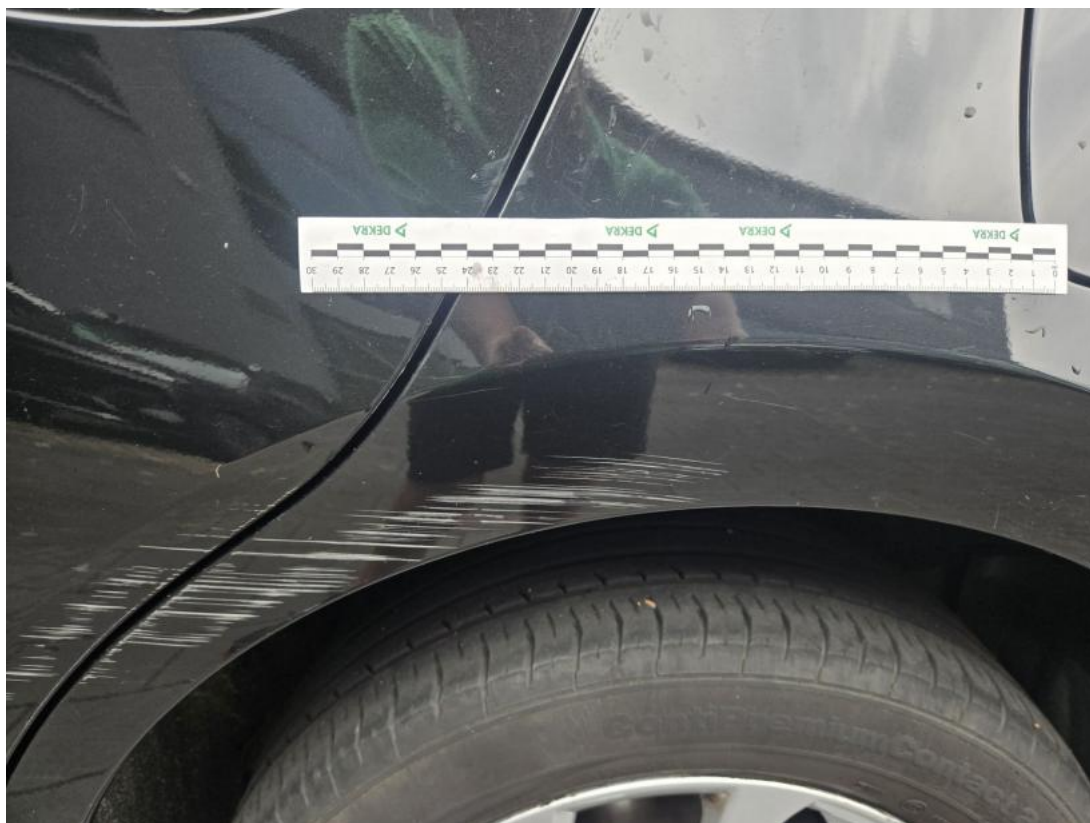
**Fot. 39**

Błotnik tylny L / Ściana boczna L() - Rysa/odprysk 3

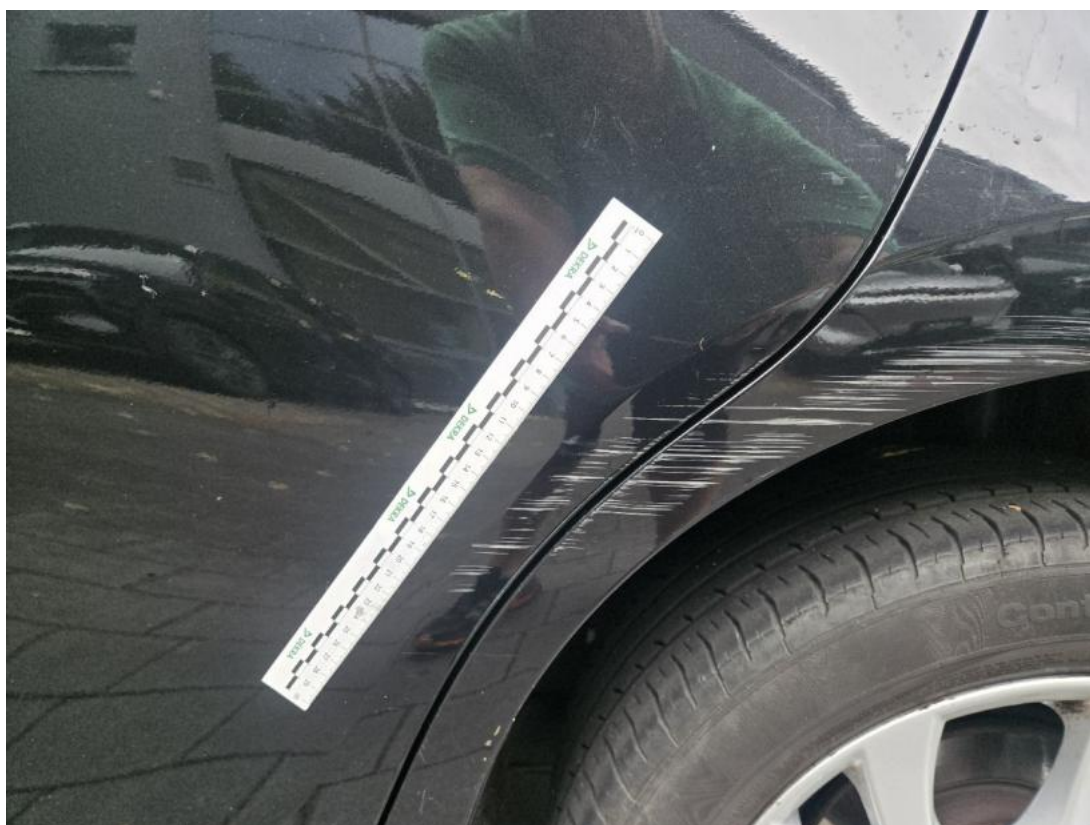
**Fot. 40**

Drzwi tylne L - zdjęcie poglądowe 2

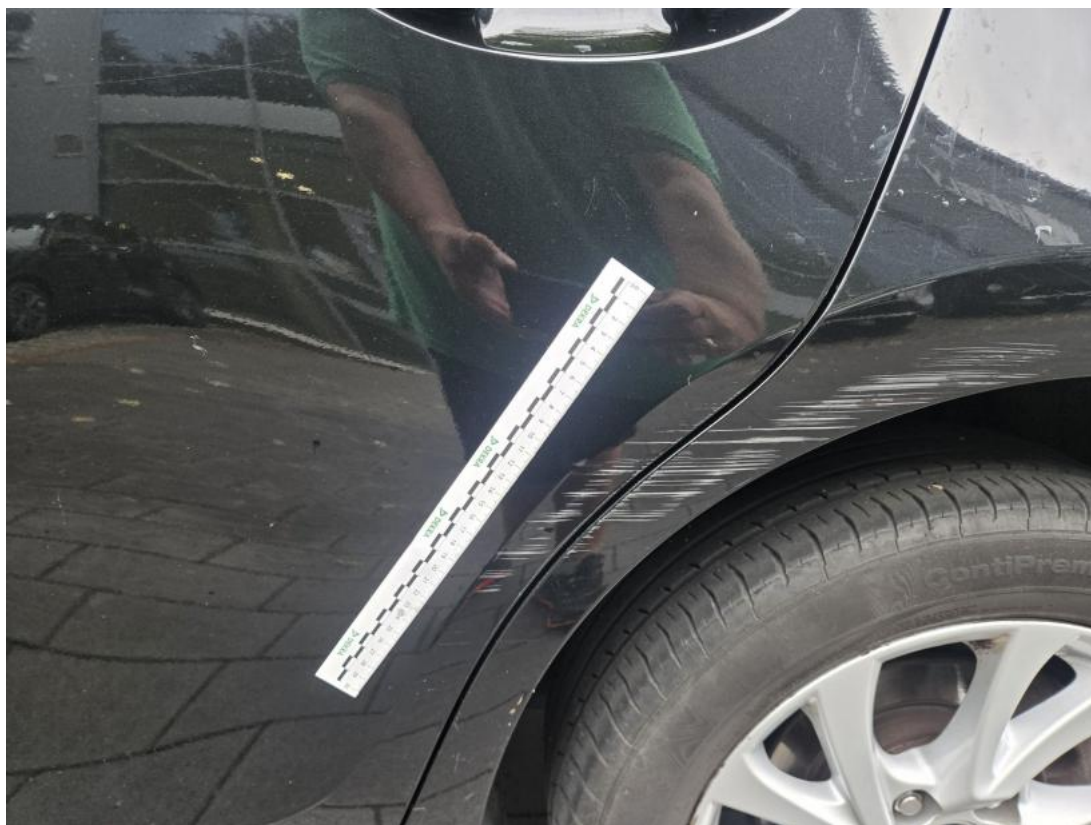
**Fot. 41**

| Poz. | Nazwa pozycji | Opis uszkodzeń | Kwalifik. | Naprawa [rbg] |
|---|---|---|---|---|
| 1 | Drzwi tylne (nieuzbrojone) L | zarysowanie | NA | |

Drzwi tylne L - Rysa/odprysk 1
