## Raport z oględzin pojazdu

| Numer raportu | 433678/6/26-9570 | Data raportu | 16-06-2026 |

| Marka, model | HYUNDAI i30 20-24 |
| Numer rejestracyjny | WD6713S |

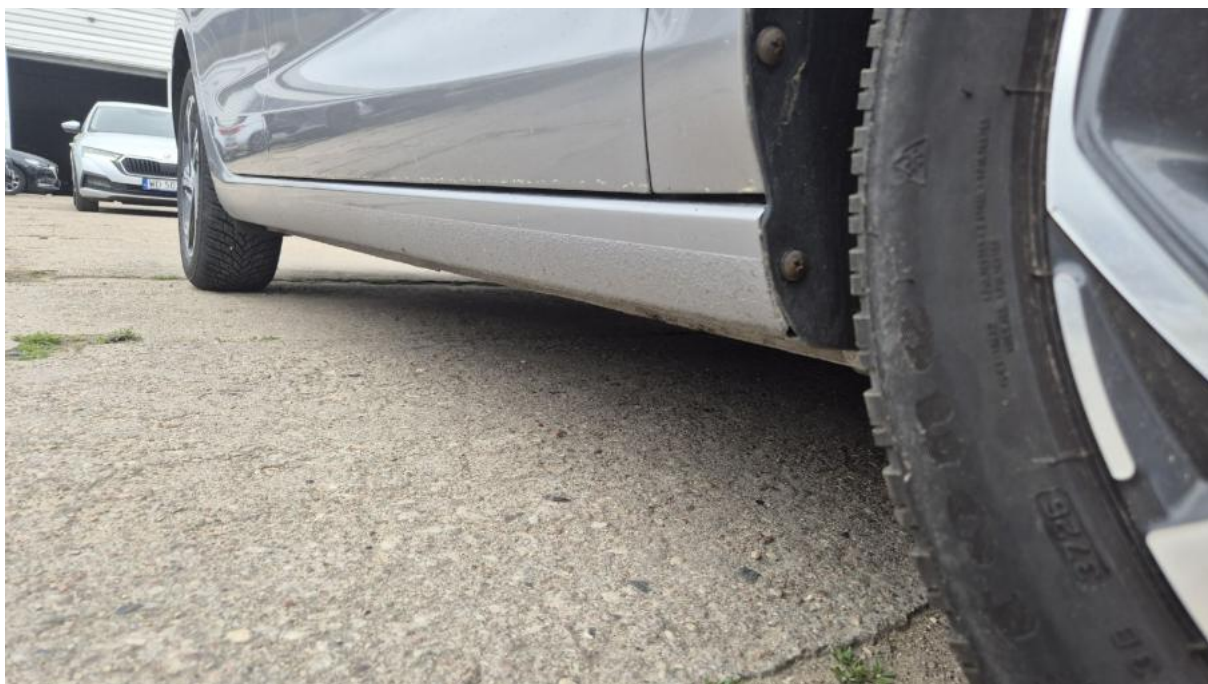
**Fot. 4**

| Poz. | Nazwa części | Przedział grubości powłoki lakierowej [ $\mu\text{m}$ ] |
|---|---|---|
| 1 | Próg prawy | pow. 2000 |

Próg prawy (widok od przodu)

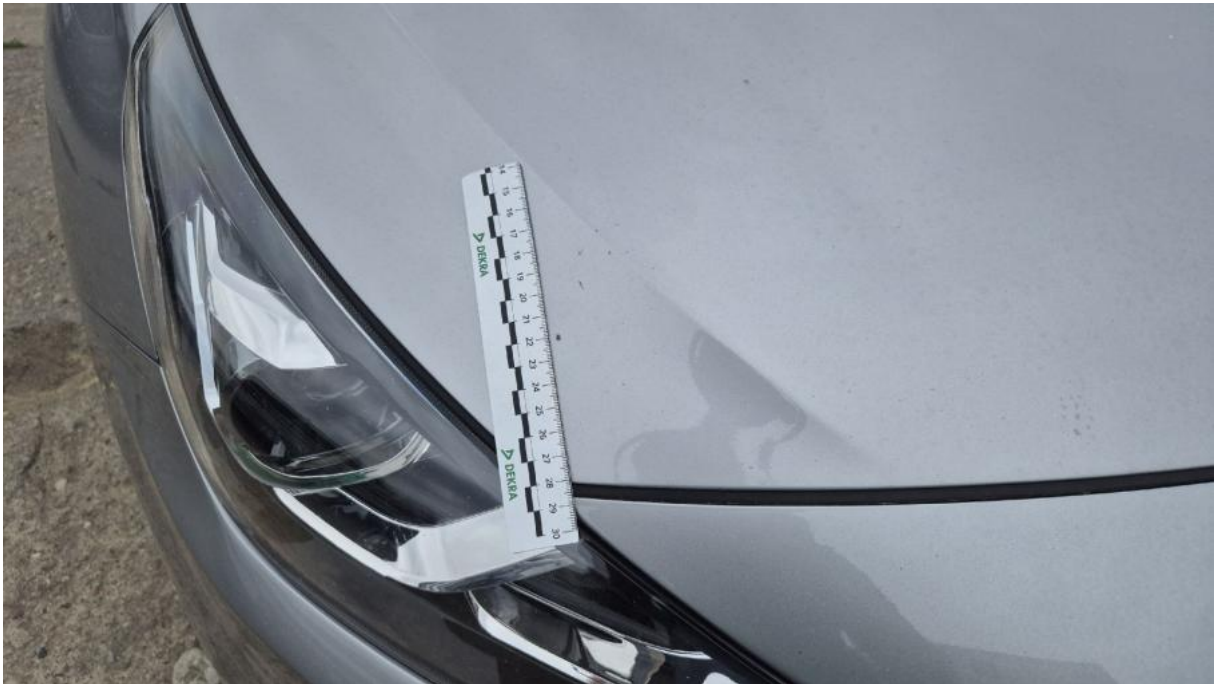
**Fot. 37**

| Poz. | Nazwa pozycji | Opis uszkodzeń | Kwalifik. | Naprawa [rbg] |
|---|---|---|---|---|
| 2 | Pokrywa przednia | wgniecenie/odkształcenie, rysa/odprysk | | |

Pokrywa komory silnika - Rysa/odprysk 1

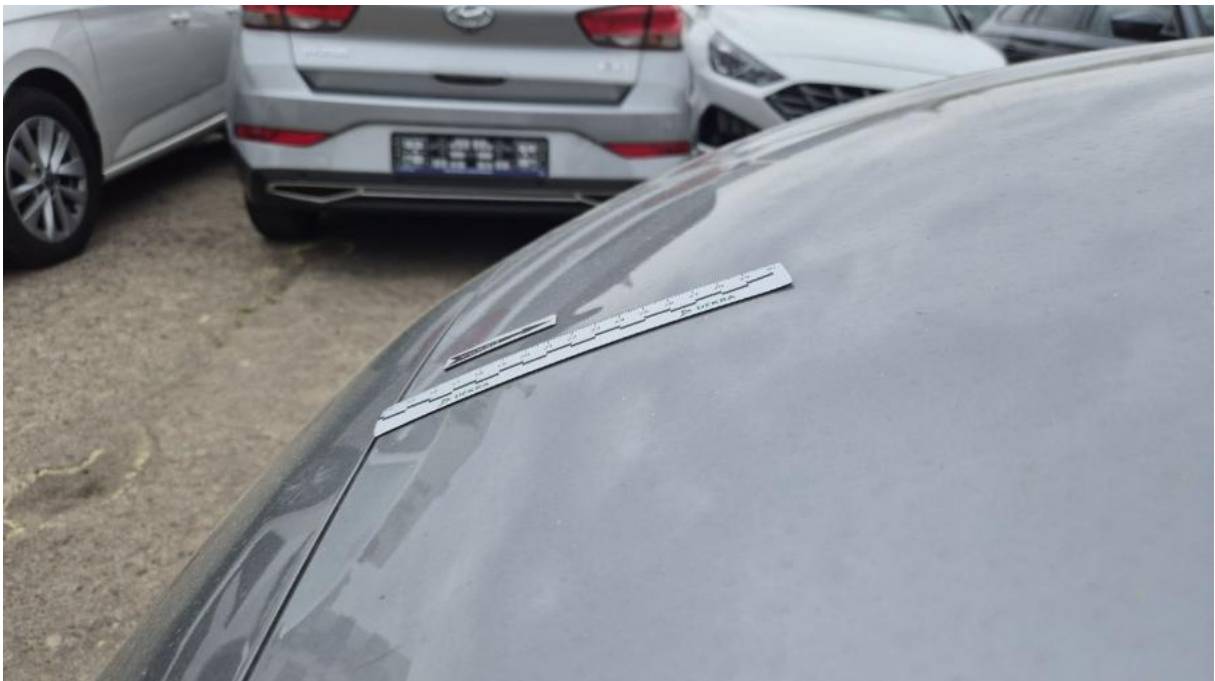
**Fot. 38**

Pokrywa komory silnika - Wgniecenie/odkształcenie 1

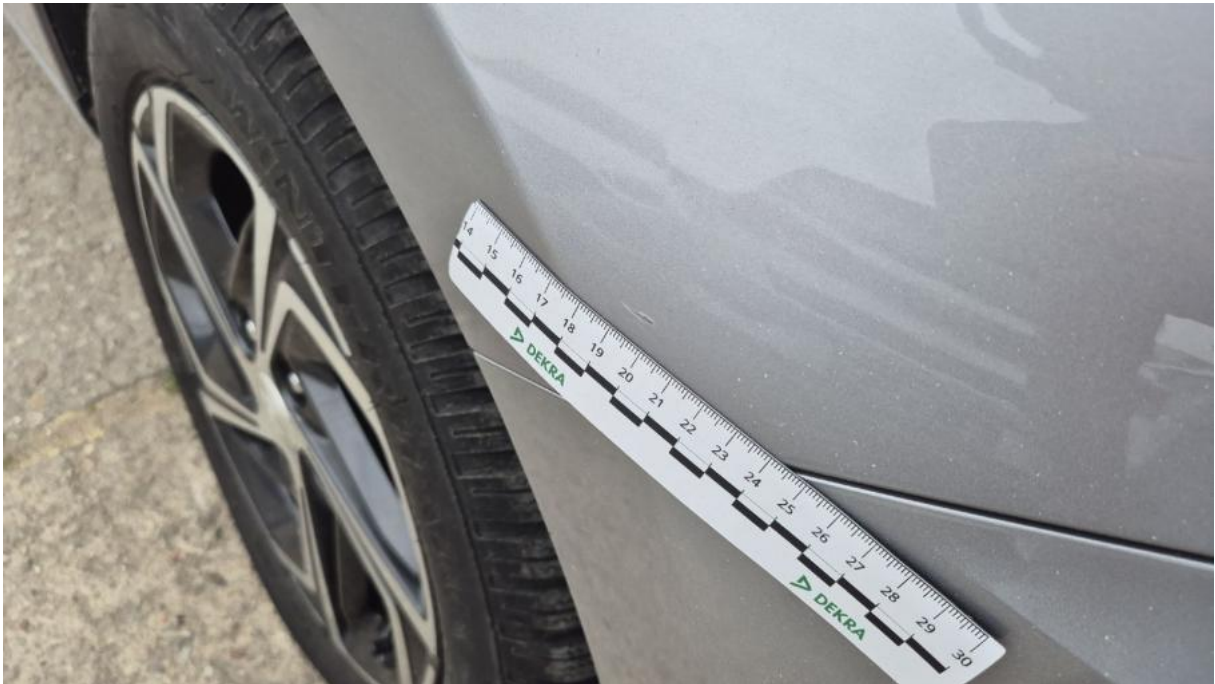
**Fot. 39**

| Poz. | Nazwa pozycji | Opis uszkodzeń | Kwalifik. | Naprawa [rbg] |
|---|---|---|---|---|
| 1 | Błotnik przedni R | wgniecenie/odkształcenie, rysa/odprysk | NA | 1 |

Błotnik przedni P - Rysa/odprysk 1

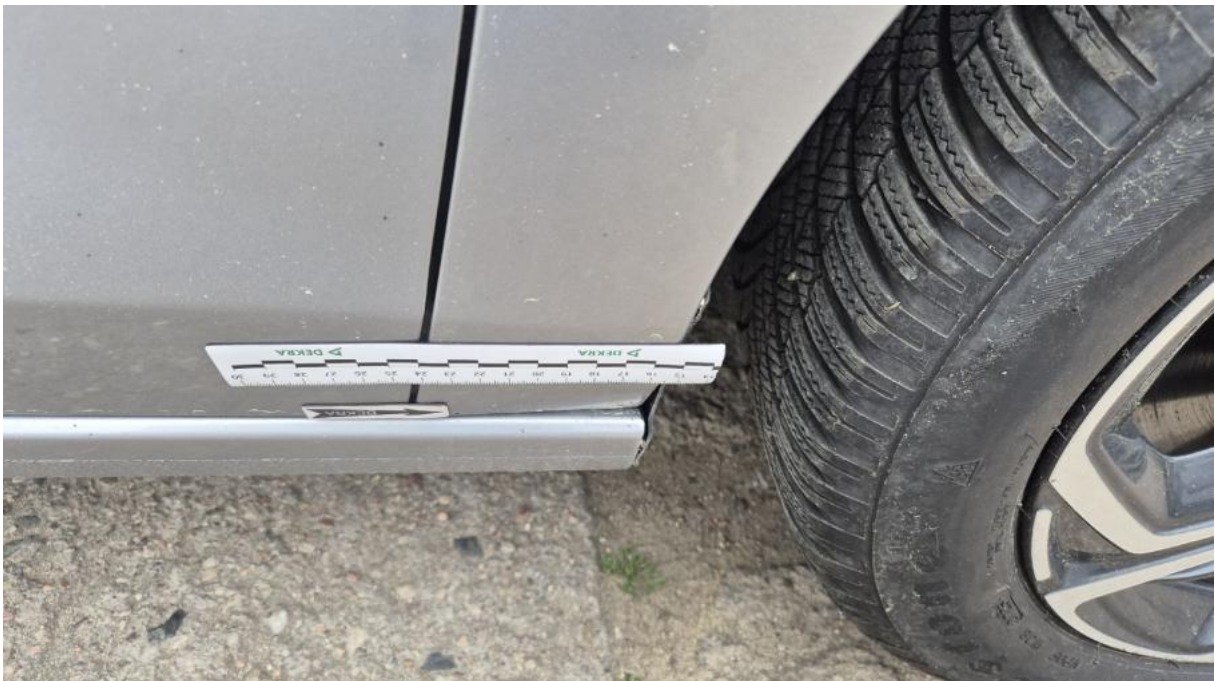
**Fot. 40**

Błotnik przedni P - Wgniecenie/odkształcenie 1

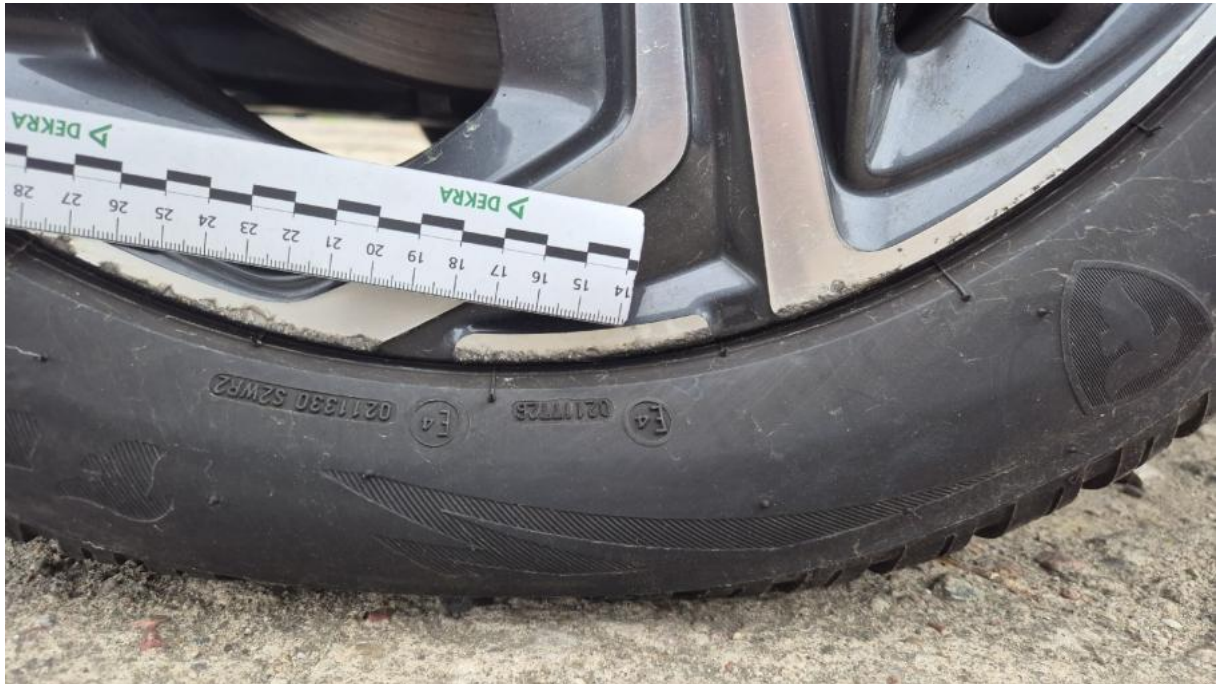
**Fot. 41**

| Poz. | Nazwa pozycji | Opis uszkodzeń | Kwalifik. | Naprawa [rbg] |
|---|---|---|---|---|
| 9 | Tarcza koła aluminiowa przód R | rysa/odprysk | | |

Felga aluminiowa przednia P - Rysa/odprysk 1

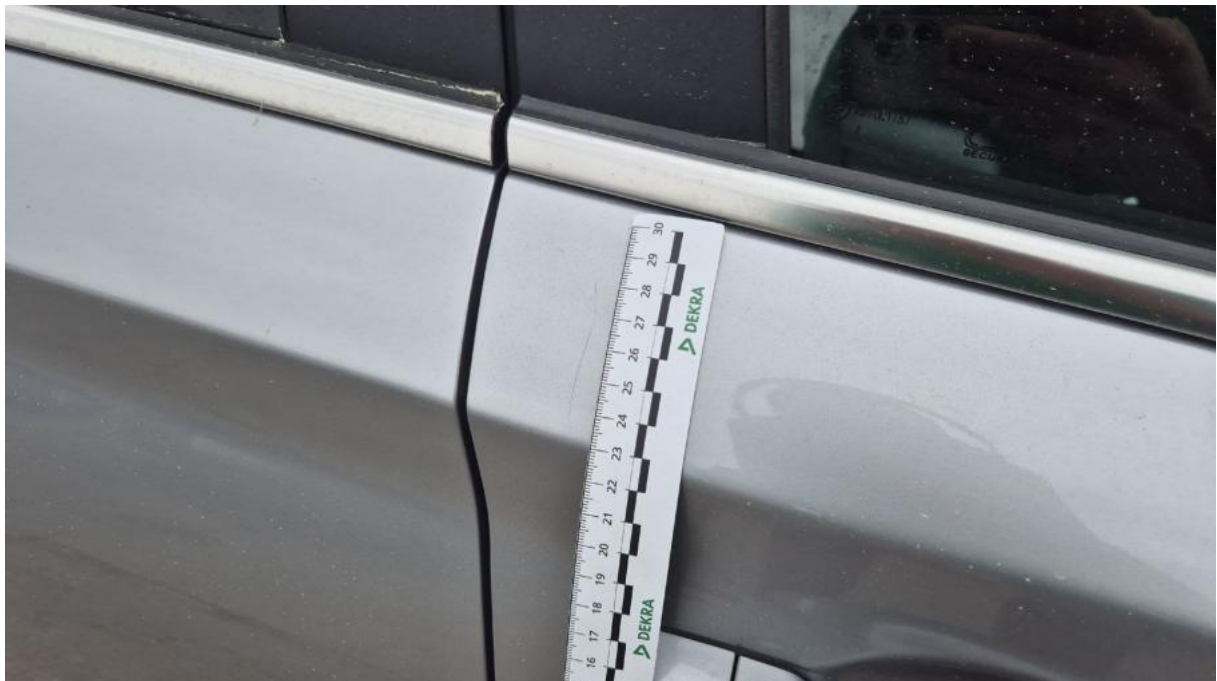
**Fot. 42**

| Poz. | Nazwa pozycji | Opis uszkodzeń | Kwalifik. | Naprawa [rbg] |
|---|---|---|---|---|
| 5 | Drzwi przednie (nieuzbrojone) R | wgniecenie/odkształcenie, rysa/odprysk | | |

Drzwi przednie P - Rysa/odprysk 1

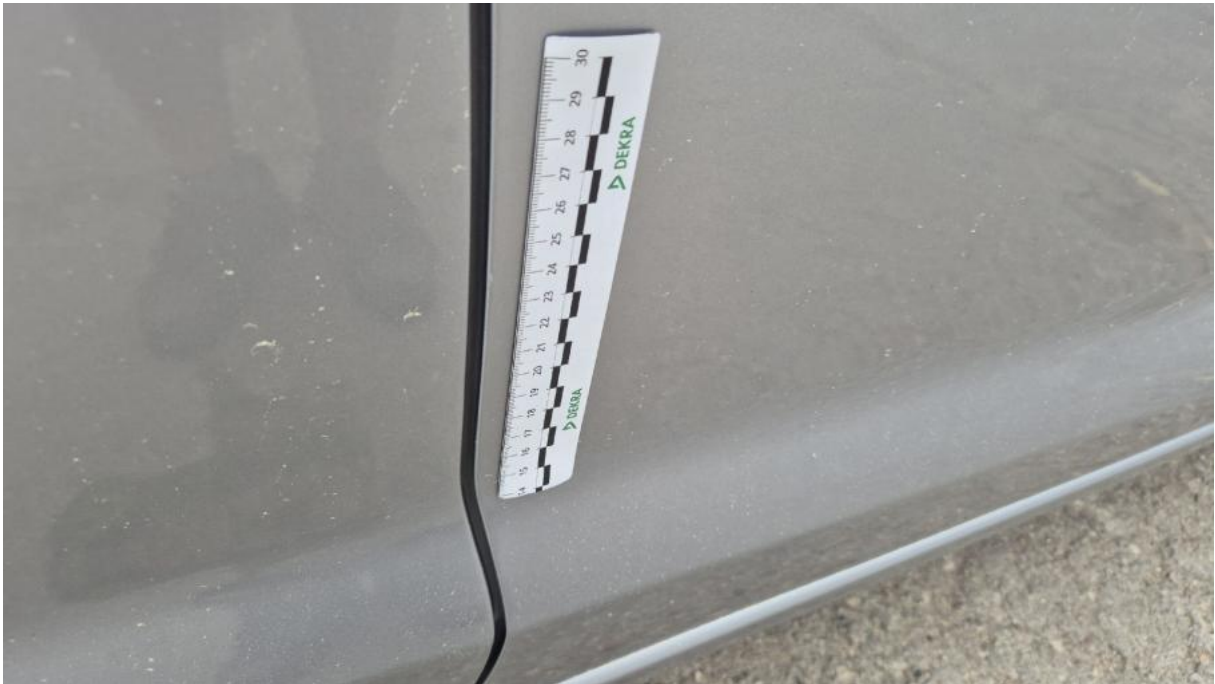
**Fot. 43**

Drzwi przednie P - Rysa/odprysk 2

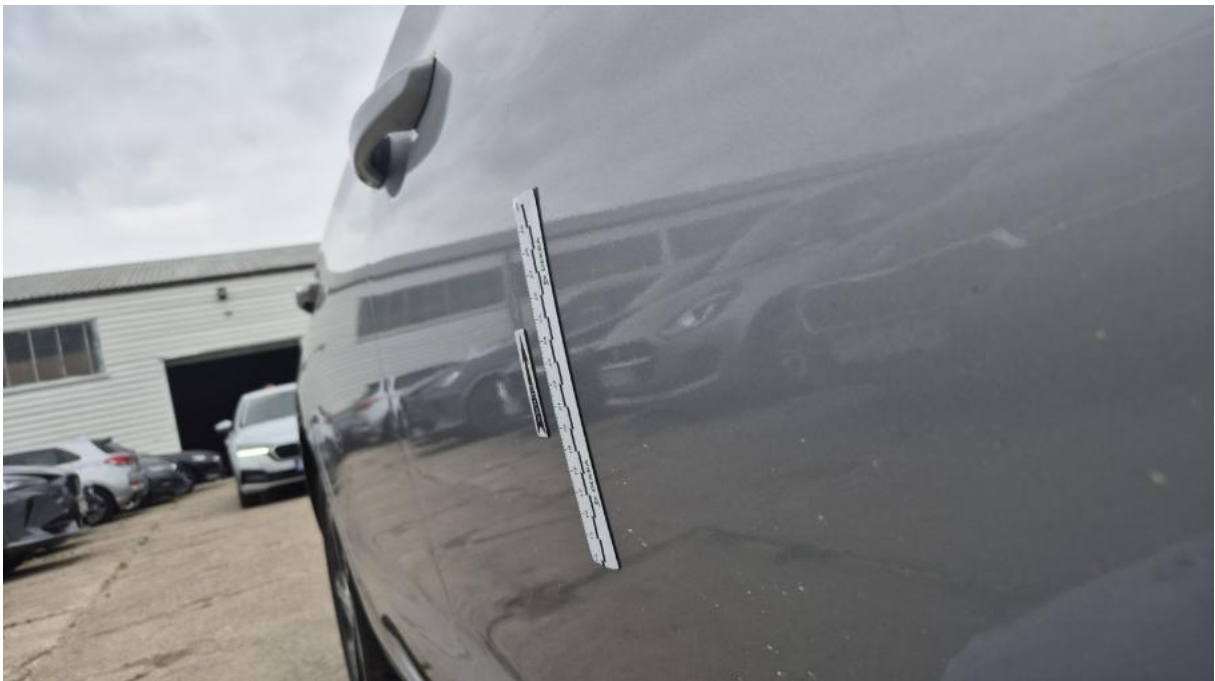
**Fot. 44**

Drzwi przednie P - Wgniecenie/odkształcenie 1

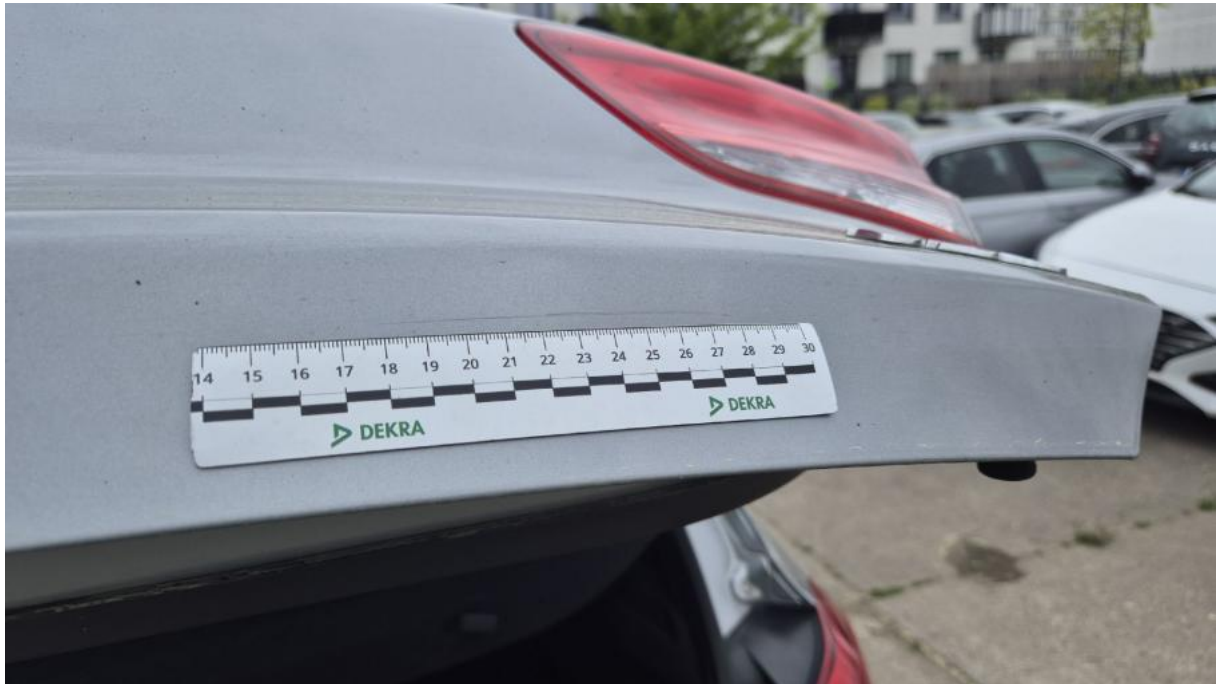
**Fot. 45**

| Poz. | Nazwa pozycji | Opis uszkodzeń | Kwalifik. | Naprawa [rbg] |
|---|---|---|---|---|
| 8 | Pokrywa tylna | rysa/odprysk | | |

Pokrywy bagażnika - Rysa/odprysk 1

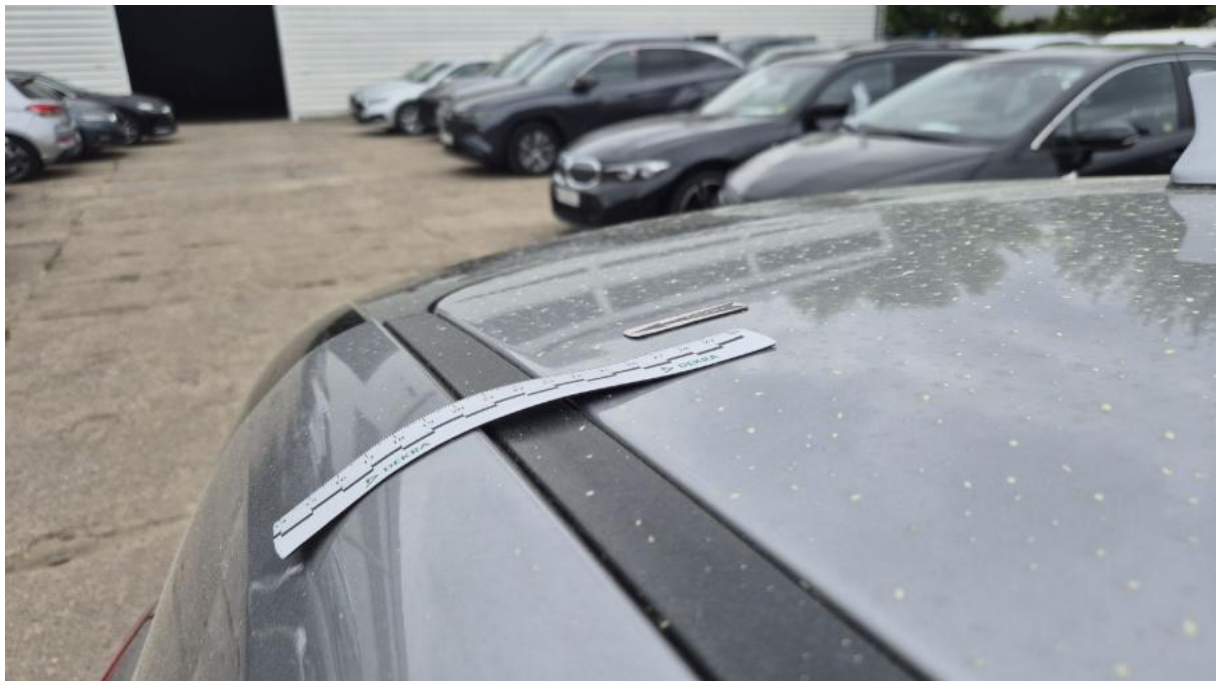
**Fot. 46**

| Poz. | Nazwa pozycji | Opis uszkodzeń | Kwalifik. | Naprawa [rbg] |
|---|---|---|---|---|
| 3 | Dach | wgniecenie/odkształcenie | | |

Dach - Wgniecenie/odkształcenie 1

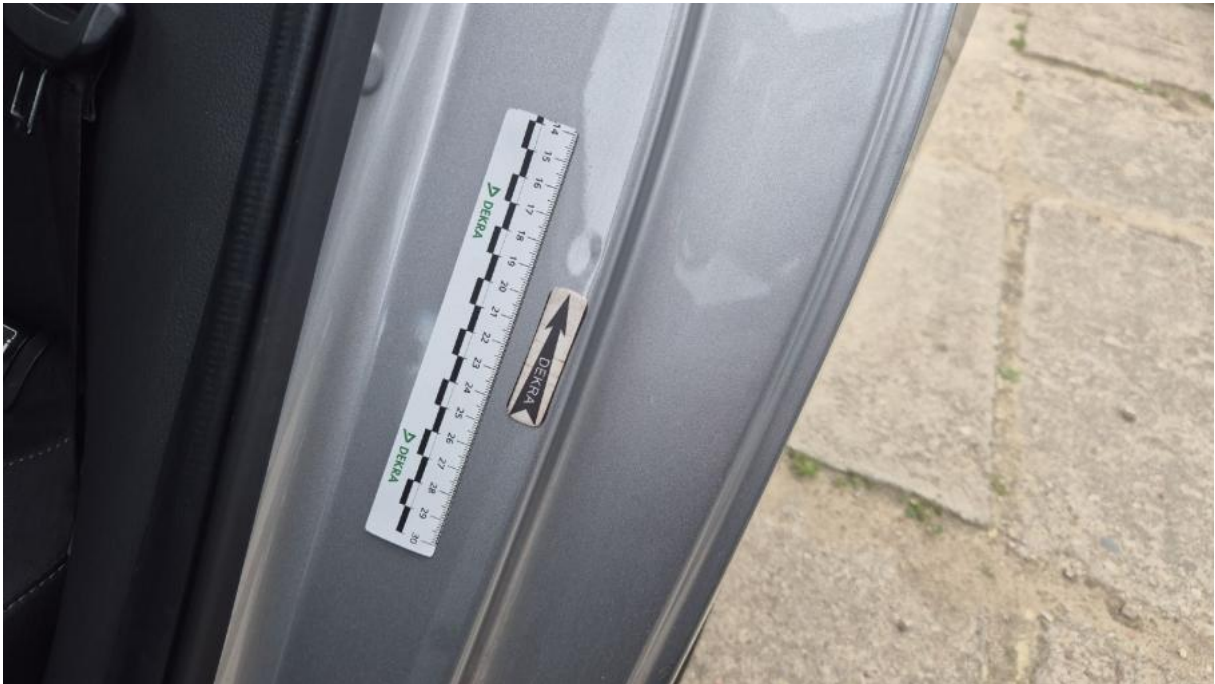
**Fot. 47**

| Poz. | Nazwa pozycji | Opis uszkodzeń | Kwalifik. | Naprawa [rbg] |
|---|---|---|---|---|
| 7 | Błotnik tylny L | wgniecenie/odkształcenie | | |

Błotnik tylny L / Ściana boczna L - Wgniecenie/odkształcenie 1

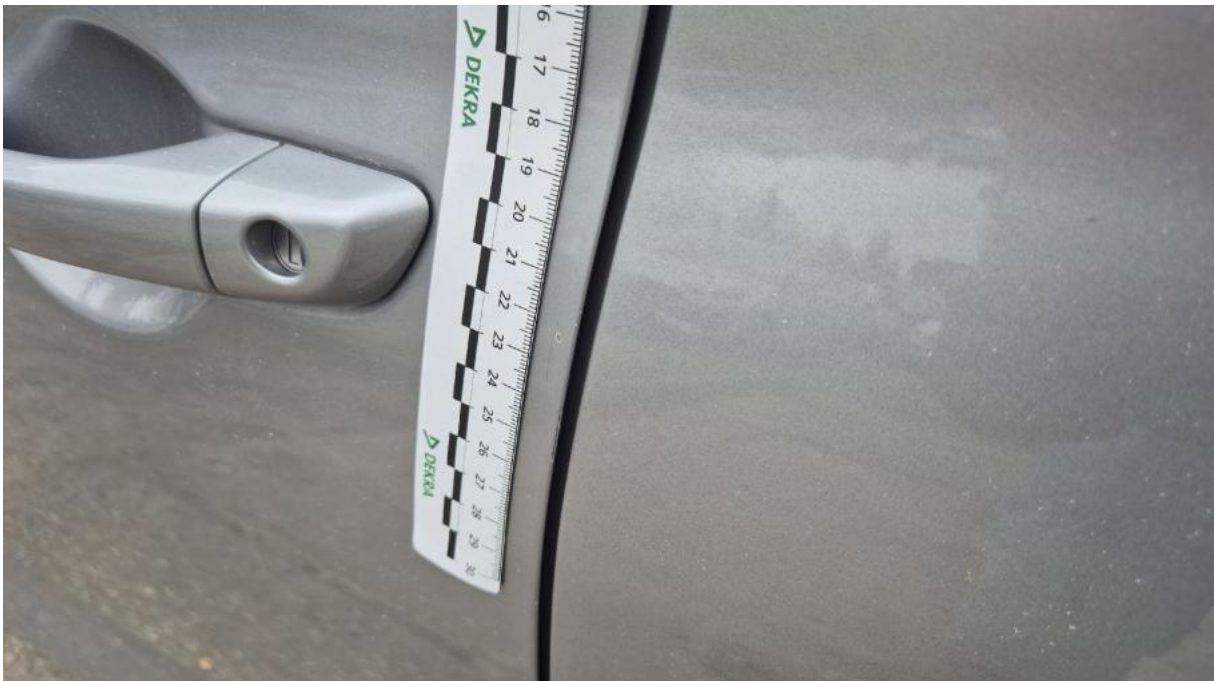
**Fot. 48**

| Poz. | Nazwa pozycji | Opis uszkodzeń | Kwalifik. | Naprawa [rbg] |
|---|---|---|---|---|
| 4 | Drzwi przednie (nieuzbrojone) L | rysa/odprysk | | |

Drzwi przed L - Rysa/odprysk 1

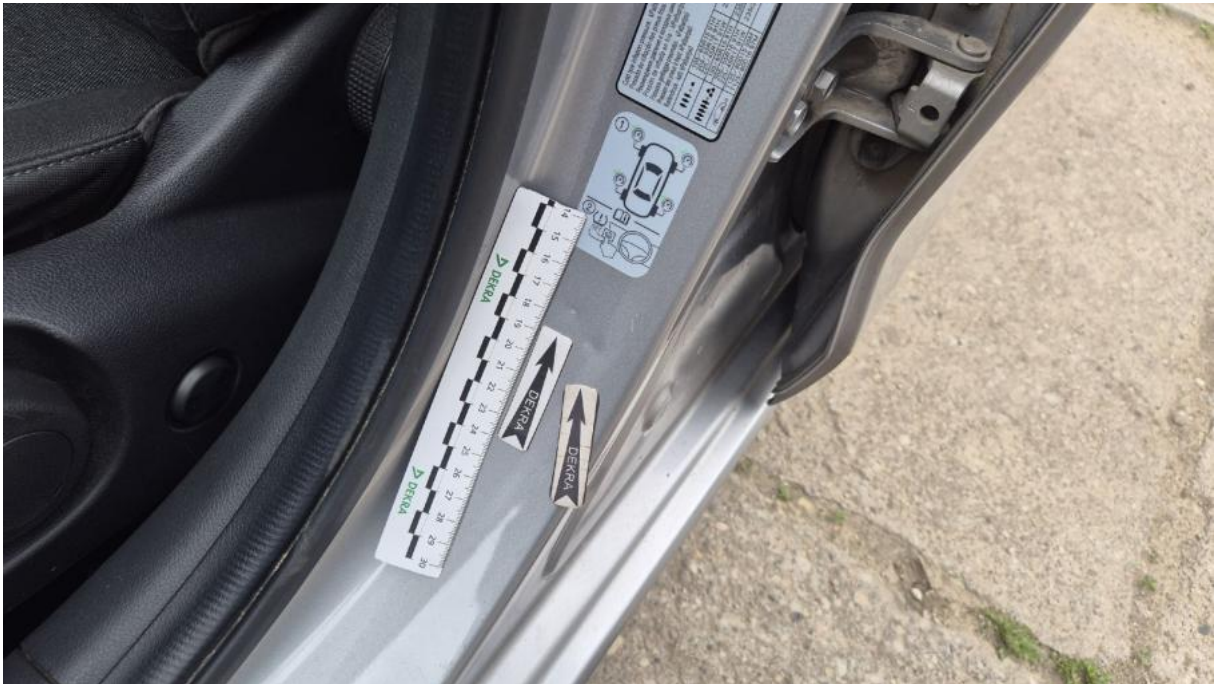
**Fot. 49**

Słupek środkowy L - Wgniecenie/odkształcenie 1

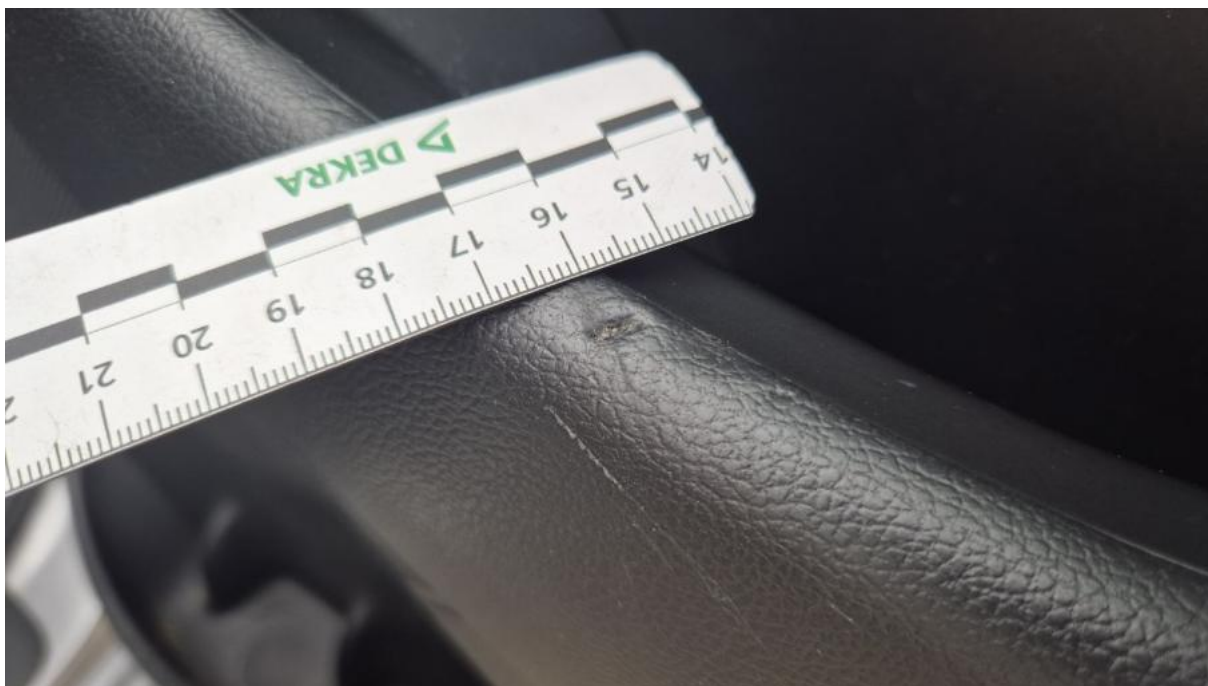
**Fot. 51**

| Poz. | Nazwa pozycji | Opis uszkodzeń | Kwalifik. | Naprawa [rbg] |
|---|---|---|---|---|
| 10 | Boczek tapicerski drzwi kpl. R | rysa/odprysk | | |

Tapicerka drzwi tylnych P - Wgniecenie/odkształcenie 1
