## Raport z oględzin pojazdu

| Numer raportu | 217677/1/26-11401 | Data raportu | 08-01-2026 |

| Marka, model | VOLKSWAGEN ID.5 22- |
| Numer rejestracyjny | SK026YS |

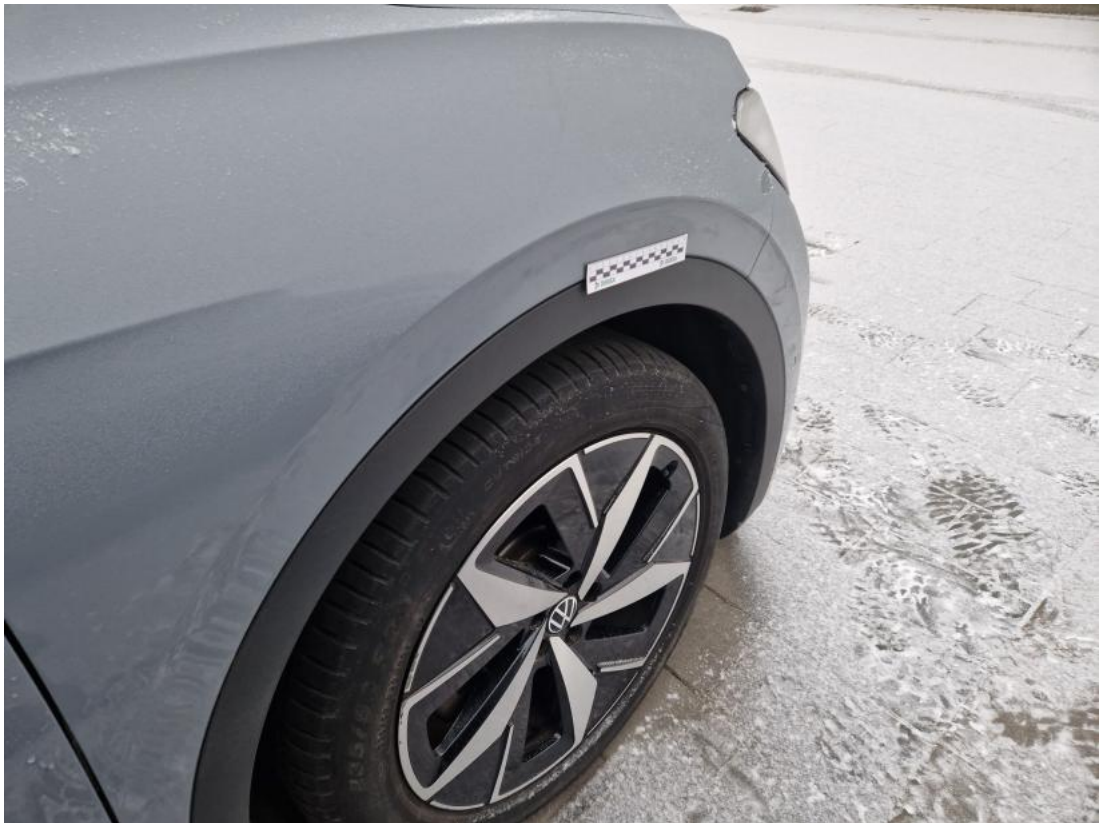
**Fot. 37**

| Poz. | Nazwa pozycji | Opis uszkodzeń | Kwalifik. | Naprawa [rbg] |
|---|---|---|---|---|
| 2 | Błotnik przedni R | rysa/odprysk | | |

Błotnik przedni P - zdjęcie poglądowe 1

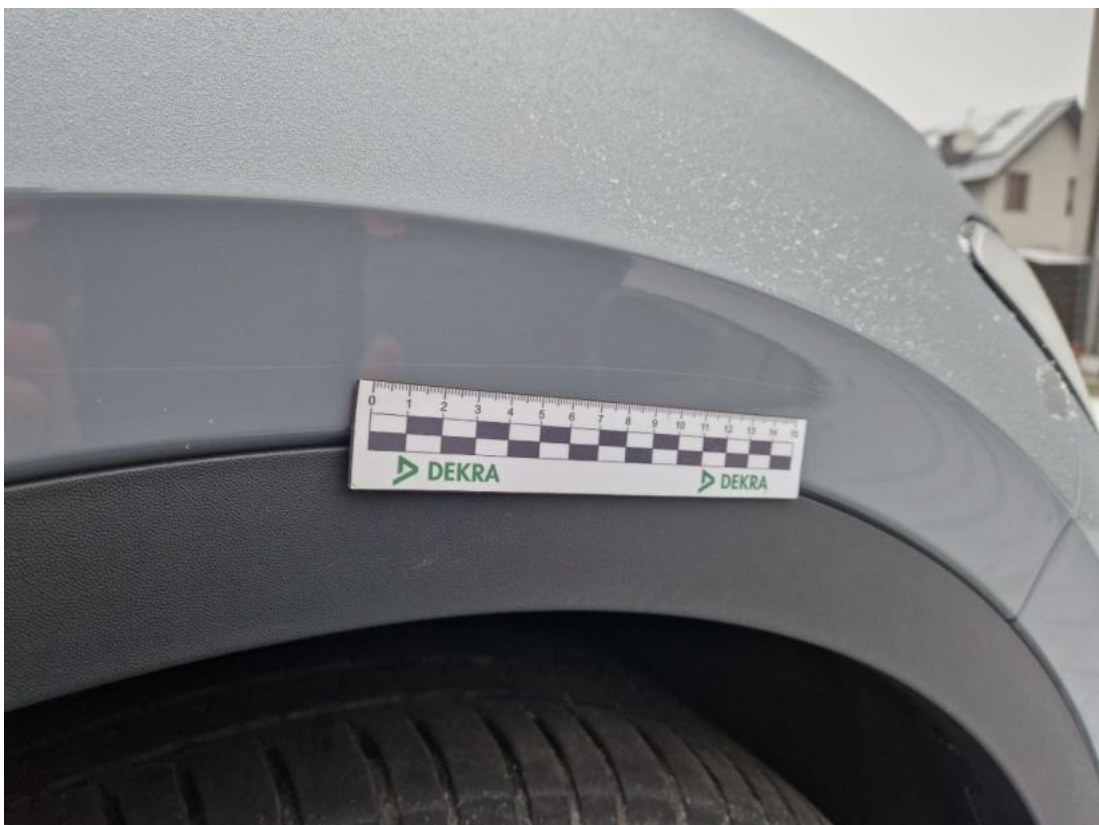
**Fot. 38**

Błotnik przedni P - Rysa/odprysk 1

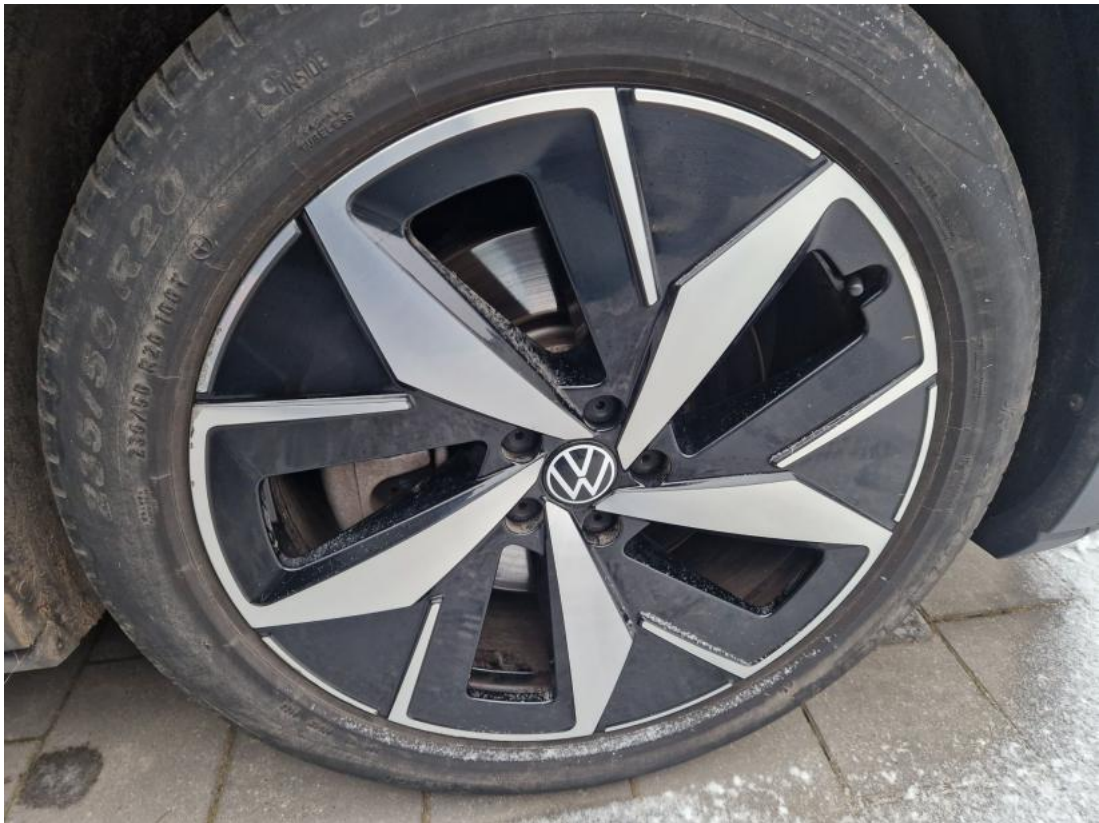
**Fot. 39**

| Poz. | Nazwa pozycji | Opis uszkodzeń | Kwalifik. | Naprawa [rbg] |
|---|---|---|---|---|
| 1 | Tarcza koła aluminiowa przód R | rysa/odprysk, ubytki materiału | NA | 2 |

Felga aluminiowa przednia P - zdjęcie pogładowe 1

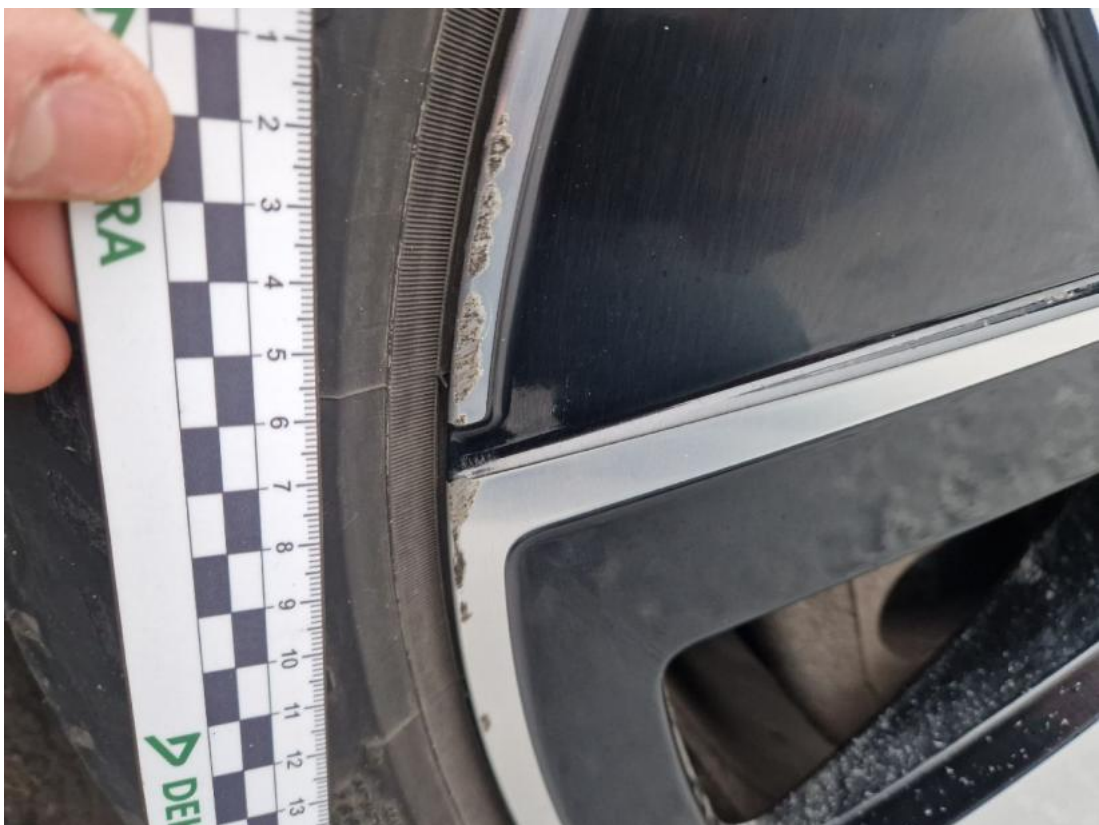
**Fot. 40**

Felga aluminiowa przednia P - Rysa/odprysk 1

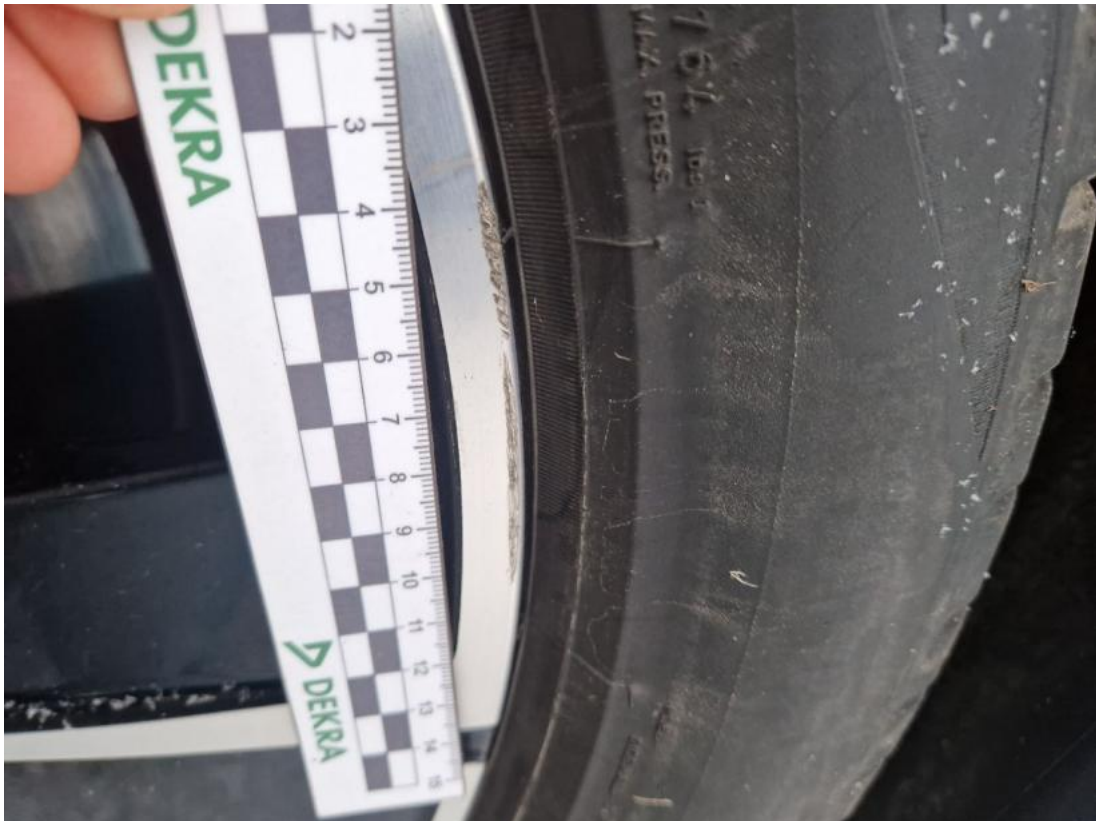
**Fot. 41**

Felga aluminiowa przednia P() - Rysa/odprysk 3

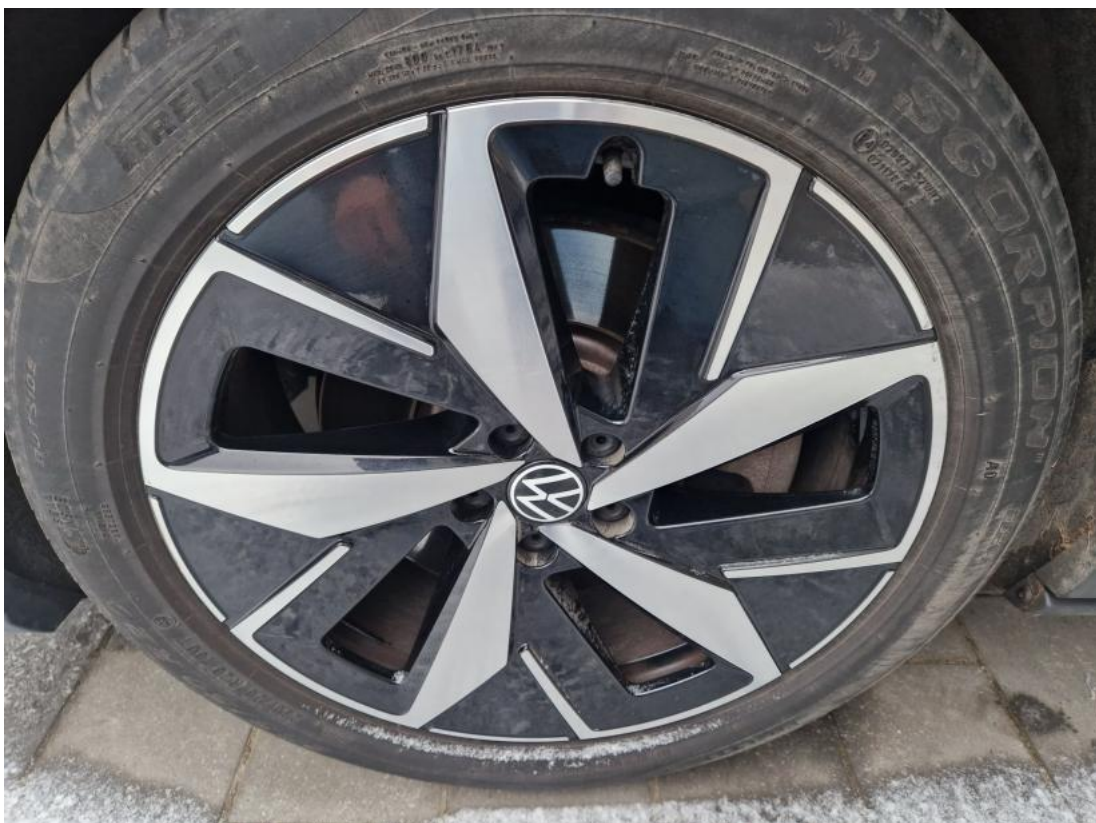
**Fot. 42**

| Poz. | Nazwa pozycji | Opis uszkodzeń | Kwalifik. | Naprawa [rbg] |
|---|---|---|---|---|
| 3 | Tarcza koła aluminiowa przód L | rysa/odprysk | | |

Felga Aluminiowa przednia L - zdjęcie poglądowe 1

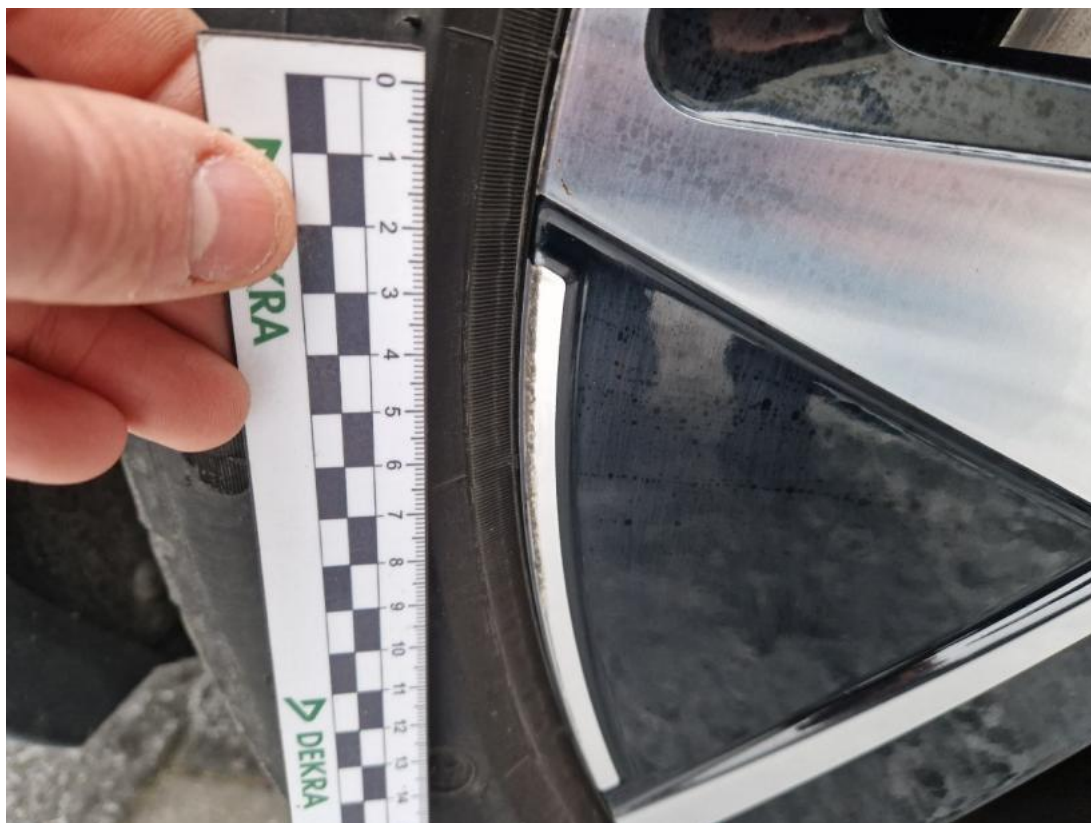
**Fot. 43**

Felga Aluminiowa przednia L - Rysa/odprysk 1
