## Raport z oględzin pojazdu

| Numer raportu | 217602/12/25-11401 | Data raportu | 29-12-2025 |

| Numer identyfikacyjny (VIN) | SALEA7BW4P2235277 |
| Marka, model | LAND ROVER Defender 110 19- |

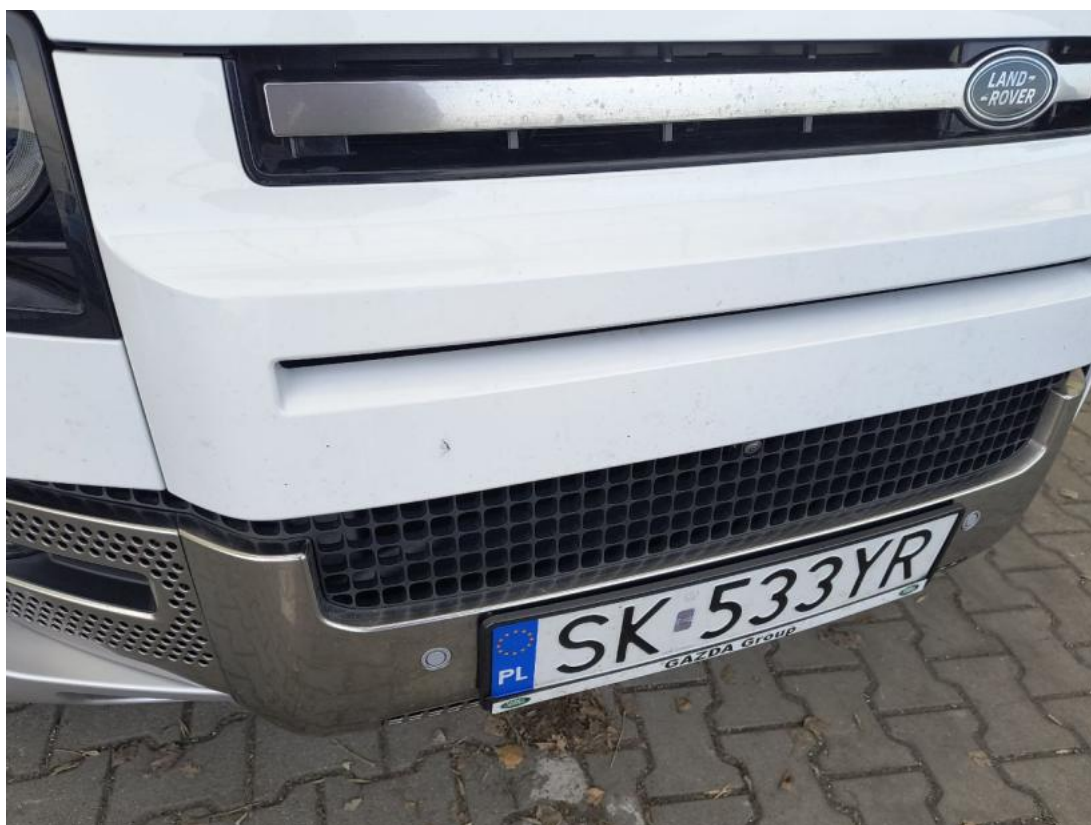
**Fot. 38**

Zderzak - zdjęcie poglądowe 1

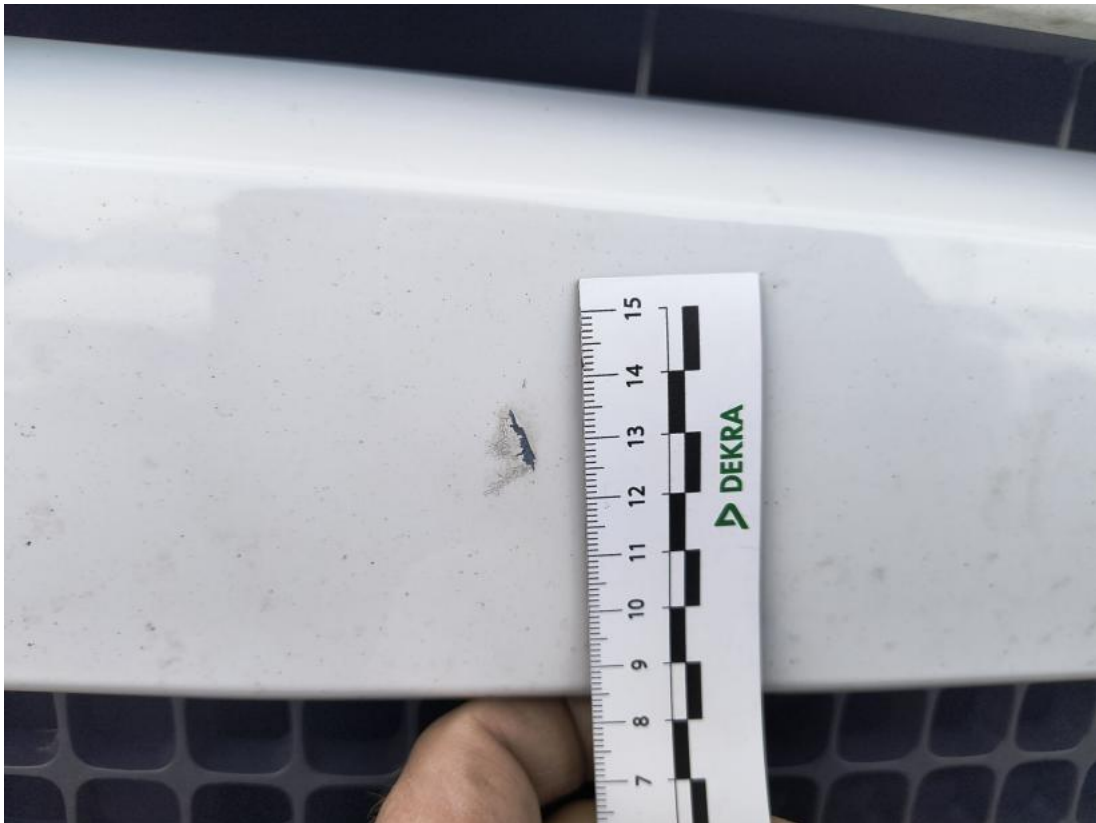
**Fot. 39**

| Poz. | Nazwa pozycji | Opis uszkodzeń | Kwalifik. | Naprawa [rbg] |
|---|---|---|---|---|
| 1 | Pokrycie | rysa/odprysk | NA | 1 |

Zderzak - Rysa/odprysk 1

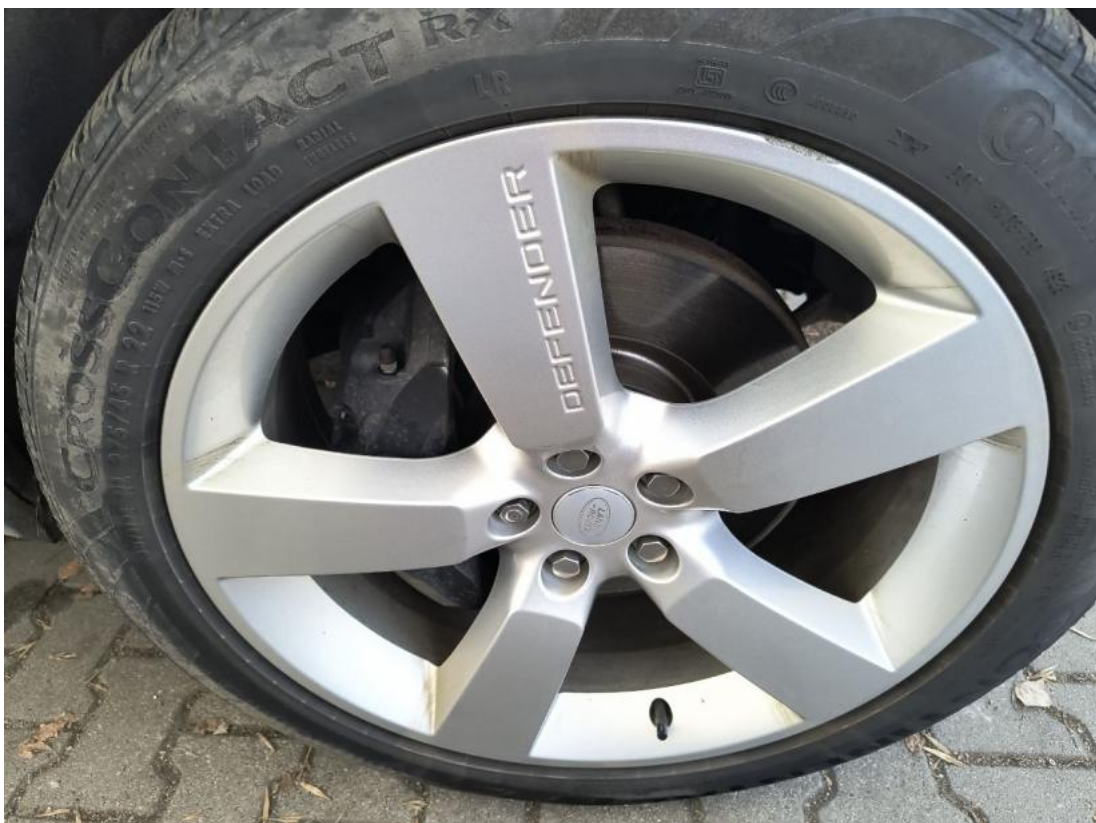
**Fot. 40**

Felga aluminiowa przednia P - zdjęcie poglądowe 1

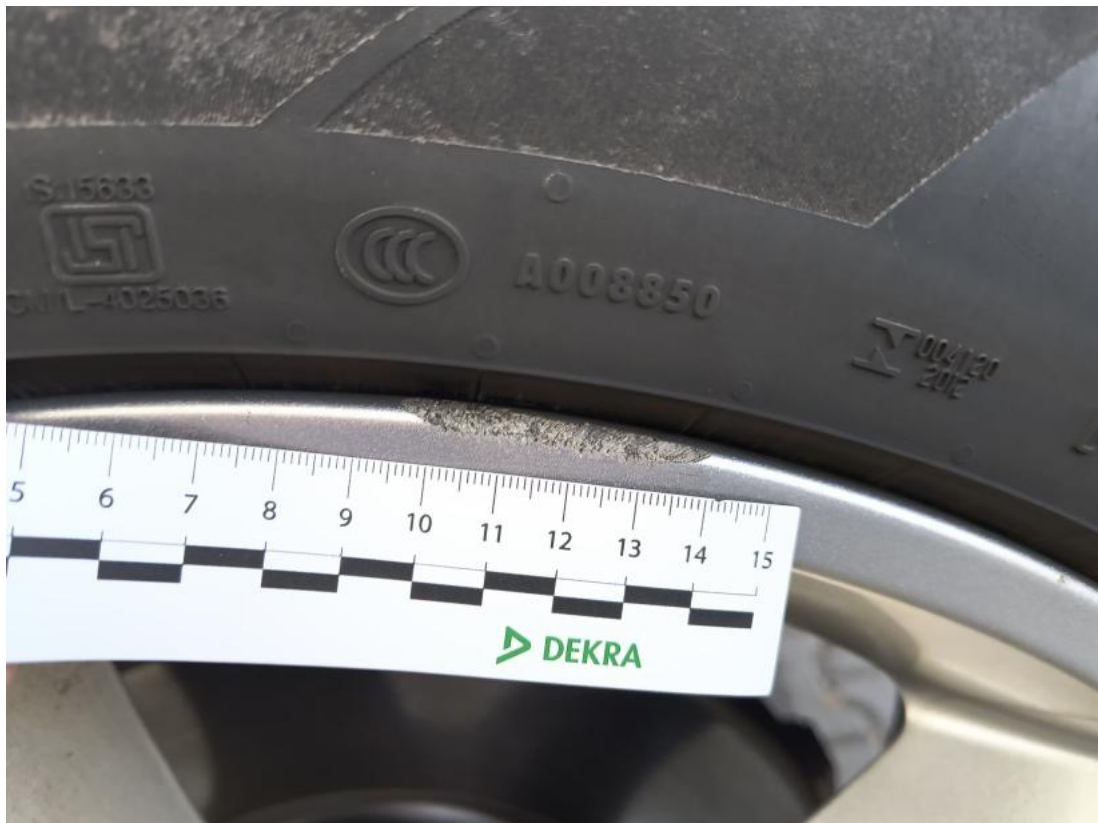
**Fot. 41**

| Poz. | Nazwa pozycji | Opis uszkodzeń | Kwalifik. | Naprawa [rbg] |
|---|---|---|---|---|
| 2 | Tarcza koła aluminiowa przód R | rysa/odprysk, ubytki materiału | NA | 2 |

Felga aluminiowa przednia P - Wgniecenie/odkształcenie 1

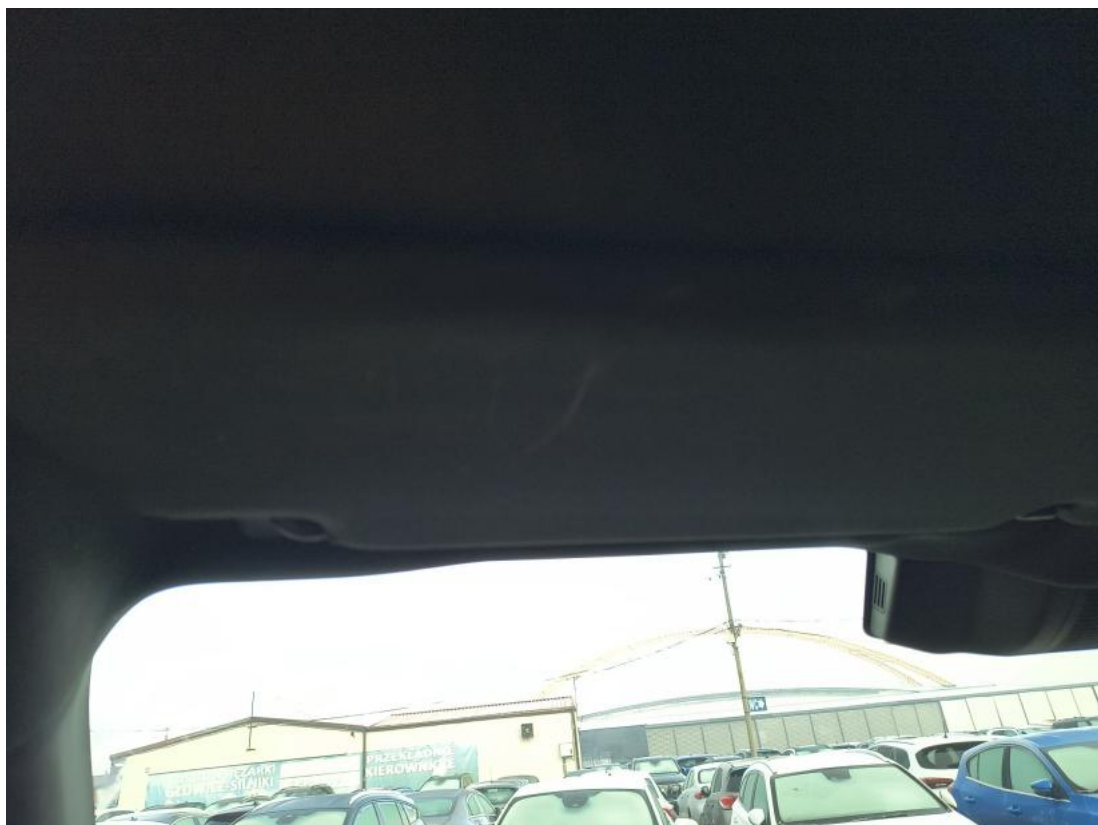
**Fot. 42**

Ostona p/słoneczna lewa - zdjęcie poglądowe 1

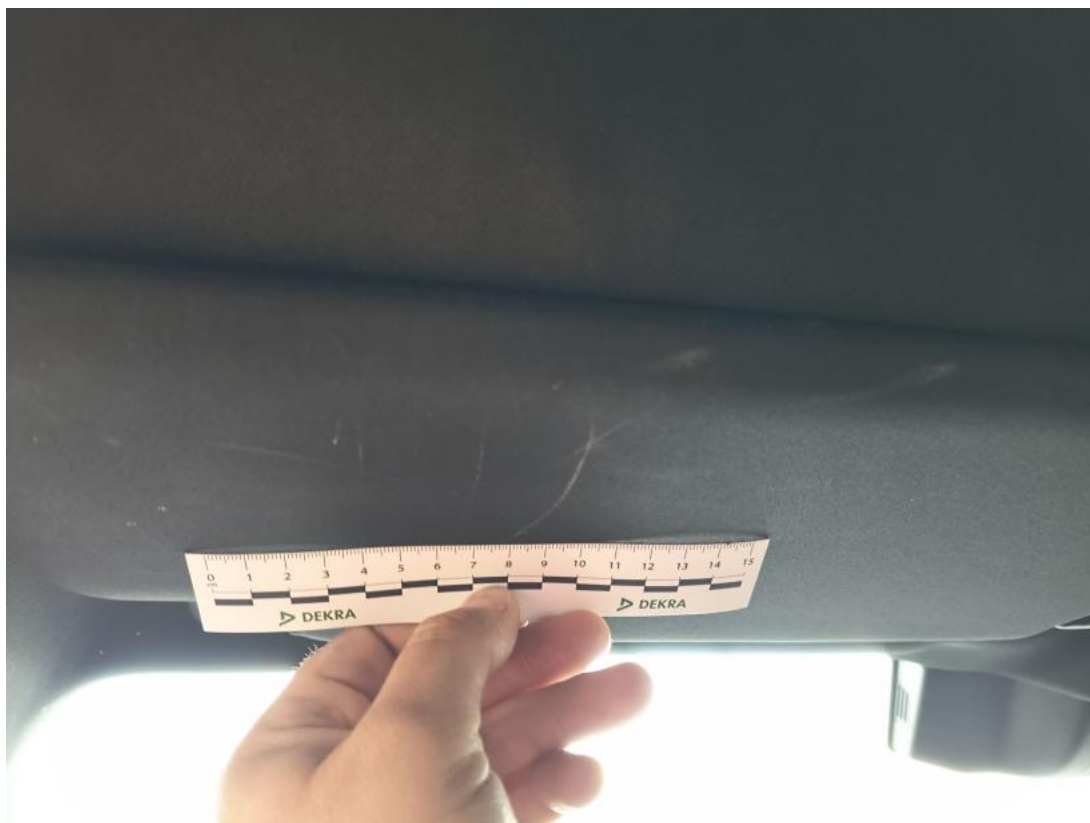
**Fot. 43**

| Poz. | Nazwa pozycji | Opis uszkodzeń | Kwalifik. | Naprawa [rbg] |
|---|---|---|---|---|
| 4 | Ośłona przeciwsłoneczna L | zarysowanie | | |

Ostona p/słoneczna lewa - Rysa/odprysk 1

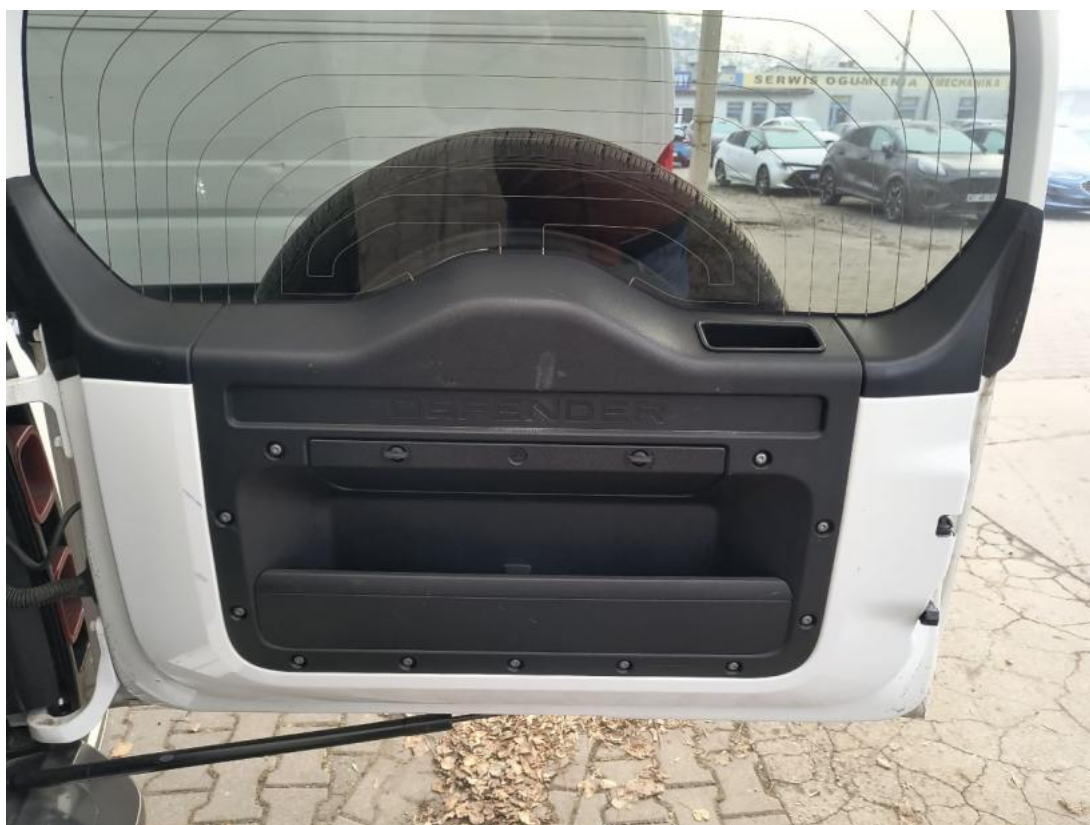
**Fot. 44**

Wykładzina pokrywy tylnej - zdjęcie poglądowe 1

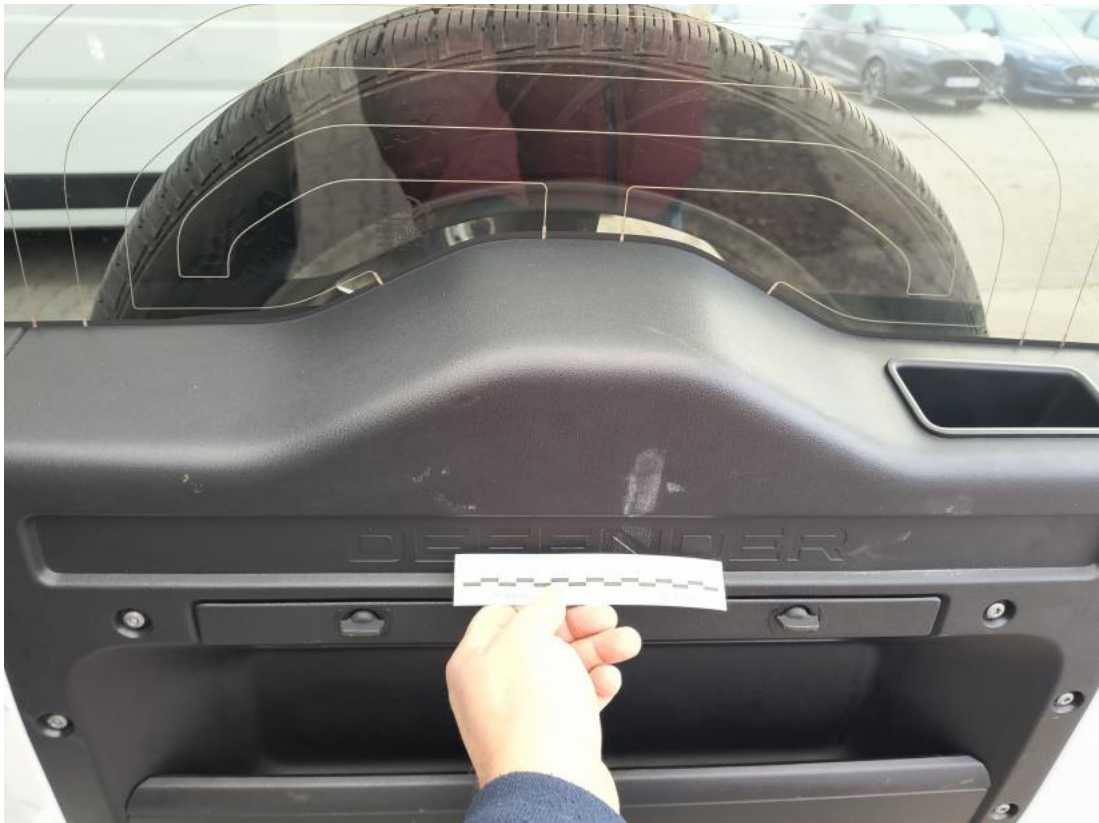
**Fot. 45**

| Poz. | Nazwa pozycji | Opis uszkodzeń | Kwalifik. | Naprawa [rbg] |
|---|---|---|---|---|
| 5 | Pokrycie drzwi/klapy tylnej, środek | zarysowanie | | |

Wykładzina pokrywy tylnej - Rysa/odprysk 1

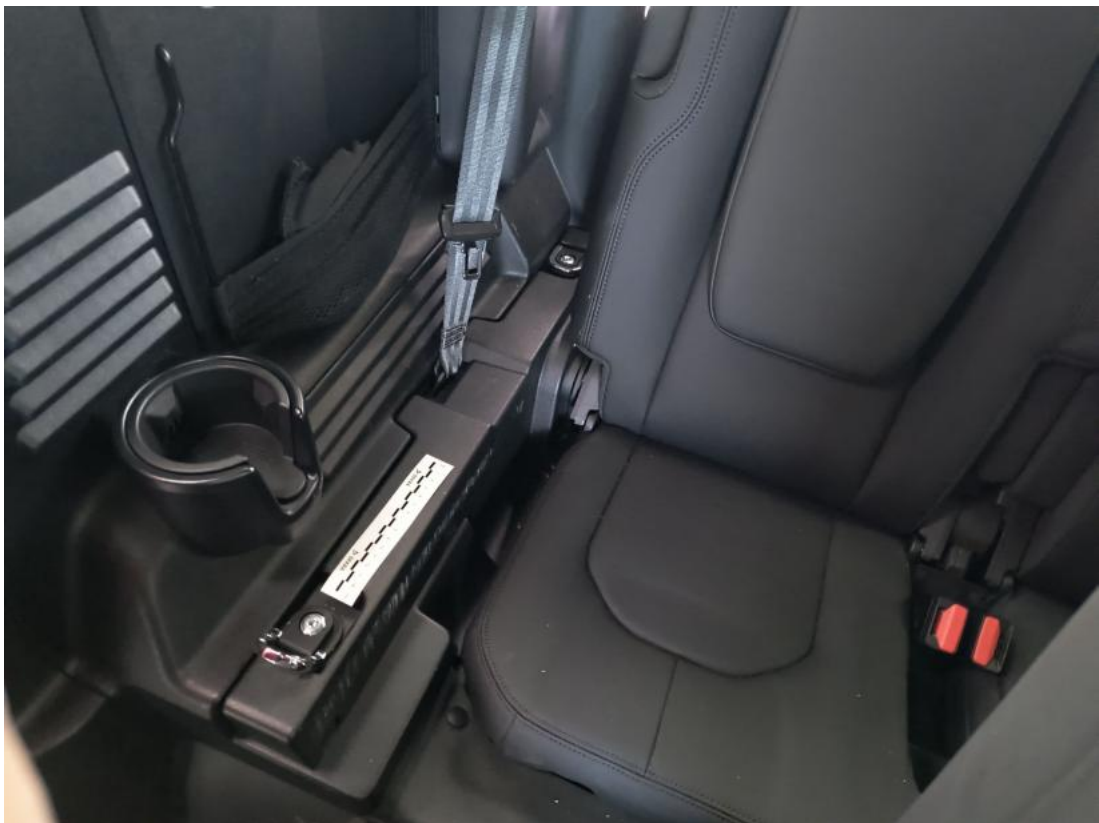
**Fot. 46**

Wykładzina przestrzeni bagażowej - zdjęcie poglądowe 1

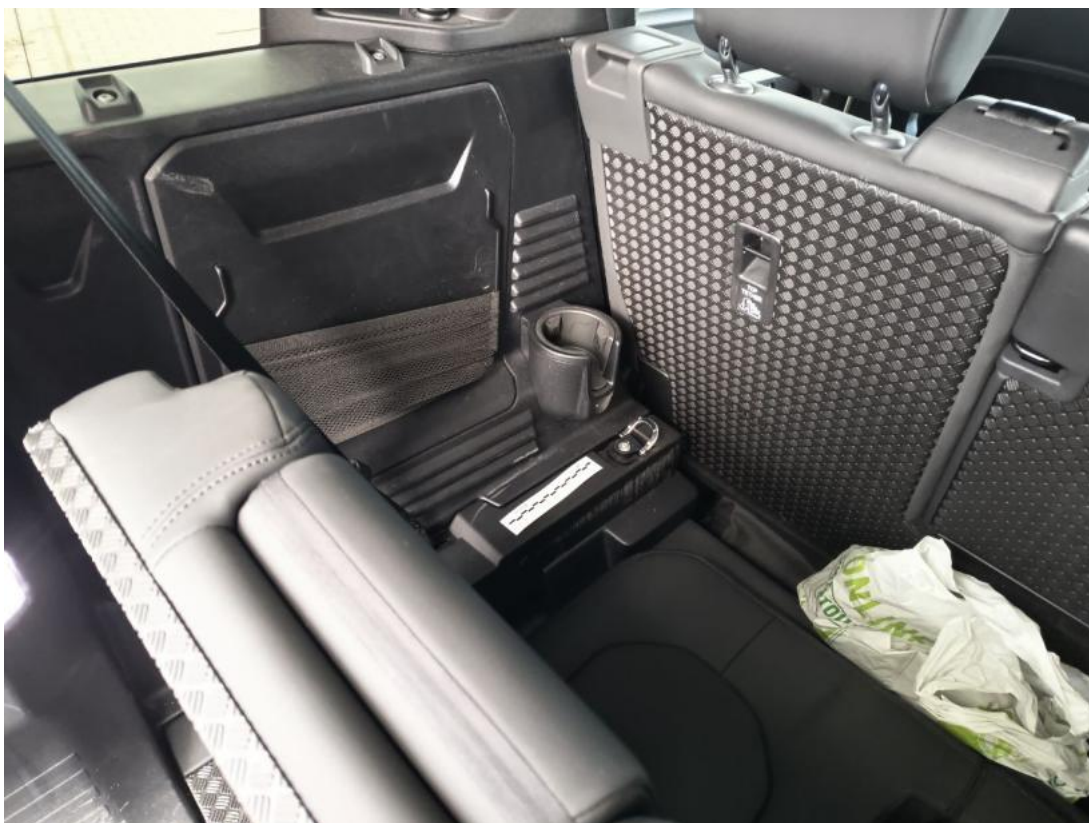
**Fot. 47**

Wykładzina przestrzeni bagażowej - zdjęcie poglądowe 2

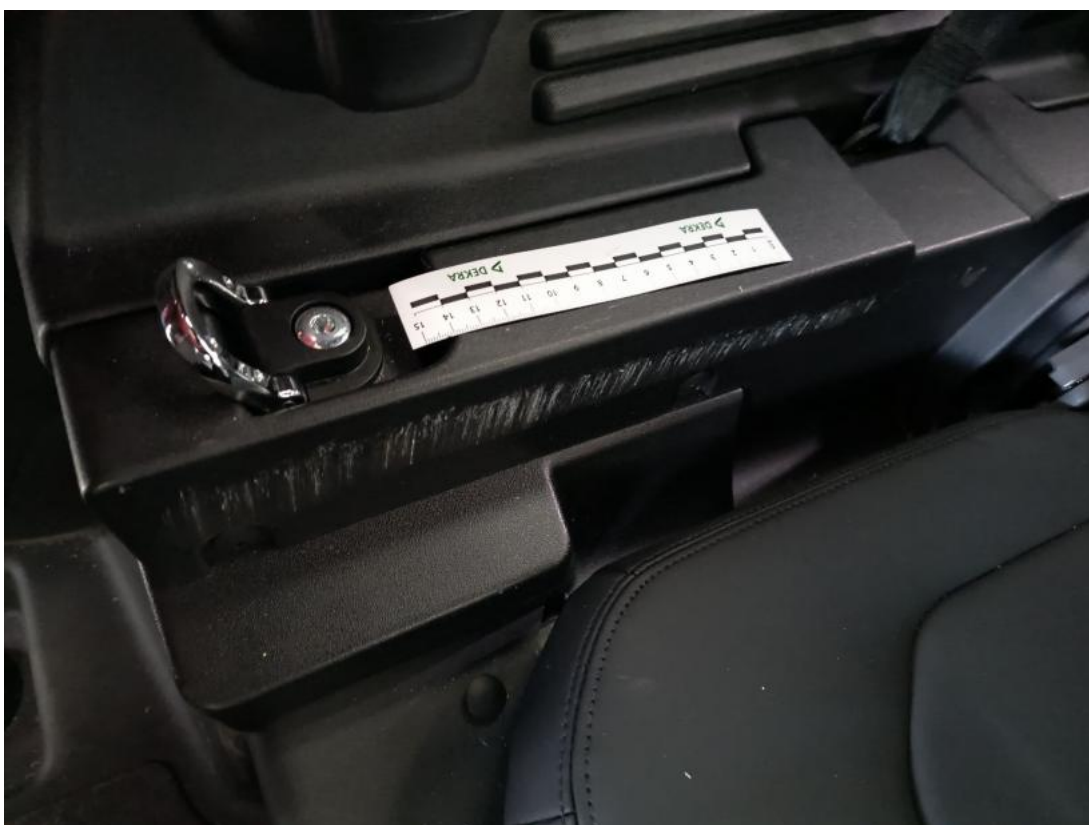
**Fot. 48**

| Poz. | Nazwa pozycji | Opis uszkodzeń | Kwalifik. | Naprawa [rbg] |
|---|---|---|---|---|
| 3 | Nakładka wew. bagażnika R | zarysowanie | | |

Wykładzina przestrzeni bagażowej - Rysa/odprysk 1

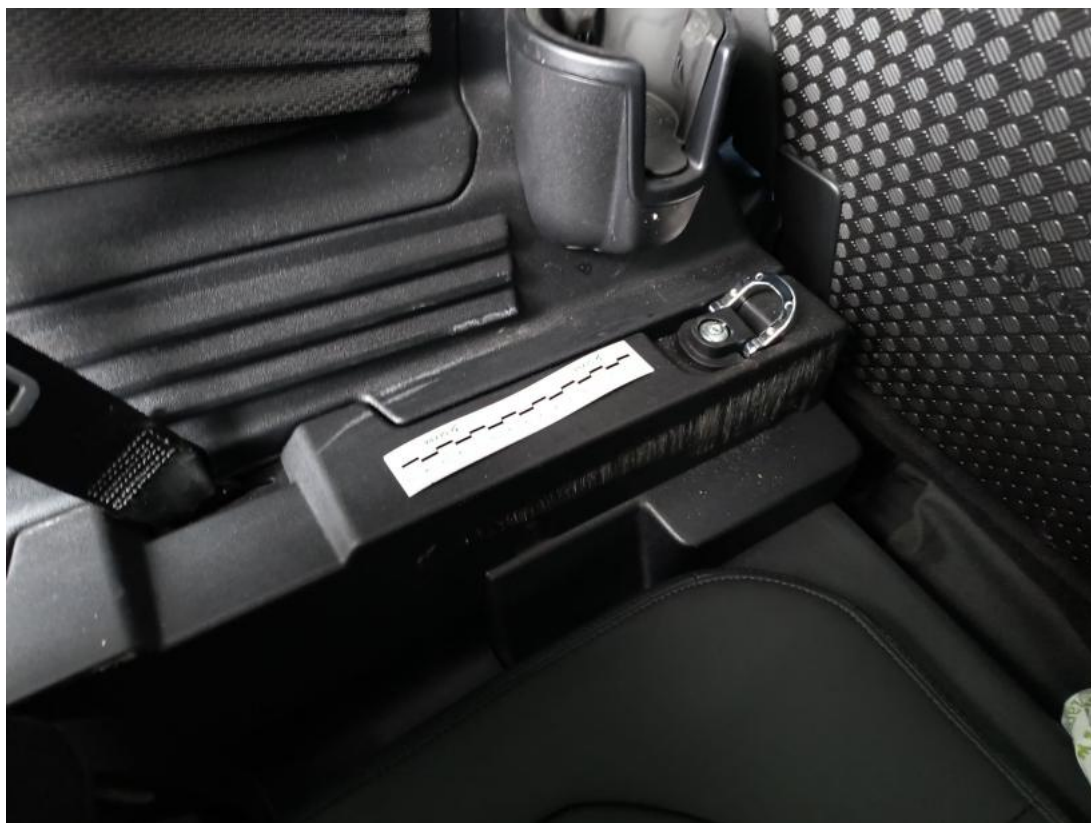
**Fot. 49**

Wykładzina przestrzeni bagażowej - Rysa/odprysk 2
