## Raport z oględzin pojazdu

| Numer raportu | 08920/12/25-15201 | Data raportu | 22-12-2025 |

| Numer identyfikacyjny (VIN) | WVGZZZE2ZPP515313 |
| Marka, model | VOLKSWAGEN ID.5 22- |

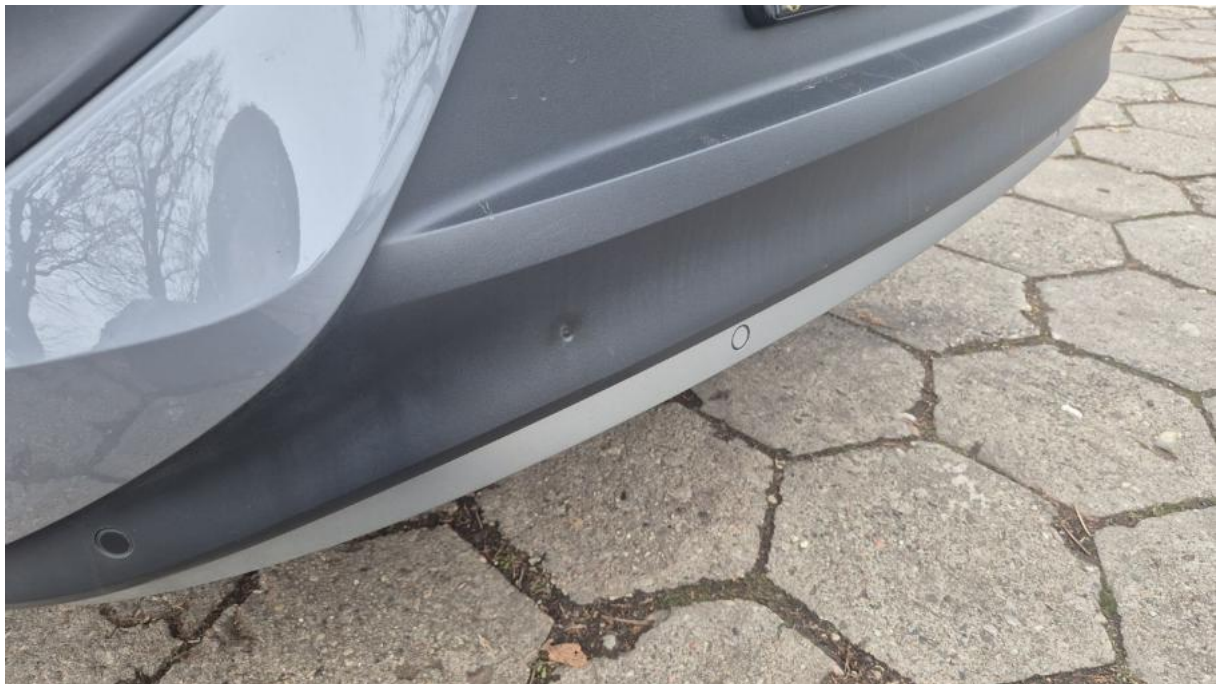
**Fot. 38**

| Poz. | Nazwa pozycji | Opis uszkodzeń | Kwalifik. | Naprawa [rbg] |
|---|---|---|---|---|
| 1 | Okladzina zderzaka tylnego | wgniecenie | WY | 2.3 |

Spojler zderzaka tylnego - zdjęcie poglądowe 1

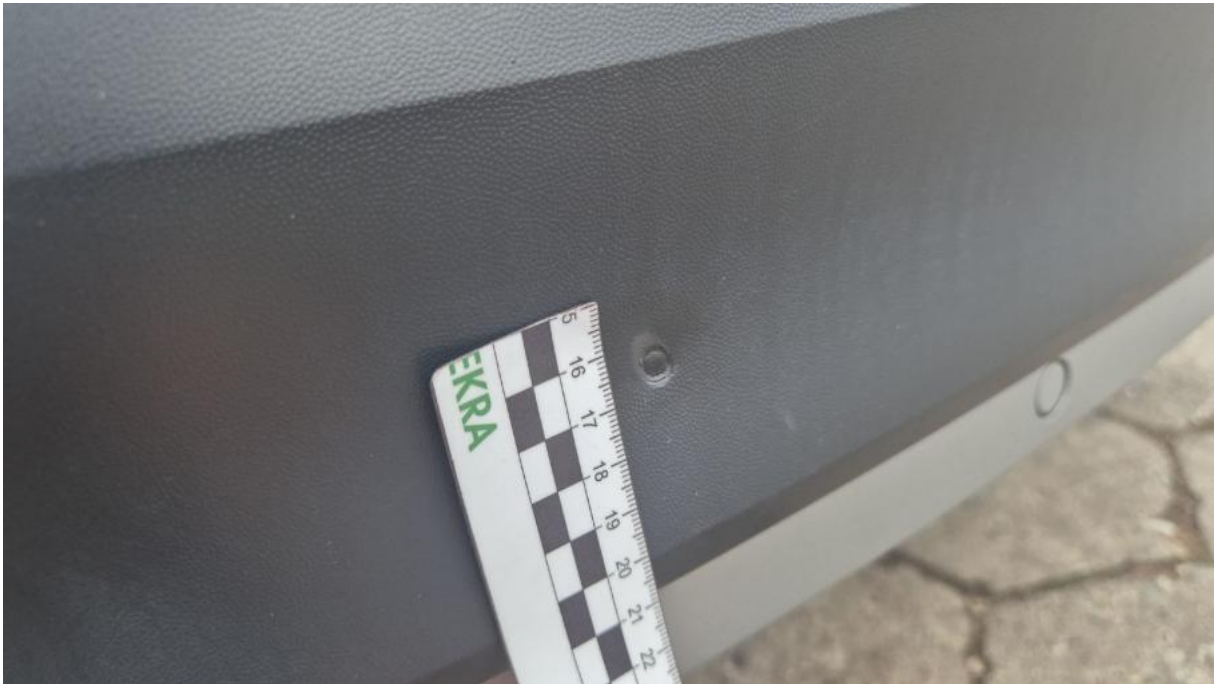
**Fot. 39**

Spojler zderzaka tylnego - Wgniecenie/odkształcenie 1

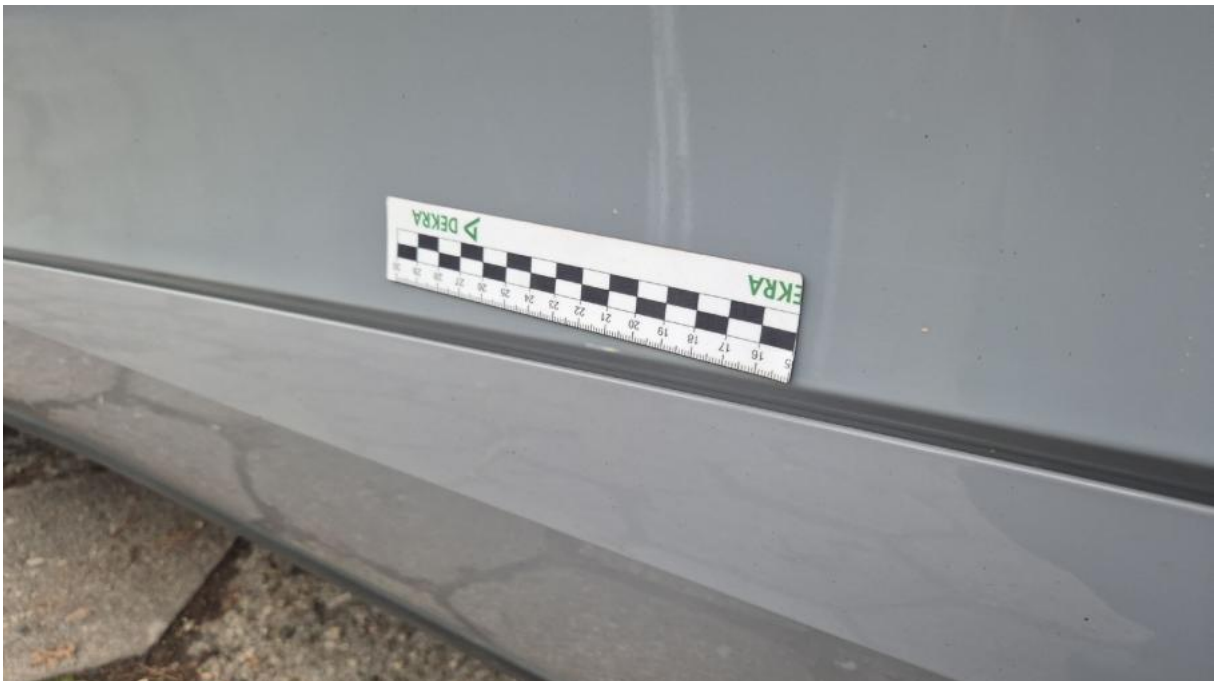
**Fot. 40**

| Poz. | Nazwa pozycji | Opis uszkodzeń | Kwalifik. | Naprawa [rbg] |
|---|---|---|---|---|
| 2 | Drzwi przednie (nieuzbrojone) L | odpryski lakieru, zarysowanie | | |

Drzwi przed L - zdjęcie poglądowe 1

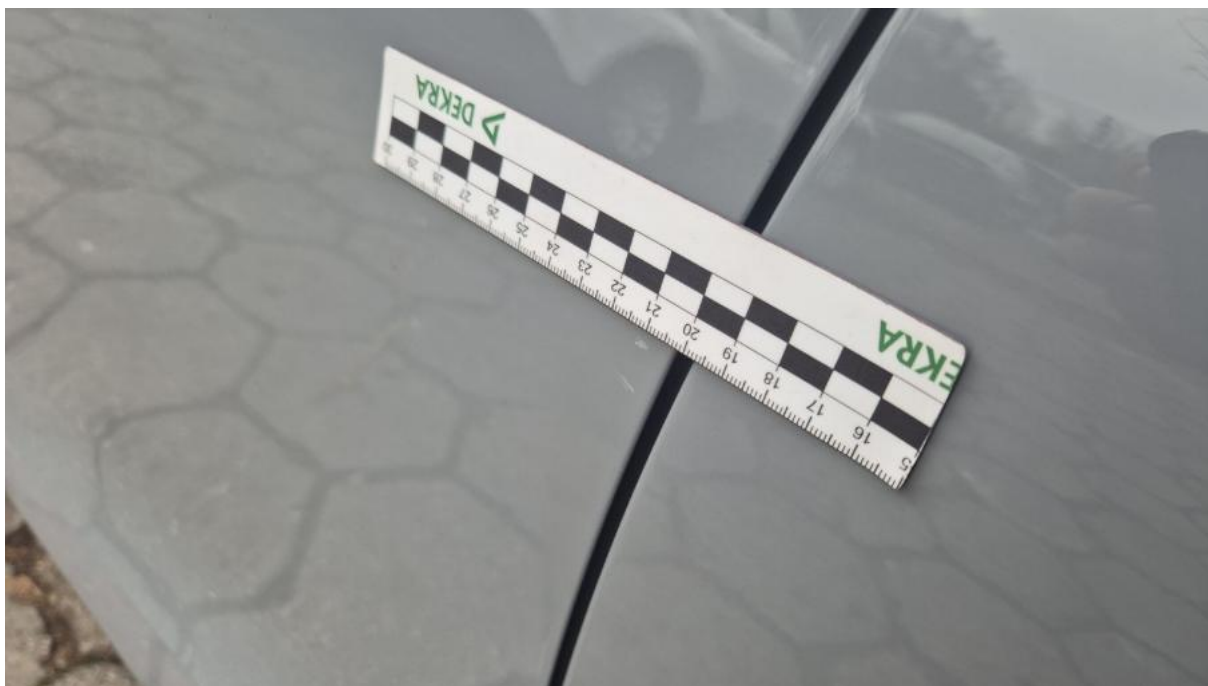
**Fot. 41**

Drzwi przed L - Rysa/odprysk 1

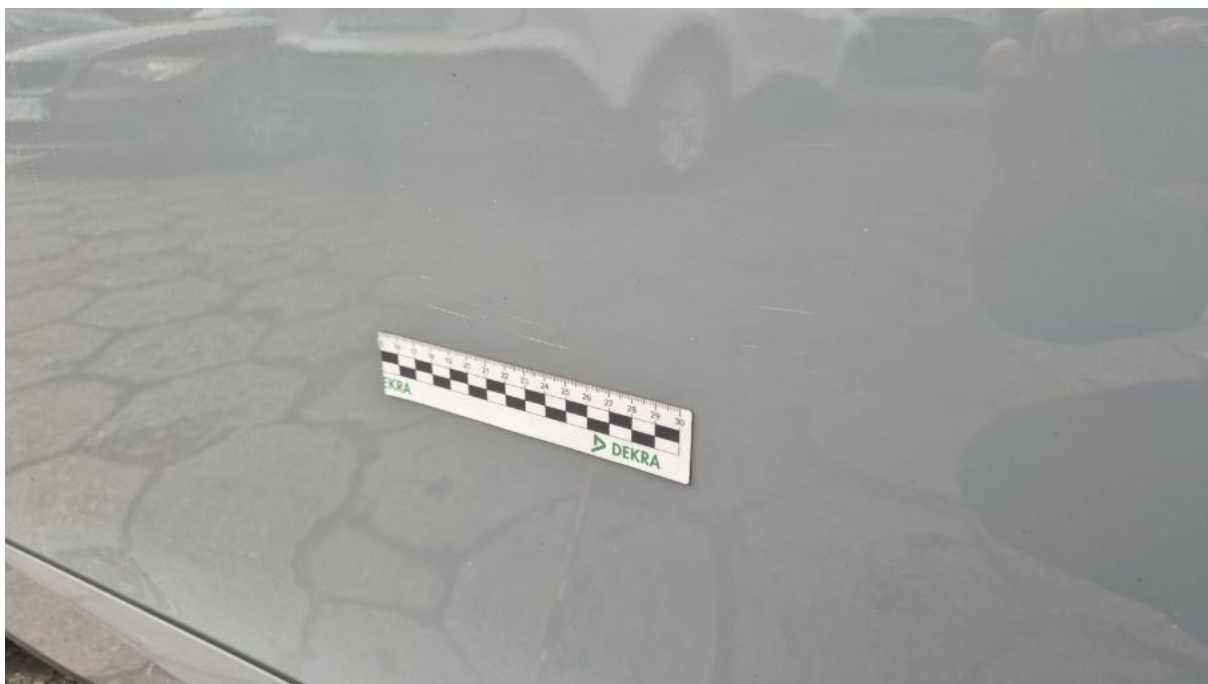
**Fot. 42**

Drzwi przed L - Rysa/odprysk 2

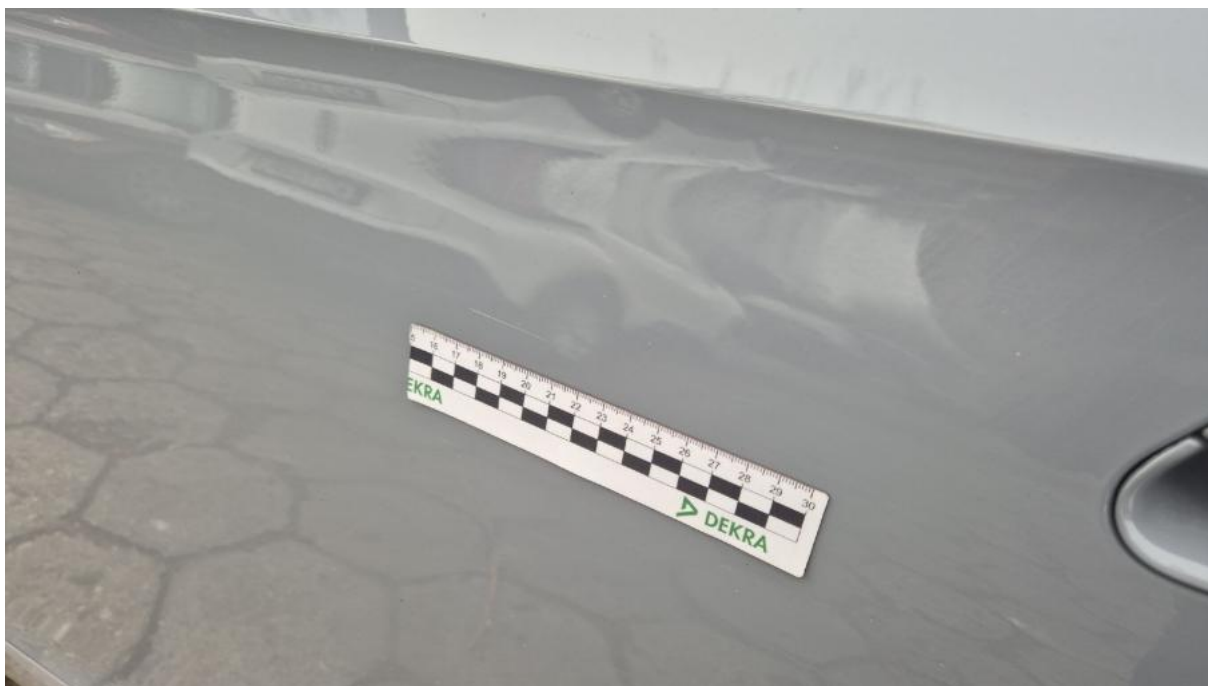
**Fot. 43**

Drzwi przed L() - Rysa/odprysk 3

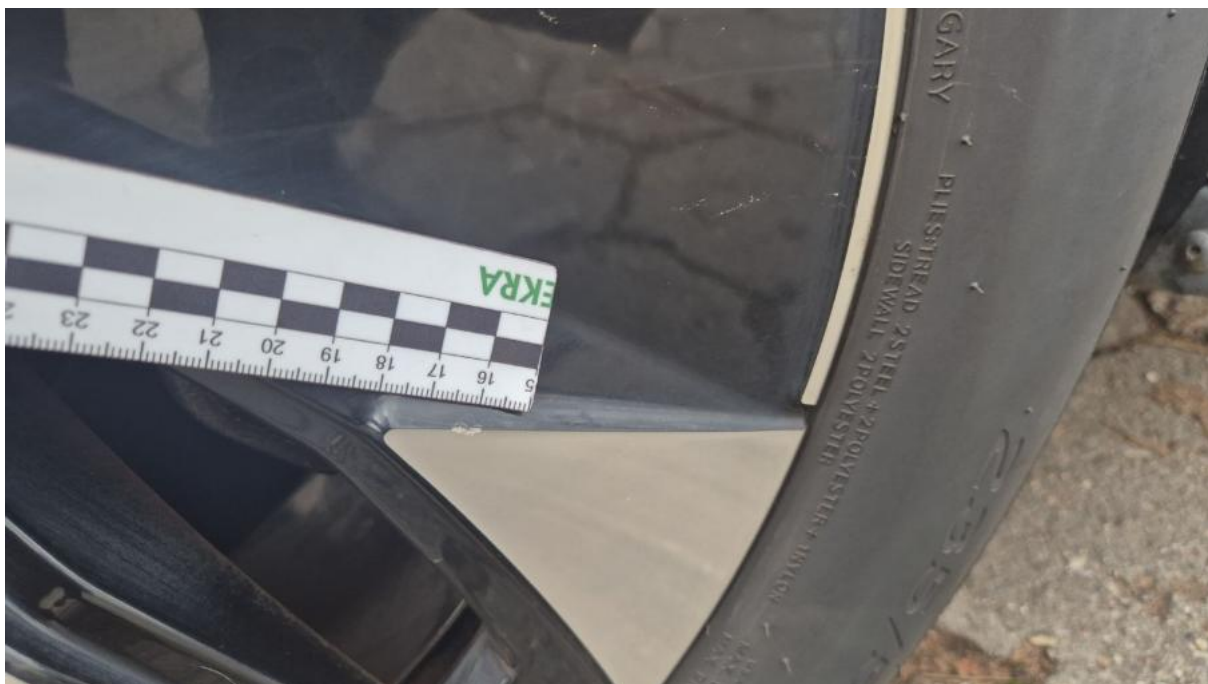
**Fot. 44**

| Poz. | Nazwa pozycji | Opis uszkodzeń | Kwalifik. | Naprawa [rbg] |
|---|---|---|---|---|
| 3 | Tarcza koła aluminiowa przód L | zarysowanie | | |

Felga Aluminiowa przednia L - Rysa/odprysk 1
