## Raport z oględzin pojazdu

| Numer raportu | 13233/8/26-15201 | Data raportu | 21-08-2026 |

| Marka, model | SKODA Superb III 19-24 |
| Numer rejestracyjny | CT155AM |

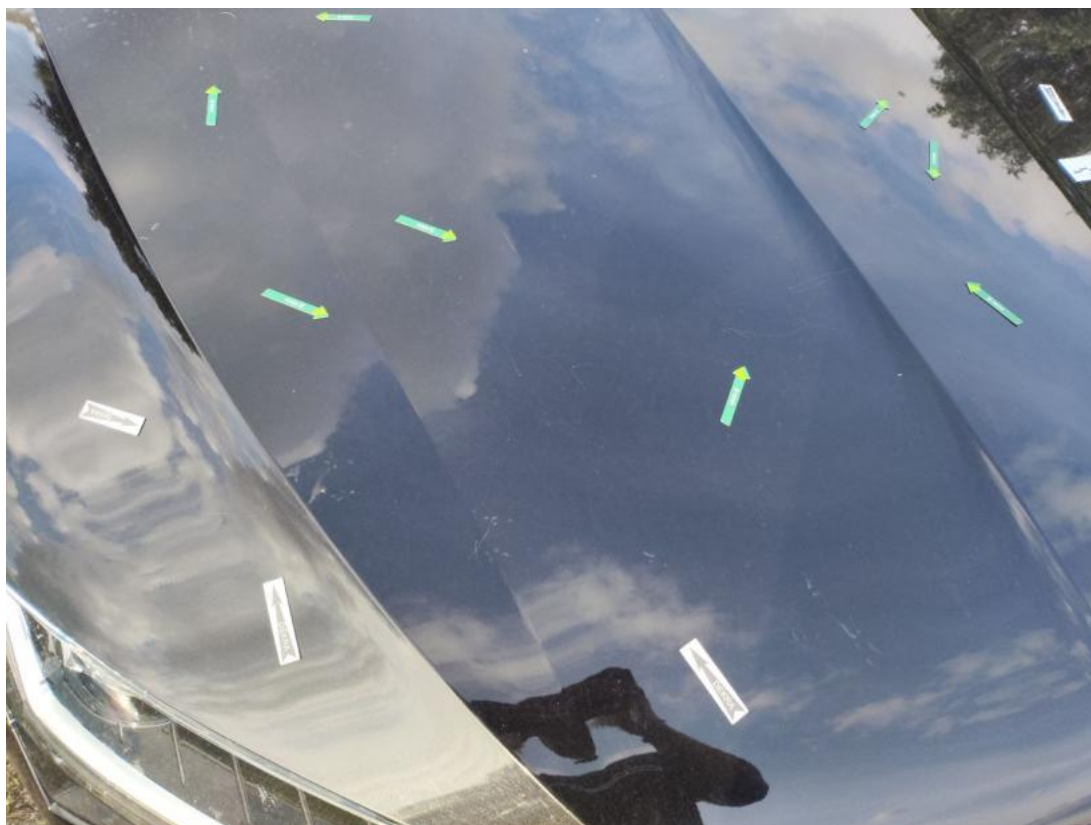
**Fot. 39**

| Poz. | Nazwa pozycji | Opis uszkodzeń | Kwalifik. | Naprawa [rbg] |
|---|---|---|---|---|
| 3 | Pokrywa przednia | liczne, wgniecenie | NA | 4 |

Pokrywa komory silnika - Rysa/odprysk 1

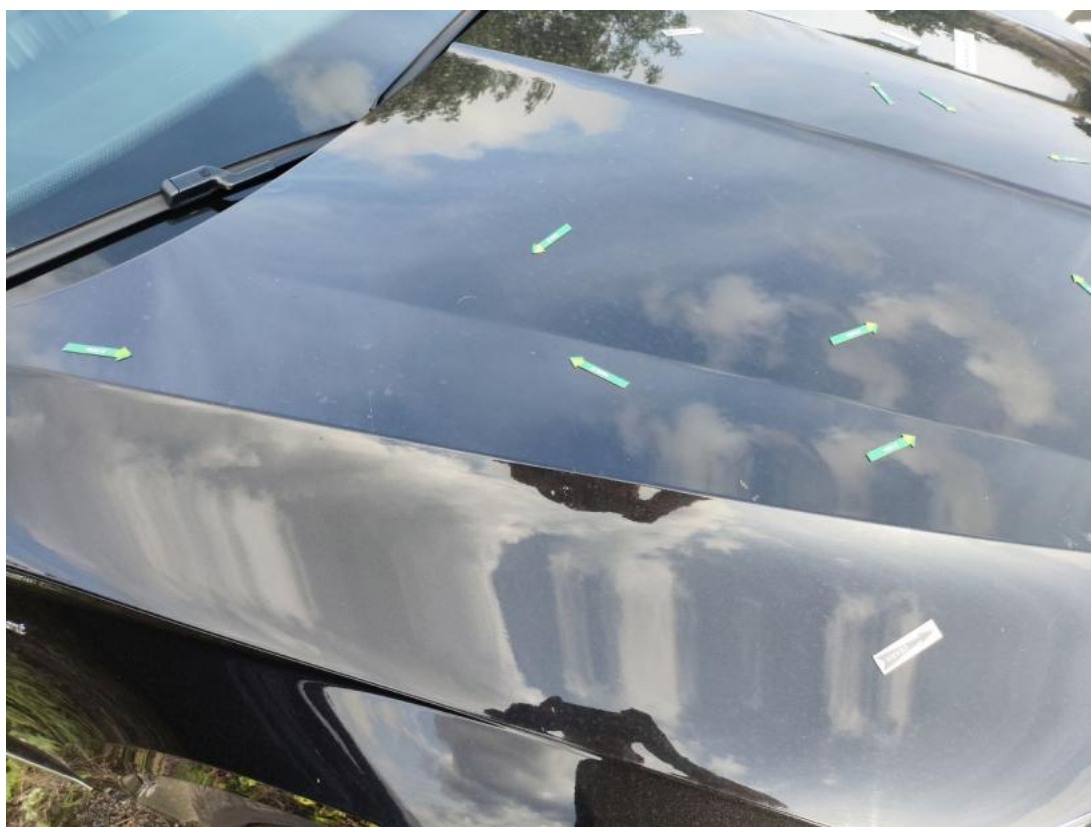
**Fot. 40**

Pokrywa komory silnika - Rysa/odprysk 2

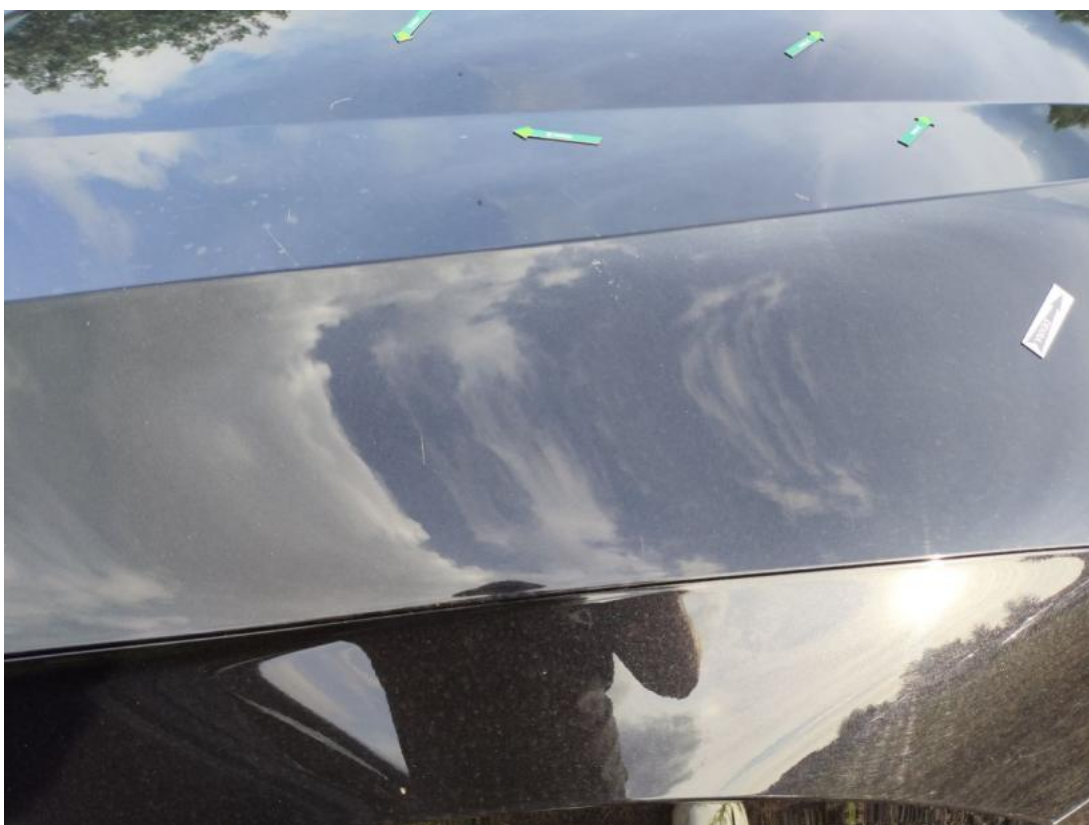
**Fot. 42**

Pokrywa komory silnika - Wgniecenie/odkształcenie 1

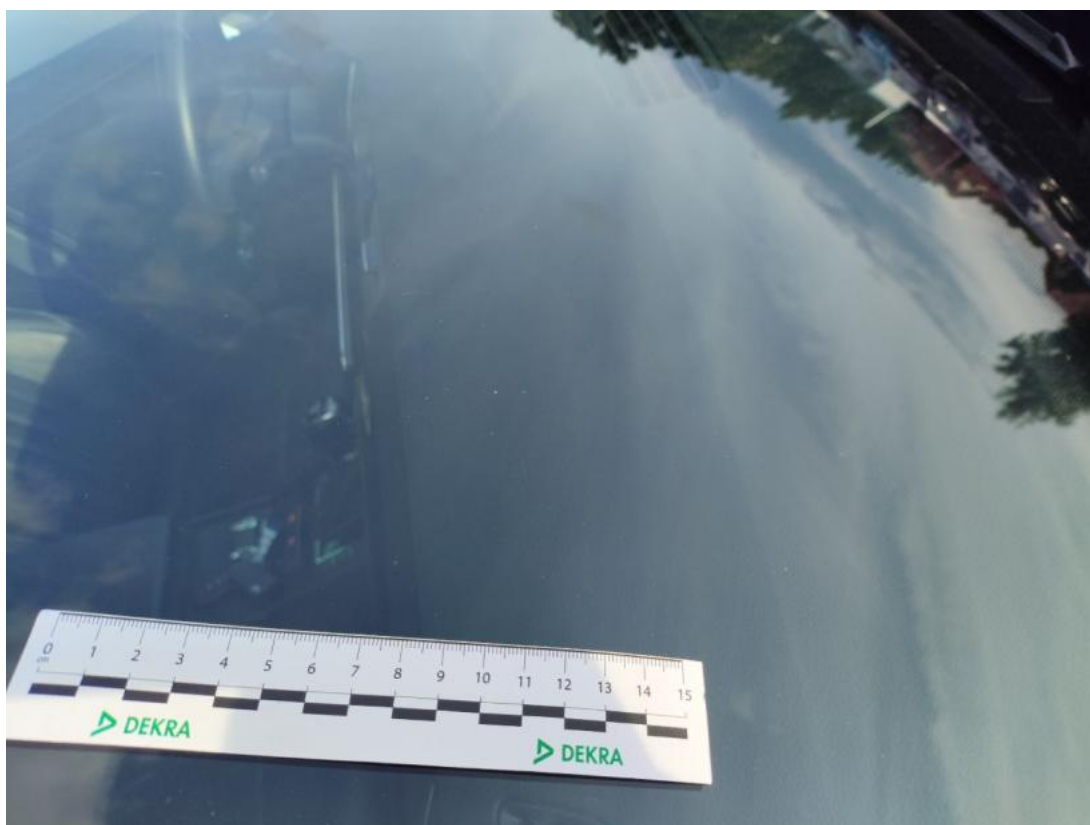
**Fot. 48**

| Poz. | Nazwa pozycji | Opis uszkodzeń | Kwalifik. | Naprawa [rbg] |
|---|---|---|---|---|
| 6 | Szyba przednia atermiczna, barwiona | odpryski lakieru | | |

Szyba czołowa - Rysa/odprysk 2

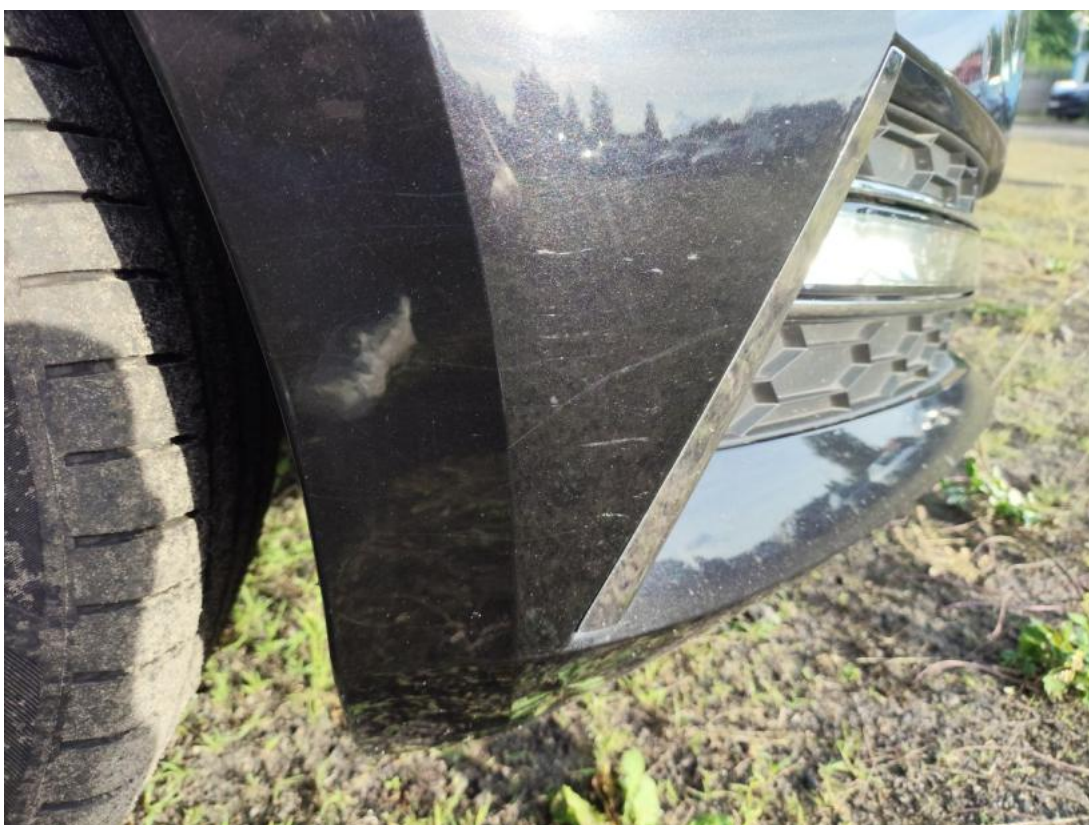
**Fot. 52**

| Poz. | Nazwa pozycji | Opis uszkodzeń | Kwalifik. | Naprawa [rbg] |
|---|---|---|---|---|
| 2 | Okładzina zderzaka przedniego | zarysowanie | NA | |

Zderzak przedni cz P - Rysa/odprysk 2

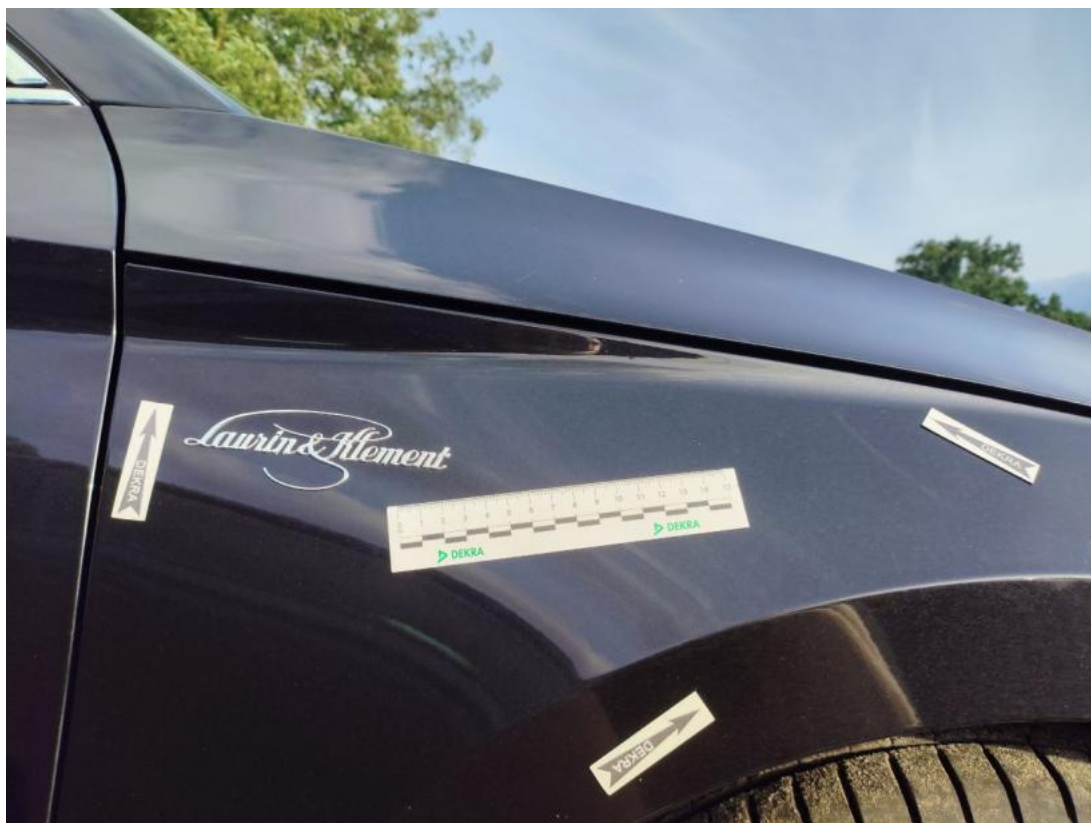
**Fot. 55**

| Poz. | Nazwa pozycji | Opis uszkodzeń | Kwalifik. | Naprawa [rbg] |
|---|---|---|---|---|
| 5 | Łotnik przedni R | zarysowanie | | |

Błotnik przedni P - Rysa/odprysk 1

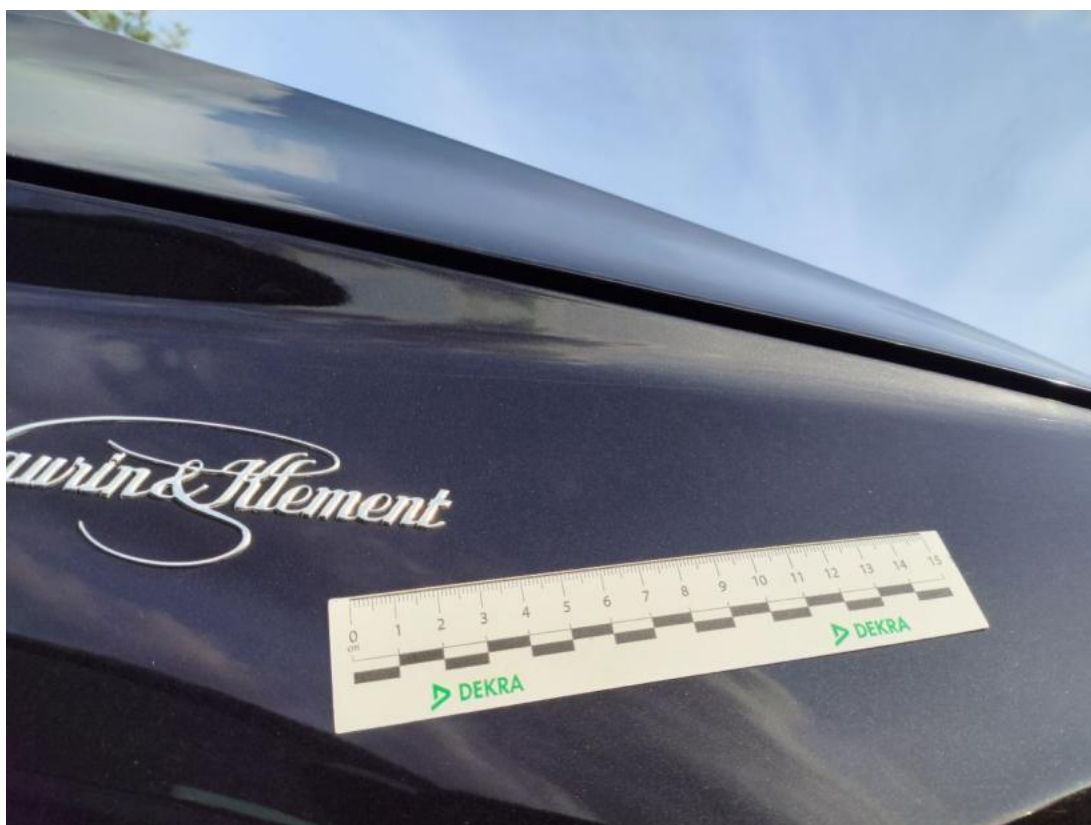
**Fot. 56**

Błotnik przedni P - Rysa/odprysk 2

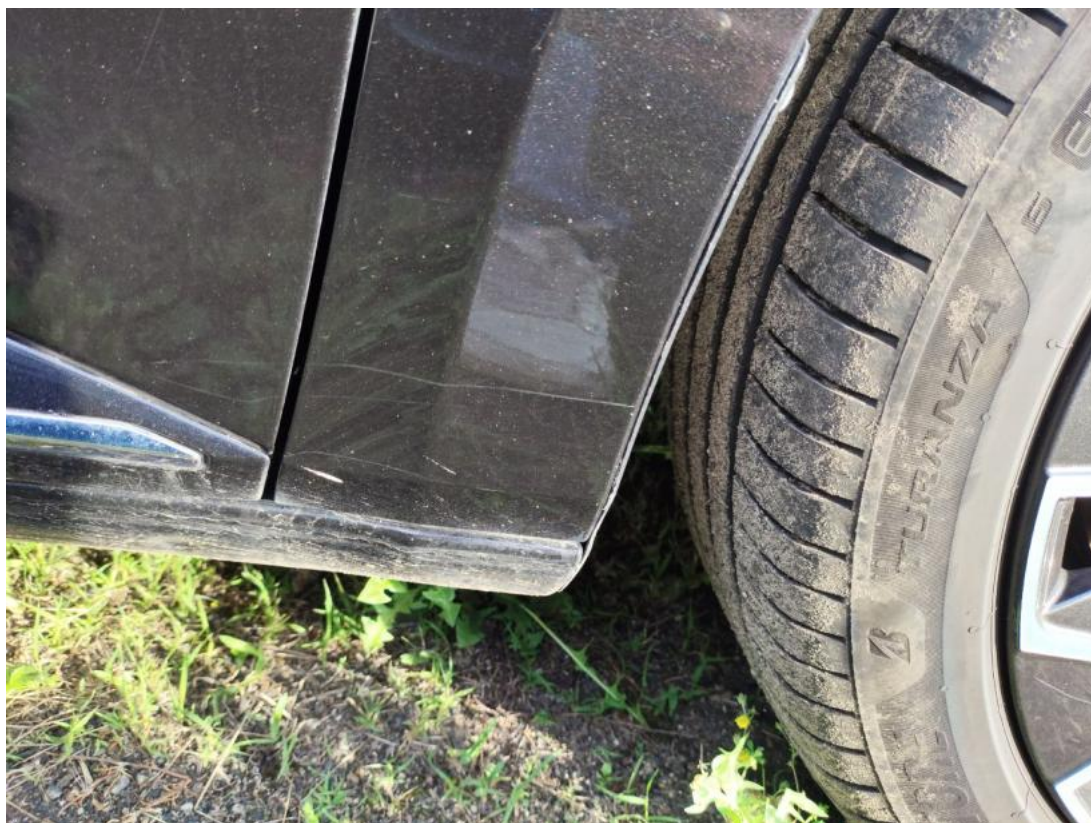
**Fot. 57**

Błotnik przedni P() - Rysa/odprysk 3

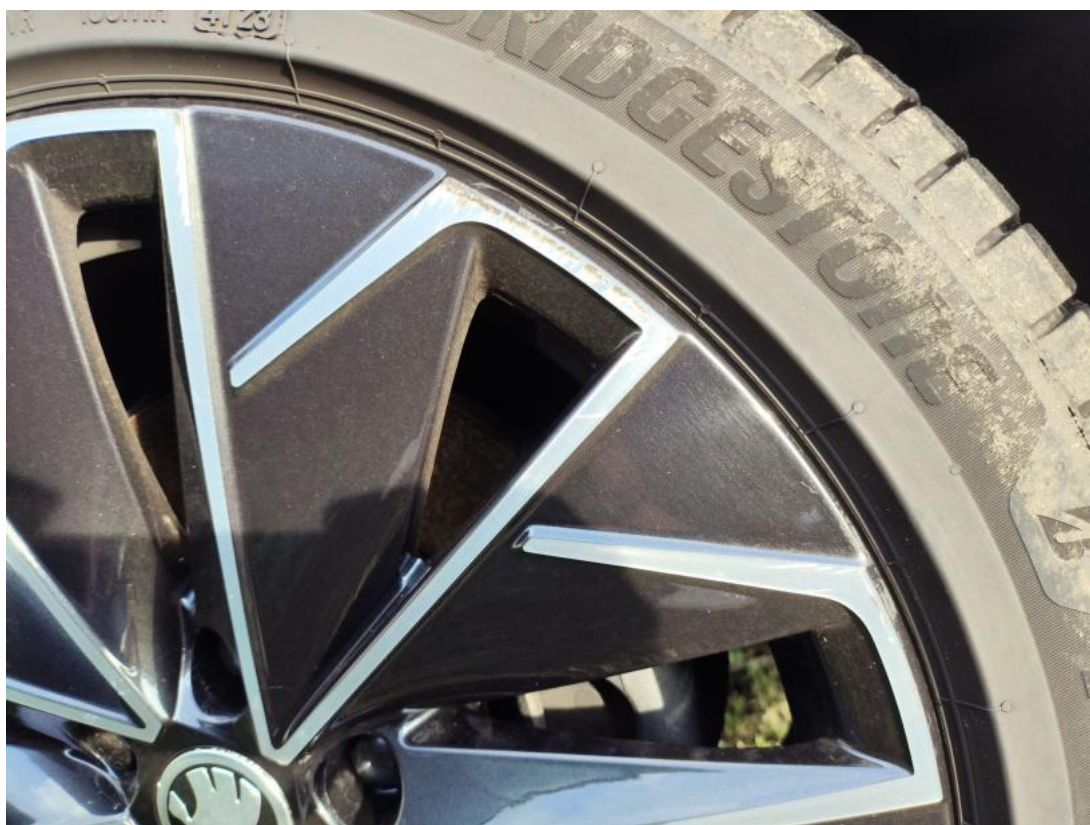
**Fot. 60**

| Poz. | Nazwa pozycji | Opis uszkodzeń | Kwalifik. | Naprawa [rbg] |
|---|---|---|---|---|
| 1 | Tarcza koła aluminiowa przód R | zarysowanie | WY | 0.5 |

Felga aluminiowa przednia P - Rysa/odprysk 1

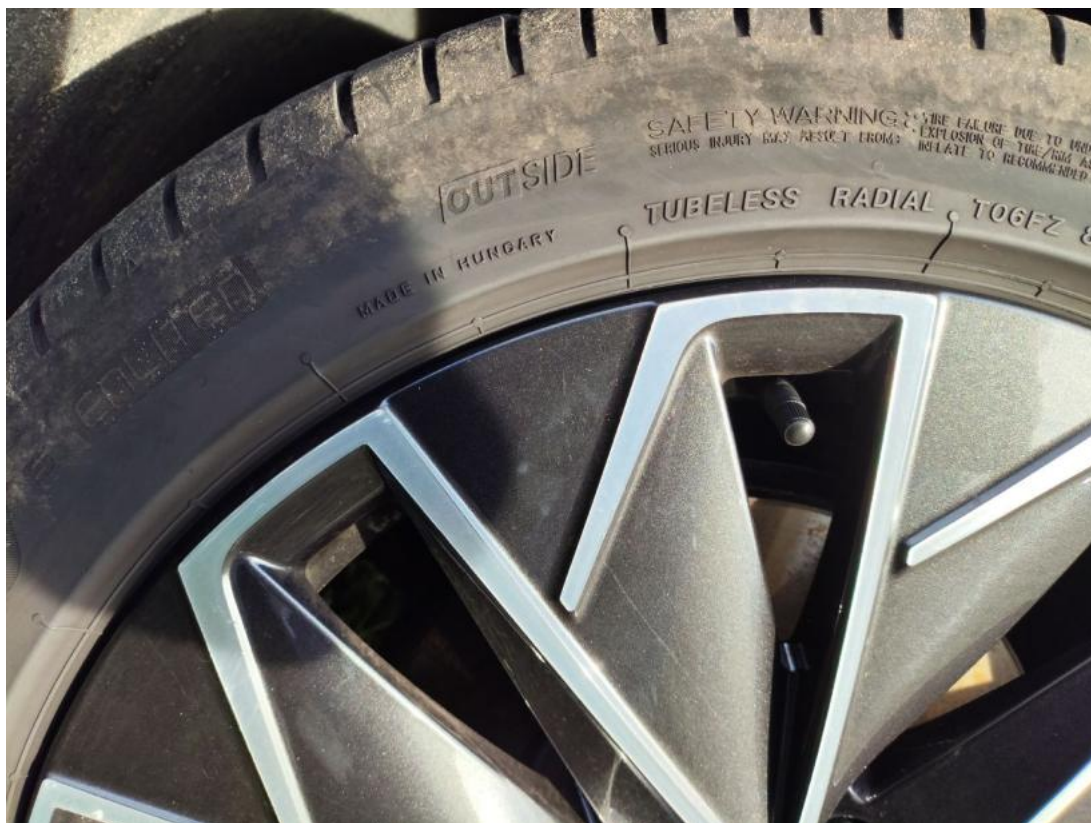
**Fot. 61**

Felga aluminiowa przednia P - Rysa/odprysk 2

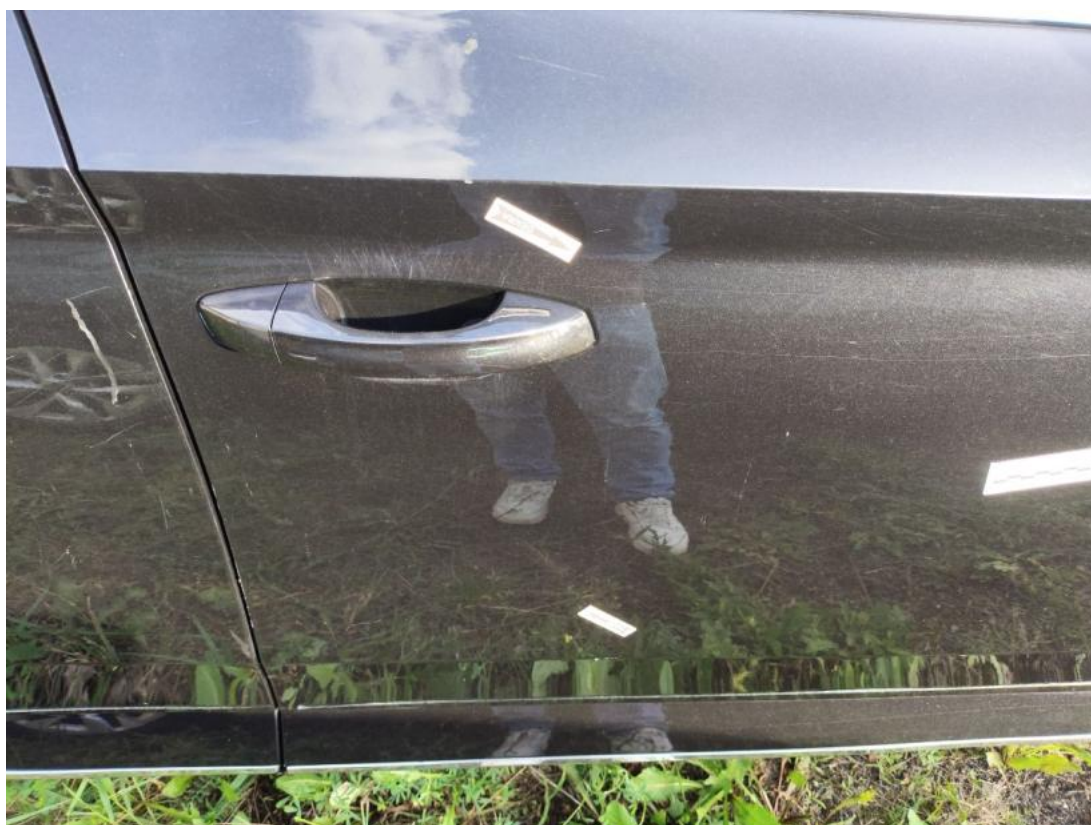
**Fot. 64**

| Poz. | Nazwa pozycji | Opis uszkodzeń | Kwalifik. | Naprawa [rbg] |
|---|---|---|---|---|
| 8 | Drzwi przednie (nieuzbrojone) R | zarysowanie | | |

Drzwi przednie P - Rysa/odprysk 1

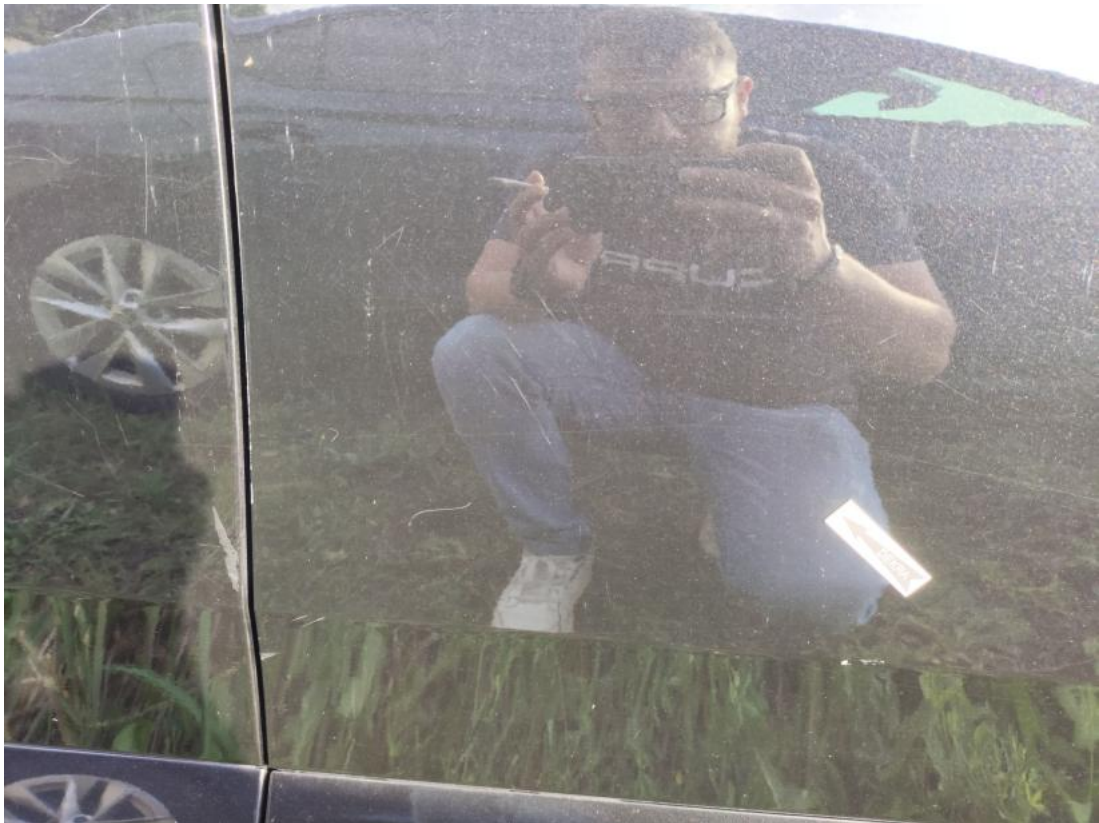
**Fot. 65**

Drzwi przednie P - Rysa/odprysk 2

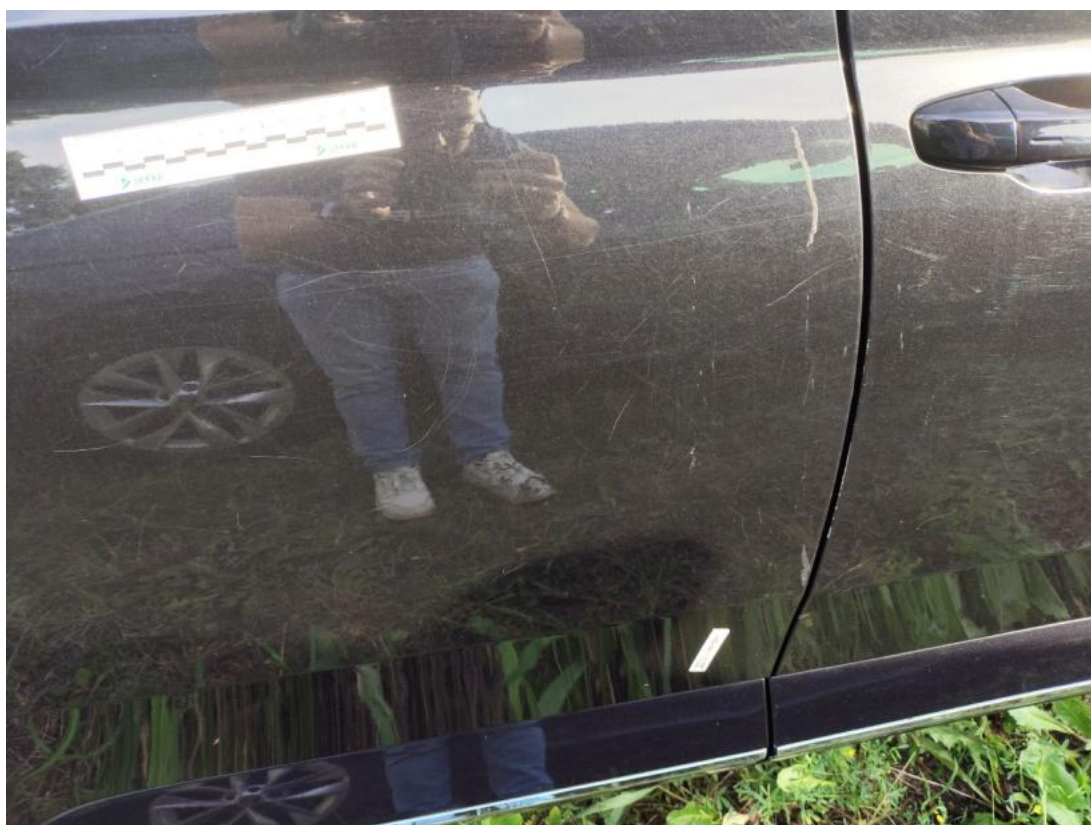
**Fot. 68**

| Poz. | Nazwa pozycji | Opis uszkodzeń | Kwalifik. | Naprawa [rbg] |
|---|---|---|---|---|
| 10 | Drzwi tylne (nieuzbrojone) R | zarysowanie | | |

Drzwi tylne P - Rysa/odprysk 1

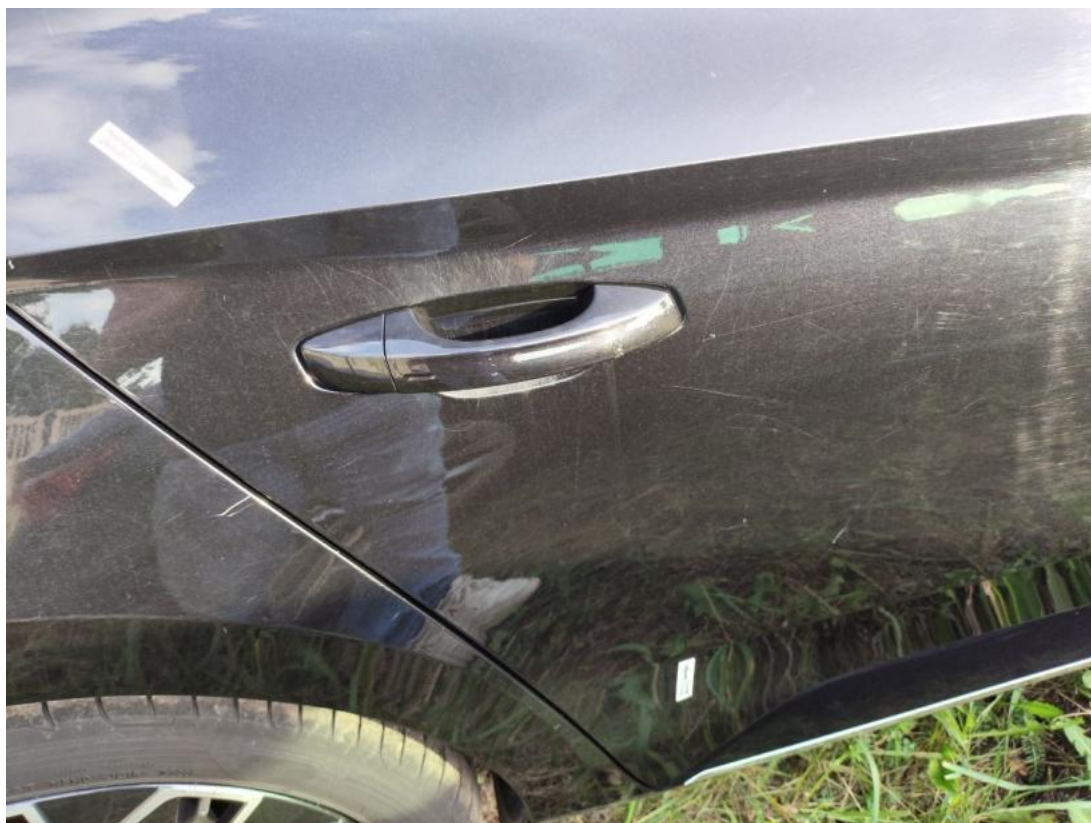
**Fot. 69**

Drzwi tylne P - Rysa/odprysk 2

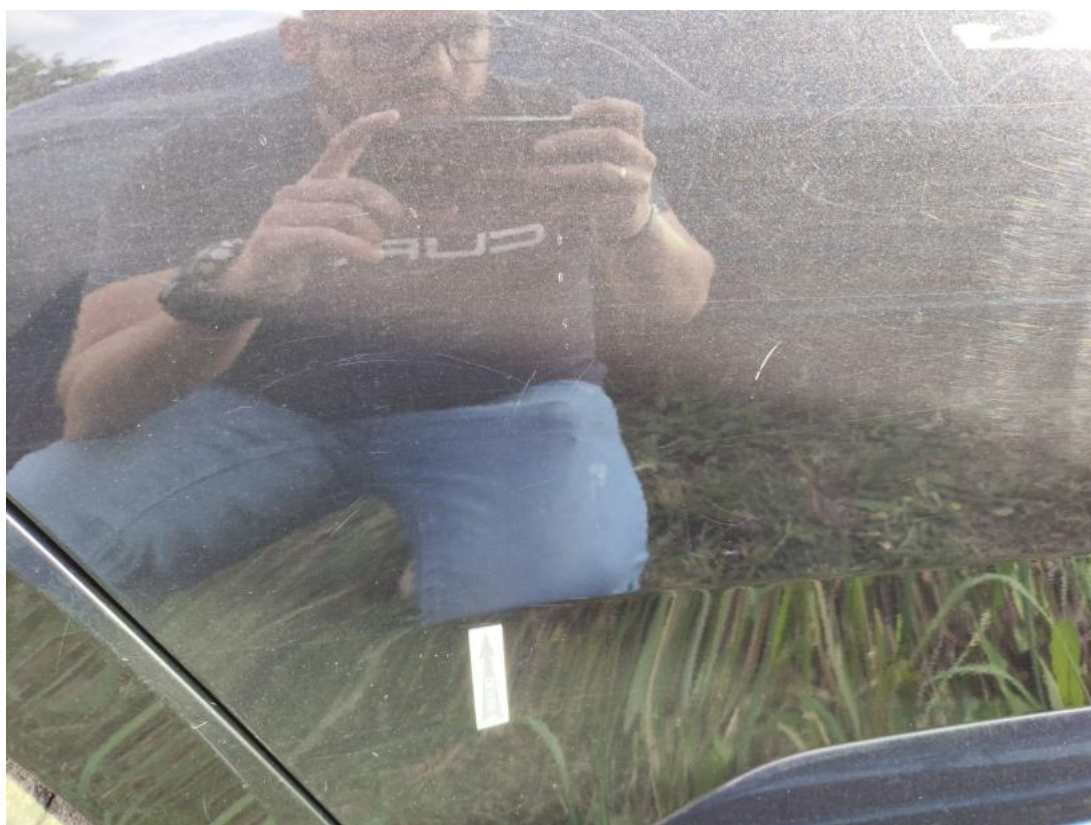
**Fot. 70**

Drzwi tylne P() - Rysa/odprysk 3

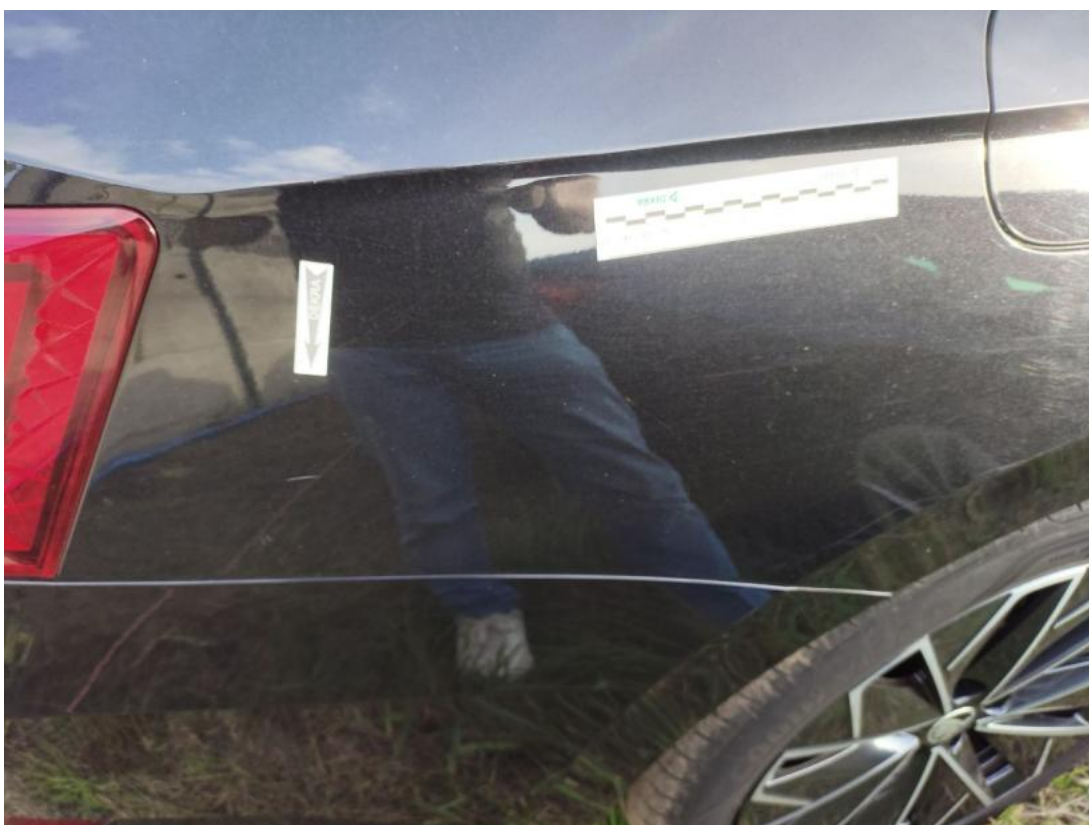
**Fot. 74**

| Poz. | Nazwa pozycji | Opis uszkodzeń | Kwalifik. | Naprawa [rbg] |
|---|---|---|---|---|
| 13 | Łotnik tylny R | zarysowanie | | |

Błotnik tylny P / Ściana boczna P - Rysa/odprysk 2

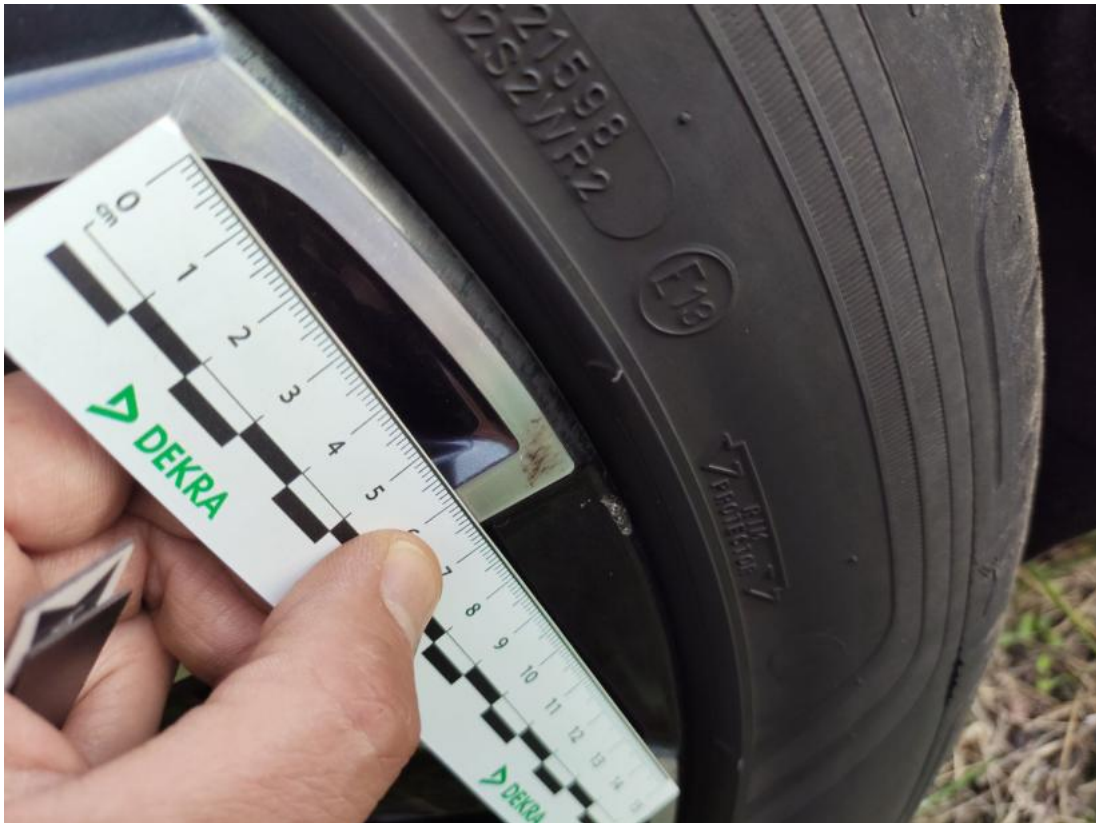
**Fot. 77**

| Poz. | Nazwa pozycji | Opis uszkodzeń | Kwalifik. | Naprawa [rbg] |
|---|---|---|---|---|
| 15 | Tarcza koła aluminiowa tył R | zarysowanie | | |

Felga aluminiowa tylna P - Rysa/odprysk 1

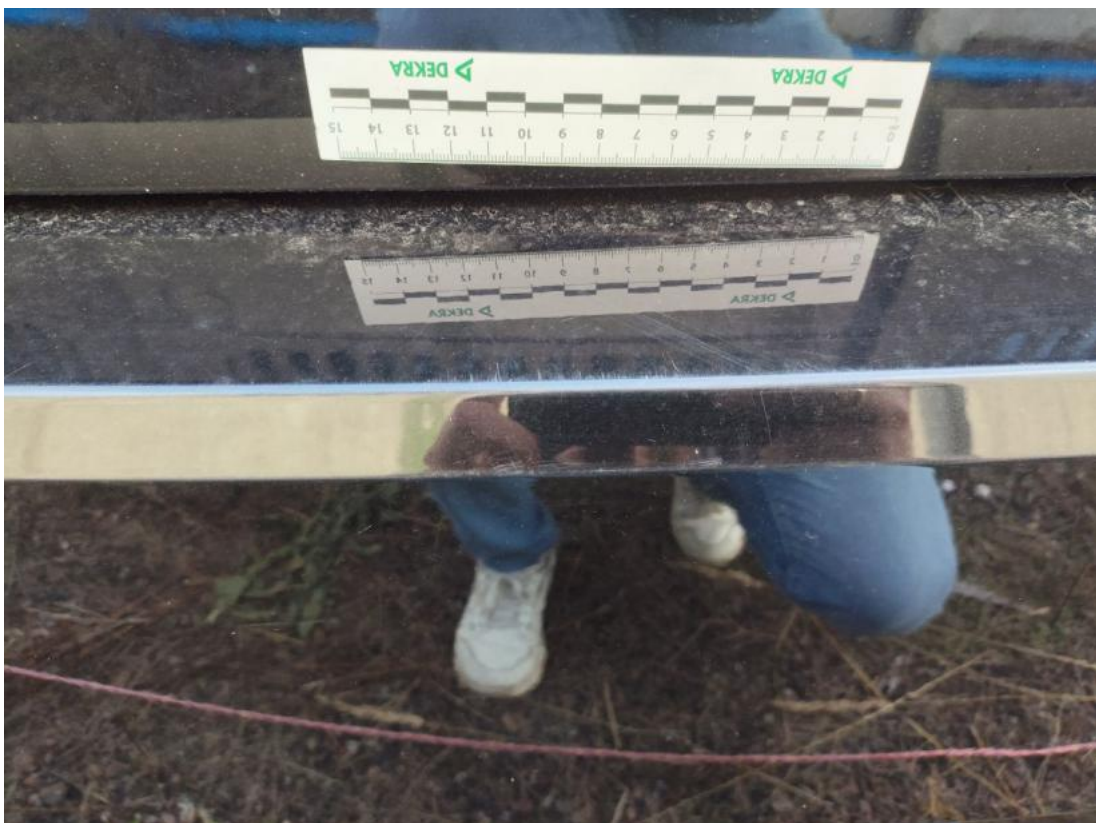
**Fot. 80**

| Poz. | Nazwa pozycji | Opis uszkodzeń | Kwalifik. | Naprawa [rbg] |
|---|---|---|---|---|
| 11 | Okładzina zderzaka tylnego | zarysowanie | | |

Zderzak tylny - Rysa/odprysk 1

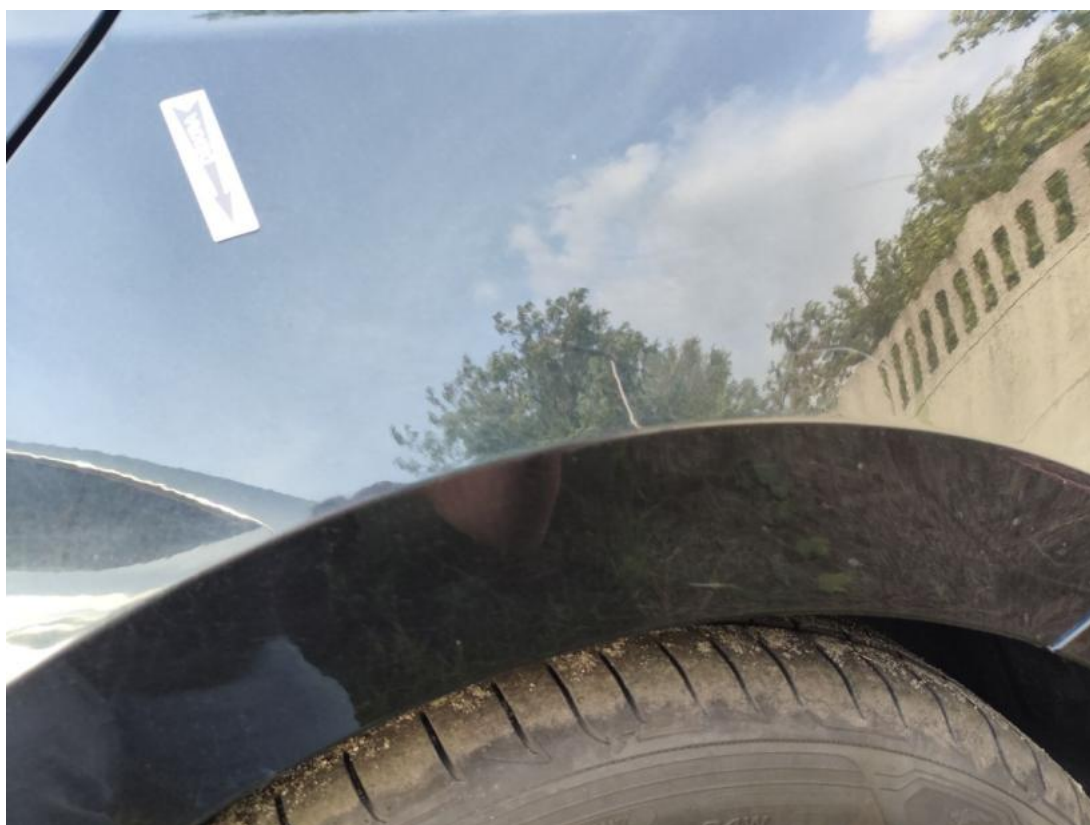
**Fot. 86**

| Poz. | Nazwa pozycji | Opis uszkodzeń | Kwalifik. | Naprawa [rbg] |
|---|---|---|---|---|
| 12 | Łotnik tylny L | zarysowanie | | |

Błotnik tylny L / Ściana boczna L - Rysa/odprysk 1

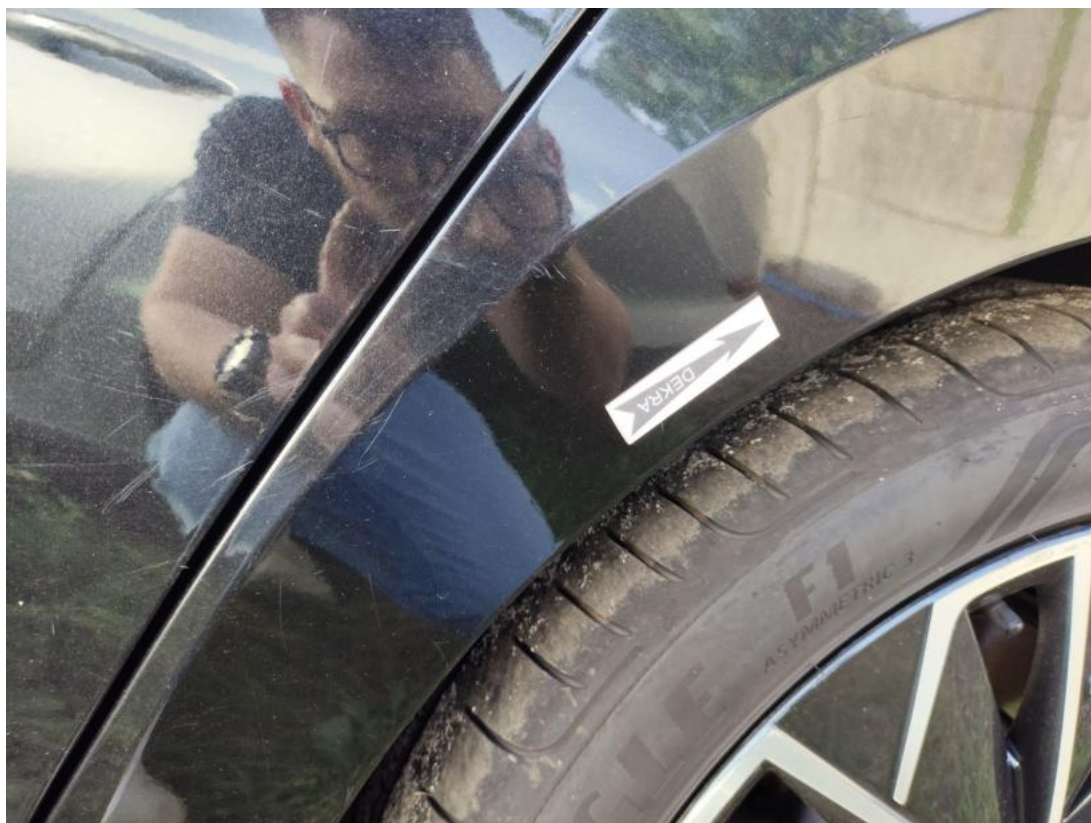
**Fot. 87**

Błotnik tylny L / Ściana boczna L - Rysa/odprysk 2

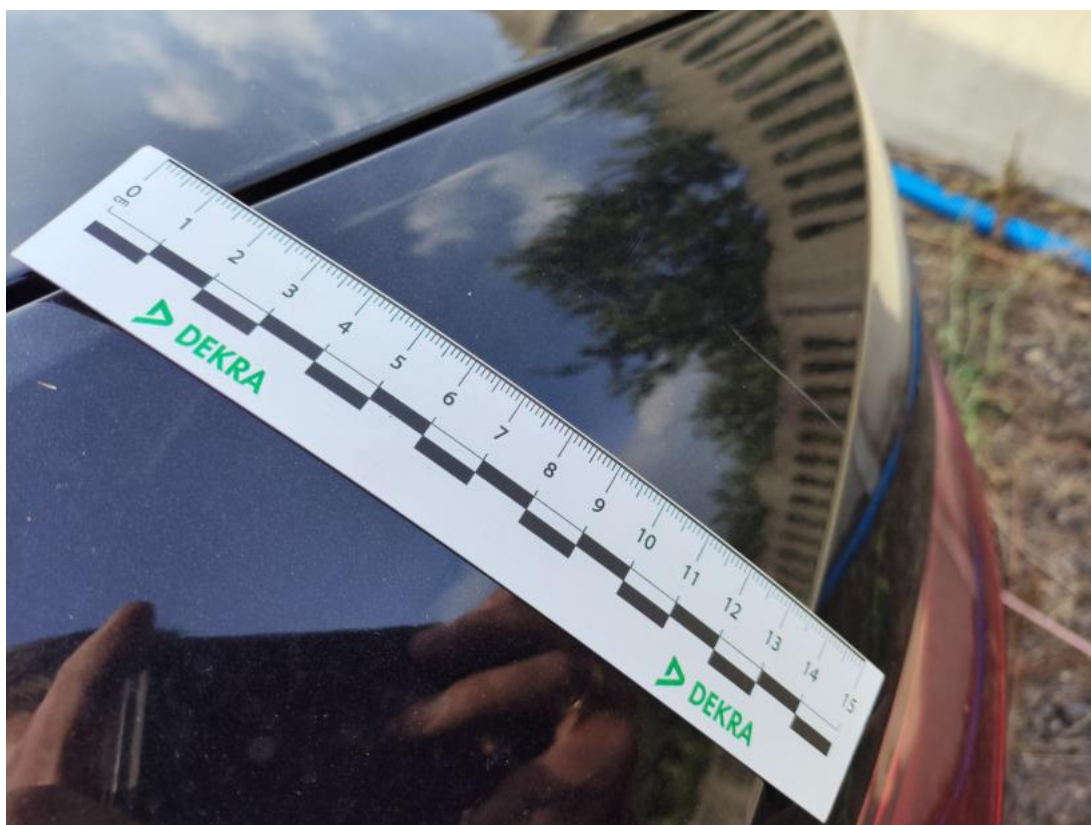
**Fot. 88**

Błotnik tylny L / Ściana boczna L() - Rysa/odprysk 3

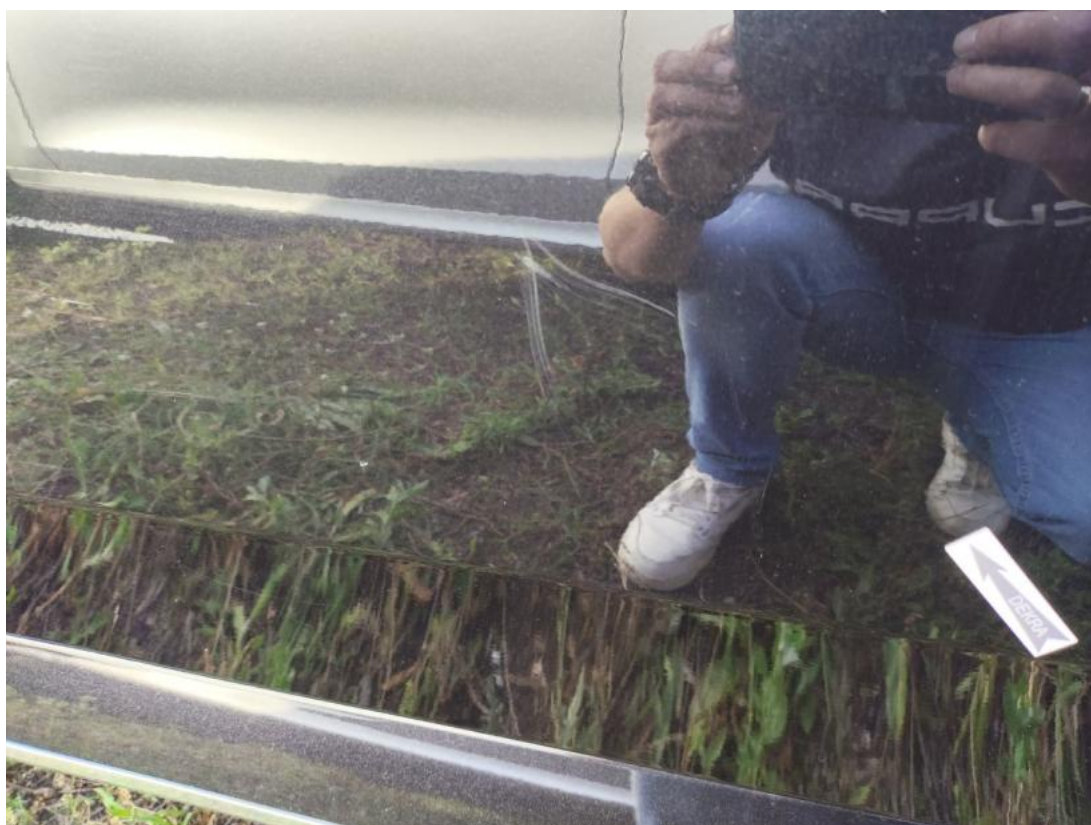
**Fot. 92**

| Poz. | Nazwa pozycji | Opis uszkodzeń | Kwalifik. | Naprawa [rbg] |
|---|---|---|---|---|
| 7 | Drzwi przednie (nieuzbrojone) L | zarysowanie | | |

Drzwi przed L - Rysa/odprysk 2

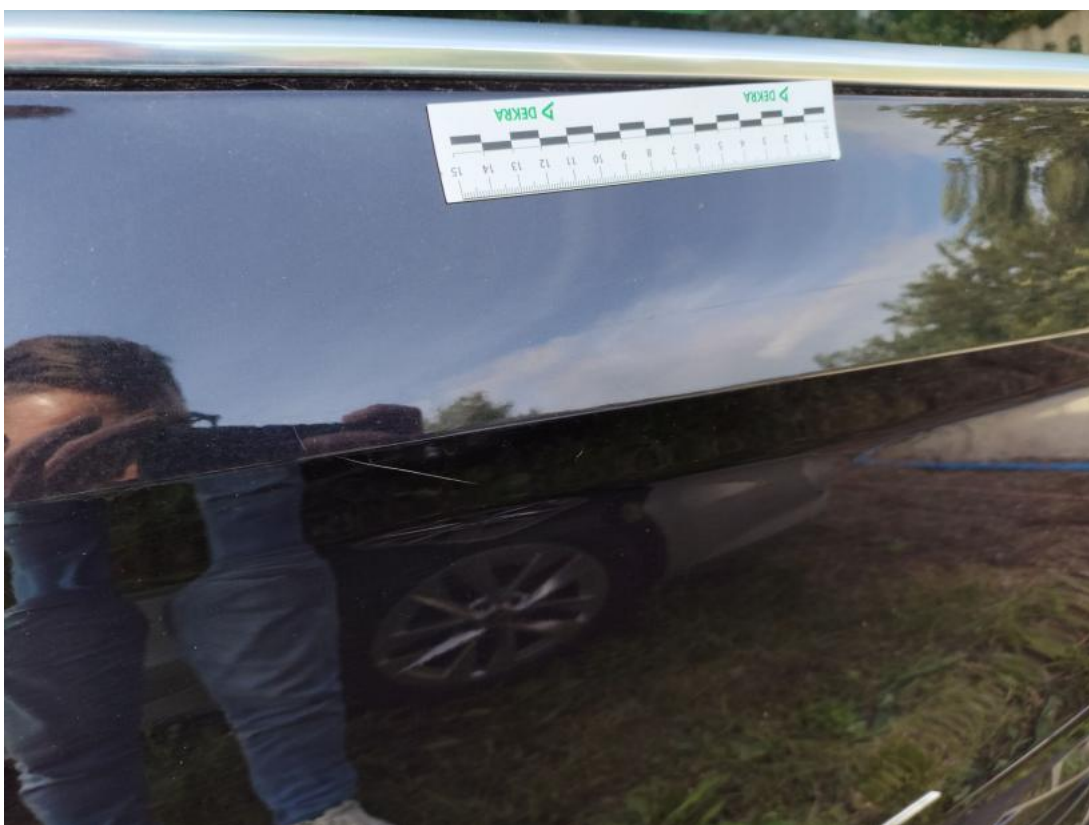
**Fot. 96**

| Poz. | Nazwa pozycji | Opis uszkodzeń | Kwalifik. | Naprawa [rbg] |
|---|---|---|---|---|
| 9 | Drzwi tylne (nieuzbrojone) L | zarysowanie | | |

Drzwi tylne L - Rysa/odprysk 2

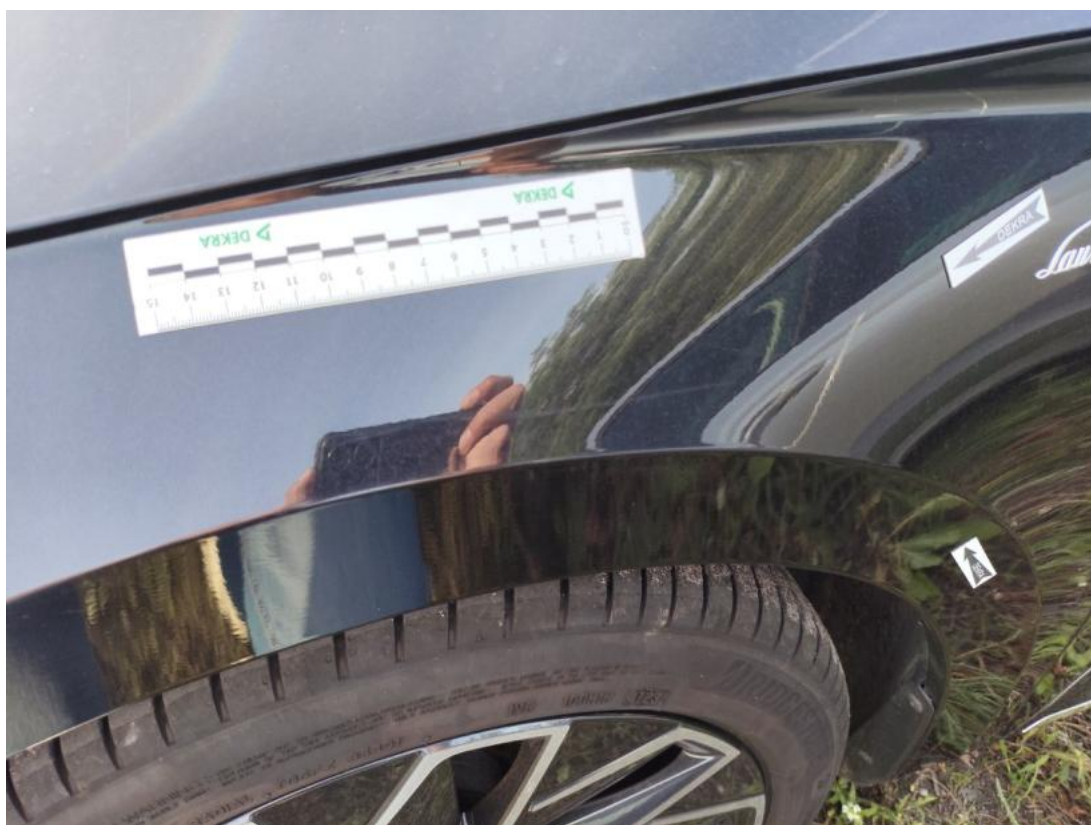
**Fot. 100**

| Poz. | Nazwa pozycji | Opis uszkodzeń | Kwalifik. | Naprawa [rbg] |
|---|---|---|---|---|
| 4 | Łotnik przedni L | zarysowanie | | |

Błotnik przedni L - Rysa/odprysk 1
