## Raport z oględzin pojazdu

| Numer raportu | 13233/8/26-15201 | Data raportu | 21-08-2026 |

| Marka, model | SKODA Superb III 19-24 |
| Numer rejestracyjny | CT155AM |

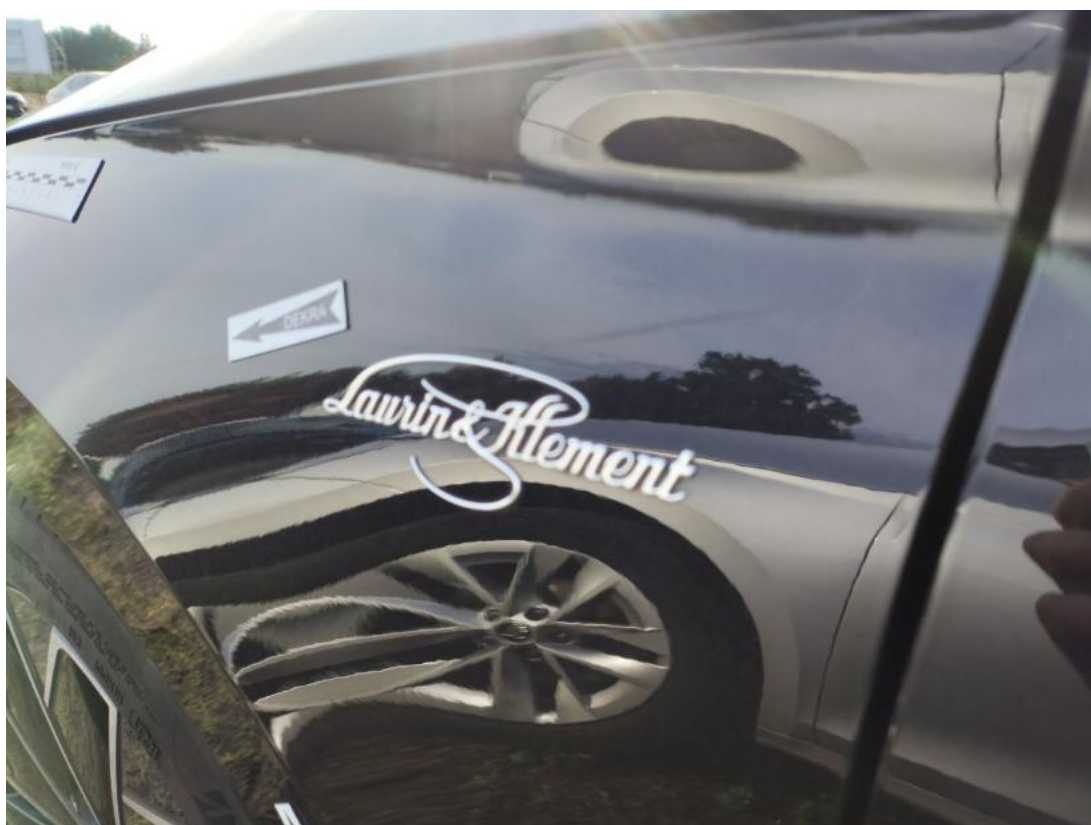
**Fot. 102**

| Poz. | Nazwa pozycji | Opis uszkodzeń | Kwalifik. | Naprawa [rbg] |
|---|---|---|---|---|
| 4 | Łotnik przedni L | zarysowanie | | |

Błotnik przedni L() - Rysa/odprysk 3

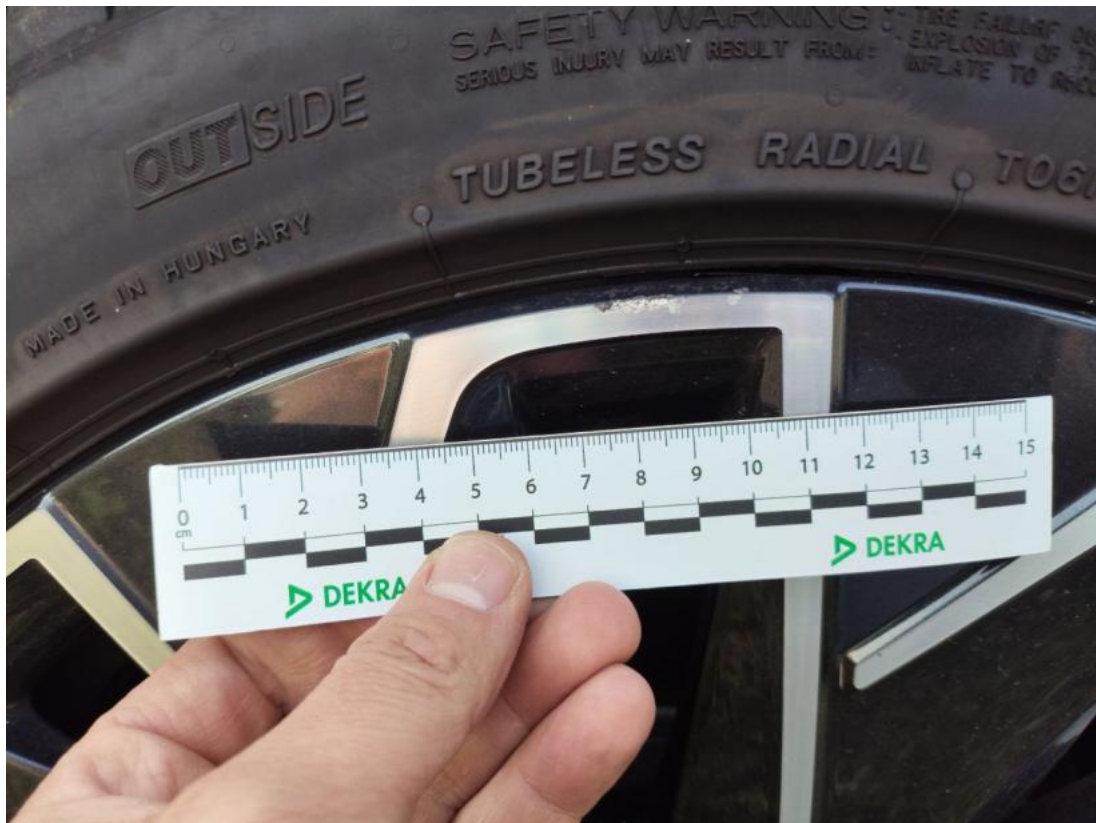
**Fot. 105**

| Poz. | Nazwa pozycji | Opis uszkodzeń | Kwalifik. | Naprawa [rbg] |
|---|---|---|---|---|
| 14 | Tarcza koła aluminiowa przód L | zarysowanie | | |

Felga Aluminiowa przednia L - Rysa/odprysk 1
