## Raport z oględzin pojazdu

| Numer raportu | 219852/7/26-11401 | Data raportu | 08-07-2026 |

| Marka, model | MERCEDES-BENZ A Klasa [...] |
| Numer rejestracyjny | WD0037U |

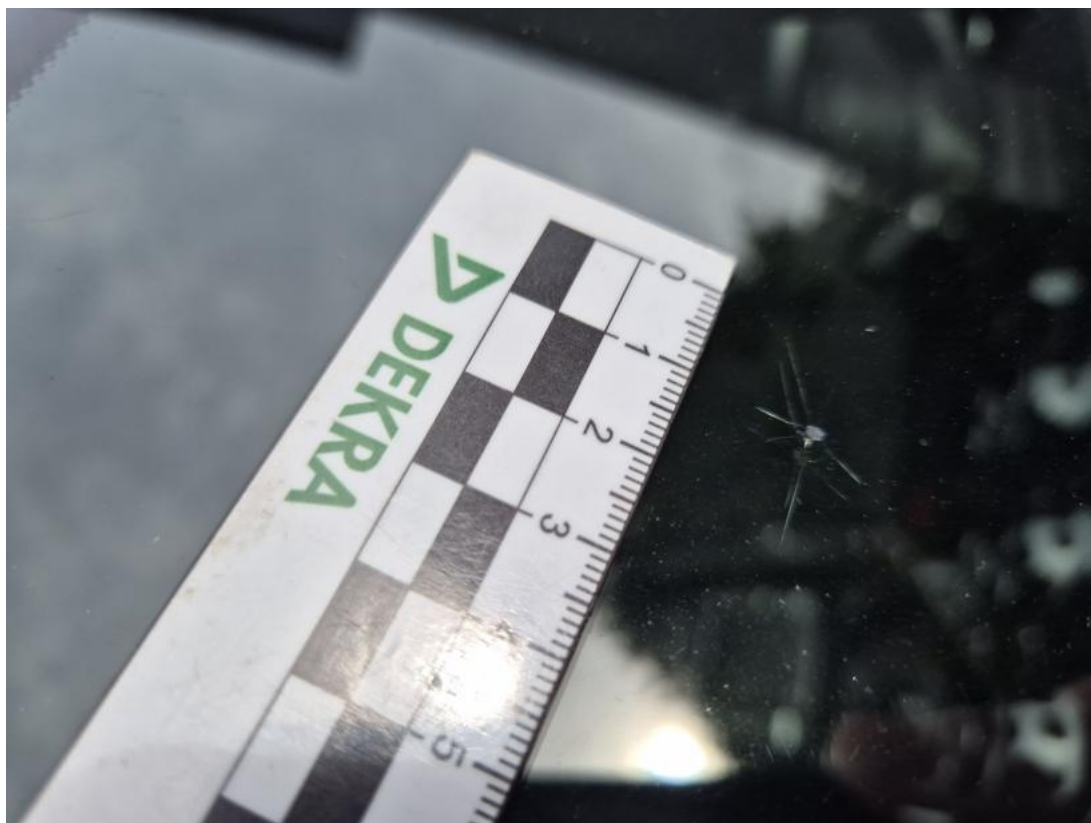
**Fot. 39**

| Poz. | Nazwa pozycji | Opis uszkodzeń | Kwalifik. | Naprawa [rbg] |
|---|---|---|---|---|
| 1 | Szyba przednia barwiona | pęknięcie | WY | 3.3 |

Szyba czołowa - Pęknięcie/rozerwanie 1

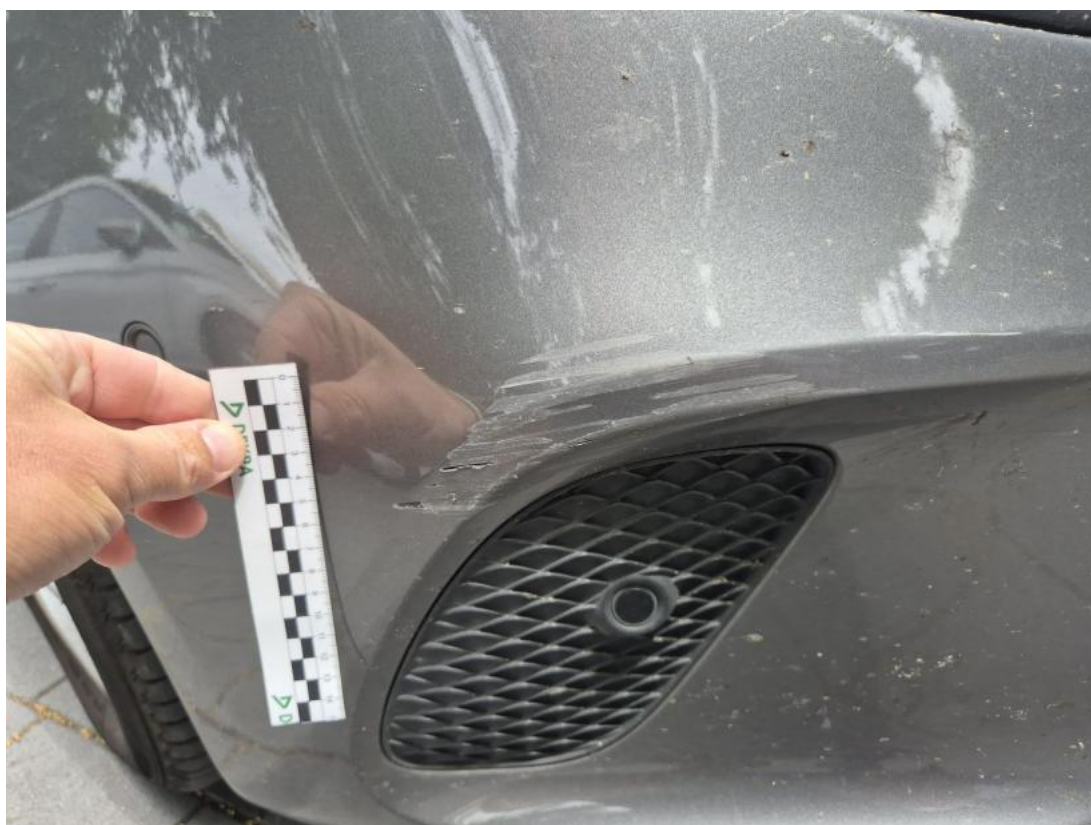
**Fot. 40**

| Poz. | Nazwa pozycji | Opis uszkodzeń | Kwalifik. | Naprawa [rbg] |
|---|---|---|---|---|
| 3 | Okładzina zderzaka przedniego | rysa/odprysk | NA | 1 |

Zderzak - Rysa/odprysk 1

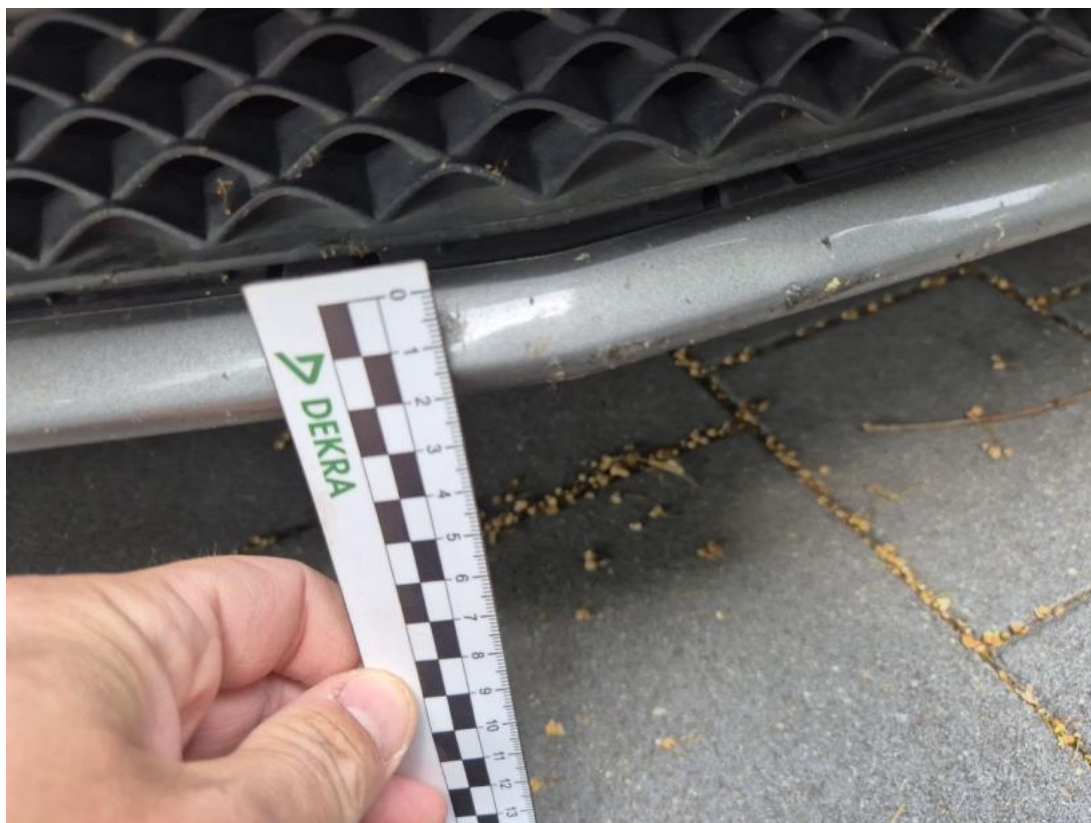
**Fot. 41**

Zderzak - Rysa/odprysk 2

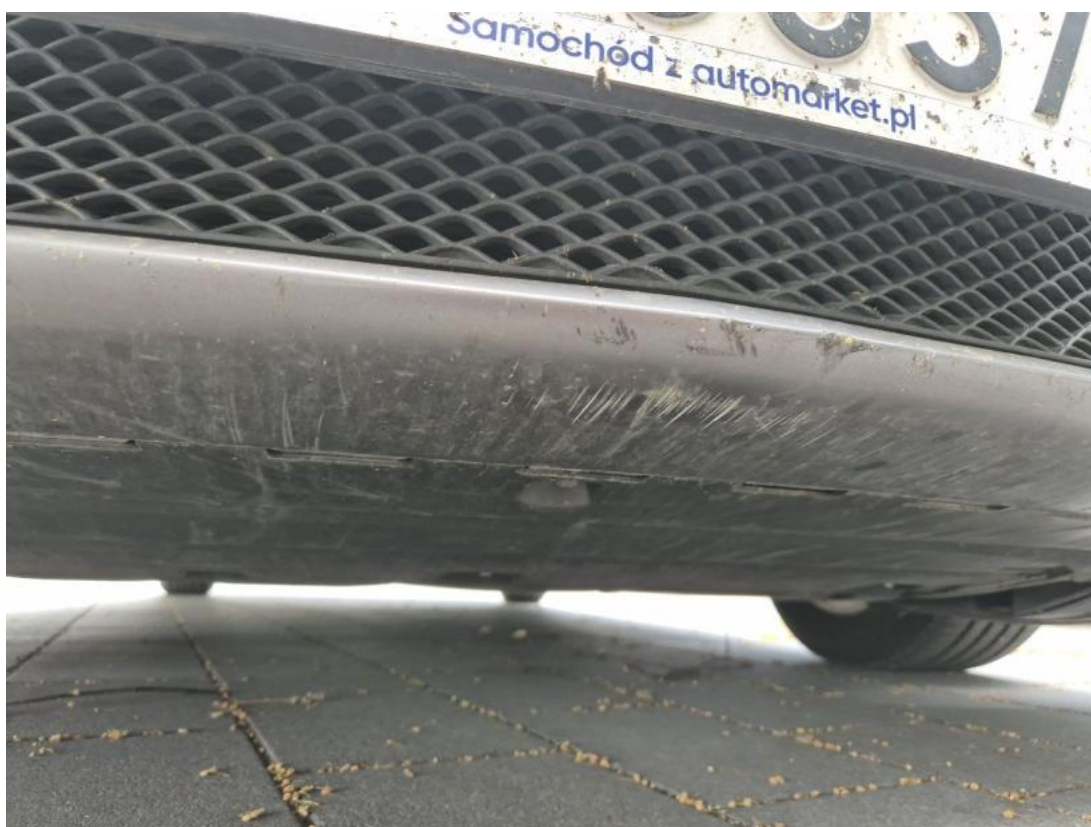
**Fot. 42**

Zderzak() - Rysa/odprysk 3

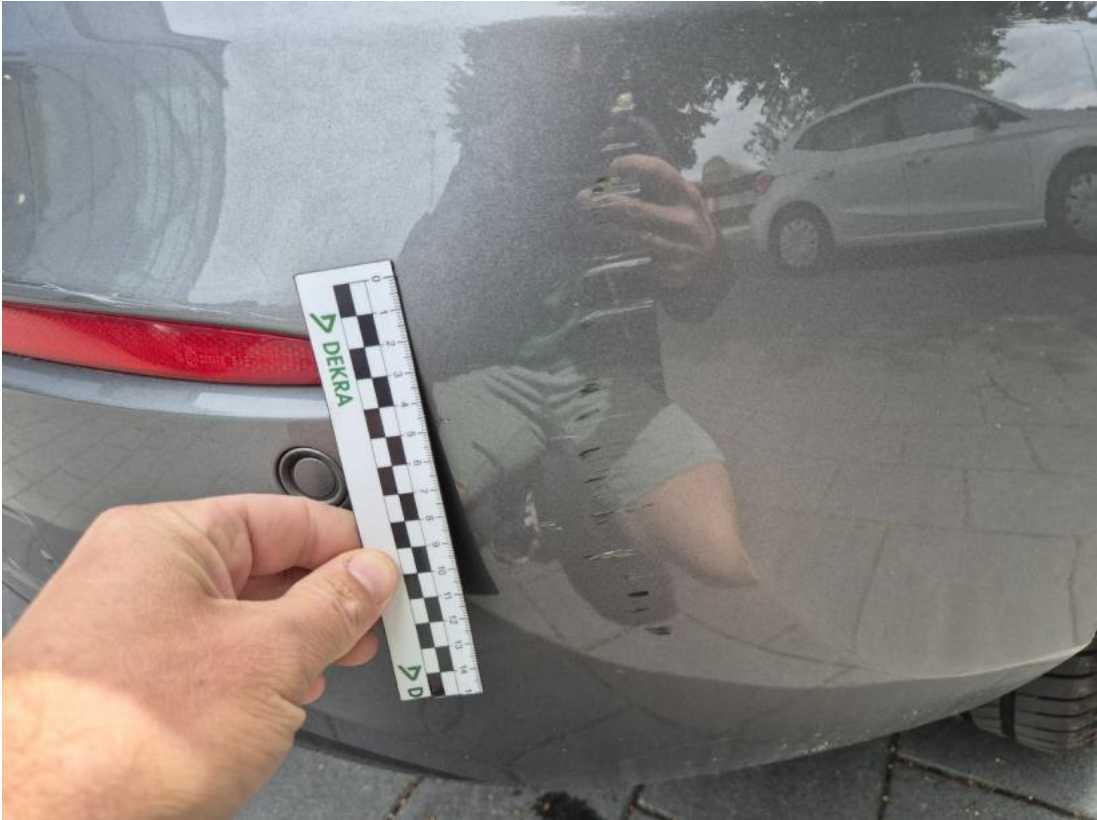
**Fot. 43**

| Poz. | Nazwa pozycji | Opis uszkodzeń | Kwalifik. | Naprawa [rbg] |
|---|---|---|---|---|
| 4 | Okładzina zderzaka tylnego | rysa/odprysk | NA | 0.8 |

Zderzak tylny - Rysa/odprysk 1

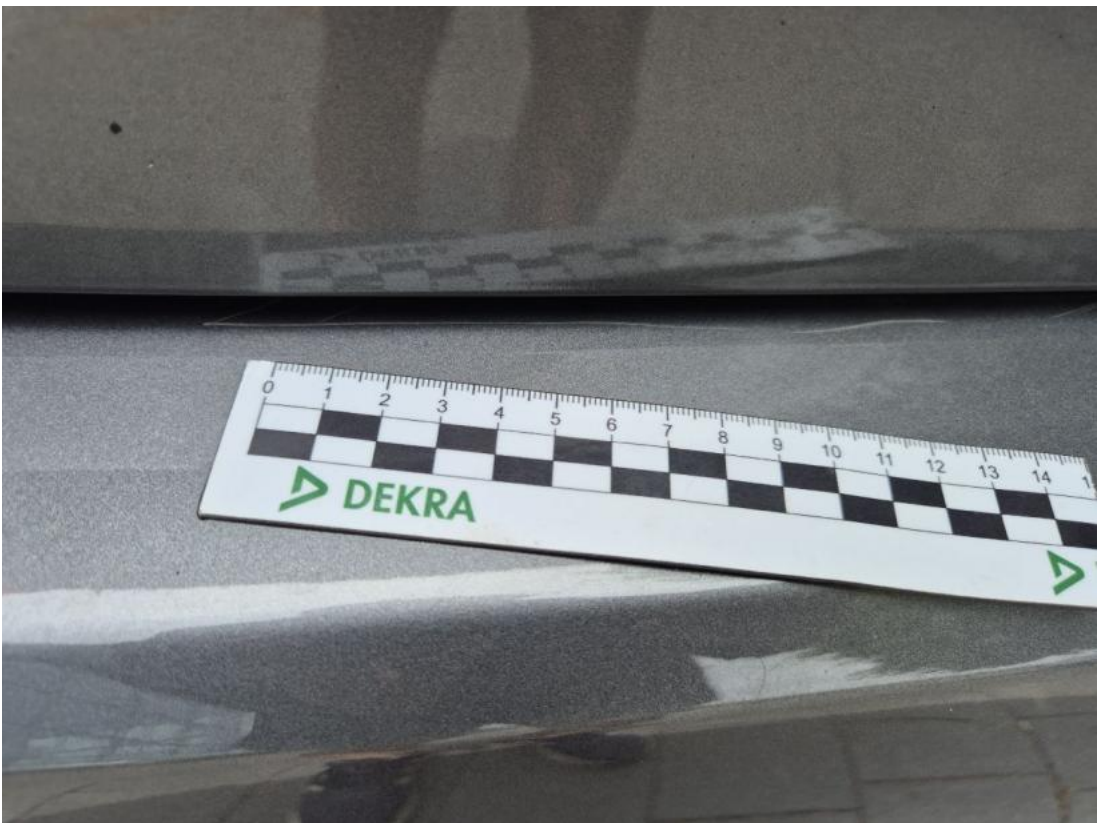
**Fot. 44**

Zderzak tylny - Rysa/odprysk 2

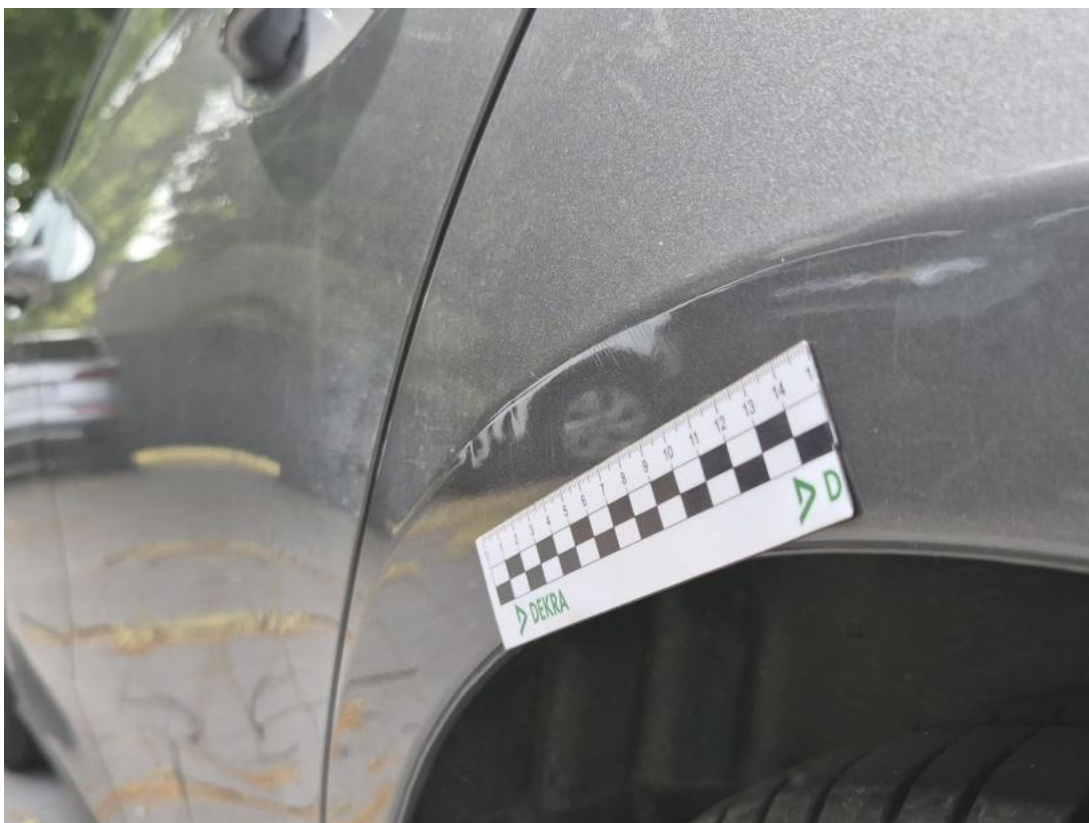
**Fot. 45**

| Poz. | Nazwa pozycji | Opis uszkodzeń | Kwalifik. | Naprawa [rbg] |
|---|---|---|---|---|
| 7 | Błotnik tylny L | rysa/odprysk | | |

Błotnik tylny L / Ściana boczna L - Wgniecenie/odkształcenie 1

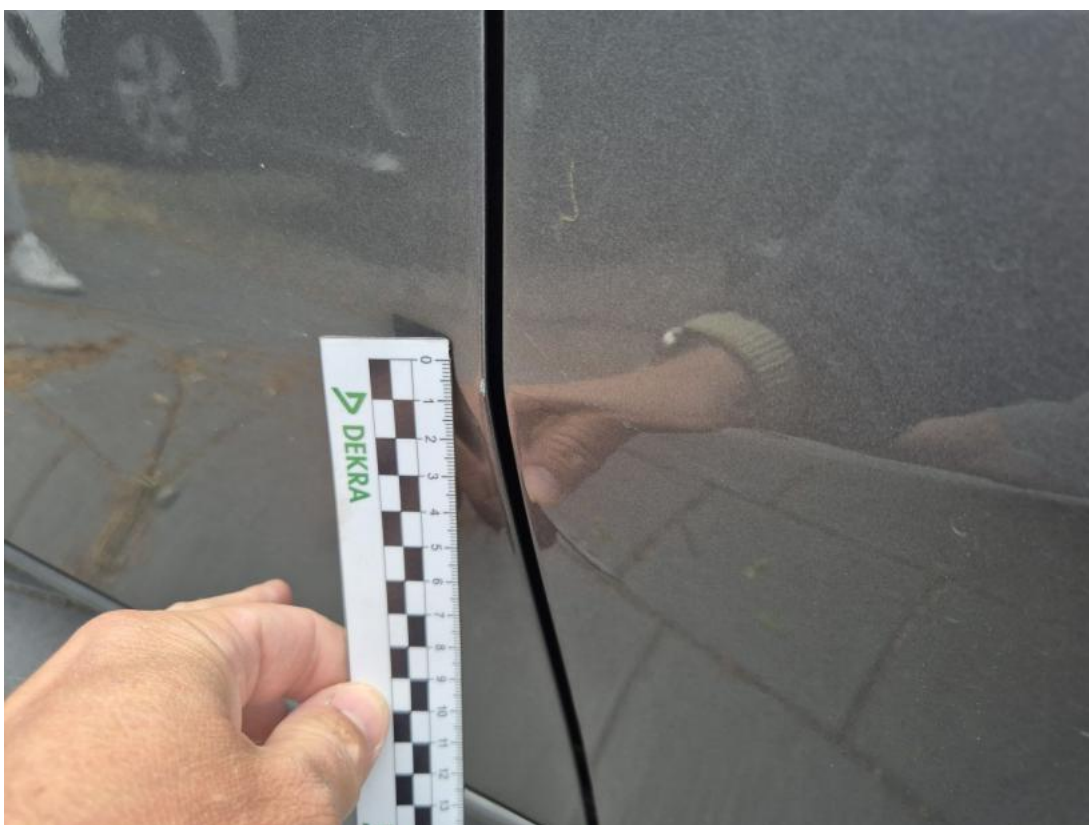
**Fot. 46**

| Poz. | Nazwa pozycji | Opis uszkodzeń | Kwalifik. | Naprawa [rbg] |
|---|---|---|---|---|
| 5 | Drzwi przednie (nieuzbrojone) L | rysa/odprysk | | |

Drzwi przed L - Rysa/odprysk 1

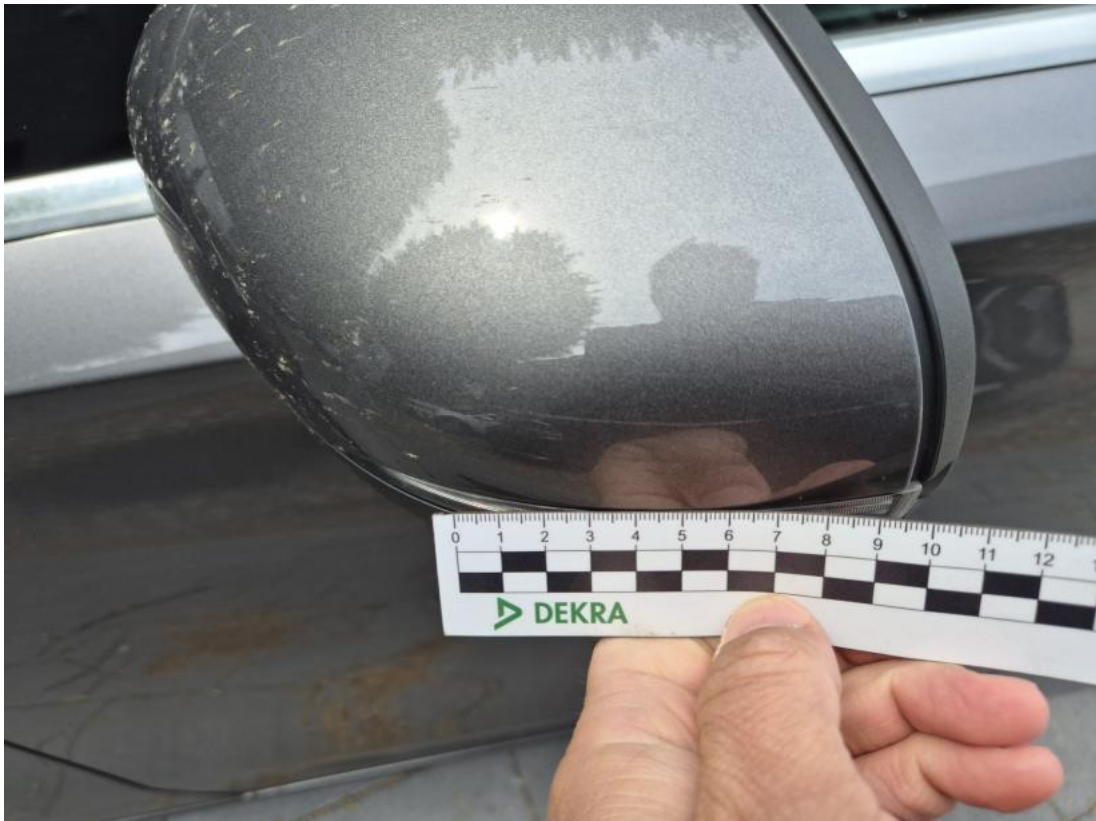
**Fot. 47**

| Poz. | Nazwa pozycji | Opis uszkodzeń | Kwalifik. | Naprawa [rbg] |
|---|---|---|---|---|
| 6 | Oslona lusterka zewnętrznego L | rysa/odprysk | | |

Obudowa lusterka zew L - Rysa/odprysk 1

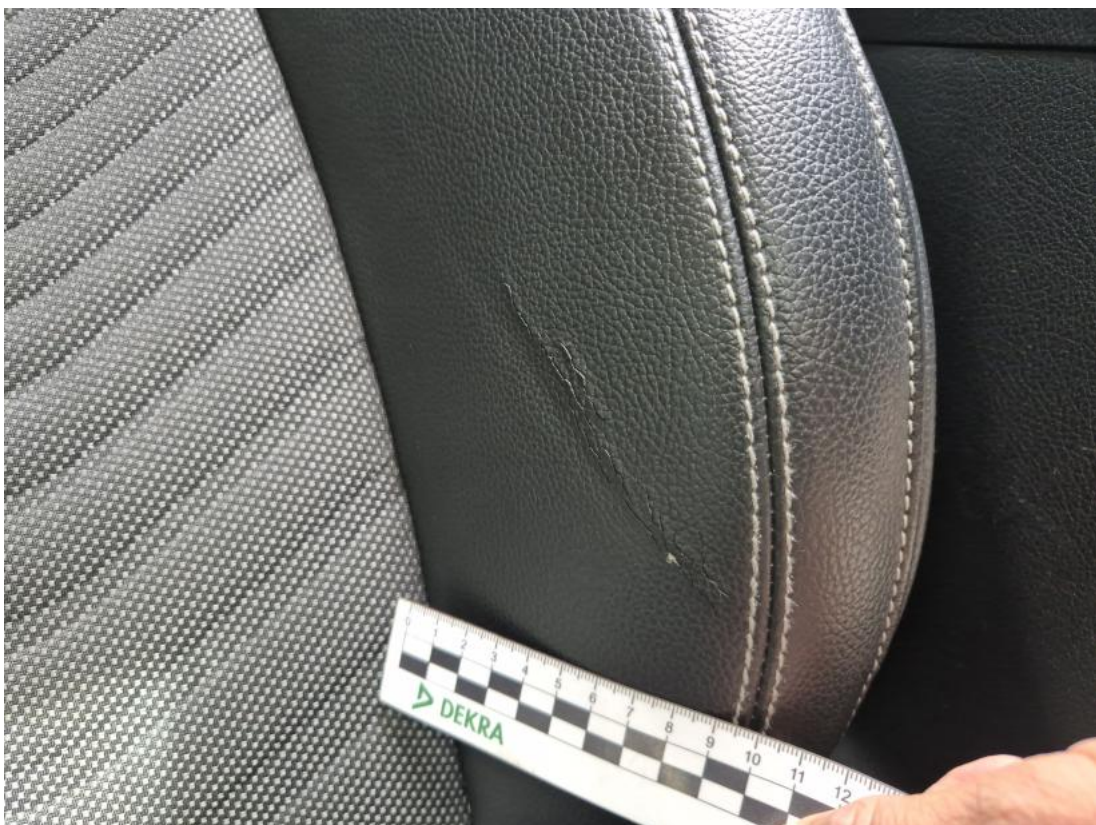
**Fot. 48**

| Poz. | Nazwa pozycji | Opis uszkodzeń | Kwalifik. | Naprawa [rbg] |
|---|---|---|---|---|
| 8 | Tapicerka oparcia 1.rząd L | ubytki materiału | | |

Fotel prz. lew. - Inne 1
