## Raport z oględzin pojazdu

| Numer raportu | 13160/8/26-15201 | Data raportu | 17-08-2026 |

| Marka, model | OPEL Corsa E Hatchback 14-19 |
| Numer rejestracyjny | SK095PE |

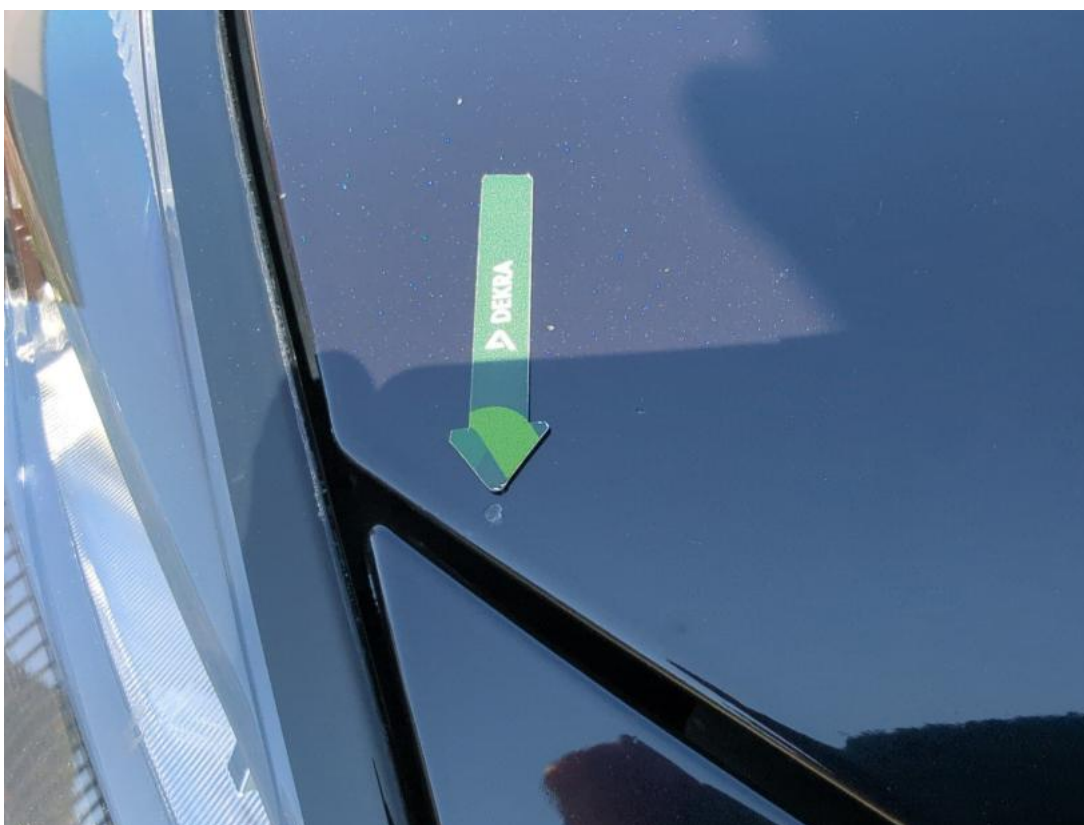
**Fot. 42**

| Poz. | Nazwa pozycji | Opis uszkodzeń | Kwalifik. | Naprawa [rbg] |
|---|---|---|---|---|
| 2 | Pokrywa przednia | odpryski lakieru | NA | |

Pokrywa komory silnika - Rysa/odprysk 2

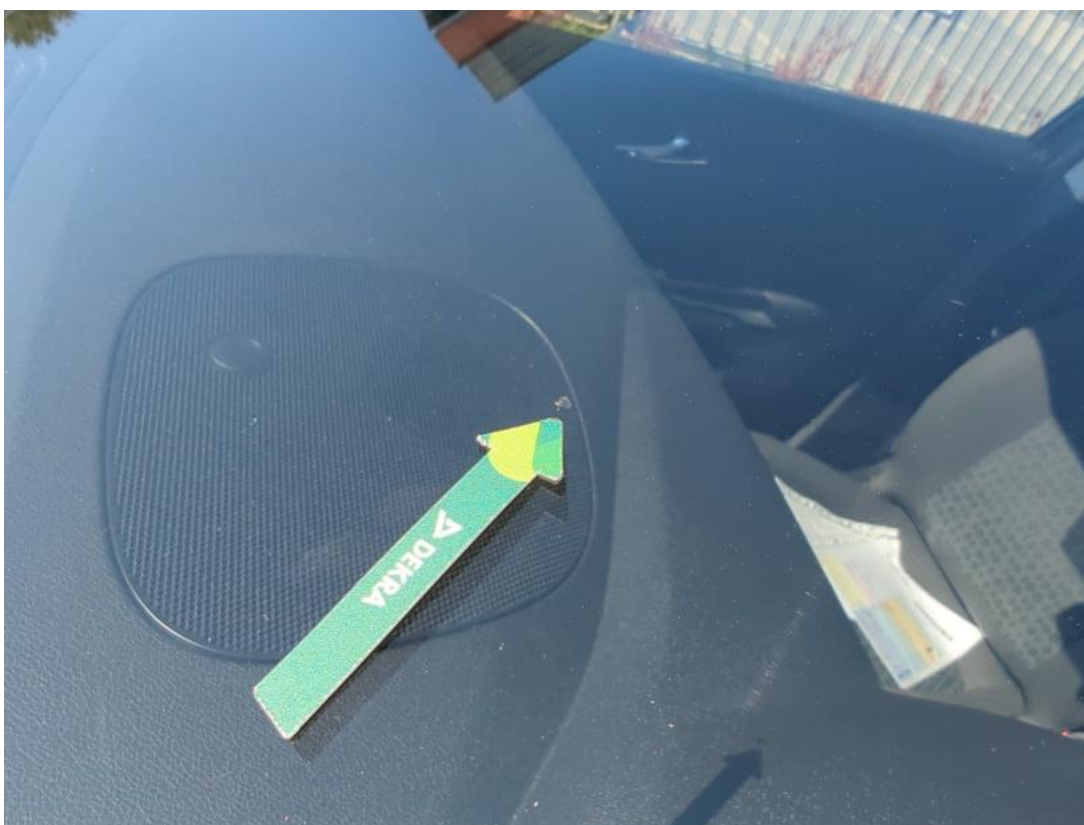
**Fot. 44**

| Poz. | Nazwa pozycji | Opis uszkodzeń | Kwalifik. | Naprawa [rbg] |
|---|---|---|---|---|
| 10 | Szyba przednia barwiona | rysa/odprysk, zarysowanie | | |

Szyba czołowa - Rysa/odprysk 1

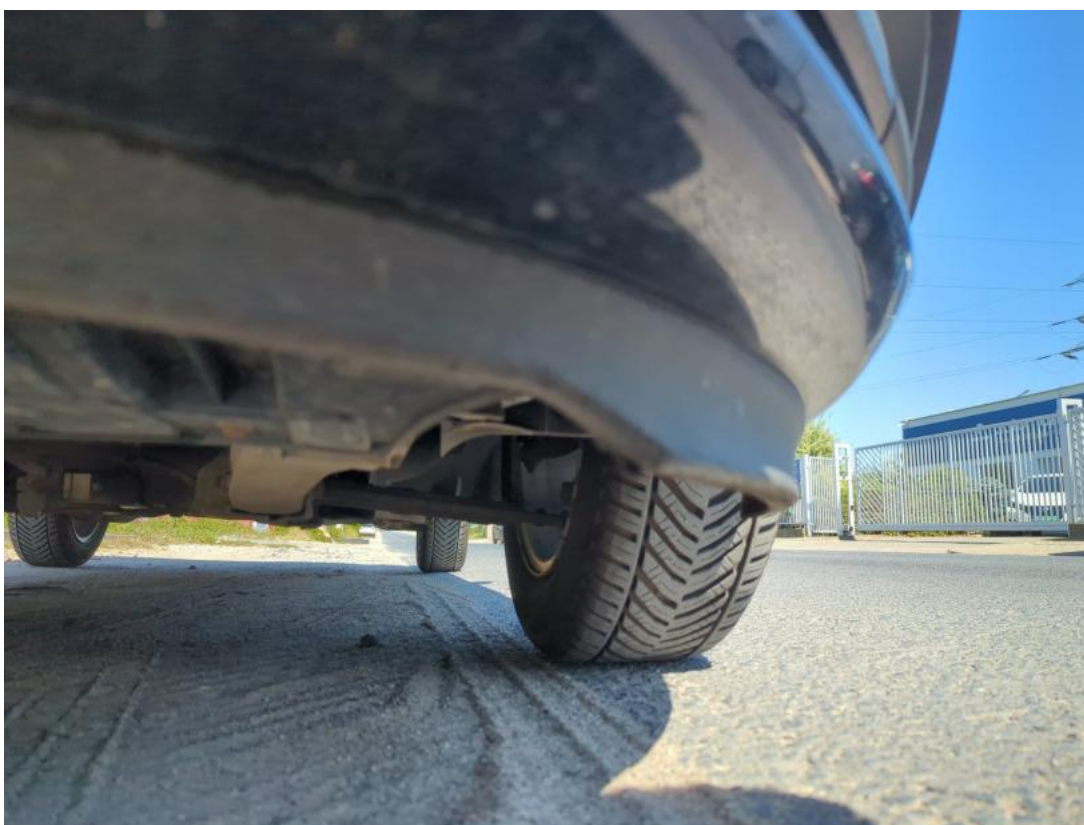
**Fot. 46**

Zderzak - Rysa/odprysk 1

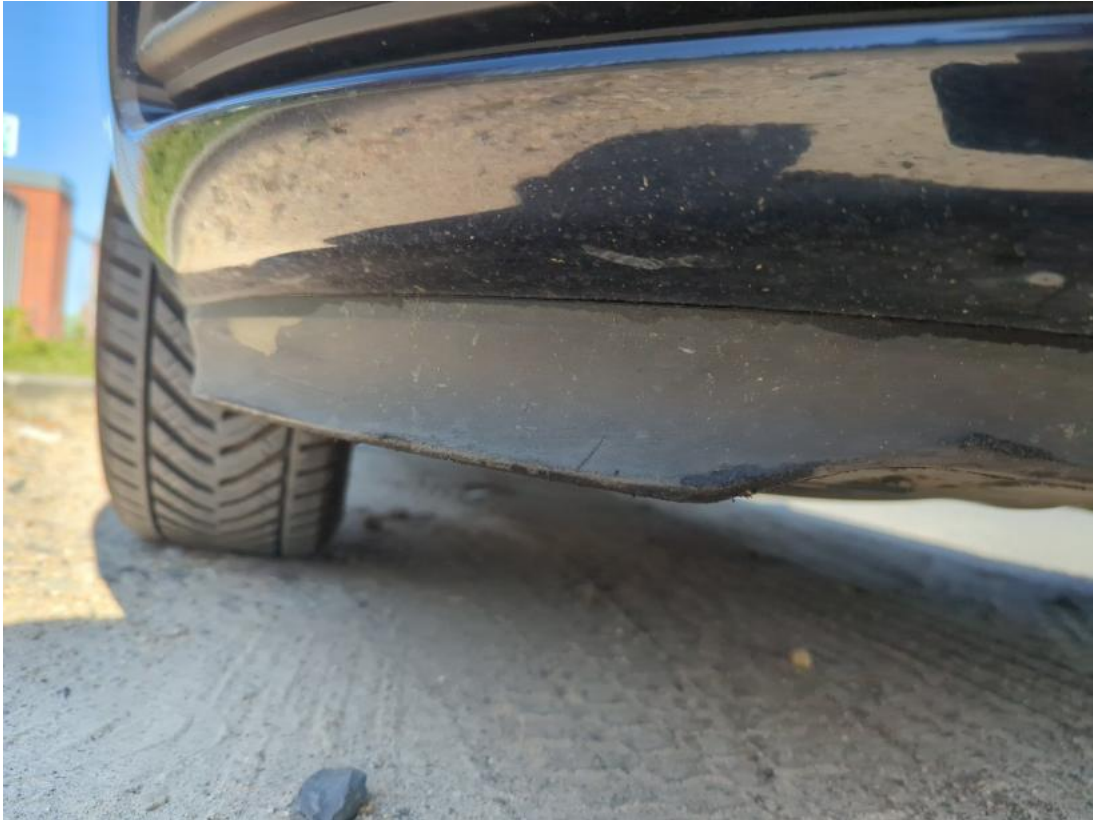
**Fot. 47**

Zderzak - Rysa/odprysk 2

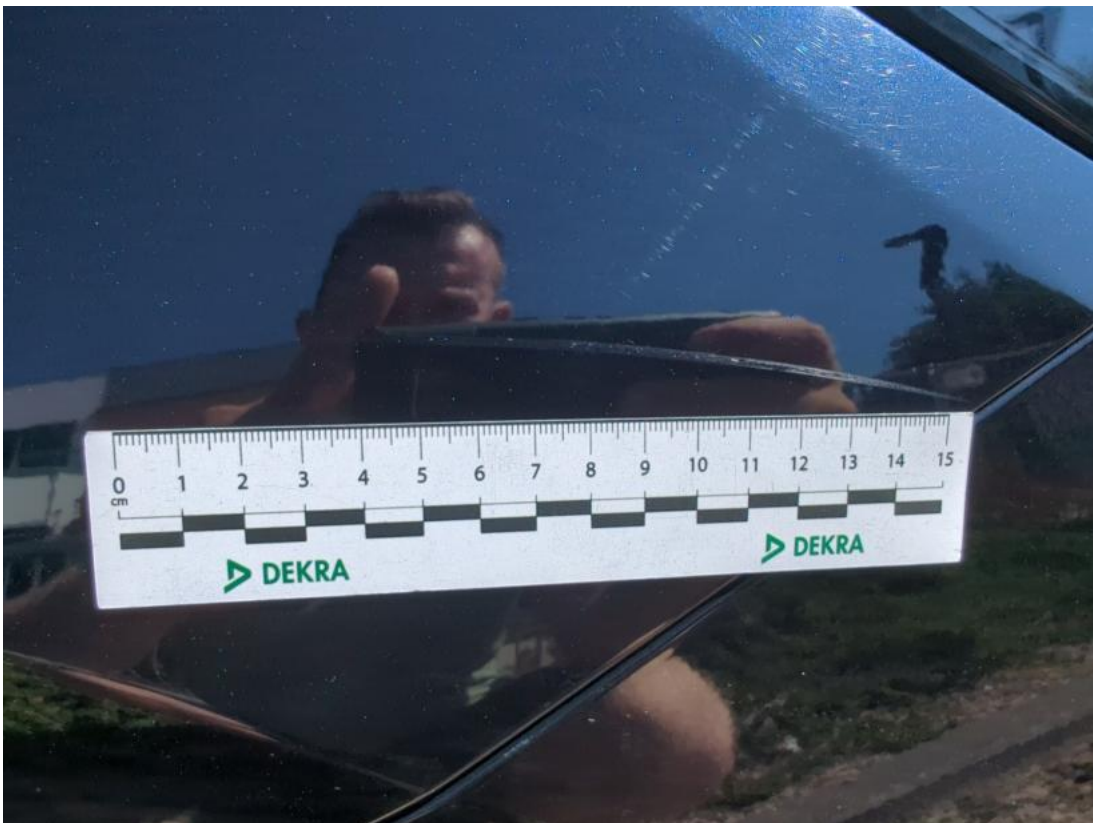
**Fot. 48**

| Poz. | Nazwa pozycji | Opis uszkodzeń | Kwalifik. | Naprawa [rbg] |
|---|---|---|---|---|
| 9 | Błotnik przedni R | zarysowanie | | |

Błotnik przedni P - Rysa/odprysk 1

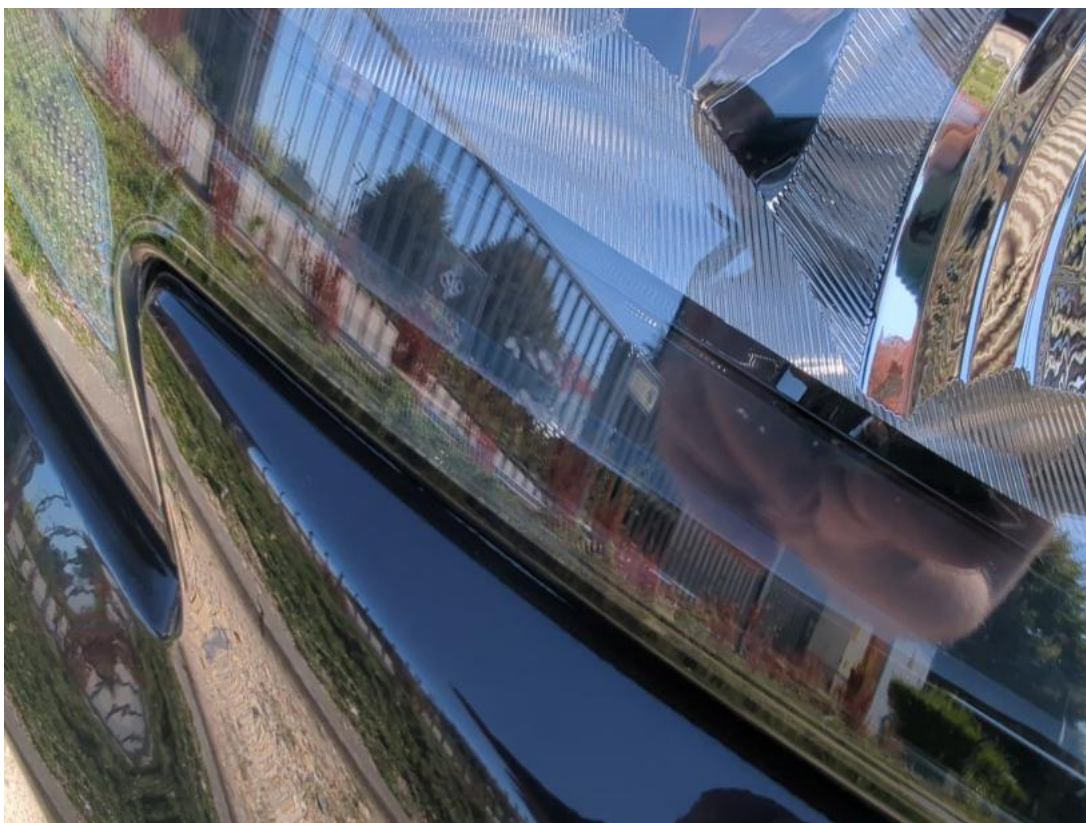
**Fot. 49**

| Poz. | Nazwa pozycji | Opis uszkodzeń | Kwalifik. | Naprawa [rbg] |
|---|---|---|---|---|
| 7 | Reflektor z kierunkowskazem kpl. R | rysa/odprysk | | |

Reflektor P - Rysa/odprysk 1

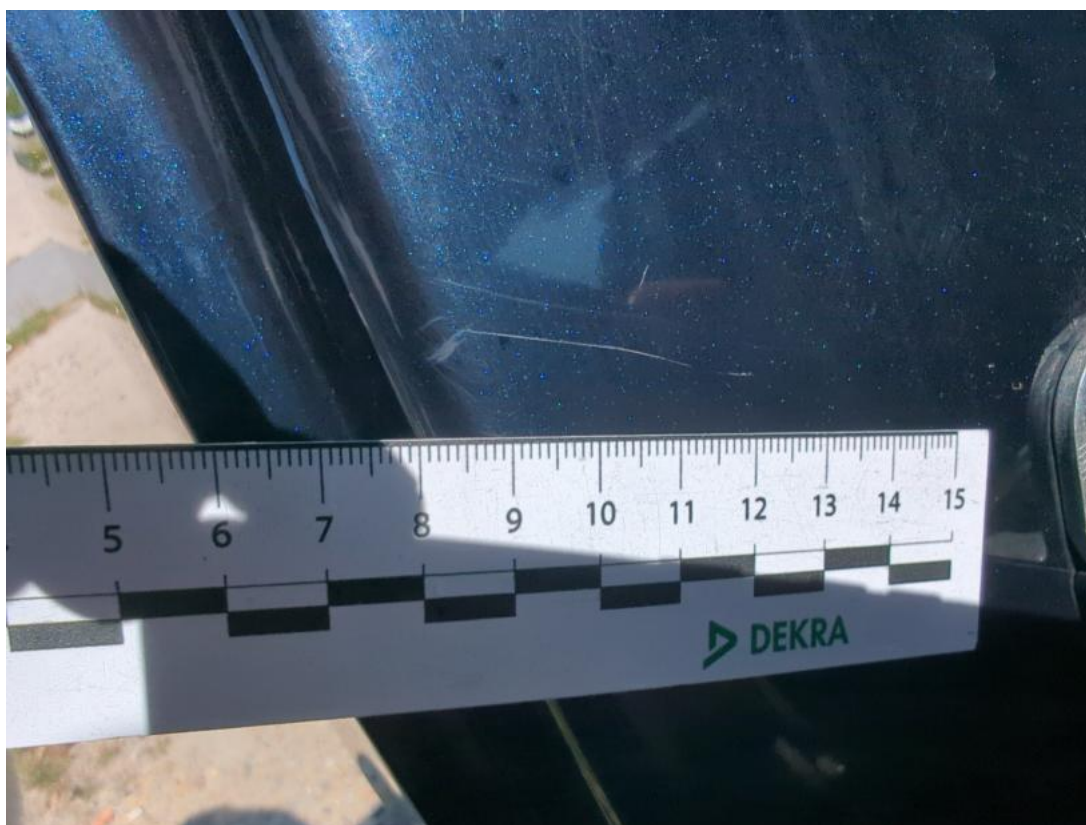
**Fot. 52**

| Poz. | Nazwa pozycji | Opis uszkodzeń | Kwalifik. | Naprawa [rbg] |
|---|---|---|---|---|
| 4 | Błotnik tylny R | zarysowanie, wgniecenie, inne | NA | 1.5 |

Błotnik tylny P / Ściana boczna P - Rysa/odprysk 2

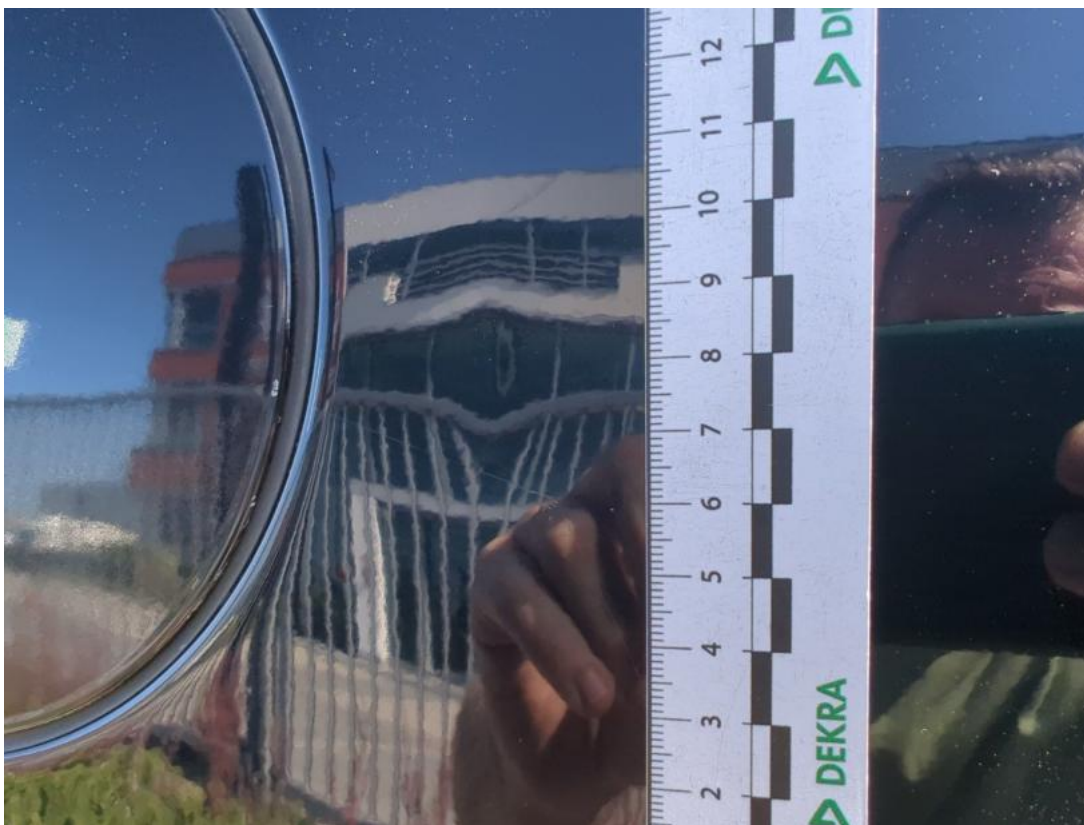
**Fot. 53**

Błotnik tylny P / Ściana boczna P - Wgniecenie/odkształcenie 1

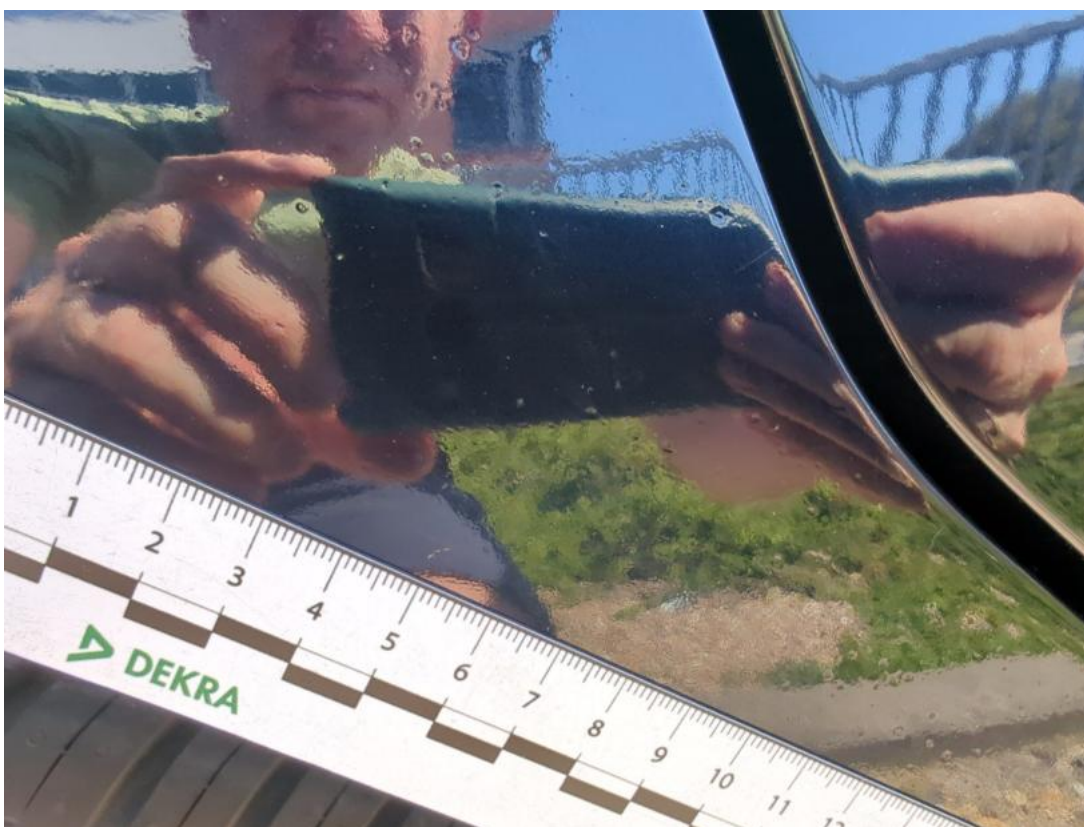
**Fot. 54**

Błotnik tylny P / Ściana boczna P - Inne 1

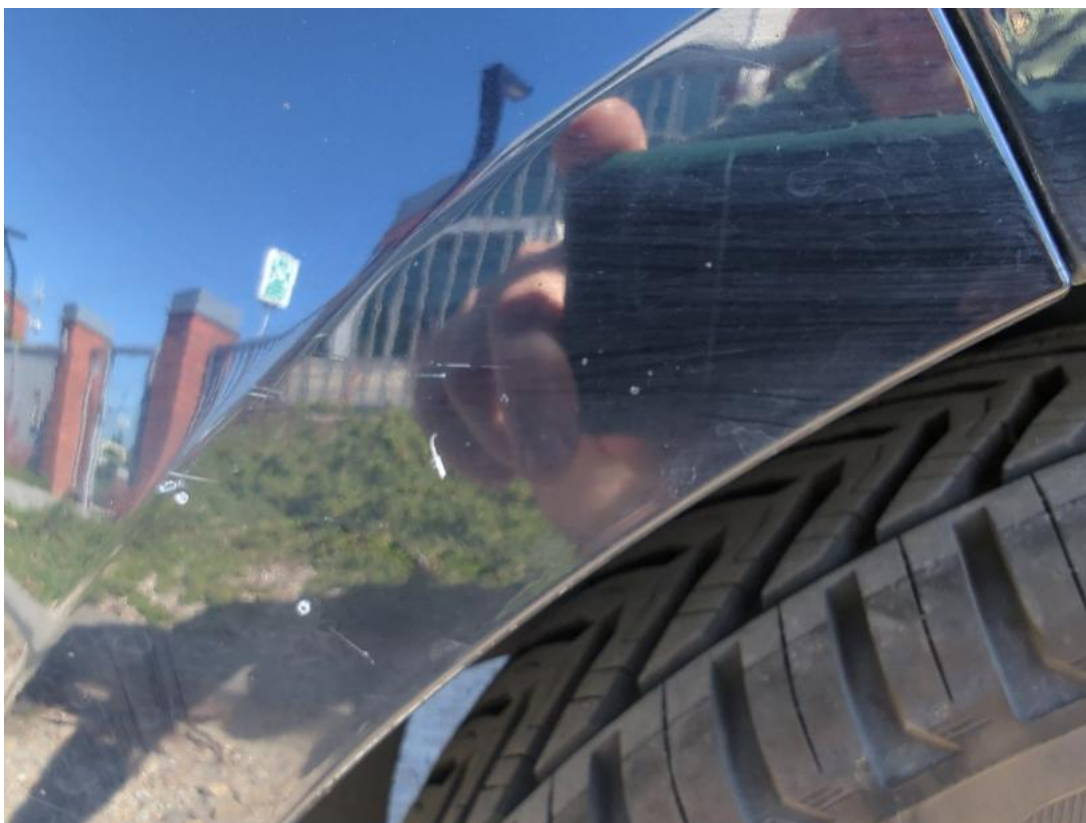
**Fot. 57**

| Poz. | Nazwa pozycji | Opis uszkodzeń | Kwalifik. | Naprawa [rbg] |
|---|---|---|---|---|
| 1 | Okladzina zderzaka tylnego | wgniecenie, odpryski lakieru | WY | 0.9 |

Zderzak tylny - Rysa/odprysk 1

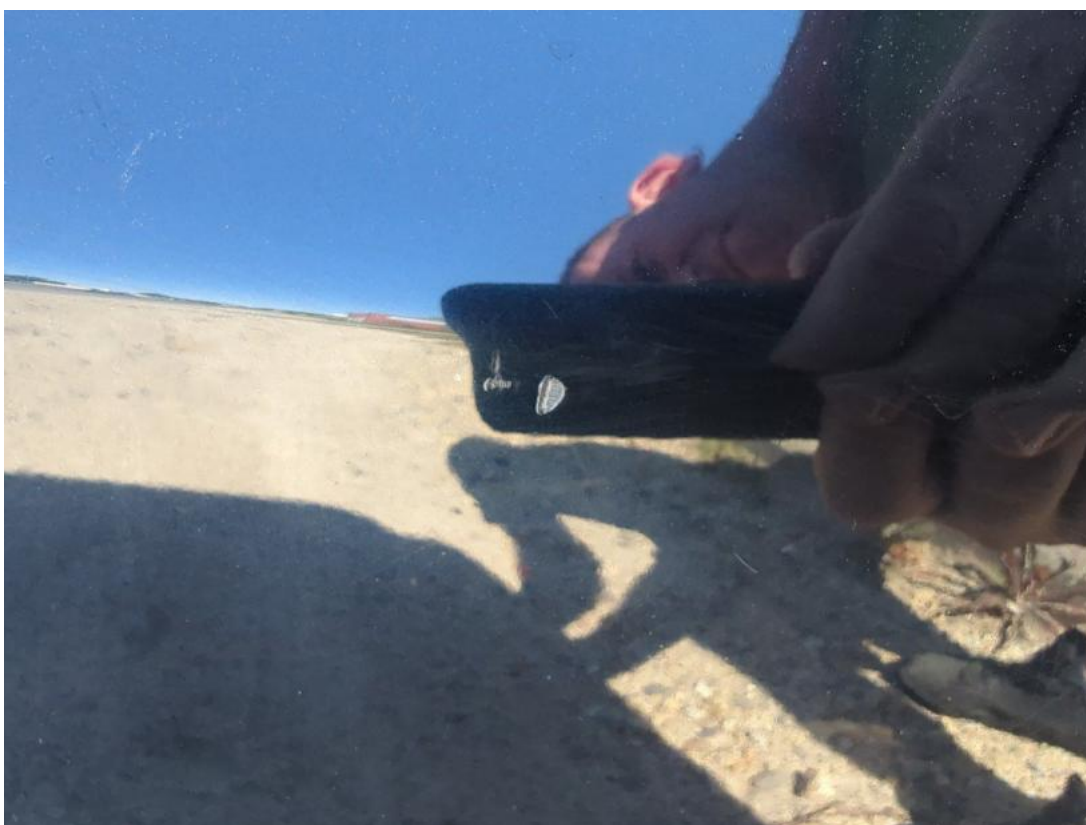
**Fot. 58**

Zderzak tylny - Rysa/odprysk 2

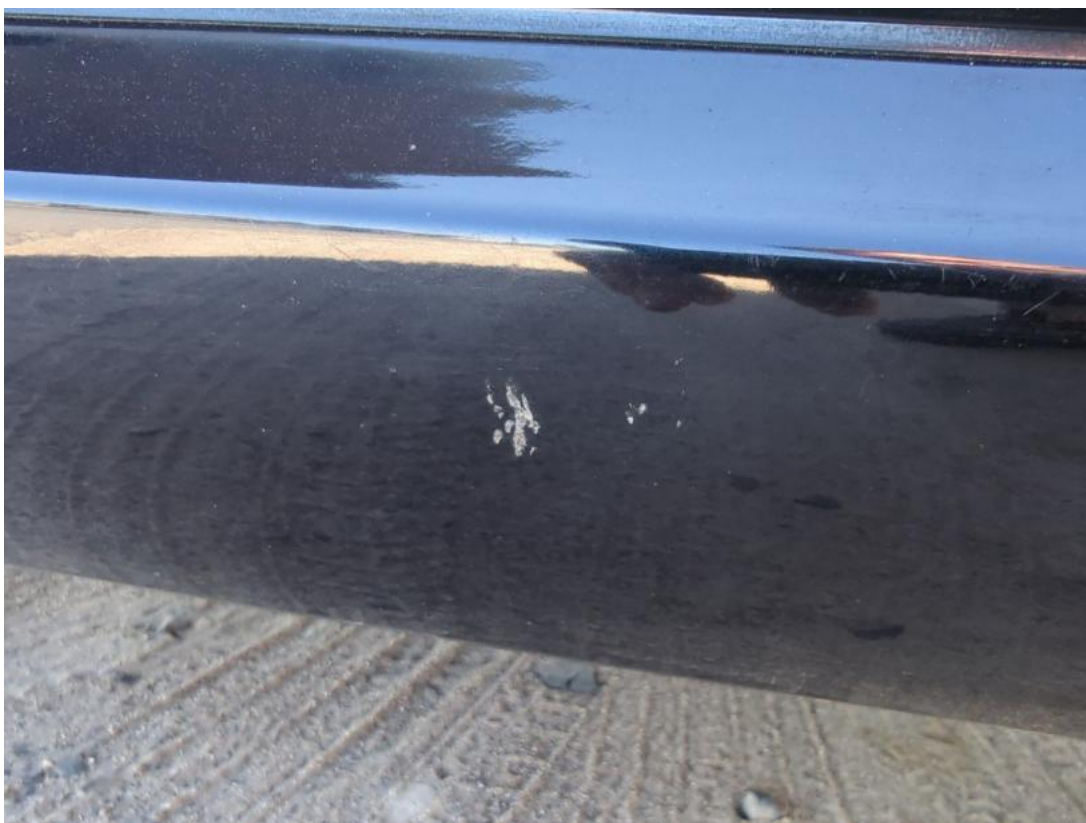
**Fot. 59**

Zderzak tylny() - Rysa/odprysk 3

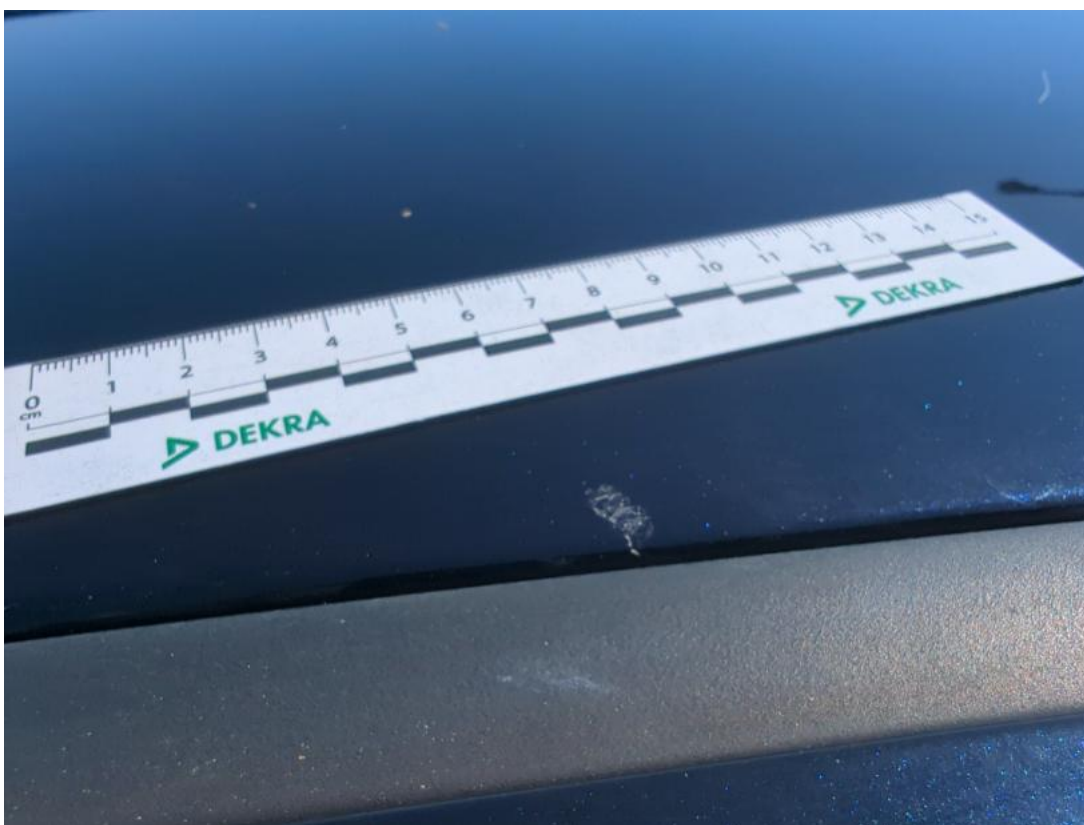
**Fot. 64**

| Poz. | Nazwa pozycji | Opis uszkodzeń | Kwalifik. | Naprawa [rbg] |
|---|---|---|---|---|
| 11 | Dach | zarysowanie | | |

Dach - Rysa/odprysk 2

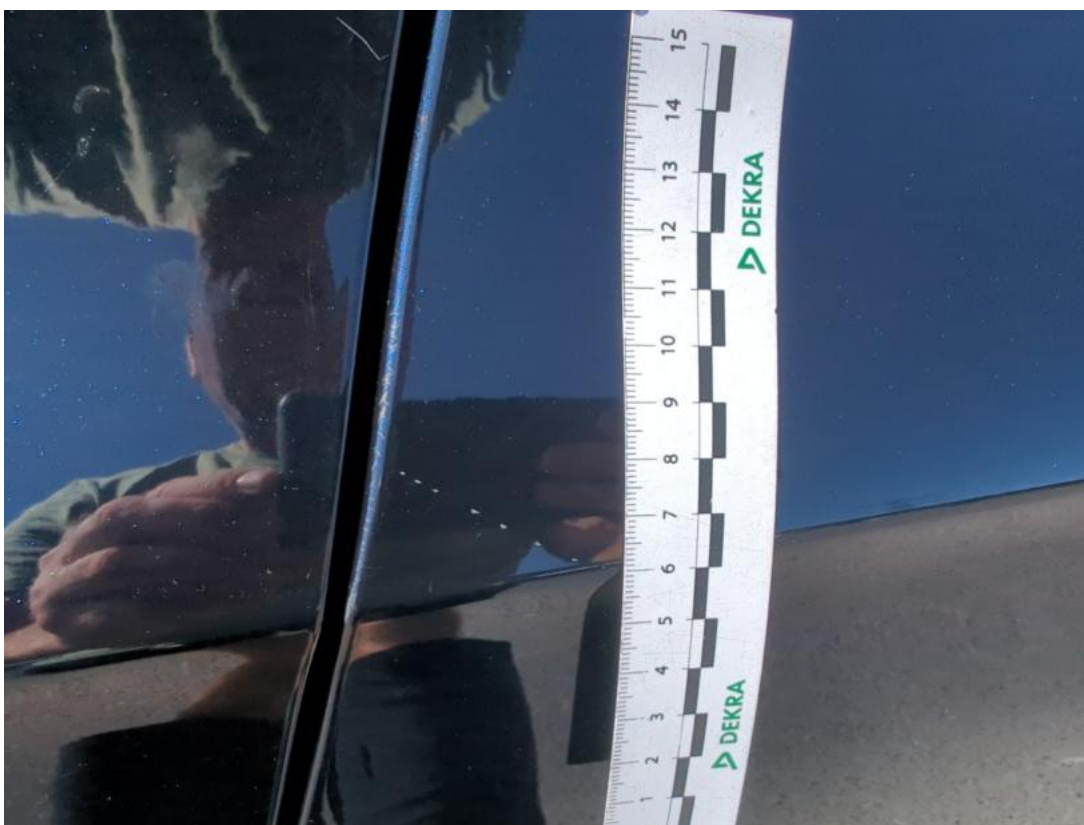
**Fot. 66**

| Poz. | Nazwa części | Przedział grubości powłoki lakierowej [ $\mu\text{m}$ ] |
|---|---|---|
| 1 | Błotnik tylny lewy/ściana boczna lewa | 150 - 1000 |

| Poz. | Nazwa pozycji | Opis uszkodzeń | Kwalifik. | Naprawa [rbg] |
|---|---|---|---|---|
| 15 | Błotnik tylny L | odpryski lakieru | | |

Błotnik tylny L / Ściana boczna L - Rysa/odprysk 2

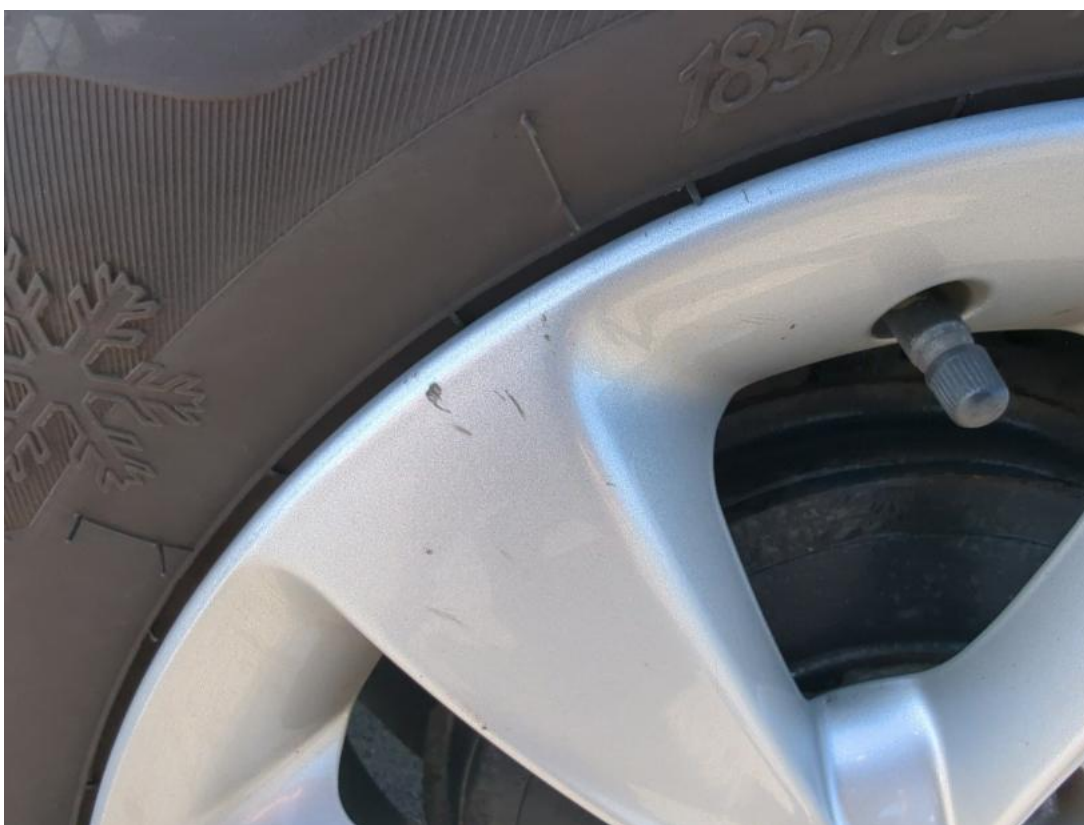
**Fot. 68**

| Poz. | Nazwa pozycji | Opis uszkodzeń | Kwalifik. | Naprawa [rbg] |
|---|---|---|---|---|
| 16 | Tarcza koła aluminiowa tył L | zarysowanie | | |

Felga aluminiowa tylna L - Rysa/odprysk 1

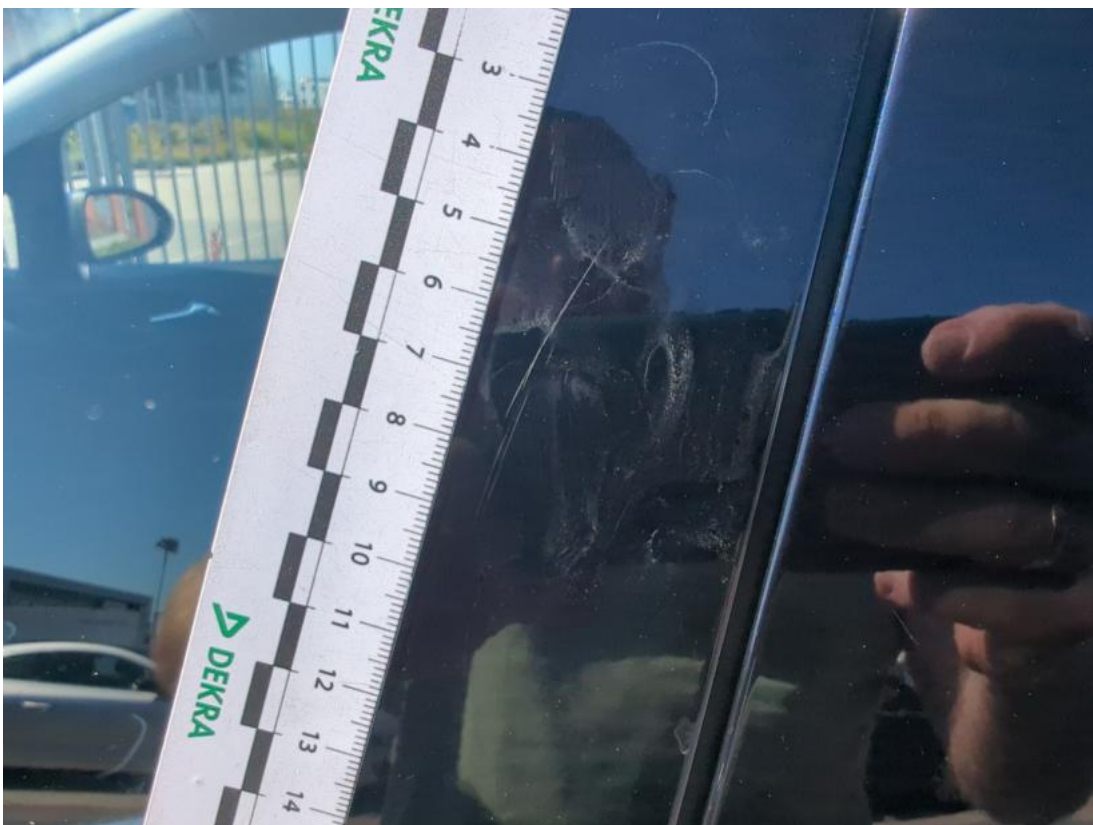
**Fot. 70**

| Poz. | Nazwa pozycji | Opis uszkodzeń | Kwalifik. | Naprawa [rbg] |
|---|---|---|---|---|
| 3 | Drzwi przednie (nieuzbrojone) L | liczne, zarysowanie | NA | |

Drzwi przed L - Rysa/odprysk 1

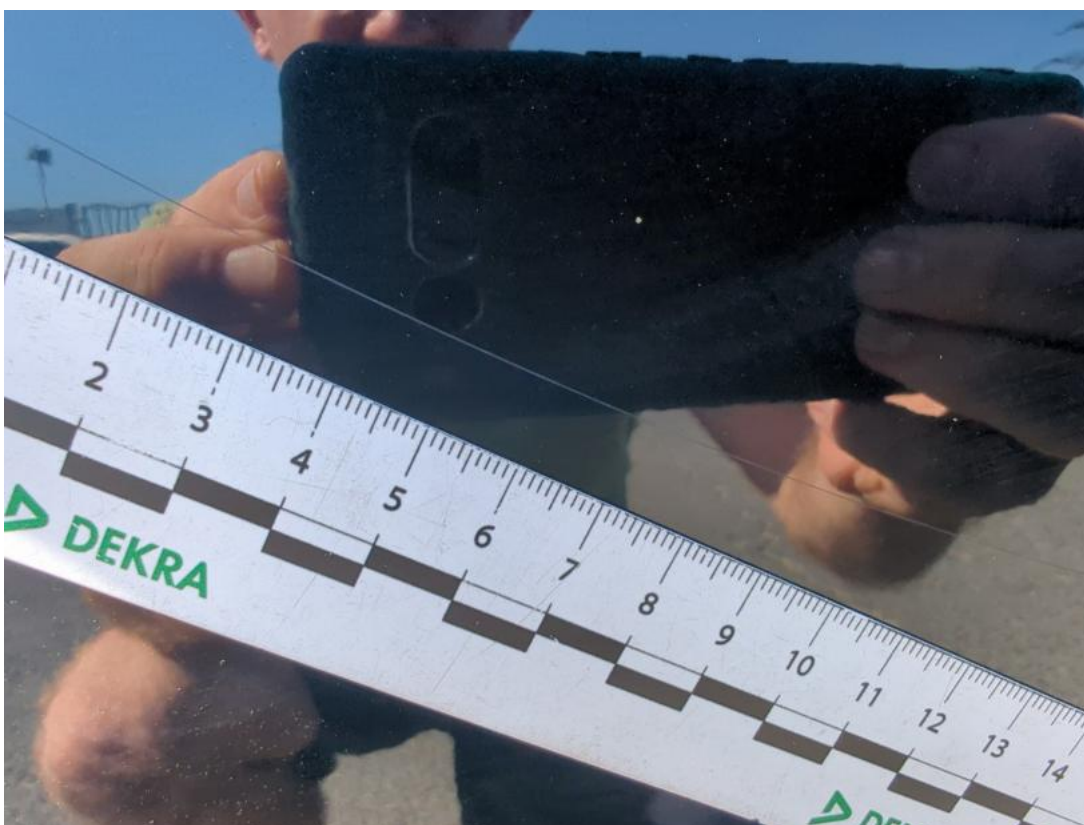
**Fot. 72**

Drzwi przed L() - Rysa/odprysk 3

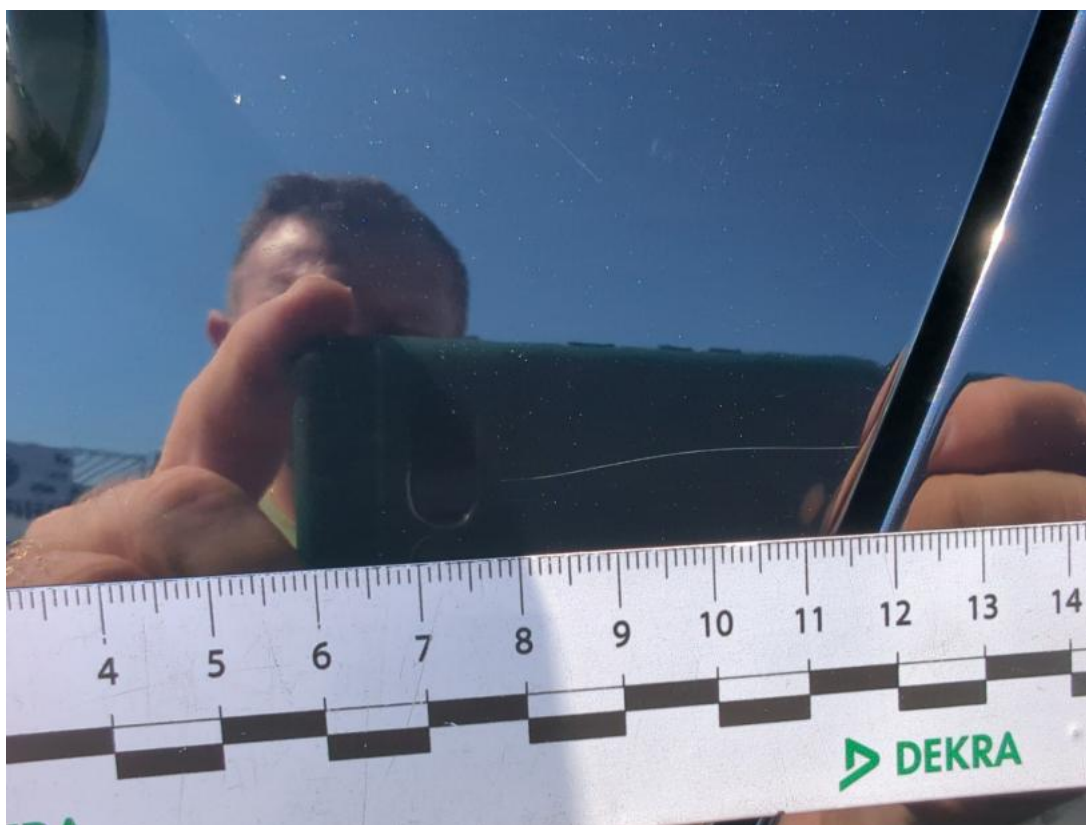
**Fot. 75**

| Poz. | Nazwa pozycji | Opis uszkodzeń | Kwalifik. | Naprawa [rbg] |
|---|---|---|---|---|
| 12 | Drzwi tylne (nieuzbrojone) L | zarysowanie, odpryski lakieru | | |

Drzwi tylne L - Rysa/odprysk 1

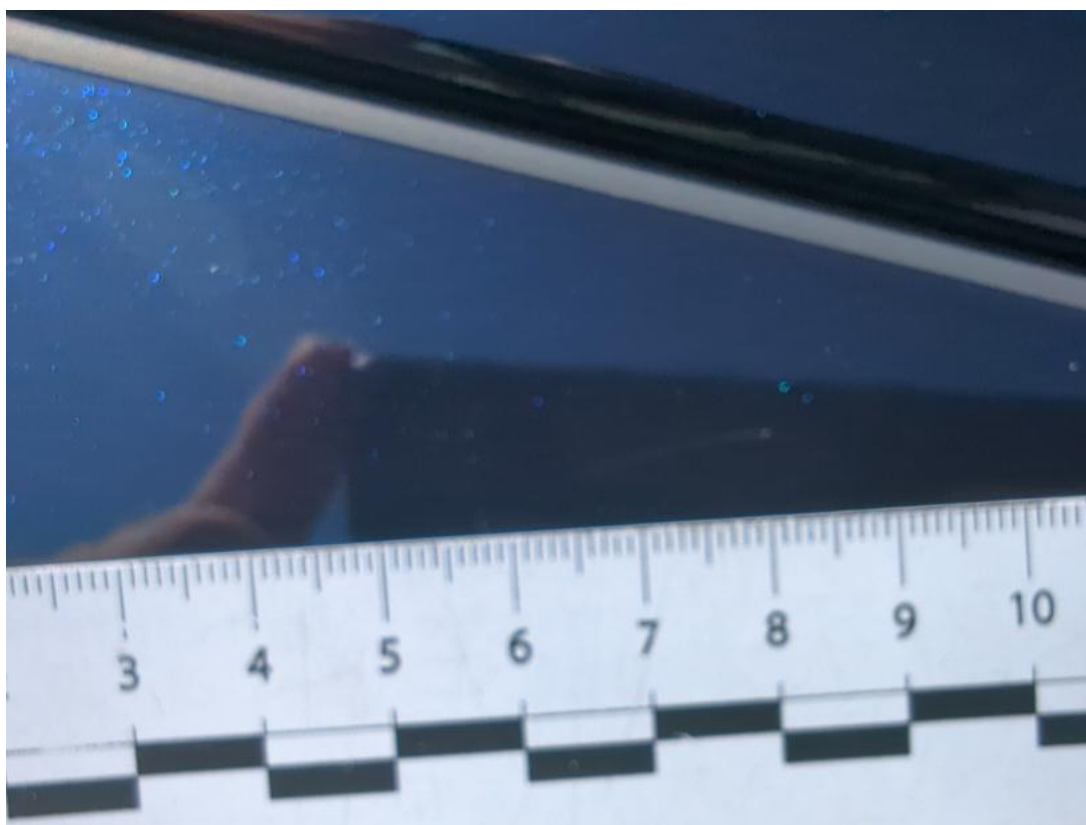
**Fot. 76**

Drzwi tylne L - Rysa/odprysk 2

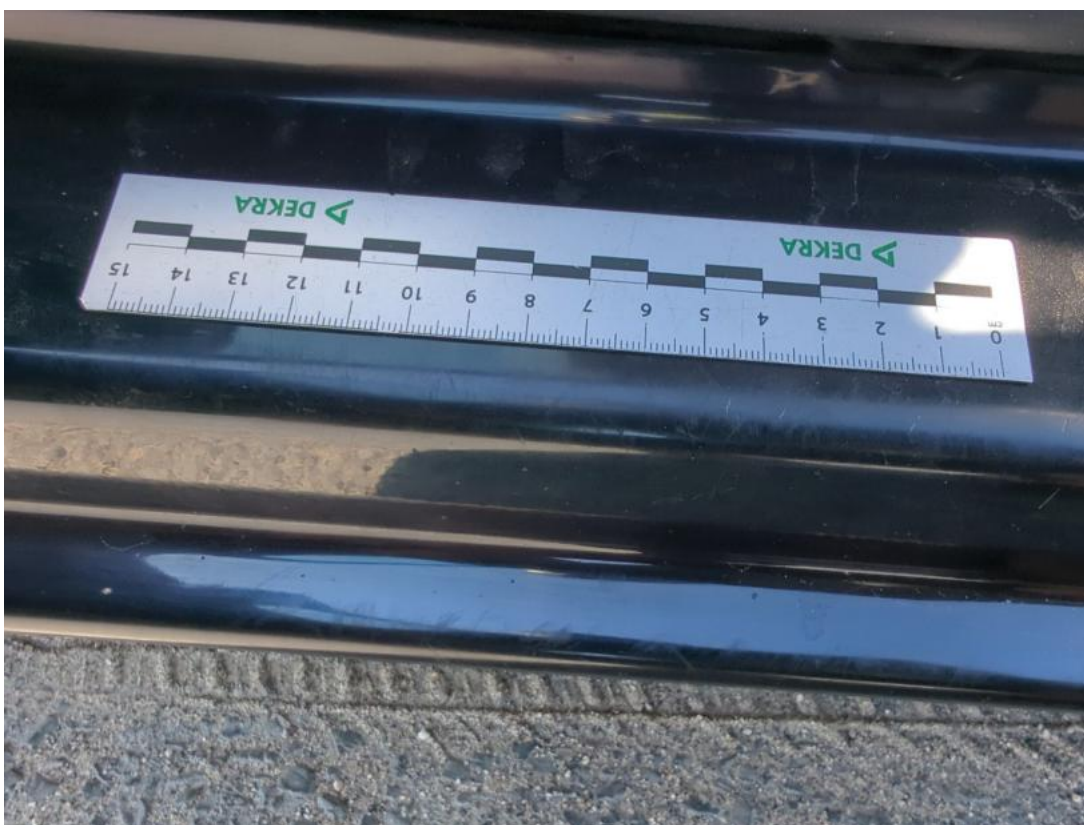
**Fot. 80**

| Poz. | Nazwa pozycji | Opis uszkodzeń | Kwalifik. | Naprawa [rbg] |
|---|---|---|---|---|
| 14 | Próg L | zarysowanie | | |

Próg L() - Rysa/odprysk 3

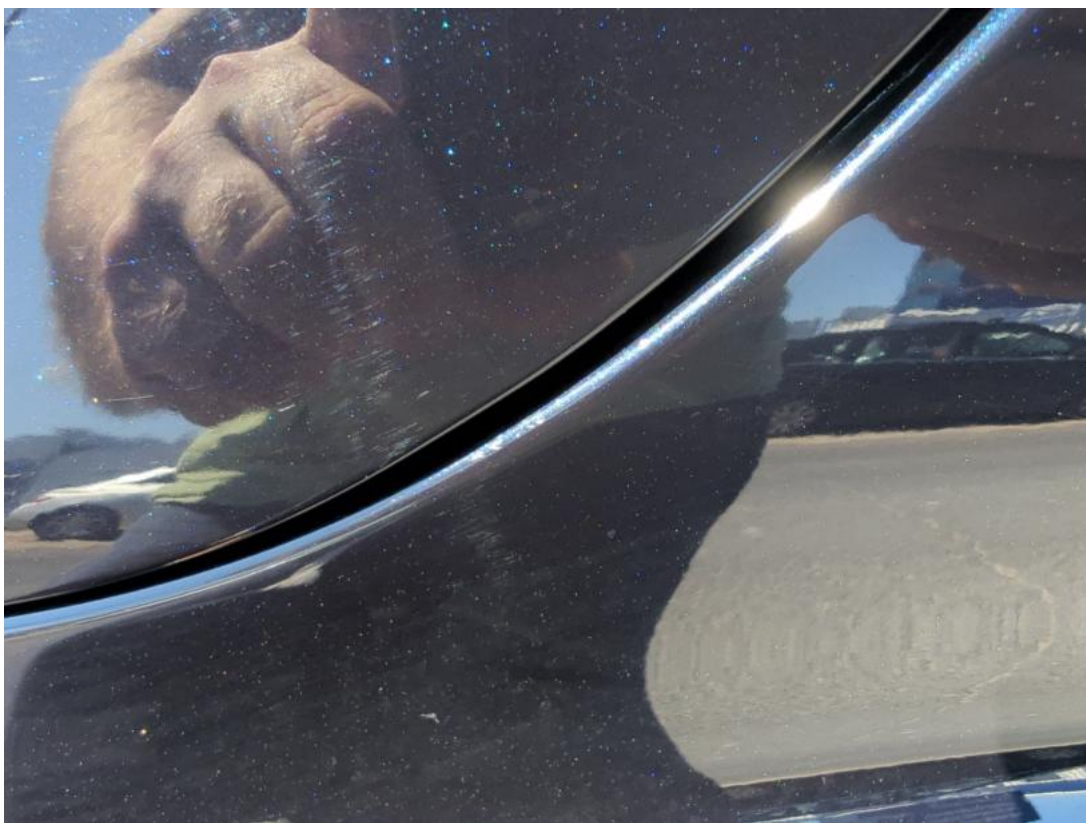
**Fot. 81**

| Poz. | Nazwa pozycji | Opis uszkodzeń | Kwalifik. | Naprawa [rbg] |
|---|---|---|---|---|
| 8 | Błotnik przedni L | zarysowanie | | |

Błotnik przedni L - Rysa/odprysk 1

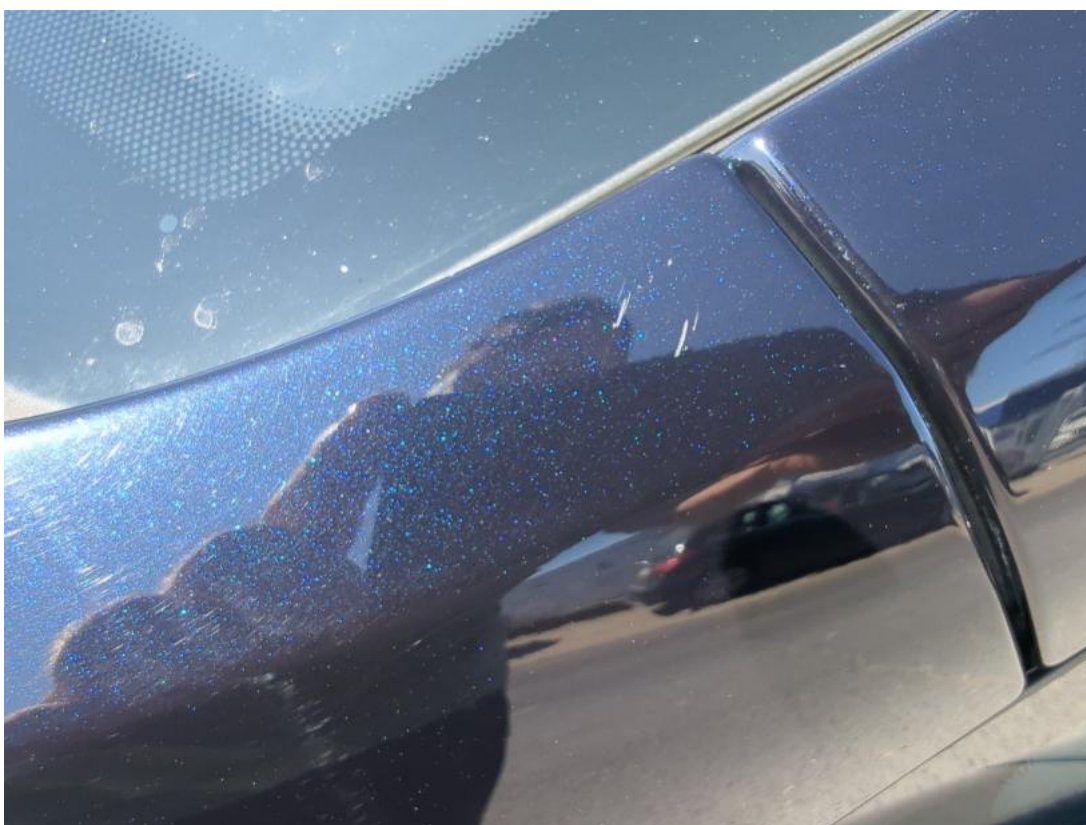
**Fot. 82**

Błotnik przedni L - Rysa/odprysk 2

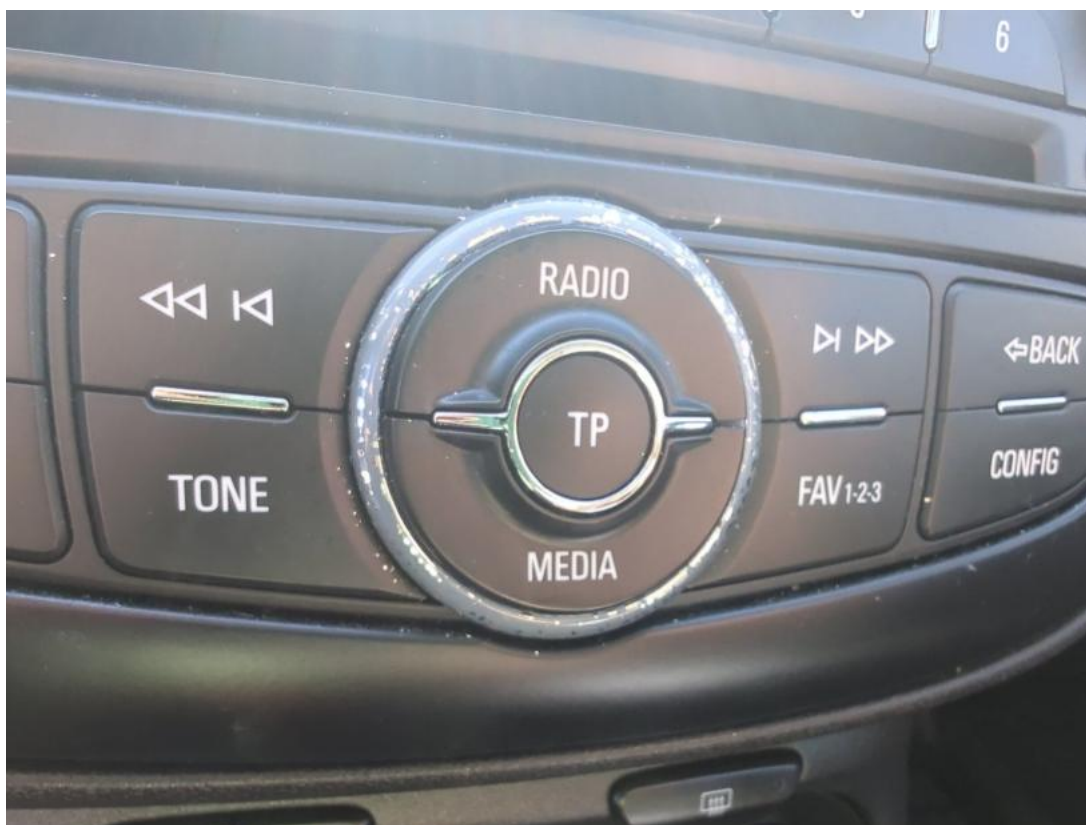
**Fot. 83**

| Poz. | Nazwa pozycji | Opis uszkodzeń | Kwalifik. | Naprawa [rbg] |
|---|---|---|---|---|
| 17 | Radio | odpryski lakieru | | |

Konsola środkowa - Rysa/odprysk 1
