## Raport z oględzin pojazdu

| Numer raportu | 220284/9/26-11401 | Data raportu | 03-09-2026 |

| Numer identyfikacyjny (VIN) | <b>VWVZZZAUZKP524804</b> |
| Numer rejestracyjny | SK148YE |

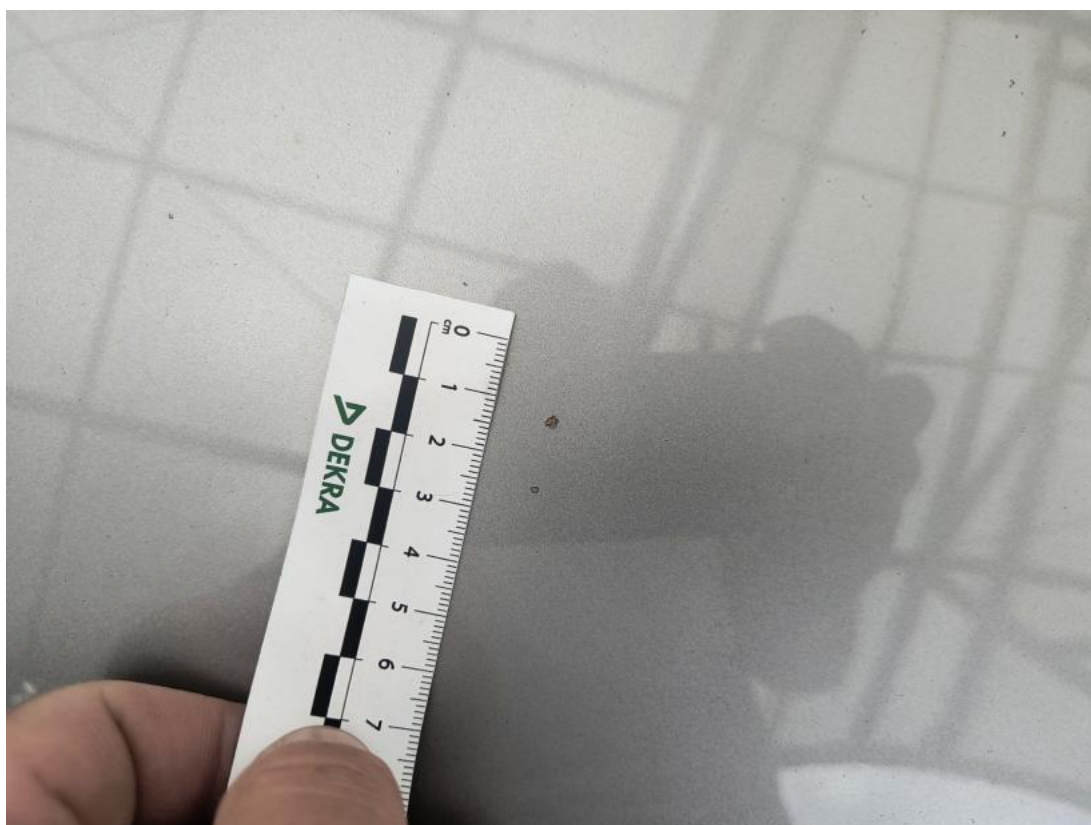
**Fot. 38**

Pokrywa komory silnika - Inne 1

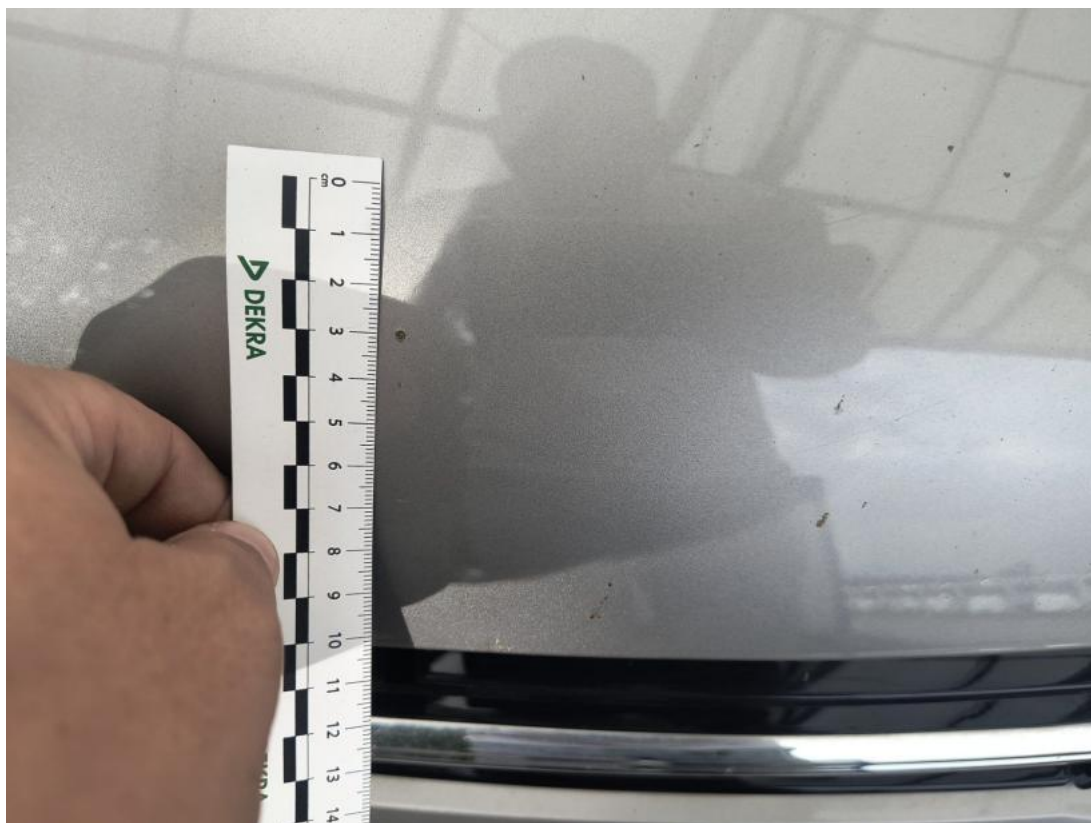
**Fot. 39**

Pokrywa komory silnika - Inne 2

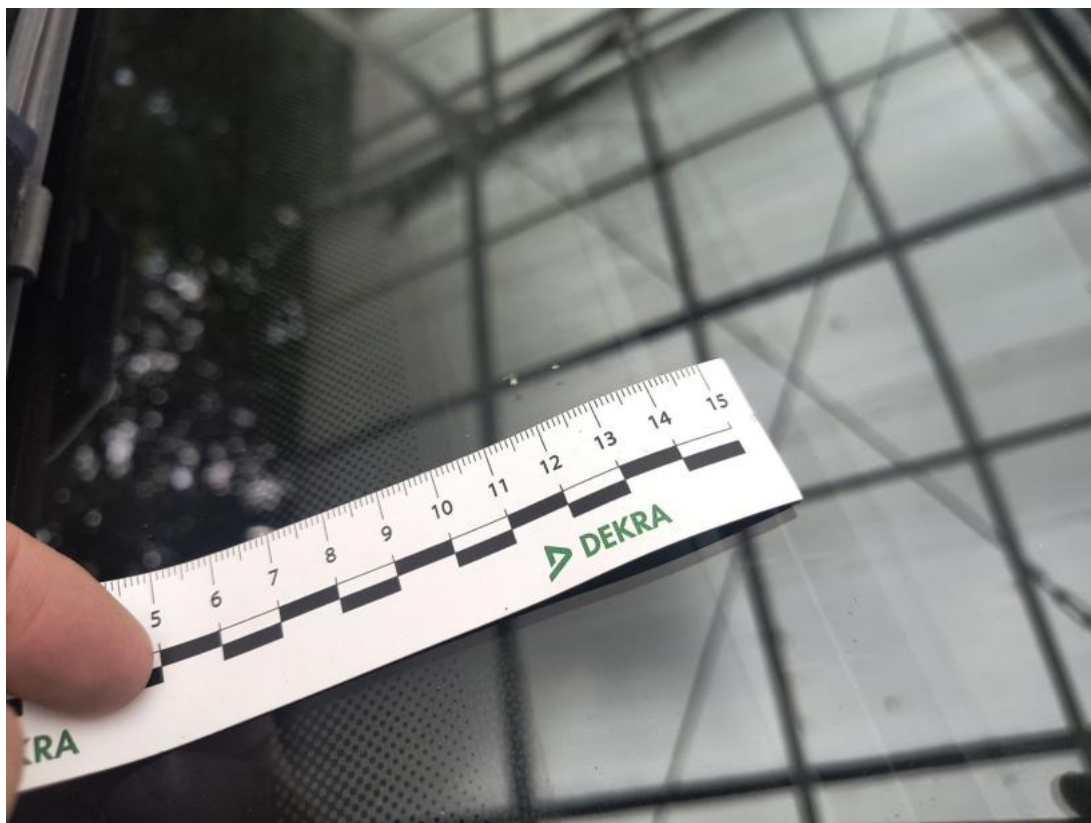
**Fot. 41**

| Poz. | Nazwa pozycji | Opis uszkodzeń | Kwalifik. | Naprawa [rbg] |
|---|---|---|---|---|
| 8 | Szyba przednia barwiona | rysa/odprysk | | |

Szyba czołowa - Rysa/odprysk 1

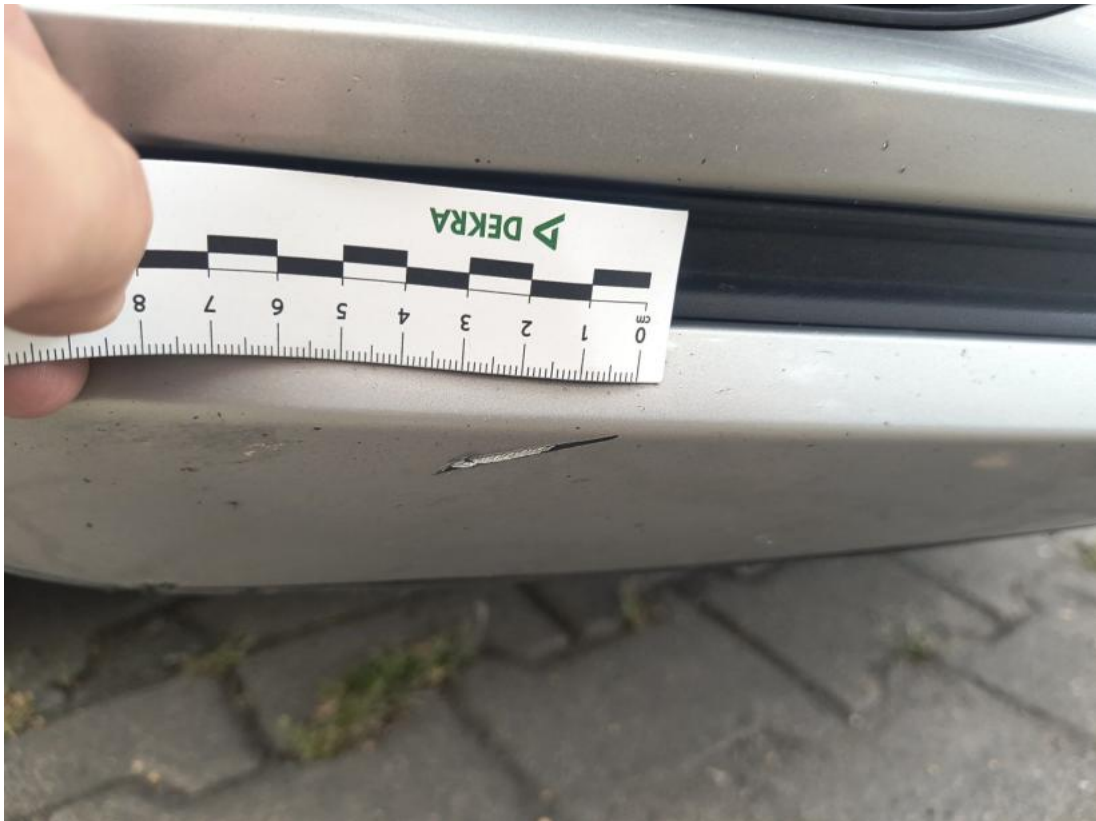
**Fot. 43**

| Poz. | Nazwa pozycji | Opis uszkodzeń | Kwalifik. | Naprawa [rbg] |
|---|---|---|---|---|
| 6 | Okładzina zderzaka przedniego | rysa/odprysk | | |

Zderzak - Rysa/odprysk 1

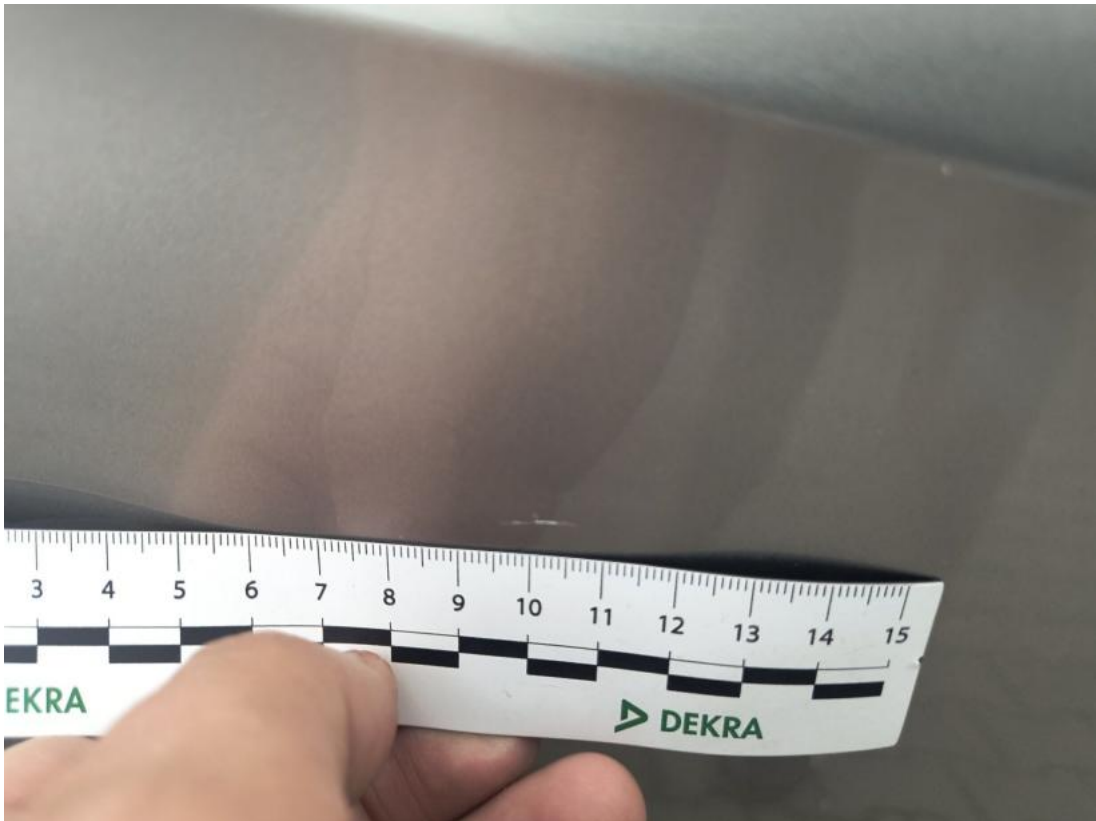
**Fot. 45**

| Poz. | Nazwa pozycji | Opis uszkodzeń | Kwalifik. | Naprawa [rbg] |
|---|---|---|---|---|
| 10 | Drzwi tylne (nieuzbrojone) R | rysa/odprysk | | |

Drzwi tylne P - Rysa/odprysk 1

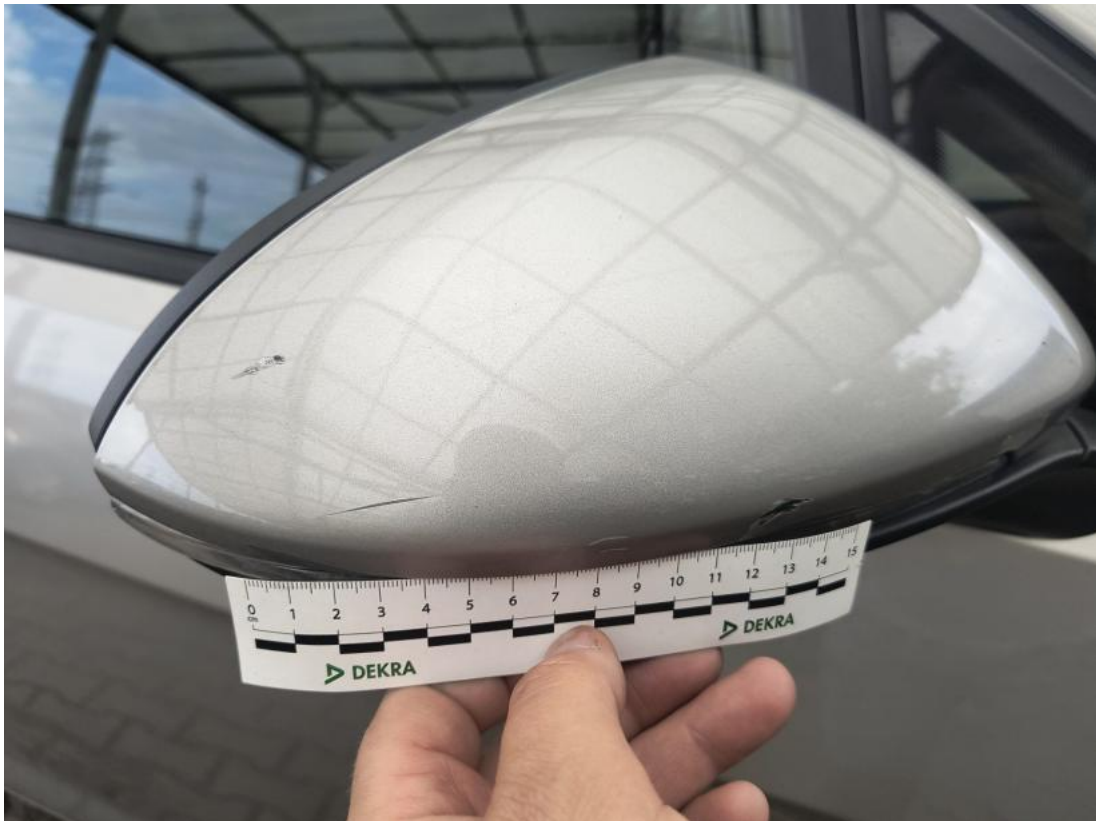
**Fot. 47**

| Poz. | Nazwa pozycji | Opis uszkodzeń | Kwalifik. | Naprawa [rbg] |
|---|---|---|---|---|
| 2 | Osłona lusterka zewnętrznego R | rysa/odprysk | NA | 0.3 |

Obudowa lusterka zew P - Rysa/odprysk 1

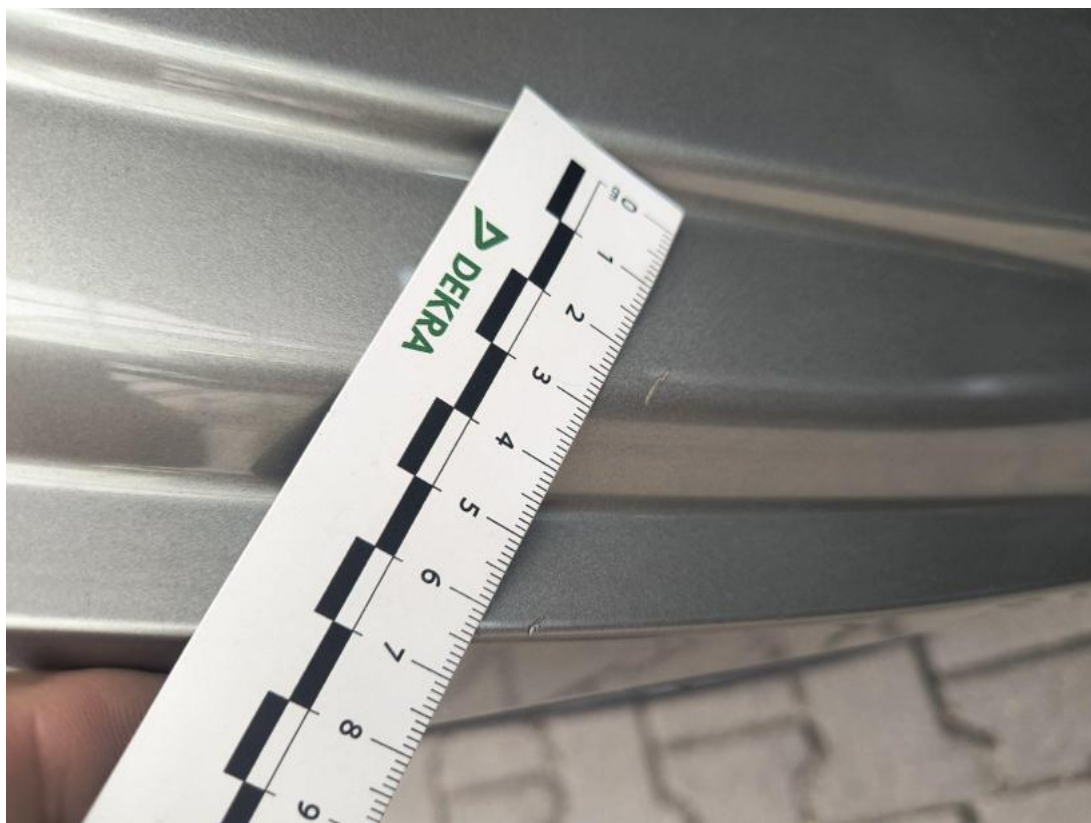
**Fot. 49**

| Poz. | Nazwa pozycji | Opis uszkodzeń | Kwalifik. | Naprawa [rbg] |
|---|---|---|---|---|
| 14 | Błotnik tylny R | rysa/odprysk | | |

Błotnik tylny P / Ściana boczna P - Rysa/odprysk 1

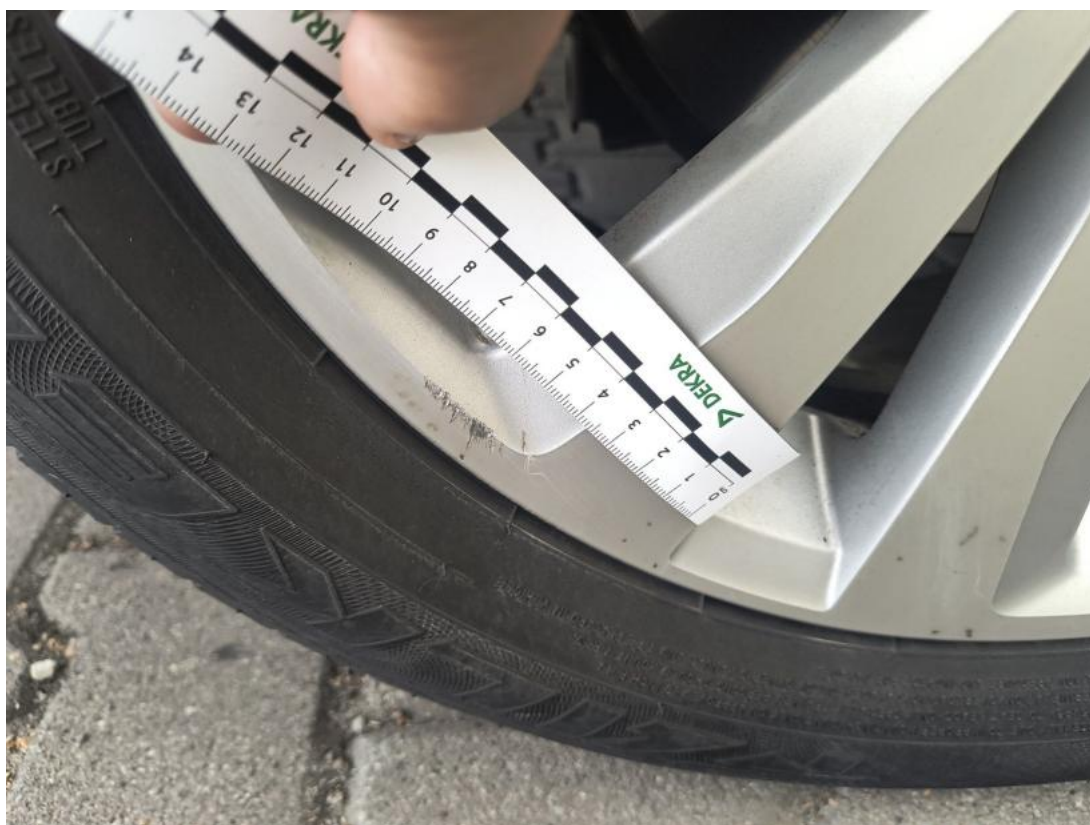
**Fot. 52**

| Poz. | Nazwa pozycji | Opis uszkodzeń | Kwalifik. | Naprawa [rbg] |
|---|---|---|---|---|
| 15 | Tarcza koła aluminiowa tył R | rysa/odprysk | | |

Felga tylna P - Rysa/odprysk 2

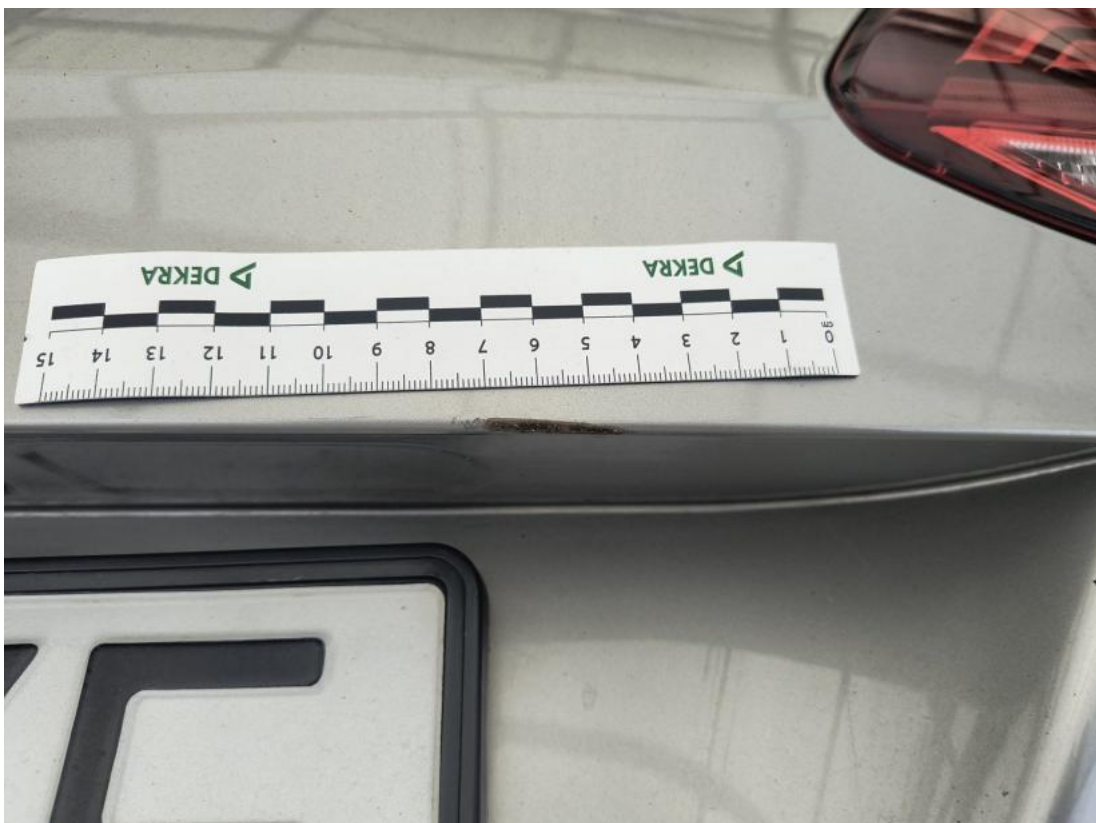
**Fot. 54**

| Poz. | Nazwa pozycji | Opis uszkodzeń | Kwalifik. | Naprawa [rbg] |
|---|---|---|---|---|
| 3 | Pokrywa tylna | rysa/odprysk, ślady korozji | NA | 0.5 |

Pokrywy bagażnika - Inne 1

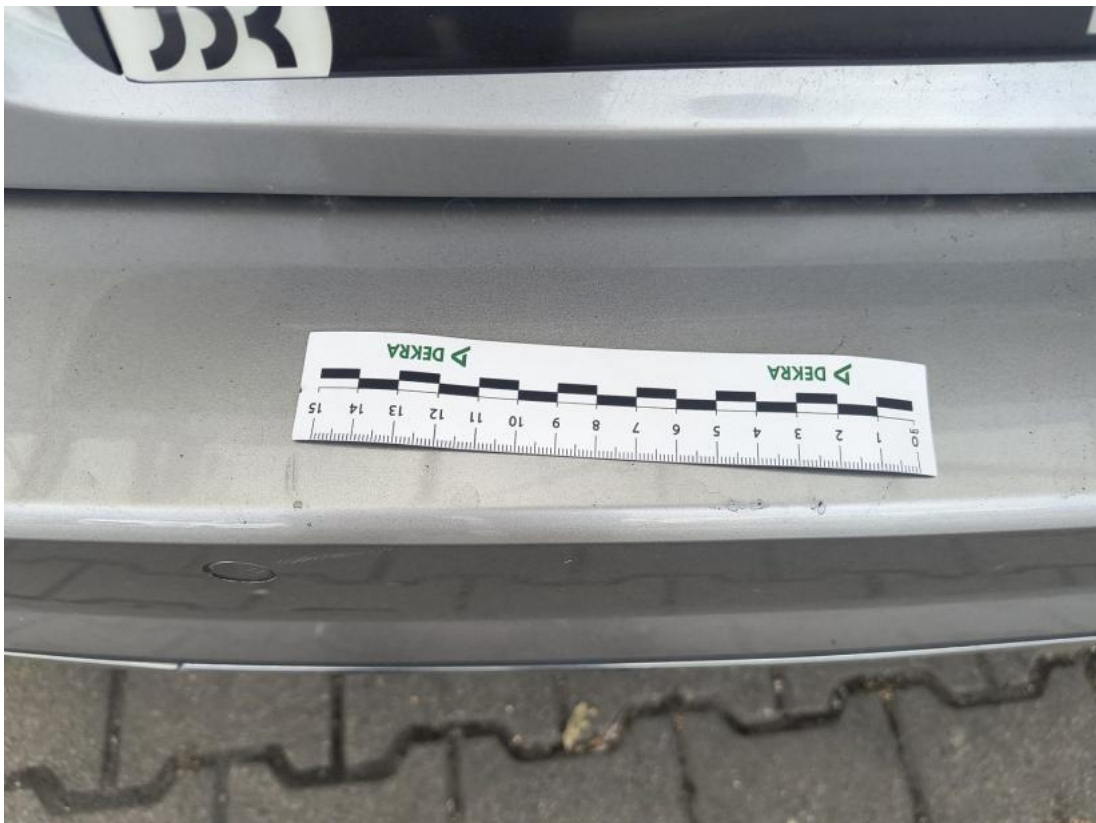
**Fot. 56**

| Poz. | Nazwa pozycji | Opis uszkodzeń | Kwalifik. | Naprawa [rbg] |
|---|---|---|---|---|
| 12 | Okładzina zderzaka tylnego | rysa/odprysk | | |

Zderzak tylny - Rysa/odprysk 1

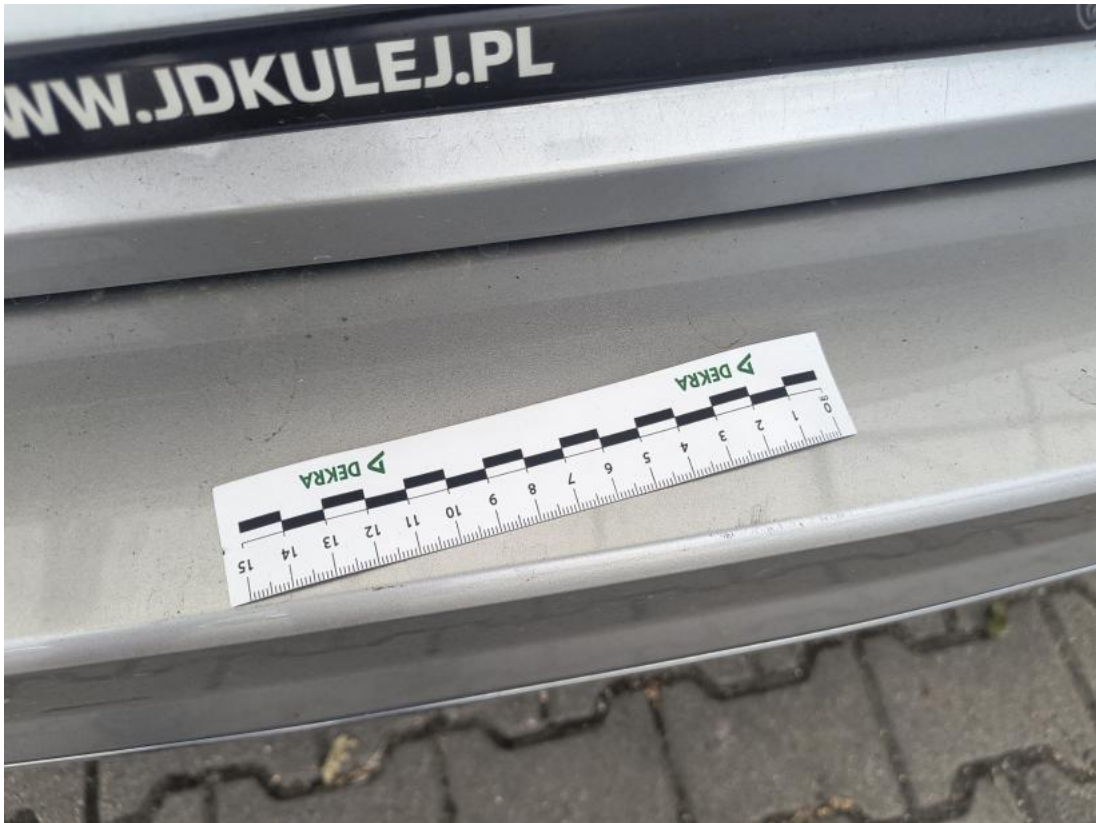
**Fot. 57**

Zderzak tylny - Rysa/odprysk 2

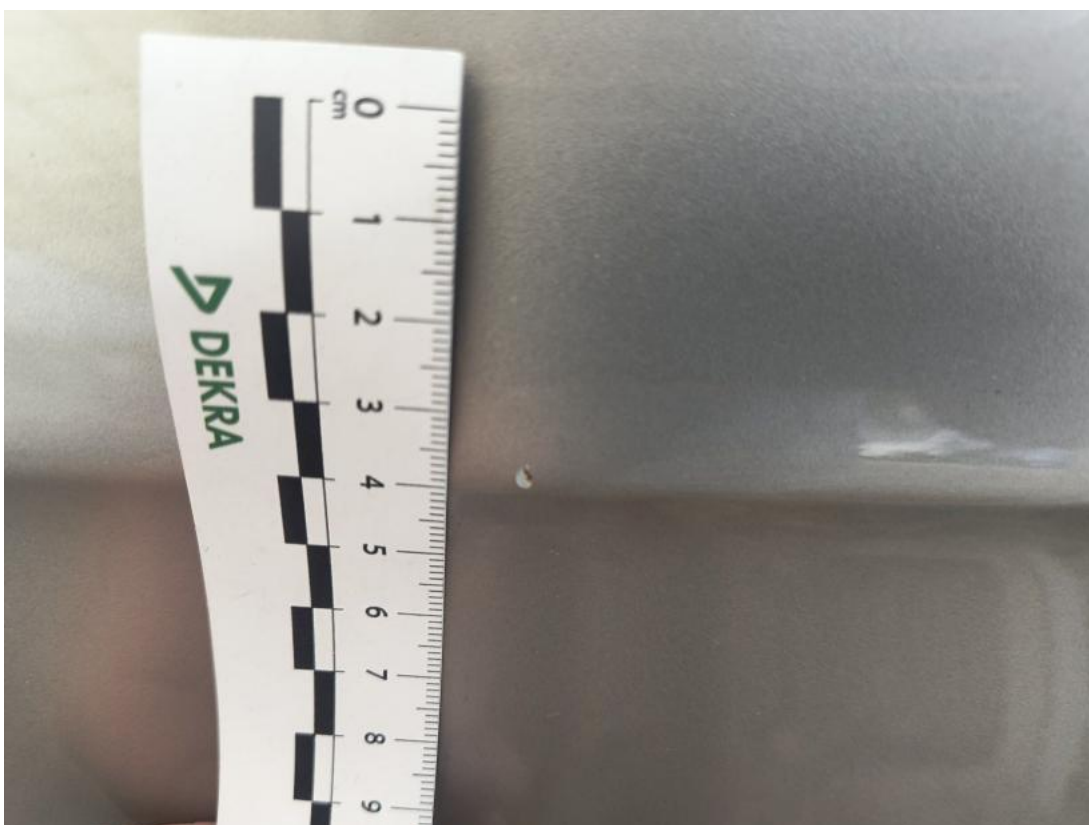
**Fot. 60**

| Poz. | Nazwa pozycji | Opis uszkodzeń | Kwalifik. | Naprawa [rbg] |
|---|---|---|---|---|
| 13 | Błotnik tylny L | rysa/odprysk | | |

Błotnik tylny L / Ściana boczna L - Rysa/odprysk 1

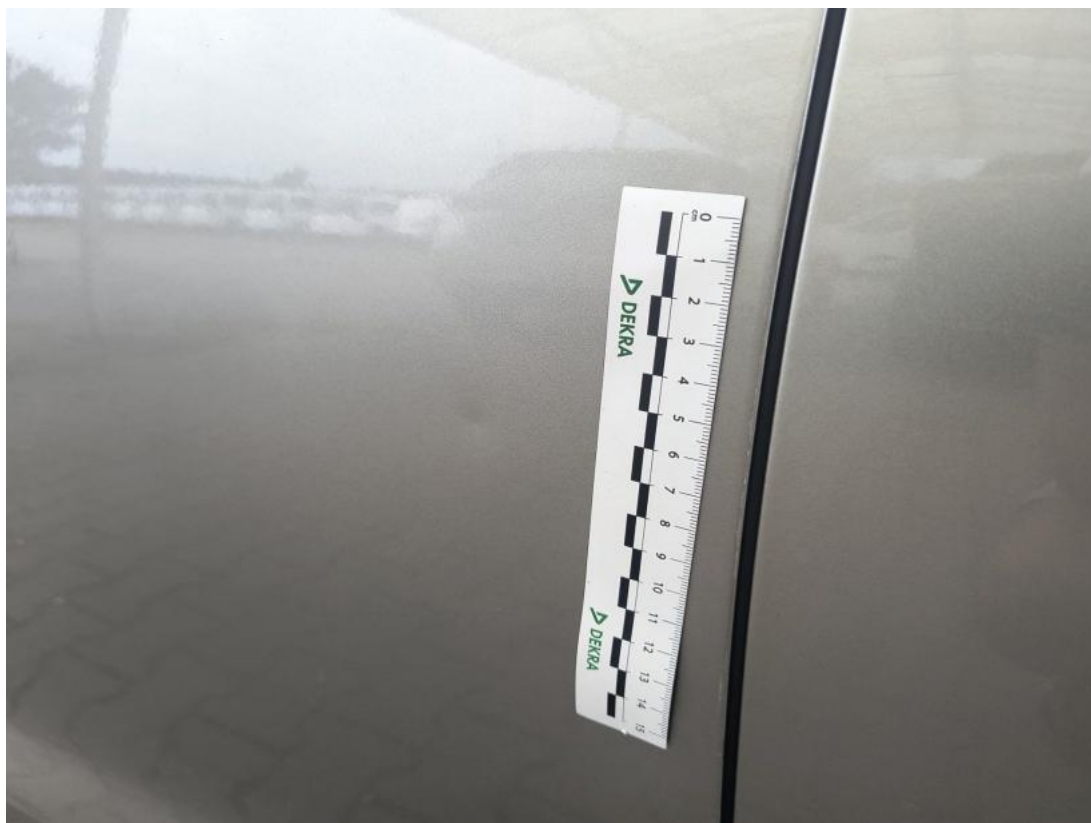
**Fot. 63**

| Poz. | Nazwa pozycji | Opis uszkodzeń | Kwalifik. | Naprawa [rbg] |
|---|---|---|---|---|
| 9 | Drzwi przednie (nieuzbrojone) L | rysa/odprysk | | |

Drzwi przed L - Rysa/odprysk 1

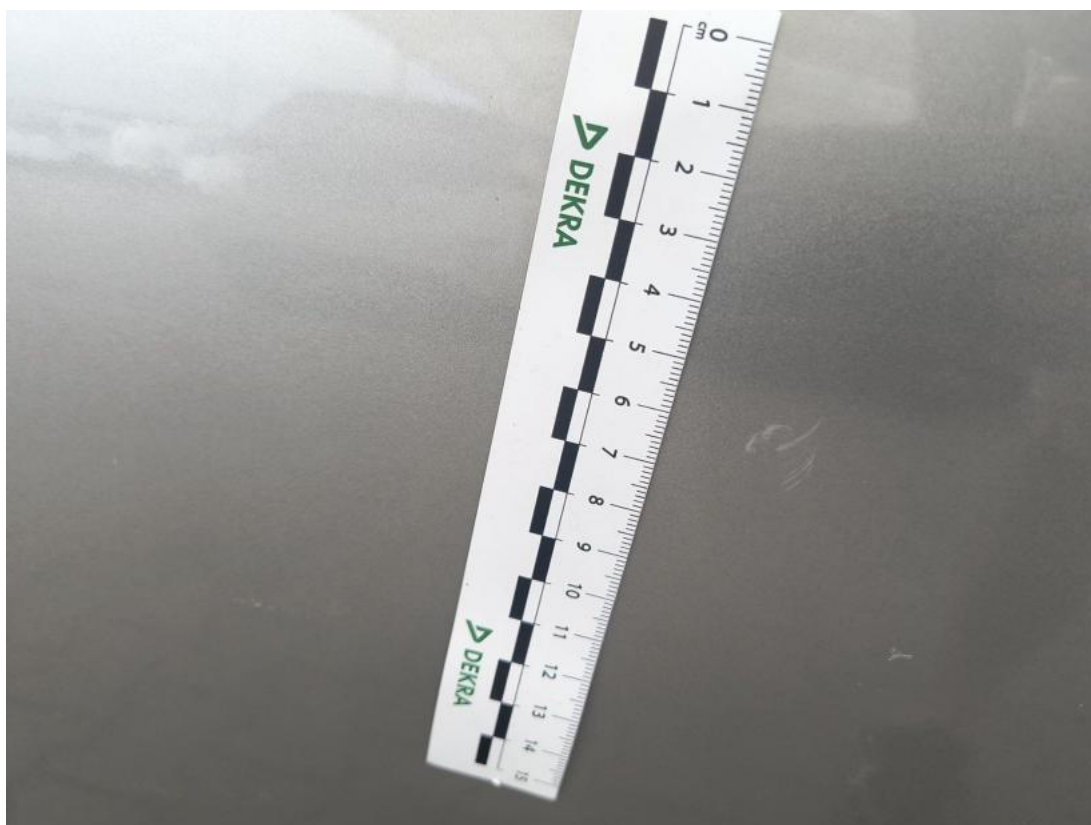
**Fot. 64**

Drzwi przed L - Rysa/odprysk 2

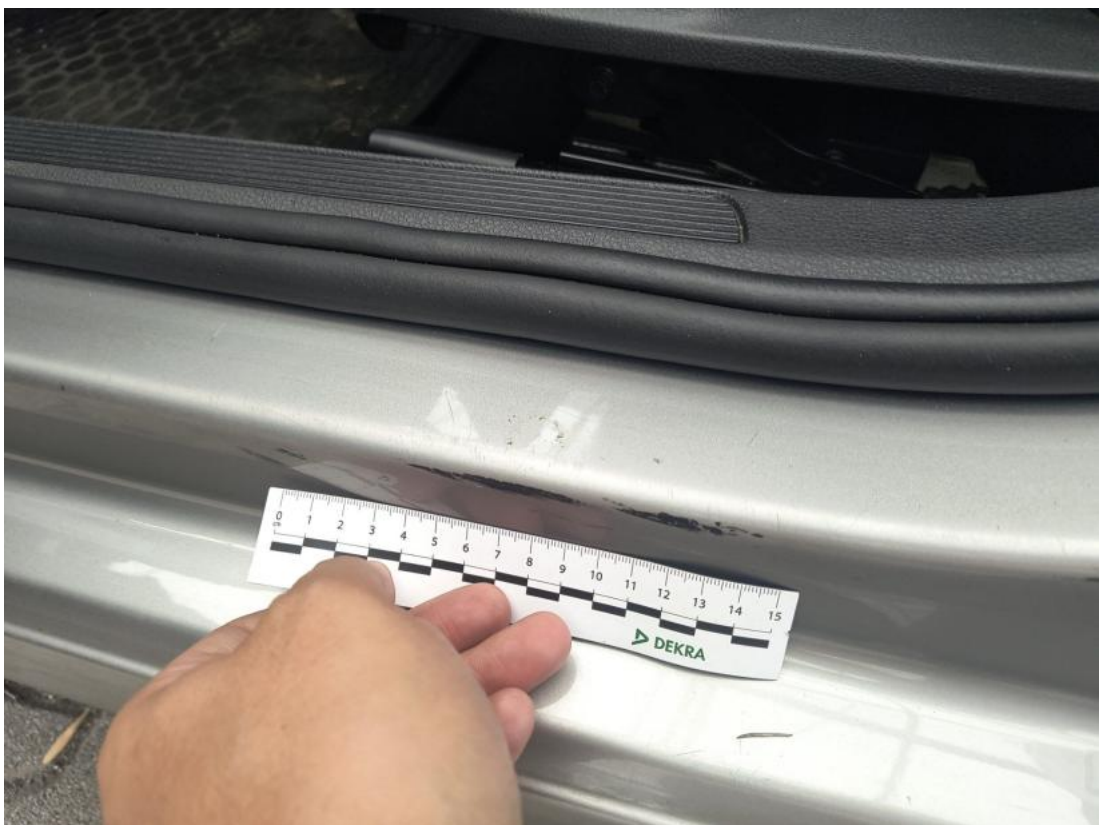
**Fot. 66**

Próg L - Rysa/odprysk 1

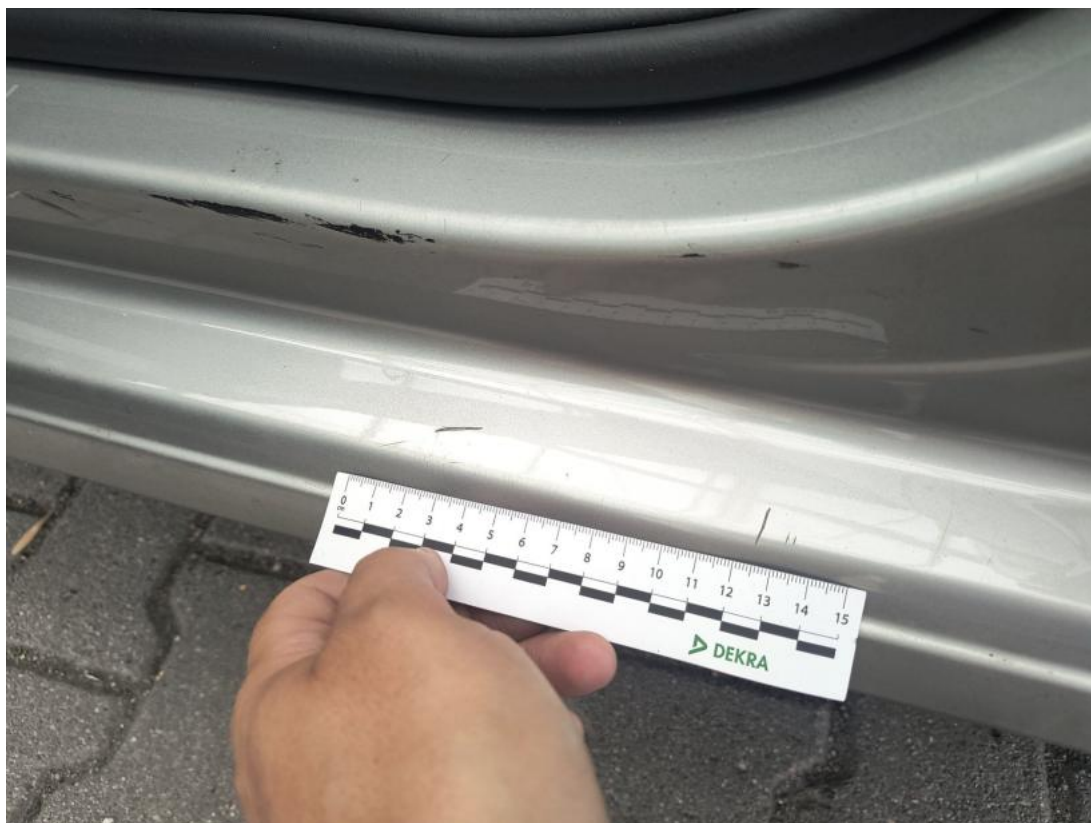
**Fot. 67**

Próg L - Rysa/odprysk 2

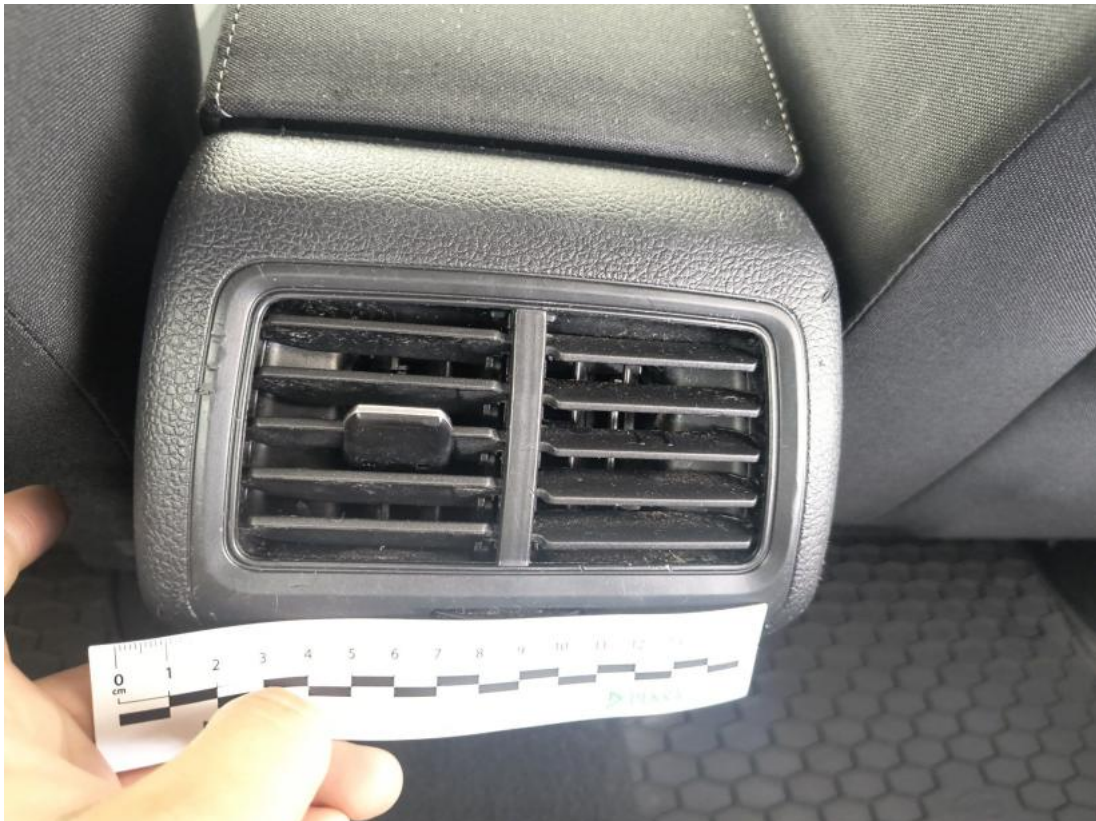
**Fot. 69**

| Poz. | Nazwa pozycji | Opis uszkodzeń | Kwalifik. | Naprawa [rbg] |
|---|---|---|---|---|
| 1 | Nakładka konsoli środkowej tył | uszkodzone sterowanie powietrza | WY | 0.2 |

Dysze nawiewu deski rozdzielczej - Pęknięcie/rozerwanie 1

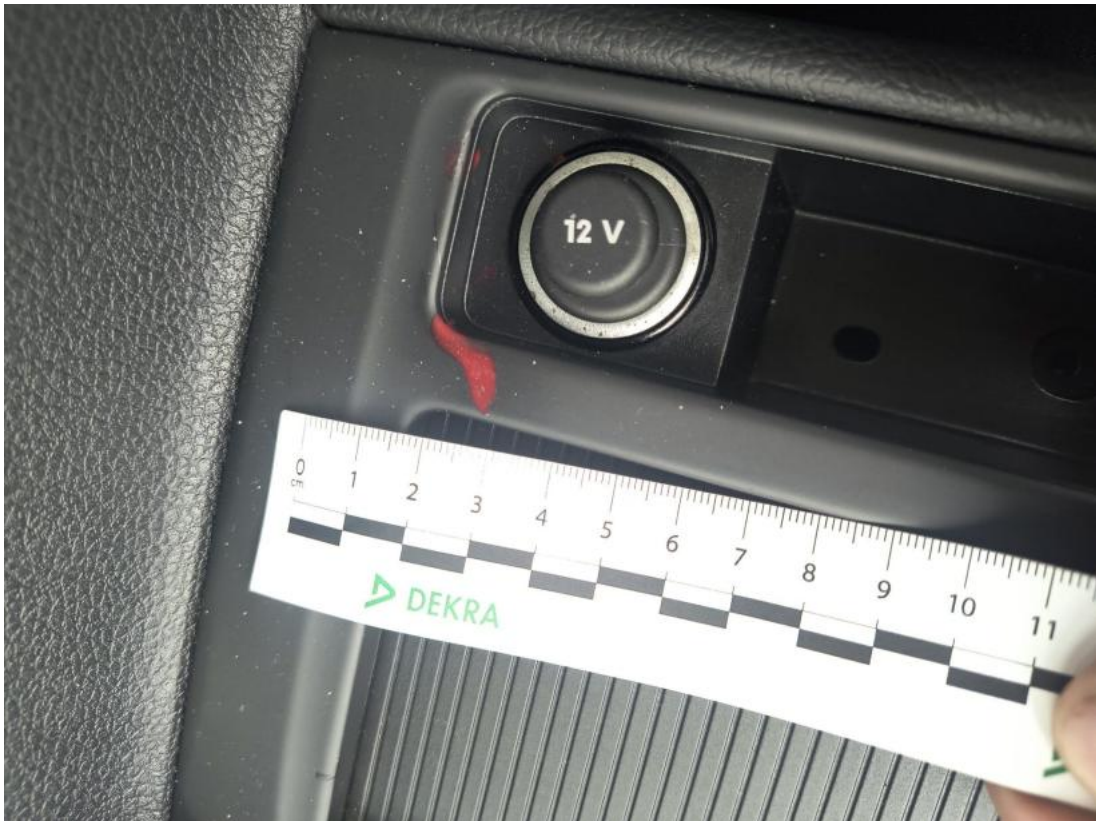
**Fot. 71**

| Poz. | Nazwa pozycji | Opis uszkodzeń | Kwalifik. | Naprawa [rbg] |
|---|---|---|---|---|
| 4 | Nakładka konsoli środkowej | zabrudzenie | NA | 0.1 |

Konsola tunelu śr. - Inne 1

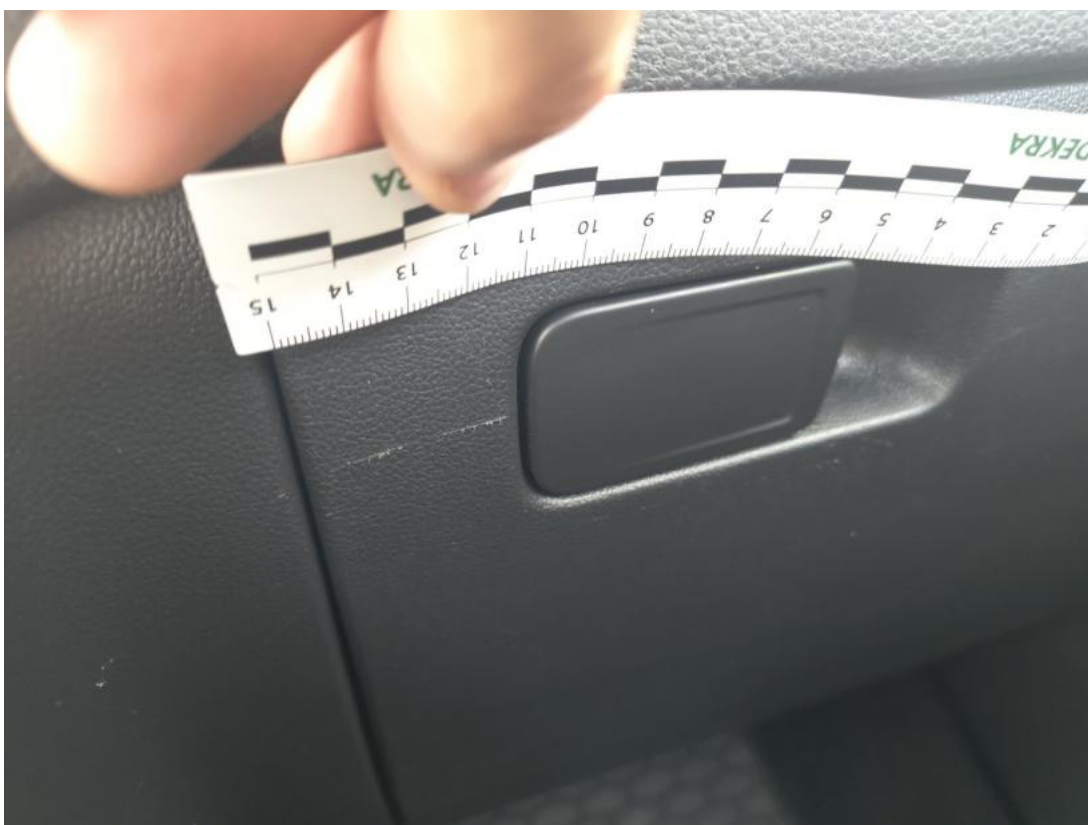
**Fot. 74**

| Poz. | Nazwa pozycji | Opis uszkodzeń | Kwalifik. | Naprawa [rbg] |
|---|---|---|---|---|
| 16 | Pokrywa schowka | zarysowanie | | |

Pokrywa schowka deski rozdzielczej - Rysa/odprysk 2

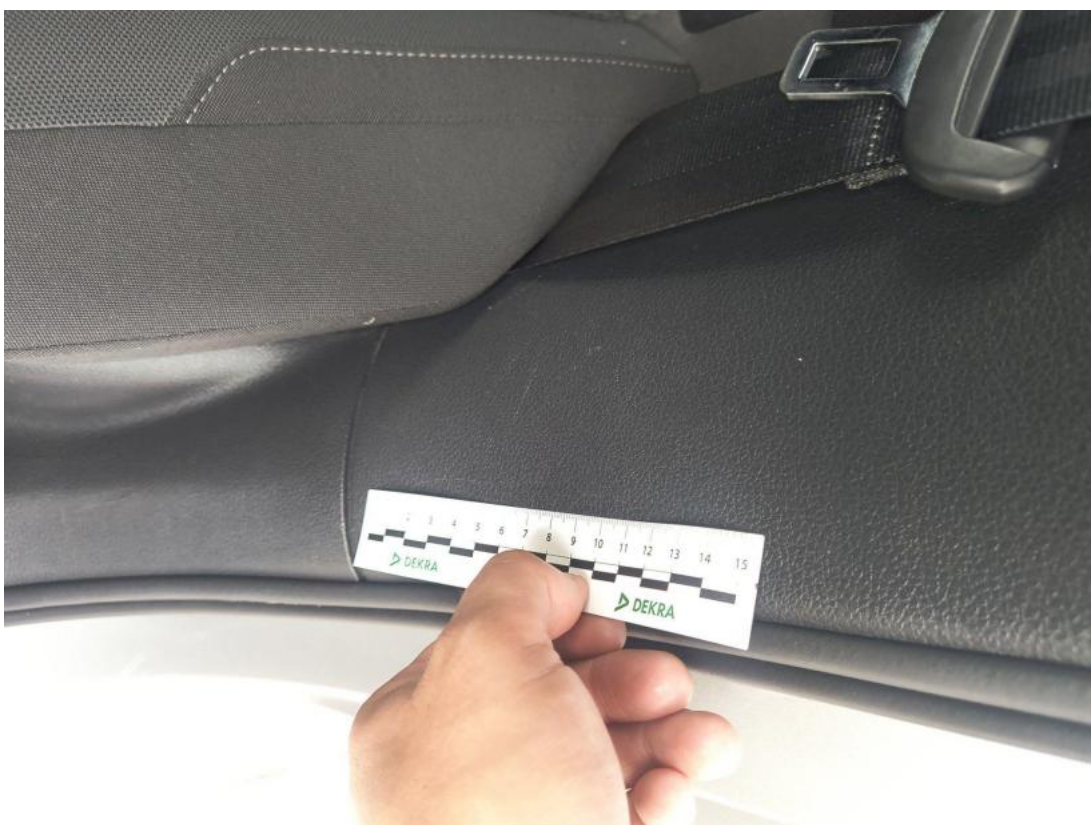
**Fot. 76**

Ostony kanapy tyl. - Rysa/odprysk 1

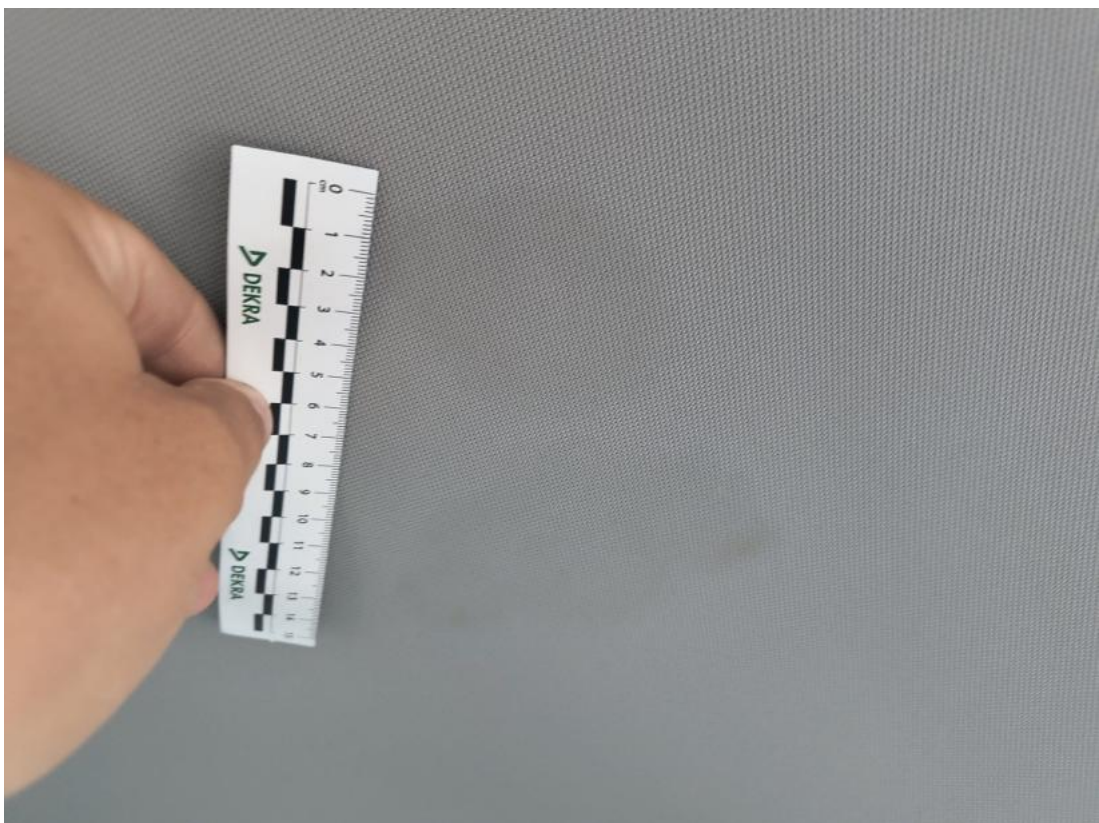
**Fot. 78**

| Poz. | Nazwa pozycji | Opis uszkodzeń | Kwalifik. | Naprawa [rbg] |
|---|---|---|---|---|
| 5 | Podsufitka | zabrudzenie | NA | 1 |

Podsufitka - Inne 1

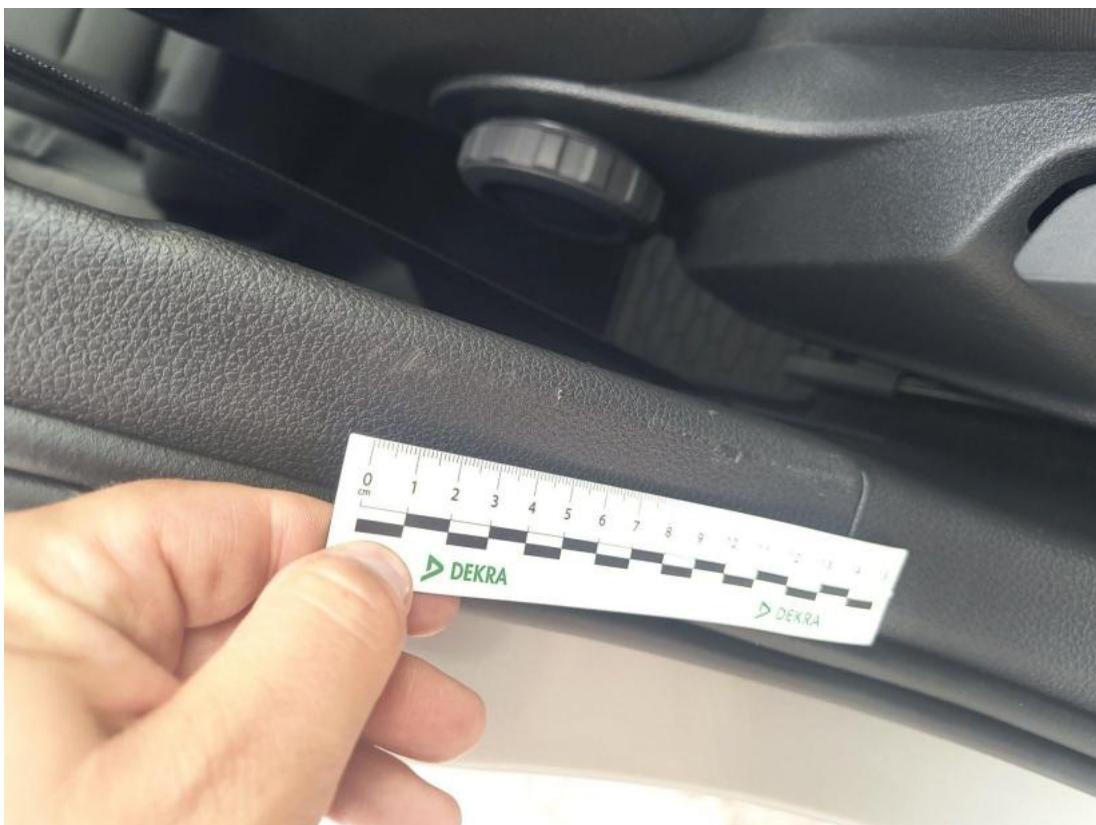
**Fot. 80**

| Poz. | Nazwa pozycji | Opis uszkodzeń | Kwalifik. | Naprawa [rbg] |
|---|---|---|---|---|
| 17 | Nakładka słupka B dół R | zarysowanie | | |

Wykładzina(y) słupka środkowego P - Rysa/odprysk 1

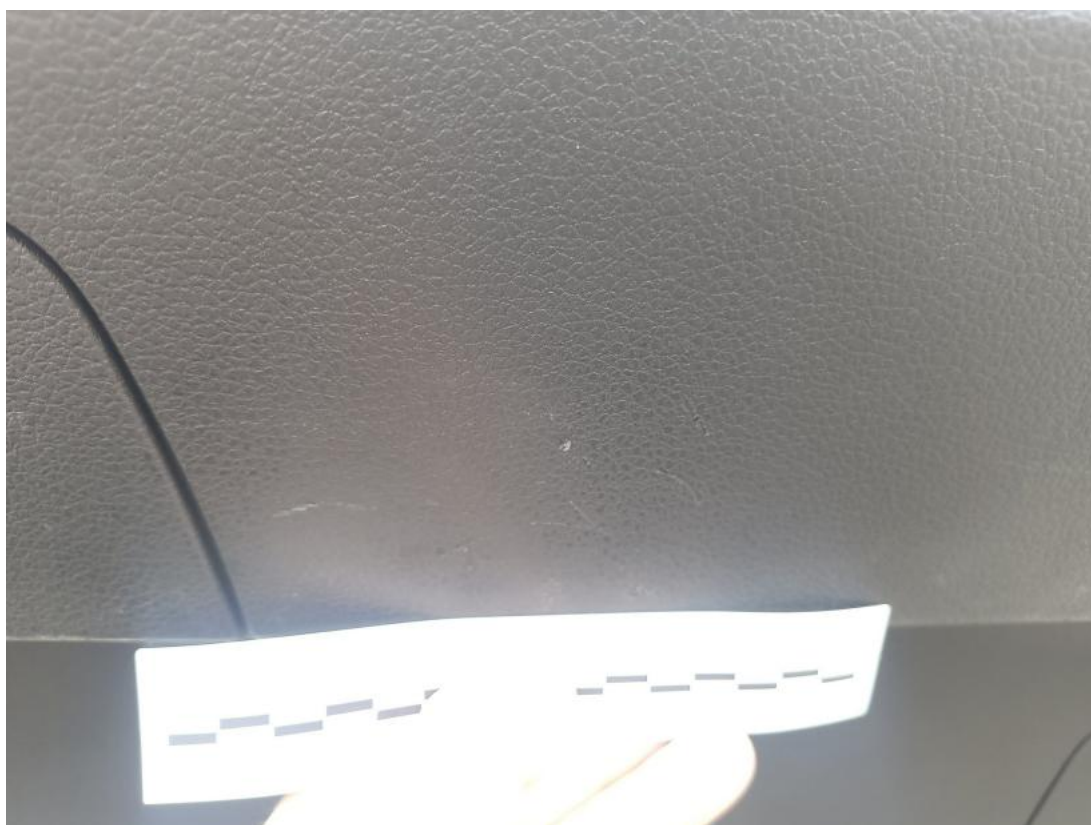
**Fot. 82**

| Poz. | Nazwa pozycji | Opis uszkodzeń | Kwalifik. | Naprawa [rbg] |
|---|---|---|---|---|
| 19 | Nakładka pokrywy tylnej dół | zarysowanie | | |

Wykładzina pokrywy tylnej - Rysa/odprysk 1
