## Raport z oględzin pojazdu

| Numer raportu | 220286/9/26-11401 | Data raportu | 03-09-2026 |

| Numer identyfikacyjny (VIN) | WVWZZZAUZKP524211 |
| Marka, model | VOLKSWAGEN Golf VII Varia... |

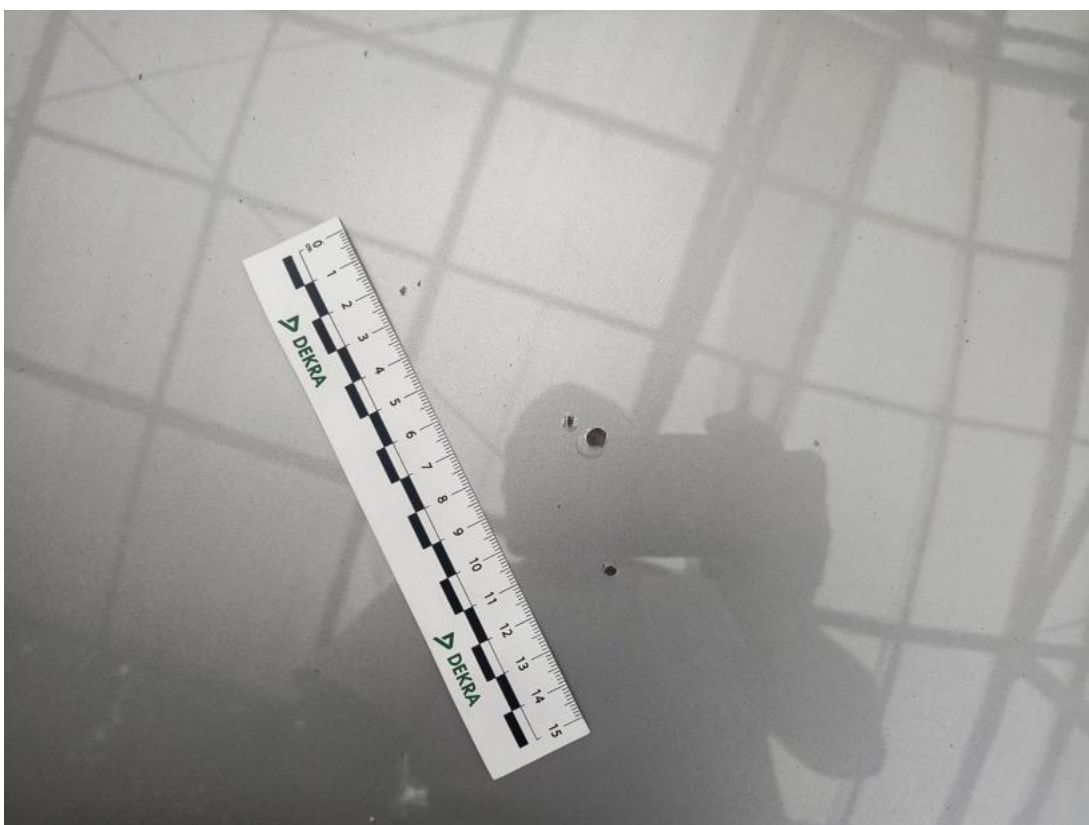
**Fot. 38**

| 3 | Pokrywa przednia | rysa/odprysk, ślady korozji | NA | 0.5 |

Pokrywa komory silnika - Inne 1

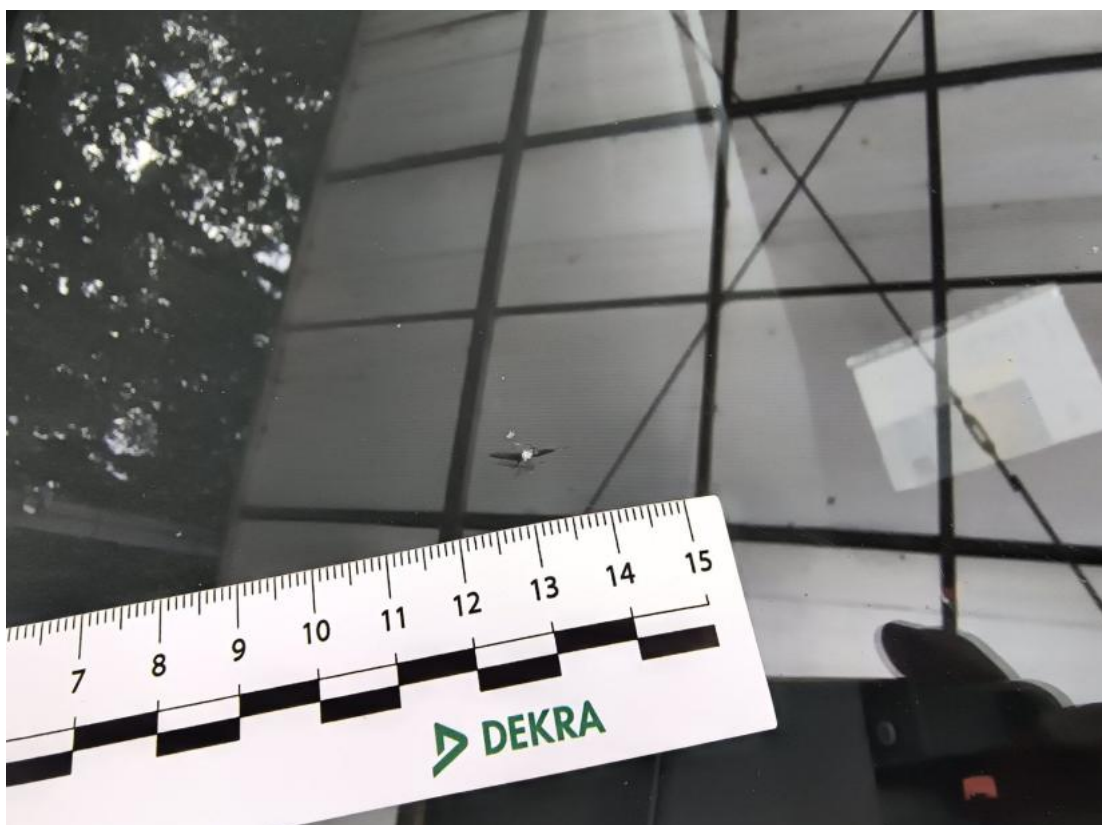
**Fot. 40**

| Poz. | Nazwa pozycji | Opis uszkodzeń | Kwalifik. | Naprawa [rbg] |
|---|---|---|---|---|
| 1 | Szyba przednia barwiona | pęknięcie | WY | 2.6 |

Szyba czołowa - Pęknięcie/rozerwanie 1

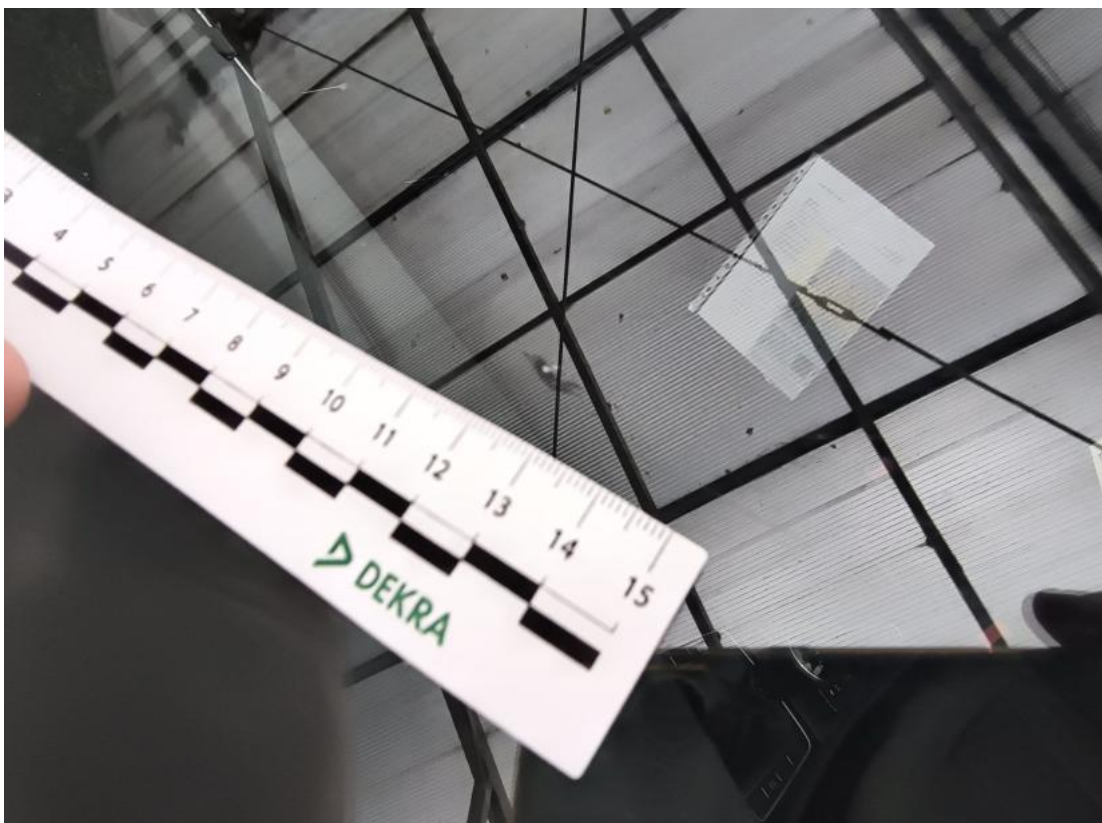
**Fot. 41**

Szyba czołowa - Pęknięcie/rozerwanie 2

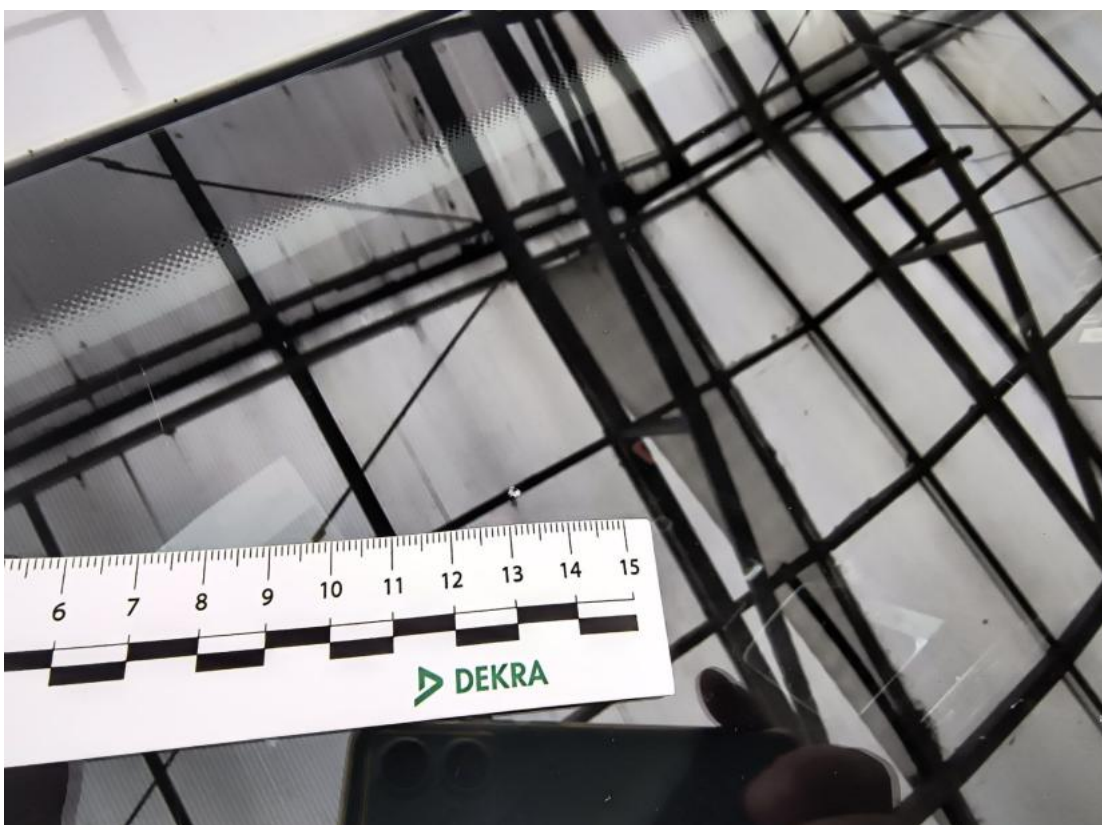
**Fot. 42**

Szyba czołowa() - Pęknięcie/rozerwanie 3

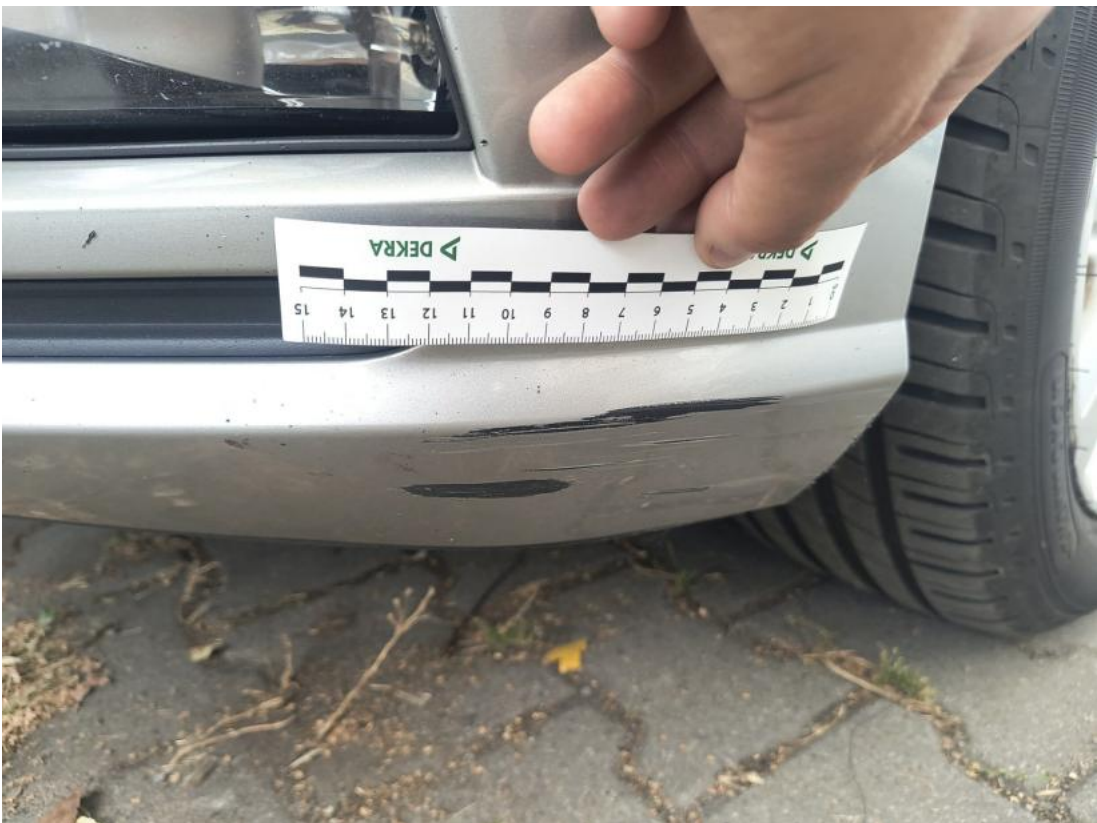
**Fot. 44**

| 9 | Okladzina zderzaka przedniego | rysa/odprysk | | |

Zderzak - Rysa/odprysk 1

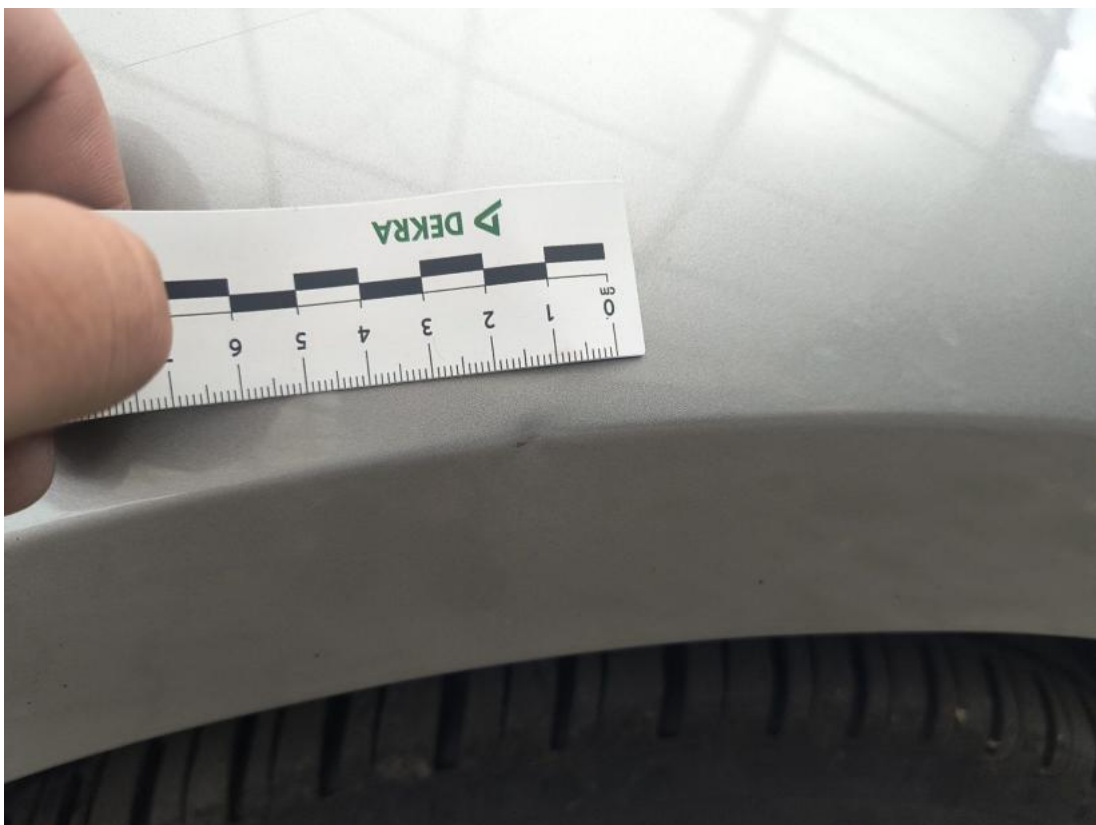
**Fot. 46**

| 10 | Błotnik przedni R | wgniecenie/odkształcenie | | |

Błotnik przedni P - Wgniecenie/odkształcenie 1

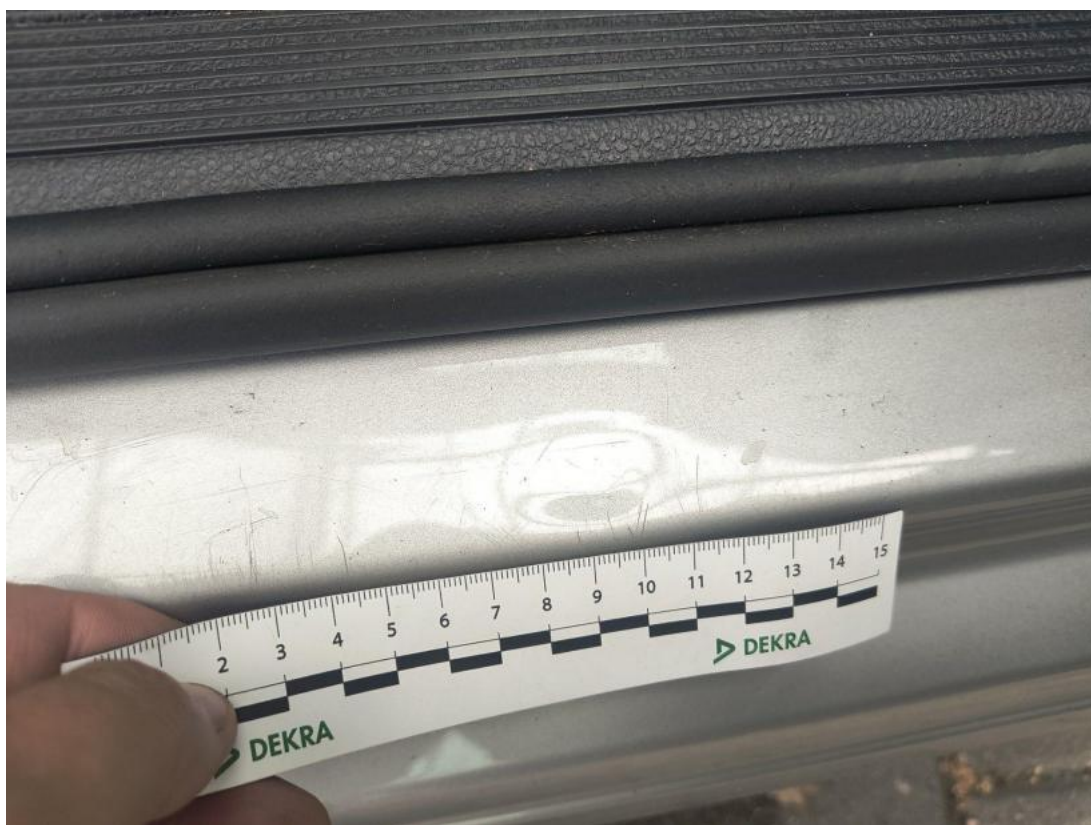
**Fot. 48**

Próg P - Wgniecenie/odkształcenie 1

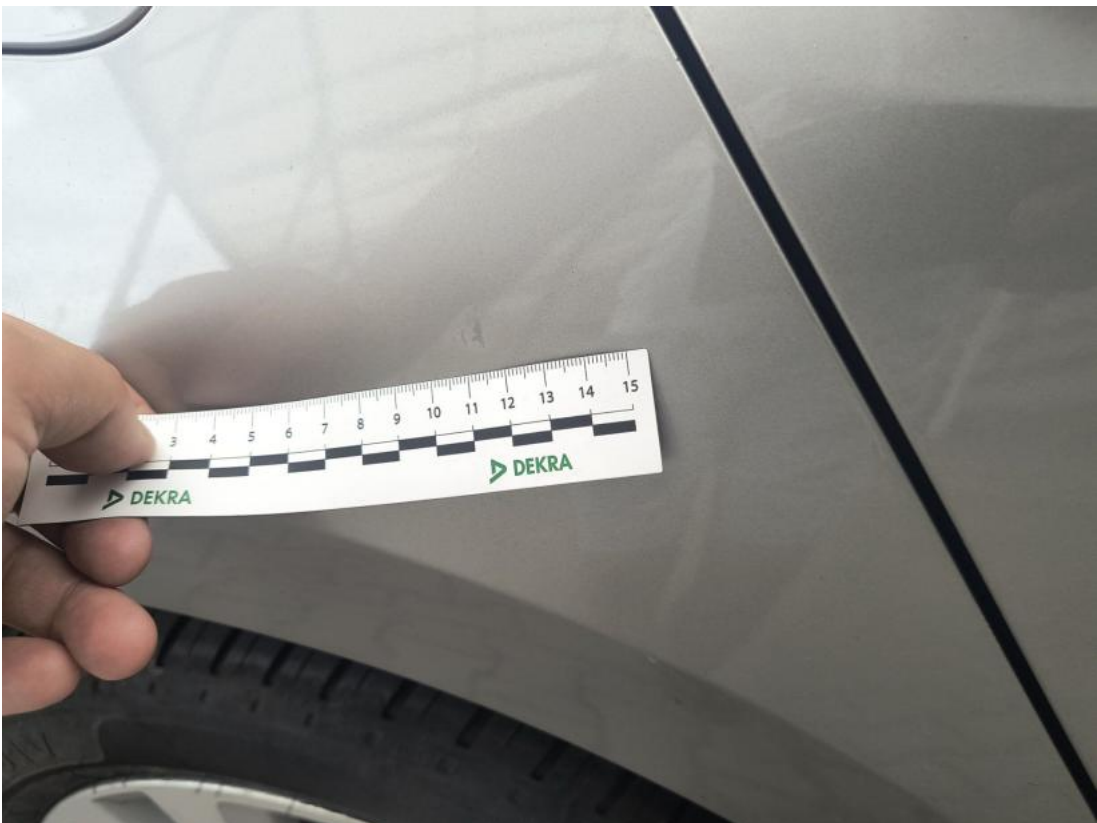
**Fot. 50**

| 12 | Błotnik tylny R | wgniecenie/odkształcenie | | |

Błotnik tylny P / Ściana boczna P - Wgniecenie/odkształcenie 1

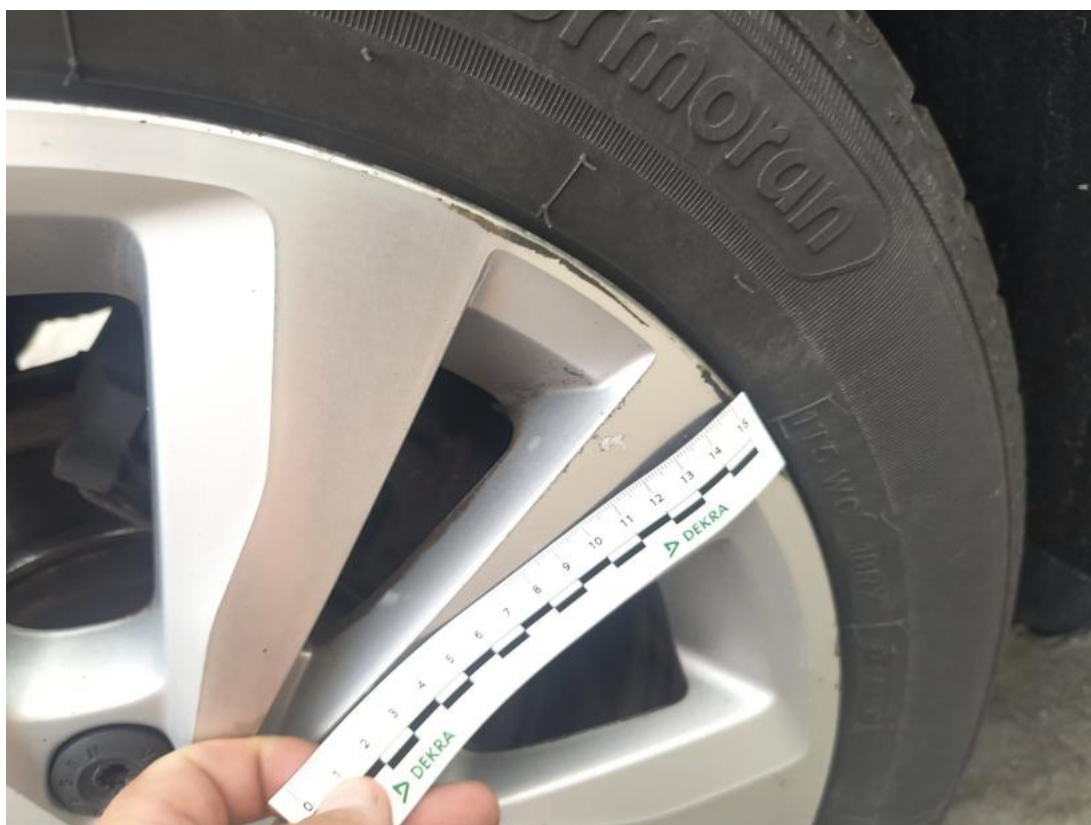
**Fot. 52**

| 13 | Tarcza koła aluminiowa tył R | rysa/odprysk | | |

Felga tylna P - Rysa/odprysk 1

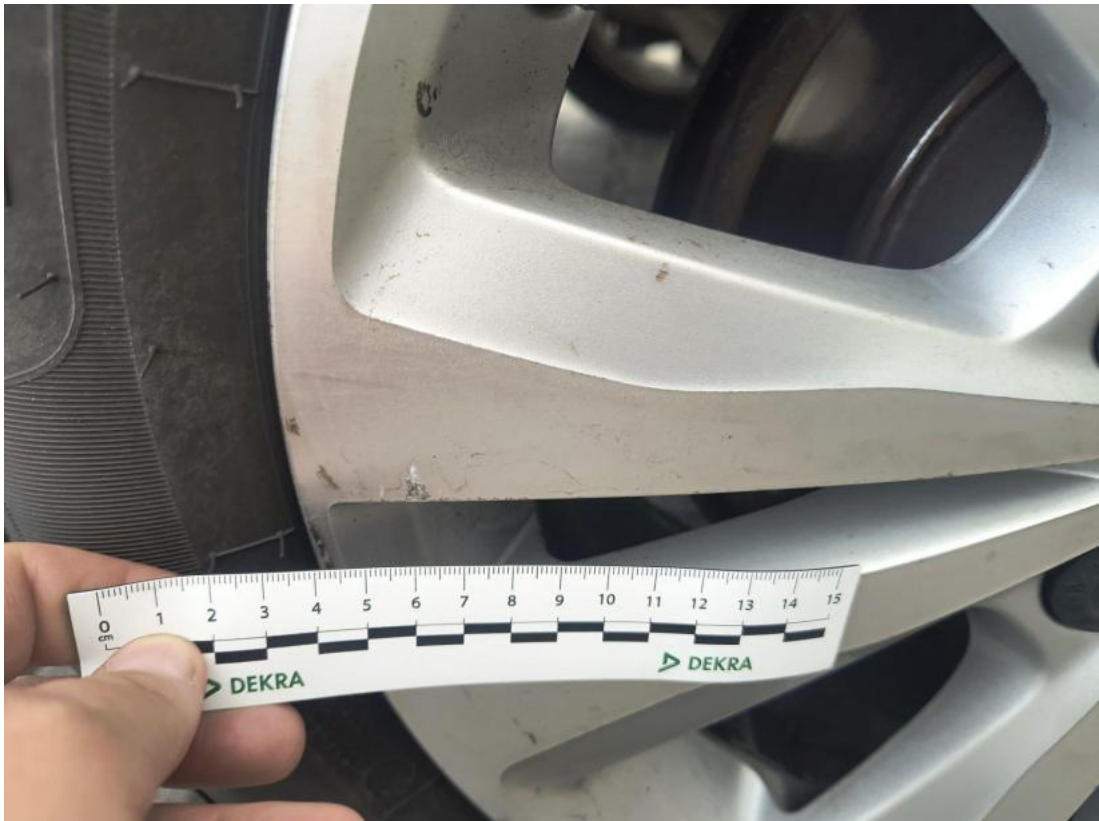
**Fot. 53**

Felga tylna P - Rysa/odprysk 2

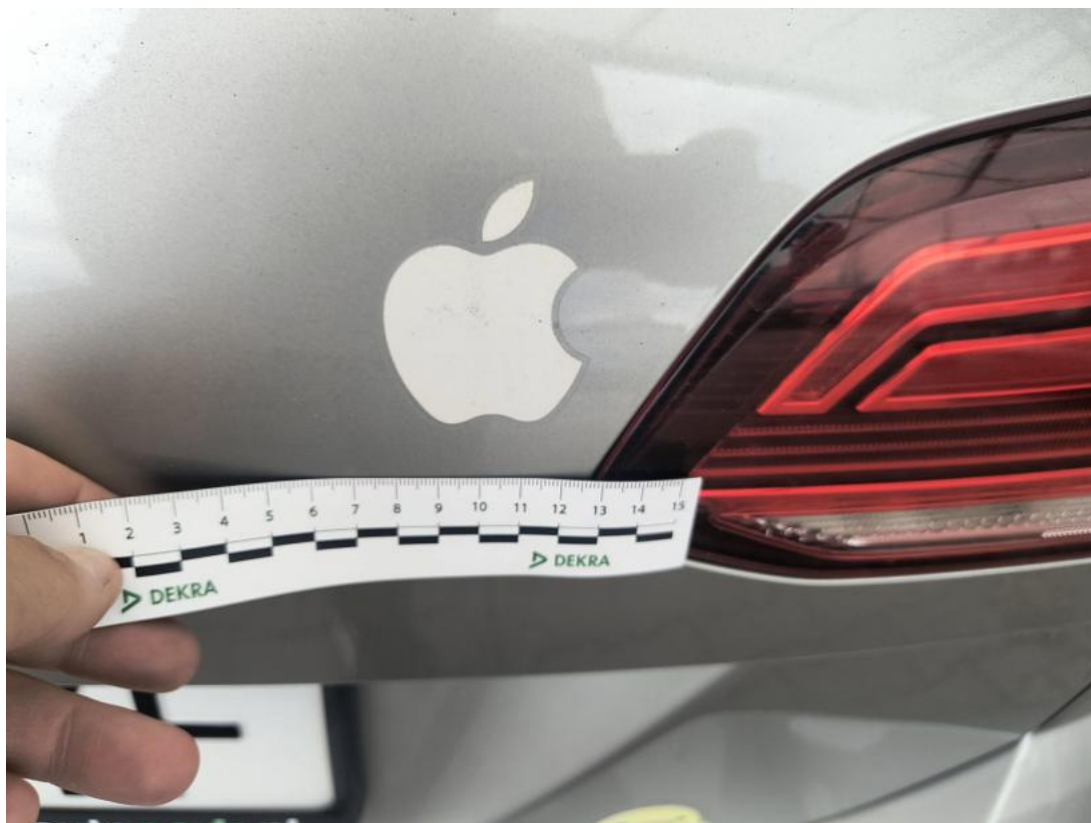
**Fot. 55**

| 8 | Pokrywa tylna | nieoryginalna naklejka | NA | 0.3 |

Pokrywy bagażnika - Inne 1

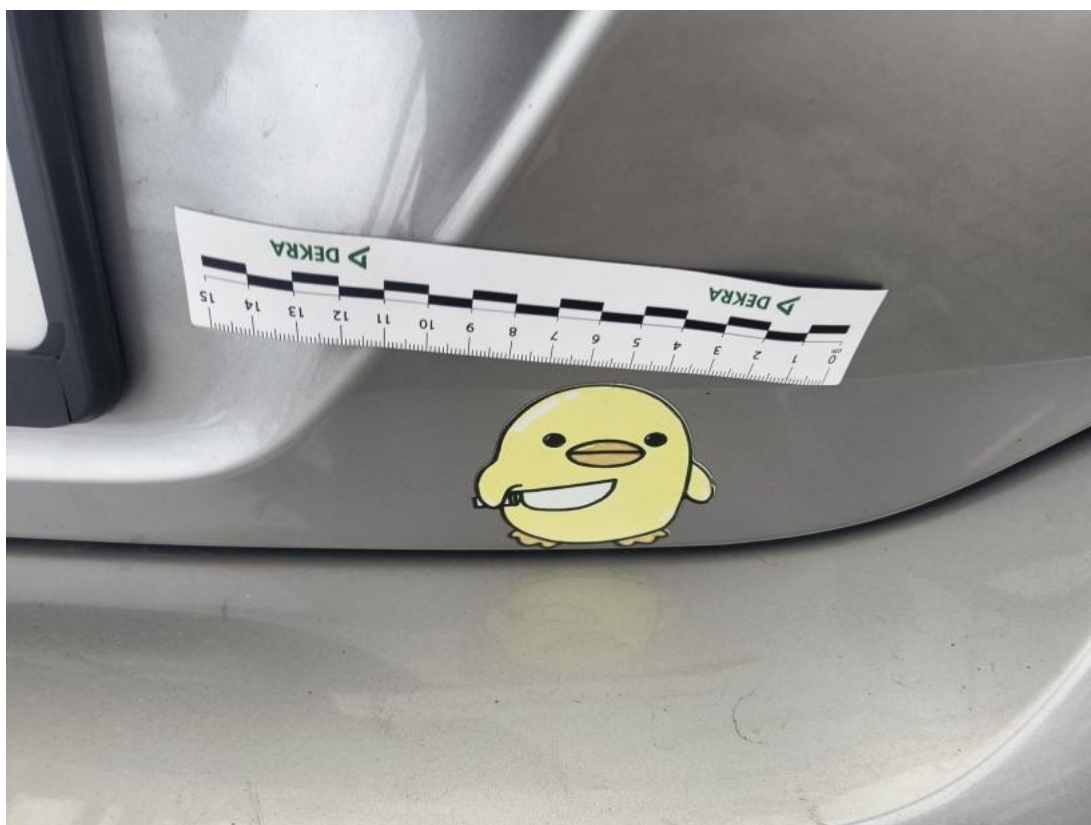
**Fot. 56**

Pokrywy bagażnika - Inne 2

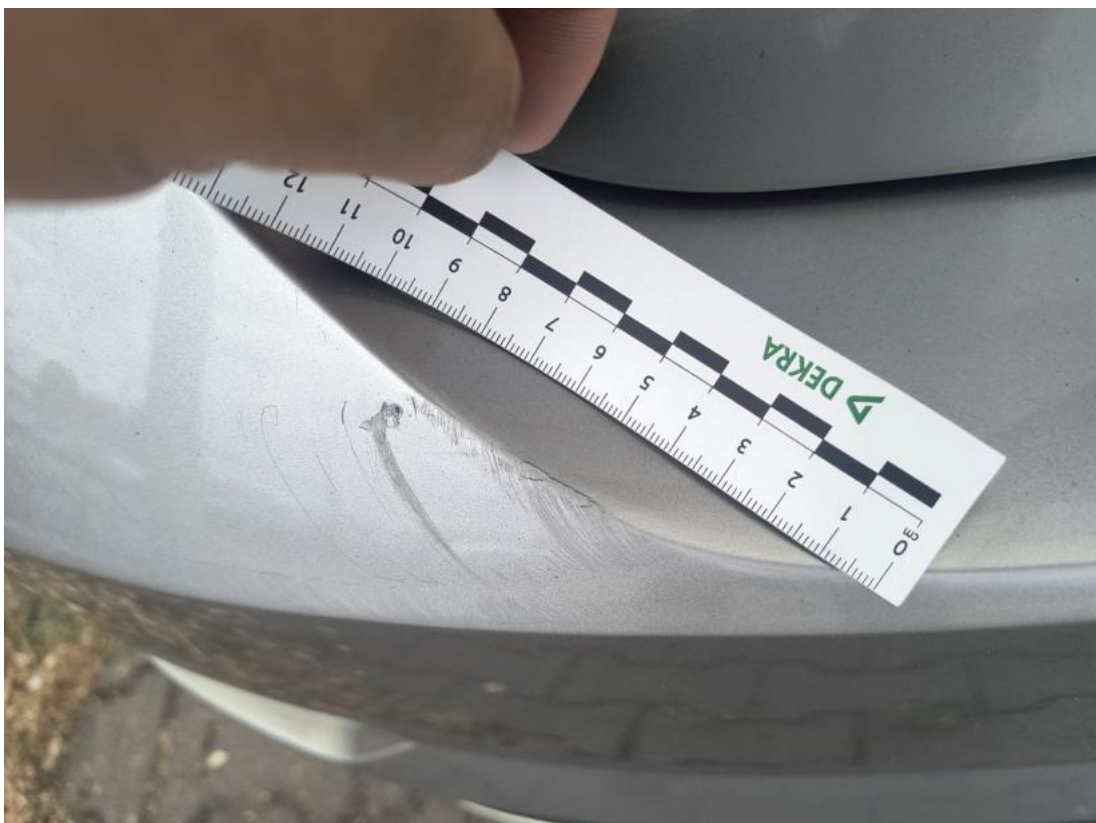
**Fot. 58**

| 7 | Okladzina zderzaka tylnego | rysa/odprysk | NA | 0.8 |

Zderzak tylny - Rysa/odprysk 1

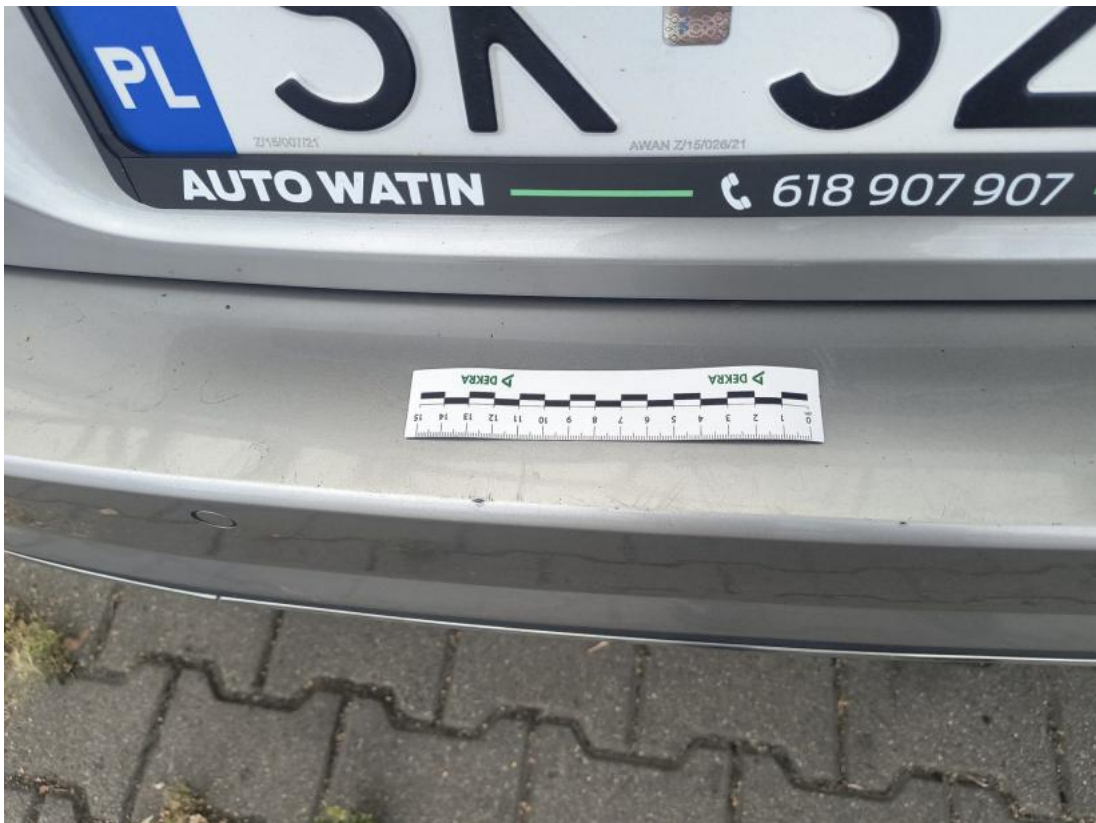
**Fot. 59**

Zderzak tylny - Rysa/odprysk 2

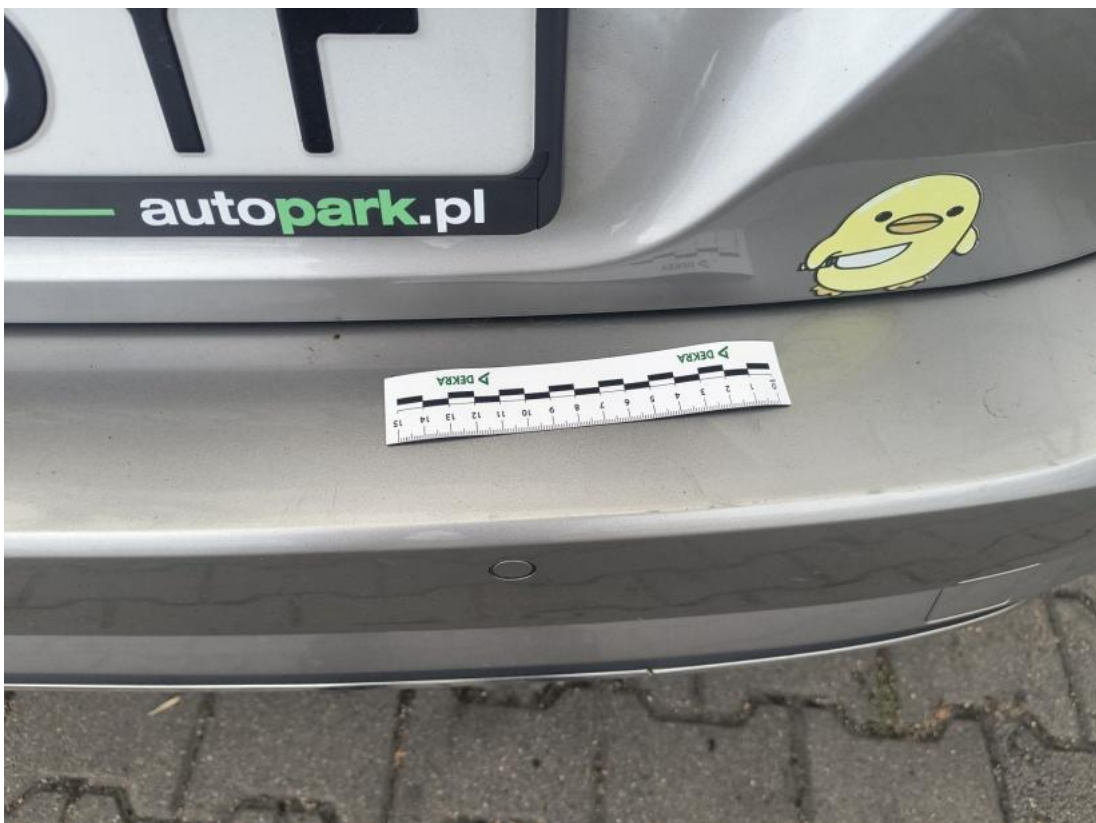
**Fot. 60**

Zderzak tylny() - Rysa/odprysk 3

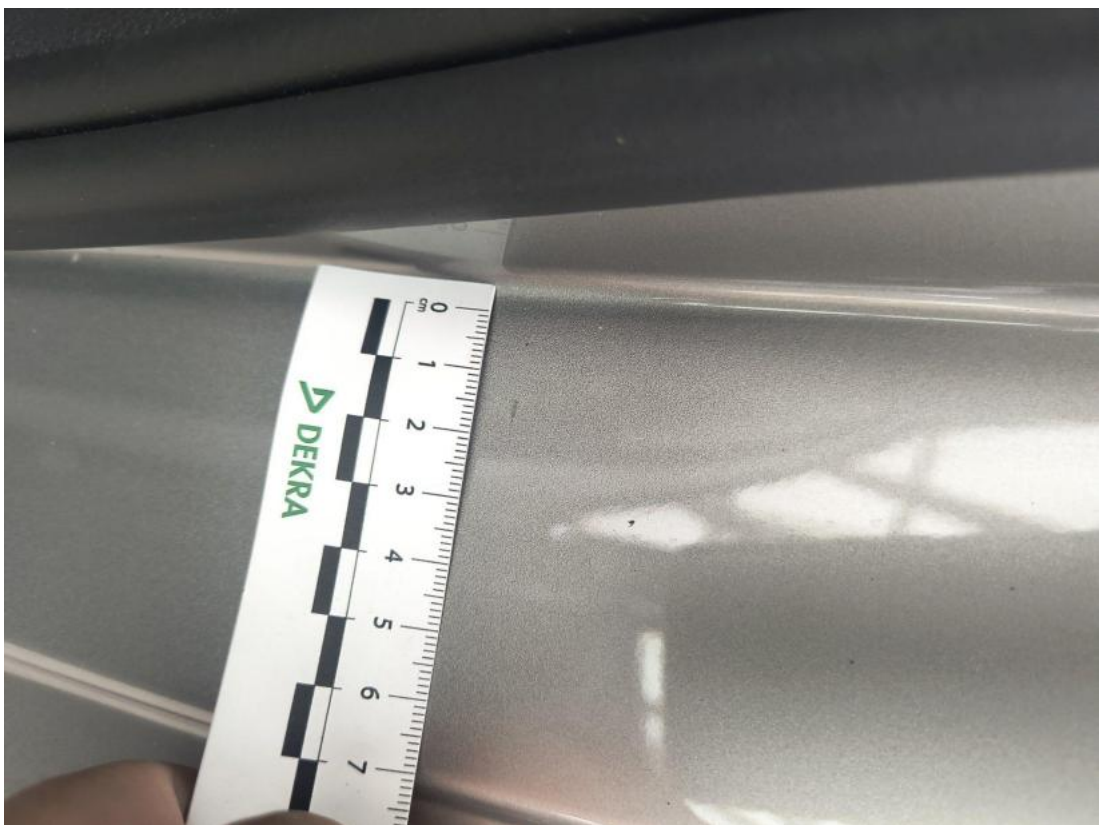
**Fot. 62**

| 11 | Błotnik tylny L | rysa/odprysk, wgniecenie/odkształcenie | | |

Błotnik tylny L / Ściana boczna L - Rysa/odprysk 1

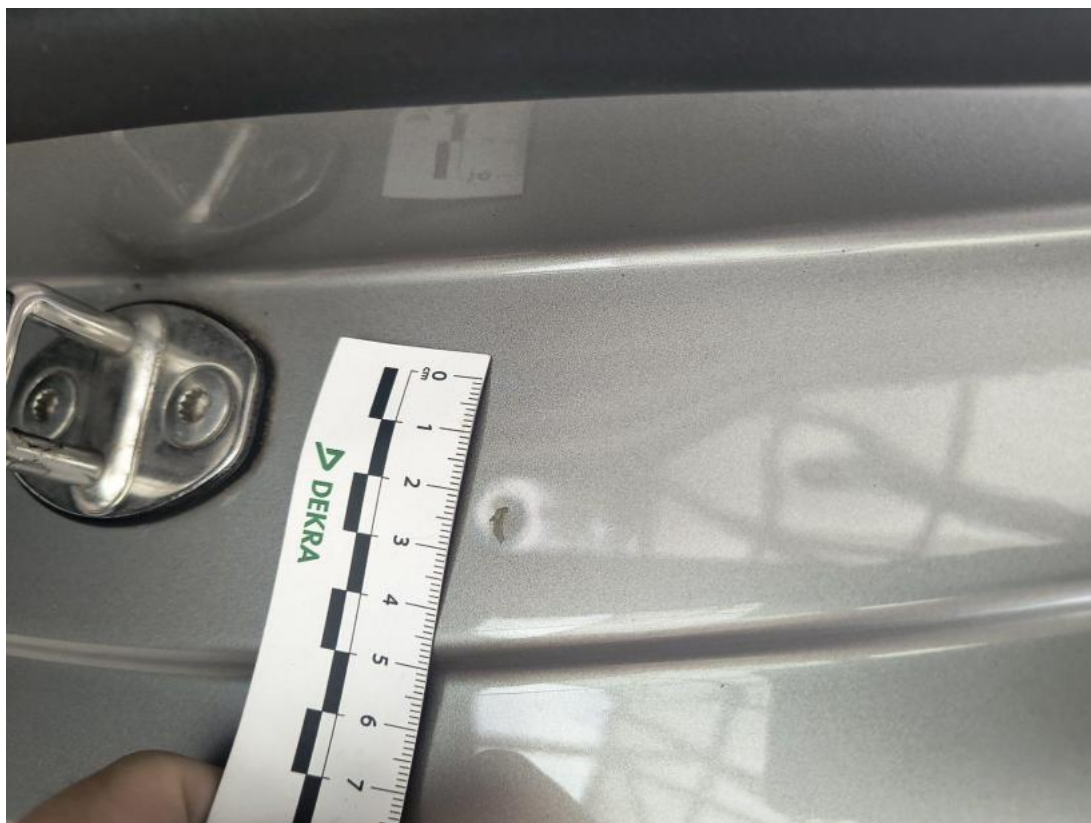
**Fot. 63**

Błotnik tylny L / Ściana boczna L - Wgniecenie/odkształcenie 1

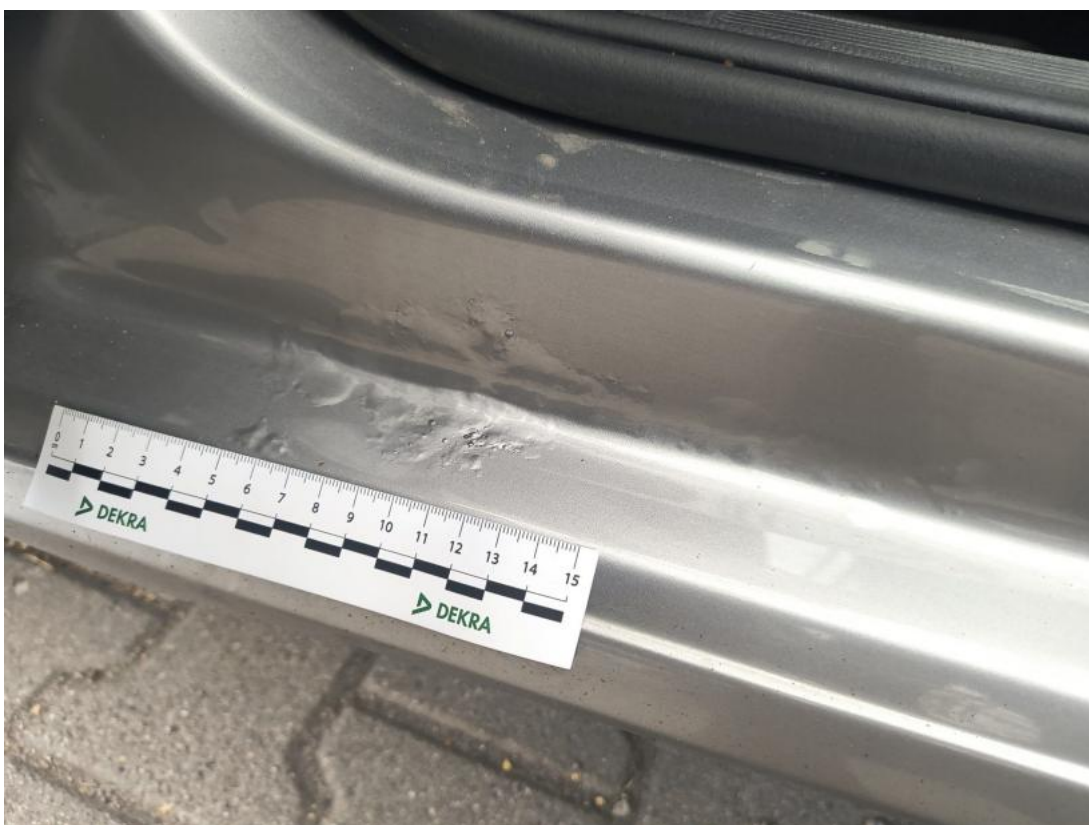
**Fot. 66**

Próg L - Inne 1

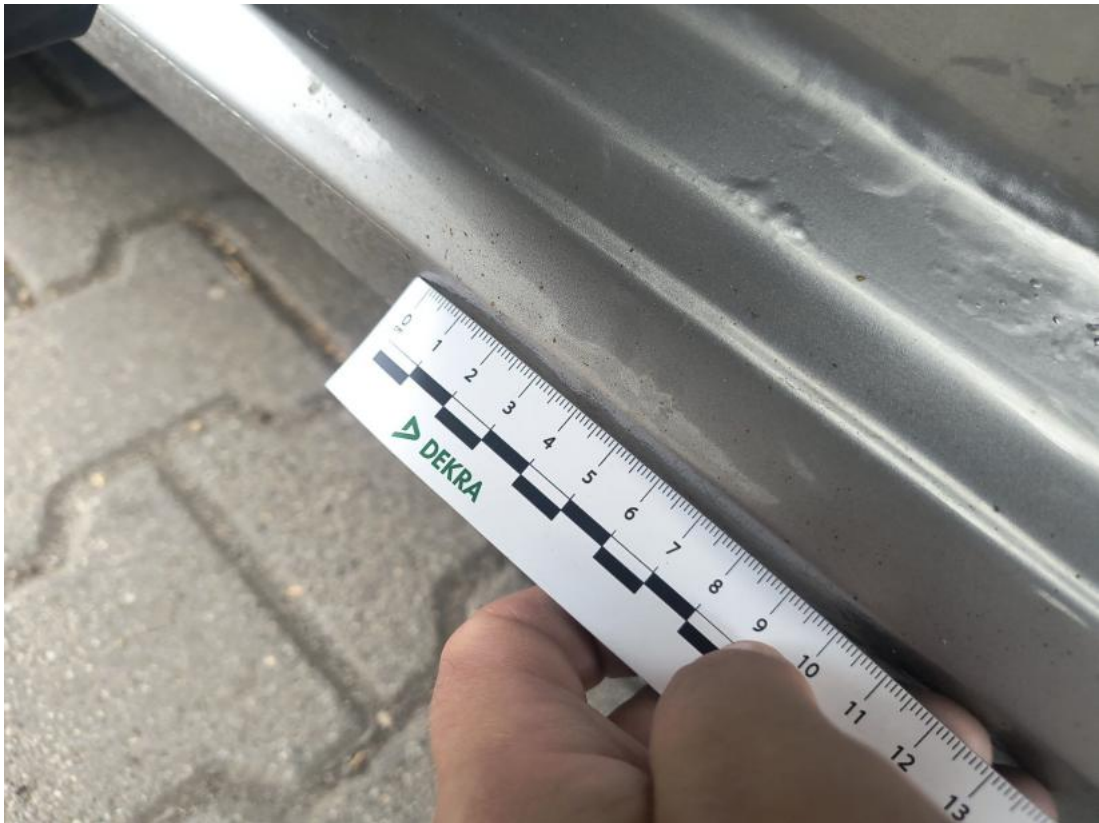
**Fot. 67**

Próg L - Inne 2

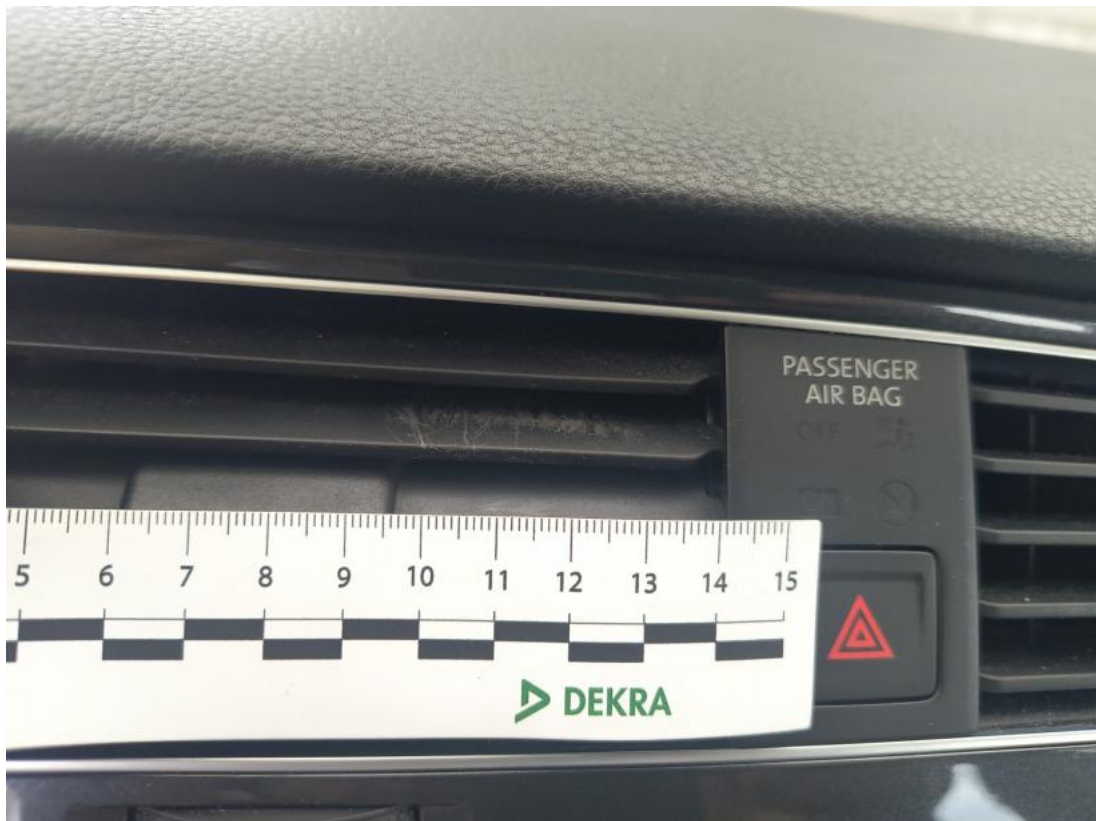
**Fot. 69**

Dysze nawiewu deski rozdzielczej - Rysa/odprysk 1

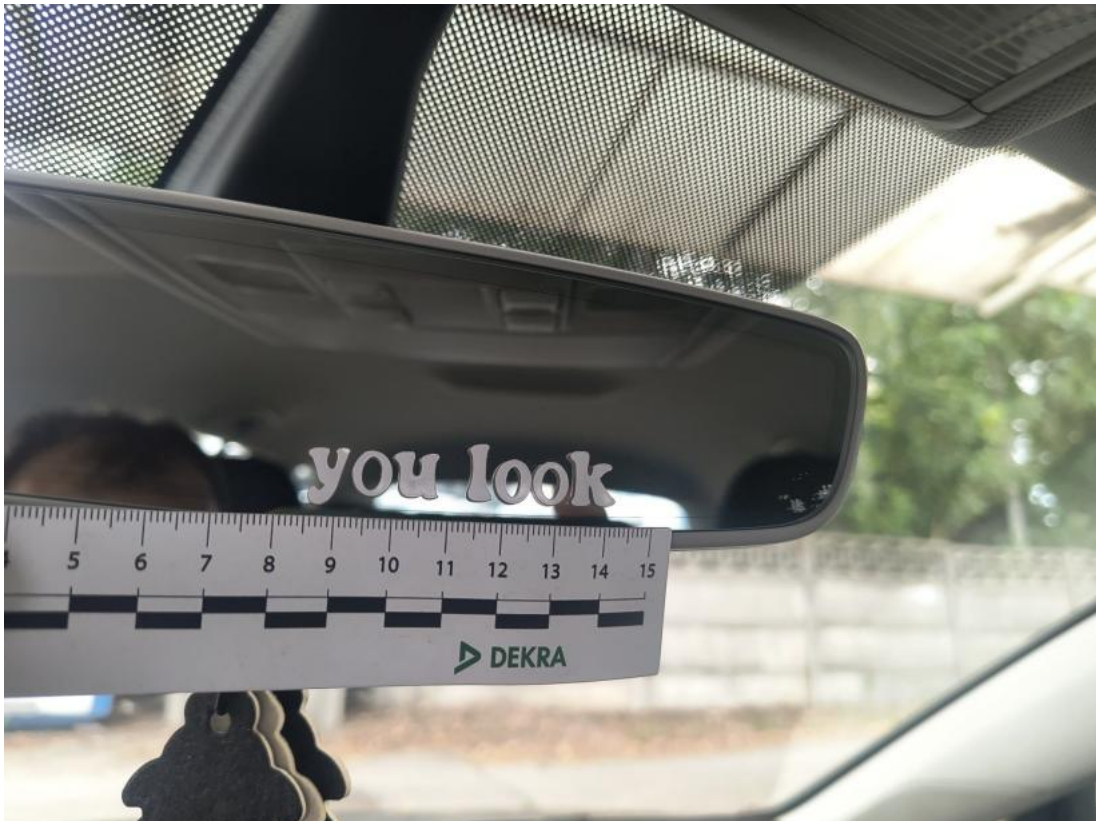
**Fot. 71**

| 4 | Lusterko wewn. | nieoryginalna naklejka | NA | 0.1 |

Lusterko wsteczne wew - Inne 1

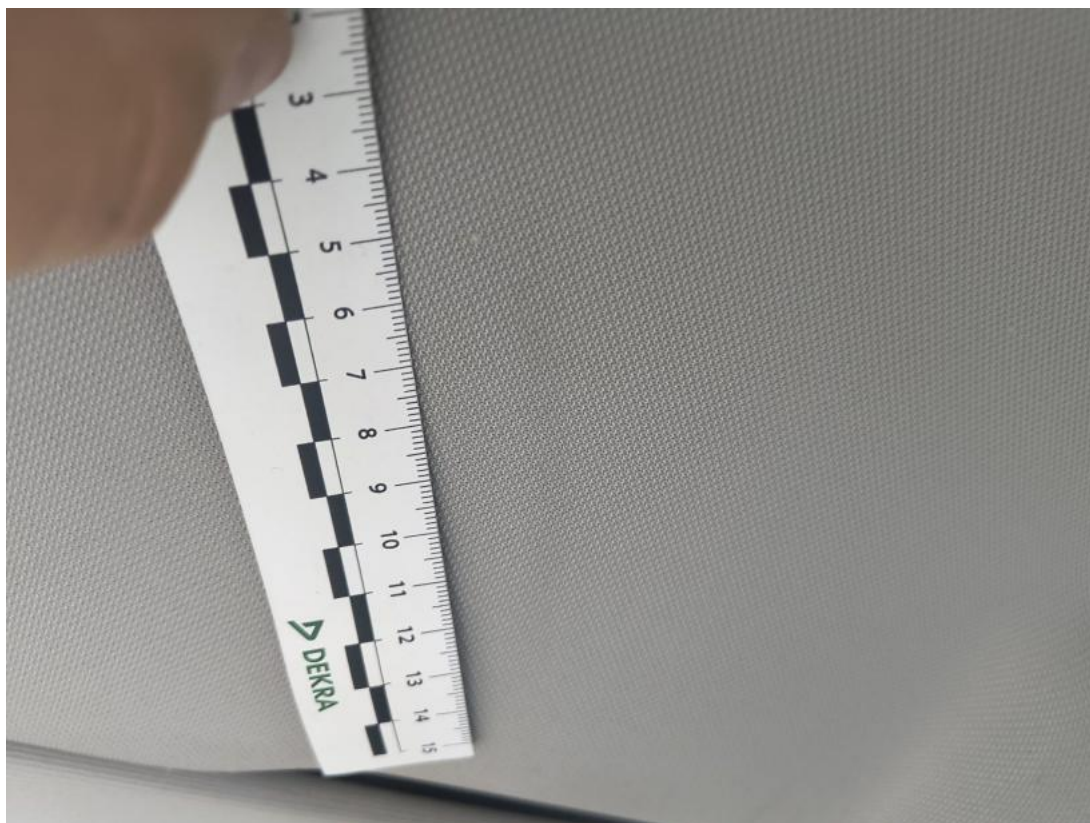
**Fot. 73**

| 15 | Podsufitka | zabrudzenie | | |

Podsufitka - Inne 1
