## Raport z oględzin pojazdu

| Numer raportu | 220285/9/26-11401 | Data raportu | 03-09-2026 |

| Numer identyfikacyjny (VIN) | <b>VWVZZZAUZKP579489</b> |
| Marka, model | VOLKSWAGEN Golf VII Varia... |

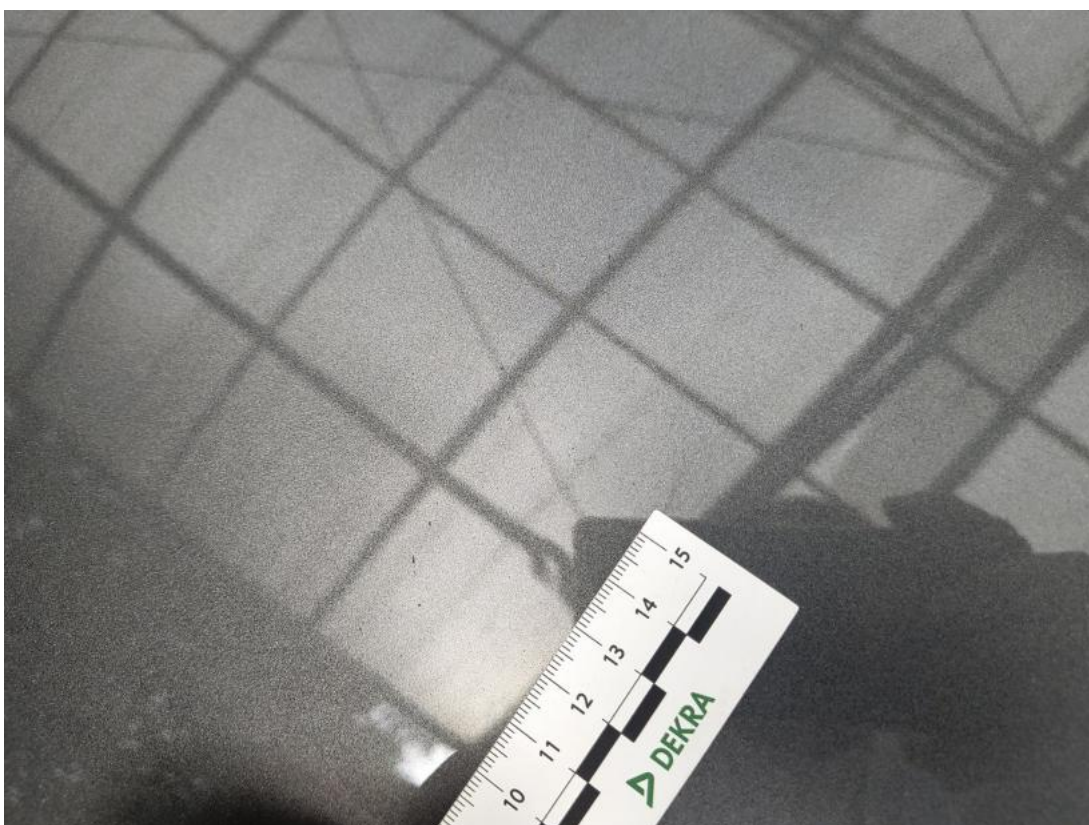
**Fot. 38**

| Poz. | Nazwa pozycji | Opis uszkodzeń | Kwalifik. | Naprawa [rbg] |
|---|---|---|---|---|
| 7 | Pokrywa przednia | wgniecenie/odkształcenie | | |

Pokrywa komory silnika - Wgniecenie/odkształcenie 1

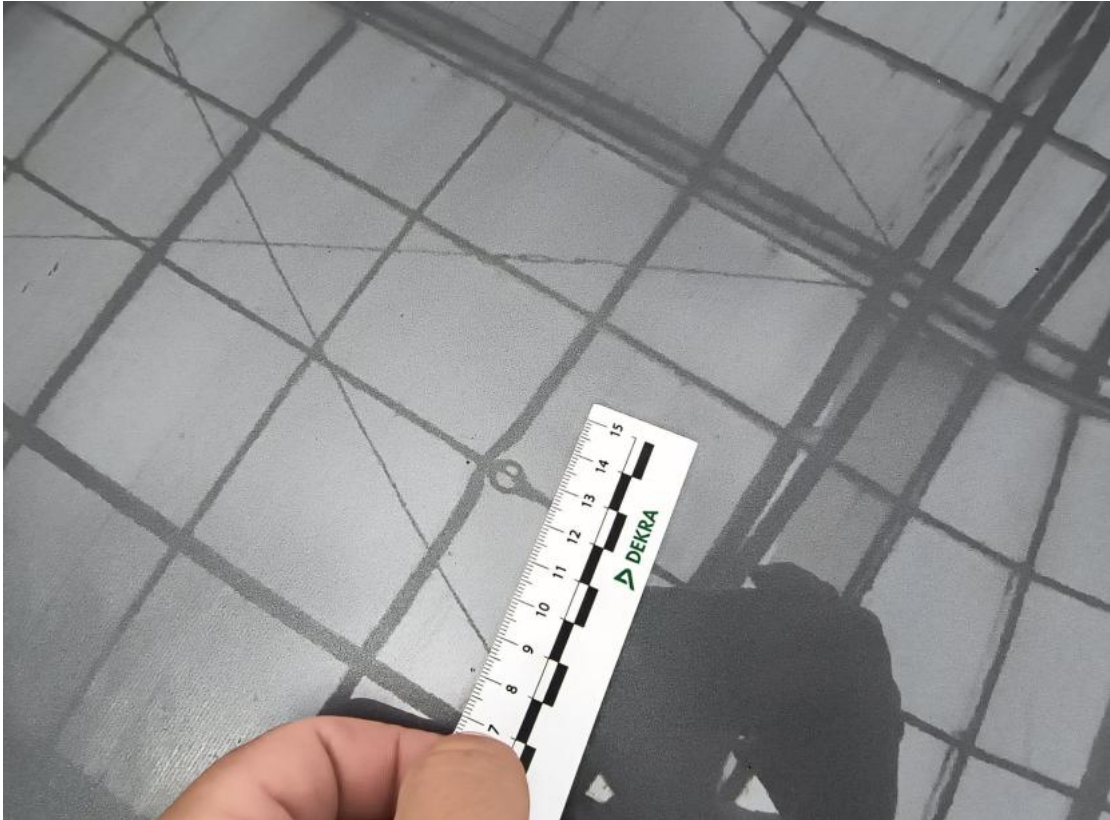
**Fot. 39**

Pokrywa komory silnika - Wgniecenie/odkształcenie 2

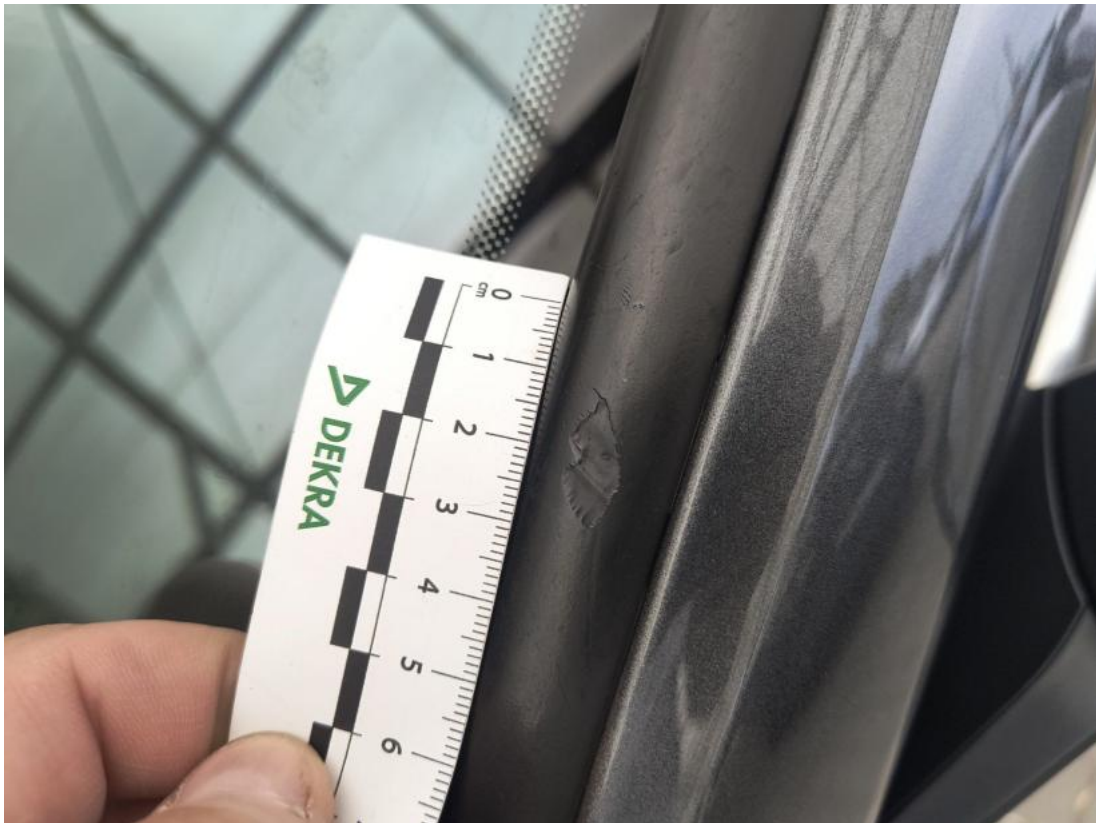
**Fot. 41**

| Poz. | Nazwa pozycji | Opis uszkodzeń | Kwalifik. | Naprawa [rbg] |
|---|---|---|---|---|
| 1 | Listwa ozdobna boczna szyby przed. L | ubytki materiału | WY | 0.2 |

Uszczelka/listwa szyby czołowej - Wgniecenie/odkształcenie 1

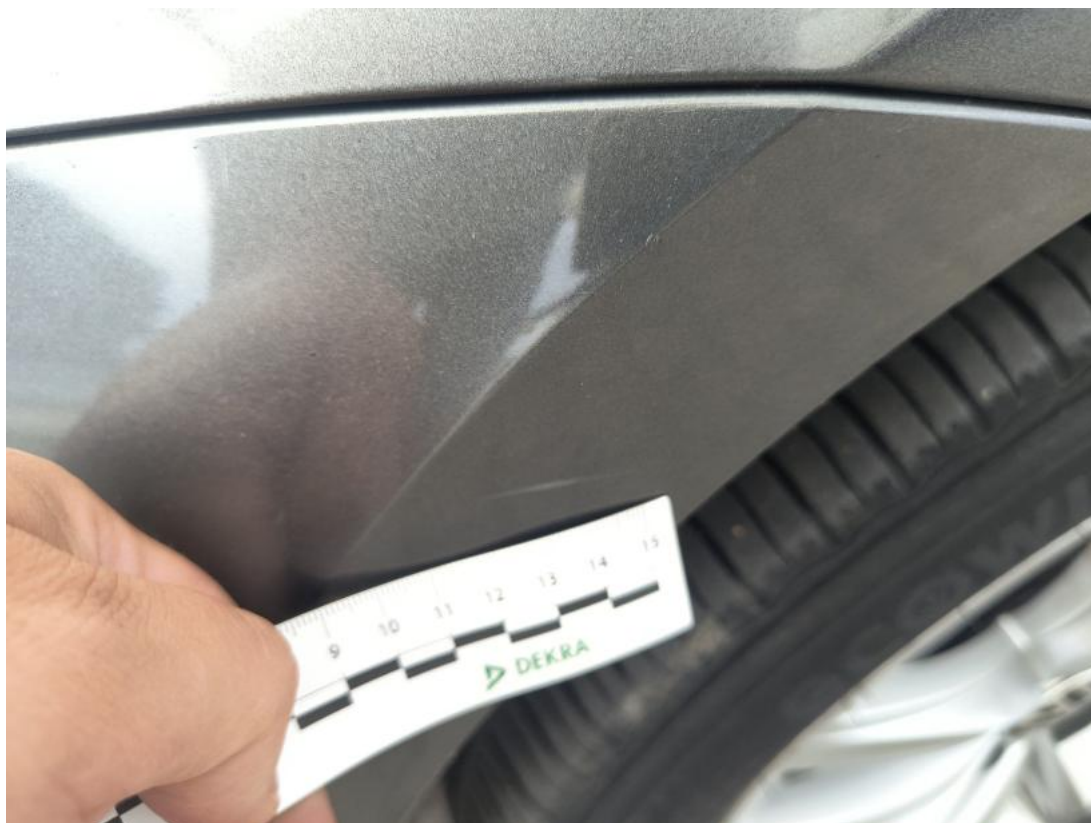
**Fot. 43**

| Poz. | Nazwa pozycji | Opis uszkodzeń | Kwalifik. | Naprawa [rbg] |
|---|---|---|---|---|
| 6 | Okładzina zderzaka przedniego | rysa/odprysk | | |

Zderzak - Rysa/odprysk 1

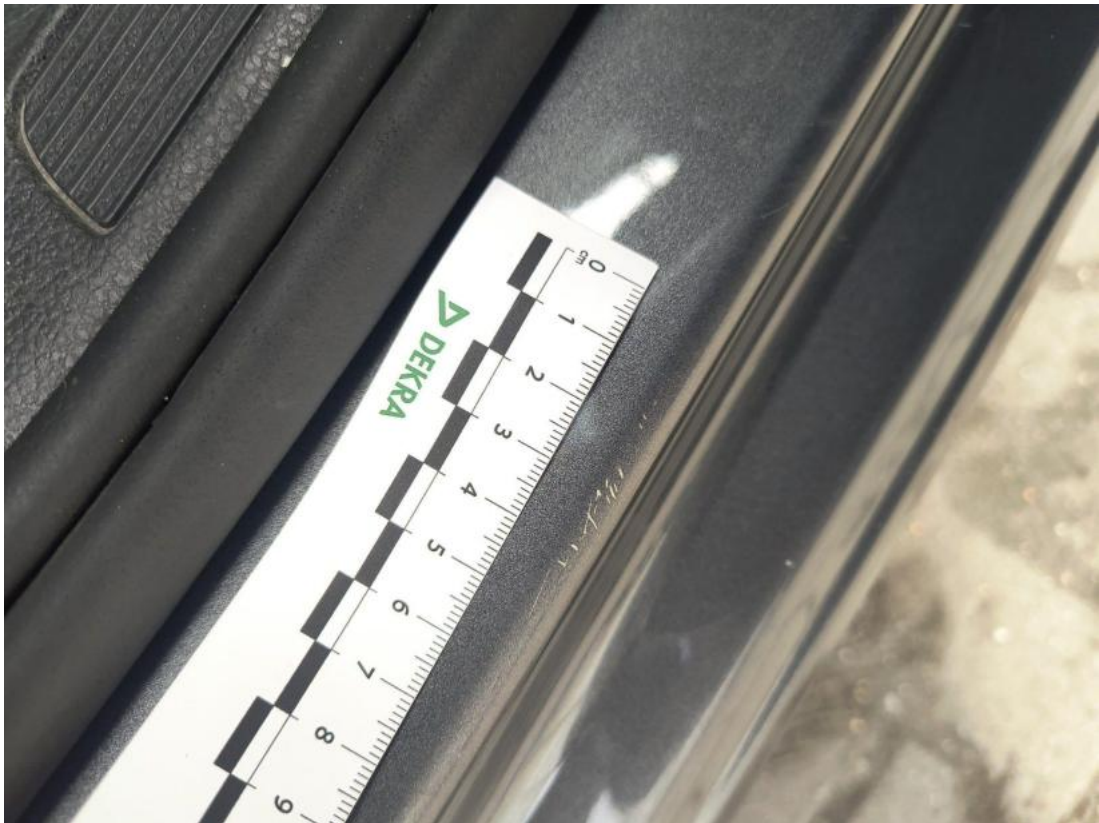
**Fot. 45**

Próg P - Rysa/odprysk 1

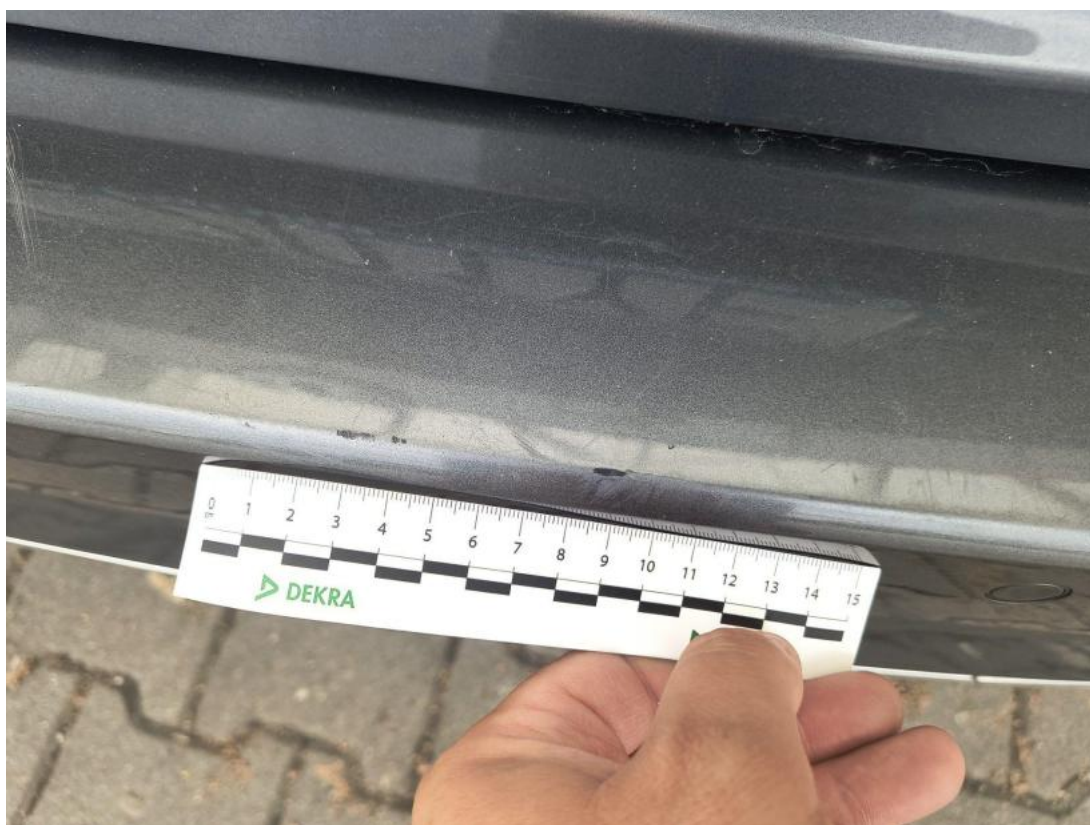
**Fot. 48**

| Poz. | Nazwa pozycji | Opis uszkodzeń | Kwalifik. | Naprawa [rbg] |
|---|---|---|---|---|
| 10 | Okładzina zderzaka tylnego | rysa/odprysk | | |

Zderzak tylny - Rysa/odprysk 1

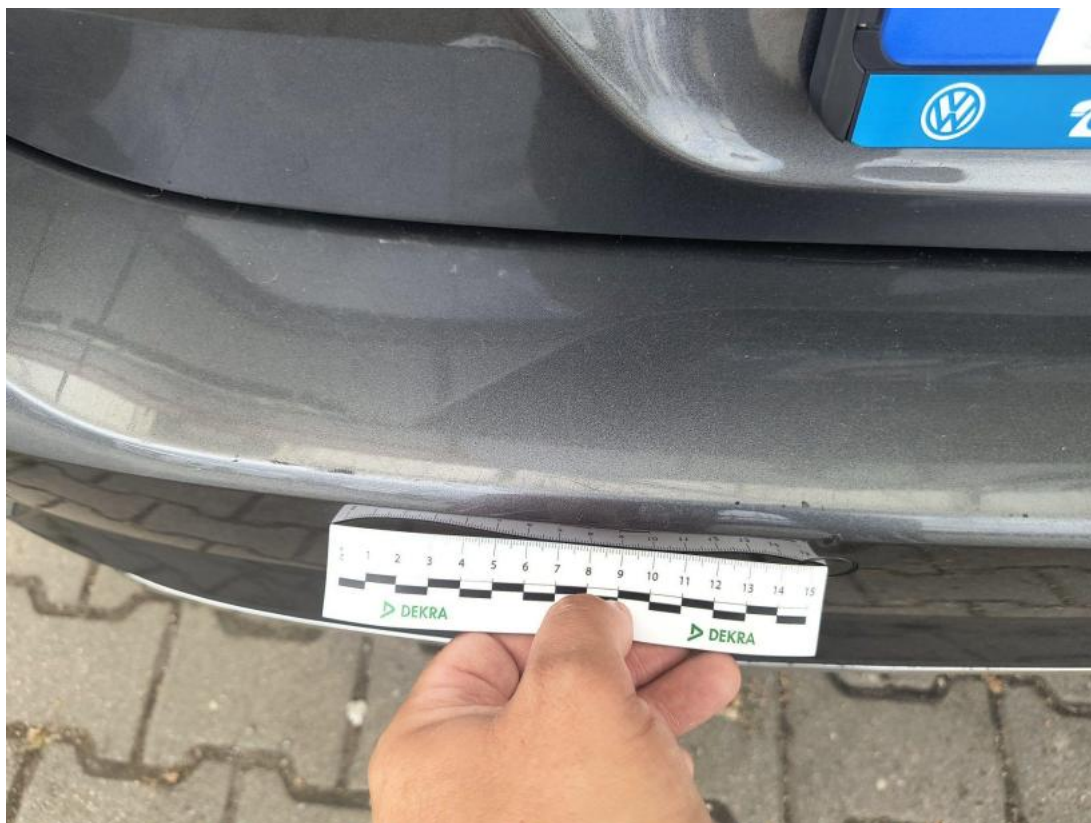
**Fot. 49**

Zderzak tylny - Rysa/odprysk 2

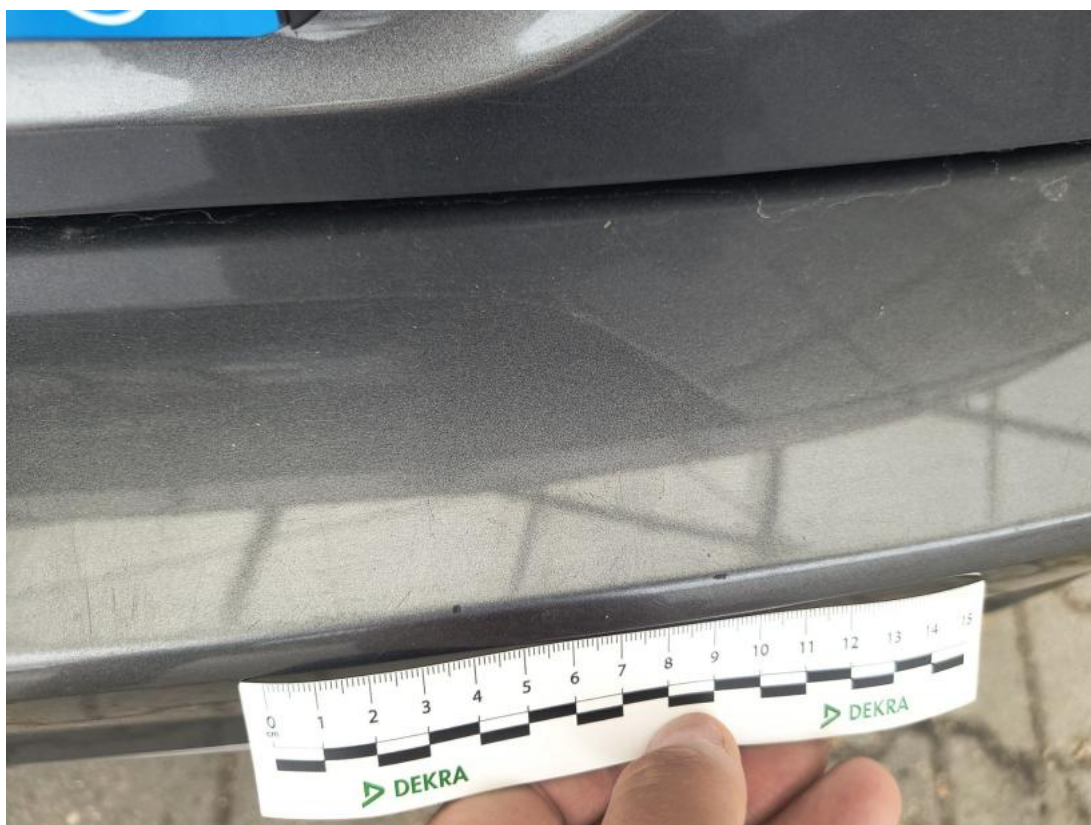
**Fot. 50**

Zderzak tylny() - Rysa/odprysk 3

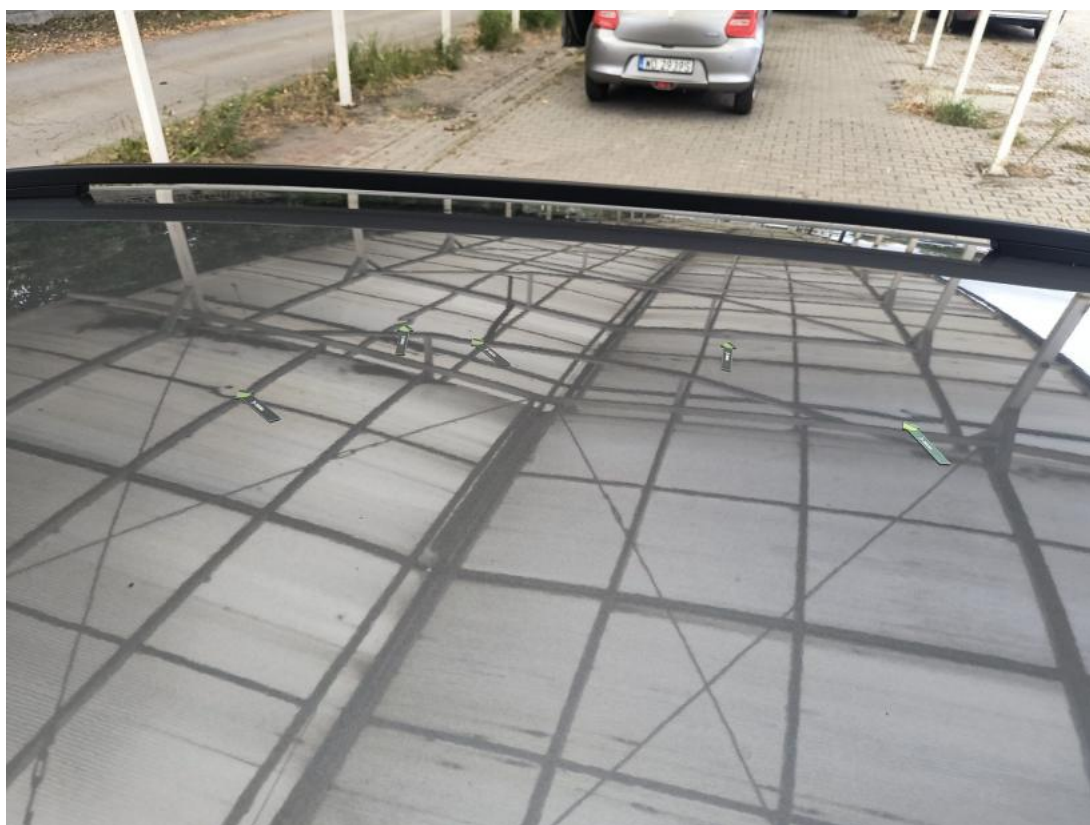
**Fot. 52**

| Poz. | Nazwa pozycji | Opis uszkodzeń | Kwalifik. | Naprawa [rbg] |
|---|---|---|---|---|
| 5 | Dach | wgniecenie/odkształcenie | NA | 2 |

Dach - Wgniecenie/odkształcenie 1

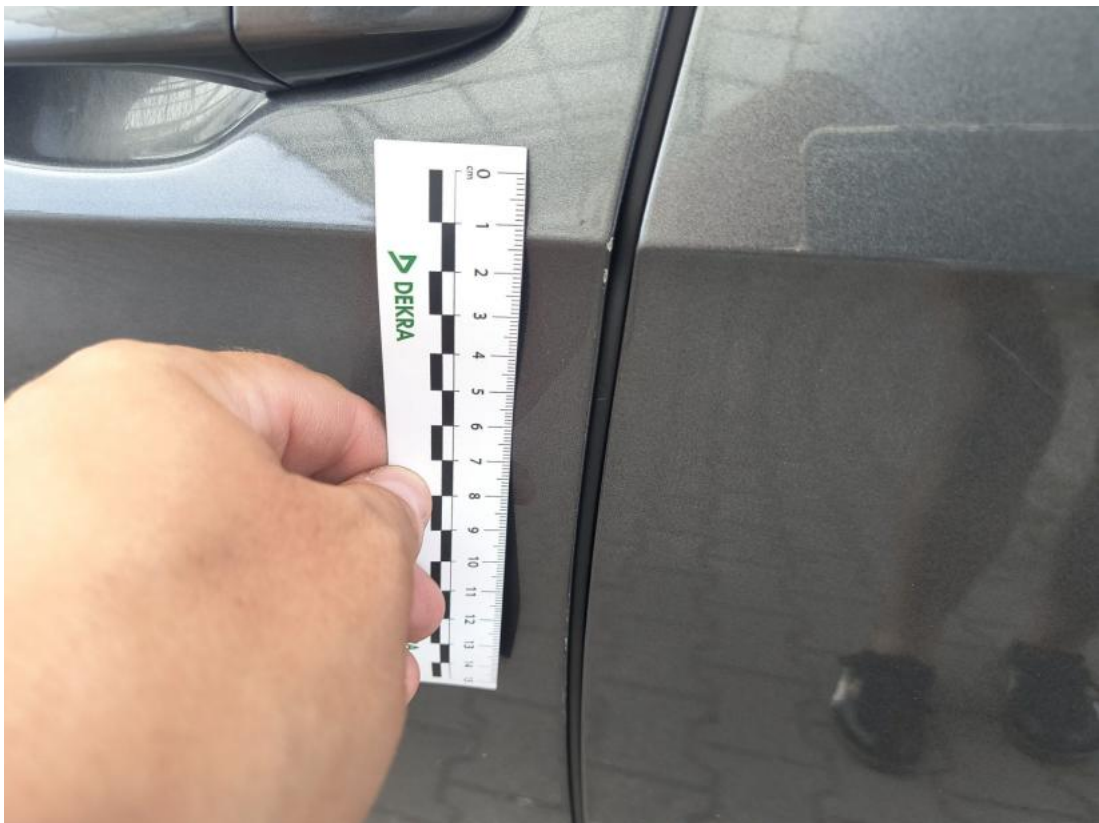
**Fot. 54**

| Poz. | Nazwa pozycji | Opis uszkodzeń | Kwalifik. | Naprawa [rbg] |
|---|---|---|---|---|
| 8 | Drzwi przednie (nieuzbrojone) L | rysa/odprysk | | |

Drzwi przed L - Rysa/odprysk 1

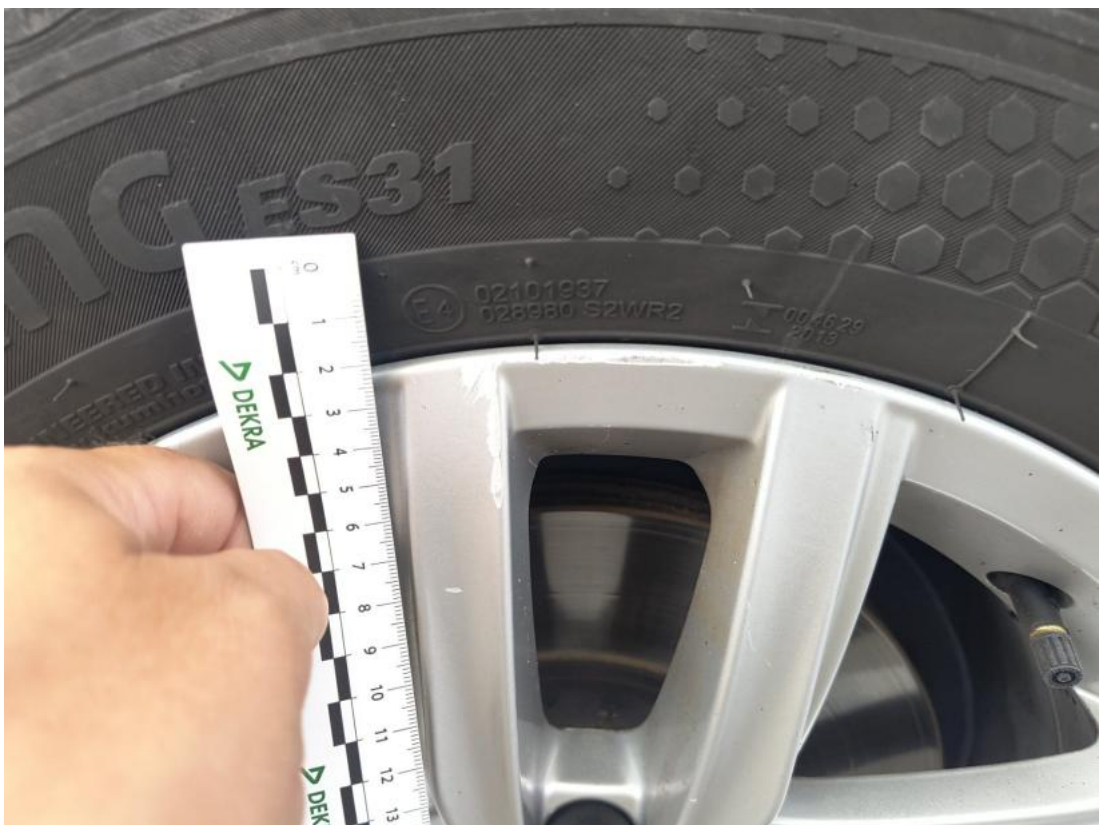
**Fot. 56**

| Poz. | Nazwa pozycji | Opis uszkodzeń | Kwalifik. | Naprawa [rbg] |
|---|---|---|---|---|
| 12 | Tarcza koła aluminiowa przód L | rysa/odprysk | | |

Felga przednia L - Rysa/odprysk 1

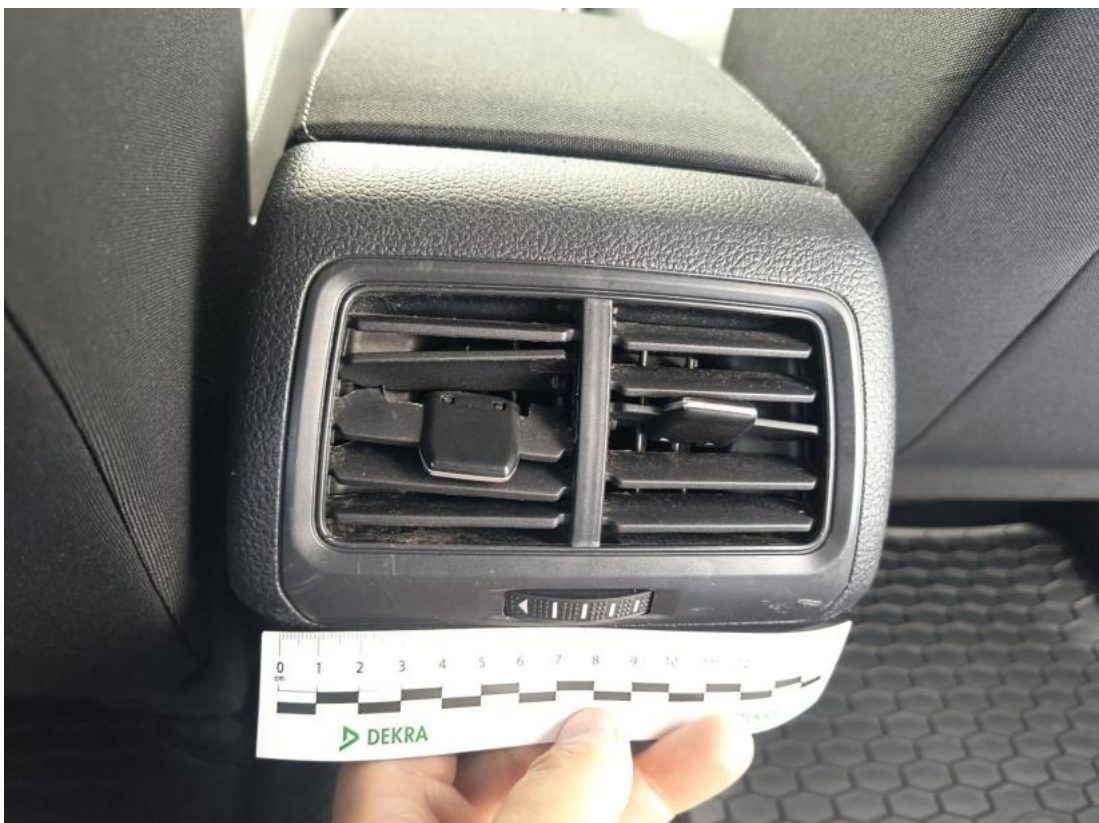
**Fot. 58**

| Poz. | Nazwa pozycji | Opis uszkodzeń | Kwalifik. | Naprawa [rbg] |
|---|---|---|---|---|
| 2 | Nakładka konsoli środkowej tył | uszkodzone sterowanie powietrza | WY | 0.2 |

Dysze nawiewu deski rozdzielczej - Pęknięcie/rozerwanie 1

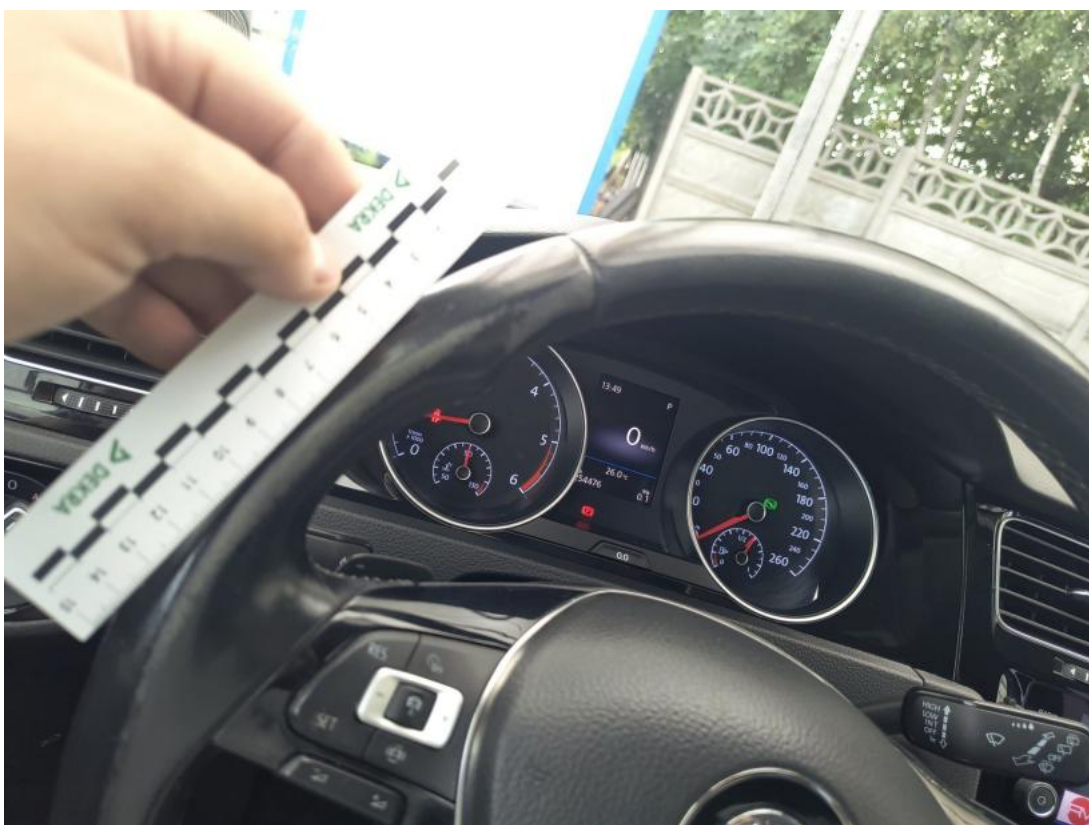
**Fot. 60**

| Poz. | Nazwa pozycji | Opis uszkodzeń | Kwalifik. | Naprawa [rbg] |
|---|---|---|---|---|
| 11 | Kierownica przystosowana do Airbag | zarysowanie | | |

Koło kierownicy - Rysa/odprysk 1

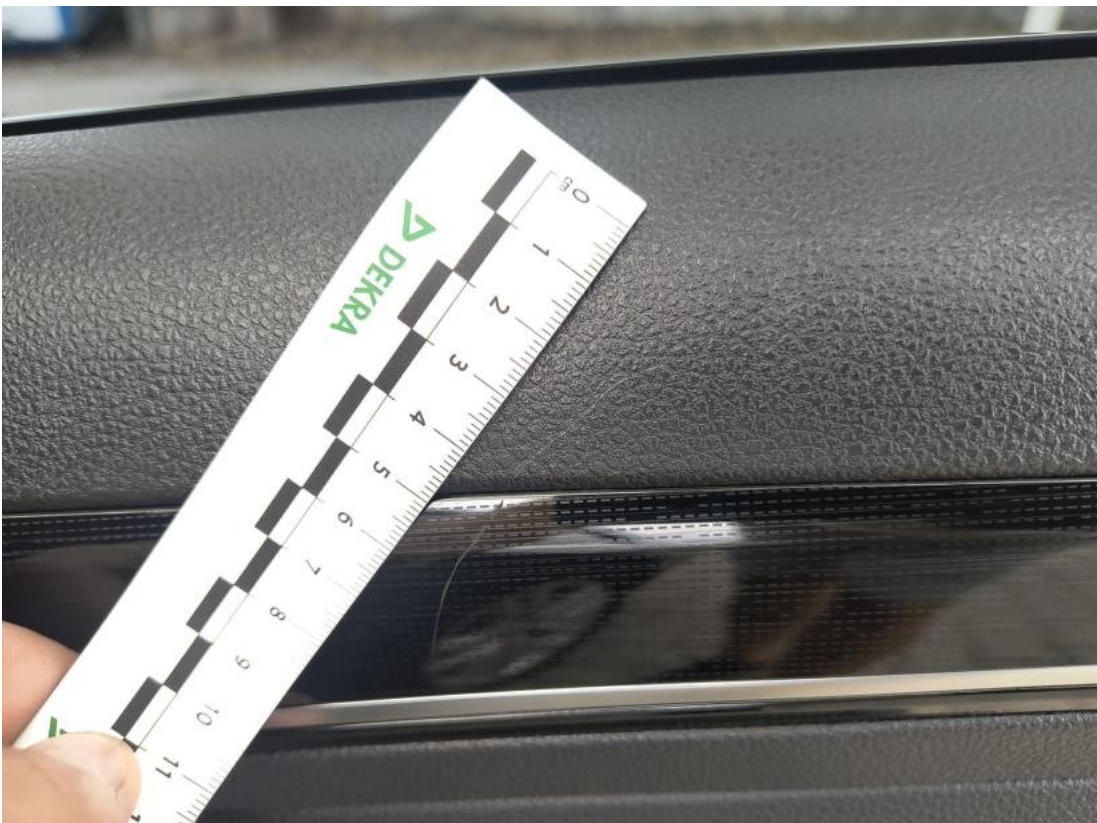
**Fot. 62**

| Poz. | Nazwa pozycji | Opis uszkodzeń | Kwalifik. | Naprawa [rbg] |
|---|---|---|---|---|
| 13 | Tapicerka drzwi tylnych R | zarysowanie | | |

Tapicerka drzwi tylnych P - Rysa/odprysk 1

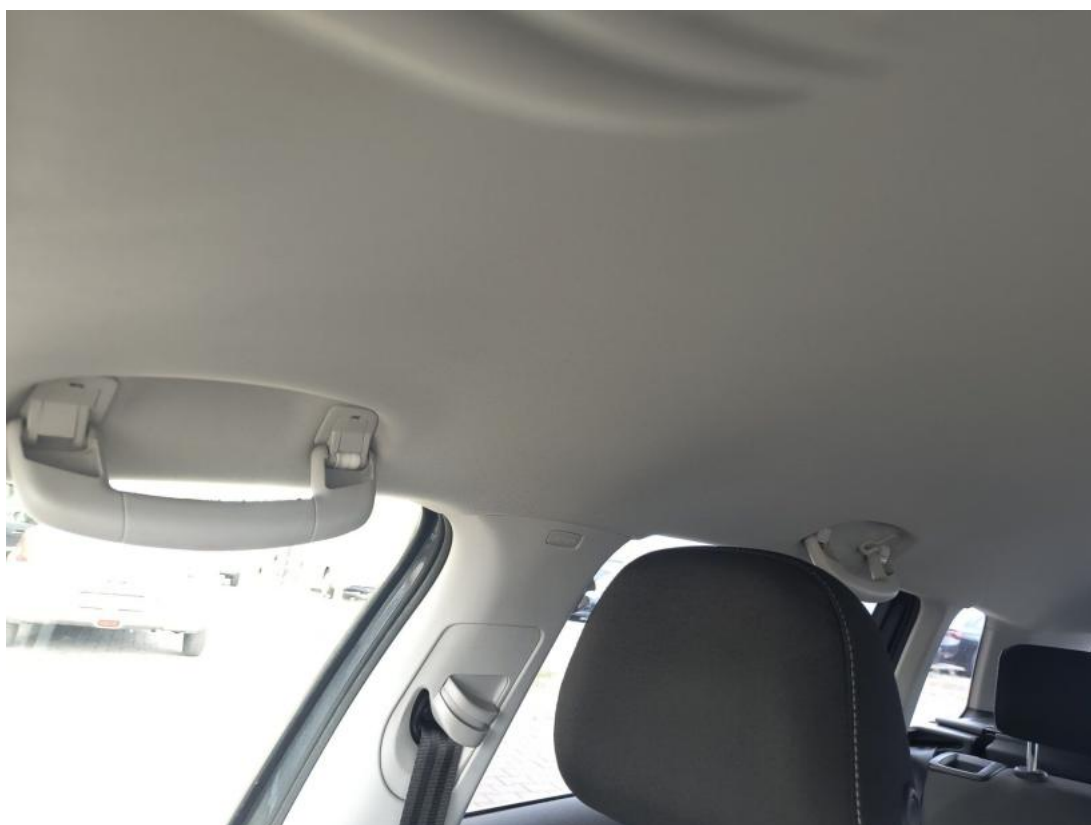
**Fot. 64**

| Poz. | Nazwa pozycji | Opis uszkodzeń | Kwalifik. | Naprawa [rbg] |
|---|---|---|---|---|
| 3 | UCHWYT PRZÓD R | nie składa się samoczynnie | WY | 0.2 |
| 4 | UCHWYT TYŁ R | nie składa się samoczynnie | WY | 0.2 |

Uchwyty - Wgniecenie/odkształcenie 1
