## Raport z oględzin pojazdu

| Numer raportu | 13221/8/26-15201 | Data raportu | 21-08-2026 |

| Numer identyfikacyjny (VIN) | <b>W0V0XEP68K4458062</b> |
| Marka, model | OPEL Corsa E Hatchback 14-19 |

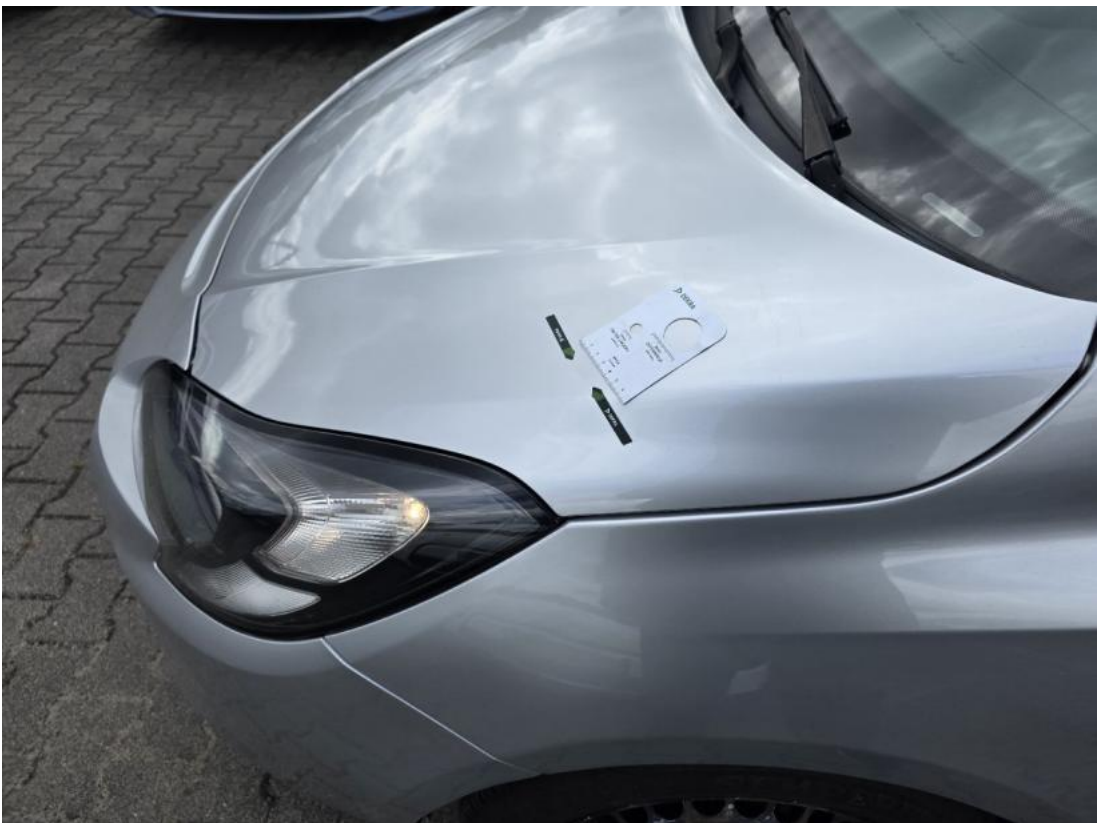
**Fot. 42**

Pokrywa komory silnika - zdjęcie poglądowe 1

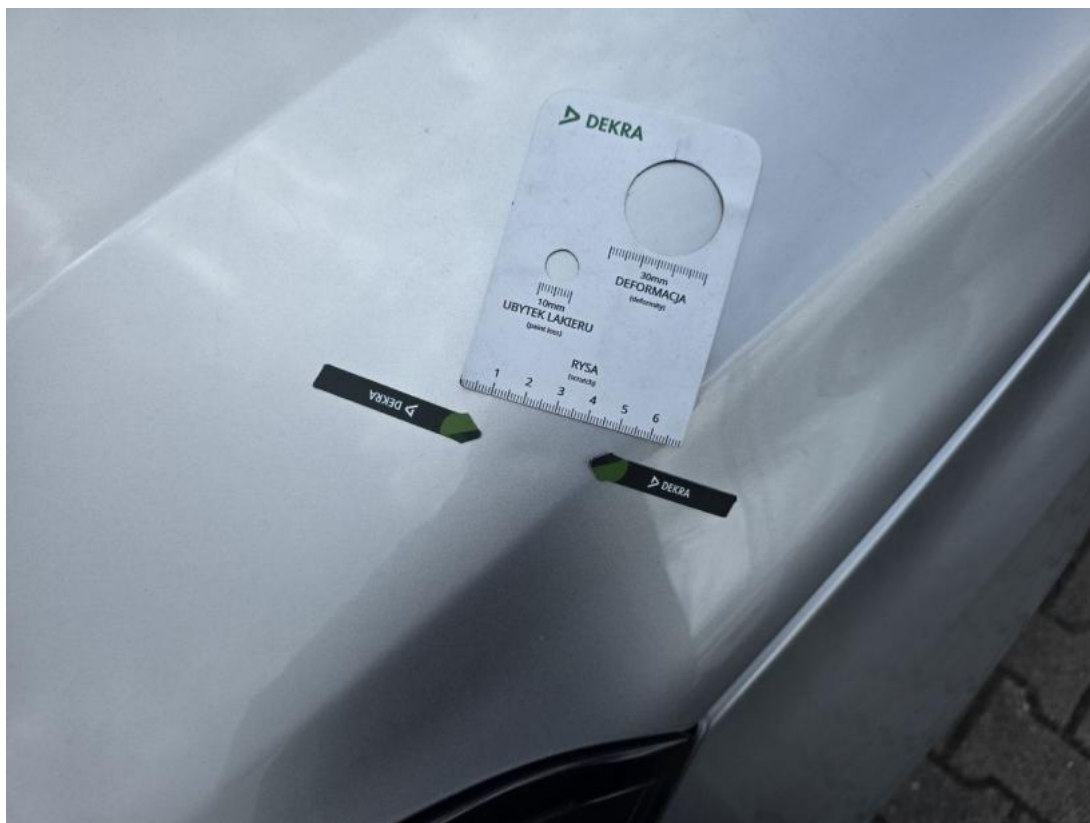
**Fot. 43**

| Poz. | Nazwa pozycji | Opis uszkodzeń | Kwalifik. | Naprawa [rbg] |
|---|---|---|---|---|
| 3 | Pokrywa przednia | wgniecenie | NA | 1 |

Pokrywa komory silnika - Wgniecenie/odkształcenie 1

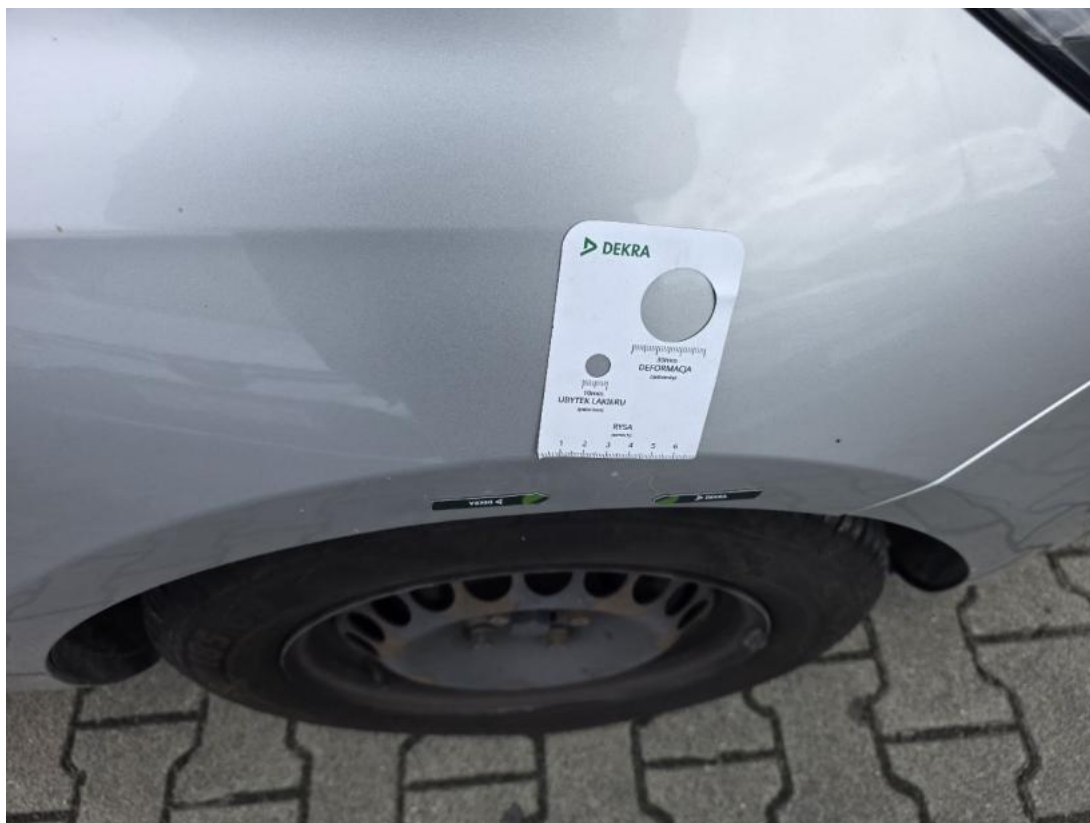
**Fot. 45**

| Poz. | Nazwa pozycji | Opis uszkodzeń | Kwalifik. | Naprawa [rbg] |
|---|---|---|---|---|
| 2 | Blotnik przedni R | wgniecenie | NA | 1.2 |

Błotnik przedni P - Wgniecenie/odkształcenie 1

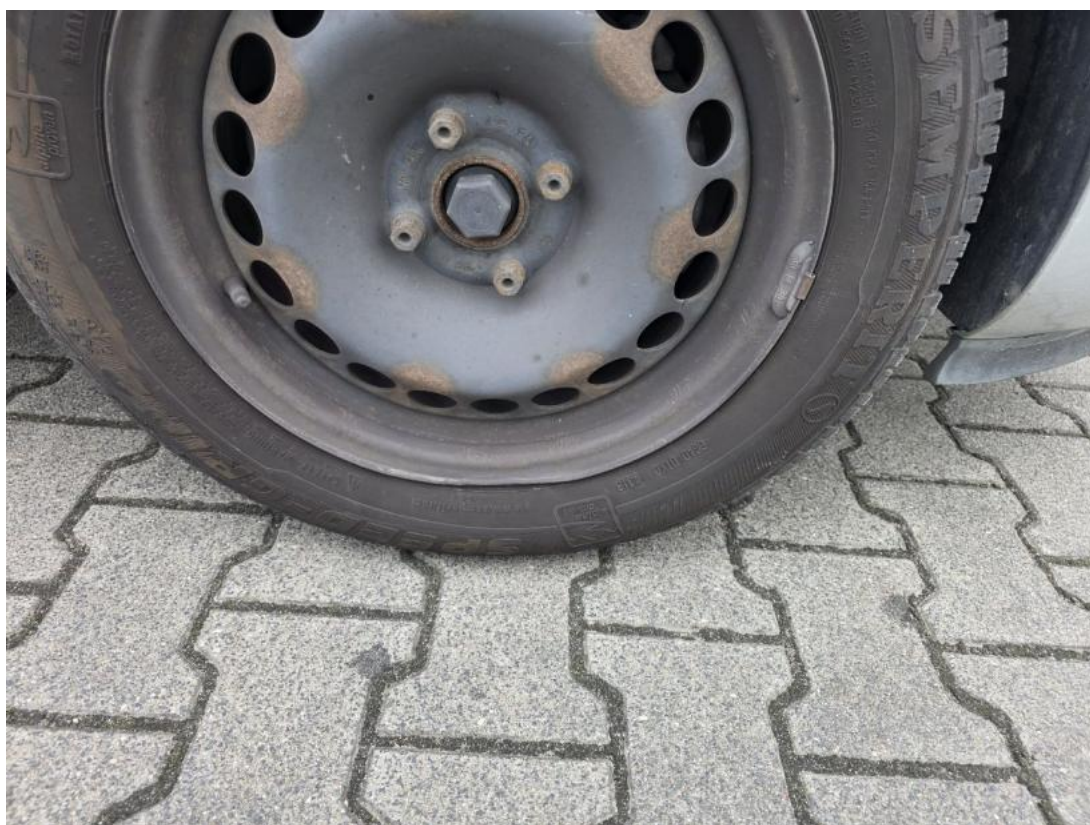
**Fot. 46**

Felga aluminiowa przednia P - zdjęcie poglądowe 1

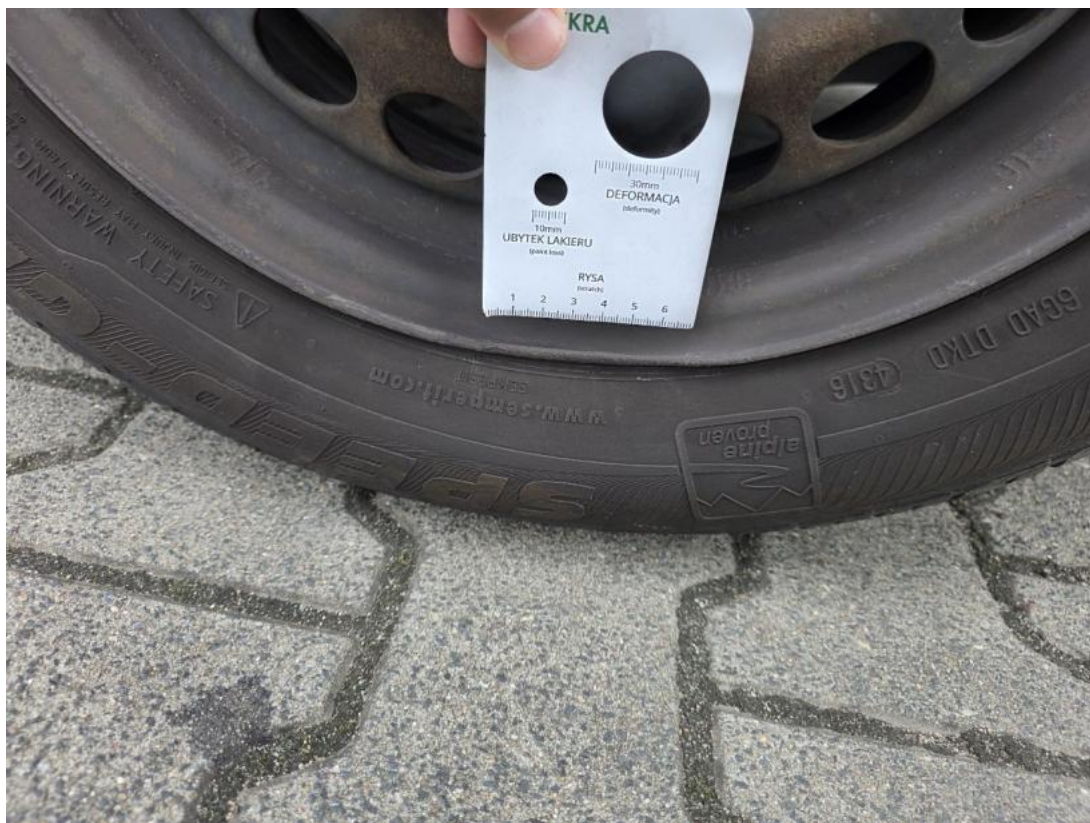
**Fot. 47**

| Poz. | Nazwa pozycji | Opis uszkodzeń | Kwalifik. | Naprawa [rbg] |
|---|---|---|---|---|
| 1 | Tarcza koła przód R | wgniecenie | WY | 0.4 |

Felga aluminiowa przednia P - Wgniecenie/odkształcenie 1

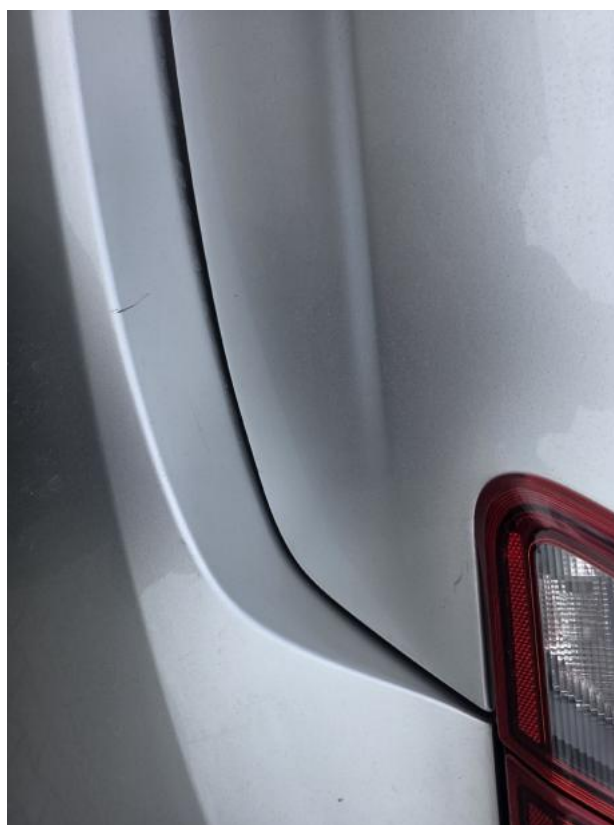
**Fot. 48**

Pokrywy bagażnika - zdjęcie poglądowe 1

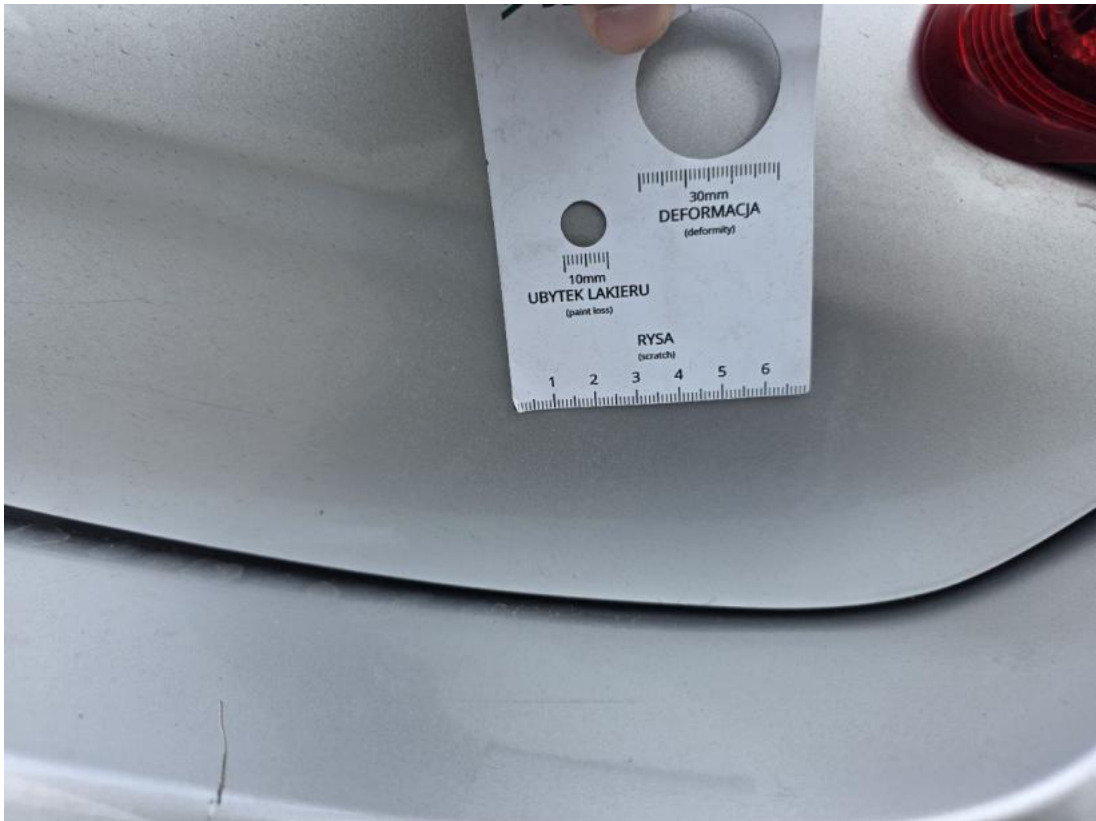
**Fot. 49**

| Poz. | Nazwa pozycji | Opis uszkodzeń | Kwalifik. | Naprawa [rbg] |
|---|---|---|---|---|
| 5 | Pokrywa tylna | zarysowanie | | |

Pokrywy bagażnika - Rysa/odprysk 1

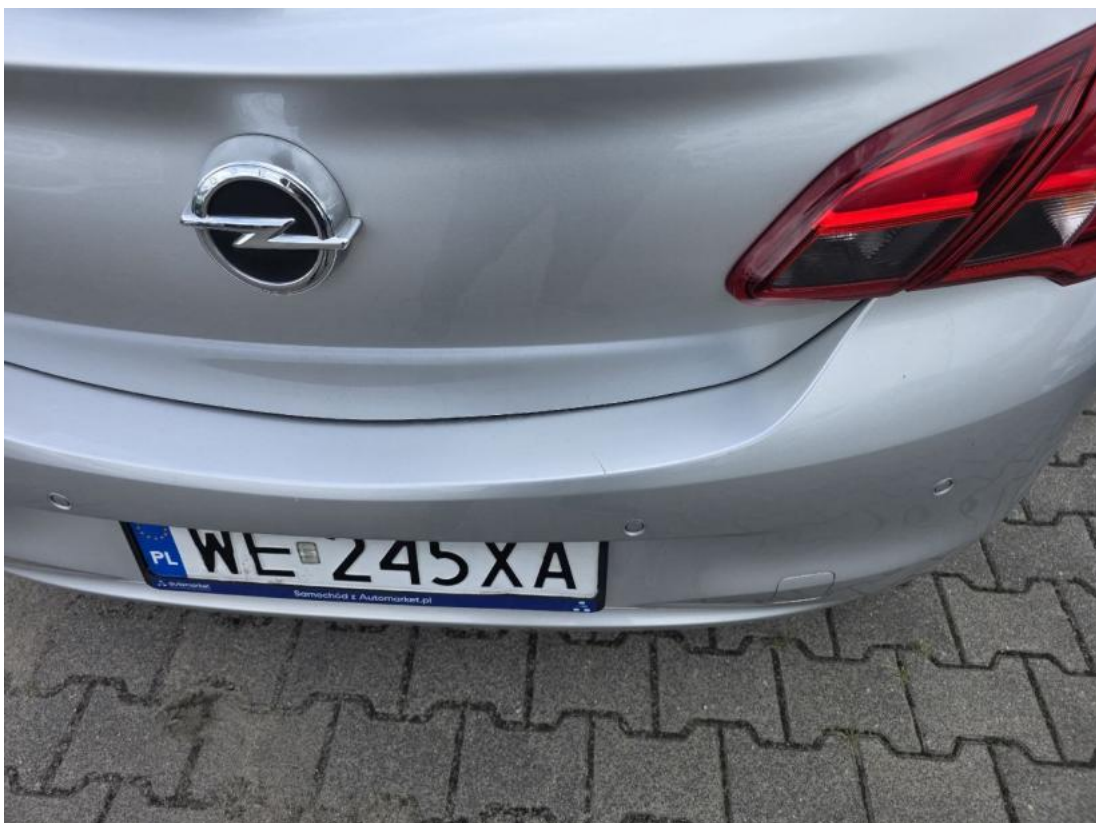
**Fot. 50**

Zderzak tylny - zdjęcie poglądowe 1

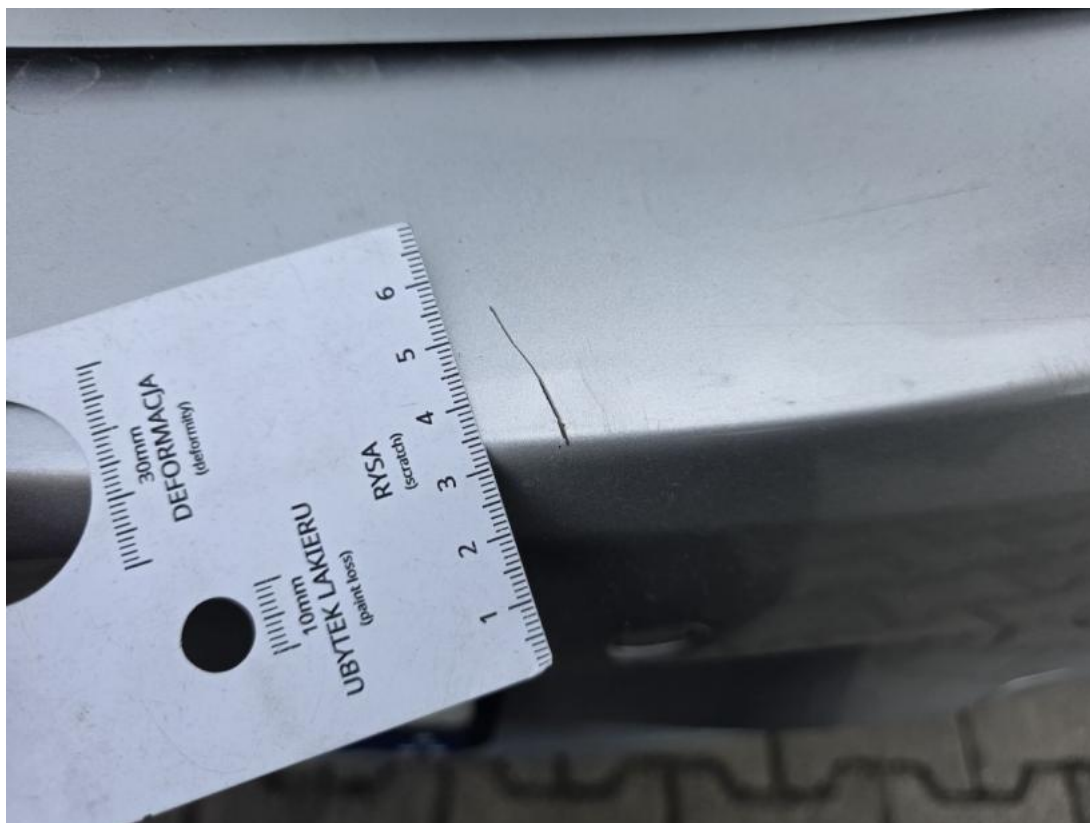
**Fot. 51**

| Poz. | Nazwa pozycji | Opis uszkodzeń | Kwalifik. | Naprawa [rbg] |
|---|---|---|---|---|
| 4 | Okładzina zderzaka tylnego | zarysowanie | | |

Zderzak tylny - Rysa/odprysk 1
