## Raport z oględzin pojazdu

| Numer raportu | 220265/9/26-11401 | Data raportu | 03-09-2026 |

| Marka, model | VOLKSWAGEN Golf VII Varia... |
| Numer rejestracyjny | WD8863R |

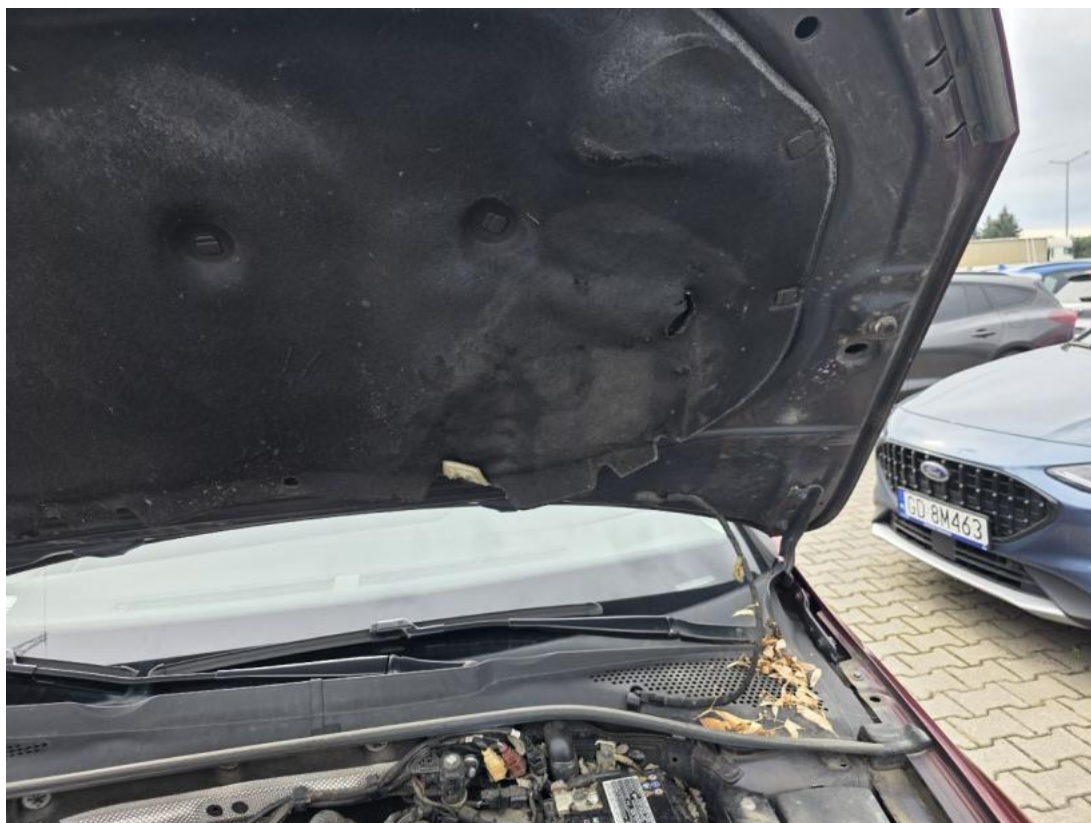
**Fot. 37**

| 1 | Wykładzina tłumiąca pokrywy przedniej | rozerwanie | WY | 0.2 |

Wykładzina pokrywy komory silnika - Pęknięcie/rozerwanie 1

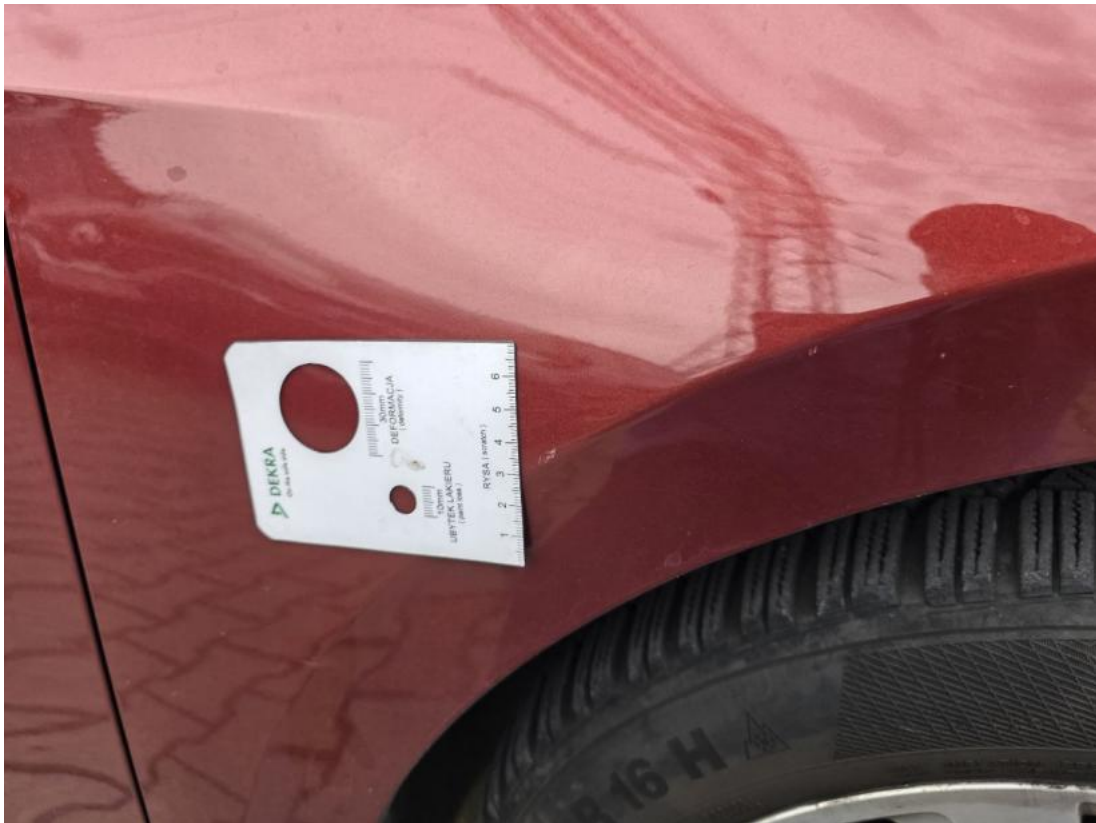
**Fot. 41**

| 9 | Błotnik przedni R | rysa/odprysk | NA | 0.5 |

Błotnik przedni P - Rysa/odprysk 1

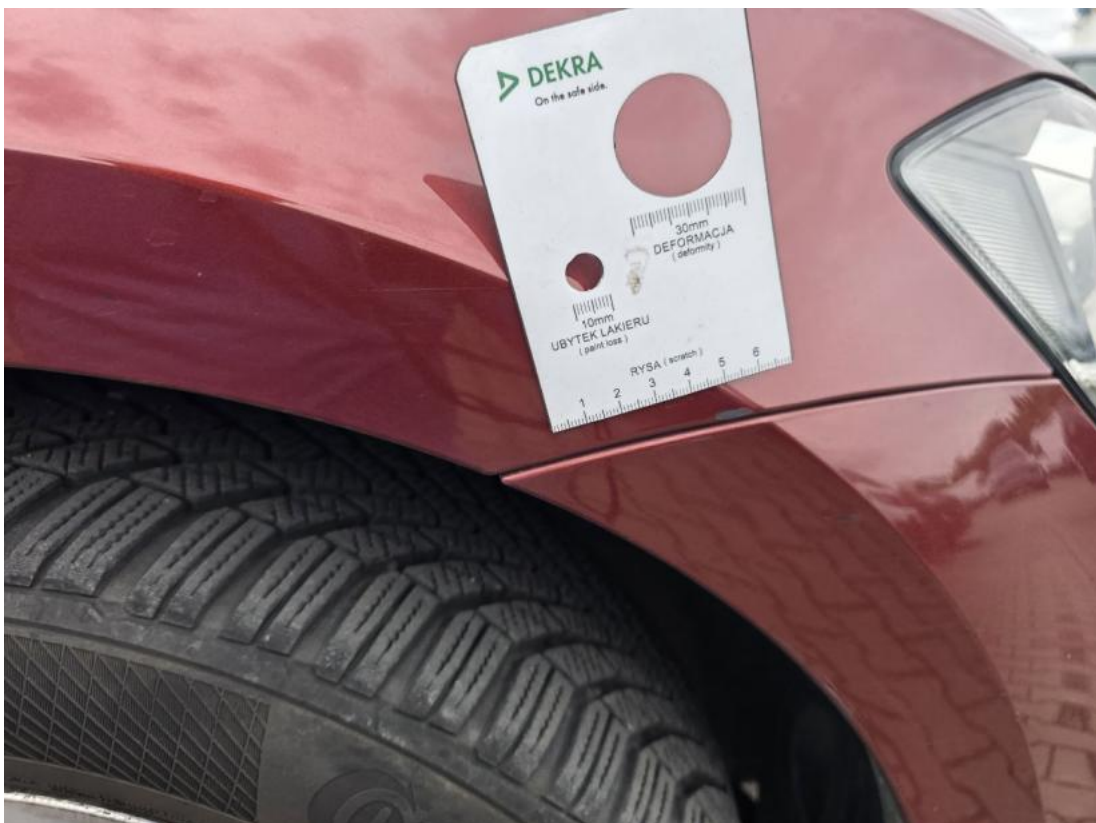
**Fot. 42**

Błotnik przedni P - Rysa/odprysk 2

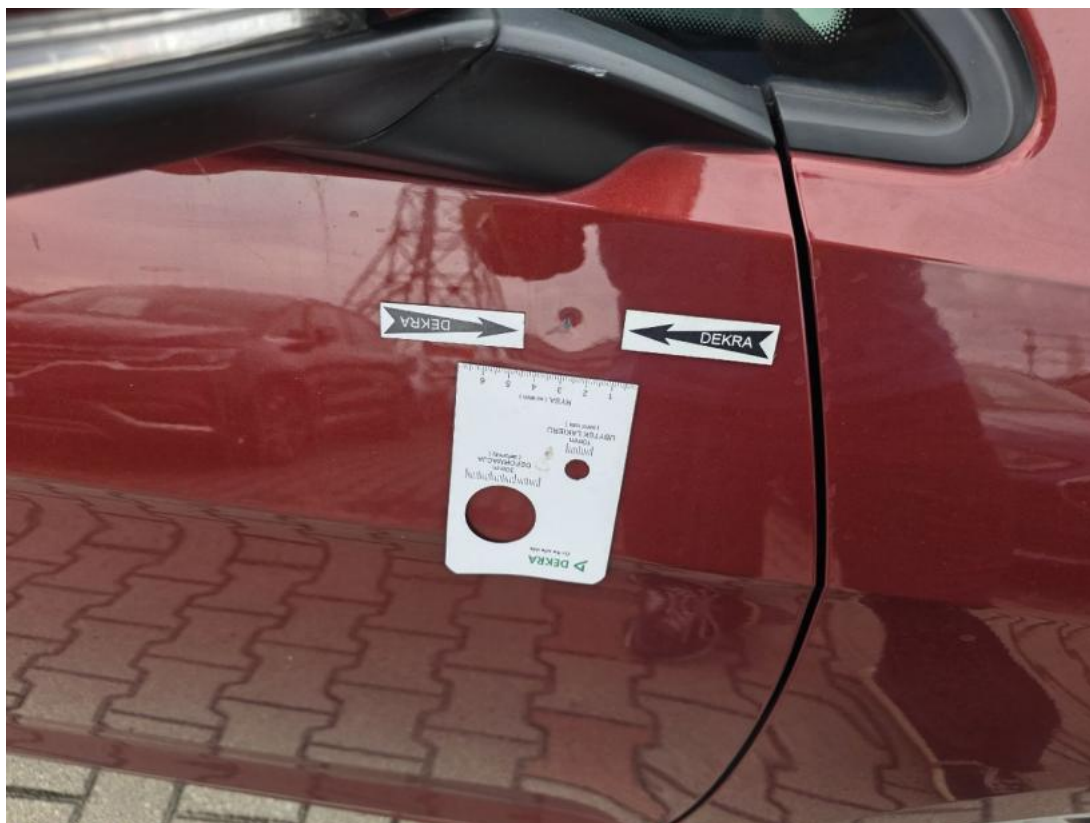
**Fot. 45**

| 10 | Drzwi przednie (nieuzbrojone) R | rysa/odprysk, wgniecenie/odkształcenie | NA | 0.8 |

Drzwi przednie P - Wgniecenie/odkształcenie 1

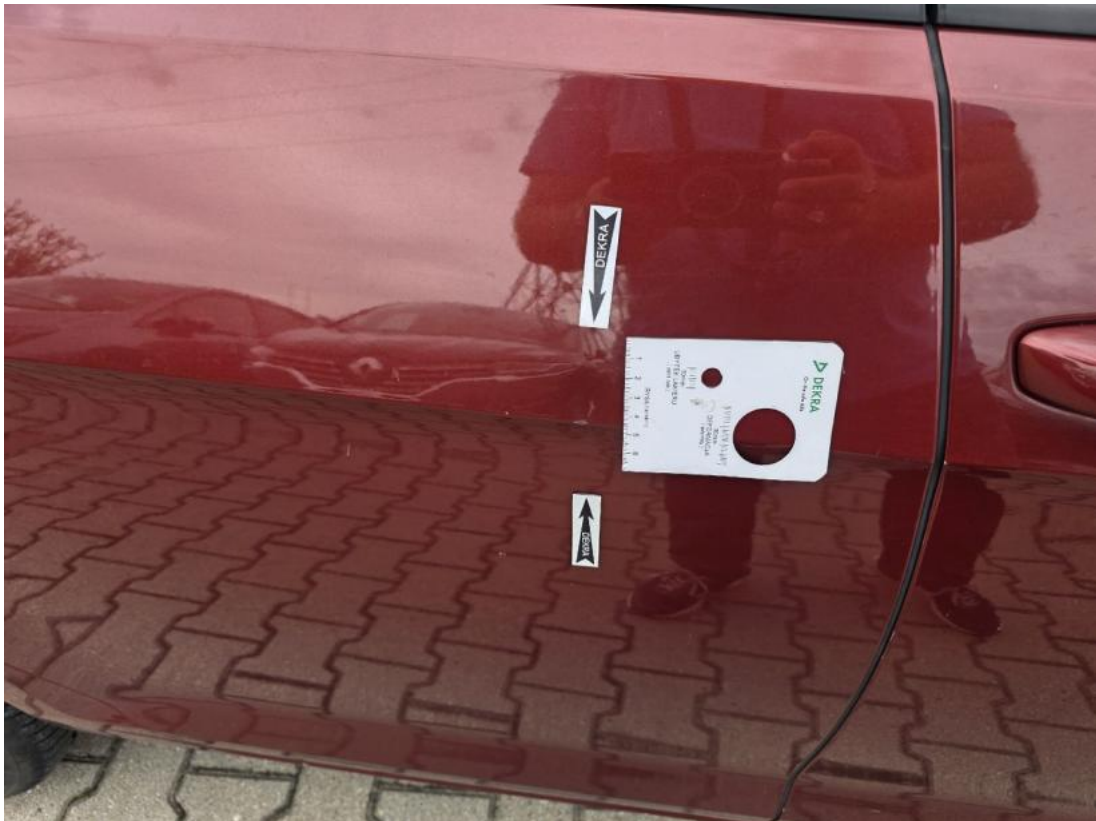
**Fot. 47**

| 12 | Drzwi tylne (nieuzbrojone) R | wgniecenie/odkształcenie | NA | 0.8 |

Drzwi tylne P - Wgniecenie/odkształcenie 1

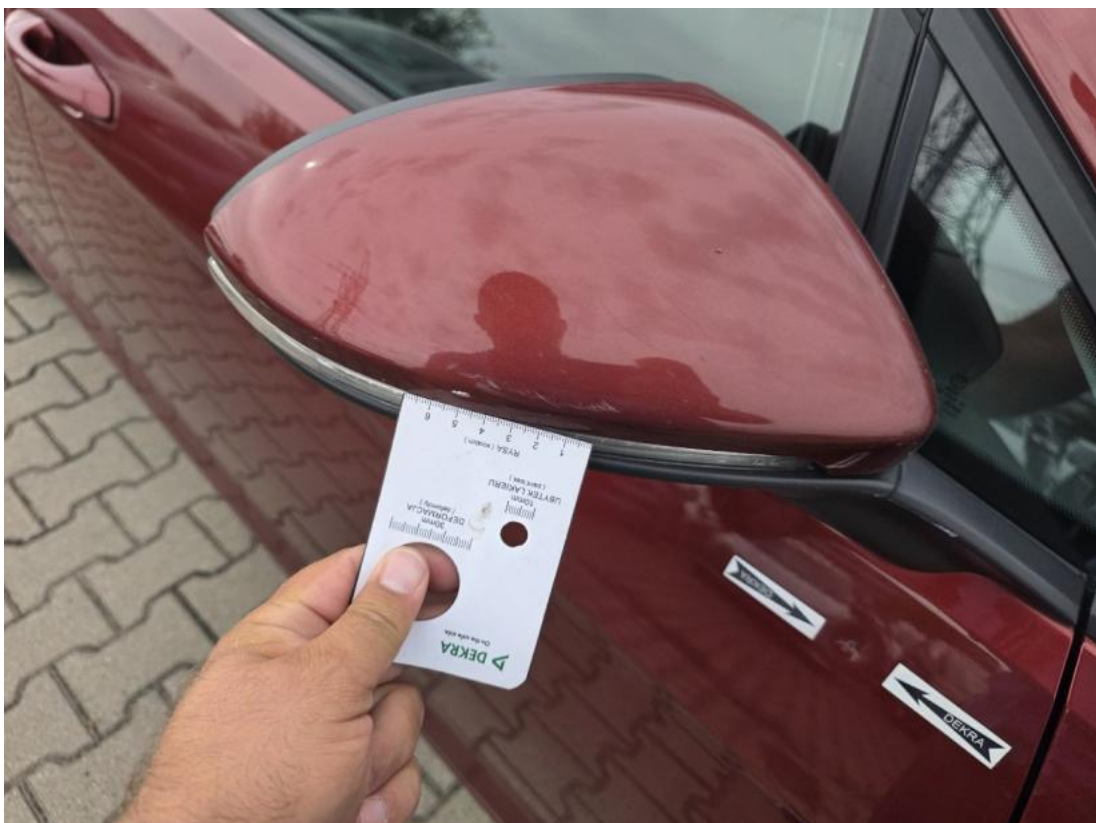
**Fot. 48**

| 17 | Oslona lusterka zewnętrznego R | rysa/odprysk | | |

Lusterko zew P - Rysa/odprysk 1

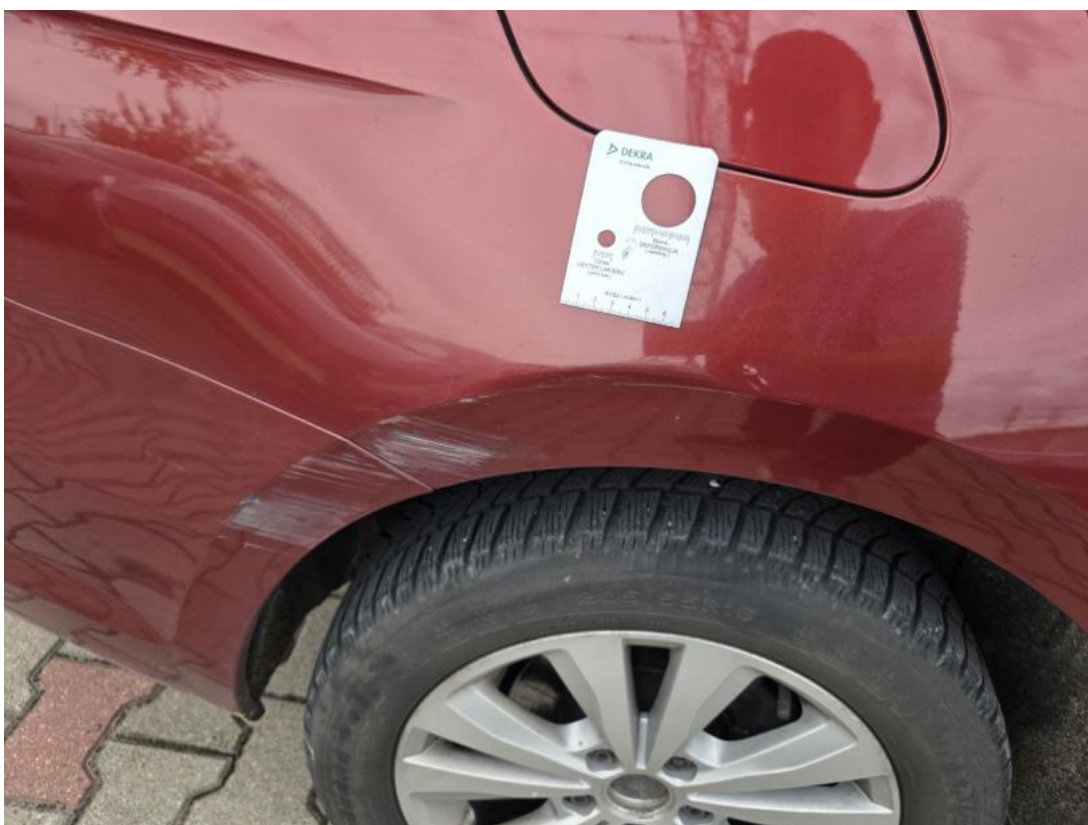
**Fot. 50**

| 14 | Błotnik tylny R | rysa/odprysk, wgniecenie/odkształcenie | NA | 1.2 |

Błotnik tylny P / Ściana boczna P - Rysa/odprysk 1

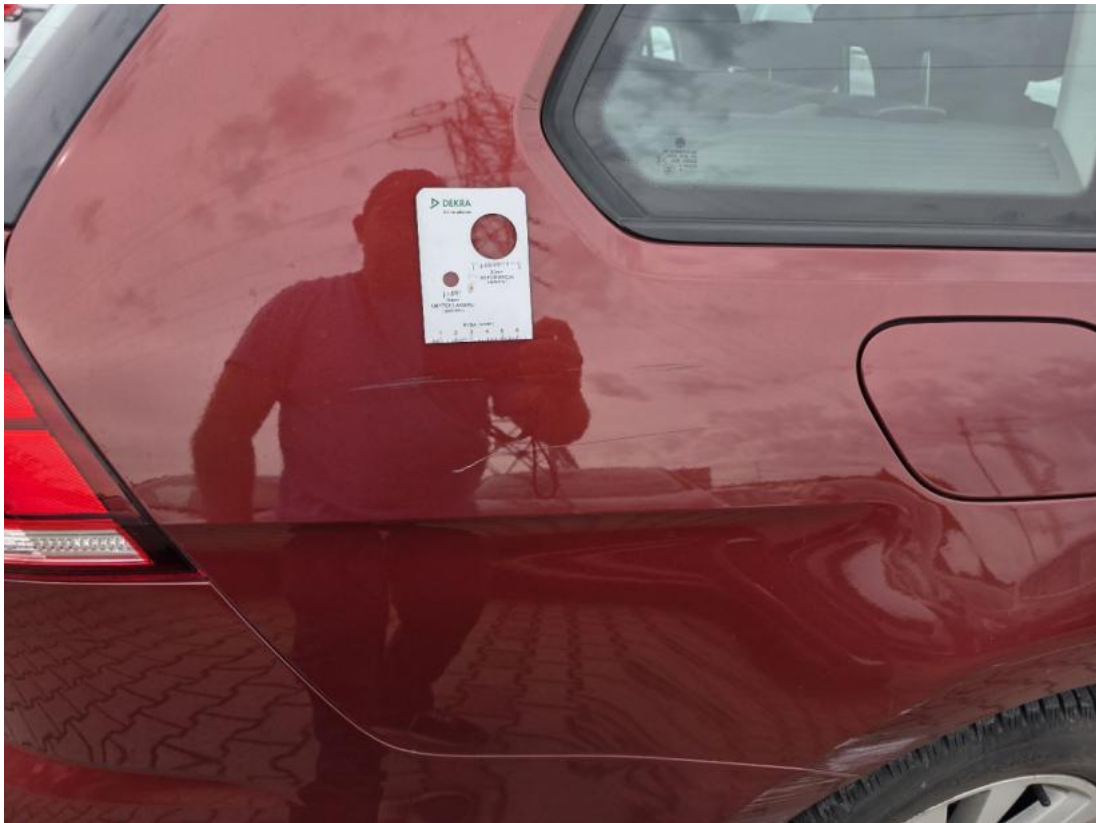
**Fot. 51**

Błotnik tylny P / Ściana boczna P - Rysa/odprysk 2

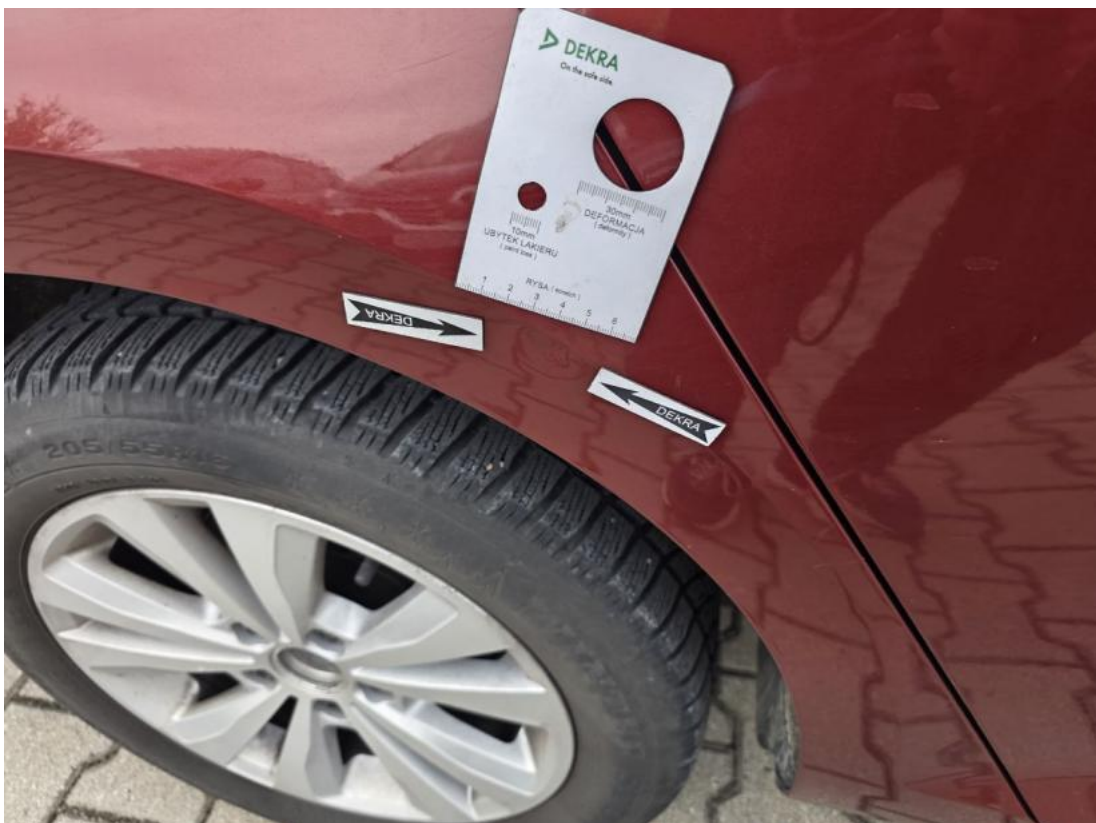
**Fot. 52**

Błotnik tylny P / Ściana boczna P - Wgniecenie/odkształcenie 1

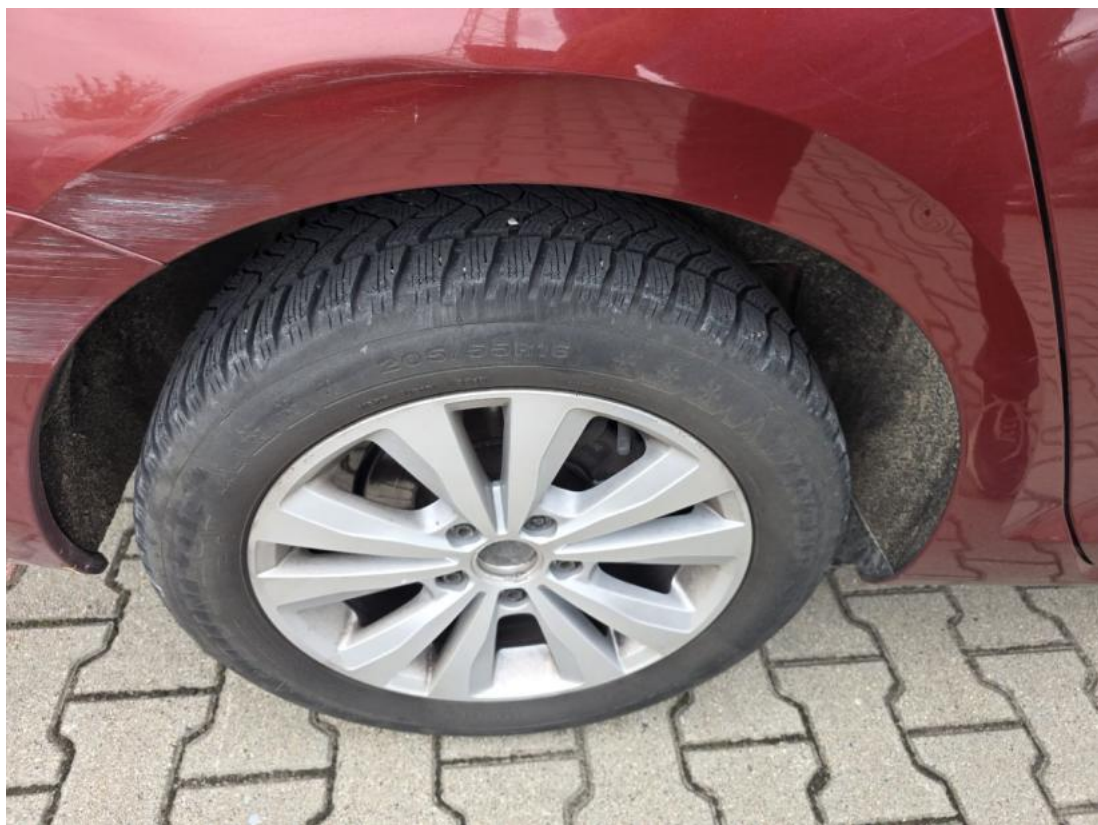
| 5 | Pokrywa ozdobna koła tył R | brak | WY | 0.2 |

Kołpak tylny P - Inne 1

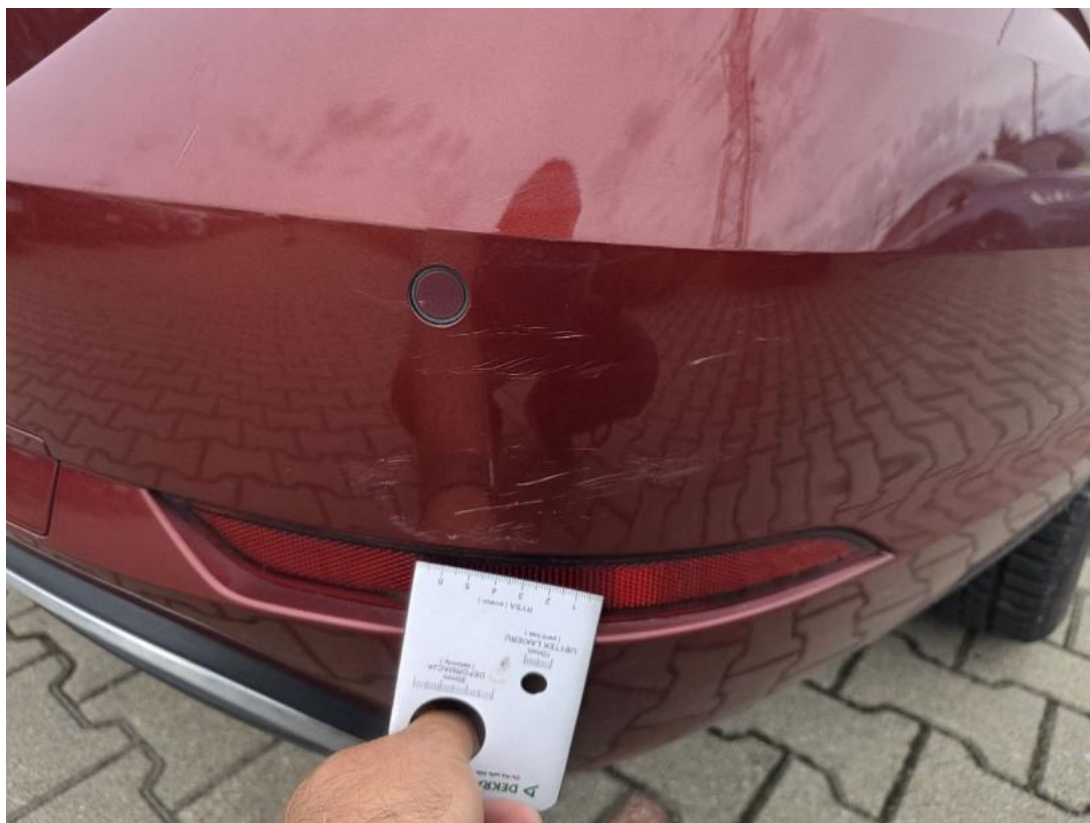
**Fot. 57**

| 13 | Okładzina zderzaka tylnego | rysa/odprysk, wgniecenie/odkształcenie | NA | 1 |

Zderzak tylny - Rysa/odprysk 2

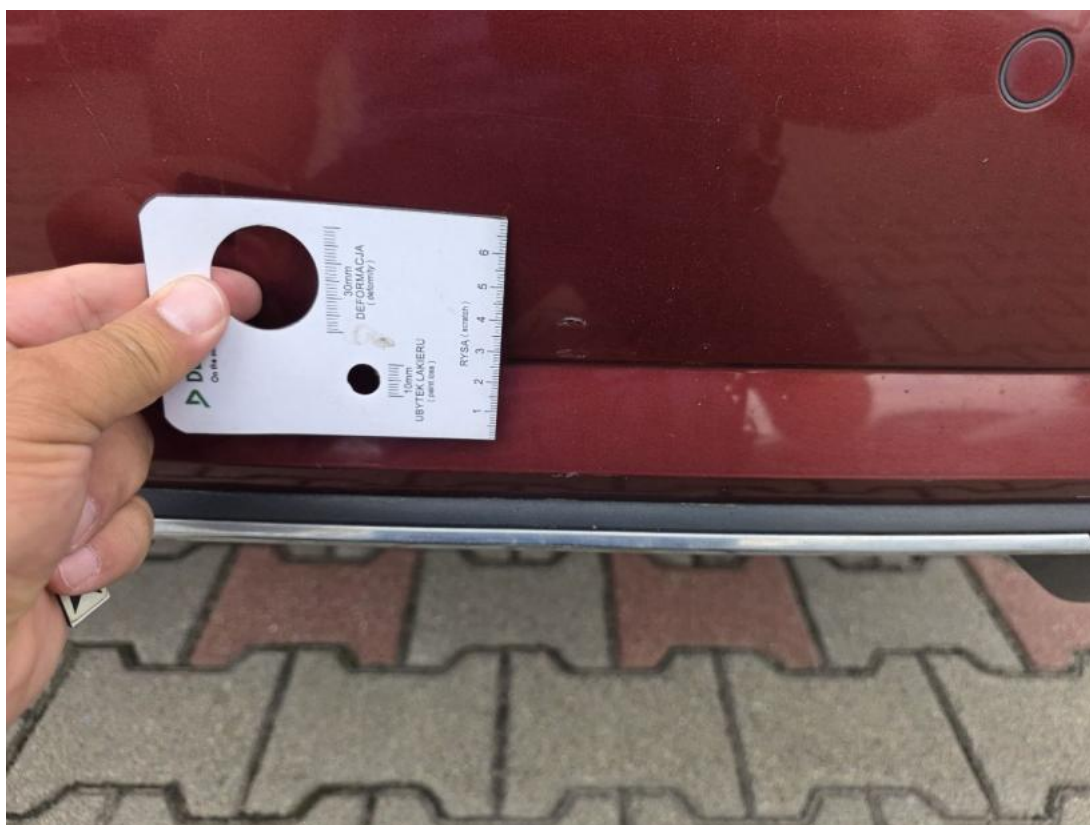
**Fot. 58**

Zderzak tylny - Wgniecenie/odkształcenie 1

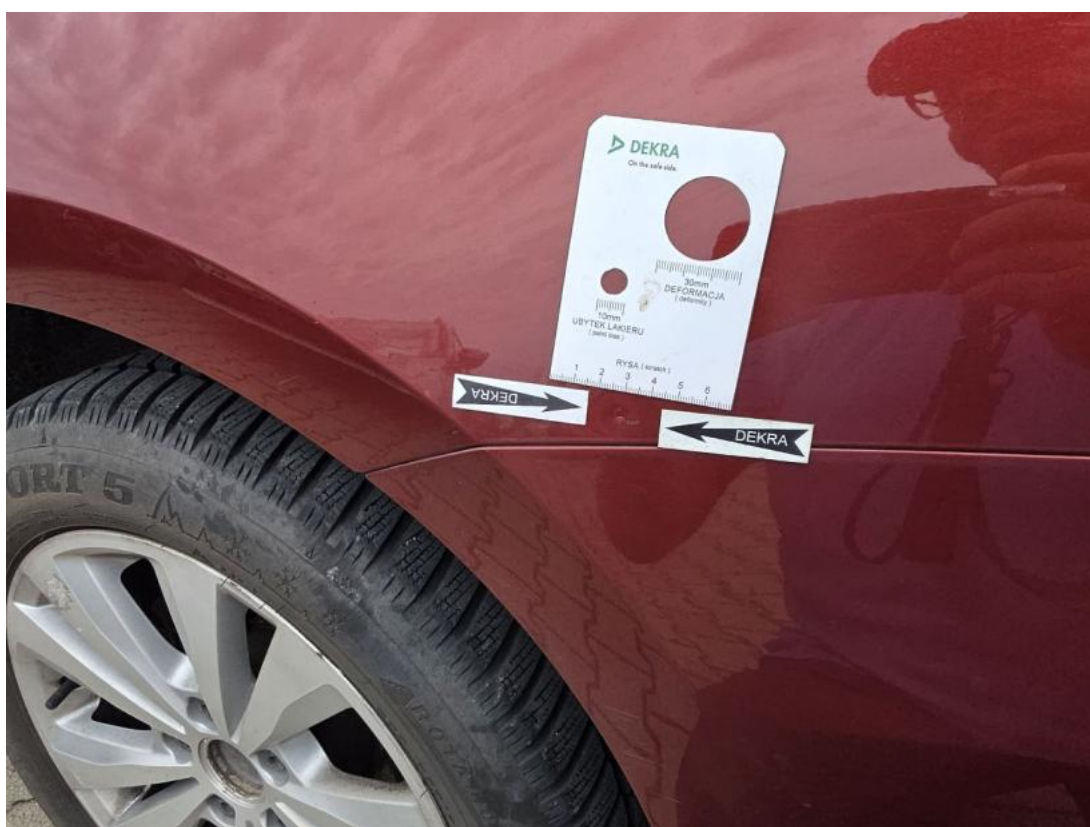
**Fot. 60**

| 19 | Błotnik tylny L | rysa/odprysk, wgniecenie/odkształcenie | | |

Błotnik tylny L / Ściana boczna L - Wgniecenie/odkształcenie 1

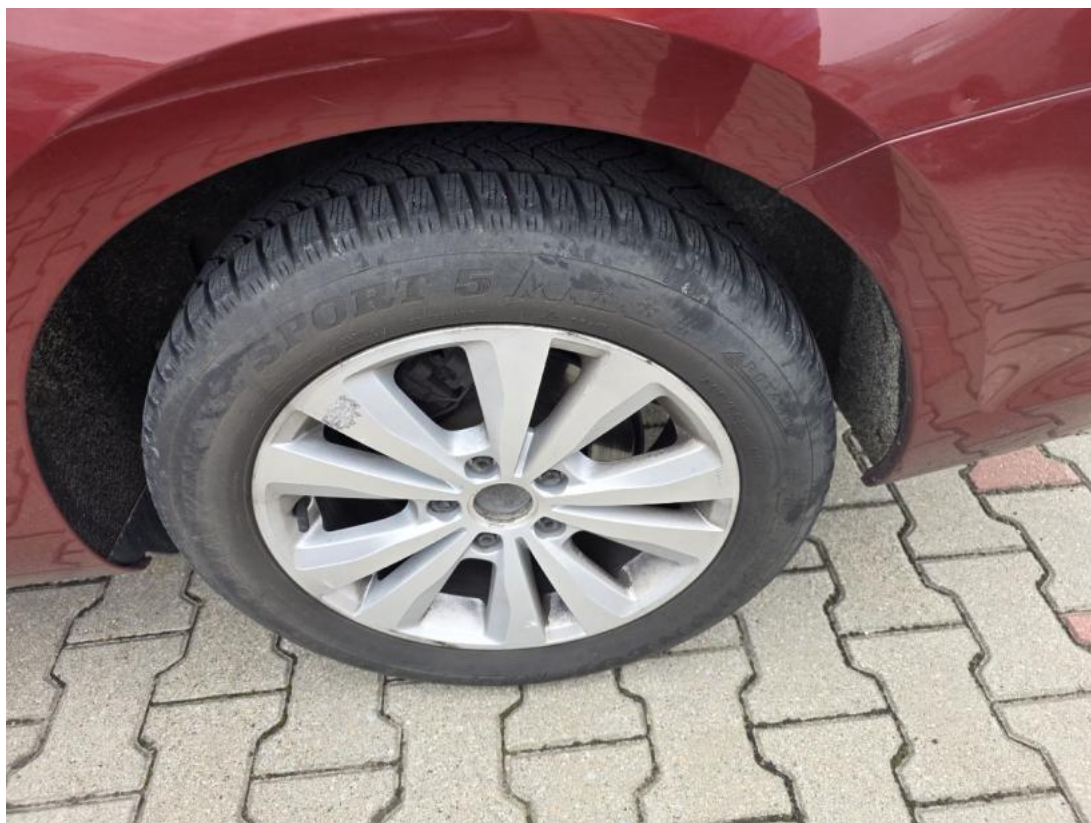
**Fot. 61**

| 4 | Pokrywa ozdobna koła tył L | brak | WY | 0.2 |

Kołpak tylny L - Inne 1

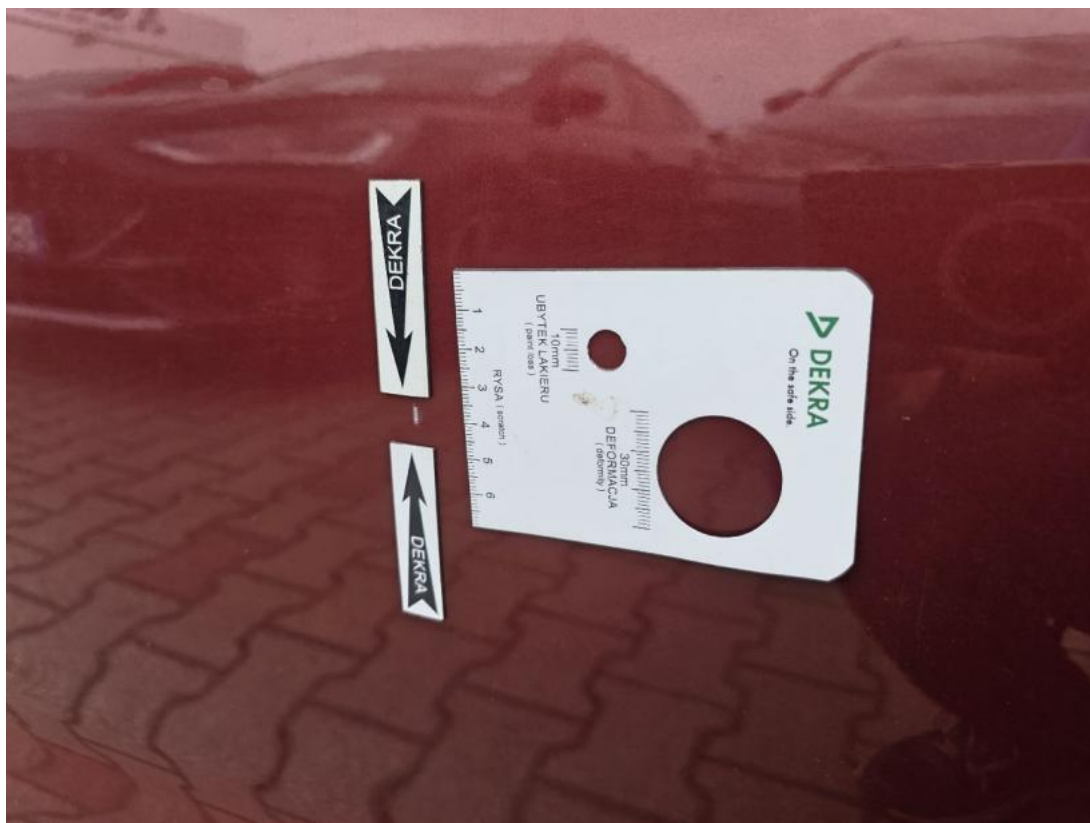
**Fot. 63**

| 15 | Drzwi przednie (nieuzbrojone) L | rysa/odprysk | | |

Drzwi przed L - Rysa/odprysk 1

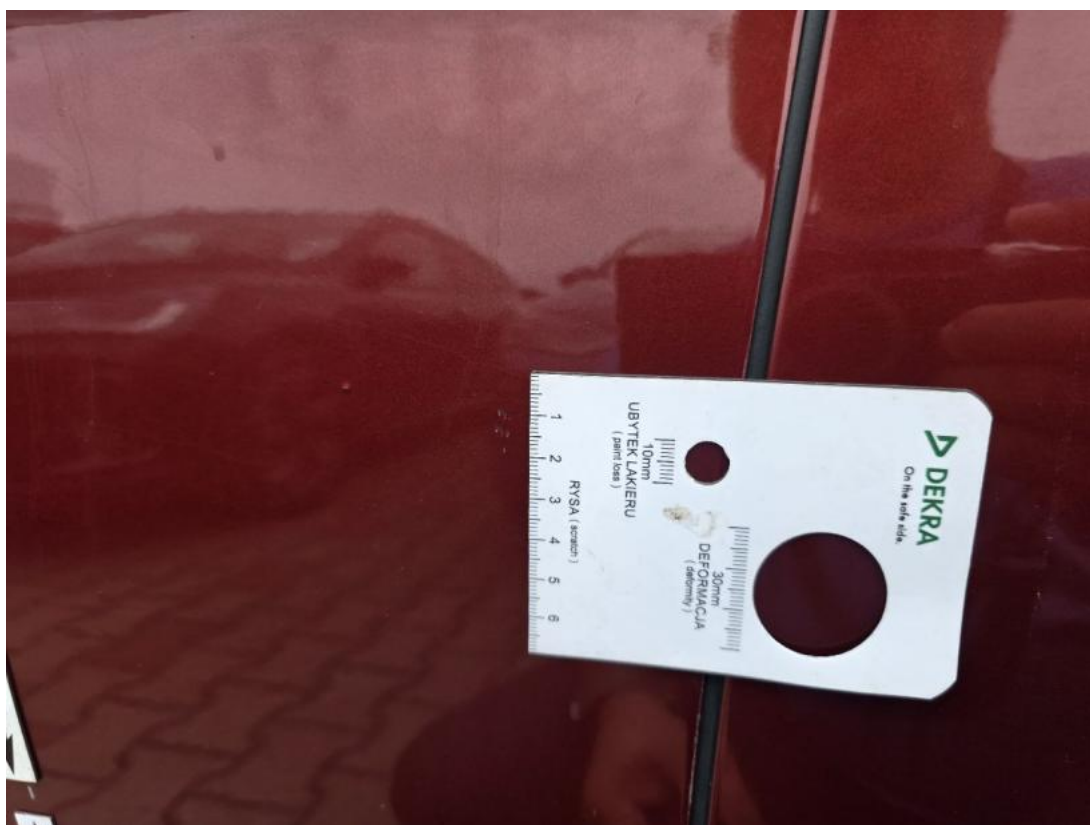
**Fot. 64**

Drzwi przed L - Rysa/odprysk 2

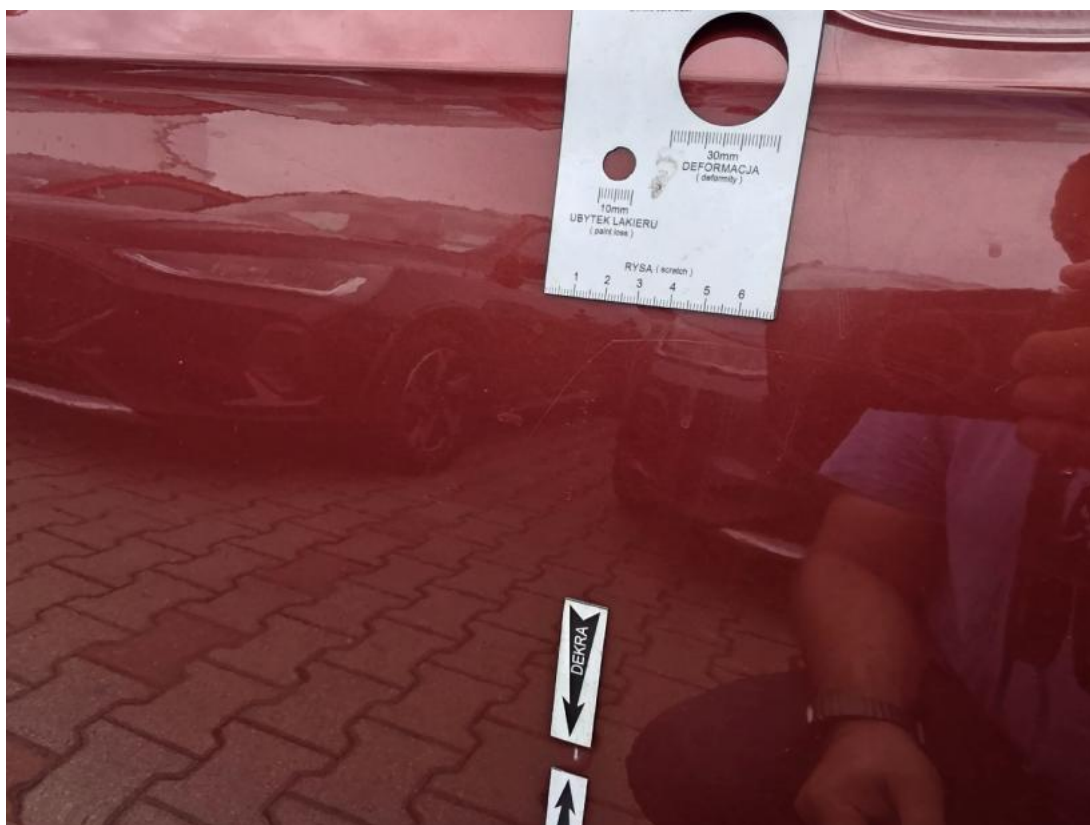
**Fot. 65**

Drzwi przed L() - Rysa/odprysk 3

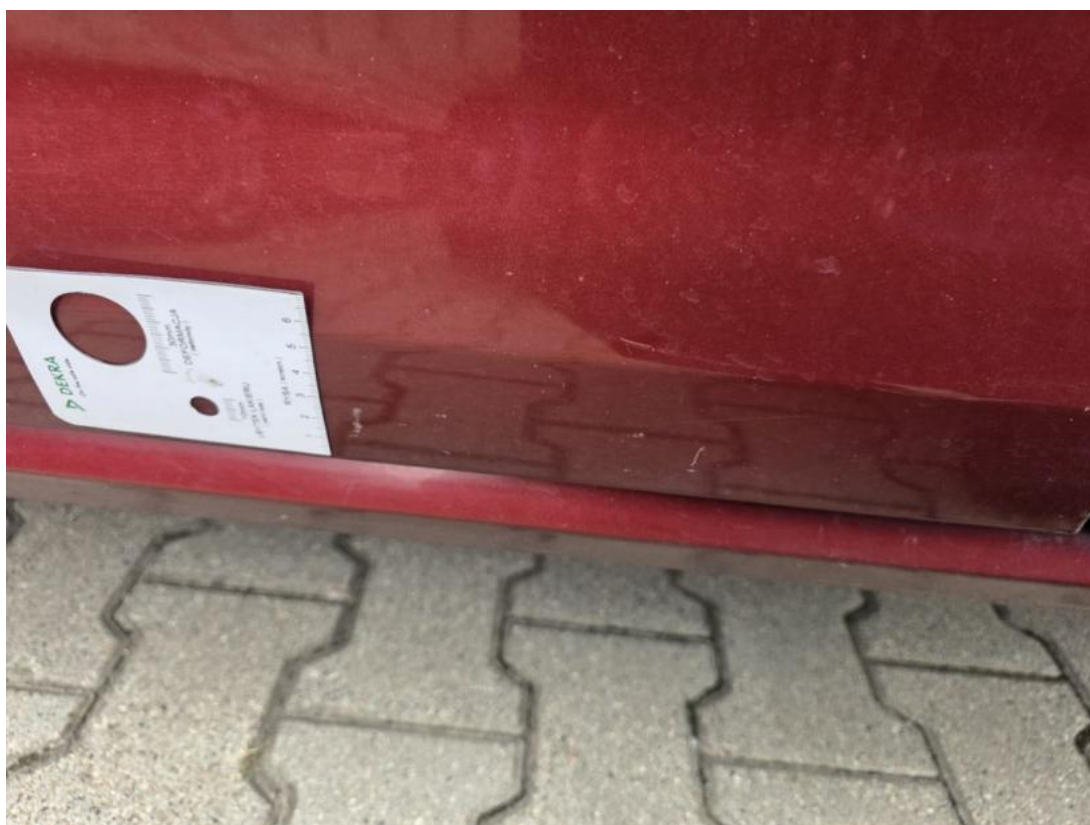
**Fot. 66**

Drzwi przed L - Inne 1

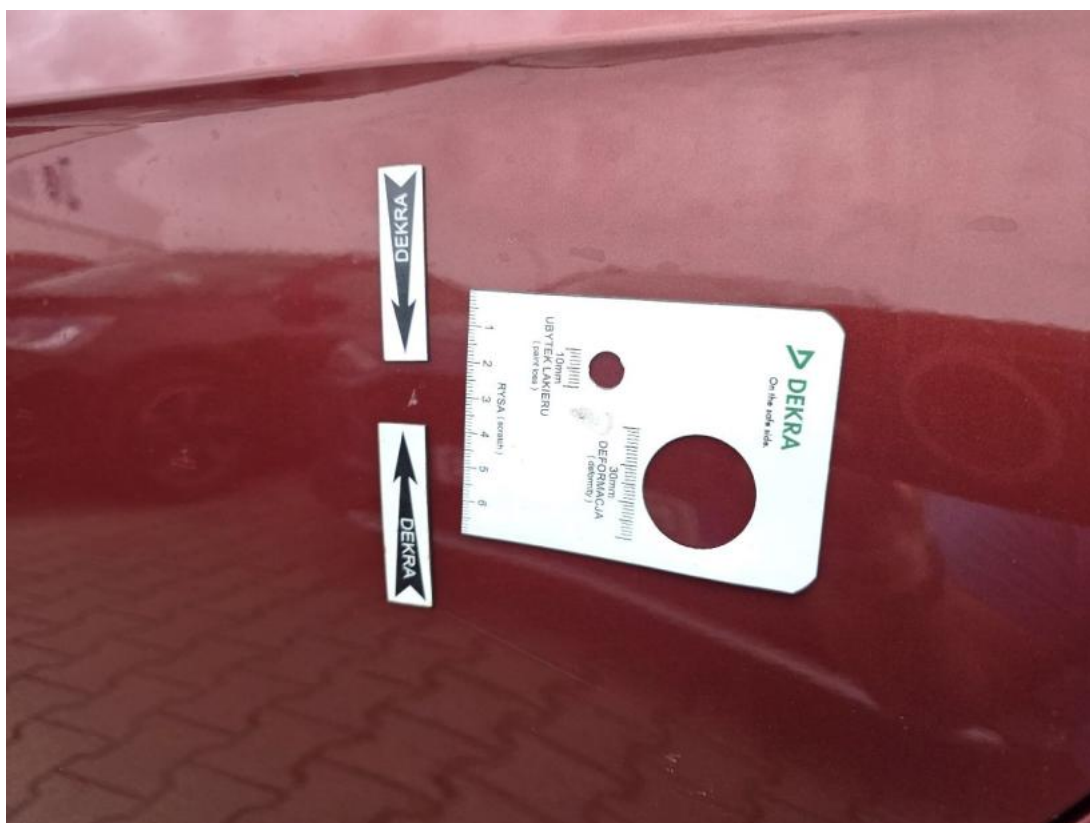
**Fot. 68**

| 11 | Drzwi tylne (nieuzbrojone) L | rysa/odprysk, wgniecenie/odkształcenie | NA | 0.7 |

Drzwi tylne L - Wgniecenie/odkształcenie 1

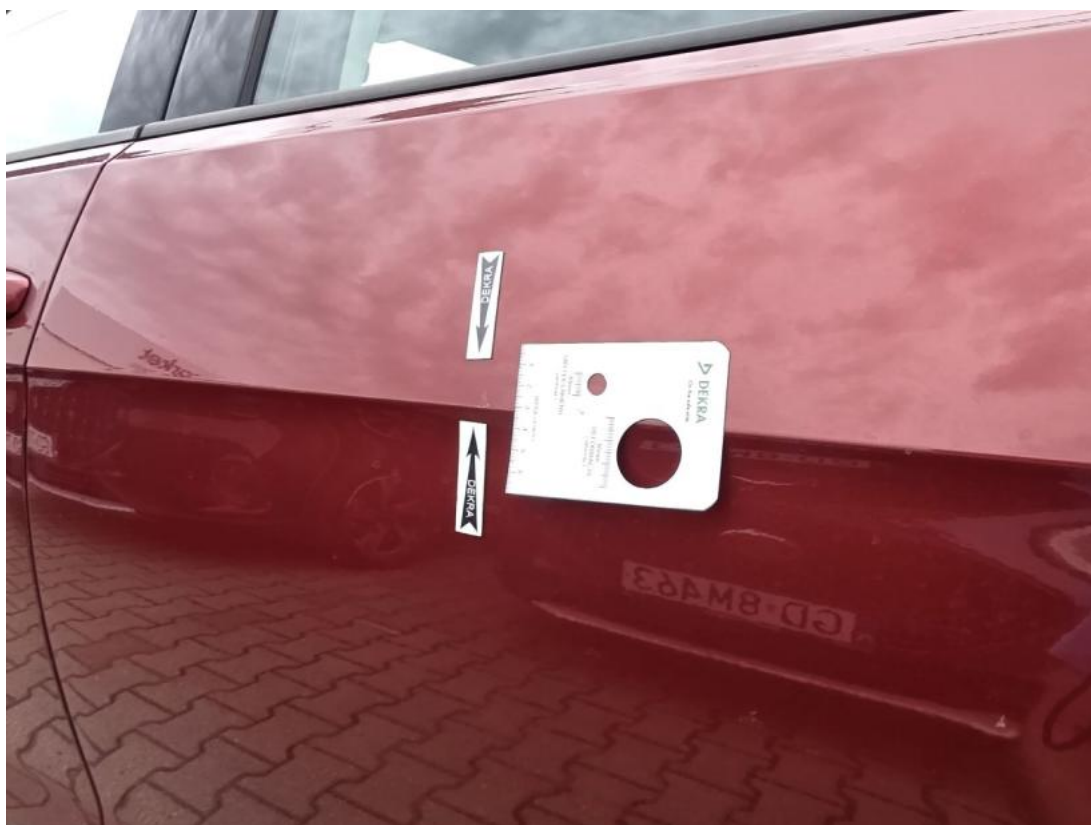
**Fot. 69**

Drzwi tylne L - Wgniecenie/odkształcenie 2

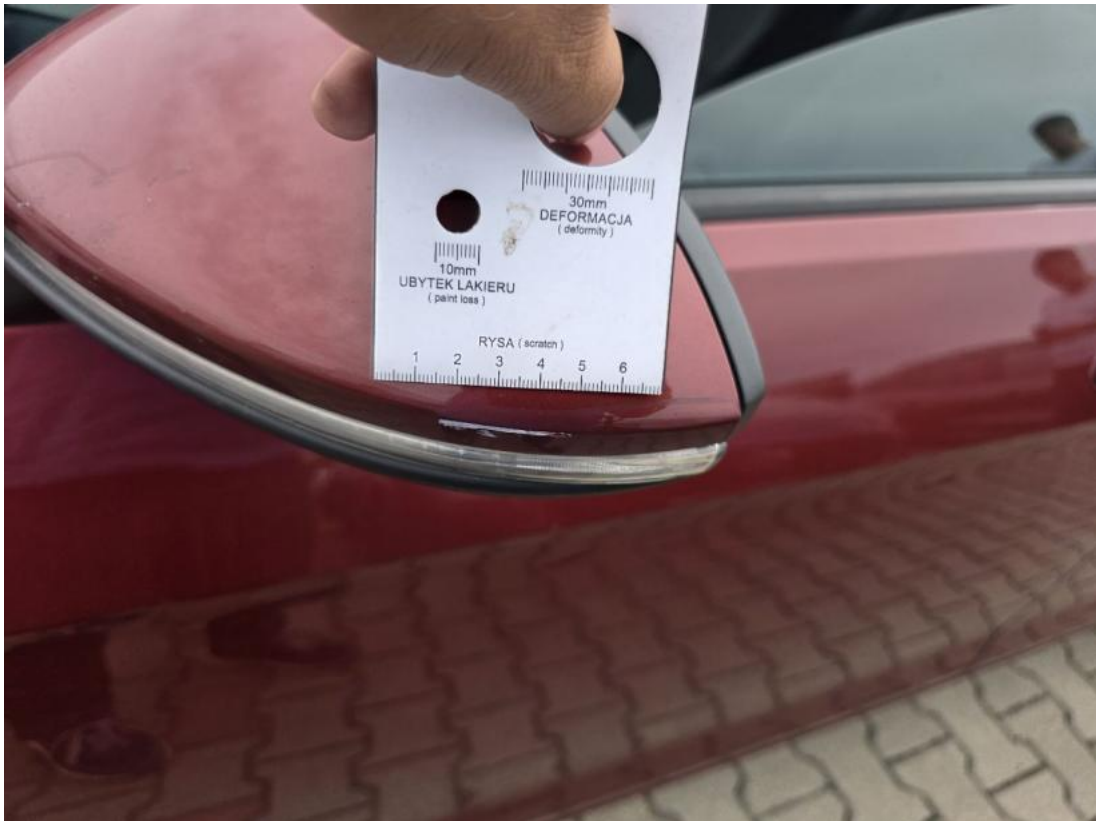
**Fot. 71**

| 16 | Oslona lusterka zewnętrznego L | rysa/odprysk | | |

Lusterko zew L - Rysa/odprysk 1

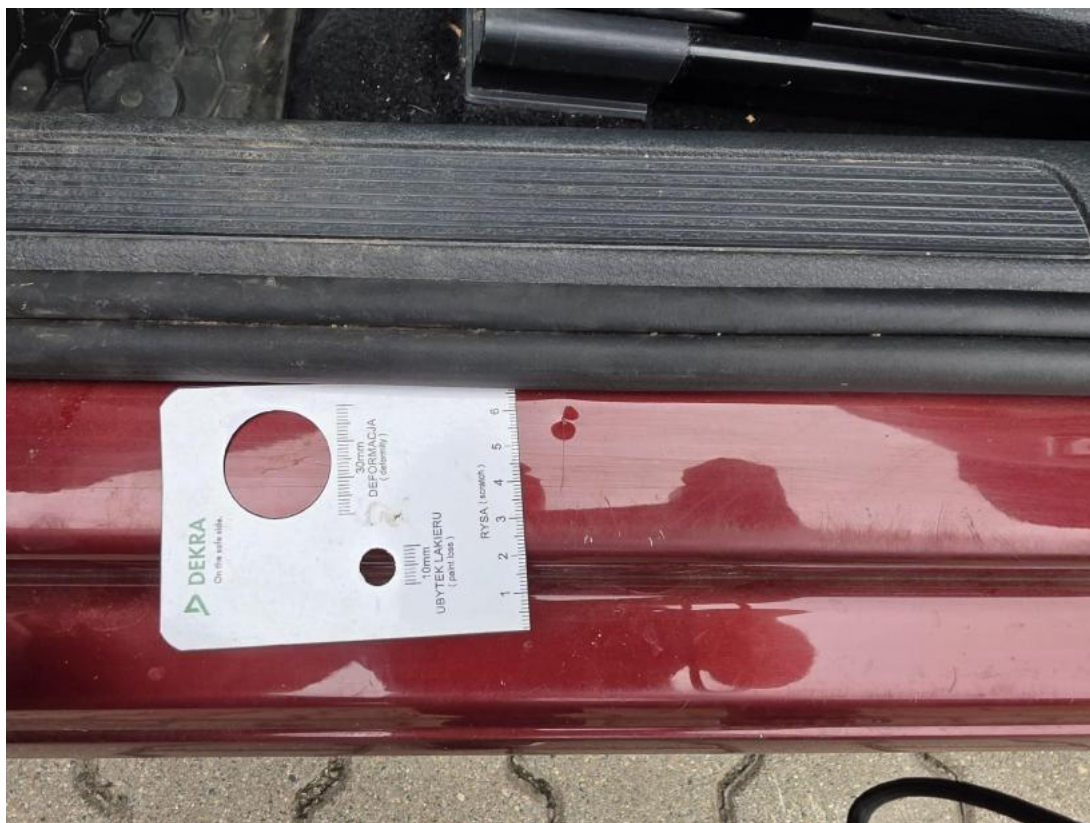
**Fot. 73**

Próg L - Wgniecenie/odkształcenie 1

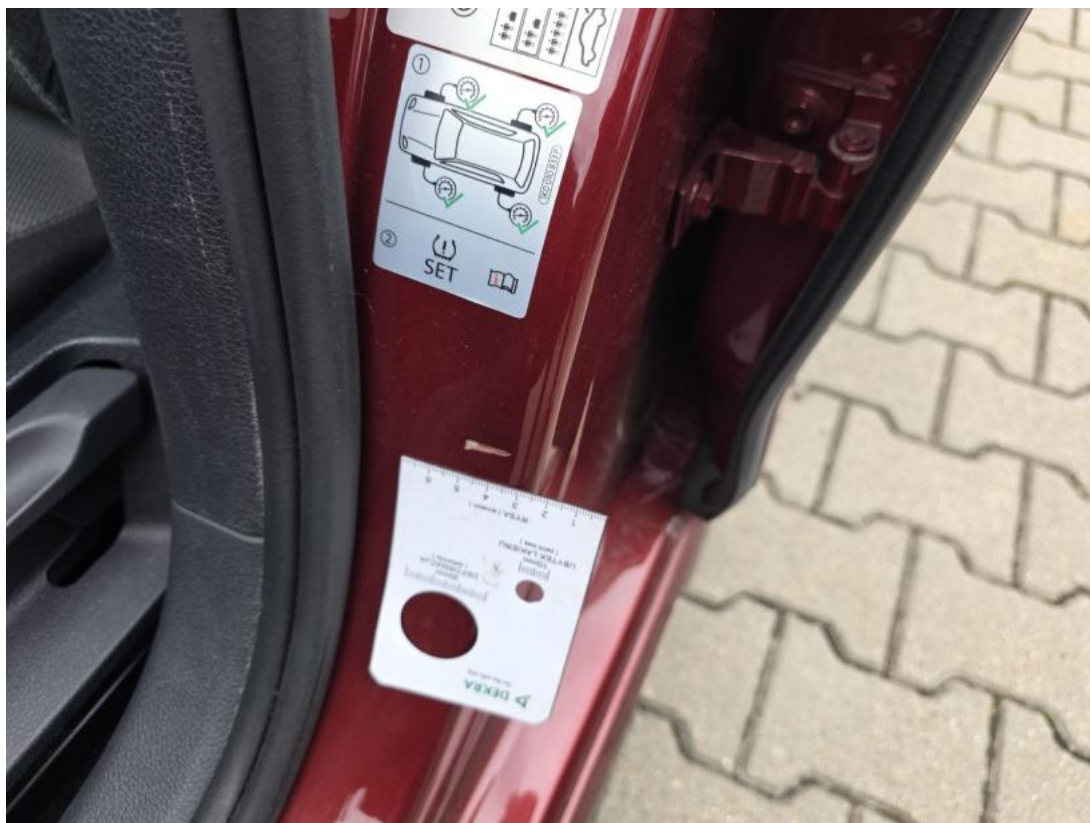
**Fot. 75**

Słupek przedni L - Rysa/odprysk 1

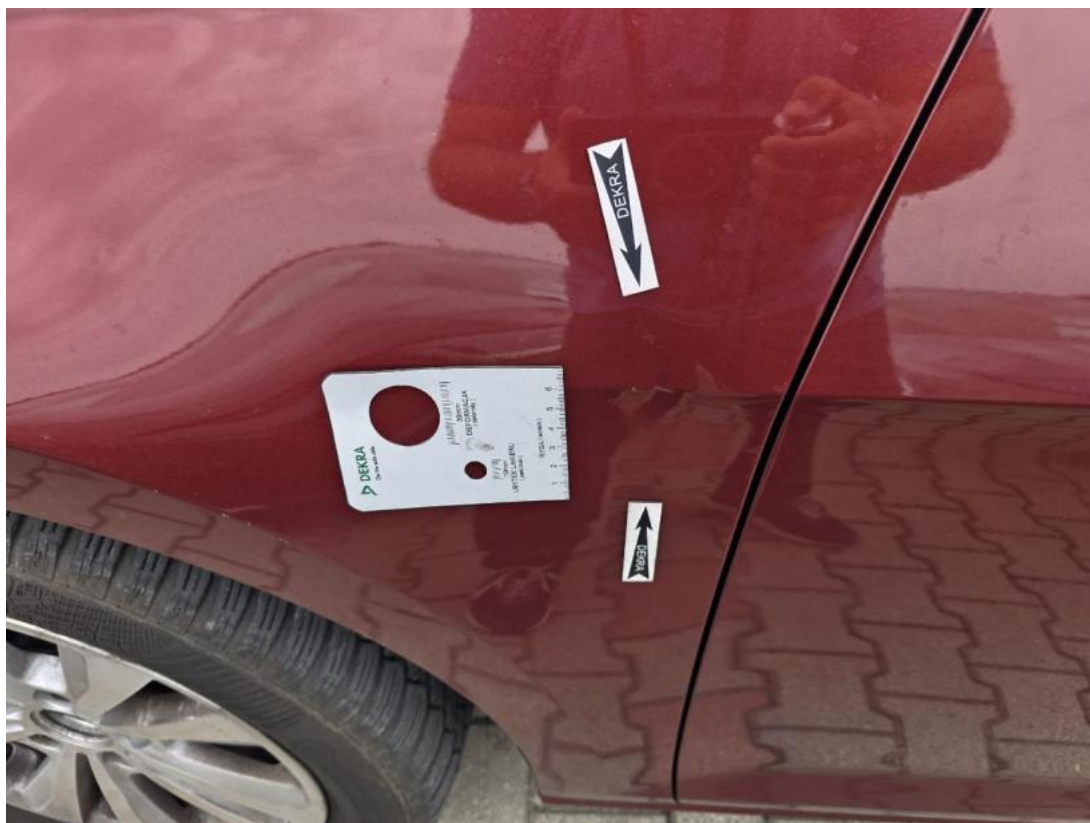
**Fot. 77**

| 8 | Błotnik przedni L | rysa/odprysk, wgniecenie/odkształcenie | NA | 1 |

Błotnik przedni L - Wgniecenie/odkształcenie 1

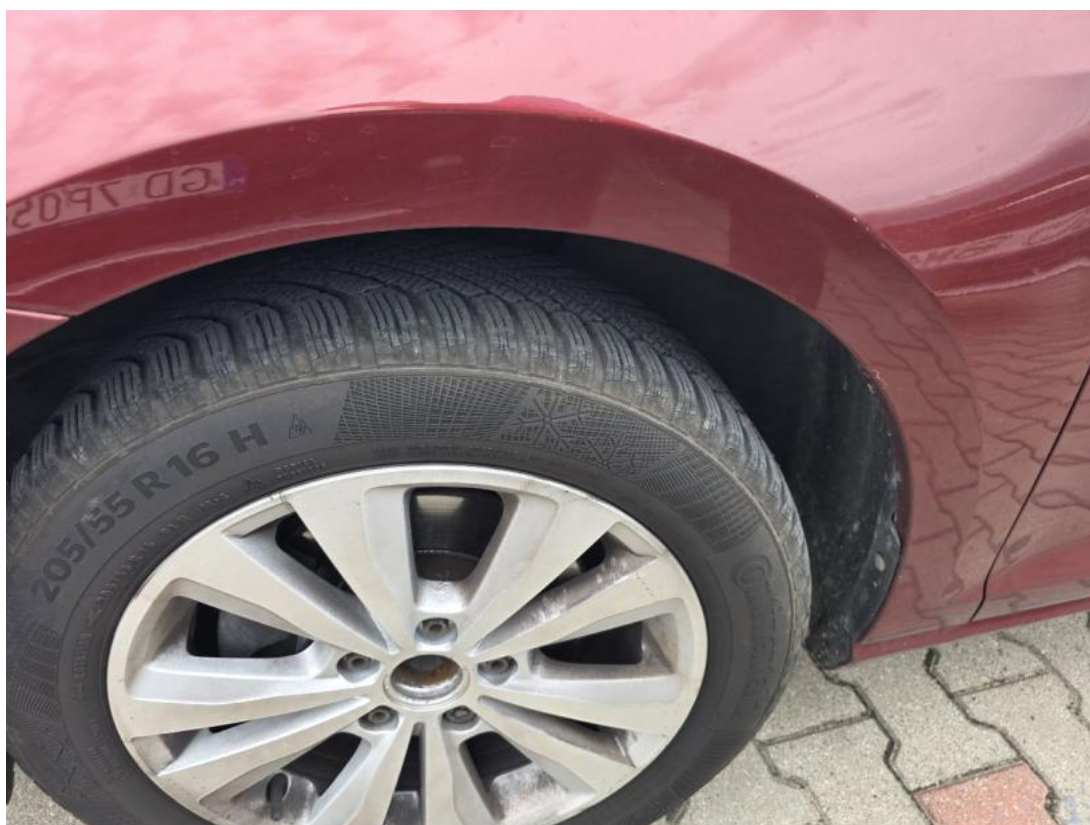
**Fot. 78**

| 2 | Pokrywa ozdobna koła przód L | brak | WY | 0.2 |

Kołpak przedni L - Inne 1
