## Raport z oględzin pojazdu

| Numer raportu | 220265/9/26-11401 | Data raportu | 03-09-2026 |

| Marka, model | VOLKSWAGEN Golf VII Varia... |
| Numer rejestracyjny | WD8863R |

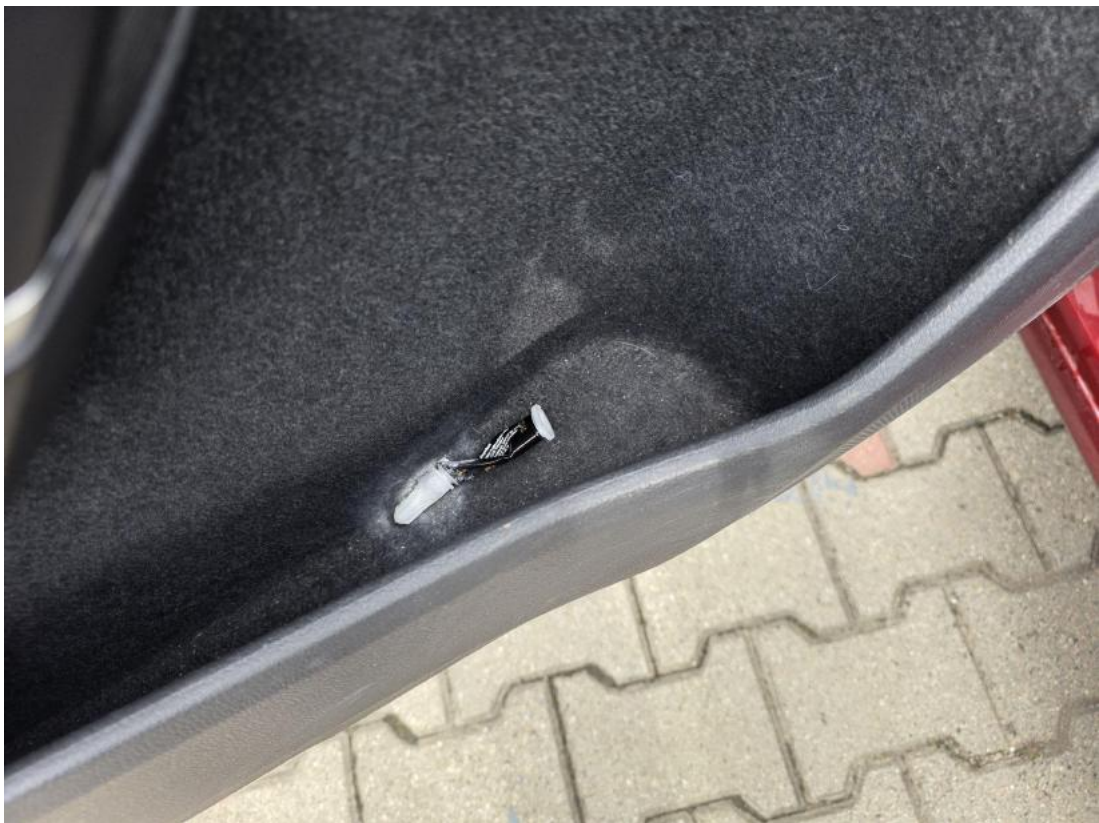
**Fot. 80**

| 6 | Tapicerka drzwi, przód L | trwale zanieczyszczenie | WY | 0.7 |

Tapicerka drzwi przednich L - Inne 1
