## Raport z oględzin pojazdu

| Numer raportu | 417193/12/25-9573 | Data raportu | 18-12-2025 |

| Numer identyfikacyjny (VIN) | <b>WBA11FZ040FR68006</b> |
| Marka, model | BMW Seria 3 Touring [G21/G8... |

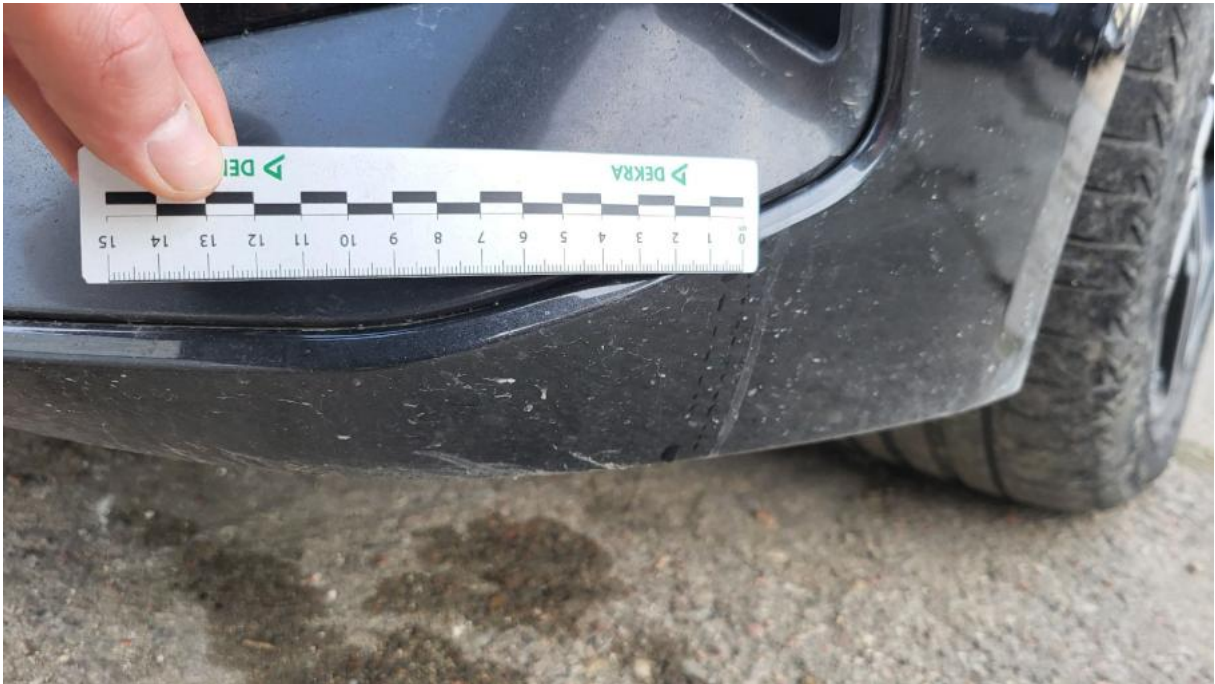
**Fot. 35**

| Poz. | Nazwa pozycji | Opis uszkodzeń | Kwalifik. | Naprawa [rbg] |
|---|---|---|---|---|
| 3 | Okładzina zderzaka przedniego | rysa/odprysk | | |

Zderzak - Rysa/odprysk 1

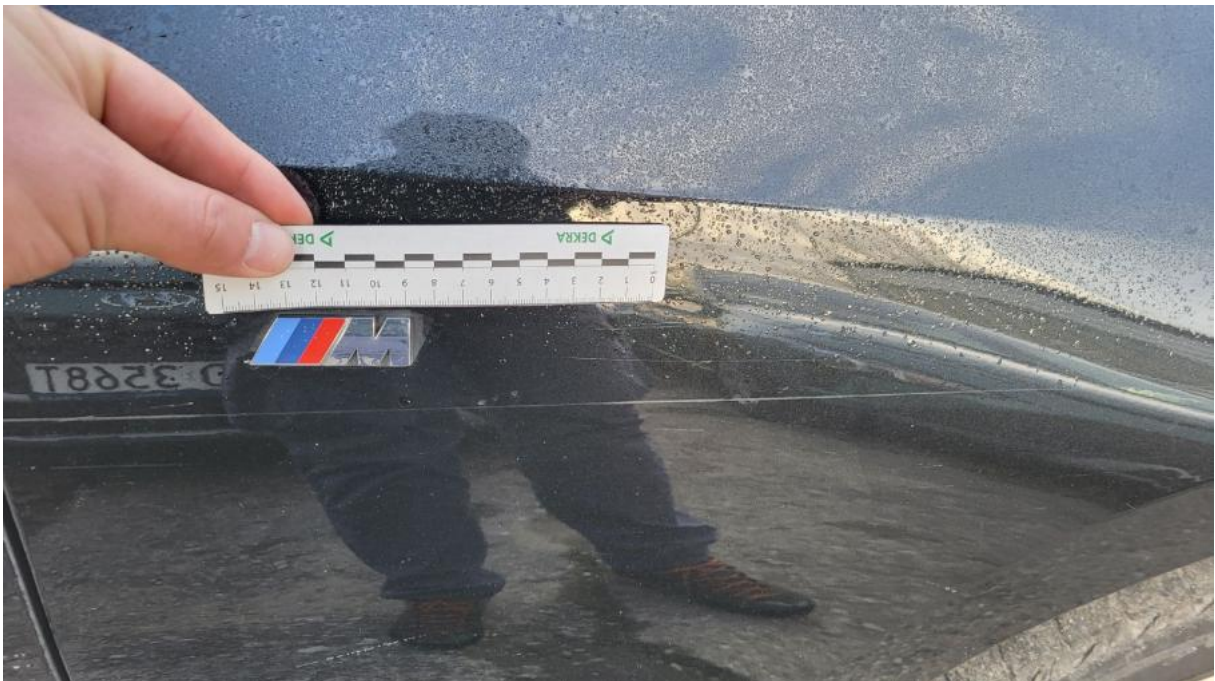
**Fot. 36**

| Poz. | Nazwa pozycji | Opis uszkodzeń | Kwalifik. | Naprawa [rbg] |
|---|---|---|---|---|
| 4 | Błotnik przedni R | łagodne, , rysa/odprysk | | |

Światnik przedni P - Rysa/odprysk 1

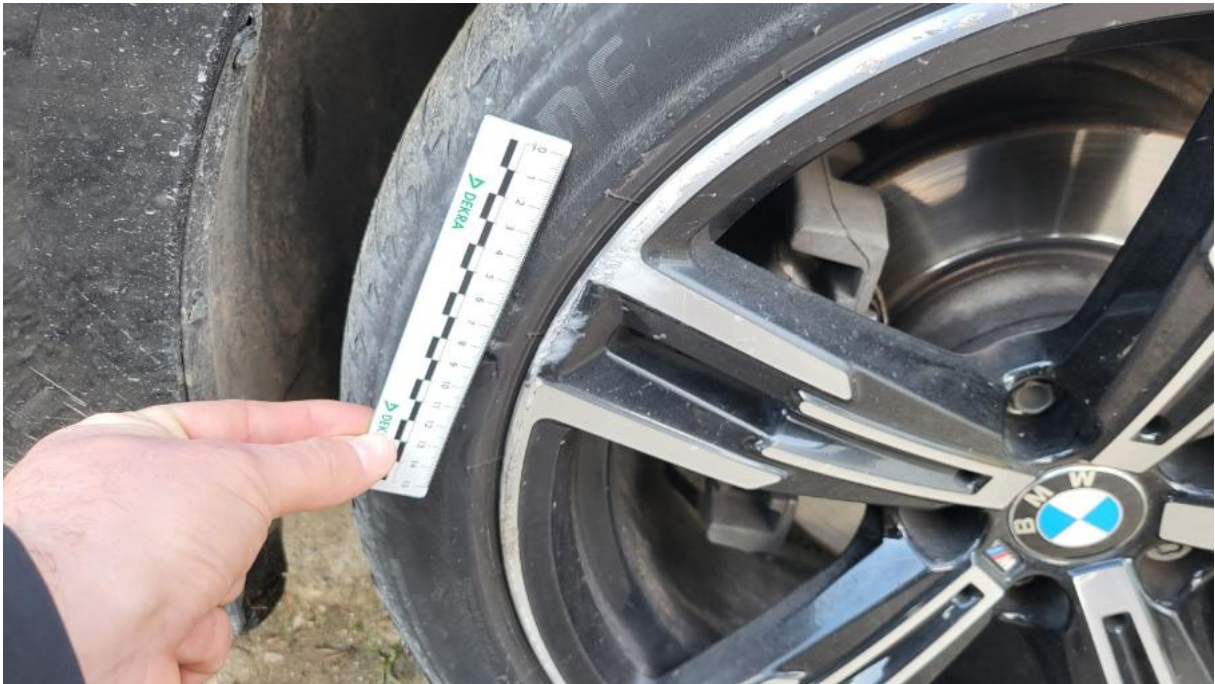
**Fot. 37**

| Poz. | Nazwa pozycji | Opis uszkodzeń | Kwalifik. | Naprawa [rbg] |
|---|---|---|---|---|
| 1 | Tarcza koła przód R | rysa/odprysk, ubytki materiału | WY | 0.7 |

Felga aluminiowa przednia P - Rysa/odprysk 1

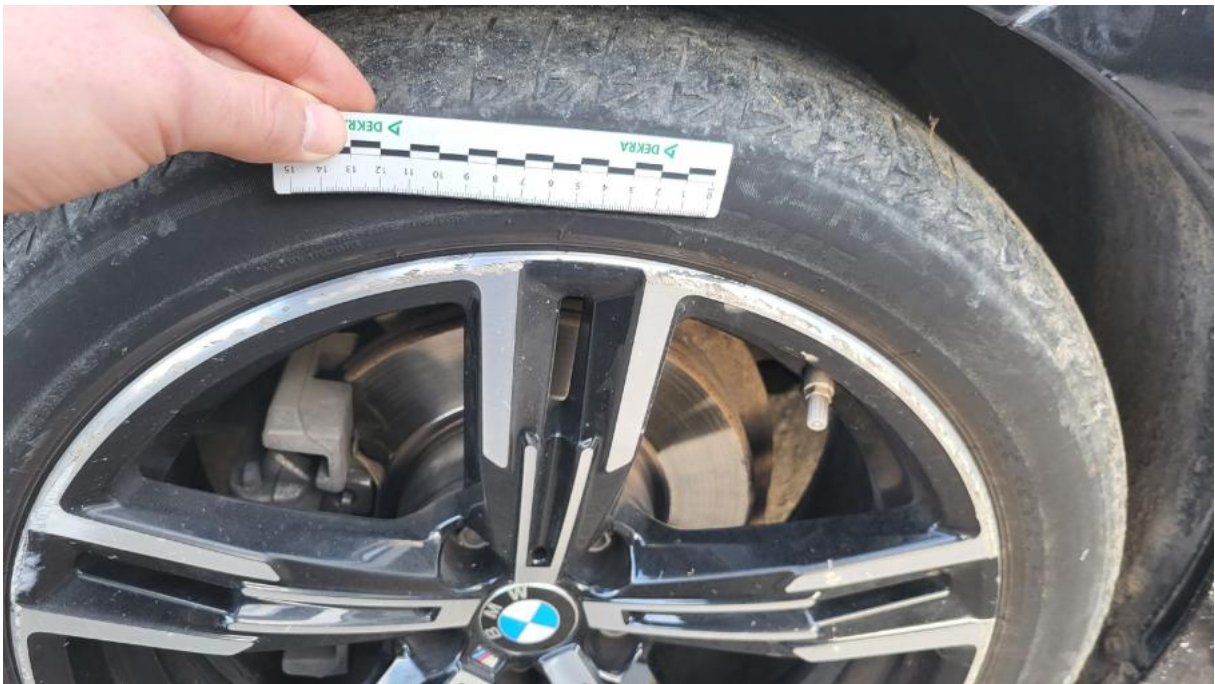
**Fot. 38**

Felga aluminiowa przednia P - Rysa/odprysk 2

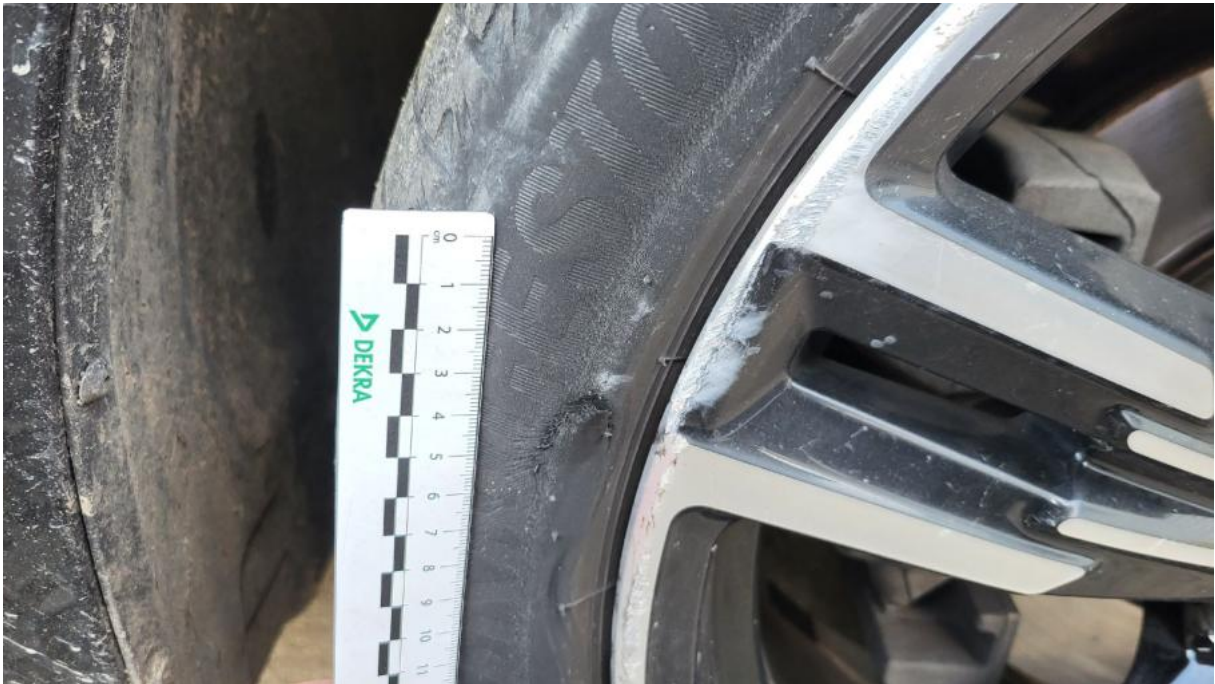
**Fot. 39**

| Poz. | Nazwa pozycji | Opis uszkodzeń | Kwalifik. | Naprawa [rbg] |
|---|---|---|---|---|
| 2 | Opona przednia R | pęknięcie/rozerwanie | WY | 0.3 |

Opona przednia P - Pęknięcie/rozerwanie 1

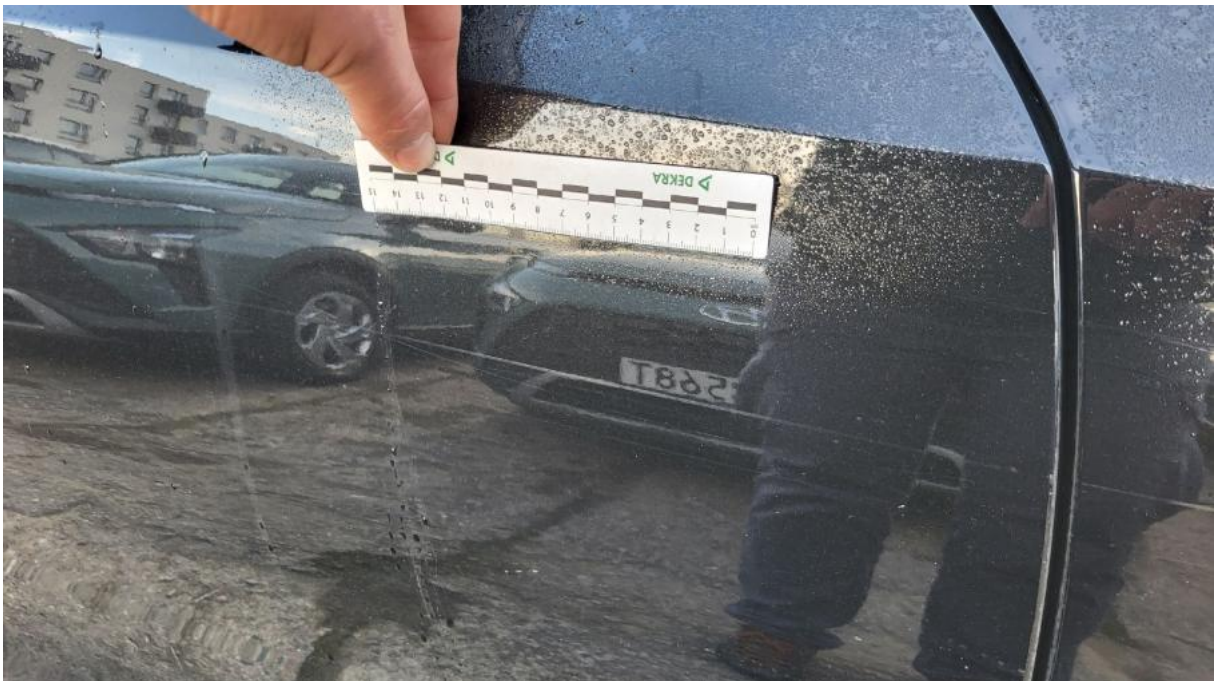
**Fot. 40**

| Poz. | Nazwa pozycji | Opis uszkodzeń | Kwalifik. | Naprawa [rbg] |
|---|---|---|---|---|
| 6 | Drzwi przednie (nieuzbrojone) R | łagodne, , rysa/odprysk | | |

Drzwi przednie P - Rysa/odprysk 1

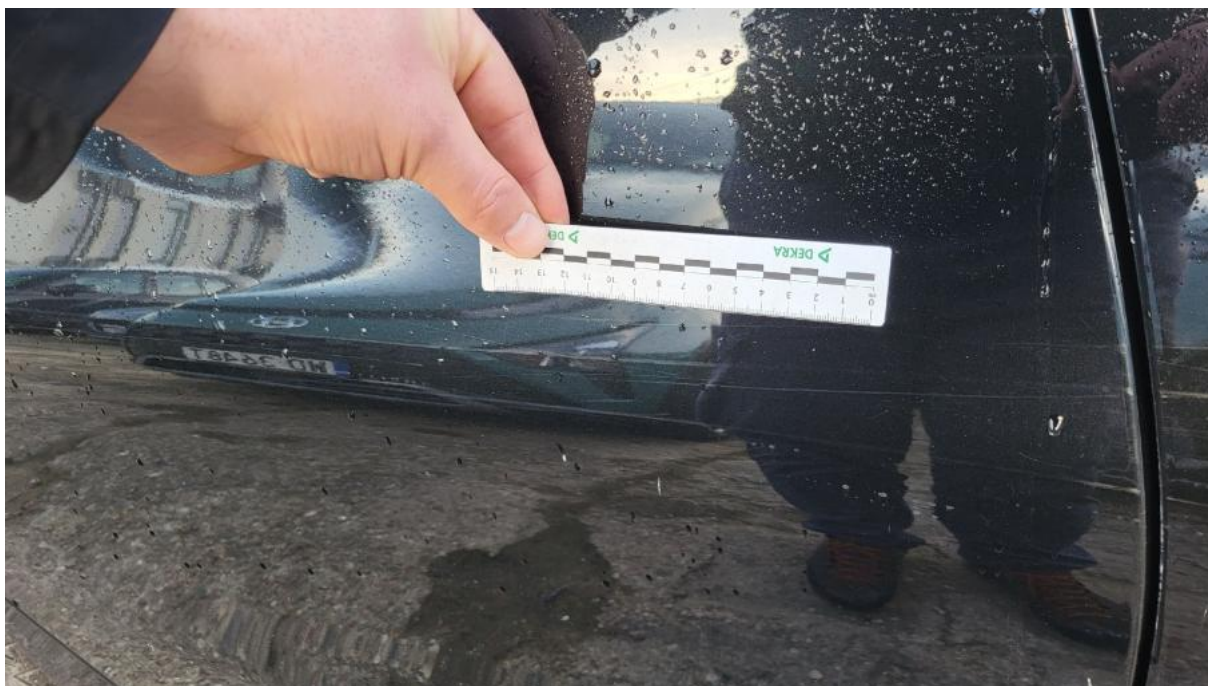
**Fot. 41**

| Poz. | Nazwa pozycji | Opis uszkodzeń | Kwalifik. | Naprawa [rbg] |
|---|---|---|---|---|
| 7 | Drzwi tylne (nieuzbrojone) R | łagodne, , rysa/odprysk | | |

Drzwi tylne P - Rysa/odprysk 1

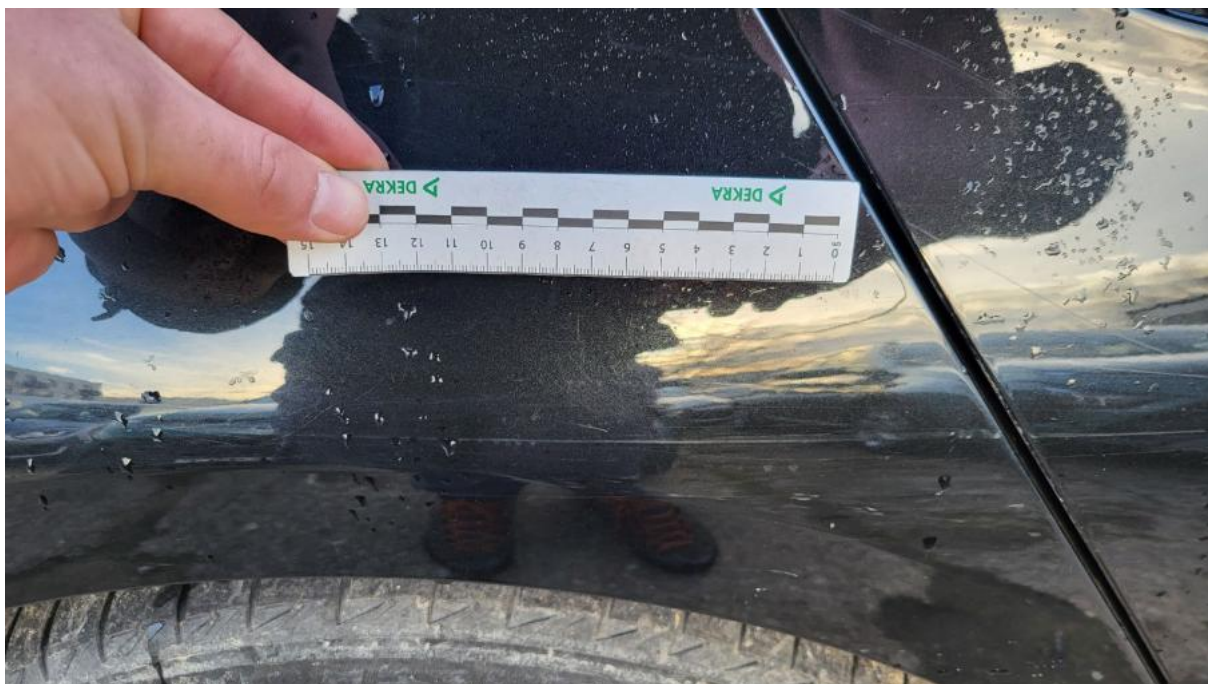
**Fot. 42**

| Poz. | Nazwa pozycji | Opis uszkodzeń | Kwalifik. | Naprawa [rbg] |
|---|---|---|---|---|
| 9 | Błotnik tylny R | łagodne, , rysa/odprysk | | |

Błotnik tylny P / Ściana boczna P - Rysa/odprysk 1

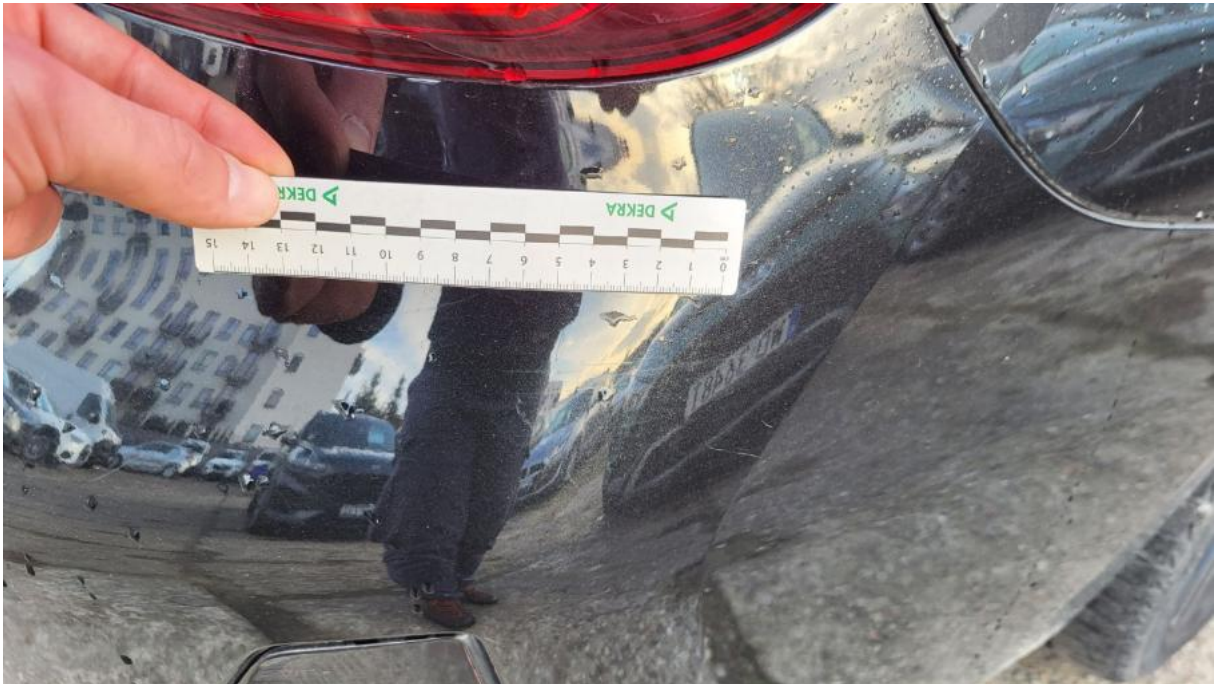
**Fot. 43**

| Poz. | Nazwa pozycji | Opis uszkodzeń | Kwalifik. | Naprawa [rbg] |
|---|---|---|---|---|
| 8 | Okładzina zderzaka tylnego | rysa/odprysk | | |

Zderzak tylny - Rysa/odprysk 1

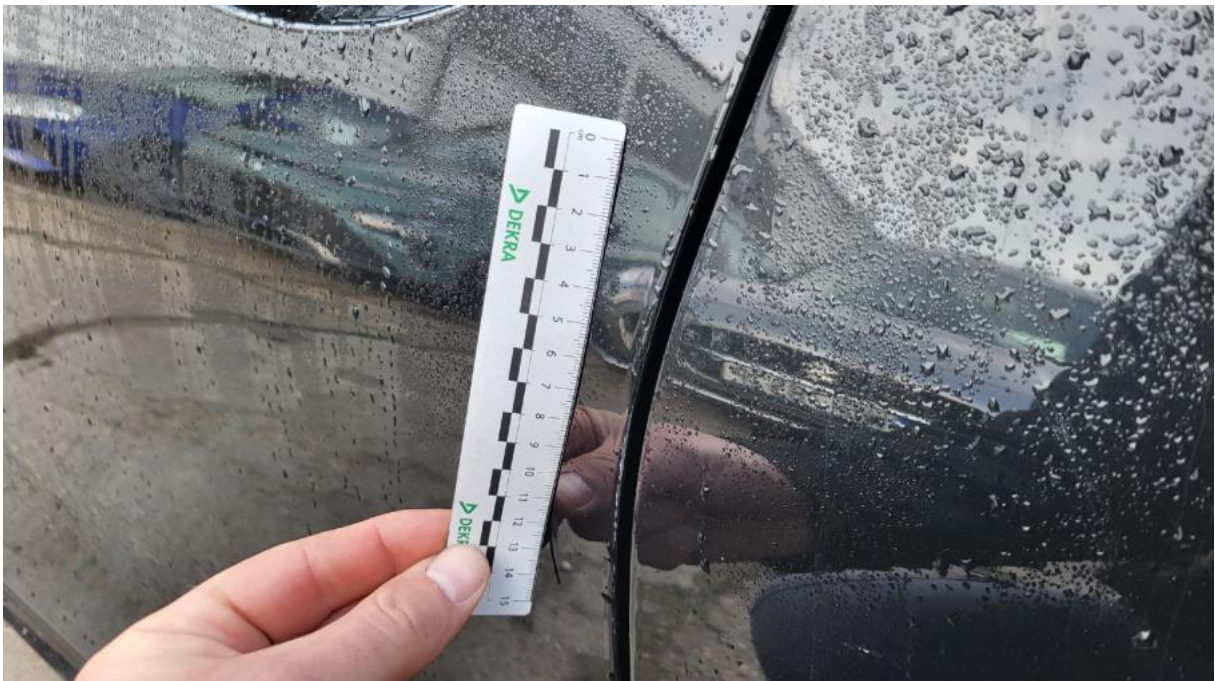
**Fot. 44**

| Poz. | Nazwa pozycji | Opis uszkodzeń | Kwalifik. | Naprawa [rbg] |
|---|---|---|---|---|
| 5 | Drzwi przednie (nieuzbrojone) L | rysa/odprysk | | |

Drzwi przed L - Rysa/odprysk 1

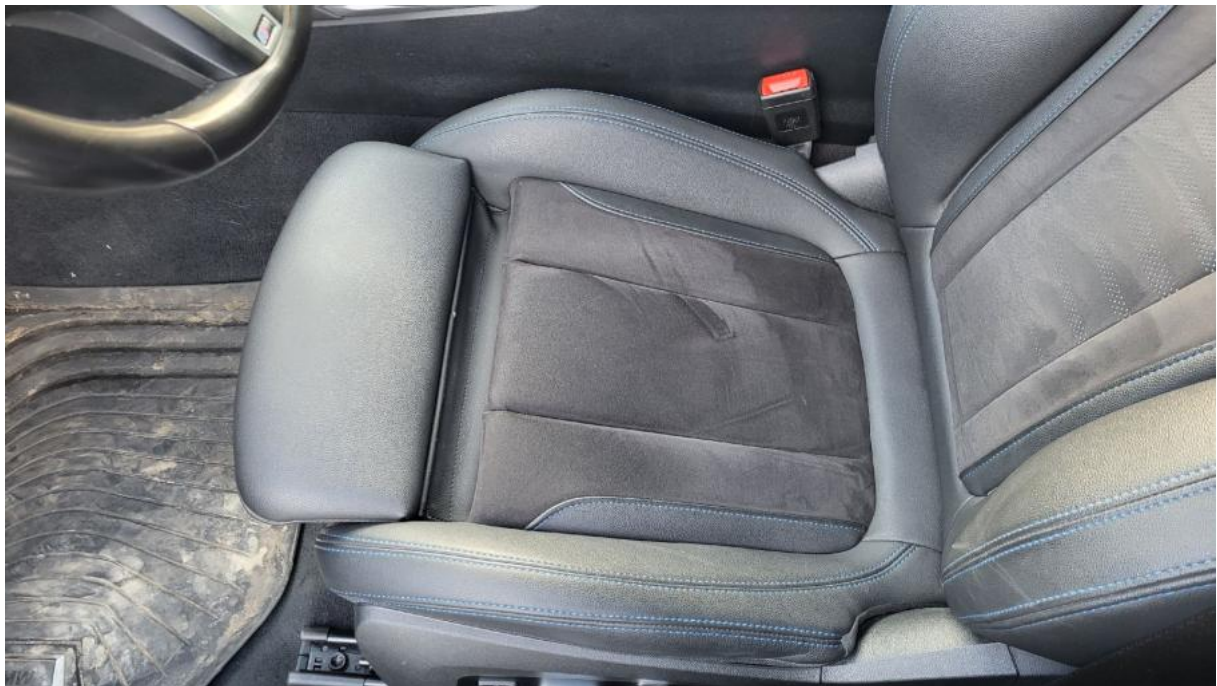
**Fot. 45**

| Poz. | Nazwa pozycji | Opis uszkodzeń | Kwalifik. | Naprawa [rbg] |
|---|---|---|---|---|
| 10 | Tapicerka siedziska 1.rząd L | zabrudzenie | | |

Fotel prz. lew. - Inne 1
