## Raport z oględzin pojazdu

| Numer raportu | 13452/9/26-15201 | Data raportu | 02-09-2026 |

| Numer identyfikacyjny (VIN) | W0VZT6EB4J1173033 |
| Marka, model | OPEL Insignia B Grand Sport ... |

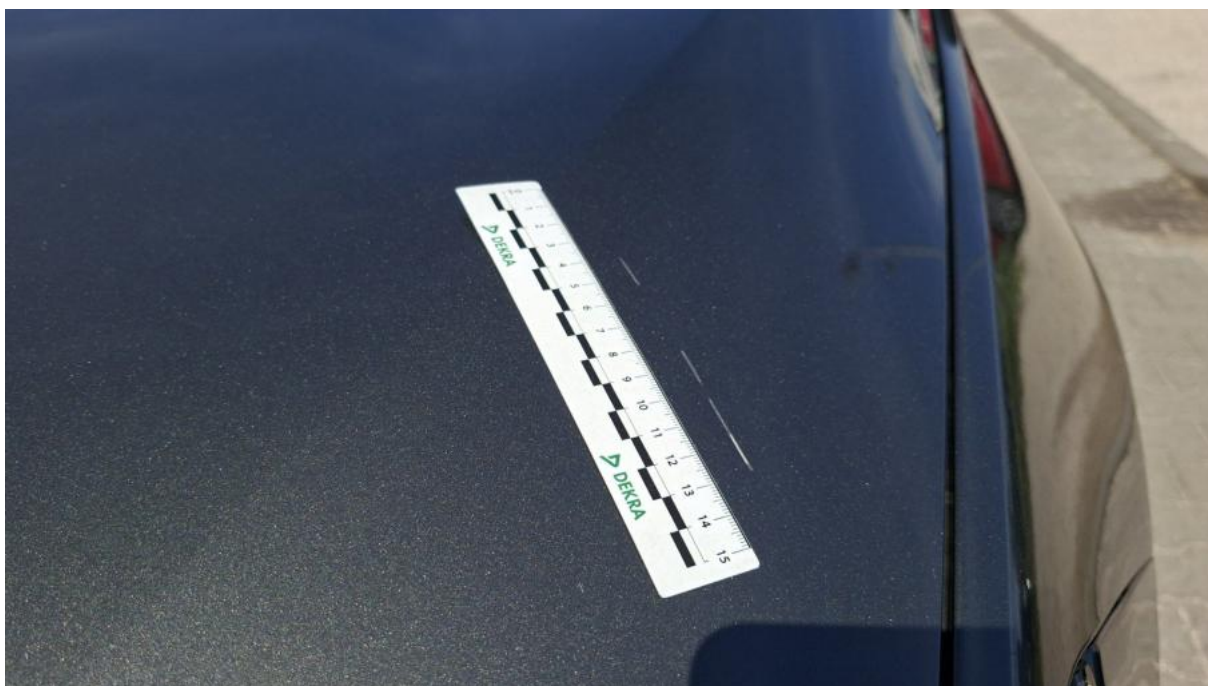
**Fot. 37**

| Poz. | Nazwa pozycji | Opis uszkodzeń | Kwalifik. | Naprawa [rbg] |
|---|---|---|---|---|
| 7 | Pokrywa przednia | zarysowanie | NA | |

Pokrywa komory silnika - Rysa/odprysk 1

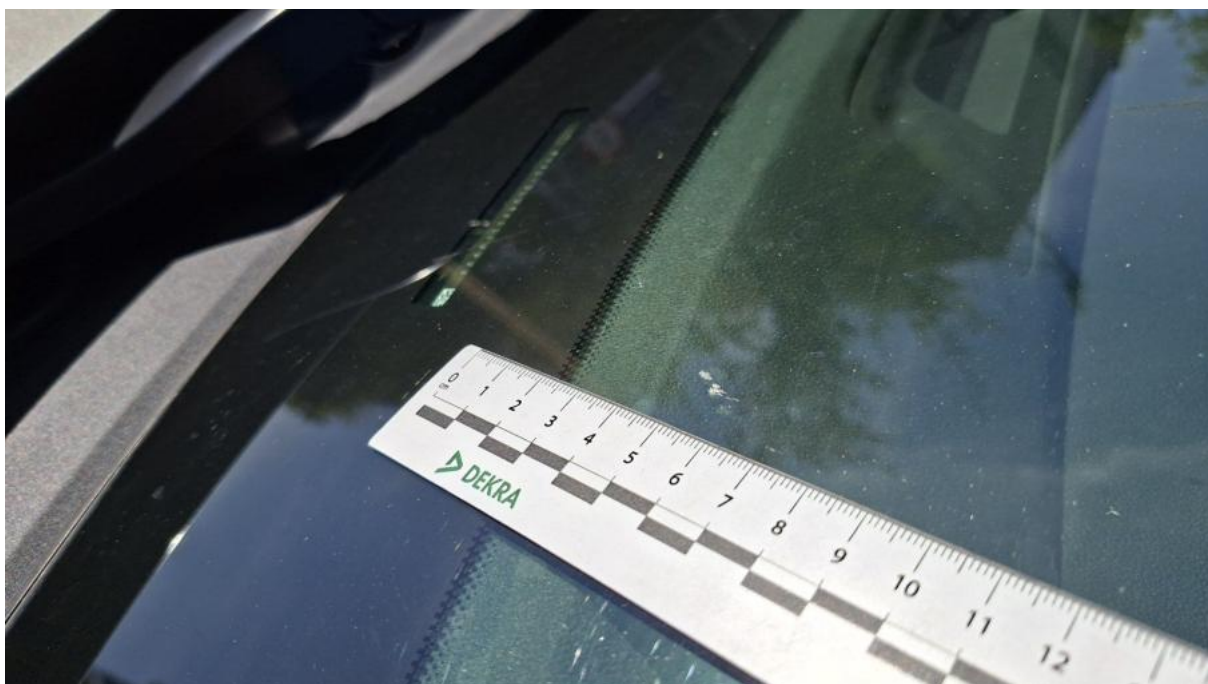
**Fot. 38**

| Poz. | Nazwa pozycji | Opis uszkodzeń | Kwalifik. | Naprawa [rbg] |
|---|---|---|---|---|
| 2 | Szyba przednia barwiona | pęknięcie | WY | 1.5 |

Szyba czołowa - Rysa/odprysk 1

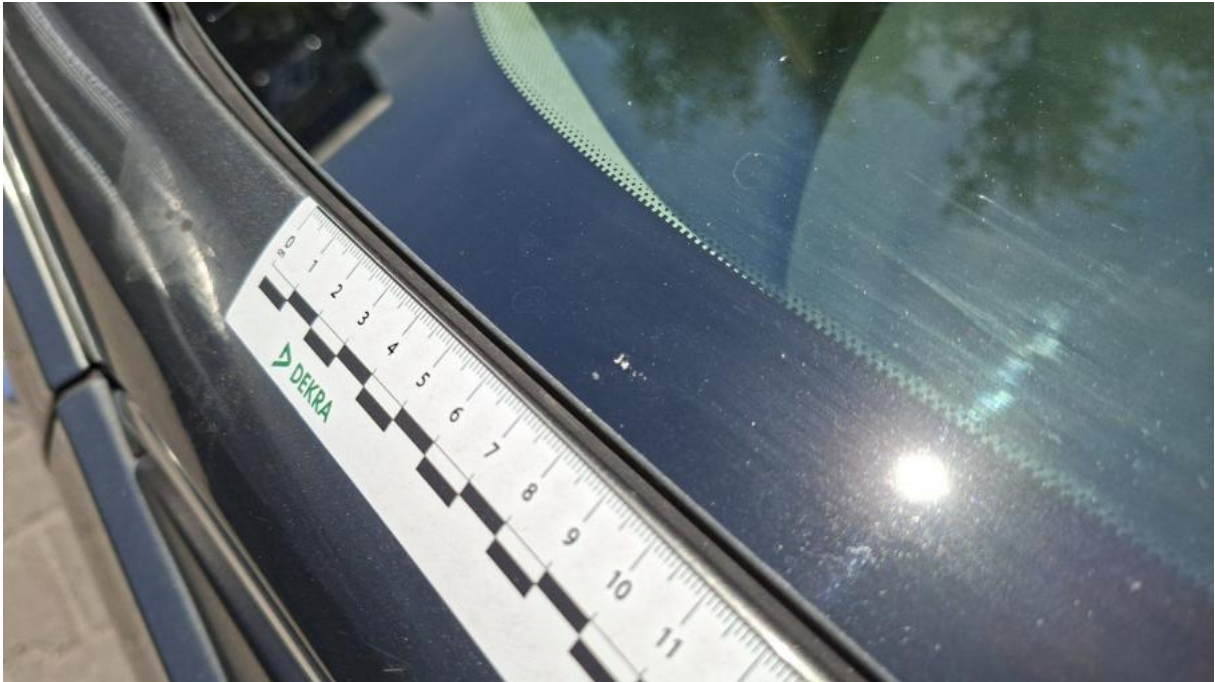
Szyba czołowa - Pęknięcie/rozerwanie 1

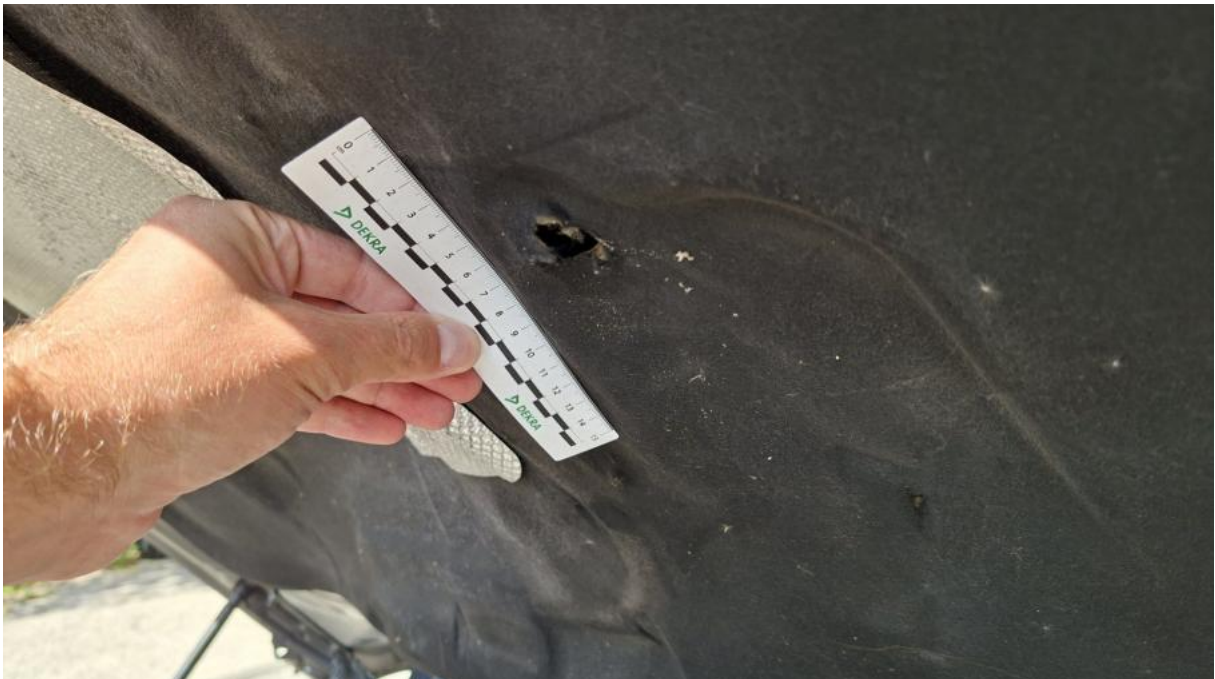
**Fot. 40**

| Poz. | Nazwa pozycji | Opis uszkodzeń | Kwalifik. | Naprawa [rbg] |
|---|---|---|---|---|
| 1 | Wykładzina tłumiąca pokrywy przedniej | pęknięcie/rozerwanie | WY | 0.2 |

Wykładzina pokrywy komory silnika - Pęknięcie/rozerwanie 1

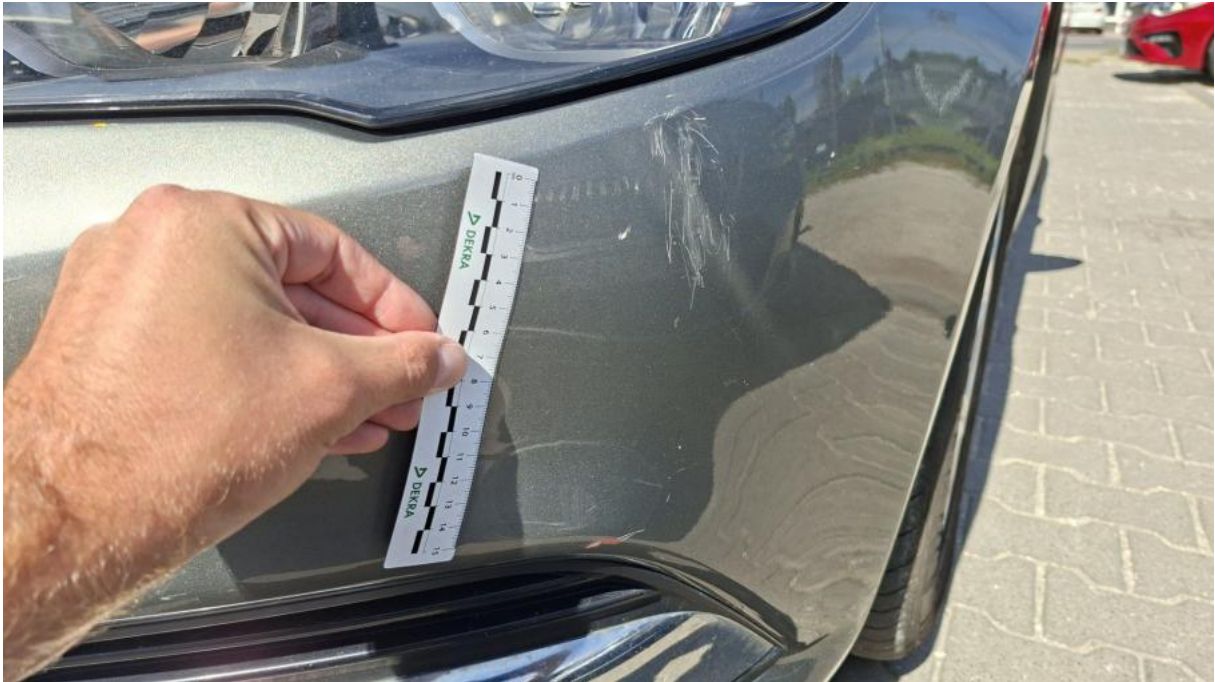
**Fot. 41**

| Poz. | Nazwa pozycji | Opis uszkodzeń | Kwalifik. | Naprawa [rbg] |
|---|---|---|---|---|
| 6 | Okladzina zderzaka przedniego | zarysowanie | NA | |

Zderzak przedni cz L - Rysa/odprysk 1

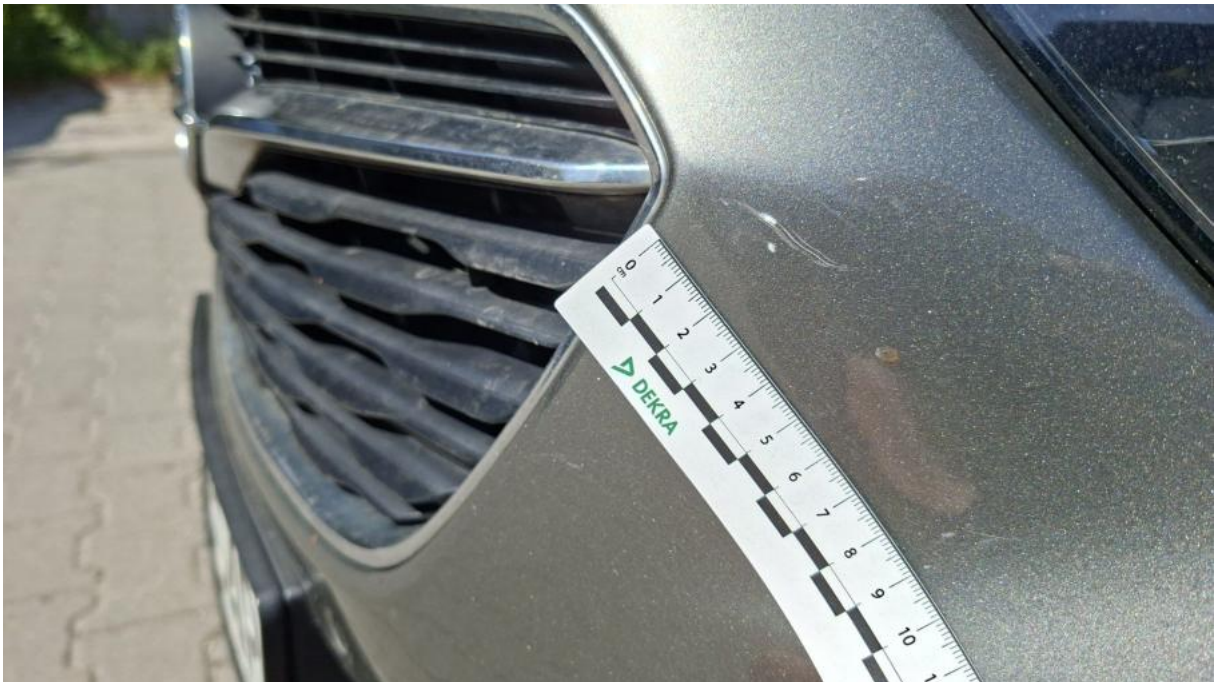
**Fot. 42**

Zderzak przedni cz L - Rysa/odprysk 2

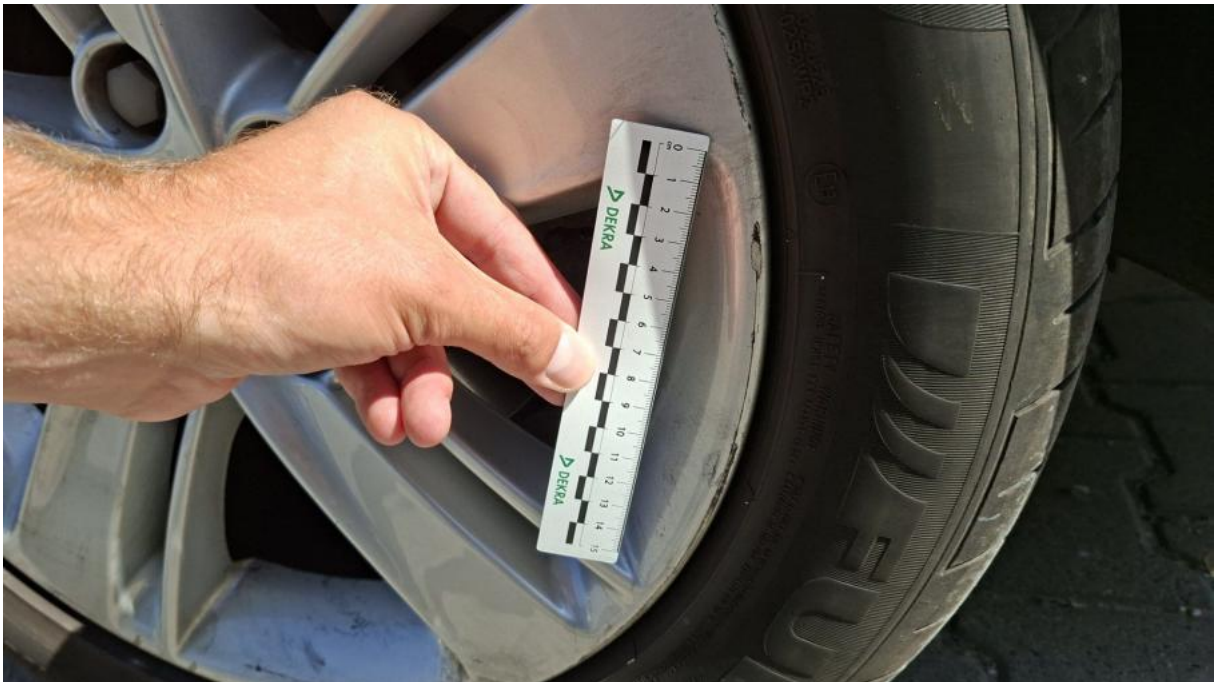
**Fot. 44**

| Poz. | Nazwa pozycji | Opis uszkodzeń | Kwalifik. | Naprawa [rbg] |
|---|---|---|---|---|
| 15 | Tarcza koła aluminiowa przód R | zarysowanie | | |

Felga aluminiowa przednia P - Rysa/odprysk 1

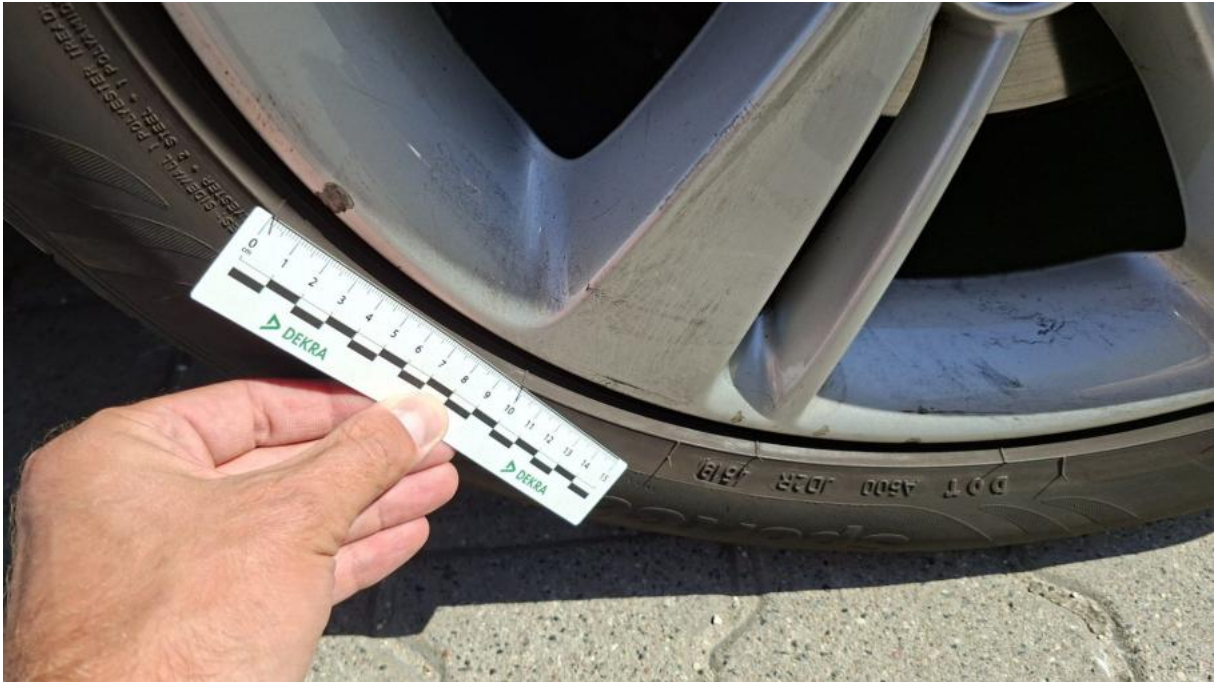
**Fot. 45**

Felga aluminiowa przednia P - Rysa/odprysk 2

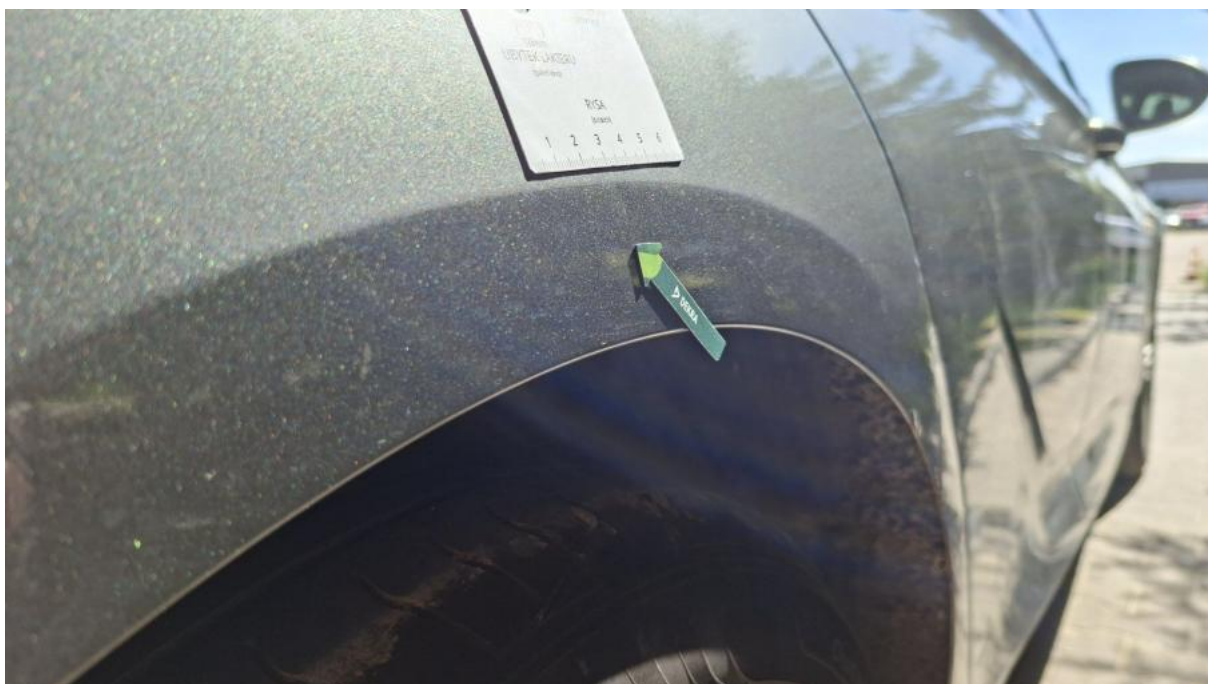
**Fot. 48**

| Poz. | Nazwa części | Przedział grubości powłoki lakierowej [µm] |
|---|---|---|
| 1 | Błotnik tylny prawy/ściana boczna prawa | 150 - 2000 |

| Poz. | Nazwa pozycji | Opis uszkodzeń | Kwalifik. | Naprawa [rbg] |
|---|---|---|---|---|
| 10 | Błotnik tylny R | wgniecenie, inne | NA | 1.2 |

Błotnik tylny P / Ściana boczna P - Wgniecenie/odkształcenie 1

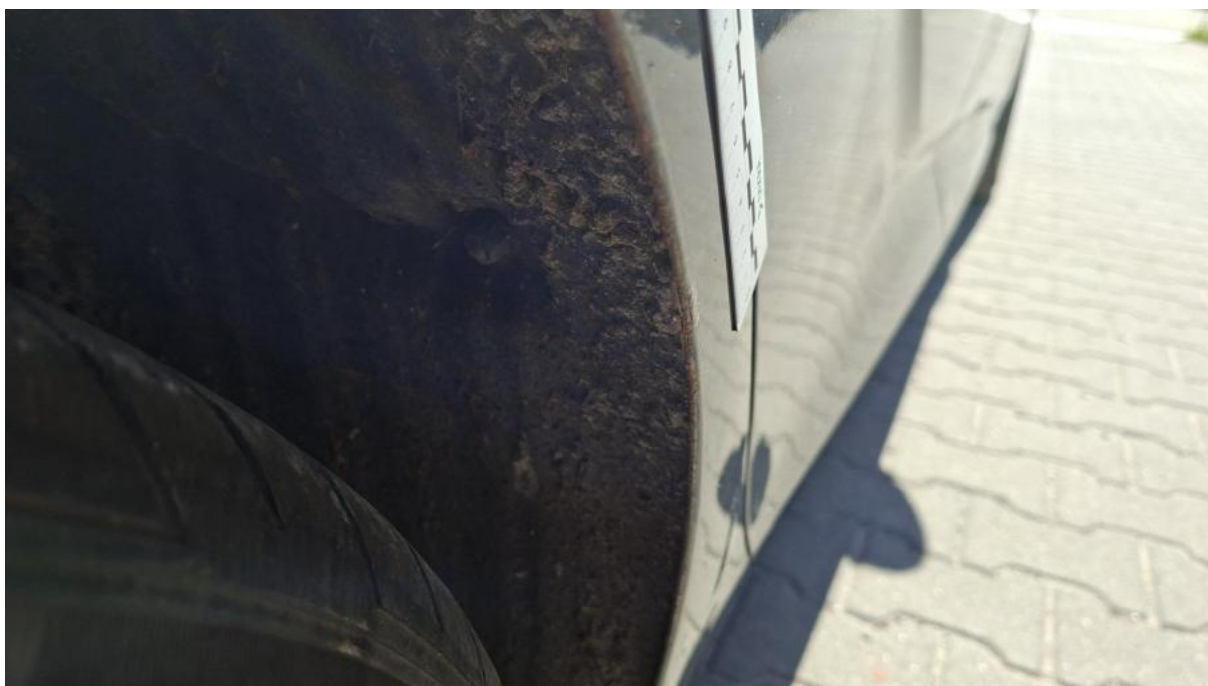
**Fot. 49**

Błotnik tylny P / Ściana boczna P - Inne 1

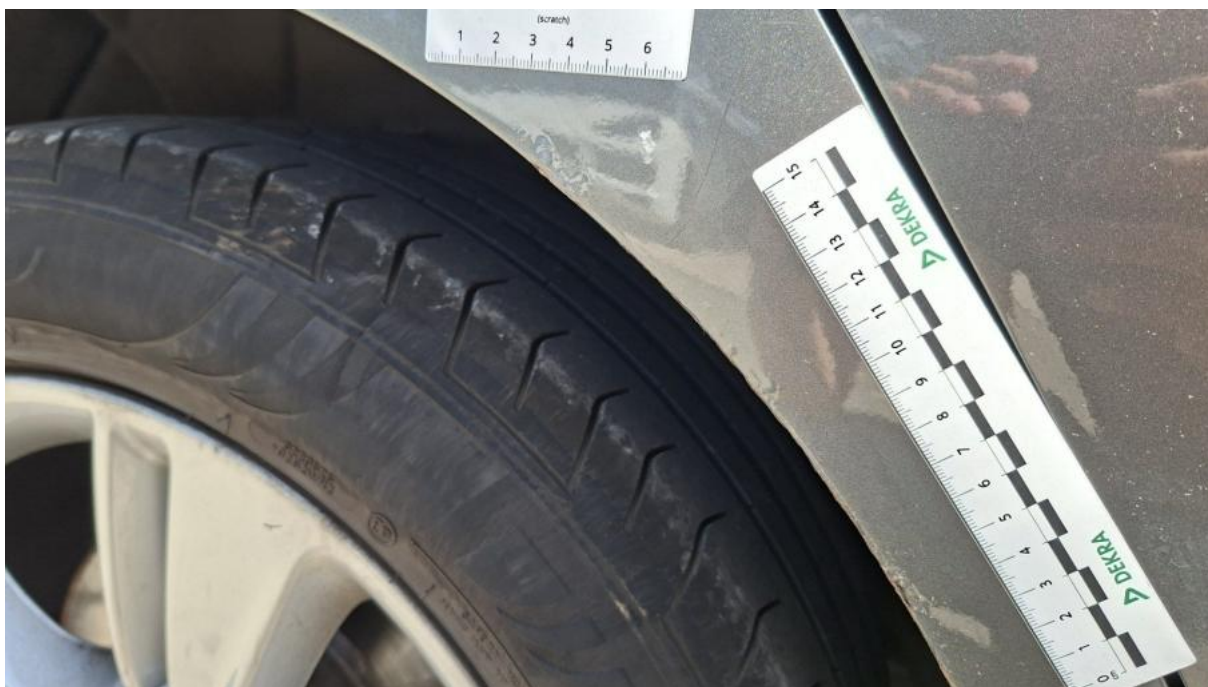
**Fot. 50**

Błotnik tylny P / Ściana boczna P - Inne 2

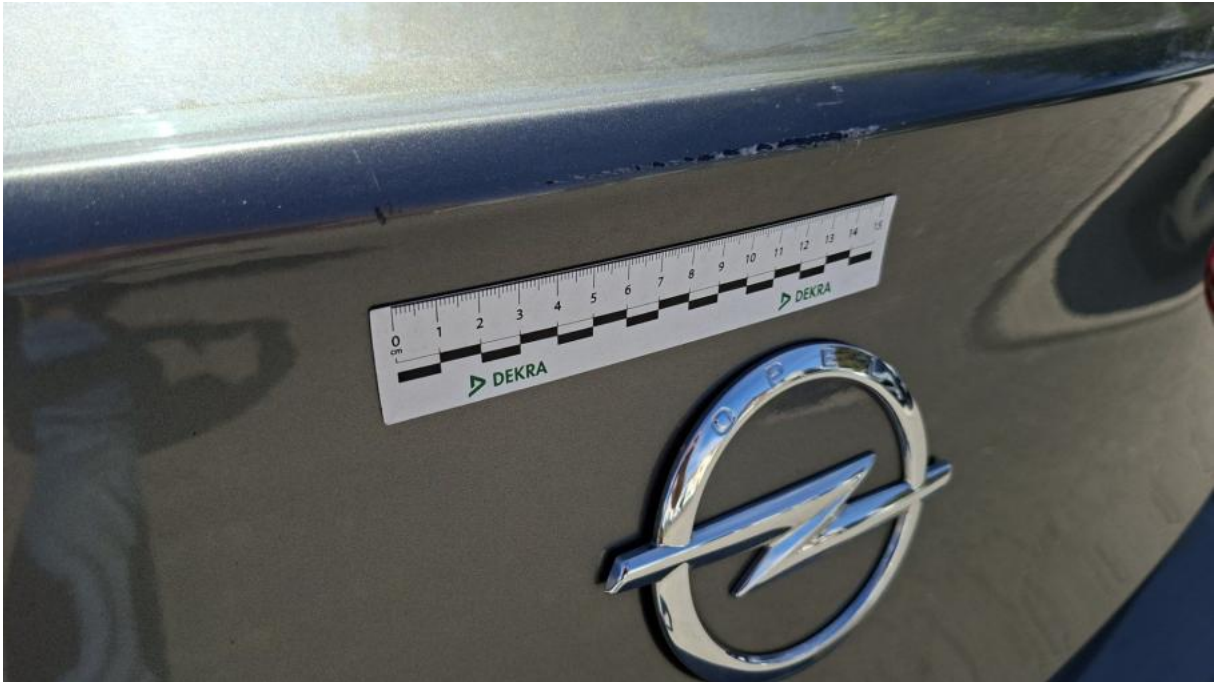
**Fot. 51**

| Poz. | Nazwa pozycji | Opis uszkodzeń | Kwalifik. | Naprawa [rbg] |
|---|---|---|---|---|
| 11 | Pokrywa tylna | zarysowanie | NA | |

Pokrywy bagażnika - Rysa/odprysk 1

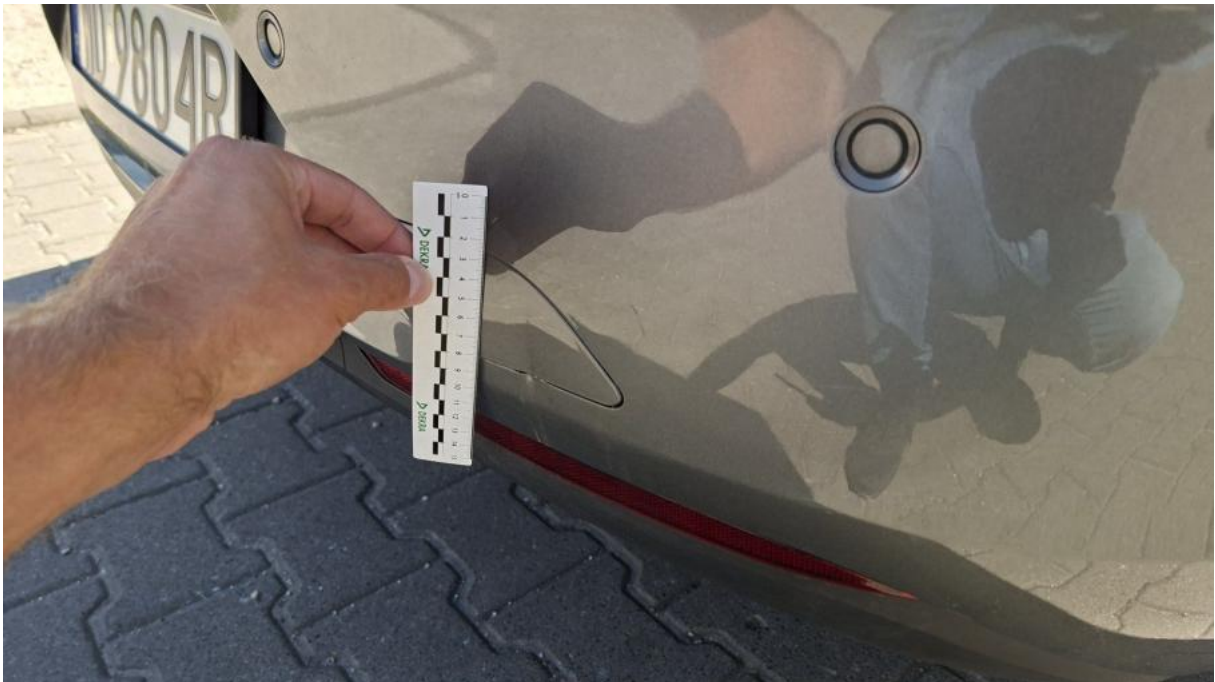
**Fot. 52**

Zderzak tylny - Wgniecenie/odkształcenie 1

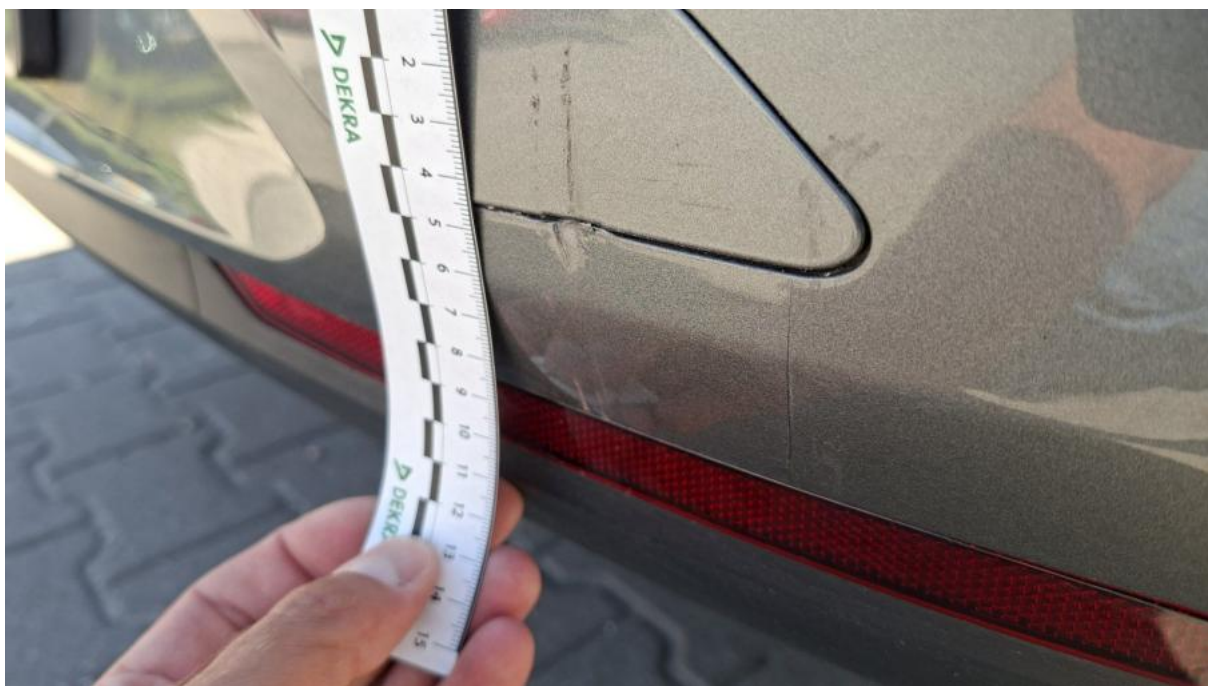
**Fot. 53**

| Poz. | Nazwa pozycji | Opis uszkodzeń | Kwalifik. | Naprawa [rbg] |
|---|---|---|---|---|
| 4 | Okladzina zderzaka tylnego | pęknięcie/rozerwanie | WY | 1.2 |

Zderzak tylny - Pęknięcie/rozerwanie 1

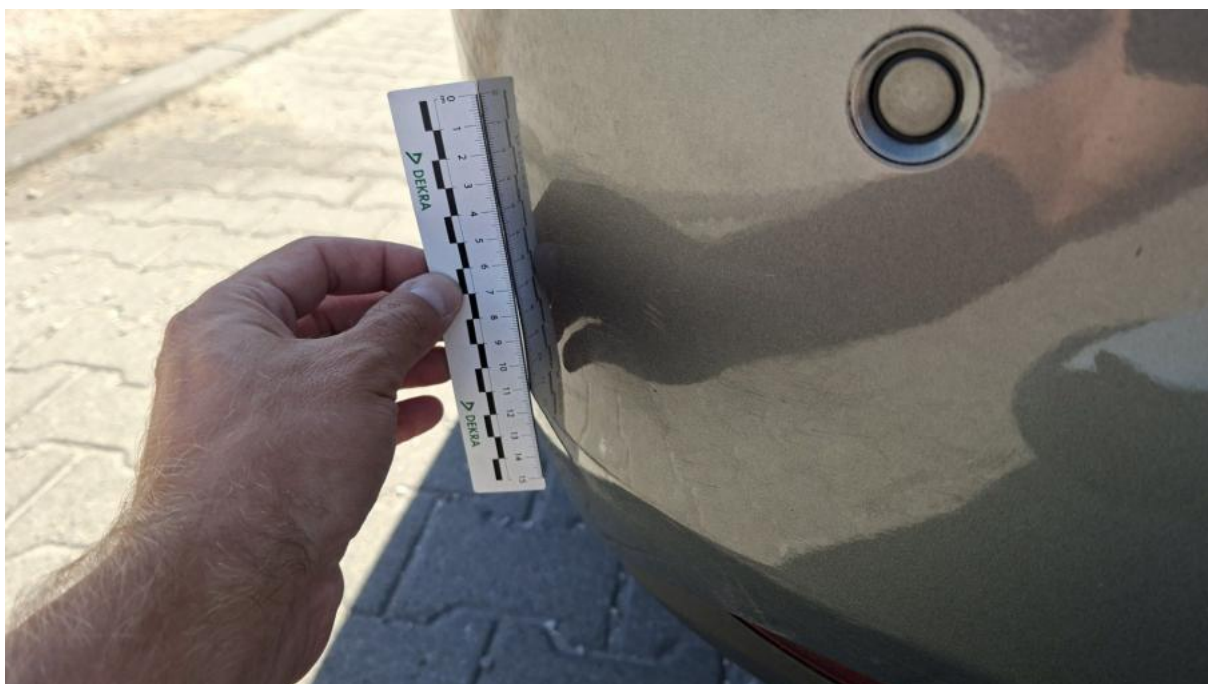
**Fot. 54**

Zderzak tylny cz L - Rysa/odprysk 1

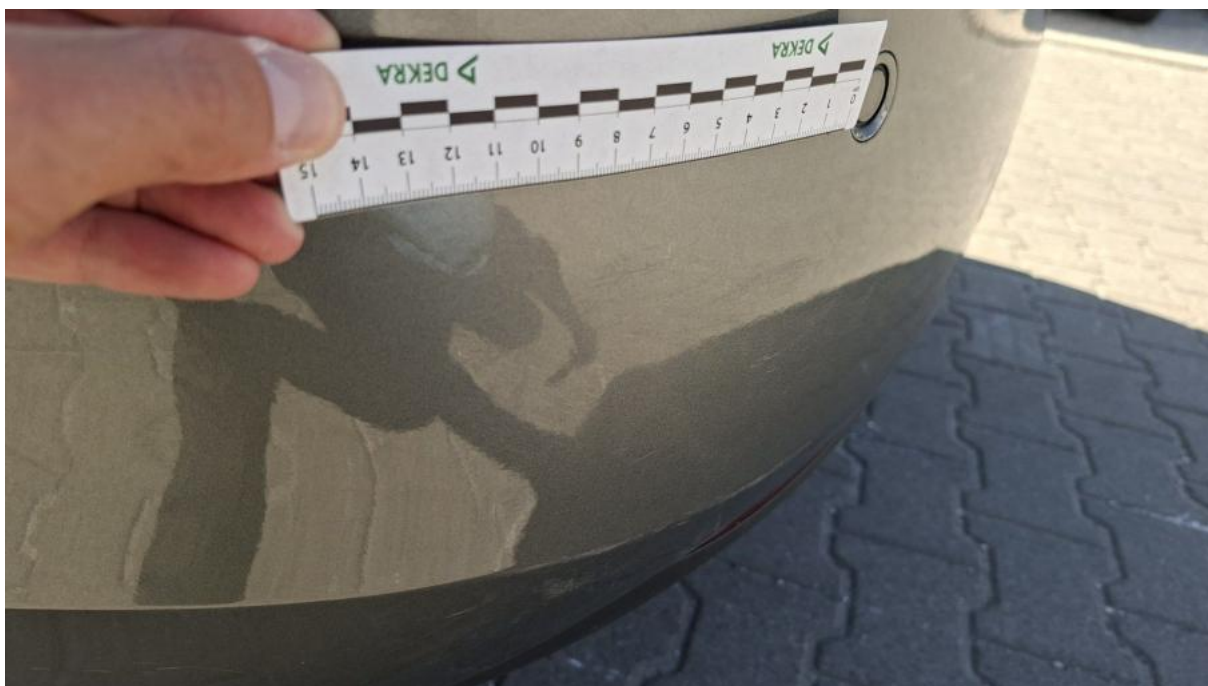
**Fot. 55**

Zderzak tylny cz L - Rysa/odprysk 2

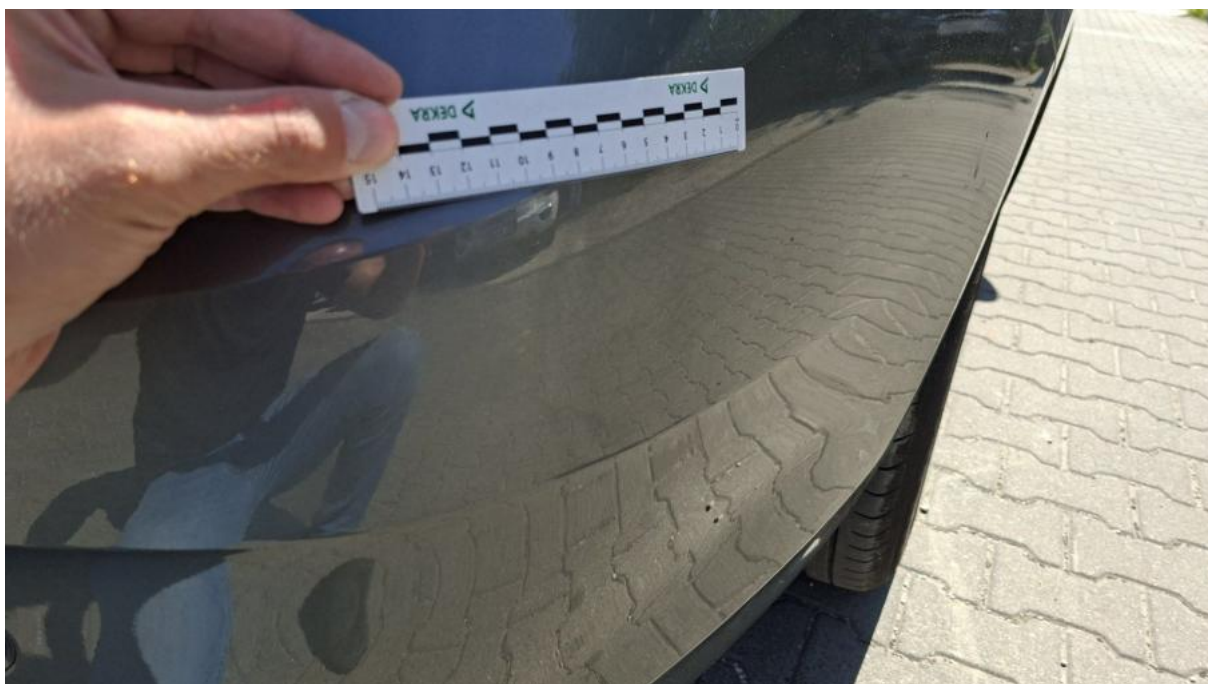
**Fot. 56**

Zderzak tylny cz P - Rysa/odprysk 1

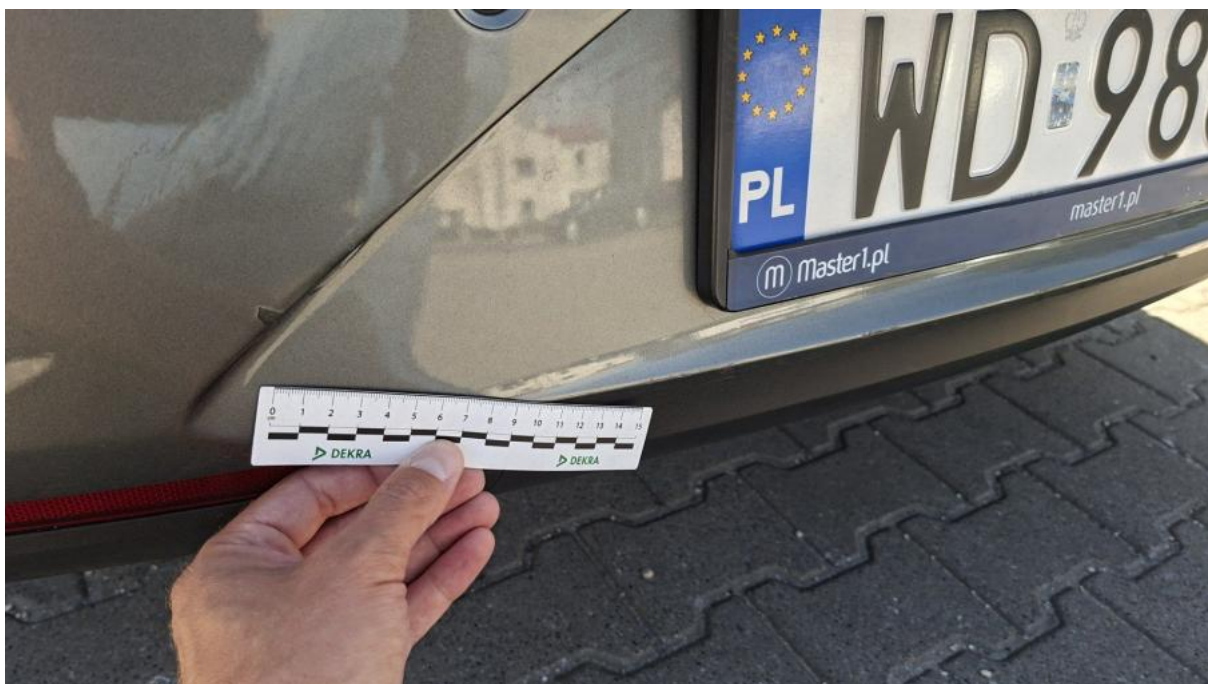
**Fot. 58**

Zderzak tylny cz śr - Rysa/odprysk 1

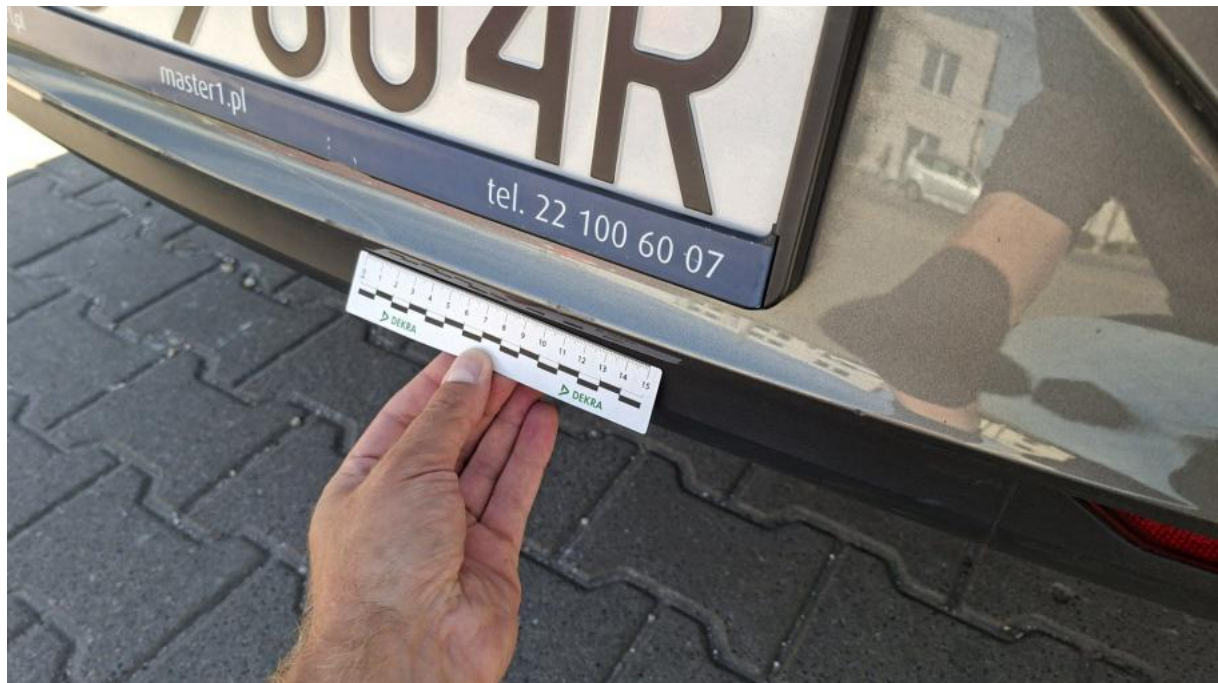
**Fot. 59**

Zderzak tylny cz śr - Rysa/odprysk 2

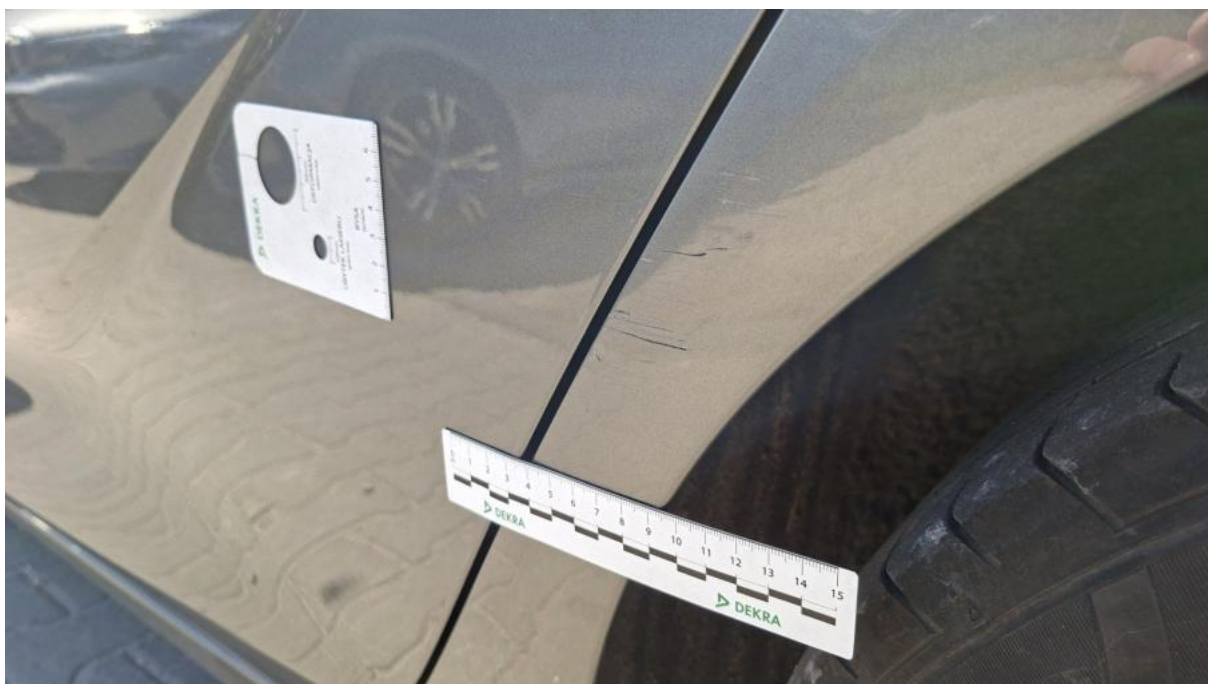
**Fot. 61**

| Poz. | Nazwa pozycji | Opis uszkodzeń | Kwalifik. | Naprawa [rbg] |
|---|---|---|---|---|
| 9 | Błotnik tylny L | liczne, zarysowanie, wgniecenie | NA | 1.5 |

Błotnik tylny L / Ściana boczna L - Rysa/odprysk 1

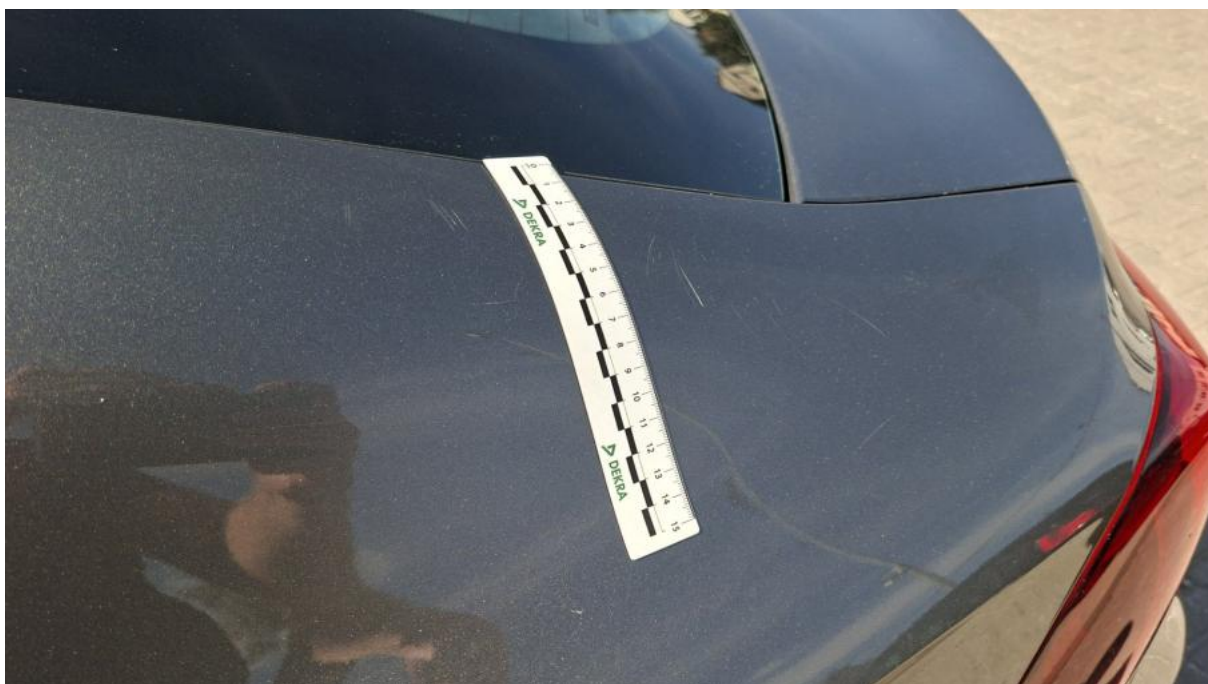
**Fot. 62**

Błotnik tylny L / Ściana boczna L - Rysa/odprysk 2

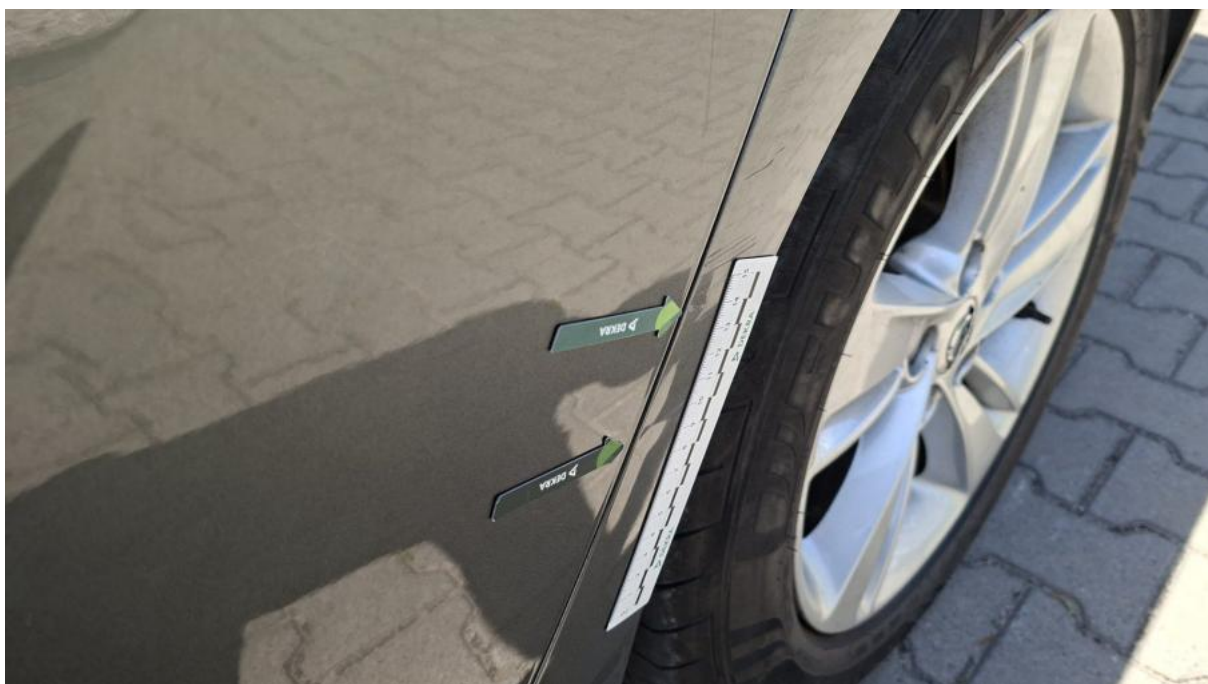
**Fot. 63**

Błotnik tylny L / Ściana boczna L - Wgniecenie/odkształcenie 1

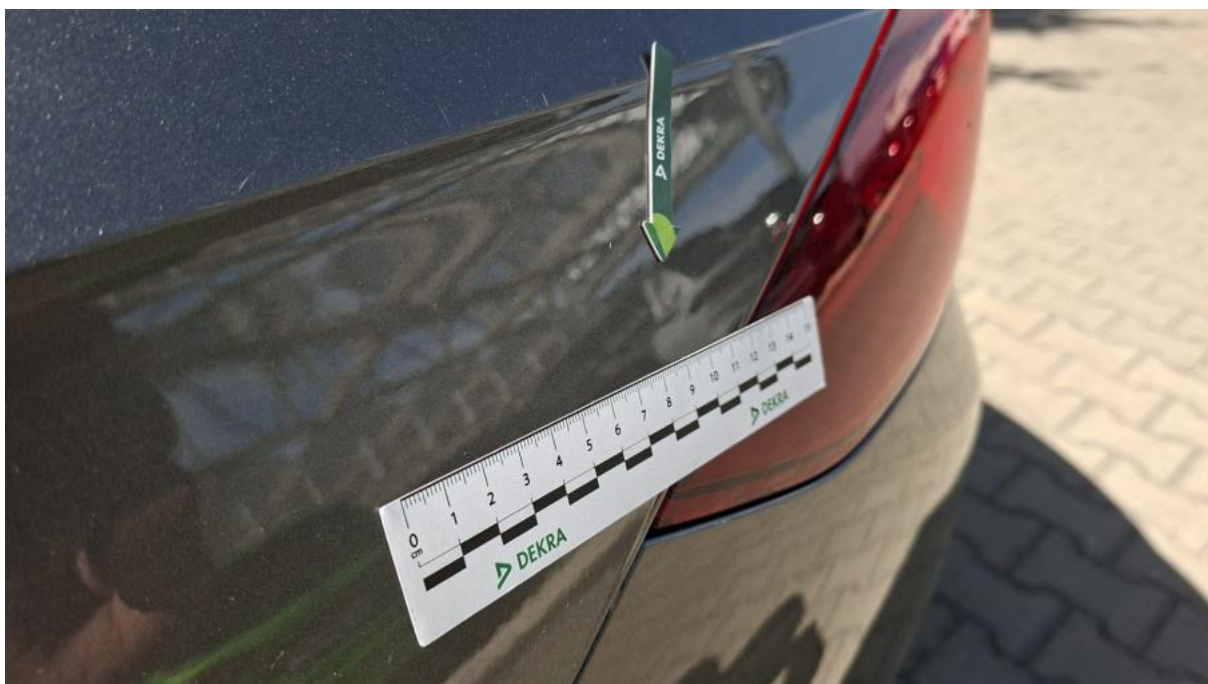
**Fot. 64**

Błotnik tylny L / Ściana boczna L - Wgniecenie/odkształcenie 2

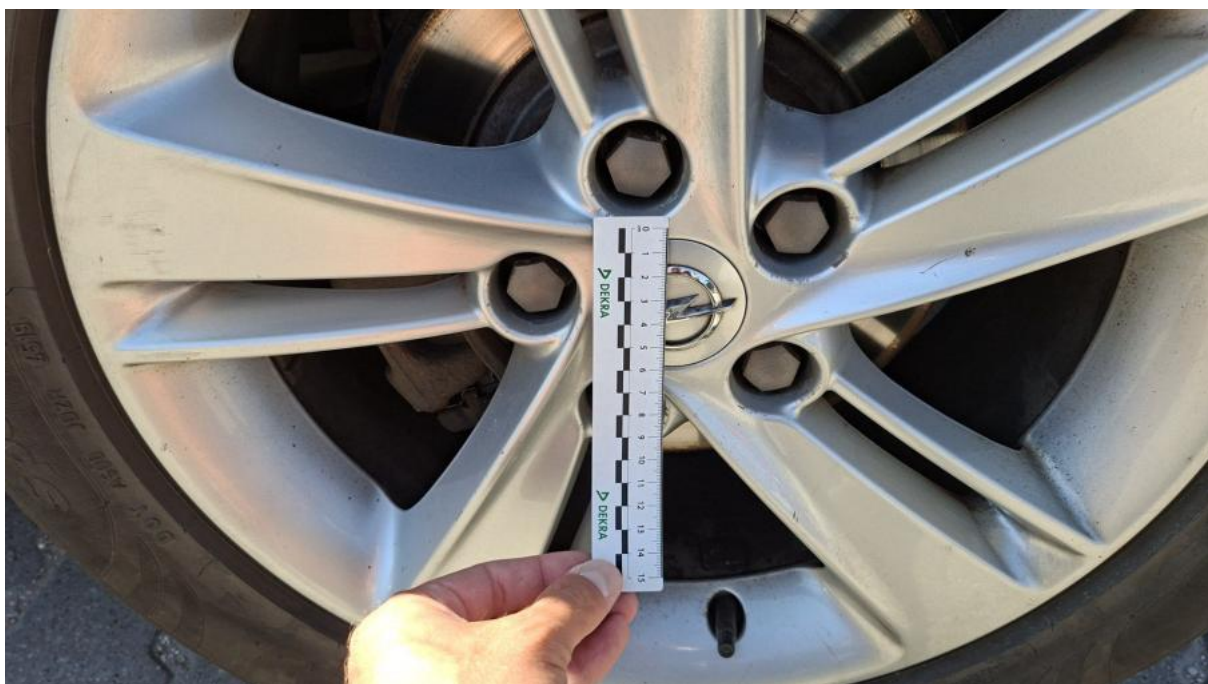
**Fot. 66**

| Poz. | Nazwa pozycji | Opis uszkodzeń | Kwalifik. | Naprawa [rbg] |
|---|---|---|---|---|
| 16 | Tarcza koła aluminiowa tył L | zarysowanie | | |

Felga aluminiowa tylna L - Rysa/odprysk 1

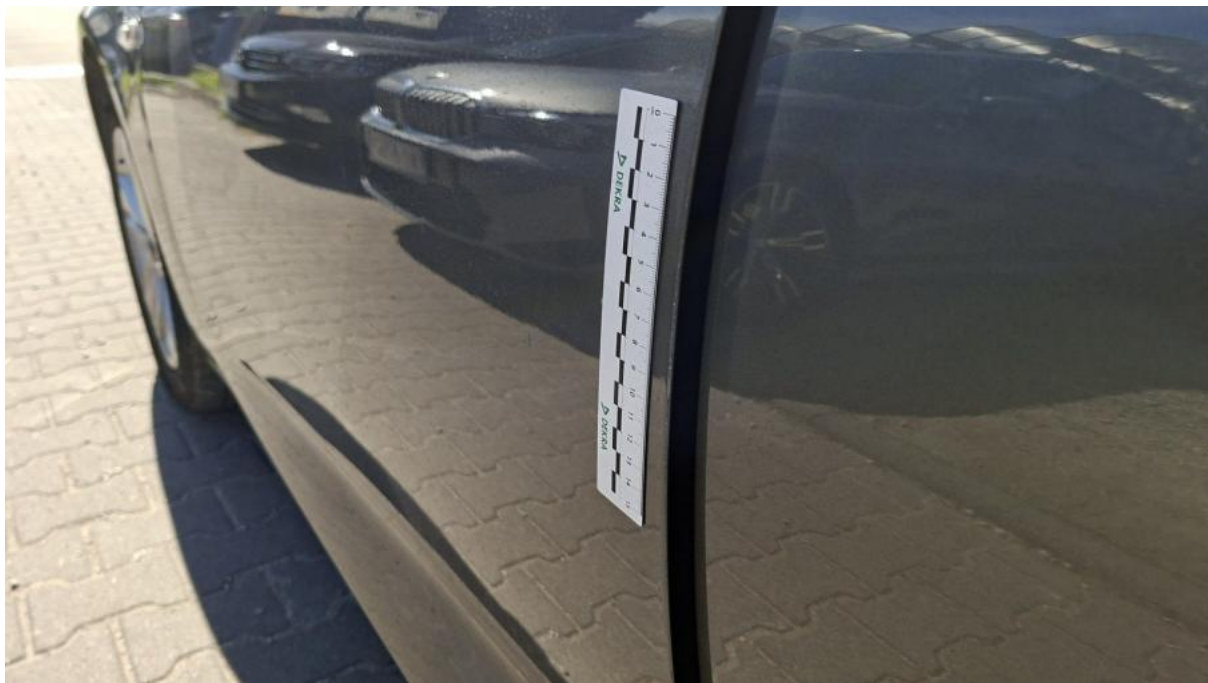
**Fot. 67**

| Poz. | Nazwa pozycji | Opis uszkodzeń | Kwalifik. | Naprawa [rbg] |
|---|---|---|---|---|
| 13 | Drzwi przednie (nieuzbrojone) L | odpryski lakieru | | |

Drzwi przed L - Rysa/odprysk 1

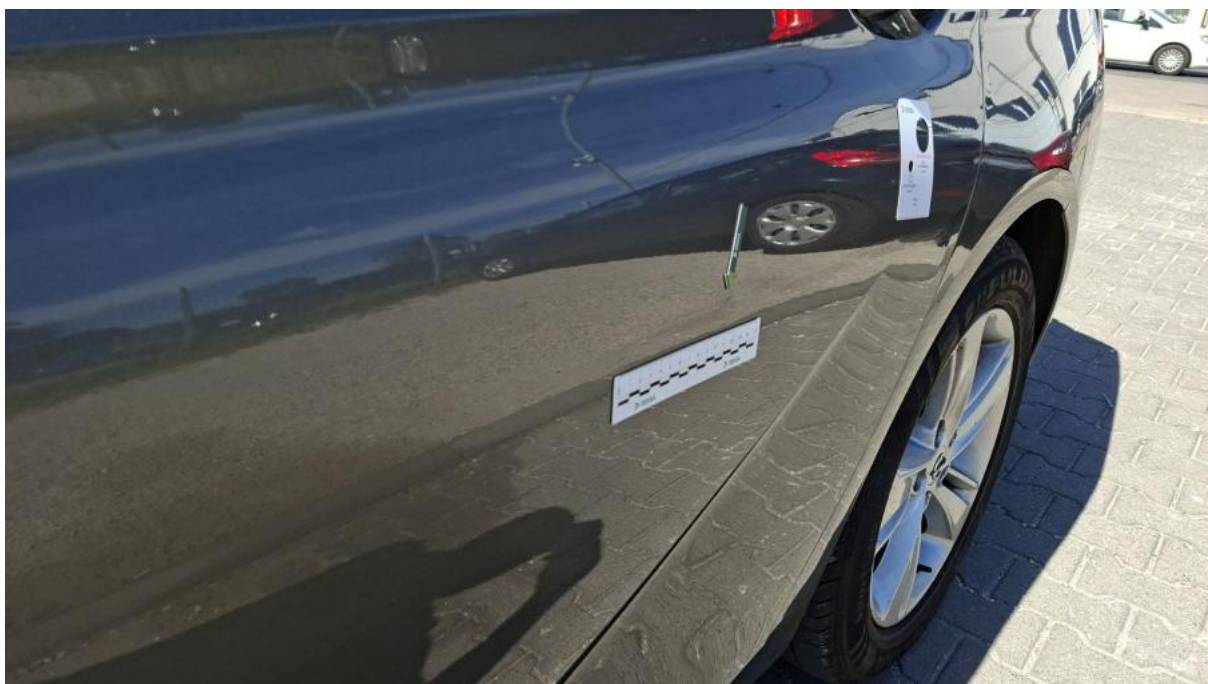
**Fot. 68**

| Poz. | Nazwa pozycji | Opis uszkodzeń | Kwalifik. | Naprawa [rbg] |
|---|---|---|---|---|
| 8 | Drzwi tylne (nieuzbrojone) L | wgniecenie | NA | 1.2 |

Drzwi tylne L - Rysa/odprysk 1

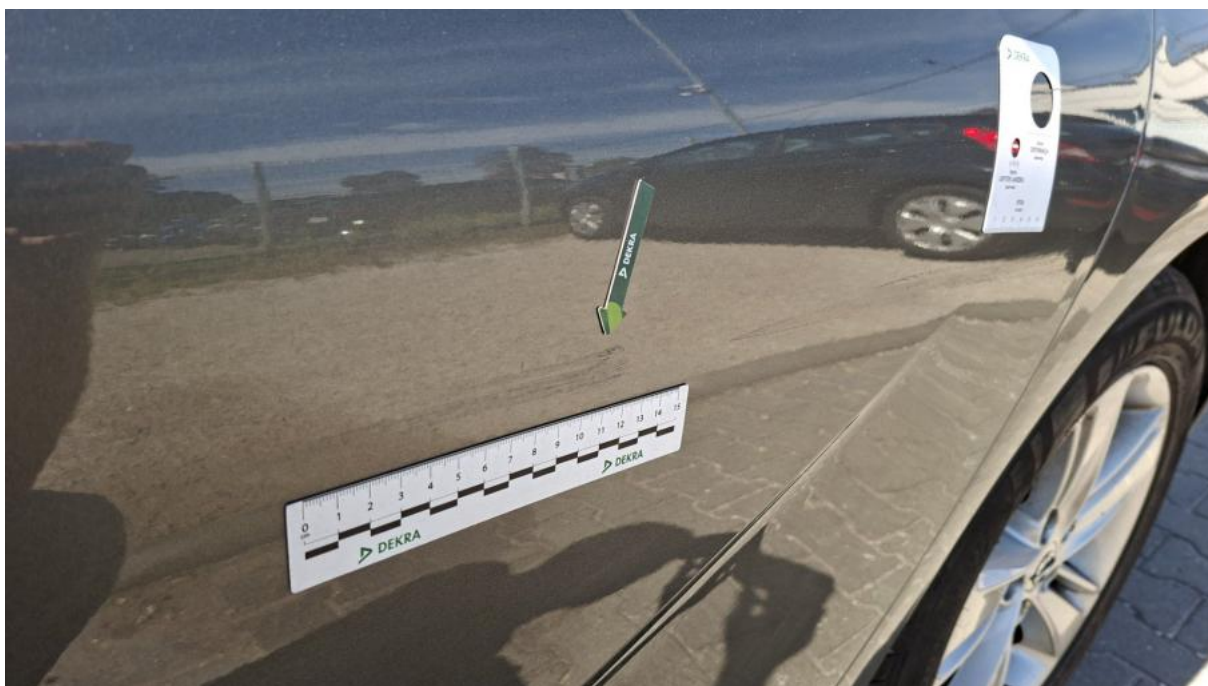
**Fot. 69**

Drzwi tylne L - Rysa/odprysk 2
