## Raport z oględzin pojazdu

| Numer raportu | 13452/9/26-15201 | Data raportu | 02-09-2026 |

| Numer identyfikacyjny (VIN) | W0VZT6EB4J1173033 |
| Marka, model | OPEL Insignia B Grand Sport ... |

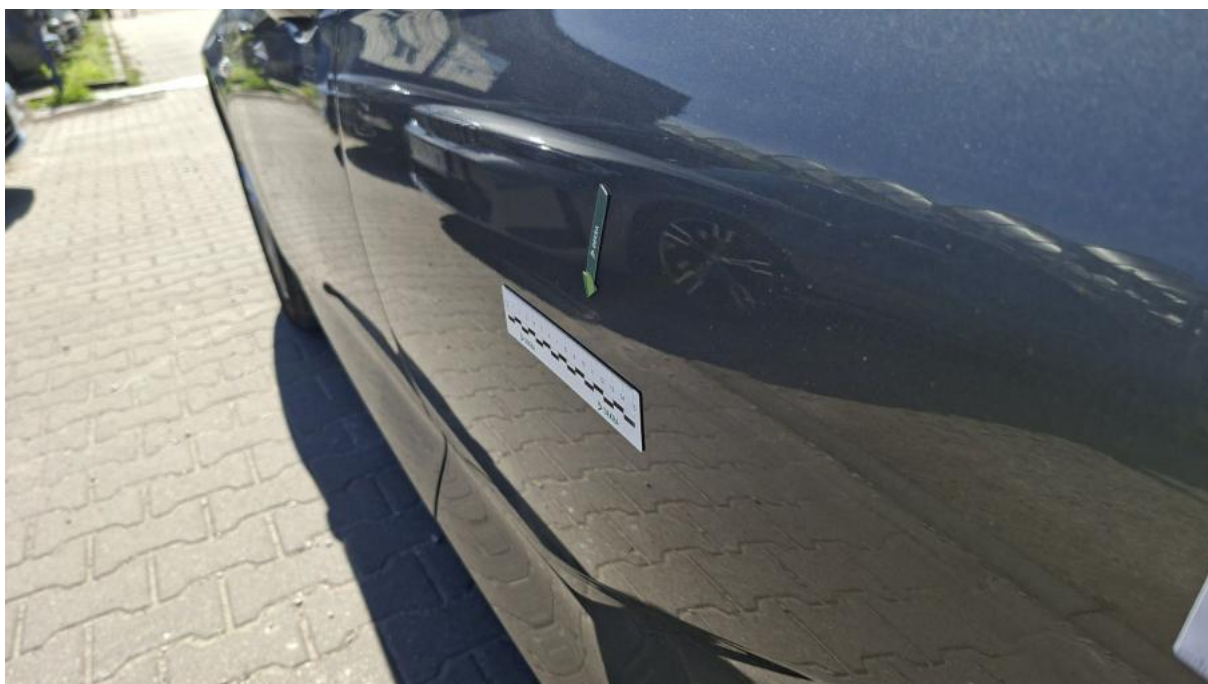
**Fot. 70**

| Poz. | Nazwa pozycji | Opis uszkodzeń | Kwalifik. | Naprawa [rbg] |
|---|---|---|---|---|
| 8 | Drzwi tylne (nieuzbrojone) L | wgniecenie | NA | 1.2 |

Drzwi tylne L - Wgniecenie/odkształcenie 1

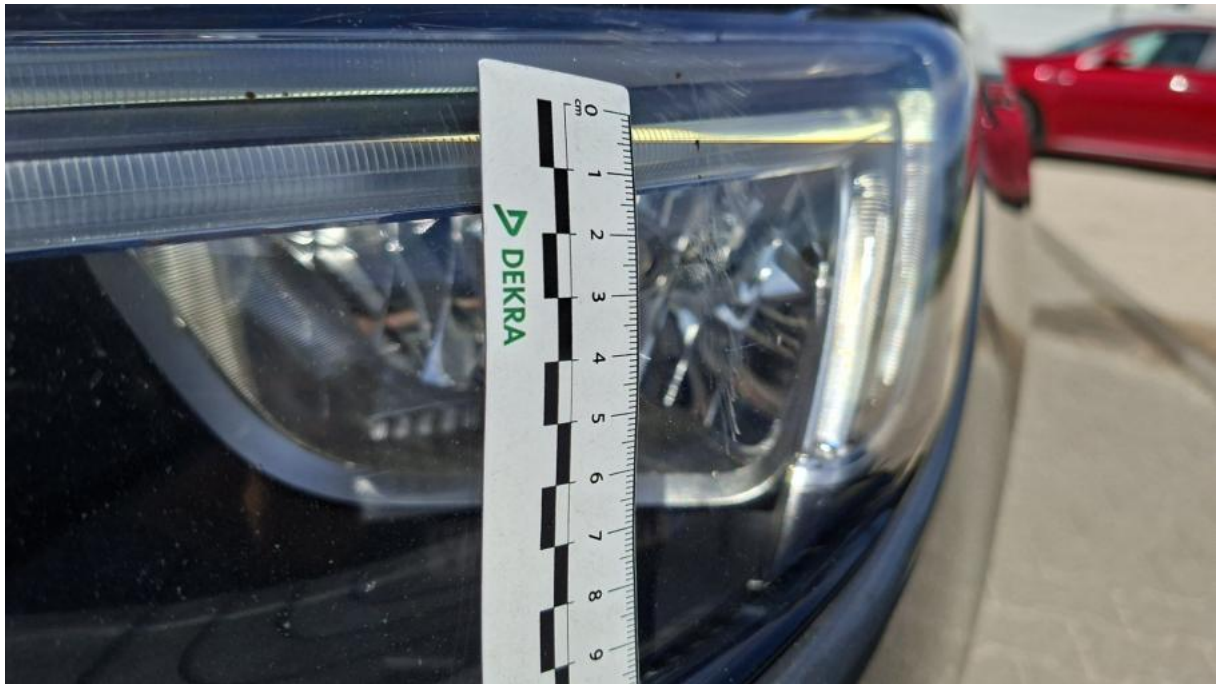
**Fot. 71**

| Poz. | Nazwa pozycji | Opis uszkodzeń | Kwalifik. | Naprawa [rbg] |
|---|---|---|---|---|
| 12 | Reflektor z kierunkowskazem kpl. L | zarysowanie | | |

Reflektor L - Rysa/odprysk 1

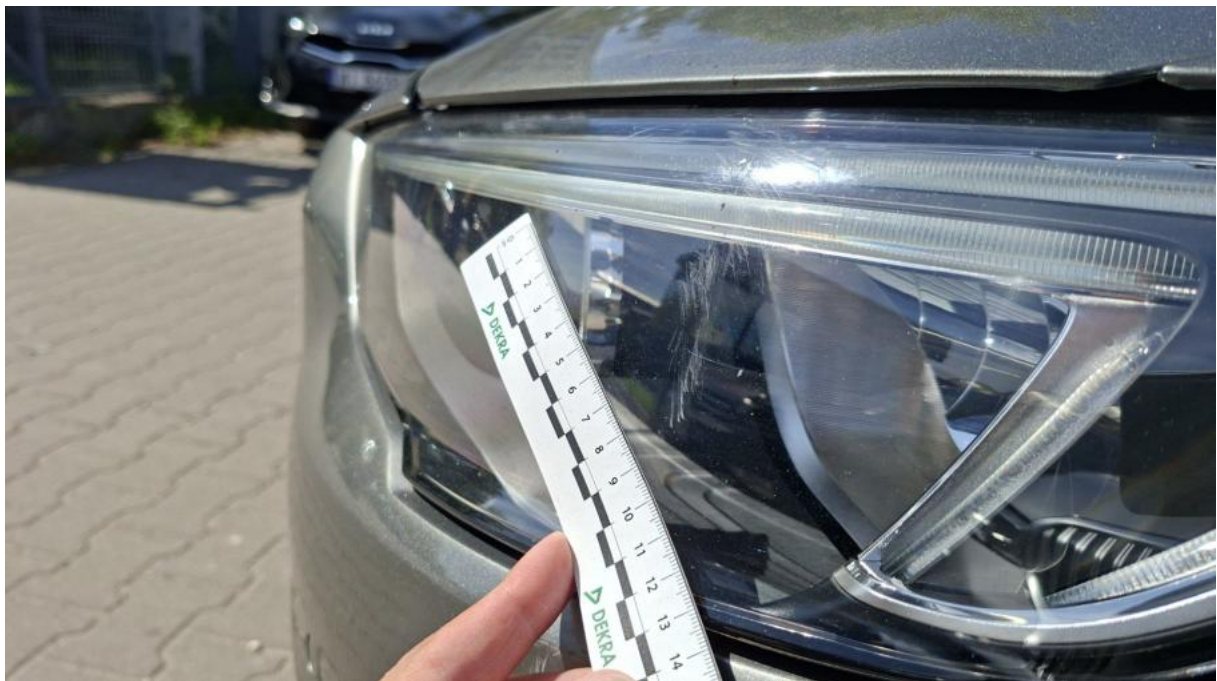
**Fot. 72**

Reflektor L - Rysa/odprysk 2

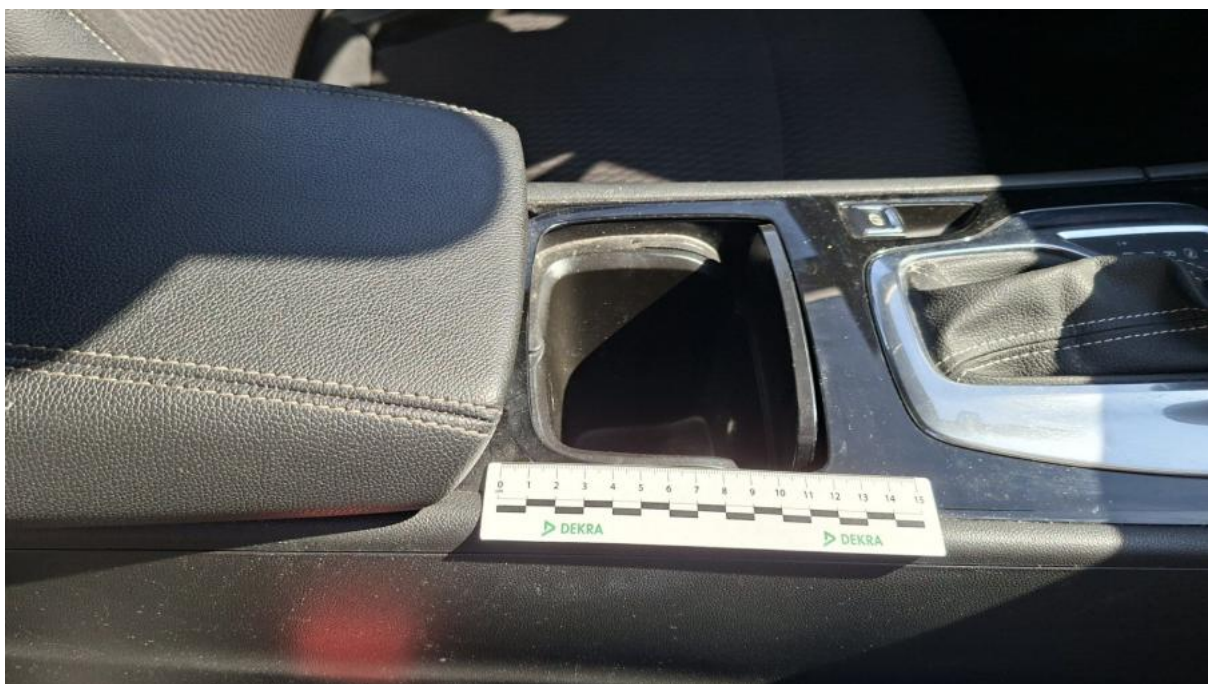
**Fot. 73**

| Poz. | Nazwa pozycji | Opis uszkodzeń | Kwalifik. | Naprawa [rbg] |
|---|---|---|---|---|
| 17 | Półka konsoli środkowej tył | inne | | |

Konsola tunelu śr. - Inne 1

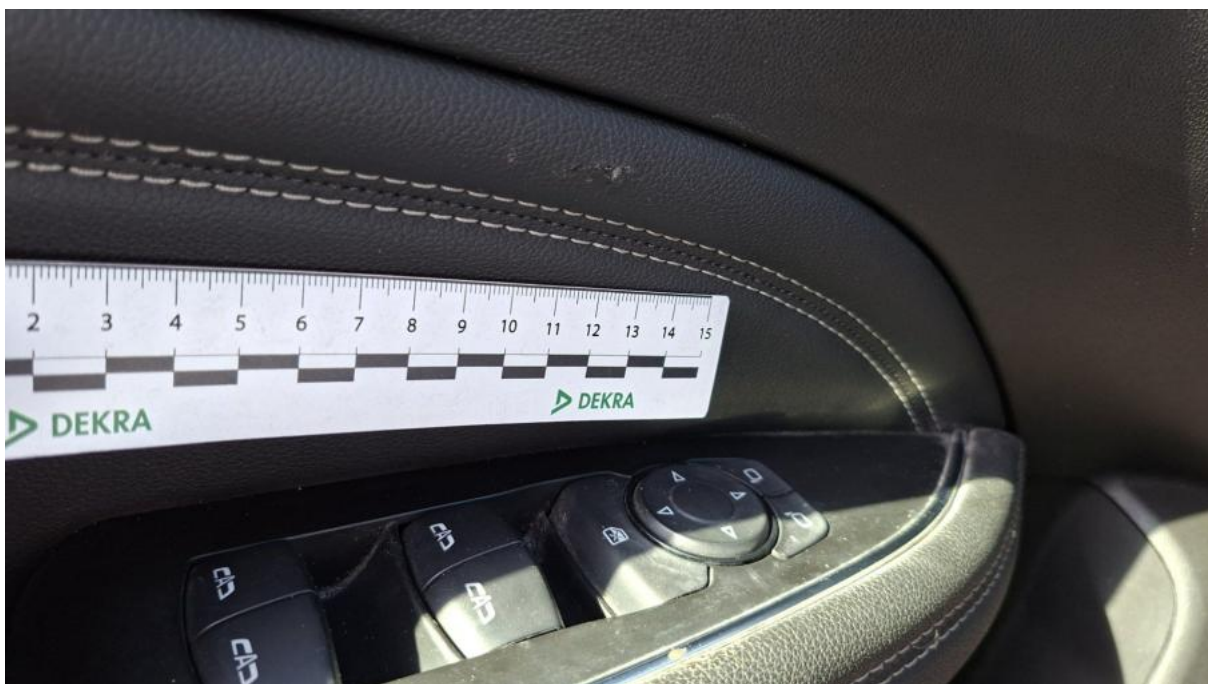
**Fot. 74**

| Poz. | Nazwa pozycji | Opis uszkodzeń | Kwalifik. | Naprawa [rbg] |
|---|---|---|---|---|
| 18 | Tapicerka drzwi, przód L | zarysowanie | | |

Tapicerka drzwi przednich L - Inne 1

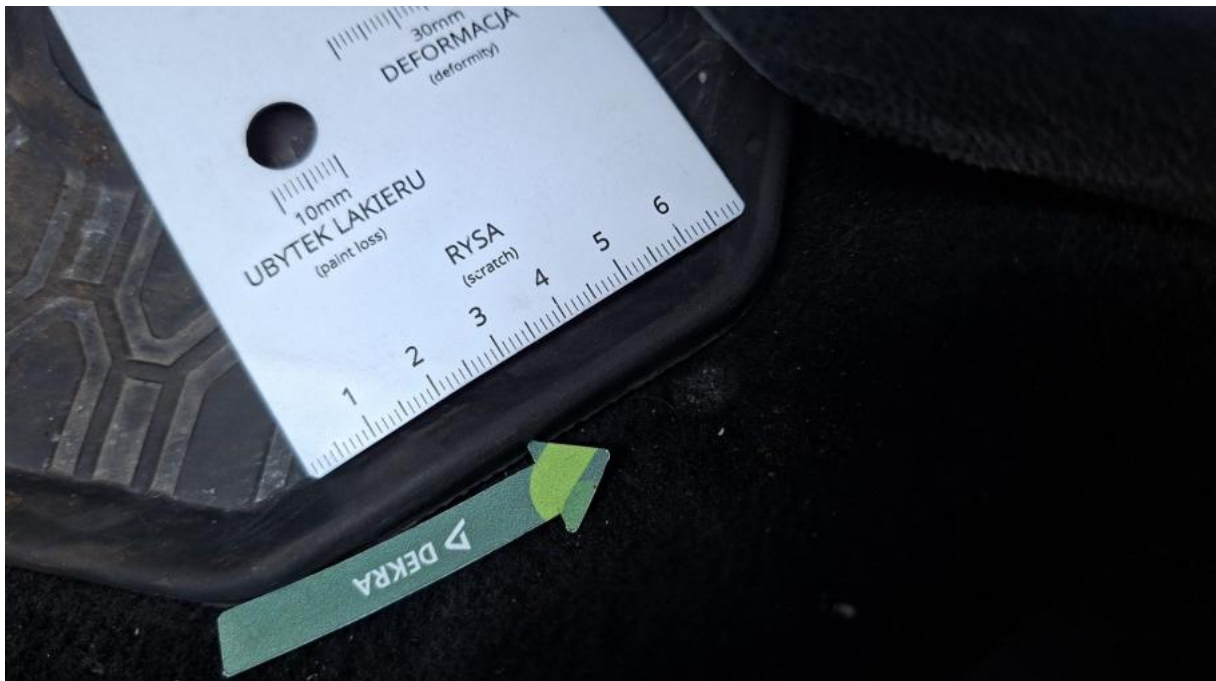
**Fot. 76**

| Poz. | Nazwa pozycji | Opis uszkodzeń | Kwalifik. | Naprawa [rbg] |
|---|---|---|---|---|
| 5 | Dywaniki podłogi przód L | przepalenie | WY | 1.4 |

Wykładzina podłogi - Inne 1
