## Raport z oględzin pojazdu

| Numer raportu | 220233/8/26-11401 | Data raportu | 27-08-2026 |

| Marka, model | FORD Focus Hatchback 18-21 |
| Numer rejestracyjny | WD0424S |

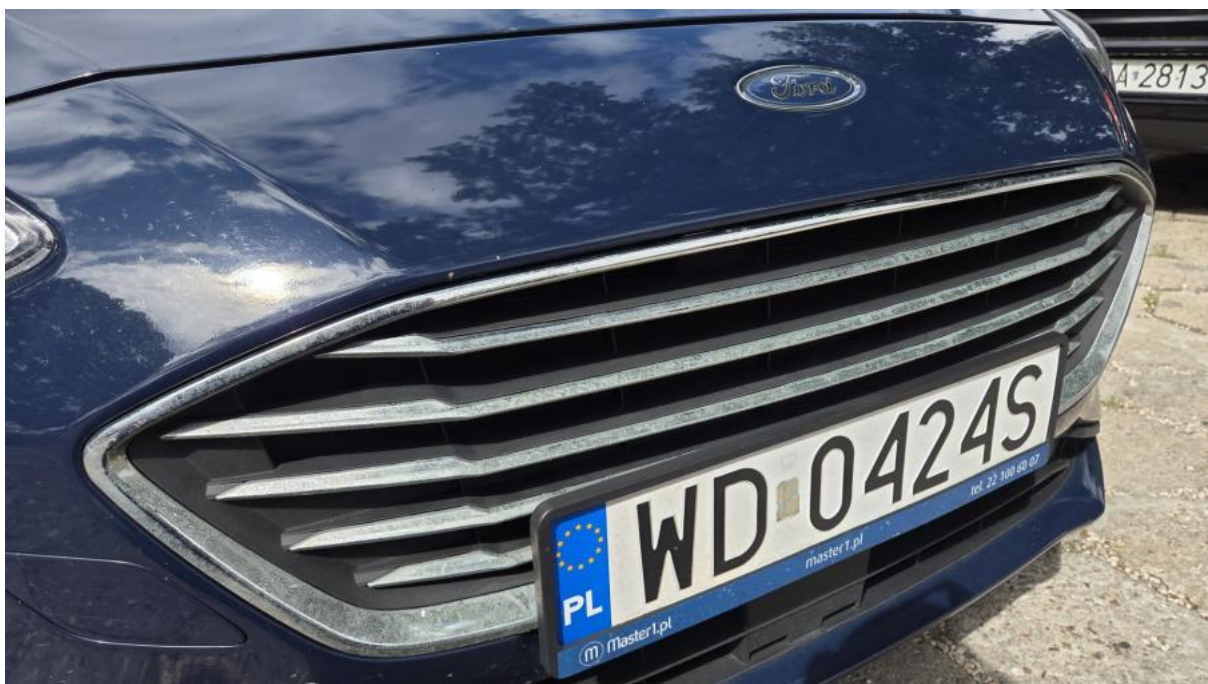
**Fot. 39**

| Poz. | Nazwa pozycji | Opis uszkodzeń | Kwalifik. | Naprawa [rbg] |
|---|---|---|---|---|
| 5 | Oslona chłodnicy | zmatowienie | | |

Atrapa przednia - zdjęcie pogładowe 1

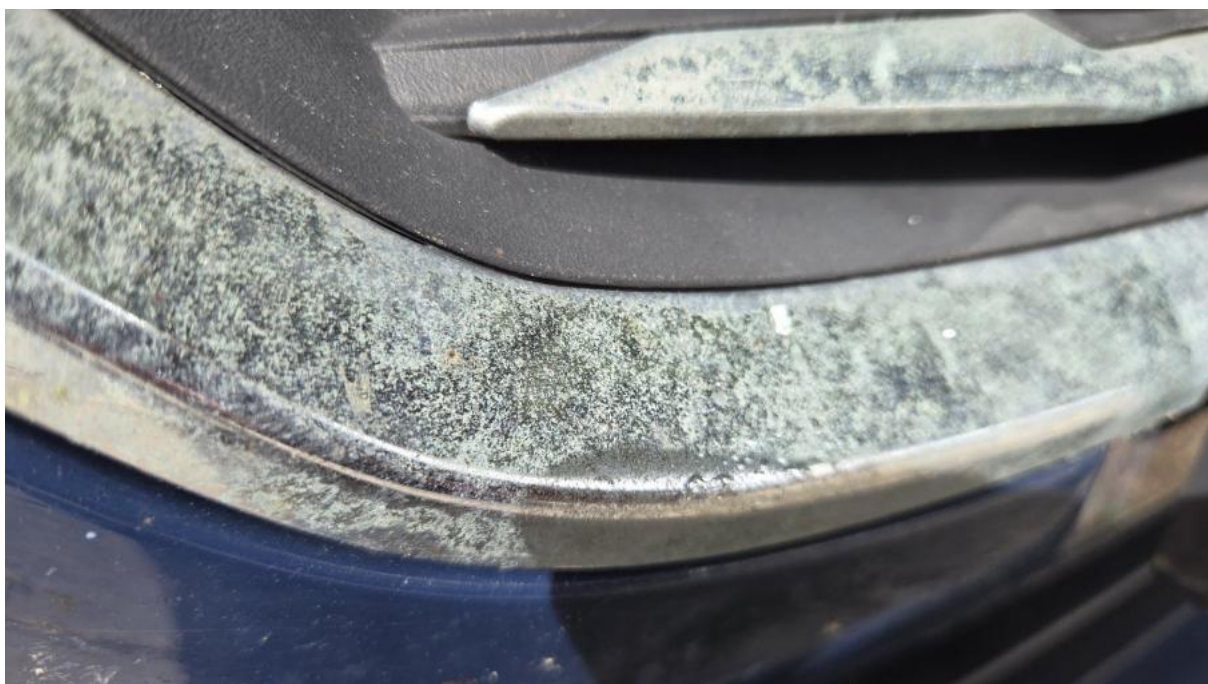
**Fot. 40**

Atrapa przednia - Inne 1

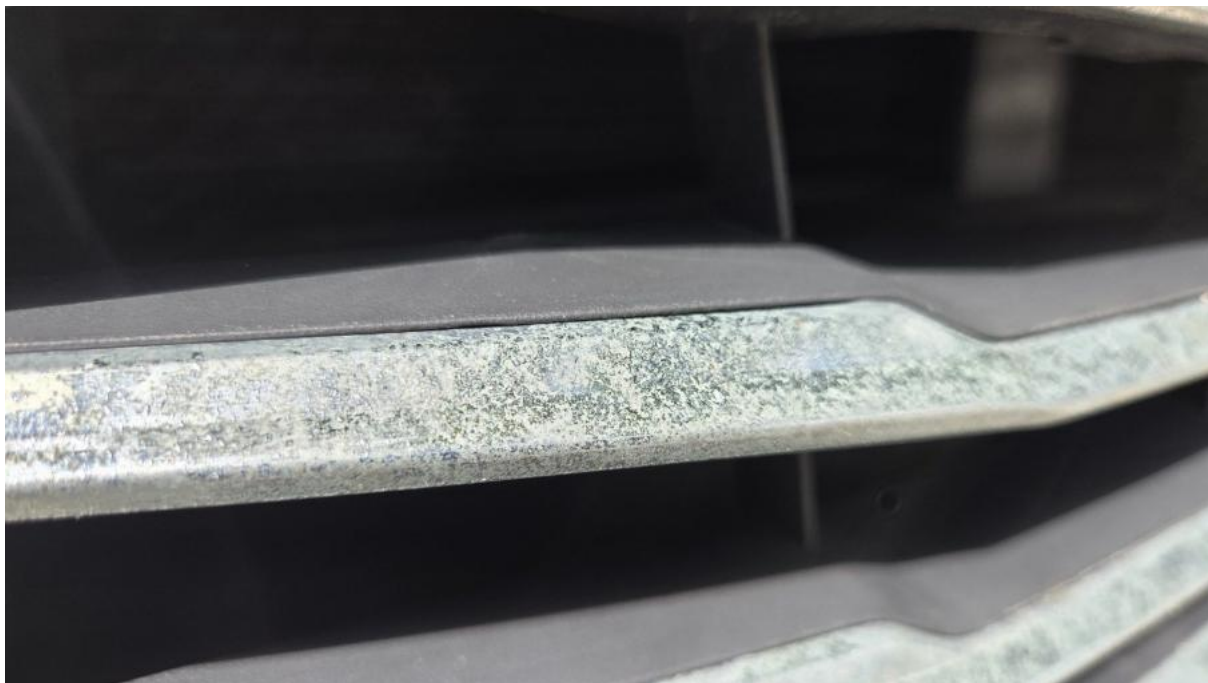
**Fot. 41**

Atrapa przednia - Inne 2

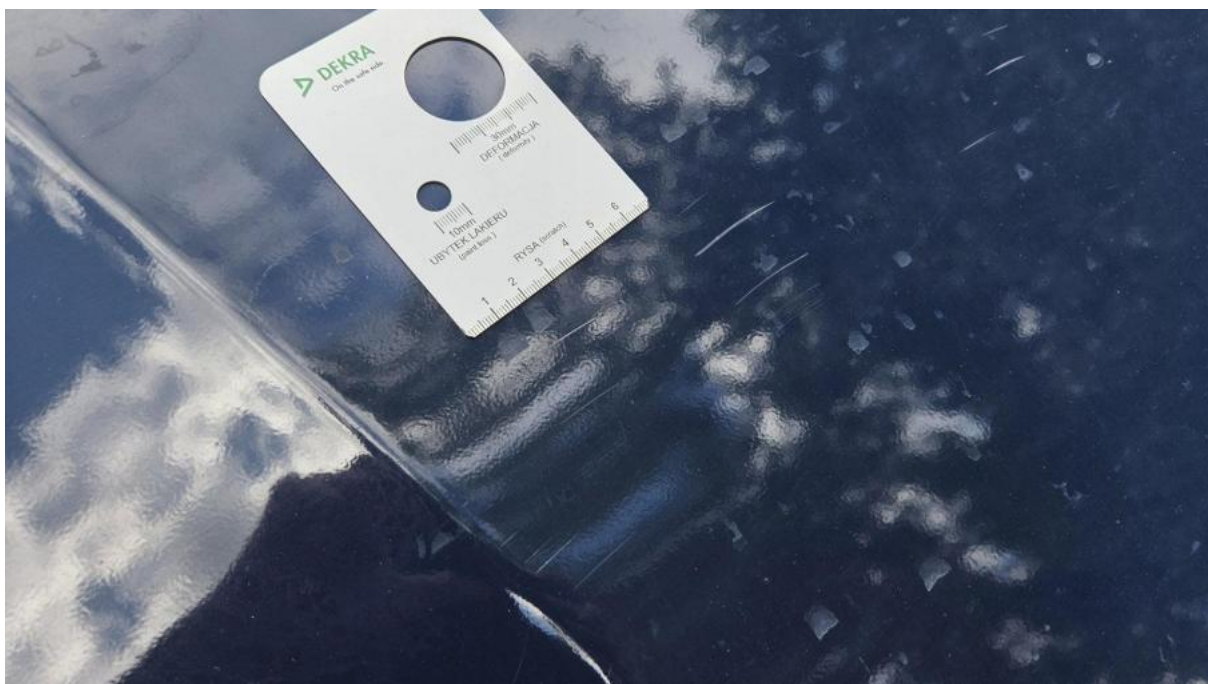
**Fot. 42**

| Poz. | Nazwa pozycji | Opis uszkodzeń | Kwalifik. | Naprawa [rbg] |
|---|---|---|---|---|
| 2 | Pokrywa przednia | wady lak., rysa/odprysk, wgniecenie/odkształcenie | NA | 1 |

Pokrywa komory silnika - Rysa/odprysk 1

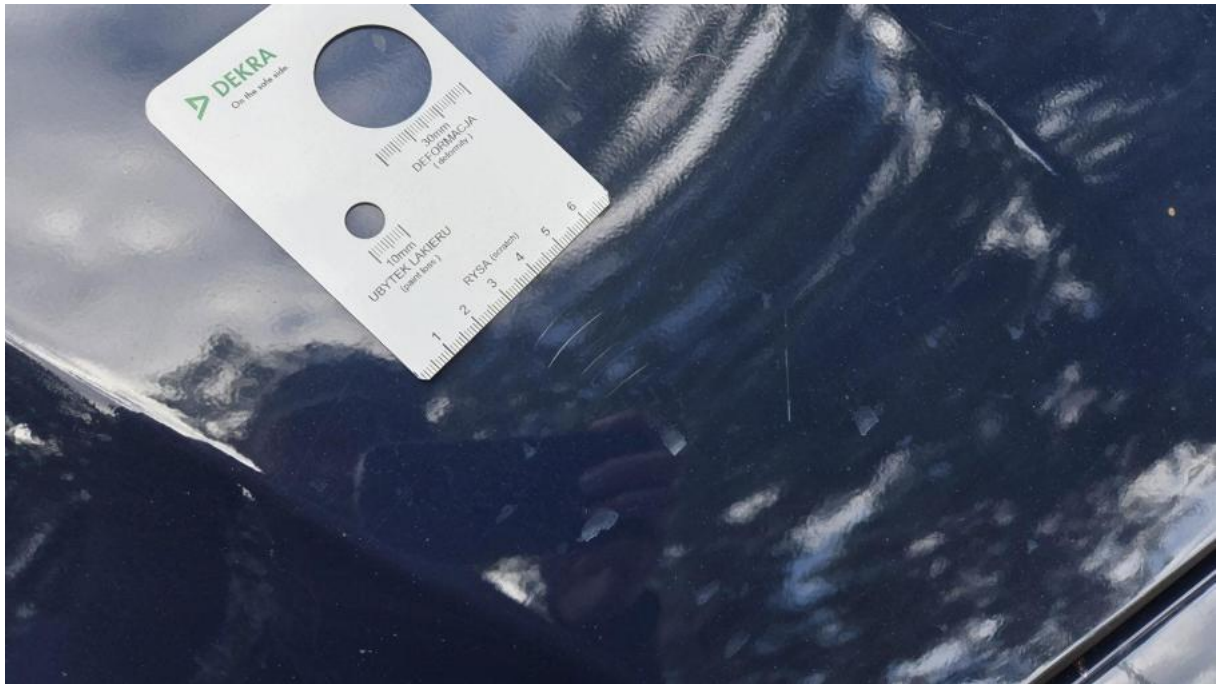
**Fot. 43**

Pokrywa komory silnika - Rysa/odprysk 2

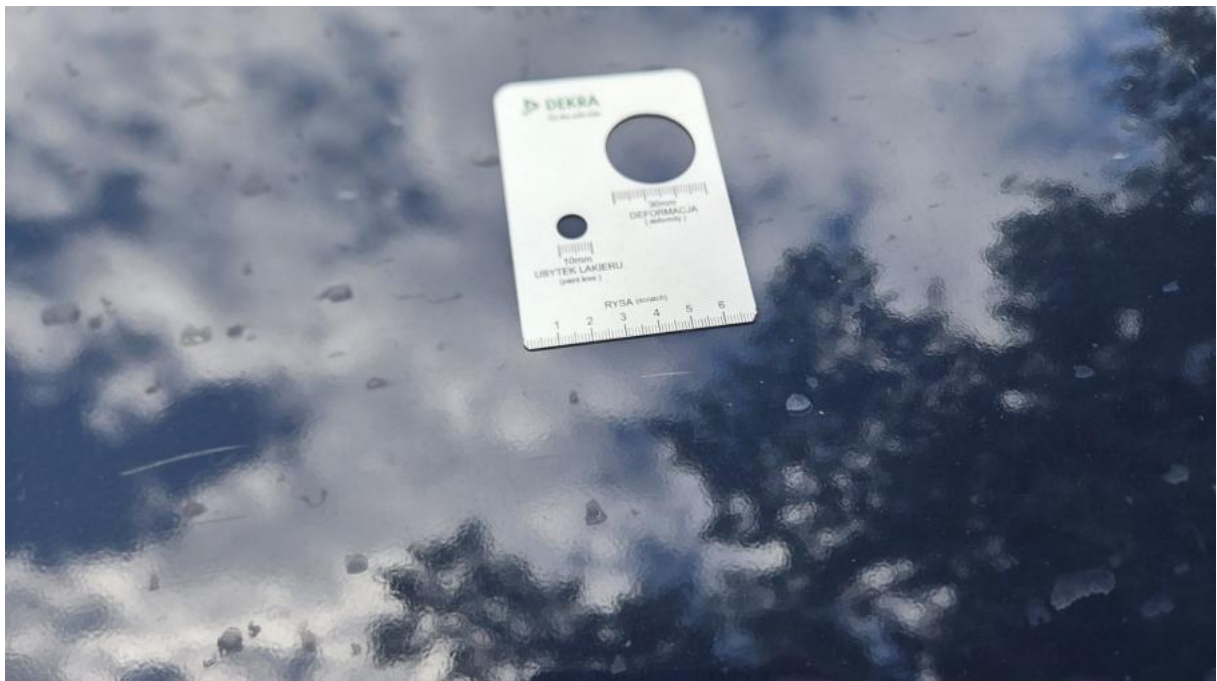
**Fot. 44**

Pokrywa komory silnika() - Rysa/odprysk 3

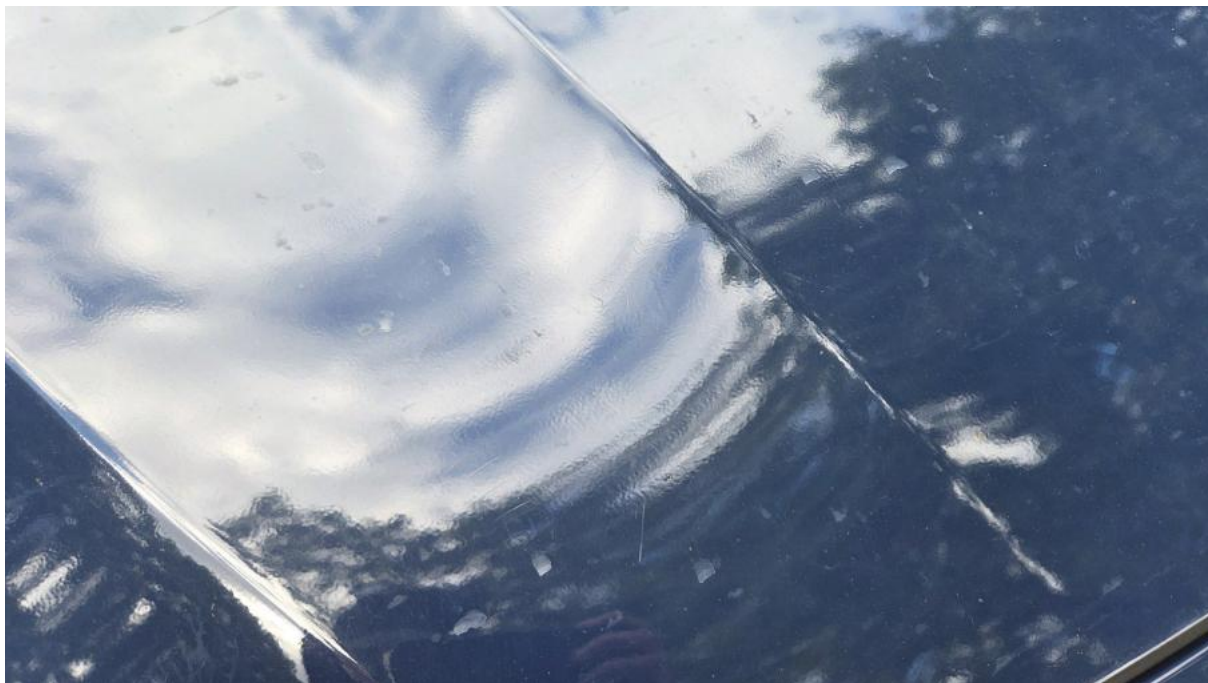
**Fot. 45**

Pokrywa komory silnika - Inne 1

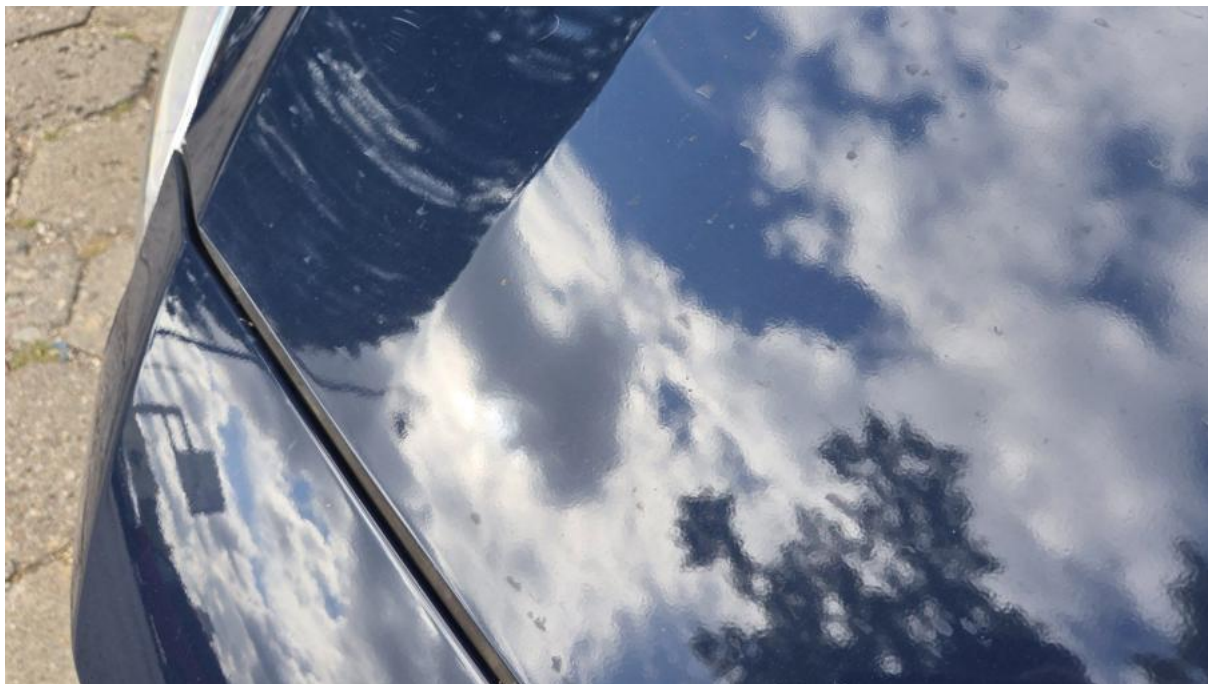
**Fot. 46**

Pokrywa komory silnika - Inne 2

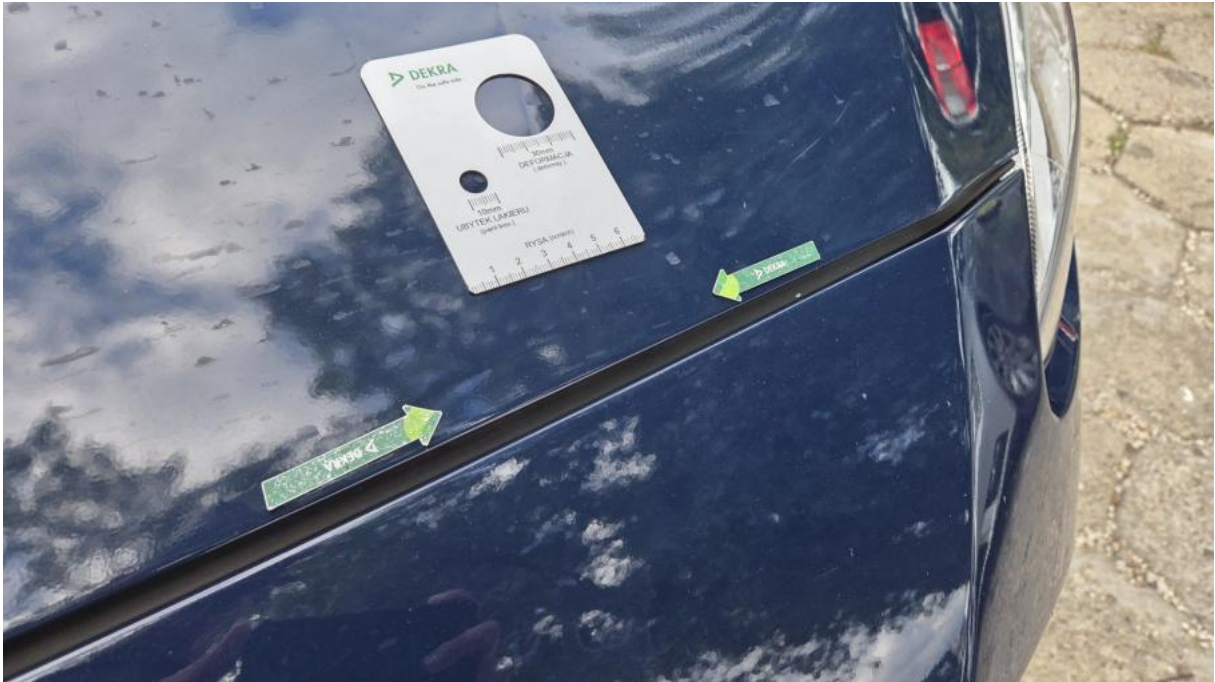
**Fot. 47**

Pokrywa komory silnika - Wgniecenie/odkształcenie 1

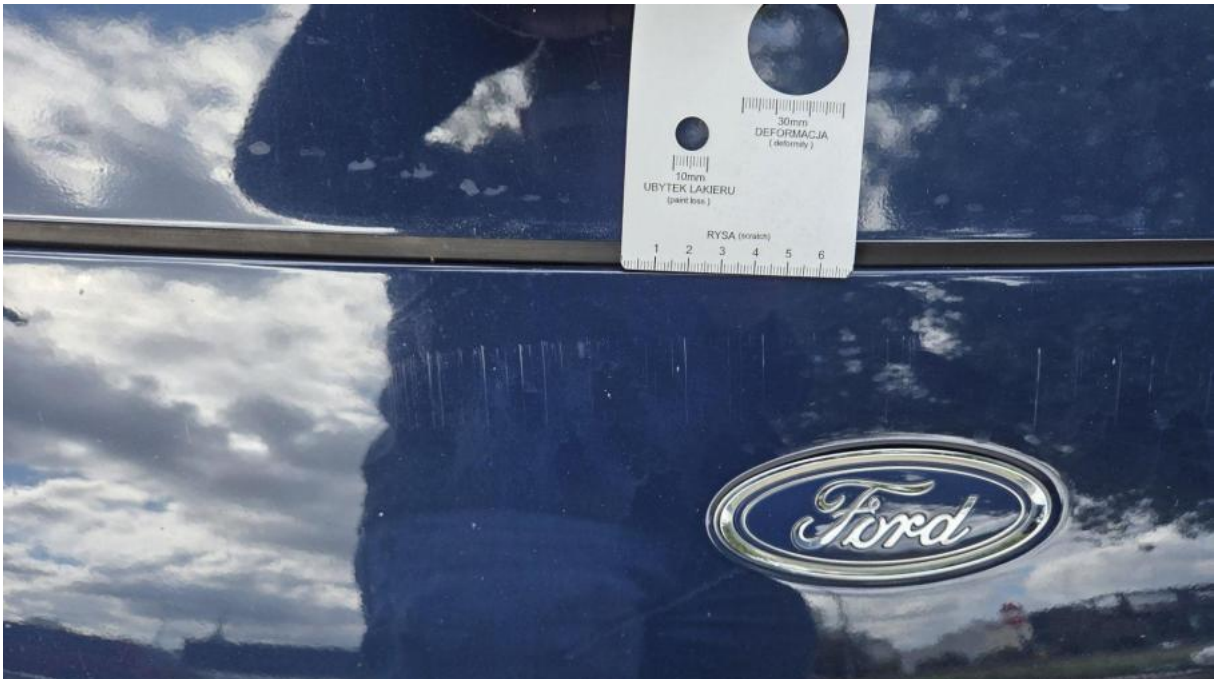
**Fot. 48**

| Poz. | Nazwa pozycji | Opis uszkodzeń | Kwalifik. | Naprawa [rbg] |
|---|---|---|---|---|
| 1 | Okladzina zderzaka przedniego | rysa/odprysk | NA | 1 |

Zderzak - Rysa/odprysk 1

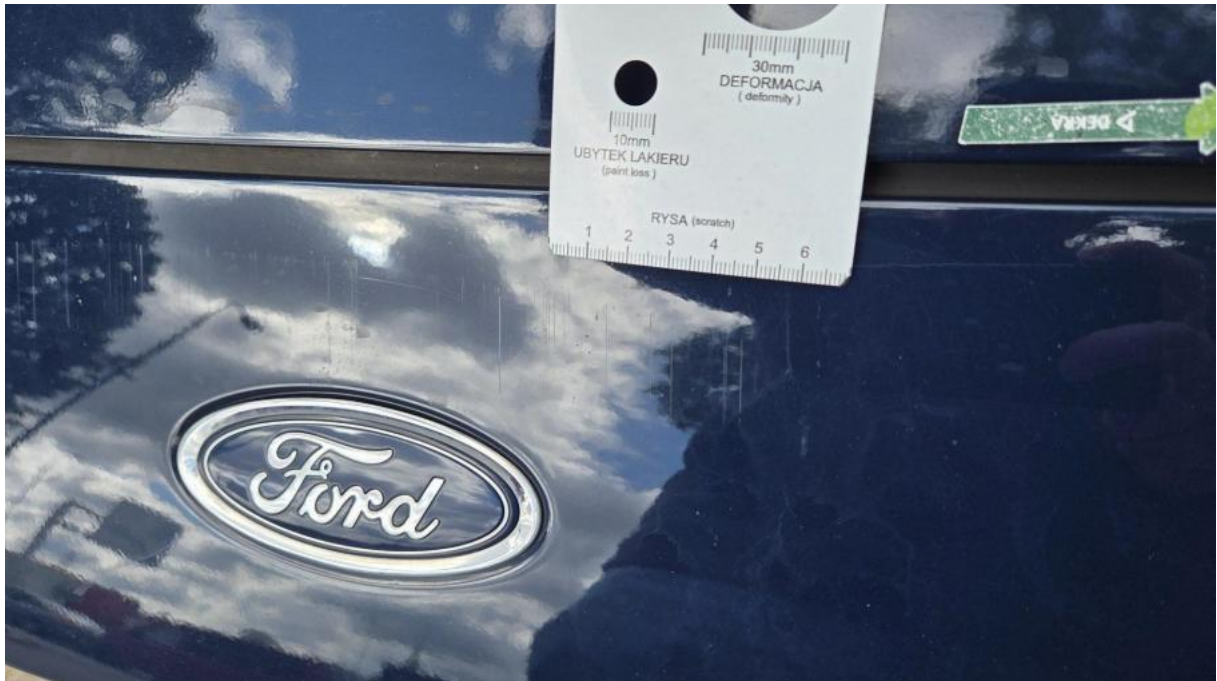
**Fot. 49**

Zderzak - Rysa/odprysk 2

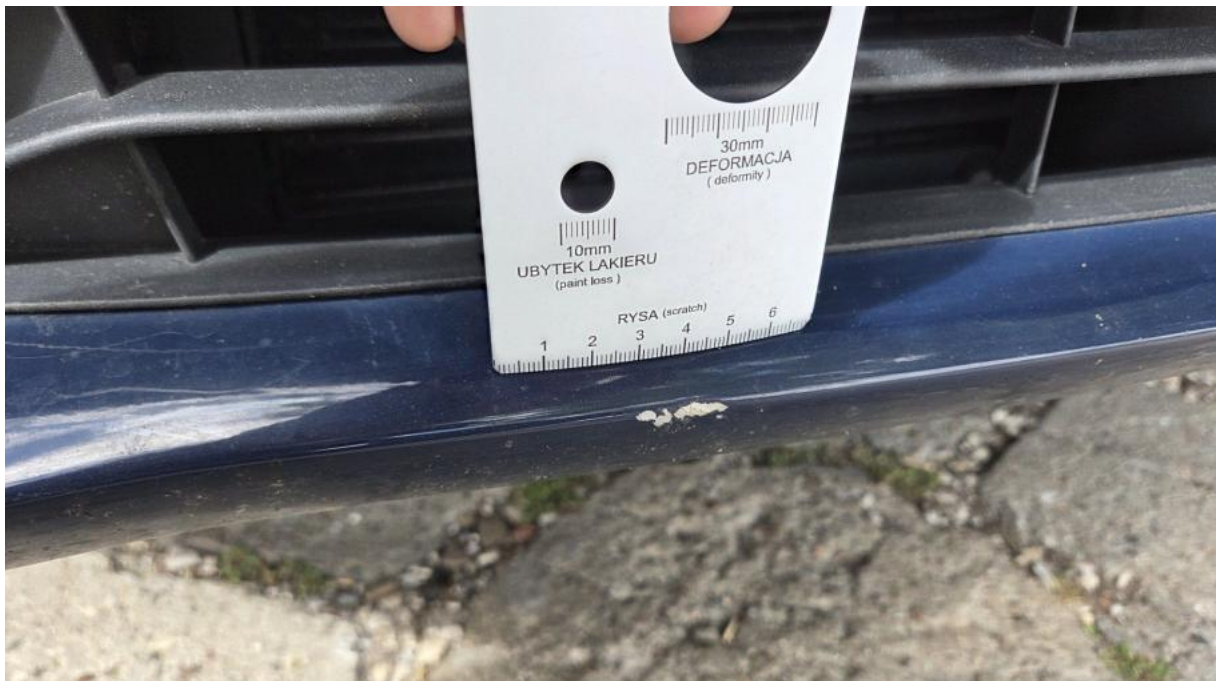
**Fot. 50**

Zderzak() - Rysa/odprysk 3

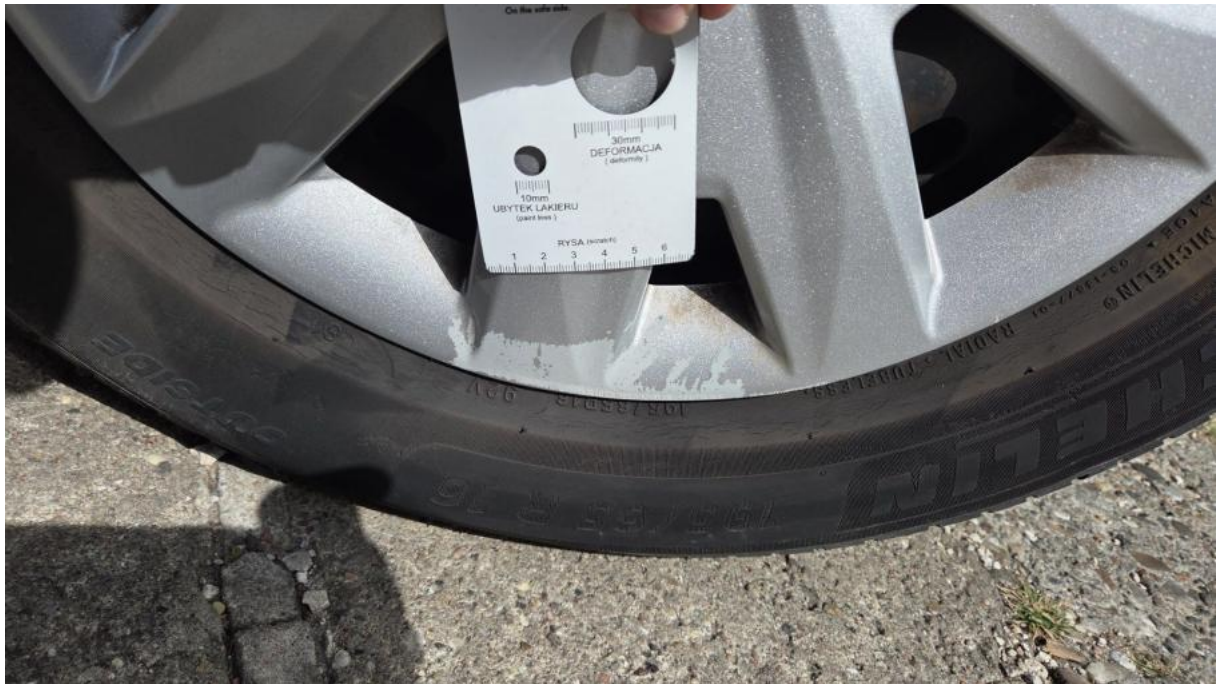
**Fot. 51**

| Poz. | Nazwa pozycji | Opis uszkodzeń | Kwalifik. | Naprawa [rbg] |
|---|---|---|---|---|
| 11 | Kołpak koła przód R | łuszczenie powłoki lakierowej | | |

Kołpak przedni P - Rysa/odprysk 1

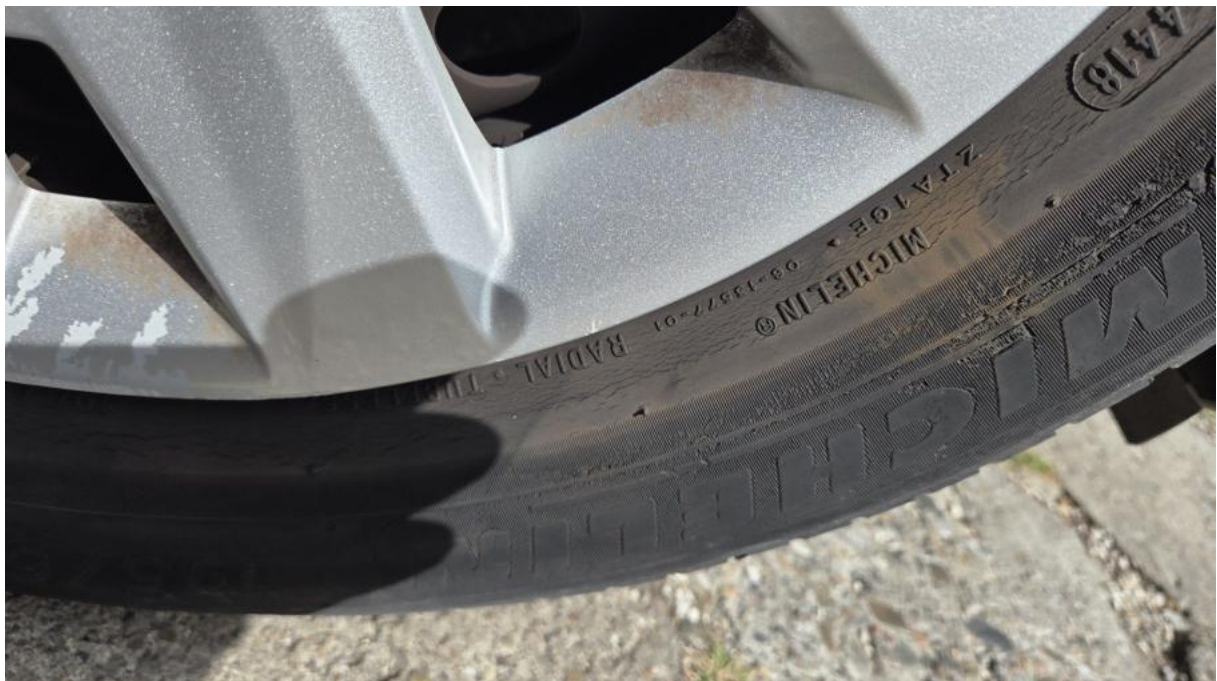
**Fot. 52**

| Poz. | Nazwa pozycji | Opis uszkodzeń | Kwalifik. | Naprawa [rbg] |
|---|---|---|---|---|
| 13 | Opony | ślady starzenia | | |

Opona przednia P - Inne 1

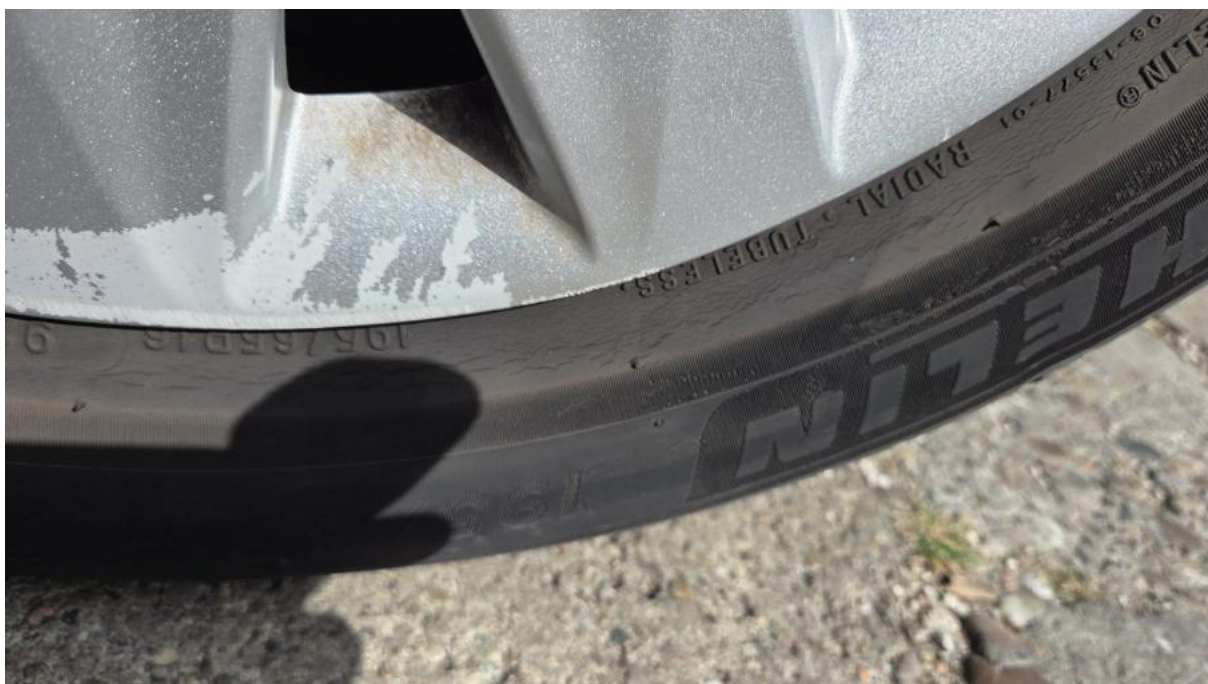
**Fot. 53**

Opona przednia P - Inne 2

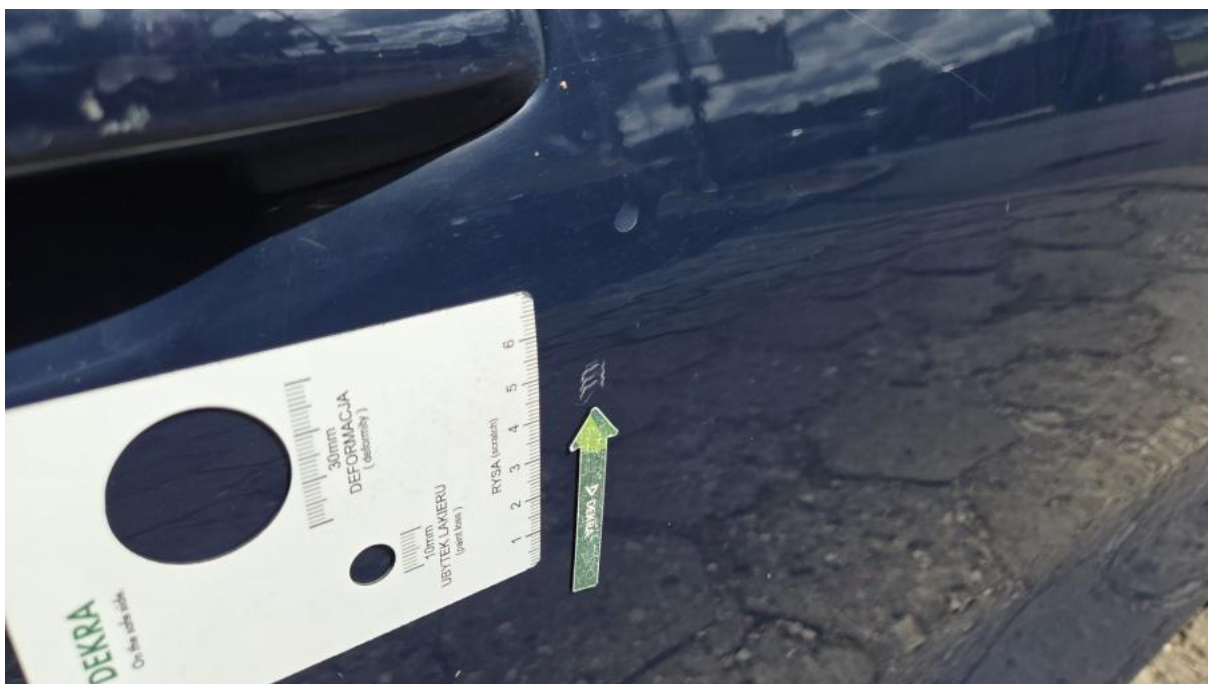
**Fot. 54**

| Poz. | Nazwa pozycji | Opis uszkodzeń | Kwalifik. | Naprawa [rbg] |
|---|---|---|---|---|
| 7 | Drzwi przednie (nieuzbrojone) R | rysa/odprysk, wgniecenie/odkształcenie | | |

Drzwi przednie P - Rysa/odprysk 1

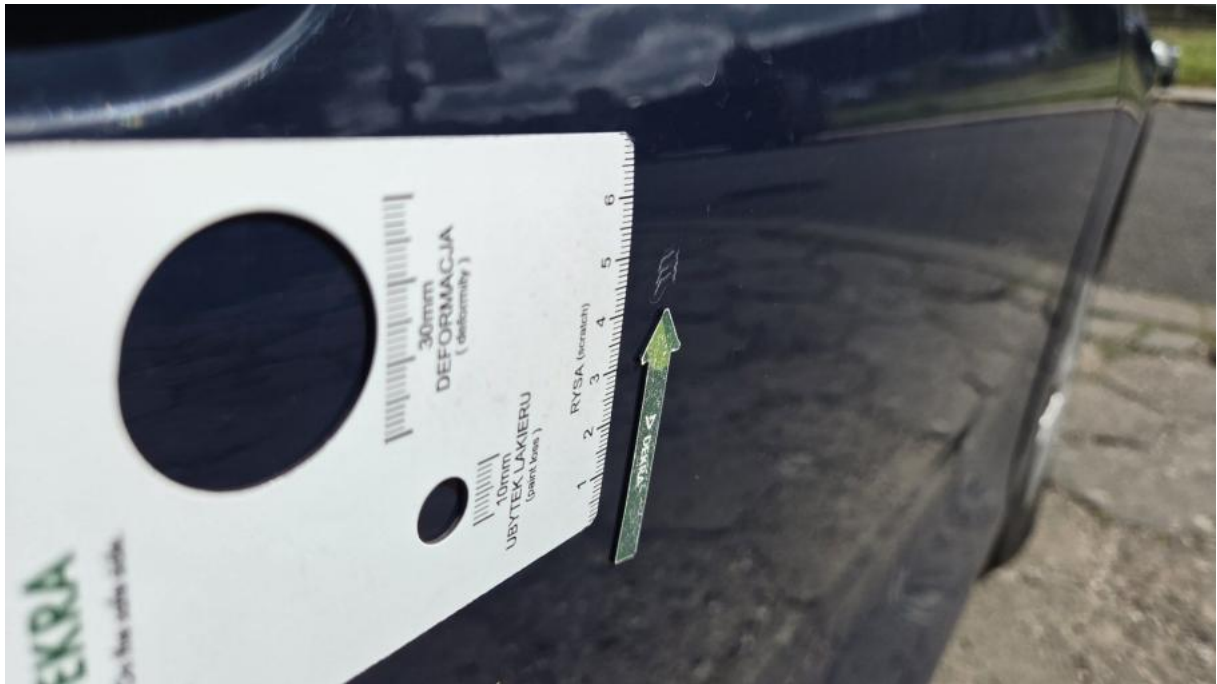
**Fot. 55**

Drzwi przednie P - Wgniecenie/odkształcenie 1

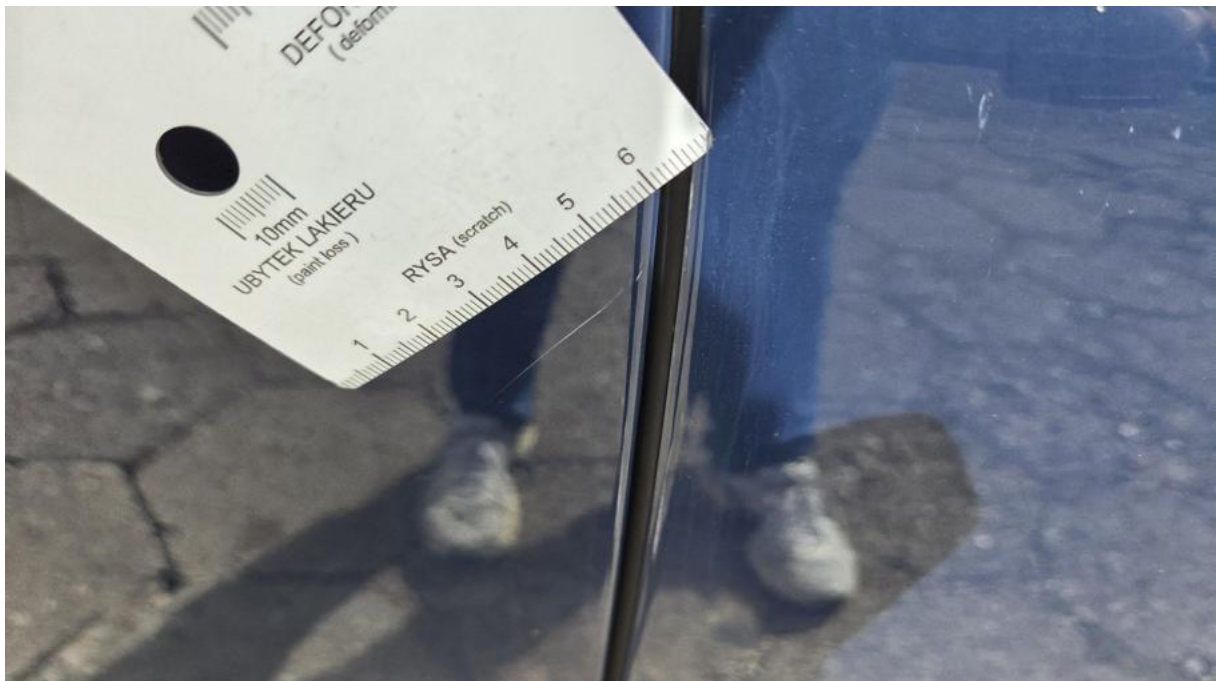
**Fot. 56**

| Poz. | Nazwa pozycji | Opis uszkodzeń | Kwalifik. | Naprawa [rbg] |
|---|---|---|---|---|
| 8 | Drzwi tylne (nieuzbrojone) R | rysa/odprysk | | |

Drzwi tylne P - Rysa/odprysk 1

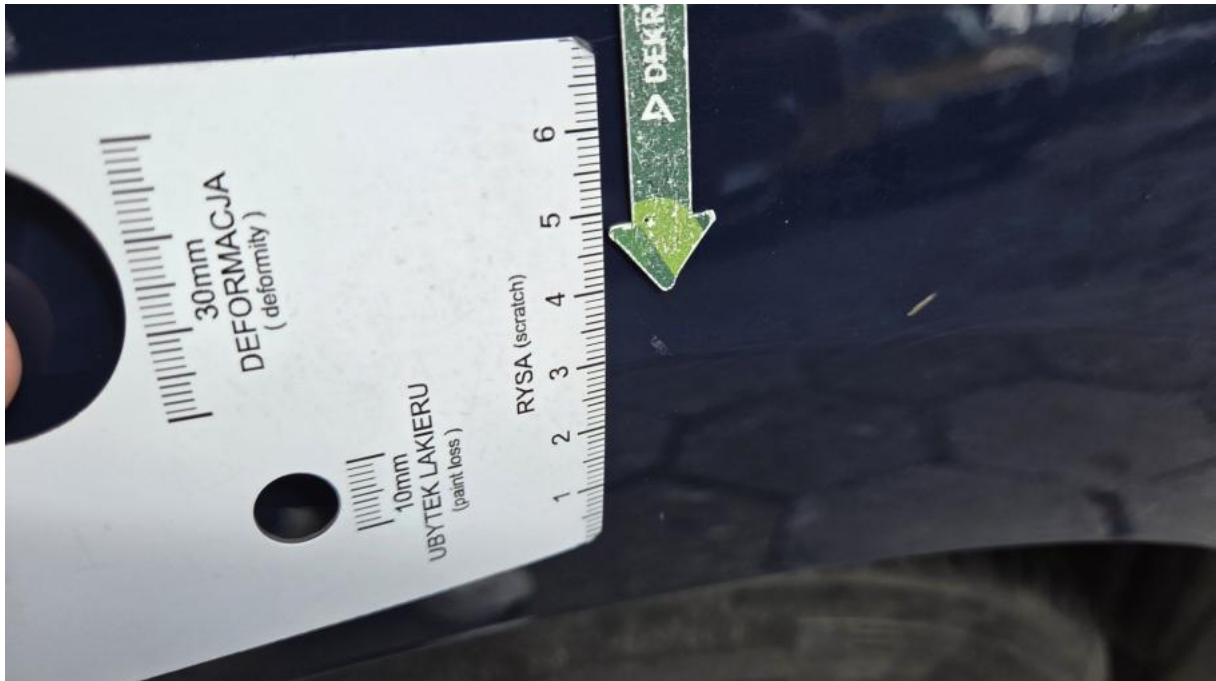
**Fot. 57**

| Poz. | Nazwa pozycji | Opis uszkodzeń | Kwalifik. | Naprawa [rbg] |
|---|---|---|---|---|
| 10 | Błotnik tylny R | rysa/odprysk | | |

Błotnik tylny P / Ściana boczna P - Wgniecenie/odkształcenie 1

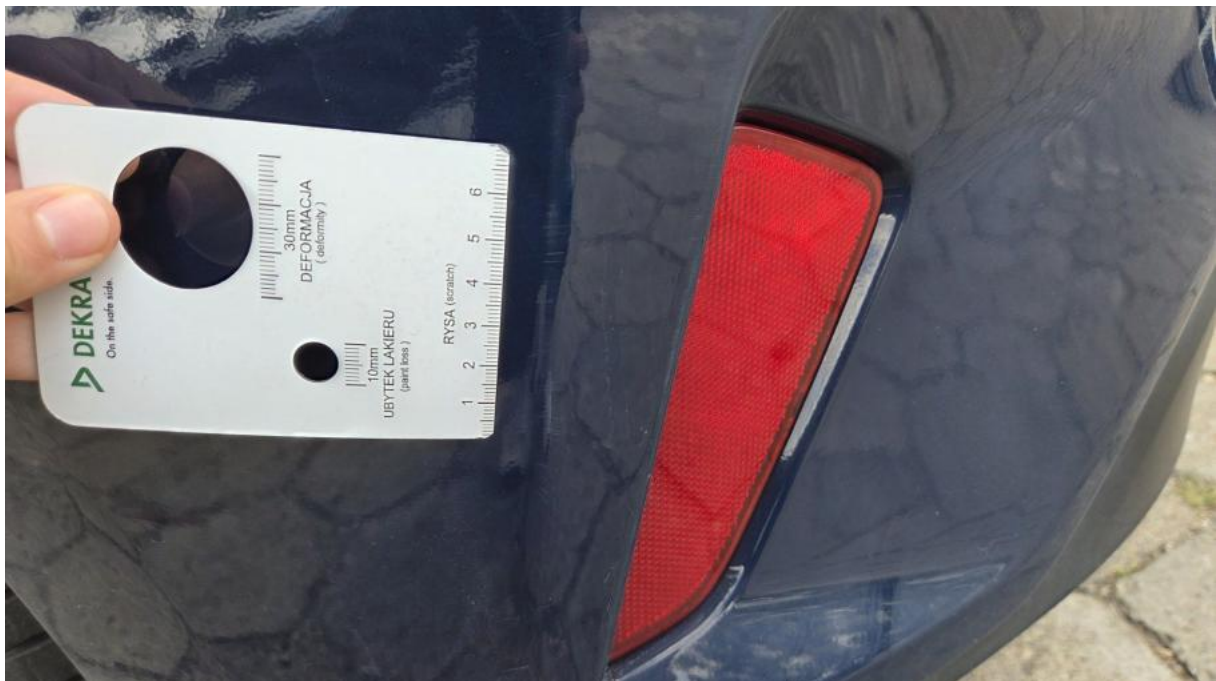
**Fot. 58**

| Poz. | Nazwa pozycji | Opis uszkodzeń | Kwalifik. | Naprawa [rbg] |
|---|---|---|---|---|
| 9 | Okladzina zderzaka tylnego | rysa/odprysk | | |

Zderzak tylny - Rysa/odprysk 1

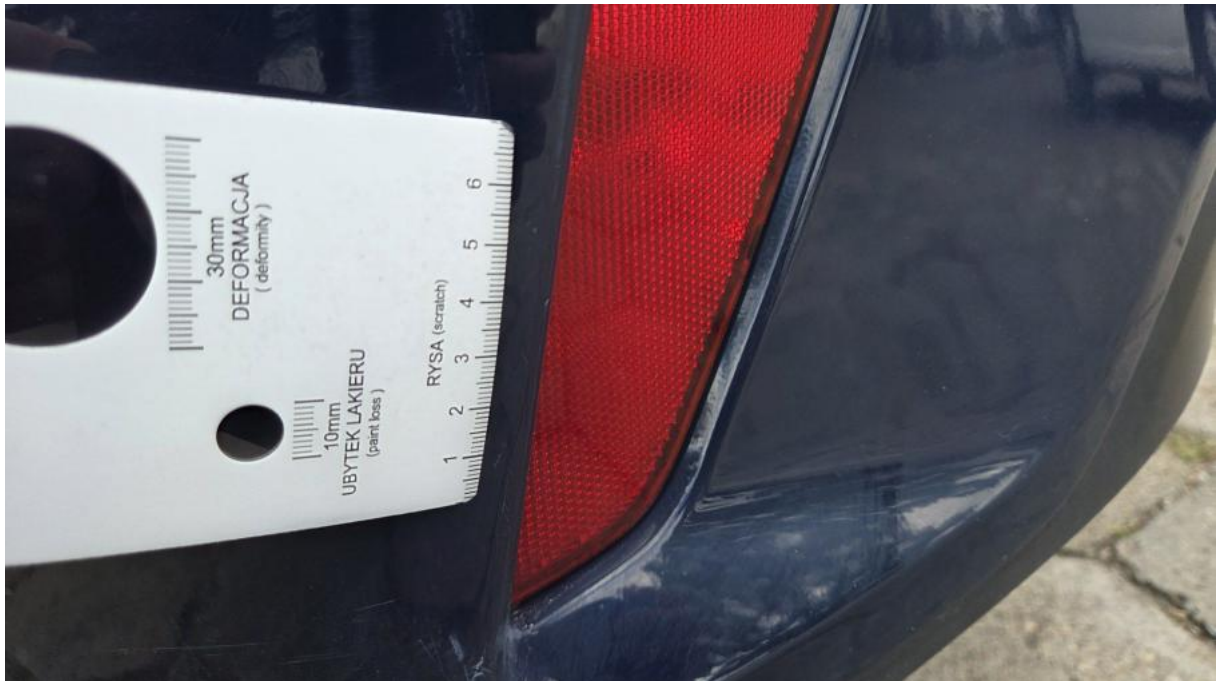
**Fot. 59**

Zderzak tylny - Rysa/odprysk 2

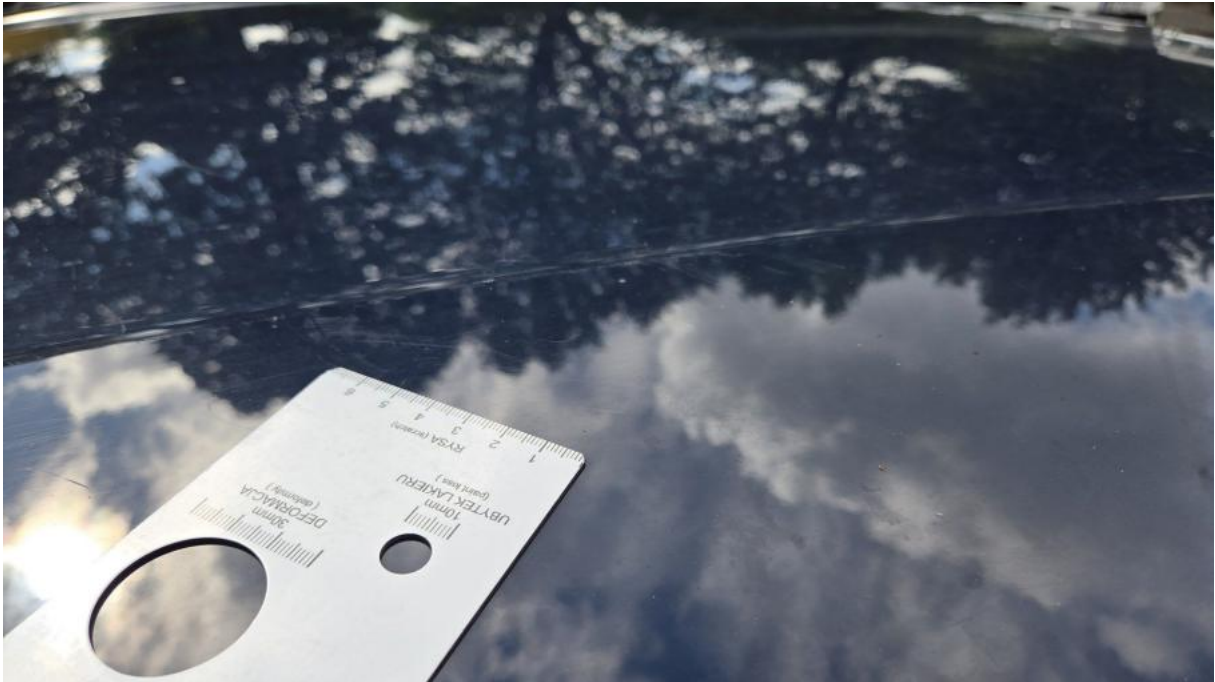
**Fot. 61**

| Poz. | Nazwa pozycji | Opis uszkodzeń | Kwalifik. | Naprawa [rbg] |
|---|---|---|---|---|
| 6 | Dach | rysa/odprysk, wgniecenie/odkształcenie | | |

Dach - Rysa/odprysk 1

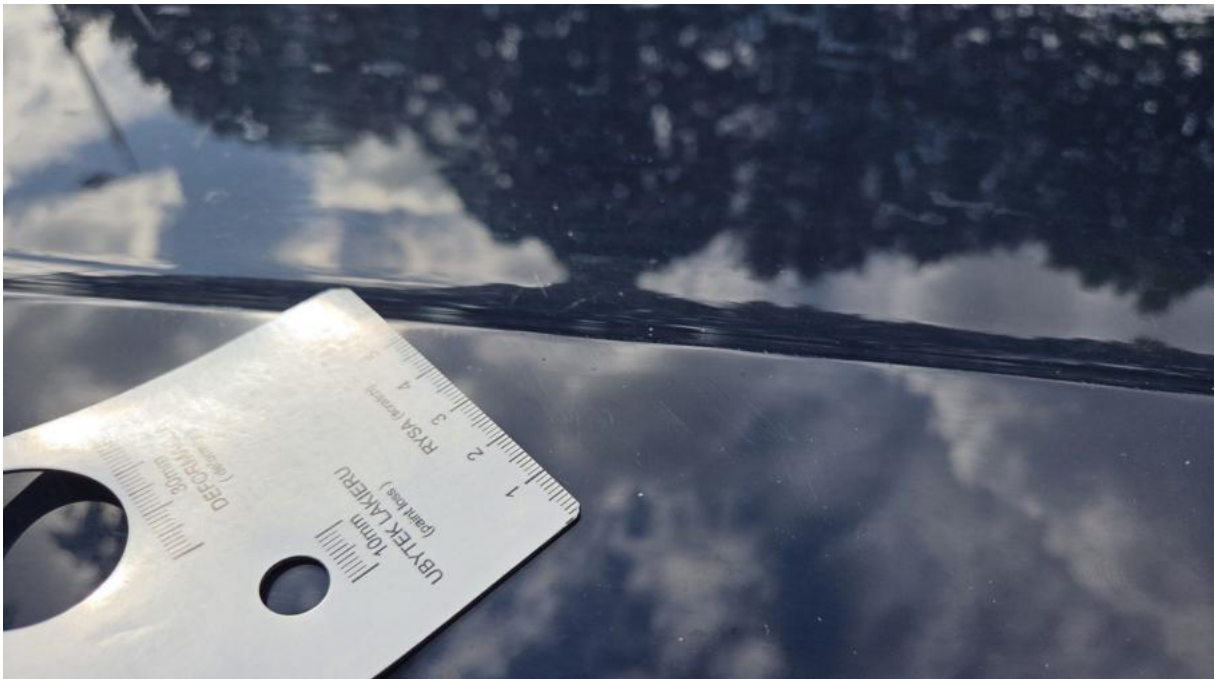
**Fot. 62**

Dach - Rysa/odprysk 2

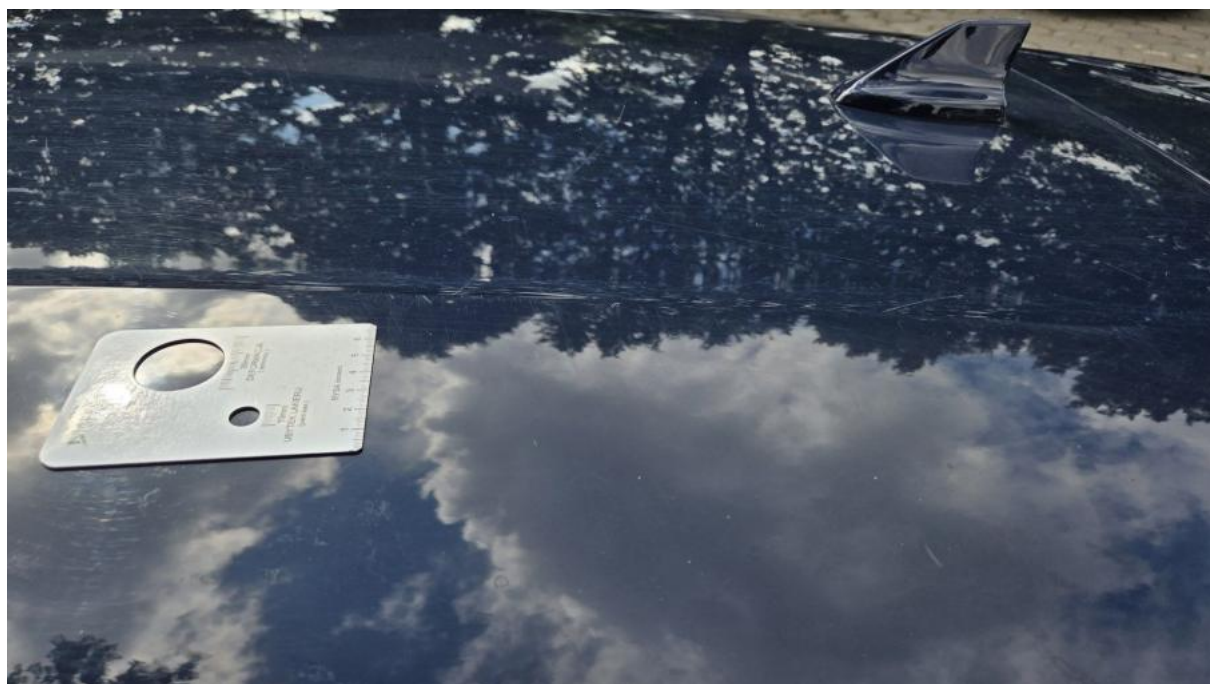
**Fot. 63**

Dach() - Rysa/odprysk 3

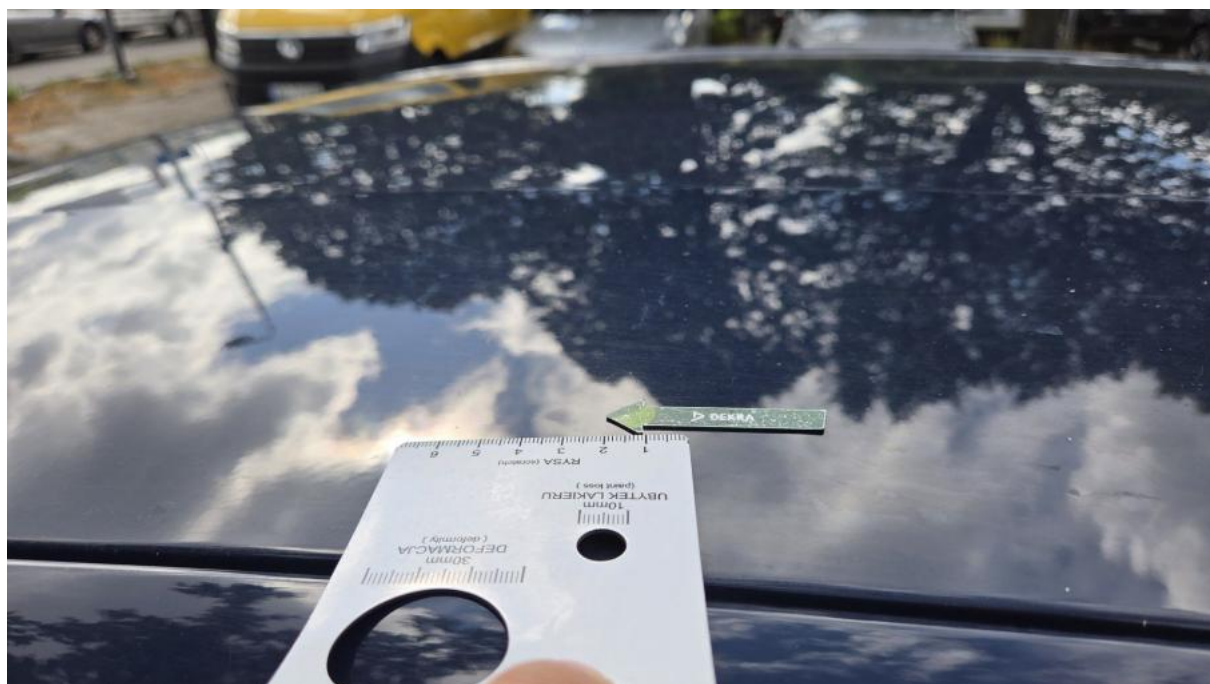
**Fot. 64**

Dach - Wgniecenie/odkształcenie 1

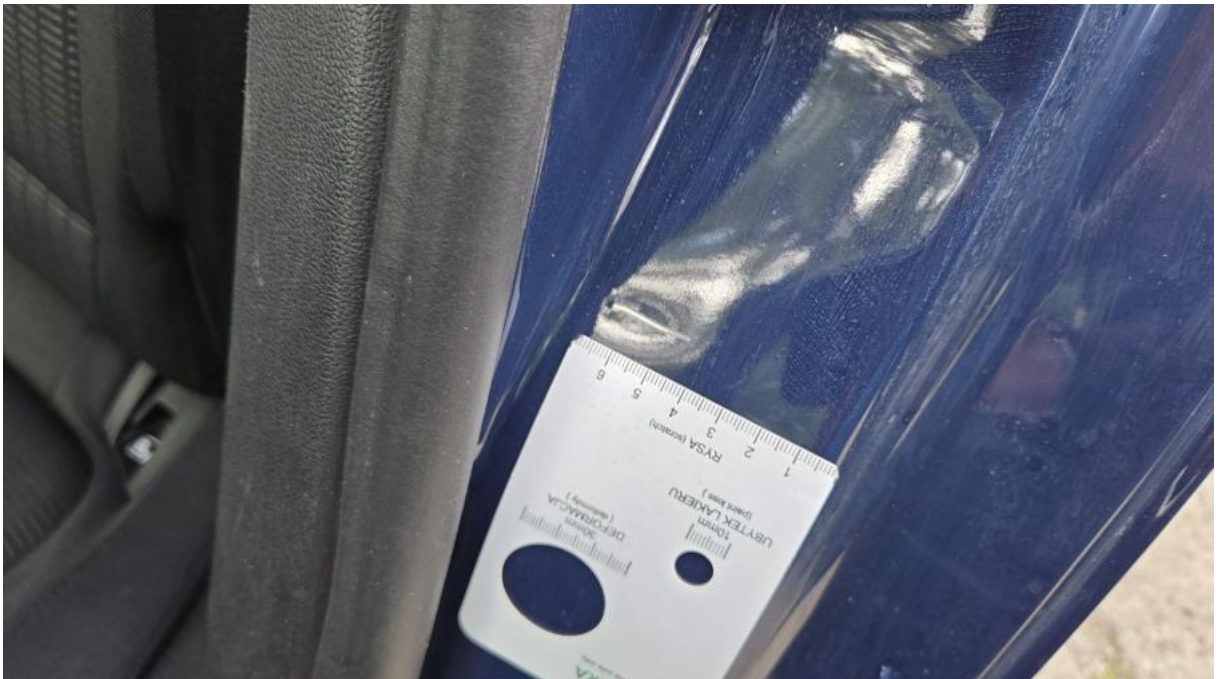
**Fot. 66**

| Poz. | Nazwa pozycji | Opis uszkodzeń | Kwalifik. | Naprawa [rbg] |
|---|---|---|---|---|
| 4 | Błotnik tylny L | rysa/odprysk, wgniecenie/odkształcenie, ślady korozji | NA | 1 |

Błotnik tylny L / Ściana boczna L - Rysa/odprysk 1

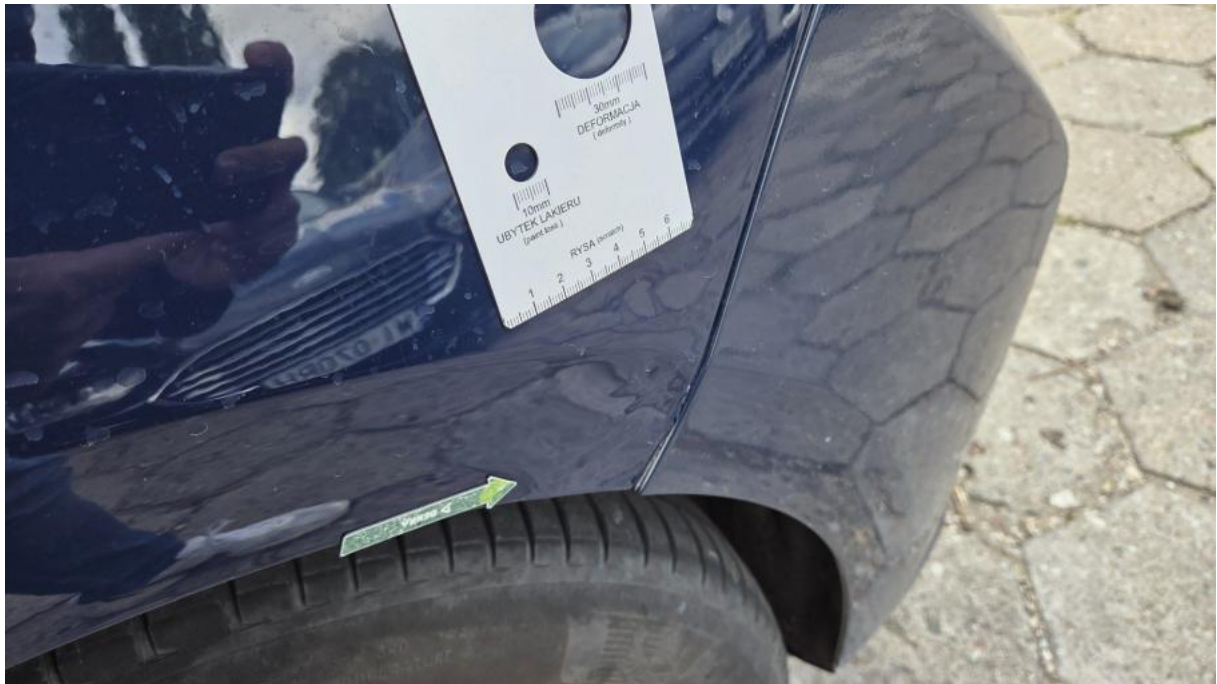
**Fot. 67**

Błotnik tylny L / Ściana boczna L - Wgniecenie/odkształcenie 1
