## Raport z oględzin pojazdu

| Numer raportu | 220233/8/26-11401 | Data raportu | 27-08-2026 |

| Marka, model | FORD Focus Hatchback 18-21 |
| Numer rejestracyjny | WD0424S |

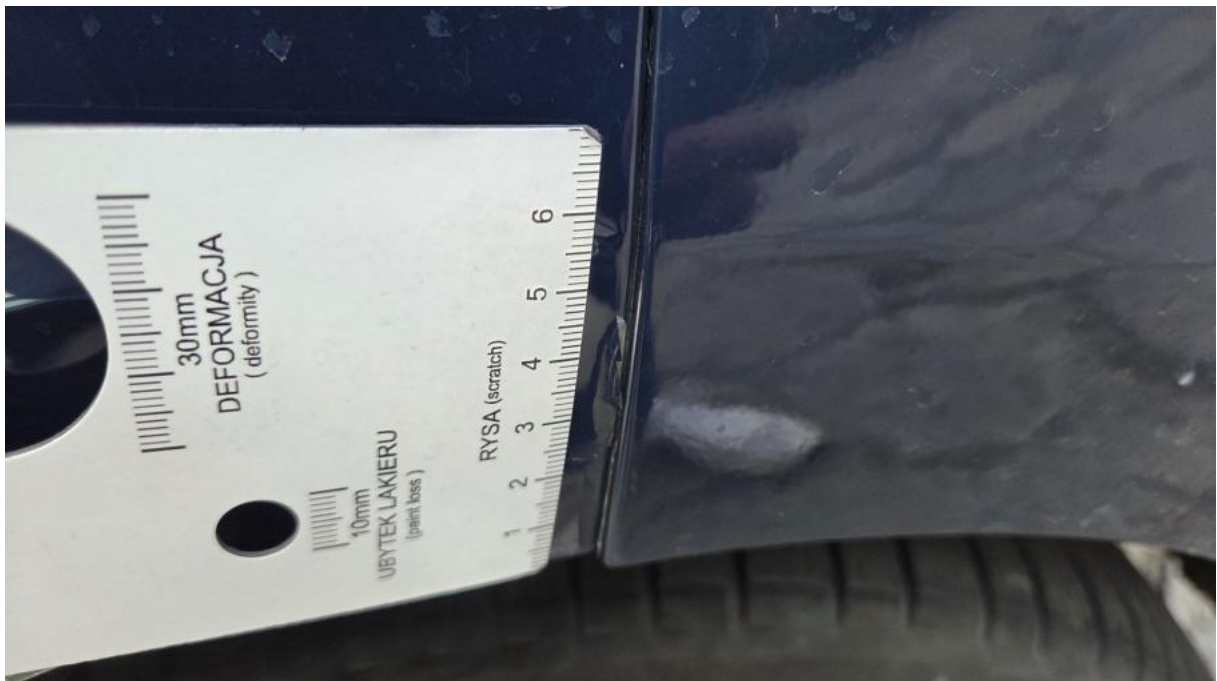
**Fot. 68**

| Poz. | Nazwa pozycji | Opis uszkodzeń | Kwalifik. | Naprawa [rbg] |
|---|---|---|---|---|
| 4 | Błotnik tylny L | rysa/odprysk, wgniecenie/odkształcenie, ślady korozji | NA | 1 |

Błotnik tylny L / Ściana boczna L - Inne 1

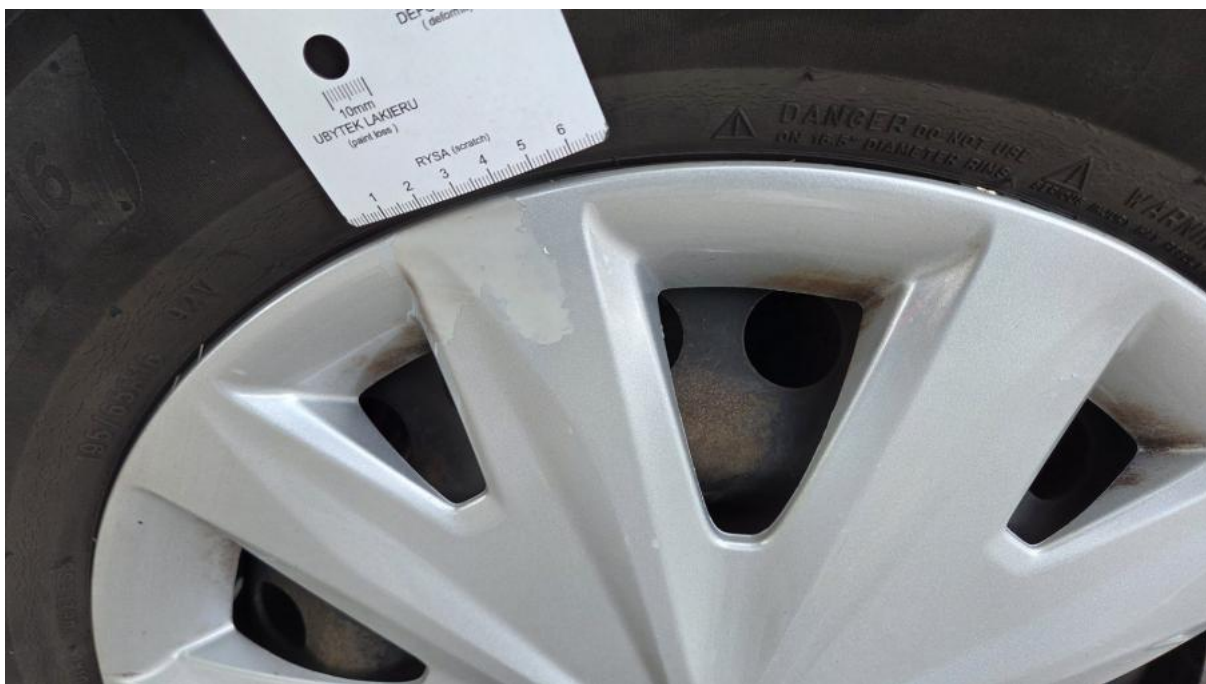
**Fot. 69**

| Poz. | Nazwa pozycji | Opis uszkodzeń | Kwalifik. | Naprawa [rbg] |
|---|---|---|---|---|
| 12 | Kołpak koła tył L | łuszczenie powłoki lakierowej | | |

Kołpak tylny L - Rysa/odprysk 1

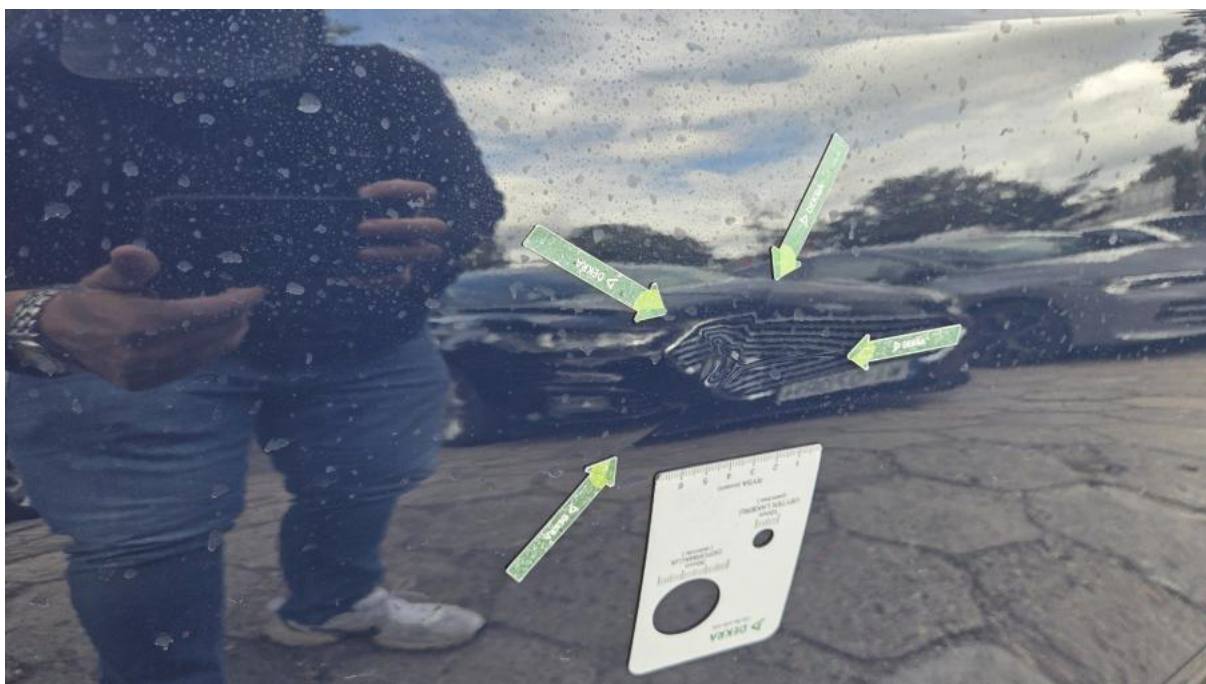
**Fot. 70**

| Poz. | Nazwa pozycji | Opis uszkodzeń | Kwalifik. | Naprawa [rbg] |
|---|---|---|---|---|
| 3 | Drzwi tylne (nieuzbrojone) L | wgniecenie/odkształcenie | NA | 1 |

Drzwi tylne L - Wgniecenie/odkształcenie 1

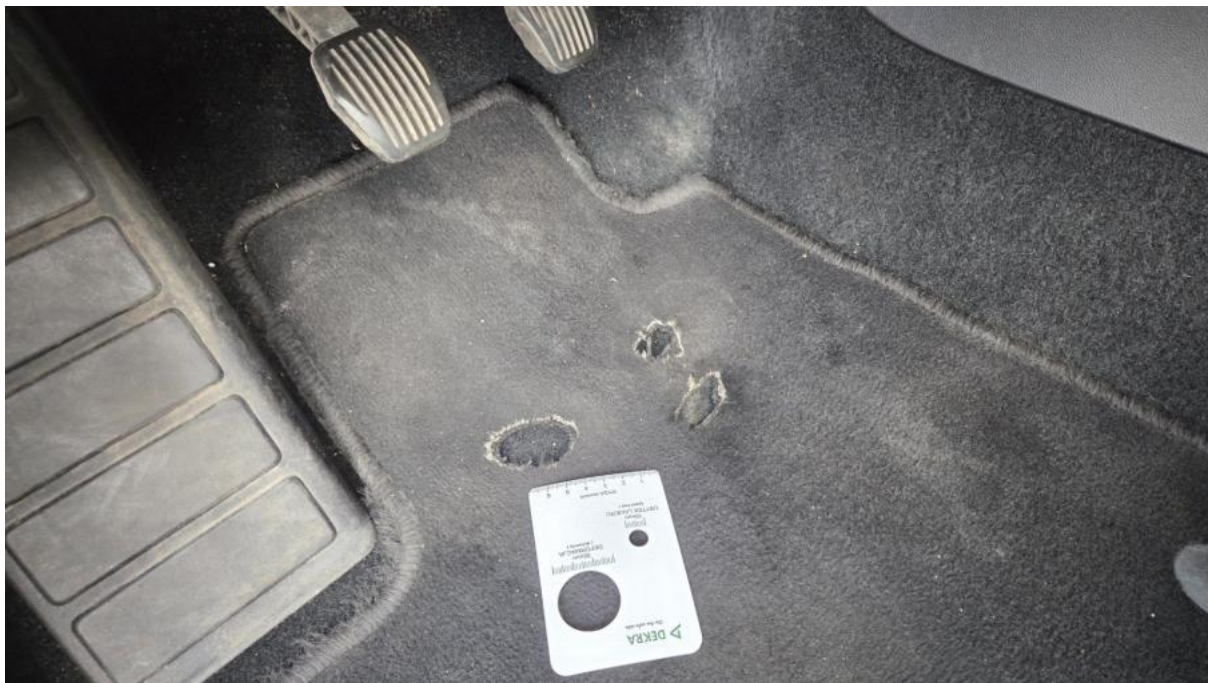
**Fot. 71**

Dywanik prze L - Pęknięcie/rozerwanie 1
