## Raport z oględzin pojazdu

| Numer raportu | 13372/8/26-15201 | Data raportu | 31-08-2026 |

| Marka, model | OPEL Insignia B Grand Sport ... |
| Numer rejestracyjny | WD2384U |

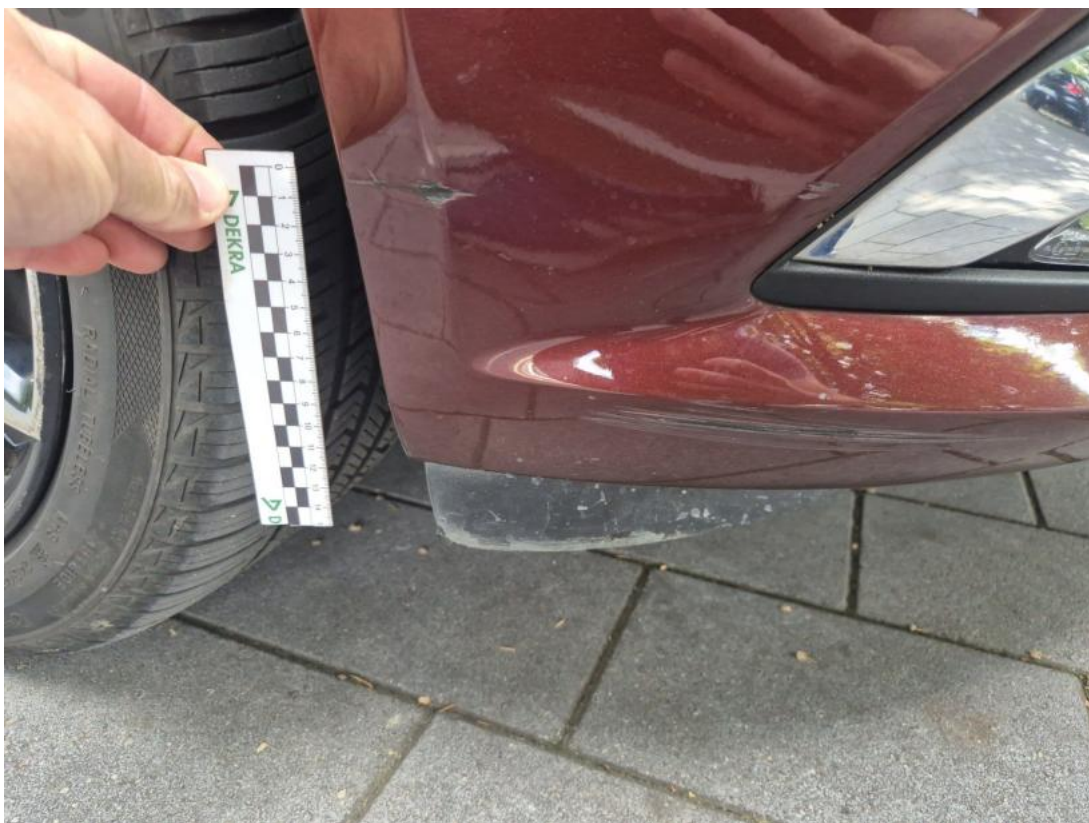
**Fot. 43**

| Poz. | Nazwa pozycji | Opis uszkodzeń | Kwalifik. | Naprawa [rbg] |
|---|---|---|---|---|
| 4 | Okladzina zderzaka przedniego | zarysowanie | NA | |

Zderzak - Rysa/odprysk 1

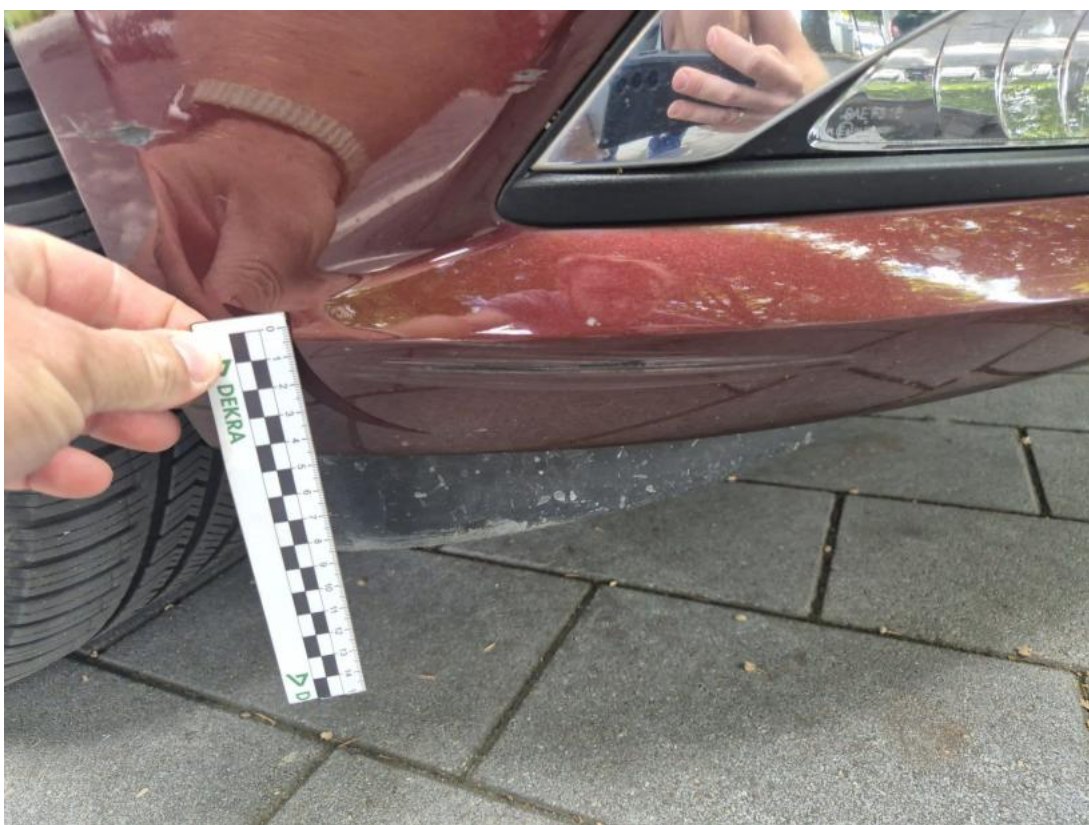
**Fot. 44**

Zderzak - Rysa/odprysk 2

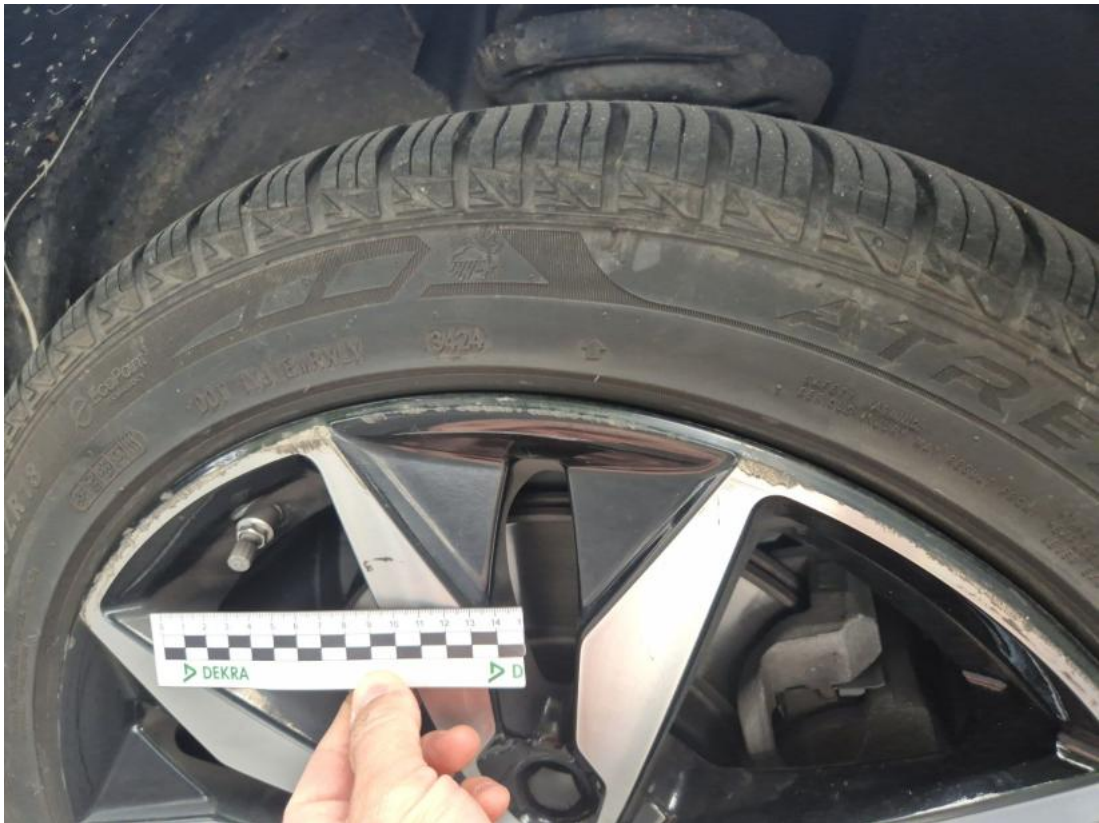
**Fot. 45**

| Poz. | Nazwa pozycji | Opis uszkodzeń | Kwalifik. | Naprawa [rbg] |
|---|---|---|---|---|
| 2 | Tarcza koła aluminiowa przód R | zarysowanie | WY | 0.4 |

Felga aluminiowa przednia P - Rysa/odprysk 1

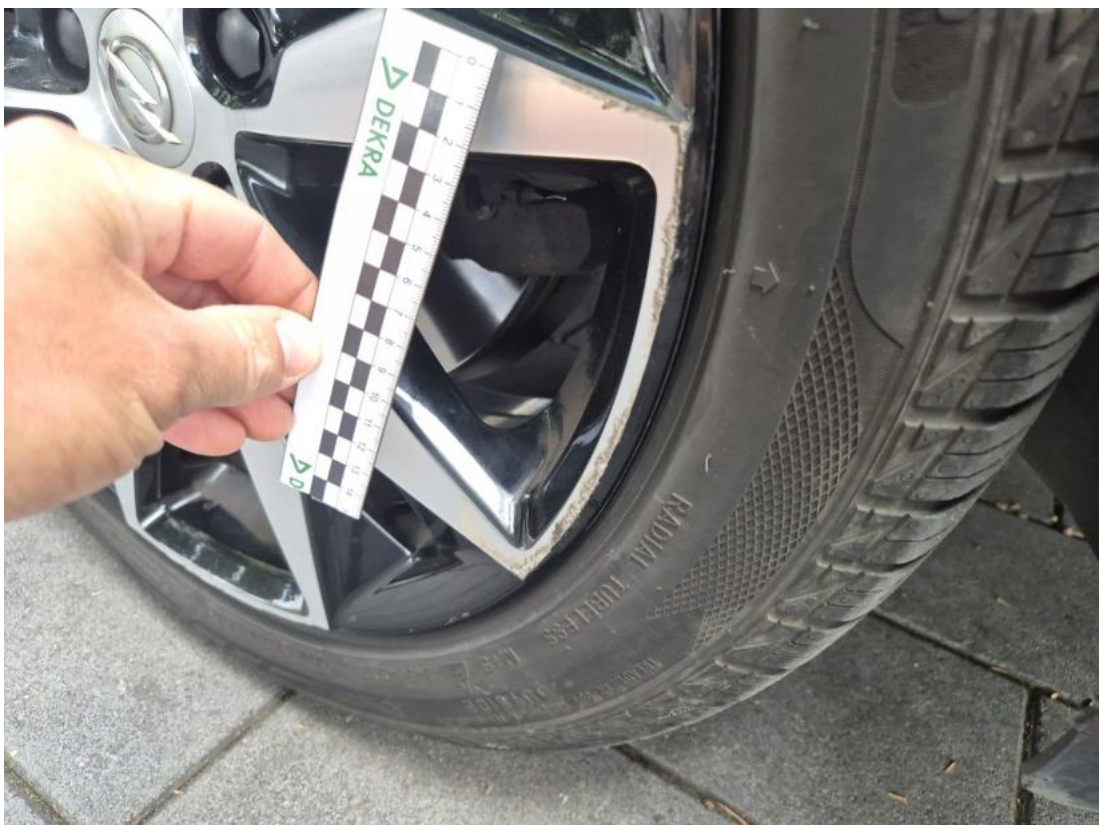
**Fot. 46**

Felga aluminiowa przednia P - Rysa/odprysk 2

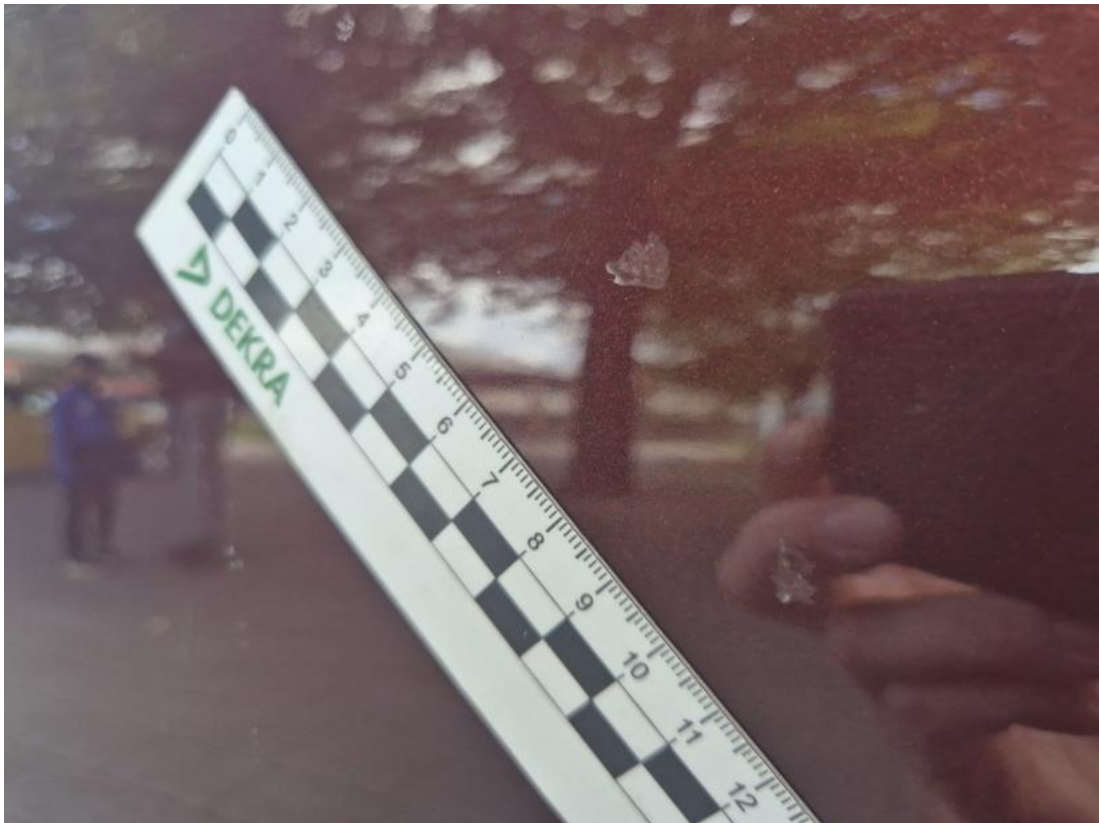
**Fot. 47**

Drzwi tylne P - Rysa/odprysk 1

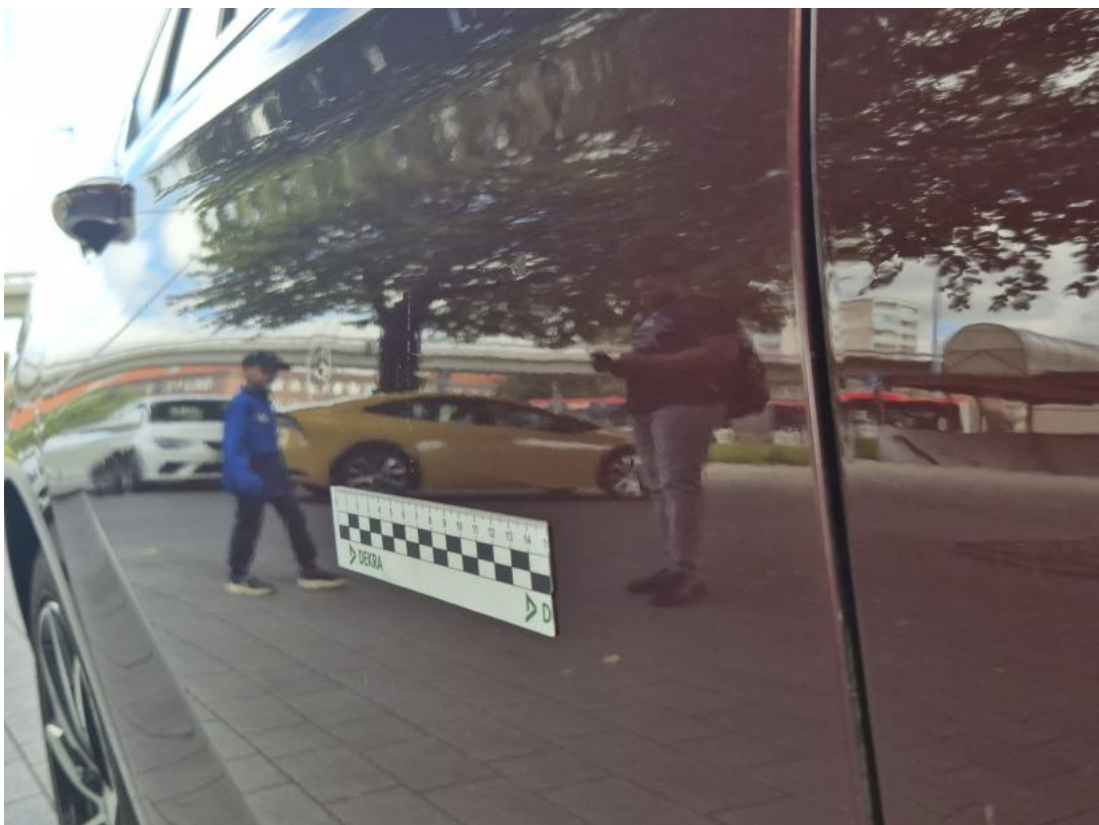
**Fot. 48**

| Poz. | Nazwa pozycji | Opis uszkodzeń | Kwalifik. | Naprawa [rbg] |
|---|---|---|---|---|
| 11 | Drzwi tylne (nieuzbrojone) R | wgniecenie, wgniecenie | | |

Drzwi tylne P - Wgniecenie/odkształcenie 1

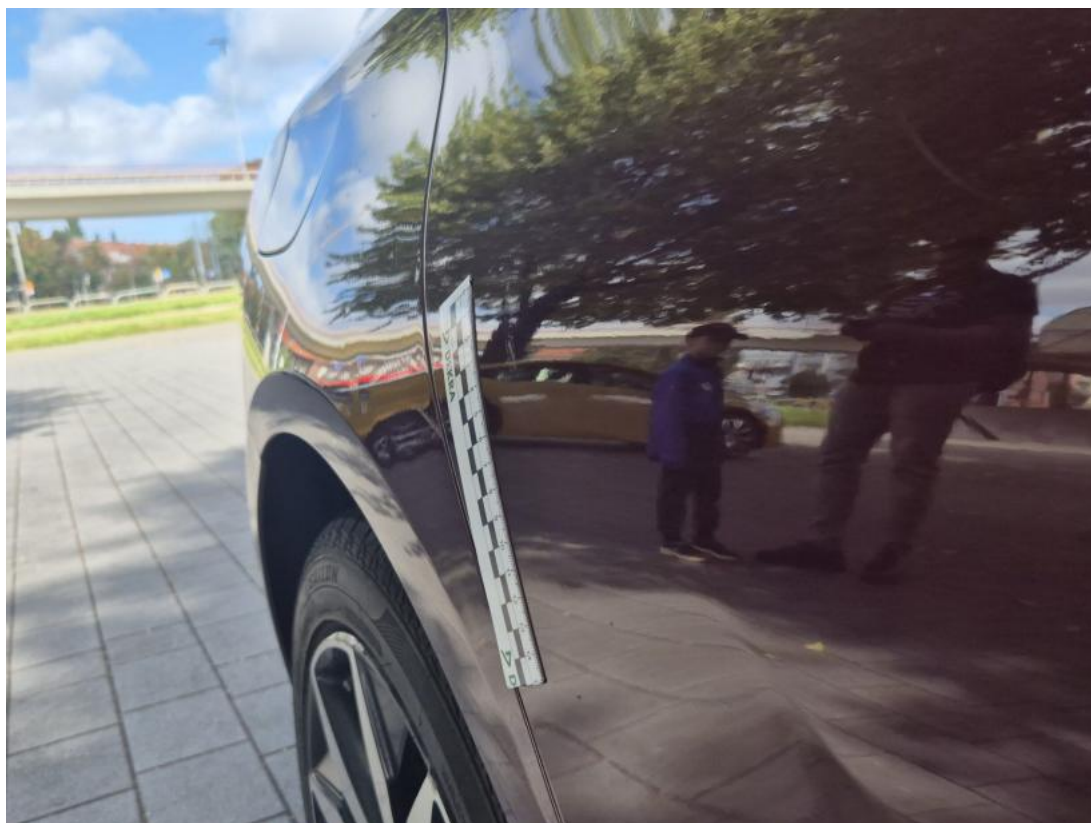
**Fot. 49**

Drzwi tylne P - Wgniecenie/odkształcenie 2

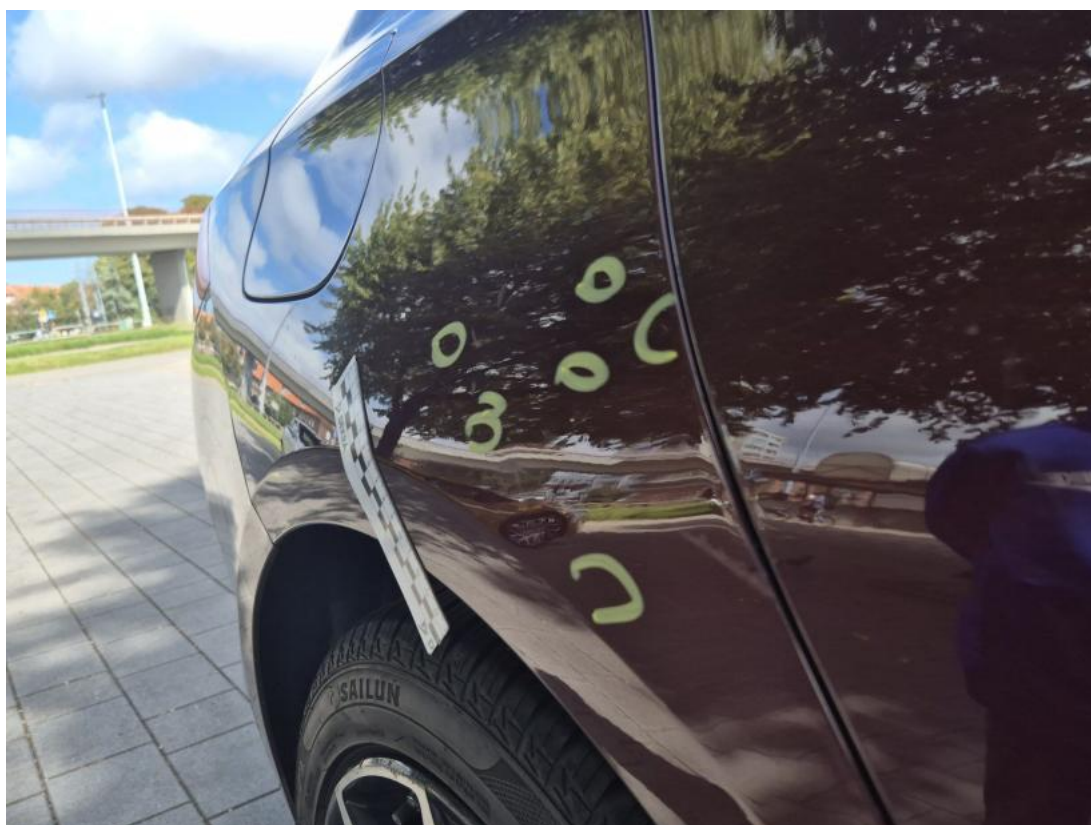
**Fot. 50**

| Poz. | Nazwa pozycji | Opis uszkodzeń | Kwalifik. | Naprawa [rbg] |
|---|---|---|---|---|
| 7 | Błotnik tylny R | liczne, wgniecenie, zarysowanie | NA | 2.5 |

Błotnik tylny P / Ściana boczna P - Wgniecenie/odkształcenie 1

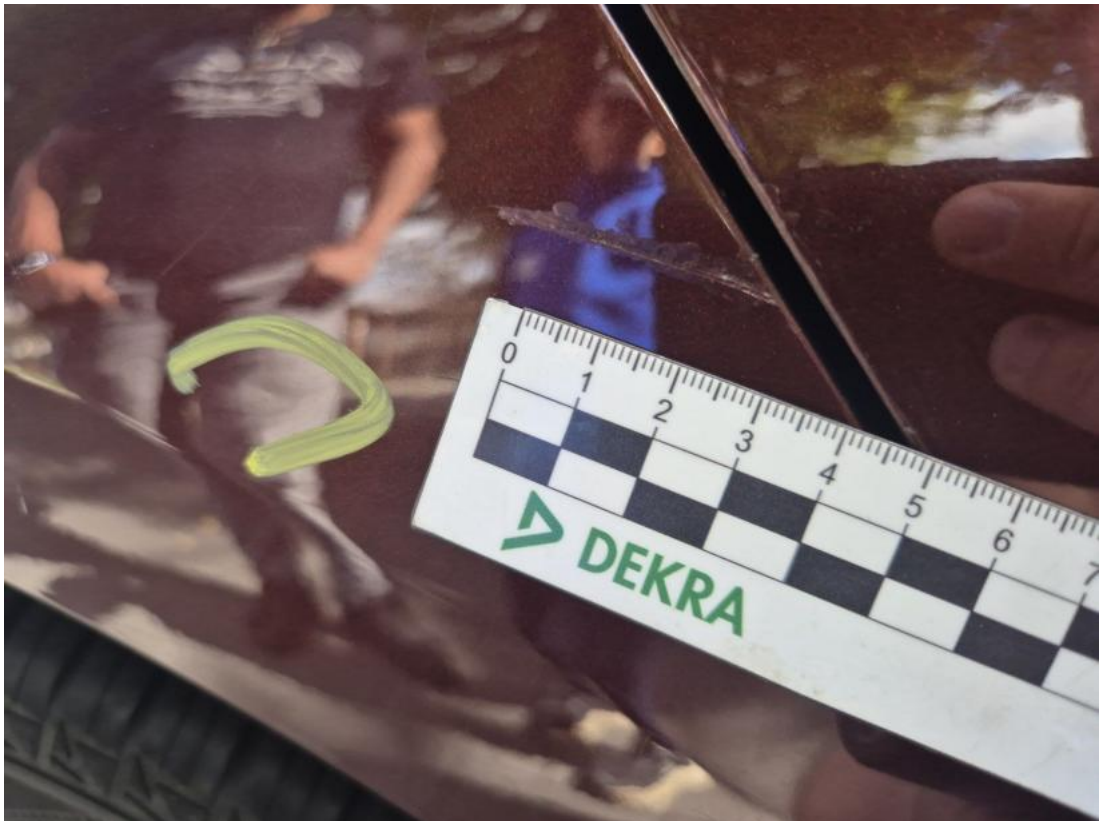
**Fot. 51**

Błotnik tylny P / Ściana boczna P - Inne 1

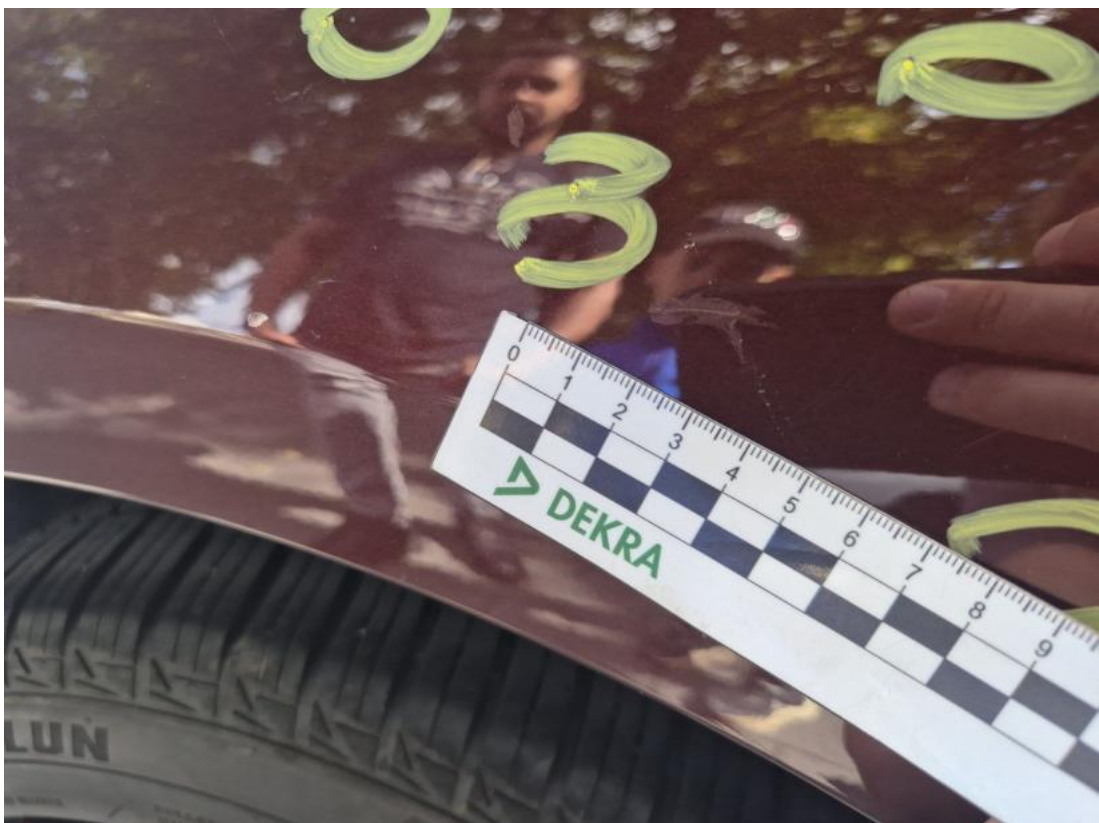
**Fot. 52**

Błotnik tylny P / Ściana boczna P - Inne 2

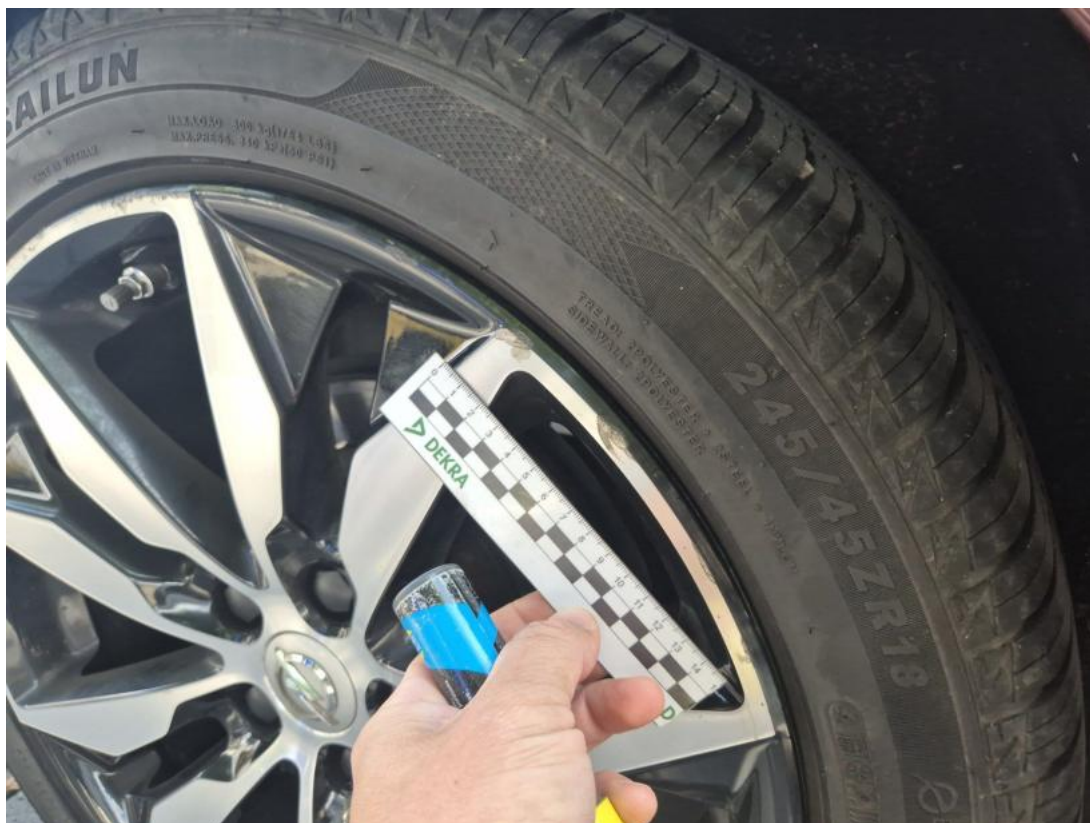
**Fot. 53**

| Poz. | Nazwa pozycji | Opis uszkodzeń | Kwalifik. | Naprawa [rbg] |
|---|---|---|---|---|
| 3 | Tarcza koła aluminiowa tył R | zarysowanie | WY | 0.4 |

Felga aluminiowa tylna P - Rysa/odprysk 1

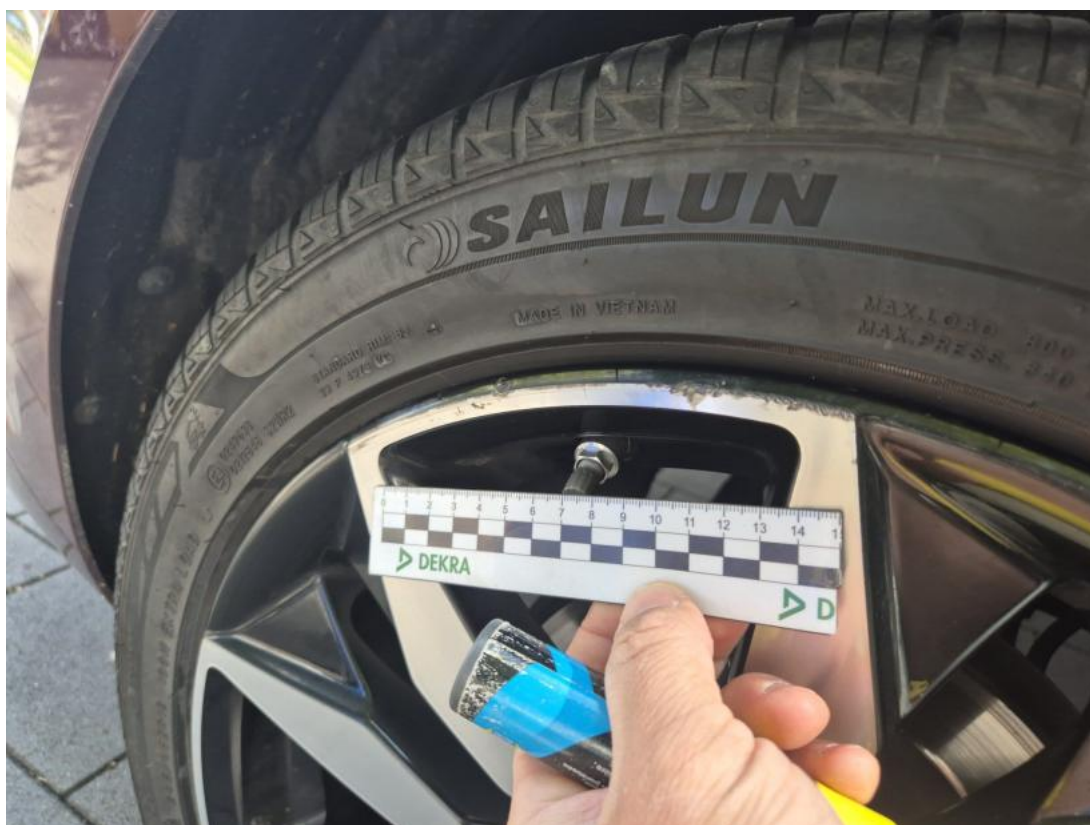
**Fot. 54**

Felga aluminiowa tylna P - Rysa/odprysk 2

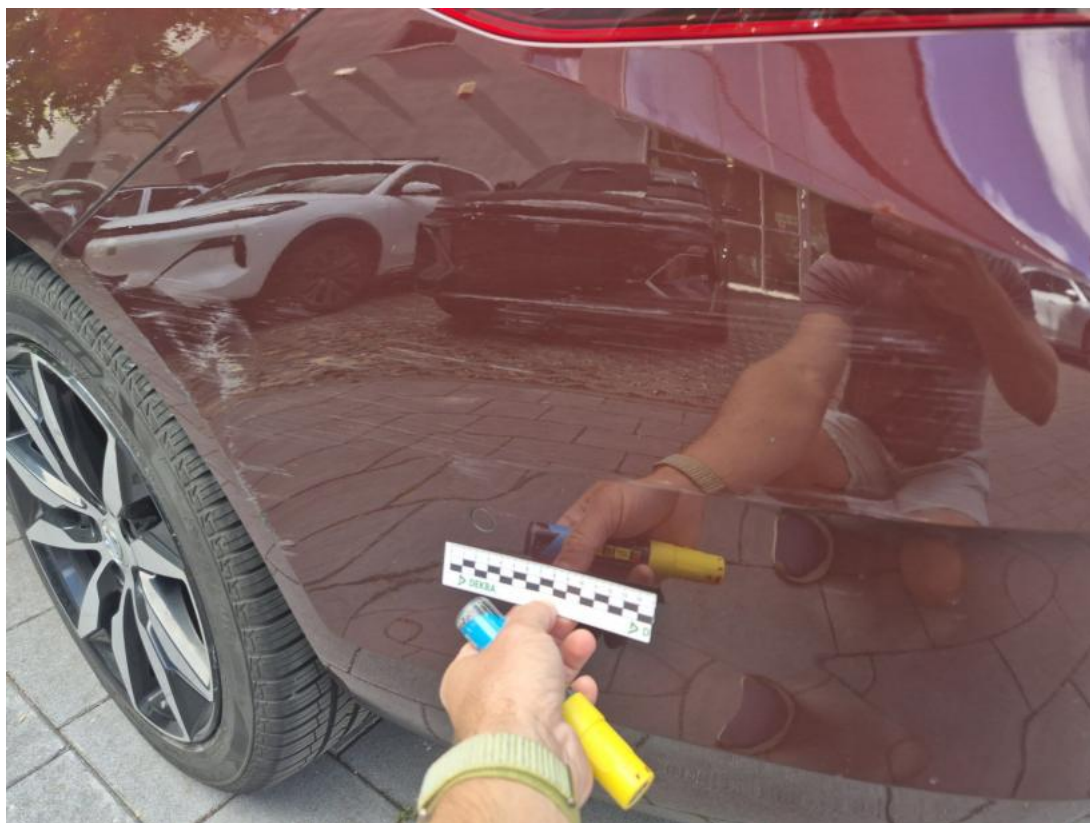
**Fot. 55**

| Poz. | Nazwa pozycji | Opis uszkodzeń | Kwalifik. | Naprawa [rbg] |
|---|---|---|---|---|
| 1 | Okladzina zderzaka tylnego | zarysowanie, wgniecenie/odkształcenie | WY | 1.2 |

Zderzak tylny - Rysa/odprysk 1

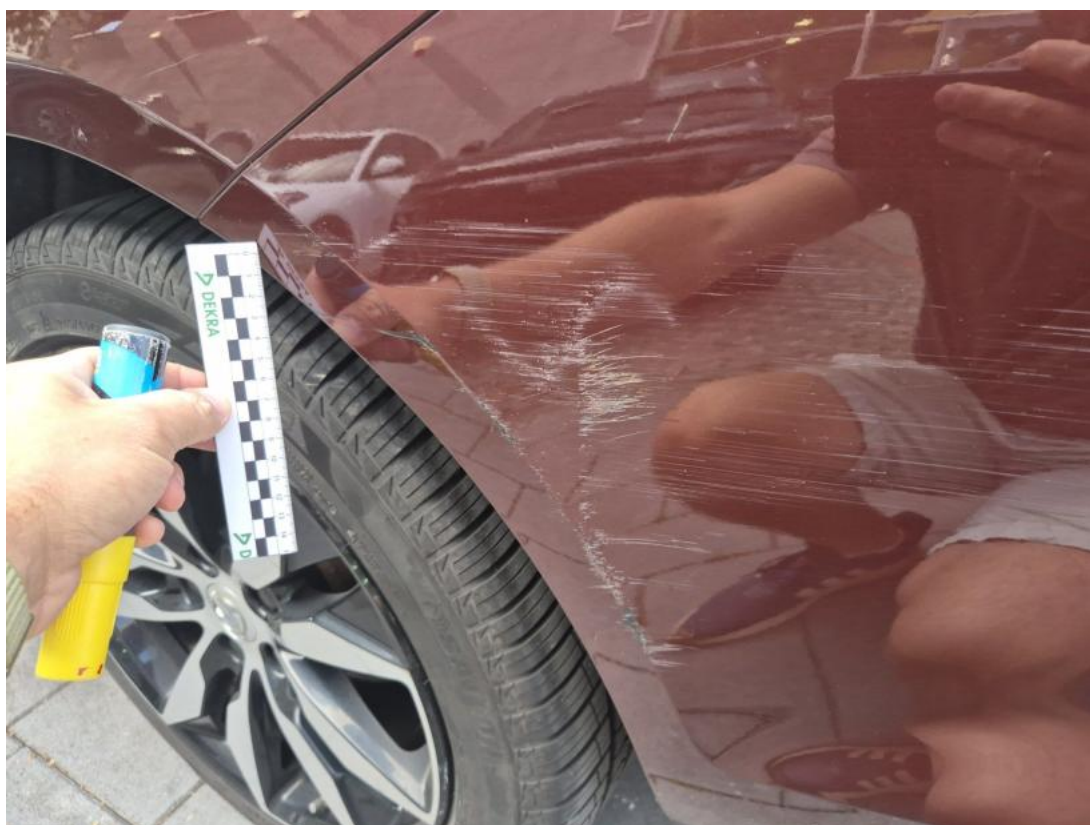
**Fot. 56**

Zderzak tylny - Rysa/odprysk 2

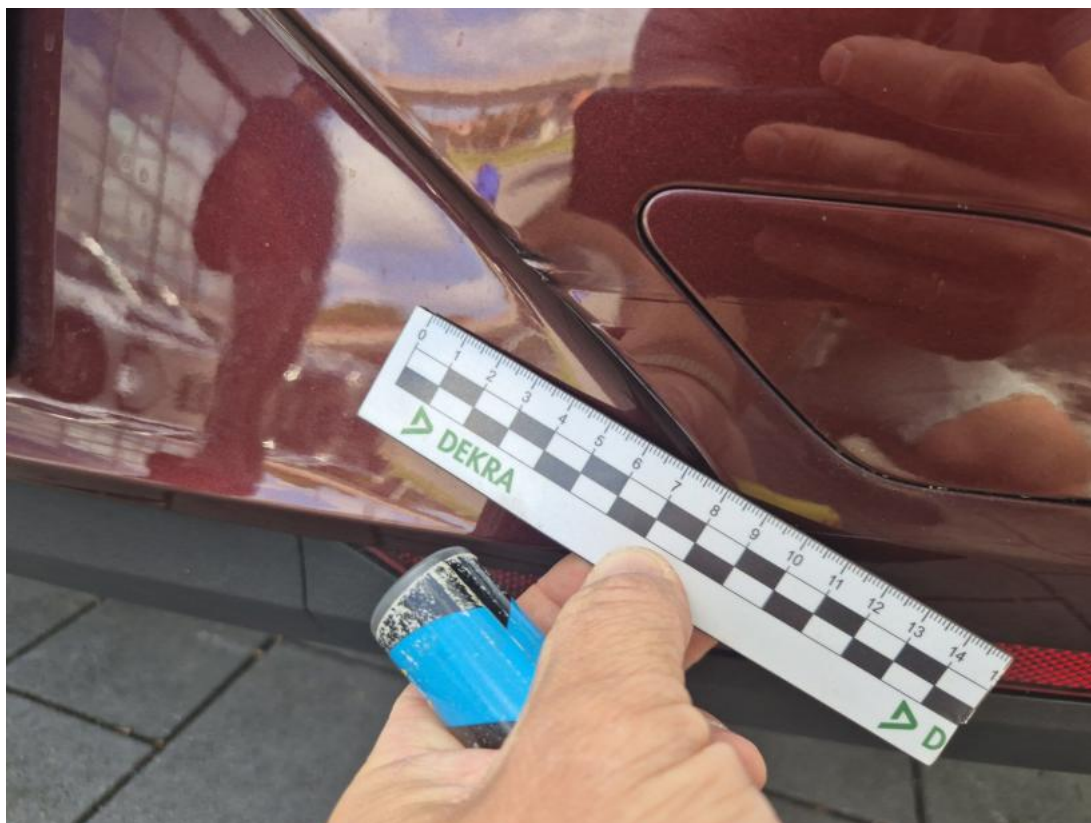
**Fot. 57**

Zderzak tylny - Wgniecenie/odkształcenie 1

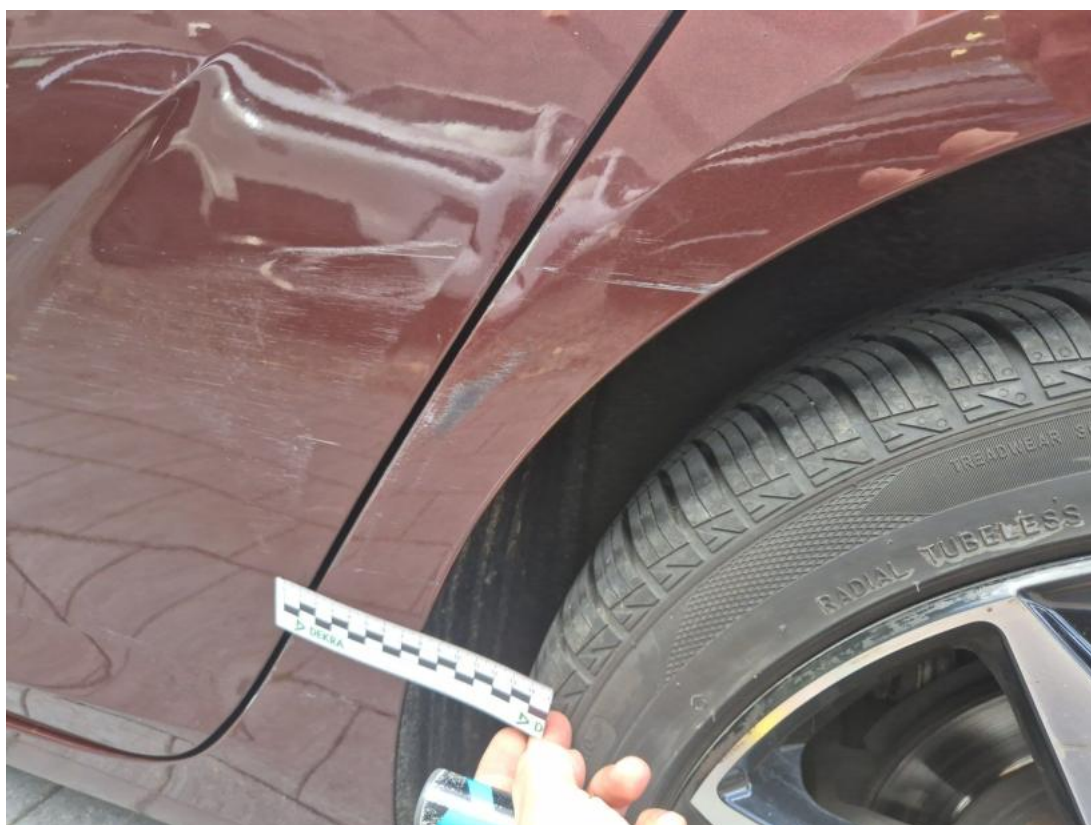
**Fot. 58**

| Poz. | Nazwa pozycji | Opis uszkodzeń | Kwalifik. | Naprawa [rbg] |
|---|---|---|---|---|
| 6 | Błotnik tylny L | wgniecenie, zarysowanie | NA | 3 |

Błotnik tylny L / Ściana boczna L - Rysa/odprysk 1

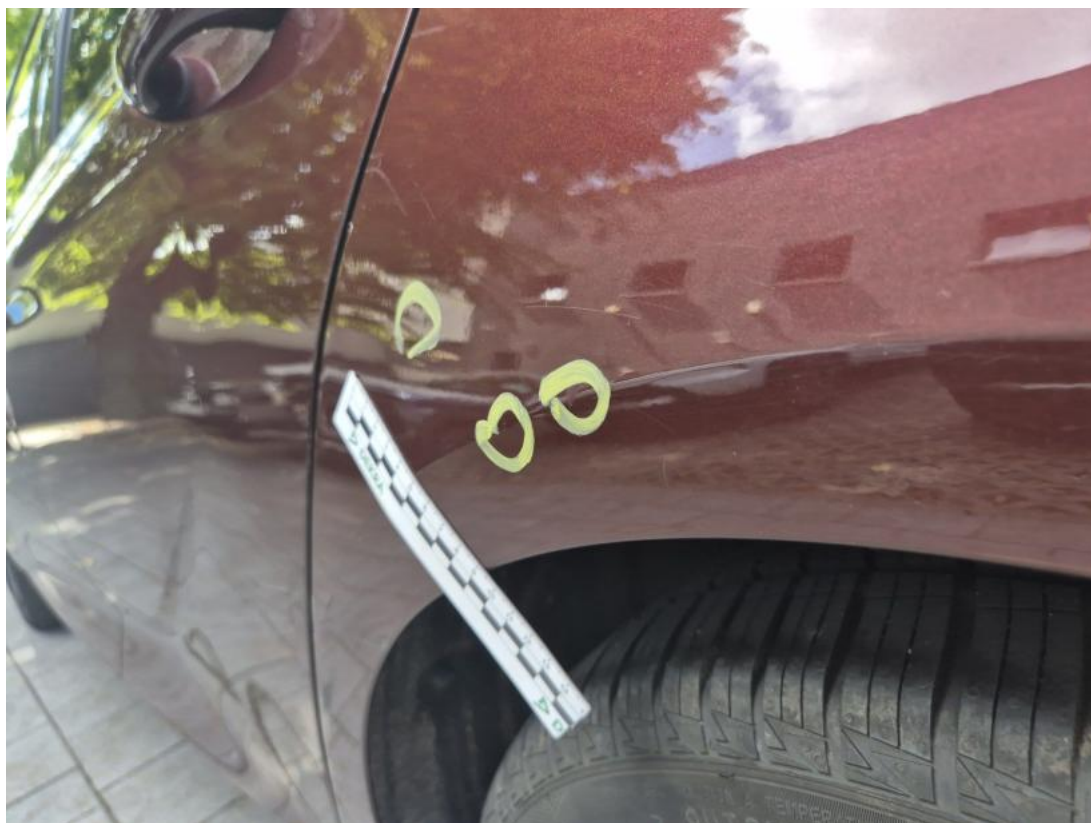
**Fot. 59**

Błotnik tylny L / Ściana boczna L - Wgniecenie/odkształcenie 1

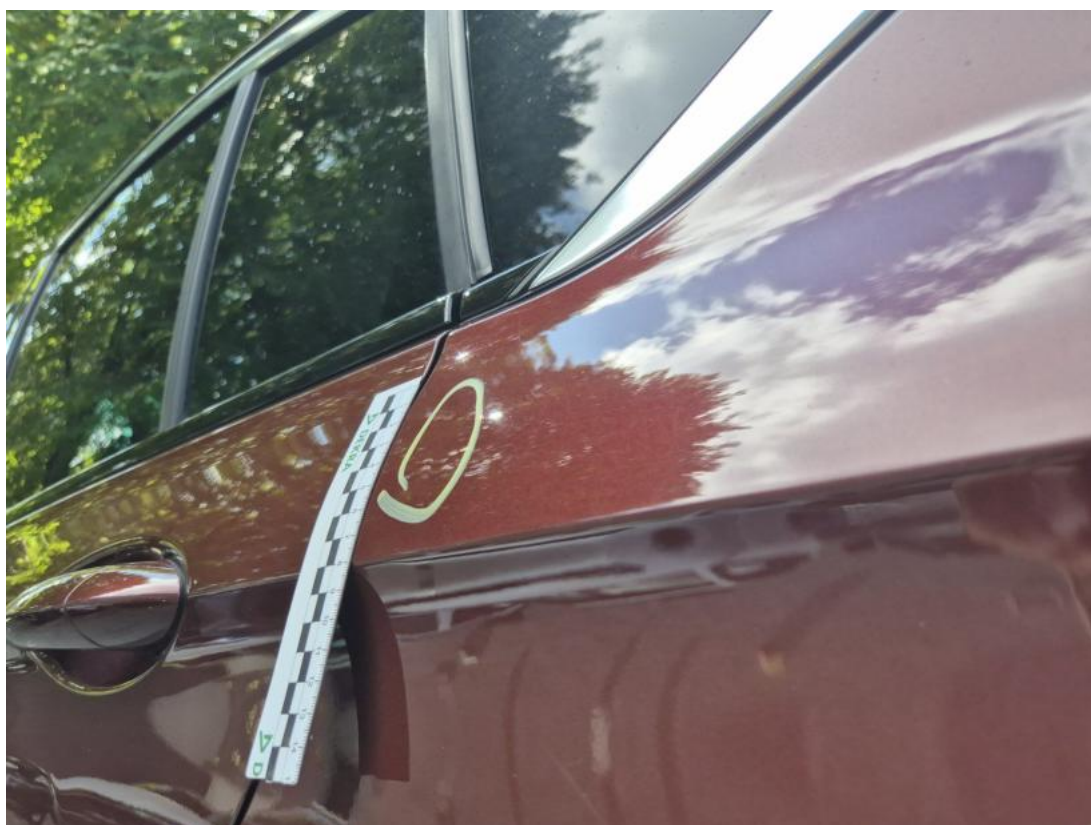
**Fot. 60**

Błotnik tylny L / Ściana boczna L - Wgniecenie/odkształcenie 2

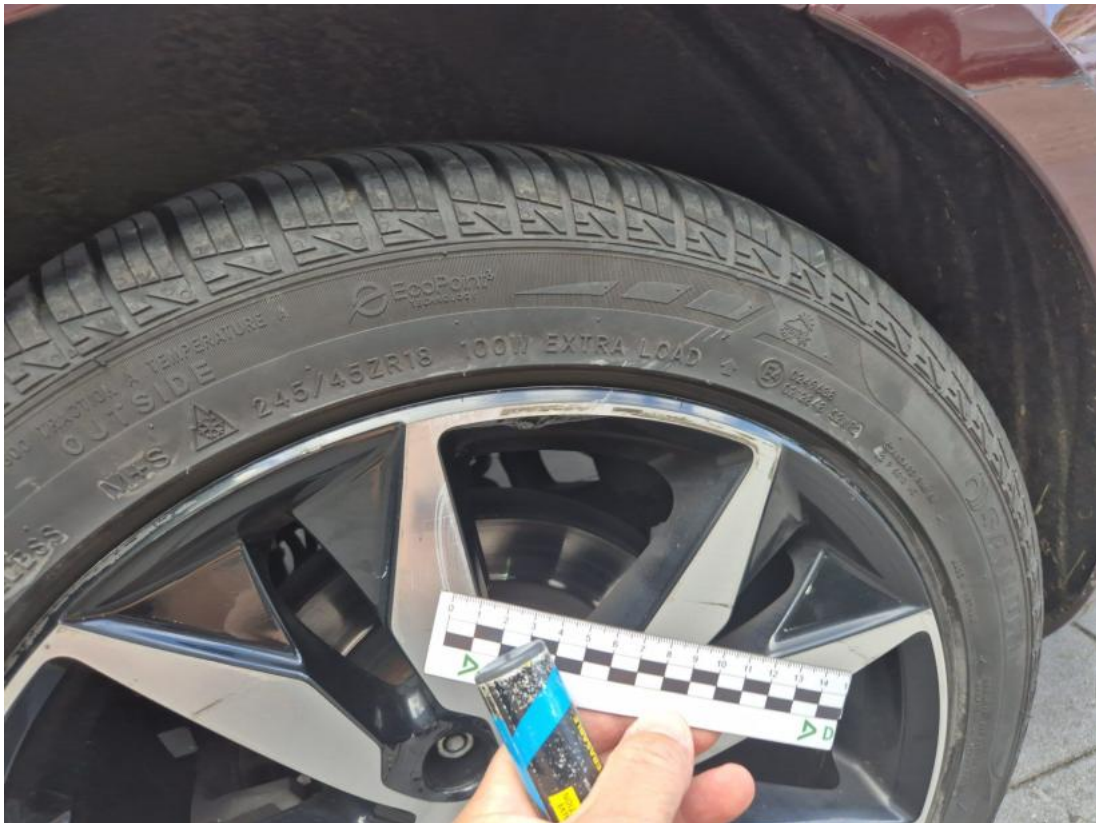
**Fot. 61**

| Poz. | Nazwa pozycji | Opis uszkodzeń | Kwalifik. | Naprawa [rbg] |
|---|---|---|---|---|
| 12 | Tarcza koła aluminiowa tył L | zarysowanie | | |

Felga aluminiowa tylna L - Rysa/odprysk 1

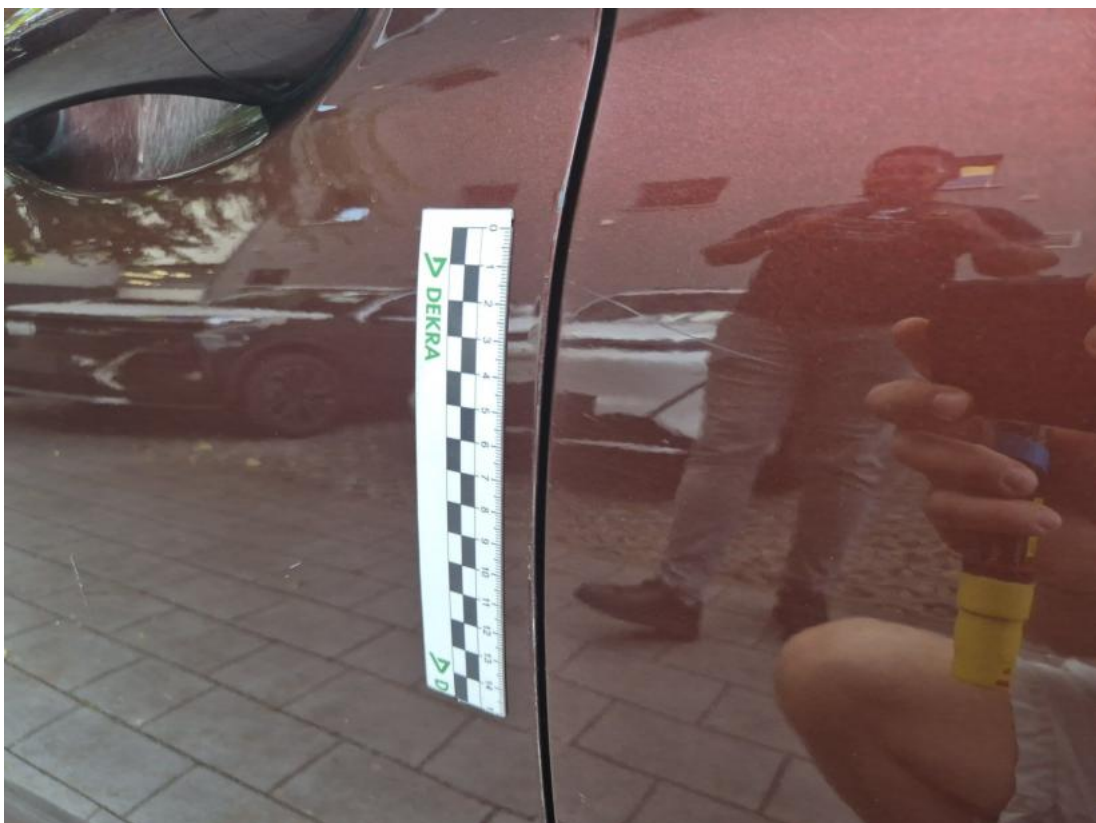
**Fot. 62**

| Poz. | Nazwa pozycji | Opis uszkodzeń | Kwalifik. | Naprawa [rbg] |
|---|---|---|---|---|
| 9 | Drzwi przednie (nieuzbrojone) L | odpryski lakieru | | |

Drzwi przed L - Rysa/odprysk 1

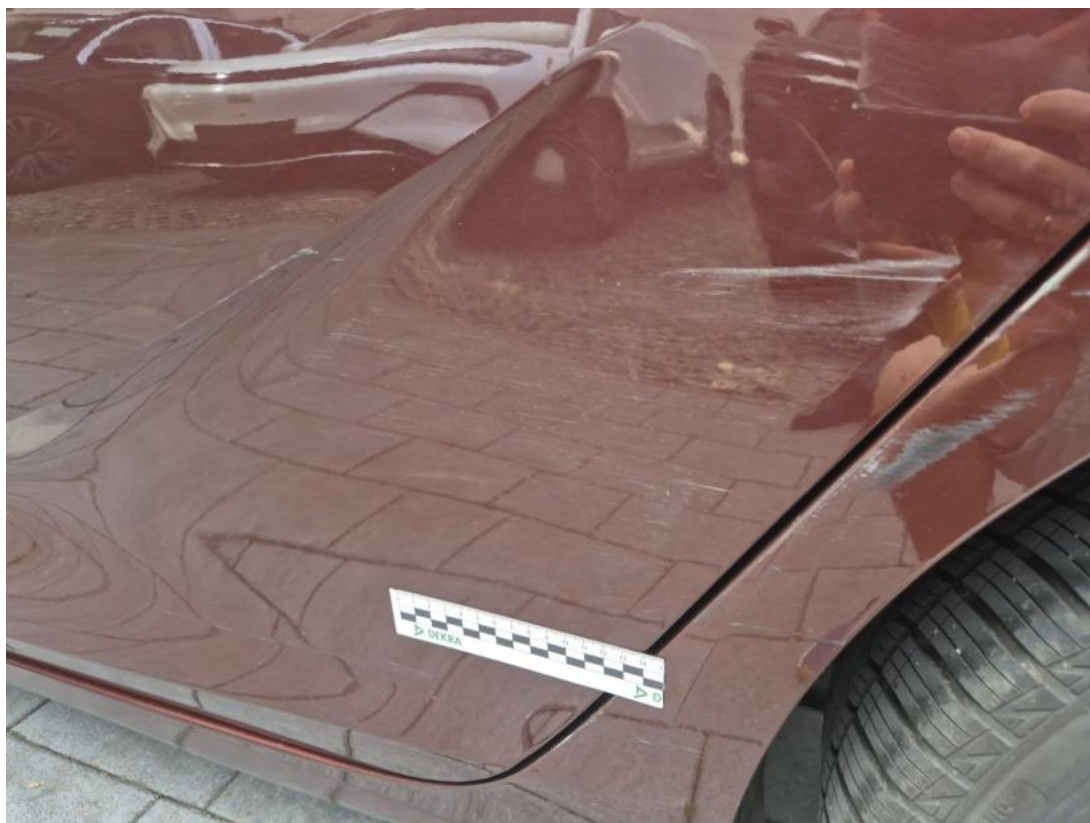
**Fot. 63**

| Poz. | Nazwa pozycji | Opis uszkodzeń | Kwalifik. | Naprawa [rbg] |
|---|---|---|---|---|
| 5 | Drzwi tylne (nieuzbrojone) L | wgniecenie, zarysowanie | NA | 2.5 |

Drzwi tylne L - Rysa/odprysk 1

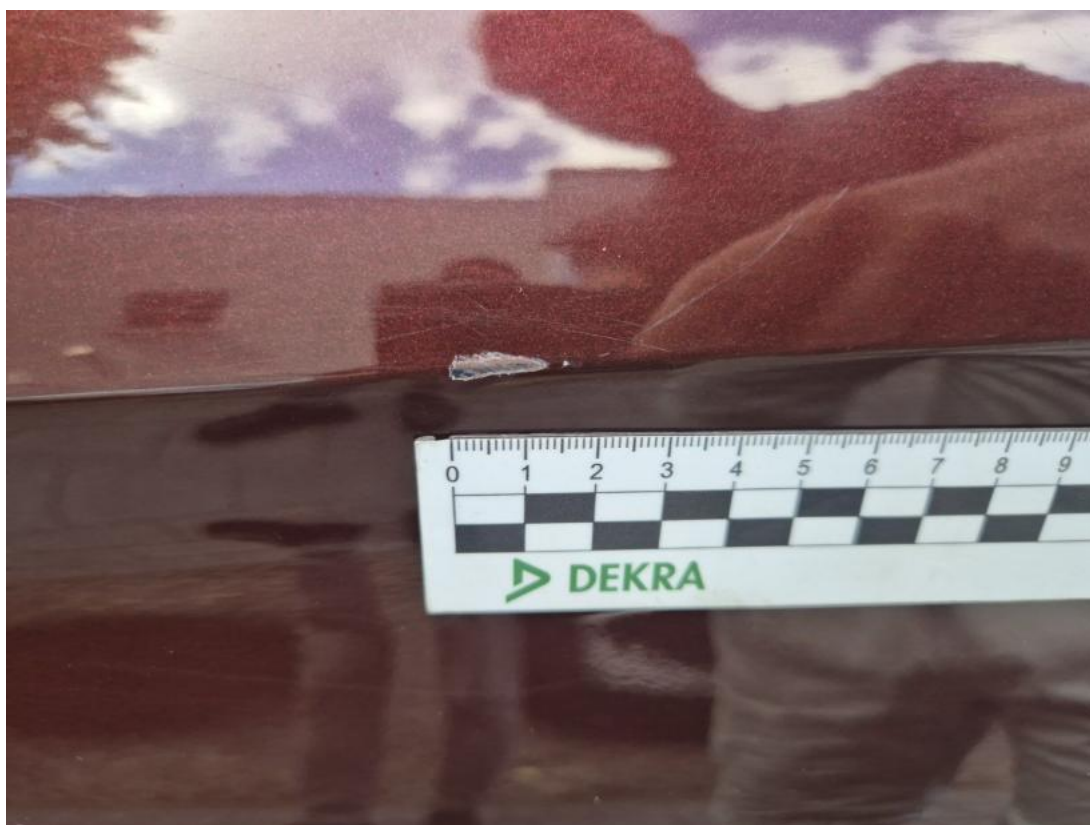
**Fot. 64**

Drzwi tylne L - Rysa/odprysk 2

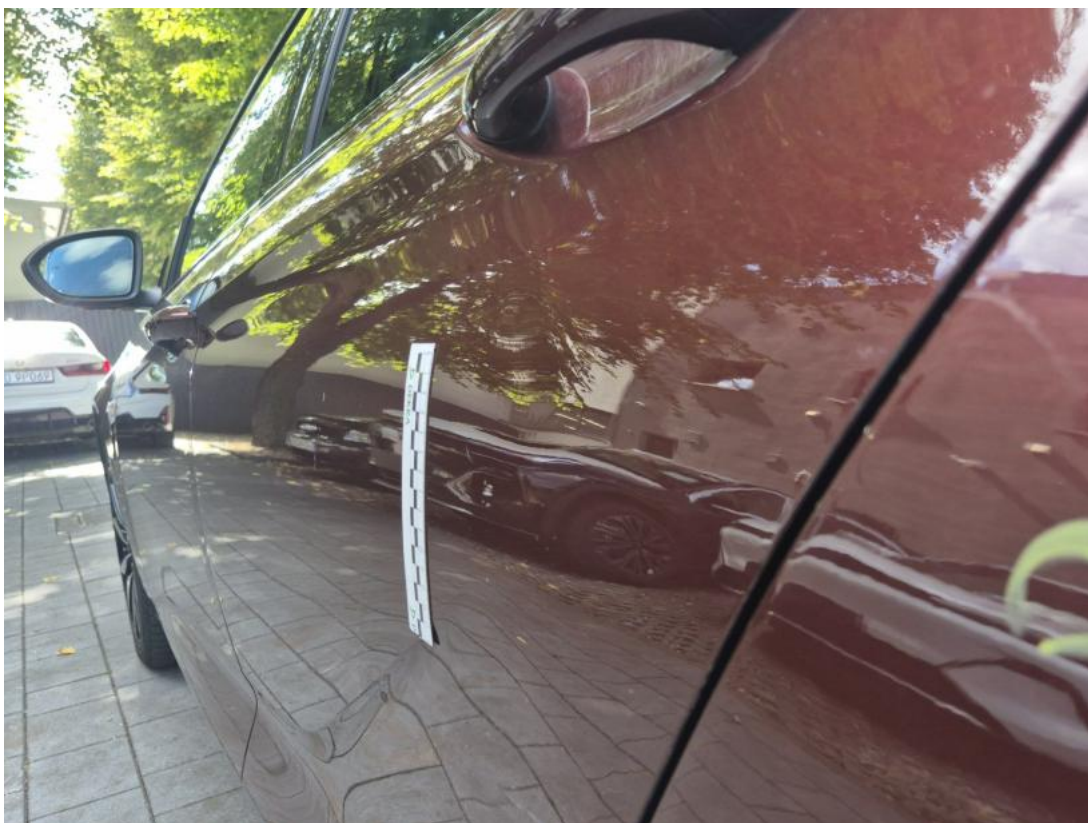
**Fot. 65**

Drzwi tylne L - Wgniecenie/odkształcenie 1

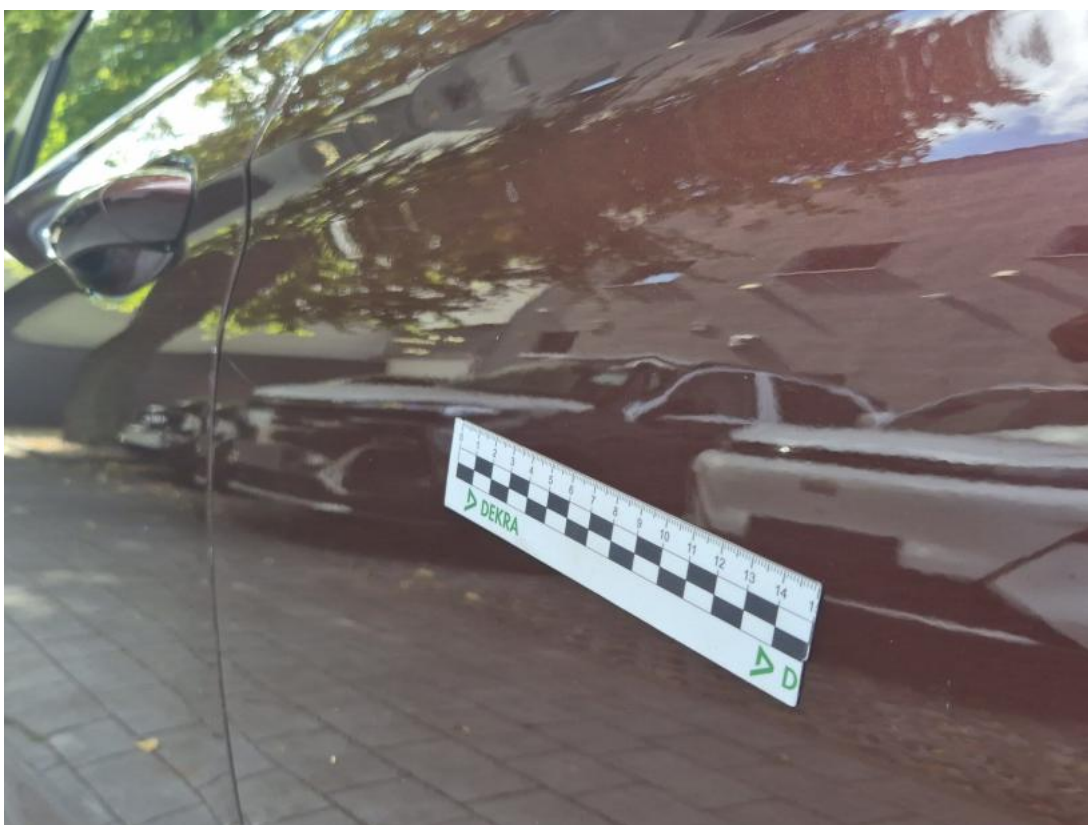
**Fot. 66**

Drzwi tylne L - Wgniecenie/odkształcenie 2

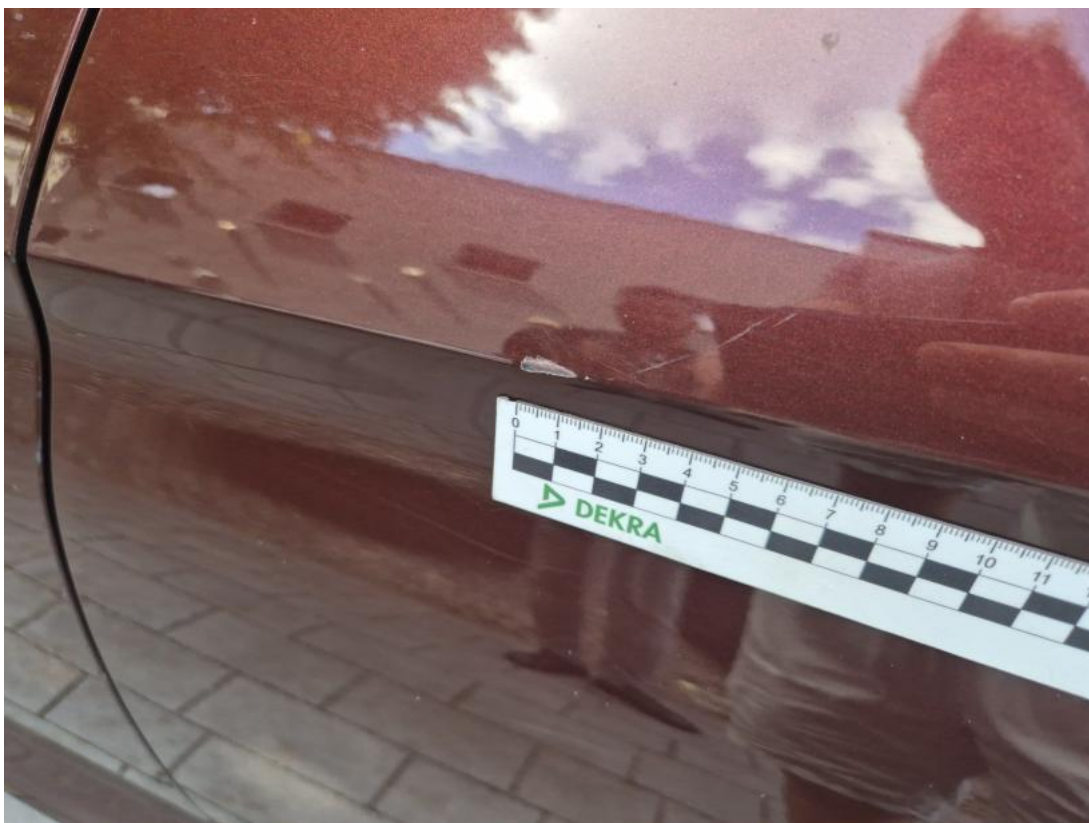
**Fot. 67**

Drzwi tylne L() - Wgniecenie/odkształcenie 3
