## Raport z oględzin pojazdu

| Numer raportu | 13372/8/26-15201 | Data raportu | 31-08-2026 |

| Marka, model | OPEL Insignia B Grand Sport ... |
| Numer rejestracyjny | WD2384U |

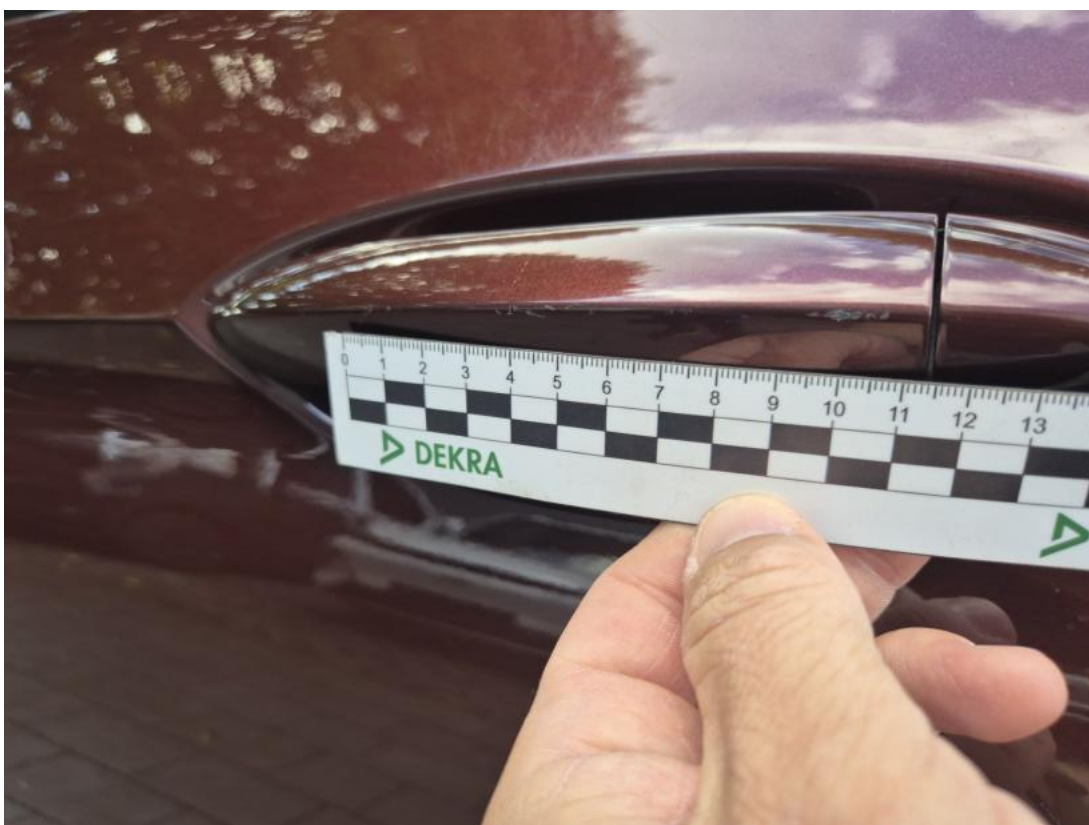
**Fot. 68**

| Poz. | Nazwa pozycji | Opis uszkodzeń | Kwalifik. | Naprawa [rbg] |
|---|---|---|---|---|
| 10 | Klamka zewnętrzna drzwi przednich L | zarysowanie | | |

Klamka drzwi prz L - Rysa/odprysk 1

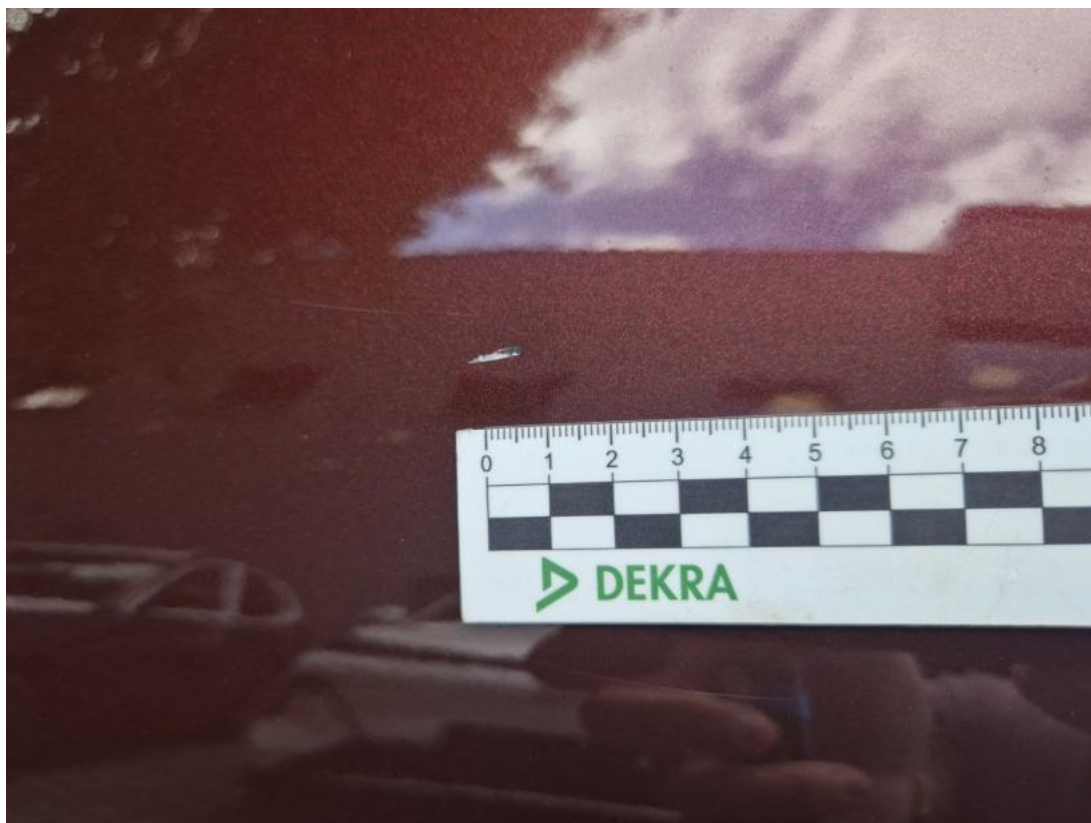
**Fot. 69**

| Poz. | Nazwa pozycji | Opis uszkodzeń | Kwalifik. | Naprawa [rbg] |
|---|---|---|---|---|
| 8 | Błotnik przedni L | wgniecenie, zarysowanie | | |

Błotnik przedni L - Rysa/odprysk 1

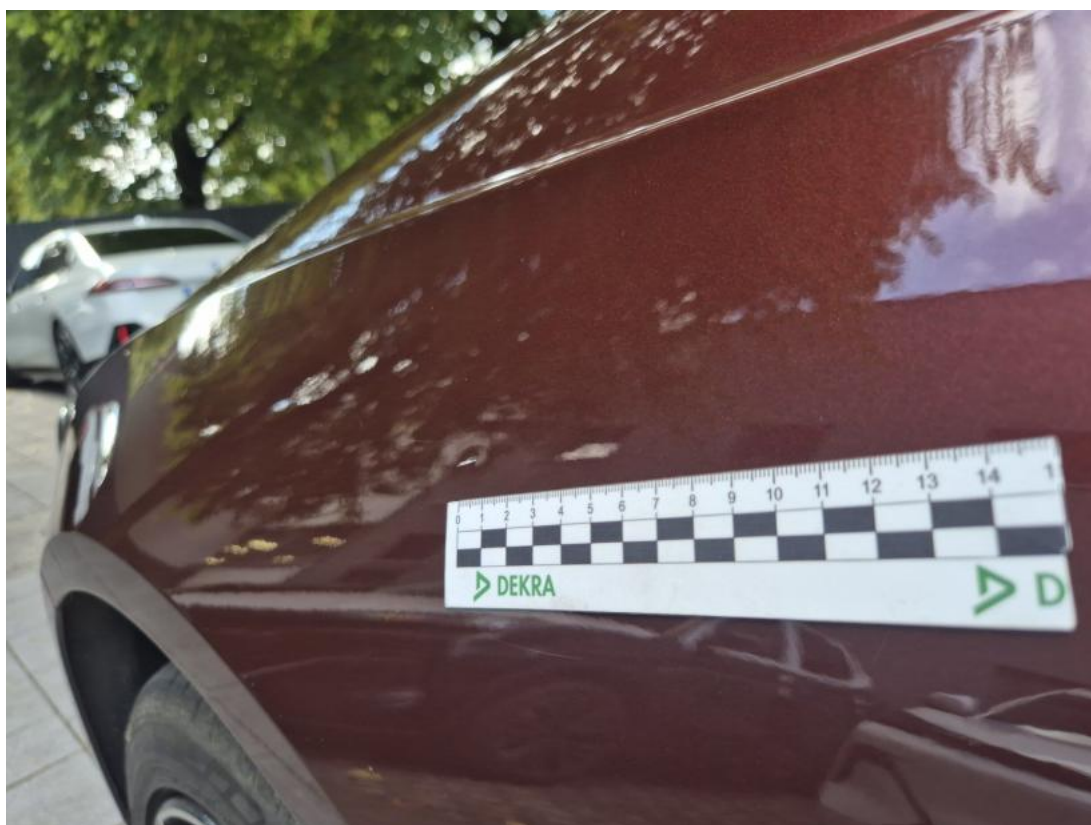
**Fot. 70**

Błotnik przedni L - Wgniecenie/odkształcenie 1
