## Raport z oględzin pojazdu

| Numer raportu | 13210/8/26-15201 | Data raportu | 20-08-2026 |

| Marka, model | OPEL Astra V Hatchback 15-19 |
| Numer rejestracyjny | WX2268A |

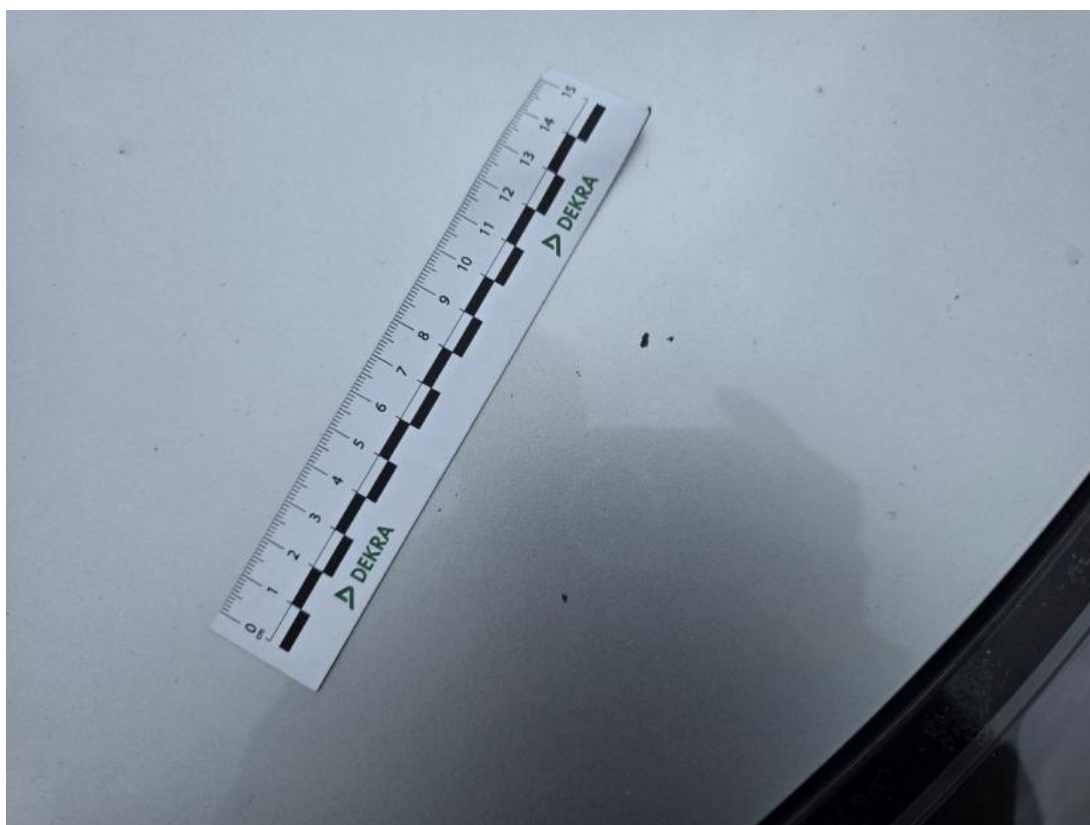
**Fot. 42**

| Poz. | Nazwa pozycji | Opis uszkodzeń | Kwalifik. | Naprawa [rbg] |
|---|---|---|---|---|
| 10 | Pokrywa przednia | odpryski lakieru | | |

Pokrywa komory silnika - Rysa/odprysk 1

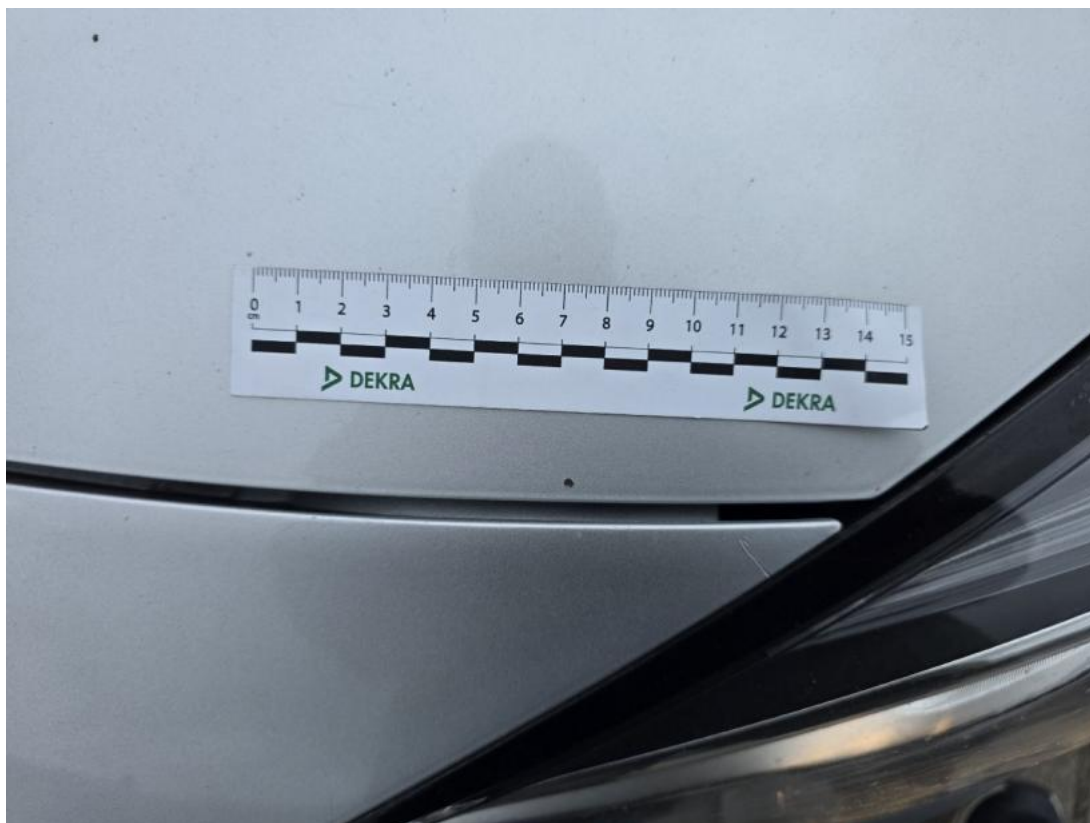
**Fot. 43**

Pokrywa komory silnika - Rysa/odprysk 2

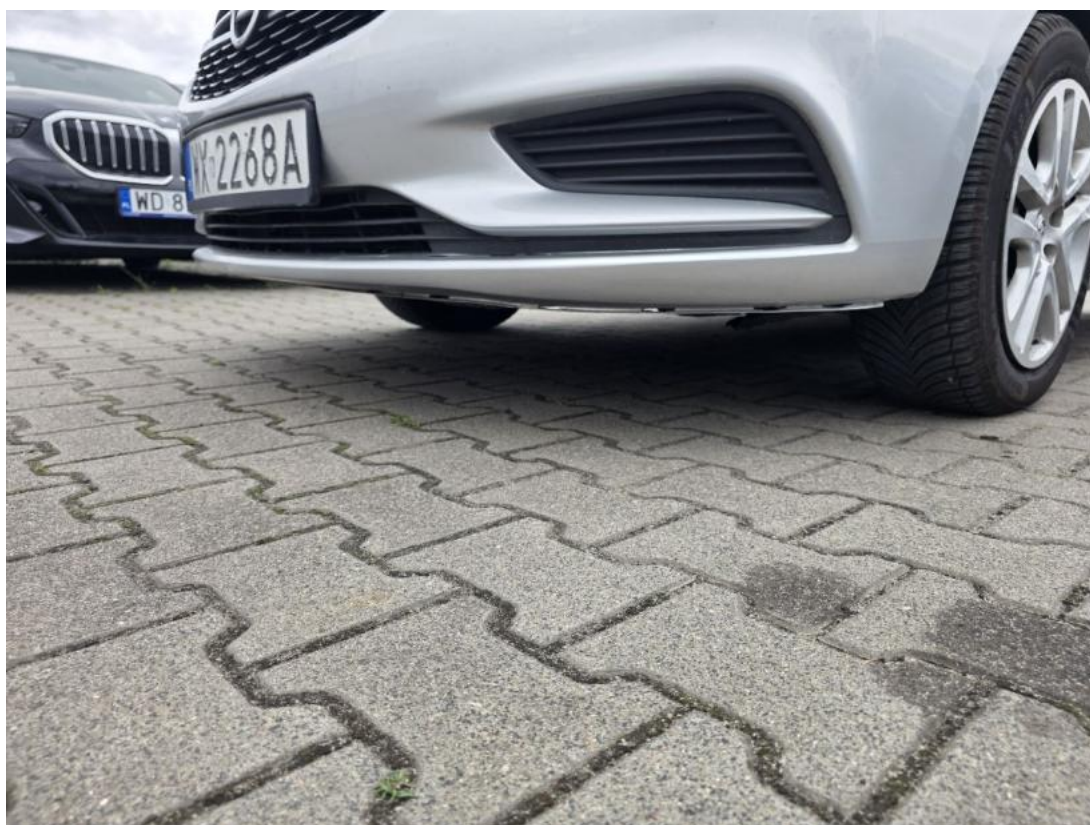
**Fot. 44**

| Poz. | Nazwa pozycji | Opis uszkodzeń | Kwalifik. | Naprawa [rbg] |
|---|---|---|---|---|
| 2 | Okladzina zderzaka przedniego | zarysowanie, inne | NA | |

Spoiler zderzaka przedniego - Inne 1

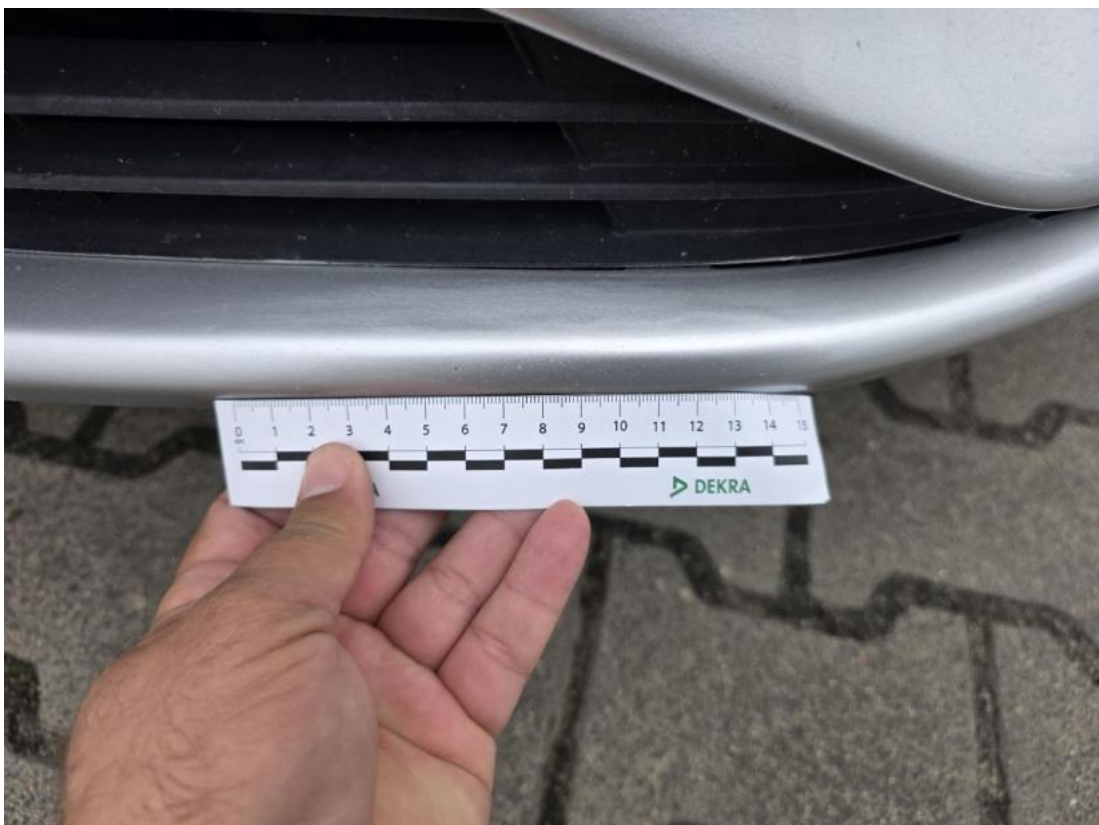
**Fot. 46**

Zderzak - Inne 1

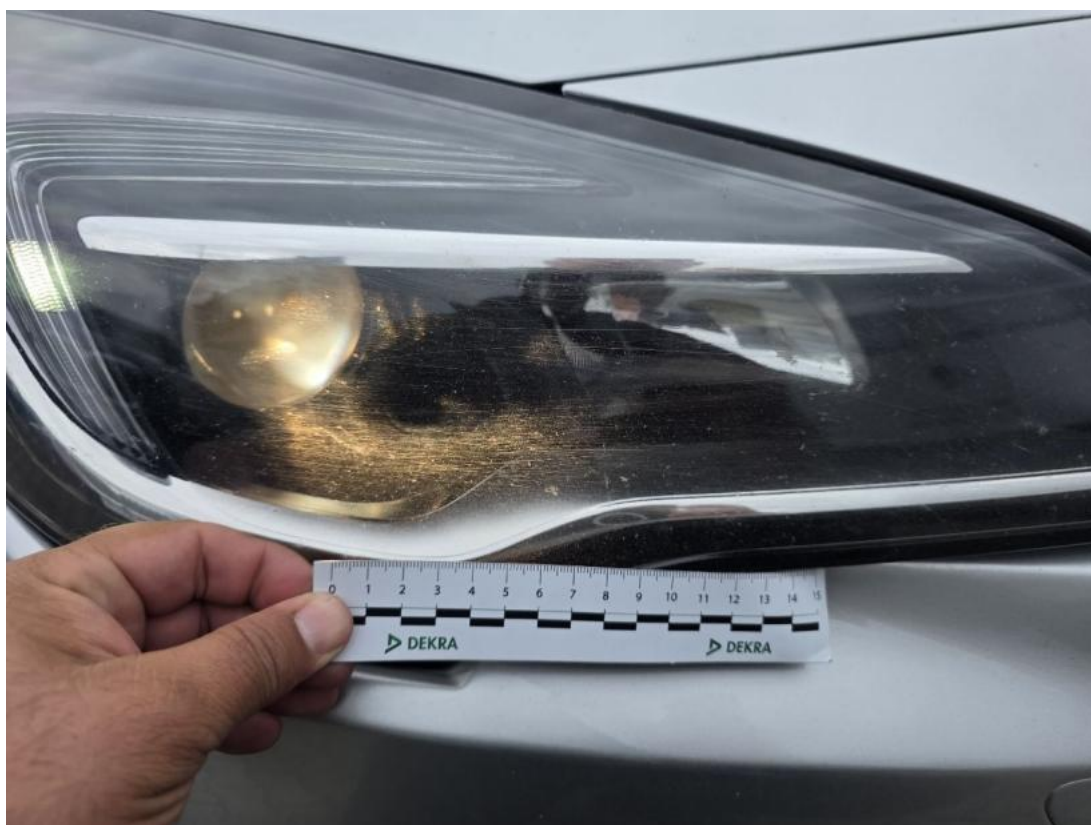
**Fot. 48**

Reflektor P - Rysa/odprysk 1

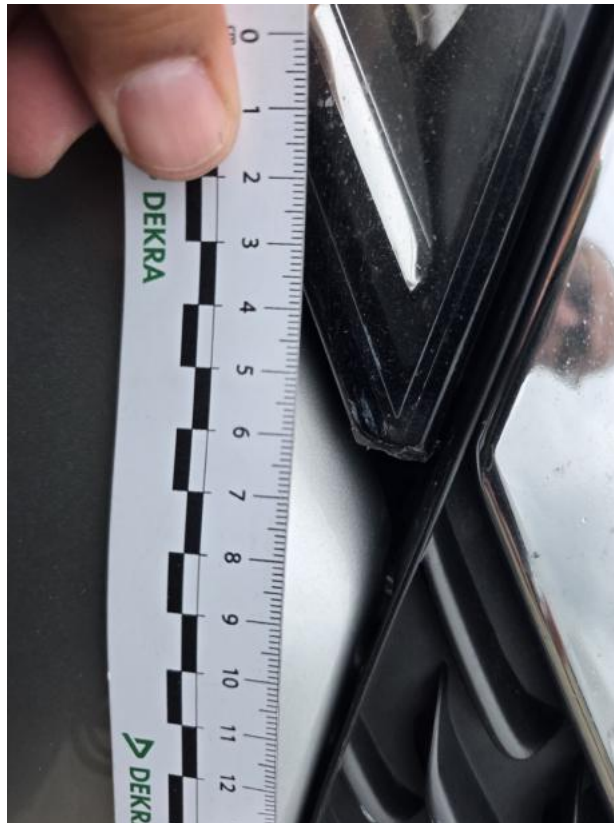
**Fot. 49**

| Poz. | Nazwa pozycji | Opis uszkodzeń | Kwalifik. | Naprawa [rbg] |
|---|---|---|---|---|
| 1 | Reflektor z kierunkowskazem kpl. R | pęknięcie | WY | 1 |

Reflektor P - Pęknięcie/rozerwanie 1

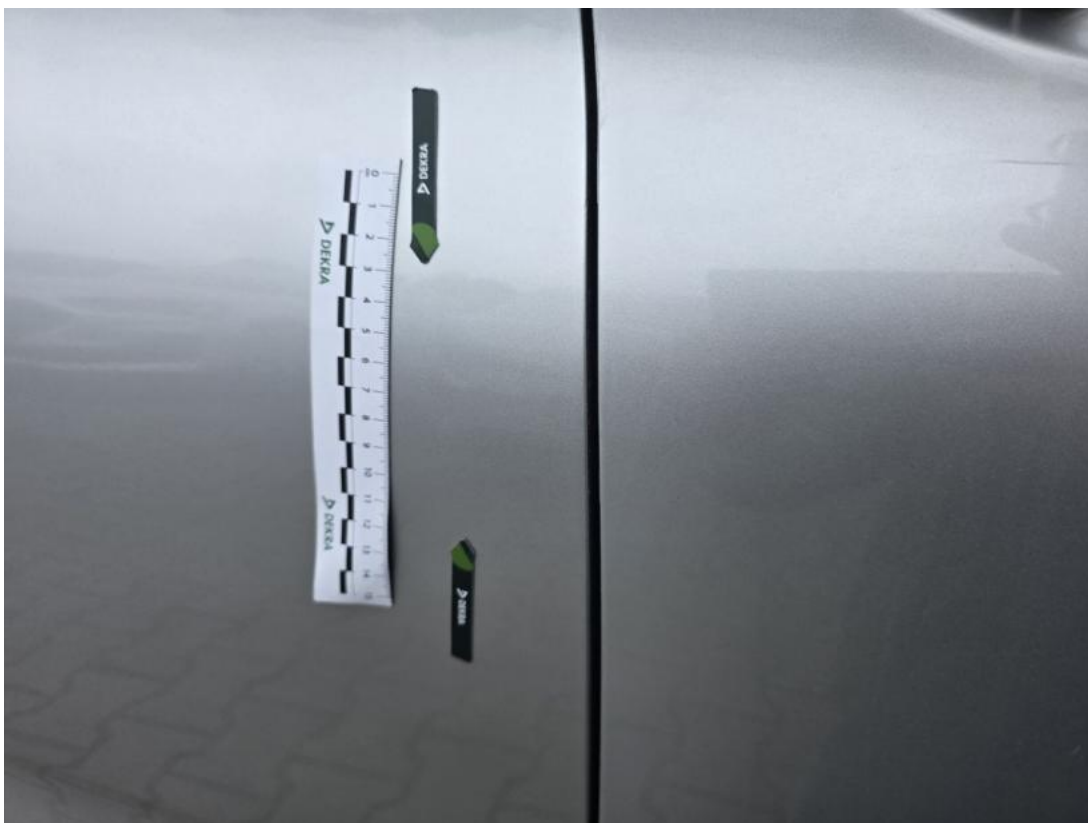
**Fot. 51**

| Poz. | Nazwa pozycji | Opis uszkodzeń | Kwalifik. | Naprawa [rbg] |
|---|---|---|---|---|
| 6 | Drzwi tylne (nieuzbrojone) R | wgniecenie | NA | 1.2 |

Drzwi tylne P - Wgniecenie/odkształcenie 1

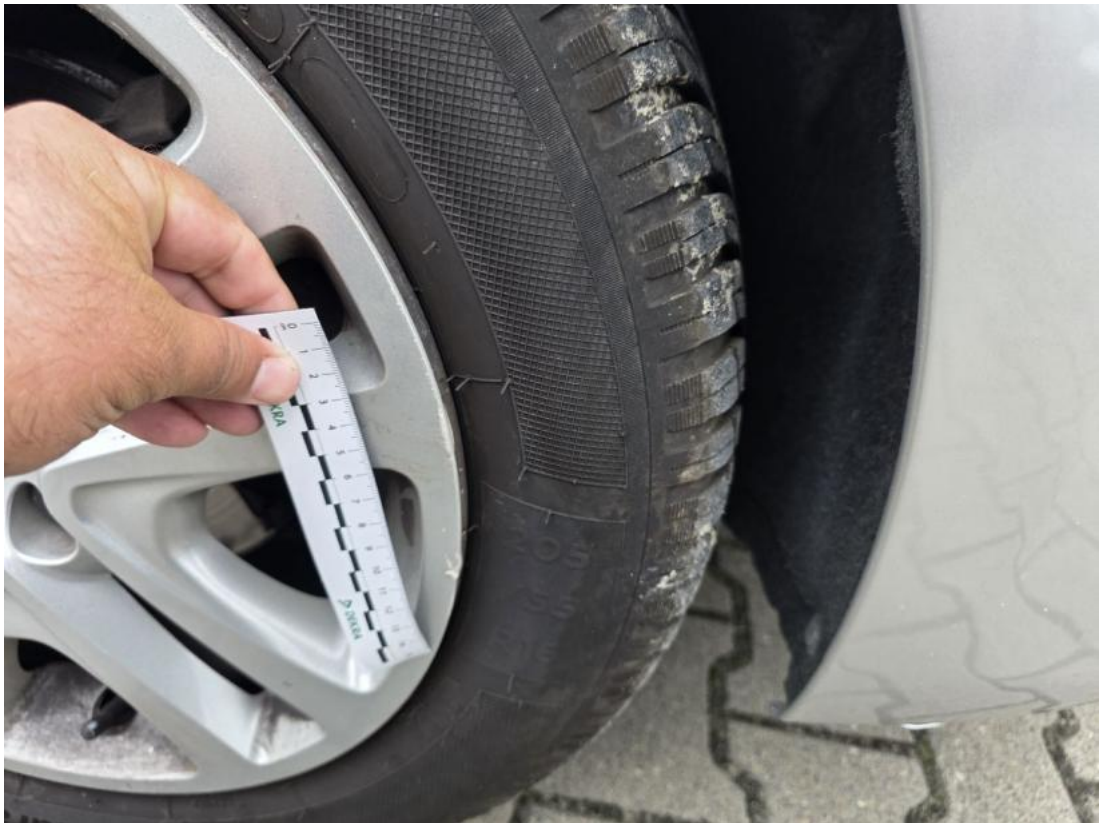
**Fot. 53**

| Poz. | Nazwa pozycji | Opis uszkodzeń | Kwalifik. | Naprawa [rbg] |
|---|---|---|---|---|
| 13 | Kołpak koła tył R | zarysowanie | | |

Kołpak tylny P - Rysa/odprysk 1

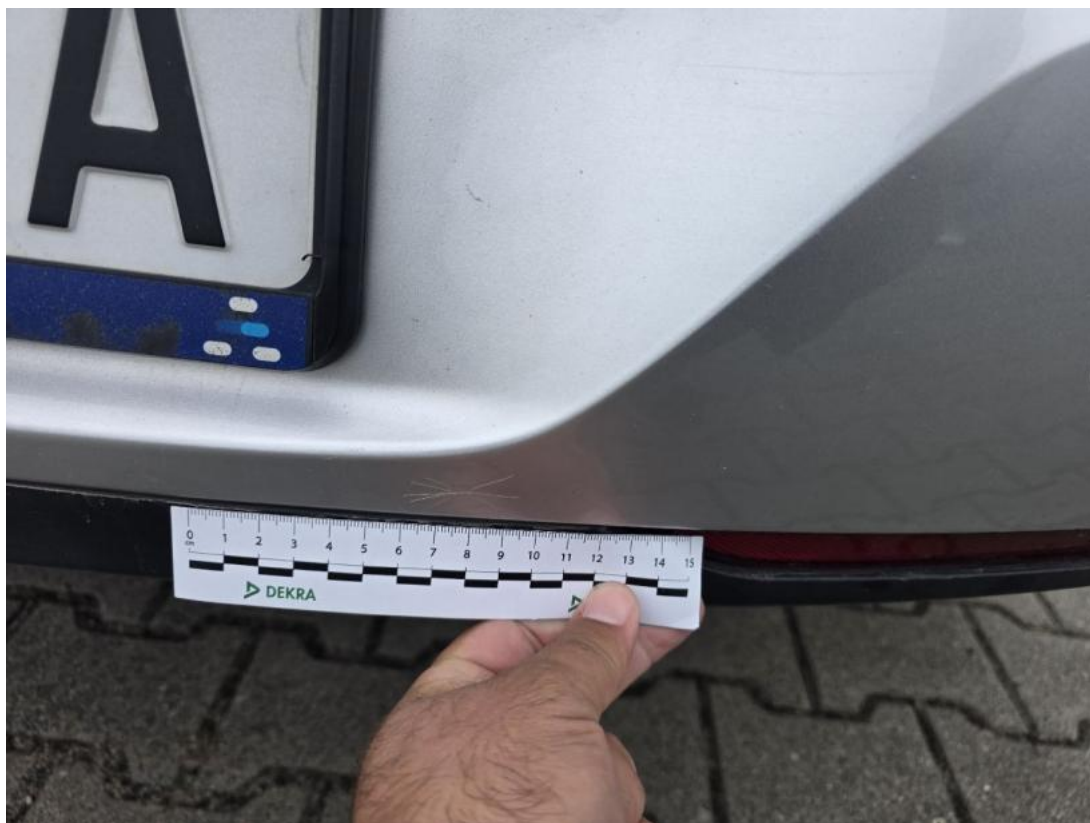
**Fot. 55**

| Poz. | Nazwa pozycji | Opis uszkodzeń | Kwalifik. | Naprawa [rbg] |
|---|---|---|---|---|
| 11 | Okladzina zderzaka tylnego | zarysowanie | | |

Zderzak tylny - Rysa/odprysk 1

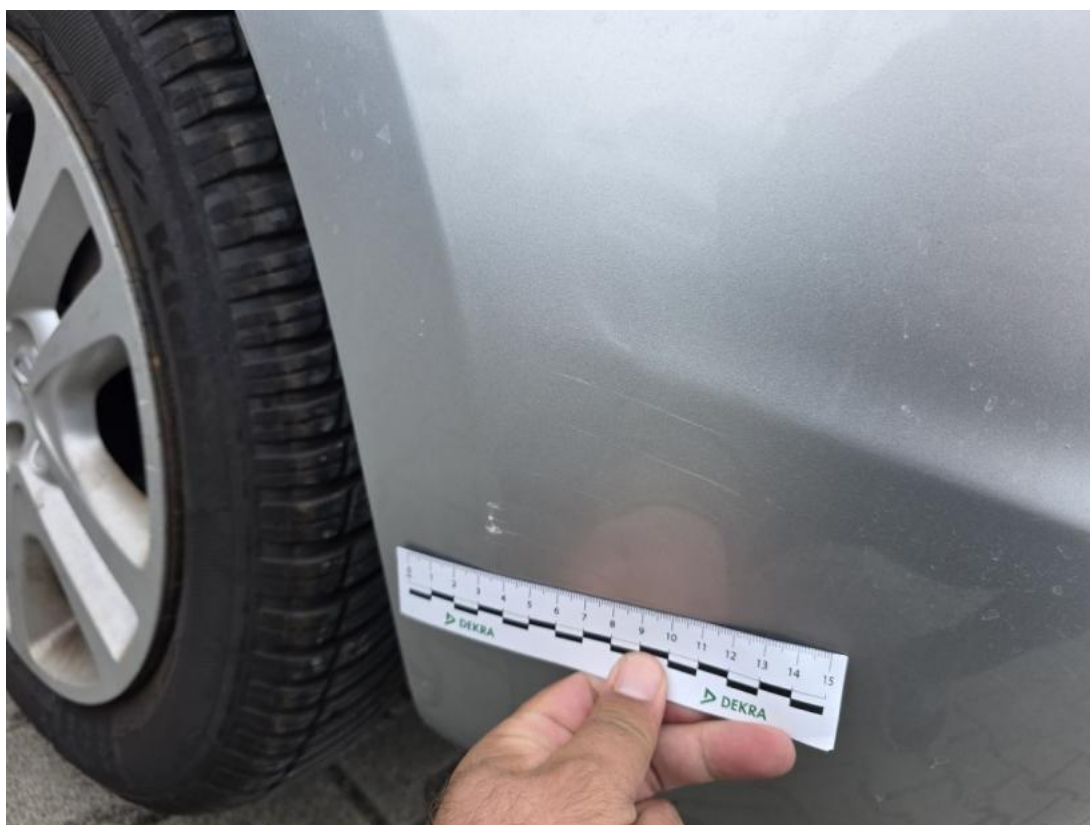
**Fot. 56**

Zderzak tylny - Rysa/odprysk 2

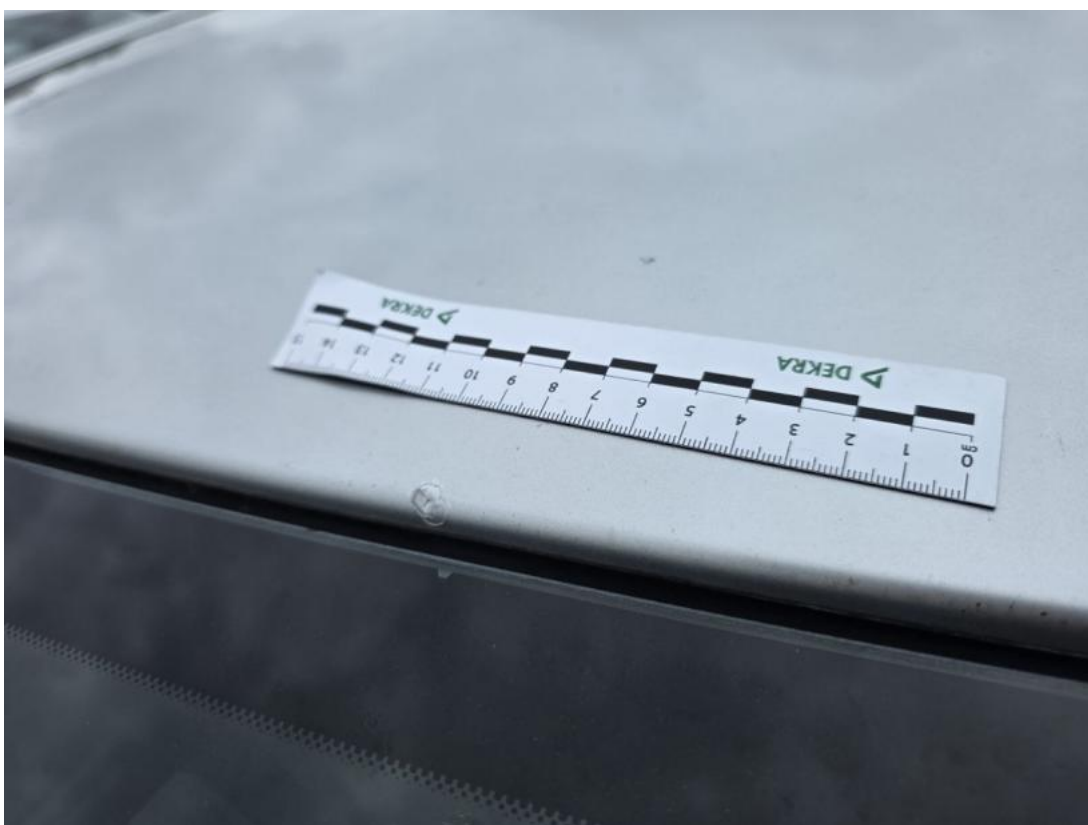
**Fot. 58**

| Poz. | Nazwa pozycji | Opis uszkodzeń | Kwalifik. | Naprawa [rbg] |
|---|---|---|---|---|
| 4 | Dach | odpryski lakieru | NA | |

Dach - Rysa/odprysk 1

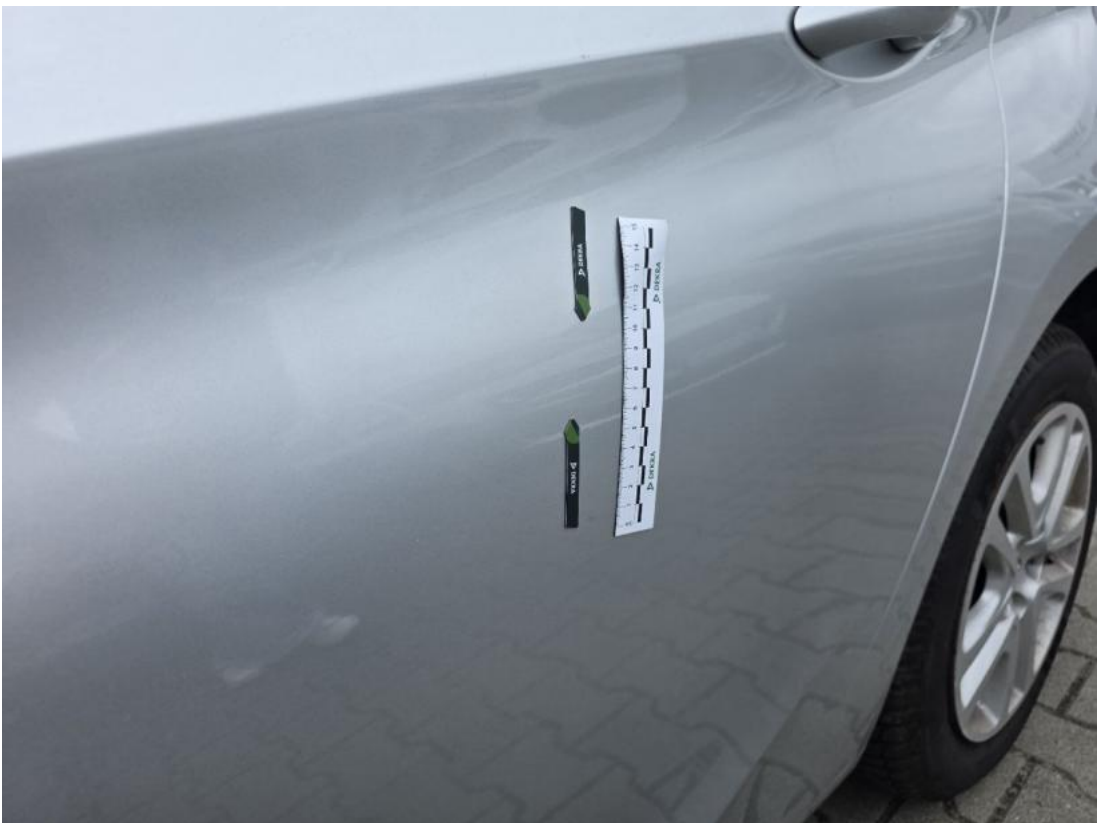
**Fot. 60**

| Poz. | Nazwa pozycji | Opis uszkodzeń | Kwalifik. | Naprawa [rbg] |
|---|---|---|---|---|
| 5 | Drzwi tylne (nieuzbrojone) L | wgniecenie | NA | 1.2 |

Drzwi tylne L - Wgniecenie/odkształcenie 1

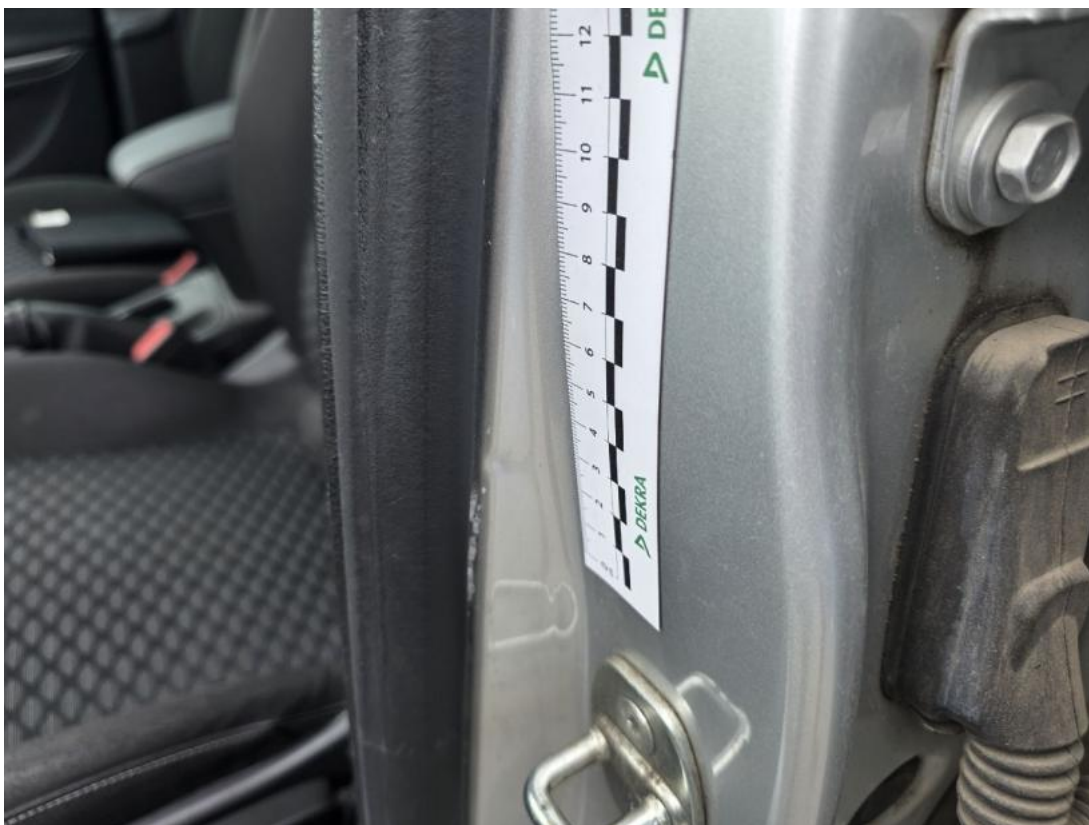
**Fot. 62**

| Poz. | Nazwa pozycji | Opis uszkodzeń | Kwalifik. | Naprawa [rbg] |
|---|---|---|---|---|
| 7 | Słupek środkowy (B) L | wgniecenie | NA | 1.2 |

Słupek środkowy L - Wgniecenie/odkształcenie 1

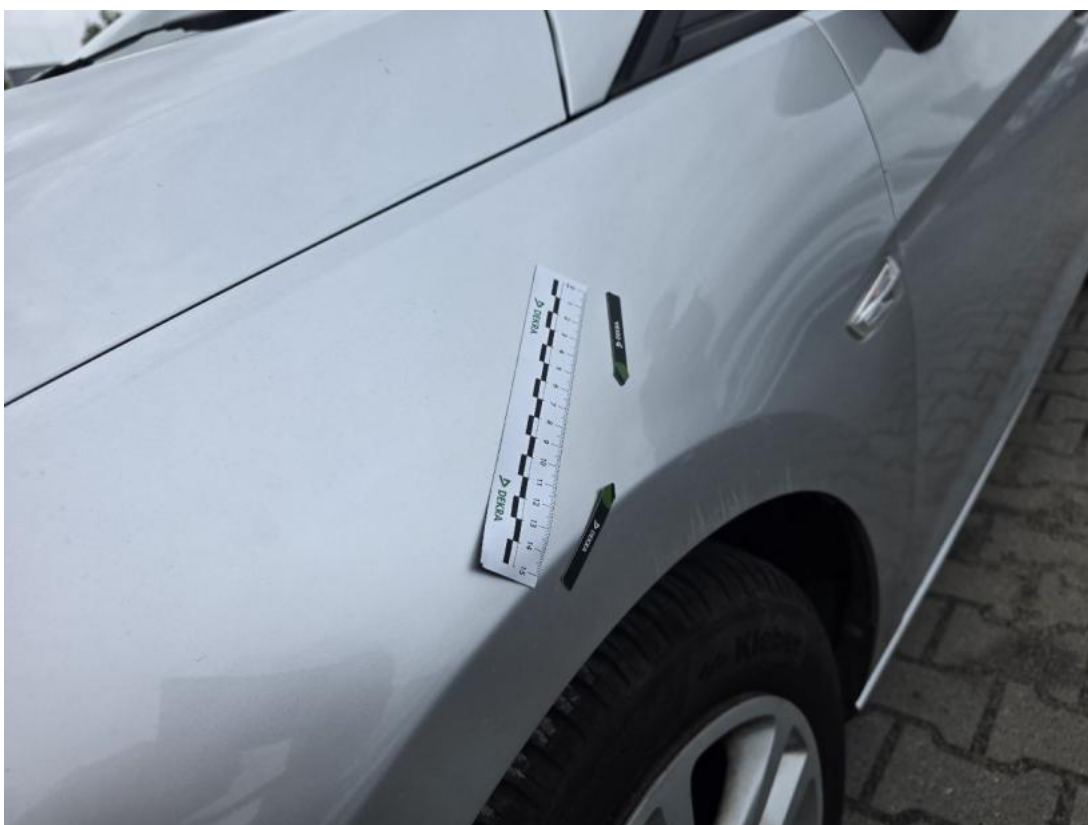
**Fot. 64**

| Poz. | Nazwa pozycji | Opis uszkodzeń | Kwalifik. | Naprawa [rbg] |
|---|---|---|---|---|
| 3 | Błotnik przedni L | wgniecenie | NA | 1 |

Błotnik przedni L - Wgniecenie/odkształcenie 1

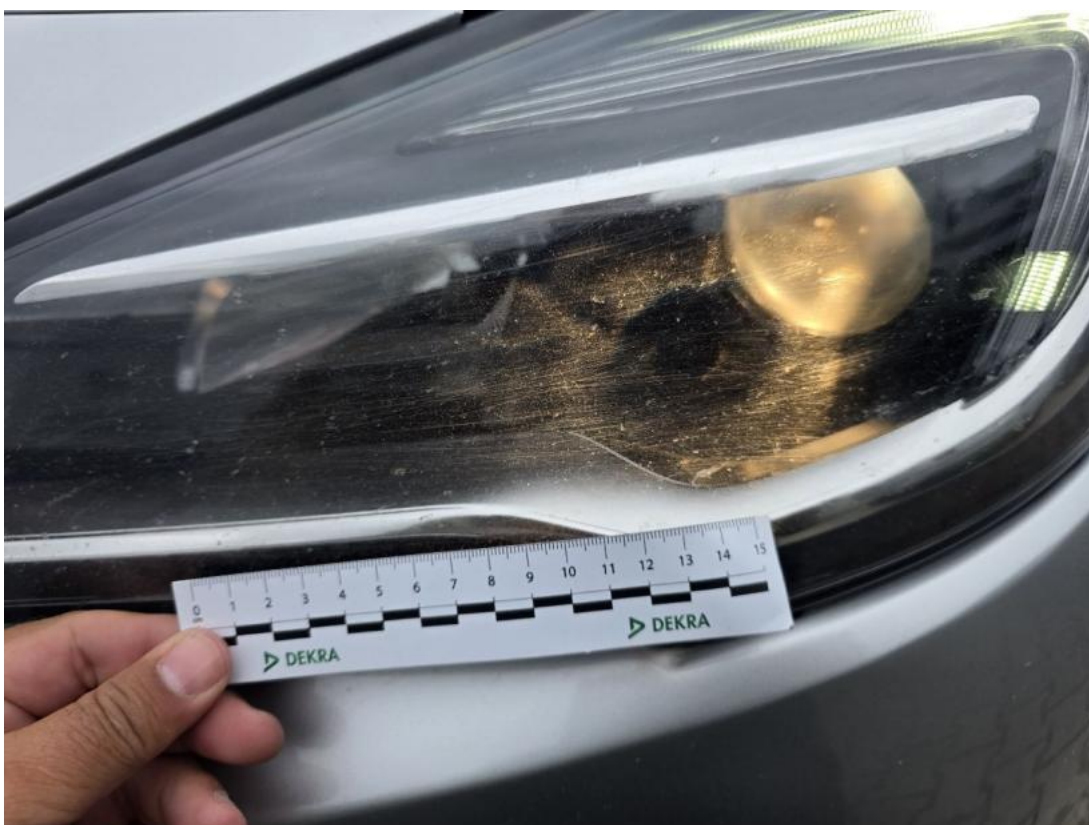
**Fot. 66**

| Poz. | Nazwa pozycji | Opis uszkodzeń | Kwalifik. | Naprawa [rbg] |
|---|---|---|---|---|
| 9 | Reflektor z kierunkowskazem kpl. L | zarysowanie | | |

Reflektor L - Rysa/odprysk 1

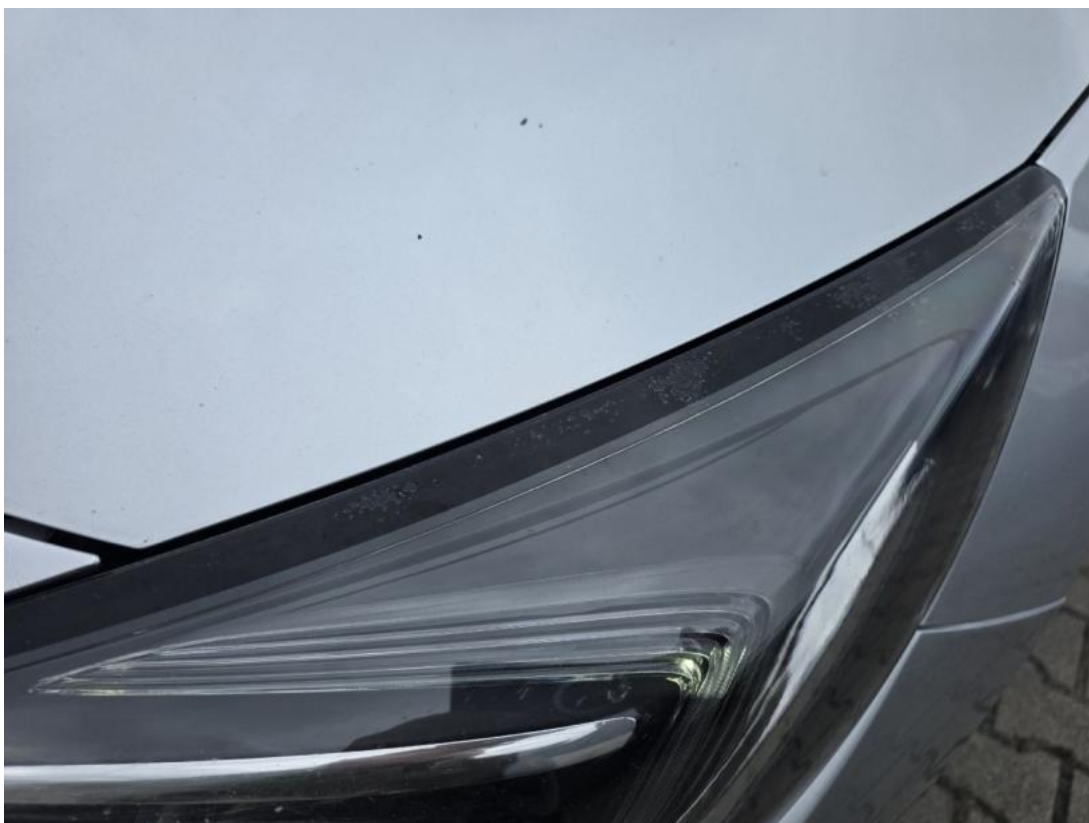
**Fot. 67**

Reflektor L - Rysa/odprysk 2

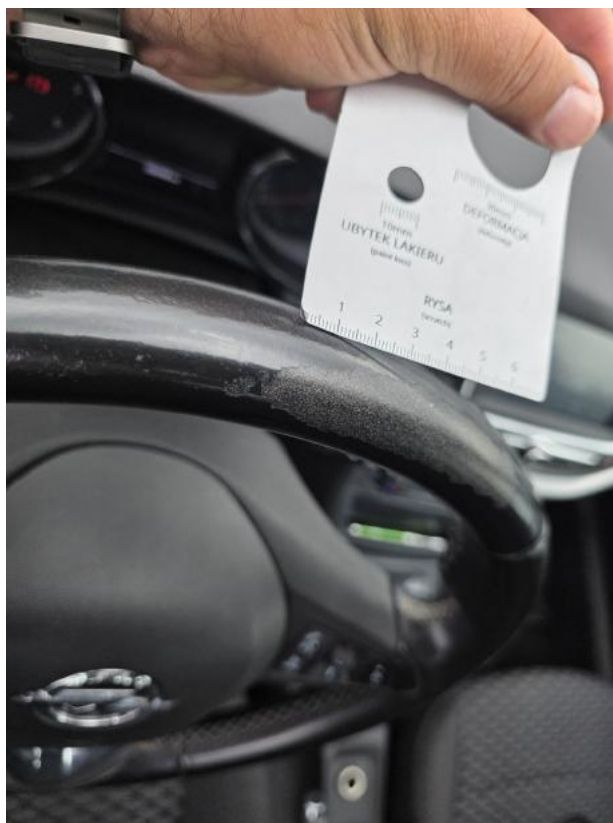
**Fot. 69**

| Poz. | Nazwa pozycji | Opis uszkodzeń | Kwalifik. | Naprawa [rbg] |
|---|---|---|---|---|
| 12 | Kierownica przystosowana do Airbag | zarysowanie | | |

Koło kierownicy - Rysa/odprysk 1

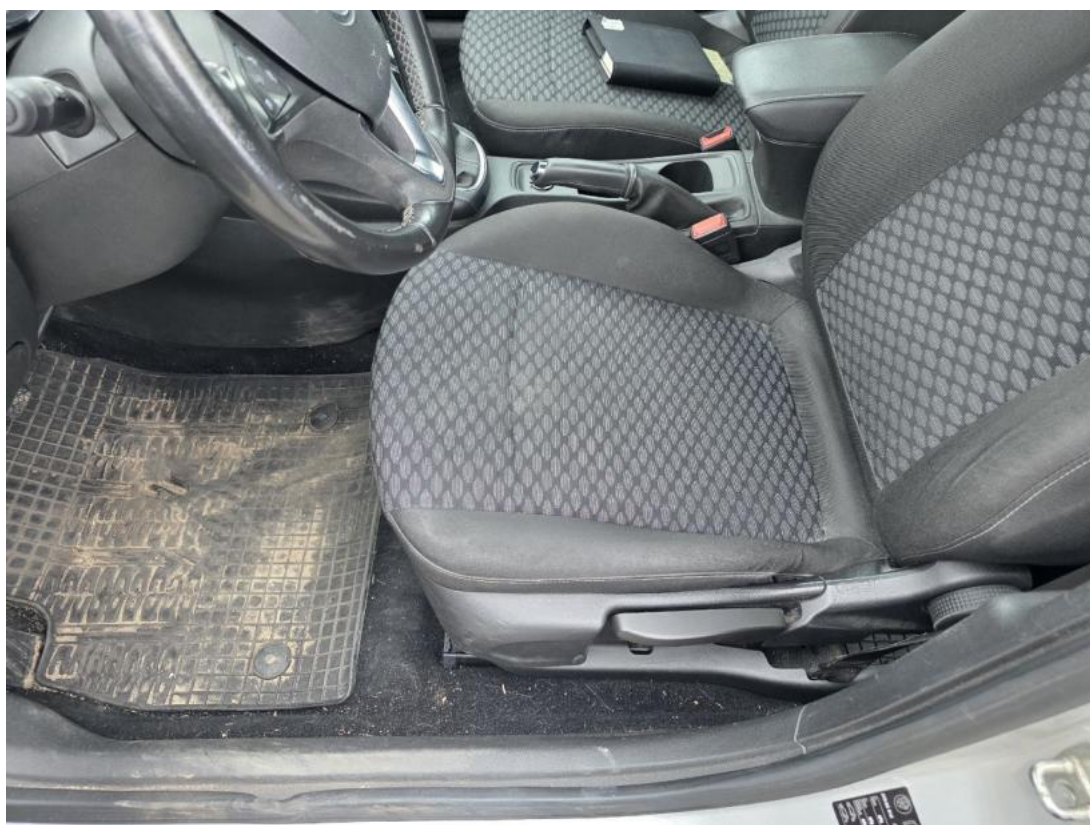
**Fot. 70**

| Poz. | Nazwa pozycji | Opis uszkodzeń | Kwalifik. | Naprawa [rbg] |
|---|---|---|---|---|
| 8 | Tapicerka siedziska 1.rząd L | zabrudzenie | NA | |

Fotel prz. lew. - Inne 1

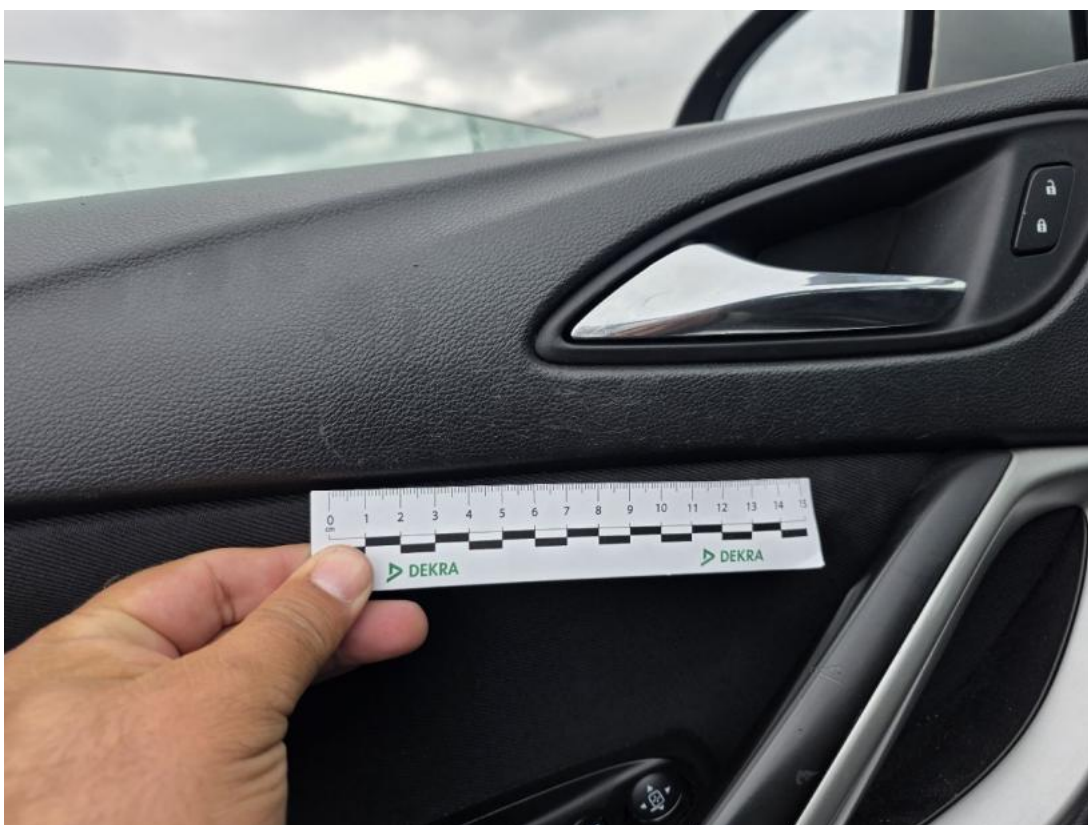
**Fot. 72**

| Poz. | Nazwa pozycji | Opis uszkodzeń | Kwalifik. | Naprawa [rbg] |
|---|---|---|---|---|
| 14 | Tapicerka drzwi, przód L | zarysowanie | | |

Tapicerka drzwi przednich L - Rysa/odprysk 1

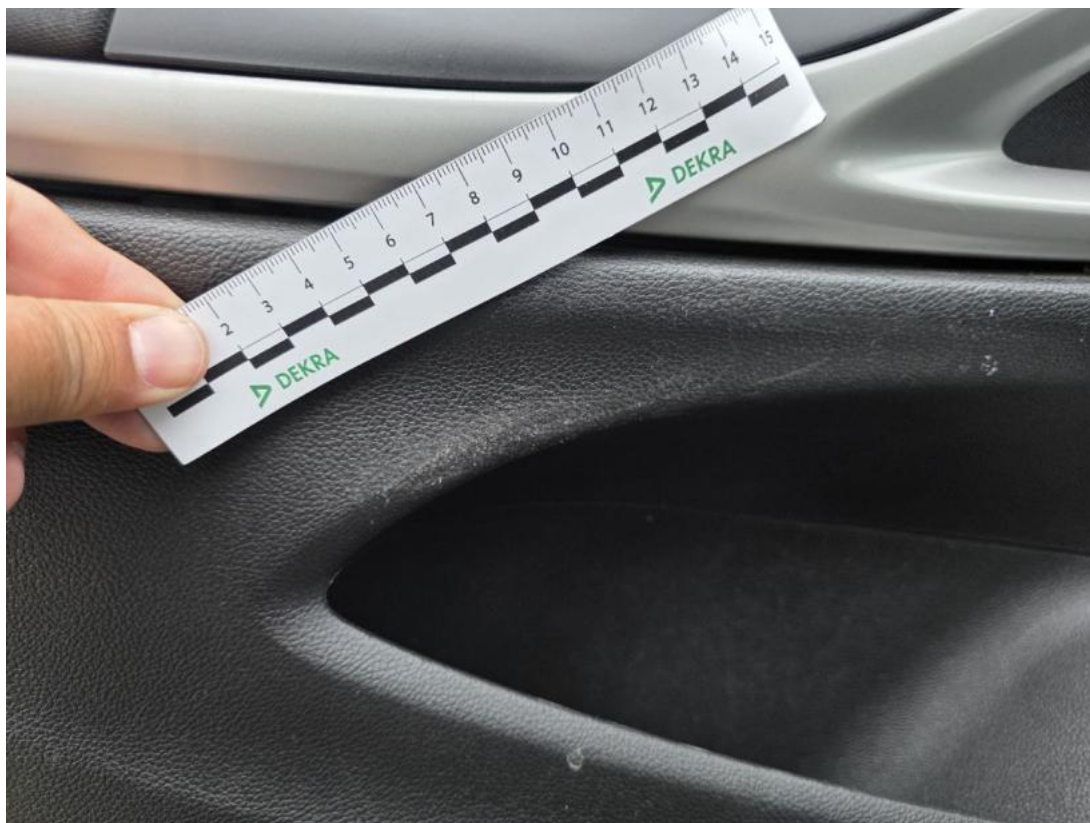
**Fot. 73**

Tapicerka drzwi przednich L - Rysa/odprysk 2
